ID : 교면포장 (S1) 외관조사망도-1

용 역 명	2023년 국도43호선 평택대교 정밀안전점검용역
구조물명	평택대교
조사일자	2023.06
책 임 자	이 택 수
도면번호	001

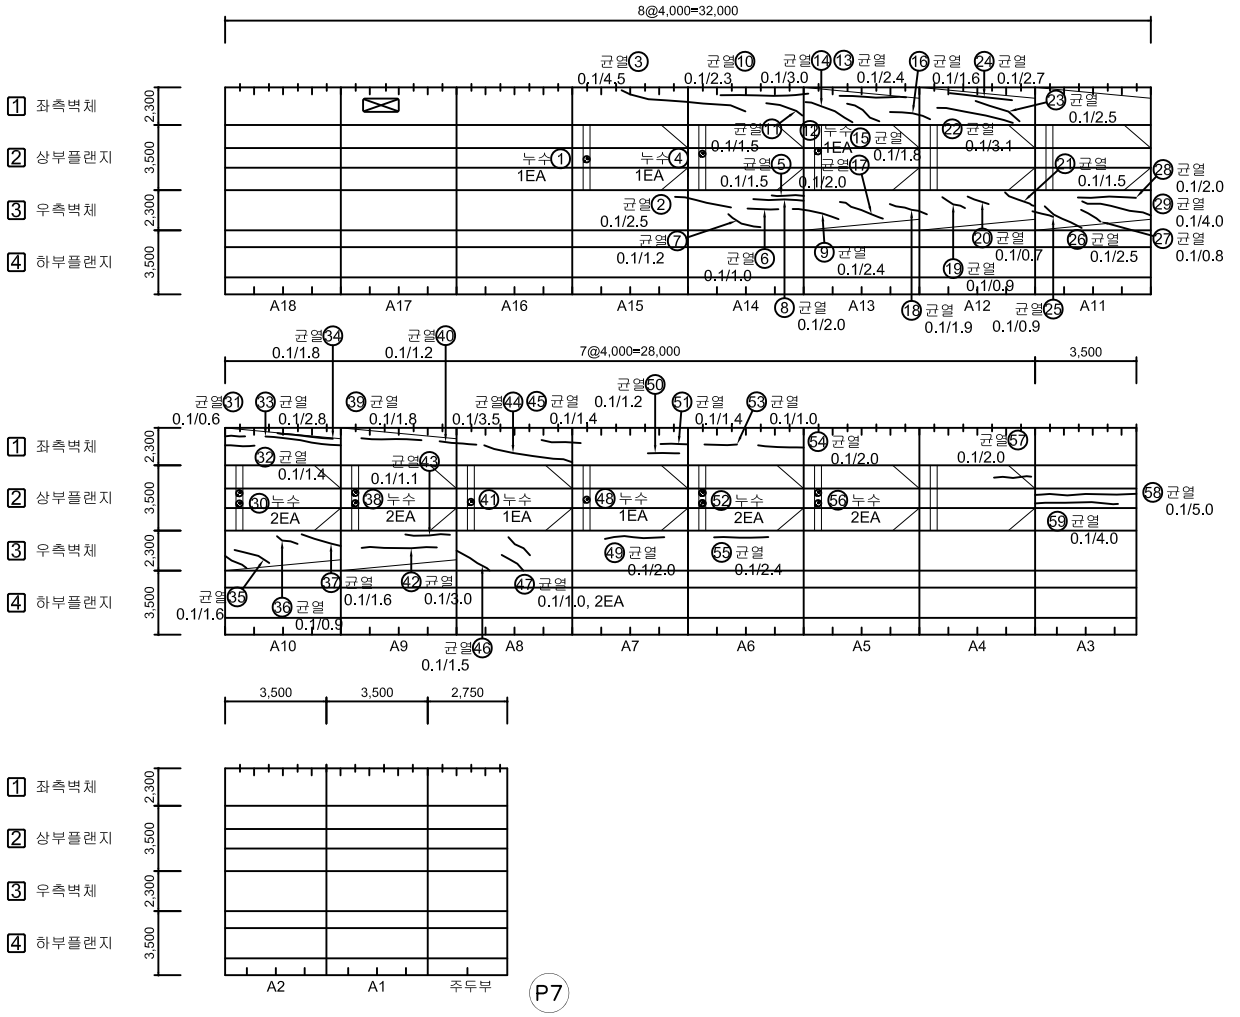
ID : PSC B BOX 내부 (S7) 외관조사망도-2

No.	위 치	손상내용	2023년 정밀안전점검						비고
			결함정도			손상물량			
			폭(mm)	길이(m)	너비(m)	개소	물량	단위	
1	정착구	누수	-	-	-	1	1.00	EA	
2	우측벽체	균열	0.1	2.5	-	1	2.50	m	
3	좌측벽체	균열	0.1	4.5	-	1	4.50	m	
4	정착구	누수	-	-	-	1	1.00	EA	
5	우측벽체	균열	0.1	1.5	-	1	1.50	m	
6	우측벽체	균열	0.1	1.0	-	1	1.00	m	
7	우측벽체	균열	0.1	1.2	-	1	1.20	m	
8	우측벽체	균열	0.1	2.0	-	1	2.00	m	
9	우측벽체	균열	0.1	2.4	-	1	2.40	m	
10	좌측벽체	균열	0.1	2.3	-	1	2.30	m	
11	좌측벽체	균열	0.1	1.5	-	1	1.50	m	
12	정착구	누수	-	-	-	1	1.00	EA	
13	좌측벽체	균열	0.1	2.4	-	1	2.40	m	
14	좌측벽체	균열	0.1	3.0	-	1	3.00	m	
15	좌측벽체	균열	0.1	1.8	-	1	1.80	m	
16	좌측벽체	균열	0.1	1.6	-	1	1.60	m	
17	우측벽체	균열	0.1	2.0	-	1	2.00	m	
18	우측벽체	균열	0.1	1.9	-	1	1.90	m	
19	우측벽체	균열	0.1	0.9	-	1	0.90	m	
20	우측벽체	균열	0.1	0.7	-	1	0.70	m	
21	우측벽체	균열	0.1	1.5	-	1	1.50	m	
22	좌측벽체	균열	0.1	3.1	-	1	3.10	m	
23	좌측벽체	균열	0.1	2.5	-	1	2.50	m	
24	좌측벽체	균열	0.1	2.7	-	1	2.70	m	
25	우측벽체	균열	0.1	0.9	-	1	0.90	m	
26	우측벽체	균열	0.1	2.5	-	1	2.50	m	
27	우측벽체	균열	0.1	0.8	-	1	0.80	m	
28	우측벽체	균열	0.1	2.0	-	1	2.00	m	
29	우측벽체	균열	0.1	4.0	-	1	4.00	m

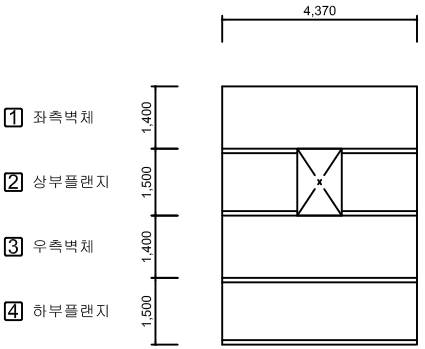
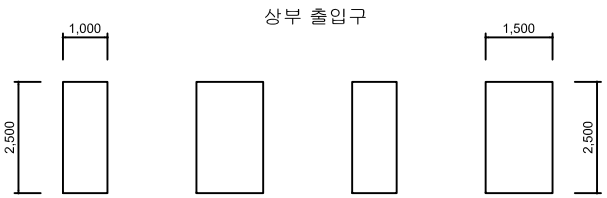
격벽부(종점쪽)

No.	위 치	손상내용	2023년 정밀안전점검						비고
			결함정도			손상물량			
			폭(mm)	길이(m)	너비(m)	개소	물량	단위	
1	격벽부	균열	0.1	1.3	-	1	1.30	m	
2									
3									
4									
5									
6									
7									
8									
9									
10									
11									
12									
13									
14									
15									
16									
17									
18									
19									
20									
21									
22									
23									
24									
25									
26									
27									
28									
29									
30									
31									
32									
33									
34									
35

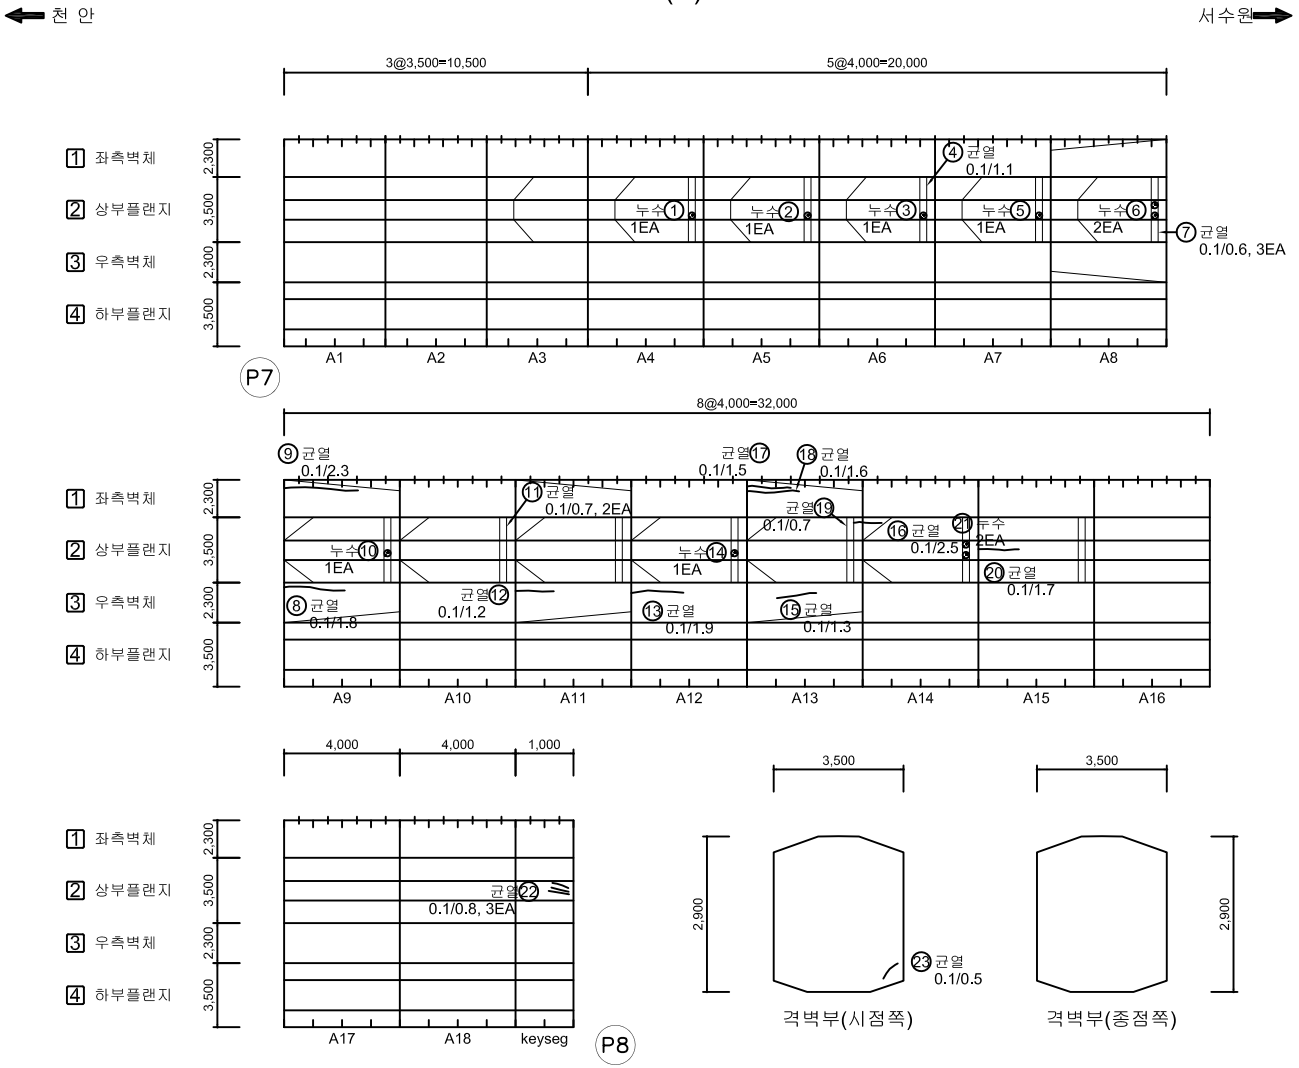
BOX (B)

No.	위 치	손상내용	2023년 정밀안전점검						비고
			결함정도			손상물량			
			폭(mm)	길이(m)	너비(m)	개소	물량	단위	
1	정착구	누수	-	-	-	1	1.00	EA	
2	정착구	누수	-	-	-	1	1.00	EA	
3	정착구	누수	-	-	-	1	1.00	EA	
4	상부플랜지	균열	0.1	1.1	-	1	1.10	m	
5	정착구	누수	-	-	-	1	1.00	EA	
6	정착구	누수	-	-	-	2	2.00	EA	
7	상부플랜지	균열	0.1	0.6	-	3	1.80	m	
8	우측벽체	균열	0.1	1.8	-	1	1.80	m	
9	좌측벽체	균열	0.1	2.3	-	1	2.30	m	
10	정착구	누수	-	-	-	1	1.00	EA	
11	상부플랜지	균열	0.1	0.7	-	2	1.40	m	
12	우측벽체	균열	0.1	1.2	-	1	1.20	m	
13	우측벽체	균열	0.1	1.9	-	1	1.90	m	
14	정착구	누수	-	-	-	1	1.00	EA	
15	우측벽체	균열	0.1	1.3	-	1	1.30	m	
16	상부플랜지	균열	0.1	2.5	-	1	2.50	m	
17	좌측벽체	균열	0.1	1.5	-	1	1.50	m	
18	좌측벽체	균열	0.1	1.6	-	1	1.60	m	
19	상부플랜지	균열	0.1	0.7	-	1	0.70	m	
20	상부플랜지	균열	0.1	1.7	-	1	1.70	m	
21	정착구	누수	-	-	-	2	2.00	EA	
22	상부플랜지	균열	0.1	0.8	-	3	2.40	m	
23	격벽부	균열	0.1	0.5	-	1	0.50	m	
24									
25									
26									
27									
28									
29									
30									
31									
32									
33									
34									
35

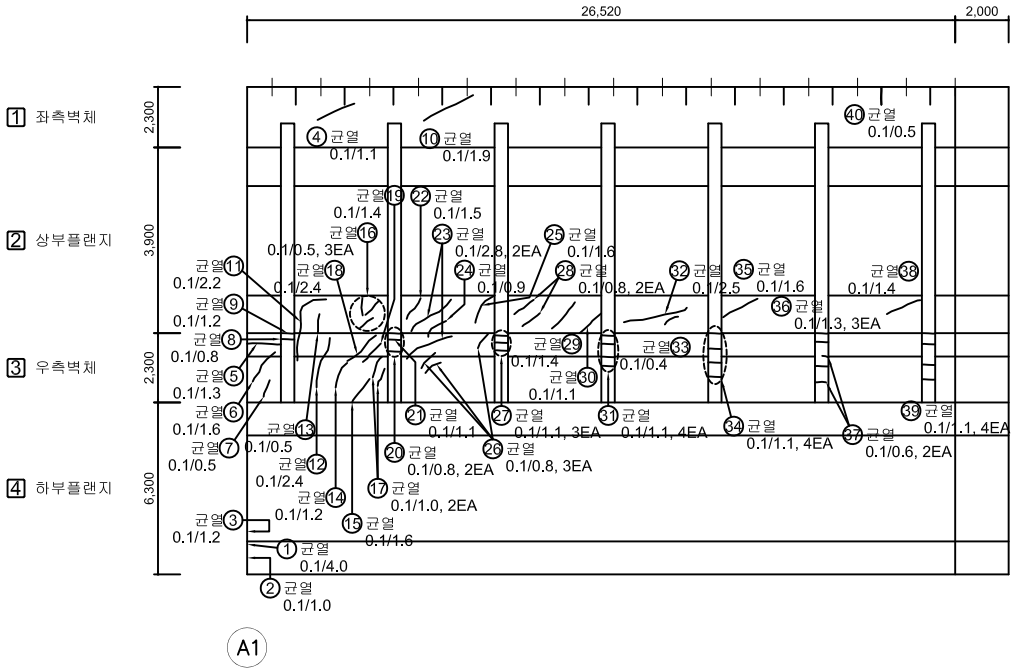
BOX (C)

No.	위 치	손상내용	2023년 정밀안전점검						비고
			결함정도			손상물량			
			폭(mm)	길이(m)	너비(m)	개소	물량	단위	
36	우측벽체	균열	0.1	1.1	-	3	3.30	m	
37	우측벽체	균열	0.1	0.6	-	2	1.20	m	
38	상부플랜지	균열	0.1	1.4	-	1	1.40	m	
39	우측벽체	균열	0.1	1.1	-	4	4.40	m	
40	좌측벽체	균열	0.1	0.5	-	1	0.05	m	
41									
42									
43									
44									
45									
46									
47									
48									
49									
50									
51									
52									
53									
54									
55									
56									
57									
58									
59									
60									
61									
62									
63									
64									
65									
66									
67									
68									
69									
70

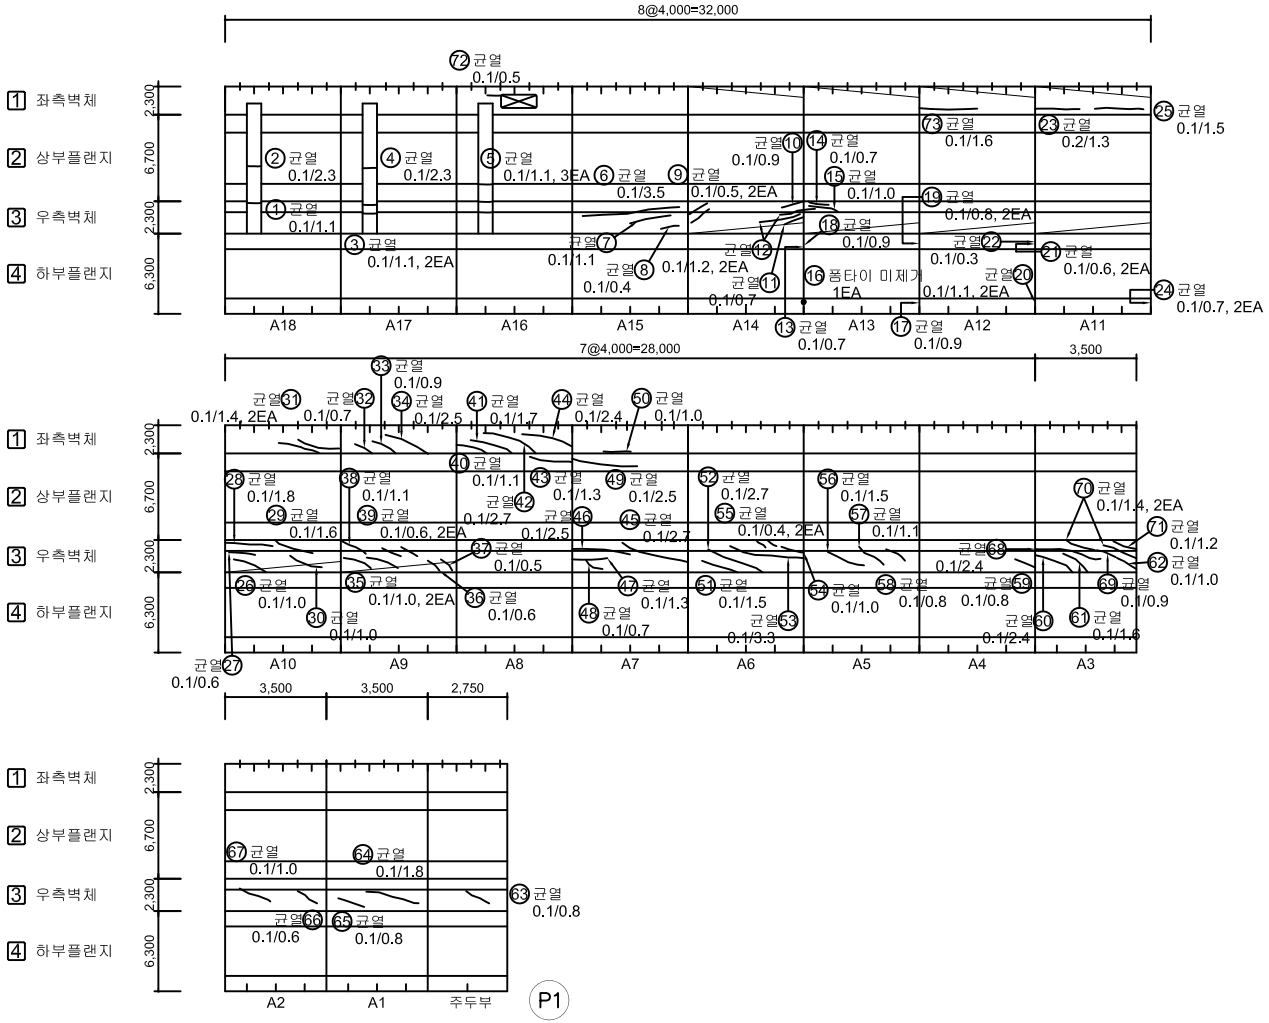
ID : PSC C BOX 내부 (S1) 외관조사망도-4

No.	위 치	손상내용	2023년 정밀안전점검						비고
			결함정도			손상물량			
			폭(mm)	길이(m)	너비(m)	개소	물량	단위	
36	우측벽체	균열	0.1	0.6	-	1	0.60	m	
37	우측벽체	균열	0.1	0.5	-	1	0.50	m	
38	우측벽체	균열	0.1	1.1	-	1	1.10	m	
39	우측벽체	균열	0.1	0.6	-	2	1.20	m	
40	우측벽체	균열	0.1	1.1	-	1	1.10	m	
41	좌측벽체	균열	0.1	1.7	-	1	1.70	m	
42	좌측벽체	균열	0.1	2.7	-	1	2.70	m	
43	좌측벽체	균열	0.1	1.3	-	1	1.30	m	
44	상부플랜지	균열	0.1	2.4	-	1	2.40	m	
45	좌측벽체	균열	0.1	2.7	-	1	2.70	m	
46	우측벽체	균열	0.1	2.5	-	1	2.50	m	
47	우측벽체	균열	0.1	1.3	-	1	1.30	m	
48	우측벽체	균열	0.1	0.7	-	1	0.70	m	
49	우측벽체	균열	0.1	2.5	-	1	2.50	m	
50	상부플랜지	균열	0.1	1.0	-	1	1.00	m	
51	좌측벽체	균열	0.1	1.5	-	1	1.50	m	
52	우측벽체	균열	0.1	2.7	-	1	2.70	m	
53	우측벽체	균열	0.1	3.3	-	1	3.30	m	
54	우측벽체	균열	0.1	1.0	-	1	1.00	m	
55	우측벽체	균열	0.1	0.4	-	2	0.80	m	
56	우측벽체	균열	0.1	1.5	-	1	1.50	m	
57	우측벽체	균열	0.1	1.1	-	1	1.10	m	
58	우측벽체	균열	0.1	0.8	-	1	0.80	m	
59	우측벽체	균열	0.1	0.8	-	1	0.80	m	
60	우측벽체	균열	0.1	2.4	-	1	2.40	m	
61	우측벽체	균열	0.1	1.6	-	1	1.60	m	
62	우측벽체	균열	0.1	1.0	-	1	1.00	m	
63	우측벽체	균열	0.1	0.8	-	1	0.80	m

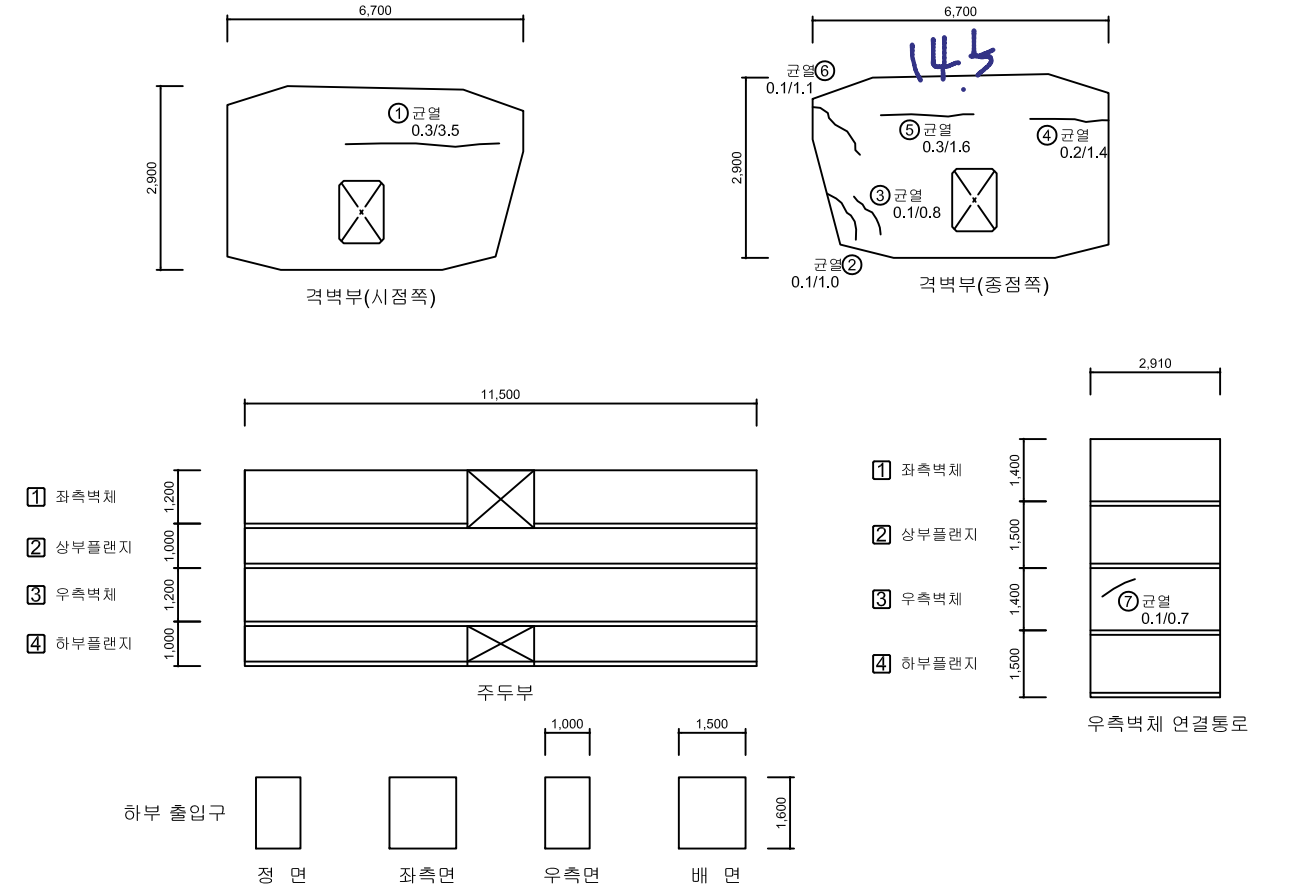
BOX (C)

No.	위 치	손상내용	2023년 정밀안전점검						비고
			결함정도			손상물량			
			폭(mm)	길이(m)	너비(m)	개소	물량	단위	
1	격벽부	균열	0.3	3.5	-	1	3.50	m	
2	격벽부	균열	0.1	1.0	-	1	1.00	m	
3	격벽부	균열	0.1	0.8	-	1	0.80	m	
4	격벽부	균열	0.2	1.4	-	1	1.40	m	
5	격벽부	균열	0.3	1.6	-	1	1.60	m	
6	격벽부	균열	0.1	1.1	-	1	1.10	m	
7	우측벽체	균열	0.1	0.7	-	1	0.70	m	
8									
9									
10									
11									
12									
13									
14									
15									
16									
17									
18									
19									
20									
21									
22									
23									
24									
25									
26									
27									
28									
29									
30									
31									
32									
33									
34									
35

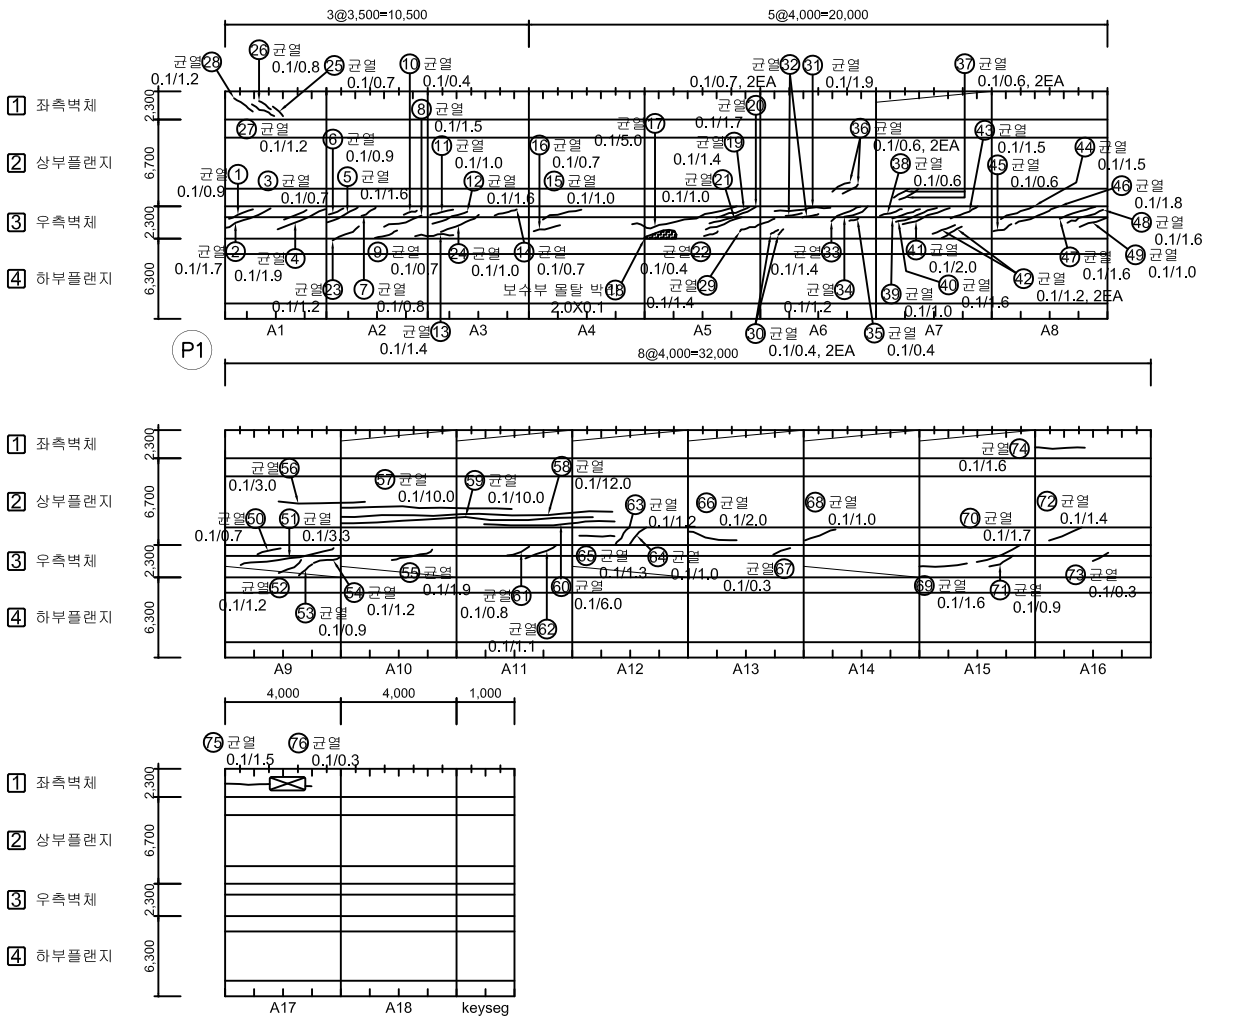
BOX (C)

No.	위 치	손상내용	2023년 정밀안전점검						비고
			결함정도			손상물량			
			폭(mm)	길이(m)	너비(m)	개소	물량	단위	
1	우측벽체	균열	0.1	0.9	-	1	0.90	m	
2	우측벽체	균열	0.1	1.7	-	1	1.70	m	
3	우측벽체	균열	0.1	0.7	-	1	0.70	m	
4	우측벽체	균열	0.1	1.9	-	1	1.90	m	
5	우측벽체	균열	0.1	1.6	-	1	1.60	m	
6	우측벽체	균열	0.1	0.9	-	1	0.90	m	
7	우측벽체	균열	0.1	0.8	-	1	0.80	m	
8	우측벽체	균열	0.1	1.5	-	1	1.50	m	
9	우측벽체	균열	0.1	0.7	-	1	0.70	m	
10	우측벽체	균열	0.1	0.4	-	1	0.40	m	
11	우측벽체	균열	0.1	1.0	-	1	1.00	m	
12	우측벽체	균열	0.1	1.6	-	1	1.60	m	
13	우측벽체	균열	0.1	1.4	-	1	1.40	m	
14	우측벽체	균열	0.1	0.7	-	1	0.70	m	
15	우측벽체	균열	0.1	1.0	-	1	1.00	m	
16	우측벽체	균열	0.1	0.7	-	1	0.70	m	
17	우측벽체	균열	0.1	5.0	-	1	5.00	m	
18	우측벽체	보수부 몰탈 박리	-	2.0	0.1	1	0.20	m²	
19	우측벽체	균열	0.1	1.4	-	1	1.40	m	
20	좌측벽체	균열	0.1	1.7	-	1	1.70	m	
21	좌측벽체	균열	0.1	1.0	-	1	1.00	m	
22	좌측벽체	균열	0.1	0.4	-	1	0.40	m	
23	좌측벽체	균열	0.1	1.2	-	1	1.20	m	
24	좌측벽체	균열	0.1	1.0	-	1	1.00	m	
25	좌측벽체	균열	0.1	0.7	-	1	0.70	m	
26	좌측벽체	균열	0.1	0.8	-	1	0.80	m	
27	좌측벽체	균열	0.1	1.2	-	1	1.20	m	
28	좌측벽체	균열	0.1	1.2	-	1	1.20	m

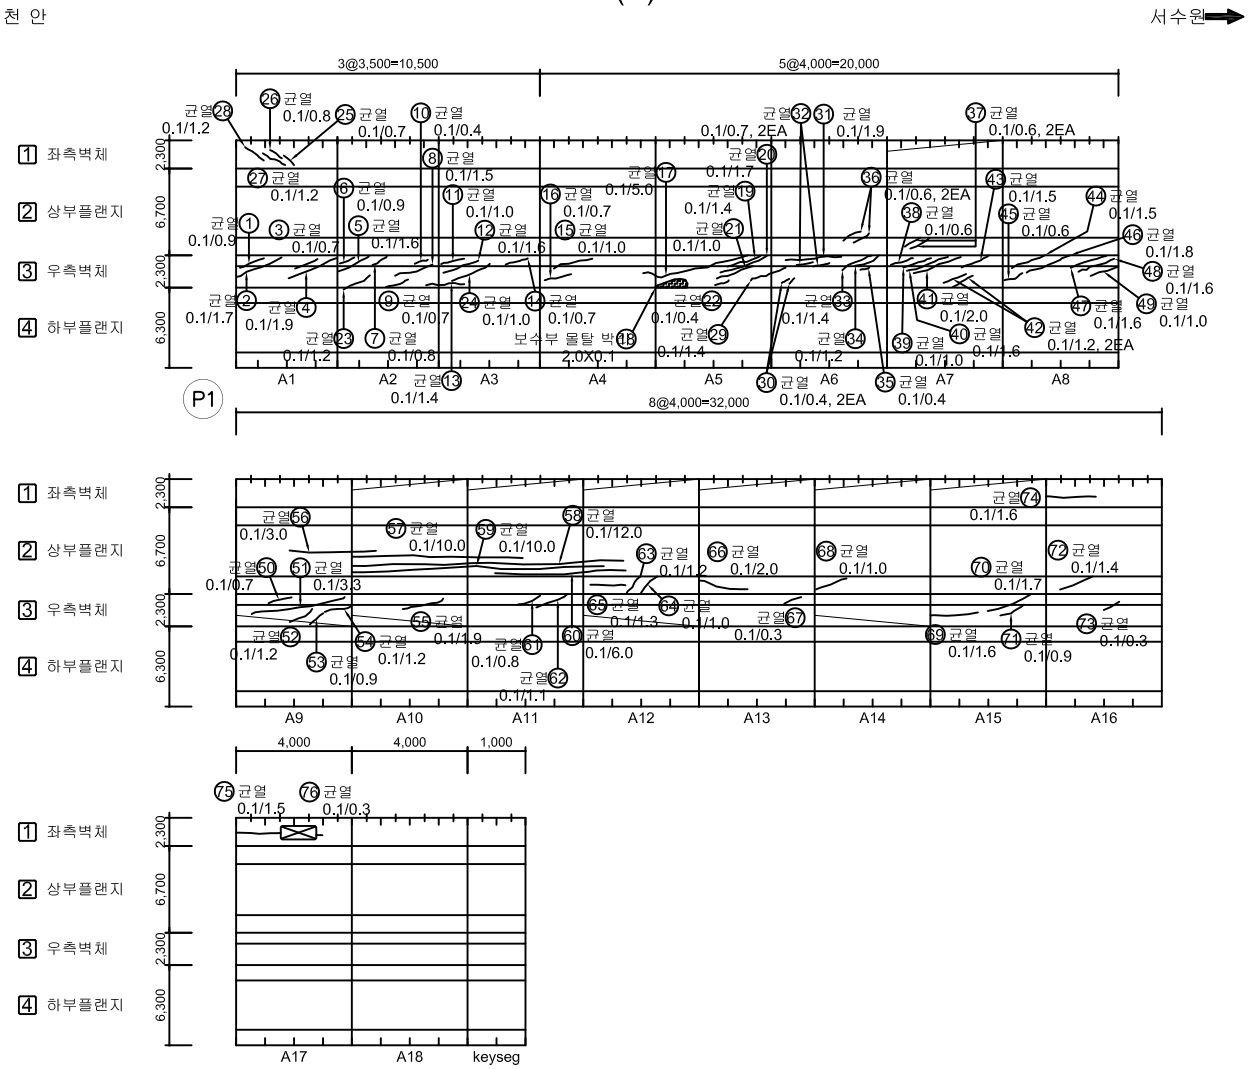
ID : PSC C BOX 내부 (S2) 외관조사망도-2

No.	위 치	손상내용	2023년 정밀안전점검						비고
			결함정도			손상물량			
			폭(mm)	길이(m)	너비(m)	개소	물량	단위	
36	상부플랜지	균열	0.1	0.6	-	2	1.20	m	
37	상부플랜지	균열	0.1	0.6	-	2	1.20	m	
38	상부플랜지	균열	0.1	0.6	-	1	0.60	m	
39	우측벽체	균열	0.1	1.0	-	1	1.00	m	
40	우측벽체	균열	0.1	1.6	-	1	1.60	m	
41	우측벽체	균열	0.1	2.0	-	1	2.00	m	
42	우측벽체	균열	0.1	1.2	-	2	2.40	m	
43	우측벽체	균열	0.1	1.5	-	1	1.50	m	
44	우측벽체	균열	0.1	1.5	-	1	1.50	m	
45	우측벽체	균열	0.1	0.6	-	1	0.60	m	
46	우측벽체	균열	0.1	1.8	-	1	1.80	m	
47	우측벽체	균열	0.1	1.6	-	1	1.60	m	
48	우측벽체	균열	0.1	1.6	-	1	1.60	m	
49	우측벽체	균열	0.1	1.0	-	1	1.00	m	
50	우측벽체	균열	0.1	0.7	-	1	0.70	m	
51	우측벽체	균열	0.1	3.3	-	1	3.30	m	
52	우측벽체	균열	0.1	1.2	-	1	1.20	m	
53	우측벽체	균열	0.1	0.9	-	1	0.90	m	
54	우측벽체	균열	0.1	1.2	-	1	1.20	m	
55	우측벽체	균열	0.1	1.9	-	1	1.90	m	
56	우측벽체	균열	0.1	3.0	-	1	3.00	m	
57	상부플랜지	균열	0.1	10.0	-	1	10.00	m	
58	상부플랜지	균열	0.1	12.0	-	1	12.00	m	
59	상부플랜지	균열	0.1	10.0	-	1	10.00	m	
60	상부플랜지	균열	0.1	6.0	-	1	6.00	m	
61	상부플랜지	균열	0.1	0.8	-	1	0.80	m	
62	우측벽체	균열	0.1	1.1	-	1	1.10	m

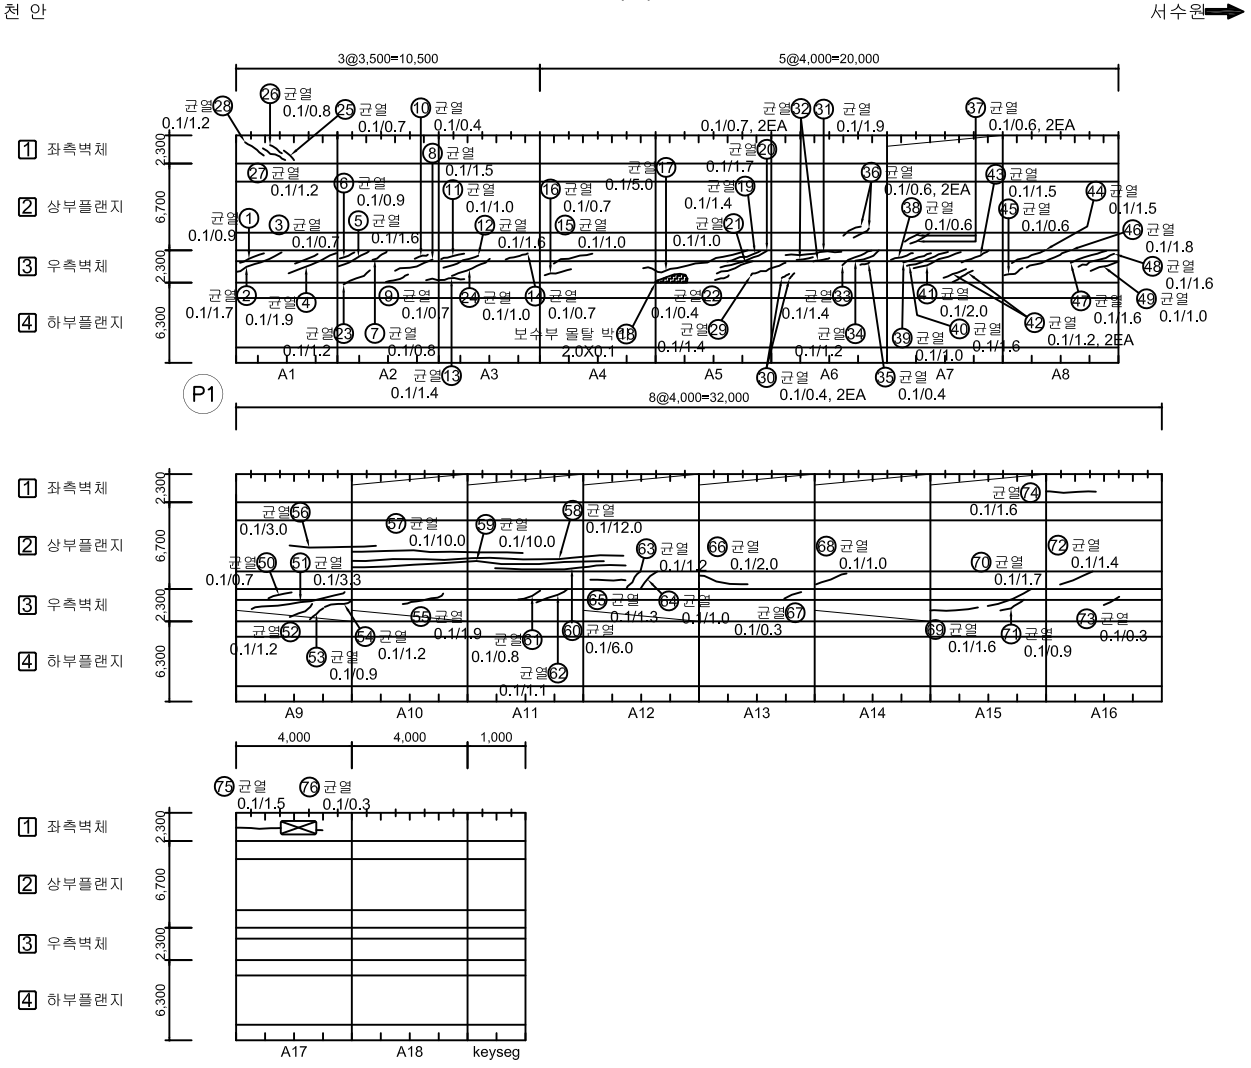
ID : PSC C BOX 내부 (S2) 외관조사망도-3

No.	위 치	손상내용	2023년 정밀안전점검						비고
			결함정도			손상물량			
			폭(mm)	길이(m)	너비(m)	개소	물량	단위	
71	우측벽체	균열	0.1	0.9	-	1	0.90	m	
72	상부플랜지	균열	0.1	1.4	-	1	1.40	m	
73	우측벽체	균열	0.1	0.3	-	1	0.30	m	
74	좌측벽체	균열	0.1	1.6	-	1	1.60	m	
75	좌측벽체	균열	0.1	1.5	-	1	1.50	m	
76	좌측벽체	균열	0.1	0.3	-	1	0.30	m	
77									
78									
79									
80									
81									
82									
83									
84									
85									
86									
87									
88									
89									
90									
91									
92									
93									
94									
95									
96									
97									
98									
99									
100									
101									
102									
103									
104									
105

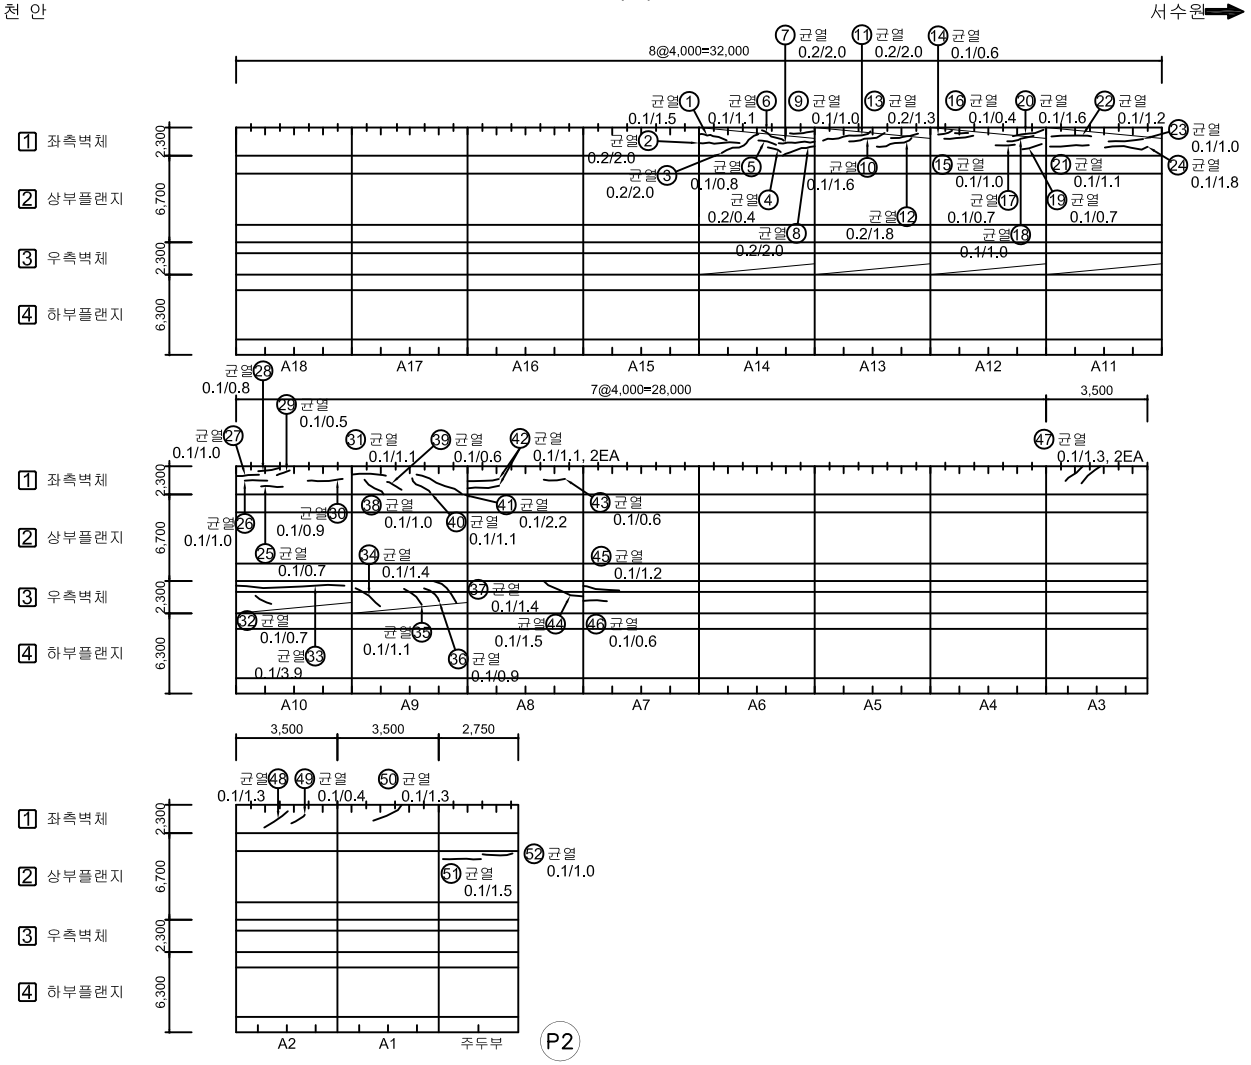
ID : PSC C BOX 내부 (S2) 외관조사망도-4

No.	위 치	손상내용	2023년 정밀안전점검						비고
			결함정도			손상물량			
			폭(mm)	길이(m)	너비(m)	개소	물량	단위	
1	좌측벽체	균열	0.1	1.5	-	1	1.50	m	
2	좌측벽체	균열	0.2	2.0	-	1	2.00	m	
3	좌측벽체	균열	0.2	2.0	-	1	2.00	m	
4	좌측벽체	균열	0.2	0.4	-	1	0.40	m	
5	좌측벽체	균열	0.1	0.8	-	1	0.80	m	
6	좌측벽체	균열	0.1	1.1	-	1	1.10	m	
7	좌측벽체	균열	0.2	2.0	-	1	2.00	m	
8	좌측벽체	균열	0.2	2.0	-	1	2.00	m	
9	좌측벽체	균열	0.1	1.0	-	1	1.00	m	
10	좌측벽체	균열	0.1	1.6	-	1	1.60	m	
11	좌측벽체	균열	0.2	2.0	-	1	2.00	m	
12	좌측벽체	균열	0.2	1.8	-	1	1.80	m	
13	좌측벽체	균열	0.2	1.3	-	1	1.30	m	
14	좌측벽체	균열	0.1	0.6	-	1	0.60	m	
15	좌측벽체	균열	0.1	1.0	-	1	1.00	m	
16	좌측벽체	균열	0.1	0.4	-	1	0.40	m	
17	좌측벽체	균열	0.1	0.7	-	1	0.70	m	
18	좌측벽체	균열	0.1	1.0	-	1	1.00	m	
19	좌측벽체	균열	0.1	0.7	-	1	0.70	m	
20	좌측벽체	균열	0.1	1.6	-	1	1.60	m	
21	좌측벽체	균열	0.1	1.1	-	1	1.10	m	
22	좌측벽체	균열	0.1	1.2	-	1	1.20	m	
23	좌측벽체	균열	0.1	1.0	-	1	1.00	m	
24	좌측벽체	균열	0.1	1.8	-	1	1.80	m	
25	좌측벽체	균열	0.1	0.7	-	1	0.70	m	
26	좌측벽체	균열	0.1	1.0	-	1	1.00	m	
27	좌측벽체	균열	0.1	1.0	-	1	1.00	m	
28	좌측벽체	균열	0.1	0.8	-	1	0.80	m

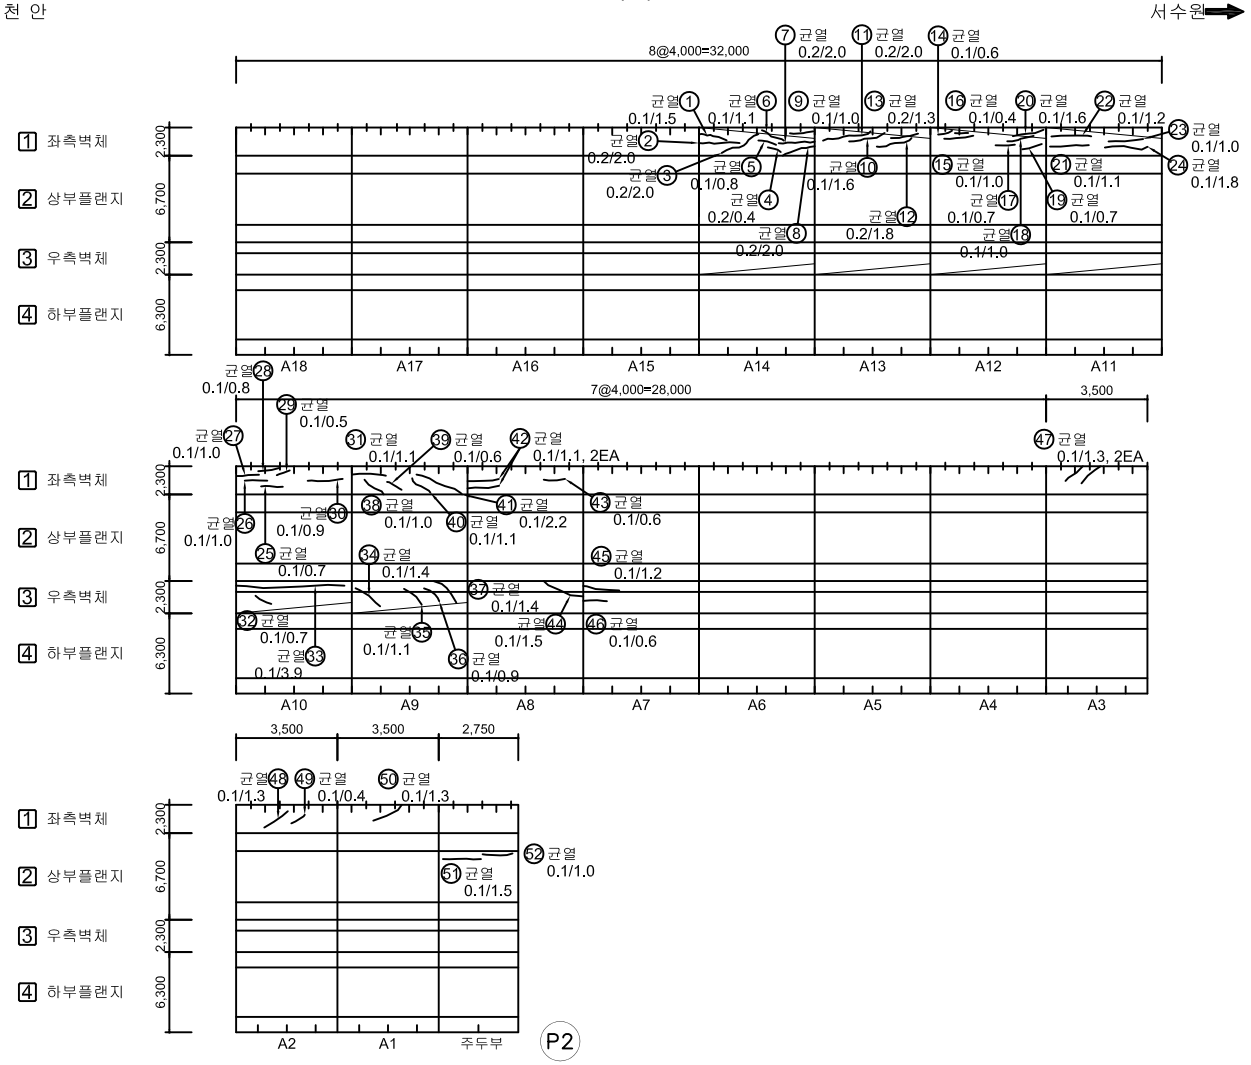
ID : PSC C BOX 내부 (S2) 외관조사망도-5

No.	위 치	손상내용	2023년 정밀안전점검						비고
			결함정도			손상물량			
			폭(mm)	길이(m)	너비(m)	개소	물량	단위	
36	우측벽체	균열	0.1	0.9	-	1	0.90	m	
37	우측벽체	균열	0.1	1.4	-	1	1.40	m	
38	좌측벽체	균열	0.1	1.0	-	1	1.00	m	
39	좌측벽체	균열	0.1	0.6	-	1	0.60	m	
40	좌측벽체	균열	0.1	1.1	-	1	1.10	m	
41	좌측벽체	균열	0.1	2.2	-	1	2.20	m	
42	좌측벽체	균열	0.1	1.1	-	2	2.20	m	
43	좌측벽체	균열	0.1	0.6	-	1	0.60	m	
44	우측벽체	균열	0.1	1.5	-	1	1.50	m	
45	우측벽체	균열	0.1	1.2	-	1	1.20	m	
46	우측벽체	균열	0.1	0.6	-	1	0.60	m	
47	좌측벽체	균열	0.1	1.3	-	2	2.60	m	
48	좌측벽체	균열	0.1	1.3	-	1	1.30	m	
49	좌측벽체	균열	0.1	0.4	-	1	0.40	m	
50	좌측벽체	균열	0.1	1.3	-	1	1.30	m	
51	상부플랜지	균열	0.1	1.5	-	1	1.50	m	
52	상부플랜지	균열	0.1	1.0		1	1.00	m	
53									
54									
55									
56									
57									
58									
59									
60									
61									
62									
63									
64									
65									
66									
67									
68									
69									
70

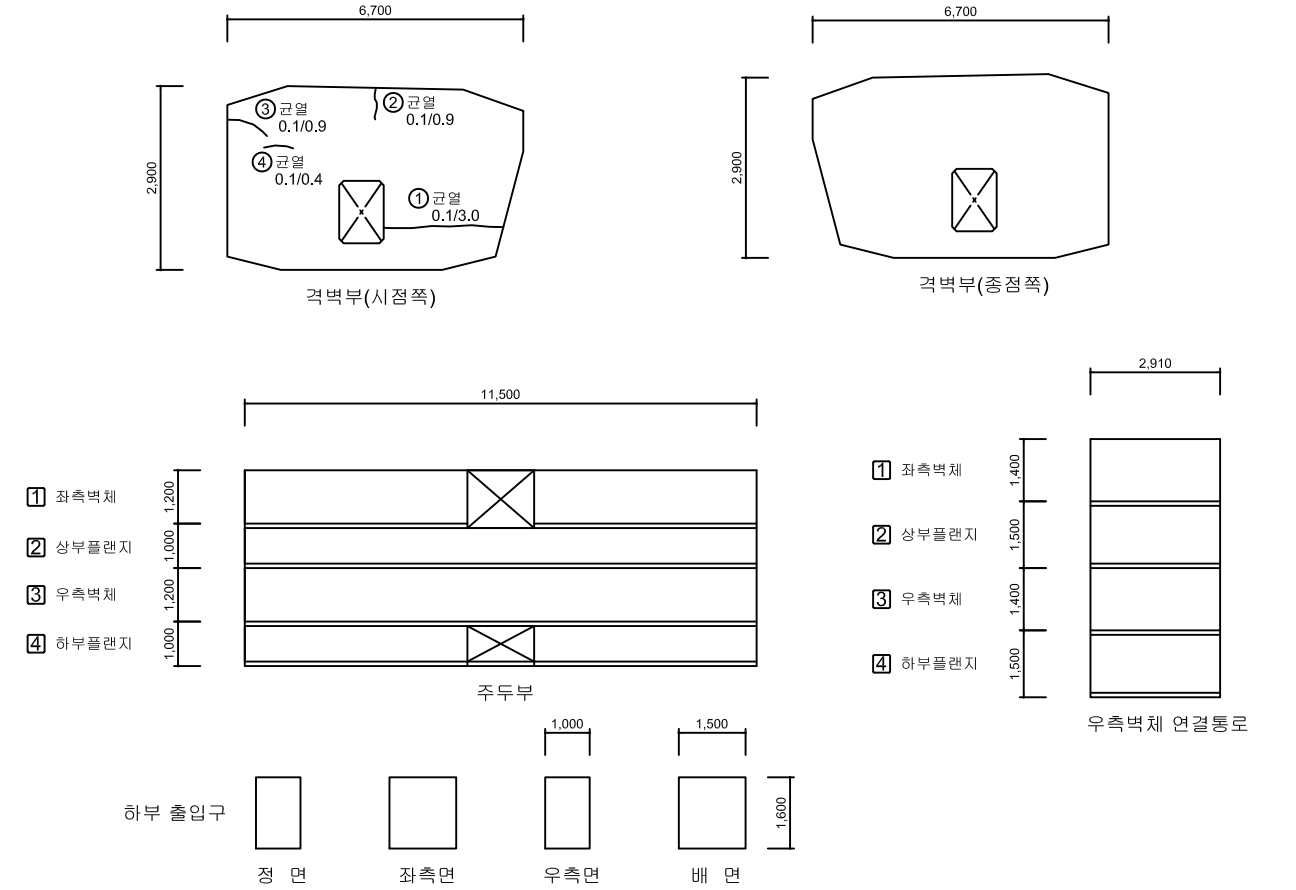
BOX (C)

No.	위 치	손상내용	2023년 정밀안전점검						비고
			결함정도			손상물량			
			폭(mm)	길이(m)	너비(m)	개소	물량	단위	
1	격벽부	균열	0.1	3.0	-	1	3.00	m	
2	격벽부	균열	0.1	0.9	-	1	0.90	m	
3	격벽부	균열	0.1	0.9	-	1	0.90	m	
4	격벽부	균열	0.1	0.4	-	1	0.40	m	
5									
6									
7									
8									
9									
10									
11									
12									
13									
14									
15									
16									
17									
18									
19									
20									
21									
22									
23									
24									
25									
26									
27									
28									
29									
30									
31									
32									
33									
34									
35

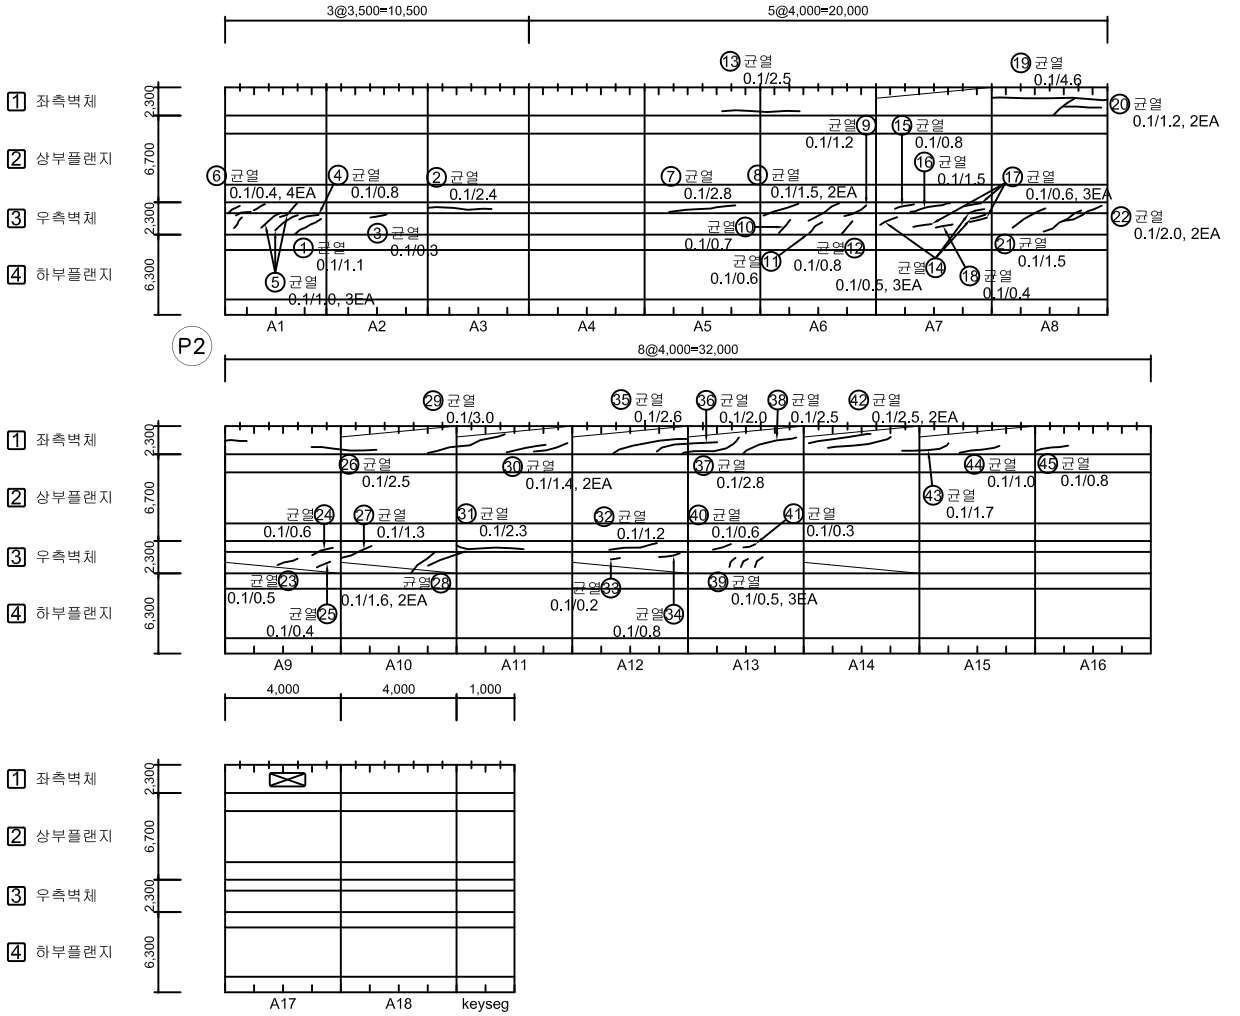
BOX (C)

No.	위 치	손상내용	2023년 정밀안전점검						비고
			결함정도			손상물량			
			폭(mm)	길이(m)	너비(m)	개소	물량	단위	
1	우측벽체	균열	0.1	1.1	-	1	1.10	m	
2	우측벽체	균열	0.1	2.4	-	1	2.40	m	
3	우측벽체	균열	0.1	0.3	-	1	0.30	m	
4	우측벽체	균열	0.1	0.8	-	1	0.80	m	
5	우측벽체	균열	0.1	1.0	-	3	3.00	m	
6	우측벽체	균열	0.1	0.4	-	4	1.60	m	
7	우측벽체	균열	0.1	2.8	-	1	2.80	m	
8	우측벽체	균열	0.1	1.5	-	2	3.00	m	
9	우측벽체	균열	0.1	1.2	-	1	1.20	m	
10	우측벽체	균열	0.1	0.7	-	1	0.70	m	
11	우측벽체	균열	0.1	0.6	-	1	0.60	m	
12	우측벽체	균열	0.1	0.8	-	1	0.80	m	
13	좌측벽체	균열	0.1	2.5	-	1	2.50	m	
14	우측벽체	균열	0.1	0.5	-	3	1.50	m	
15	우측벽체	균열	0.1	0.8	-	1	0.80	m	
16	우측벽체	균열	0.1	1.5	-	1	1.50	m	
17	우측벽체	균열	0.1	0.6	-	3	1.80	m	
18	우측벽체	균열	0.1	0.4	-	1	0.40	m	
19	좌측벽체	균열	0.1	4.6	-	1	4.60	m	
20	좌측벽체	균열	0.1	1.2	-	2	2.40	m	
21	우측벽체	균열	0.1	1.5	-	1	1.50	m	
22	우측벽체	균열	0.1	2.0	-	2	4.00	m	
23	우측벽체	균열	0.1	0.5	-	1	0.50	m	
24	우측벽체	균열	0.1	0.6	-	1	0.60	m	
25	우측벽체	균열	0.1	0.4	-	1	0.40	m	
26	좌측벽체	균열	0.1	2.5	-	1	2.50	m	
27	우측벽체	균열	0.1	1.3	-	1	1.30	m	
28	우측벽체	균열	0.1	1.6	-	2	3.20	m

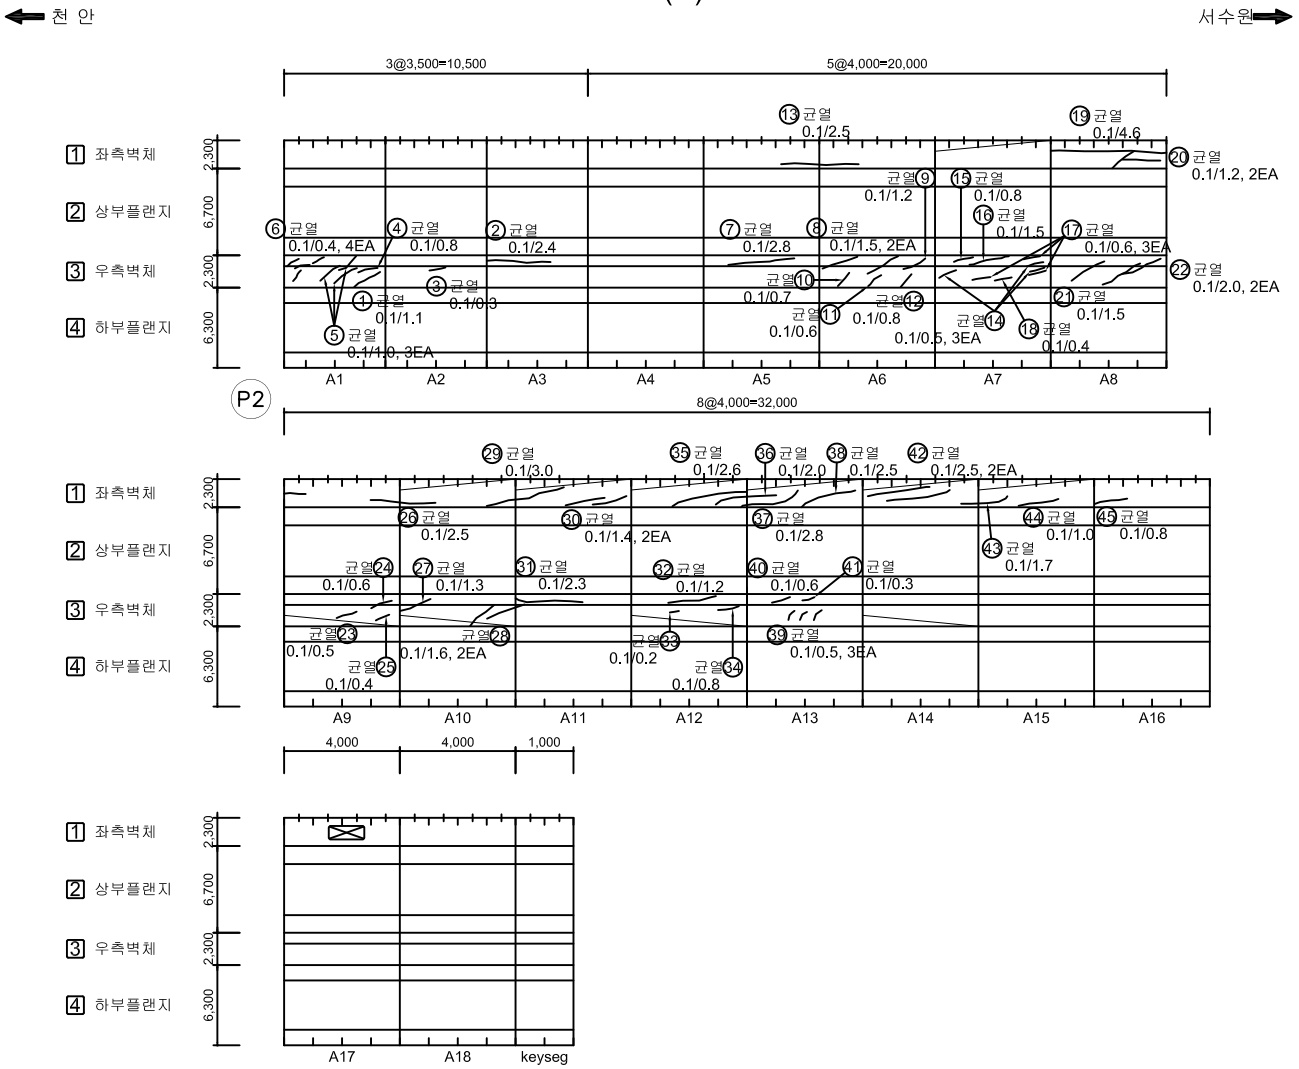
ID : PSC C BOX 내부 (S3) 외관조사망도-2

No.	위 치	손상내용	2023년 정밀안전점검						비고
			결함정도			손상물량			
			폭(mm)	길이(m)	너비(m)	개소	물량	단위	
36	좌측벽체	균열	0.1	2.0	-	1	2.00	m	
37	좌측벽체	균열	0.1	2.8	-	1	2.80	m	
38	좌측벽체	균열	0.1	2.5	-	1	2.50	m	
39	우측벽체	균열	0.1	0.5	-	3	1.50	m	
40	우측벽체	균열	0.1	0.6	-	1	0.60	m	
41	우측벽체	균열	0.1	0.3	-	1	0.30	m	
42	좌측벽체	균열	0.1	2.5	-	2	5.00	m	
43	좌측벽체	균열	0.1	1.7	-	1	1.70	m	
44	좌측벽체	균열	0.1	1.0	-	1	1.00	m	
45	좌측벽체	균열	0.1	0.8	-	1	0.80	m	
46									
47									
48									
49									
50									
51									
52									
53									
54									
55									
56									
57									
58									
59									
60									
61									
62									
63									
64									
65									
66									
67									
68									
69									
70

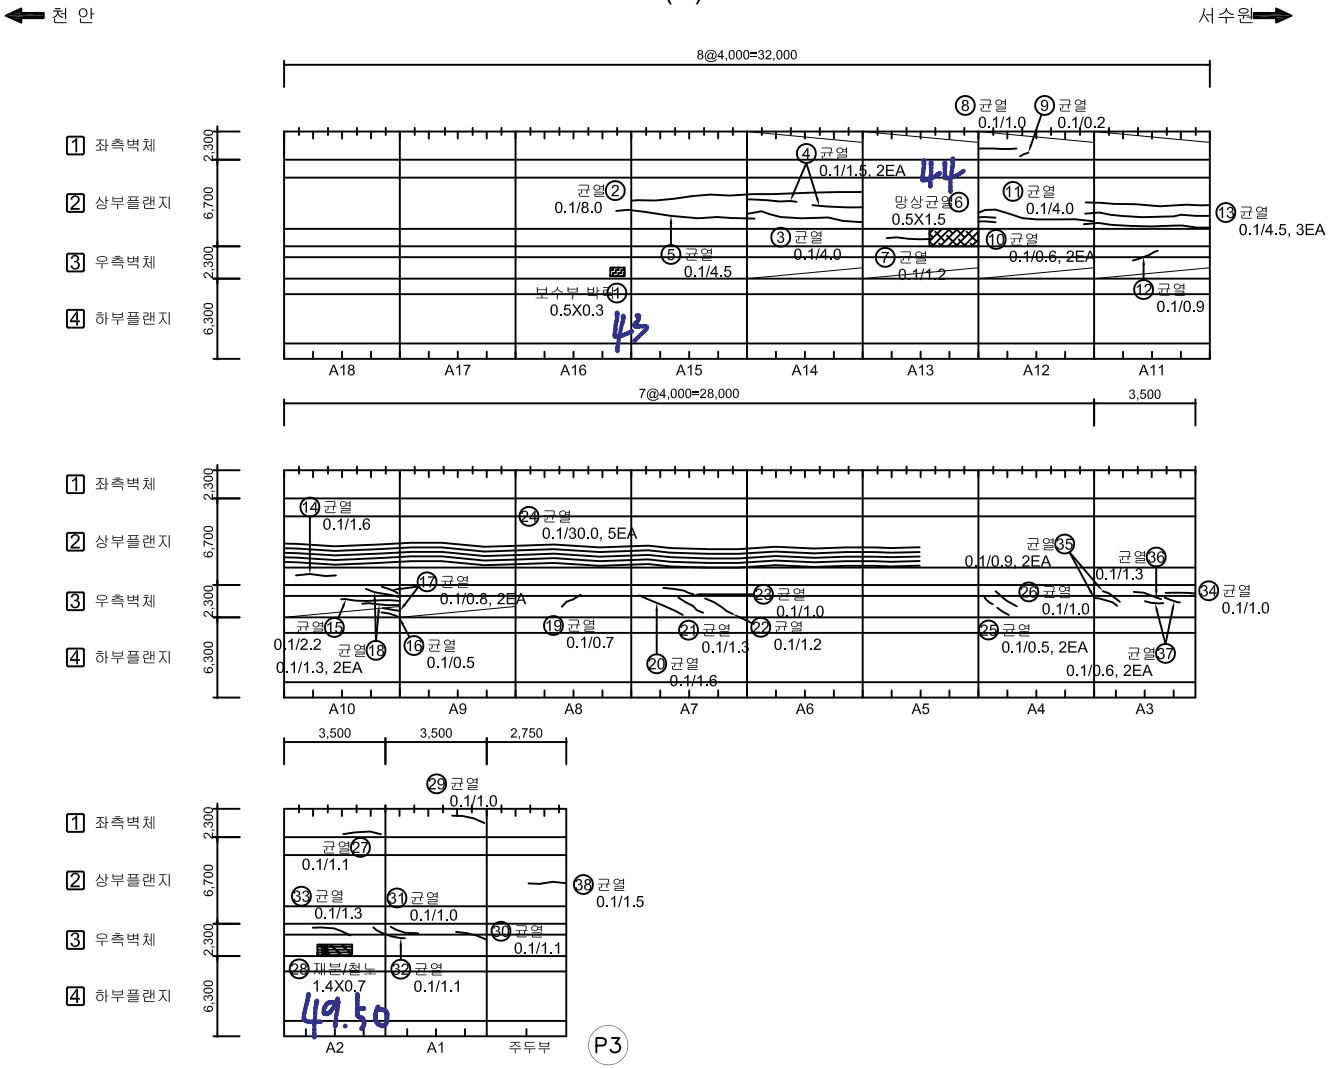
ID : PSC C BOX 내부 (S3) 외관조사망도-3

No.	위 치	손상내용	2023년 정밀안전점검						비고
			결함정도			손상물량			
			폭(mm)	길이(m)	너비(m)	개소	물량	단위	
1	우측벽체	보수부 박락	-	0.5	0.3	1	0.15	m²	
2	상부플랜지	균열	0.1	8.0	-	1	8.00	m	
3	상부플랜지	균열	0.1	4.0	-	1	4.00	m	
4	상부플랜지	균열	0.1	1.5	-	2	3.00	m	
5	상부플랜지	균열	0.1	4.5	-	1	4.50	m	
6	상부플랜지	망상균열	-	0.5	1.5	1	0.75	m²	
7	상부플랜지	균열	0.1	1.2	-	1	1.20	m	
8	좌측벽체	균열	0.1	1.0	-	1	1.00	m	
9	좌측벽체	균열	0.1	0.2	-	1	0.20	m	
10	상부플랜지	균열	0.1	0.6	-	2	1.20	m	
11	상부플랜지	균열	0.1	4.0	-	1	4.00	m	
12	우측벽체	균열	0.1	0.9	-	1	0.90	m	
13	상부플랜지	균열	0.1	4.5	-	3	13.50	m	
14	상부플랜지	균열	0.1	1.6	-	1	1.60	m	
15	우측벽체	균열	0.1	2.2	-	1	2.20	m	
16	우측벽체	균열	0.1	0.5	-	1	0.50	m	
17	우측벽체	균열	0.1	0.8	-	2	1.60	m	
18	우측벽체	균열	0.1	1.3	-	2	2.60	m	
19	우측벽체	균열	0.1	0.7	-	1	0.70	m	
20	우측벽체	균열	0.1	1.6	-	1	1.60	m	
21	우측벽체	균열	0.1	1.3	-	1	1.30	m	
22	우측벽체	균열	0.1	1.2	-	1	1.20	m	
23	우측벽체	균열	0.1	1.0	-	1	1.00	m	
24	상부플랜지	균열	0.1	30.0	-	5	150.00	m	
25	우측벽체	균열	0.1	0.5	-	2	1.00	m	
26	우측벽체	균열	0.1	1.0	-	1	1.00	m	
27	좌측벽체	균열	0.1	1.1	-	1	1.10	m

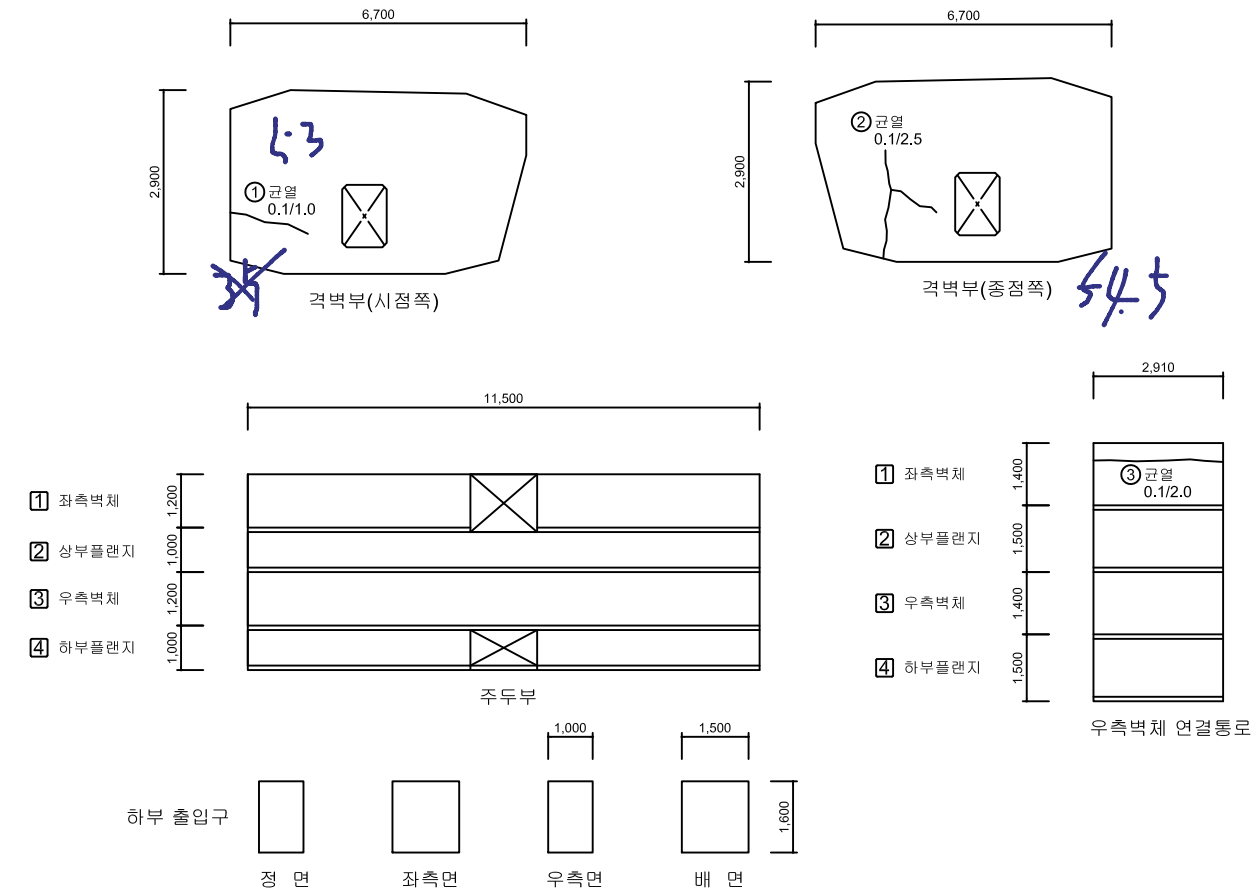
BOX (C)

No.	위 치	손상내용	2023년 정밀안전점검						비고
			결함정도			손상물량			
			폭(mm)	길이(m)	너비(m)	개소	물량	단위	
1	격벽부	균열	0.1	1.0	-	1	1.00	m	
2	격벽부	균열	0.1	2.5	-	1	2.50	m	
3	좌측벽체	균열	0.1	2.0	-	1	2.00	m	
4									
5									
6									
7									
8									
9									
10									
11									
12									
13									
14									
15									
16									
17									
18									
19									
20									
21									
22									
23									
24									
25									
26									
27									
28									
29									
30									
31									
32									
33									
34									
35
