ID : 교면포장 (S1) 외관조사망도-1

용 역 명	2023년 국도43호선 평택대교 정밀안전점검용역
구조물명	평택대교
조사일자	2023.06
책 임 자	이 택 수
도면번호	001

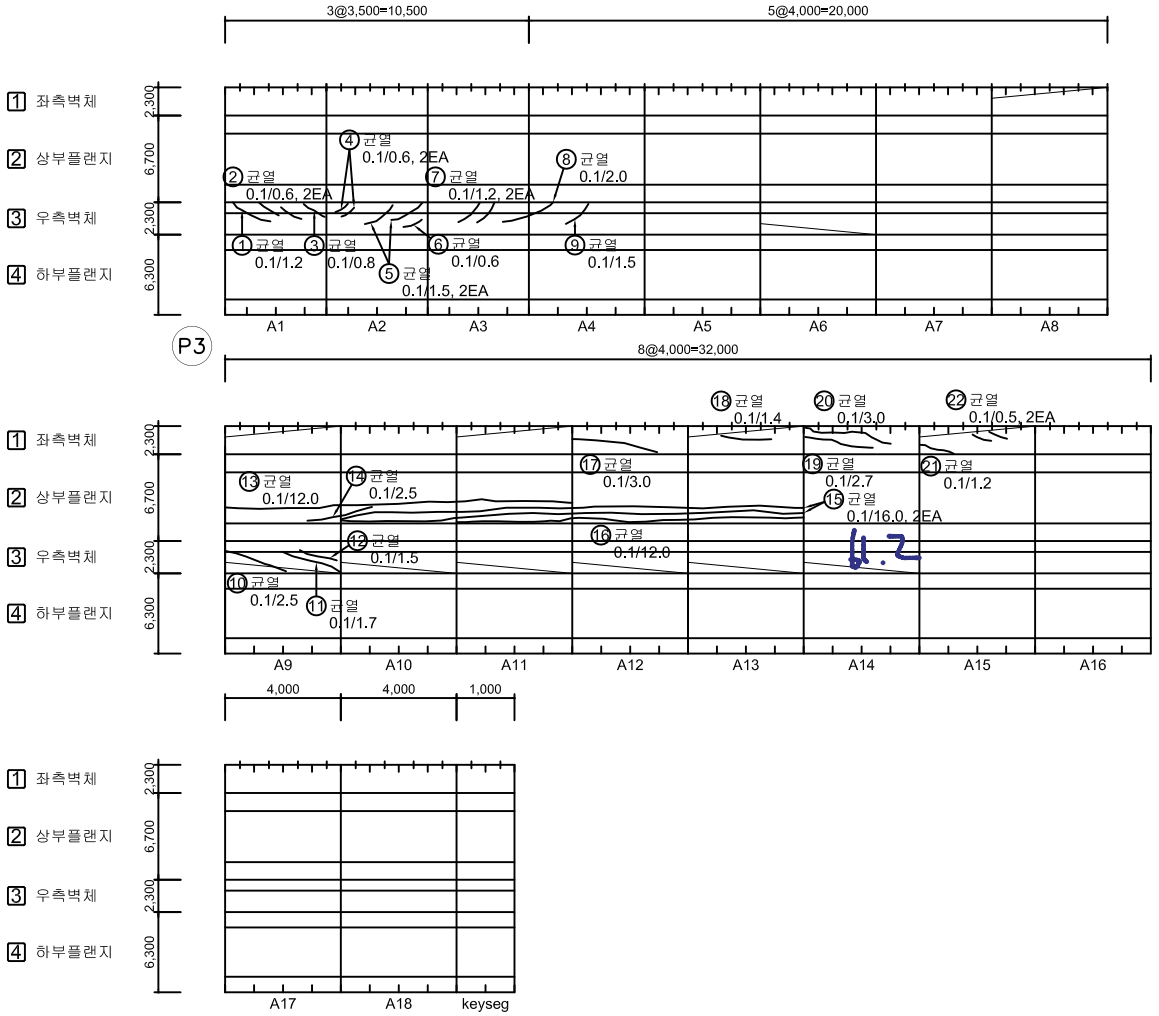
BOX (C)

No.	위 치	손상내용	2023년 정밀안전점검						비고
			결함정도			손상물량			
			폭(mm)	길이(m)	너비(m)	개소	물량	단위	
1	우측벽체	균열	0.1	1.2	-	1	1.20	m	
2	우측벽체	균열	0.1	0.6	-	2	1.20	m	
3	우측벽체	균열	0.1	0.8	-	1	0.80	m	
4	우측벽체	균열	0.1	0.6	-	2	1.20	m	
5	우측벽체	균열	0.1	1.5	-	2	3.00	m	
6	우측벽체	균열	0.1	0.6	-	1	0.60	m	
7	우측벽체	균열	0.1	1.2	-	2	2.40	m	
8	우측벽체	균열	0.1	2.0	-	1	2.00	m	
9	우측벽체	균열	0.1	1.5	-	1	1.50	m	
10	우측벽체	균열	0.1	2.5	-	1	2.50	m	
11	우측벽체	균열	0.1	1.7	-	1	1.70	m	
12	우측벽체	균열	0.1	1.5	-	1	1.50	m	
13	상부플랜지	균열	0.1	12.0	-	1	12.00	m	
14	상부플랜지	균열	0.1	2.5	-	1	2.50	m	
15	상부플랜지	균열	0.1	16.0	-	2	32.00	m	
16	상부플랜지	균열	0.1	12.0	-	1	12.00	m	
17	좌측벽체	균열	0.1	3.0	-	1	3.00	m	
18	좌측벽체	균열	0.1	1.4	-	1	1.40	m	
19	좌측벽체	균열	0.1	2.7	-	1	2.70	m	
20	좌측벽체	균열	0.1	3.0	-	1	3.00	m	
21	좌측벽체	균열	0.1	1.2	-	1	1.20	m	
22	좌측벽체	균열	0.1	0.5	-	2	1.00	m	
23									
24									
25									
26									
27									
28									
29									
30									
31									
32									
33									
34									
35

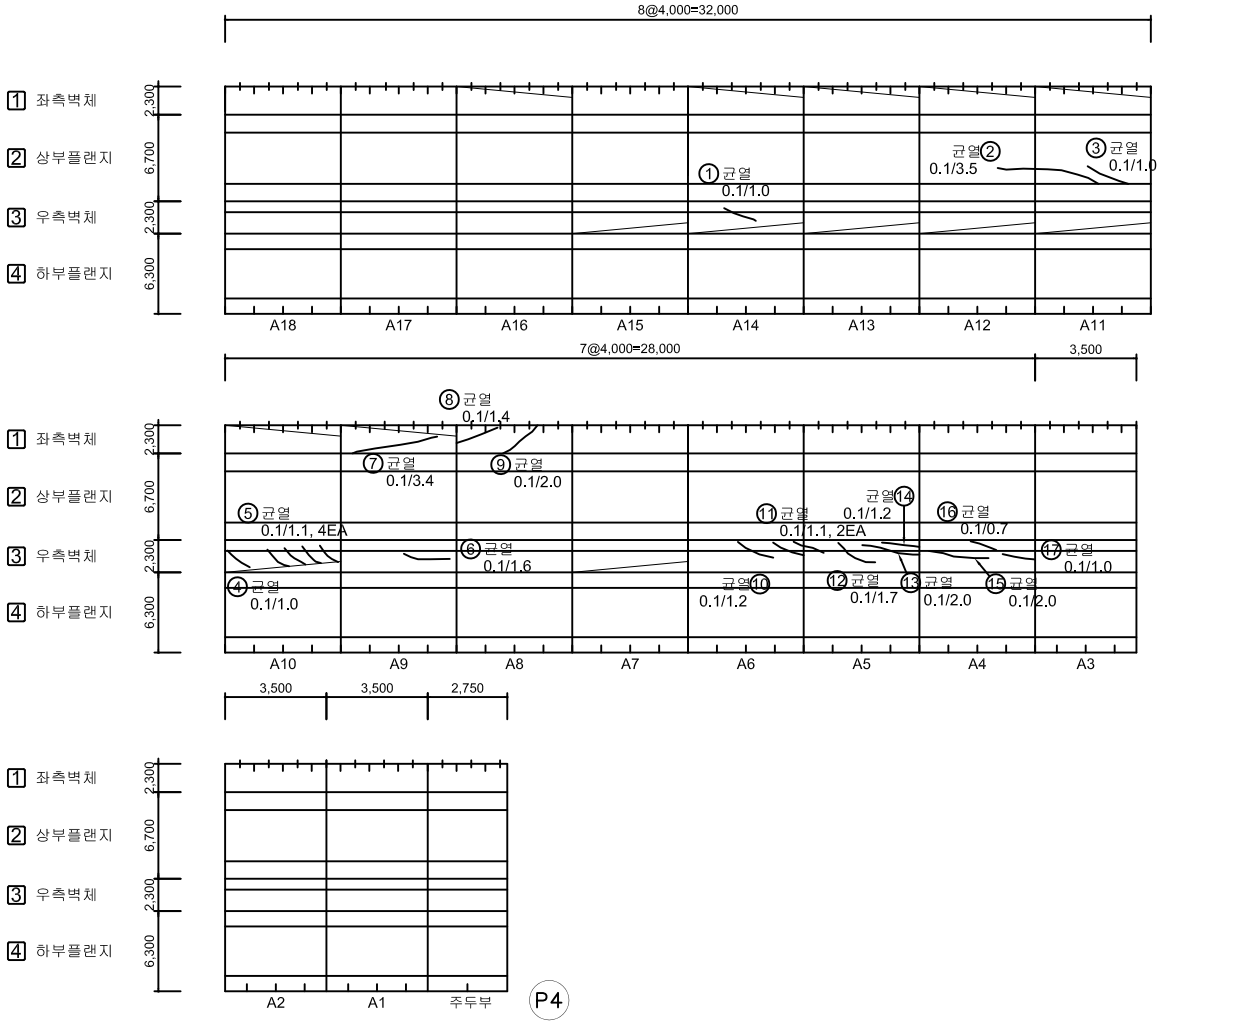
ID : PSC C BOX 내부 (S4) 외관조사망도-2

No.	위 치	손상내용	2023년 정밀안전점검						비고
			결함정도			손상물량			
			폭(mm)	길이(m)	너비(m)	개소	물량	단위	
1	좌측벽체	균열	0.1	1.0	-	1	1.00	m	
2	상부플랜지	균열	0.1	3.5	-	1	3.50	m	
3	상부플랜지	균열	0.1	1.0	-	1	1.00	m	
4	우측벽체	균열	0.1	1.0	-	1	1.00	m	
5	우측벽체	균열	0.1	1.1	-	4	4.40	m	
6	우측벽체	균열	0.1	1.6	-	1	1.60	m	
7	좌측벽체	균열	0.1	3.4	-	1	3.40	m	
8	좌측벽체	균열	0.1	1.4	-	1	1.40	m	
9	좌측벽체	균열	0.1	2.0	-	1	2.00	m	
10	우측벽체	균열	0.1	1.2	-	1	1.20	m	
11	우측벽체	균열	0.1	1.1	-	2	2.20	m	
12	우측벽체	균열	0.1	1.7	-	1	1.70	m	
13	우측벽체	균열	0.1	2.0	-	1	2.00	m	
14	우측벽체	균열	0.1	1.2	-	1	1.20	m	
15	우측벽체	균열	0.1	2.0	-	1	2.00	m	
16	우측벽체	균열	0.1	0.7	-	1	0.70	m	
17	우측벽체	균열	0.1	1.0	-	1	1.00	m	
18									
19									
20									
21									
22									
23									
24									
25									
26									
27									
28									
29									
30									
31									
32									
33									
34									
35

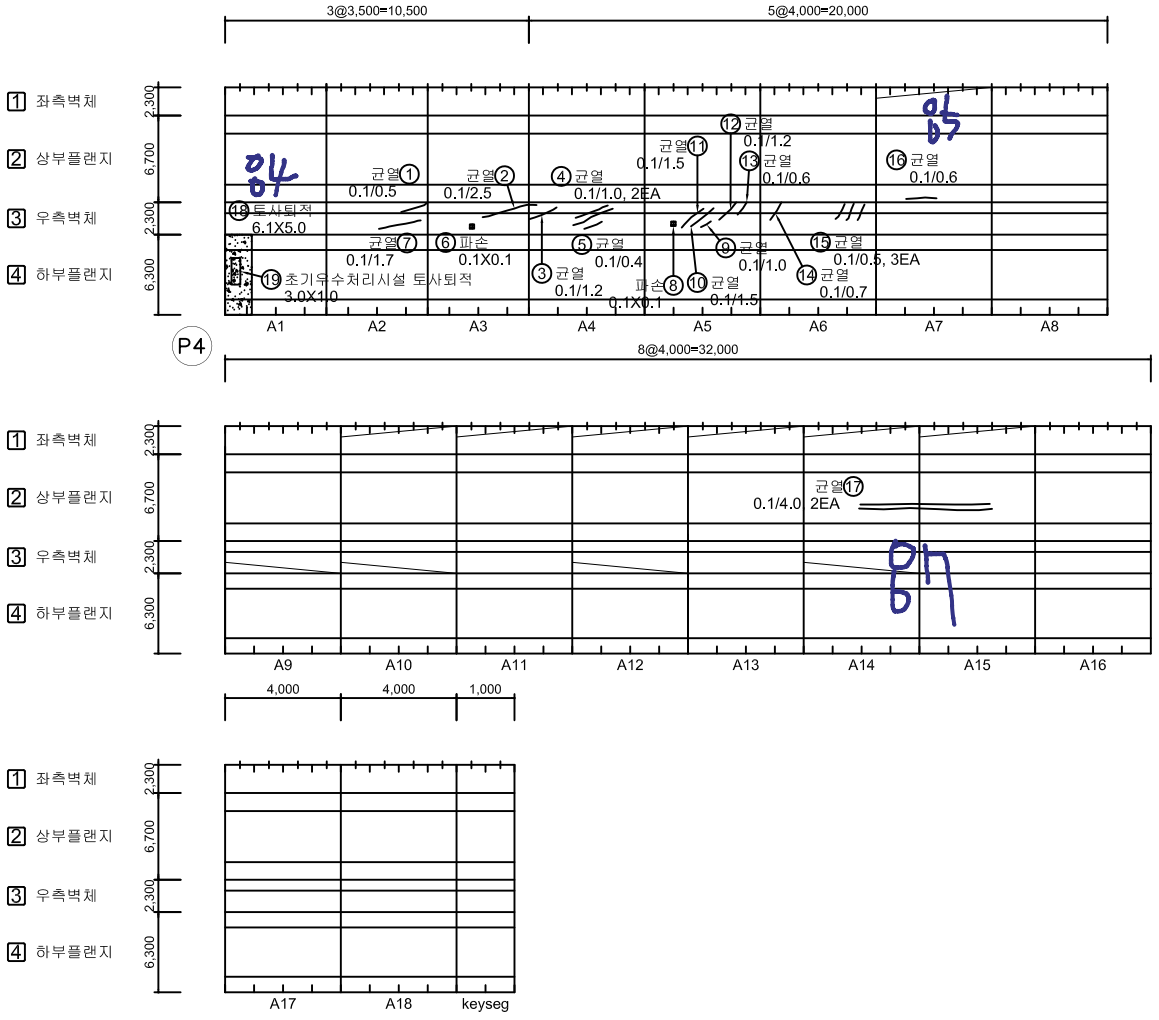
BOX (C)

No.	위 치	손상내용	2023년 정밀안전점검						비고
			결함정도			손상물량			
			폭(mm)	길이(m)	너비(m)	개소	물량	단위	
1	우측벽체	균열	0.1	0.5	-	1	0.50	m	
2	우측벽체	균열	0.1	2.5	-	1	2.50	m	
3	우측벽체	균열	0.1	1.2	-	1	1.20	m	
4	우측벽체	균열	0.1	1.0	-	2	2.00	m	
5	우측벽체	균열	0.1	0.4	-	1	0.40	m	
6	우측벽체	파손	-	0.1	0.1	1	0.01	m²	
7	우측벽체	균열	0.1	1.7	-	1	1.70	m	
8	우측벽체	파손	-	0.1	0.1	1	0.01	m²	
9	우측벽체	균열	0.1	1.0	-	1	1.00	m	
10	우측벽체	균열	0.1	1.5	-	1	1.50	m	
11	우측벽체	균열	0.1	1.5	-	1	1.50	m	
12	우측벽체	균열	0.1	1.2	-	1	1.20	m	
13	우측벽체	균열	0.1	0.6	-	1	0.60	m	
14	우측벽체	균열	0.1	0.7	-	1	0.70	m	
15	우측벽체	균열	0.1	0.5	-	3	1.50	m	
16	상부플랜지	균열	0.1	0.6	-	1	0.60	m	
17	상부플랜지	균열	0.1	4.0	-	2	8.00	m	
18	하부플랜지	토사퇴적	-	6.1	5.0	1	30.50	m²	
19	배수시설	초기우수처리시설 토사퇴적	-	3.0	1.0	1	3.00	m²	
20									
21									
22									
23									
24									
25									
26									
27									
28									
29									
30									
31									
32									
33									
34									
35

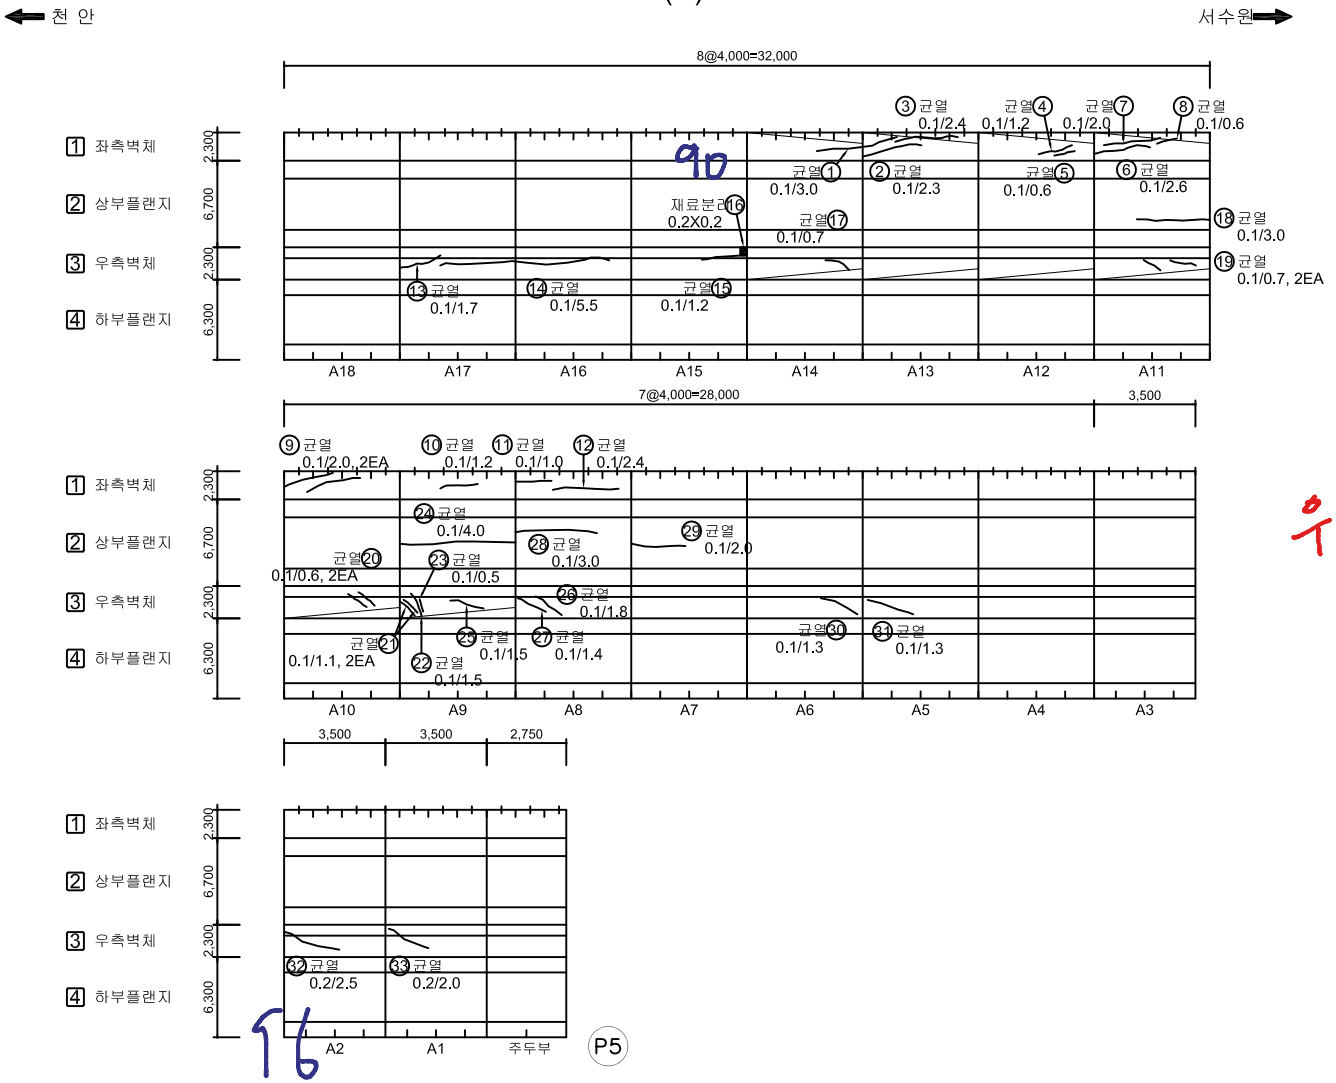
ID : PSC C BOX 내부 (S5) 외관조사망도-2

No.	위 치	손상내용	2023년 정밀안전점검						비고
			결함정도			손상물량			
			폭(mm)	길이(m)	너비(m)	개소	물량	단위	
1	좌측벽체	균열	0.1	3.0	-	1	3.00	m	
2	좌측벽체	균열	0.1	2.3	-	1	2.30	m	
3	좌측벽체	균열	0.1	2.4	-	1	2.40	m	
4	좌측벽체	균열	0.1	1.2	-	1	1.20	m	
5	좌측벽체	균열	0.1	0.6	-	1	0.60	m	
6	좌측벽체	균열	0.1	2.6	-	1	2.60	m	
7	좌측벽체	균열	0.1	2.0	-	1	2.00	m	
8	좌측벽체	균열	0.1	0.6	-	1	0.60	m	
9	좌측벽체	균열	0.1	2.0	-	2	4.00	m	
10	좌측벽체	균열	0.1	1.2	-	1	1.20	m	
11	좌측벽체	균열	0.1	1.0	-	1	1.00	m	
12	좌측벽체	균열	0.1	2.4	-	1	2.40	m	
13	좌측벽체	균열	0.1	1.7	-	1	1.70	m	
14	좌측벽체	균열	0.1	5.5	-	1	5.50	m	
15	좌측벽체	균열	0.1	1.2	-	1	1.20	m	
16	좌측벽체	재료분리	-	0.2	0.2	1	0.04	m²	
17	우측벽체	균열	0.1	0.7	-	1	0.70	m	
18	상부플랜지	균열	0.1	3.0	-	1	3.00	m	
19	우측벽체	균열	0.1	0.7	-	2	1.40	m	
20	우측벽체	균열	0.1	0.6	-	2	1.20	m	
21	우측벽체	균열	0.1	1.1	-	2	2.20	m	
22	우측벽체	균열	0.1	1.5	-	1	1.50	m	
23	우측벽체	균열	0.1	0.5	-	1	0.50	m	
24	상부플랜지	균열	0.1	4.0	-	1	4.00	m	
25	우측벽체	균열	0.1	1.5	-	1	1.50	m	
26	우측벽체	균열	0.1	1.8	-	1	1.80	m	
27	우측벽체	균열	0.1	1.4	-	1	1.40	m	
28	상부플랜지	균열	0.1	3.0	-	1	3.00	m

29	상부플랜지	균열	0.1	2.0	-	1	2.00	m	
30	우측벽체	균열	0.1	1.3	-	1	1.30	m	
31	우측벽체	균열	0.1	1.3	-	1	1.30	m	
32	우측벽체	균열	0.2	2.5	-	1	2.50	m	
33	우측벽체	균열	0.2	2.0	-	1	2.00	m	
34									
35

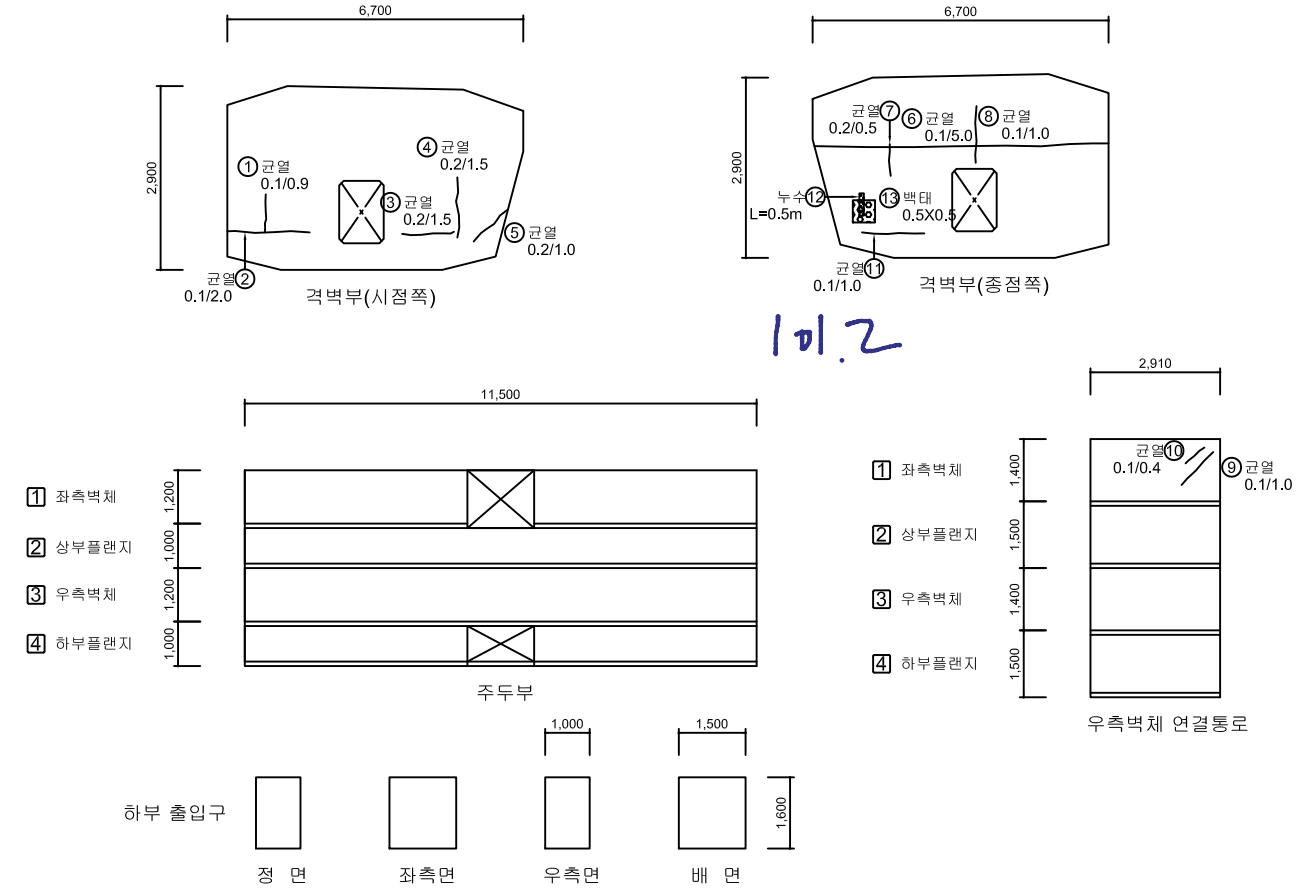
BOX (C)

No.	위 치	손상내용	2023년 정밀안전점검						비고
			결함정도			손상물량			
			폭(mm)	길이(m)	너비(m)	개소	물량	단위	
1	격벽부	균열	0.1	0.9	-	1	0.90	m	
2	격벽부	균열	0.1	2.0	-	1	2.00	m	
3	격벽부	균열	0.2	1.5	-	1	1.50	m	
4	격벽부	균열	0.2	1.5	-	1	1.50	m	
5	격벽부	균열	0.2	1.0	-	1	1.00	m	
6	격벽부	균열	0.1	5.0	-	1	5.00	m	
7	격벽부	균열	0.2	0.5	-	1	0.50	m	
8	격벽부	균열	0.1	1.0	-	1	1.00	m	
9	좌측벽체	균열	0.1	1.0	-	1	1.00	m	
10	좌측벽체	균열	0.1	0.4	-	1	0.40	m	
11	격벽부	균열	0.1	1.0	-	1	1.00	m	
12	격벽부	누수	-	0.5	-	1	0.50	m	
13	격벽부	백태	-	0.5	0.5	1	0.25	m²	
14									
15									
16									
17									
18									
19									
20									
21									
22									
23									
24									
25									
26									
27									
28									
29									
30									
31									
32									
33									
34									
35

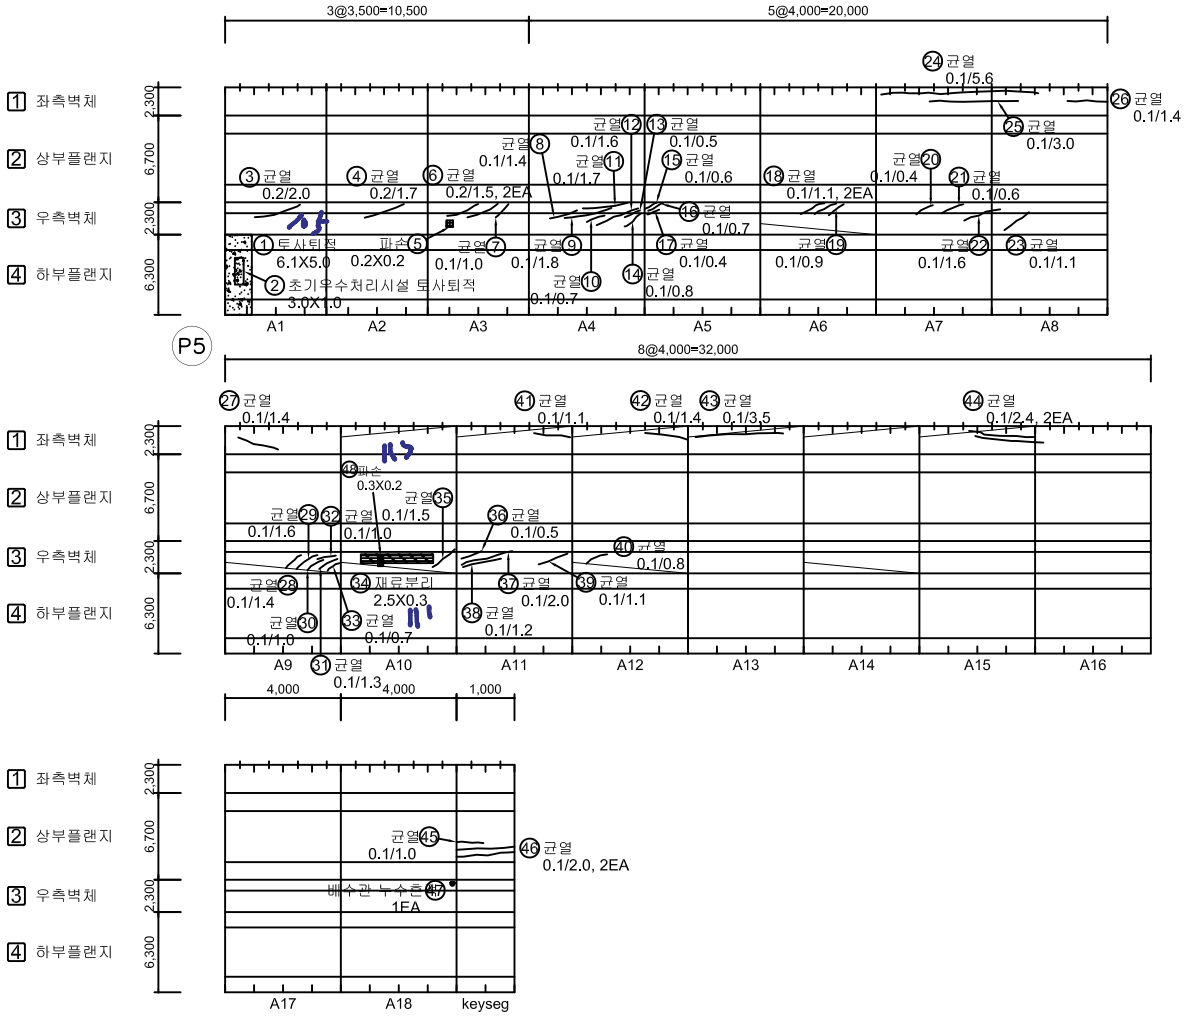
BOX (C)

No.	위 치	손상내용	2023년 정밀안전점검						비고
			결함정도			손상물량			
			폭(mm)	길이(m)	너비(m)	개소	물량	단위	
1	하부플랜지	토사퇴적	-	6.1	5.0	1	30.50	m²	
2	배수시설	초기우수처리시설 토사퇴적	-	3.0	1.0	1	3.00	m²	
3	우측벽체	균열	0.2	2.0	-	1	2.00	m	
4	우측벽체	균열	0.2	1.7	-	1	1.70	m	
5	우측벽체	파손	-	0.2	0.2	1	0.04	m²	
6	우측벽체	균열	0.2	1.5	-	2	3.00	m	
7	우측벽체	균열	0.1	1.0	-	1	1.00	m	
8	우측벽체	균열	0.1	1.4	-	1	1.40	m	
9	우측벽체	균열	0.1	1.8	-	1	1.80	m	
10	우측벽체	균열	0.1	0.7	-	1	0.70	m	
11	우측벽체	균열	0.1	1.7	-	1	1.70	m	
12	우측벽체	균열	0.1	1.6	-	1	1.60	m	
13	우측벽체	균열	0.1	0.5	-	1	0.50	m	
14	우측벽체	균열	0.1	0.8	-	1	0.80	m	
15	우측벽체	균열	0.1	0.6	-	1	0.60	m	
16	우측벽체	균열	0.1	0.7	-	1	0.70	m	
17	우측벽체	균열	0.1	0.4	-	1	0.40	m	
18	우측벽체	균열	0.1	1.1	-	2	2.20	m	
19	우측벽체	균열	0.1	0.9	-	1	0.90	m	
20	우측벽체	균열	0.1	0.4	-	1	0.40	m	
21	우측벽체	균열	0.1	0.6	-	1	0.60	m	
22	우측벽체	균열	0.1	1.6	-	1	1.60	m	
23	우측벽체	균열	0.1	1.1	-	1	1.10	m	
24	좌측벽체	균열	0.1	5.6	-	1	5.60	m	
25	좌측벽체	균열	0.1	3.0	-	1	3.00	m	
26	좌측벽체	균열	0.1	1.4	-	1	1.40	m	
27	좌측벽체	균열	0.1	1.4	-	1	1.40	m	
28	우측벽체	균열	0.1	1.4	-	1	1.40	m

29	우측벽체	균열	0.1	1.6	-	1	1.60	m	
30	우측벽체	균열	0.1	1.0	-	1	1.00	m	
31	우측벽체	균열	0.1	1.3	-	1	1.30	m	
32	우측벽체	균열	0.1	1.0	-	1	1.00	m	
33	우측벽체	균열	0.1	0.7	-	1	0.70	m	
34	우측벽체	재료분리	-	2.5	0.3	1	0.75	m²	
35	우측벽체	균열	0.1	1.5	-	1	1.50	m

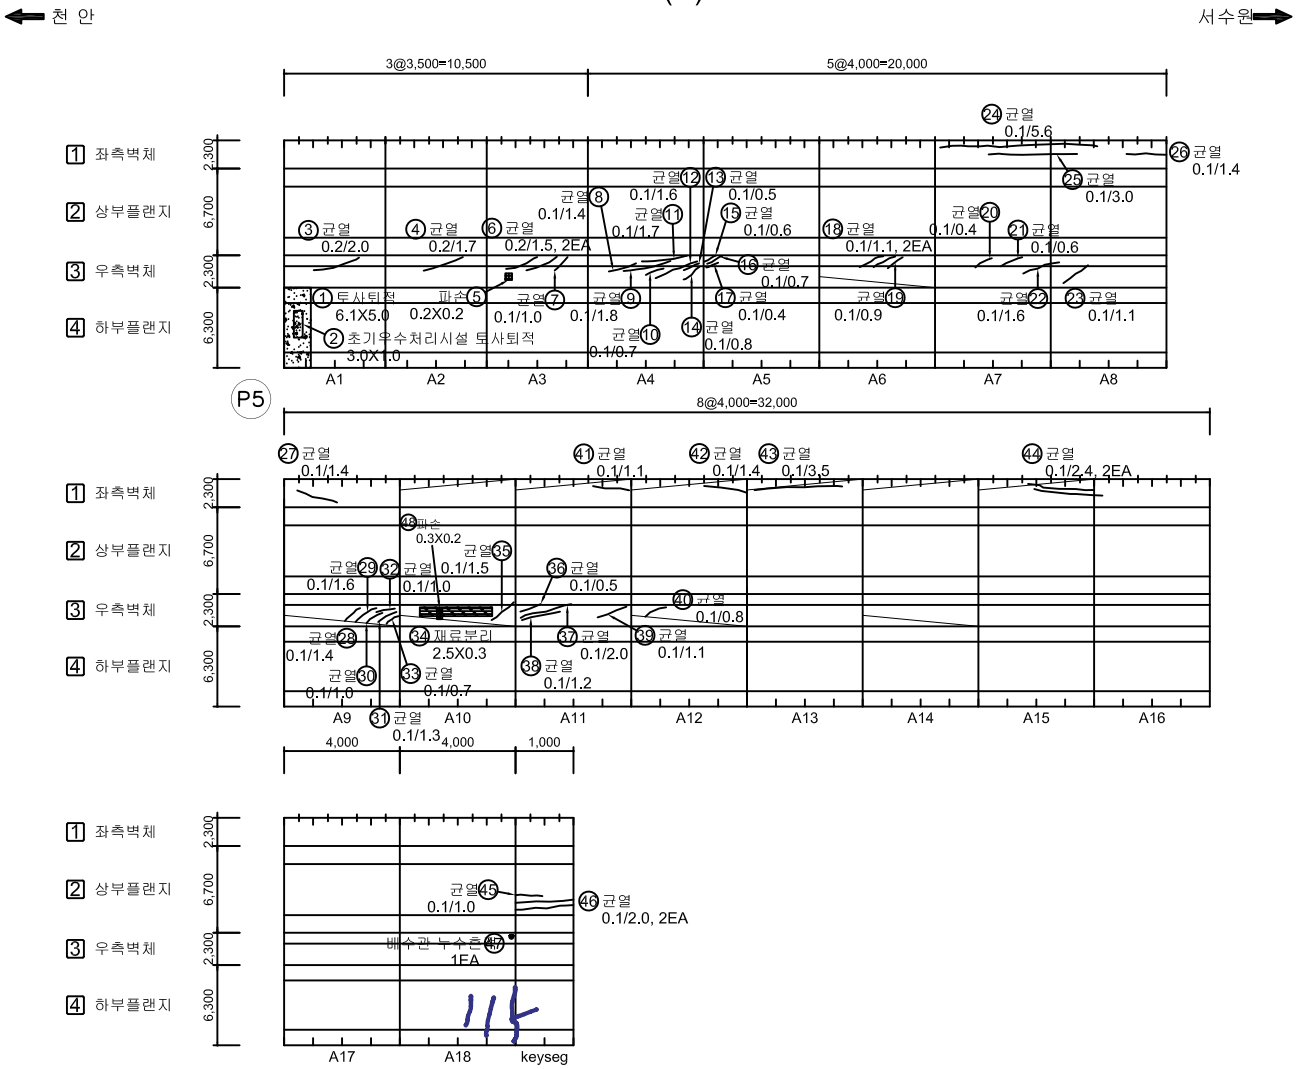
ID : PSC C BOX 내부 (S6) 외관조사망도-2

No.	위 치	손상내용	2023년 정밀안전점검						비고
			결함정도			손상물량			
			폭(mm)	길이(m)	너비(m)	개소	물량	단위	
36	우측벽체	균열	0.1	0.5	-	1	0.50	m	
37	우측벽체	균열	0.1	2.0	-	1	2.00	m	
38	우측벽체	균열	0.1	1.2	-	1	1.20	m	
39	우측벽체	균열	0.1	1.1	-	1	1.10	m	
40	우측벽체	균열	0.1	0.8	-	1	0.80	m	
41	좌측벽체	균열	0.1	1.1	-	1	1.10	m	
42	좌측벽체	균열	0.1	1.4	-	1	1.40	m	
43	좌측벽체	균열	0.1	3.5	-	1	3.50	m	
44	좌측벽체	균열	0.1	2.4	-	2	4.80	m	
45	상부플랜지	균열	0.1	1.0	-	1	1.00	m	
46	상부플랜지	균열	0.1	2.0	-	2	4.00	m	
47	배수시설	배수관 누수흔적	-	-	-	1	1.00	EA	
48	우측벽체	파손	-	0.3	0.2	1	0.06	m²	
49									
50									
51									
52									
53									
54									
55									
56									
57									
58									
59									
60									
61									
62									
63									
64									
65									
66									
67									
68									
69									
70

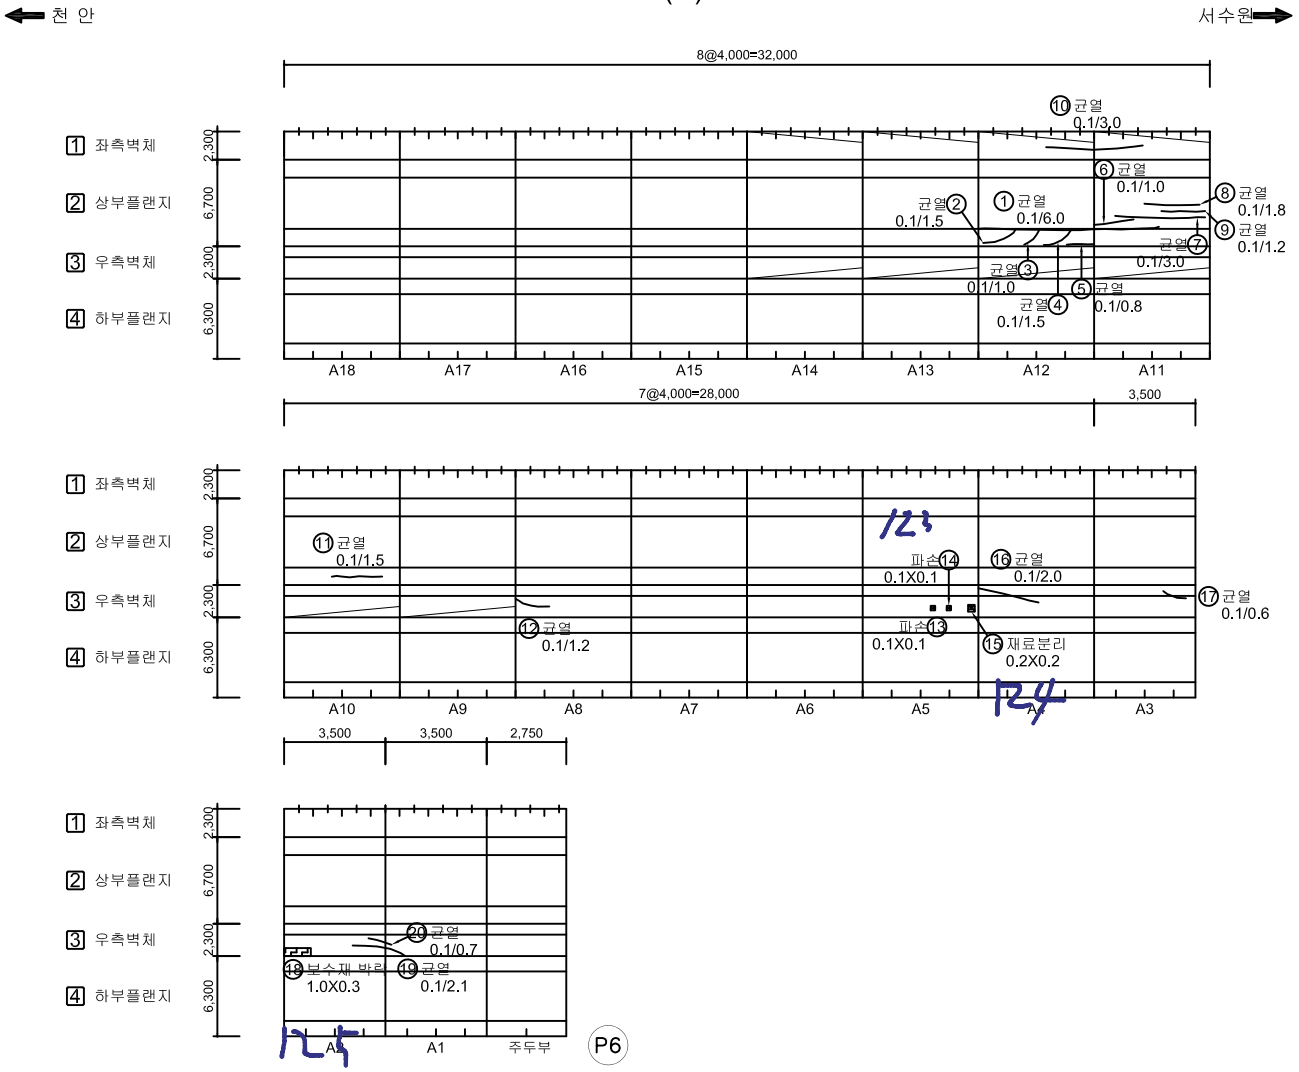
ID : PSC C BOX 내부 (S6) 외관조사망도-3

No.	위 치	손상내용	2023년 정밀안전점검						비고
			결함정도			손상물량			
			폭(mm)	길이(m)	너비(m)	개소	물량	단위	
1	상부플랜지	균열	0.1	6.0	-	1	6.00	m	
2	상부플랜지	균열	0.1	1.5	-	1	1.50	m	
3	상부플랜지	균열	0.1	1.0	-	1	1.00	m	
4	상부플랜지	균열	0.1	1.5	-	1	1.50	m	
5	상부플랜지	균열	0.1	0.8	-	1	0.80	m	
6	상부플랜지	균열	0.1	1.0	-	1	1.00	m	
7	상부플랜지	균열	0.1	3.0	-	1	3.00	m	
8	상부플랜지	균열	0.1	1.8	-	1	1.80	m	
9	상부플랜지	균열	0.1	1.2	-	1	1.20	m	
10	좌측벽체	균열	0.1	3.0	-	1	3.00	m	
11	상부플랜지	균열	0.1	1.5	-	1	1.50	m	
12	우측벽체	균열	0.1	1.2	-	1	1.20	m	
13	우측벽체	파손	-	0.1	0.1	1	0.01	m²	
14	우측벽체	파손	-	0.1	0.1	1	0.01	m²	
15	우측벽체	재료분리	-	0.2	0.2	1	0.04	m²	
16	우측벽체	균열	0.1	2.0	-	1	2.00	m	
17	우측벽체	균열	0.1	0.6	-	1	0.60	m	
18	우측벽체	보수재 박락	-	1.0	0.3	1	0.30	m²	
19	우측벽체	균열	0.1	2.1	-	1	2.10	m	
20	우측벽체	균열	0.1	0.7	-	1	0.70	m	
21									
22									
23									
24									
25									
26									
27									
28									
29									
30									
31									
32									
33									
34									
35

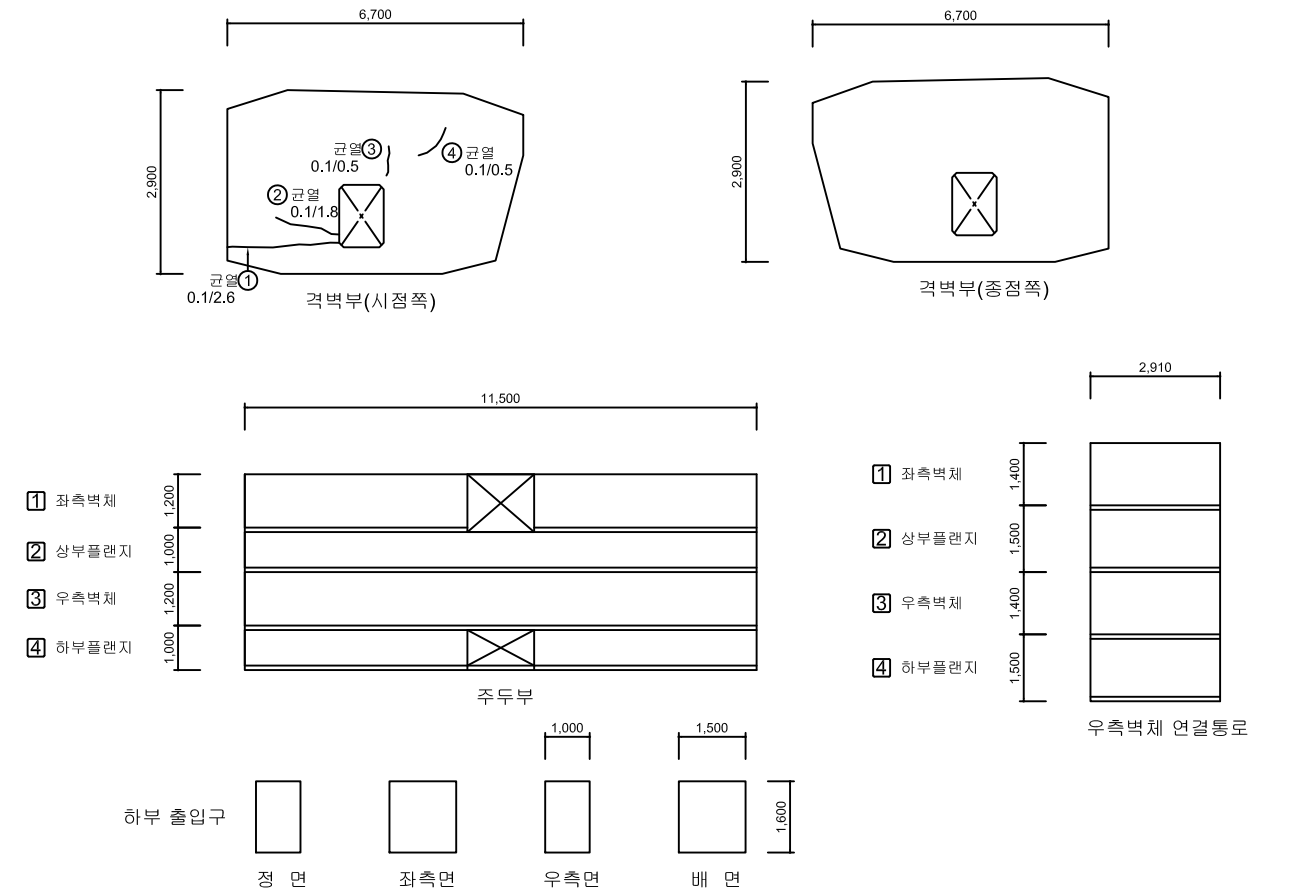
No.	위 치	손상내용	2023년 정밀안전점검						비고
			결함정도			손상물량			
			폭(mm)	길이(m)	너비(m)	개소	물량	단위	
1	격벽부	균열	0.1	2.6	-	1	2.60	m	
2	격벽부	균열	0.1	1.8	-	1	1.80	m	
3	격벽부	균열	0.1	0.5	-	1	0.50	m	
4	격벽부	균열	0.1	0.5	-	1	0.50	m	
5									
6									
7									
8									
9									
10									
11									
12									
13									
14									
15									
16									
17									
18									
19									
20									
21									
22									
23									
24									
25									
26									
27									
28									
29									
30									
31									
32									
33									
34									
35

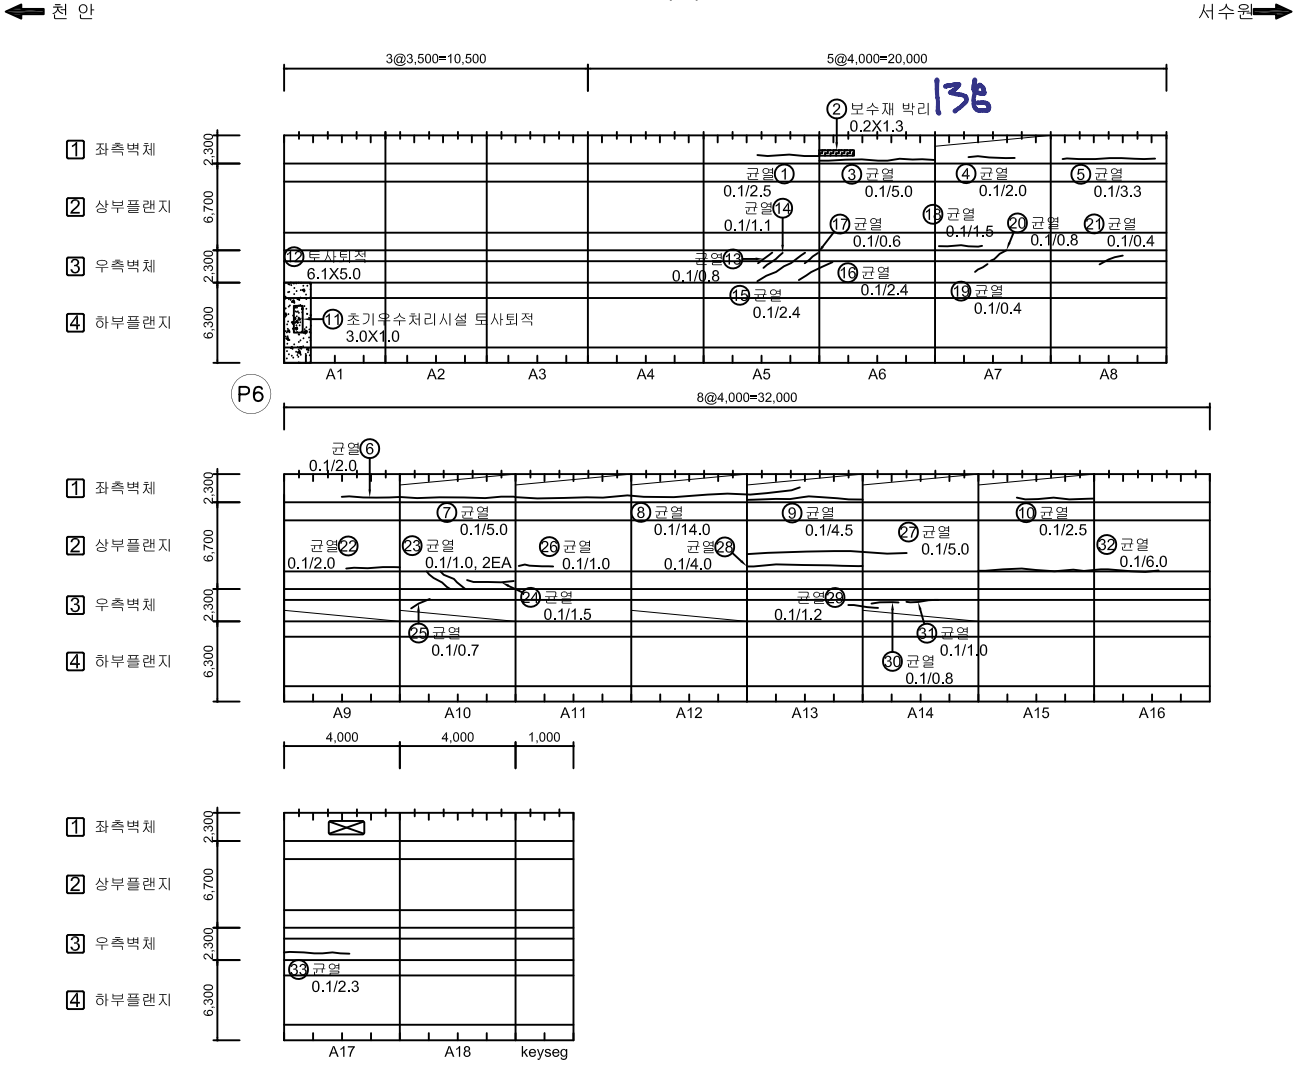
BOX (C)

No.	위 치	손상내용	2023년 정밀안전점검						비고
			결함정도			손상물량			
			폭(mm)	길이(m)	너비(m)	개소	물량	단위	
1	좌측벽체	균열	0.1	2.5	-	1	2.50	m	
2	좌측벽체	보수재 박리	-	0.2	1.3	1	0.26	m²	
3	좌측벽체	균열	0.1	5.0	-	1	5.00	m	
4	좌측벽체	균열	0.1	2.0	-	1	2.00	m	
5	좌측벽체	균열	0.1	3.3	-	1	3.30	m	
6	좌측벽체	균열	0.1	2.0	-	1	2.00	m	
7	좌측벽체	균열	0.1	5.0	-	1	5.00	m	
8	좌측벽체	균열	0.1	14.0	-	1	14.00	m	
9	좌측벽체	균열	0.1	4.5	-	1	4.50	m	
10	좌측벽체	균열	0.1	2.5	-	1	2.50	m	
11	배수시설	초기우수처리시설 토사퇴적	-	3.0	1.0	1	3.00	m²	
12	하부플랜지	토사퇴적	-	6.1	5.0	1	30.50	m²	
13	우측벽체	균열	0.1	0.8	-	1	0.80	m	
14	우측벽체	균열	0.1	1.1	-	1	1.10	m	
15	우측벽체	균열	0.1	2.4	-	1	2.40	m	
16	우측벽체	균열	0.1	2.4	-	1	2.40	m	
17	우측벽체	균열	0.1	0.6	-	1	0.60	m	
18	우측벽체	균열	0.1	1.5	-	1	1.50	m	
19	우측벽체	균열	0.1	0.4	-	1	0.40	m	
20	상부플랜지	균열	0.1	0.8	-	1	0.80	m	
21	상부플랜지	균열	0.1	0.4	-	1	0.40	m	
22	상부플랜지	균열	0.1	2.0	-	1	2.00	m	
23	상부플랜지	균열	0.1	1.0	-	2	2.00	m	
24	상부플랜지	균열	0.1	1.5	-	1	1.50	m	
25	우측벽체	균열	0.1	0.7	-	1	0.70	m	
26	상부플랜지	균열	0.1	1.0	-	1	1.00	m	
27	상부플랜지	균열	0.1	5.0	-	1	5.00	m

28	상부플랜지	균열	0.1	4.0	-	1	4.00	m	
29	우측벽체	균열	0.1	1.2	-	1	1.20	m	
30	우측벽체	균열	0.1	0.8	-	1	0.80	m	
31	우측벽체	균열	0.1	1.0	-	1	1.00	m	
32	상부플랜지	균열	0.1	6.0	-	1	6.00	m	
33	우측벽체	균열	0.1	2.3	-	1	2.30	m	
34									
35

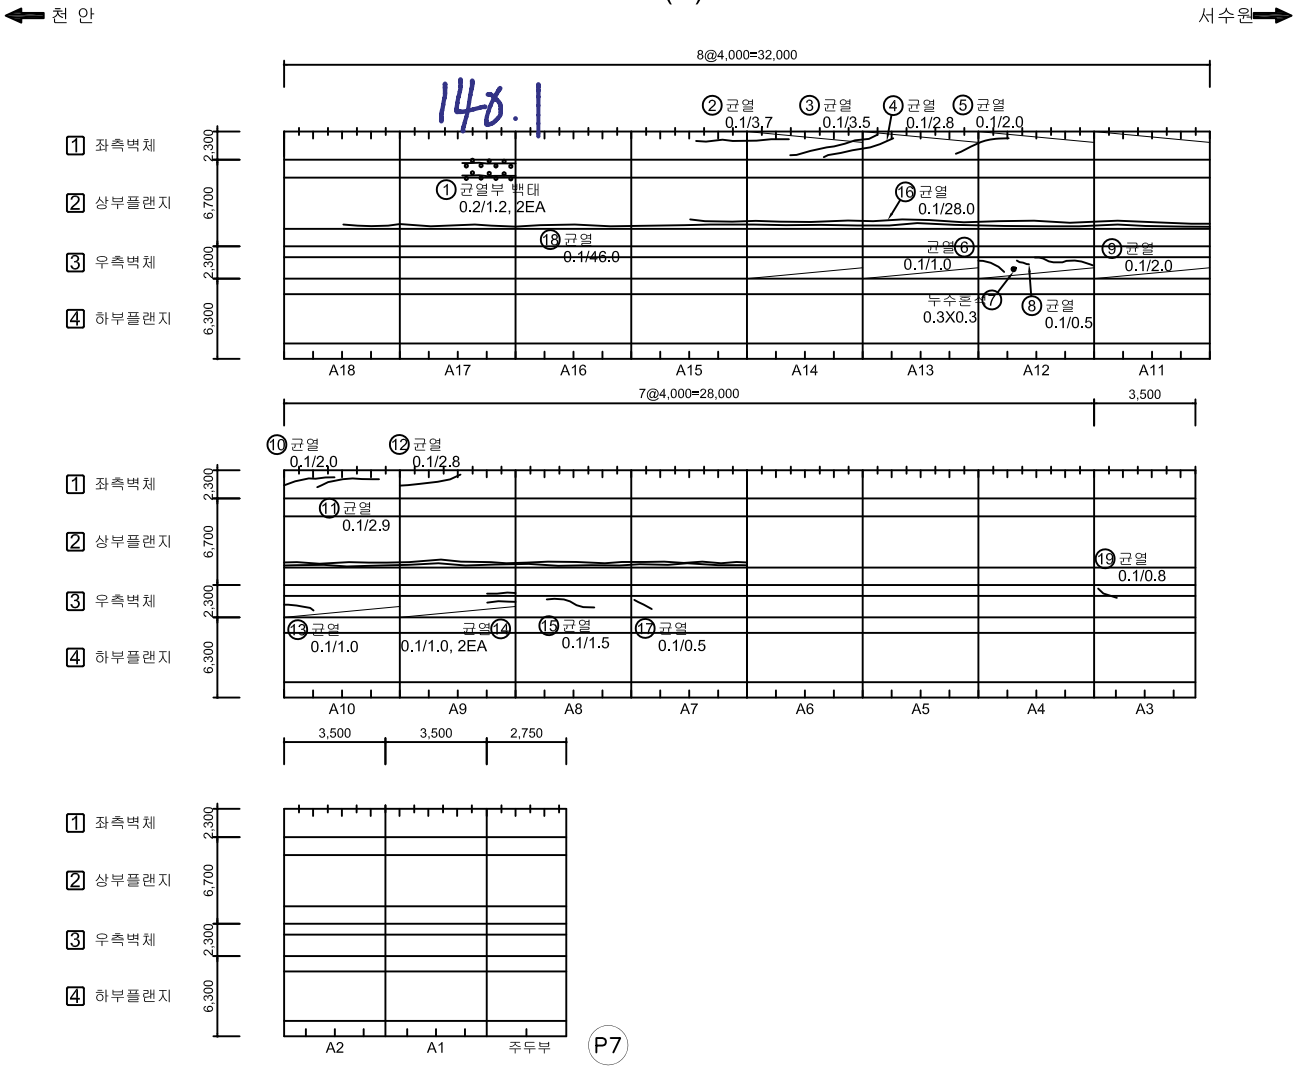
No.	위 치	손상내용	2023년 정밀안전점검						비고
			결함정도			손상물량			
			폭(mm)	길이(m)	너비(m)	개소	물량	단위	
1	좌측벽체	균열부 백태	0.2	1.2	-	2	2.40	m	
2	좌측벽체	균열	0.1	3.7	-	1	3.70	m	
3	좌측벽체	균열	0.1	3.5	-	1	3.50	m	
4	좌측벽체	균열	0.1	2.8	-	1	2.80	m	
5	좌측벽체	균열	0.1	2.0	-	1	2.00	m	
6	우측벽체	균열	0.1	1.0	-	1	1.00	m	
7	우측벽체	누수흔적	-	0.3	0.3	1	0.09	m²	
8	우측벽체	균열	0.1	0.5	-	1	0.50	m	
9	우측벽체	균열	0.1	2.0	-	1	2.00	m	
10	좌측벽체	균열	0.1	2.0	-	1	2.00	m	
11	좌측벽체	균열	0.1	2.9	-	1	2.90	m	
12	좌측벽체	균열	0.1	2.8	-	1	2.80	m	
13	우측벽체	균열	0.1	1.0	-	1	1.00	m	
14	우측벽체	균열	0.1	1.0	-	2	2.00	m	
15	우측벽체	균열	0.1	1.5	-	1	1.50	m	
16	상부플랜지	균열	0.1	28.0	-	1	28.00	m	
17	우측벽체	균열	0.1	0.5	-	1	0.50	m	
18	상부플랜지	균열	0.1	46.0	-	1	46.00	m	
19	우측벽체	균열	0.1	0.8	-	1	0.80	m	
20									
21									
22									
23									
24									
25									
26									
27									
28									
29									
30									
31									
32									
33									
34									
35

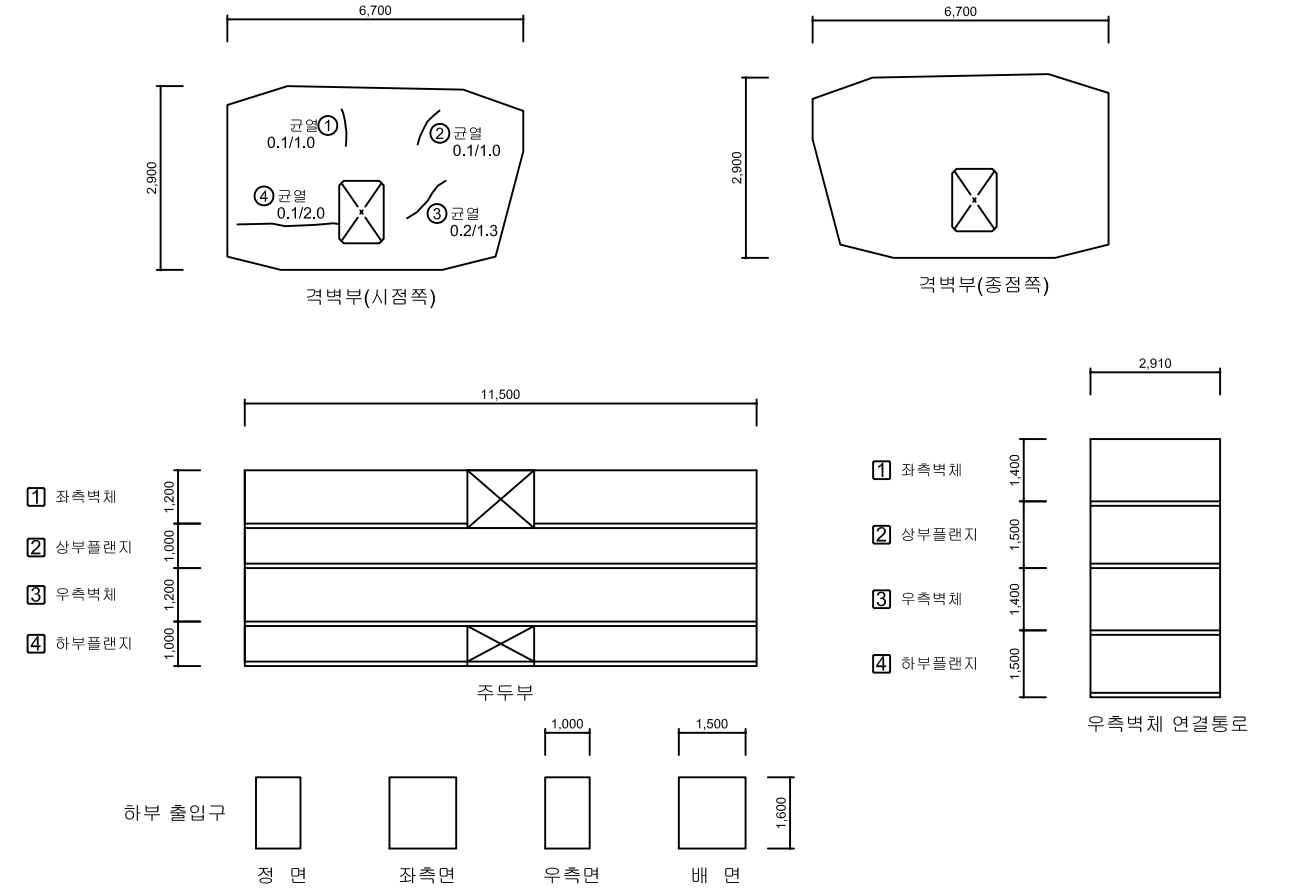
BOX (C)

No.	위 치	손상내용	2023년 정밀안전점검						비고
			결함정도			손상물량			
			폭(mm)	길이(m)	너비(m)	개소	물량	단위	
1	격벽부	균열	0.1	1.0	-	1	1.00	m	
2	격벽부	균열	0.1	1.0	-	1	1.00	m	
3	격벽부	균열	0.2	1.3	-	1	1.30	m	
4	격벽부	균열	0.1	2.0	-	1	2.00	m	
5									
6									
7									
8									
9									
10									
11									
12									
13									
14									
15									
16									
17									
18									
19									
20									
21									
22									
23									
24									
25									
26									
27									
28									
29									
30									
31									
32									
33									
34									
35

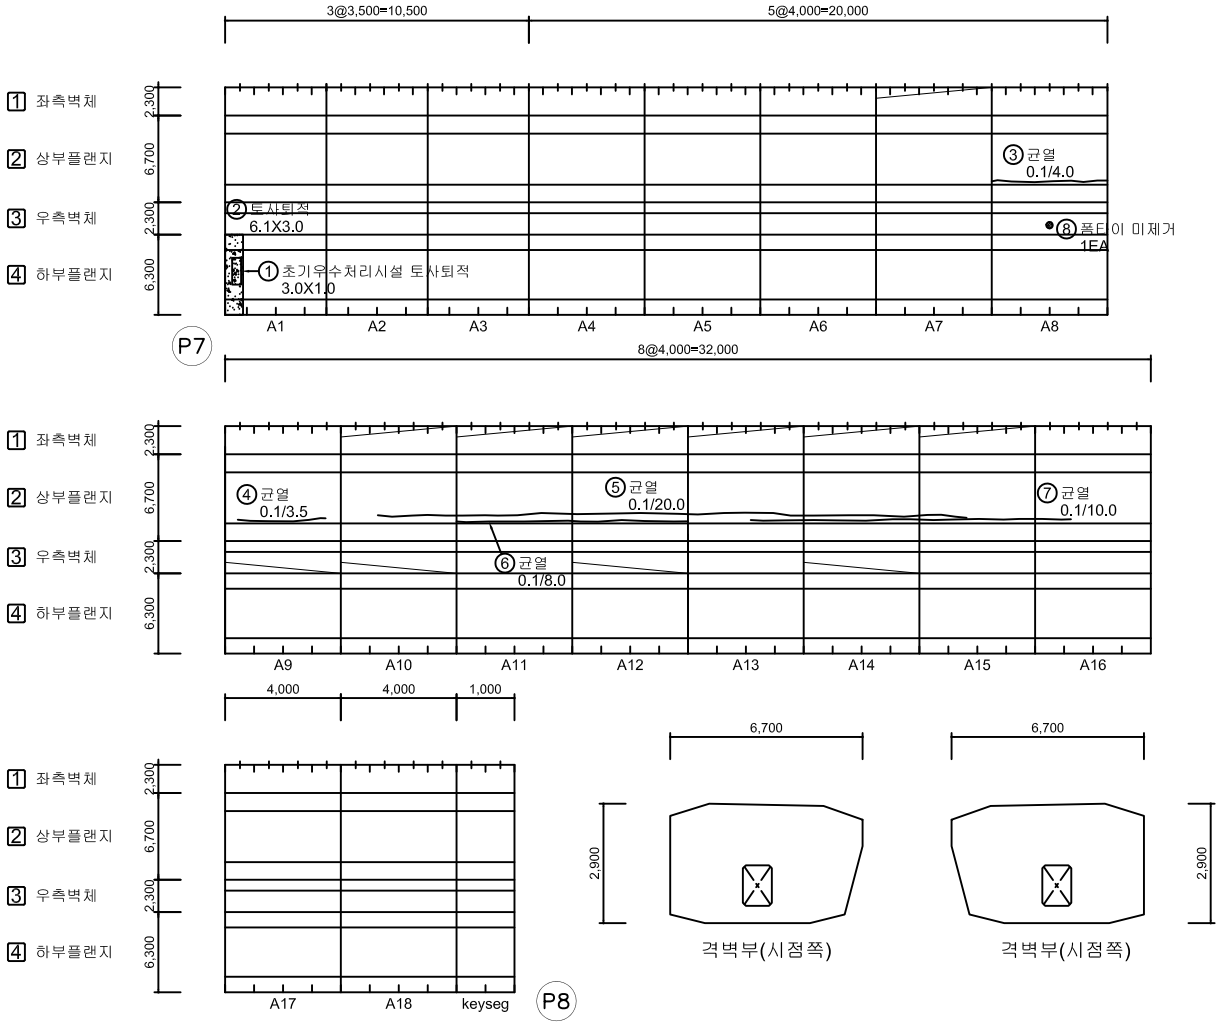
BOX (C)

No.	위 치	손상내용	2023년 정밀안전점검						비고
			결함정도			손상물량			
			폭(mm)	길이(m)	너비(m)	개소	물량	단위	
1	배수시설	초기우수처리시설 토사퇴적	-	3.0	1.0	1	3.00	m²	
2	하부플랜지	토사퇴적	-	6.1	3.0	1	18.30	m²	
3	상부플랜지	균열	0.1	4.0	-	1	4.00	m	
4	상부플랜지	균열	0.1	3.5	-	1	3.50	m	
5	상부플랜지	균열	0.1	20.0	-	1	20.00	m	
6	상부플랜지	균열	0.1	8.0	-	1	8.00	m	
7	상부플랜지	균열	0.1	10.0	-	1	10.00	m	
8	우측벽체	폼타이 미제거	-	-	-	1	1.00	EA	
9									
10									
11									
12									
13									
14									
15									
16									
17									
18									
19									
20									
21									
22									
23									
24									
25									
26									
27									
28									
29									
30									
31									
32									
33									
34									
35

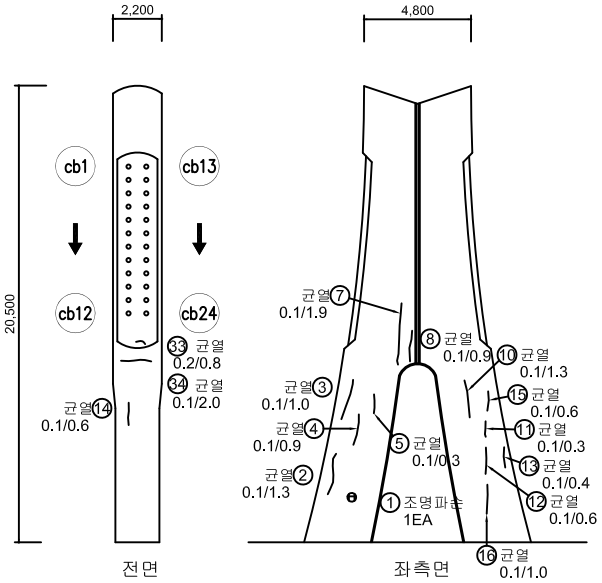
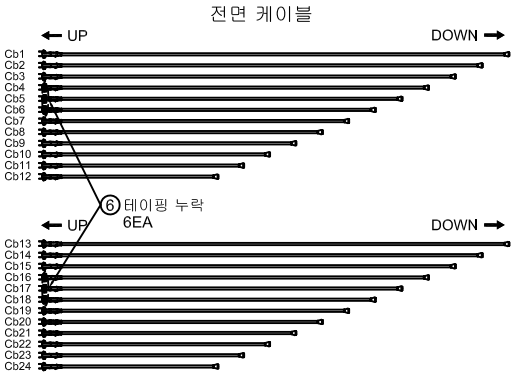
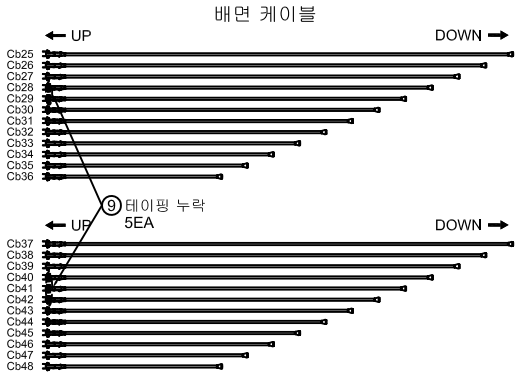
ID : 주탑 및 케이블 (P1) 외관조사망도

No.	위 치	손상내용	2023년 정밀안전점검						비고
			결함정도			손상물량			
			폭(mm)	길이(m)	너비(m)	개소	물량	단위	
1	주탑	조명 파손	-	-	-	1	1.00	EA	
2	주탑	균열	0.1	1.3	-	1	1.30	m	
3	주탑	균열	0.1	1.0	-	1	1.00	m	
4	주탑	균열	0.1	0.9	-	1	0.90	m	
5	주탑	균열	0.1	0.3	-	1	0.30	m	
6	케이블	테이핑 누락	-	-	-	6	6.00	EA	
7	주탑	균열	0.1	1.9	-	1	1.90	m	
8	주탑	균열	0.1	0.9	-	1	0.90	m	
9	케이블	테이핑 누락	-	-	-	5	5.00	EA	
10	주탑	균열	0.1	1.3	-	1	1.30	m	
11	주탑	균열	0.1	0.3	-	1	0.30	m	
12	주탑	균열	0.1	0.6	-	1	0.60	m	
13	주탑	균열	0.1	0.4	-	1	0.40	m	
14	주탑	균열	0.1	0.6	-	1	0.60	m	
15	주탑	균열	0.1	0.6	-	1	0.60	m	
16	주탑	균열	0.1	1.0	-	1	1.00	m	
17	주탑	균열	0.1	4.0	-	1	4.00	m	
18	주탑	균열	0.1	0.8	-	1	0.80	m	
19	주탑	균열	0.1	1.0	-	1	1.00	m	
20	주탑	균열	0.1	0.7	-	1	0.70	m	
21	주탑	균열	0.1	0.2	-	1	0.20	m	
22	주탑	균열	0.1	2.0	-	1	2.00	m	
23	주탑	균열	0.1	1.3	-	1	1.30	m	
24	주탑	균열	0.1	0.6	-	1	0.60	m	
25	주탑	균열	0.1	0.3	-	1	0.30	m	
26	주탑	균열	0.1	0.6	-	1	0.60	m	
27	주탑	균열	0.1	3.0	-	1	3.00	m	
28	주탑	균열	0.1	0.5	-	2	1.00	m	
29	주탑	균열	0.1	4.5	-	1	4.50	m	
30	주탑	균열	0.1	1.3	-	1	1.30	m

31	주탑	균열	0.1	2.4	-	1	2.40	m	
32	주탑	균열	0.1	3.3	-	1	3.30	m	
33	주탑	균열	0.2	0.8	-	1	0.80	m	
34	주탑	균열	0.1	2.0	-	1	2.00	m	
35

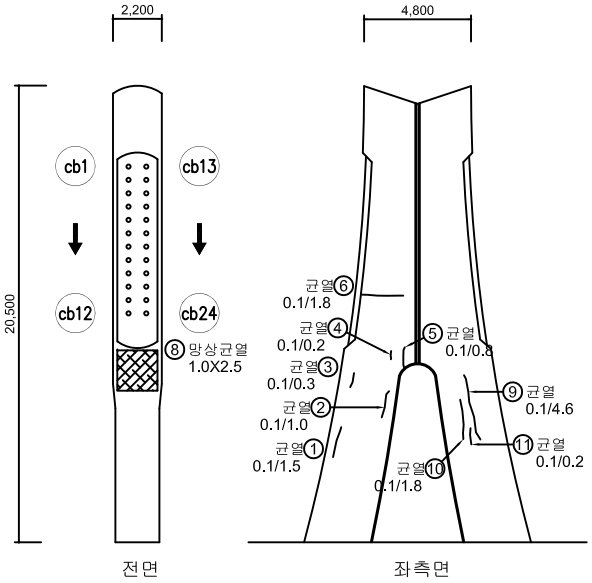
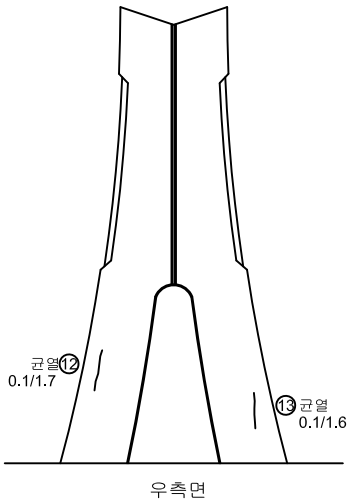
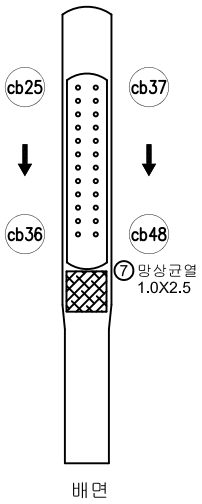
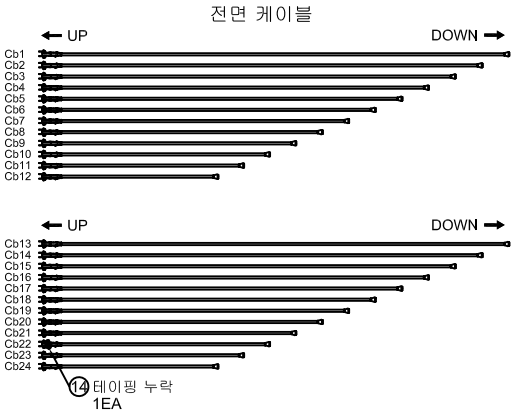
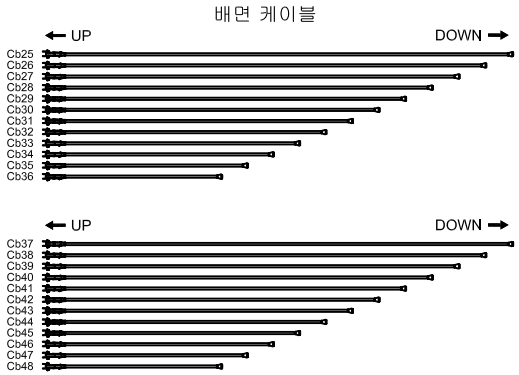
ID : 주탑 및 케이블 (P2) 외관조사망도

No.	위 치	손상내용	2023년 정밀안전점검						비고
			결함정도			손상물량			
			폭(mm)	길이(m)	너비(m)	개소	물량	단위	
1	주탑	균열	0.1	1.5	-	1	1.50	m	
2	주탑	균열	0.1	1.0	-	1	1.00	m	
3	주탑	균열	0.1	0.3	-	1	0.30	m	
4	주탑	균열	0.1	0.2	-	1	0.20	m	
5	주탑	균열	0.1	0.8	-	1	0.80	m	
6	주탑	균열	0.1	1.8	-	1	1.80	m	
7	주탑	망상균열	-	1.0	2.5	1	2.50	m²	
8	주탑	망상균열	-	1.0	2.5	1	2.50	m²	
9	주탑	균열	0.1	4.6	-	1	4.60	m	
10	주탑	균열	0.1	1.8	-	1	1.80	m	
11	주탑	균열	0.1	0.2	-	1	0.20	m	
12	주탑	균열	0.1	1.7	-	1	1.70	m	
13	주탑	균열	0.1	1.6	-	1	1.60	m	
14	케이블	테이핑 누락	-	-	-	1	1.00	EA	
15									
16									
17									
18									
19									
20									
21									
22									
23									
24									
25									
26									
27									
28									
29									
30									
31									
32									
33									
34									
35

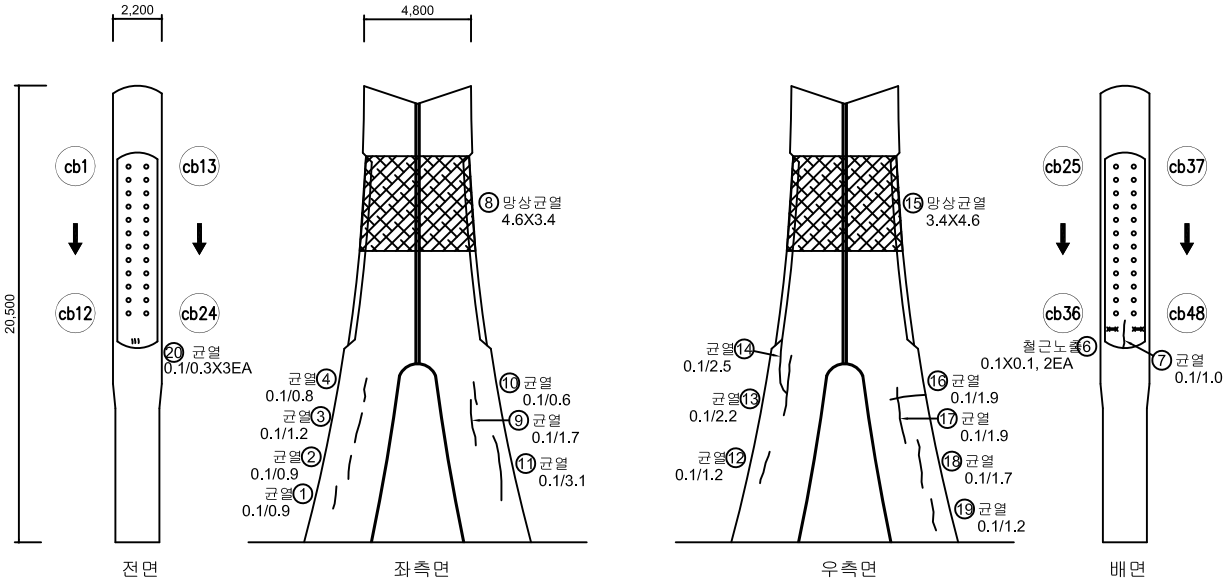
ID : 주탑 및 케이블 (P3) 외관조사망도

No.	위 치	손상내용	2023년 정밀안전점검						비고
			결함정도			손상물량			
			폭(mm)	길이(m)	너비(m)	개소	물량	단위	
1	주탑	균열	0.1	0.9	-	1	0.90	m	
2	주탑	균열	0.1	0.9	-	1	0.90	m	
3	주탑	균열	0.1	1.2	-	1	1.20	m	
4	주탑	균열	0.1	0.8	-	1	0.80	m	
5	케이블	테이핑 누락	-	-	-	8	8.00	EA	
6	주탑	철근노출	-	0.1	0.1	2	0.02	m²	
7	주탑	균열	0.1	1.0	-	1	1.00	m	
8	주탑	망상균열	-	4.6	3.4	1	15.64	m²	
9	주탑	균열	0.1	1.7	-	1	1.70	m	
10	주탑	균열	0.1	0.6	-	1	0.60	m	
11	주탑	균열	0.1	3.1	-	1	3.10	m	
12	주탑	균열	0.1	1.2	-	1	1.20	m	
13	주탑	균열	0.1	2.2	-	1	2.20	m	
14	주탑	균열	0.1	2.5	-	1	2.50	m	
15	주탑	망상균열	-	3.4	4.6	1	15.64	m²	
16	주탑	균열	0.1	1.9	-	1	1.90	m	
17	주탑	균열	0.1	1.9	-	1	1.90	m	
18	주탑	균열	0.1	1.7	-	1	1.70	m	
19	주탑	균열	0.1	1.2	-	1	1.20	m	
20	주탑	균열	0.1	0.3	-	3	0.90	m	
21									
22									
23									
24									
25									
26									
27									
28									
29									
30									
31									
32									
33									
34									
35
