ID : 교면포장 (S1) 외관조사망도-1

용 역 명	2023년 국도43호선 평택대교 정밀안전점검용역
구조물명	평택대교
조사일자	2023.06
책 임 자	이 택 수
도면번호	001

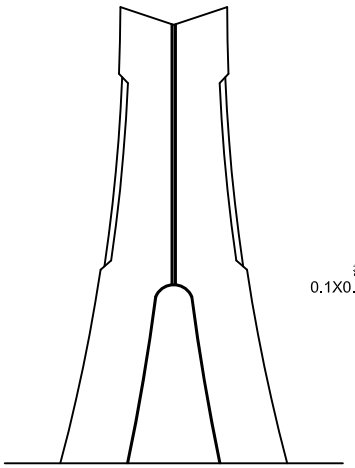
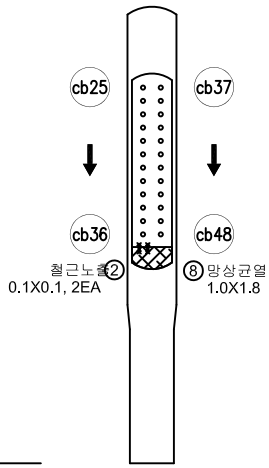
ID : 주탑 및 케이블 (P4) 외관조사망도

No.	위 치	손상내용	2023년 정밀안전점검						비고
			결함정도			손상물량			
			폭(mm)	길이(m)	너비(m)	개소	물량	단위	
1	주탑	균열	0.1	0.3	-	1	0.30	m	
2	주탑	철근노출	-	0.1	0.1	2	0.02	m²	
3	주탑	망상균열	-	1.0	1.8	1	1.80	m²	
4	케이블	테이핑 누락	-	-	-	7	7.00	EA	
5	주탑	균열	0.1	1.2	-	1	1.20	m	
6	주탑	균열	0.1	0.7	-	1	0.70	m	
7	케이블	테이핑 누락	-	-	-	8	8.00	EA	
8	주탑	망상균열	-	1.0	1.8	1	1.80	m²	
9	주탑	균열	0.1	0.6	-	1	0.60	m	
10	주탑	균열	0.1	2.5	-	1	2.50	m	
11	주탑	철근노출	-	0.1	0.1	2	0.02	m²	신규
12	주탑	균열	0.1	1.0	-	1	1.00	m	신규
13									
14									
15									
16									
17									
18									
19									
20									
21									
22									
23									
24									
25									
26									
27									
28									
29									
30									
31									
32									
33									
34									
35

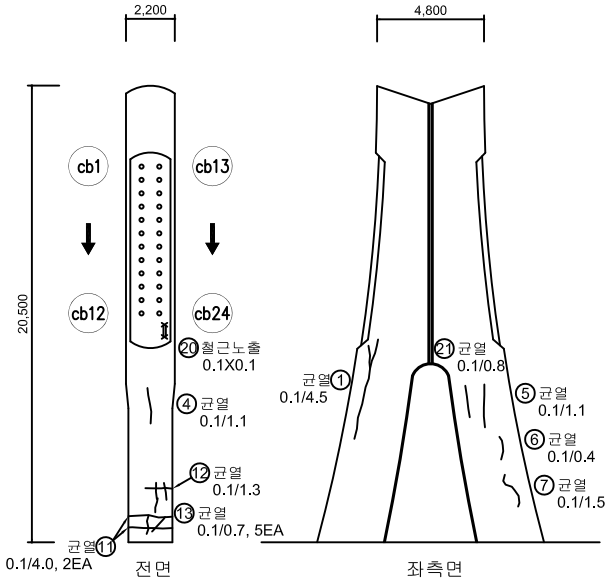
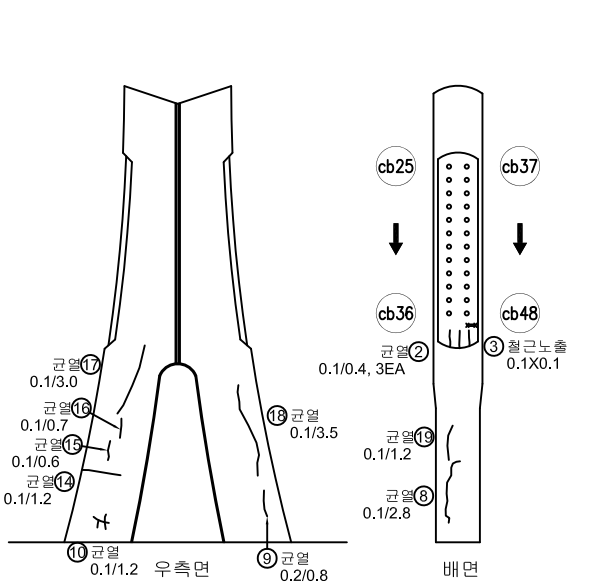
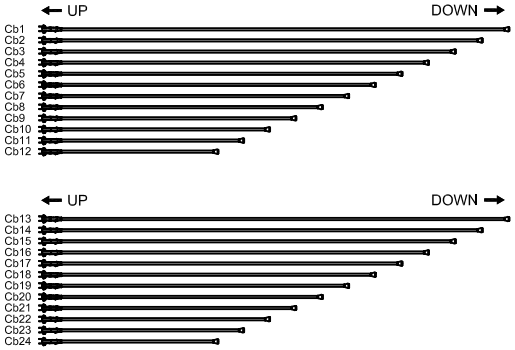
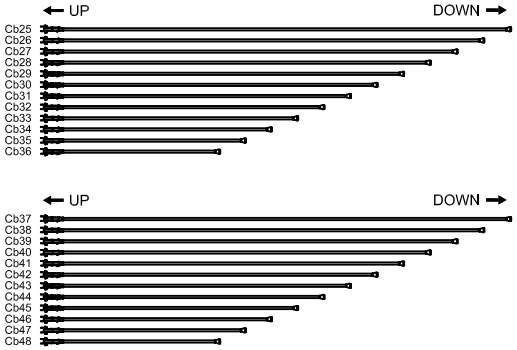
ID : 주탑 및 케이블 (P5) 외관조사망도

No.	위 치	손상내용	2023년 정밀안전점검						비고
			결함정도			손상물량			
			폭(mm)	길이(m)	너비(m)	개소	물량	단위	
1	주탑	균열	0.1	4.5	-	1	4.50	m	
2	주탑	균열	0.1	0.4	-	3	1.20	m	
3	주탑	철근노출	-	0.1	0.1	1	0.01	m²	
4	주탑	균열	0.1	1.1	-	1	1.10	m	
5	주탑	균열	0.1	1.1	-	1	1.10	m	
6	주탑	균열	0.1	0.4	-	1	0.40	m	
7	주탑	균열	0.1	1.5	-	1	1.50	m	
8	주탑	균열	0.1	2.8	-	1	2.80	m	
9	주탑	균열	0.2	0.8	-	1	0.80	m	
10	주탑	균열	0.1	1.2	-	1	1.20	m	
11	주탑	균열	0.1	4.0	-	2	8.00	m	
12	주탑	균열	0.1	1.3	-	1	1.30	m	
13	주탑	균열	0.1	0.7	-	5	3.50	m	
14	주탑	균열	0.1	1.2	-	1	1.20	m	
15	주탑	균열	0.1	0.6	-	1	0.60	m	
16	주탑	균열	0.1	0.7	-	1	0.70	m	
17	주탑	균열	0.1	3.0	-	1	3.00	m	
18	주탑	균열	0.1	3.5	-	1	3.50	m	
19	주탑	균열	0.1	1.2	-	1	1.20	m	
20	주탑	철근노출	-	0.1	0.1	1	0.01	m²	신규
21	주탑	균열	0.1	0.8	-	1	0.80	m	신규
22									
23									
24									
25									
26									
27									
28									
29									
30									
31									
32									
33									
34									
35

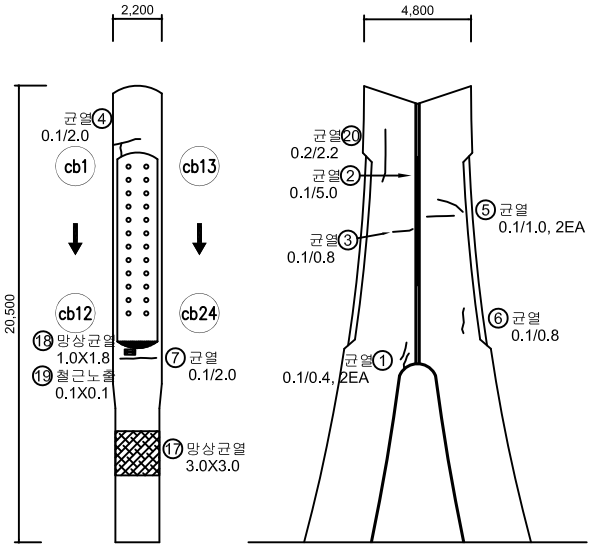
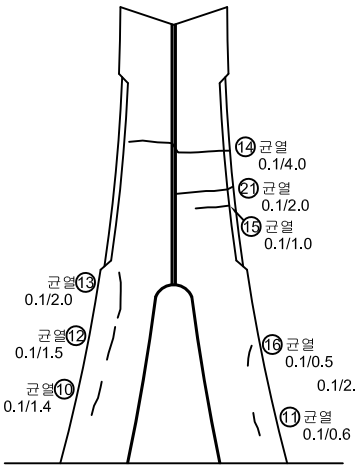
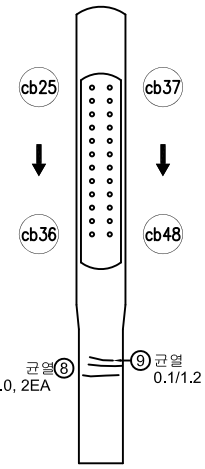
ID : 주탑 및 케이블 (P6) 외관조사망도

No.	위 치	손상내용	2023년 정밀안전점검						비고
			결함정도			손상물량			
			폭(mm)	길이(m)	너비(m)	개소	물량	단위	
1	주탑	균열	0.1	0.4	-	2	0.80	m	
2	주탑	균열	0.1	5.0	-	1	5.00	m	
3	주탑	균열	0.1	0.8	-	1	0.80	m	
4	주탑	균열	0.1	2.0	-	1	2.00	m	
5	주탑	균열	0.1	1.0	-	2	2.00	m	
6	주탑	균열	0.1	0.8	-	1	0.80	m	
7	주탑	균열	0.1	2.0	-	1	2.00	m	
8	주탑	균열	0.1	2.0	-	2	4.00	m	
9	주탑	균열	0.1	1.2	-	1	1.20	m	
10	주탑	균열	0.1	1.4	-	1	1.40	m	
11	주탑	균열	0.1	0.6	-	1	0.60	m	
12	주탑	균열	0.1	1.5	-	1	1.50	m	
13	주탑	균열	0.1	2.0	-	1	2.00	m	
14	주탑	균열	0.1	4.0	-	1	4.00	m	
15	주탑	균열	0.1	1.0	-	1	1.00	m	
16	주탑	균열	0.1	0.5	-	1	0.50	m	
17	주탑	망상균열	-	3.0	3.0	1	9.00	m²	
18	주탑	망상균열	-	1.0	1.8	1	1.80	m²	
19	주탑	철근노출	-	0.1	0.1	1	0.01	m²	
20	주탑	균열	0.2	2.2	-	1	2.20	m	신규
21	주탑	균열	0.1	2.0	-	1	2.00	m	신규
22									
23									
24									
25									
26									
27									
28									
29									
30									
31									
32									
33									
34									
35

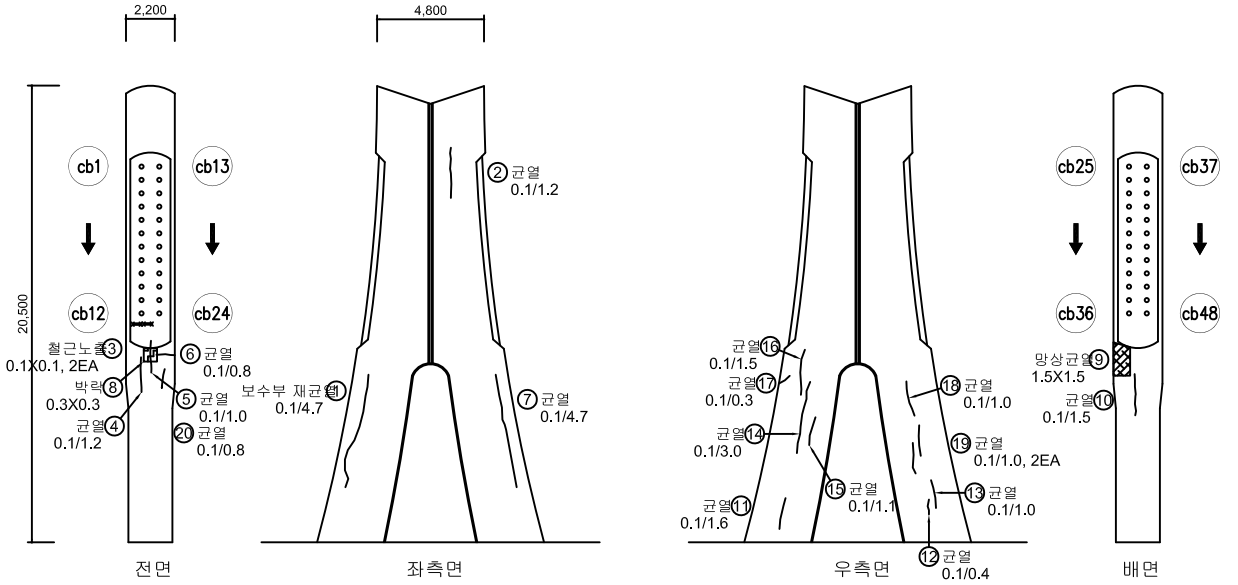
ID : 주탑 및 케이블 (P7) 외관조사망도

No.	위 치	손상내용	2023년 정밀안전점검						비고
			결함정도			손상물량			
			폭(mm)	길이(m)	너비(m)	개소	물량	단위	
1	주탑	보수부 재균열	0.1	4.7	-	1	4.70	m	
2	주탑	균열	0.1	1.2	-	1	1.20	m	
3	주탑	철근노출	-	0.1	0.1	2	0.02	m²	
4	주탑	균열	0.1	1.2	-	1	1.20	m	
5	주탑	균열	0.1	1.0	-	1	1.00	m	
6	주탑	균열	0.1	0.8	-	1	0.80	m	
7	주탑	균열	0.1	4.7	-	1	4.70	m	
8	주탑	박락	-	0.3	0.3	1	0.09	m	
9	주탑	망상균열	-	1.5	1.5	1	2.25	m	
10	주탑	균열	0.1	1.5	-	1	1.50	m	
11	주탑	균열	0.1	1.6	-	1	1.60	m	
12	주탑	균열	0.1	0.4	-	1	0.40	m	
13	주탑	균열	0.1	1.0	-	1	1.00	m	
14	주탑	균열	0.1	3.0	-	1	3.00	m	
15	주탑	균열	0.1	1.1	-	1	1.10	m	
16	주탑	균열	0.1	1.5	-	1	1.50	m	
17	주탑	균열	0.1	0.3	-	1	0.30	m	
18	주탑	균열	0.1	1.6	-	1	1.60	m	
19	주탑	균열	0.1	0.2	-	2	0.40	m	
20	주탑	균열	0.1	0.8	-	1	0.80	m	
21									
22									
23									
24									
25									
26									
27									
28									
29									
30									
31									
32									
33									
34									
35

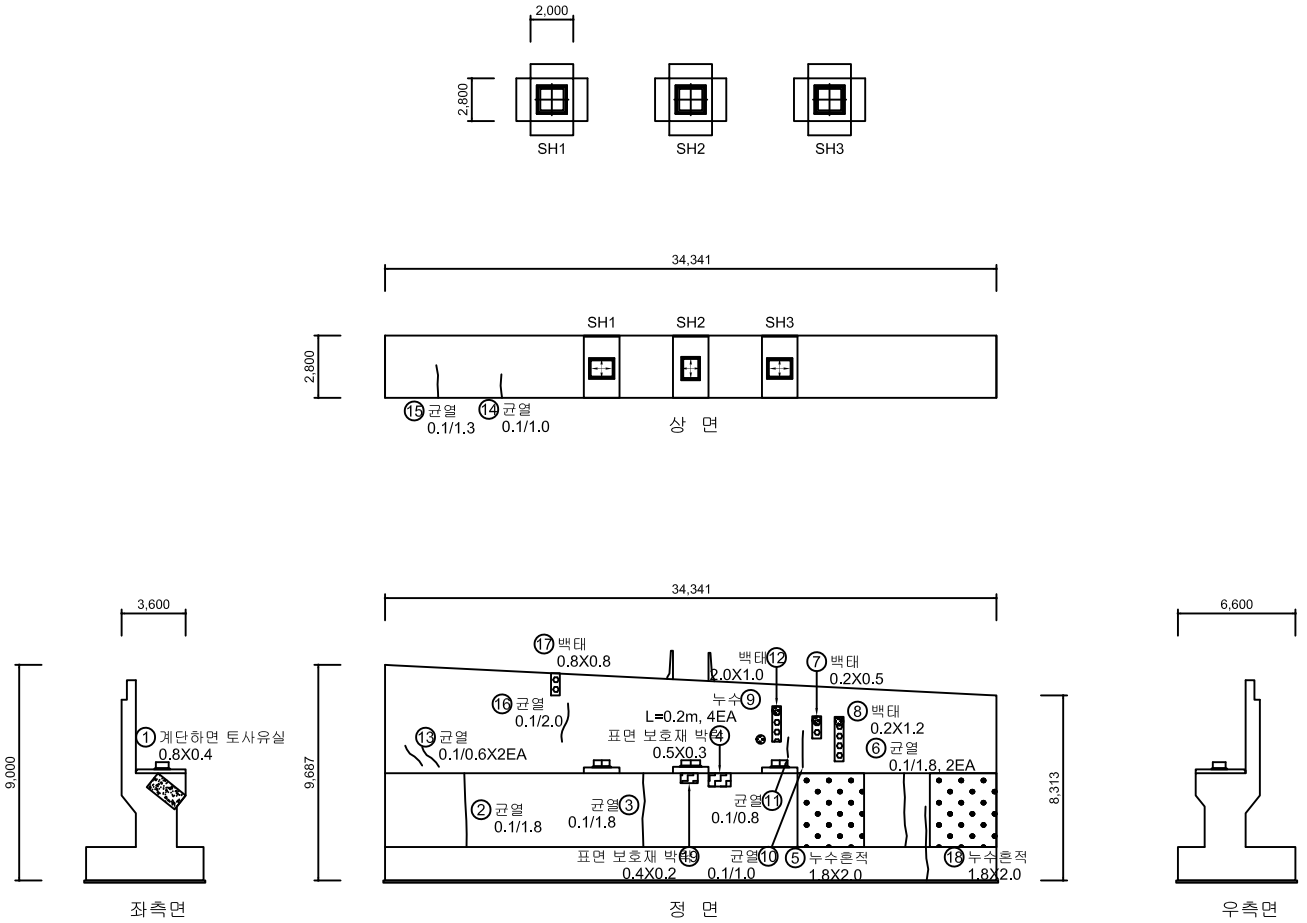
ID : 교대 (A1) 외관조사망도

No.	위 치	손상내용	2023년 정밀안전점검						비고
			결함정도			손상물량			
			폭(mm)	길이(m)	너비(m)	개소	물량	단위	
1	교대	계단하면 토사유실	-	0.8	0.4	1	0.32	m²	
2	교대	균열	0.1	1.8	-	1	1.80	m	
3	교대	균열	0.1	1.8	-	1	1.80	m	
4	교대	표면 보호재 박락	-	0.5	0.3	1	0.15	m²	
5	교대	누수흔적	-	1.8	2.0	1	3.60	m²	
6	교대	균열	0.1	1.8	-	2	3.60	m	
7	교대	백태	-	0.1	1.8	1	0.18	m²	
8	교대	백태	-	0.2	0.5	1	0.10	m²	
9	교대	누수	-	0.2	-	4	0.80	m	
10	교대	균열	0.1	1.0	-	1	1.00	m	
11	교대	균열	0.1	0.8	-	1	0.80	m	
12	교대	백태	2.0	1.0	-	1	2.00	m²	
13	교대	균열	0.1	0.6	-	2	1.20	m	
14	교대	균열	0.1	1.0	-	1	1.00	m	
15	교대	균열	0.1	1.3	-	1	1.30	m	
16	교대	균열	0.1	2.0	-	1	2.00	m	
17	교대	백태	-	0.8	0.8	1	0.64	m²	
18	교대	누수흔적	-	1.8	2.0	1	3.60	m²	
19	교대	표면 보호재 박락	-	0.4	0.2	1	0.08	m²	신규
20									
21									
22									
23									
24									
25									
26									
27									
28									
29									
30									
31									
32									
33									
34									
35

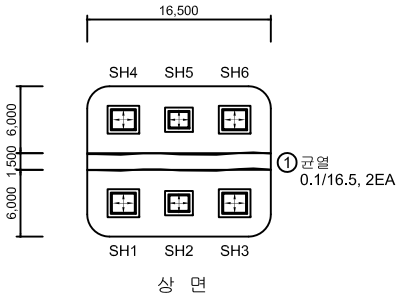
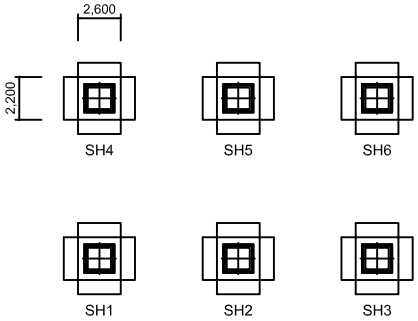
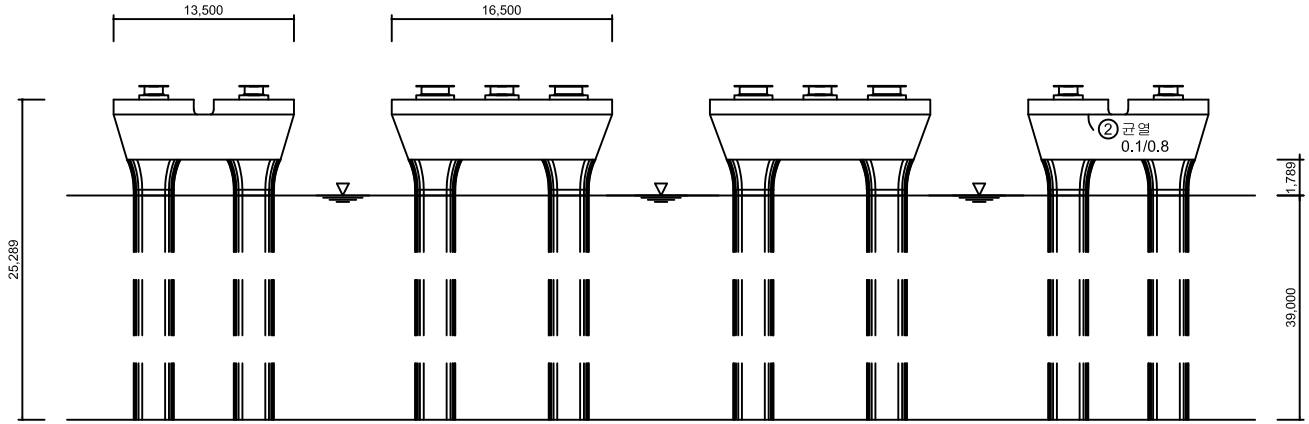
ID : 교각 (P1) 외관조사망도

No.	위 치	손상내용	2023년 정밀안전점검						비고
			결함정도			손상물량			
			폭(mm)	길이(m)	너비(m)	개소	물량	단위	
1	교각	균열	0.1	16.5	-	2	33.00	m	
2	교각	균열	0.1	0.8	-	1	0.80	m	
3									
4									
5									
6									
7									
8									
9									
10									
11									
12									
13									
14									
15									
16									
17									
18									
19									
20									
21									
22									
23									
24									
25									
26									
27									
28									
29									
30									
31									
32									
33									
34									
35

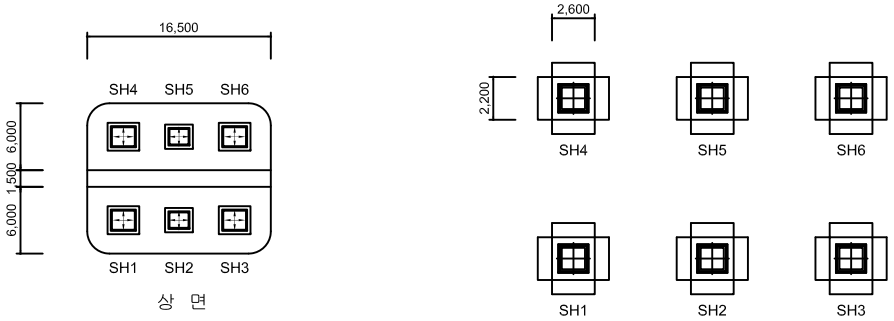
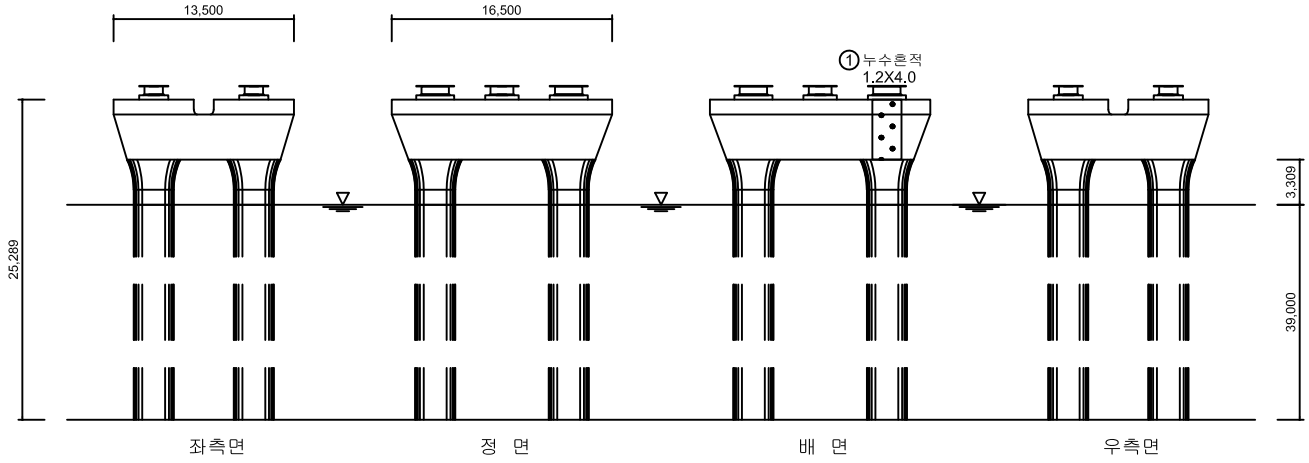
ID : 교각 (P2) 외관조사망도

No.	위 치	손상내용	2023년 정밀안전점검						비고
			결함정도			손상물량			
			폭(mm)	길이(m)	너비(m)	개소	물량	단위	
1	교각	누수흔적	-	1.2	4.0	1	4.80	m²	
2									
3									
4									
5									
6									
7									
8									
9									
10									
11									
12									
13									
14									
15									
16									
17									
18									
19									
20									
21									
22									
23									
24									
25									
26									
27									
28									
29									
30									
31									
32									
33									
34									
35

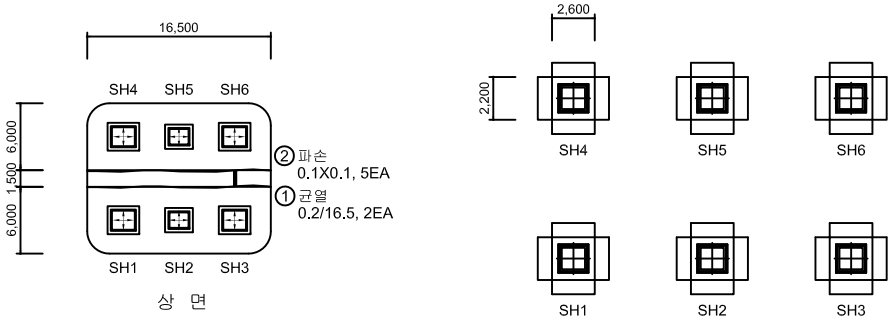
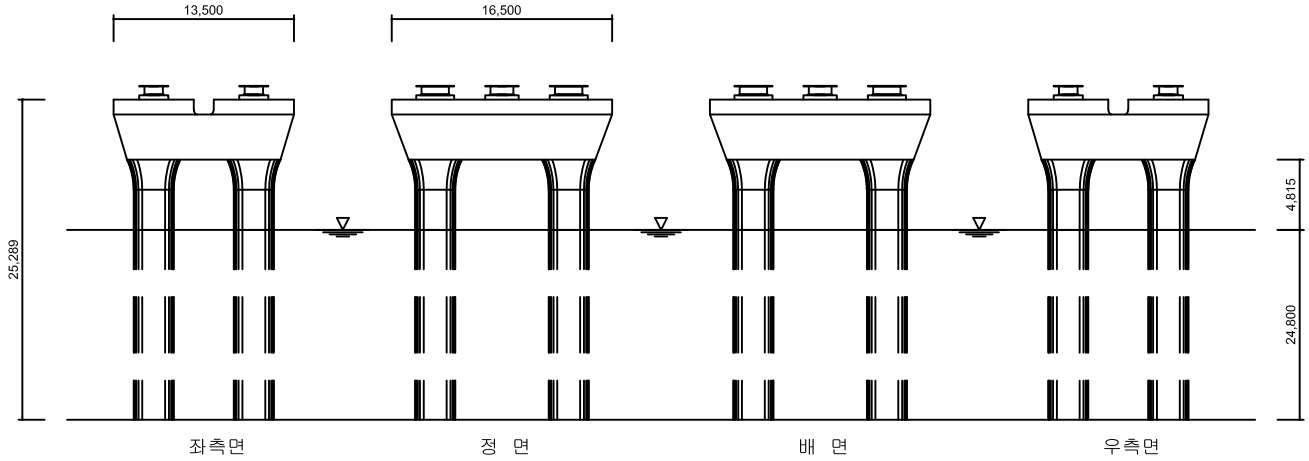
ID : 교각 (P3) 외관조사망도

No.	위 치	손상내용	2023년 정밀안전점검						비고
			결함정도			손상물량			
			폭(mm)	길이(m)	너비(m)	개소	물량	단위	
1	교각	균열	0.2	16.5	-	2	33.00	m	
2	교각	파손	-	0.1	0.1	5	0.05	m²	
3									
4									
5									
6									
7									
8									
9									
10									
11									
12									
13									
14									
15									
16									
17									
18									
19									
20									
21									
22									
23									
24									
25									
26									
27									
28									
29									
30									
31									
32									
33									
34									
35

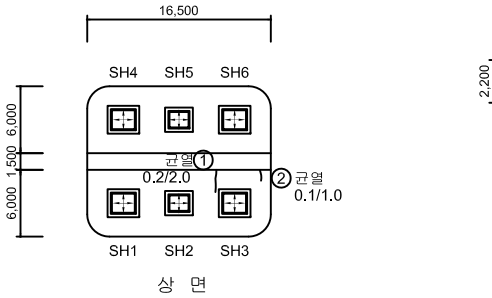
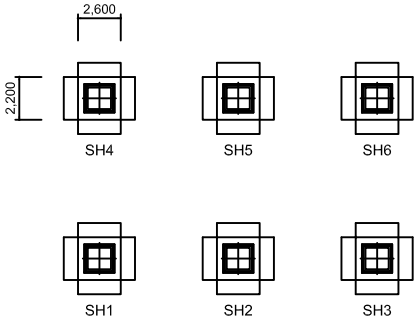
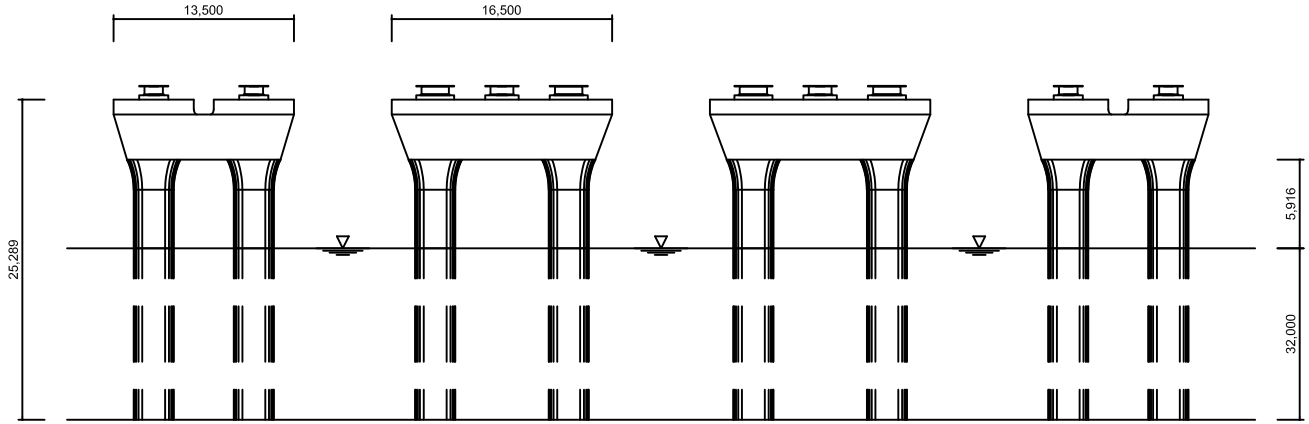
ID : 교각 (P4) 외관조사망도

No.	위 치	손상내용	2023년 정밀안전점검						비고
			결함정도			손상물량			
			폭(mm)	길이(m)	너비(m)	개소	물량	단위	
1	교각	균열	0.2	2.0	-	1	2.00	m	
2	교각	균열	0.1	1.0	-	1	1.00	m	
3									
4									
5									
6									
7									
8									
9									
10									
11									
12									
13									
14									
15									
16									
17									
18									
19									
20									
21									
22									
23									
24									
25									
26									
27									
28									
29									
30									
31									
32									
33									
34									
35

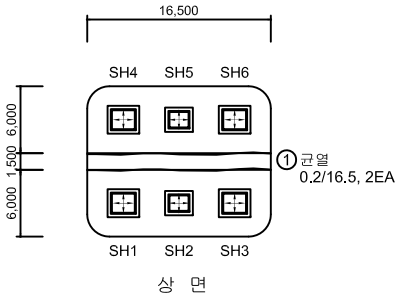
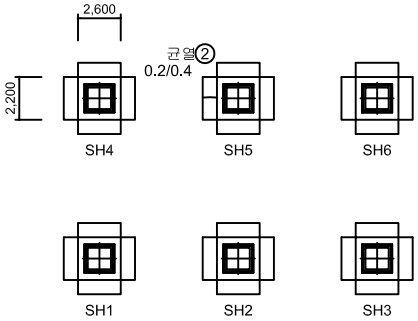
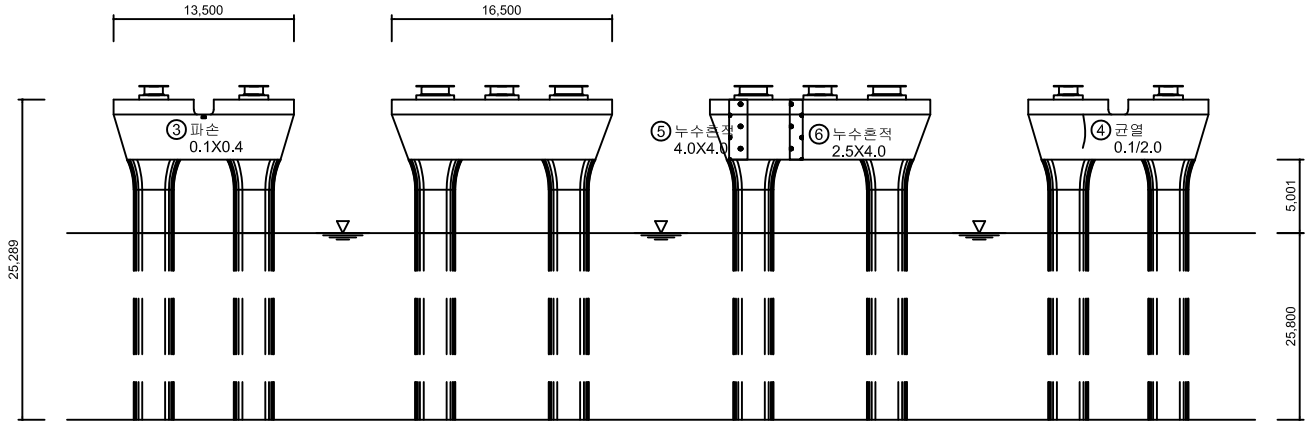
ID : 교각 (P5) 외관조사망도

No.	위 치	손상내용	2023년 정밀안전점검						비고
			결함정도			손상물량			
			폭(mm)	길이(m)	너비(m)	개소	물량	단위	
1	교각	균열	0.2	16.5	-	2	33.00	m	
2	교량받침	균열	0.2	0.4	-	1	0.40	m	
3	교각	파손	-	0.1	0.4	1	0.04	m²	
4	교각	균열	0.1	2.0	-	1	2.00	m	
5	교각	누수흔적	-	4.0	4.0	1	4.00	m²	신규
6	교각	누수흔적	-	2.5	4.0	1	2.00	m²	신규
7									
8									
9									
10									
11									
12									
13									
14									
15									
16									
17									
18									
19									
20									
21									
22									
23									
24									
25									
26									
27									
28									
29									
30									
31									
32									
33									
34									
35

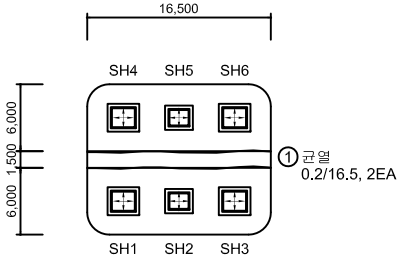
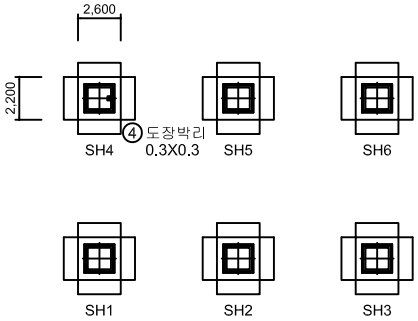
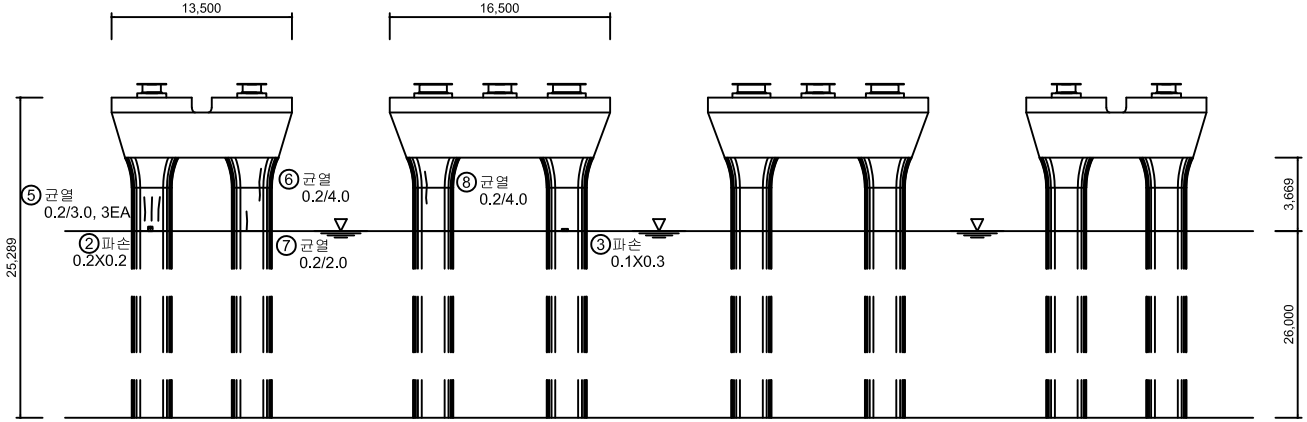
ID : 교각 (P6) 외관조사망도

No.	위 치	손상내용	2023년 정밀안전점검						비고
			결함정도			손상물량			
			폭(mm)	길이(m)	너비(m)	개소	물량	단위	
1	교각	균열	0.1	16.5	-	2	33.00	m	
2	교각	파손	-	0.2	0.2	1	0.04	m²	
3	교각	파손	-	0.1	0.3	1	0.03	m²	
4	교량받침	도장박리	-	0.3	0.3	1	0.09	m²	신규
5	교각	균열	0.2	3.0	-	3	9.00	m	신규
6	교각	균열	0.2	4.0	-	1	4.00	m	신규
7	교각	균열	0.2	2.0	-	1	2.00	m	신규
8	교각	균열	0.2	4.0	-	1	4.00	m	신규
9									
10									
11									
12									
13									
14									
15									
16									
17									
18									
19									
20									
21									
22									
23									
24									
25									
26									
27									
28									
29									
30									
31									
32									
33									
34									
35

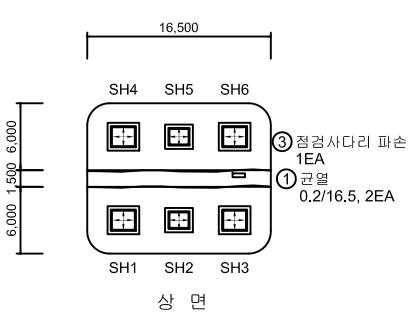
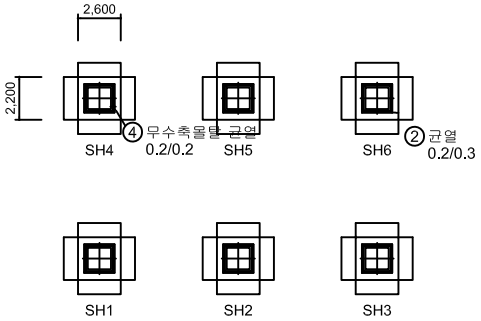
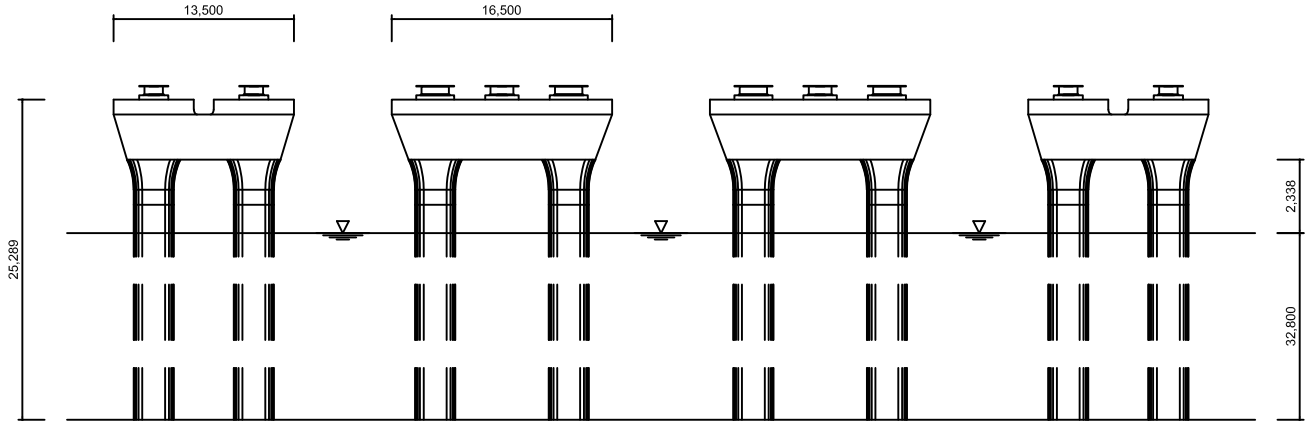
No.	위 치	손상내용	2023년 정밀안전점검						비고
			결함정도			손상물량			
			폭(mm)	길이(m)	너비(m)	개소	물량	단위	
1	교각	균열	0.2	16.5	-	2	33.00	m	
2	교량받침	균열	0.2	0.3	-	1	0.30	m	
3	출입시설	점검사다리 파손	-	-	-	1	1	EA	
4	교량받침	무수축몰탈 균열	0.2	0.2	-	1	0.20	m	신규
5									
6									
7									
8									
9									
10									
11									
12									
13									
14									
15									
16									
17									
18									
19									
20									
21									
22									
23									
24									
25									
26									
27									
28									
29									
30									
31									
32									
33									
34									
35

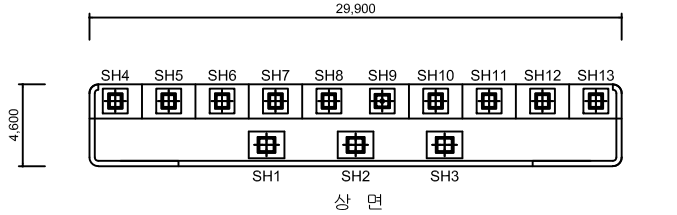
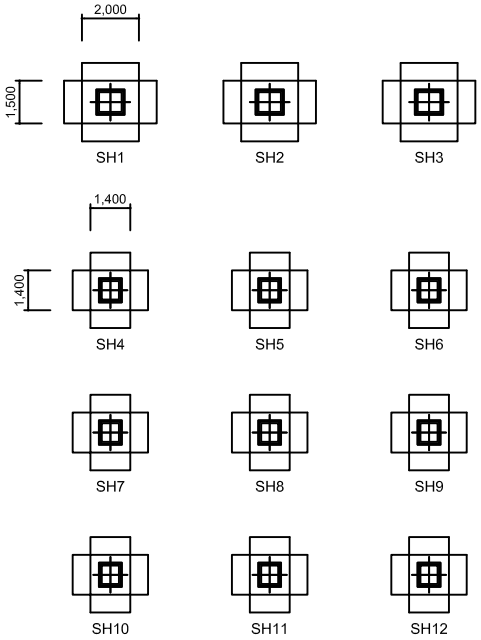
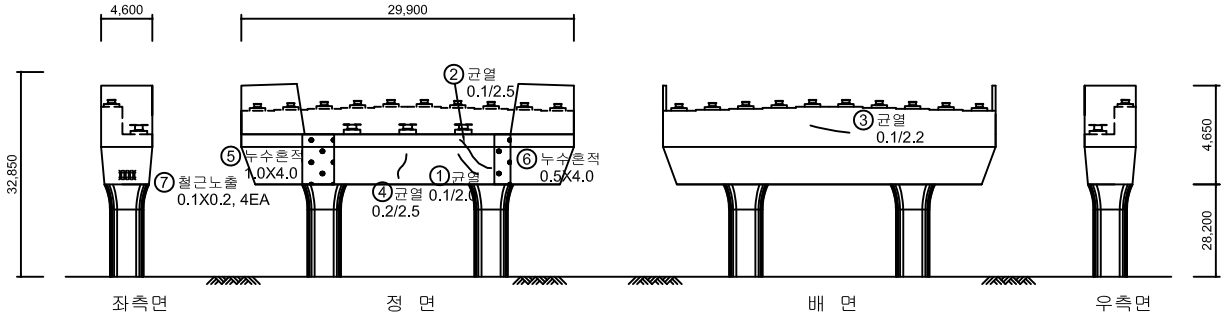
ID : 교각 (P8) 외관조사망도

No.	위 치	손상내용	2023년 정밀안전점검						비고
			결함정도			손상물량			
			폭(mm)	길이(m)	너비(m)	개소	물량	단위	
1	교각	균열	0.1	2.0	-	1	2.00	m	
2	교각	균열	0.1	2.5	-	1	2.50	m	
3	교각	균열	0.1	2.2	-	1	2.20	m	
4	교각	균열	0.2	2.5	-	1	2.50	m	
5	교각	누수흔적	-	1.0	4.0	1	4.00	m²	신규
6	교각	누수흔적	-	0.5	4.0	1	2.00	m²	신규
7	교각	철근노출	-	0.1	0.2	4	0.08	m²	신규
8									
9									
10									
11									
12									
13									
14									
15									
16									
17									
18									
19									
20									
21									
22									
23									
24									
25									
26									
27									
28									
29									
30									
31									
32									
33									
34									
35

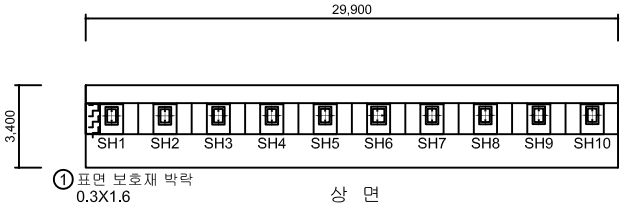
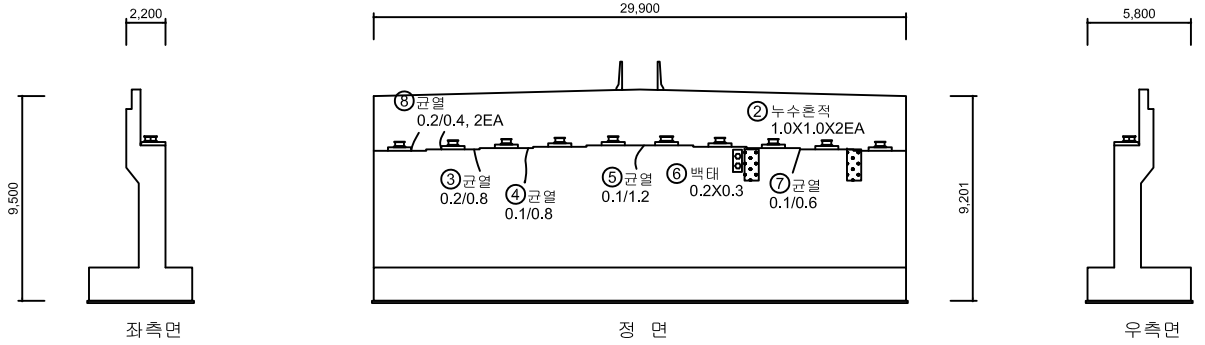
ID : 교대 (A2) 외관조사망도

No.	위 치	손상내용	2023년 정밀안전점검						비고
			결함정도			손상물량			
			폭(mm)	길이(m)	너비(m)	개소	물량	단위	
1	교대	표면 보호재 박락	-	0.3	1.6	1	0.48	m²	
2	교대	누수흔적	-	1.0	1.0	2	2.00	m²	
3	교대	균열	0.2	0.8	-	1	0.80	m	
4	교대	균열	0.1	0.8	-	1	0.80	m	
5	교대	균열	0.2	1.2	-	1	1.20	m	
6	교대	백태	-	0.2	0.3	1	0.06	m²	
7	교대	균열	0.1	0.6	-	1	0.60	m	
8	교대	균열	0.2	0.4	-	2	0.80	m	신규
9									
10									
11									
12									
13									
14									
15									
16									
17									
18									
19									
20									
21									
22									
23									
24									
25									
26									
27									
28									
29									
30									
31									
32									
33									
34									
35
