ID : 복정고가교 램프A-바닥판상면(S1)

용 역 명	2023년 하반기 복정고가교 정밀안전진단용역					
범례	균 열	망상균열	백태	편칭, 공동	조사일시	2023년 11월
	재료분리	철근노출	철근부식	좌굴, 변형	조 사 자	이희송 외 17인
	박리, 파손	시공이음분리, 층분리	이물질퇴적	신축이음 본체	확 인 자	김 찬 구
	누수, 변색	배수구	포장의 요철	기타	도면번호	307

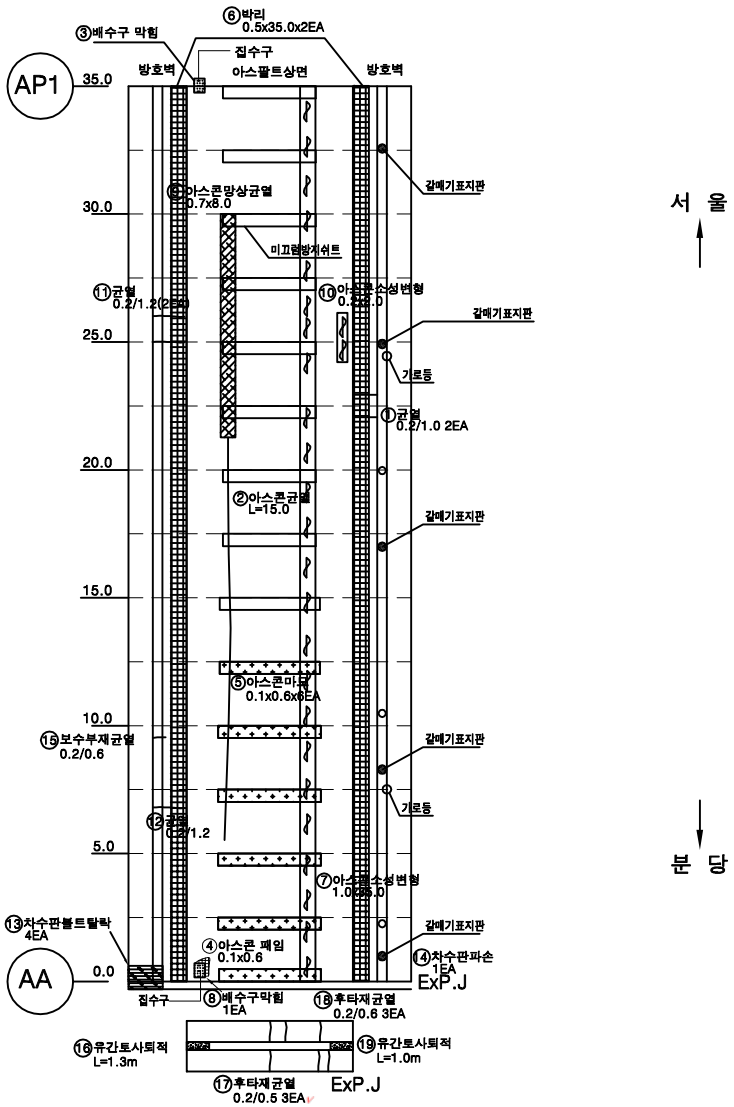
번호	손상내용	손상물량					비고
		폭	길이	수량	단위	개소	
1	균열(0.2㎜)	0.20	1.00	2.00	m	2	
2	아스콘 균열		15.00	15.00	m	1	
3	배수구 막힘			1.00	EA	1	
4	아스콘 패임	0.60	0.10	0.06	㎡	1	
5	아스콘 마모	0.60	0.10	0.36	㎡	6	
6	박리	35.00	0.50	35.00	㎡	2	
7	아스콘 소성변형	35.00	1.00	35.00	㎡	1	
8	배수구 막힘			1.00	EA	1	
9	아스콘 망상균열	8.00	0.70	5.60	㎡	1	
10	아스콘 소성변형	2.00	0.20	0.40	㎡	1	
11	균열(0.2㎜)	0.20	1.20	2.40	m	2	
12	균열(0.2㎜)	0.20	1.20	1.20	m	1	
13	차수판 볼트탈락			1.00	EA	1	
14	차수판 파손			1.00	EA	1	
15	보수부 재균열(0.2㎜)	0.20	0.60	0.60	m	1	
16	유간토사퇴적		1.30	1.30	m	1	
17	후타재균열(0.2㎜)	0.20	0.50	1.50	m	3	
18	후타재균열(0.2㎜)	0.20	0.60	1.80	m	3	
19	유간토사퇴적		1.00	1.00	m	1	
20							
21							
22							
23							
24							
25							
26							
27							
28							
29							
30							
31							
32							
33							
34							
35							
36							
37							
38							
39							
40

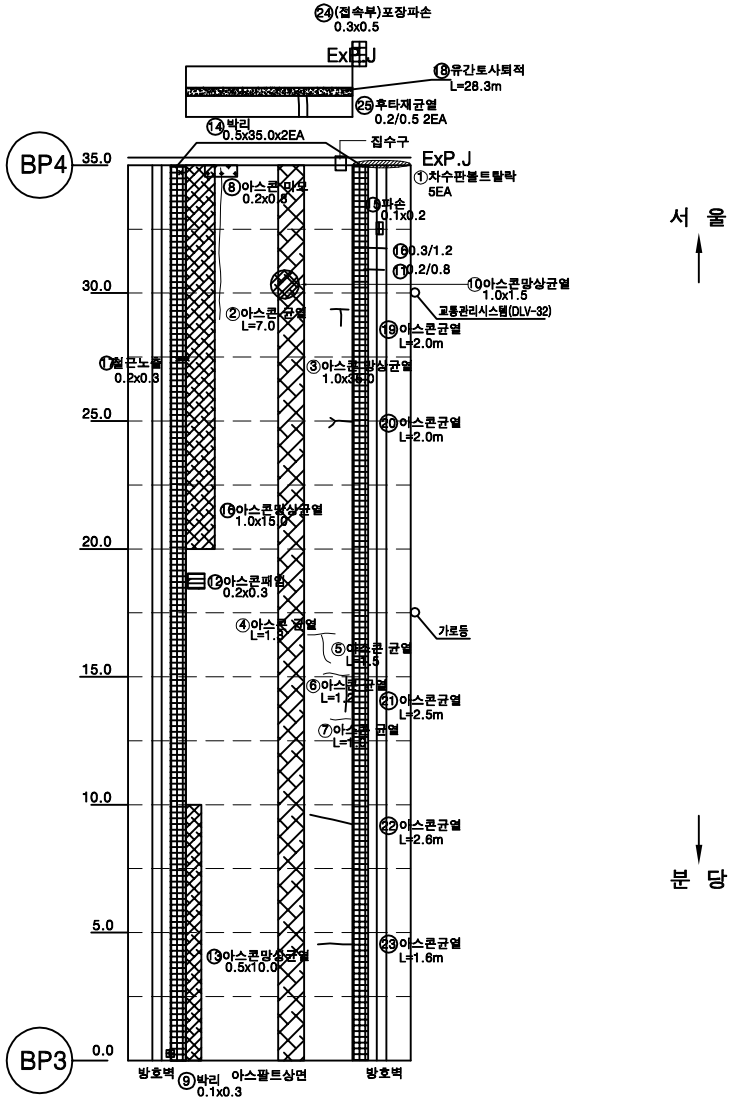
ID : 복정고가교 램프B-바닥판상면(S3)

번호	손상내용	손상물량					비고
		폭	길이	수량	단위	개소	
1	아스콘 균열		40.00	40.00	m	1	
2	보수부 재균열(0.2㎜)	0.20	1.00	1.00	m	1	
3	아스콘 균열		2.50	2.50	m	1	
4	아스콘 망상균열	32.00	0.20	6.40	㎡	1	
5	망상균열	0.80	1.50	1.20	㎡	1	
6	박리	0.50	30.00	30.00	㎡	2	
7	아스콘 균열		1.00	1.00	m	1	
8	균열(0.2㎜)	0.20	0.60	0.60	m	1	
9	균열(0.2㎜)	0.20	0.20	0.20	m	1	
10	아스콘 균열		2.20	2.20	m	1	
11	아스콘 균열		2.00	2.00	m	1	
12	아스콘 망상균열	0.50	0.80	0.40	㎡	1	
13							
14							
15							
16							
17							
18							
19							
20							
21							
22							
23							
24							
25							
26							
27							
28							
29							
30							
31							
32							
33							
34							
35							
36							
37							
38							
39							
40

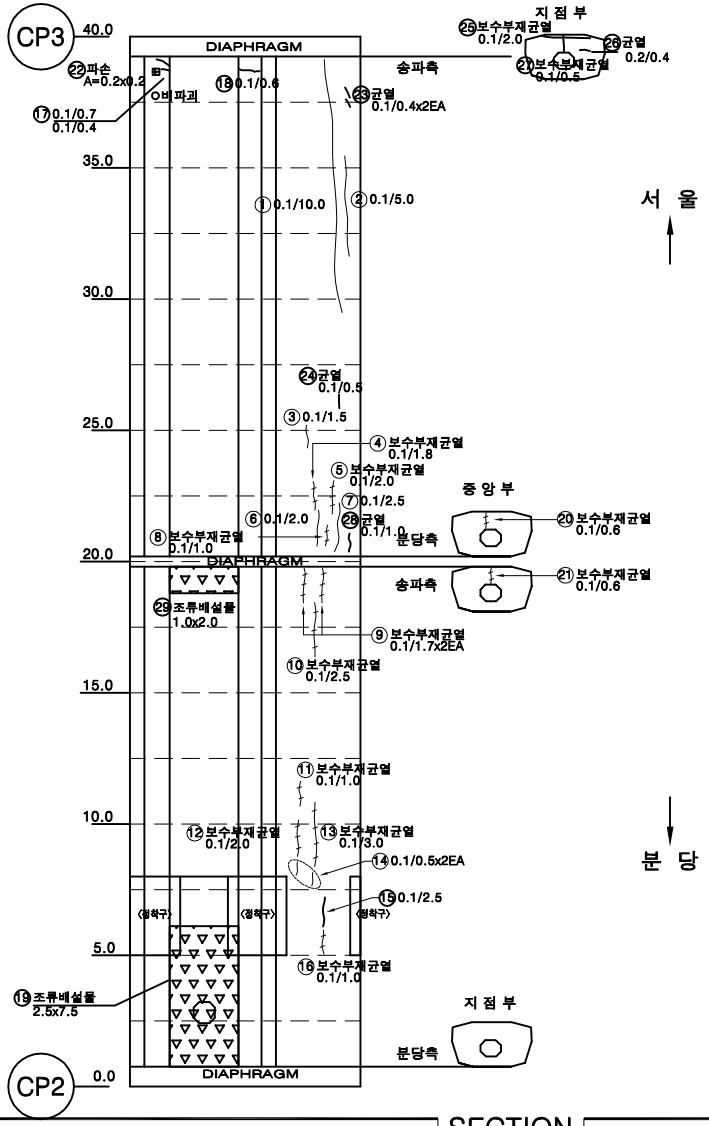
ID : 복정고가교 램프C-box내부(S3)

28	균열(0.1㎜)	0.10	1.00	1.00	m	1	
29	이물질퇴적	1.00	2.00	2.00	㎡	1	
30							
31							
32							
33							
34							
35							
36							
37							
38							
39							
40

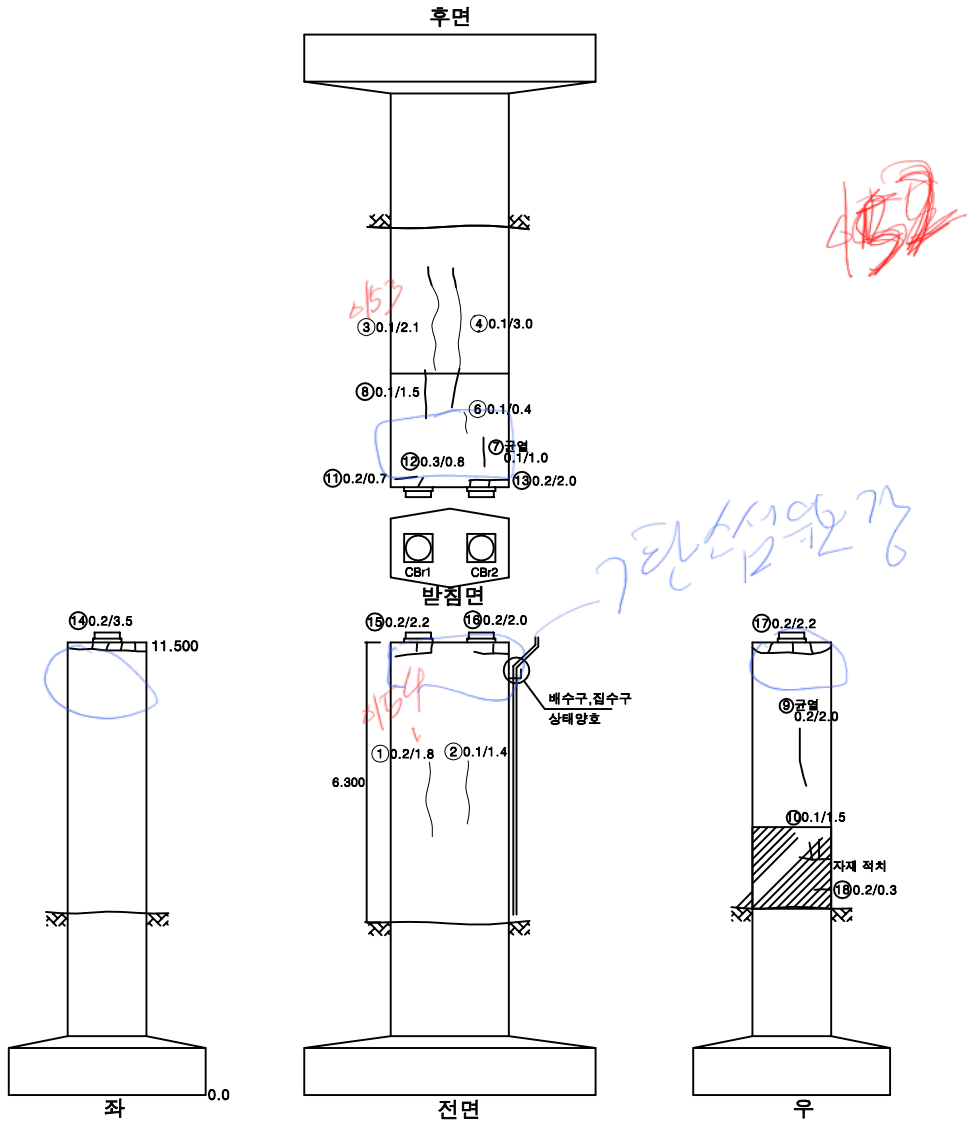
ID : 복정고가교 램프C-하부구조(P2)

번호	손상내용	손상물량					비고
		폭	길이	수량	단위	개소	
1	균열(0.2㎜)	0.20	0.80	0.80	m	1	
2	균열(0.1㎜)	0.10	1.40	1.40	m	1	
3	균열(0.1㎜)	0.10	2.10	2.10	m	1	
4	균열(0.1㎜)	0.10	3.00	3.00	m	1	
5	균열(0.1㎜)	0.10	0.70	0.70	m	1	
6	균열(0.1㎜)	0.10	0.40	0.40	m	1	
7	균열(0.1㎜)	0.10	1.00	1.00	m	1	
8	균열(0.1㎜)	0.10	1.50	1.50	m	1	
9	균열(0.2㎜)	0.20	2.00	2.00	m	1	
10	균열(0.1㎜)	0.10	1.50	1.50	m	1	
11	균열(0.2㎜)	0.20	0.70	0.70	m	1	
12	균열(0.3㎜)	0.30	0.80	0.80	m	1	
13	균열(0.2㎜)	0.20	2.00	2.00	m	1	
14	균열(0.2㎜)	0.20	3.50	3.50	m	1	
15	균열(0.2㎜)	0.20	2.20	2.20	m	1	
16	균열(0.2㎜)	0.20	2.00	2.00	m	1	
17	균열(0.2㎜)	0.20	2.20	2.20	m	1	
18	균열(0.2㎜)	0.20	0.30	0.30	m	1	
19							
20							
21							
22							
23							
24							
25							
26							
27							
28							
29							
30							
31							
32							
33							
34							
35							
36							
37							
38							
39							
40

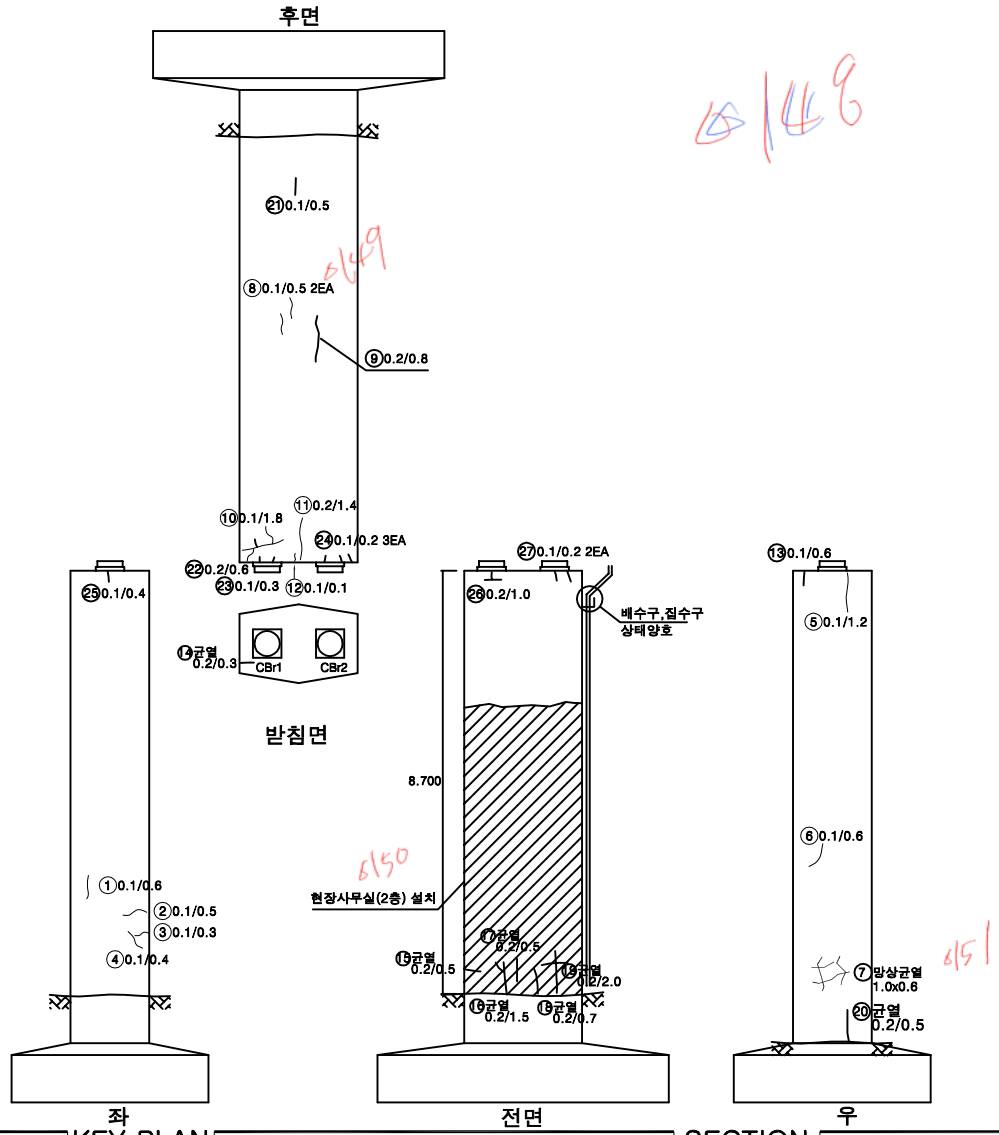
ID : 복정고가교 램프C-하부구조(P3)

번호	손상내용	손상물량					비고
		폭	길이	수량	단위	개소	
1	균열(0.1㎜)	0.10	0.60	0.60	m	1	
2	균열(0.1㎜)	0.10	0.50	0.50	m	1	
3	균열(0.1㎜)	0.10	0.30	0.30	m	1	
4	균열(0.1㎜)	0.10	0.40	0.40	m	1	
5	균열(0.1㎜)	0.10	1.20	1.20	m	1	
6	균열(0.1㎜)	0.10	0.60	0.60	m	1	
7	망상균열	0.60	1.00	0.60	㎡	1	
8	균열(0.1㎜)	0.10	0.50	1.00	m	2	
9	균열(0.2㎜)	0.20	0.80	0.80	m	1	
10	균열(0.1㎜)	0.10	1.80	1.80	m	1	
11	균열(0.2㎜)	0.20	1.40	1.40	m	1	
12	균열(0.1㎜)	0.10	0.10	0.10	m	1	
13	균열(0.1㎜)	0.10	0.60	0.60	m	1	
14	균열(0.2㎜)	0.20	0.30	0.30	m	1	
15	균열(0.2㎜)	0.20	0.50	0.50	m	1	
16	균열(0.2㎜)	0.20	1.50	1.50	m	1	
17	균열(0.2㎜)	0.20	0.50	0.50	m	1	
18	균열(0.2㎜)	0.20	0.70	0.70	m	1	
19	균열(0.2㎜)	0.20	2.00	2.00	m	1	
20	균열(0.2㎜)	0.20	0.50	0.50	m	1	
21	균열(0.1㎜)	0.10	0.50	0.50	m	1	
22	균열(0.2㎜)	0.20	0.60	0.60	m	1	
23	균열(0.1㎜)	0.10	0.30	0.30	m	1	
24	균열(0.1㎜)	0.10	0.20	0.60	m	3	
25	균열(0.1㎜)	0.10	0.40	0.40	m	1	
26	균열(0.2㎜)	0.20	1.00	1.00	m	1	
27	균열(0.1㎜)	0.10	0.20	0.40	m	2	
28							
29							
30							
31							
32

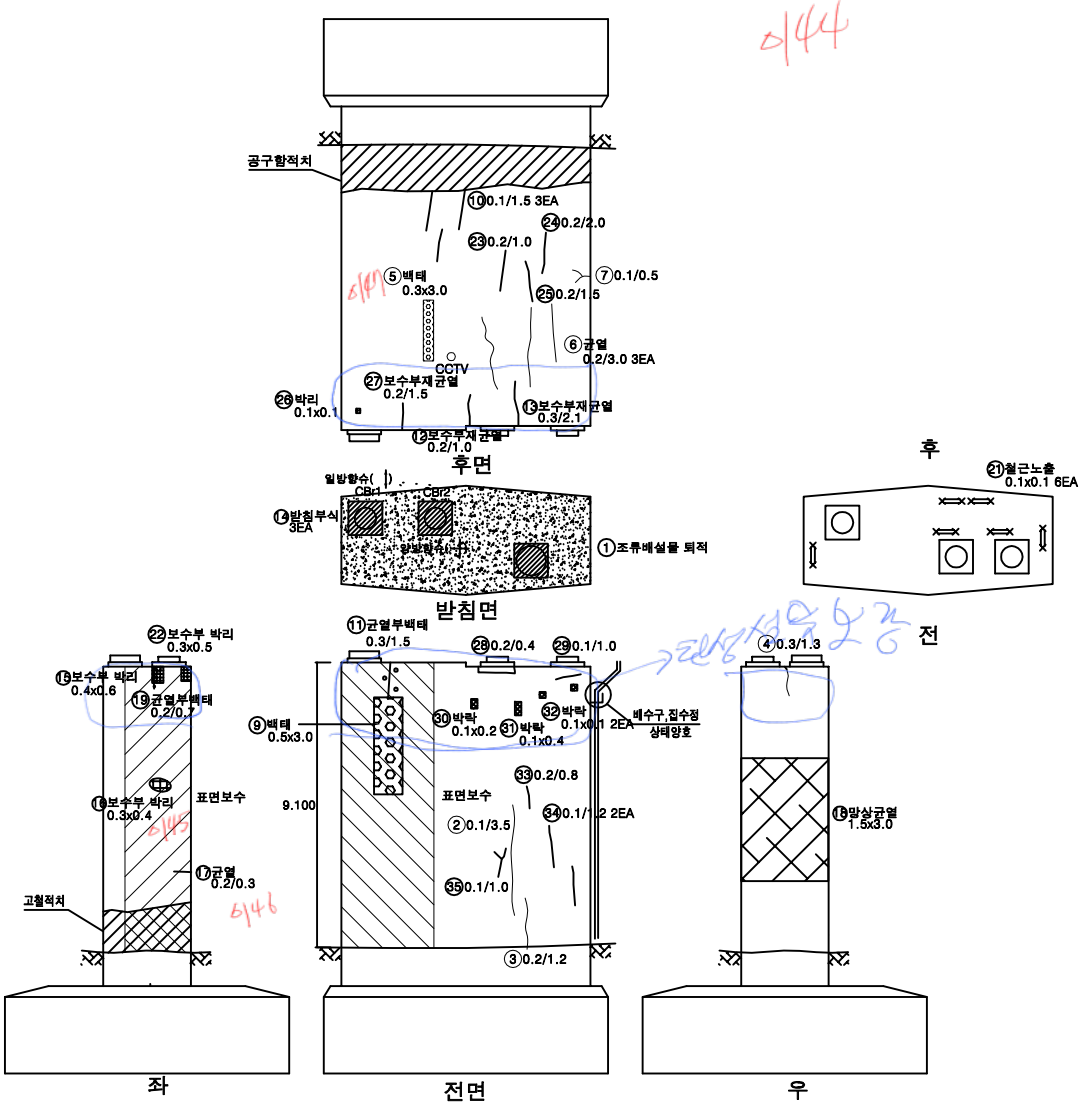
ID : 복정고가교 램프C-하부구조(P4)

번호	손상내용	손상물량					비고
		폭	길이	수량	단위	개소	
1	이물질퇴적	2.20	5.70	12.54	㎡	1	
2	균열(0.1㎜)	0.10	3.50	3.50	m	1	
3	균열(0.2㎜)	0.20	1.20	1.20	m	1	
4	균열(0.3㎜)	0.30	1.30	1.30	m	1	
5	백태	3.00	0.30	0.90	㎡	1	
6	균열(0.2㎜)	0.20	3.00	9.00	m	3	
7	균열(0.1㎜)	0.10	0.50	0.50	m	1	
8	균열(0.2㎜)	0.20	0.60	0.60	m	1	
9	백태	3.00	0.50	1.50	㎡	1	
10	균열(0.1㎜)	0.10	1.50	3.00	m	2	
11	균열부백태	0.30	1.50	1.50	m	1	
12	보수부 재균열(0.2㎜)	0.20	1.50	1.50	m	1	
13	보수부 재균열(0.3㎜)	0.30	2.10	2.10	m	1	
14	받침부식			3.00	EA	3	
15	보수부 박리	1.00	0.50	0.50	㎡	1	
16	보수부 박리	0.40	0.30	0.12	㎡	1	
17	균열(0.2㎜)	0.20	0.30	0.30	m	1	
18	망상균열	1.50	3.00	4.50	㎡	1	
19	균열부백태	0.20	0.70	0.70	m	1	
20	표면오염	5.00	1.00	5.00	㎡	1	
21	철근노출	0.10	0.10	0.06	㎡	6	
22	보수부 박리	0.30	0.50	0.15	㎡	1	
23	균열(0.2㎜)	0.20	1.00	1.00	m	1	
24	균열(0.2㎜)	0.20	2.00	2.00	m	1	
25	균열(0.2㎜)	0.20	1.50	1.50	m	1	
26	박리	0.10	0.10	0.01	㎡	1	
27	보수부 재균열(0.2㎜)	0.20	1.50	1.50	m	1	
28	균열(0.2㎜)	0.20	0.40	0.40	m	1	
29	균열(0.1㎜)	0.10	1.00	1.00	m	1	
30	박락	0.10	0.20	0.02	㎡	1

31	박락	0.10	0.40	0.04	㎡	1	
32	박락	0.10	0.10	0.02	㎡	2	
33	균열(0.2㎜)	0.20	0.80	0.80	m	1	
34	균열(0.1㎜)	0.10	1.20	2.40	m	2	
35	균열(0.1㎜)	0.10	1.00	1.00	m	1	
36							
37							
38							
39							
40

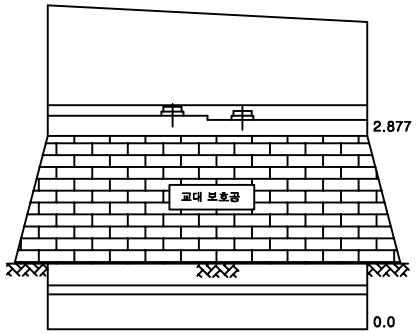
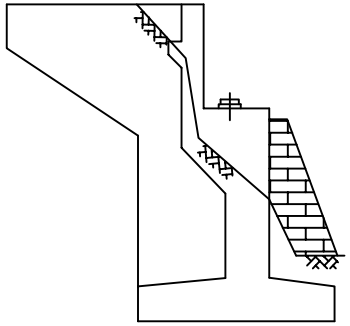
ID : 복정고가교 램프D-하부구조(A)

번호	손상내용	손상물량					비고
		폭	길이	수량	단위	개소	
1	균열(0.1㎜)	0.10	0.50	0.50	m	1	
2	균열(0.2㎜)	0.20	2.50	2.50	m	1	
3	균열(0.2㎜)	0.20	1.80	1.80	m	1	
4	균열(0.1㎜)	0.10	0.70	1.40	m	2	
5	균열(0.2㎜)	0.20	0.60	0.60	m	1	
6	균열(0.1㎜)	0.10	1.20	1.20	m	1	
7	균열(0.1㎜)	0.10	3.00	3.00	m	1	
8	균열(0.2㎜)	0.20	2.00	2.00	m	1	
9	균열(0.1㎜)	0.10	1.00	1.00	m	1	
10	균열(0.2㎜)	0.20	2.00	2.00	m	1	
11	망상균열	0.80	1.50	1.20	㎡	1	
12	망상균열	1.20	1.50	1.80	㎡	1	
13	균열(0.1㎜)	0.10	0.50	0.50	m	1	
14	균열(0.2㎜)	0.20	2.00	2.00	m	1	
15	균열(0.2㎜)	0.20	2.20	2.20	m	1	
16	균열(0.1㎜)	0.10	0.80	0.80	m	1	
17	균열(0.2㎜)	0.20	0.30	0.30	m	1	
18	균열(0.1㎜)	0.10	0.50	0.50	m	1	
19	보수부 재균열(0.2㎜)	0.20	0.80	0.80	m	1	
20	균열(0.1㎜)	0.10	0.60	1.20	m	2	
21	균열(0.2㎜)	0.20	4.50	4.50	m	1	
22	균열(0.2㎜)	0.20	2.50	2.50	m	1	
23	균열(0.1㎜)	0.10	0.80	0.80	m	1	
24	균열(0.1㎜)	0.10	1.50	1.50	m	1	
25	파손	0.10	0.10	0.02	㎡	2	
26							
27							
28							
29							
30							
31							
32							
33							
34							
35							
36							
37							
38
