ID : 복정고가교 램프A-바닥판상면(S1)

용 역 명		2023년 하반기 복정고가교 정밀안전진단용역					
범례	균 열	망상균열	백태	편칭, 공동	조사일시	2023년 11월
	재료분리	철근노출	철근부식	좌굴, 변형	조 사 자	이희송 외 17인
	박리, 파손	시공이음분리, 층분리	이물질퇴적	신축이음 본체	확 인 자	김 찬 구
	누수, 변색	배수구	포장의 요철	기타	도면번호	307

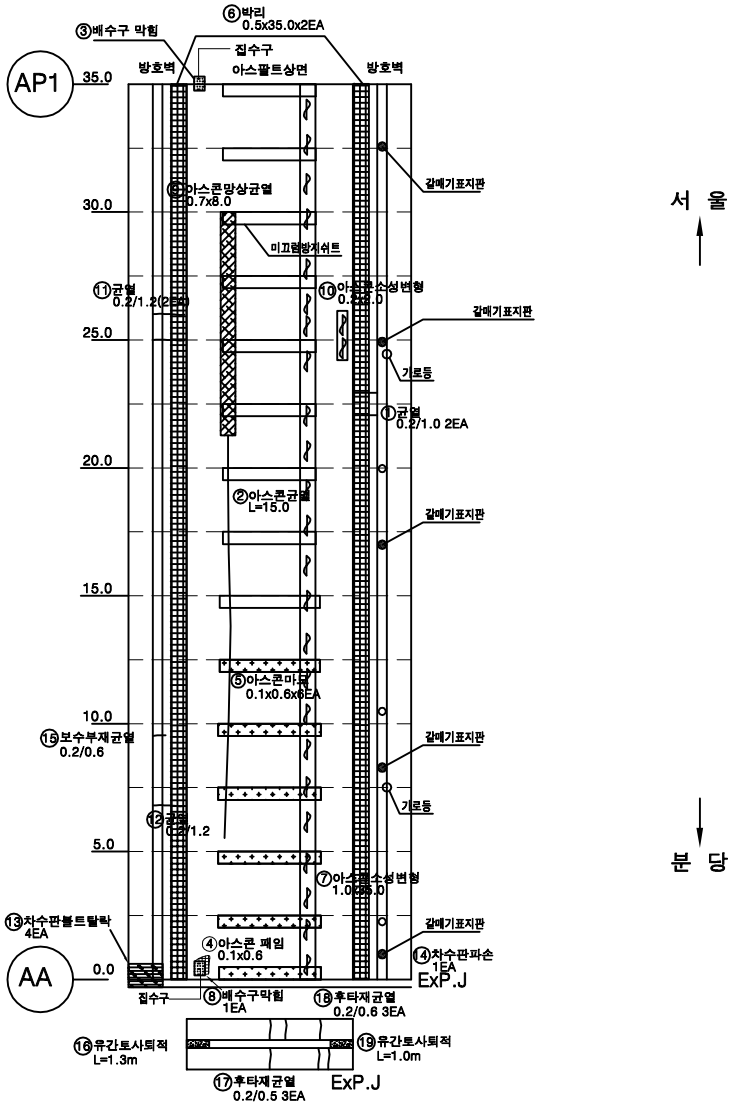
번호	손상내용	손상물량					비고
		폭	길이	수량	단위	개소	
1	균열(0.2㎜)	0.20	1.00	2.00	m	2	
2	아스콘 균열		15.00	15.00	m	1	
3	배수구 막힘			1.00	EA	1	
4	아스콘 패임	0.60	0.10	0.06	㎡	1	
5	아스콘 마모	0.60	0.10	0.36	㎡	6	
6	박리	35.00	0.50	35.00	㎡	2	
7	아스콘 소성변형	35.00	1.00	35.00	㎡	1	
8	배수구 막힘			1.00	EA	1	
9	아스콘 망상균열	8.00	0.70	5.60	㎡	1	
10	아스콘 소성변형	2.00	0.20	0.40	㎡	1	
11	균열(0.2㎜)	0.20	1.20	2.40	m	2	
12	균열(0.2㎜)	0.20	1.20	1.20	m	1	
13	차수판 볼트탈락			1.00	EA	1	
14	차수판 파손			1.00	EA	1	
15	보수부 재균열(0.2㎜)	0.20	0.60	0.60	m	1	
16	유간토사퇴적		1.30	1.30	m	1	
17	후타재균열(0.2㎜)	0.20	0.50	1.50	m	3	
18	후타재균열(0.2㎜)	0.20	0.60	1.80	m	3	
19	유간토사퇴적		1.00	1.00	m	1	
20							
21							
22							
23							
24							
25							
26							
27							
28							
29							
30							
31							
32							
33							
34							
35							
36							
37							
38							
39							
40

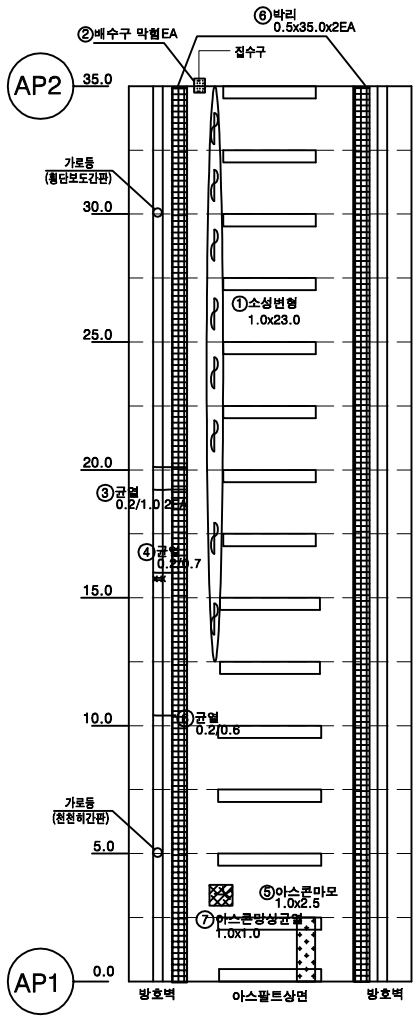
ID : 복정고가교 램프A-바닥판상면(S2)

번호	손상내용	손상물량					비고
		폭	길이	수량	단위	개소	
1	아스콘 소성변형	23.00	1.00	23.00	㎡	1	
2	배수구 막힘			1.00	EA	1	
3	균열(0.2㎜)	0.20	1.00	2.00	m	2	
4	균열(0.2㎜)	0.20	0.70	0.70	m	1	
5	아스콘 마모	1.00	2.50	2.50	㎡	1	
6	균열(0.2㎜)	0.20	0.60	0.60	m	1	
7	아스콘 망상균열	1.00	1.00	1.00	㎡	1	
8	박리	35.00	0.50	35.00	㎡	2	
9							
10							
11							
12							
13							
14							
15							
16							
17							
18							
19							
20							
21							
22							
23							
24							
25							
26							
27							
28							
29							
30							
31							
32							
33							
34							
35							
36							
37							
38							
39							
40

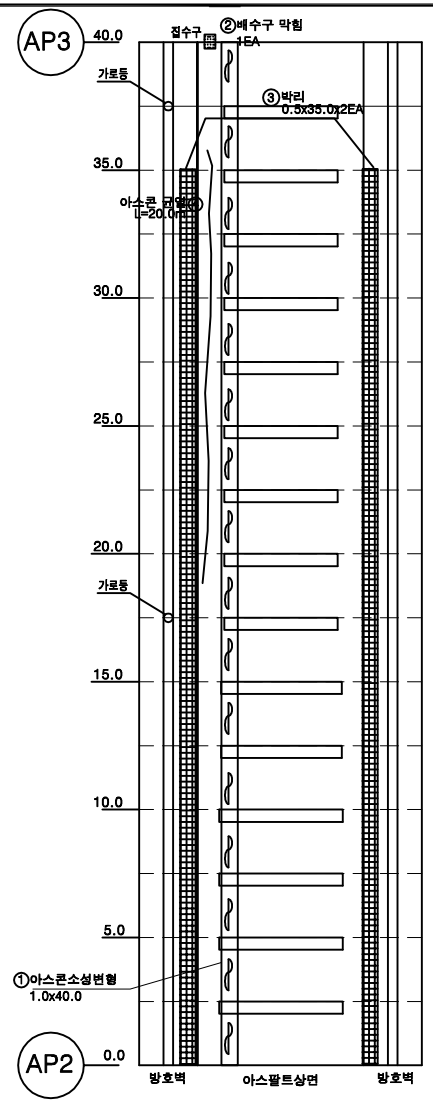
ID : 복정고가교 램프A-바닥판상면(S3)

번호	손상내용	손상물량					비고
		폭	길이	수량	단위	개소	
1	아스콘 소성변형	40.00	1.00	40.00	㎡	1	
2	배수구 막힘			1.00	EA	1	
3	박리	35.00	0.50	35.00	㎡	2	
4	아스콘 균열		20.00	20.00	m	1	
5							
6							
7							
8							
9							
10							
11							
12							
13							
14							
15							
16							
17							
18							
19							
20							
21							
22							
23							
24							
25							
26							
27							
28							
29							
30							
31							
32							
33							
34							
35							
36							
37							
38							
39							
40

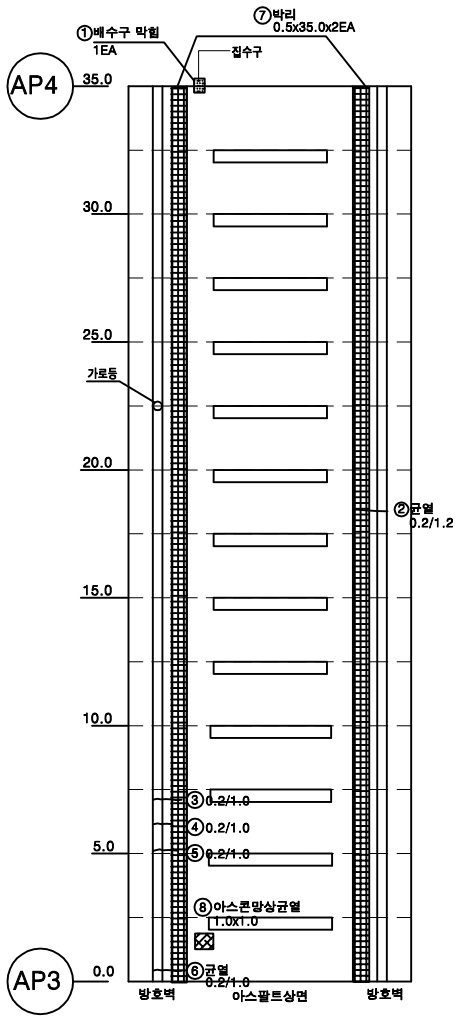
ID : 복정고가교 램프A-바닥판상면(S4)

번호	손상내용	손상물량					비고
		폭	길이	수량	단위	개소	
1	배수구 막힘			1.00	EA	1	
2	균열(0.2㎜)	0.20	1.20	1.20	m	1	
3	균열(0.2㎜)	0.20	1.00	1.00	m	1	
4	균열(0.2㎜)	0.20	1.00	1.00	m	1	
5	균열(0.2㎜)	0.20	1.00	1.00	m	1	
6	균열(0.2㎜)	0.20	1.00	1.00	m	1	
7	박리	35.00	0.50	35.00	㎡	2	
8	아스콘 망상균열	1.00	1.00	1.00	㎡	1	
9							
10							
11							
12							
13							
14							
15							
16							
17							
18							
19							
20							
21							
22							
23							
24							
25							
26							
27							
28							
29							
30							
31							
32							
33							
34							
35							
36							
37							
38							
39							
40

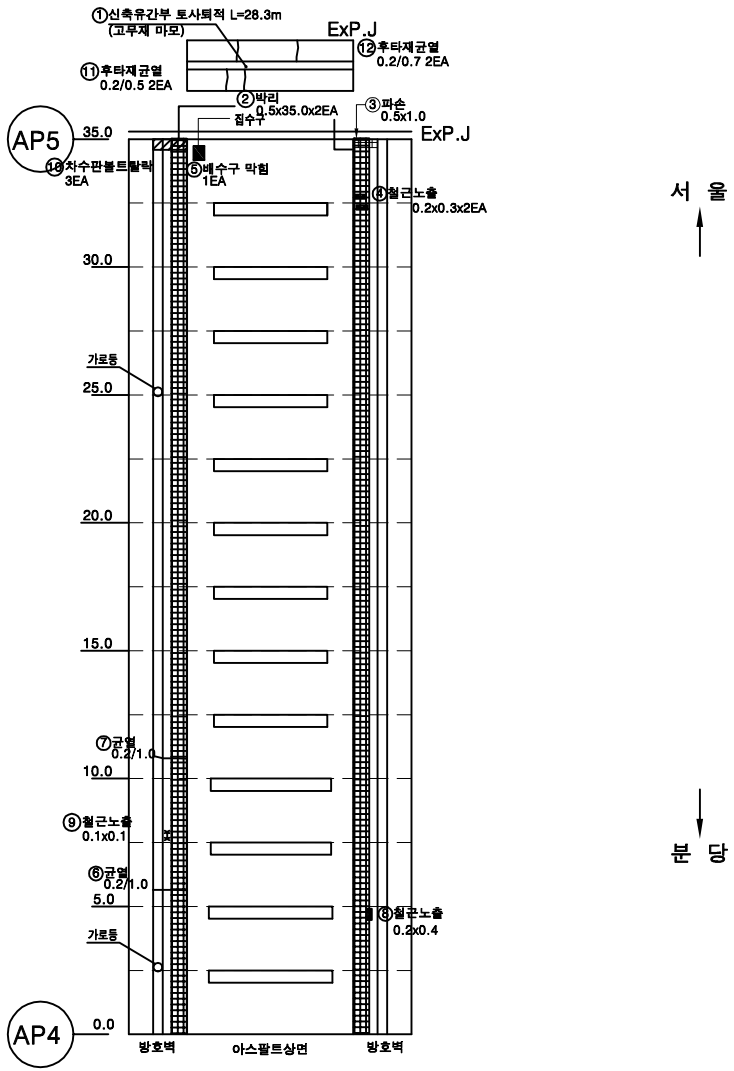
ID : 복정고가교 램프A-바닥판상면(S5)

번호	손상내용	손상물량					비고
		폭	길이	수량	단위	개소	
1	유간토사퇴적		28.30	28.30	m	1	
2	박리	35.00	0.50	35.00	㎡	2	
3	파손	1.00	0.50	0.50	㎡	1	
4	철근노출	0.30	0.20	0.12	㎡	2	
5	배수구 막힘			1.00	EA	1	
6	균열(0.2㎜)	0.20	1.00	1.00	m	1	
7	균열(0.2㎜)	0.20	1.00	1.00	m	1	
8	철근노출	0.40	0.20	0.08	㎡	1	
9	철근노출	0.10	0.10	0.01	㎡	1	
10	차수판 볼트탈락			3.00	EA	3	
11	후타재균열(0.2㎜)	0.20	0.50	1.00	m	2	
12	후타재균열(0.2㎜)	0.20	0.70	1.40	m	2	
13							
14							
15							
16							
17							
18							
19							
20							
21							
22							
23							
24							
25							
26							
27							
28							
29							
30							
31							
32							
33							
34							
35							
36							
37							
38							
39							
40

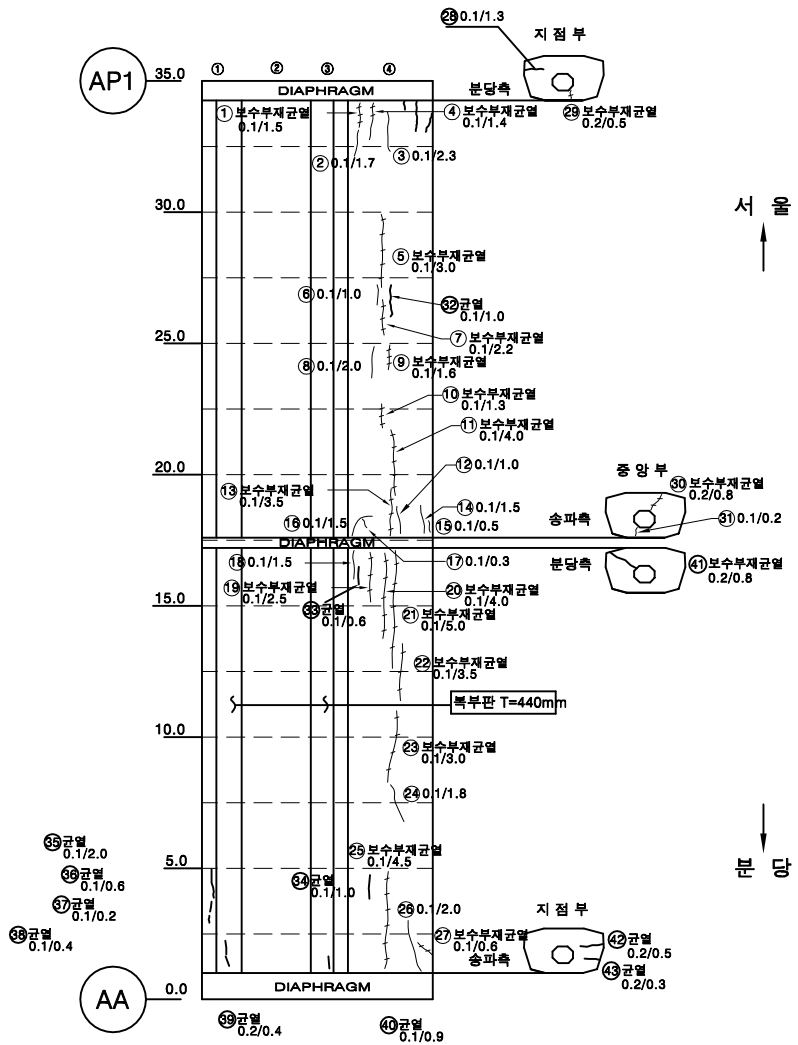
ID : 복정고가교 램프A-box내부(S1) (1)

번호	손상내용	손상물량					비고
		폭	길이	수량	단위	개소	
1	보수부 재균열(0.1㎜)	0.10	1.50	1.50	m	1	
2	균열(0.1㎜)	0.10	1.70	1.70	m	1	
3	균열(0.1㎜)	0.10	2.30	2.30	m	1	
4	보수부 재균열(0.1㎜)	0.10	1.40	1.40	m	1	
5	보수부 재균열(0.1㎜)	0.10	3.00	3.00	m	1	
6	균열(0.1㎜)	0.10	1.00	1.00	m	1	
7	보수부 재균열(0.1㎜)	0.10	2.20	2.20	m	1	
8	균열(0.1㎜)	0.10	2.00	2.00	m	1	
9	보수부 재균열(0.1㎜)	0.10	1.60	1.60	m	1	
10	보수부 재균열(0.1㎜)	0.10	1.30	1.30	m	1	
11	보수부 재균열(0.1㎜)	0.10	4.00	4.00	m	1	
12	균열(0.1㎜)	0.10	1.00	1.00	m	1	
13	보수부 재균열(0.1㎜)	0.10	3.50	3.50	m	1	
14	균열(0.1㎜)	0.10	1.50	1.50	m	1	
15	균열(0.1㎜)	0.10	0.50	0.50	m	1	
16	균열(0.1㎜)	0.10	1.50	1.50	m	1	
17	균열(0.1㎜)	0.10	0.30	0.30	m	1	
18	균열(0.1㎜)	0.10	1.50	1.50	m	1	
19	보수부 재균열(0.1㎜)	0.10	2.50	2.50	m	1	
20	보수부 재균열(0.1㎜)	0.10	4.00	4.00	m	1	
21	보수부 재균열(0.1㎜)	0.10	5.00	5.00	m	1	
22	보수부 재균열(0.1㎜)	0.10	3.50	3.50	m	1	
23	보수부 재균열(0.1㎜)	0.10	3.00	3.00	m	1	
24	균열(0.1㎜)	0.10	1.80	1.80	m	1	
25	보수부 재균열(0.1㎜)	0.10	4.50	4.50	m	1	
26	균열(0.1㎜)	0.10	2.00	2.00	m	1

27	보수부 재균열(0.1㎜)	0.10	0.60	0.60	m	1	
28	균열(0.1㎜)	0.10	1.30	1.30	m	1	
29	보수부 재균열(0.2㎜)	0.20	0.50	0.50	m	1	
30	보수부 재균열(0.2㎜)	0.20	0.80	0.80	m	1	
31	균열(0.1㎜)	0.10	0.20	0.20	m	1	
32	균열(0.1㎜)	0.10	1.00	1.00	m	1	
33	균열(0.1㎜)	0.10	0.60	0.60	m	1	
34	균열(0.1㎜)	0.10	1.00	1.00	m	1	
35	균열(0.1㎜)	0.10	2.00	2.00	m	1	
36	균열(0.1㎜)	0.10	0.60	0.60	m	1	
37	균열(0.1㎜)	0.10	0.20	0.20	m	1	
38	균열(0.1㎜)	0.10	0.40	0.40	m	1	
39	균열(0.2㎜)	0.20	0.40	0.40	m	1	
40	균열(0.1㎜)	0.10	0.90	0.90	m	1

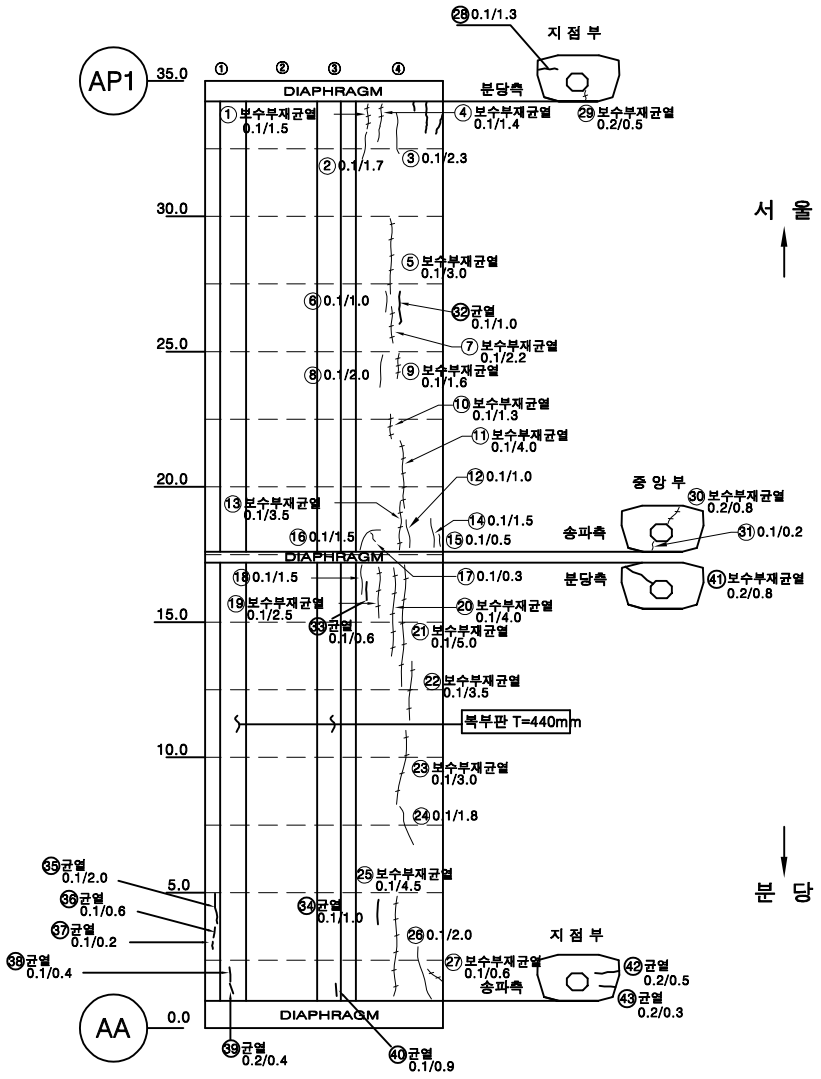
ID : 복정고가교 램프A-box내부(S1) (2)

번호	손상내용	손상물량					비고
		폭	길이	수량	단위	개소	
41	보수부 재균열(0.2㎜)	0.20	0.80	0.80	m	1	
42	균열(0.2㎜)	0.20	0.50	0.50	m	1	
43	균열(0.2㎜)	0.20	0.30	0.30	m	1	
44							
45							
46							
47							
48							
49							
50							
51							
52							
53							
54							
55							
56							
57							
58							
59							
60							
61							
62							
63							
64							
65							
66							
67							
68							
69							
70							
71							
72							
73							
74							
75							
76							
77							
78							
79							
80

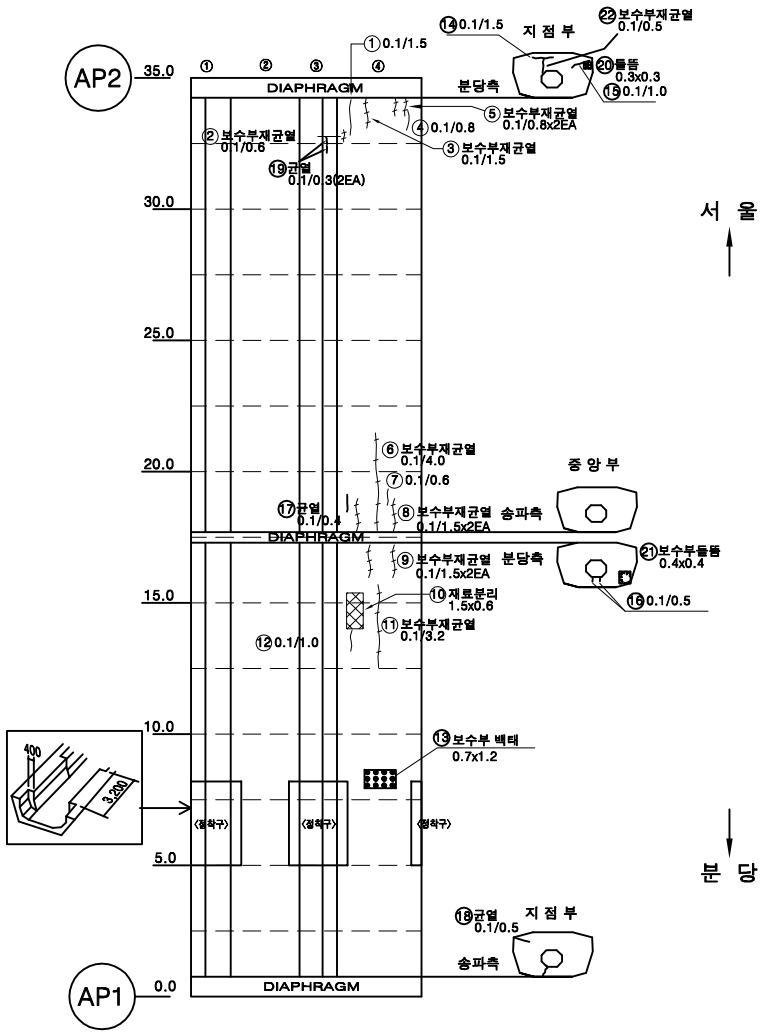
ID : 복정고가교 램프A-box내부(S2)

번호	손상내용	손상물량					비고
		폭	길이	수량	단위	개소	
1	균열(0.1㎜)	0.10	1.50	1.50	m	1	
2	보수부 재균열(0.1㎜)	0.10	0.60	0.60	m	1	
3	보수부 재균열(0.1㎜)	0.10	1.50	1.50	m	1	
4	균열(0.1㎜)	0.10	0.80	0.80	m	1	
5	보수부 재균열(0.1㎜)	0.10	0.80	1.60	m	2	
6	보수부 재균열(0.1㎜)	0.10	4.00	4.00	m	1	
7	균열(0.1㎜)	0.10	0.60	0.60	m	1	
8	보수부 재균열(0.1㎜)	0.10	1.50	3.00	m	2	
9	보수부 재균열(0.1㎜)	0.10	1.50	3.00	m	2	
10	재료분리	1.50	0.60	0.90	㎡	1	
11	보수부 재균열(0.1㎜)	0.10	3.20	3.20	m	1	
12	균열(0.1㎜)	0.10	1.00	1.00	m	1	
13	보수부 백태	0.70	1.20	0.84	㎡	1	
14	균열(0.1㎜)	0.10	1.50	1.50	m	1	
15	균열(0.1㎜)	0.10	1.00	1.00	m	1	
16	보수부 재균열(0.1㎜)	0.10	0.50	1.00	m	2	
17	균열(0.1㎜)	0.10	0.40	0.40	m	1	
18	균열(0.1㎜)	0.10	0.50	0.50	m	1	
19	균열(0.1㎜)	0.10	0.30	0.60	m	2	
20	들뜸	0.30	0.30	0.09	㎡	1	
21	보수부 들뜸	0.40	0.40	0.16	㎡	1	
22	보수부 재균열(0.1㎜)	0.10	0.50	0.50	m	1	
23							
24							
25							
26							
27							
28							
29							
30							
31							
32							
33							
34							
35							
36							
37							
38							
39							
40

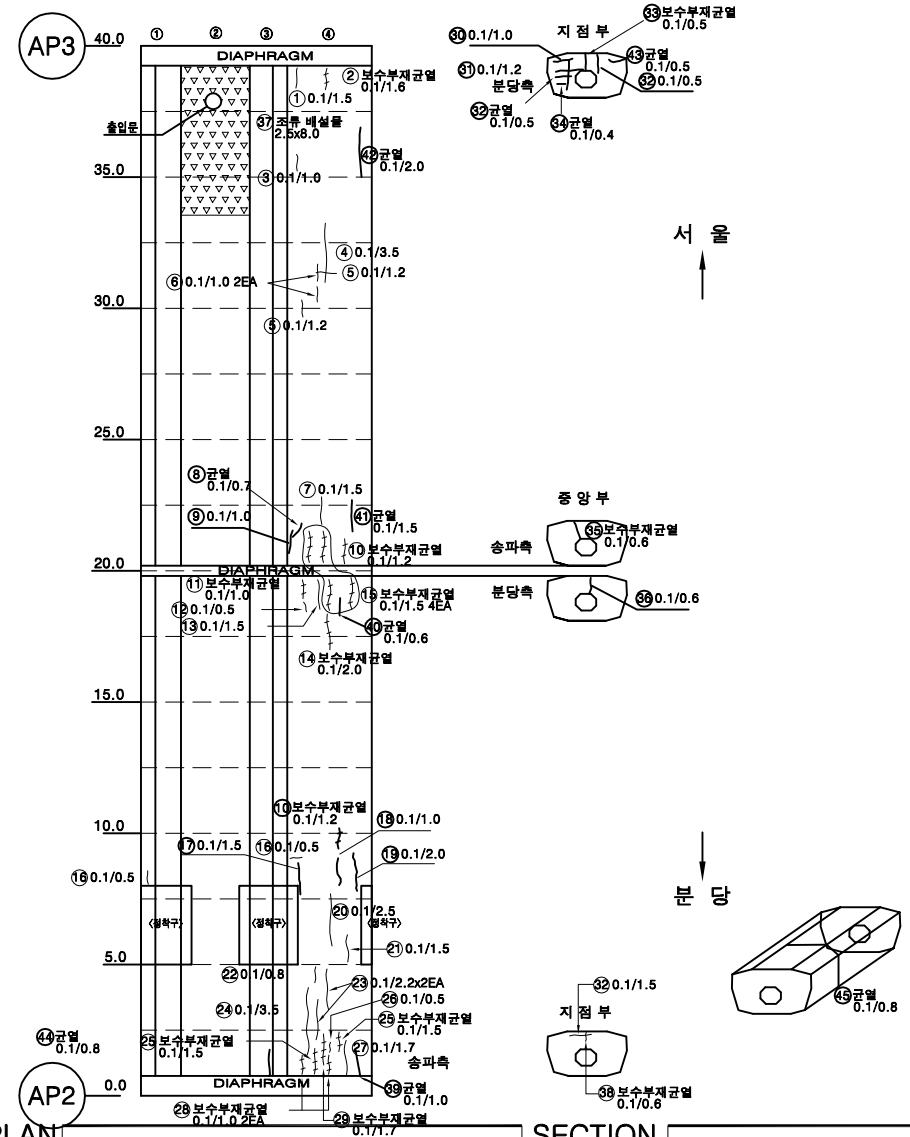
ID : 복정고가교 램프A-box내부(S3) (1)

번호	손상내용	손상물량					비고
		폭	길이	수량	단위	개소	
1	균열(0.1㎜)	0.10	1.50	1.50	m	1	
2	보수부 재균열(0.1㎜)	0.10	1.60	1.60	m	1	
3	균열(0.1㎜)	0.10	1.00	1.00	m	1	
4	균열(0.1㎜)	0.10	3.50	3.50	m	1	
5	균열(0.1㎜)	0.10	1.20	2.40	m	2	
6	균열(0.1㎜)	0.10	1.00	2.00	m	2	
7	균열(0.1㎜)	0.10	1.50	1.50	m	1	
8	균열(0.1㎜)	0.10	0.70	0.70	m	1	
9	균열(0.1㎜)	0.10	1.00	1.00	m	1	
10	보수부 재균열(0.1㎜)	0.10	1.20	2.40	m	2	
11	보수부 재균열(0.1㎜)	0.10	1.00	1.00	m	1	
12	균열(0.1㎜)	0.10	0.50	0.50	m	1	
13	균열(0.1㎜)	0.10	1.50	1.50	m	1	
14	보수부 재균열(0.1㎜)	0.10	2.00	2.00	m	1	
15	보수부 재균열(0.1㎜)	0.10	1.50	6.00	m	4	
16	균열(0.1㎜)	0.10	0.50	1.00	m	2	
17	균열(0.1㎜)	0.10	1.50	1.50	m	1	
18	균열(0.1㎜)	0.10	1.00	1.00	m	1	
19	균열(0.1㎜)	0.10	2.00	2.00	m	1	
20	균열(0.1㎜)	0.10	2.50	2.50	m	1	
21	균열(0.1㎜)	0.10	1.50	1.50	m	1	
22	균열(0.1㎜)	0.10	0.80	0.80	m	1	
23	균열(0.1㎜)	0.10	2.20	4.40	m	2	
24	균열(0.1㎜)	0.10	3.50	3.50	m	1	
25	보수부 재균열(0.1㎜)	0.10	1.50	1.50	m	1	
26	균열(0.1㎜)	0.10	0.50	0.50	m	1	
27	균열(0.1㎜)	0.10	1.70	1.70	m	1	
28	보수부 재균열(0.1㎜)	0.10	1.00	2.00	m	2

29	보수부 재균열(0.1㎜)	0.10	1.70	1.70	m	1	
30	균열(0.1㎜)	0.10	1.00	1.00	m	1	
31	균열(0.1㎜)	0.10	1.20	1.20	m	1	
32	균열(0.1㎜)	0.10	0.50	1.50	m	3	
33	보수부 재균열(0.1㎜)	0.10	0.50	0.50	m	1	
34	균열(0.1㎜)	0.10	0.40	0.40	m	1	
35	보수부 재균열(0.1㎜)	0.10	0.60	0.60	m	1	
36	균열(0.1㎜)	0.10	0.60	0.60	m	1	
37	이물질퇴적	2.50	8.00	20.00	㎡	1	
38	보수부 재균열(0.1㎜)	0.10	0.60	0.60	m	1	
39	균열(0.1㎜)	0.10	1.00	1.00	m	1	
40	균열(0.1㎜)	0.10	0.60	0.60	m	1

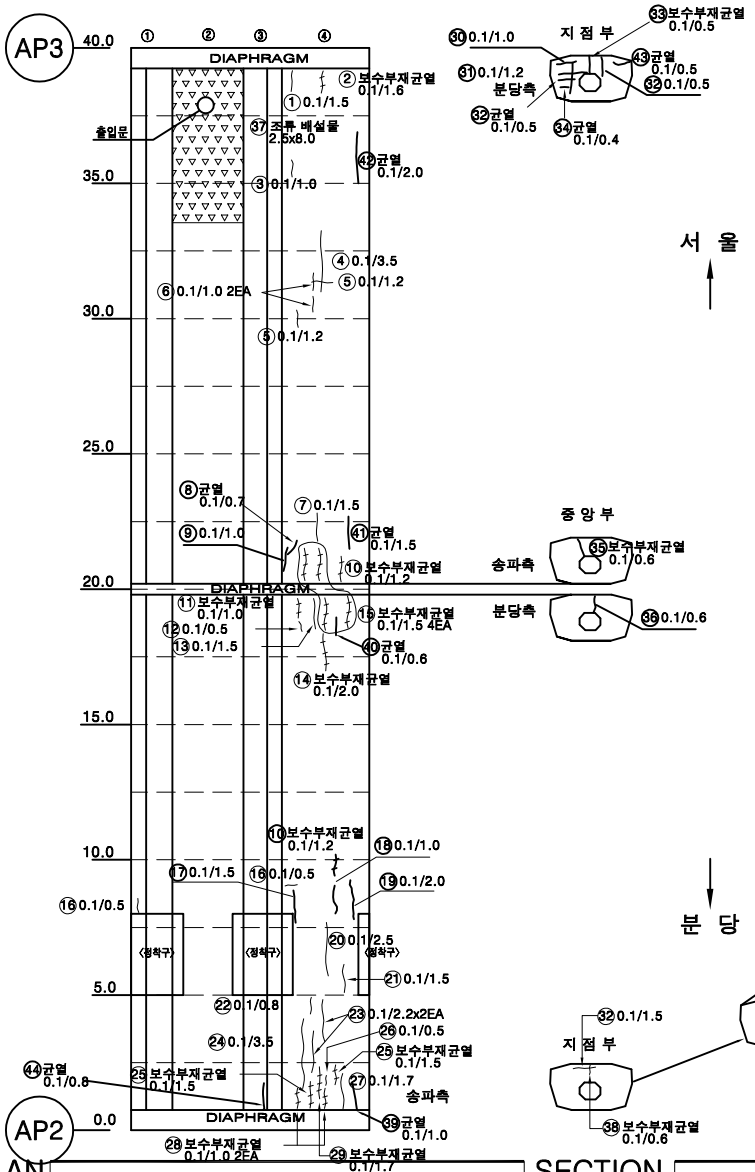
ID : 복정고가교 램프A-box내부(S3) (2)

번호	손상내용	손상물량					비고
		폭	길이	수량	단위	개소	
41	균열(0.1㎜)	0.10	1.50	1.50	m	1	
42	균열(0.1㎜)	0.10	2.00	2.00	m	1	
43	균열(0.1㎜)	0.10	0.50	0.50	m	1	
44	균열(0.1㎜)	0.10	0.80	0.80	m	1	
45	균열(0.1㎜)	0.10	0.80	0.80	m	1	
46							
47							
48							
49							
50							
51							
52							
53							
54							
55							
56							
57							
58							
59							
60							
61							
62							
63							
64							
65							
66							
67							
68							
69							
70							
71							
72							
73							
74							
75							
76							
77							
78							
79							
80

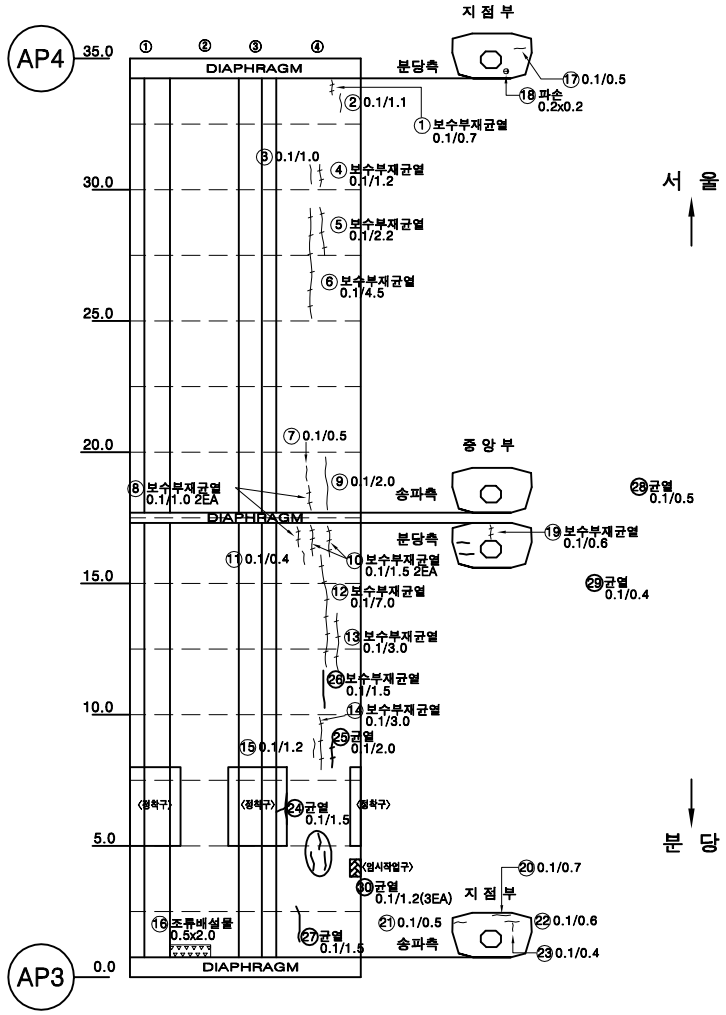
ID : 복정고가교 램프A-box내부(S4)

번호	손상내용	손상물량					비고
		폭	길이	수량	단위	개소	
1	보수부 재균열(0.1㎜)	0.10	0.70	0.70	m	1	
2	균열(0.1㎜)	0.10	1.10	1.10	m	1	
3	균열(0.1㎜)	0.10	1.00	1.00	m	1	
4	보수부 재균열(0.1㎜)	0.10	1.20	1.20	m	1	
5	보수부 재균열(0.1㎜)	0.10	2.20	2.20	m	1	
6	보수부 재균열(0.1㎜)	0.10	4.50	4.50	m	1	
7	균열(0.1㎜)	0.10	0.50	0.50	m	1	
8	보수부 재균열(0.1㎜)	0.10	1.00	2.00	m	2	
9	균열(0.1㎜)	0.10	2.00	2.00	m	1	
10	보수부 재균열(0.1㎜)	0.10	1.50	3.00	m	2	
11	균열(0.1㎜)	0.10	0.40	0.40	m	1	
12	보수부 재균열(0.1㎜)	0.10	7.00	7.00	m	1	
13	보수부 재균열(0.1㎜)	0.10	3.00	3.00	m	1	
14	보수부 재균열(0.1㎜)	0.10	3.00	3.00	m	1	
15	균열(0.1㎜)	0.10	1.20	1.20	m	1	
16	이물질퇴적	2.00	0.50	1.00	㎡	1	
17	균열(0.1㎜)	0.10	0.50	0.50	m	1	
18	파손	0.20	0.20	0.04	㎡	1	
19	보수부 재균열(0.1㎜)	0.10	0.60	0.60	m	1	
20	균열(0.1㎜)	0.10	0.70	0.70	m	1	
21	균열(0.1㎜)	0.10	0.50	0.50	m	1	
22	균열(0.1㎜)	0.10	0.60	0.60	m	1	
23	균열(0.1㎜)	0.10	0.40	0.40	m	1	
24	균열(0.1㎜)	0.10	1.50	1.50	m	1	
25	균열(0.1㎜)	0.10	2.00	2.00	m	1	
26	보수부 재균열(0.1㎜)	0.10	1.50	1.50	m	1	
27	균열(0.1㎜)	0.10	1.50	1.50	m	1

28	균열(0.1㎜)	0.10	0.50	0.50	m	1	
29	균열(0.1㎜)	0.10	0.40	0.40	m	1	
30	균열(0.1㎜)	0.10	1.20	3.60	m	3	
31							
32							
33							
34							
35							
36							
37							
38							
39							
40

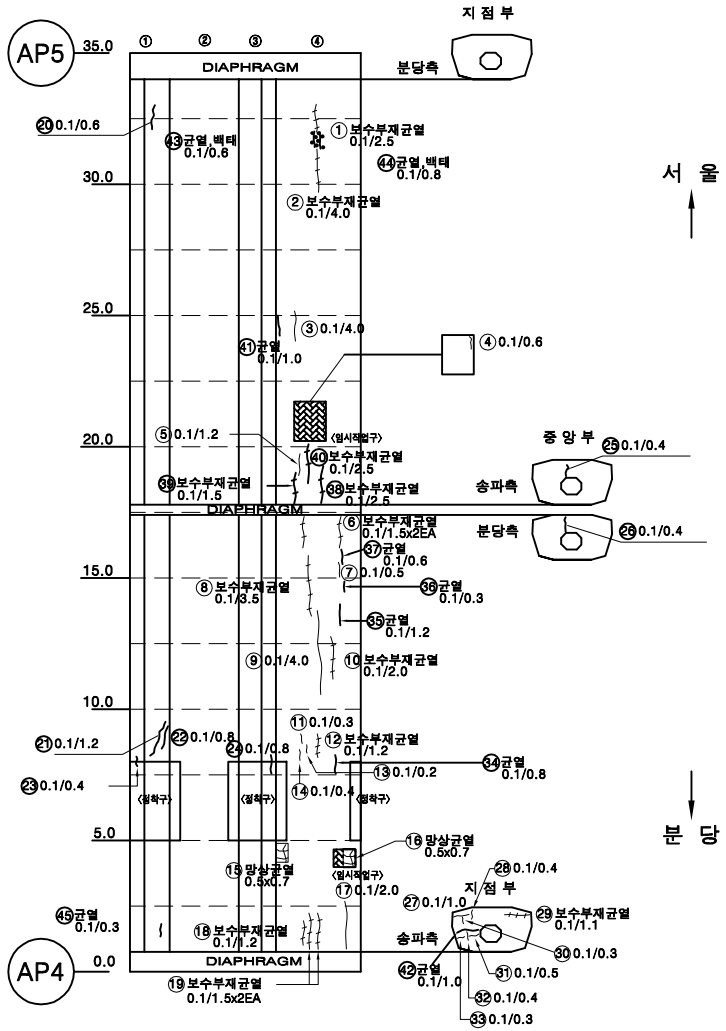
ID : 복정고가교 램프A-box내부(S5) (1)

번호	손상내용	손상물량					비고
		폭	길이	수량	단위	개소	
1	보수부 재균열(0.1㎜)	0.10	2.50	2.50	m	1	
2	보수부 재균열(0.1㎜)	0.10	4.00	4.00	m	1	
3	균열(0.1㎜)	0.10	4.00	4.00	m	1	
4	균열(0.1㎜)	0.10	0.60	0.60	m	1	
5	균열(0.1㎜)	0.10	1.20	1.20	m	1	
6	보수부 재균열(0.1㎜)	0.10	1.50	3.00	m	2	
7	균열(0.1㎜)	0.10	0.50	0.50	m	1	
8	보수부 재균열(0.1㎜)	0.10	3.50	3.50	m	1	
9	균열(0.1㎜)	0.10	4.00	4.00	m	1	
10	보수부 재균열(0.1㎜)	0.10	2.00	2.00	m	1	
11	균열(0.1㎜)	0.10	0.30	0.30	m	1	
12	보수부 재균열(0.1㎜)	0.10	1.20	1.20	m	1	
13	균열(0.1㎜)	0.10	0.20	0.20	m	1	
14	균열(0.1㎜)	0.10	0.40	0.40	m	1	
15	망상균열	0.50	0.70	0.35	㎡	1	
16	망상균열	0.50	0.70	0.35	㎡	1	
17	균열(0.1㎜)	0.10	2.00	2.00	m	1	
18	보수부 재균열(0.1㎜)	0.10	1.20	1.20	m	1	
19	보수부 재균열(0.1㎜)	0.10	1.50	3.00	m	2	
20	균열(0.1㎜)	0.10	0.60	0.60	m	1	
21	균열(0.1㎜)	0.10	1.20	1.20	m	1	
22	균열(0.1㎜)	0.10	0.80	0.80	m	1	
23	균열(0.1㎜)	0.10	0.40	0.40	m	1	
24	균열(0.1㎜)	0.10	0.80	0.80	m	1	
25	균열(0.1㎜)	0.10	0.40	0.40	m	1	
26	균열(0.1㎜)	0.10	0.40	0.40	m	1	
27	균열(0.1㎜)	0.10	1.00	1.00	m	1	
28	균열(0.1㎜)	0.10	0.40	0.40	m	1

29	보수부 재균열(0.1㎜)	0.10	1.10	1.10	m	1	
30	균열(0.1㎜)	0.10	0.30	0.30	m	1	
31	균열(0.1㎜)	0.10	0.50	0.50	m	1	
32	균열(0.1㎜)	0.10	0.40	0.40	m	1	
33	균열(0.1㎜)	0.10	0.30	0.30	m	1	
34	균열(0.1㎜)	0.10	0.80	0.80	m	1	
35	균열(0.1㎜)	0.10	1.20	1.20	m	1	
36	균열(0.1㎜)	0.10	0.30	0.30	m	1	
37	균열(0.1㎜)	0.10	0.60	0.60	m	1	
38	보수부 재균열(0.1㎜)	0.10	2.50	2.50	m	1	
39	보수부 재균열(0.1㎜)	0.10	1.50	1.50	m	1	
40	보수부 재균열(0.1㎜)	0.10	2.50	2.50	m	1

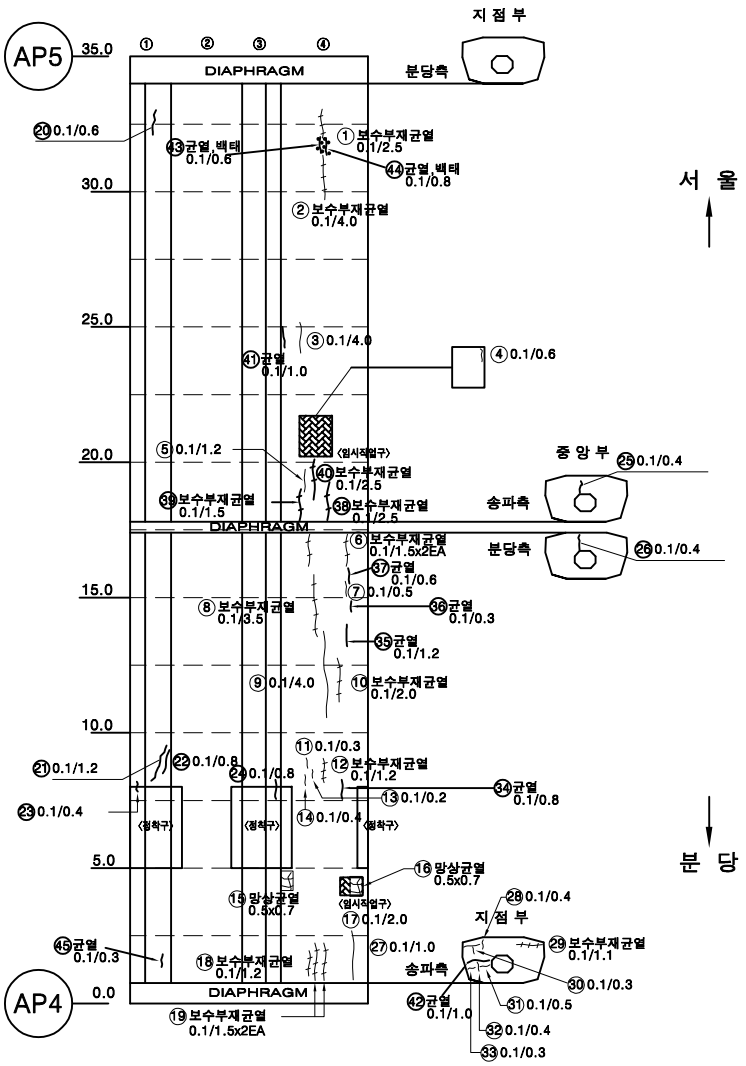
ID : 복정고가교 램프A-box내부(S5) (2)

번호	손상내용	손상물량					비고
		폭	길이	수량	단위	개소	
41	균열(0.1㎜)	0.10	1.00	1.00	m	1	
42	균열(0.1㎜)	0.10	1.00	1.00	m	1	
43	균열부 백태	0.10	0.60	0.60	m	1	
44	균열부 백태	0.10	0.80	0.80	m	1	
45	균열(0.1㎜)	0.10	0.30	0.30	m	1	
46							
47							
48							
49							
50							
51							
52							
53							
54							
55							
56							
57							
58							
59							
60							
61							
62							
63							
64							
65							
66							
67							
68							
69							
70							
71							
72							
73							
74							
75							
76							
77							
78							
79							
80

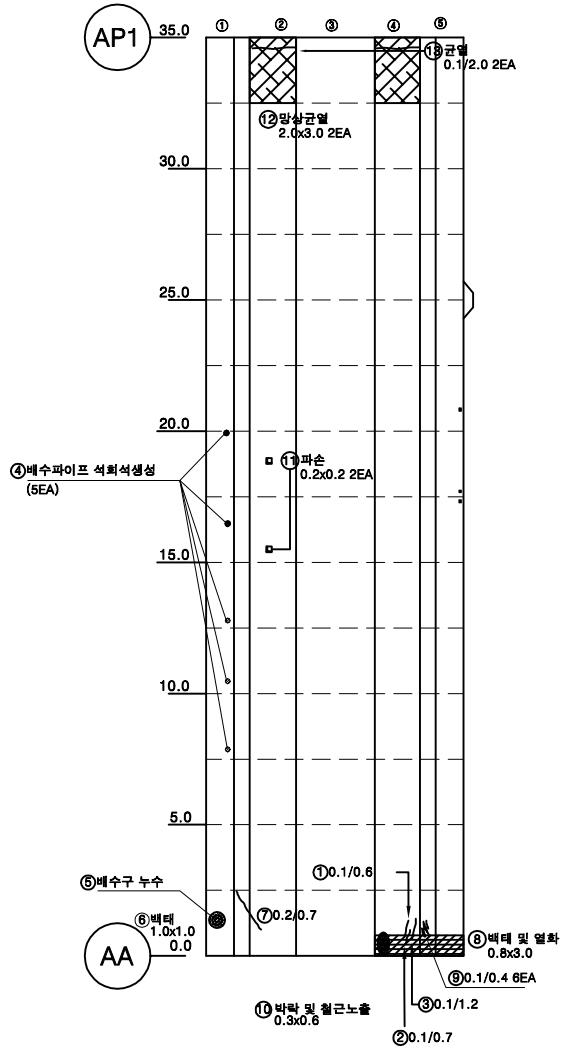
ID : 복정고가교 램프A-box외부(S1)

번호	손상내용	손상물량					비고
		폭	길이	수량	단위	개소	
1	균열(0.1㎜)	0.10	0.60	0.60	m	1	
2	균열(0.1㎜)	0.10	0.70	0.70	m	1	
3	균열(0.1㎜)	0.10	1.20	1.20	m	1	
4	배수파이프석회석생성			5.00	EA	5	
5	배수관 누수, 부식			1.00	EA	1	
6	백태	1.00	1.00	1.00	㎡	1	
7	균열(0.2㎜)	0.20	0.70	0.70	m	1	
8	백태 및 열화	0.80	3.00	2.40	㎡	1	
9	균열(0.1㎜)	0.10	0.40	2.40	m	6	
10	박락 및 철근노출	0.30	0.20	0.06	㎡	1	
11	파손	0.20	0.20	0.08	㎡	2	
12	망상균열	2.00	3.00	12.00	㎡	2	
13	균열(0.1㎜)	0.10	2.00	4.00	m	2	
14							
15							
16							
17							
18							
19							
20							
21							
22							
23							
24							
25							
26							
27							
28							
29							
30							
31							
32							
33							
34							
35							
36							
37							
38							
39							
40

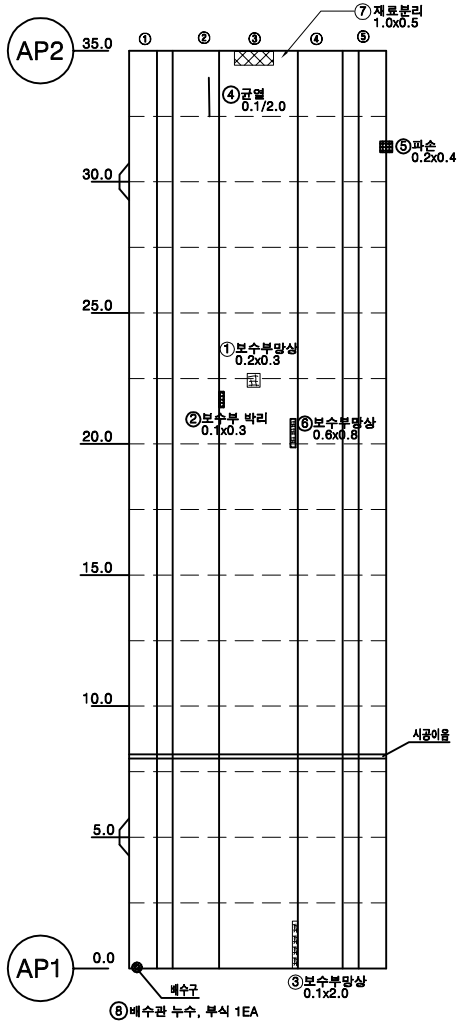
ID : 복정고가교 램프A-box외부(S2)

번호	손상내용	손상물량					비고
		폭	길이	수량	단위	개소	
1	보수부 망상균열	0.20	0.30	0.06	㎡	1	
2	보수부 박리	0.10	0.30	0.03	㎡	1	
3	보수부 망상균열	0.10	2.00	0.20	㎡	1	
4	균열(0.1㎜)	0.10	2.00	2.00	m	1	
5	파손	0.20	0.40	0.08	㎡	1	
6	보수부 망상균열	0.60	0.80	0.48	㎡	1	
7	재료분리	1.00	0.50	0.50	㎡	1	
8	배수관 누수, 부식			1.00	EA	1	
9							
10							
11							
12							
13							
14							
15							
16							
17							
18							
19							
20							
21							
22							
23							
24							
25							
26							
27							
28							
29							
30							
31							
32							
33							
34							
35							
36							
37							
38							
39							
40

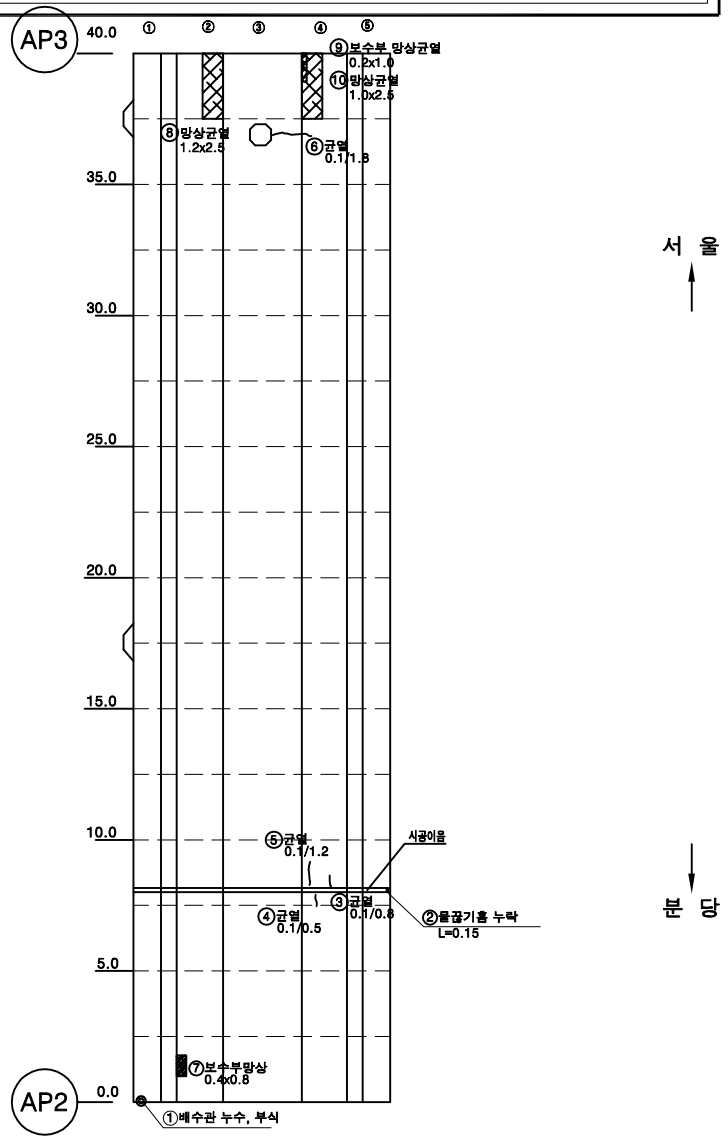
ID : 복정고가교 램프A-box외부(S3)

번호	손상내용	손상물량					비고
		폭	길이	수량	단위	개소	
1	배수관 누수, 부식			1.00	EA	1	
2	물끊기홈 누락		0.15	0.15	m	1	
3	균열(0.1㎜)	0.10	0.80	0.80	m	1	
4	균열(0.1㎜)	0.10	0.50	0.50	m	1	
5	균열(0.1㎜)	0.10	1.20	1.20	m	1	
6	균열(0.1㎜)	0.10	1.80	1.80	m	1	
7	보수부 망상균열	0.40	0.80	0.32	㎡	1	
8	망상균열	1.20	2.50	3.00	㎡	1	
9	보수부 망상균열	0.20	1.00	0.20	㎡	1	
10	망상균열	1.00	2.50	2.50	㎡	1	
11							
12							
13							
14							
15							
16							
17							
18							
19							
20							
21							
22							
23							
24							
25							
26							
27							
28							
29							
30							
31							
32							
33							
34							
35							
36							
37							
38							
39							
40

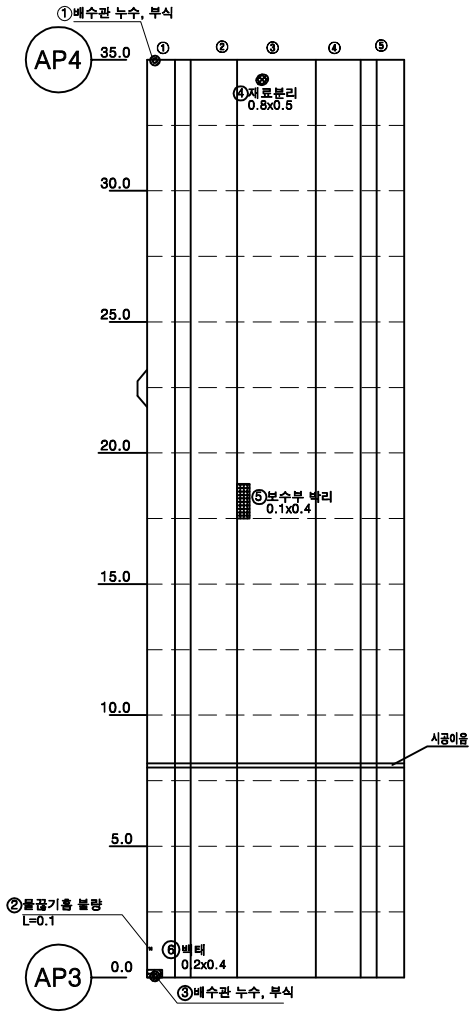
ID : 복정고가교 램프A-box외부(S4)

번호	손상내용	손상물량					비고
		폭	길이	수량	단위	개소	
1	배수관 누수, 부식			1.00	EA	1	
2	물끊기홈 누락		0.10	0.10	m	1	
3	배수관 누수, 부식			1.00	EA	1	
4	재료분리	0.80	0.50	0.40	㎡	1	
5	보수부 박리	0.10	0.40	0.04	㎡	1	
6	백태	0.20	0.40	0.08	㎡	1	
7							
8							
9							
10							
11							
12							
13							
14							
15							
16							
17							
18							
19							
20							
21							
22							
23							
24							
25							
26							
27							
28							
29							
30							
31							
32							
33							
34							
35							
36							
37							
38							
39							
40

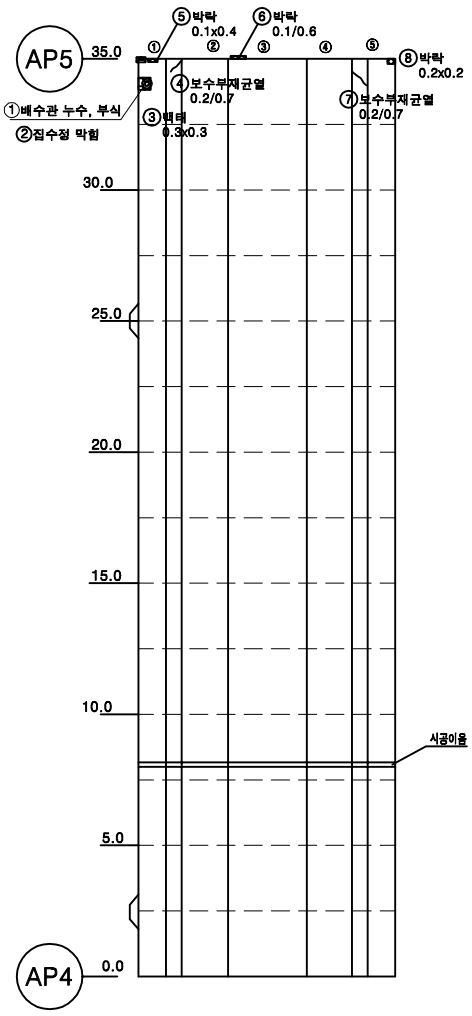
ID : 복정고가교 램프A-box외부(S5)

번호	손상내용	손상물량					비고
		폭	길이	수량	단위	개소	
1	배수관 누수, 부식			1.00	EA	1	
2	집수정 막힘			1.00	EA	1	
3	백태	0.30	0.30	0.09	㎡	1	
4	보수부 재균열(0.2㎜)	0.20	0.70	0.70	m	1	
5	박락	0.10	0.40	0.04	㎡	1	
6	박락	0.10	0.60	0.06	㎡	1	
7	보수부 재균열(0.2㎜)	0.20	0.70	0.70	m	1	
8	박락	0.20	0.20	0.04	㎡	1	
9							
10							
11							
12							
13							
14							
15							
16							
17							
18							
19							
20							
21							
22							
23							
24							
25							
26							
27							
28							
29							
30							
31							
32							
33							
34							
35							
36							
37							
38							
39							
40

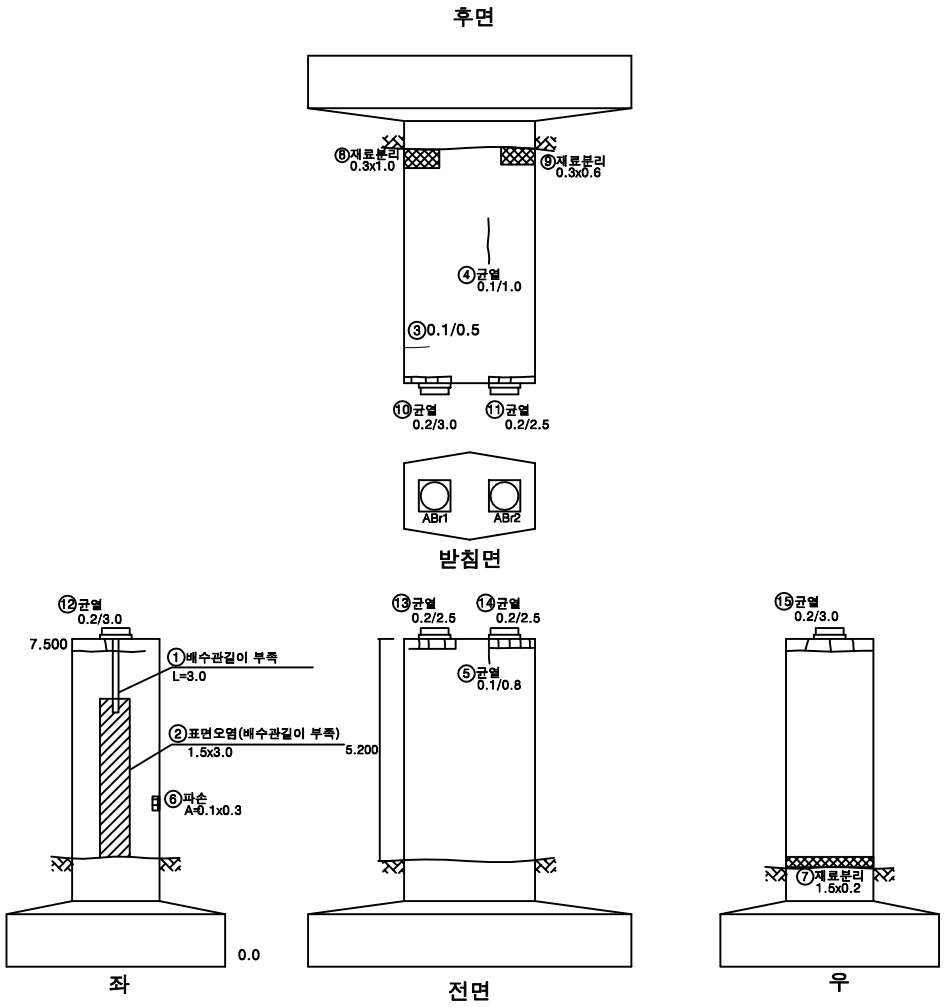
ID : 복정고가교 램프A-하부구조(P1)

번호	손상내용	손상물량					비고
		폭	길이	수량	단위	개소	
1	배수관 길이부족			1.00	EA	1	
2	표면오염	3.00	1.50	4.50	㎡	1	
3	보수부 재균열(0.1㎜)	0.10	0.50	0.50	m	1	
4	균열(0.1㎜)	0.10	1.00	1.00	m	1	
5	균열(0.1㎜)	0.10	0.80	0.80	m	1	
6	파손	0.30	0.10	0.03	㎡	1	
7	재료분리	0.20	1.50	0.30	㎡	1	
8	재료분리	0.30	1.00	0.30	㎡	1	
9	재료분리	0.60	0.30	0.18	㎡	1	
10	균열(0.2㎜)	0.20	3.00	3.00	m	1	
11	균열(0.2㎜)	0.20	2.50	2.50	m	1	
12	균열(0.2㎜)	0.20	3.00	3.00	m	1	
13	균열(0.2㎜)	0.20	2.50	2.50	m	1	
14	균열(0.2㎜)	0.20	2.50	2.50	m	1	
15	균열(0.2㎜)	0.20	3.00	3.00	m	1	
16							
17							
18							
19							
20							
21							
22							
23							
24							
25							
26							
27							
28							
29							
30							
31							
32							
33							
34							
35							
36							
37							
38							
39							
40

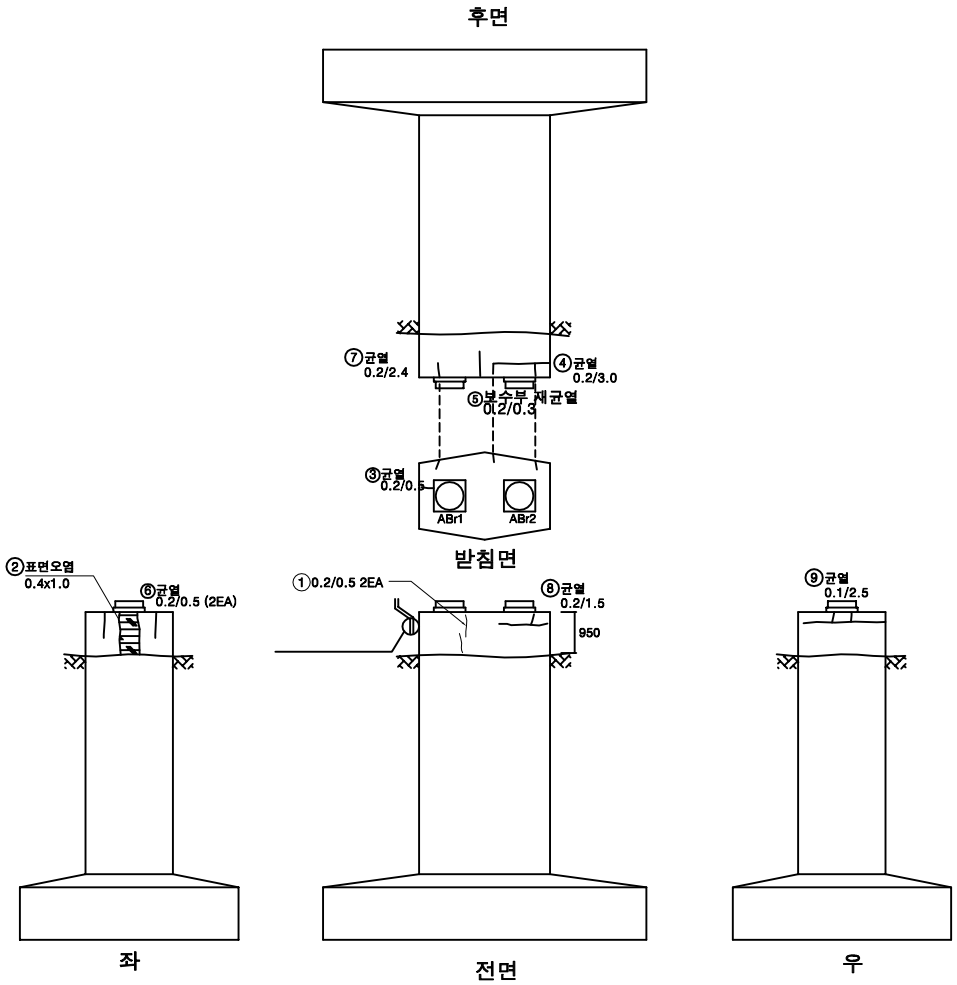
ID : 복정고가교 램프A-하부구조(P2)

번호	손상내용	손상물량					비고
		폭	길이	수량	단위	개소	
1	균열(0.2㎜)	0.20	0.50	1.00	m	2	
2	표면오염	1.00	0.40	0.40	㎡	1	
3	균열(0.2㎜)	0.20	0.50	0.50	m	1	
4	균열(0.2㎜)	0.20	3.00	3.00	m	1	
5	보수부 재균열(0.2㎜)	0.20	0.30	0.30	m	1	
6	균열(0.2㎜)	0.20	0.50	1.00	m	2	
7	균열(0.2㎜)	0.20	2.40	2.40	m	1	
8	균열(0.2㎜)	0.20	1.50	1.50	m	1	
9	균열(0.1㎜)	0.10	2.50	2.50	m	1	
10							
11							
12							
13							
14							
15							
16							
17							
18							
19							
20							
21							
22							
23							
24							
25							
26							
27							
28							
29							
30							
31							
32							
33							
34							
35							
36							
37							
38							
39							
40

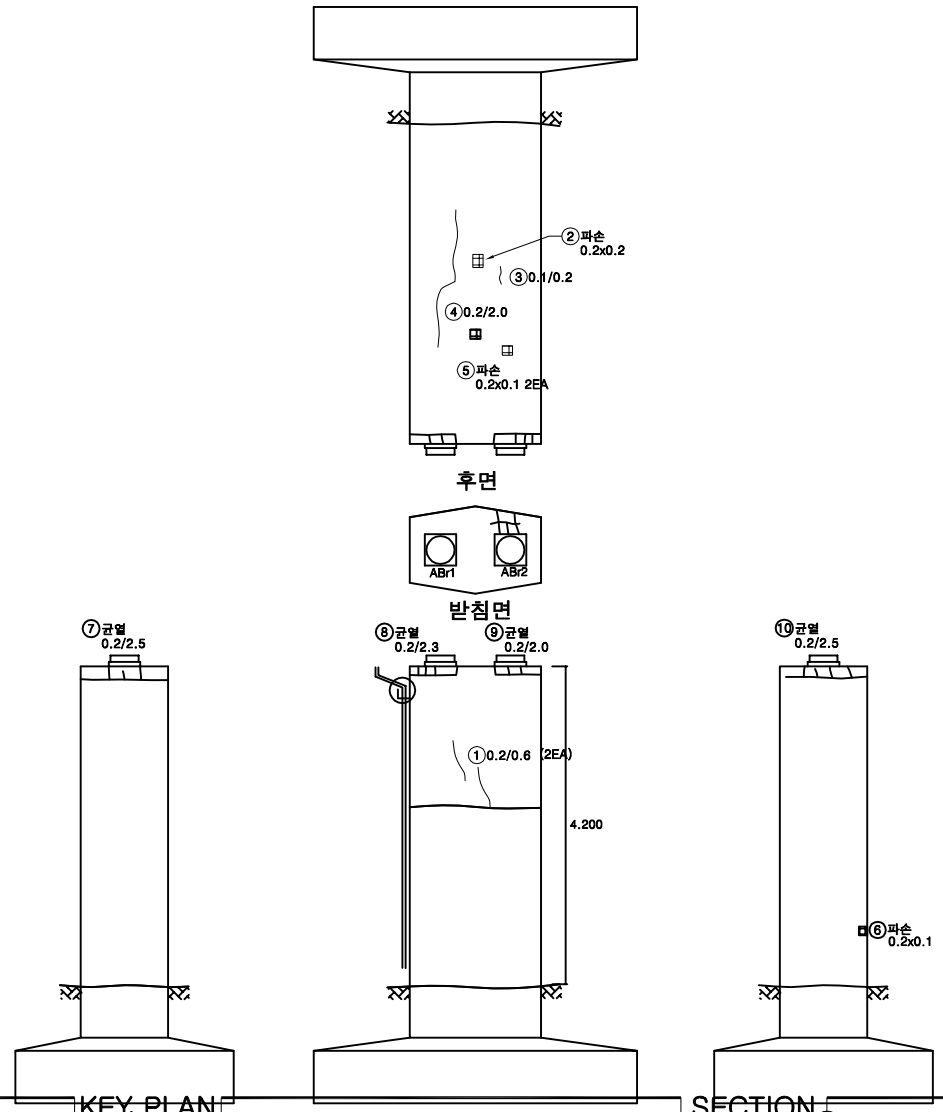
번호	손상내용	손상물량					비고
		폭	길이	수량	단위	개소	
1	균열(0.2㎜)	0.20	0.60	1.20	m	2	
2	파손	0.20	0.20	0.04	㎡	1	
3	균열(0.1㎜)	0.10	0.20	0.20	m	1	
4	균열(0.2㎜)	0.20	2.00	2.00	m	1	
5	파손	0.20	0.10	0.04	㎡	2	
6	파손	0.10	0.20	0.02	㎡	1	
7	균열(0.2㎜)	0.20	2.50	2.50	m	1	
8	균열(0.2㎜)	0.20	2.30	2.30	m	1	
9	균열(0.2㎜)	0.20	2.00	2.00	m	1	
10	균열(0.2㎜)	0.20	2.50	2.50	m	1	
11							
12							
13							
14							
15							
16							
17							
18							
19							
20							
21							
22							
23							
24							
25							
26							
27							
28							
29							
30							
31							
32							
33							
34							
35							
36							
37							
38							
39							
40

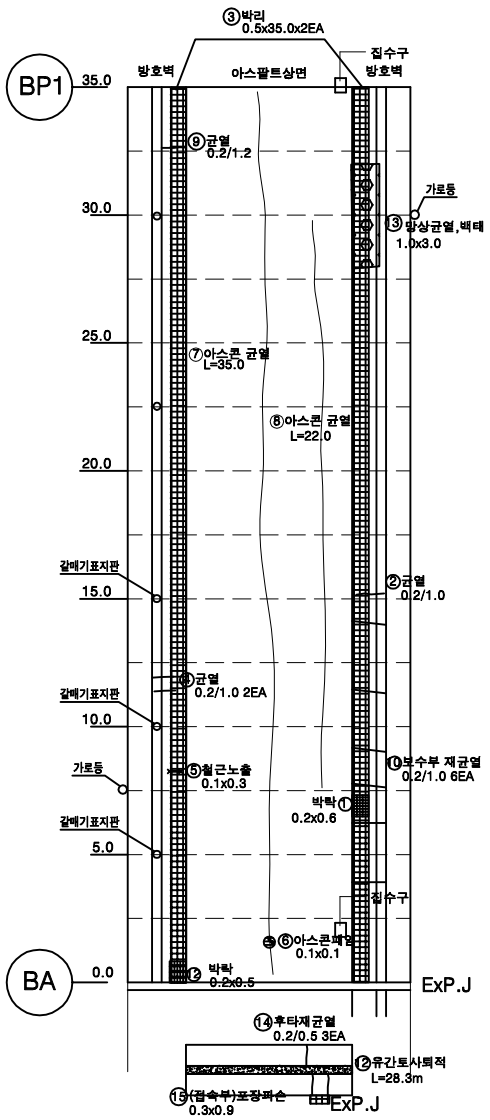
ID : 복정고가교 램프B-바닥판상면(S1)

번호	손상내용	손상물량					비고
		폭	길이	수량	단위	개소	
1	박락	0.60	0.20	0.12	㎡	1	
2	균열(0.2㎜)	0.20	1.00	1.00	m	1	
3	박리	35.00	0.50	35.00	㎡	2	
4	균열(0.2㎜)	0.20	1.00	2.00	m	2	
5	철근노출	0.10	0.30	0.03	㎡	1	
6	아스콘 패임	0.10	0.10	0.01	㎡	1	
7	아스콘 균열		35.00	35.00	m	1	
8	아스콘 균열		22.00	22.00	m	1	
9	균열(0.2㎜)	0.20	1.20	1.20	m	1	
10	보수부 재균열(0.2㎜)	0.20	1.00	6.00	m	6	
11	유간토사퇴적		28.30	28.30	m	1	
12	박락	0.50	0.20	0.10	㎡	1	
13	박락	3.00	1.00	3.00	㎡	1	
14							
15							
16							
17							
18							
19							
20							
21							
22							
23							
24							
25							
26							
27							
28							
29							
30							
31							
32							
33							
34							
35							
36							
37							
38							
39							
40

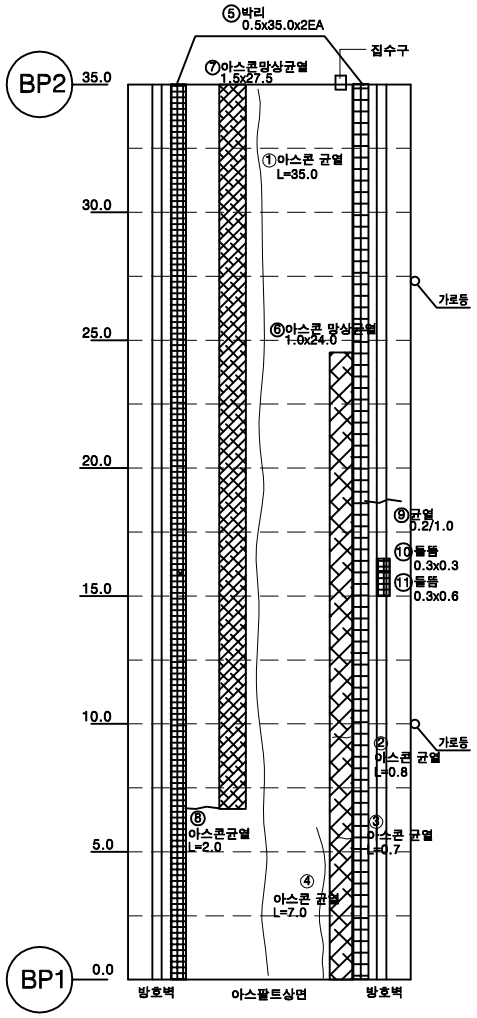
ID : 복정고가교 램프B-바닥판상면(S2)

번호	손상내용	손상물량					비고
		폭	길이	수량	단위	개소	
1	아스콘 균열		35.00	35.00	m	1	
2	아스콘 균열		0.80	0.80	m	1	
3	아스콘 균열		0.70	0.70	m	1	
4	아스콘 균열		7.00	7.00	m	1	
5	박리	35.00	0.50	35.00	㎡	2	
6	아스콘 망상균열	1.00	24.00	24.00	㎡	1	
7	아스콘 망상균열	1.50	27.50	41.25	㎡	1	
8	아스콘 균열		2.00	2.00	m	1	
9	균열(0.2㎜)	0.20	1.00	1.00	m	1	
10	들뜸	0.30	0.30	0.09	㎡	1	
11	들뜸	0.30	0.60	0.18	㎡	1	
12							
13							
14							
15							
16							
17							
18							
19							
20							
21							
22							
23							
24							
25							
26							
27							
28							
29							
30							
31							
32							
33							
34							
35							
36							
37							
38							
39							
40

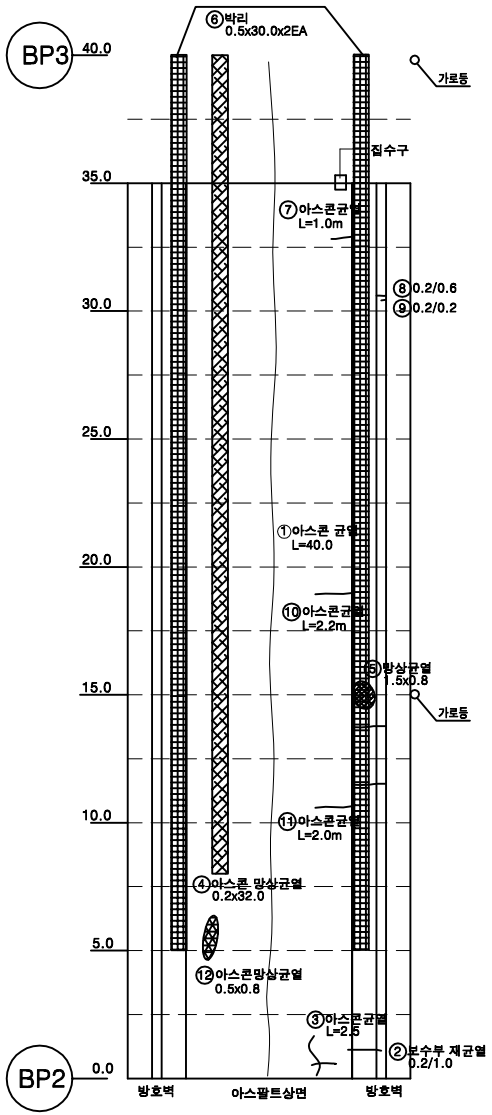
ID : 복정고가교 램프B-바닥판상면(S3)

번호	손상내용	손상물량					비고
		폭	길이	수량	단위	개소	
1	아스콘 균열		40.00	40.00	m	1	
2	보수부 재균열(0.2㎜)	0.20	1.00	1.00	m	1	
3	아스콘 균열		2.50	2.50	m	1	
4	아스콘 망상균열	32.00	0.20	6.40	㎡	1	
5	망상균열	0.80	1.50	1.20	㎡	1	
6	박리	0.50	30.00	30.00	㎡	2	
7	아스콘 균열		1.00	1.00	m	1	
8	균열(0.2㎜)	0.20	0.60	0.60	m	1	
9	균열(0.2㎜)	0.20	0.20	0.20	m	1	
10	아스콘 균열		2.20	2.20	m	1	
11	아스콘 균열		2.00	2.00	m	1	
12	아스콘 망상균열	0.50	0.80	0.40	㎡	1	
13							
14							
15							
16							
17							
18							
19							
20							
21							
22							
23							
24							
25							
26							
27							
28							
29							
30							
31							
32							
33							
34							
35							
36							
37							
38							
39							
40

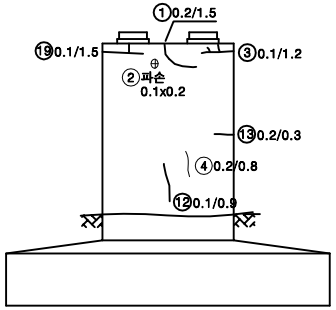
번호	손상내용	손상물량					비고
		폭	길이	수량	단위	개소	
1	균열(0.2㎜)	0.20	1.50	1.50	m	1	
2	파손	0.20	0.10	0.02	㎡	1	
3	균열(0.1㎜)	0.10	1.20	1.20	m	1	
4	균열(0.2㎜)	0.20	0.80	0.80	m	1	
5	파손	0.30	0.10	0.03	㎡	1	
6	파손	0.10	0.10	0.03	㎡	3	
7	균열(0.2㎜)	0.20	1.00	1.00	m	1	
8	균열(0.2㎜)	0.20	0.40	0.40	m	1	
9	균열(0.2㎜)	0.20	0.30	0.30	m	1	
10	균열(0.1㎜)	0.10	0.60	0.60	m	1	
11	파손	0.80	0.10	0.08	㎡	1	
12	균열(0.1㎜)	0.10	0.90	0.90	m	1	
13	균열(0.2㎜)	0.20	0.30	0.30	m	1	
14	균열(0.2㎜)	0.20	0.40	0.40	m	1	
15	배수관 고정철물탈락			1.00	EA	1	
16	균열(0.1㎜)	0.10	2.00	2.00	m	1	
17	균열(0.1㎜)	0.10	1.00	1.00	m	1	
18	균열(0.1㎜)	0.10	1.00	1.00	m	1	
19	균열(0.1㎜)	0.10	1.50	1.50	m	1	
20							
21							
22							
23							
24							
25							
26							
27							
28							
29							
30							
31							
32							
33							
34							
35							
36							
37							
38							
39							
40
