ID : 복정고가교 램프A-바닥판상면(S1)

용 역 명		2023년 하반기 복정고가교 정밀안전진단용역					
범례	균 열	망상균열	백태	편칭, 공동	조사일시	2023년 11월
	재료분리	철근노출	철근부식	좌굴, 변형	조 사 자	이희송 외 17인
	박리, 파손	시공이음분리, 층분리	이물질퇴적	신축이음 본체	확 인 자	김 찬 구
	누수, 변색	배수구	포장의 요철	기타	도면번호	307

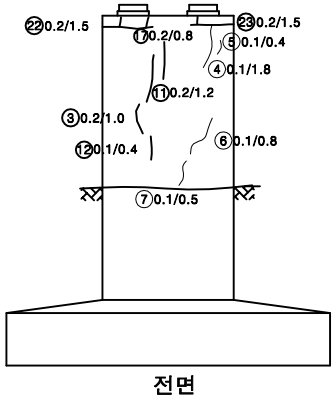
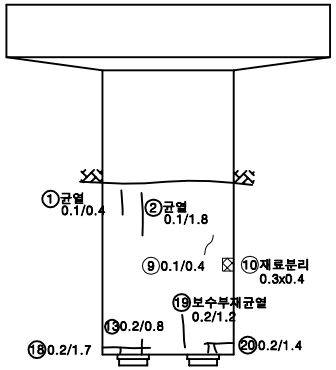
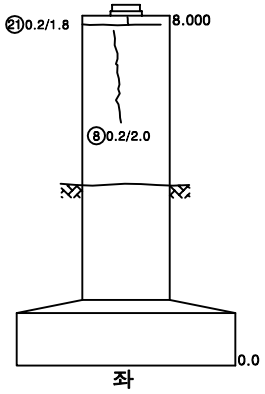
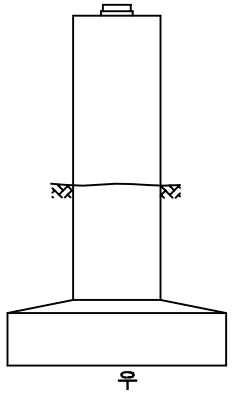
번호	손상내용	손상물량					비고
		폭	길이	수량	단위	개소	
1	균열(0.1㎜)	0.10	0.40	0.40	m	1	
2	균열(0.1㎜)	0.10	1.80	1.80	m	1	
3	균열(0.2㎜)	0.20	1.00	1.00	m	1	
4	균열(0.1㎜)	0.10	1.80	1.80	m	1	
5	균열(0.1㎜)	0.10	0.40	0.40	m	1	
6	균열(0.1㎜)	0.10	0.80	0.80	m	1	
7	균열(0.1㎜)	0.10	0.50	0.50	m	1	
8	균열(0.2㎜)	0.20	2.00	2.00	m	1	
9	균열(0.1㎜)	0.10	0.40	0.40	m	1	
10	재료분리	0.40	0.30	0.12	㎡	1	
11	균열(0.2㎜)	0.20	1.20	1.20	m	1	
12	균열(0.1㎜)	0.10	0.40	0.40	m	1	
13	균열(0.2㎜)	0.20	0.80	0.80	m	1	
14	균열(0.2㎜)	0.20	3.00	3.00	m	1	
15	균열(0.2㎜)	0.20	0.50	0.50	m	1	
16	균열(0.1㎜)	0.10	0.30	0.30	m	1	
17	균열(0.2㎜)	0.20	0.80	0.80	m	1	
18	균열(0.2㎜)	0.20	1.70	1.70	m	1	
19	보수부 재균열(0.2㎜)	0.20	1.20	1.20	m	1	
20	균열(0.2㎜)	0.20	1.40	1.40	m	1	
21	균열(0.2㎜)	0.20	1.80	1.80	m	1	
22	균열(0.2㎜)	0.20	1.50	1.50	m	1	
23	균열(0.2㎜)	0.20	1.50	1.50	m	1	
24							
25							
26							
27							
28							
29							
30							
31							
32							
33							
34							
35							
36							
37							
38							
39							
40

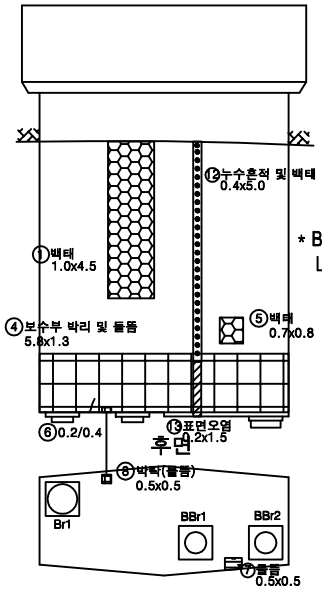
ID : 복정고가교 램프B-하부구조(P4)

* B-R P4(본선 P3) 신축이음부 물받이 시설양호
LP3측 신축이음부 물받이 시설 탈락

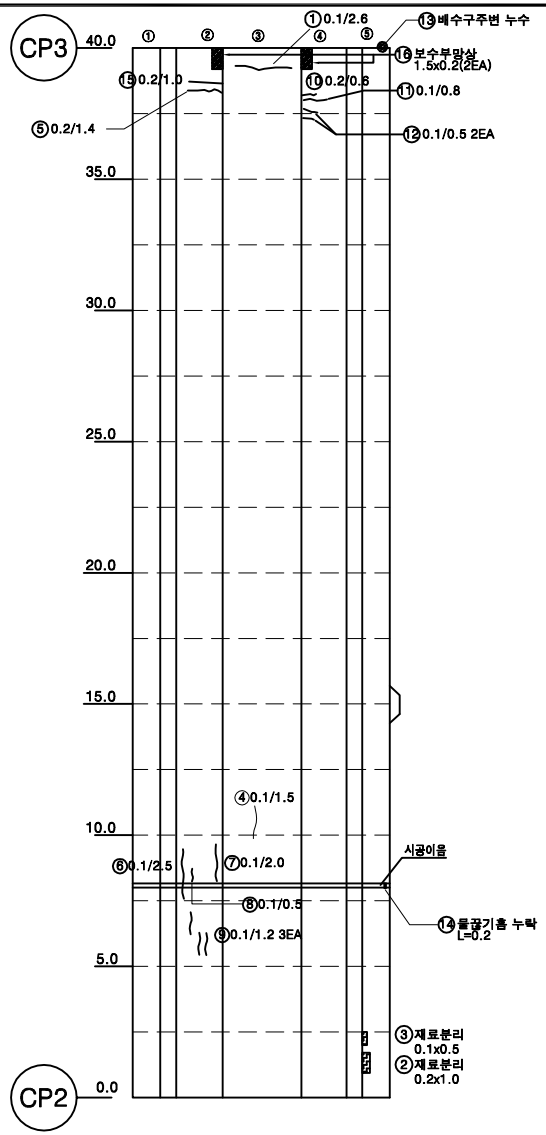
ID : 복정고가교 램프C-box외부(S3)

번호	손상내용	손상물량					비고
		폭	길이	수량	단위	개소	
1	균열(0.1㎜)	0.10	2.60	2.60	m	1	
2	재료분리	0.20	1.00	0.20	㎡	1	
3	재료분리	0.10	0.50	0.05	㎡	1	
4	균열(0.1㎜)	0.10	1.50	1.50	m	1	
5	균열(0.2㎜)	0.20	1.40	1.40	m	1	
6	균열(0.1㎜)	0.10	2.50	2.50	m	1	
7	균열(0.1㎜)	0.10	2.00	2.00	m	1	
8	균열(0.1㎜)	0.10	1.20	3.60	m	3	
9	균열(0.1㎜)	0.10	0.50	0.50	m	1	
10	균열(0.2㎜)	0.20	0.60	0.60	m	1	
11	균열(0.1㎜)	0.10	0.80	0.80	m	1	
12	균열(0.1㎜)	0.10	0.50	1.00	m	2	
13	배수관 누수,부식			1.00	EA	1	
14	물끊기홈 누락		0.20	0.20	m	1	
15	균열(0.2㎜)	0.20	1.00	1.00	m	1	
16	보수부 망상균열	0.20	1.50	0.60	㎡	2	
17							
18							
19							
20							
21							
22							
23							
24							
25							
26							
27							
28							
29							
30							
31							
32							
33							
34							
35							
36							
37							
38							
39							
40

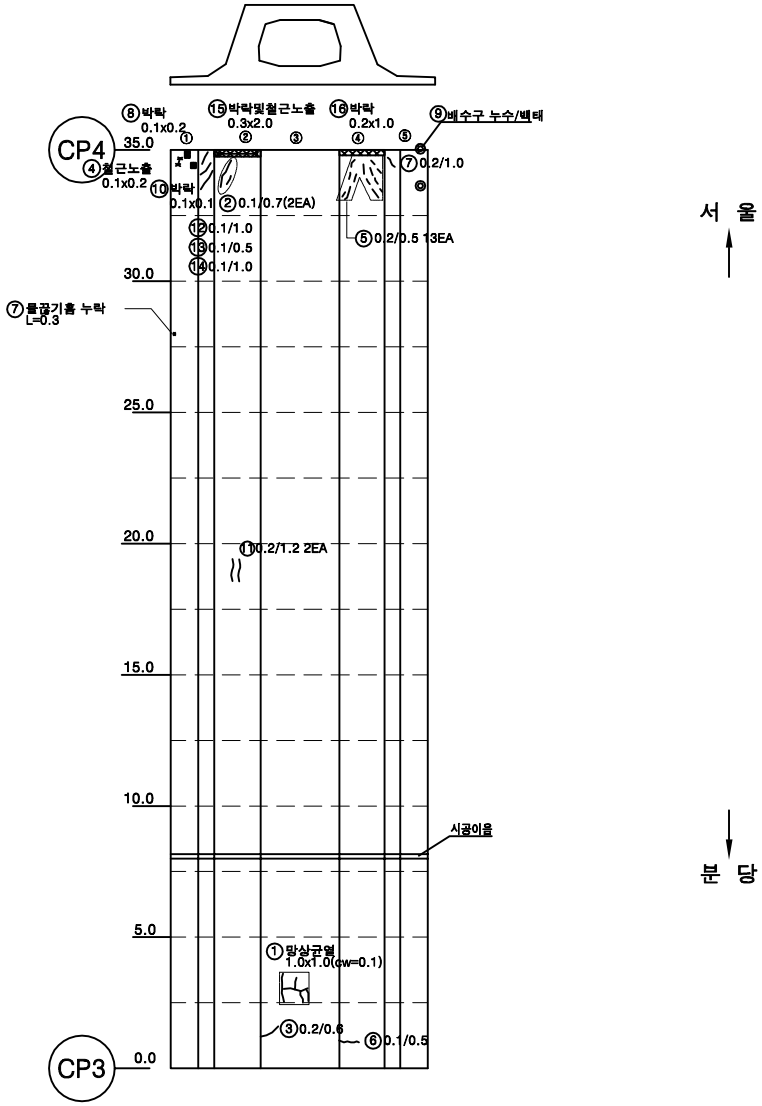
ID : 복정고가교 램프C-box외부(S4)

번호	손상내용	손상물량					비고
		폭	길이	수량	단위	개소	
1	망상균열	1.00	1.00	1.00	㎡	1	
2	균열(0.1㎜)	0.10	0.70	1.40	m	2	
3	균열(0.2㎜)	0.20	0.60	0.60	m	1	
4	철근노출	0.10	0.20	0.02	㎡	1	
5	균열(0.2㎜)	0.20	0.50	6.50	m	13	
6	균열(0.1㎜)	0.10	0.50	0.50	m	1	
7	균열(0.2㎜)	0.20	1.00	1.00	m	1	
8	박락	0.10	0.20	0.02	㎡	1	
9	배수관 누수,부식			1.00	EA	1	
10	박락	0.10	0.10	0.01	㎡	1	
11	균열(0.2㎜)	0.20	1.20	2.40	m	2	
12	균열(0.1㎜)	0.10	1.00	1.00	m	1	
13	균열(0.1㎜)	0.10	0.50	0.50	m	1	
14	균열(0.1㎜)	0.10	1.00	1.00	m	1	
15	박락, 철근노출	0.30	2.00	0.60	㎡	1	
16	박락	0.20	1.00	0.20	㎡	1	
17							
18							
19							
20							
21							
22							
23							
24							
25							
26							
27							
28							
29							
30							
31							
32							
33							
34							
35							
36							
37							
38							
39							
40

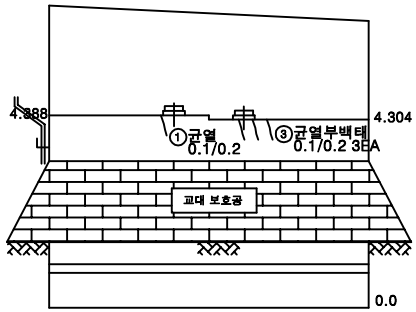
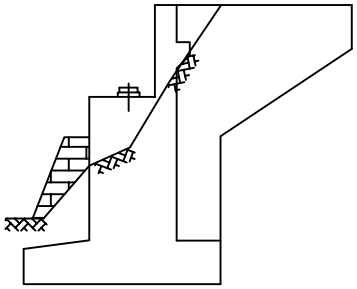
ID : 복정고가교 램프C-하부구조(A)

번호	손상내용	손상물량					비고
		폭	길이	수량	단위	개소	
1	균열(0.1㎜)	0.10	0.20	0.20	m	1	
2	토사적치	1.00	2.00	2.00	㎡	1	
3	균열부 백태	0.10	0.20	0.60	m	3	
4							
5							
6							
7							
8							
9							
10							
11							
12							
13							
14							
15							
16							
17							
18							
19							
20							
21							
22							
23							
24							
25							
26							
27							
28							
29							
30							
31							
32							
33							
34							
35							
36							
37							
38							
39							
40

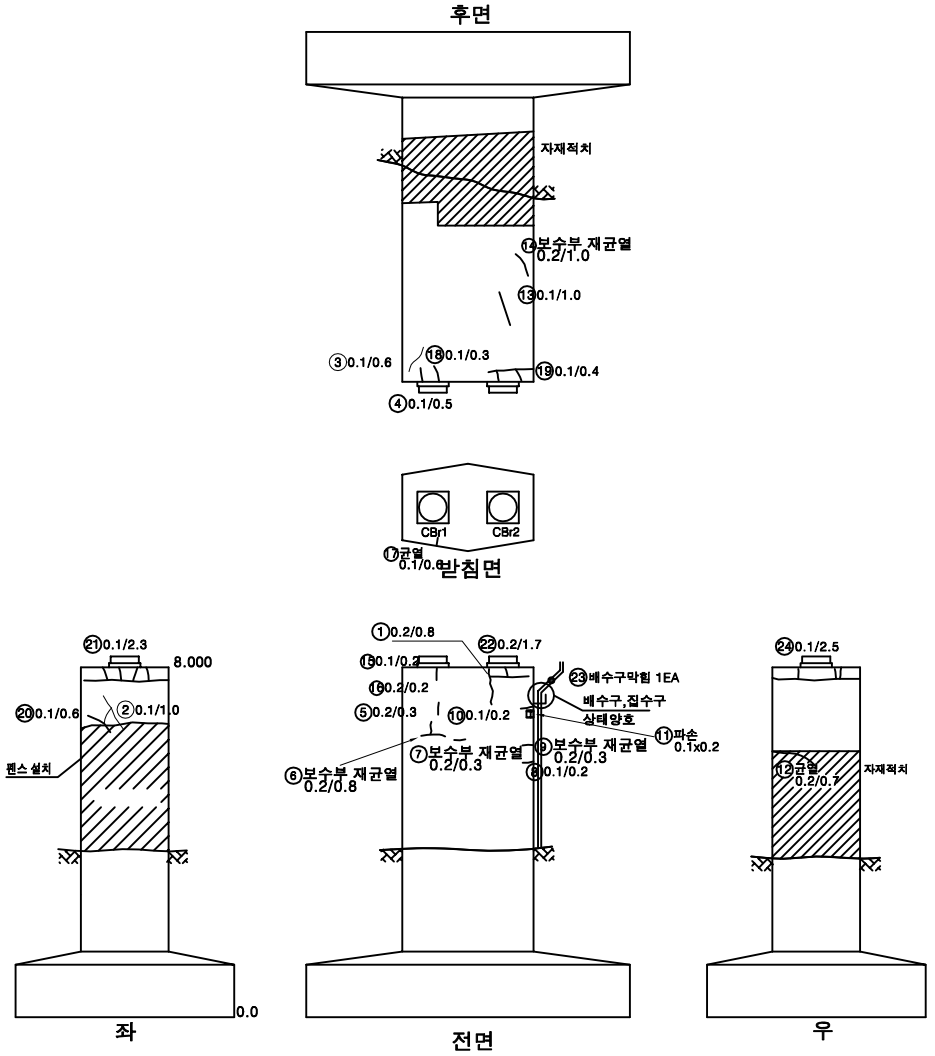
번호	손상내용	손상물량					비고
		폭	길이	수량	단위	개소	
1	균열(0.2㎜)	0.20	0.10	0.60	m	6	
2	균열(0.1㎜)	0.10	0.30	0.30	m	1	
3	균열(0.1㎜)	0.10	1.00	1.00	m	1	
4	균열(0.1㎜)	0.10	0.50	0.50	m	1	
5	균열(0.2㎜)	0.20	0.30	0.30	m	1	
6	보수부 재균열(0.20㎜)	0.20	0.70	0.70	m	1	
7	보수부 재균열(0.20㎜)	0.20	0.30	0.30	m	1	
8	균열(0.1㎜)	0.10	0.20	0.20	m	1	
9	보수부 재균열(0.20㎜)	0.20	0.20	0.20	m	1	
10	균열(0.1㎜)	0.10	0.20	0.20	m	1	
11	파손	0.20	0.10	0.02	㎡	1	
12	균열(0.2㎜)	0.20	0.70	0.70	m	1	
13	균열(0.1㎜)	0.10	1.00	2.00	m	2	
14	보수부 재균열(0.20㎜)	0.20	1.00	1.00	m	1	
15	균열(0.1㎜)	0.10	0.20	0.20	m	1	
16	균열(0.2㎜)	0.20	0.20	0.20	m	1	
17	균열(0.1㎜)	0.10	0.60	0.60	m	1	
18	균열(0.1㎜)	0.10	0.30	0.30	m	1	
19	균열(0.1㎜)	0.10	0.40	0.40	m	1	
20	균열(0.1㎜)	0.10	0.60	0.60	m	1	
21	균열(0.1㎜)	0.10	2.30	2.30	m	1	
22	균열(0.2㎜)	0.20	1.70	1.70	m	1	
23	배수구 막힘			1.00	EA	1	
24	균열(0.1㎜)	0.10	2.50	2.50	m	1	
25							
26							
27							
28							
29							
30							
31							
32							
33							
34							
35							
36							
37							
38

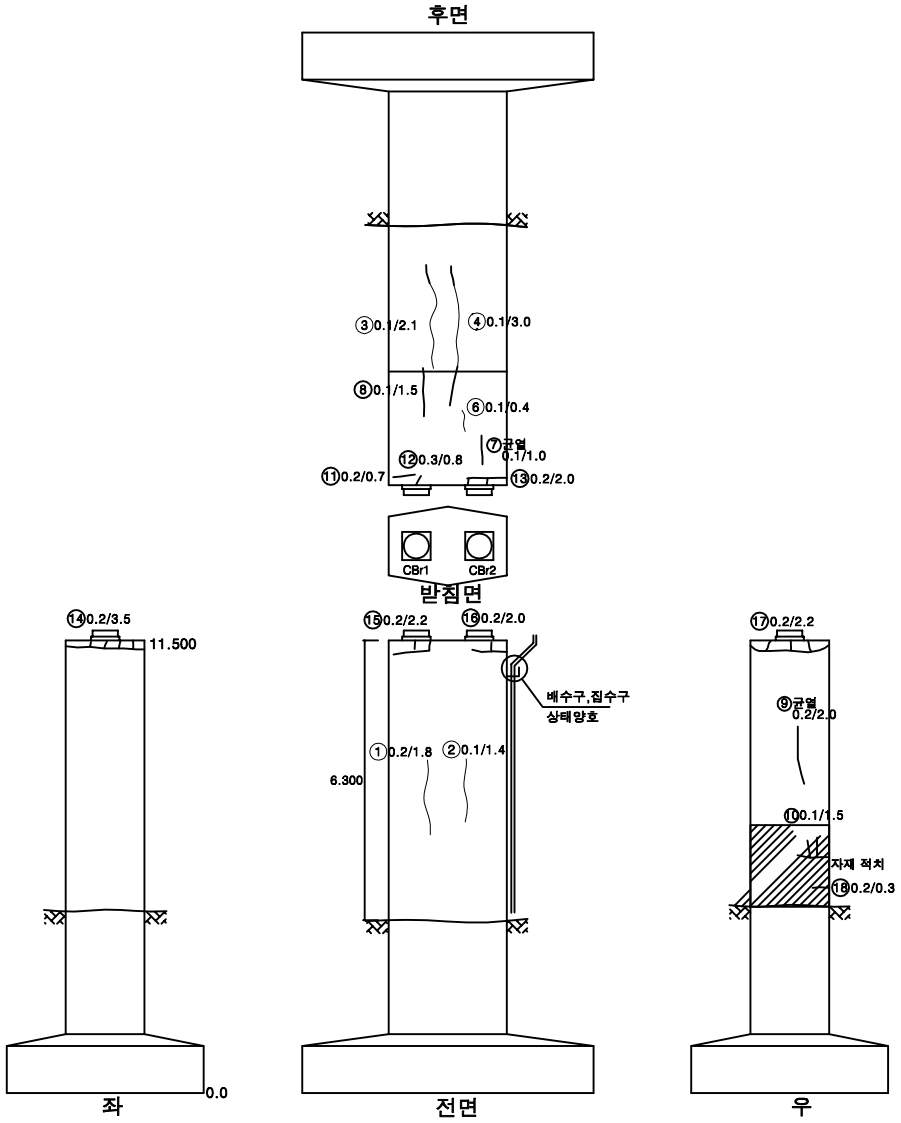
ID : 복정고가교 램프C-하부구조(P2)

번호	손상내용	손상물량					비고
		폭	길이	수량	단위	개소	
1	균열(0.2㎜)	0.20	0.80	0.80	m	1	
2	균열(0.1㎜)	0.10	1.40	1.40	m	1	
3	균열(0.1㎜)	0.10	2.10	2.10	m	1	
4	균열(0.1㎜)	0.10	3.00	3.00	m	1	
5	균열(0.1㎜)	0.10	0.70	0.70	m	1	
6	균열(0.1㎜)	0.10	0.40	0.40	m	1	
7	균열(0.1㎜)	0.10	1.00	1.00	m	1	
8	균열(0.1㎜)	0.10	1.50	1.50	m	1	
9	균열(0.2㎜)	0.20	2.00	2.00	m	1	
10	균열(0.1㎜)	0.10	1.50	1.50	m	1	
11	균열(0.2㎜)	0.20	0.70	0.70	m	1	
12	균열(0.3㎜)	0.30	0.80	0.80	m	1	
13	균열(0.2㎜)	0.20	2.00	2.00	m	1	
14	균열(0.2㎜)	0.20	3.50	3.50	m	1	
15	균열(0.2㎜)	0.20	2.20	2.20	m	1	
16	균열(0.2㎜)	0.20	2.00	2.00	m	1	
17	균열(0.2㎜)	0.20	2.20	2.20	m	1	
18	균열(0.2㎜)	0.20	0.30	0.30	m	1	
19							
20							
21							
22							
23							
24							
25							
26							
27							
28							
29							
30							
31							
32							
33							
34							
35							
36							
37							
38							
39							
40

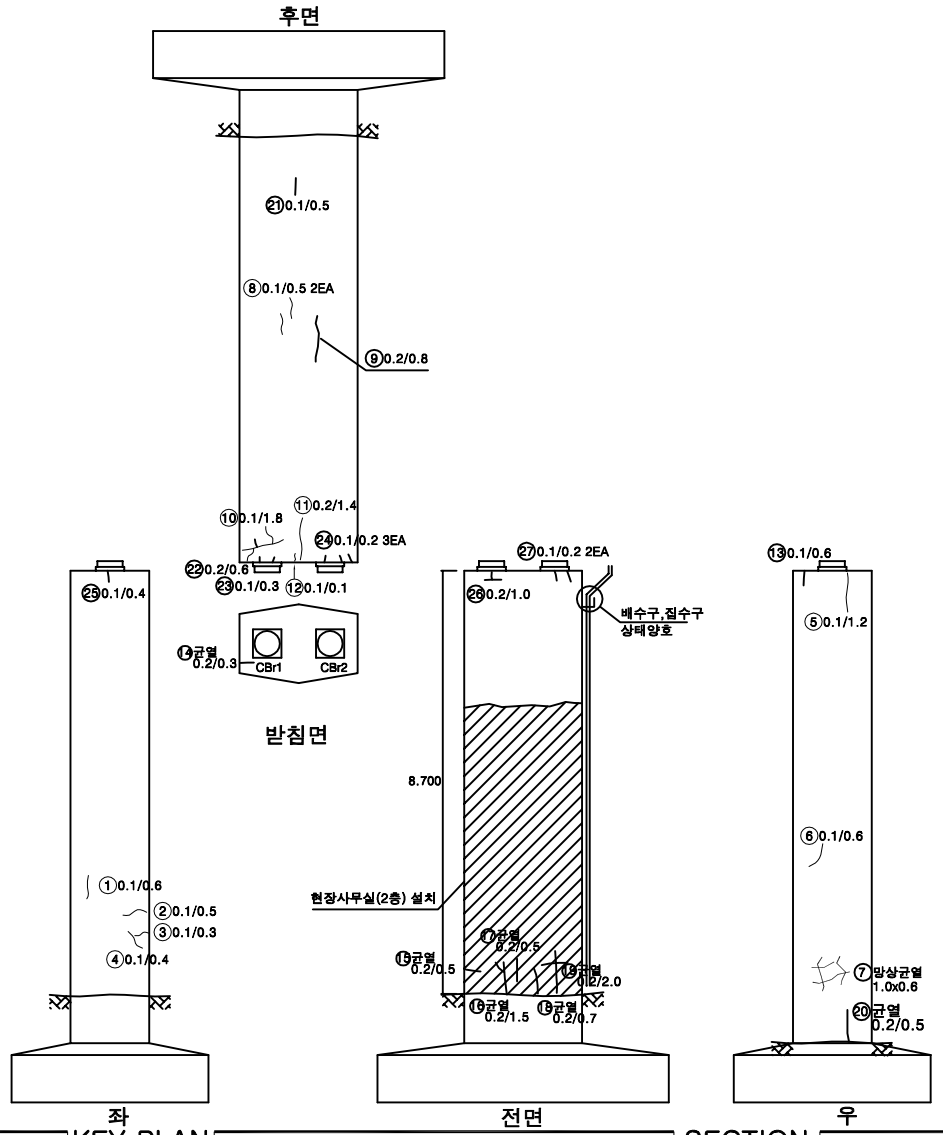
ID : 복정고가교 램프C-하부구조(P3)

번호	손상내용	손상물량					비고
		폭	길이	수량	단위	개소	
1	균열(0.1㎜)	0.10	0.60	0.60	m	1	
2	균열(0.1㎜)	0.10	0.50	0.50	m	1	
3	균열(0.1㎜)	0.10	0.30	0.30	m	1	
4	균열(0.1㎜)	0.10	0.40	0.40	m	1	
5	균열(0.1㎜)	0.10	1.20	1.20	m	1	
6	균열(0.1㎜)	0.10	0.60	0.60	m	1	
7	망상균열	0.60	1.00	0.60	㎡	1	
8	균열(0.1㎜)	0.10	0.50	1.00	m	2	
9	균열(0.2㎜)	0.20	0.80	0.80	m	1	
10	균열(0.1㎜)	0.10	1.80	1.80	m	1	
11	균열(0.2㎜)	0.20	1.40	1.40	m	1	
12	균열(0.1㎜)	0.10	0.10	0.10	m	1	
13	균열(0.1㎜)	0.10	0.60	0.60	m	1	
14	균열(0.2㎜)	0.20	0.30	0.30	m	1	
15	균열(0.2㎜)	0.20	0.50	0.50	m	1	
16	균열(0.2㎜)	0.20	1.50	1.50	m	1	
17	균열(0.2㎜)	0.20	0.50	0.50	m	1	
18	균열(0.2㎜)	0.20	0.70	0.70	m	1	
19	균열(0.2㎜)	0.20	2.00	2.00	m	1	
20	균열(0.2㎜)	0.20	0.50	0.50	m	1	
21	균열(0.1㎜)	0.10	0.50	0.50	m	1	
22	균열(0.2㎜)	0.20	0.60	0.60	m	1	
23	균열(0.1㎜)	0.10	0.30	0.30	m	1	
24	균열(0.1㎜)	0.10	0.20	0.60	m	3	
25	균열(0.1㎜)	0.10	0.40	0.40	m	1	
26	균열(0.2㎜)	0.20	1.00	1.00	m	1	
27	균열(0.1㎜)	0.10	0.20	0.40	m	2	
28							
29							
30							
31							
32

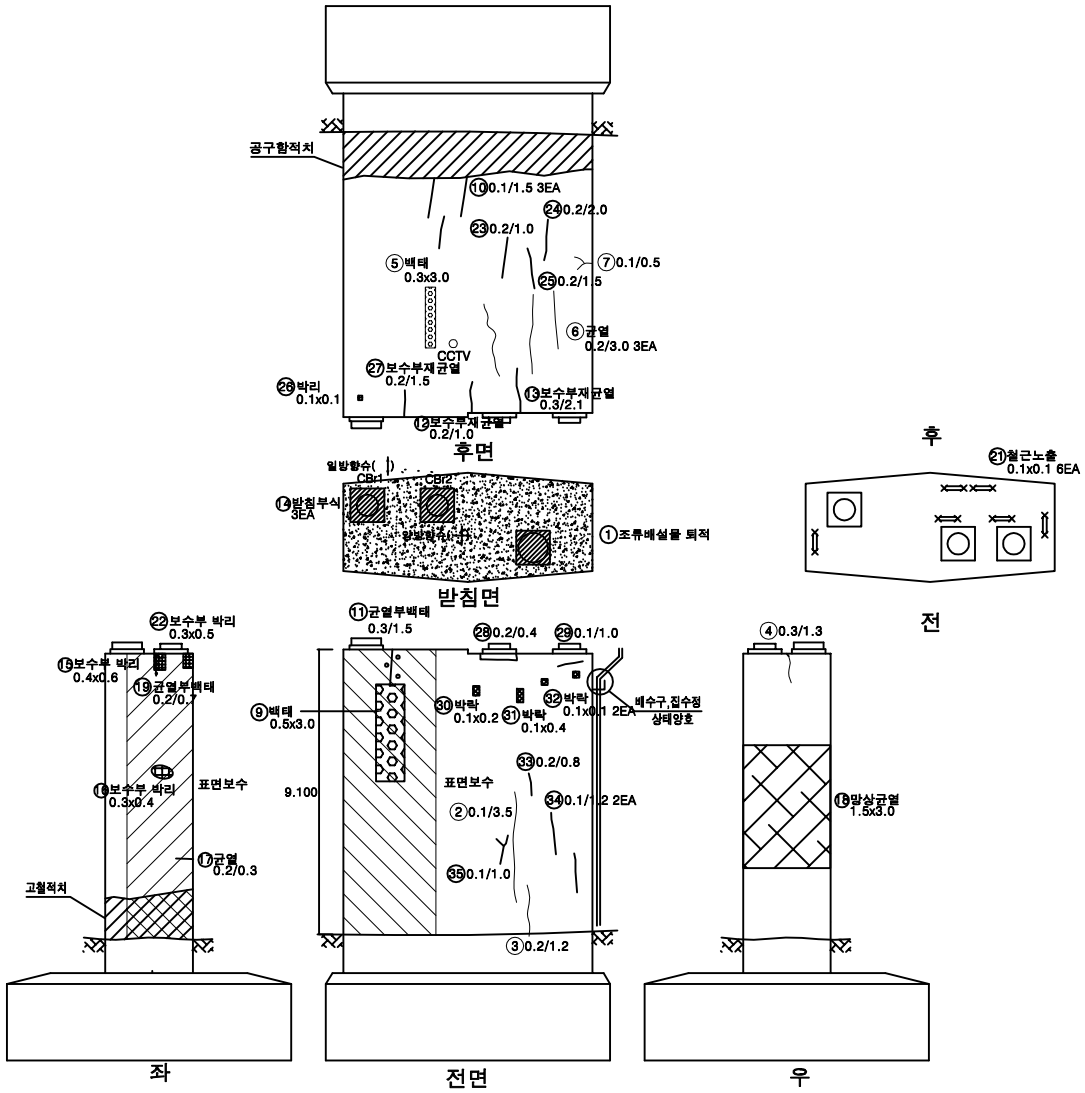
ID : 복정고가교 램프C-하부구조(P4)

번호	손상내용	손상물량					비고
		폭	길이	수량	단위	개소	
1	이물질퇴적	2.20	5.70	12.54	㎡	1	
2	균열(0.1㎜)	0.10	3.50	3.50	m	1	
3	균열(0.2㎜)	0.20	1.20	1.20	m	1	
4	균열(0.3㎜)	0.30	1.30	1.30	m	1	
5	백태	3.00	0.30	0.90	㎡	1	
6	균열(0.2㎜)	0.20	3.00	9.00	m	3	
7	균열(0.1㎜)	0.10	0.50	0.50	m	1	
8	균열(0.2㎜)	0.20	0.60	0.60	m	1	
9	백태	3.00	0.50	1.50	㎡	1	
10	균열(0.1㎜)	0.10	1.50	3.00	m	2	
11	균열부백태	0.30	1.50	1.50	m	1	
12	보수부 재균열(0.2㎜)	0.20	1.50	1.50	m	1	
13	보수부 재균열(0.3㎜)	0.30	2.10	2.10	m	1	
14	받침부식			3.00	EA	3	
15	보수부 박리	1.00	0.50	0.50	㎡	1	
16	보수부 박리	0.40	0.30	0.12	㎡	1	
17	균열(0.2㎜)	0.20	0.30	0.30	m	1	
18	망상균열	1.50	3.00	4.50	㎡	1	
19	균열부백태	0.20	0.70	0.70	m	1	
20	표면오염	5.00	1.00	5.00	㎡	1	
21	철근노출	0.10	0.10	0.06	㎡	6	
22	보수부 박리	0.30	0.50	0.15	㎡	1	
23	균열(0.2㎜)	0.20	1.00	1.00	m	1	
24	균열(0.2㎜)	0.20	2.00	2.00	m	1	
25	균열(0.2㎜)	0.20	1.50	1.50	m	1	
26	박리	0.10	0.10	0.01	㎡	1	
27	보수부 재균열(0.2㎜)	0.20	1.50	1.50	m	1	
28	균열(0.2㎜)	0.20	0.40	0.40	m	1	
29	균열(0.1㎜)	0.10	1.00	1.00	m	1	
30	박락	0.10	0.20	0.02	㎡	1

31	박락	0.10	0.40	0.04	㎡	1	
32	박락	0.10	0.10	0.02	㎡	2	
33	균열(0.2㎜)	0.20	0.80	0.80	m	1	
34	균열(0.1㎜)	0.10	1.20	2.40	m	2	
35	균열(0.1㎜)	0.10	1.00	1.00	m	1	
36							
37							
38							
39							
40

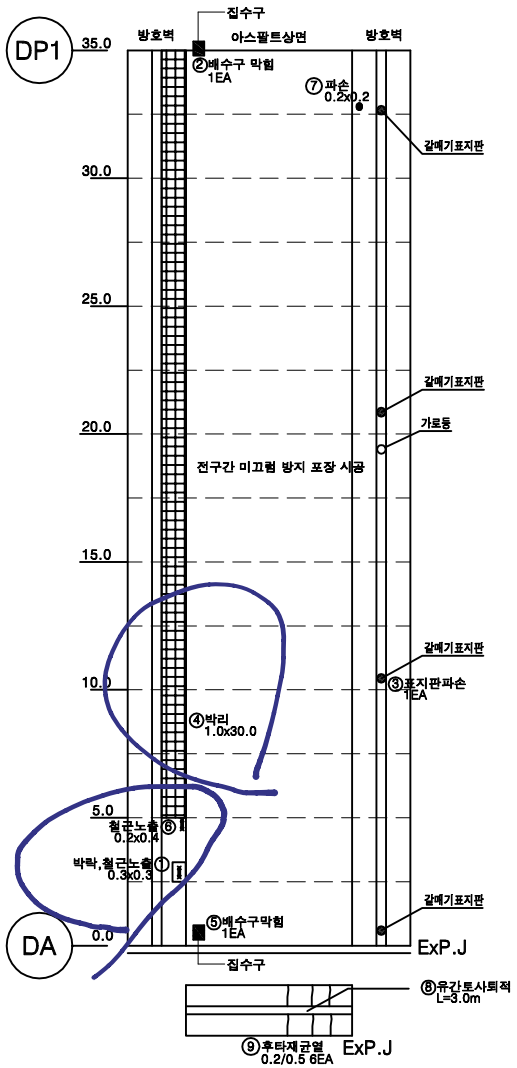
ID : 복정고가교 램프D-바닥판상면(S1)

번호	손상내용	손상물량					비고
		폭	길이	수량	단위	개소	
1	박락, 철근노출	0.30	0.30	0.09	㎡	1	
2	배수구 막힘			1.00	EA	1	
3	표지판 파손			1.00	EA	1	
4	박리	30.00	1.00	30.00	㎡	1	
5	배수구 막힘			1.00	EA	1	
6	철근노출	0.40	0.20	0.08	㎡	1	
7	파손	0.20	0.20	0.04	㎡	1	
8	유간토사퇴적		3.00	3.00	m	1	
9	후타재균열(0.2㎜)	0.20	0.50	3.00	m	6	
10							
11							
12							
13							
14							
15							
16							
17							
18							
19							
20							
21							
22							
23							
24							
25							
26							
27							
28							
29							
30							
31							
32							
33							
34							
35							
36							
37							
38							
39							
40

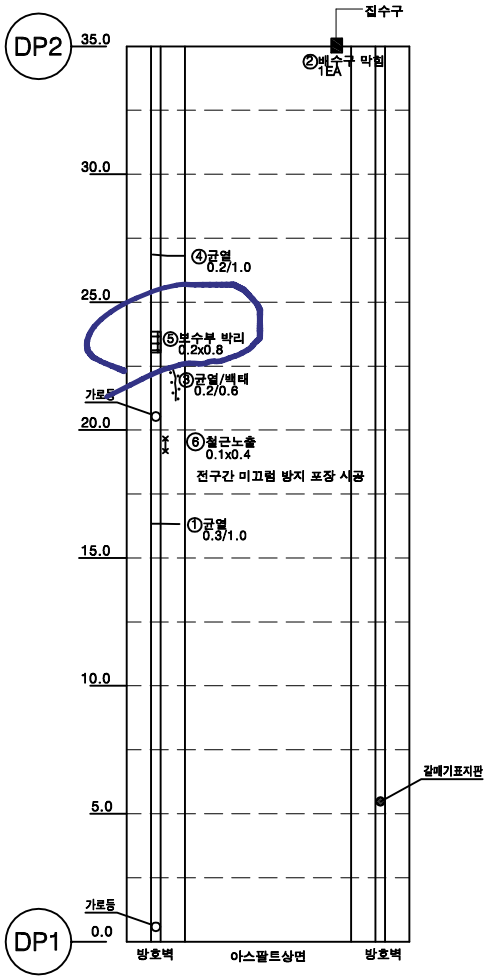
ID : 복정고가교 램프D-바닥판상면(S2)

번호	손상내용	손상물량					비고
		폭	길이	수량	단위	개소	
1	균열(0.3㎜)	0.30	1.00	1.00	m	1	
2	배수구 막힘			1.00	EA	1	
3	균열부백태	0.20	0.60	0.60	m	1	
4	균열(0.2㎜)	0.20	1.00	1.00	m	1	
5	보수부 박리	0.80	0.20	0.16	㎡	1	
6	철근노출	0.10	0.40	0.04	㎡	1	
7							
8							
9							
10							
11							
12							
13							
14							
15							
16							
17							
18							
19							
20							
21							
22							
23							
24							
25							
26							
27							
28							
29							
30							
31							
32							
33							
34							
35							
36							
37							
38							
39							
40

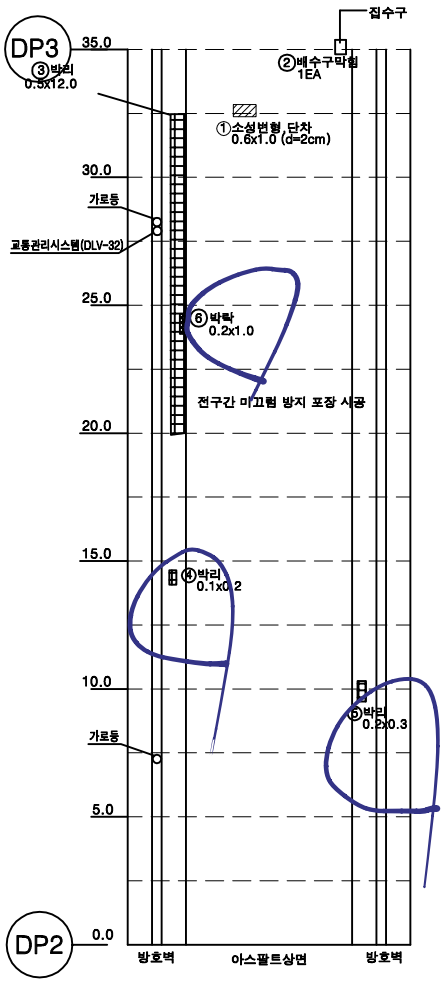
ID : 복정고가교 램프D-바닥판상면(S3)

번호	손상내용	손상물량					비고
		폭	길이	수량	단위	개소	
1	아스콘 소성변형	1.00	0.60	0.60	㎡	1	
2	배수구 막힘			1.00	EA	1	
3	박리	12.00	0.50	6.00	㎡	1	
4	박리	0.20	0.10	0.02	㎡	1	
5	박리	0.30	0.20	0.06	㎡	1	
6	박락	0.20	1.00	0.20	㎡	1	
7							
8							
9							
10							
11							
12							
13							
14							
15							
16							
17							
18							
19							
20							
21							
22							
23							
24							
25							
26							
27							
28							
29							
30							
31							
32							
33							
34							
35							
36							
37							
38							
39							
40

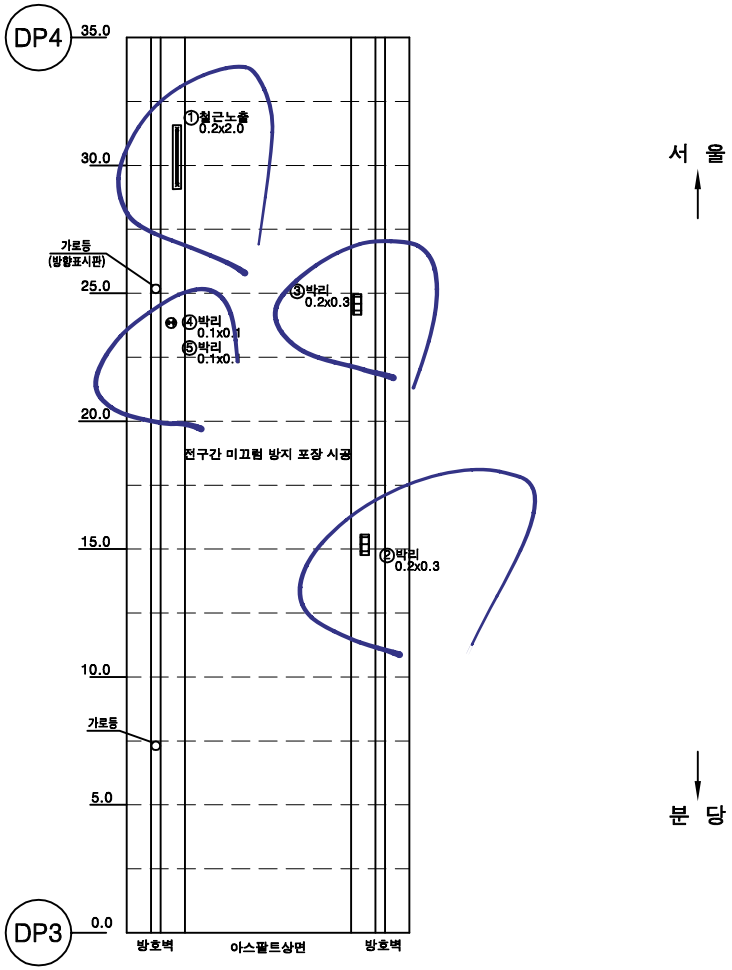
ID : 복정고가교 램프D-바닥판상면(S4)

번호	손상내용	손상물량					비고
		폭	길이	수량	단위	개소	
1	철근노출	2.00	0.20	0.40	㎡	1	
2	박리	0.30	0.20	0.06	㎡	1	
3	박리	0.30	0.20	0.06	㎡	1	
4	박리	0.10	0.10	0.01	㎡	1	
5	박리	0.10	0.10	0.01	㎡	1	
6							
7							
8							
9							
10							
11							
12							
13							
14							
15							
16							
17							
18							
19							
20							
21							
22							
23							
24							
25							
26							
27							
28							
29							
30							
31							
32							
33							
34							
35							
36							
37							
38							
39							
40

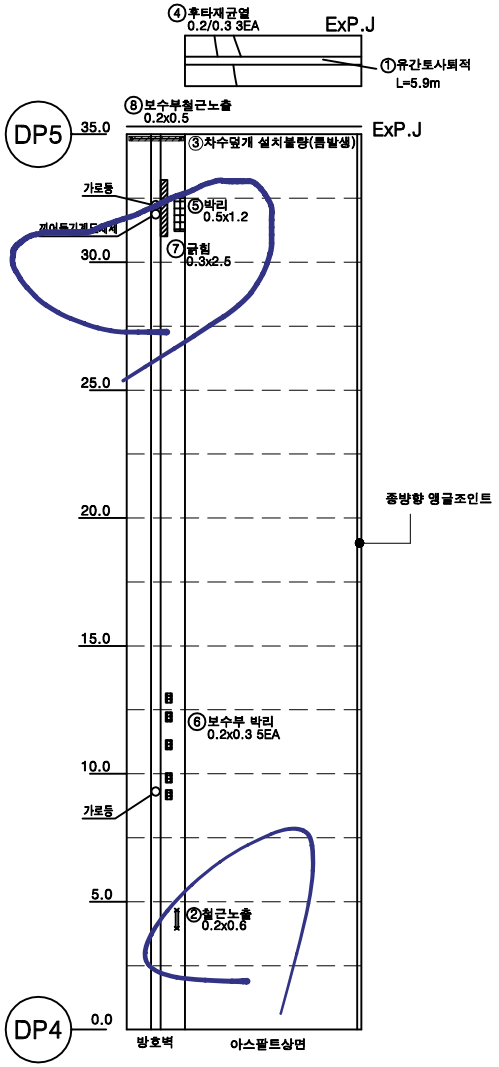
ID : 복정고가교 램프D-바닥판상면(S5)

번호	손상내용	손상물량					비고
		폭	길이	수량	단위	개소	
1	유간토사퇴적		5.90	5.90	m	1	
2	철근노출	0.60	0.20	0.12	㎡	1	
3	차수덮개 설치불량			1.00	EA	1	
4	후타재균열(0.2㎜)	0.20	0.30	0.90	m	3	
5	박리	1.20	0.50	0.60	㎡	1	
6	보수부 박리	0.20	0.30	0.30	㎡	5	
7	균힘	0.30	2.50	0.75	㎡	1	
8	보수부 철근노출	0.20	0.50	0.10	㎡	1	
9							
10							
11							
12							
13							
14							
15							
16							
17							
18							
19							
20							
21							
22							
23							
24							
25							
26							
27							
28							
29							
30							
31							
32							
33							
34							
35							
36							
37							
38							
39							
40

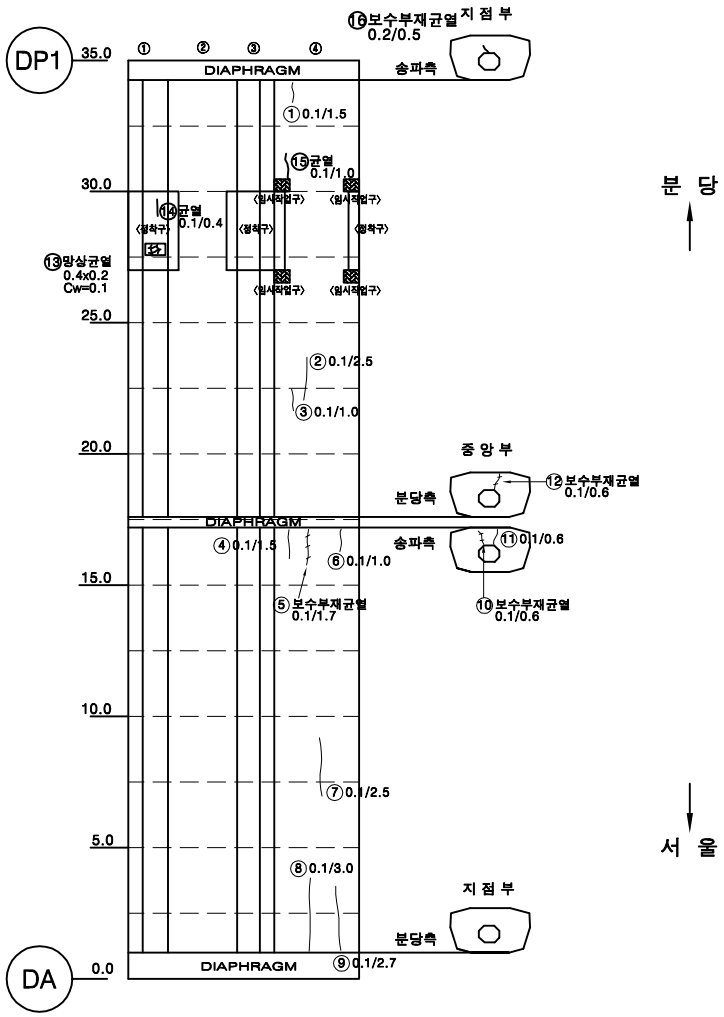
ID : 복정고가교 램프D-box내부(S1)

번호	손상내용	손상물량					비고
		폭	길이	수량	단위	개소	
1	균열(0.1㎜)	0.10	1.50	1.50	m	1	
2	균열(0.1㎜)	0.10	2.50	2.50	m	1	
3	균열(0.1㎜)	0.10	1.00	1.00	m	1	
4	균열(0.1㎜)	0.10	1.50	1.50	m	1	
5	보수부 재균열(0.1㎜)	0.10	1.70	1.70	m	1	
6	균열(0.1㎜)	0.10	1.00	1.00	m	1	
7	균열(0.1㎜)	0.10	2.50	2.50	m	1	
8	균열(0.1㎜)	0.10	3.00	3.00	m	1	
9	균열(0.1㎜)	0.10	2.70	2.70	m	1	
10	보수부 재균열(0.1㎜)	0.10	0.60	0.60	m	1	
11	균열(0.1㎜)	0.10	0.60	0.60	m	1	
12	보수부 재균열(0.1㎜)	0.10	0.60	0.60	m	1	
13	망상균열	0.40	0.20	0.08	㎡	1	
14	균열(0.1㎜)	0.10	0.40	0.40	m	1	
15	균열(0.1㎜)	0.10	1.00	1.00	m	1	
16	보수부 재균열(0.2㎜)	0.20	0.50	0.50	m	1	
17							
18							
19							
20							
21							
22							
23							
24							
25							
26							
27							
28							
29							
30							
31							
32							
33							
34							
35							
36							
37							
38							
39							
40

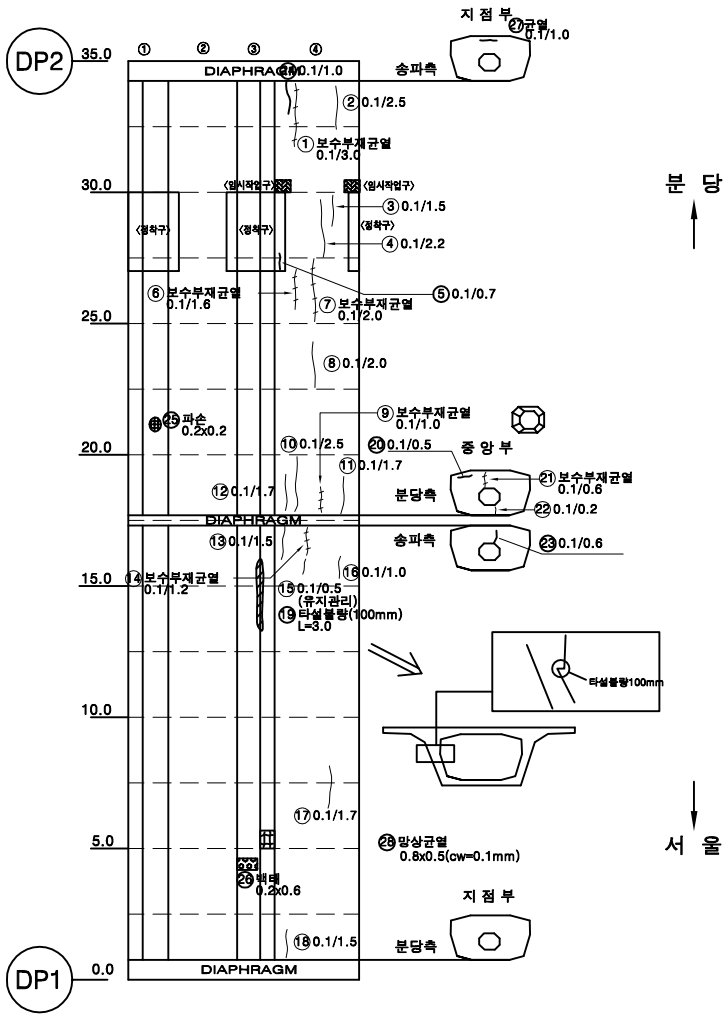
ID : 복정고가교 램프D-box내부(S2)

번호	손상내용	손상물량					비고
		폭	길이	수량	단위	개소	
1	보수부 재균열(0.1㎜)	0.10	3.00	3.00	m	1	
2	균열(0.1㎜)	0.10	2.50	2.50	m	1	
3	균열(0.1㎜)	0.10	1.50	1.50	m	1	
4	균열(0.1㎜)	0.10	2.20	2.20	m	1	
5	균열(0.1㎜)	0.10	0.70	0.70	m	1	
6	보수부 재균열(0.1㎜)	0.10	1.60	1.60	m	1	
7	보수부 재균열(0.1㎜)	0.10	2.00	2.00	m	1	
8	균열(0.1㎜)	0.10	2.00	2.00	m	1	
9	보수부 재균열(0.1㎜)	0.10	1.00	1.00	m	1	
10	균열(0.1㎜)	0.10	2.50	2.50	m	1	
11	균열(0.1㎜)	0.10	1.70	1.70	m	1	
12	균열(0.1㎜)	0.10	1.70	1.70	m	1	
13	균열(0.1㎜)	0.10	1.50	1.50	m	1	
14	보수부 재균열(0.1㎜)	0.10	1.20	1.20	m	1	
15	균열(0.1㎜)	0.10	0.50	0.50	m	1	
16	균열(0.1㎜)	0.10	1.00	1.00	m	1	
17	균열(0.1㎜)	0.10	1.70	1.70	m	1	
18	균열(0.1㎜)	0.10	1.50	1.50	m	1	
19	타설불량		3.00	3.00	m	1	
20	균열(0.1㎜)	0.10	0.50	0.50	m	1	
21	보수부 재균열(0.1㎜)	0.10	0.60	0.60	m	1	
22	균열(0.1㎜)	0.10	0.20	0.20	m	1	
23	균열(0.1㎜)	0.10	0.60	0.60	m	1	
24	균열(0.1㎜)	0.10	1.00	1.00	m	1	
25	파손	0.20	0.20	0.04	㎡	1	
26	백태	0.20	0.60	0.12	㎡	1	
27	균열(0.1㎜)	0.10	1.00	1.00	m	1	
28	망상균열	0.50	0.80	0.40	㎡	1	
29

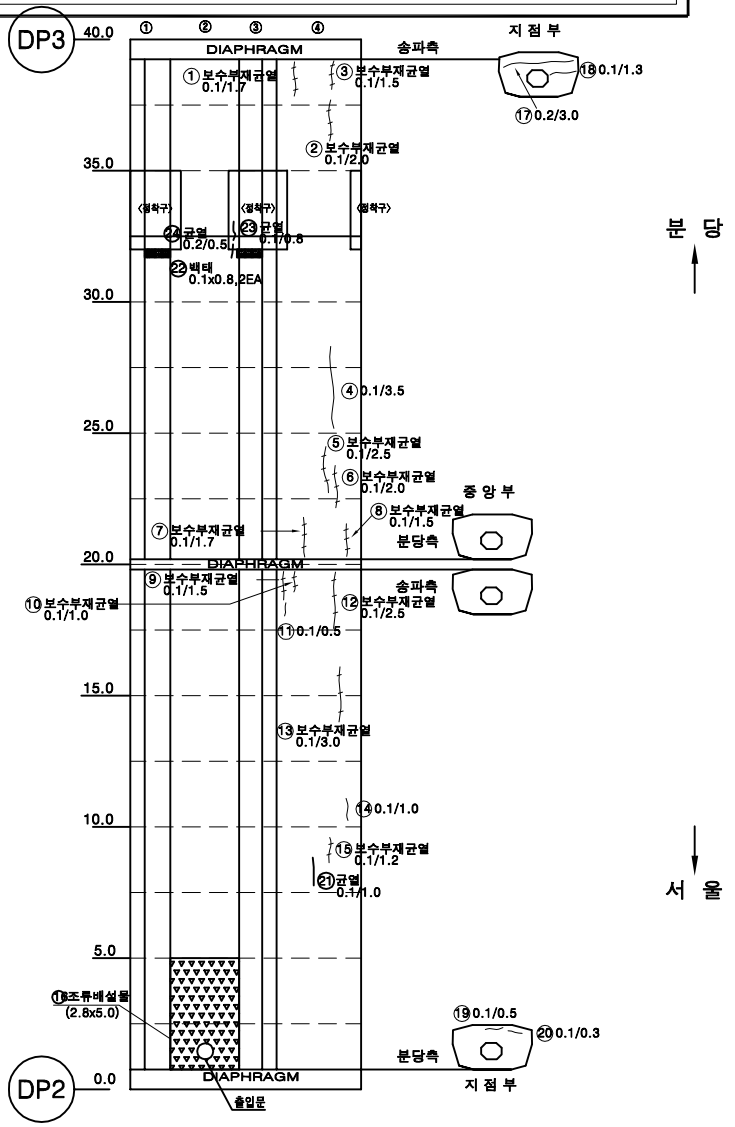
ID : 복정고가교 램프D-box내부(S3)

번호	손상내용	손상물량					비고
		폭	길이	수량	단위	개소	
1	보수부 재균열(0.1㎜)	0.10	1.70	1.70	m	1	
2	보수부 재균열(0.1㎜)	0.10	2.00	2.00	m	1	
3	보수부 재균열(0.1㎜)	0.10	1.50	1.50	m	1	
4	균열(0.1㎜)	0.10	3.50	3.50	m	1	
5	보수부 재균열(0.1㎜)	0.10	2.50	2.50	m	1	
6	보수부 재균열(0.1㎜)	0.10	2.00	2.00	m	1	
7	보수부 재균열(0.1㎜)	0.10	1.70	1.70	m	1	
8	보수부 재균열(0.1㎜)	0.10	1.50	1.50	m	1	
9	보수부 재균열(0.1㎜)	0.10	1.50	1.50	m	1	
10	보수부 재균열(0.1㎜)	0.10	1.00	1.00	m	1	
11	균열(0.1㎜)	0.10	0.50	0.50	m	1	
12	보수부 재균열(0.1㎜)	0.10	2.50	2.50	m	1	
13	보수부 재균열(0.1㎜)	0.10	3.00	3.00	m	1	
14	균열(0.1㎜)	0.10	1.00	1.00	m	1	
15	보수부 재균열(0.1㎜)	0.10	1.20	1.20	m	1	
16	이물질퇴적	2.80	5.00	14.00	㎡	1	
17	균열(0.2㎜)	0.20	3.00	3.00	m	1	
18	균열(0.1㎜)	0.10	1.30	1.30	m	1	
19	균열(0.1㎜)	0.10	0.50	0.50	m	1	
20	균열(0.1㎜)	0.10	0.30	0.30	m	1	
21	균열(0.1㎜)	0.10	1.00	1.00	m	1	
22	백태	0.10	0.80	0.16	㎡	2	
23	균열(0.1㎜)	0.10	0.80	0.80	m	1	
24	균열(0.2㎜)	0.20	0.50	0.50	m	1	
25							
26							
27							
28							
29							
30							
31							
32							
33

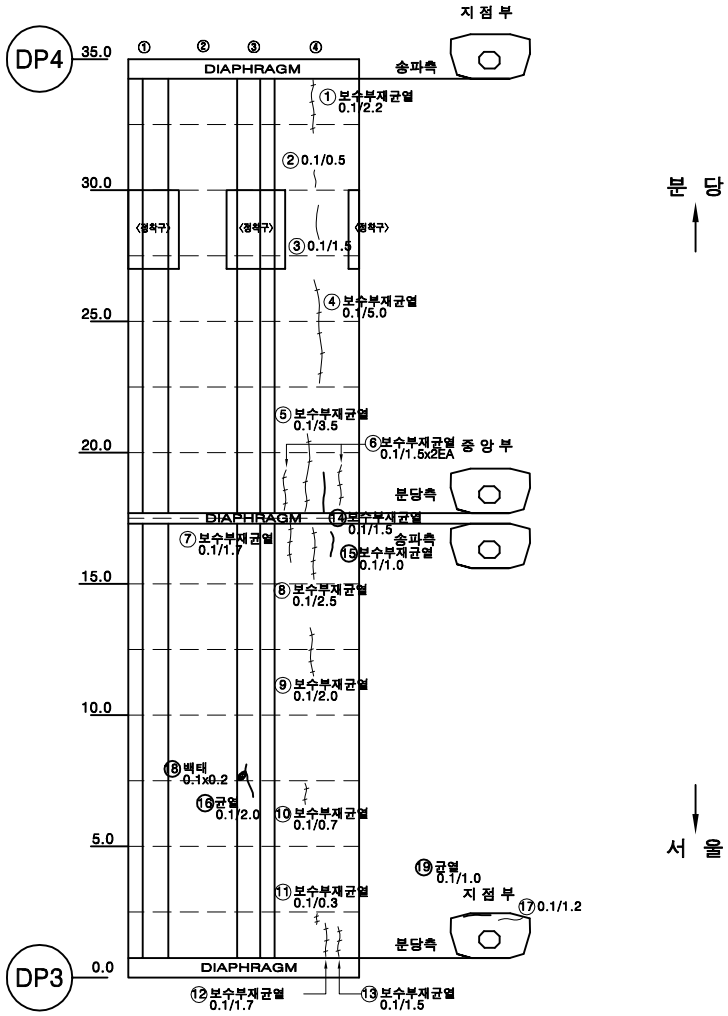
ID : 복정고가교 램프D-box내부(S4)

번호	손상내용	손상물량					비고
		폭	길이	수량	단위	개소	
1	보수부 재균열(0.1㎜)	0.10	2.20	2.20	m	1	
2	균열(0.1㎜)	0.10	0.50	0.50	m	1	
3	균열(0.1㎜)	0.10	1.50	1.50	m	1	
4	보수부 재균열(0.1㎜)	0.10	5.00	5.00	m	1	
5	보수부 재균열(0.1㎜)	0.10	3.50	3.50	m	1	
6	보수부 재균열(0.1㎜)	0.10	1.50	3.00	m	2	
7	보수부 재균열(0.1㎜)	0.10	1.70	1.70	m	1	
8	보수부 재균열(0.1㎜)	0.10	2.50	2.50	m	1	
9	보수부 재균열(0.1㎜)	0.10	2.00	2.00	m	1	
10	보수부 재균열(0.1㎜)	0.10	0.70	0.70	m	1	
11	보수부 재균열(0.1㎜)	0.10	0.30	0.30	m	1	
12	보수부 재균열(0.1㎜)	0.10	1.70	1.70	m	1	
13	보수부 재균열(0.1㎜)	0.10	1.50	1.50	m	1	
14	보수부 재균열(0.1㎜)	0.10	1.50	1.50	m	1	
15	보수부 재균열(0.1㎜)	0.10	1.00	1.00	m	1	
16	균열(0.1㎜)	0.10	2.00	2.00	m	1	
17	균열(0.1㎜)	0.10	1.20	1.20	m	1	
18	백태	0.10	0.20	0.02	㎡	1	
19	균열(0.1㎜)	0.10	1.00	1.00	m	1	
20							
21							
22							
23							
24							
25							
26							
27							
28							
29							
30							
31							
32							
33							
34							
35							
36							
37							
38							
39							
40

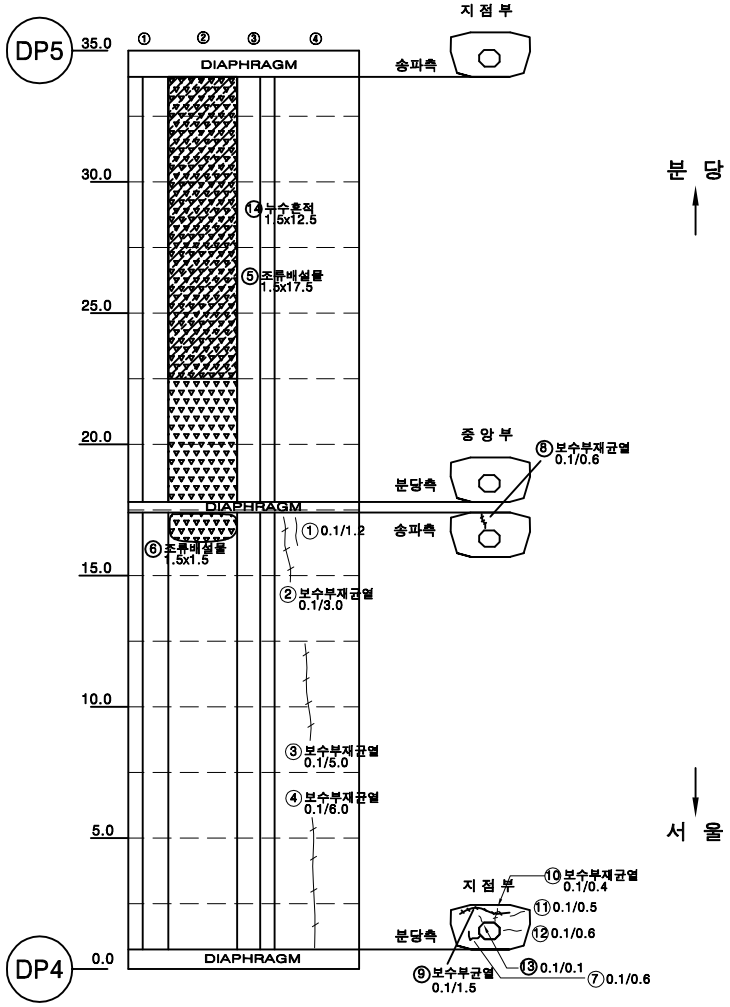
ID : 복정고가교 램프D-box내부(S5)

번호	손상내용	손상물량					비고
		폭	길이	수량	단위	개소	
1	균열(0.1㎜)	0.10	1.20	1.20	m	1	
2	보수부 재균열(0.1㎜)	0.10	3.00	3.00	m	1	
3	보수부 재균열(0.1㎜)	0.10	5.00	5.00	m	1	
4	보수부 재균열(0.1㎜)	0.10	6.00	6.00	m	1	
5	이물질퇴적	1.50	17.50	26.25	㎡	1	
6	이물질퇴적	1.50	1.50	2.25	㎡	1	
7	균열(0.1㎜)	0.10	0.60	0.60	m	1	
8	보수부 재균열(0.1㎜)	0.10	0.60	0.60	m	1	
9	보수부 재균열(0.1㎜)	0.10	1.50	1.50	m	1	
10	보수부 재균열(0.1㎜)	0.10	0.40	0.40	m	1	
11	균열(0.1㎜)	0.10	0.50	0.50	m	1	
12	균열(0.1㎜)	0.10	0.60	0.60	m	1	
13	균열(0.1㎜)	0.10	0.10	0.10	m	1	
14	누수흔적	1.50	12.50	18.75	㎡	1	
15							
16							
17							
18							
19							
20							
21							
22							
23							
24							
25							
26							
27							
28							
29							
30							
31							
32							
33							
34							
35							
36							
37							
38							
39							
40

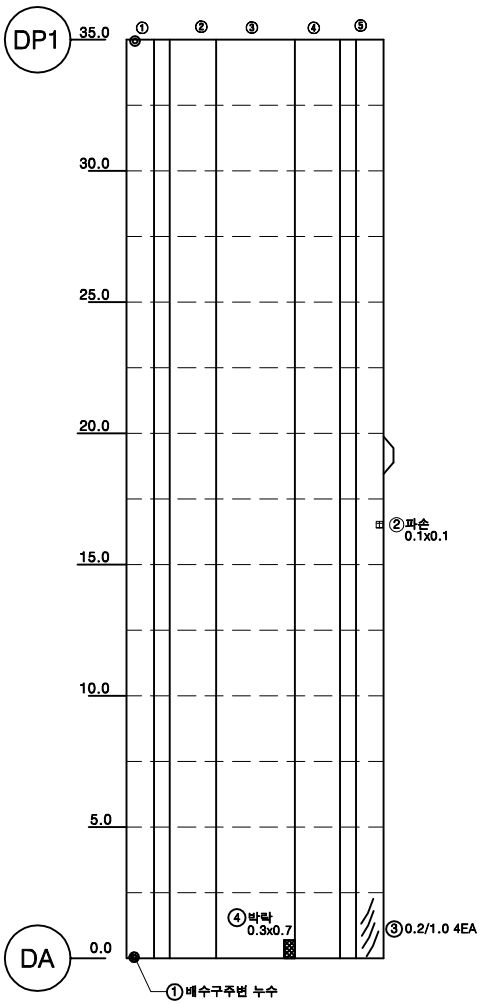
ID : 복정고가교 램프D-box외부(S1)

번호	손상내용	손상물량					비고
		폭	길이	수량	단위	개소	
1	배수관 누수,부식			1.00	EA	1	
2	파손	0.10	0.10	0.01	㎡	1	
3	균열(0.2㎜)	0.20	1.00	4.00	m	4	
4	박락	0.30	0.70	0.21	㎡	1	
5							
6							
7							
8							
9							
10							
11							
12							
13							
14							
15							
16							
17							
18							
19							
20							
21							
22							
23							
24							
25							
26							
27							
28							
29							
30							
31							
32							
33							
34							
35							
36							
37							
38							
39							
40

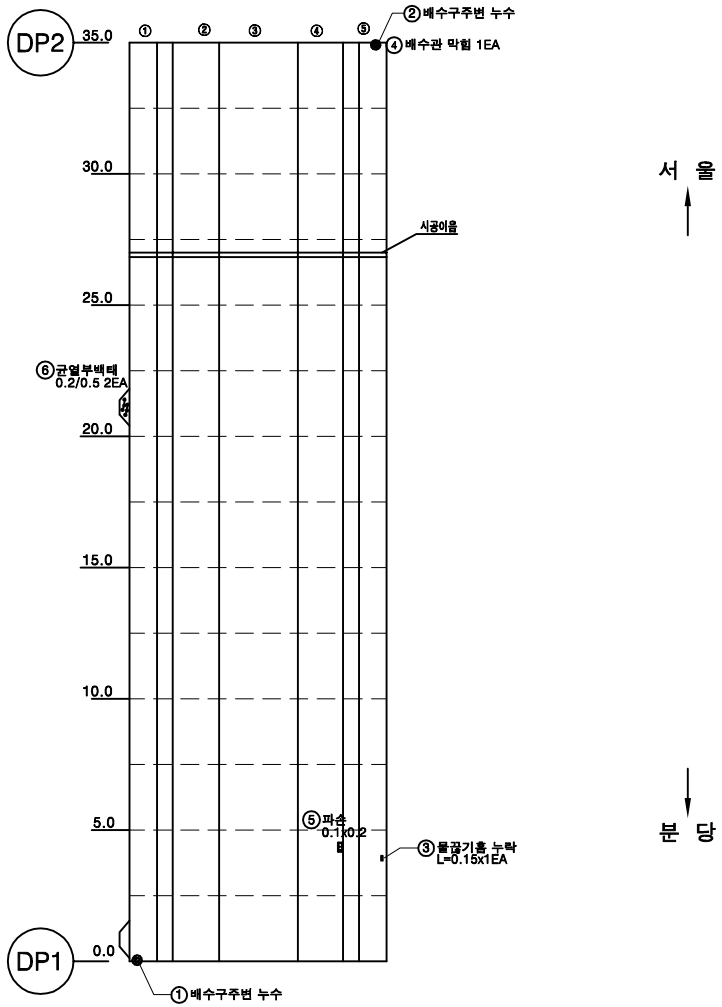
ID : 복정고가교 램프D-box외부(S2)

번호	손상내용	손상물량					비고
		폭	길이	수량	단위	개소	
1	배수관 누수,부식			1.00	EA	1	
2	배수관 누수,부식			1.00	EA	1	
3	물끊기홈 누락		0.15	0.15	m	1	
4	배수관(토사)막힘			1.00	EA	1	
5	파손	0.10	0.20	0.02	㎡	1	
6	균열부백태	0.20	0.50	0.50	m	1	
7							
8							
9							
10							
11							
12							
13							
14							
15							
16							
17							
18							
19							
20							
21							
22							
23							
24							
25							
26							
27							
28							
29							
30							
31							
32							
33							
34							
35							
36							
37							
38							
39							
40

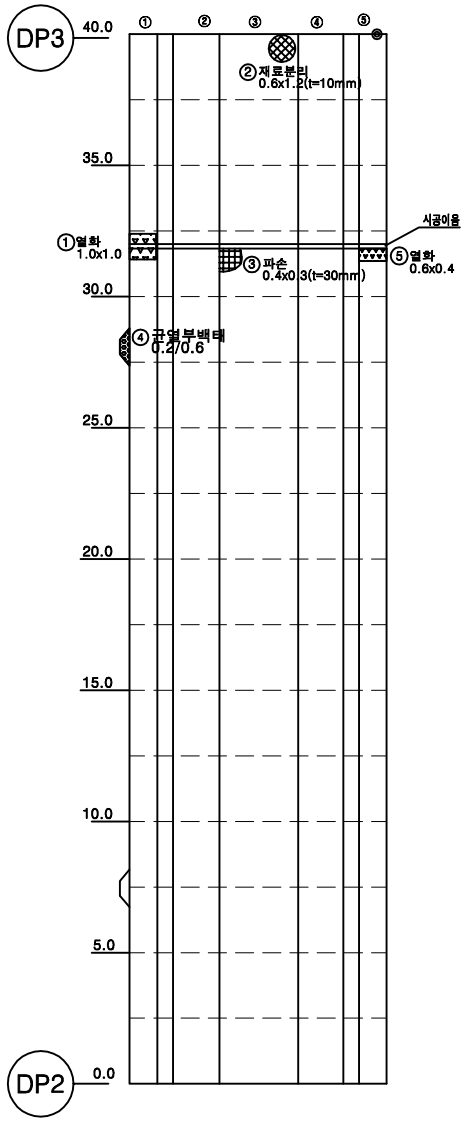
ID : 복정고가교 램프D-box외부(S3)

번호	손상내용	손상물량					비고
		폭	길이	수량	단위	개소	
1	열화	1.00	1.00	1.00	㎡	1	
2	재료분리	1.20	0.60	0.72	㎡	1	
3	파손	0.30	0.40	0.12	㎡	1	
4	균열부백태	0.20	0.60	0.60	m	1	
5	열화	0.60	0.40	0.24	㎡	1	
6							
7							
8							
9							
10							
11							
12							
13							
14							
15							
16							
17							
18							
19							
20							
21							
22							
23							
24							
25							
26							
27							
28							
29							
30							
31							
32							
33							
34							
35							
36							
37							
38							
39							
40

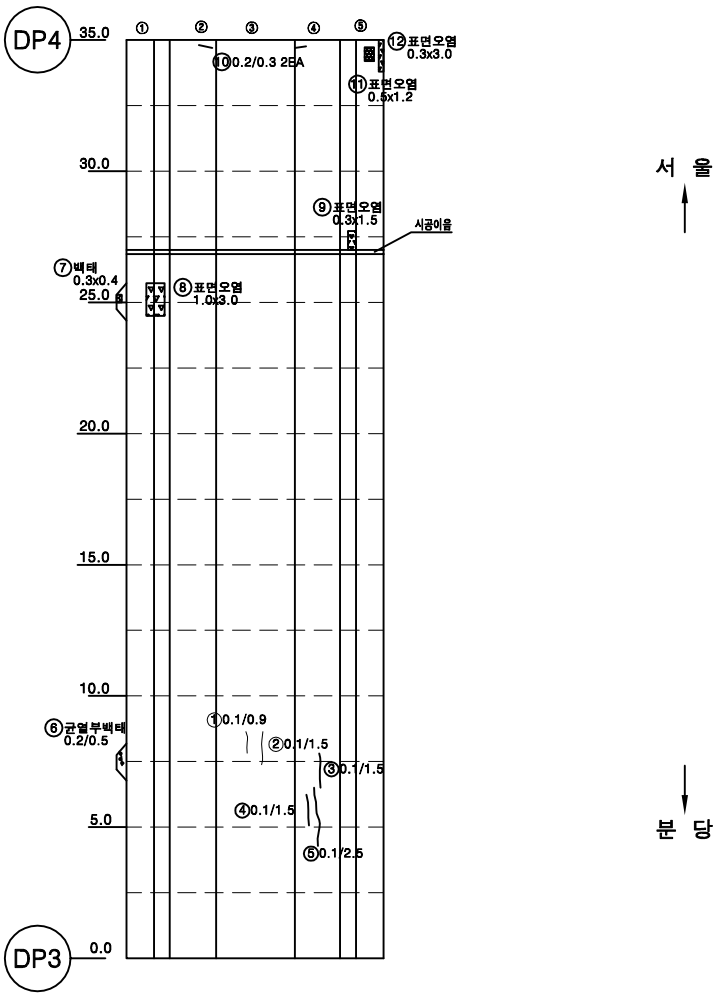
ID : 복정고가교 램프D-box외부(S4)

번호	손상내용	손상물량					비고
		폭	길이	수량	단위	개소	
1	균열(0.1㎜)	0.10	0.90	0.90	m	1	
2	균열(0.1㎜)	0.10	1.50	1.50	m	1	
3	균열(0.1㎜)	0.10	1.50	1.50	m	1	
4	균열(0.1㎜)	0.10	1.50	1.50	m	1	
5	균열(0.1㎜)	0.10	2.50	2.50	m	1	
6	균열부백태	0.20	0.50	0.50	m	1	
7	백태	0.30	0.40	0.12	㎡	1	
8	표면오염	1.00	3.00	3.00	㎡	1	
9	표면오염	0.30	1.50	0.45	㎡	1	
10	균열(0.2㎜)	0.20	0.30	0.60	m	2	
11	표면오염	0.50	1.20	0.60	㎡	1	
12	표면오염	0.30	3.00	0.90	㎡	1	
13							
14							
15							
16							
17							
18							
19							
20							
21							
22							
23							
24							
25							
26							
27							
28							
29							
30							
31							
32							
33							
34							
35							
36							
37							
38							
39							
40

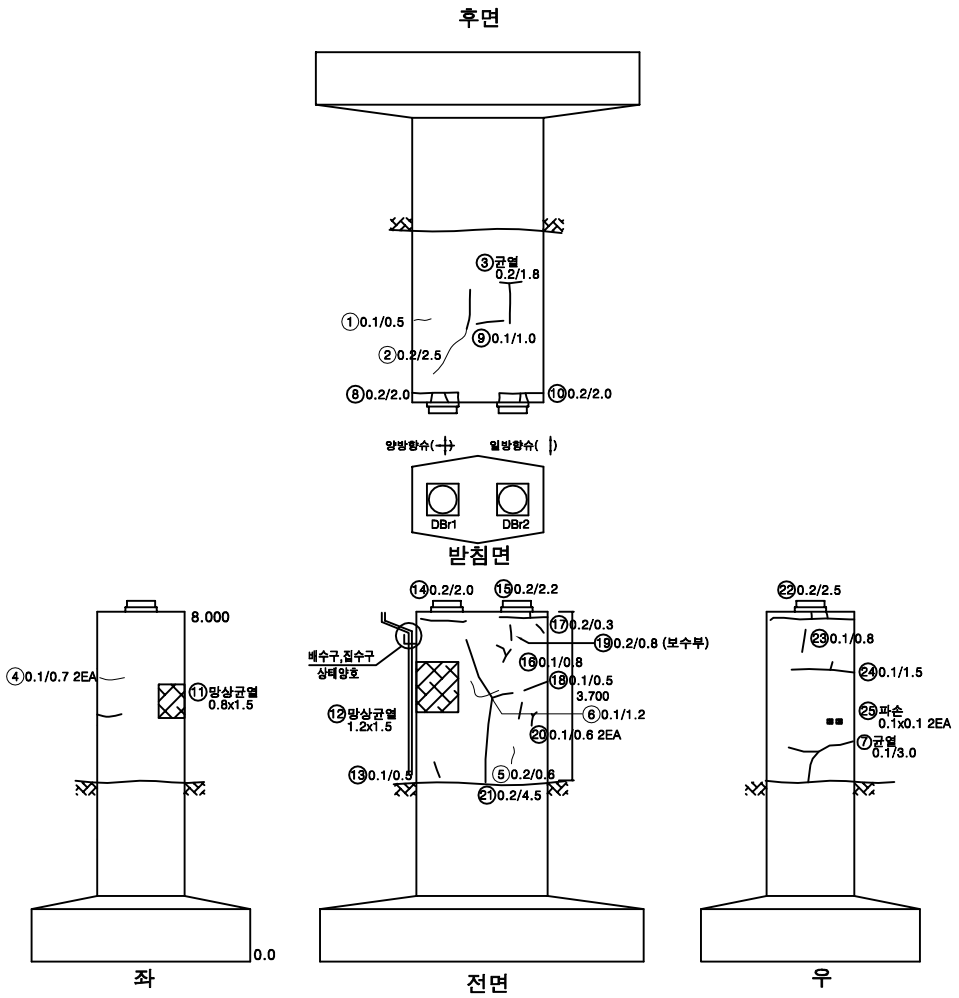
번호	손상내용	손상물량					비고
		폭	길이	수량	단위	개소	
1	균열(0.1㎜)	0.10	0.50	0.50	m	1	
2	균열(0.2㎜)	0.20	2.50	2.50	m	1	
3	균열(0.2㎜)	0.20	1.80	1.80	m	1	
4	균열(0.1㎜)	0.10	0.70	1.40	m	2	
5	균열(0.2㎜)	0.20	0.60	0.60	m	1	
6	균열(0.1㎜)	0.10	1.20	1.20	m	1	
7	균열(0.1㎜)	0.10	3.00	3.00	m	1	
8	균열(0.2㎜)	0.20	2.00	2.00	m	1	
9	균열(0.1㎜)	0.10	1.00	1.00	m	1	
10	균열(0.2㎜)	0.20	2.00	2.00	m	1	
11	망상균열	0.80	1.50	1.20	㎡	1	
12	망상균열	1.20	1.50	1.80	㎡	1	
13	균열(0.1㎜)	0.10	0.50	0.50	m	1	
14	균열(0.2㎜)	0.20	2.00	2.00	m	1	
15	균열(0.2㎜)	0.20	2.20	2.20	m	1	
16	균열(0.1㎜)	0.10	0.80	0.80	m	1	
17	균열(0.2㎜)	0.20	0.30	0.30	m	1	
18	균열(0.1㎜)	0.10	0.50	0.50	m	1	
19	보수부 재균열(0.2㎜)	0.20	0.80	0.80	m	1	
20	균열(0.1㎜)	0.10	0.60	1.20	m	2	
21	균열(0.2㎜)	0.20	4.50	4.50	m	1	
22	균열(0.2㎜)	0.20	2.50	2.50	m	1	
23	균열(0.1㎜)	0.10	0.80	0.80	m	1	
24	균열(0.1㎜)	0.10	1.50	1.50	m	1	
25	파손	0.10	0.10	0.02	㎡	2	
26							
27							
28							
29							
30							
31							
32							
33							
34							
35							
36							
37							
38
