ID : 복정고가교 램프A-바닥판상면(S1)

용 역 명		2023년 하반기 복정고가교 정밀안전진단용역					
범례	균 열	망상균열	백태	편칭, 공동	조사일시	2023년 11월
	재료분리	철근노출	철근부식	좌굴, 변형	조 사 자	이희송 외 17인
	박리, 파손	시공이음분리, 층분리	이물질퇴적	신축이음 본체	확 인 자	김 찬 구
	누수, 변색	배수구	포장의 요철	기타	도면번호	307

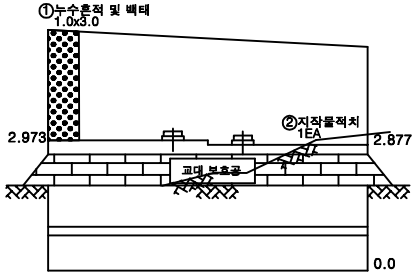
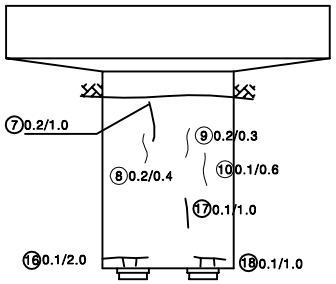
ID : 복정고가교 램프B-하부구조(A)

번호	손상내용	손상물량					비고
		폭	길이	수량	단위	개소	
1	균열(0.2㎜)	0.20	1.50	1.50	m	1	
2	파손	0.20	0.10	0.02	㎡	1	
3	균열(0.1㎜)	0.10	1.20	1.20	m	1	
4	균열(0.2㎜)	0.20	0.80	0.80	m	1	
5	파손	0.30	0.10	0.03	㎡	1	
6	파손	0.10	0.10	0.03	㎡	3	
7	균열(0.2㎜)	0.20	1.00	1.00	m	1	
8	균열(0.2㎜)	0.20	0.40	0.40	m	1	
9	균열(0.2㎜)	0.20	0.30	0.30	m	1	
10	균열(0.1㎜)	0.10	0.60	0.60	m	1	
11	파손	0.80	0.10	0.08	㎡	1	
12	균열(0.1㎜)	0.10	0.90	0.90	m	1	
13	균열(0.2㎜)	0.20	0.30	0.30	m	1	
14	균열(0.2㎜)	0.20	0.40	0.40	m	1	
15	배수관 고정철물탈락			1.00	EA	1	
16	균열(0.1㎜)	0.10	2.00	2.00	m	1	
17	균열(0.1㎜)	0.10	1.00	1.00	m	1	
18	균열(0.1㎜)	0.10	1.00	1.00	m	1	
19	균열(0.1㎜)	0.10	1.50	1.50	m	1	
20							
21							
22							
23							
24							
25							
26							
27							
28							
29							
30							
31							
32							
33							
34							
35							
36							
37							
38							
39							
40

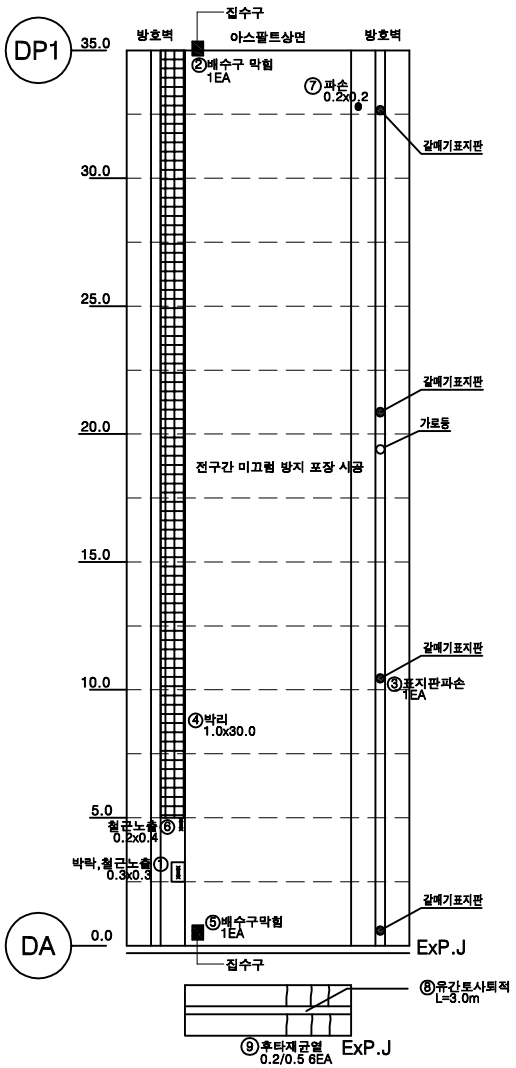
ID : 복정고가교 램프D-바닥판상면(S1)

번호	손상내용	손상물량					비고
		폭	길이	수량	단위	개소	
1	박락, 철근노출	0.30	0.30	0.09	㎡	1	
2	배수구 막힘			1.00	EA	1	
3	표지판 파손			1.00	EA	1	
4	박리	30.00	1.00	30.00	㎡	1	
5	배수구 막힘			1.00	EA	1	
6	철근노출	0.40	0.20	0.08	㎡	1	
7	파손	0.20	0.20	0.04	㎡	1	
8	유간토사퇴적		3.00	3.00	m	1	
9	후타재균열(0.2㎜)	0.20	0.50	3.00	m	6	
10							
11							
12							
13							
14							
15							
16							
17							
18							
19							
20							
21							
22							
23							
24							
25							
26							
27							
28							
29							
30							
31							
32							
33							
34							
35							
36							
37							
38							
39							
40

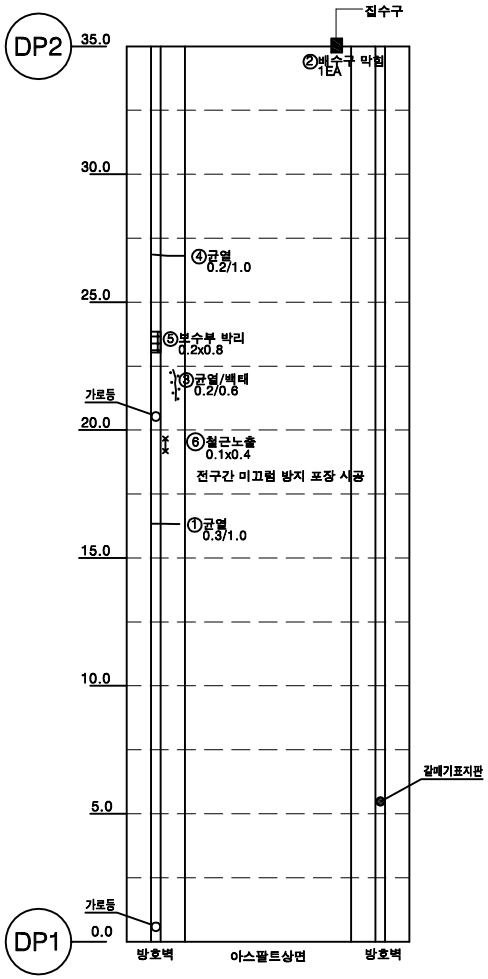
ID : 복정고가교 램프D-바닥판상면(S2)

번호	손상내용	손상물량					비고
		폭	길이	수량	단위	개소	
1	균열(0.3㎜)	0.30	1.00	1.00	m	1	
2	배수구 막힘			1.00	EA	1	
3	균열부백태	0.20	0.60	0.60	m	1	
4	균열(0.2㎜)	0.20	1.00	1.00	m	1	
5	보수부 박리	0.80	0.20	0.16	㎡	1	
6	철근노출	0.10	0.40	0.04	㎡	1	
7							
8							
9							
10							
11							
12							
13							
14							
15							
16							
17							
18							
19							
20							
21							
22							
23							
24							
25							
26							
27							
28							
29							
30							
31							
32							
33							
34							
35							
36							
37							
38							
39							
40

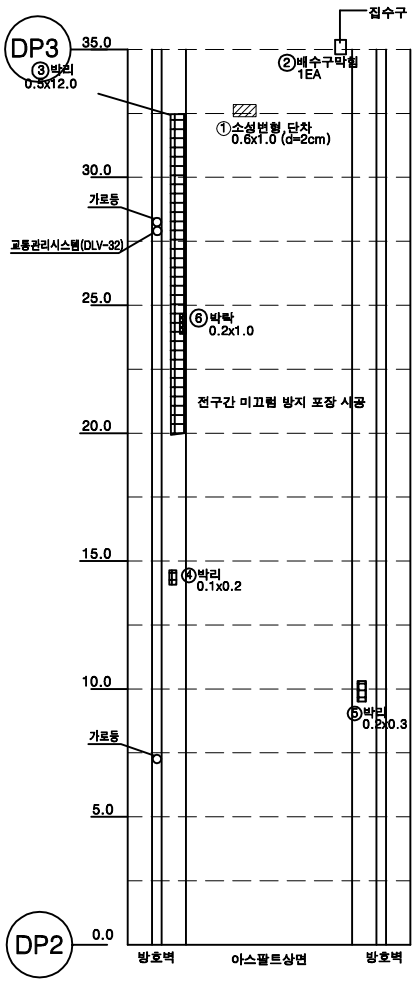
ID : 복정고가교 램프D-바닥판상면(S3)

번호	손상내용	손상물량					비고
		폭	길이	수량	단위	개소	
1	아스콘 소성변형	1.00	0.60	0.60	㎡	1	
2	배수구 막힘			1.00	EA	1	
3	박리	12.00	0.50	6.00	㎡	1	
4	박리	0.20	0.10	0.02	㎡	1	
5	박리	0.30	0.20	0.06	㎡	1	
6	박락	0.20	1.00	0.20	㎡	1	
7							
8							
9							
10							
11							
12							
13							
14							
15							
16							
17							
18							
19							
20							
21							
22							
23							
24							
25							
26							
27							
28							
29							
30							
31							
32							
33							
34							
35							
36							
37							
38							
39							
40

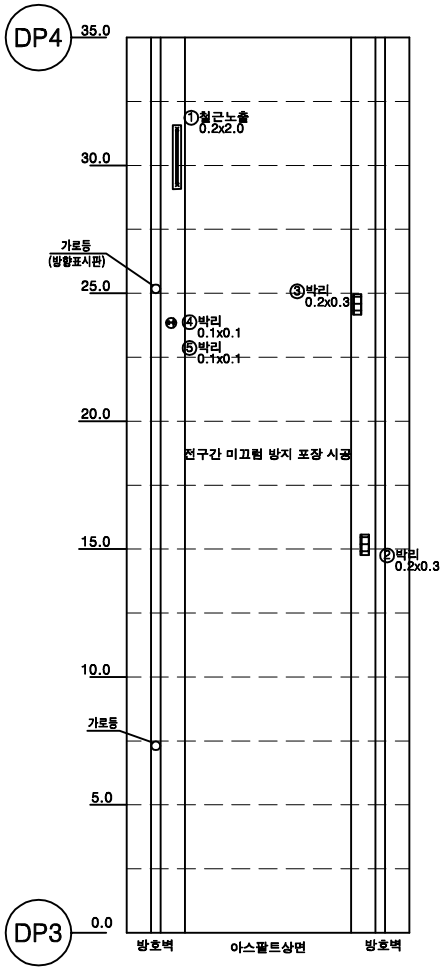
ID : 복정고가교 램프D-바닥판상면(S4)

번호	손상내용	손상물량					비고
		폭	길이	수량	단위	개소	
1	철근노출	2.00	0.20	0.40	㎡	1	
2	박리	0.30	0.20	0.06	㎡	1	
3	박리	0.30	0.20	0.06	㎡	1	
4	박리	0.10	0.10	0.01	㎡	1	
5	박리	0.10	0.10	0.01	㎡	1	
6							
7							
8							
9							
10							
11							
12							
13							
14							
15							
16							
17							
18							
19							
20							
21							
22							
23							
24							
25							
26							
27							
28							
29							
30							
31							
32							
33							
34							
35							
36							
37							
38							
39							
40

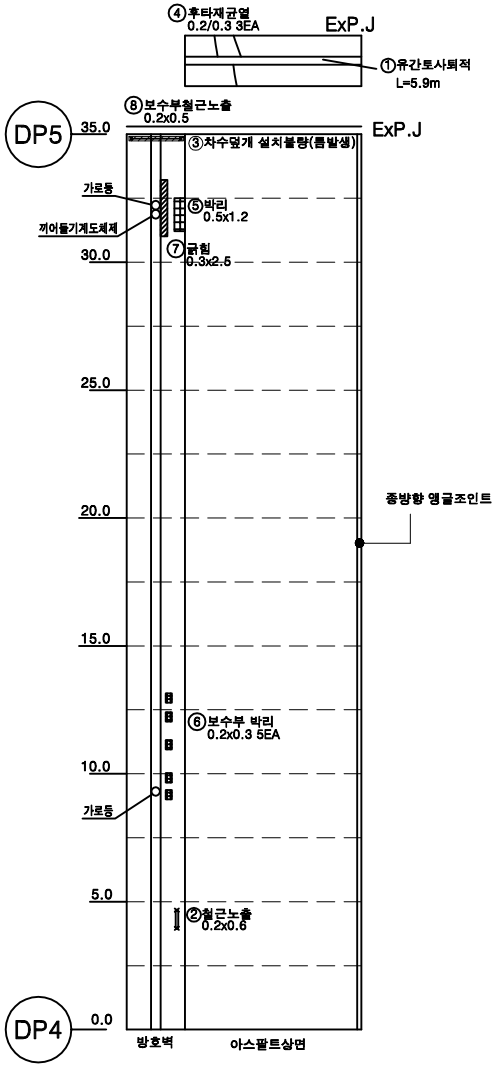
ID : 복정고가교 램프D-바닥판상면(S5)

번호	손상내용	손상물량					비고
		폭	길이	수량	단위	개소	
1	유간토사퇴적		5.90	5.90	m	1	
2	철근노출	0.60	0.20	0.12	㎡	1	
3	차수덮개 설치불량			1.00	EA	1	
4	후타재균열(0.2㎜)	0.20	0.30	0.90	m	3	
5	박리	1.20	0.50	0.60	㎡	1	
6	보수부 박리	0.20	0.30	0.30	㎡	5	
7	긁힘	0.30	2.50	0.75	㎡	1	
8	보수부 철근노출	0.20	0.50	0.10	㎡	1	
9							
10							
11							
12							
13							
14							
15							
16							
17							
18							
19							
20							
21							
22							
23							
24							
25							
26							
27							
28							
29							
30							
31							
32							
33							
34							
35							
36							
37							
38							
39							
40

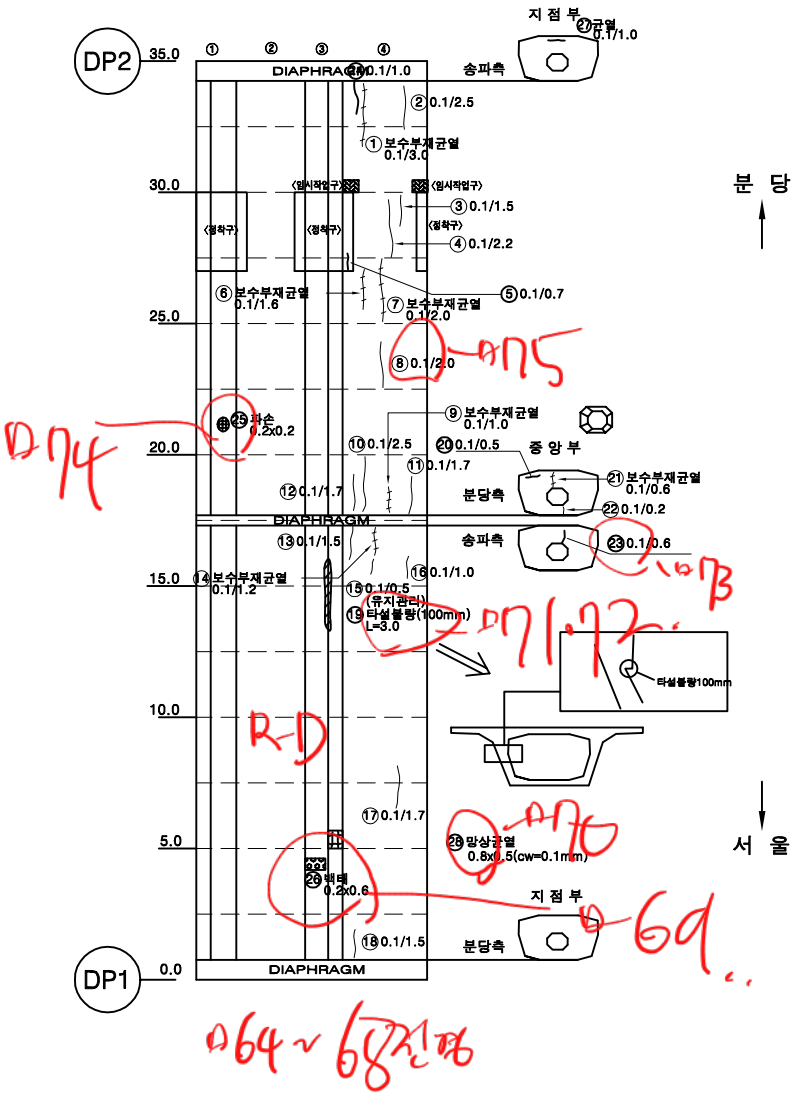
ID : 복정고가교 램프D-box내부(S2)

번호	손상내용	손상물량					비고
		폭	길이	수량	단위	개소	
1	보수부 재균열(0.1㎜)	0.10	3.00	3.00	m	1	
2	균열(0.1㎜)	0.10	2.50	2.50	m	1	
3	균열(0.1㎜)	0.10	1.50	1.50	m	1	
4	균열(0.1㎜)	0.10	2.20	2.20	m	1	
5	균열(0.1㎜)	0.10	0.70	0.70	m	1	
6	보수부 재균열(0.1㎜)	0.10	1.60	1.60	m	1	
7	보수부 재균열(0.1㎜)	0.10	2.00	2.00	m	1	
8	균열(0.1㎜)	0.10	2.00	2.00	m	1	
9	보수부 재균열(0.1㎜)	0.10	1.00	1.00	m	1	
10	균열(0.1㎜)	0.10	2.50	2.50	m	1	
11	균열(0.1㎜)	0.10	1.70	1.70	m	1	
12	균열(0.1㎜)	0.10	1.70	1.70	m	1	
13	균열(0.1㎜)	0.10	1.50	1.50	m	1	
14	보수부 재균열(0.1㎜)	0.10	1.20	1.20	m	1	
15	균열(0.1㎜)	0.10	0.50	0.50	m	1	
16	균열(0.1㎜)	0.10	1.00	1.00	m	1	
17	균열(0.1㎜)	0.10	1.70	1.70	m	1	
18	균열(0.1㎜)	0.10	1.50	1.50	m	1	
19	타설불량		3.00	3.00	m	1	
20	균열(0.1㎜)	0.10	0.50	0.50	m	1	
21	보수부 재균열(0.1㎜)	0.10	0.60	0.60	m	1	
22	균열(0.1㎜)	0.10	0.20	0.20	m	1	
23	균열(0.1㎜)	0.10	0.60	0.60	m	1	
24	균열(0.1㎜)	0.10	1.00	1.00	m	1	
25	파손	0.20	0.20	0.04	㎡	1	
26	백태	0.20	0.60	0.12	㎡	1	
27	균열(0.1㎜)	0.10	1.00	1.00	m	1	
28	망상균열	0.50	0.80	0.40	㎡	1	
29

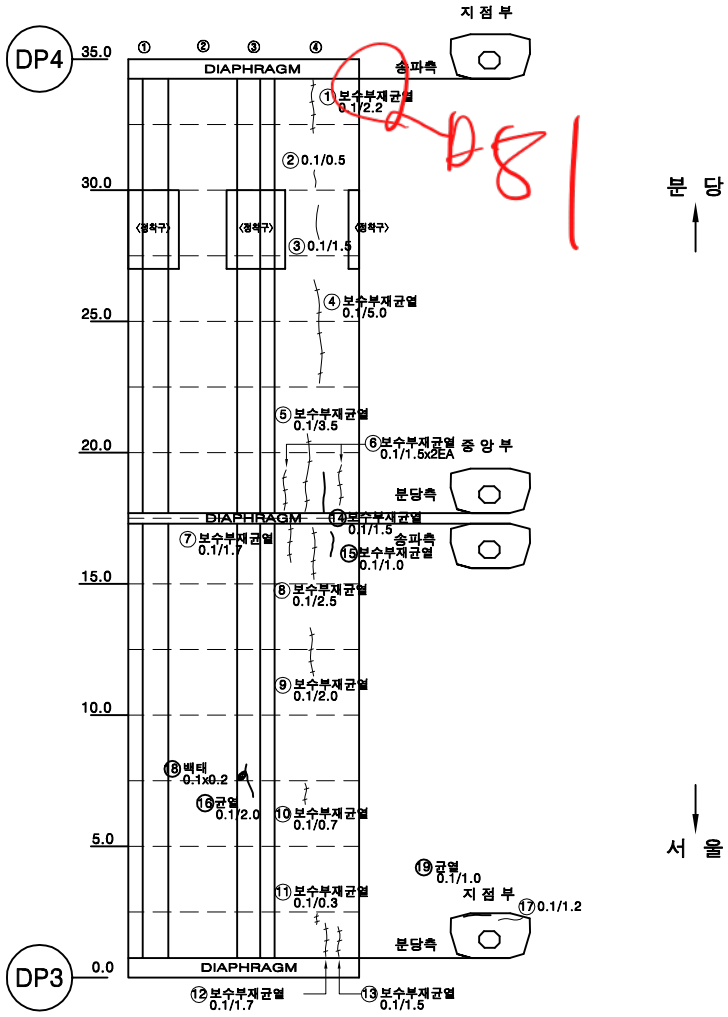
ID : 복정고가교 램프D-box내부(S4)

번호	손상내용	손상물량					비고
		폭	길이	수량	단위	개소	
1	보수부 재균열(0.1㎜)	0.10	2.20	2.20	m	1	
2	균열(0.1㎜)	0.10	0.50	0.50	m	1	
3	균열(0.1㎜)	0.10	1.50	1.50	m	1	
4	보수부 재균열(0.1㎜)	0.10	5.00	5.00	m	1	
5	보수부 재균열(0.1㎜)	0.10	3.50	3.50	m	1	
6	보수부 재균열(0.1㎜)	0.10	1.50	3.00	m	2	
7	보수부 재균열(0.1㎜)	0.10	1.70	1.70	m	1	
8	보수부 재균열(0.1㎜)	0.10	2.50	2.50	m	1	
9	보수부 재균열(0.1㎜)	0.10	2.00	2.00	m	1	
10	보수부 재균열(0.1㎜)	0.10	0.70	0.70	m	1	
11	보수부 재균열(0.1㎜)	0.10	0.30	0.30	m	1	
12	보수부 재균열(0.1㎜)	0.10	1.70	1.70	m	1	
13	보수부 재균열(0.1㎜)	0.10	1.50	1.50	m	1	
14	보수부 재균열(0.1㎜)	0.10	1.50	1.50	m	1	
15	보수부 재균열(0.1㎜)	0.10	1.00	1.00	m	1	
16	균열(0.1㎜)	0.10	2.00	2.00	m	1	
17	균열(0.1㎜)	0.10	1.20	1.20	m	1	
18	백태	0.10	0.20	0.02	㎡	1	
19	균열(0.1㎜)	0.10	1.00	1.00	m	1	
20							
21							
22							
23							
24							
25							
26							
27							
28							
29							
30							
31							
32							
33							
34							
35							
36							
37							
38							
39							
40

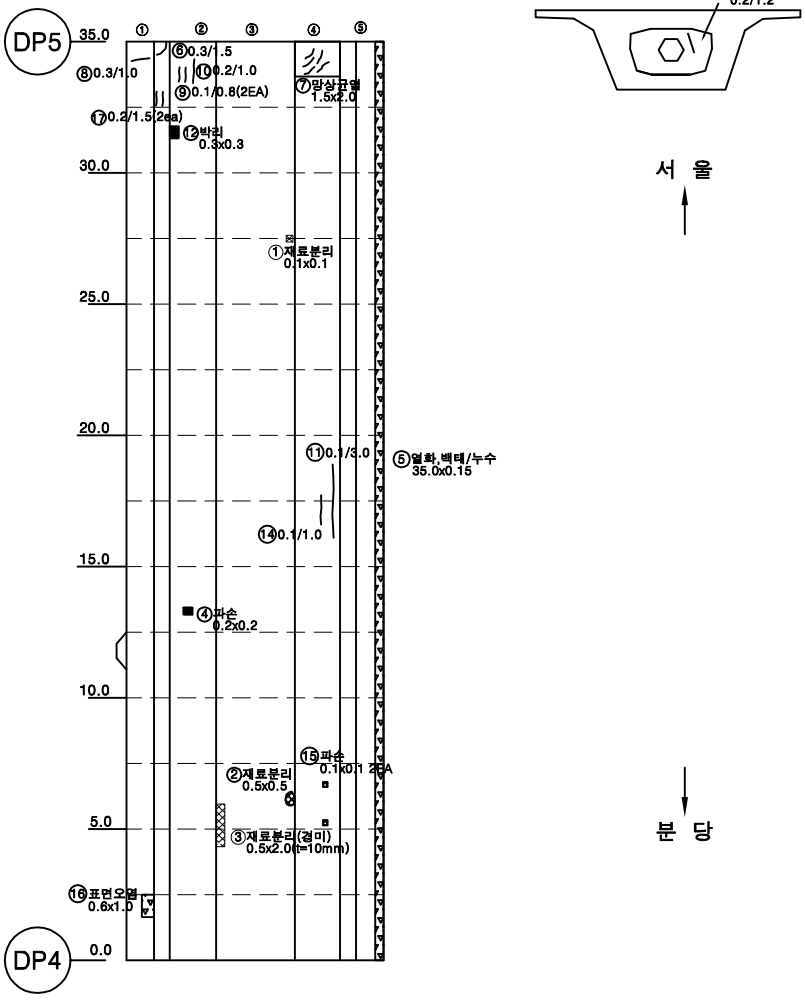
ID : 복정고가교 램프D-box외부(S5)

번호	손상내용	손상물량					비고
		폭	길이	수량	단위	개소	
1	재료분리	0.10	0.10	0.01	㎡	1	
2	재료분리	0.50	0.50	0.25	㎡	1	
3	재료분리	2.00	0.50	1.00	㎡	1	
4	파손	0.20	0.20	0.04	㎡	1	
5	열화,백태,누수	0.20	35.00	7.00	㎡	1	
6	균열(0.3㎜)	0.30	1.50	6.00	m	4	
7	망상균열	2.00	1.50	3.00	㎡	1	
8	균열(0.3㎜)	0.30	1.00	1.00	m	1	
9	균열(0.1㎜)	0.10	0.80	1.60	m	2	
10	균열(0.2㎜)	0.20	1.00	1.00	m	1	
11	균열(0.1㎜)	0.10	3.00	3.00	m	1	
12	박리	0.30	0.30	0.09	㎡	1	
13	균열(0.2㎜)	0.20	1.20	1.20	m	1	
14	균열(0.1㎜)	0.10	1.00	1.00	m	1	
15	파손	0.10	0.10	0.02	㎡	2	
16	표면오염	0.60	1.00	0.60	㎡	1	
17	균열(0.2㎜)	0.20	1.50	3.00	m	2	
18							
19							
20							
21							
22							
23							
24							
25							
26							
27							
28							
29							
30							
31							
32							
33							
34							
35							
36							
37							
38							
39							
40

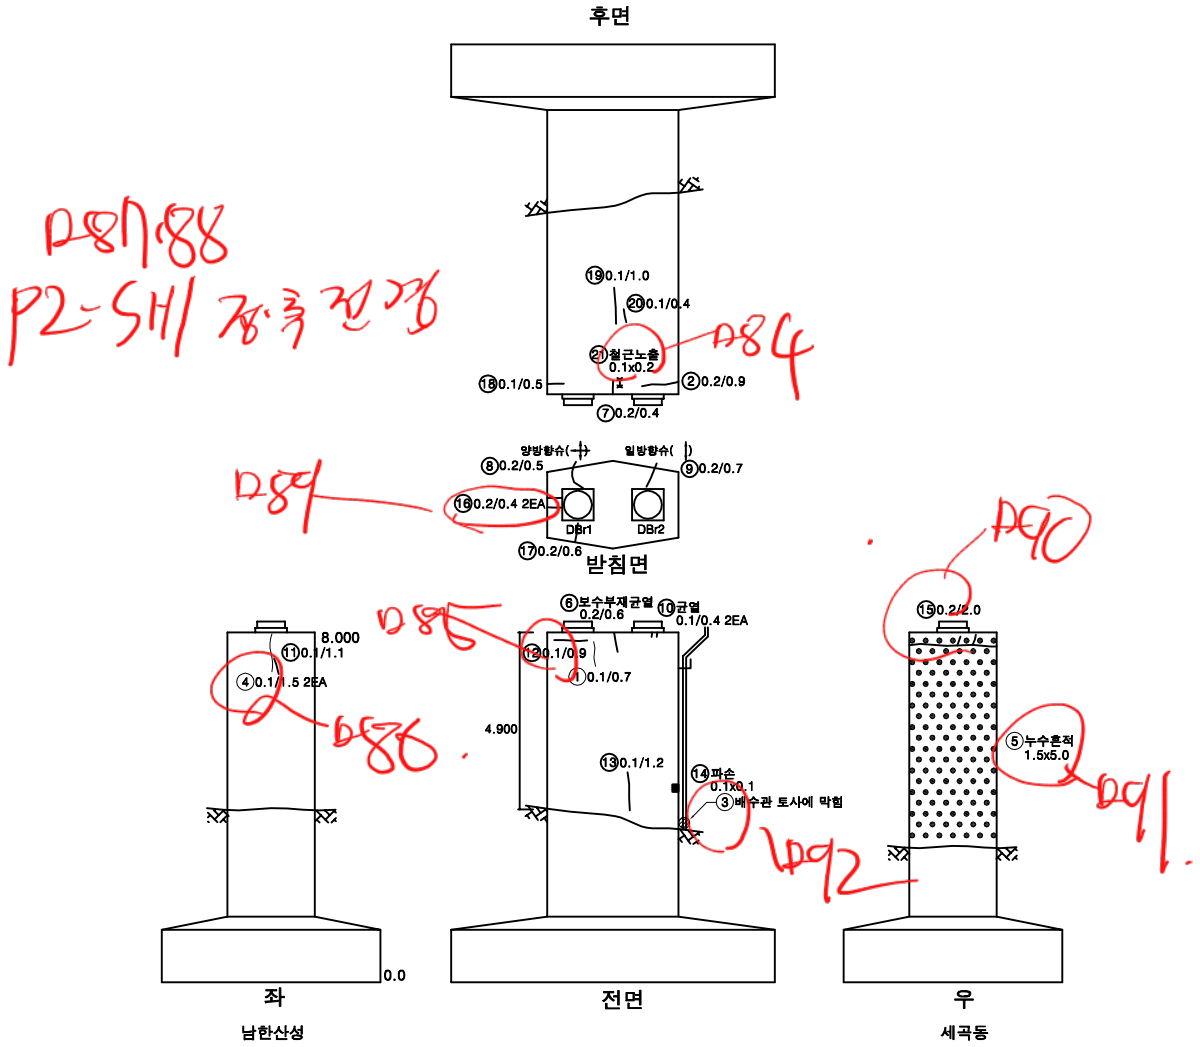
번호	손상내용	손상물량					비고
		폭	길이	수량	단위	개소	
1	균열(0.1㎜)	0.10	0.70	0.70	m	1	
2	균열(0.2㎜)	0.20	0.90	0.90	m	1	
3	배수관(토사)막힘			1.00	EA	1	
4	균열(0.1㎜)	0.10	1.50	3.00	m	2	
5	누수흔적	1.50	5.00	7.50	㎡	1	
6	보수부 재균열(0.2㎜)	0.20	0.60	0.60	m	1	
7	균열(0.2㎜)	0.20	0.40	0.40	m	1	
8	균열(0.2㎜)	0.20	0.50	0.50	m	1	
9	균열(0.2㎜)	0.20	0.70	0.70	m	1	
10	균열(0.1㎜)	0.10	0.40	0.80	m	2	
11	균열(0.1㎜)	0.10	1.10	1.10	m	1	
12	균열(0.1㎜)	0.10	0.90	0.90	m	1	
13	균열(0.1㎜)	0.10	1.20	1.20	m	1	
14	파손	0.10	0.10	0.01	㎡	1	
15	균열(0.2㎜)	0.20	2.00	2.00	m	1	
16	균열(0.2㎜)	0.20	0.40	0.80	m	2	
17	균열(0.2㎜)	0.20	0.60	0.60	m	1	
18	균열(0.1㎜)	0.10	0.50	0.50	m	1	
19	균열(0.1㎜)	0.10	1.00	1.00	m	1	
20	균열(0.1㎜)	0.10	0.40	0.40	m	1	
21	철근노출	0.10	0.20	0.02	㎡	1	
22							
23							
24							
25							
26							
27							
28							
29							
30							
31							
32							
33							
34							
35							
36							
37							
38							
39							
40
