고래진1교(부산) 교면포장 S1

용 역 명		2023년 부산울산고속도로 정밀안전점검 및 성능평가 용역		
범례	CW/0.2 균 열	재료분리	오염, 변색	부 식
	균열부벽태	파손,박리	세 굴	퇴 적
	망상균열	누수,습윤	백 태	기 타
	철근노출	소성변형	들 뜸	No. 001

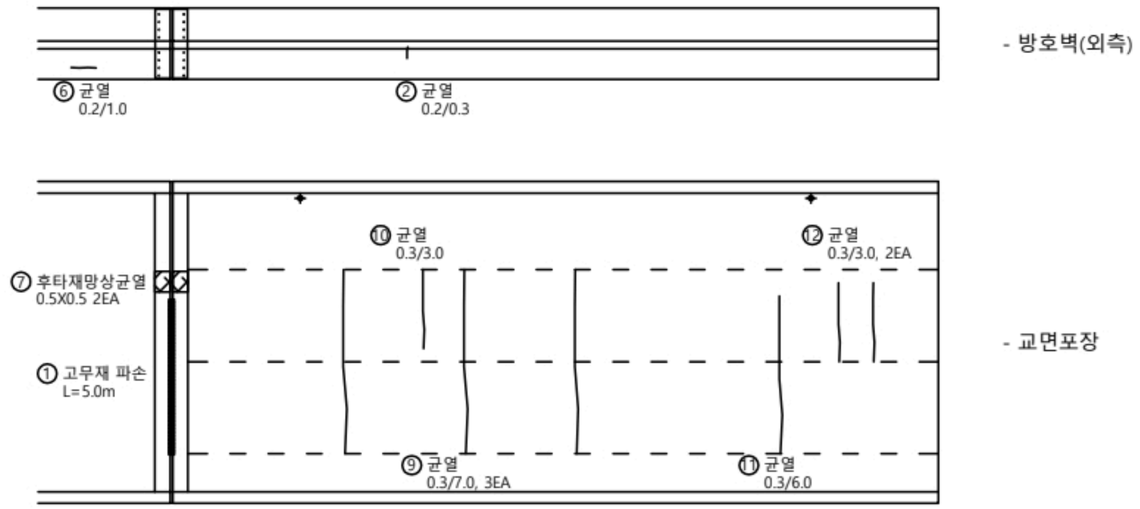
S1

번호	신/구	부재명	손 상 현 황	손 상 규 모						비고
				폭(㎜)	길이(m)	너비(m)	개소	단위	물량	
1	구	신축이음	고무재 파손		5.0		1	m	5.00	
2	구	방호벽	균열	0.2	0.3		1	m	0.30	
3	구	방호벽	균열	0.2	3.0		1	m	3.00	
4	신	방호벽	균열부벽태	0.2	1.0		2	m	2.00	
5	구	방호벽	균열	0.2	1.0		1	m	1.00	
6	구	방호벽	균열	0.2	1.0		1	m	1.00	
7	신	신축이음	후타재 망상균열	0.1	0.5	0.5	2	㎡	0.50	
8	구	신축이음	차수판 볼트망실				4	EA	4.00	
9	구	교면포장	포장균열	0.3	7.0		3	m	21.00	
10	구	교면포장	포장균열	0.3	3.0		1	m	3.00	
11	구	교면포장	포장균열	0.3	6.0		1	m	6.00	
12	구	교면포장	포장균열	0.3	3.0		2	m	6.00	
13										
14										
15										
16										
17										
18										
19										
20										
21										
22										
23										
24										
25										
26										
27										
28										
29										
30										
31										
32										
33										
34										
35

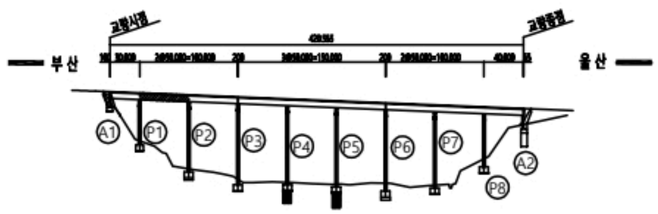
S2

번호	신/구	부재명	손 상 현 황	손 상 규 모						비고
				폭(㎜)	길이(m)	너비(m)	개소	단위	물량	
1	구	방호벽	균열	0.2	1.0		1	m	1.00	
2	구	방호벽	균열	0.2	1.5		1	m	1.50	
3	구	방호벽	균열	0.2	0.9		1	m	0.90	
4	구	방호벽	균열	0.2	1.5		1	m	1.50	
5	신	방호벽	균열부백태	0.2	2.5		1	m	2.50	
6	구	교면포장	포장균열	0.3	1.5		1	m	1.50	
7	구	교면포장	포장균열	0.3	4.0		1	m	4.00	
8	구	교면포장	포장균열	0.3	6.0		1	m	6.00	
9	구	교면포장	포장균열	0.3	1.5		1	m	1.50	
10	구	교면포장	포장균열	0.3	6.0		1	m	6.00	
11	구	교면포장	포장균열	0.3	3.0		2	m	6.00	
12	구	교면포장	포장균열	0.3	2.0		1	m	2.00	
13	구	교면포장	포장균열	0.3	7.0		1	m	7.00	
14										
15										
16										
17										
18										
19										
20										
21										
22										
23										
24										
25										
26										
27										
28										
29										
30										
31										
32										
33										
34										
35

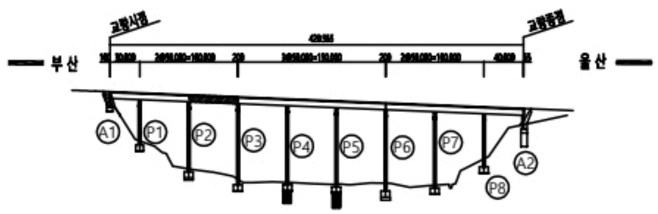
S3

번호	신/구	부재명	손 상 현 황	손 상 규 모						비고
				폭(mm)	길이(m)	너비(m)	개소	단위	물량	
1	구	신축이음	차수판 볼트탈락				2	EA	2.00	
2	구	방호벽	균열	0.2	2.0		1	m	2.00	
3	구	방호벽	균열	0.2	0.4		1	m	0.40	
4	구	방호벽	균열	0.2	1.0		1	m	1.00	
5	구	교면포장	포장균열	0.3	3.0		1	m	3.00	
6	구	교면포장	포장균열	0.3	2.0		1	m	2.00	
7	구	교면포장	포장균열	0.3	3.0		1	m	3.00	
8	구	교면포장	포장균열	0.3	2.0		1	m	2.00	
9	구	교면포장	포장균열	0.3	3.0		1	m	3.00	
10	신	신축이음	후타재 균열	0.2	0.5		7	m	3.50	
11	신	신축이음	유간토사퇴적		2.0		1	m	2.00	
12	신	신축이음	유간토사퇴적		2.0		1	m	2.00	
13										
14										
15										
16										
17										
18										
19										
20										
21										
22										
23										
24										
25										
26										
27										
28										
29										
30										
31										
32										
33										
34										
35

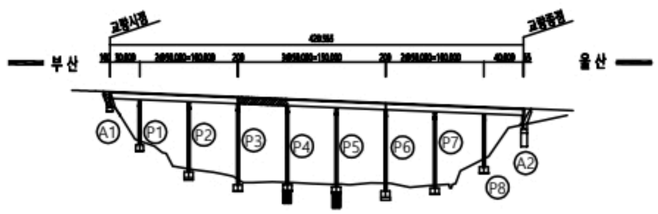
S4

번호	신/구	부재명	손 상 현 황	손 상 규 모						비고
				폭(㎜)	길이(m)	너비(m)	개소	단위	물량	
1	구	방호벽	균열	0.2	1.0		2	m	2.00	
2	구	방호벽	균열	0.2	0.5		1	m	0.50	
3	구	교면포장	포장균열	0.3	3.0		1	m	3.00	
4	구	교면포장	포장균열	0.3	7.0		1	m	7.00	
5	구	교면포장	포장균열	0.3	2.0		1	m	2.00	
6	신	교면포장	포장균열	0.3	7.0		2	m	14.00	
7	구	교면포장	포장균열	0.3	3.0		1	m	3.00	
8	구	교면포장	포장균열	0.3	2.0		1	m	2.00	
9	구	교면포장	포장균열	0.3	6.0		1	m	6.00	
10	구	교면포장	포장균열	0.3	3.0		1	m	3.00	
11	구	방호벽	균열	0.2	1.0		1	m	1.00	
12	신	방호벽	균열	0.2	1.0		1	m	1.00	
13	신	교면포장	포장균열	0.3	3.0		1	m	3.00	
14										
15										
16										
17										
18										
19										
20										
21										
22										
23										
24										
25										
26										
27										
28										
29										
30										
31										
32										
33										
34										
35

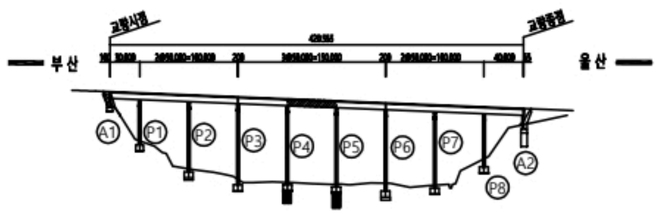
S5

번호	신/구	부재명	손 상 현 황	손 상 규 모						비고
				폭(㎜)	길이(m)	너비(m)	개소	단위	물량	
1	구	방호벽	균열	0.2	0.8		1	m	0.80	
2	구	방호벽	균열	0.2	2.0		1	m	2.00	
3	구	교면포장	포장균열	0.3	3.0		2	m	6.00	
4	구	교면포장	포장균열	0.3	3.0		1	m	3.00	
5	신	방호벽	균열	0.2	1.0		1	m	1.00	
6	신	방호벽	균열	0.2	1.0		1	m	1.00	
7										
8										
9										
10										
11										
12										
13										
14										
15										
16										
17										
18										
19										
20										
21										
22										
23										
24										
25										
26										
27										
28										
29										
30										
31										
32										
33										
34										
35

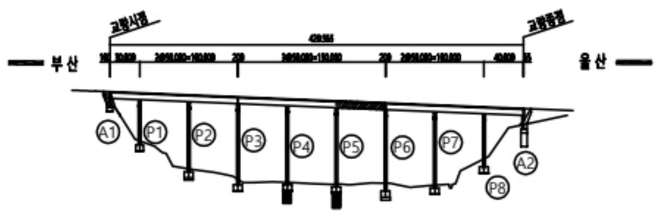
S6

번호	신/구	부재명	손 상 현 황	손 상 규 모						비고
				폭(㎜)	길이(m)	너비(m)	개소	단위	물량	
1	구	방호벽	균열	0.2	0.2		1	m	0.20	
2	구	방호벽	균열	0.2	0.8		1	m	0.80	
3	구	방호벽	균열	0.2	3.0		2	m	6.00	
4	구	방호벽	균열	0.2	0.2		2	m	0.40	
5	구	방호벽	균열	0.2	0.3		1	m	0.30	
6	신	방호벽	긁힘		1.0	3.0	1	㎡	3.00	
7	신	신축이음	차수판 탈락				1	EA	1.00	
8	구	교면포장	포장균열	0.3	2.5		1	m	2.50	
9	구	교면포장	포장균열	0.3	3.0		2	m	6.00	
10	구	교면포장	포장균열	0.3	6.0		2	m	12.00	
11	구	교면포장	포장균열	0.3	2.5		1	m	2.50	
12	구	교면포장	포장균열	0.3	7.0		1	m	7.00	
13	구	교면포장	포장균열	0.3	3.0		2	m	6.00	
14	신	방호벽	방음벽 부식		0.1		1	m	0.10	
15	신	방호벽	균열	0.2	4.0		1	m	4.00	
16										
17										
18										
19										
20										
21										
22										
23										
24										
25										
26										
27										
28										
29										
30										
31										
32										
33										
34										
35

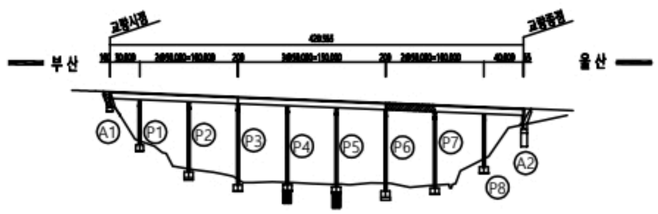
S7

번호	신/구	부재명	손 상 현 황	손 상 규 모						비고
				폭(㎜)	길이(m)	너비(m)	개소	단위	물량	
1	신	방호벽	균열	0.2	1.0		5	m	5.00	
2	구	방호벽	균열부백태	0.2	0.2		1	m	0.20	
3	구	교면포장	포장균열	0.3	3.0		3	m	9.00	
4	신	방호벽	균열	0.2	3.0		1	m	3.00	
5	구	방호벽	균열부백태	0.2	0.5		1	m	0.50	
6	신	교면포장	포장균열	0.3	3.0		3	m	9.00	
7	신	방호벽	균열	0.2	2.0		1	m	2.00	
8										
9										
10										
11										
12										
13										
14										
15										
16										
17										
18										
19										
20										
21										
22										
23										
24										
25										
26										
27										
28										
29										
30										
31										
32										
33										
34										
35

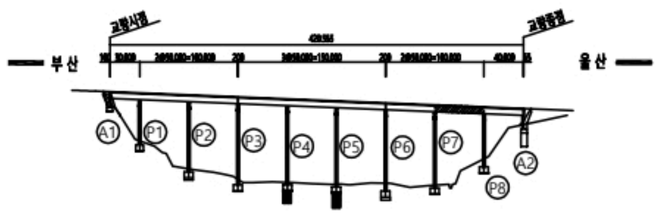
S8

번호	신/구	부재명	손 상 현 황	손 상 규 모						비고
				폭(㎜)	길이(m)	너비(m)	개소	단위	물량	
1	구	방호벽	균열	0.2	1.0		1	m	1.00	
2	구	방호벽	균열	0.2	1.0		2	m	2.00	
3	구	방호벽	균열	0.2	1.7		1	m	1.70	
4	구	방호벽	녹물흔적		0.2	1.0	2	㎡	0.40	
5	구	방호벽	방음벽 지주 부식				4	EA	4.00	
6	구	방호벽	망상균열	0.2	1.0	1.0	1	㎡	1.00	
7	구	방호벽	균열	0.2	0.5		1	m	0.50	
8	구	방호벽	균열	0.2	0.3		2	m	0.60	
9	구	방호벽	균열	0.2	0.3		3	m	0.90	
10	구	교면포장	포장균열	0.3	5.0		2	m	10.00	
11	구	교면포장	포장균열	0.3	3.0		1	m	3.00	
12										
13										
14										
15										
16										
17										
18										
19										
20										
21										
22										
23										
24										
25										
26										
27										
28										
29										
30										
31										
32										
33										
34										
35

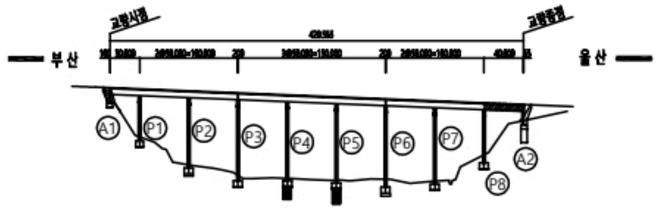
S9

번호	신/구	부재명	손 상 현 황	손 상 규 모						비고
				폭(㎜)	길이(m)	너비(m)	개소	단위	물량	
1	구	방호벽	균열	0.2	0.6		3	m	1.80	
2	구	방호벽	균열	0.2	0.6		1	m	0.60	
3	구	방호벽	균열	0.2	1.0		1	m	1.00	
4	구	신축이음	차수판 볼트탈실				1	EA	1.00	
5	구	방호벽	균열	0.2	1.0		1	m	1.00	
6	구	방호벽	균열	0.2	0.5		3	m	1.50	
7	구	방호벽	균열	0.2	1.0		1	m	1.00	
8	신	교면포장	포장균열	0.3	3.5		3	m	10.50	
9	신	교면포장	포장균열	0.3	3.5		2	m	7.00	
10	신	신축이음	유간토사퇴적		2.0		1	m	2.00	
11	신	신축이음	유간토사퇴적		1.0		1	m	1.00	
12	신	신축이음	후타재 망상균열	0.1	0.5	1.5	1	㎡	0.75	
13	신	신축이음	고무재 파손		5.0		1	m	5.00	
14										
15										
16										
17										
18										
19										
20										
21										
22										
23										
24										
25										
26										
27										
28										
29										
30										
31										
32										
33										
34										
35

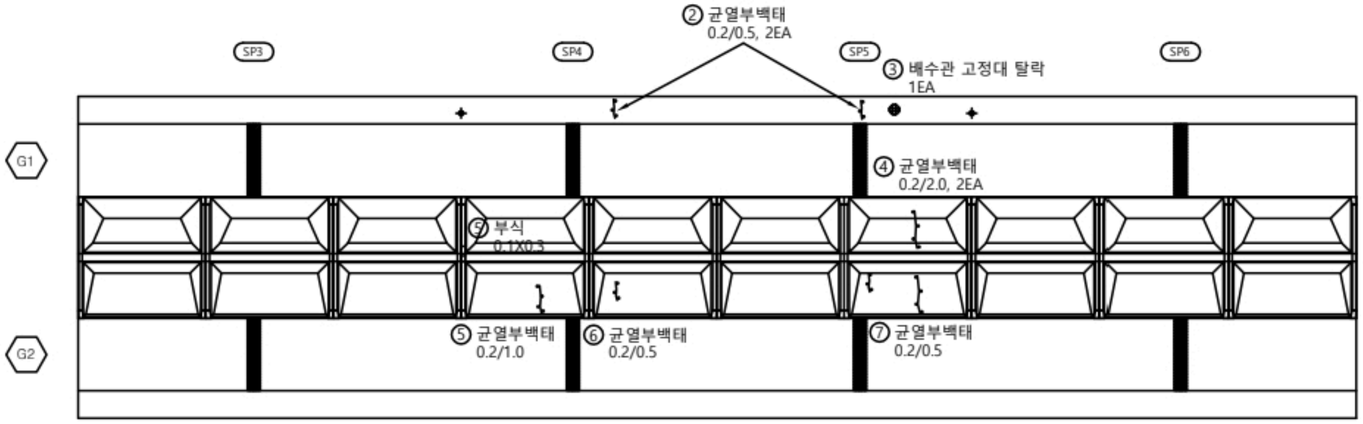
고래진1교(부산) 바닥판하면 S1

번호	신/구	부재명	손 상 현 황	손 상 규 모						비고
				폭(㎜)	길이(m)	너비(m)	개소	단위	물량	
1	구	바닥판	보수부재균열	0.2	2.0		1	m	2.00	
2	구	배수시설	행거로이드 탈락				2	EA	2.00	
3										
4										
5										
6										
7										
8										
9										
10										
11										
12										
13										
14										
15										
16										
17										
18										
19										
20										
21										
22										
23										
24										
25										
26										
27										
28										
29										
30										
31										
32										
33										
34										
35

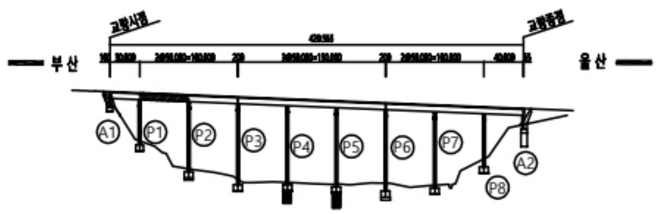
S2

번호	신/구	부재명	손 상 현 황	손 상 규 모						비고
				폭(㎜)	길이(m)	너비(m)	개소	단위	물량	
1	신	가로보	부식		0.1	0.3	1	㎡	0.03	
2	구	바닥판	균열부백태	0.2	0.5		2	m	1.00	
3	구	배수시설	행거로이드 탈락				1	EA	1.00	
4	구	바닥판	균열부백태	0.2	2.0		2	m	4.00	
5	구	바닥판	균열부백태	0.2	1.0		1	m	1.00	
6	구	바닥판	균열부백태	0.2	0.5		1	m	0.50	
7	구	바닥판	균열부백태	0.2	0.5		1	m	0.50	
8										
9										
10										
11										
12										
13										
14										
15										
16										
17										
18										
19										
20										
21										
22										
23										
24										
25										
26										
27										
28										
29										
30										
31										
32										
33										
34										
35

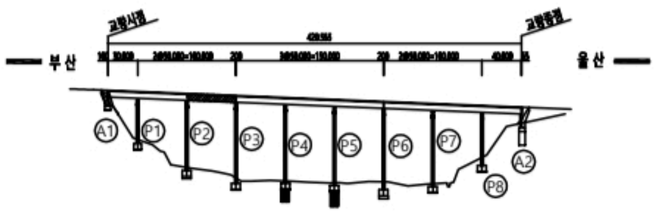
S3

번호	신/구	부재명	손 상 현 황	손 상 규 모						비고
				폭(㎜)	길이(m)	너비(m)	개소	단위	물량	
1	구	바닥판	균열부백태	0.2	0.5		1	m	0.50	
2	구	바닥판	균열부백태	0.2	1.0		1	m	1.00	
3	구	바닥판	균열부백태	0.2	1.5		1	m	1.50	
4										
5										
6										
7										
8										
9										
10										
11										
12										
13										
14										
15										
16										
17										
18										
19										
20										
21										
22										
23										
24										
25										
26										
27										
28										
29										
30										
31										
32										
33										
34										
35

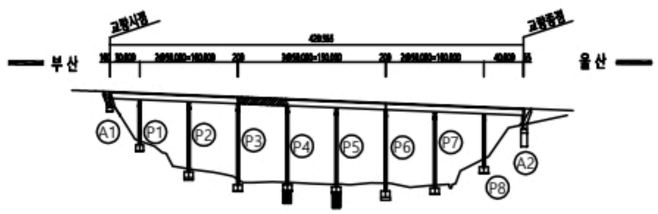
S4

번호	신/구	부재명	손 상 현 황	손 상 규 모						비고
				폭(㎜)	길이(m)	너비(m)	개소	단위	물량	
1	구	바닥판	망상균열	0.2	1.0	2.2	1	㎡	2.20	
2	신	바닥판	균열부백태	0.1	0.4		1	m	0.40	
3										
4										
5										
6										
7										
8										
9										
10										
11										
12										
13										
14										
15										
16										
17										
18										
19										
20										
21										
22										
23										
24										
25										
26										
27										
28										
29										
30										
31										
32										
33										
34										
35

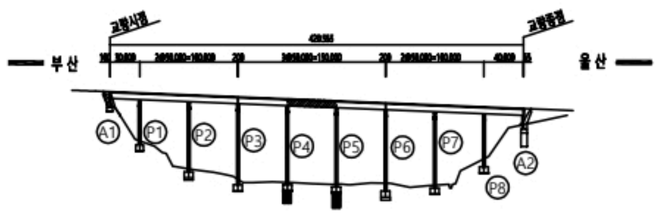
S5

번호	신/구	부재명	손 상 현 황	손 상 규 모						비고
				폭(㎜)	길이(m)	너비(m)	개소	단위	물량	
1	구	세로보	도장박리		0.2	0.2	2	㎡	0.08	
2	구	바닥판	균열	0.2	1.5		2	m	3.00	
3	구	바닥판	균열	0.2	2.5		2	m	5.00	
4	신	바닥판	균열	0.1	1.0		1	m	1.00	
5										
6										
7										
8										
9										
10										
11										
12										
13										
14										
15										
16										
17										
18										
19										
20										
21										
22										
23										
24										
25										
26										
27										
28										
29										
30										
31										
32										
33										
34										
35

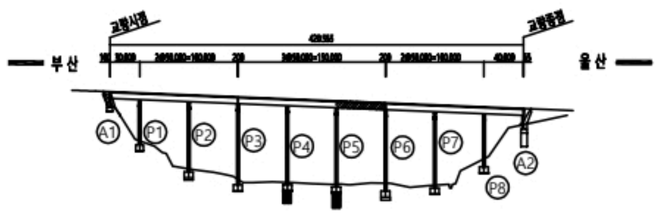
S6

번호	신/구	부재명	손 상 현 황	손 상 규 모						비고
				폭(㎜)	길이(m)	너비(m)	개소	단위	물량	
1	구	바닥판	균열	0.2	1.0		5	m	5.00	
2										
3										
4										
5										
6										
7										
8										
9										
10										
11										
12										
13										
14										
15										
16										
17										
18										
19										
20										
21										
22										
23										
24										
25										
26										
27										
28										
29										
30										
31										
32										
33										
34										
35

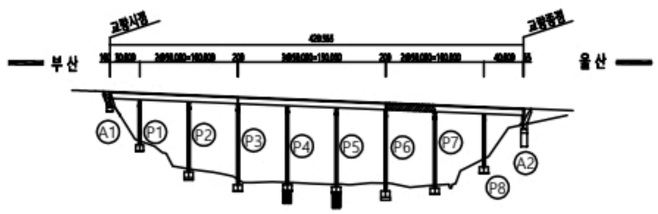
S7

번호	신/구	부재명	손 상 현 황	손 상 규 모						비고
				폭(㎜)	길이(m)	너비(m)	개소	단위	물량	
1	구	바닥판	균열	0.2	1.5		1	m	1.50	
2	구	가로보	부식		0.5	1.0	1	㎡	0.50	
3	구	바닥판	망상균열	0.2	1.0	1.0	1	㎡	1.00	
4	구	바닥판	균열	0.1	0.4		6	m	2.40	
5	구	바닥판	균열	0.2	0.6		5	m	3.00	
6	구	가로보	도장박리		0.4	0.7	1	㎡	0.28	
7										
8										
9										
10										
11										
12										
13										
14										
15										
16										
17										
18										
19										
20										
21										
22										
23										
24										
25										
26										
27										
28										
29										
30										
31										
32										
33										
34										
35

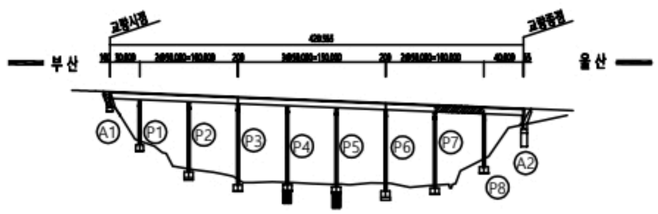
S8

번호	신/구	부재명	손 상 현 황	손 상 규 모						비고
				폭(㎜)	길이(m)	너비(m)	개소	단위	물량	
1	구	바닥판	균열	0.2	1.0		1	m	1.00	
2	구	바닥판	균열	0.2	1.1		1	m	1.10	
3	구	바닥판	균열부백태	0.2	0.3		2	m	0.60	
4	구	바닥판	균열부백태	0.1	0.3		2	m	0.60	
5	구	바닥판	균열부백태	0.1	1.3		1	m	1.30	
6	구	배수시설	행거로이드 탈락				1	EA	1.00	
7										
8										
9										
10										
11										
12										
13										
14										
15										
16										
17										
18										
19										
20										
21										
22										
23										
24										
25										
26										
27										
28										
29										
30										
31										
32										
33										
34										
35

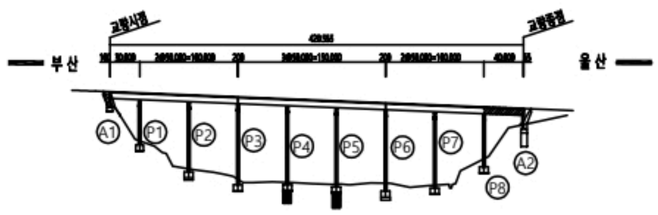
S9

번호	신/구	부재명	손 상 현 황	손 상 규 모						비고
				폭(㎜)	길이(m)	너비(m)	개소	단위	물량	
1	구	배수시설	행거로이드 탈락				1	EA	1.00	
2										
3										
4										
5										
6										
7										
8										
9										
10										
11										
12										
13										
14										
15										
16										
17										
18										
19										
20										
21										
22										
23										
24										
25										
26										
27										
28										
29										
30										
31										
32										
33										
34										
35

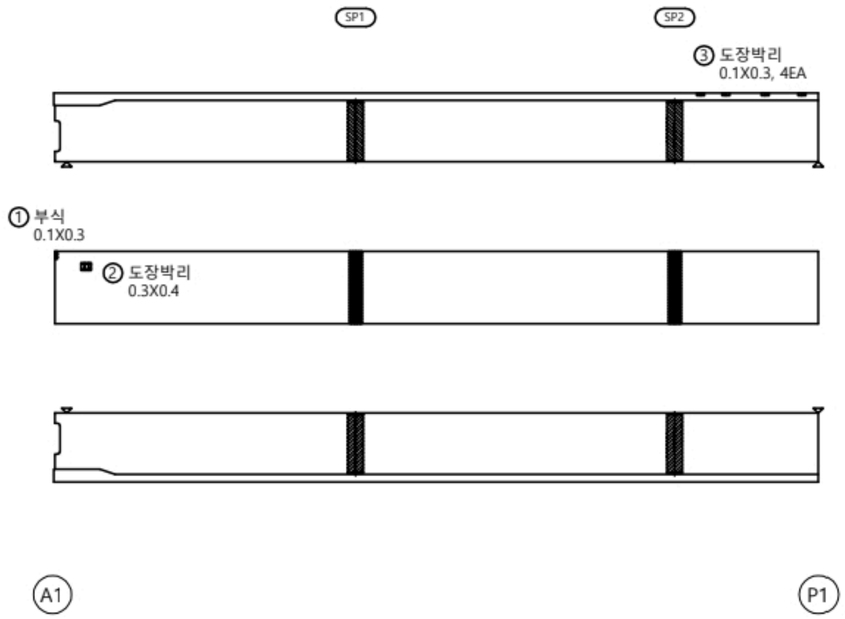
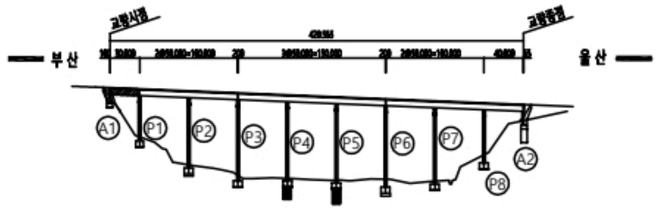
S1 G1

번호	신/구	부재명	손 상 현 황	손 상 규 모						비고
				폭(㎜)	길이(m)	너비(m)	개소	단위	물량	
1	구	LF	부식		0.1	0.3	1	㎡	0.03	
2	구	LF	도장박리		0.3	0.4	1	㎡	0.12	
3	구	LW	도장박리		0.1	0.3	4	㎡	0.12	
4										
5										
6										
7										
8										
9										
10										
11										
12										
13										
14										
15										
16										
17										
18										
19										
20										
21										
22										
23										
24										
25										
26										
27										
28										
29										
30										
31										
32										
33										
34										
35

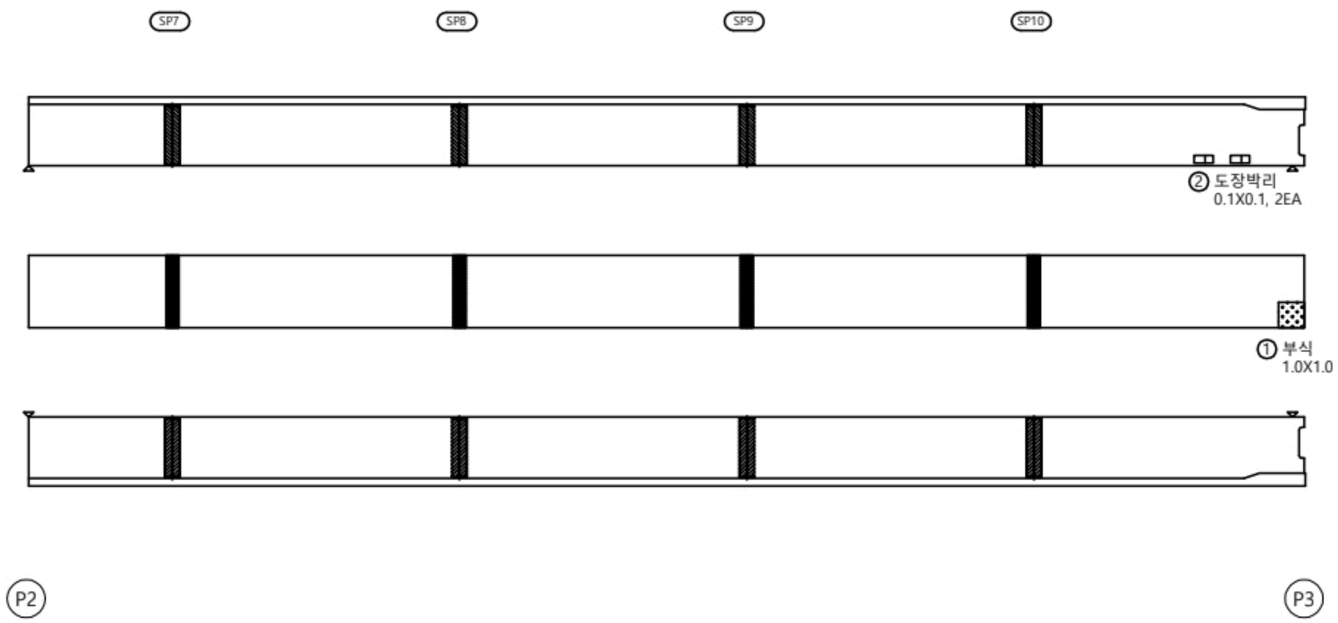
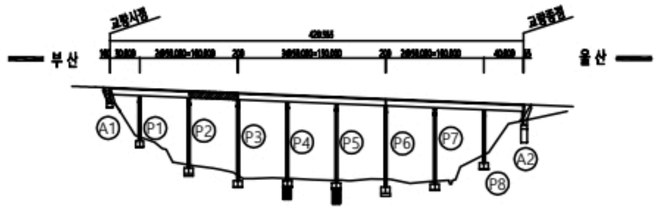
S3 G1

번호	신/구	부재명	손 상 현 황	손 상 규 모						비고
				폭(㎜)	길이(m)	너비(m)	개소	단위	물량	
1	구	LF	부식		1.0	1.0	1	㎡	1.00	
2	구	LW	도장박리		0.1	0.1	2	㎡	0.02	
3										
4										
5										
6										
7										
8										
9										
10										
11										
12										
13										
14										
15										
16										
17										
18										
19										
20										
21										
22										
23										
24										
25										
26										
27										
28										
29										
30										
31										
32										
33										
34										
35

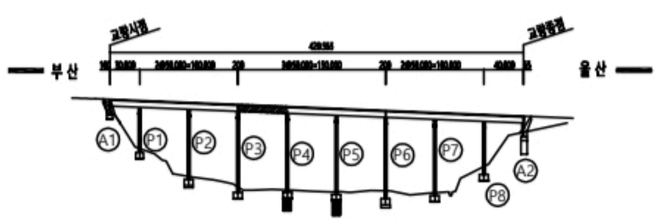
S4 G1

번호	신/구	부재명	손 상 현 황	손 상 규 모						비고
				폭(㎜)	길이(m)	너비(m)	개소	단위	물량	
1	구	LF	부식		0.1	0.1	1	㎡	0.01	
2	신	LF	부식		0.1	0.1	3	㎡	0.03	
3	신	LF	부식		0.1	0.3	1	㎡	0.03	
4										
5										
6										
7										
8										
9										
10										
11										
12										
13										
14										
15										
16										
17										
18										
19										
20										
21										
22										
23										
24										
25										
26										
27										
28										
29										
30										
31										
32										
33										
34										
35

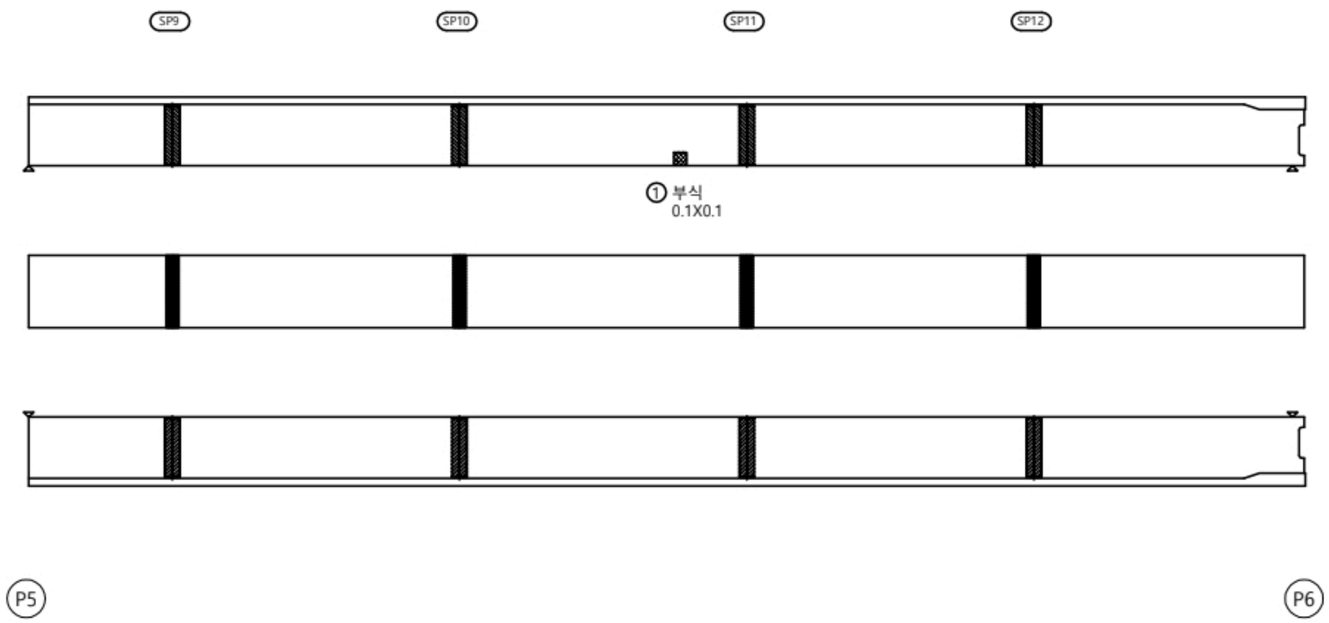
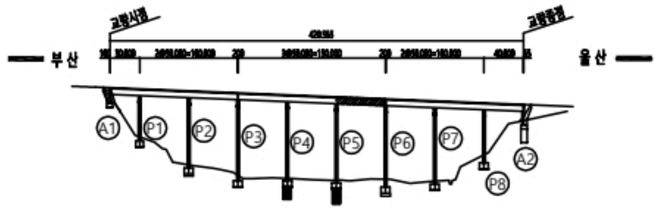
S6 G1

번호	신/구	부재명	손 상 현 황	손 상 규 모						비고
				폭(㎜)	길이(m)	너비(m)	개소	단위	물량	
1	구	LW	부식		0.1	0.1	1	㎡	0.01	
2										
3										
4										
5										
6										
7										
8										
9										
10										
11										
12										
13										
14										
15										
16										
17										
18										
19										
20										
21										
22										
23										
24										
25										
26										
27										
28										
29										
30										
31										
32										
33										
34										
35

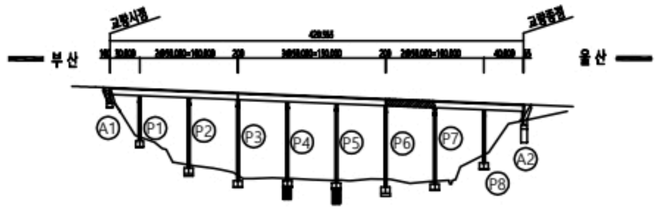
S7 G1

번호	신/구	부재명	손 상 현 황	손 상 규 모						비고
				폭(㎜)	길이(m)	너비(m)	개소	단위	물량	
1	구	UF	균열		0.1	0.3	1	㎡	0.03	
2										
3										
4										
5										
6										
7										
8										
9										
10										
11										
12										
13										
14										
15										
16										
17										
18										
19										
20										
21										
22										
23										
24										
25										
26										
27										
28										
29										
30										
31										
32										
33										
34										
35

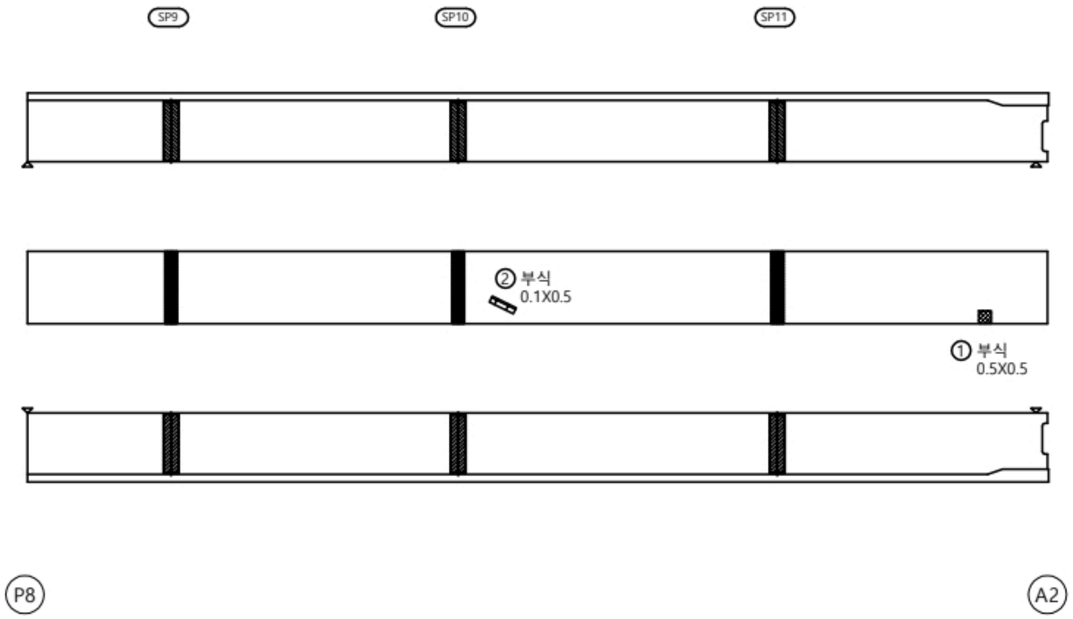
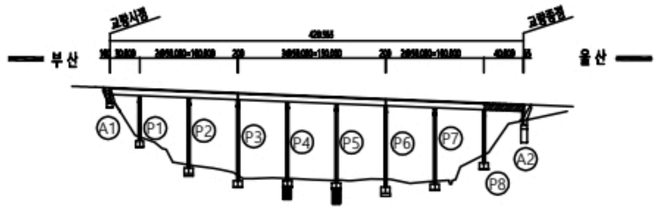
S9 G1

번호	신/구	부재명	손 상 현 황	손 상 규 모						비고
				폭(㎜)	길이(m)	너비(m)	개소	단위	물량	
1	구	LF	부식		0.5	0.5	1	㎡	0.25	
2	신	LF	부식		0.1	0.5	1	㎡	0.05	
3										
4										
5										
6										
7										
8										
9										
10										
11										
12										
13										
14										
15										
16										
17										
18										
19										
20										
21										
22										
23										
24										
25										
26										
27										
28										
29										
30										
31										
32										
33										
34										
35

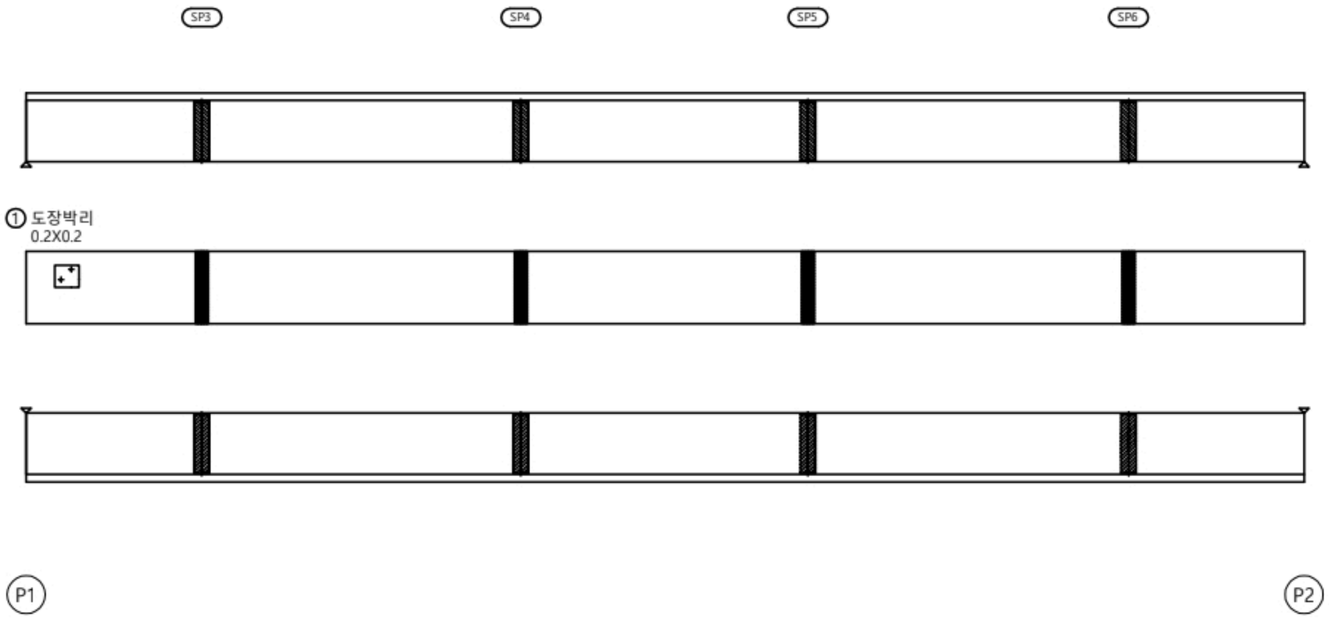
고래진1교(부산) 거더외부 S1 G2

번호	신/구	부재명	손 상 현 황	손 상 규 모						비고
				폭(㎜)	길이(m)	너비(m)	개소	단위	물량	
1	구	LF	부식		0.5	0.5	1	㎡	0.25	
2	신	LF	부식		0.1	0.5	1	㎡	0.05	
3										
4										
5										
6										
7										
8										
9										
10										
11										
12										
13										
14										
15										
16										
17										
18										
19										
20										
21										
22										
23										
24										
25										
26										
27										
28										
29										
30										
31										
32										
33										
34										
35

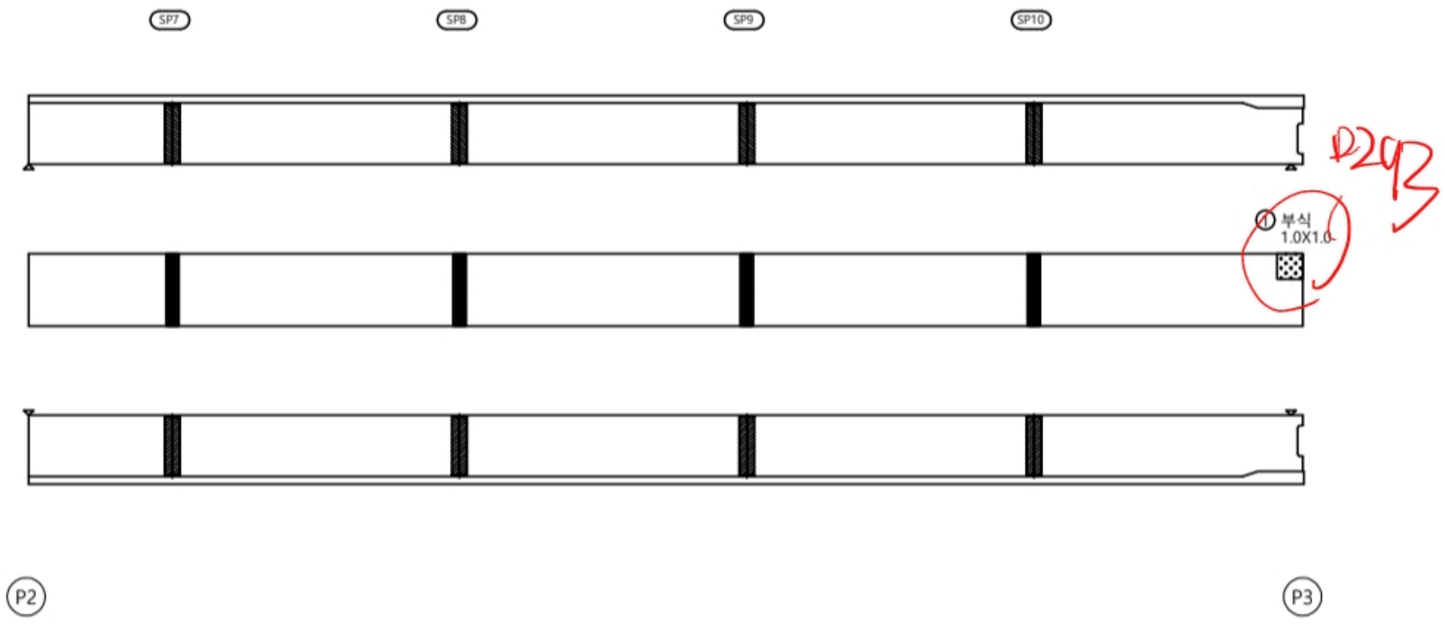
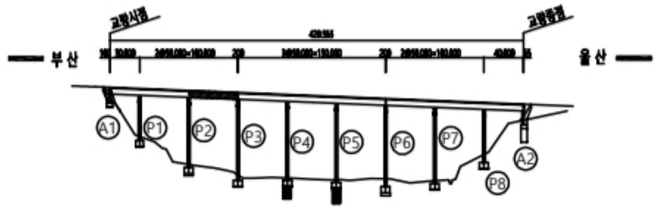
S3 G2

번호	신/구	부재명	손 상 현 황	손 상 규 모						비고
				폭(㎜)	길이(m)	너비(m)	개소	단위	물량	
1	구	LF	부식		1.0	1.0	1	㎡	1.00	
2										
3										
4										
5										
6										
7										
8										
9										
10										
11										
12										
13										
14										
15										
16										
17										
18										
19										
20										
21										
22										
23										
24										
25										
26										
27										
28										
29										
30										
31										
32										
33										
34										
35

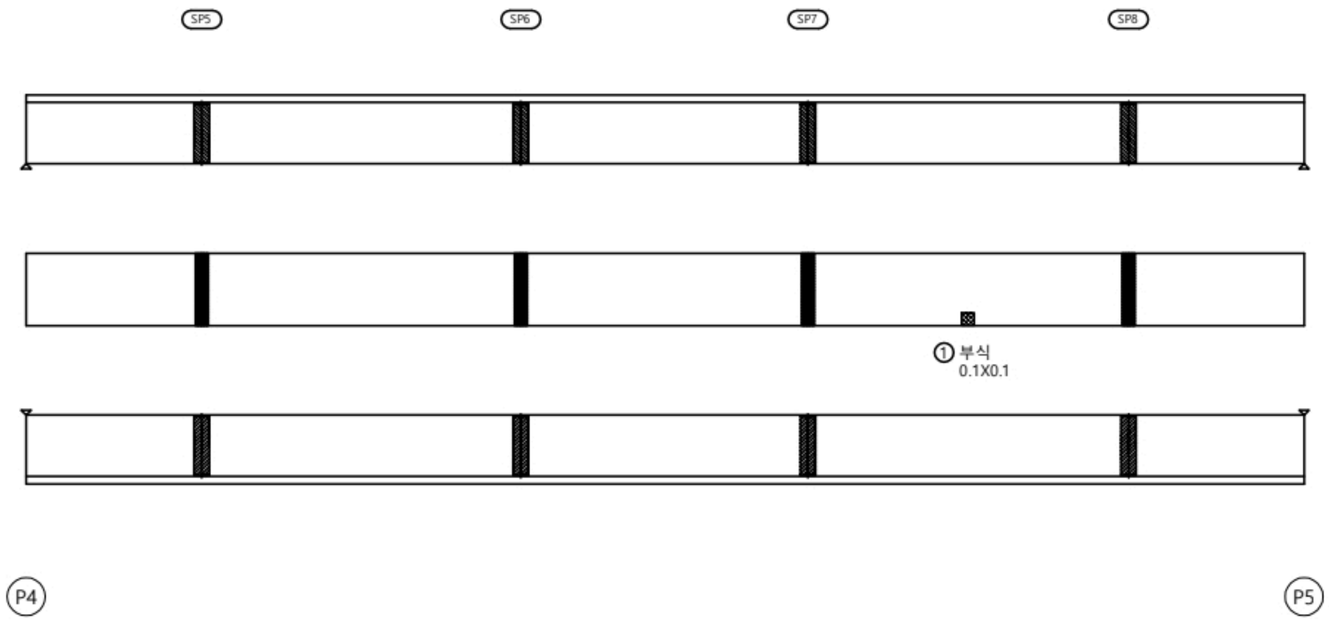
S5 G2

번호	신/구	부재명	손 상 현 황	손 상 규 모						비고
				폭(㎜)	길이(m)	너비(m)	개소	단위	물량	
1	구	LF	부식		0.1	0.1	1	㎡	0.01	
2										
3										
4										
5										
6										
7										
8										
9										
10										
11										
12										
13										
14										
15										
16										
17										
18										
19										
20										
21										
22										
23										
24										
25										
26										
27										
28										
29										
30										
31										
32										
33										
34										
35

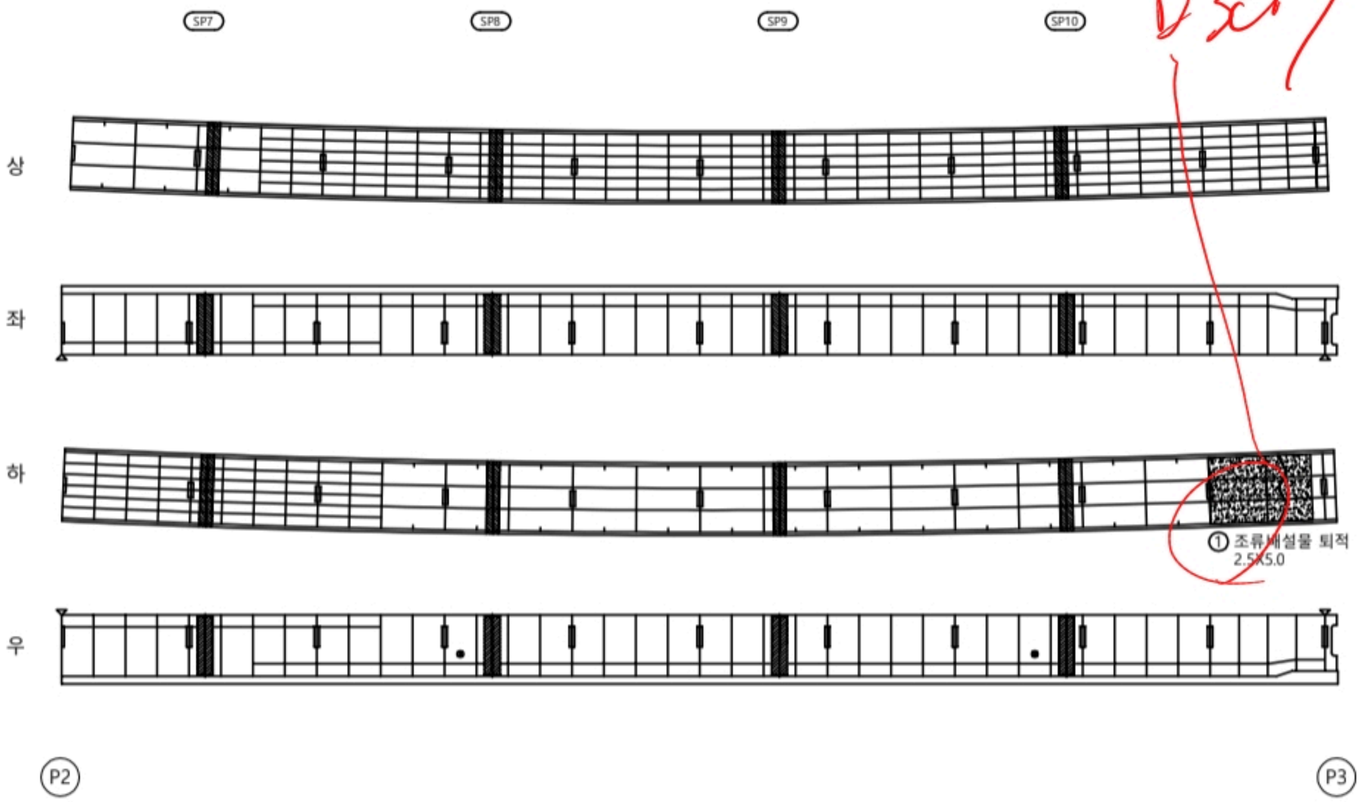
고래진1교(부산) 거더내부 S3 G1

D306 S3-G1 거더내부전경

번호	신/구	부재명	손 상 현 황	손 상 규 모						비고
				폭(㎜)	길이(m)	너비(m)	개소	단위	물량	
1	구	LF	조류배설물 퇴적		2.5	5.0	1	㎡	12.50	
2										
3										
4										
5										
6										
7										
8										
9										
10										
11										
12										
13										
14										
15										
16										
17										
18										
19										
20										
21										
22										
23										
24										
25										
26										
27										
28										
29										
30										
31										
32										
33										
34										
35

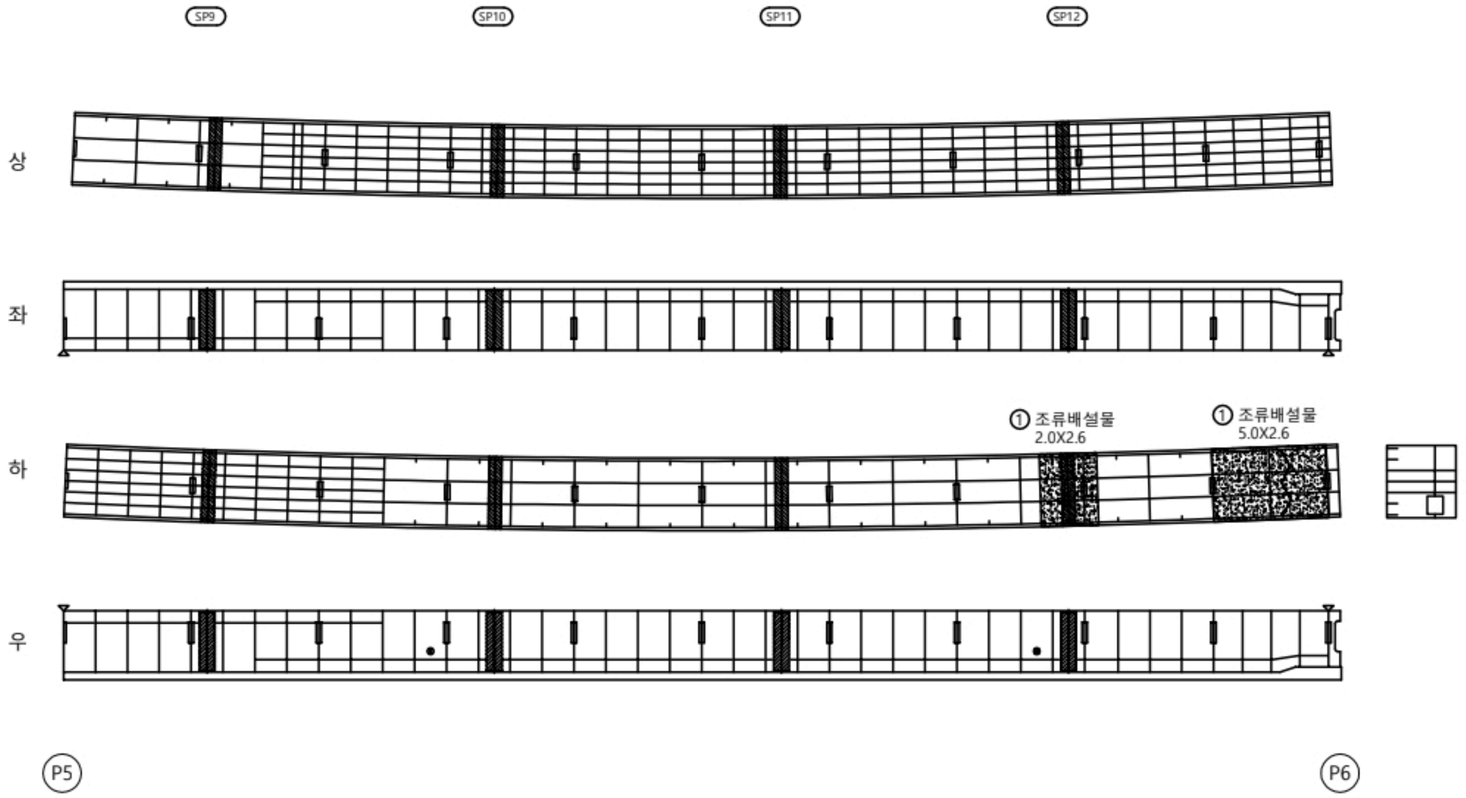
고래진1교(부산) 거더내부 S6 G1

번호	신/구	부재명	손 상 현 황	손 상 규 모						비고
				폭(㎜)	길이(m)	너비(m)	개소	단위	물량	
1	구	LF	조류배설물 흔적		2.0	2.6	1	㎡	5.20	
2	구	LF	조류배설물 흔적		5.0	2.6	1	㎡	13.00	
3										
4										
5										
6										
7										
8										
9										
10										
11										
12										
13										
14										
15										
16										
17										
18										
19										
20										
21										
22										
23										
24										
25										
26										
27										
28										
29										
30										
31										
32										
33										
34										
35

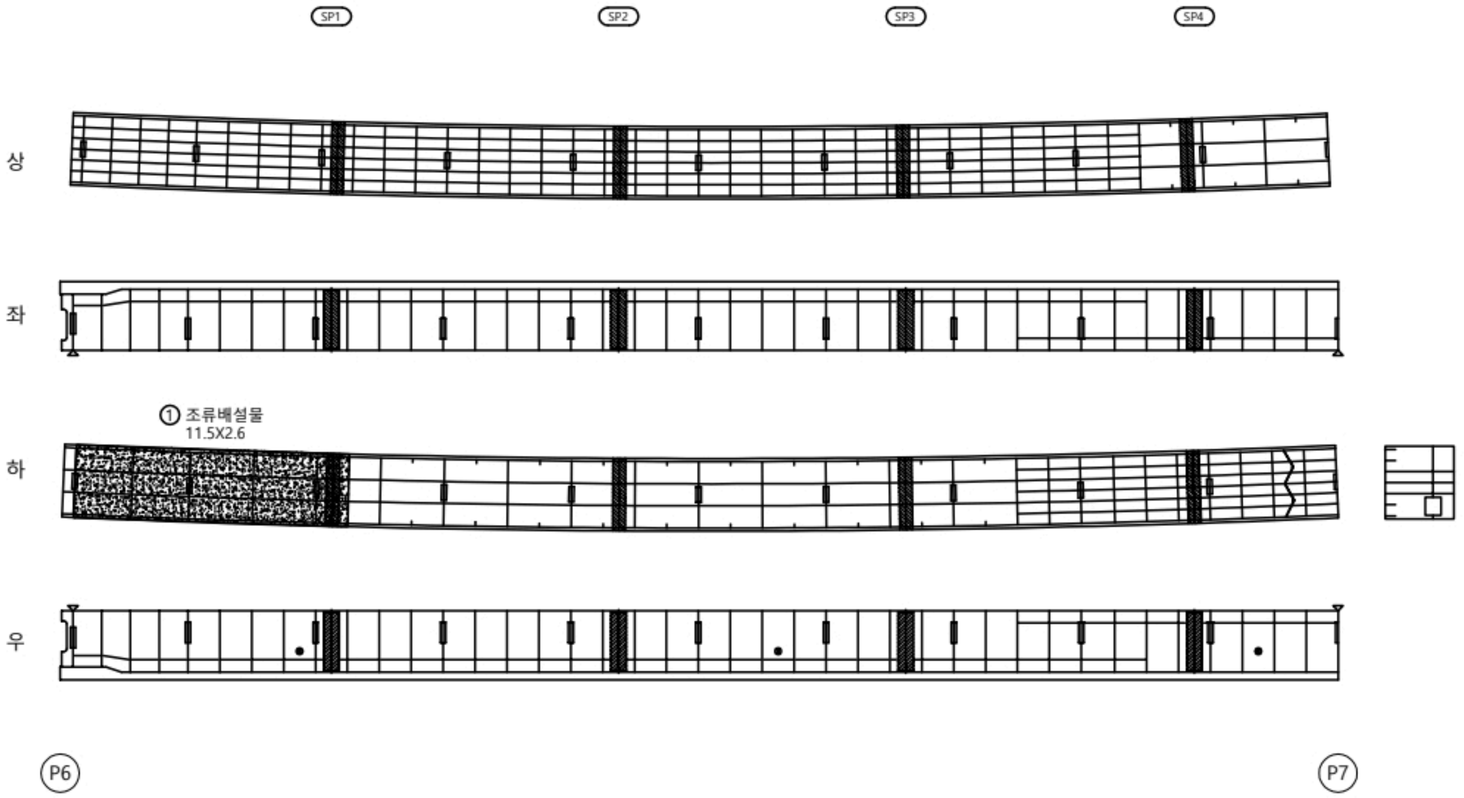
고래진1교(부산) 거더내부 S7 G1

번호	신/구	부재명	손 상 현 황	손 상 규 모						비고
				폭(㎜)	길이(m)	너비(m)	개소	단위	물량	
1	구	LF	조류배설물 퇴적		11.5	2.6	1	㎡	29.90	
2										
3										
4										
5										
6										
7										
8										
9										
10										
11										
12										
13										
14										
15										
16										
17										
18										
19										
20										
21										
22										
23										
24										
25										
26										
27										
28										
29										
30										
31										
32										
33										
34										
35

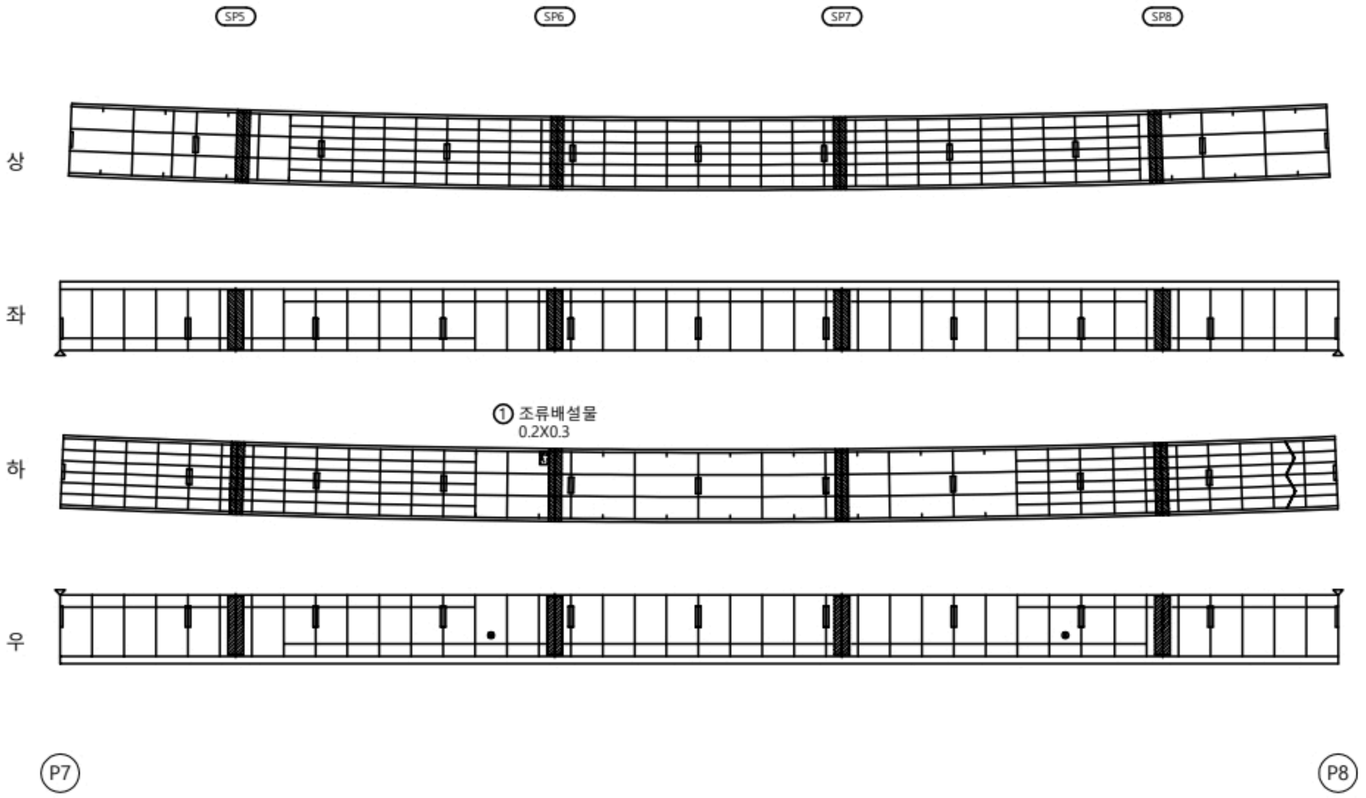
고래진1교(부산) 거더내부 S8 G1

번호	신/구	부재명	손 상 현 황	손 상 규 모						비고
				폭(㎜)	길이(m)	너비(m)	개소	단위	물량	
1	구	LF	조류배설물 흔적		0.2	0.3	1	㎡	0.06	
2										
3										
4										
5										
6										
7										
8										
9										
10										
11										
12										
13										
14										
15										
16										
17										
18										
19										
20										
21										
22										
23										
24										
25										
26										
27										
28										
29										
30										
31										
32										
33										
34										
35

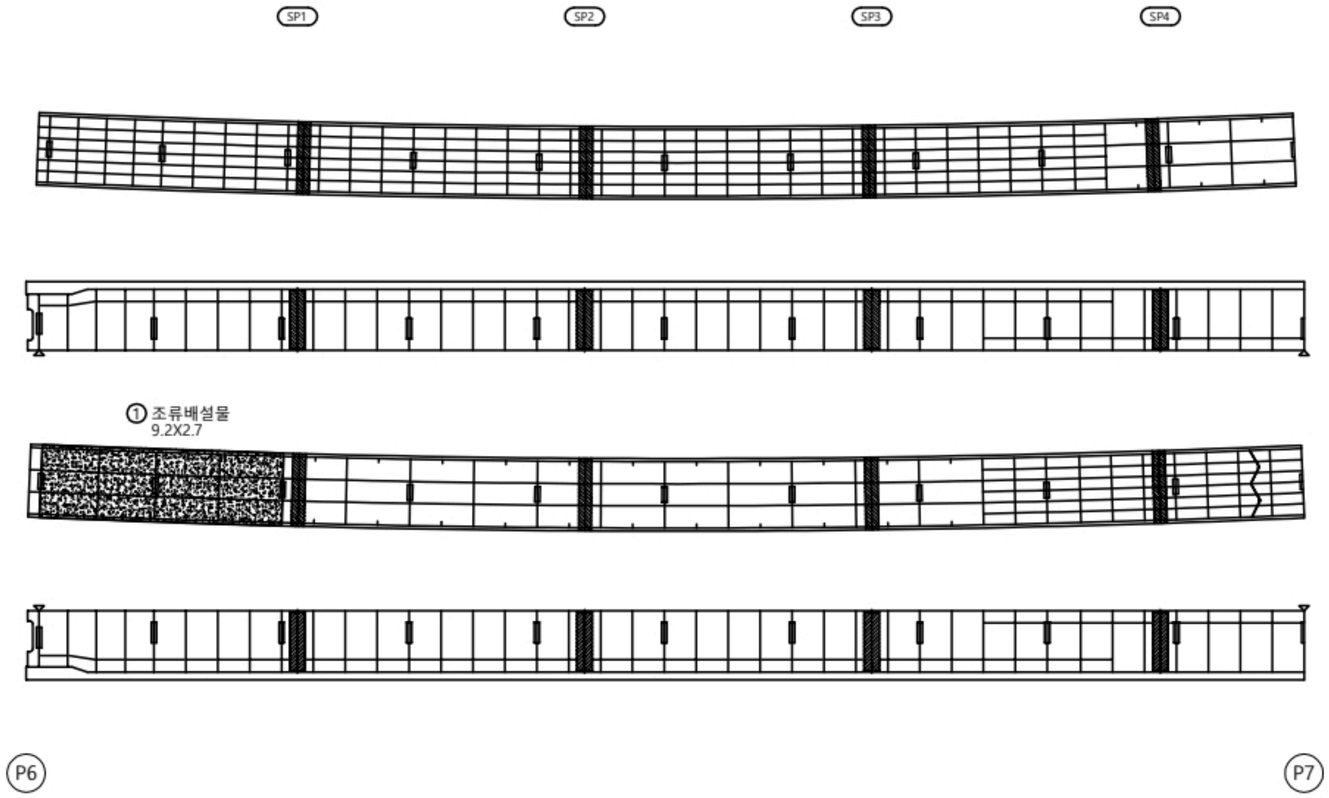
고래진1교(부산) 거더내부 S7 G2

번호	신/구	부재명	손 상 현 황	손 상 규 모						비고
				폭(㎜)	길이(m)	너비(m)	개소	단위	물량	
1	구	UF	조류배설물 퇴적		9.2	2.7	1	㎡	24.84	
2										
3										
4										
5										
6										
7										
8										
9										
10										
11										
12										
13										
14										
15										
16										
17										
18										
19										
20										
21										
22										
23										
24										
25										
26										
27										
28										
29										
30										
31										
32										
33										
34										
35

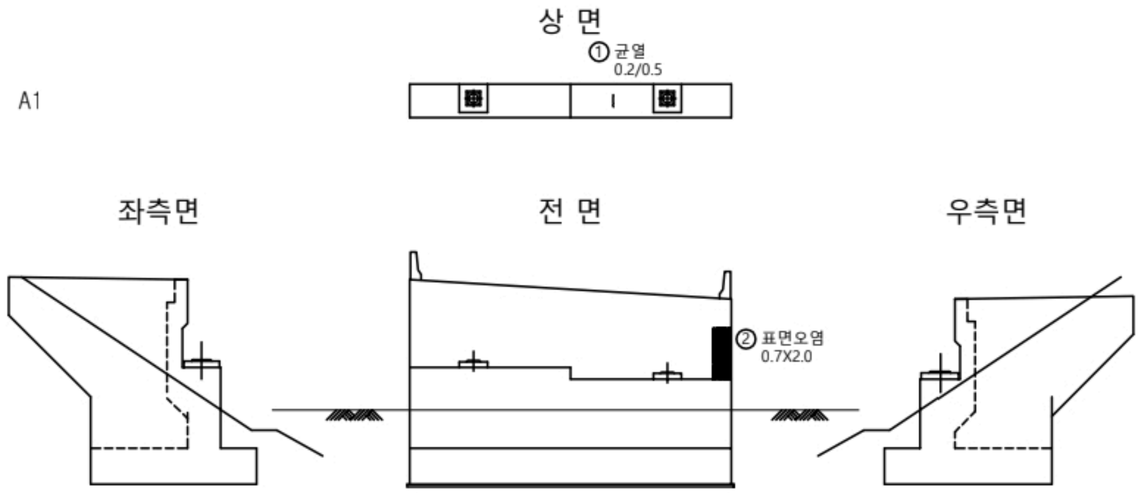
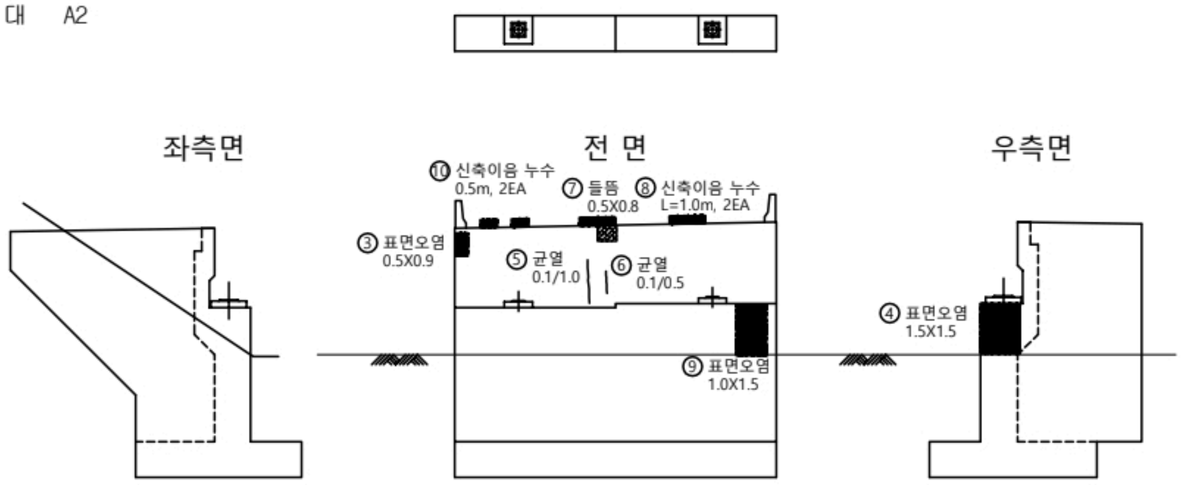
고래진1교(부산) 교대 A1, A2

번호	신/구	부재명	손 상 현 황	손 상 규 모						비고
				폭(㎜)	길이(m)	너비(m)	개소	단위	물량	
1	구	교좌면	균열(0.3mm미만)	0.2	0.5		1	m	0.50	
2	구	흉벽	표면오염		0.7	2.0	1	㎡	1.40	
3	구	흉벽	표면오염		0.5	0.9	1	㎡	0.45	
4	구	구체	표면오염		1.5	1.5	1	㎡	2.25	
5	구	흉벽	균열	0.1	1.0		1	m	1.00	
6	구	흉벽	균열	0.1	0.5		1	m	0.50	
7	구	흉벽	들뜸		0.5	0.8	1	㎡	0.40	
8	구	신축이음	하부누수		1.0		2	m	2.00	
9	구	구체	표면오염		1	1.5	1	㎡	1.50	
10	신	신축이음	하부누수		0.5		2	m	1.00	
11										
12										
13										
14										
15										
16										
17										
18										
19										
20										
21										
22										
23										
24										
25										
26										
27										
28										
29										
30										
31										
32										
33										
34										
35

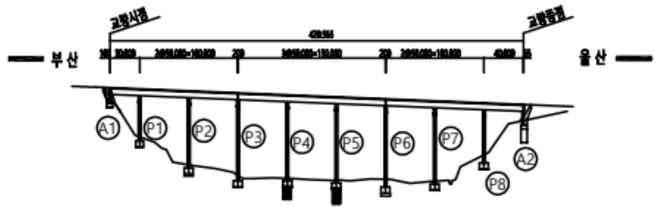
P1

번호	신/구	부재명	손 상 현 황	손 상 규 모						비고
				폭(㎜)	길이(m)	너비(m)	개소	단위	물량	
1	구	교량받침	받침콘크리트 균열	0.1	0.5		1	m	0.50	
2	구	교량받침	받침몰탈 균열	0.1	0.2		3	m	0.60	
3	구	교량받침	받침콘크리트 균열	0.1	0.2		1	m	0.20	
4	구	코핑부	균열	0.1	0.5		1	m	0.50	
5	구	기둥부	망상균열	0.1	7.9	2.5	2	㎡	39.50	
6	구	교량받침	받침콘크리트 균열	0.1	0.3		1	m	0.30	
7	구	교량받침	받침콘크리트 균열	0.1	0.2		1	m	0.20	
8	구	교량받침	받침콘크리트 균열	0.2	1.0		1	m	1.00	
9	구	교량받침	받침콘크리트 재료분리		0.2	0.4	1	㎡	0.08	
10										
11										
12										
13										
14										
15										
16										
17										
18										
19										
20										
21										
22										
23										
24										
25										
26										
27										
28										
29										
30										
31										
32										
33										
34										
35
