고래진1교(부산) 교면포장 S1

용 역 명		2023년 부산울산고속도로 정밀안전점검 및 성능평가 용역		
범례	CW/0.2 균 열	재료분리	오염, 변색	부 식
	균열부벽태	파손,박리	세 굴	퇴 적
	망상균열	누수,습윤	백 태	기 타
	철근노출	소성변형	들 뜸	No. 001

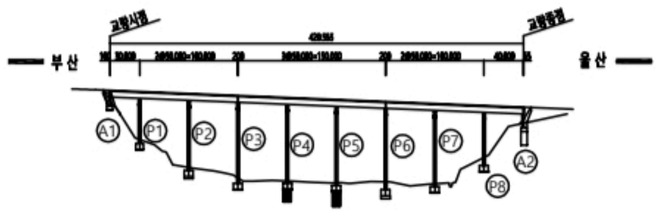
P2

번호	신/구	부재명	손 상 현 황	손 상 규 모						비고
				폭(㎜)	길이(m)	너비(m)	개소	단위	물량	
1	구	교량받침	받침콘크리트 균열	0.1	0.2		3	m	0.60	
2	구	교량받침	받침콘크리트 균열	0.1	0.5		1	m	0.50	
3	구	교량받침	받침콘크리트 균열	0.1	0.2		3	m	0.60	
4	구	코핑부	균열	0.2	0.5		1	m	0.50	
5	신	교량받침	받침콘크리트 균열	0.1	0.4		3	m	1.20	
6	구	코핑부	균열	0.1	0.5		3	m	1.50	
7										
8										
9										
10										
11										
12										
13										
14										
15										
16										
17										
18										
19										
20										
21										
22										
23										
24										
25										
26										
27										
28										
29										
30										
31										
32										
33										
34										
35

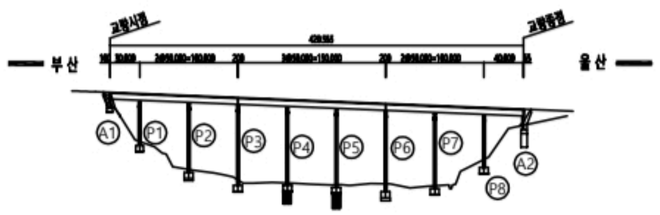
P3

번호	신/구	부재명	손 상 현 황	손 상 규 모						비고
				폭(㎜)	길이(m)	너비(m)	개소	단위	물량	
1	구	교량받침	받침콘크리트 균열	0.2	1.5		2	m	3.00	
2	구	코핑부	표면오염		3.0	3.5	1	㎡	10.50	
3	구	거동부	표면오염		27.0	1.0	1	㎡	27.00	
4	구	교량받침	받침콘크리트 균열	0.2	0.7		1	m	0.70	
5	구	교량받침	받침콘크리트 균열	0.2	1.0		1	m	1.00	
6	구	교량받침	받침콘크리트 균열	0.2	0.6		2	m	1.20	
7	신	거동부	망상균열	0.1	7.9	3.0	1	㎡	23.70	
8	구	교량받침	받침콘크리트 균열	0.1	0.2		4	m	0.80	
9										
10										
11										
12										
13										
14										
15										
16										
17										
18										
19										
20										
21										
22										
23										
24										
25										
26										
27										
28										
29										
30										
31										
32										
33										
34										
35

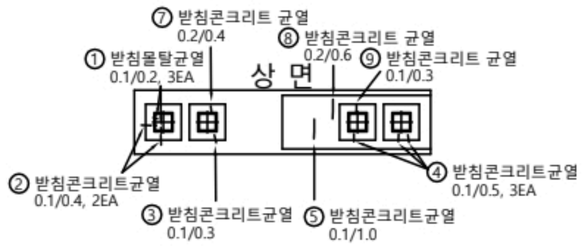
고래진1교(부산) 교각 P4

번호	신/구	부재명	손 상 현 황	손 상 규 모						비고
				폭(㎜)	길이(m)	너비(m)	개소	단위	물량	
1	구	교량받침	받침콘크리트 균열	0.1	0.2		3	m	0.60	
2	구	교량받침	받침콘크리트 균열	0.1	0.4		2	m	0.80	
3	구	교량받침	받침콘크리트 균열	0.1	0.3		1	m	0.30	
4	구	교량받침	받침콘크리트 균열	0.1	0.5		3	m	1.50	
5	구	교량받침	받침콘크리트 균열	0.1	1.0		1	m	1.00	
6	구	기둥부	망상균열	0.1	7.9	2.5	2	㎡	39.50	
7	구	교량받침	받침콘크리트 균열	0.2	0.4		1	m	0.40	
8	구	교량받침	받침콘크리트 균열	0.2	0.6		1	m	0.60	
9	구	교량받침	받침콘크리트 균열	0.1	0.3		1	m	0.30	
10	구	코핑부	균열	0.2	1.0		1	m	1.00	
11	구	코핑부	균열	0.2	0.6		1	m	0.60	
12	신	교량받침	받침콘크리트 균열	0.2	0.4		1	m	0.40	
13	신	기둥부	균열	0.2	2.0		1	m	2.00	
14	신	기둥부	균열	0.1	1.5		1	m	1.50	
15										
16										
17										
18										
19										
20										
21										
22										
23										
24										
25										
26										
27										
28										
29										
30										
31										
32										
33										
34										
35

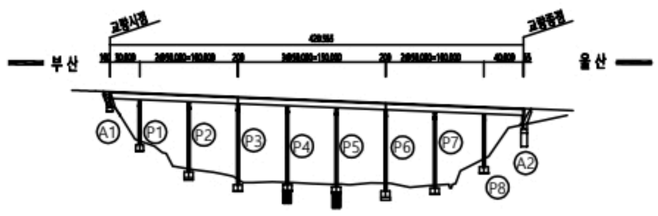
P7

번호	신/구	부재명	손 상 현 황	손 상 규 모						비고
				폭(㎜)	길이(m)	너비(m)	개소	단위	물량	
1	구	교량받침	받침콘크리트균열	0.1	0.2		1	m	0.20	
2	구	코핑부	균열	0.2	0.7		4	m	2.80	
3	구	기둥부	파손		0.2	0.3	1	㎡	0.06	
4	신	교량받침	받침콘크리트균열	0.2	0.4		2	m	0.80	
5	신	코핑부	망상균열	0.1	1.0	2.0	1	㎡	2.00	
6										
7										
8										
9										
10										
11										
12										
13										
14										
15										
16										
17										
18										
19										
20										
21										
22										
23										
24										
25										
26										
27										
28										
29										
30										
31										
32										
33										
34										
35

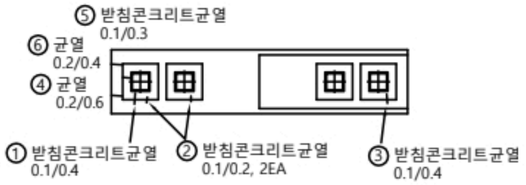
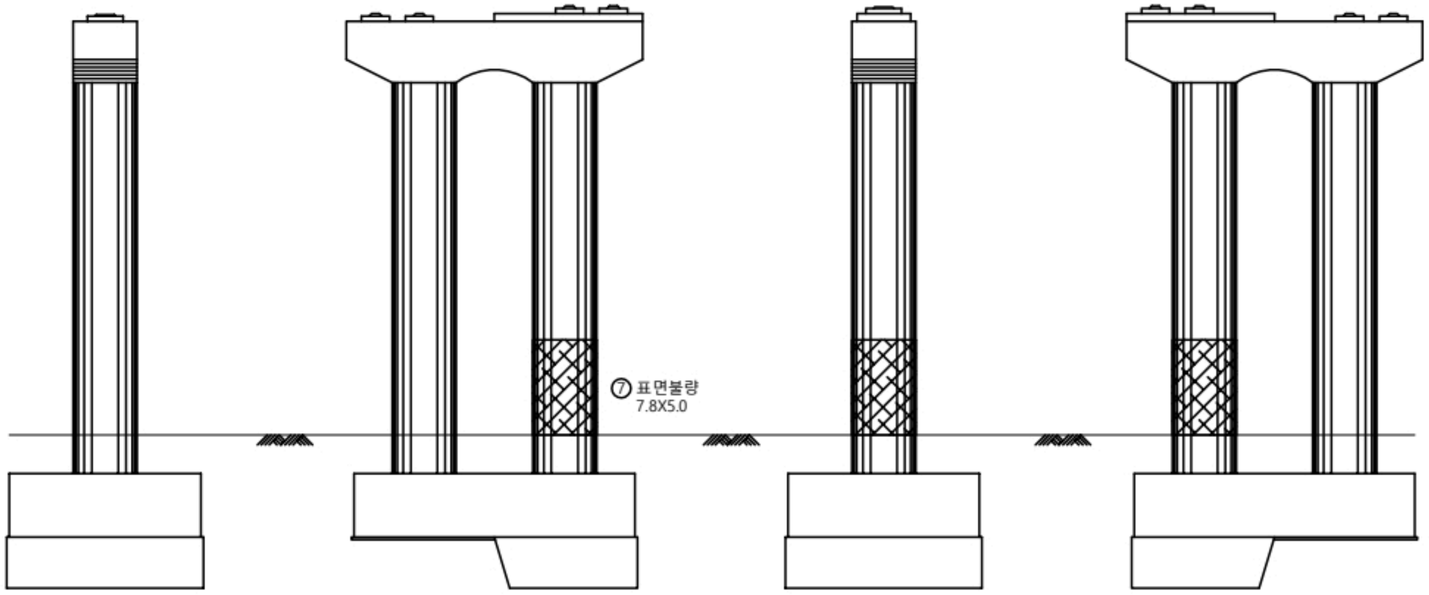
고래진1교(부산) 교각 P8

번호	신/구	부재명	손 상 현 황	손 상 규 모						비고
				폭(㎜)	길이(m)	너비(m)	개소	단위	물량	
1	구	교량받침	받침콘크리트 균열	0.1	0.4		1	m	0.40	
2	구	교량받침	받침콘크리트 균열	0.1	0.2		2	m	0.40	
3	구	교량받침	받침콘크리트 균열	0.1	0.4		1	m	0.40	
4	구	교좌면	균열	0.2	0.6		1	m	0.60	
5	구	교량받침	받침콘크리트 균열	0.1	0.3		1	m	0.30	
6	구	교좌면	균열	0.2	0.4		1	m	0.40	
7	구	거동부	표면불량		7.8	5.0	1	㎡	39.00	
8										
9										
10										
11										
12										
13										
14										
15										
16										
17										
18										
19										
20										
21										
22										
23										
24										
25										
26										
27										
28										
29										
30										
31										
32										
33										
34										
35
