내리천교(부산) 교면포장 S1

손 상 물 량 표

용 역 명		2023년 부산울산고속도로 정밀안전점검 및 성능평가용역		
범례	CW 0.2 균 열	재료분리	오염, 변색	부 식
	균열부백태	파손,박리	세 굴	퇴 적
	망상균열	누수,습윤	백 태	기 타
	철근노출	소성변형	들 뜸	No. 001

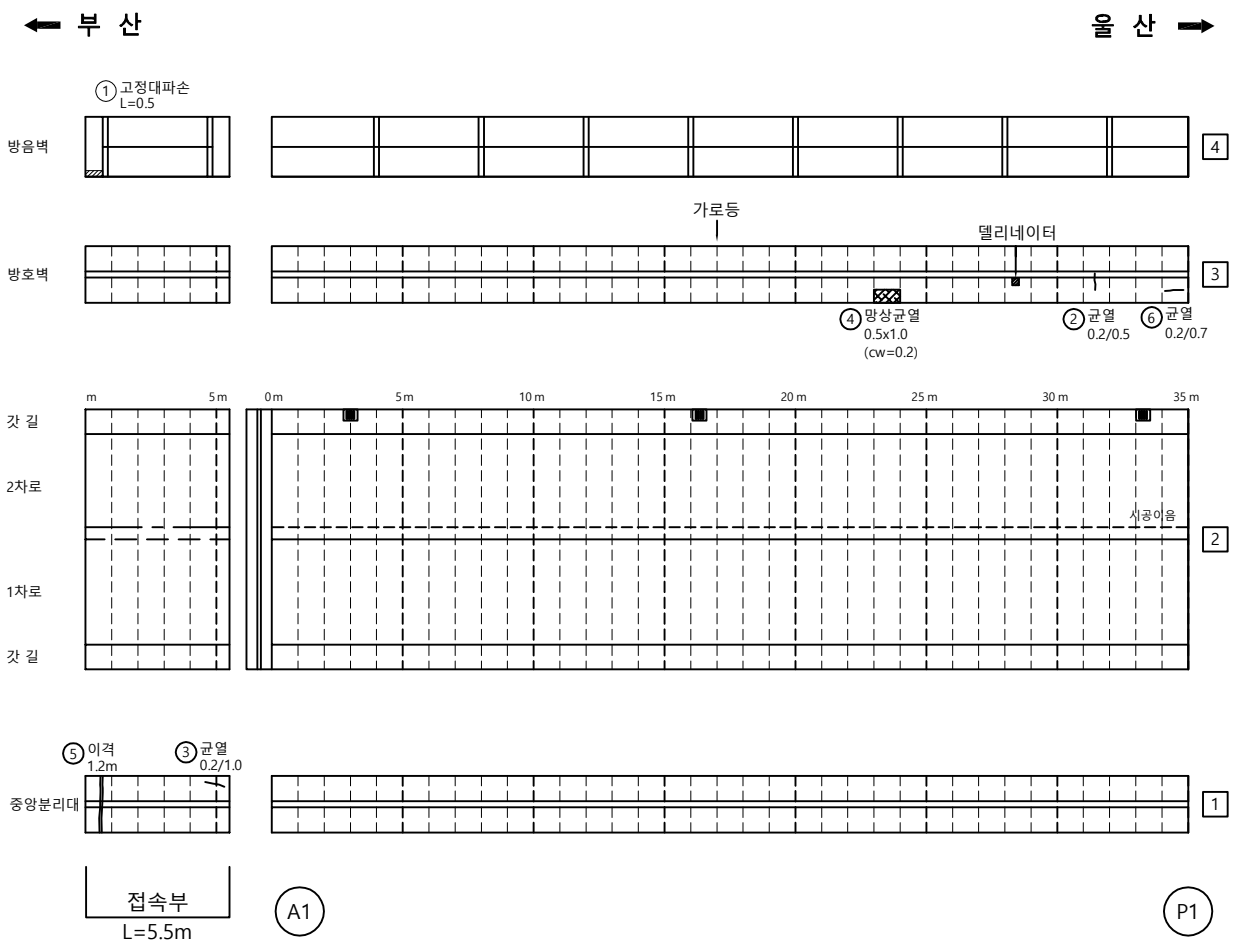
번호	신/구	부재명	손 상 현 황	손 상 규 모						비고
				폭(㎜)	길이(m)	너비(m)	개소	단위	물량	
1	구	방호벽	고정대 파손		0.5		1	m	0.50	
2	구	방호벽	균열	0.2	0.5		1	m	0.50	
3	구	방호벽	균열	0.2	1.0		1	m	1.00	
4	구	방호벽	망상균열	0.2	0.5	1.0	1	㎡	0.50	
5	구	방호벽	이격		1.2		1	m	1.20	
6	구	방호벽	균열	0.2	0.7		1	m	0.70	
7										
8										
9										
10										
11										
12										
13										
14										
15										
16										
17										
18										
19										
20										
21										
22										
23										
24										
25										
26										
27										
28										
29										
30										
31										
32										
33										
34										
35

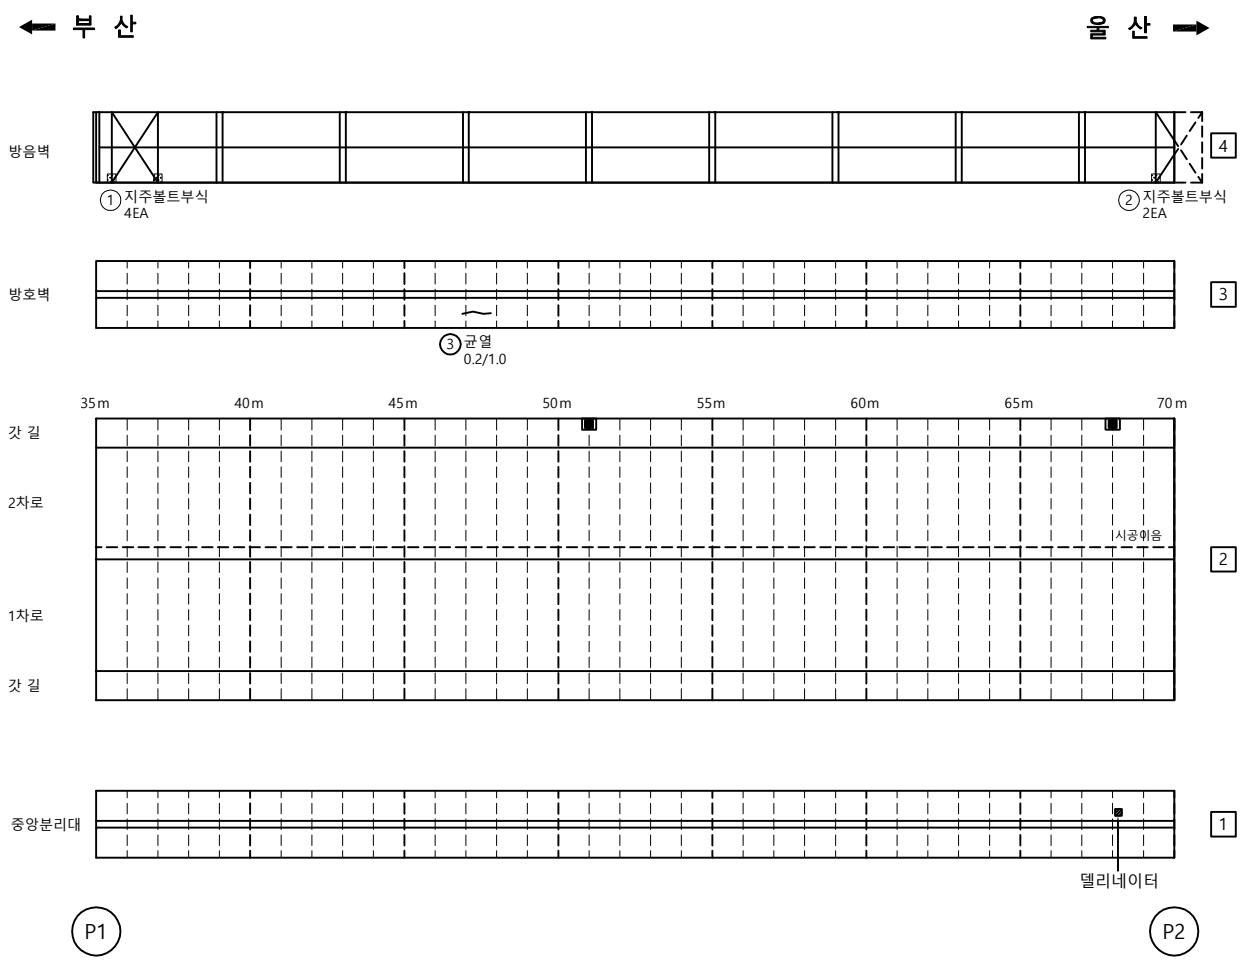
내리천교(부산) 교면포장 S2

번호	신/구	부재명	손 상 현 황	손 상 규 모						비고
				폭(㎜)	길이(m)	너비(m)	개소	단위	물량	
1	구	방호벽	지주볼트 부식				4	EA	4.00	
2	구	방호벽	지주볼트 부식				2	EA	2.00	
3	구	방호벽	균열	0.2	1.0		1	m	1.00	
4										
5										
6										
7										
8										
9										
10										
11										
12										
13										
14										
15										
16										
17										
18										
19										
20										
21										
22										
23										
24										
25										
26										
27										
28										
29										
30										
31										
32										
33										
34										
35

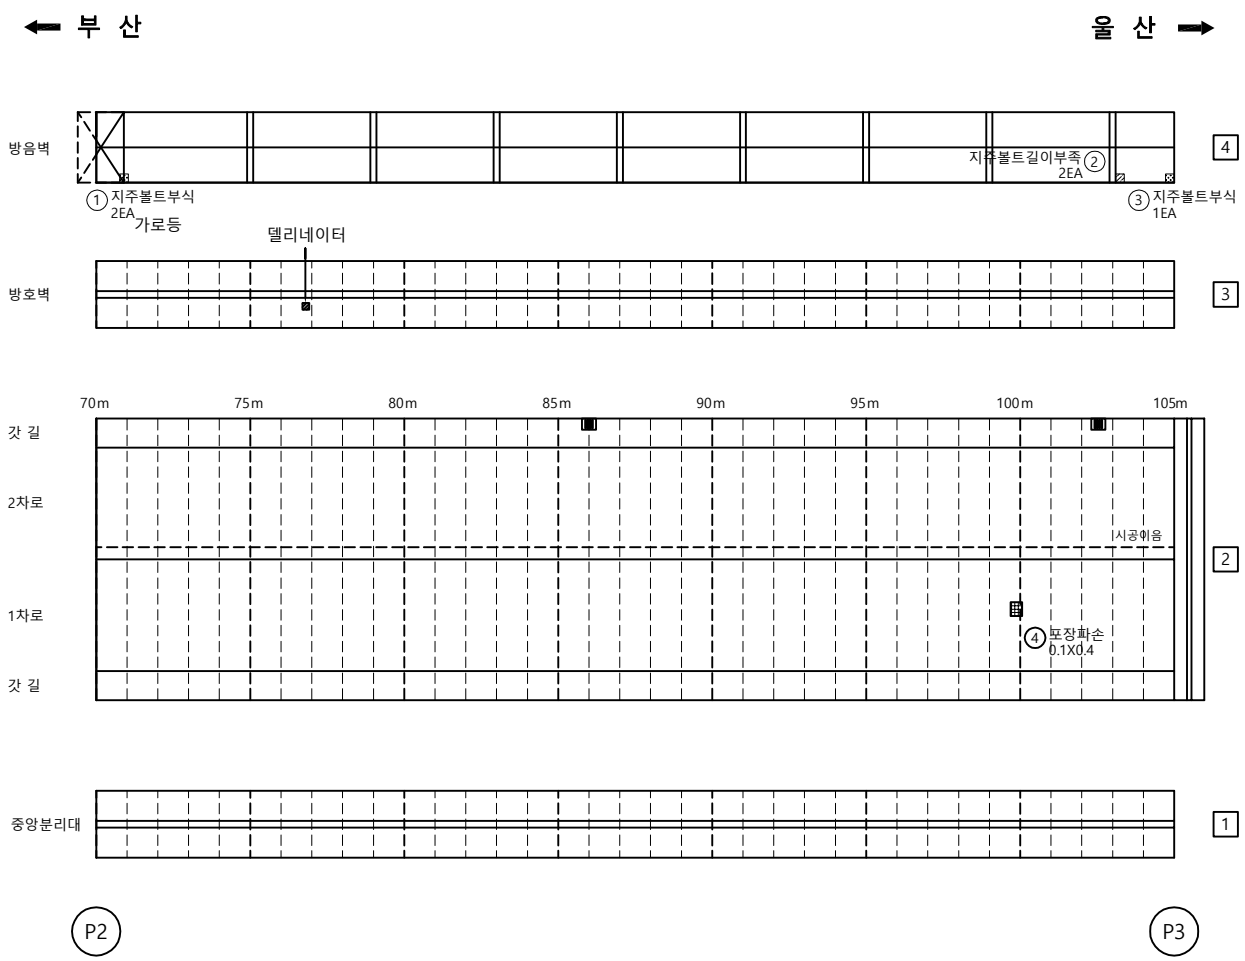
내리천교(부산) 교면포장 S3

번호	신/구	부재명	손 상 현 황	손 상 규 모						비고
				폭(㎜)	길이(m)	너비(m)	개소	단위	물량	
1	구	방호벽	지주볼트 부식				2	EA	2.00	
2	구	방호벽	지주볼트 길이부족				2	EA	2.00	
3	구	방호벽	지주볼트 부식				1	EA	1.00	
4	구	교면포장	포장파손		0.1	0.4	1	㎡	0.04	
5										
6										
7										
8										
9										
10										
11										
12										
13										
14										
15										
16										
17										
18										
19										
20										
21										
22										
23										
24										
25										
26										
27										
28										
29										
30										
31										
32										
33										
34										
35

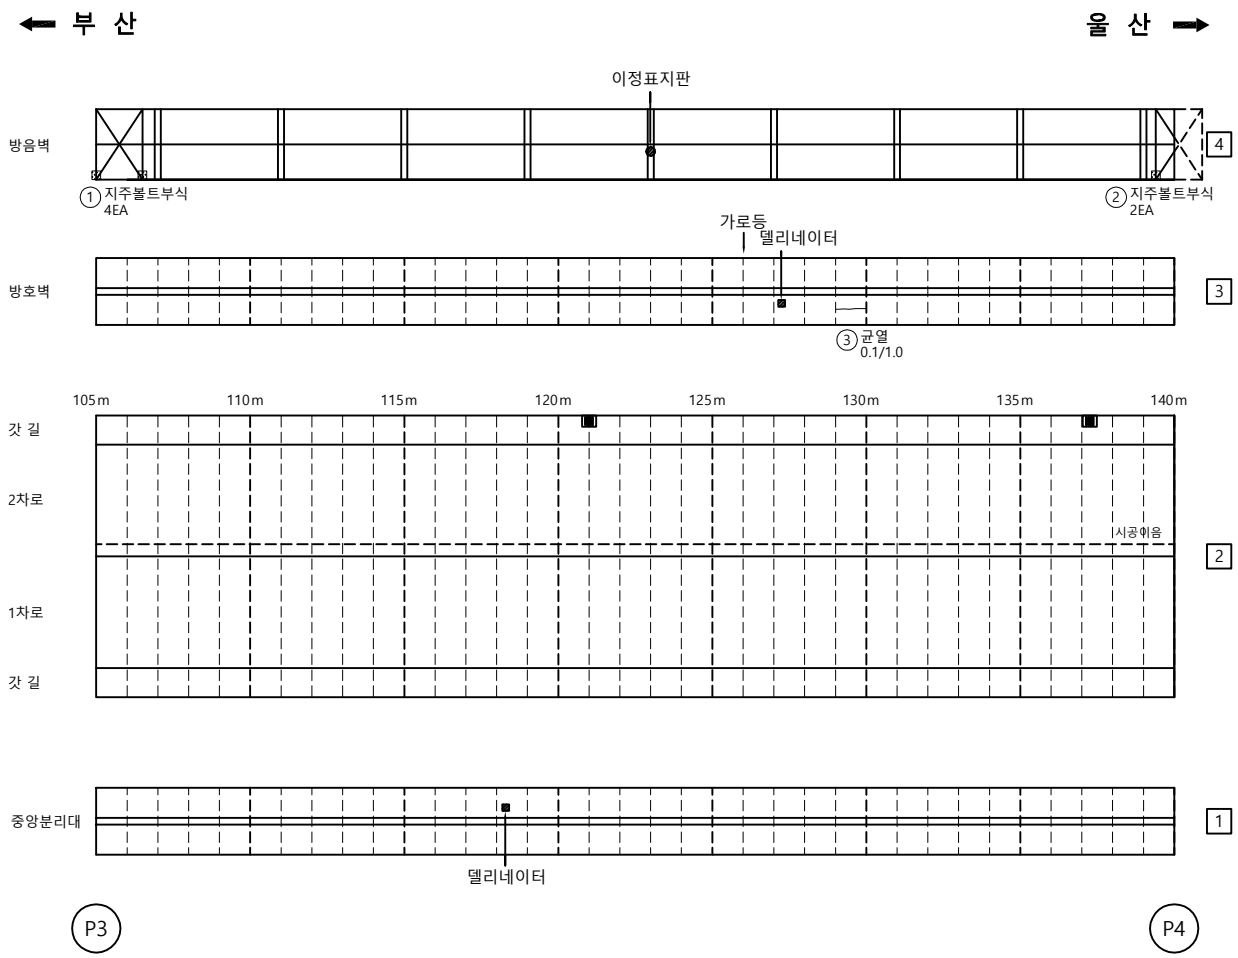
내리천교(부산) 교면포장 S4

번호	신/구	부재명	손 상 현 황	손 상 규 모						비고
				폭(㎜)	길이(m)	너비(m)	개소	단위	물량	
1	구	방호벽	지주볼트부식				4	EA	4.00	
2	구	방호벽	지주볼트부식				2	EA	2.00	
3	구	방호벽	균열	0.1	1.0		1	m	1.00	
4										
5										
6										
7										
8										
9										
10										
11										
12										
13										
14										
15										
16										
17										
18										
19										
20										
21										
22										
23										
24										
25										
26										
27										
28										
29										
30										
31										
32										
33										
34										
35

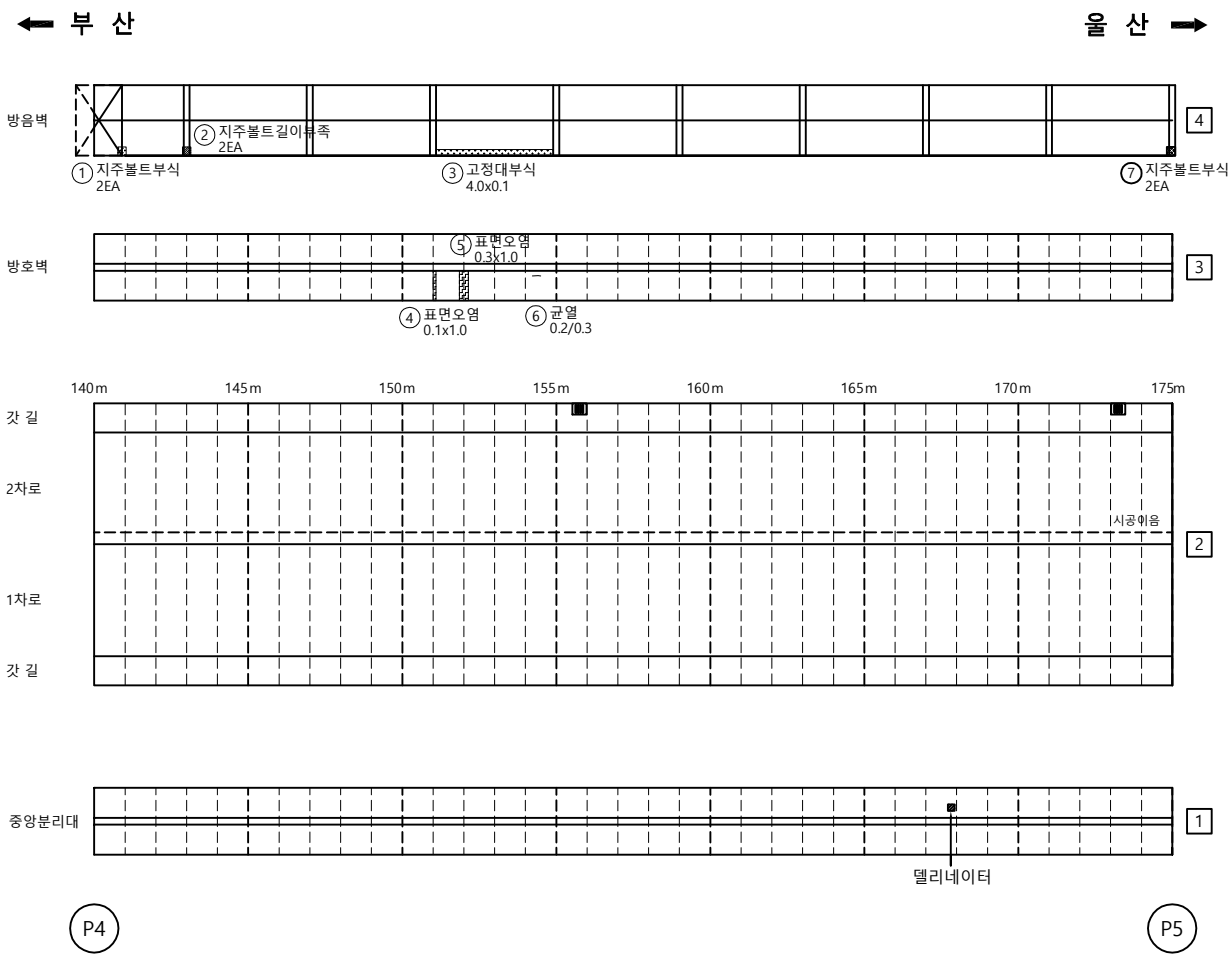
내리천교(부산) 교면포장 S5

번호	신/구	부재명	손 상 현 황	손 상 규 모						비고
				폭(㎜)	길이(m)	너비(m)	개소	단위	물량	
1	구	방호벽	지주볼트 부식				2	EA	2.00	
2	구	방호벽	지주볼트 길이부족				2	EA	2.00	
3	구	방호벽	고정대 누식		4.0	0.1	1	㎡	0.40	
4	구	방호벽	표면오염		0.1	1.0	1	㎡	0.10	
5	구	방호벽	표면오염		0.3	1.0	1	㎡	0.30	
6	구	방호벽	균열	0.2	0.3		1	m	0.30	
7	구	방호벽	지주볼트 부식				2	EA	2.00	
8										
9										
10										
11										
12										
13										
14										
15										
16										
17										
18										
19										
20										
21										
22										
23										
24										
25										
26										
27										
28										
29										
30										
31										
32										
33										
34										
35

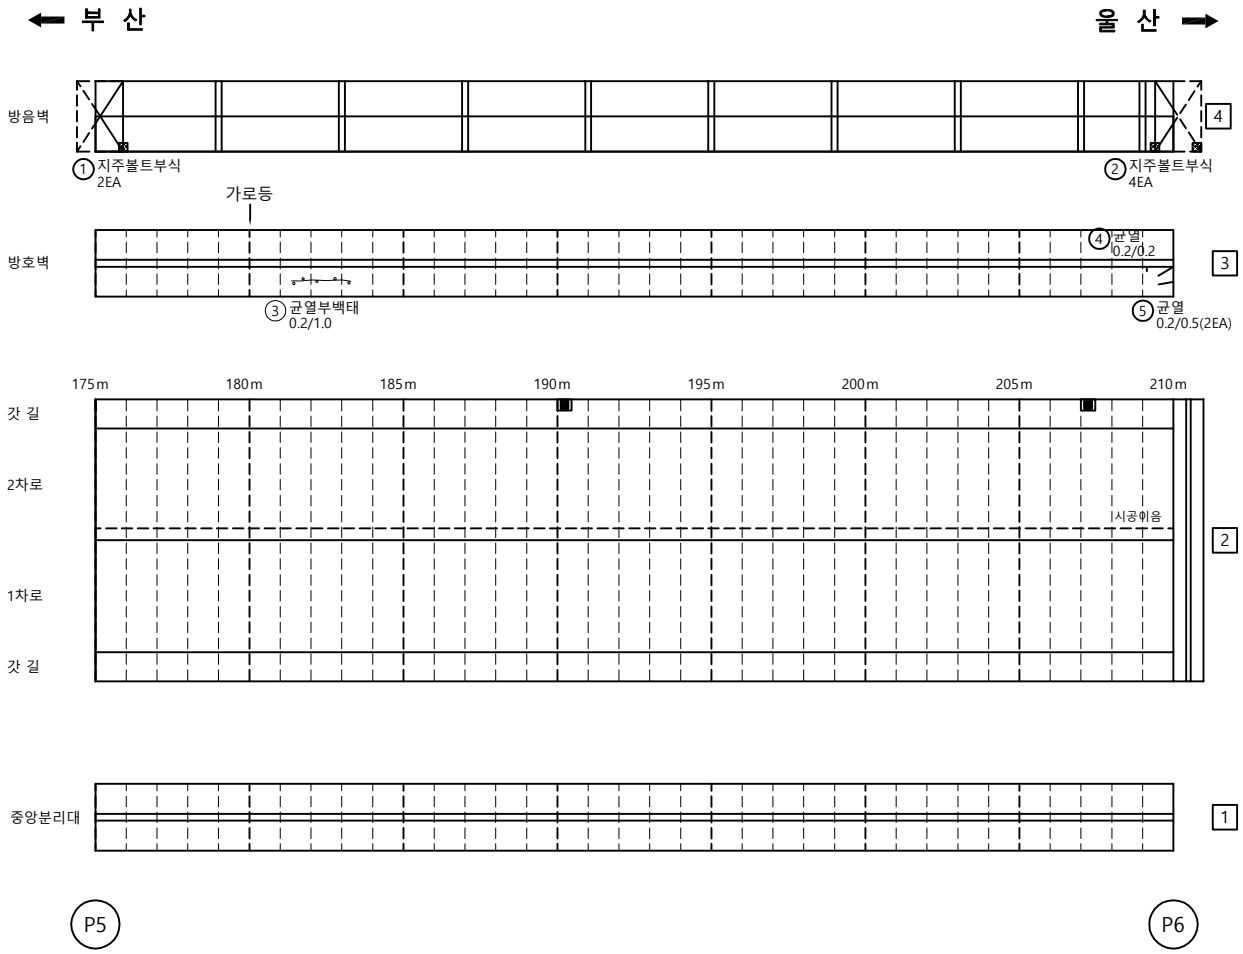
내리천교(부산) 교면포장 S6

번호	신/구	부재명	손 상 현 황	손 상 규 모						비고
				폭(㎜)	길이(m)	너비(m)	개소	단위	물량	
1	구	방호벽	지주볼트 부식				2	EA	2.00	
2	구	방호벽	지주볼트 부식				4	EA	4.00	
3	구	방호벽	균열부벽태	0.2	1.0		1	m	1.00	
4	구	방호벽	균열	0.2	0.2		1	m	0.20	
5	구	방호벽	균열	0.2	0.5		2	m	1.00	
6										
7										
8										
9										
10										
11										
12										
13										
14										
15										
16										
17										
18										
19										
20										
21										
22										
23										
24										
25										
26										
27										
28										
29										
30										
31										
32										
33										
34										
35

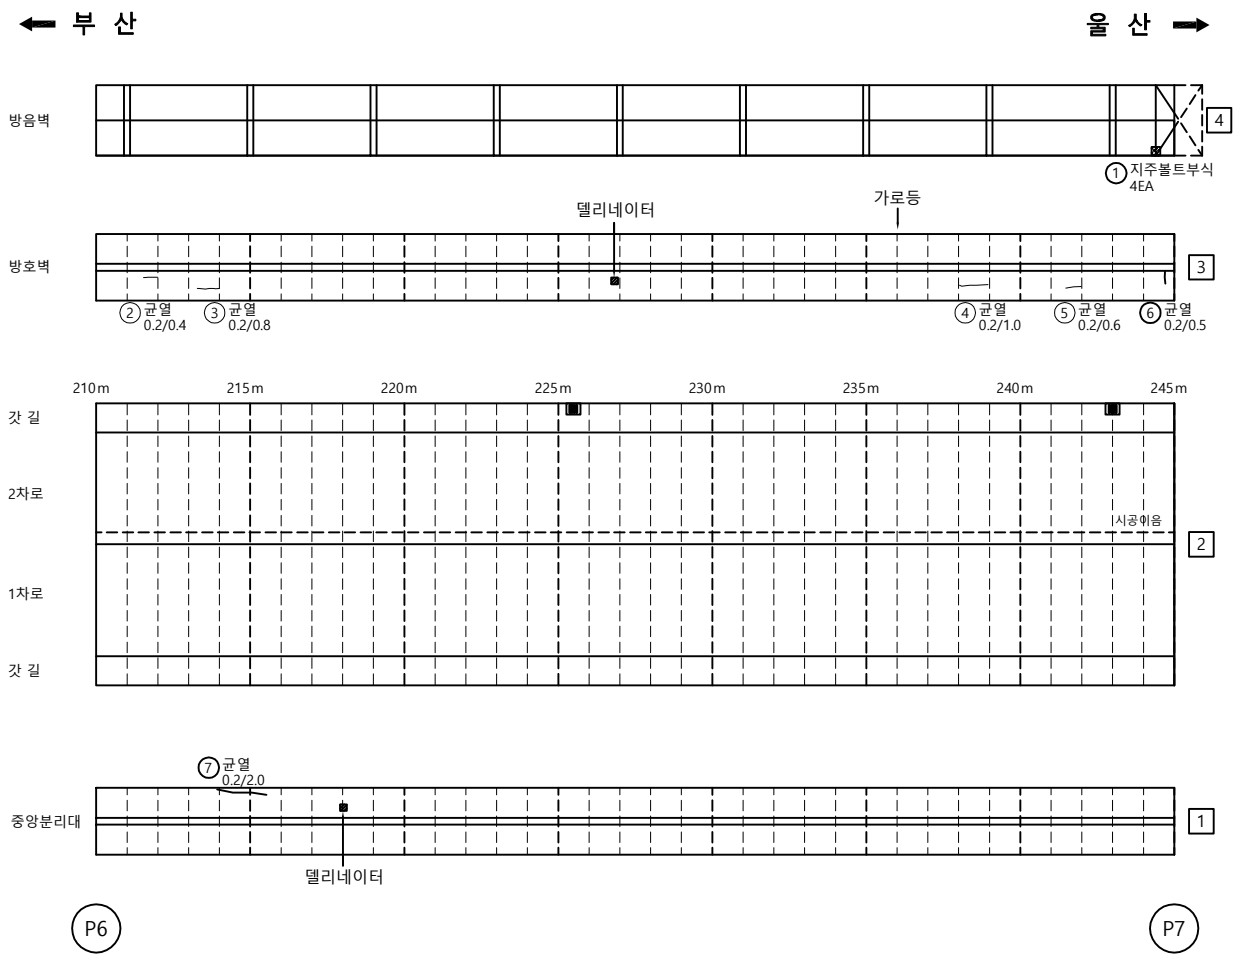
내리천교(부산) 교면포장 S7

번호	신/구	부재명	손 상 현 황	손 상 규 모						비고
				폭(㎜)	길이(m)	너비(m)	개소	단위	물량	
1	구	방호벽	지주볼트 부식				4	EA	4.00	
2	구	방호벽	균열	0.2	0.4		1	m	0.40	
3	구	방호벽	균열	0.2	0.8		1	m	0.80	
4	구	방호벽	균열	0.2	1.0		1	m	1.00	
5	구	방호벽	균열	0.2	0.6		1	m	0.60	
6	구	방호벽	균열	0.2	0.5		1	m	0.50	
7	구	방호벽	균열	0.2	2.0		1	m	2.00	
8										
9										
10										
11										
12										
13										
14										
15										
16										
17										
18										
19										
20										
21										
22										
23										
24										
25										
26										
27										
28										
29										
30										
31										
32										
33										
34										
35

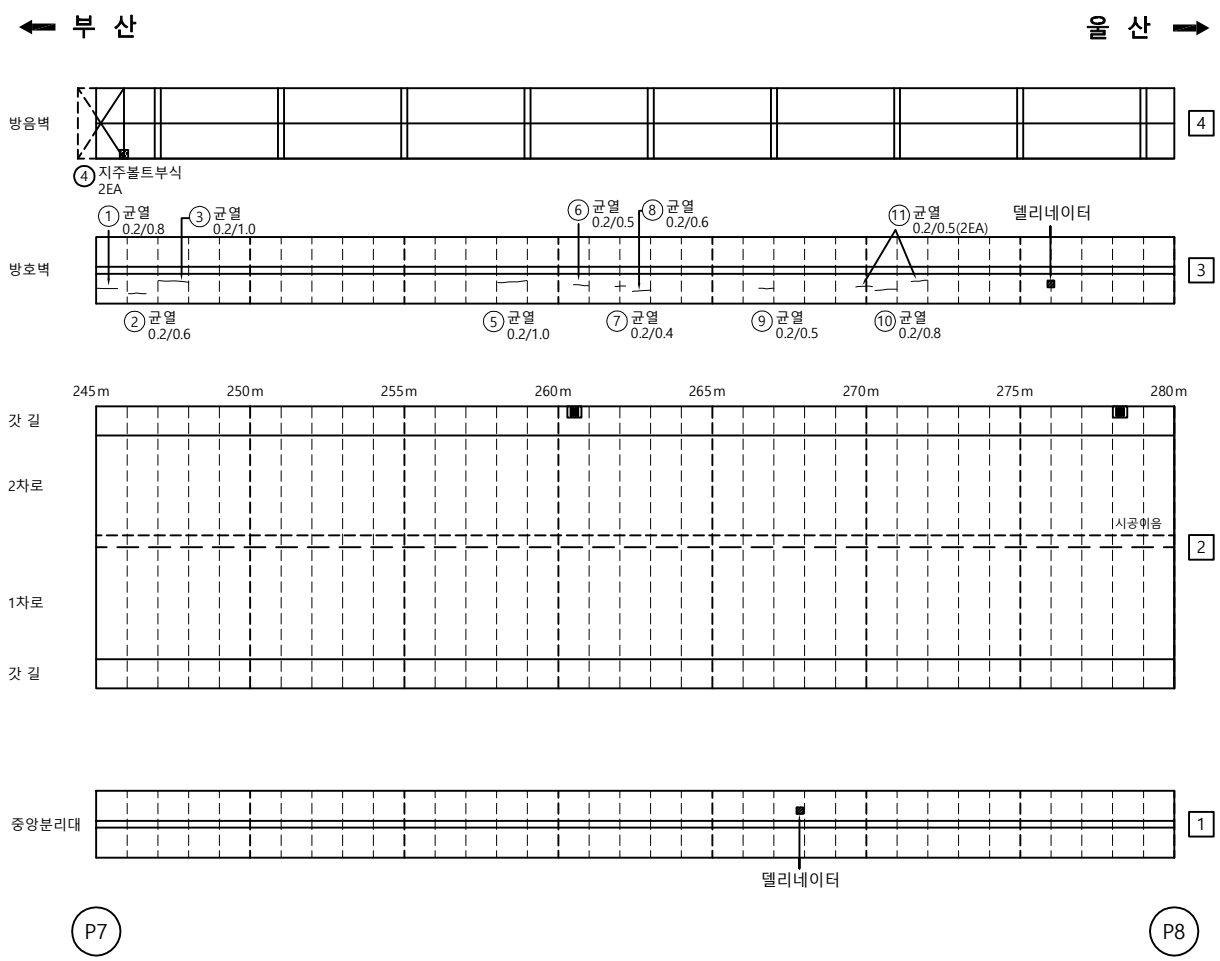
내리천교(부산) 교면포장 S8

번호	선/구	부재명	손 상 현 황	손 상 규 모						비고
				폭(㎜)	길이(m)	너비(m)	개소	단위	물량	
1	구	방호벽	균열	0.2	0.8		1	m	0.80	
2	구	방호벽	균열	0.2	0.6		1	m	0.60	
3	구	방호벽	균열	0.2	1.0		1	m	1.00	
4	구	방호벽	지주볼트 부식				2	EA	2.00	
5	구	방호벽	균열	0.2	1.0		1	m	1.00	
6	구	방호벽	균열	0.2	0.5		1	m	0.50	
7	구	방호벽	균열	0.2	0.4		1	m	0.40	
8	구	방호벽	균열	0.2	0.6		1	m	0.60	
9	구	방호벽	균열	0.2	0.5		1	m	0.50	
10	구	방호벽	균열	0.2	0.8		1	m	0.80	
11	구	방호벽	균열	0.2	0.5		2	m	1.00	
12										
13										
14										
15										
16										
17										
18										
19										
20										
21										
22										
23										
24										
25										
26										
27										
28										
29										
30										
31										
32										
33										
34										
35

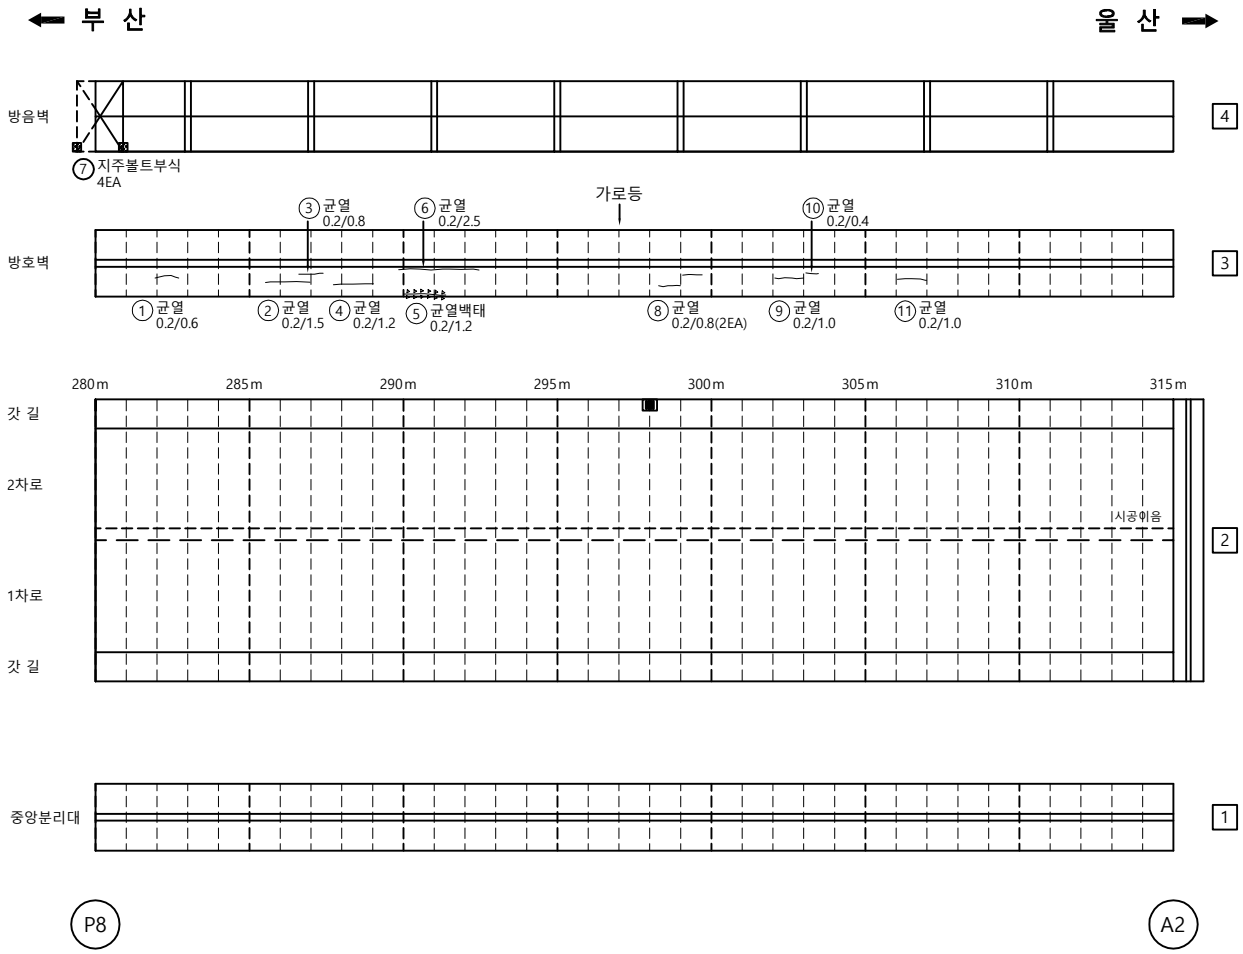
내리천교(부산) 교면포장 S9

번호	선/구	부재명	손 상 현 황	손 상 규 모						비고
				폭(㎜)	길이(m)	너비(m)	개소	단위	물량	
1	구	방호벽	균열	0.2	0.6		1	m	0.60	
2	구	방호벽	균열	0.2	1.5		1	m	1.50	
3	구	방호벽	균열	0.2	0.8		1	m	0.80	
4	구	방호벽	균열	0.2	1.2		1	m	1.20	
5	구	방호벽	균열	0.2	1.2		1	m	1.20	
6	구	방호벽	균열	0.2	2.5		1	m	2.50	
7	구	방호벽	지주볼트 부식				4	EA	4.00	
8	구	방호벽	균열	0.2	0.8		2	m	1.60	
9	구	방호벽	균열	0.2	1.0		1	m	1.00	
10	구	방호벽	균열	0.2	0.4		1	m	0.40	
11	구	방호벽	균열	0.2	1.0		1	m	1.00	
12										
13										
14										
15										
16										
17										
18										
19										
20										
21										
22										
23										
24										
25										
26										
27										
28										
29										
30										
31										
32										
33										
34										
35

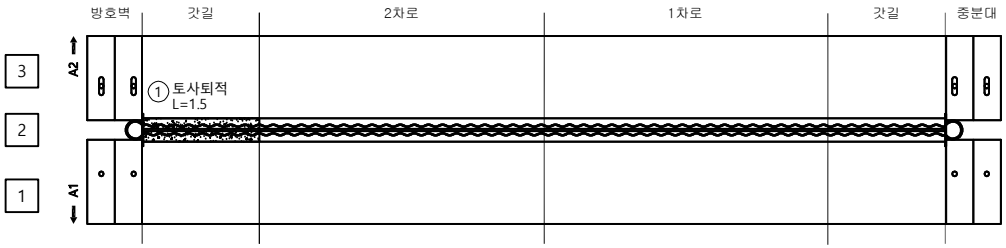
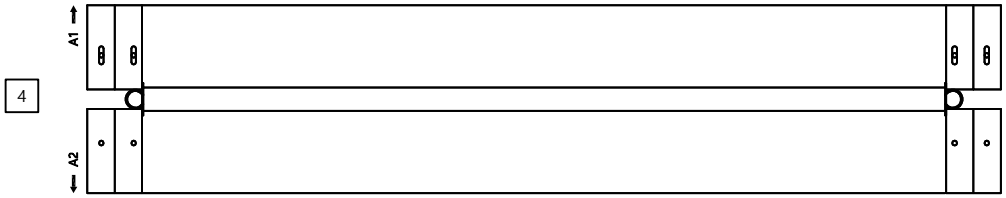
내리천교(부산) 신축이음 A1

번호	신/구	부재명	손 상 현 황	손 상 규 모						비고
				폭(㎜)	길이(m)	너비(m)	개소	단위	물량	
1	구	신축이음	유간토사퇴적		1.5		1	m	1.50	
2										
3										
4										
5										
6										
7										
8										
9										
10										
11										
12										
13										
14										
15										
16										
17										
18										
19										
20										
21										
22										
23										
24										
25										
26										
27										
28										
29										
30										
31										
32										
33										
34										
35

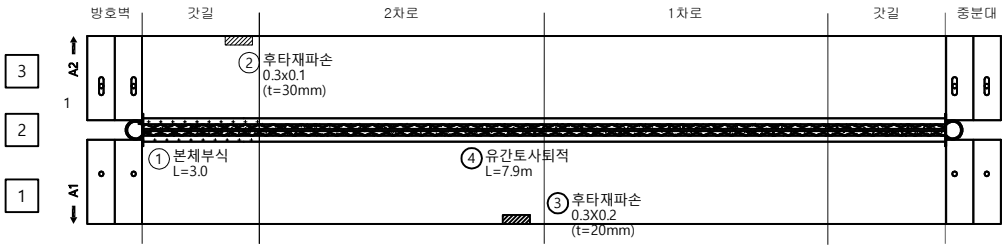
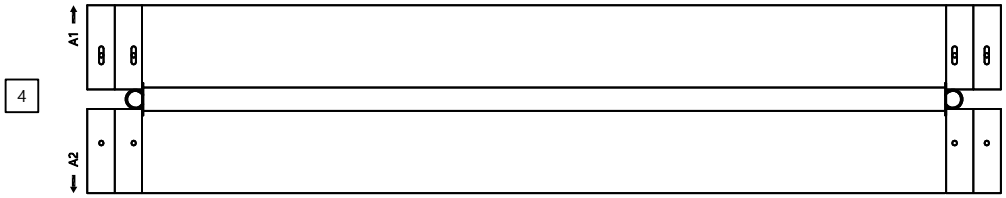
내리천교(부산) 신축이음 P3

번호	신/구	부재명	손 상 현 황	손 상 규 모						비고
				폭(㎜)	길이(m)	너비(m)	개소	단위	물량	
1	구	신축이음	본체부식		3.0		1	m	3.00	
2	구	신축이음	후타재 파손		0.1	0.3	1	㎡	0.03	
3	구	신축이음	후타재 파손		0.2	0.3	1	㎡	0.06	
4	신	신축이음	유간토사퇴적		7.9		1	m	7.90	
5										
6										
7										
8										
9										
10										
11										
12										
13										
14										
15										
16										
17										
18										
19										
20										
21										
22										
23										
24										
25										
26										
27										
28										
29										
30										
31										
32										
33										
34										
35

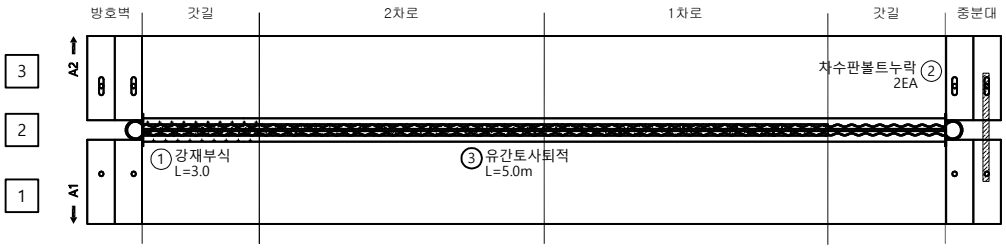
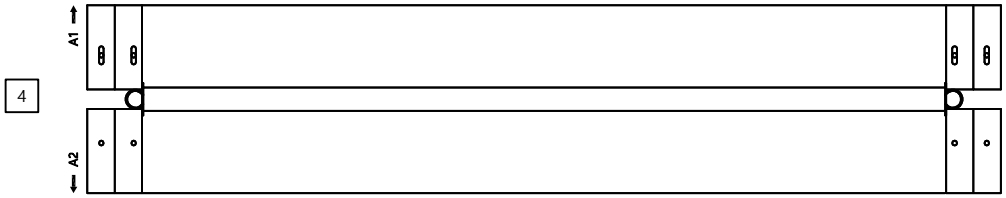
내리천교(부산) 신축이음 P6

번호	선/구	부재명	손 상 현 황	손 상 규 모						비고
				폭(㎜)	길이(m)	너비(m)	개소	단위	물량	
1	구	신축이음	차수판 볼트 탈락				2	EA	2.00	
2	구	신축이음	본체부식		3.0		1	m	3.00	
3	선	신축이음	유간토사퇴적		5.0		1	m	5.00	
4										
5										
6										
7										
8										
9										
10										
11										
12										
13										
14										
15										
16										
17										
18										
19										
20										
21										
22										
23										
24										
25										
26										
27										
28										
29										
30										
31										
32										
33										
34										
35

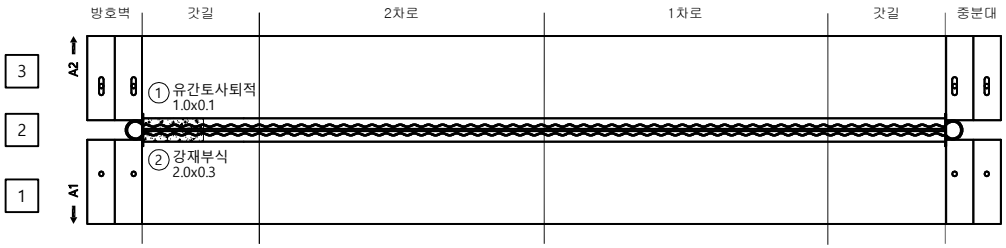
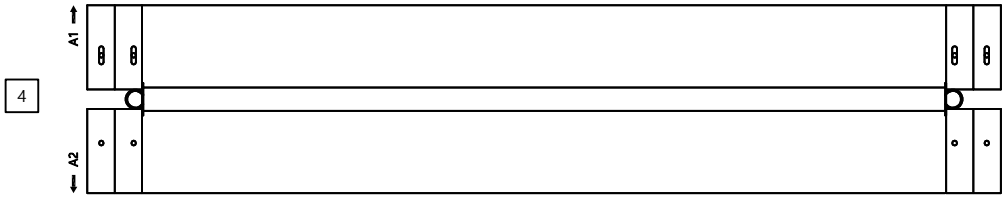
내리천교(부산) 신축이음 A2

번호	선/구	부재명	손 상 현 황	손 상 규 모						비고
				폭(㎜)	길이(m)	너비(m)	개소	단위	물량	
1	구	신축이음	유간토사퇴적		3.0		1	m	3.00	
2	구	신축이음	본체부식		0.1	0.3	1	㎡	0.03	
3										
4										
5										
6										
7										
8										
9										
10										
11										
12										
13										
14										
15										
16										
17										
18										
19										
20										
21										
22										
23										
24										
25										
26										
27										
28										
29										
30										
31										
32										
33										
34										
35

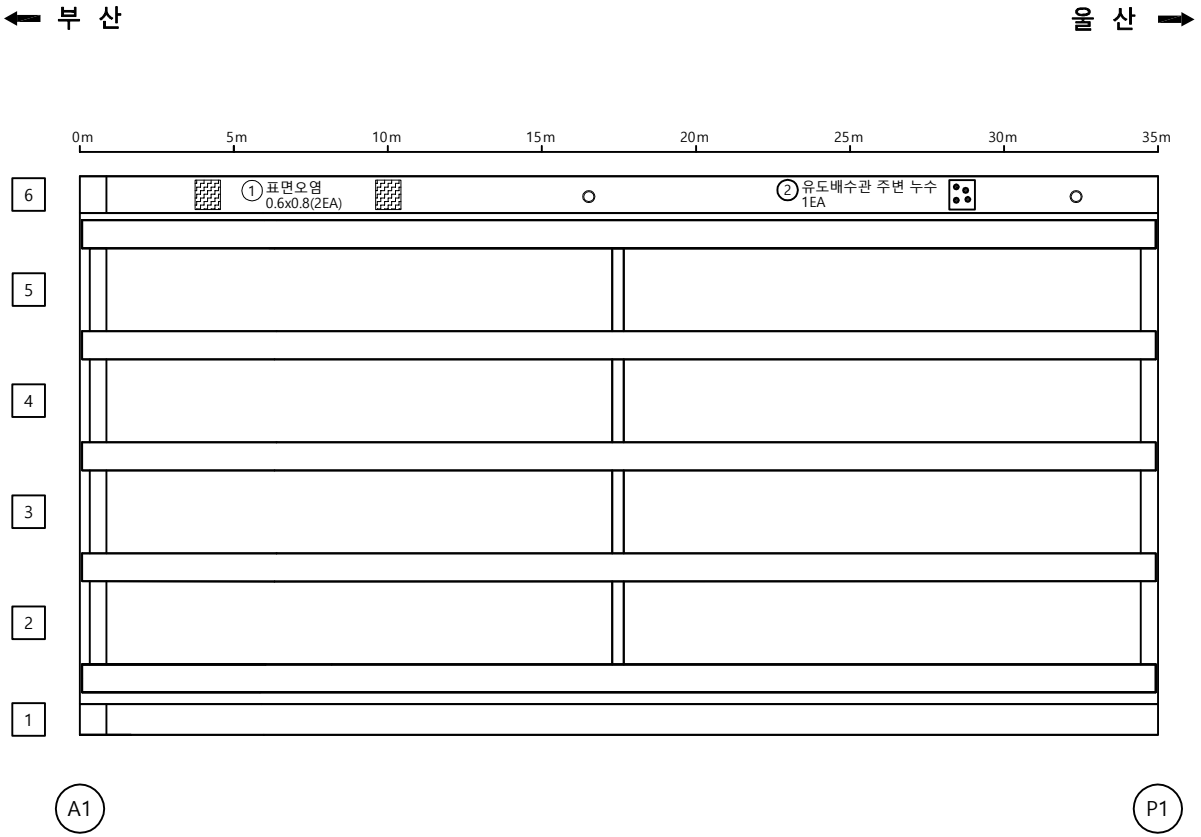
내리천교(부산) 바닥판하면 S1

번호	신/구	부재명	손 상 현 황	손 상 규 모						비 고
				폭(㎜)	길이(m)	너비(m)	개소	단위	물량	
1	구	바닥판	표면오염		0.6	0.8	2	㎡	0.96	
2	구	배수시설	유도배수관 주변 누수				1	EA	1.00	
3										
4										
5										
6										
7										
8										
9										
10										
11										
12										
13										
14										
15										
16										
17										
18										
19										
20										
21										
22										
23										
24										
25										
26										
27										
28										
29										
30										
31										
32										
33										
34										
35

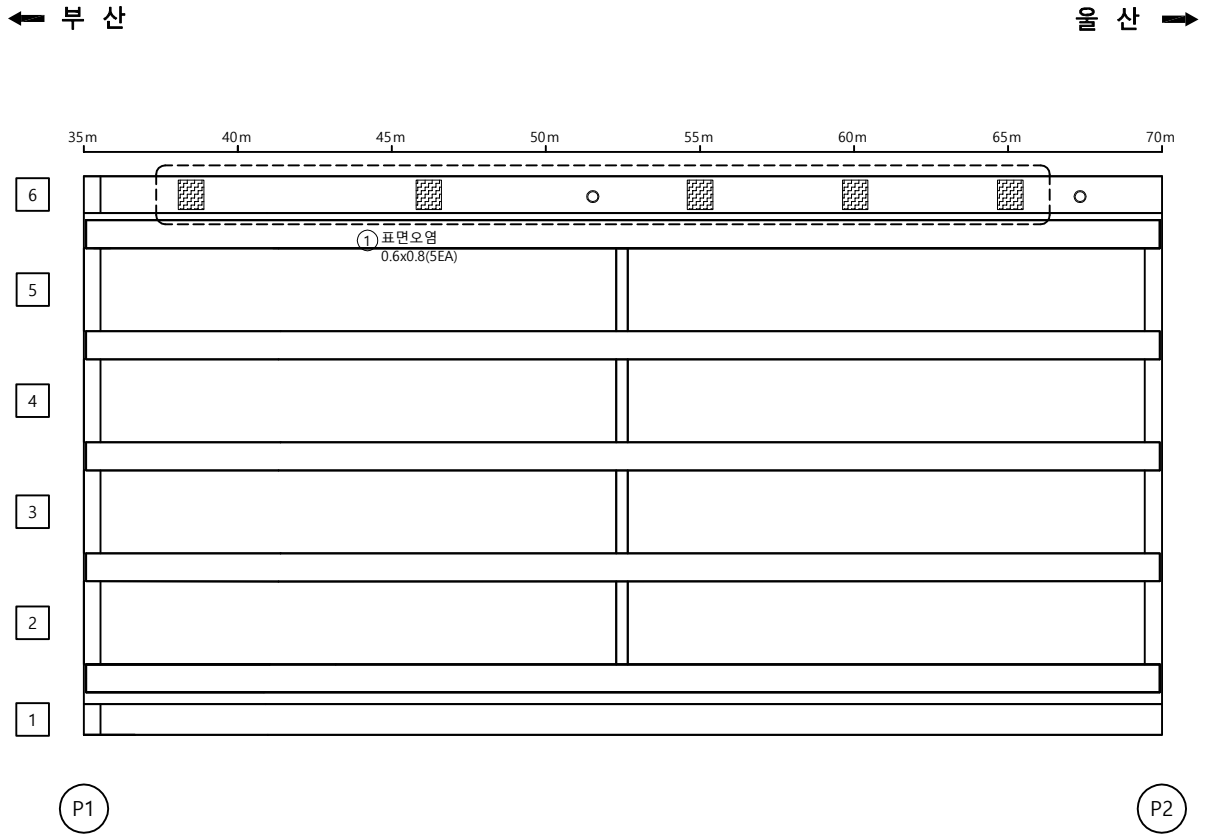
내리천교(부산) 바닥판하면 S2

번호	신/구	부재명	손 상 현 황	손 상 규 모						비 고
				폭(㎜)	길이(m)	너비(m)	개소	단위	물량	
1	구	바닥판	표면오염		0.6	0.8	5	㎡	2.40	
2										
3										
4										
5										
6										
7										
8										
9										
10										
11										
12										
13										
14										
15										
16										
17										
18										
19										
20										
21										
22										
23										
24										
25										
26										
27										
28										
29										
30										
31										
32										
33										
34										
35

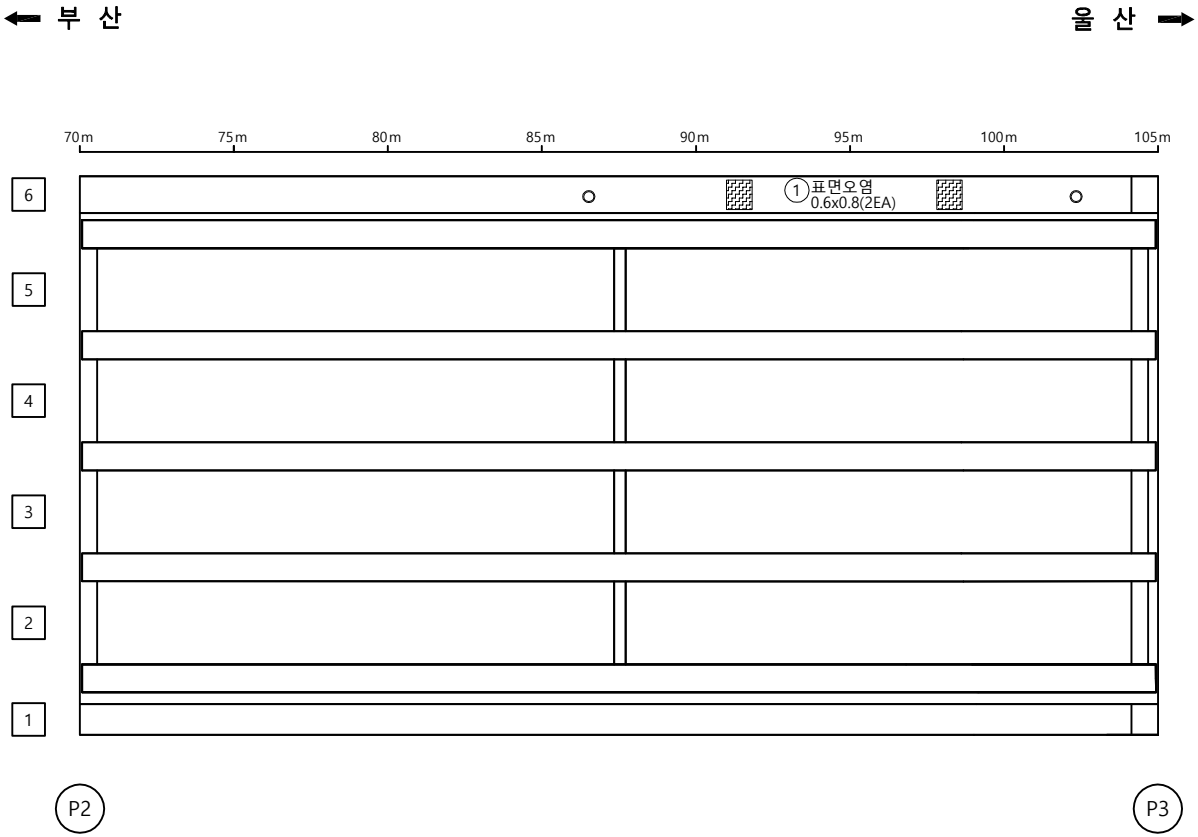
내리천교(부산) 바닥판하면 S3

번호	선/구	부재명	손 상 현 황	손 상 규 모						비고
				폭(㎜)	길이(m)	너비(m)	개소	단위	물량	
1	구	바닥판	표면오염		0.6	0.8	2	㎡	0.96	
2										
3										
4										
5										
6										
7										
8										
9										
10										
11										
12										
13										
14										
15										
16										
17										
18										
19										
20										
21										
22										
23										
24										
25										
26										
27										
28										
29										
30										
31										
32										
33										
34										
35

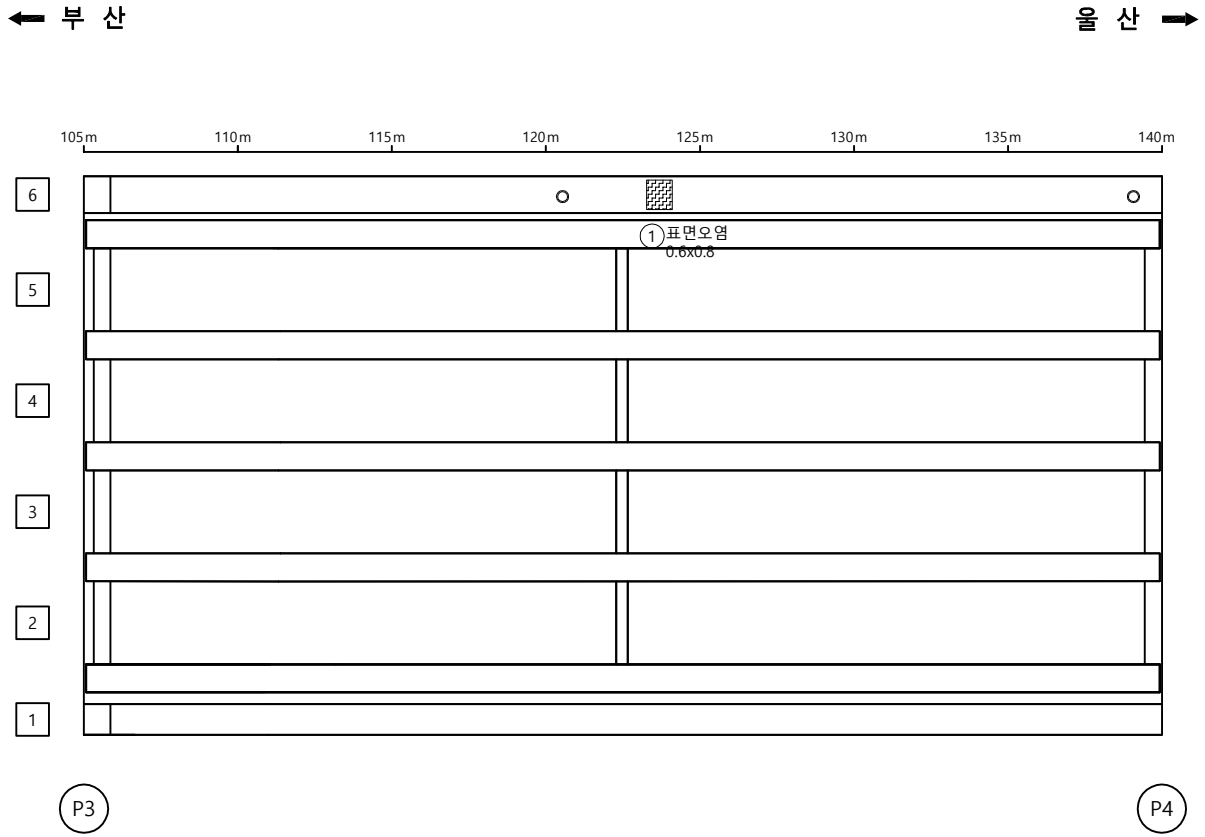
내리천교(부산) 바닥판하면 S4

번호	선/구	부재명	손 상 현 황	손 상 규 모						비고
				폭(㎜)	길이(m)	너비(m)	개소	단위	물량	
1	구	바닥판	표면오염		0.6	0.8	1	㎡	0.48	
2										
3										
4										
5										
6										
7										
8										
9										
10										
11										
12										
13										
14										
15										
16										
17										
18										
19										
20										
21										
22										
23										
24										
25										
26										
27										
28										
29										
30										
31										
32										
33										
34										
35

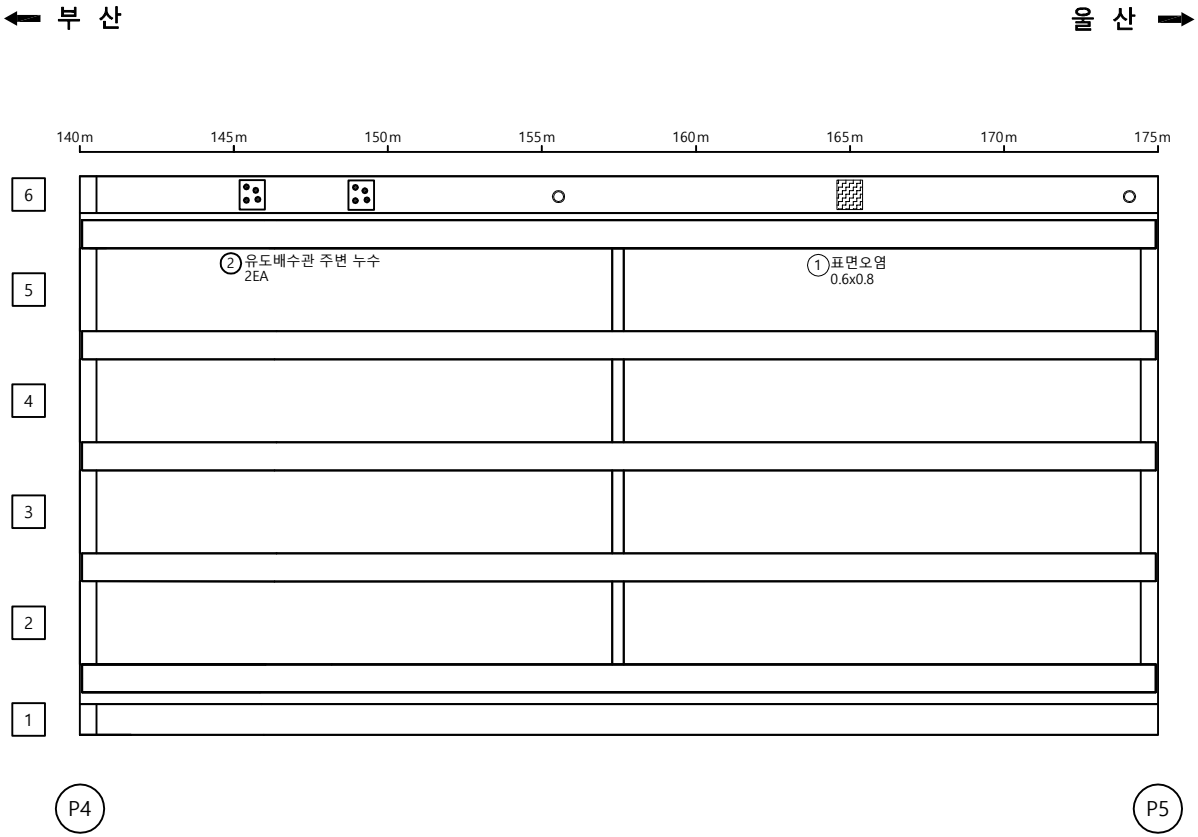
내리천교(부산) 바닥판하면 S5

번호	선/구	부재명	손 상 현 황	손 상 규 모						비고
				폭(㎜)	길이(m)	너비(m)	개소	단위	물량	
1	구	바닥판	표면오염		0.6	0.8	1	㎡	0.48	
2	구	배수시설	유도배수관 주변 누수				2	EA	2.00	
3										
4										
5										
6										
7										
8										
9										
10										
11										
12										
13										
14										
15										
16										
17										
18										
19										
20										
21										
22										
23										
24										
25										
26										
27										
28										
29										
30										
31										
32										
33										
34										
35

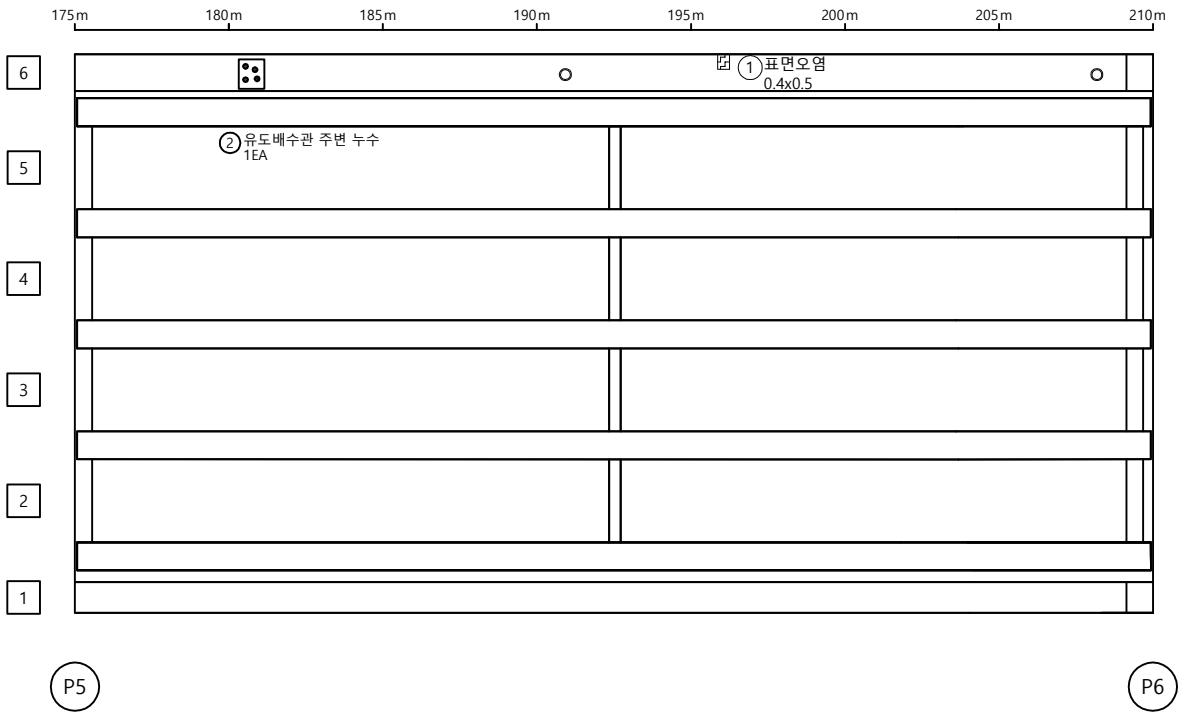
내리천교(부산) 바닥판하면 S6

번호	신/구	부재명	손 상 현 황	손 상 규 모						비고
				폭(㎜)	길이(m)	너비(m)	개소	단위	물량	
1	구	바닥판	표면오염		0.6	0.8	1	㎡	0.48	
2	구	배수시설	유도배수관 주변 누수				1	EA	1.00	
3										
4										
5										
6										
7										
8										
9										
10										
11										
12										
13										
14										
15										
16										
17										
18										
19										
20										
21										
22										
23										
24										
25										
26										
27										
28										
29										
30										
31										
32										
33										
34										
35

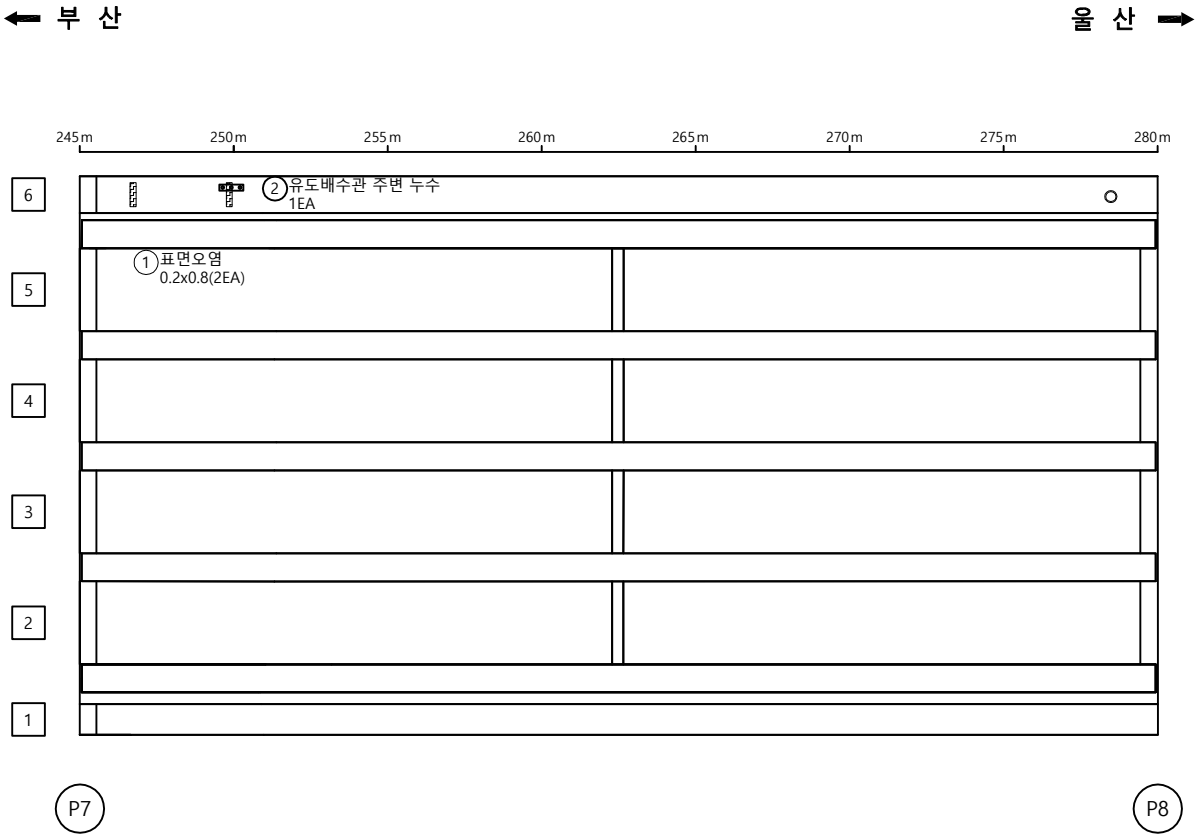
내리천교(부산) 바닥판하면 S8

번호	신/구	부재명	손 상 현 황	손 상 규 모						비고
				폭(㎜)	길이(m)	너비(m)	개소	단위	물량	
1	구	바닥판	표면오염		0.2	0.8	2	㎡	0.32	
2	구	배수시설	유도배수관 주변 누수				1	EA	1.00	
3										
4										
5										
6										
7										
8										
9										
10										
11										
12										
13										
14										
15										
16										
17										
18										
19										
20										
21										
22										
23										
24										
25										
26										
27										
28										
29										
30										
31										
32										
33										
34										
35
