내리천교(부산) 교면포장 S1

손 상 물 량 표

용 역 명		2023년 부산울산고속도로 정밀안전점검 및 성능평가용역		
범례	CW 0.2 균 열	재료분리	오염, 변색	부 식
	균열부백태	파손,박리	세 굴	퇴 적
	망상균열	누수,습윤	백 태	기 타
	철근노출	소성변형	들 뜸	No. 001

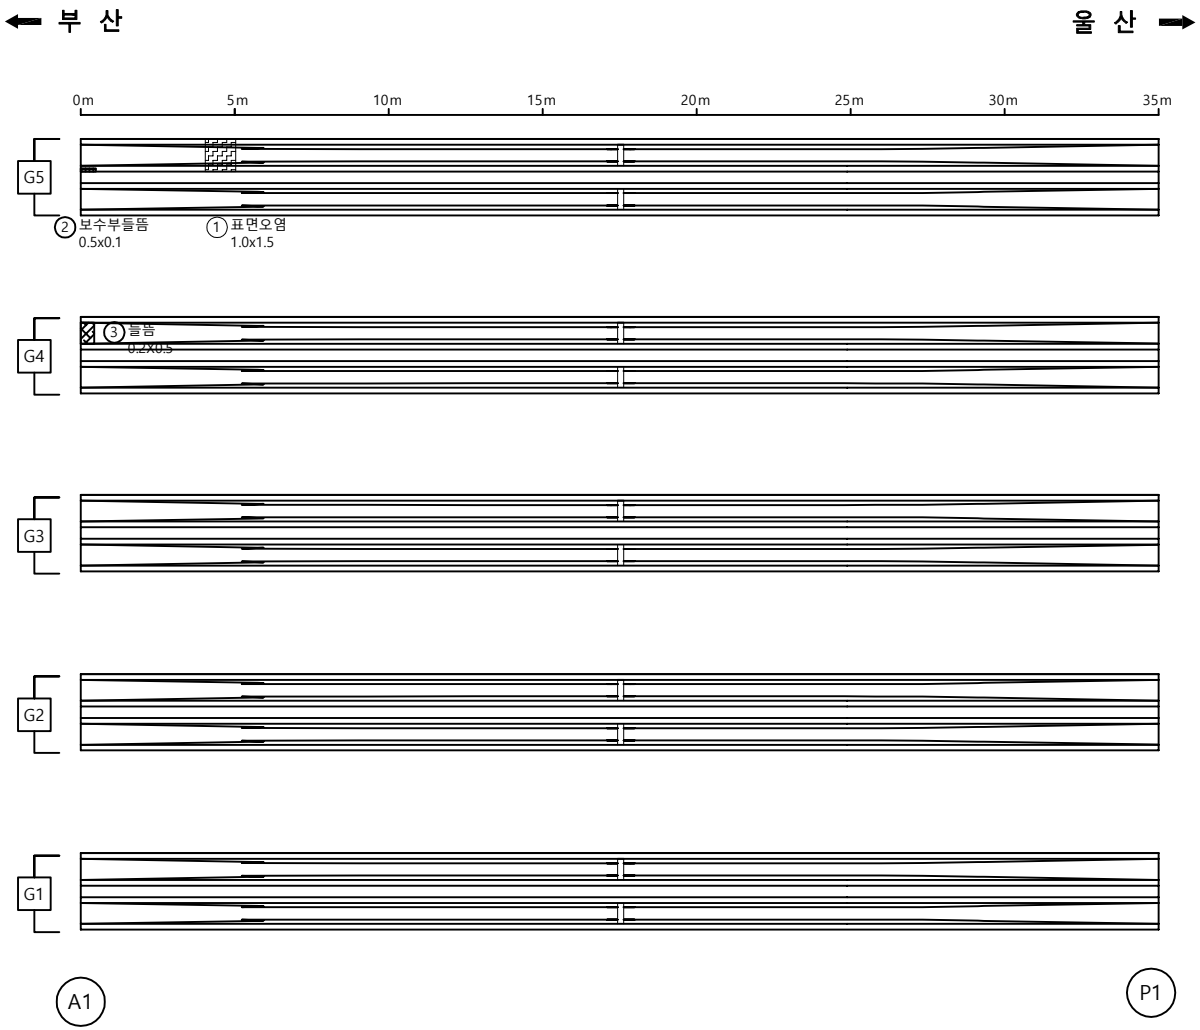
내리천교(부산) 거더 S1

번호	선/구	부재명	손 상 현 황	손 상 규 모						비고
				폭(㎜)	길이(m)	너비(m)	개소	단위	물량	
1	구	거더	표면오염		1.0	1.5	1	㎡	1.50	
2	구	거더	보수부 들뜸		0.5	0.1	1	㎡	0.05	
3	신	거더	들뜸		0.2	0.5	1	㎡	0.10	
4										
5										
6										
7										
8										
9										
10										
11										
12										
13										
14										
15										
16										
17										
18										
19										
20										
21										
22										
23										
24										
25										
26										
27										
28										
29										
30										
31										
32										
33										
34										
35

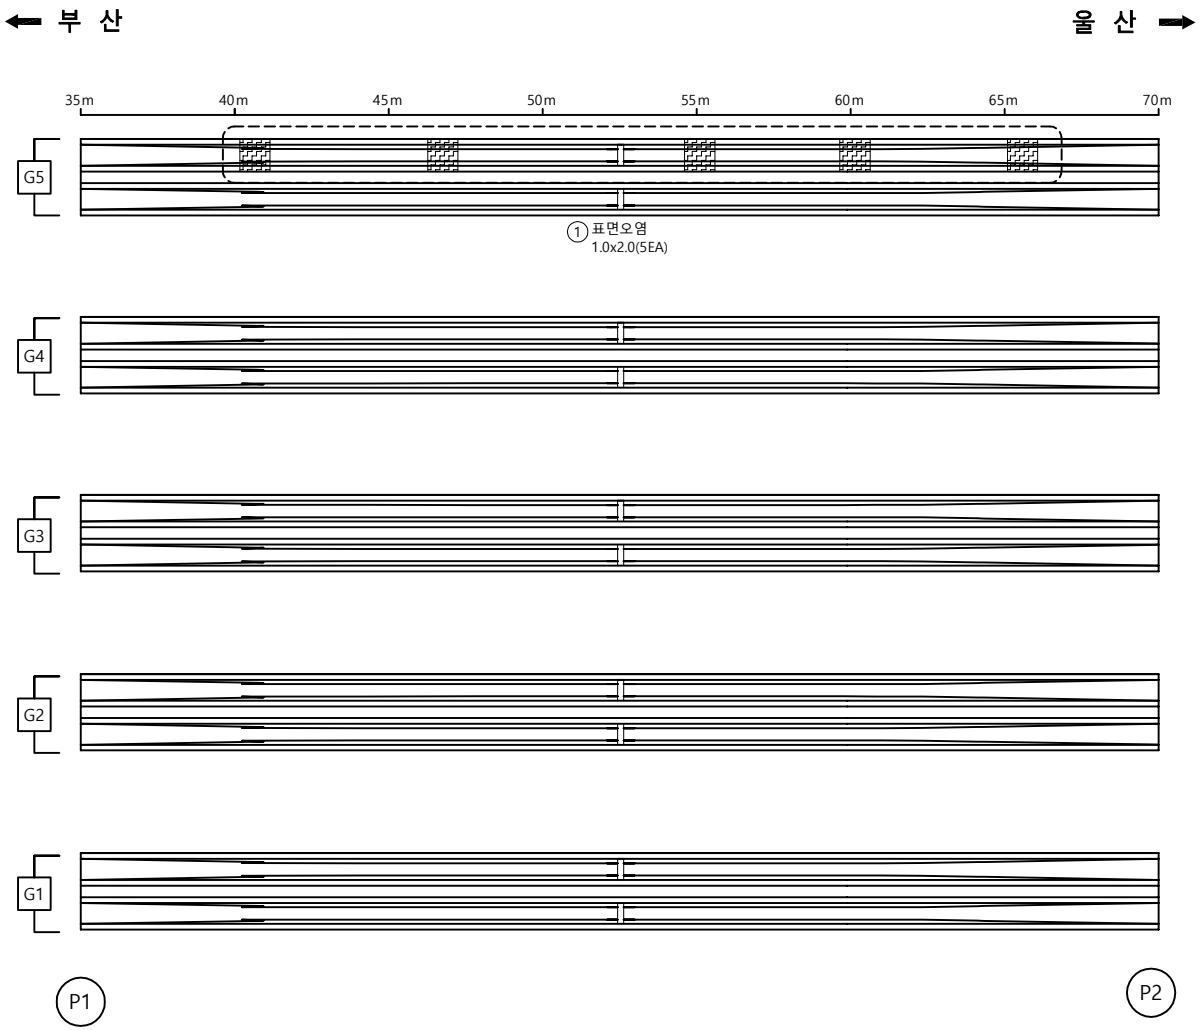
내리천교(부산) 거더 S2

번호	신/구	부재명	손 상 현 황	손 상 규 모						비고
				폭(㎜)	길이(m)	너비(m)	개소	단위	물량	
1	구	거더	표면오염		1.0	2.0	5	㎡	10.00	
2										
3										
4										
5										
6										
7										
8										
9										
10										
11										
12										
13										
14										
15										
16										
17										
18										
19										
20										
21										
22										
23										
24										
25										
26										
27										
28										
29										
30										
31										
32										
33										
34										
35

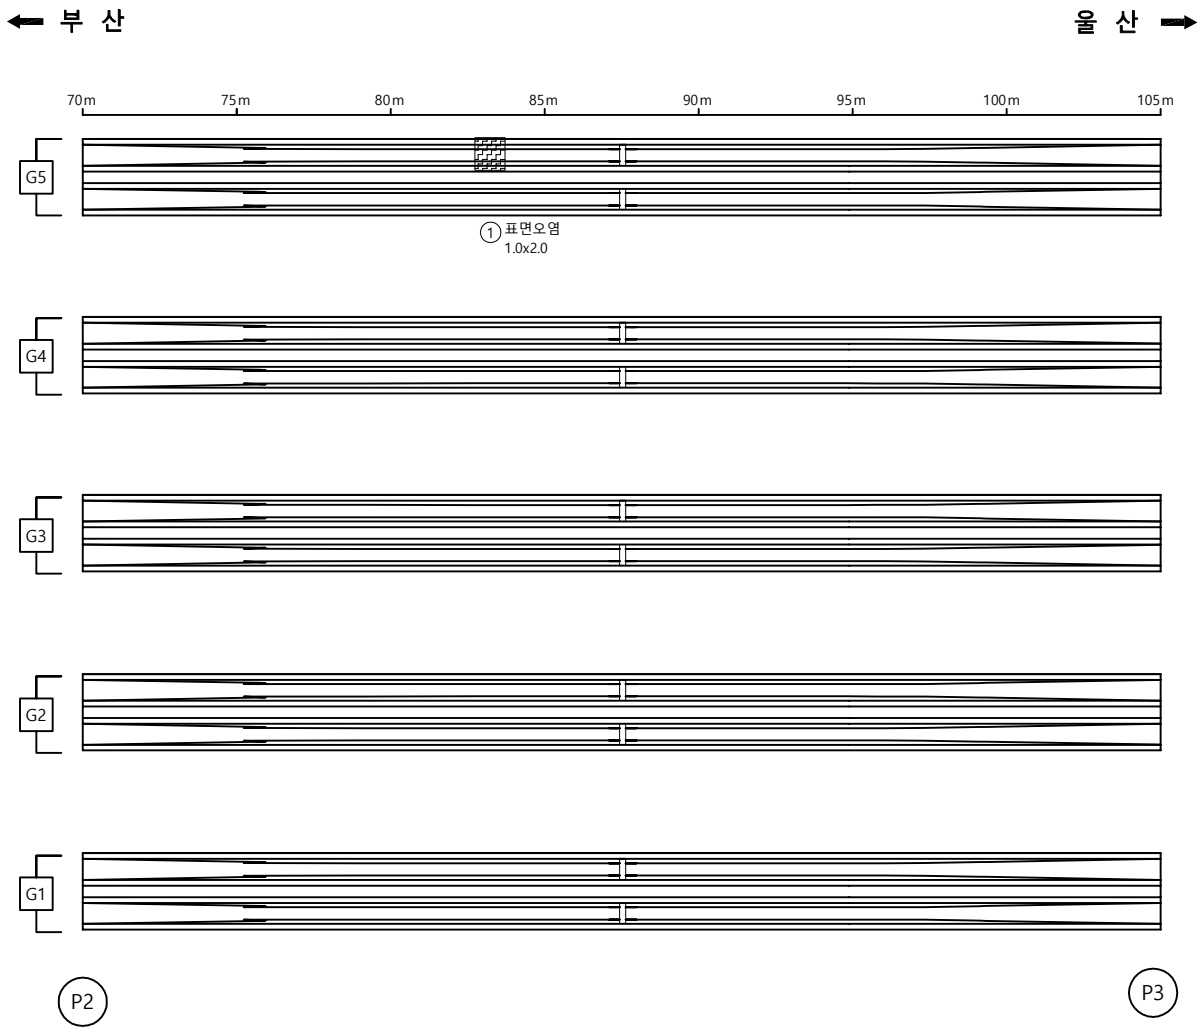
내리천교(부산) 거더 S3

번호	선/구	부재명	손 상 현 황	손 상 규 모						비고
				폭(㎜)	길이(m)	너비(m)	개소	단위	물량	
1	구	거더	표면오염		1.0	2.0	1	㎡	2.00	
2										
3										
4										
5										
6										
7										
8										
9										
10										
11										
12										
13										
14										
15										
16										
17										
18										
19										
20										
21										
22										
23										
24										
25										
26										
27										
28										
29										
30										
31										
32										
33										
34										
35

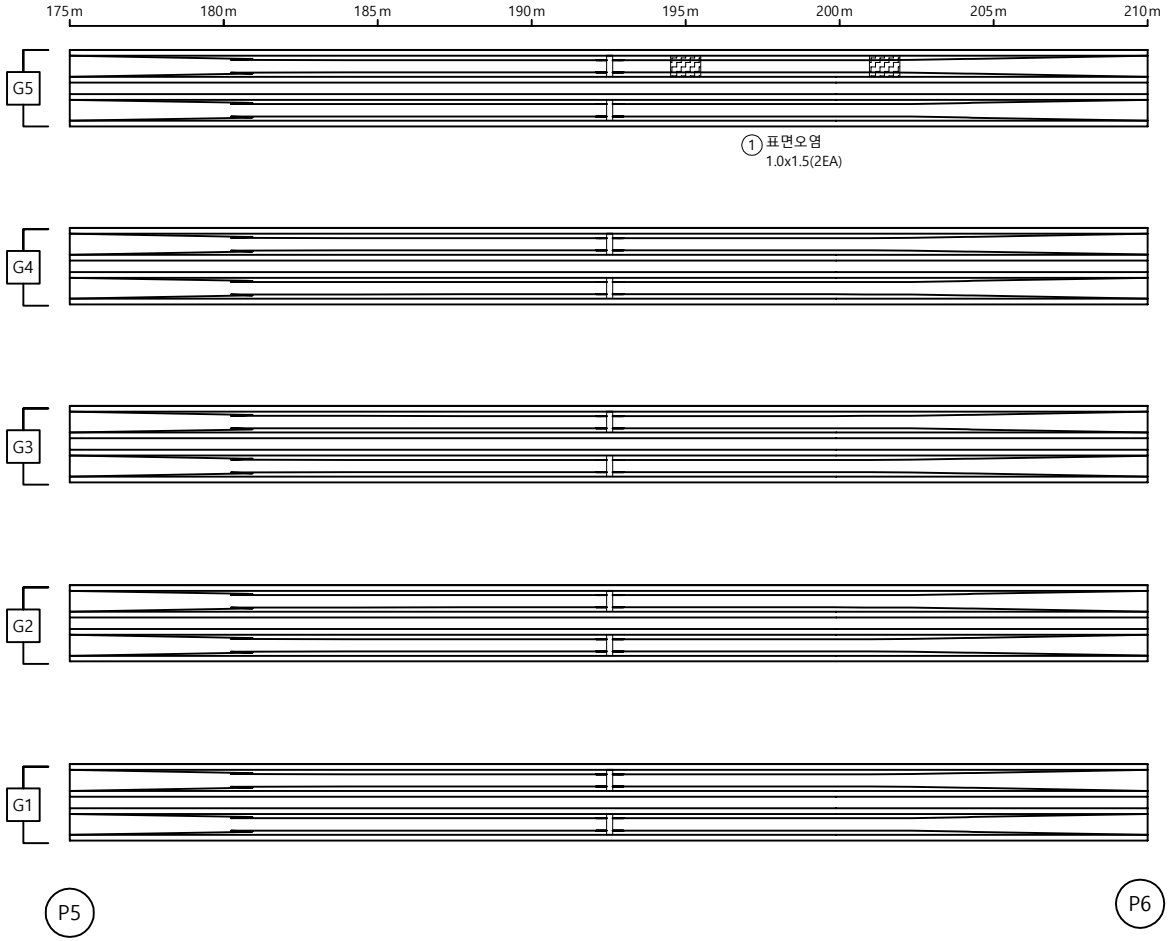
내리천교(부산) 거더 S6

번호	선/구	부재명	손 상 현 황	손 상 규 모						비고
				폭(㎜)	길이(m)	너비(m)	개소	단위	물량	
1	구	거더	표면오염		1.0	1.5	2	㎡	3.00	
2										
3										
4										
5										
6										
7										
8										
9										
10										
11										
12										
13										
14										
15										
16										
17										
18										
19										
20										
21										
22										
23										
24										
25										
26										
27										
28										
29										
30										
31										
32										
33										
34										
35

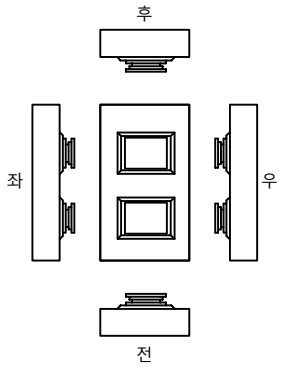
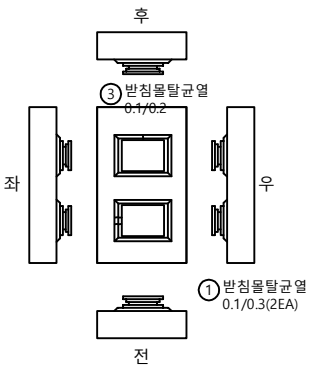
내리천교(부산) 받침장치 P1

번호	선/구	부재명	손 상 현 황	손 상 규 모						비 고
				폭(㎜)	길이(m)	너비(m)	개소	단위	물량	
1	구	교량받침	받침몰탈 균열	0.1	0.3		2	m	0.60	
2	선	교량받침	받침몰탈 균열	0.1	0.2		1	m	0.20	
3	선	교량받침	받침몰탈 균열	0.1	0.2		1	m	0.20	
4										
5										
6										
7										
8										
9										
10										
11										
12										
13										
14										
15										
16										
17										
18										
19										
20										
21										
22										
23										
24										
25										
26										
27										
28										
29										
30										
31										
32										
33										
34										
35

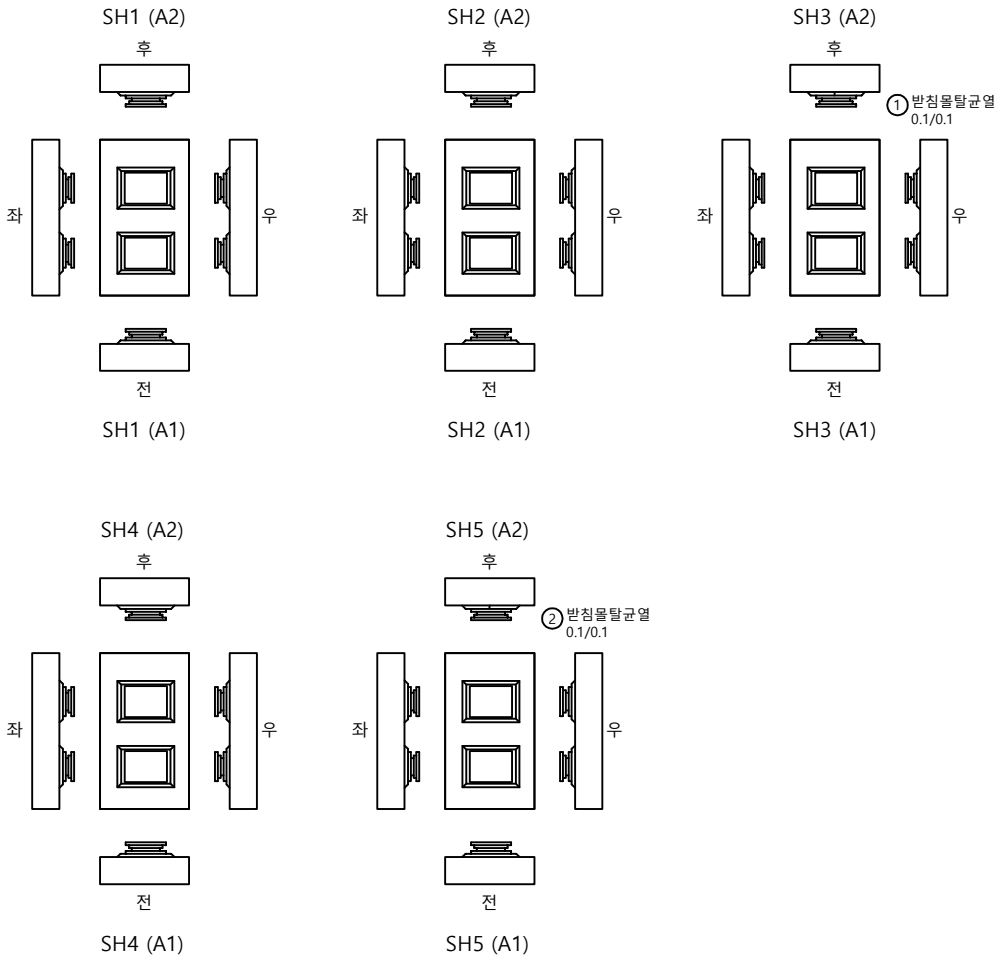
내리천교(부산) 받침장치 P2

번호	선/구	부재명	손 상 현 황	손 상 규 모						비 고
				폭(㎜)	길이(m)	너비(m)	개소	단위	물량	
1	구	교량받침	받침몰탈 균열	0.1	0.1		1	m	0.10	
2	구	교량받침	받침몰탈 균열	0.1	0.1		1	m	0.10	
3										
4										
5										
6										
7										
8										
9										
10										
11										
12										
13										
14										
15										
16										
17										
18										
19										
20										
21										
22										
23										
24										
25										
26										
27										
28										
29										
30										
31										
32										
33										
34										
35

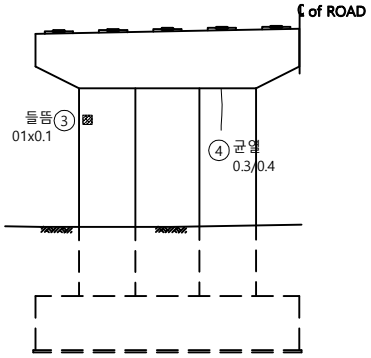
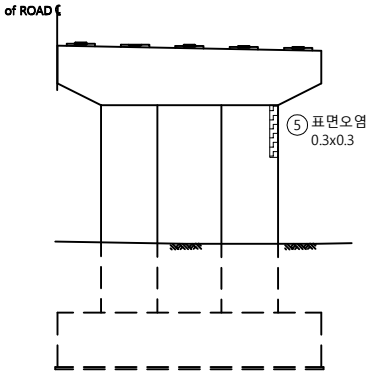
내리천교(부산) 교각 P3

번호	선/구	부재명	손 상 현 황	손 상 규 모						비고
				폭(㎜)	길이(m)	너비(m)	개소	단위	물량	
1	구	교각	균열(0.3mm미만)	0.2	0.7		1	m	0.70	
2	구	교각	표면오염		2.5	3.0	1	㎡	7.50	
3	구	교각	들뜸		0.1	0.1	1	㎡	0.01	
4	구	교각	균열(0.3mm이상)	0.3	0.4		1	m	0.40	
5	구	교각	표면오염		0.3	0.3	1	㎡	0.09	
6	신	교각	표면오염		1.0	10.0	1	㎡	10.00	
7										
8										
9										
10										
11										
12										
13										
14										
15										
16										
17										
18										
19										
20										
21										
22										
23										
24										
25										
26										
27										
28										
29										
30										
31										
32										
33										
34										
35

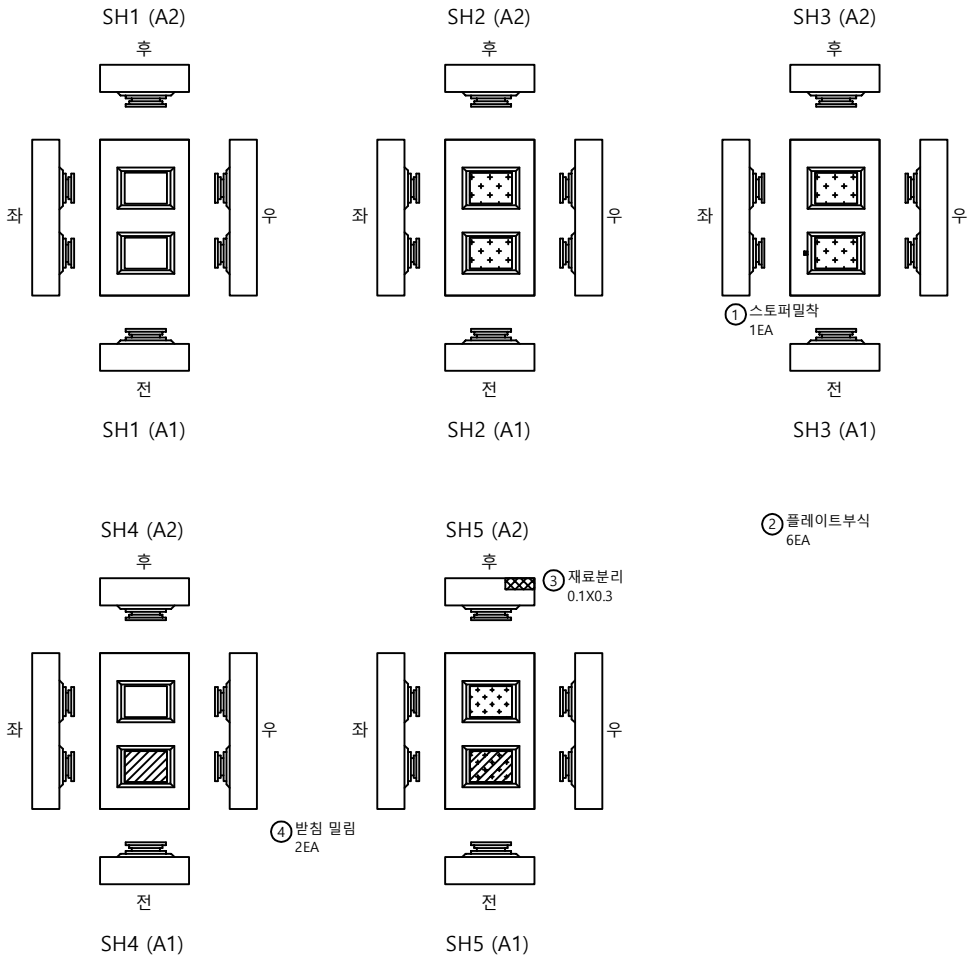
내리천교(부산) 받침장치 P3

번호	선/구	부재명	손 상 현 황	손 상 규 모						비고
				폭(㎜)	길이(m)	너비(m)	개소	단위	물량	
1	구	교량받침	스토퍼 밀착				1	EA	1.00	
2	선	교량받침	플레이트 부식				6	EA	6.00	
3	선	교량받침	재료분리		0.1	0.3	1	㎡	0.03	
4	선	교량받침	받침 밀림				2	EA	2.00	
5										
6										
7										
8										
9										
10										
11										
12										
13										
14										
15										
16										
17										
18										
19										
20										
21										
22										
23										
24										
25										
26										
27										
28										
29										
30										
31										
32										
33										
34										
35

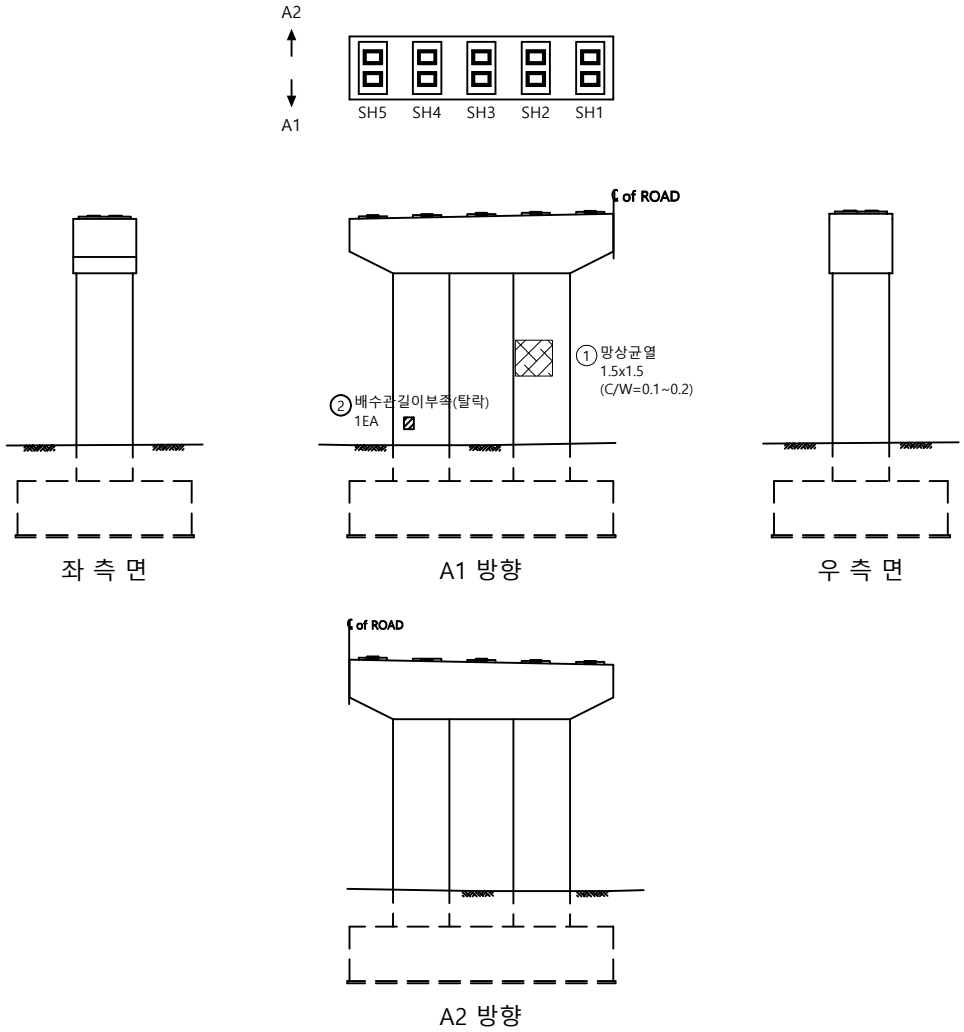
내리천교(부산) 교각 P5

번호	선/구	부재명	손 상 현 황	손 상 규 모						비고
				폭(㎜)	길이(m)	너비(m)	개소	단위	물량	
1	구	교각	망상균열	0.2	1.5	1.5	1	㎡	2.25	
2	구	배수시설	배수관 길이부족				1	EA	1.00	
3										
4										
5										
6										
7										
8										
9										
10										
11										
12										
13										
14										
15										
16										
17										
18										
19										
20										
21										
22										
23										
24										
25										
26										
27										
28										
29										
30										
31										
32										
33										
34										
35

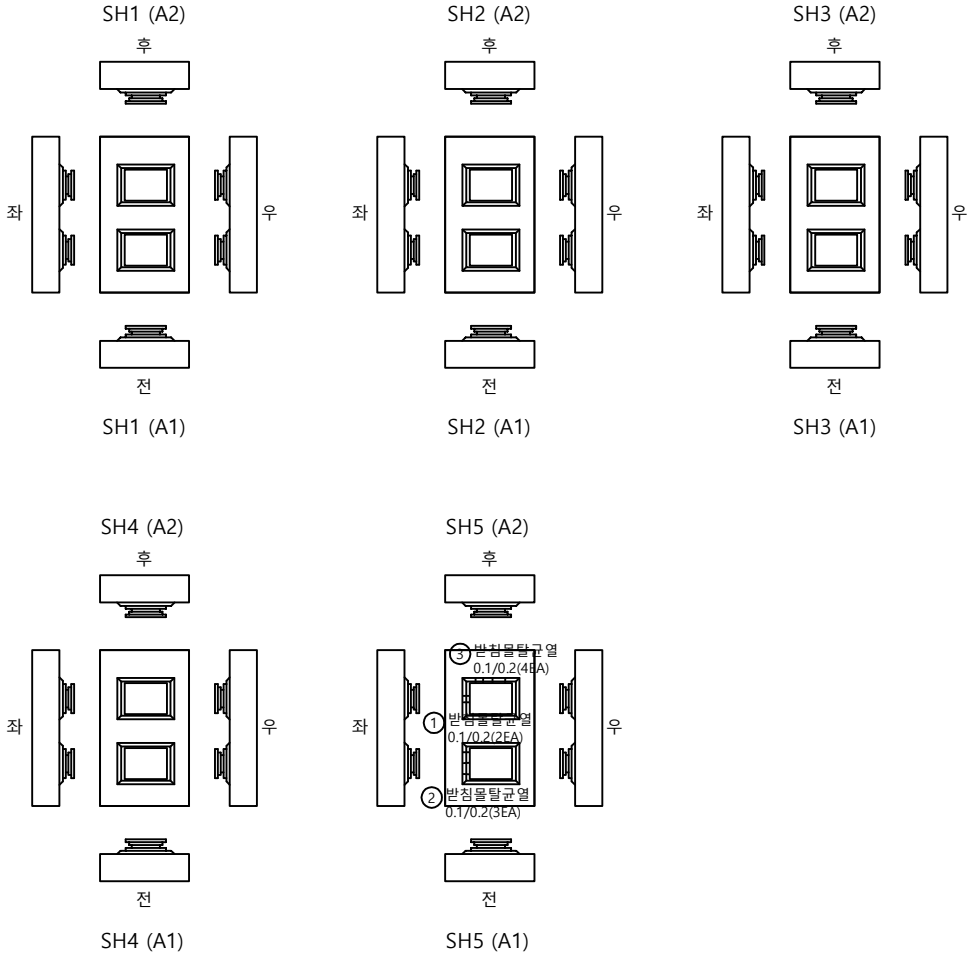
내리천교(부산) 받침장치 P5

번호	신/구	부재명	손 상 현 황	손 상 규 모						비고
				폭(㎜)	길이(m)	너비(m)	개소	단위	물량	
1	구	교량받침	받침몰탈 균열	0.1	0.2		2	m	0.40	
2	구	교량받침	받침몰탈 균열	0.1	0.2		3	m	0.60	
3	신	교량받침	받침몰탈 균열	0.1	0.2		4	m	0.80	
4										
5										
6										
7										
8										
9										
10										
11										
12										
13										
14										
15										
16										
17										
18										
19										
20										
21										
22										
23										
24										
25										
26										
27										
28										
29										
30										
31										
32										
33										
34										
35

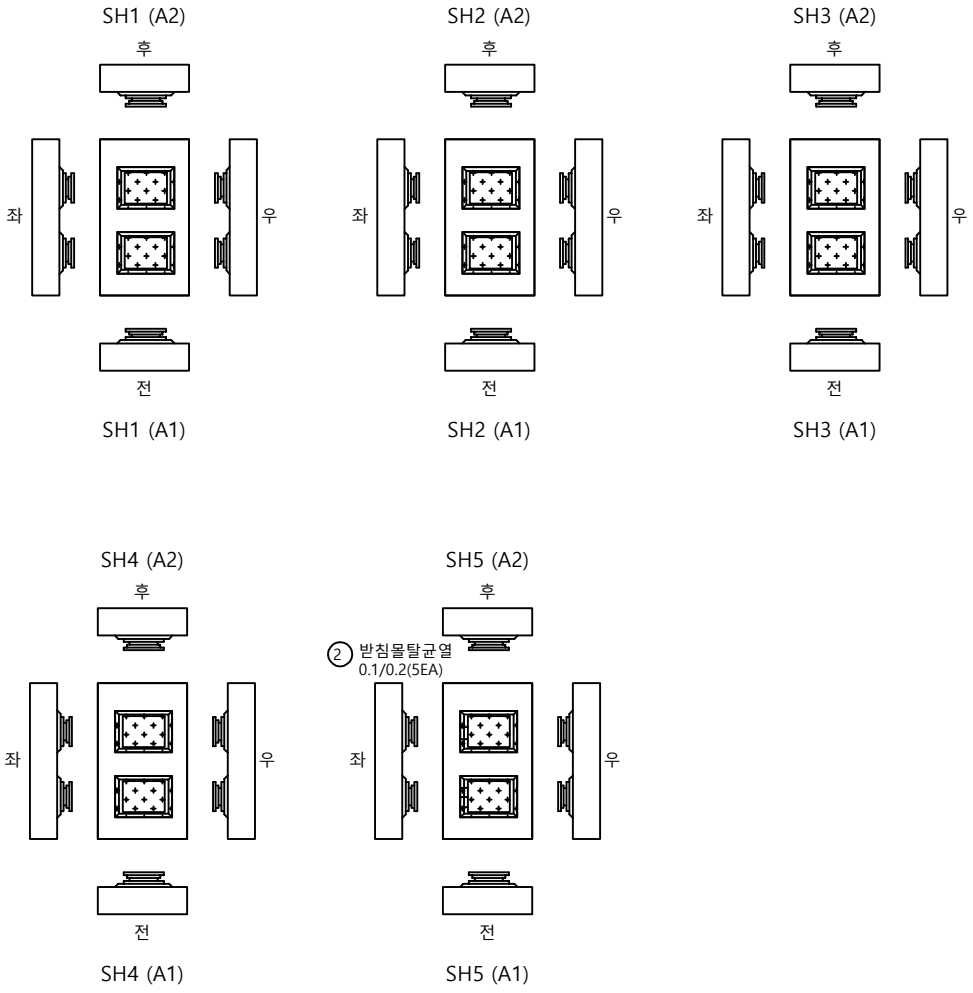
내리천교(부산) 받침장치 P6

① 플레이트부식
10EA

번호	선/구	부재명	손 상 현 황	손 상 규 모						비고
				폭(㎜)	길이(m)	너비(m)	개소	단위	물량	
1	구	교량받침	플레이트 부식				10	EA	10.00	
2	선	교량받침	받침몰탈 균열	0.1	0.2		5	m	1.00	
3										
4										
5										
6										
7										
8										
9										
10										
11										
12										
13										
14										
15										
16										
17										
18										
19										
20										
21										
22										
23										
24										
25										
26										
27										
28										
29										
30										
31										
32										
33										
34										
35

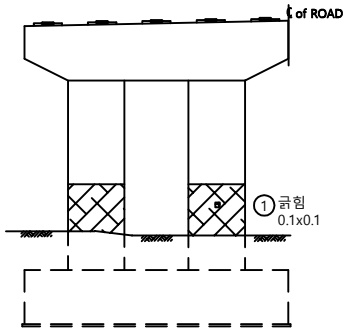
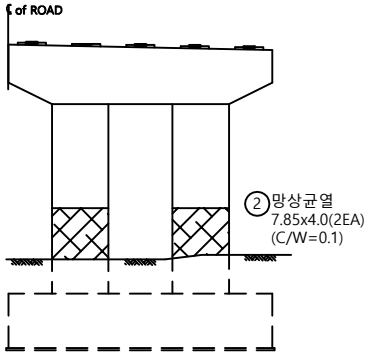
내리천교(부산) 교각 P7

번호	신/구	부재명	손 상 현 황	손 상 규 모						비고
				폭(㎜)	길이(m)	너비(m)	개소	단위	물량	
1	구	교각	긁힘		0.1	0.1	1	㎡	0.01	
2	구	교각	망상균열	0.1	4.0	7.9	2	㎡	62.80	
3										
4										
5										
6										
7										
8										
9										
10										
11										
12										
13										
14										
15										
16										
17										
18										
19										
20										
21										
22										
23										
24										
25										
26										
27										
28										
29										
30										
31										
32										
33										
34										
35

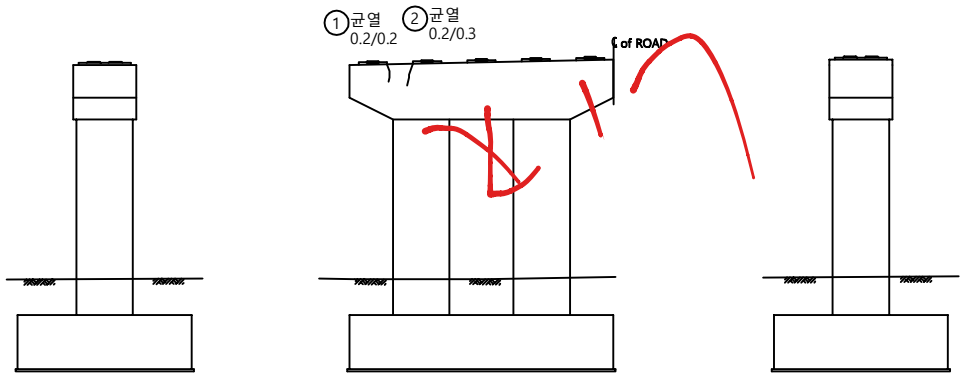
내리천교(부산) 교각 P8

번호	선/구	부재명	손 상 현 황	손 상 규 모						비고
				폭(㎜)	길이(m)	너비(m)	개소	단위	물량	
1	구	교각	균열	0.2	0.2		1	m	0.20	
2	구	교각	균열	0.2	0.3		1	m	0.30	
3	선	교각	파손		0.2	0.2	2	㎡	0.08	
4										
5										
6										
7										
8										
9										
10										
11										
12										
13										
14										
15										
16										
17										
18										
19										
20										
21										
22										
23										
24										
25										
26										
27										
28										
29										
30										
31										
32										
33										
34										
35

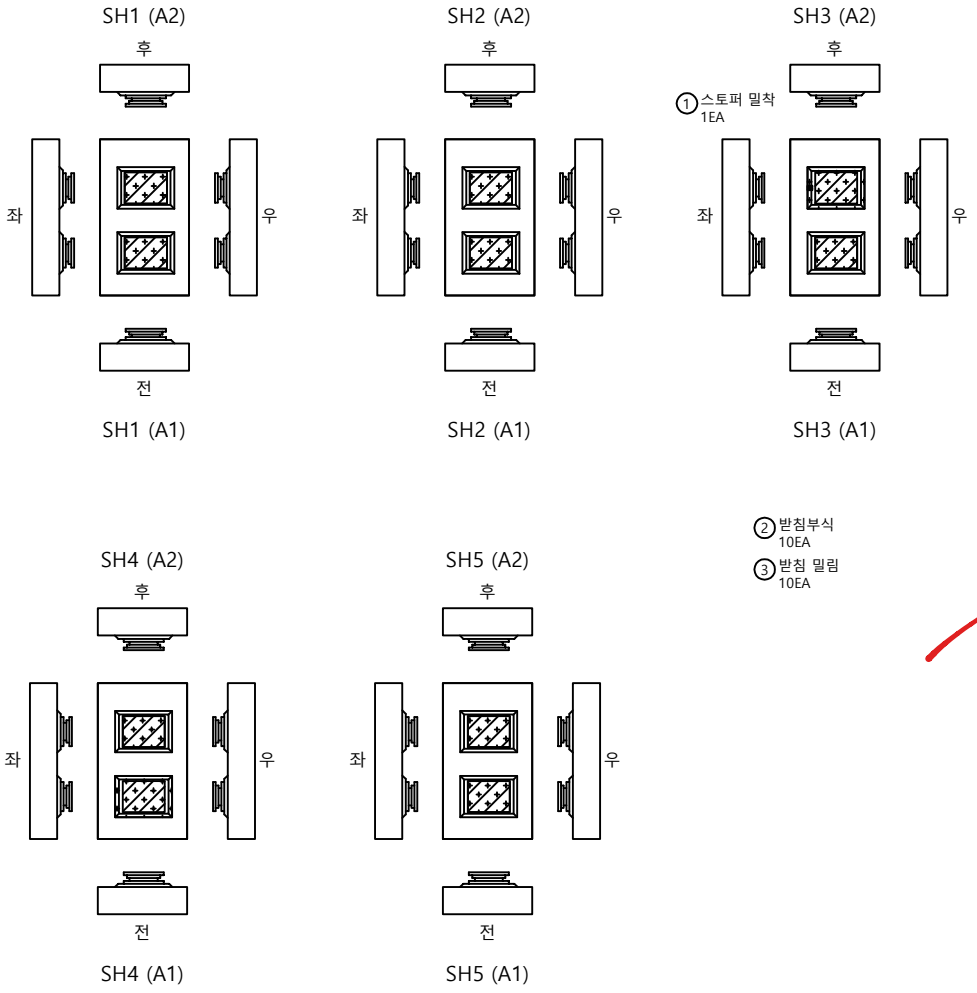
내리천교(부산) 받침장치 P8

번호	선/구	부재명	손 상 현 황	손 상 규 모						비고
				폭(㎜)	길이(㎜)	너비(㎜)	개소	단위	물량	
1	구	교량받침	스토퍼 밀착				1	EA	1.00	
2	구	교량받침	플레이트 부식				10	EA	10.00	
3	구	교량받침	받침 밀림				10	EA	10.00	
4										
5										
6										
7										
8										
9										
10										
11										
12										
13										
14										
15										
16										
17										
18										
19										
20										
21										
22										
23										
24										
25										
26										
27										
28										
29										
30										
31										
32										
33										
34										
35

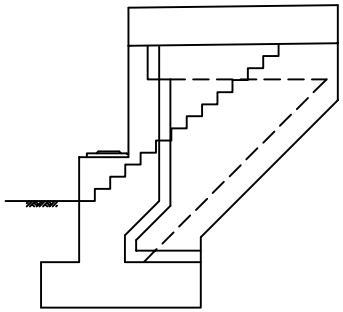
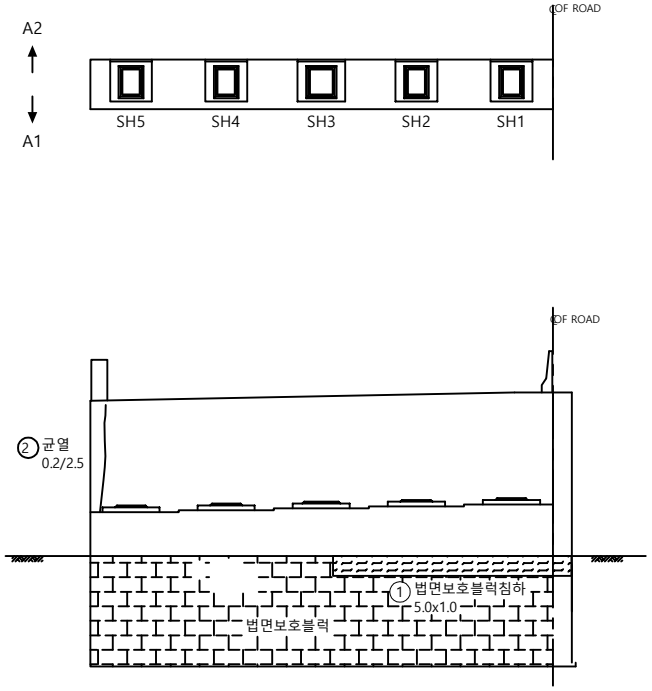
내리천교(부산) 교대 A2

번호	신/구	부재명	손 상 현 황	손 상 규 모						비고
				폭(㎜)	길이(m)	너비(m)	개소	단위	물량	
1	구	교대	법면보호블럭 침하		5.0	1.0	1	㎡	5.00	
2	신	교대	균열	0.2	2.5		1	m	2.50	
3										
4										
5										
6										
7										
8										
9										
10										
11										
12										
13										
14										
15										
16										
17										
18										
19										
20										
21										
22										
23										
24										
25										
26										
27										
28										
29										
30										
31										
32										
33										
34										
35
