대라교(부산) 교면포장 S1

손 상 물 량 표

용 역 명	2023년 부산울산고속도로 정밀안전점검 및 성능평가용역			
범례	균 열	재료분리	오염, 변색	부 식
	균열부백태	파손,박리	세 굴	퇴 적
	망상균열	누수,습윤	백 태	기 타
	철근노출	소성변형	들 뜸	No. 001

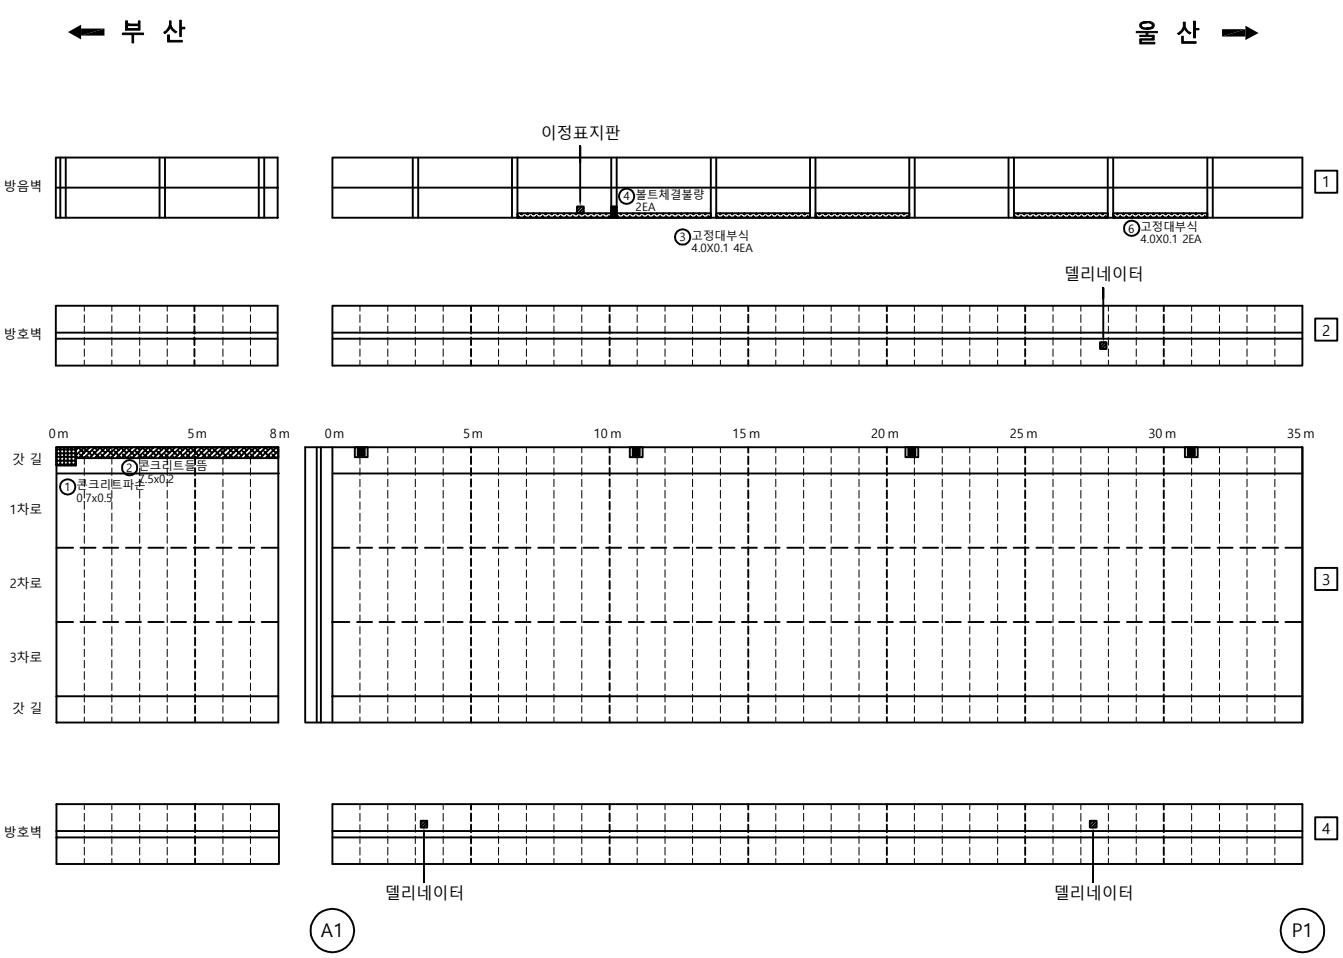
S1

번호	신/구	부재명	손 상 현 황	손 상 규 모						비고
				폭(mm)	길이(m)	너비(m)	개소	단위	물량	
1	구	교면포장	포장 파손		0.7	0.5	1	㎡	0.35	
2	구	교면포장	들뜸		0.2	7.5	1	㎡	1.50	
3	신	방호벽	고정대 부식		4.0	0.1	4	㎡	1.60	
4	구	방호벽	볼트체결불량				2	EA	2.00	
5	구	방호벽	표면오염		1.0	0.1	1	㎡	0.10	
6	신	방호벽	고정대 부식		4.0	0.1	2	㎡	0.80	
7	구	방호벽	표면오염		1.0	0.1	1	㎡	0.10	
8	구	방호벽	집수구 막힘				1	EA	1.00	
9										
10										
11										
12										
13										
14										
15										
16										
17										
18										
19										
20										
21										
22										
23										
24										
25										
26										
27										
28										
29										
30										
31										
32										
33										
34										
35

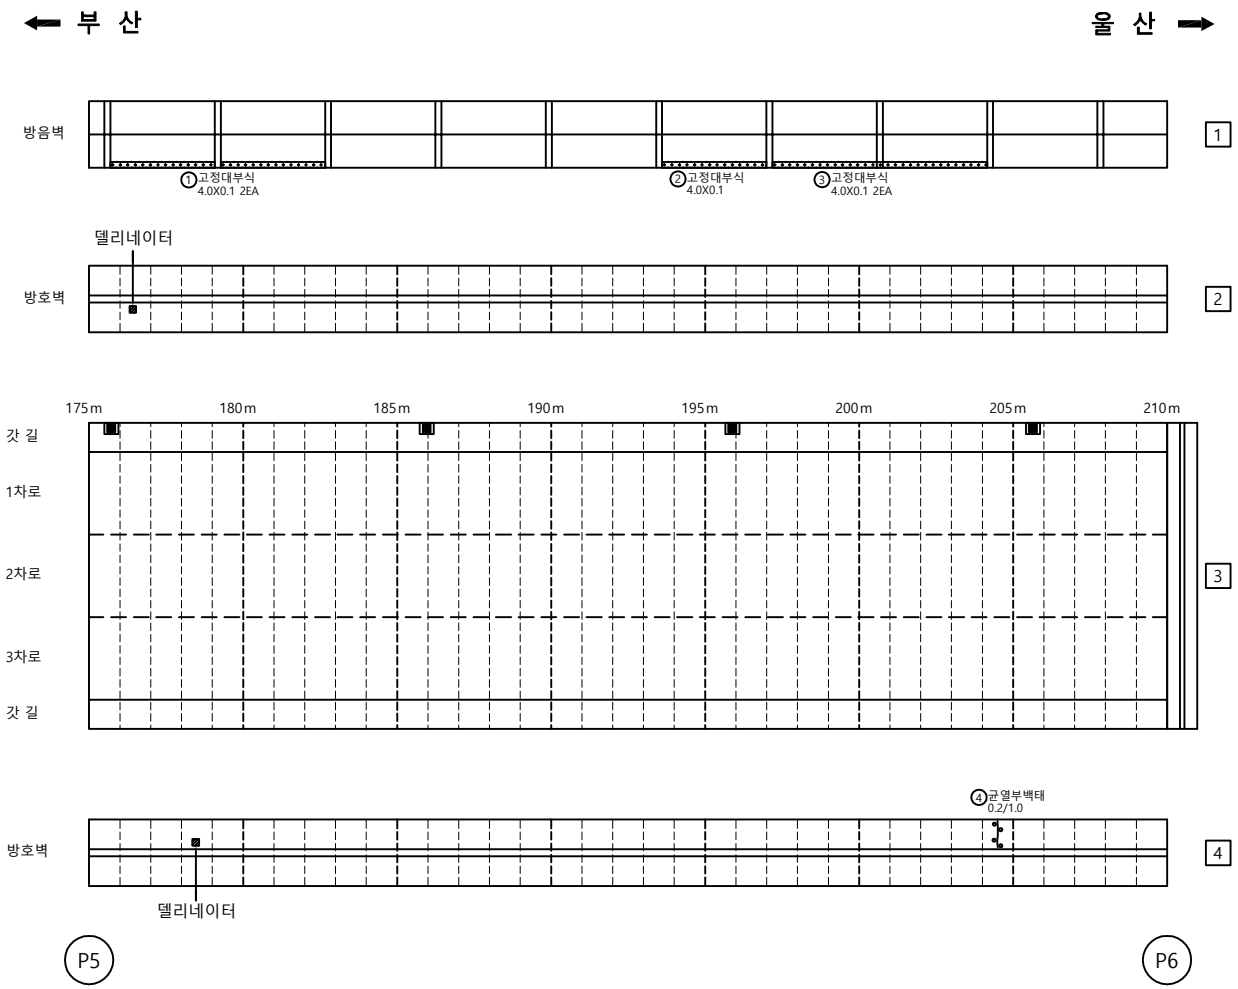
대라교(부산) 교면포장 S5

번호	신/구	부재명	손 상 현 황	손 상 규 모						비고
				폭(㎜)	길이(m)	너비(m)	개소	단위	물량	
1	신	방호벽	고정대 부식		4.0	0.1	2	㎡	0.80	
2	신	방호벽	고정대 부식		4.0	0.1	1	㎡	0.40	
3	신	방호벽	고정대 부식		4.0	0.1	2	㎡	0.80	
4										
5										
6										
7										
8										
9										
10										
11										
12										
13										
14										
15										
16										
17										
18										
19										
20										
21										
22										
23										
24										
25										
26										
27										
28										
29										
30										
31										
32										
33										
34										
35

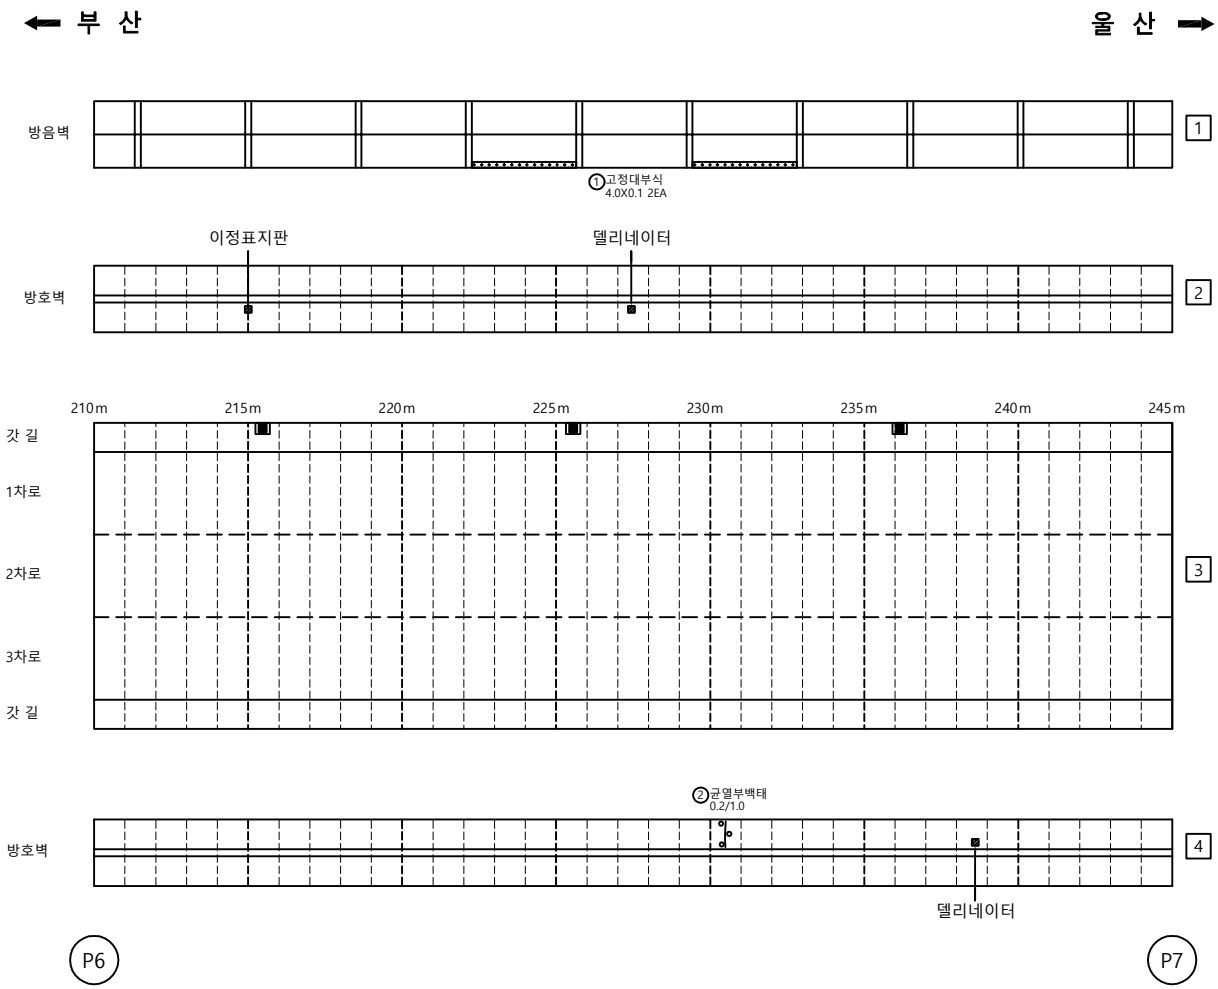
S7

번호	신/구	부재명	손 상 현 황	손 상 규 모					비고
				폭(㎜)	길이(m)	너비(m)	개소	단위	물량	
1	신	방호벽	고정대 부식		4.0	0.1	2	㎡	0.80	
2	신	방호벽	균열부백태	0.2	1.0		1	m	1.00	
3										
4										
5										
6										
7										
8										
9										
10										
11										
12										
13										
14										
15										
16										
17										
18										
19										
20										
21										
22										
23										
24										
25										
26										
27										
28										
29										
30										
31										
32										
33										
34										
35

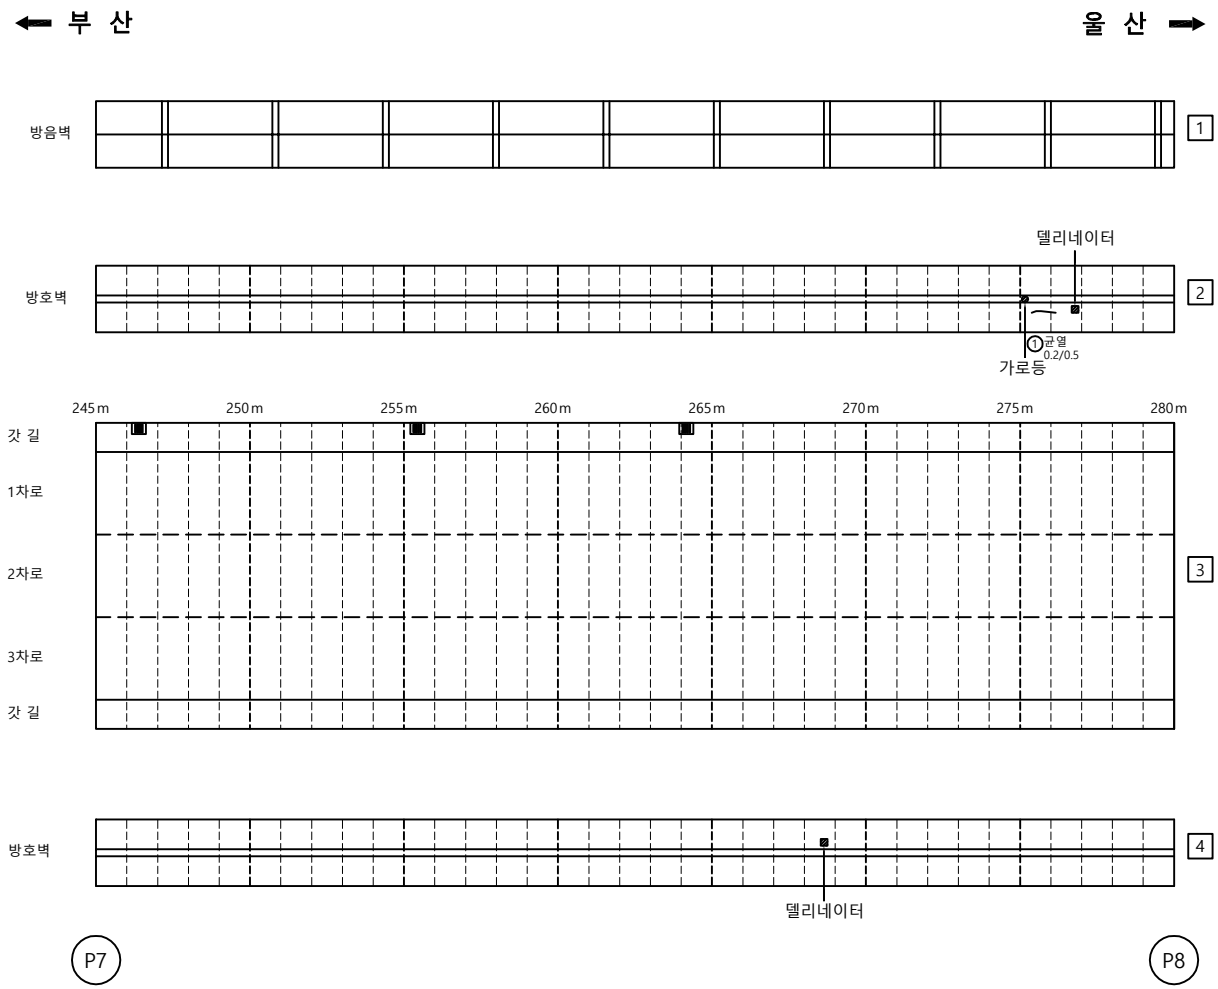
S8

번호	신/구	부재명	손 상 현 황	손 상 규 모						비고
				폭(mm)	길이(m)	너비(m)	개소	단위	물량	
1	신	방호벽	균열부백대	0.2	0.5		1	m	0.50	
2										
3										
4										
5										
6										
7										
8										
9										
10										
11										
12										
13										
14										
15										
16										
17										
18										
19										
20										
21										
22										
23										
24										
25										
26										
27										
28										
29										
30										
31										
32										
33										
34										
35

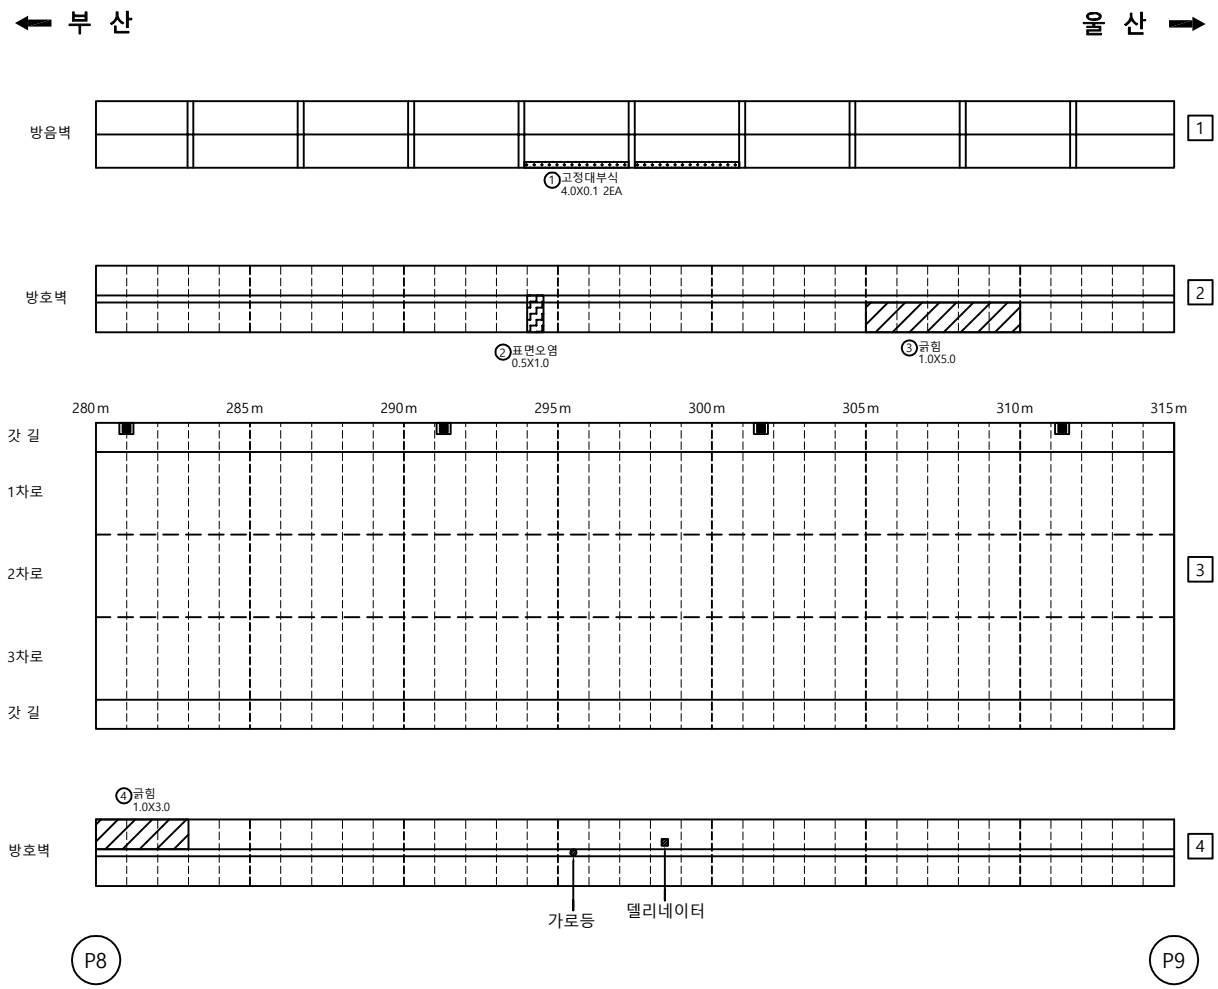
S9

번호	신/구	부재명	손 상 현 황	손 상 규 모						비고
				폭(㎜)	길이(m)	너비(m)	개소	단위	물량	
1	신	방호벽	고정대 부식		4.0	0.1	2	㎡	0.80	
2	신	방호벽	표면오염		0.5	1.0	1	㎡	0.50	
3	신	방호벽	균열		1.0	5.0	1	㎡	5.00	
4	신	방호벽	균열		1.0	3.0	1	㎡	3.00	
5										
6										
7										
8										
9										
10										
11										
12										
13										
14										
15										
16										
17										
18										
19										
20										
21										
22										
23										
24										
25										
26										
27										
28										
29										
30										
31										
32										
33										
34										
35

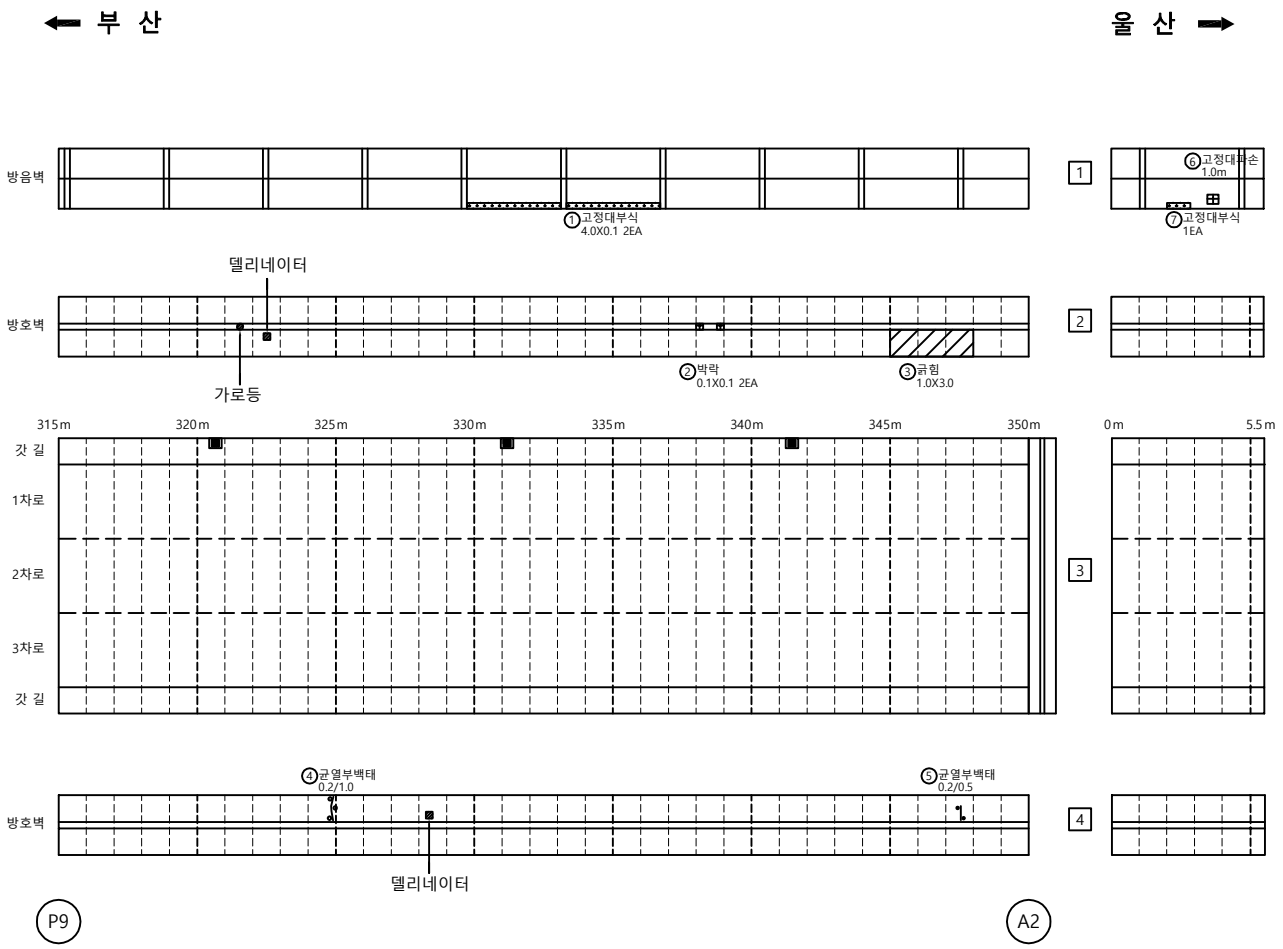
S10

번호	신/구	부재명	손 상 현 황	손 상 규 모						비고
				폭(㎜)	길이(m)	너비(m)	개소	단위	물량	
1	신	방호벽	고정대 부식		4.0	0.1	1	㎡	0.40	
2	신	방호벽	박락		0.1	0.1	2	㎡	0.02	
3	신	방호벽	균열		1.0	3.0	1	㎡	3.00	
4	신	방호벽	균열부백태	0.2	1.0		1	m	1.00	
5	신	방호벽	균열부백태	0.2	0.5		1	m	0.50	
6	신	방호벽	고정대 파손		1.0		1	m	1.00	
7	구	방호벽	고정대 부식		4.0	0.1	1	㎡	0.40	
8										
9										
10										
11										
12										
13										
14										
15										
16										
17										
18										
19										
20										
21										
22										
23										
24										
25										
26										
27										
28										
29										
30										
31										
32										
33										
34										
35

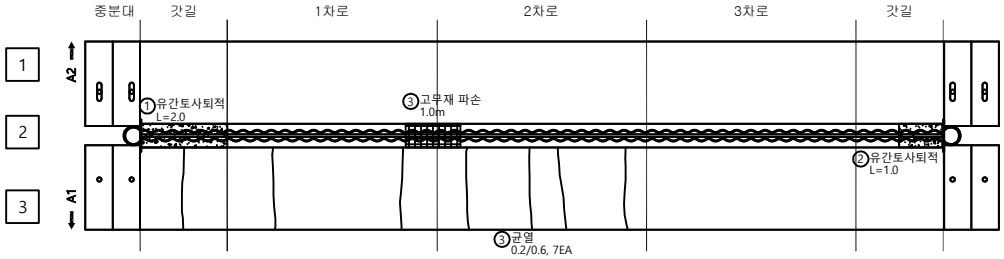
대라교(부산) 신축이음 A1

번호	신/구	부재명	손 상 현 황	손 상 규 모						비 고
				폭(㎜)	길이(m)	너비(m)	개소	단위	물량	
1	구	신축이음	유간토사퇴적		2.0		1	m	2.00	
2	구	신축이음	유간토사퇴적		1.0		1	m	1.00	
3	구	신축이음	후타재 균열	0.2	0.6		7	m	4.20	
4	신	신축이음	고무재 파손		1.0		1	m	1.00	
5	신	신축이음	하부누수		1.0		1	m	1.00	
6										
7										
8										
9										
10										
11										
12										
13										
14										
15										
16										
17										
18										
19										
20										
21										
22										
23										
24										
25										
26										
27										
28										
29										
30										
31										
32										
33										
34										
35

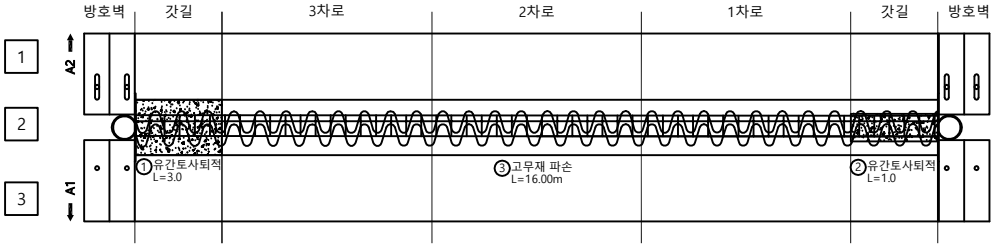
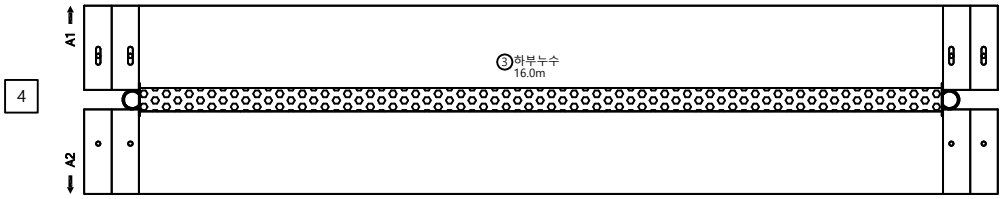
대라교(부산) 신축이음 P2

번호	신/구	부재명	손 상 현 황	손 상 규 모						비 고
				폭(㎜)	길이(m)	너비(m)	개소	단위	물량	
1	구	신축이음	유간토사퇴적		3.0		1	m	3.00	
2	구	신축이음	유간토사퇴적		1.0		1	m	1.00	
3	구	신축이음	고무재 파손		16.0		1	m	16.00	
4	신	신축이음	하부누수		16.0		1	m	16.00	
5										
6										
7										
8										
9										
10										
11										
12										
13										
14										
15										
16										
17										
18										
19										
20										
21										
22										
23										
24										
25										
26										
27										
28										
29										
30										
31										
32										
33										
34										
35

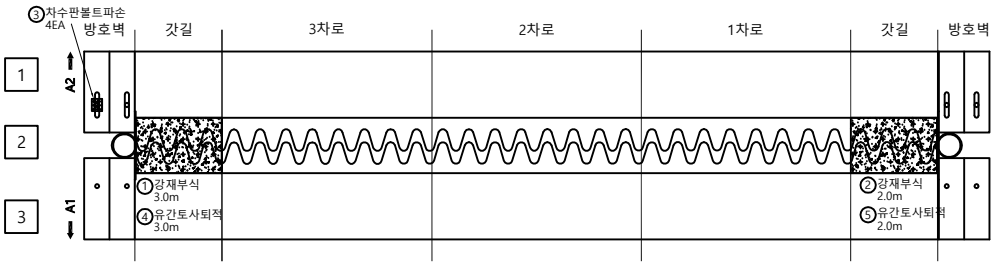
대라교(부산) 신축이음 P5

번호	신/구	부재명	손 상 현 황	손 상 규 모						비 고
				폭(㎜)	길이(m)	너비(m)	개소	단위	물량	
1	구	신축이음	본체부식		3.0		1	m	3.00	
2	구	신축이음	본체부식		2.0		1	m	2.00	
3	구	신축이음	차수판 볼트 탈락				4	EA	4.00	
4	신	신축이음	유간토사퇴적		3.0		1	m	3.00	
5	신	신축이음	유간토사퇴적		2.0		1	m	2.00	
6										
7										
8										
9										
10										
11										
12										
13										
14										
15										
16										
17										
18										
19										
20										
21										
22										
23										
24										
25										
26										
27										
28										
29										
30										
31										
32										
33										
34										
35

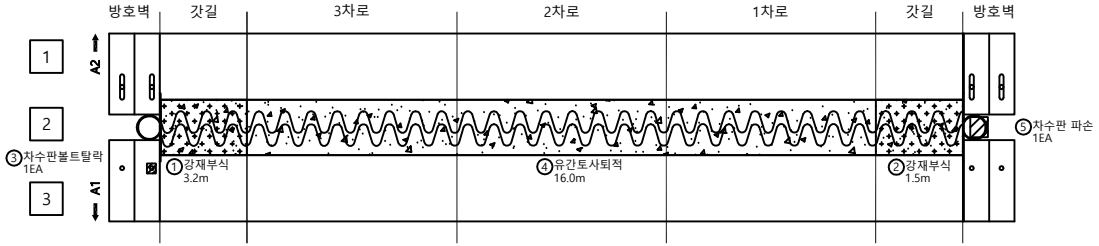
대라교(부산) 신축이음 P8

번호	신/구	부재명	손 상 현 황	손 상 규 모						비 고
				폭(㎜)	길이(m)	너비(m)	개소	단위	물량	
1	구	신축이음	본체부식		3.2		1	m	3.20	
2	구	신축이음	본체부식		1.5		1	m	1.50	
3	구	신축이음	차수판 볼트 탈락				1	EA	1.00	
4	신	신축이음	유간토사퇴적		16.0		1	m	16.00	
5	신	신축이음	차수판 파손				1	EA	1.00	
6										
7										
8										
9										
10										
11										
12										
13										
14										
15										
16										
17										
18										
19										
20										
21										
22										
23										
24										
25										
26										
27										
28										
29										
30										
31										
32										
33										
34										
35

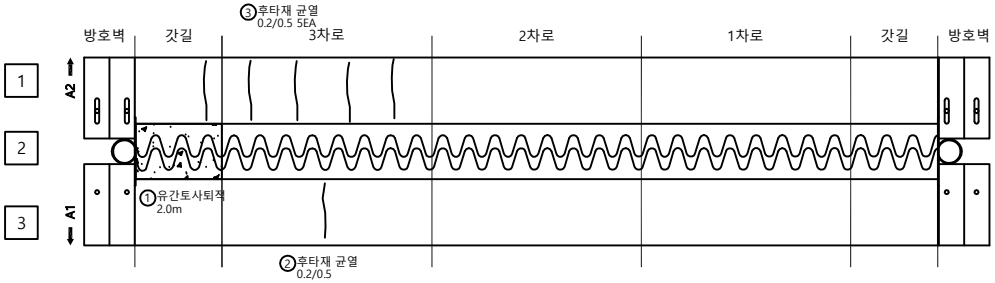
대라교(부산) 신축이음 A2

번호	신/구	부재명	손 상 현 황	손 상 규 모						비 고
				폭(㎜)	길이(m)	너비(m)	개소	단위	물량	
1	신	신축이음	유간토사퇴적		2.0		1	m	2.00	
2	신	신축이음	후타재 균열	0.2	0.5		1	m	0.50	
3	신	신축이음	후타재 균열	0.2	0.5		5	m	2.50	
4										
5										
6										
7										
8										
9										
10										
11										
12										
13										
14										
15										
16										
17										
18										
19										
20										
21										
22										
23										
24										
25										
26										
27										
28										
29										
30										
31										
32										
33										
34										
35

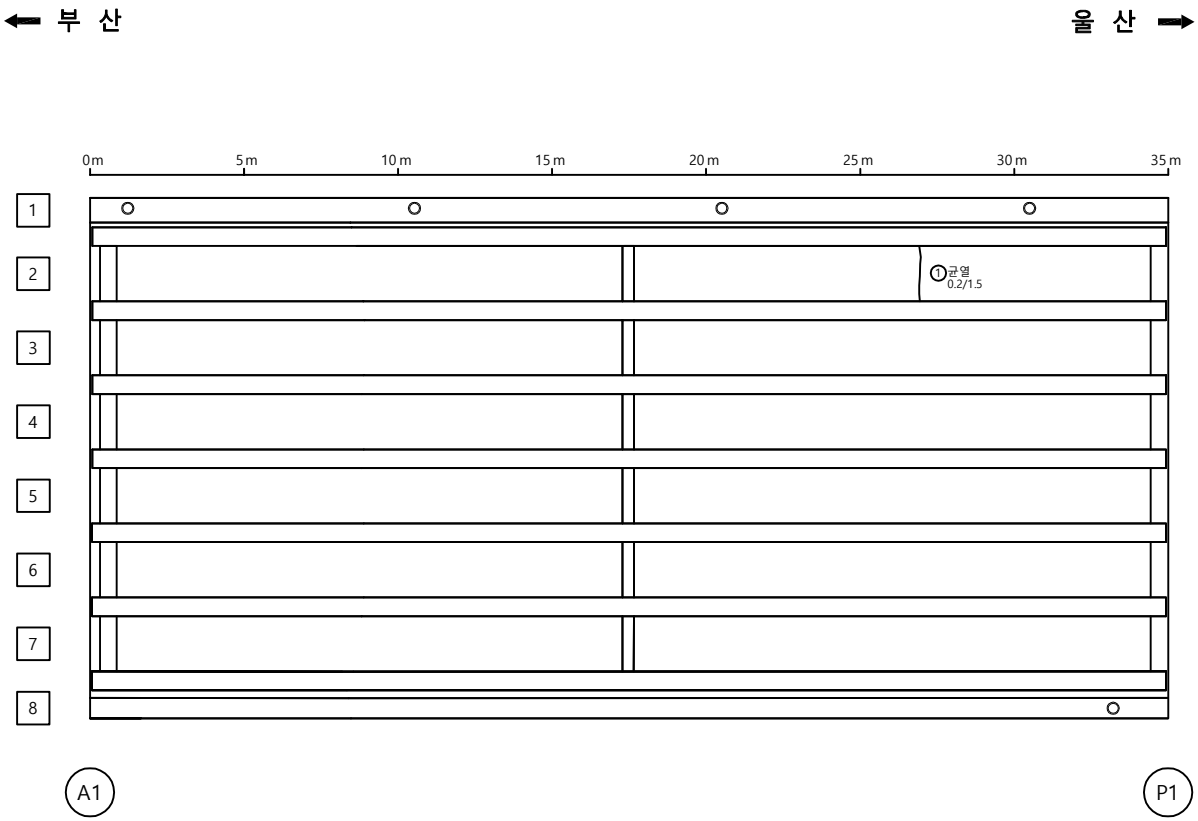
대라교(부산) 바닥판하면 S1

번호	신/구	부재명	손 상 현 상	손 상 규 모						비고
				폭(㎜)	길이(m)	너비(m)	개소	단위	물량	
1	구	바닥판	균열	0.2	1.5		1	m	1.50	
2										
3										
4										
5										
6										
7										
8										
9										
10										
11										
12										
13										
14										
15										
16										
17										
18										
19										
20										
21										
22										
23										
24										
25										
26										
27										
28										
29										
30										
31										
32										
33										
34										
35

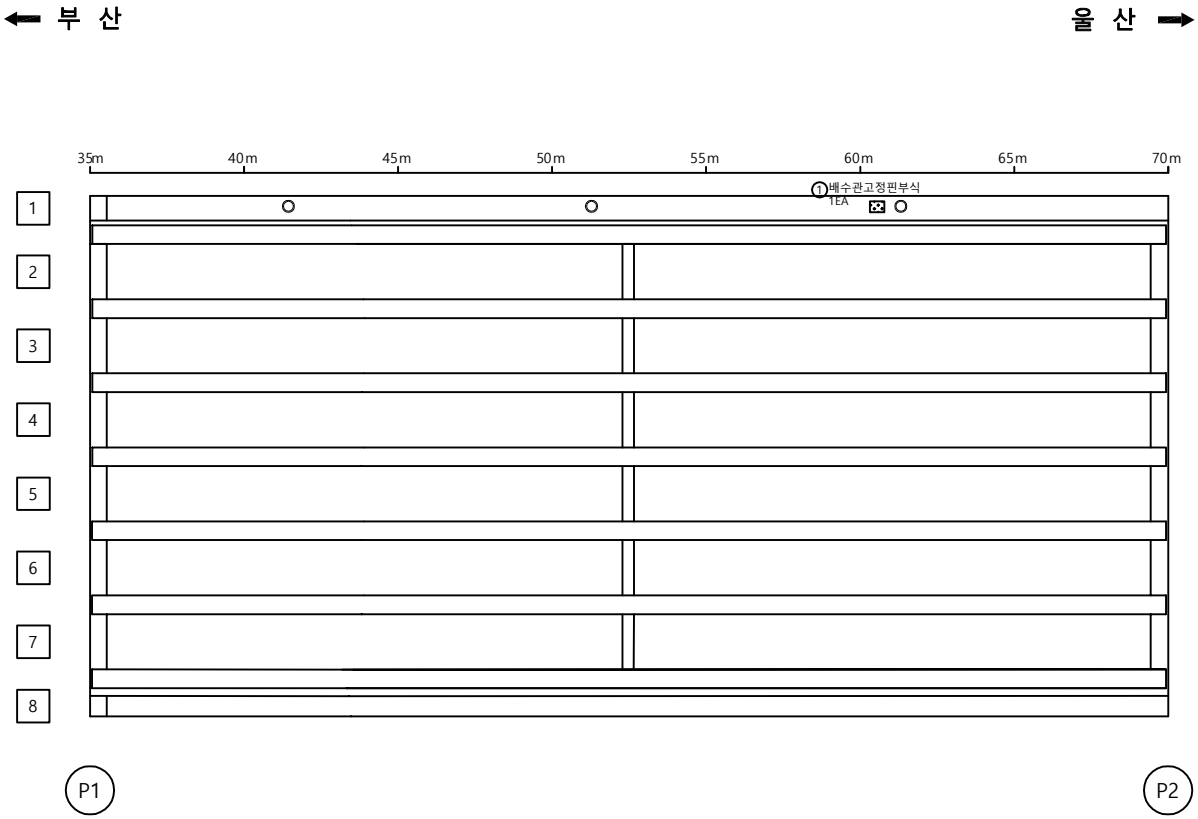
대라교(부산) 바닥판하면 S2

번호	신/구	부재명	손 상 현 황	손 상 규 모						비고
				폭(㎜)	길이(m)	너비(m)	개소	단위	물량	
1	구	배수시설	배수관 고정핀 부식				1	EA	1.00	
2										
3										
4										
5										
6										
7										
8										
9										
10										
11										
12										
13										
14										
15										
16										
17										
18										
19										
20										
21										
22										
23										
24										
25										
26										
27										
28										
29										
30										
31										
32										
33										
34										
35

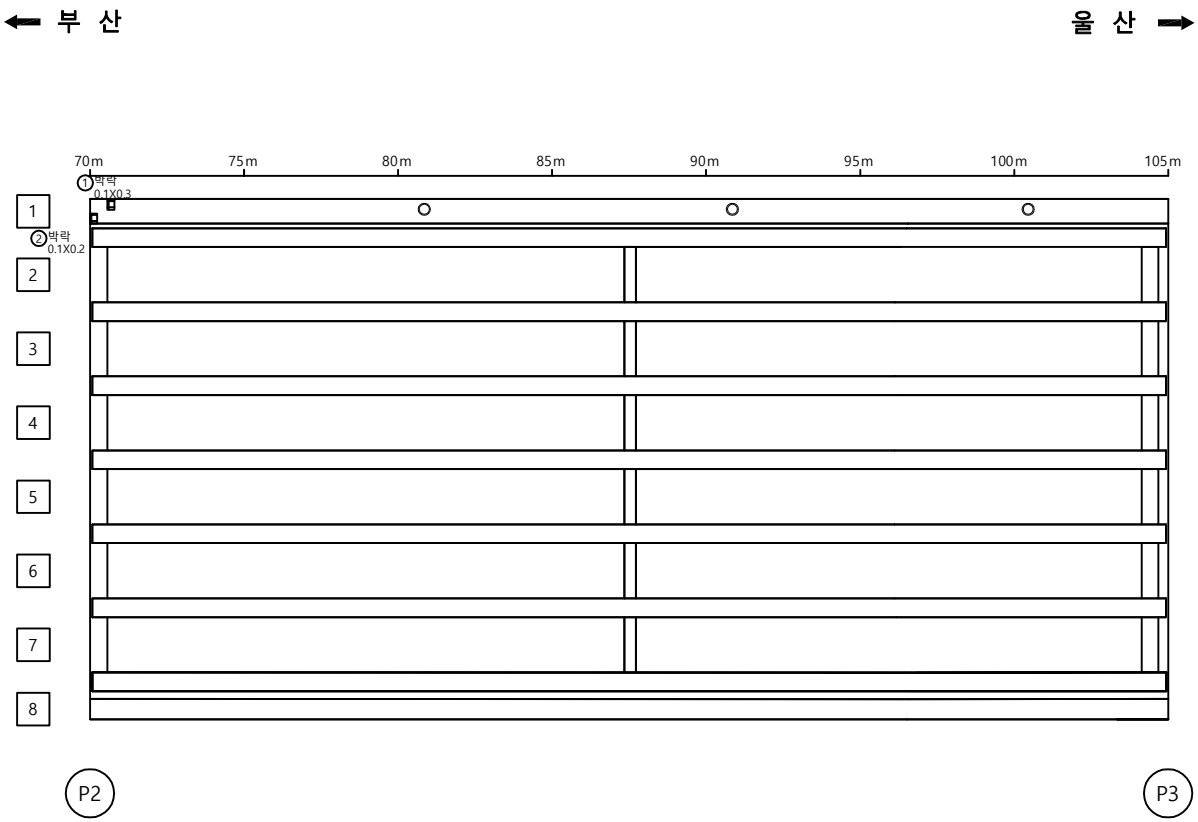
S3

번호	신/구	부재명	손 상 현 황	손 상 규 모						비고
				폭(㎜)	길이(m)	너비(m)	개소	단위	물량	
1	신	바닥판	박락		0.1	0.3	1	㎡	0.03	
2	신	바닥판	박락		0.1	0.2	1	㎡	0.02	
3										
4										
5										
6										
7										
8										
9										
10										
11										
12										
13										
14										
15										
16										
17										
18										
19										
20										
21										
22										
23										
24										
25										
26										
27										
28										
29										
30										
31										
32										
33										
34										
35

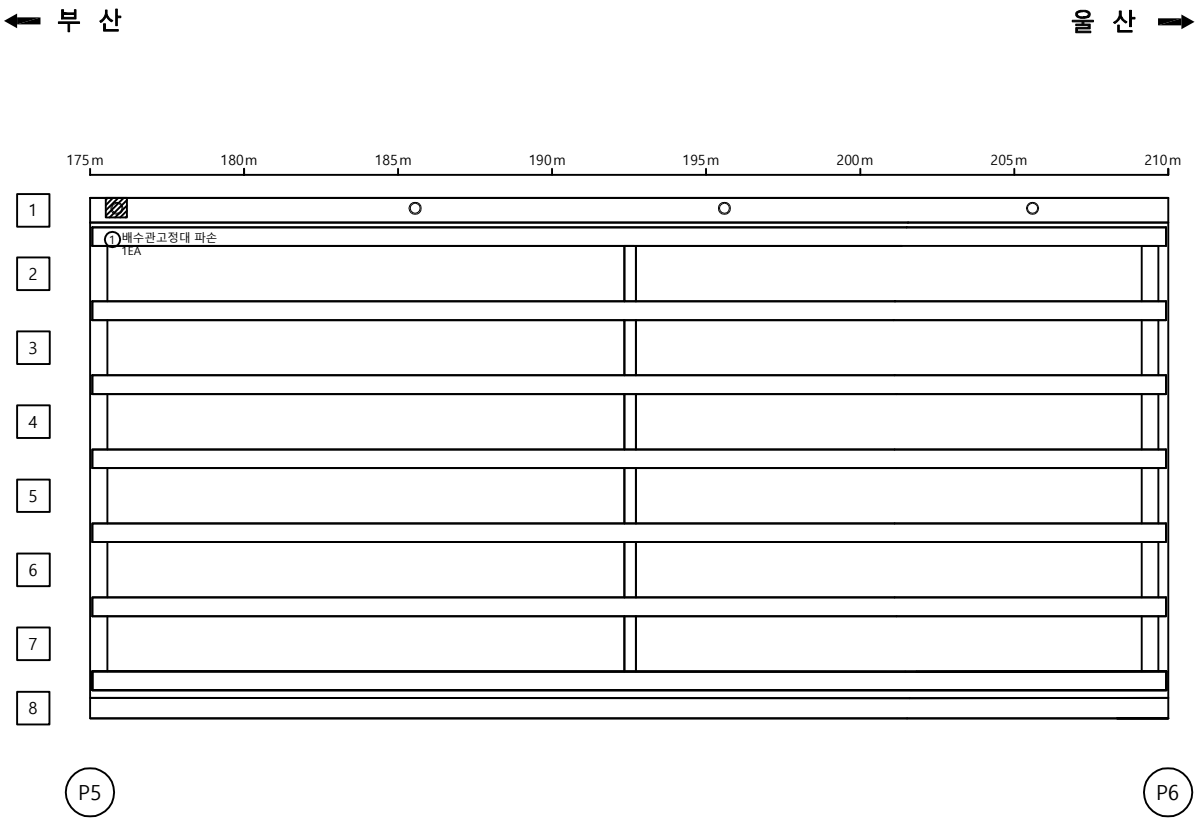
S6

번호	선/구	부재명	손 상 현 황	손 상 규 모						비고
				폭(㎜)	길이(m)	너비(m)	개소	단위	물량	
1	구	배수시설	랭거로이드 파손				1	EA	1.00	
2										
3										
4										
5										
6										
7										
8										
9										
10										
11										
12										
13										
14										
15										
16										
17										
18										
19										
20										
21										
22										
23										
24										
25										
26										
27										
28										
29										
30										
31										
32										
33										
34										
35

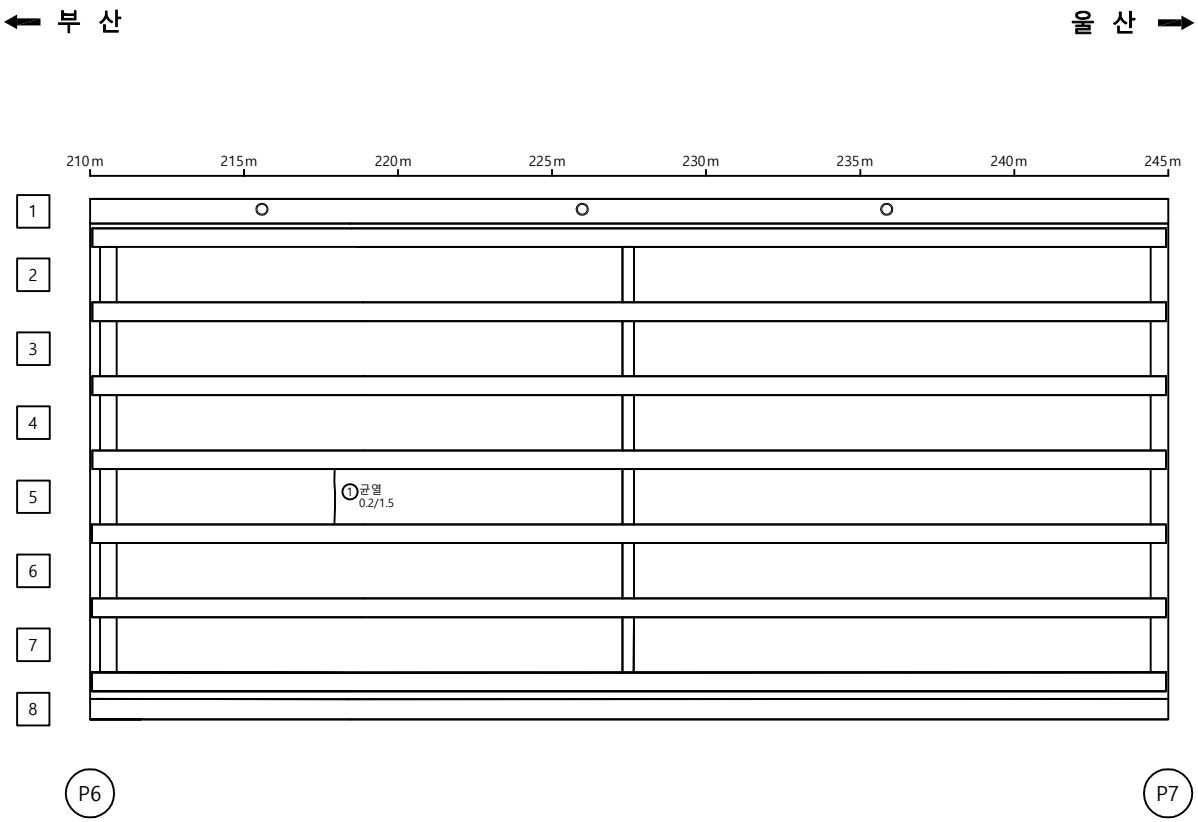
대라교(부산) 바닥판하면 S7

번호	신/구	부재명	손 상 현 상	손 상 규 모						비고
				폭(㎜)	길이(m)	너비(m)	개소	단위	물량	
1	구	바닥판	균열	0.2	1.5		1	m	1.50	
2										
3										
4										
5										
6										
7										
8										
9										
10										
11										
12										
13										
14										
15										
16										
17										
18										
19										
20										
21										
22										
23										
24										
25										
26										
27										
28										
29										
30										
31										
32										
33										
34										
35

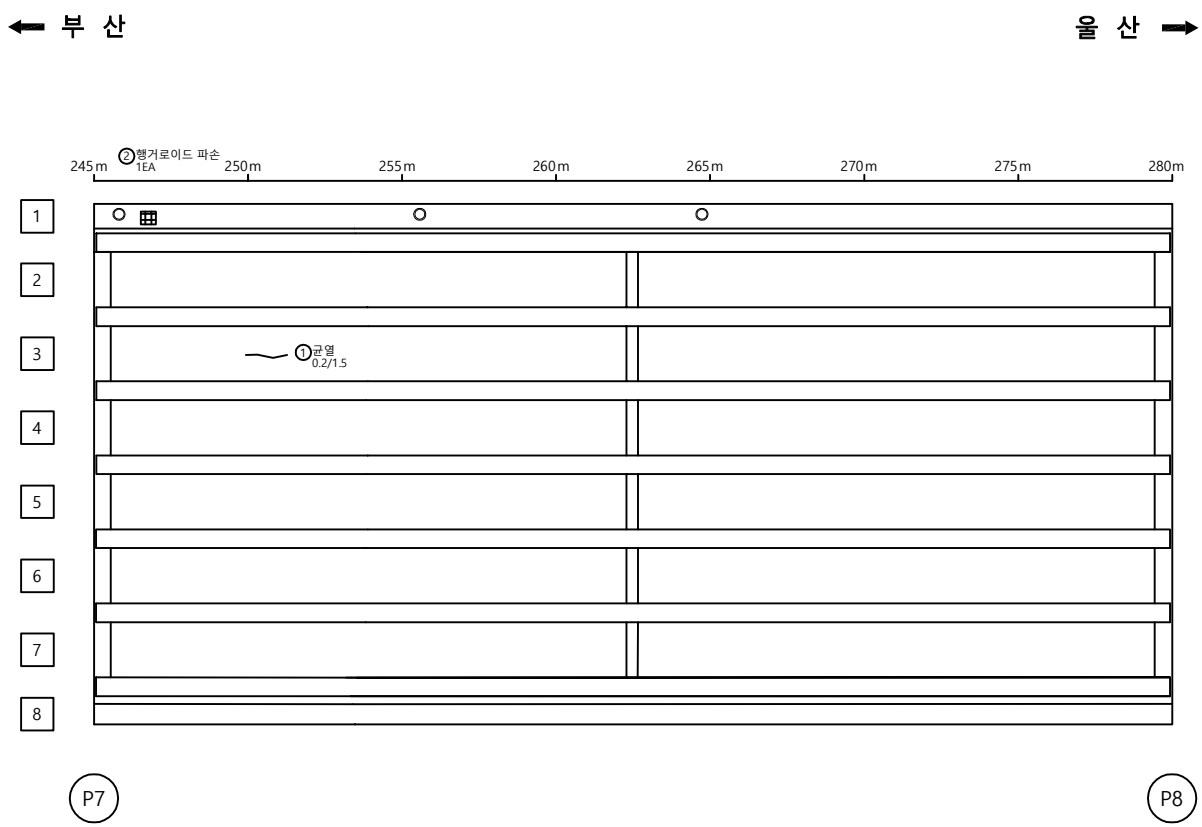
대라교(부산) 바닥판하면 S8

번호	신/구	부재명	손 상 현 상	손 상 규 모						비고
				폭(㎜)	길이(m)	너비(m)	개소	단위	물량	
1	구	바닥판	균열	0.2	1.5		1	m	1.50	
2	신	배수시설	행거로이드 파손				1	EA	1.00	
3										
4										
5										
6										
7										
8										
9										
10										
11										
12										
13										
14										
15										
16										
17										
18										
19										
20										
21										
22										
23										
24										
25										
26										
27										
28										
29										
30										
31										
32										
33										
34										
35

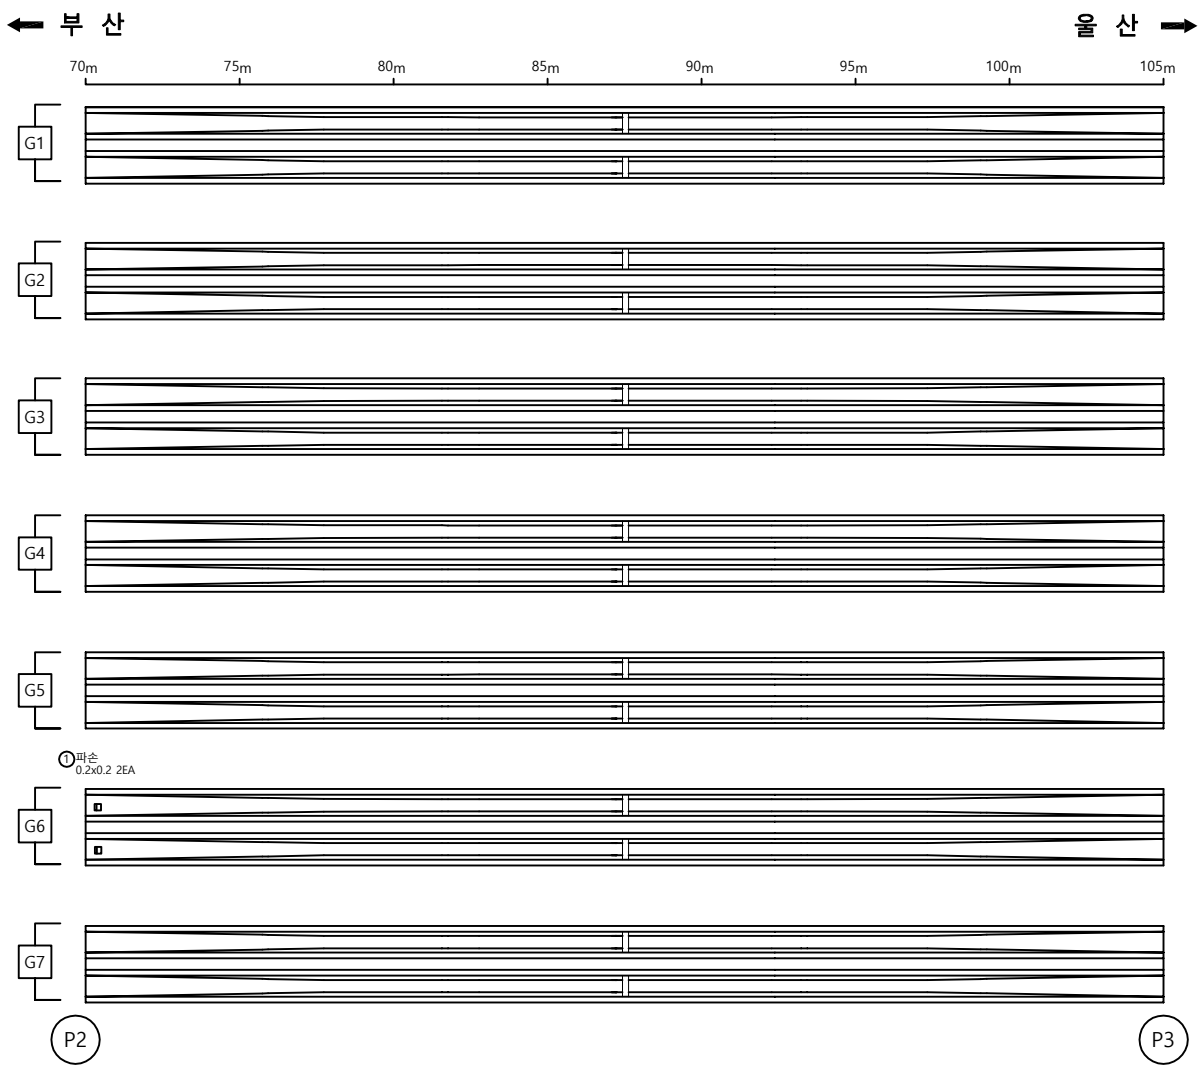
대라교(부산) 거더 S3

번호	신/구	부재명	손 상 현 황	손 상 규 모						비고
				폭(㎜)	길이(m)	너비(m)	개소	단위	물량	
1	신	거더	파손		0.2	0.2	2	㎡	0.08	
2										
3										
4										
5										
6										
7										
8										
9										
10										
11										
12										
13										
14										
15										
16										
17										
18										
19										
20										
21										
22										
23										
24										
25										
26										
27										
28										
29										
30										
31										
32										
33										
34										
35

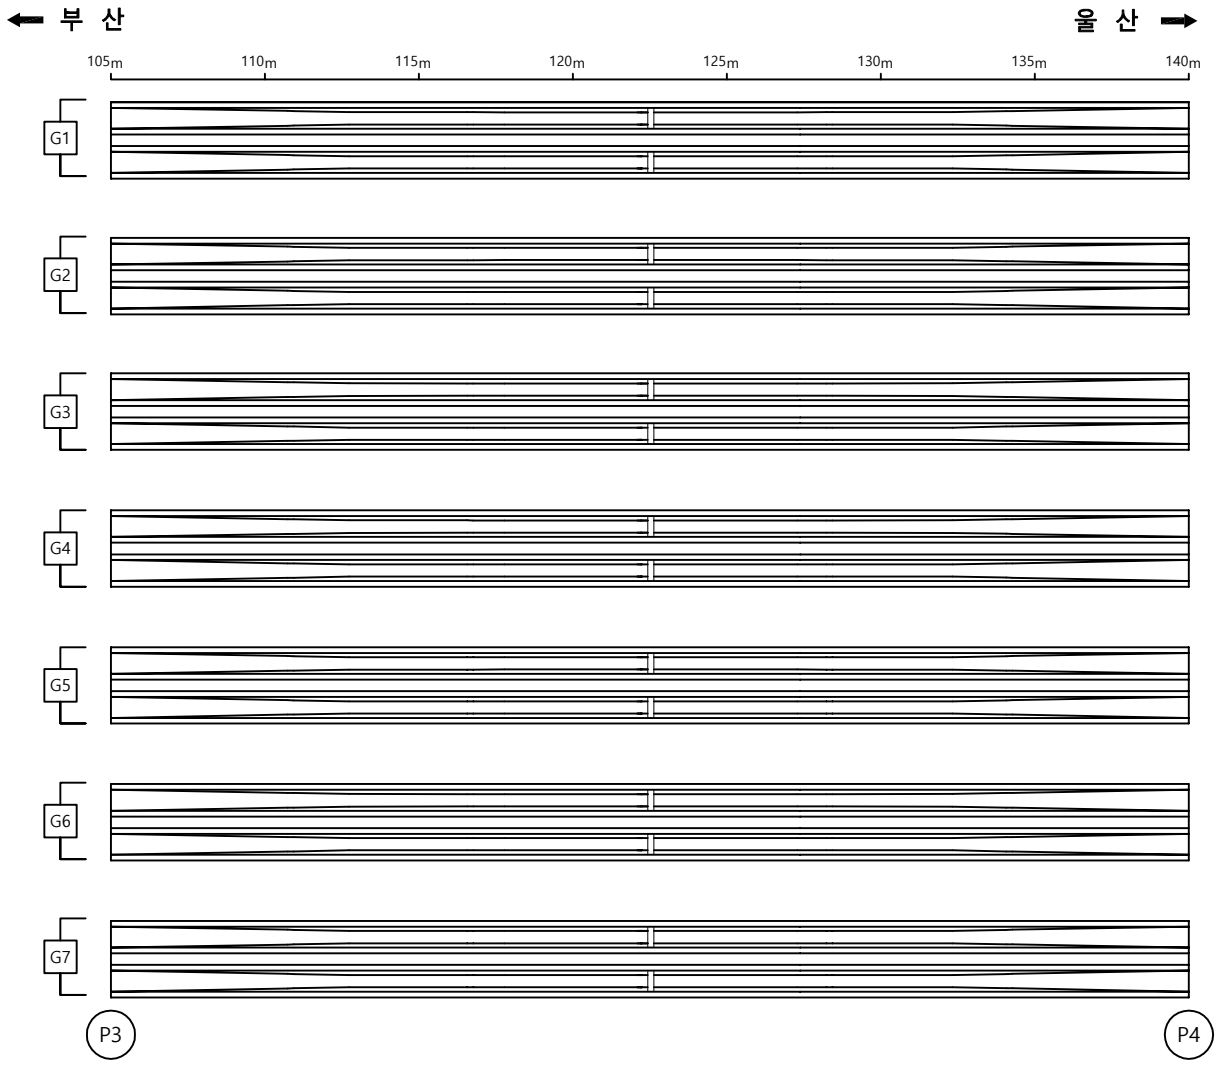
대라교(부산) 거더 S4

번호	신/구	부재명	손 상 현 황	손 상 규 모						비고
				폭(㎜)	길이(m)	너비(m)	개소	단위	물량	
1			상태양호							
2										
3										
4										
5										
6										
7										
8										
9										
10										
11										
12										
13										
14										
15										
16										
17										
18										
19										
20										
21										
22										
23										
24										
25										
26										
27										
28										
29										
30										
31										
32										
33										
34										
35

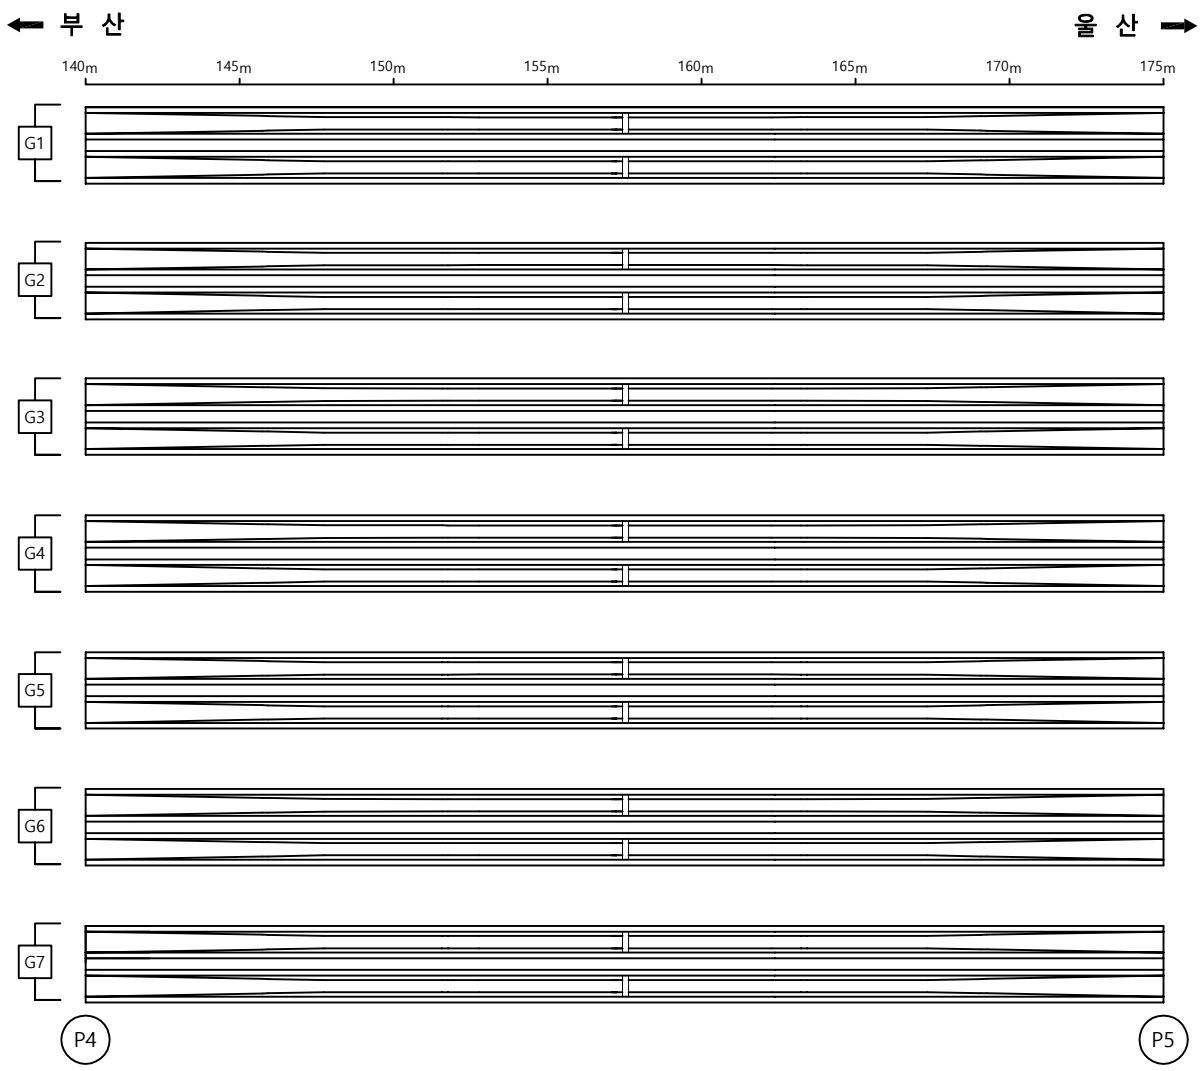
대라교(부산) 거더 S5

번호	신/구	부재명	손 상 현 황	손 상 규 모						비고
				폭(㎜)	길이(m)	너비(m)	개소	단위	물량	
1			상태양호							
2										
3										
4										
5										
6										
7										
8										
9										
10										
11										
12										
13										
14										
15										
16										
17										
18										
19										
20										
21										
22										
23										
24										
25										
26										
27										
28										
29										
30										
31										
32										
33										
34										
35
