대라교(부산) 교면포장 S1

손 상 물 량 표

용 역 명	2023년 부산울산고속도로 정밀안전점검 및 성능평가용역			
범례	균 열	재료분리	오염, 변색	부 식
	균열부백태	파손,박리	세 굴	퇴 적
	망상균열	누수,습윤	백 태	기 타
	철근노출	소성변형	들 뜸	No. 001

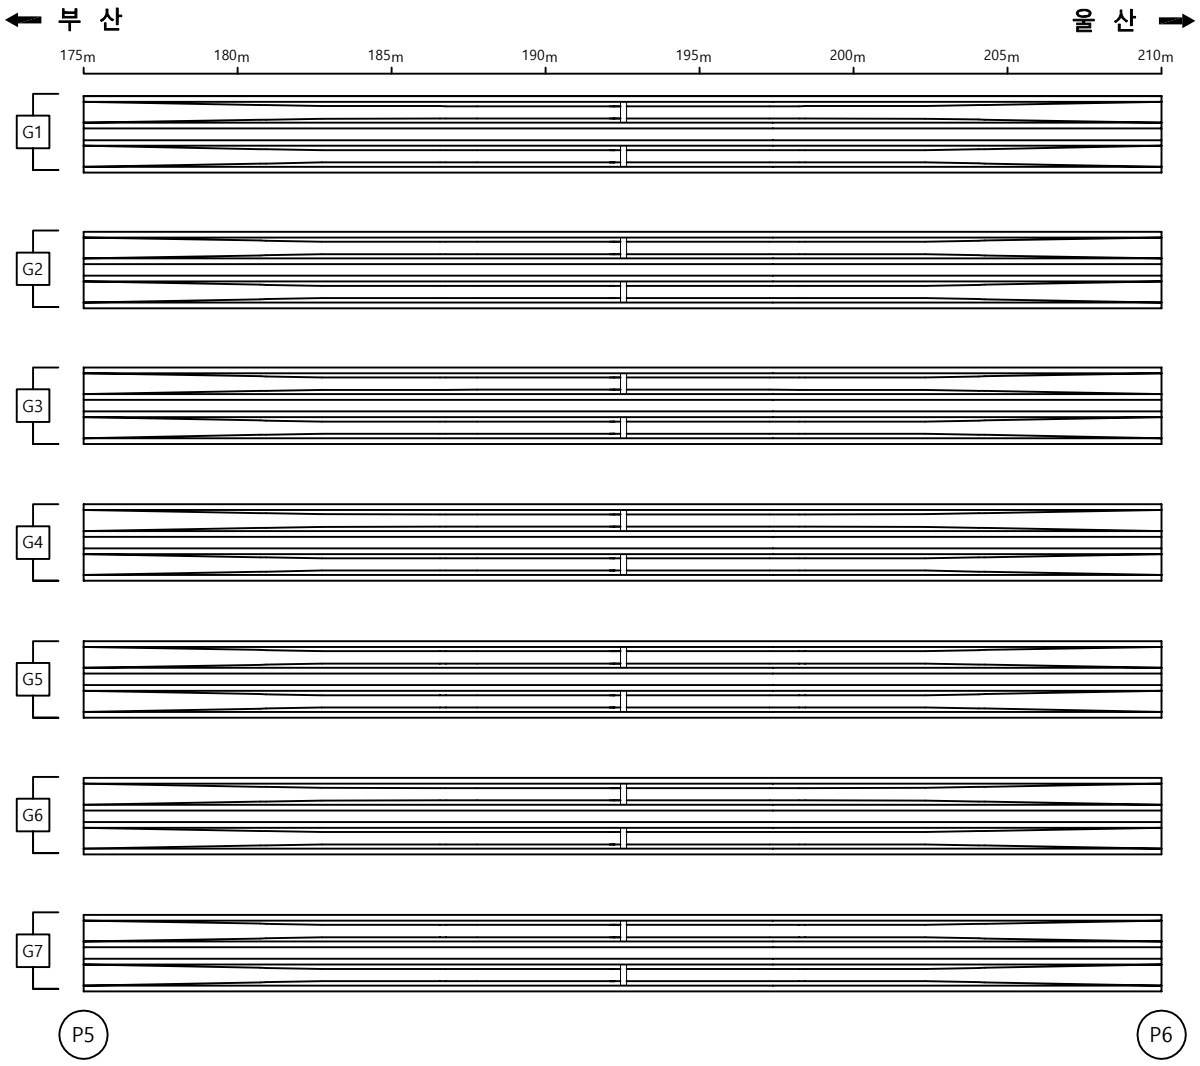
대라교(부산) 거더 S6

번호	신/구	부재명	손 상 현 황	손 상 규 모						비고
				폭(㎜)	길이(m)	너비(m)	개소	단위	물량	
1			상태양호							
2										
3										
4										
5										
6										
7										
8										
9										
10										
11										
12										
13										
14										
15										
16										
17										
18										
19										
20										
21										
22										
23										
24										
25										
26										
27										
28										
29										
30										
31										
32										
33										
34										
35

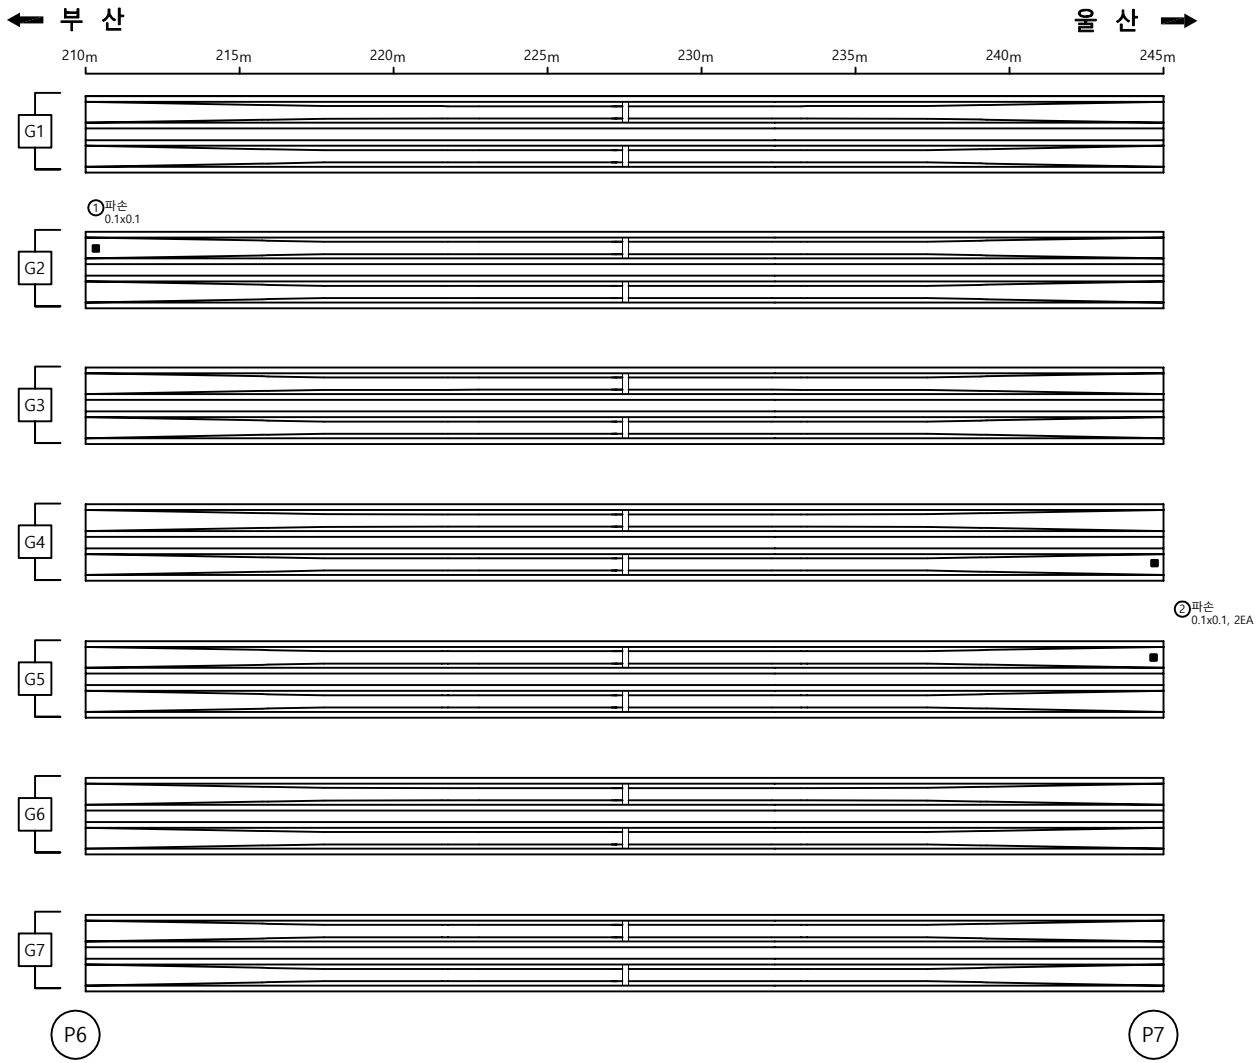
대라교(부산) 거더 S7

번호	신/구	부재명	손 상 현 황	손 상 규 모						비고
				폭(mm)	길이(m)	너비(m)	개소	단위	물량	
1	구	거더	파손		0.1	0.1	1	㎡	0.01	
2	구	거더	파손		0.1	0.1	2	㎡	0.02	
3										
4										
5										
6										
7										
8										
9										
10										
11										
12										
13										
14										
15										
16										
17										
18										
19										
20										
21										
22										
23										
24										
25										
26										
27										
28										
29										
30										
31										
32										
33										
34										
35

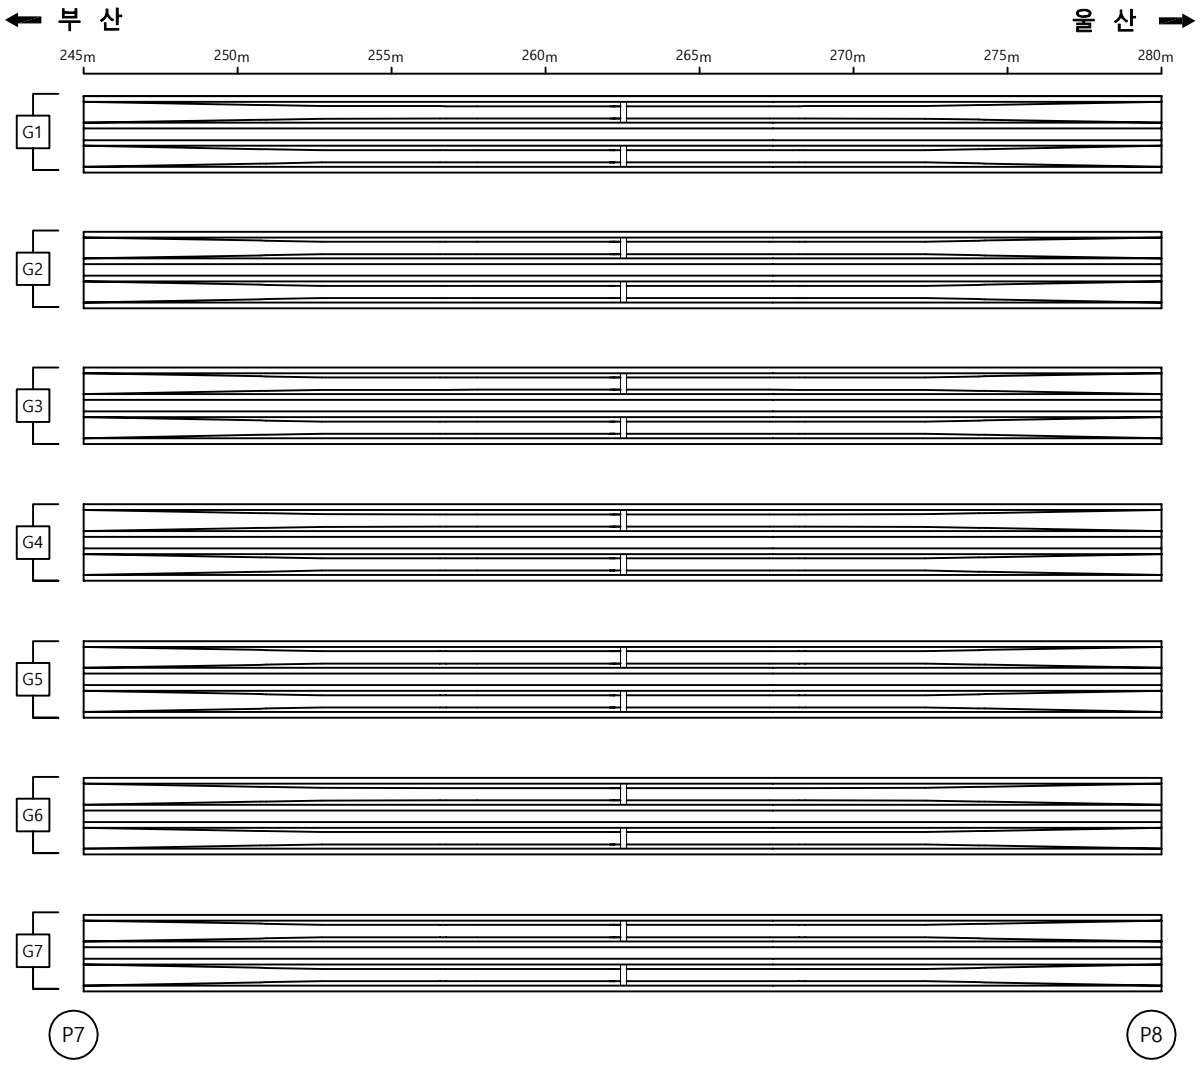
대라교(부산) 거더 S8

번호	신/구	부재명	손 상 현 황	손 상 규 모						비고
				폭(㎜)	길이(m)	너비(m)	개소	단위	물량	
1			상태양호							
2										
3										
4										
5										
6										
7										
8										
9										
10										
11										
12										
13										
14										
15										
16										
17										
18										
19										
20										
21										
22										
23										
24										
25										
26										
27										
28										
29										
30										
31										
32										
33										
34										
35

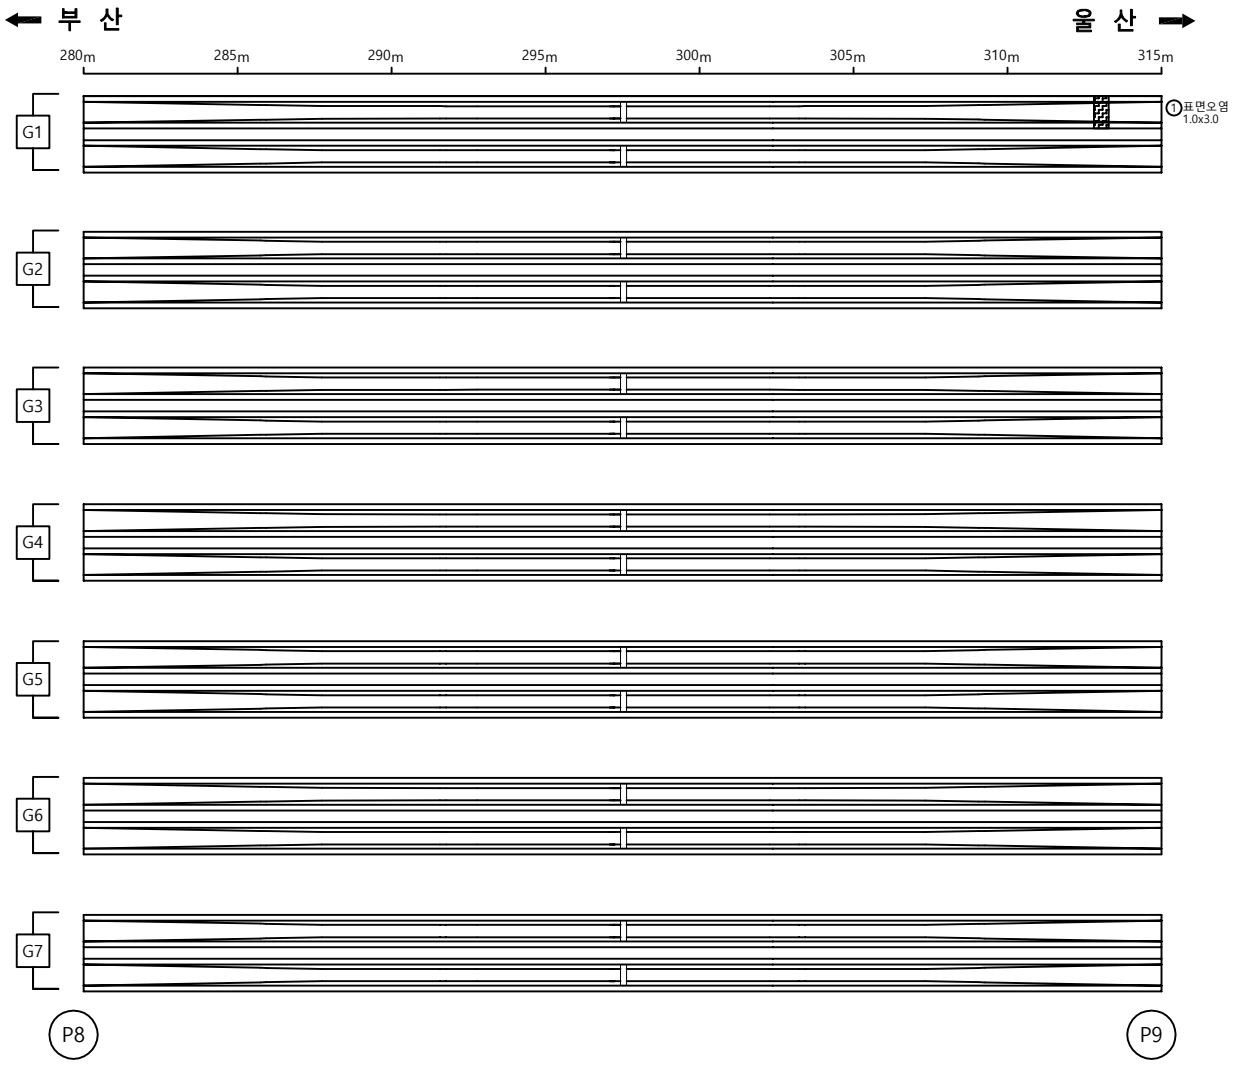
대라교(부산) 거더 S9

번호	신/구	부재명	손 상 현 황	손 상 규 모						비고
				폭(㎜)	길이(m)	너비(m)	개소	단위	물량	
1	구	거더	표면오염		1.0	3.0	1	㎡	3.00	
2										
3										
4										
5										
6										
7										
8										
9										
10										
11										
12										
13										
14										
15										
16										
17										
18										
19										
20										
21										
22										
23										
24										
25										
26										
27										
28										
29										
30										
31										
32										
33										
34										
35

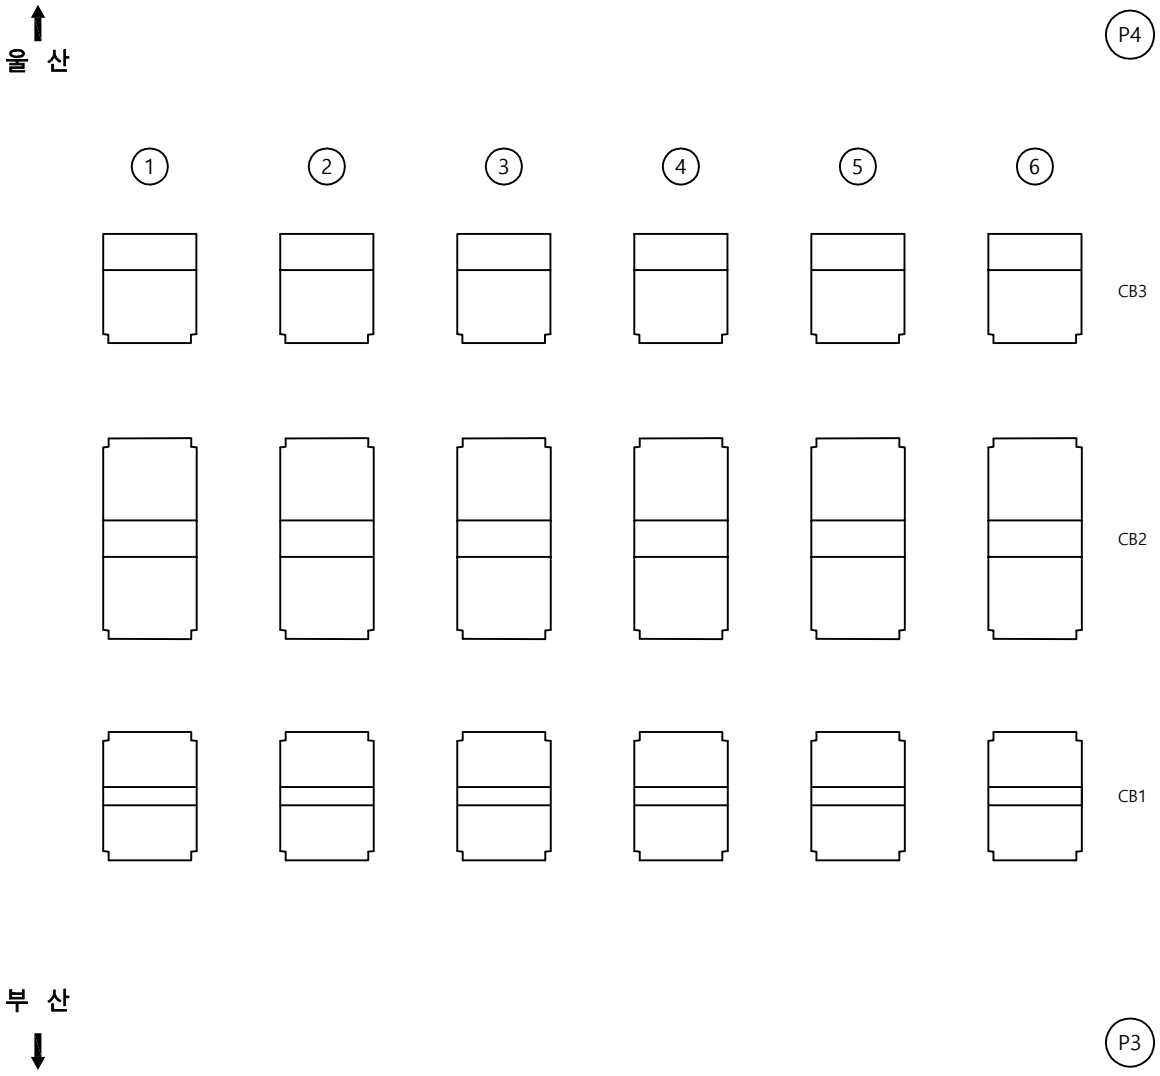
대라교(부산) 가로보 S4

번호	신/구	부재명	손 상 현 황	손 상 규 모						비고
				폭(㎜)	길이(m)	너비(m)	개소	단위	물량	
1			상태양호							
2										
3										
4										
5										
6										
7										
8										
9										
10										
11										
12										
13										
14										
15										
16										
17										
18										
19										
20										
21										
22										
23										
24										
25										
26										
27										
28										
29										
30										
31										
32										
33										
34										
35

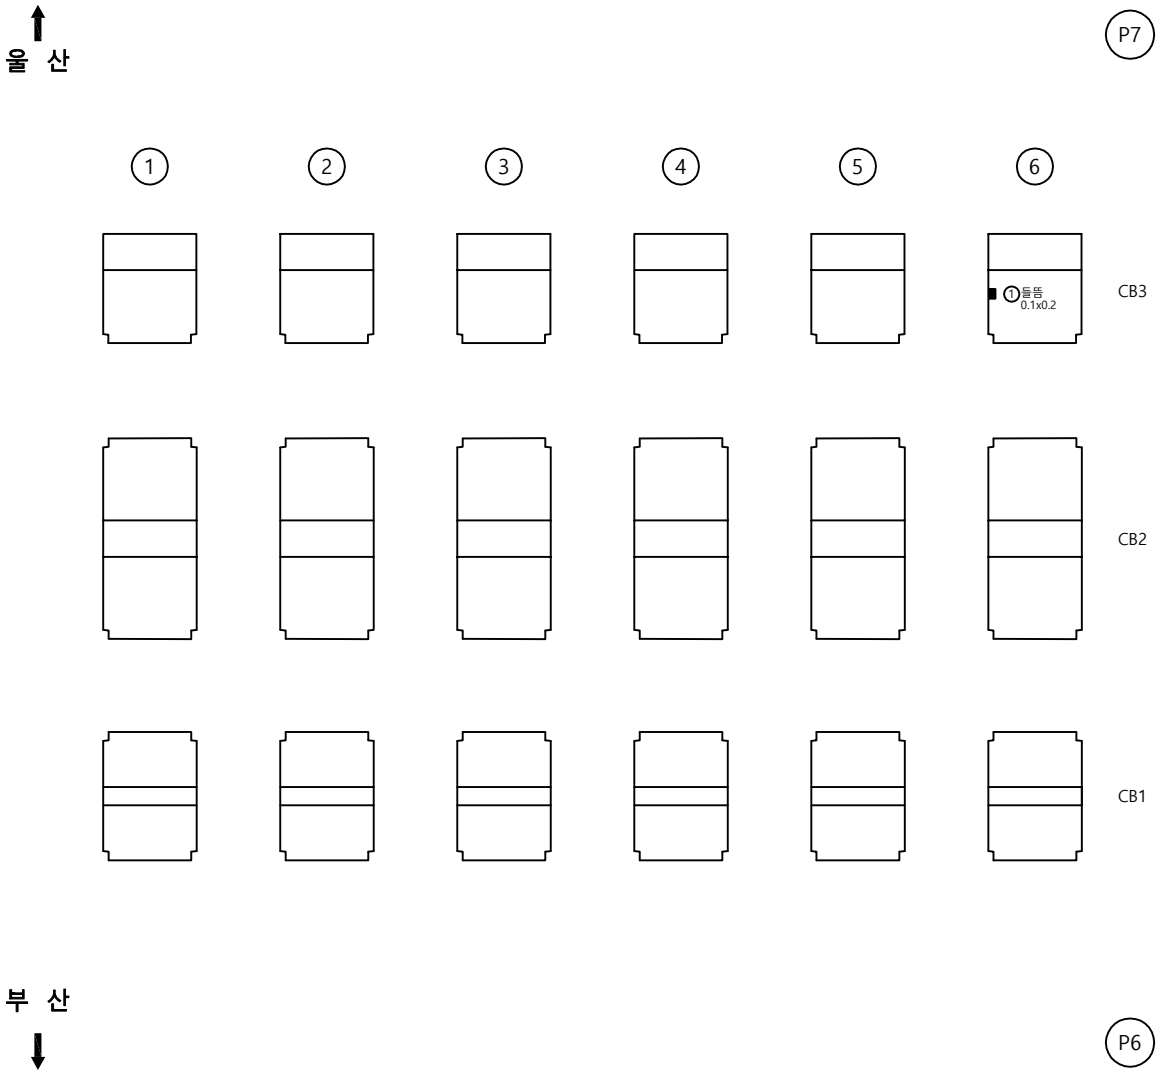
대라교(부산) 가로보 S7

번호	신/구	부재명	손 상 현 황	손 상 규 모						비고
				폭(㎜)	길이(m)	너비(m)	개소	단위	물량	
1	구	가로보	들뜸		0.1	0.2	1	㎡	0.02	
2										
3										
4										
5										
6										
7										
8										
9										
10										
11										
12										
13										
14										
15										
16										
17										
18										
19										
20										
21										
22										
23										
24										
25										
26										
27										
28										
29										
30										
31										
32										
33										
34										
35

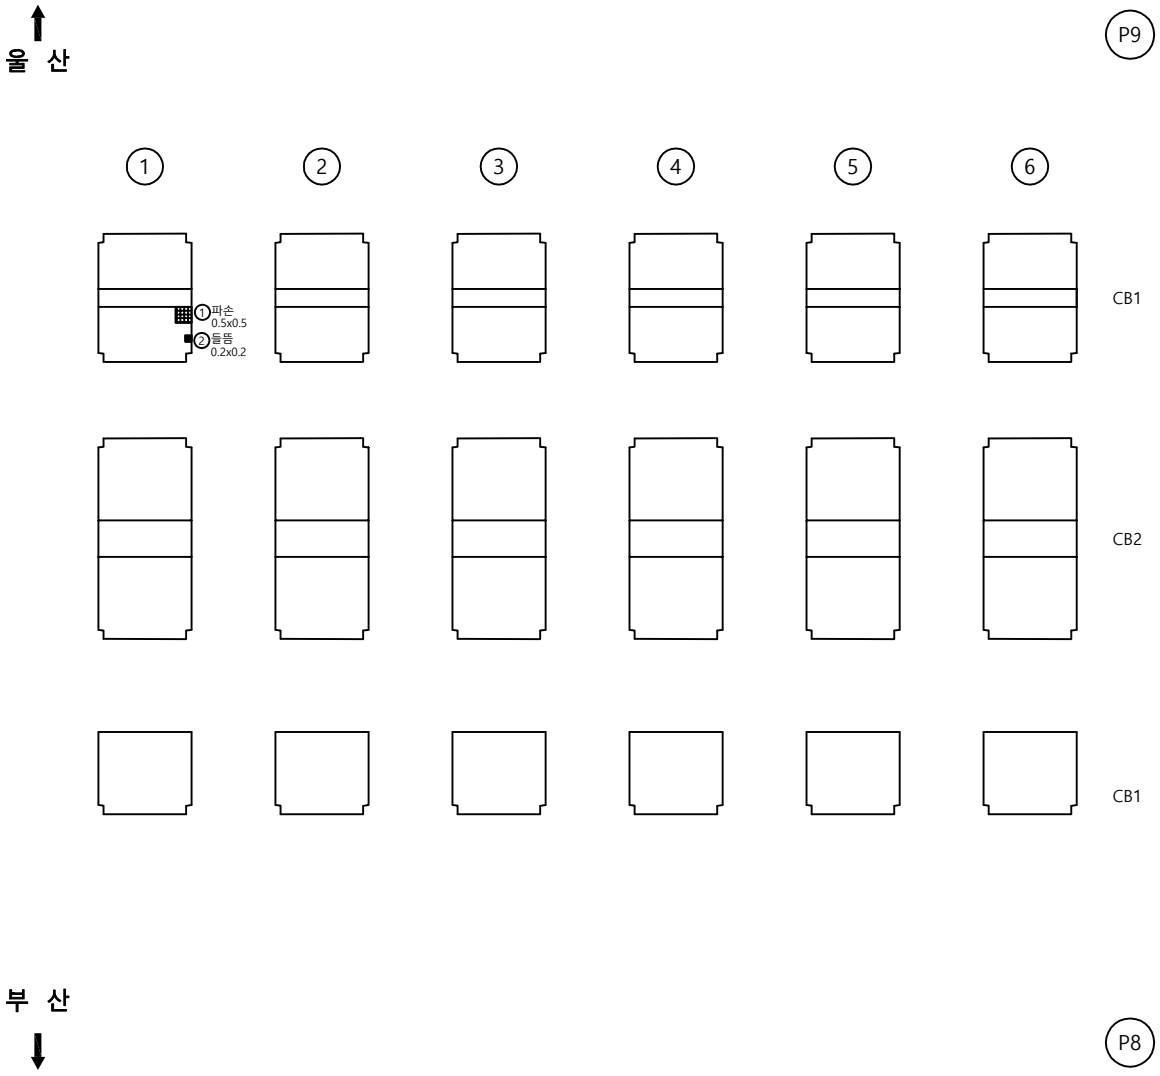
대라교(부산) 가로보 S9

번호	신/구	부재명	손 상 현 황	손 상 규 모						비고
				폭(㎜)	길이(m)	너비(m)	개소	단위	물량	
1	구	가로보	파손		0.5	0.5	1	㎡	0.25	
2	구	가로보	들뜸		0.2	0.2	1	㎡	0.04	
3										
4										
5										
6										
7										
8										
9										
10										
11										
12										
13										
14										
15										
16										
17										
18										
19										
20										
21										
22										
23										
24										
25										
26										
27										
28										
29										
30										
31										
32										
33										
34										
35

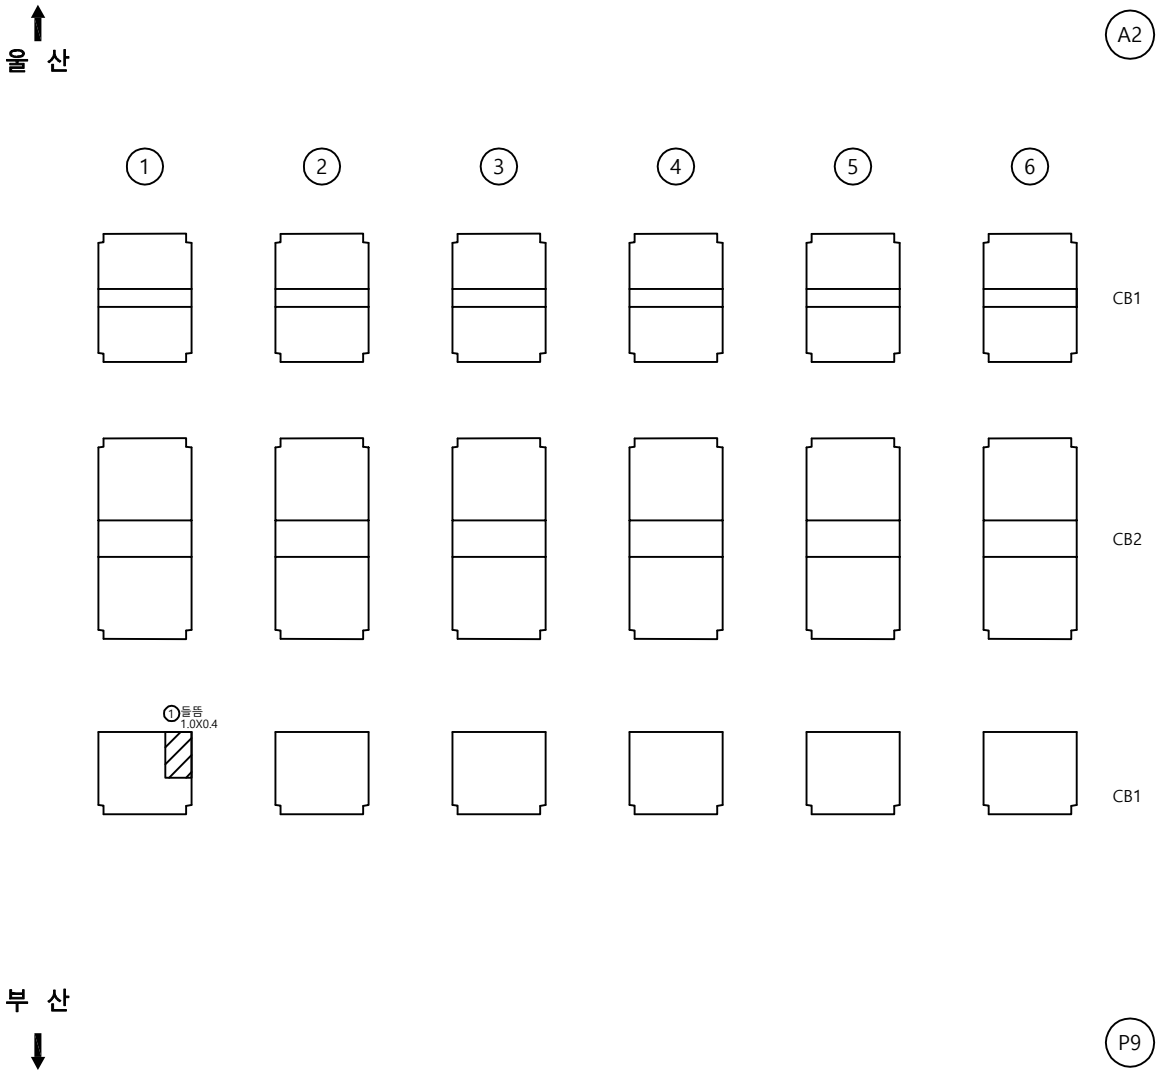
대라교(부산) 가로보 S10

번호	신/구	부재명	손 상 현 황	손 상 규 모						비고
				폭(㎜)	길이(m)	너비(m)	개소	단위	물량	
1	신	가로보	들뜸		1.0	0.4	1	㎡	0.40	
2										
3										
4										
5										
6										
7										
8										
9										
10										
11										
12										
13										
14										
15										
16										
17										
18										
19										
20										
21										
22										
23										
24										
25										
26										
27										
28										
29										
30										
31										
32										
33										
34										
35

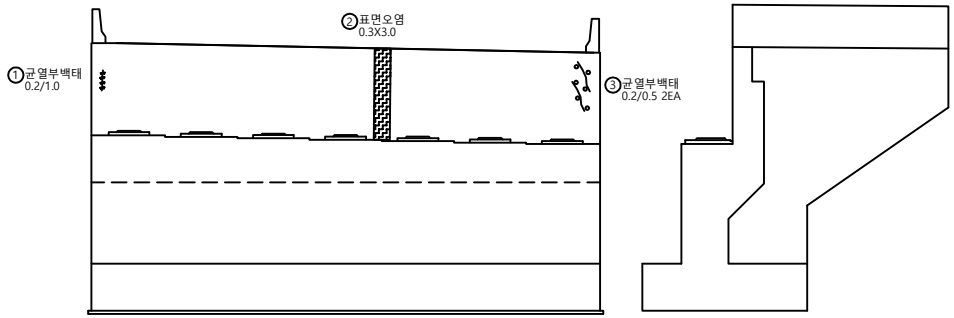
대라교(부산) 교대 A1

번호	신/구	부재명	손 상 현 황	손 상 규 모						비고
				폭(㎜)	길이(m)	너비(m)	개소	단위	물량	
1	구	교대	균열부백태	0.2	1.0		1	m	1.00	
2	구	교대	표면오염		0.3	3.0	1	㎡	0.90	
3	신	교대	균열부백태	0.2	0.5		2	m	1.00	
4										
5										
6										
7										
8										
9										
10										
11										
12										
13										
14										
15										
16										
17										
18										
19										
20										
21										
22										
23										
24										
25										
26										
27										
28										
29										
30										
31										
32										
33										
34										
35

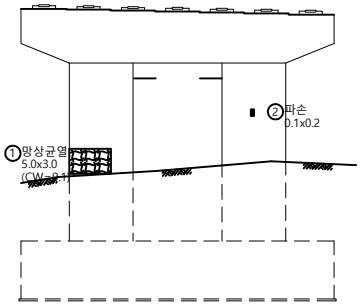
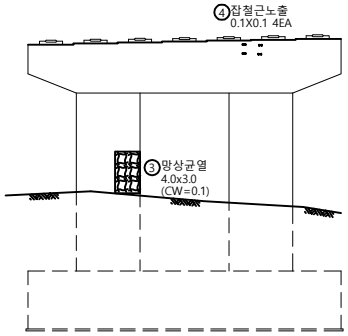
대라교(부산) 교각 P1

번호	신/구	부재명	손 상 현 황	손 상 규 모						비고
				폭(㎜)	길이(m)	너비(m)	개소	단위	물량	
1	구	교각	망상균열	0.1	5.0	3.0	1	㎡	15.00	
2	구	교각	파손		0.1	0.2	1	㎡	0.02	
3	구	교각	망상균열	0.1	4.0	3.0	1	㎡	12.00	
4	신	교각	잡철근노출		0.1	0.1	4	㎡	0.04	
5										
6										
7										
8										
9										
10										
11										
12										
13										
14										
15										
16										
17										
18										
19										
20										
21										
22										
23										
24										
25										
26										
27										
28										
29										
30										
31										
32										
33										
34										
35

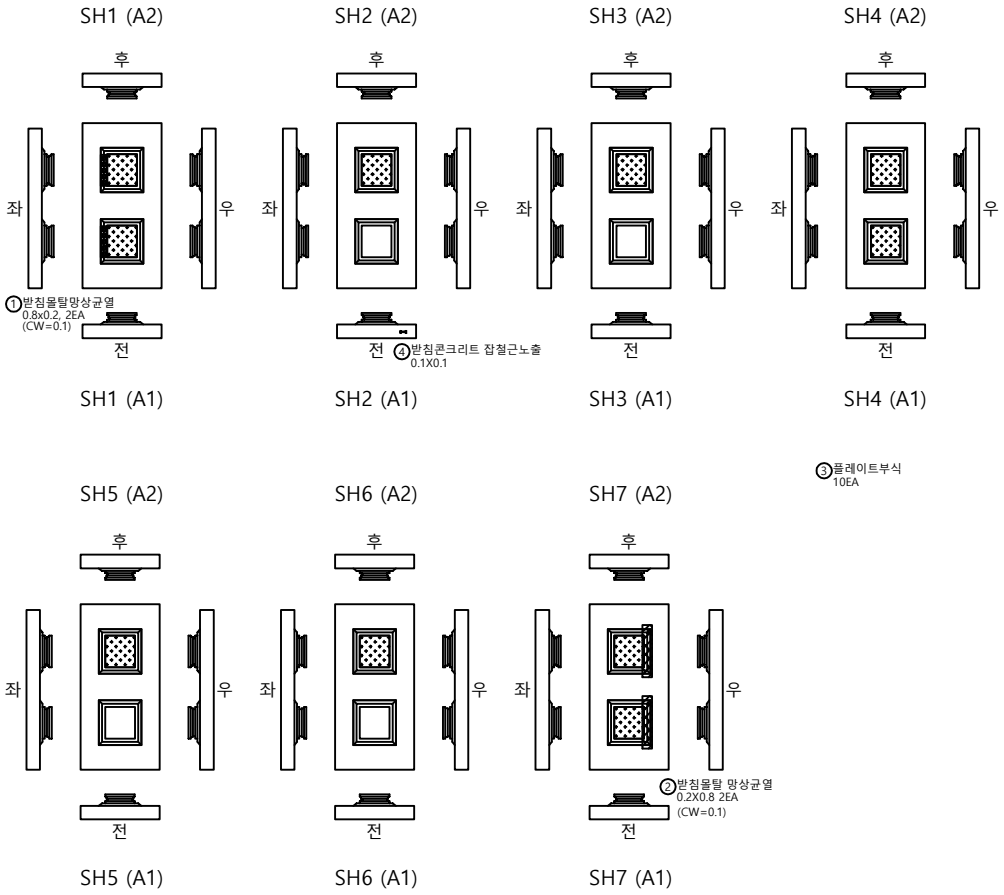
대라교(부산) 받침장치 P1

번호	신/구	부재명	손 상 현 황	손 상 규 모						비고
				폭(㎜)	길이(m)	너비(m)	개소	단위	물량	
1	구	교량받침	받침몰탈 망상균열	0.1	0.8	0.2	2	㎡	0.32	
2	신	교량받침	받침몰탈 망상균열	0.1	0.8	0.2	2	㎡	0.32	
3	신	교량받침	플레이트부식				10	EA	10.00	
4	신	교량받침	받침콘크리트 잡철근노출		0.1	0.1	1	㎡	0.01	
5										
6										
7										
8										
9										
10										
11										
12										
13										
14										
15										
16										
17										
18										
19										
20										
21										
22										
23										
24										
25										
26										
27										
28										
29										
30										
31										
32										
33										
34										
35

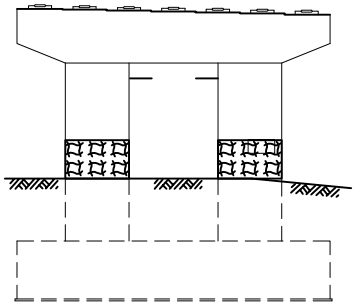
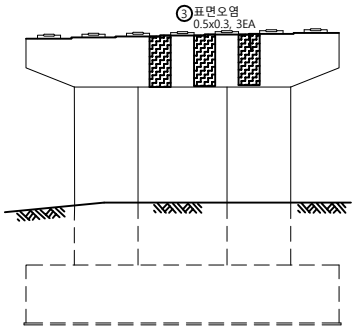
대라교(부산) 교각 P2

번호	선/구	부재명	손 상 현 황	손 상 규 모						비고
				폭(㎜)	길이(m)	너비(m)	개소	단위	물량	
1	구	교각	망상균열	0.2	10.4	3.0	1	㎡	31.20	
2	구	교각	표면오염		3.0	2.0	1	㎡	6.00	
3	구	교각	표면오염		0.5	0.3	3	㎡	0.45	
4	구	교각	망상균열	0.2	10.4	3.0	1	㎡	31.20	
5										
6										
7										
8										
9										
10										
11										
12										
13										
14										
15										
16										
17										
18										
19										
20										
21										
22										
23										
24										
25										
26										
27										
28										
29										
30										
31										
32										
33										
34										
35

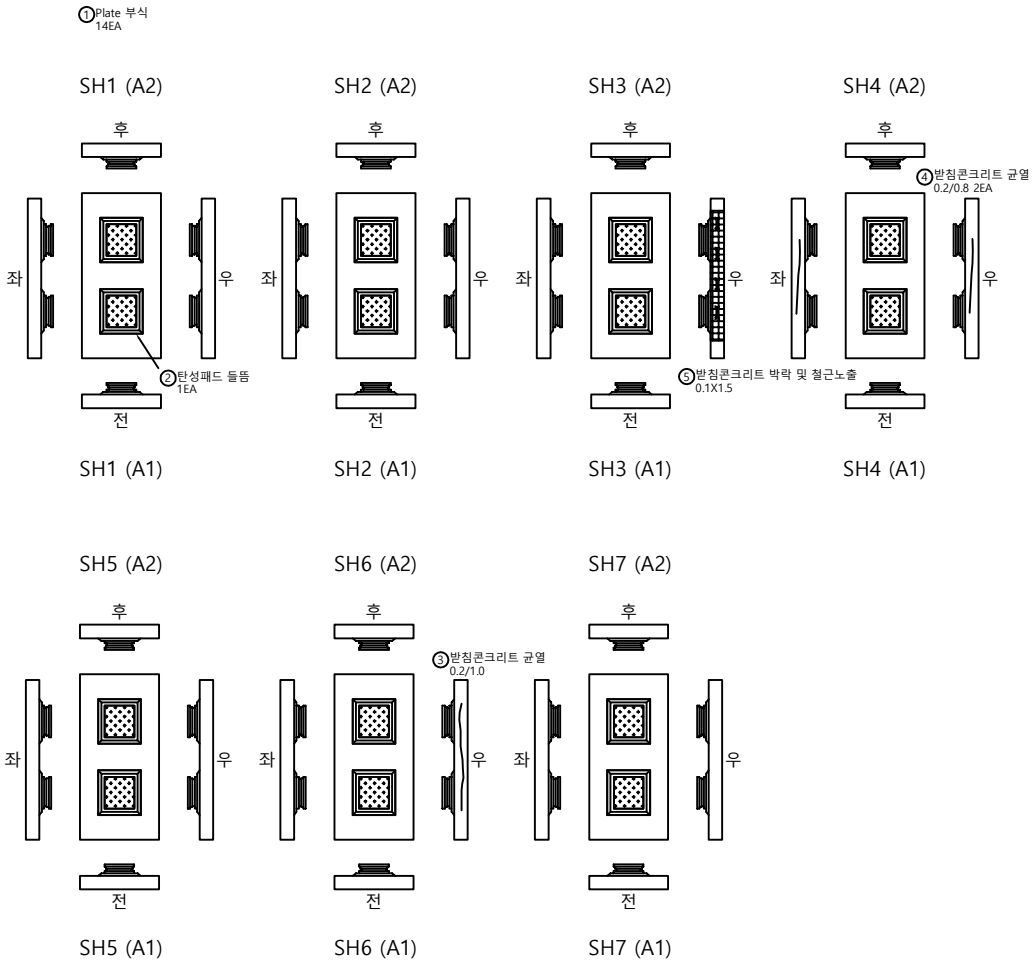
대라교(부산) 받침장치 P2

번호	신/구	부재명	손 상 현 황	손 상 규 모						비고
				폭(㎜)	길이(m)	너비(m)	개소	단위	물량	
1	구	교량받침	플레이트 부식				14	EA	14.00	
2	구	교량받침	탄성패드 들뜸				1	EA	1.00	
3	구	교량받침	받침콘크리트 균열	0.2	1.0		1	m	1.00	
4	신	교량받침	받침콘크리트 균열	0.2	0.8		2	m	1.60	
5	신	교량받침	받침콘크리트 철근노출		0.1	1.5	1	㎡	0.15	
6										
7										
8										
9										
10										
11										
12										
13										
14										
15										
16										
17										
18										
19										
20										
21										
22										
23										
24										
25										
26										
27										
28										
29										
30										
31										
32										
33										
34										
35

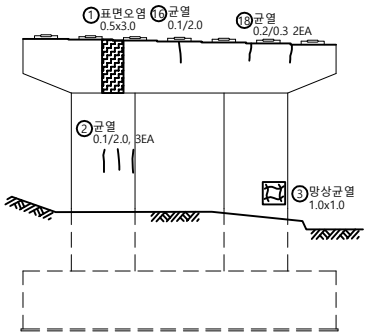
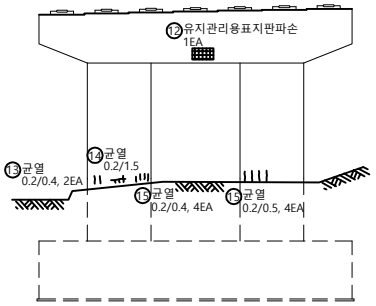
대라교(부산) 교각 P3

번호	선/구	부재명	손 상 현 황	손 상 규 모						비고
				폭(㎜)	길이(m)	너비(m)	개소	단위	물량	
1	구	교각	표면오염		0.5	3.0	1	㎡	1.50	
2	구	교각	균열	0.1	2.0		1	m	2.00	
3	구	교각	망상균열	0.1	1.0	1.0	1	㎡	1.00	
4	구	교각	균열	0.1	2.0		2	m	4.00	
5	구	교각	균열	0.1	0.5		2	m	1.00	
6	구	교각	표면오염		0.5	3.0	1	㎡	1.50	
7	구	교각	표면오염		0.6	3.0	1	㎡	1.80	
8	구	교각	망상균열	0.1	1.0	1.0	1	㎡	1.00	
9	구	교각	균열	0.1	1.2		1	m	1.20	
10	구	교각	균열	0.1	2.5		1	m	2.50	
11	구	교각	균열	0.1	3.0		1	m	3.00	
12	구	교각	명판파손				1	EA	1.00	
13	구	교각	균열	0.2	0.4		2	m	0.80	
14	구	교각	균열	0.2	1.5		1	m	1.50	
15	구	교각	균열	0.2	0.4		1	m	0.40	
16	구	교각	균열	0.2	0.5		1	m	0.50	
17	구	교각	균열	0.1	2.0		1	m	2.00	
18	선	교각	균열	0.2	0.3		2	m	0.60	
19										
20										
21										
22										
23										
24										
25										
26										
27										
28										
29										
30										
31										
32										
33										
34										
35

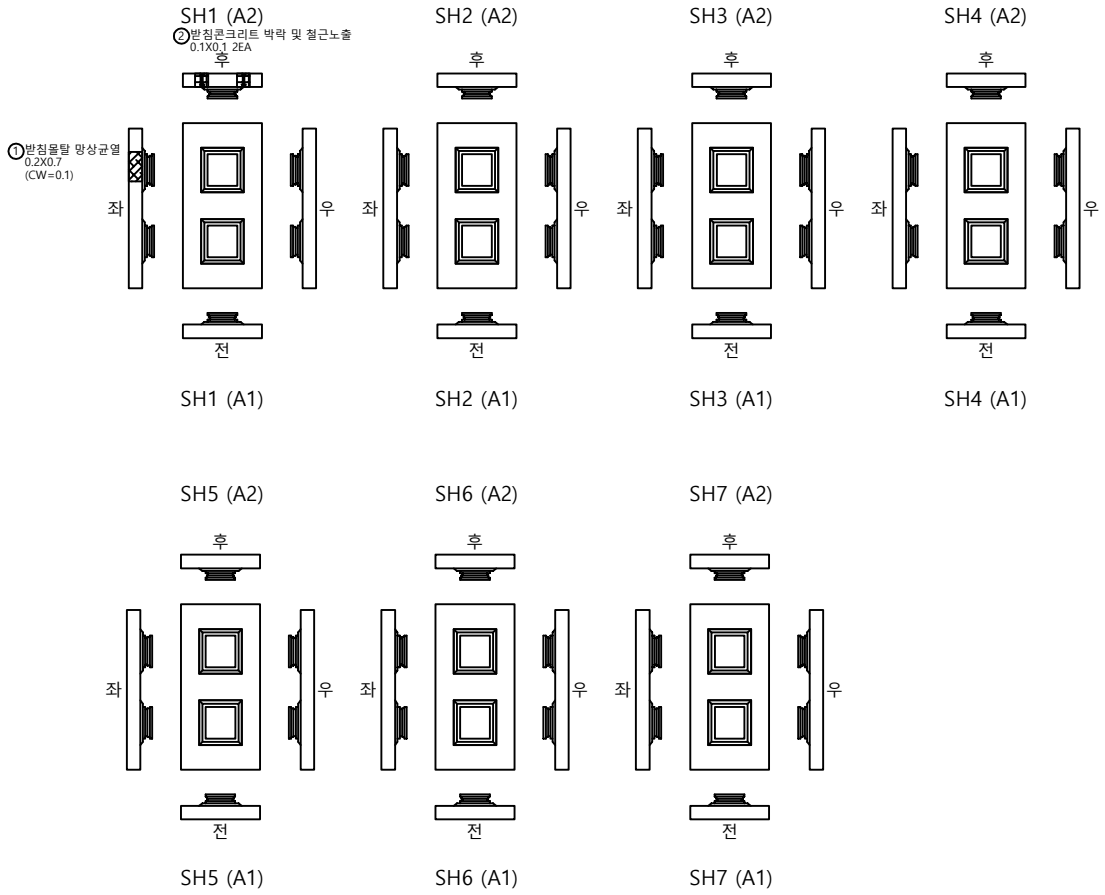
대라교(부산) 받침장치 P3

번호	신/구	부재명	손 상 현 황	손 상 규 모						비고
				폭(㎜)	길이(m)	너비(m)	개소	단위	물량	
1	신	교량받침	받침몰탈 망상균열	0.1	0.2	0.7	1	㎡	0.14	
2	신	교량받침	받침콘크리트 철근노출		0.1	0.1	2	㎡	0.02	
3										
4										
5										
6										
7										
8										
9										
10										
11										
12										
13										
14										
15										
16										
17										
18										
19										
20										
21										
22										
23										
24										
25										
26										
27										
28										
29										
30										
31										
32										
33										
34										
35

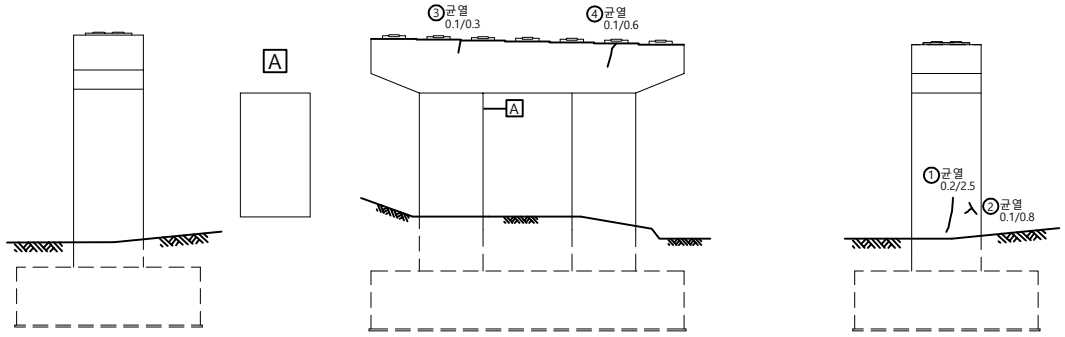
대라교(부산) 교각 P4

번호	신/구	부재명	손 상 현 황	손 상 규 모						비고
				폭(㎜)	길이(m)	너비(m)	개소	단위	물량	
1	구	교각	균열	0.2	2.5		1	m	2.50	
2	구	교각	균열	0.1	0.8		1	m	0.80	
3	신	교각	균열	0.1	0.3		1	m	0.30	
4	신	교각	균열	0.1	0.6		1	m	0.60	
5										
6										
7										
8										
9										
10										
11										
12										
13										
14										
15										
16										
17										
18										
19										
20										
21										
22										
23										
24										
25										
26										
27										
28										
29										
30										
31										
32										
33										
34										
35

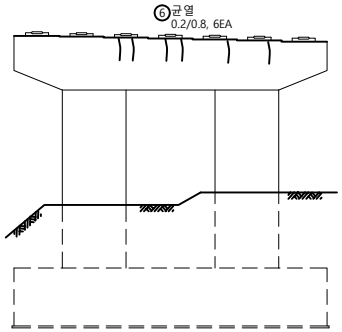
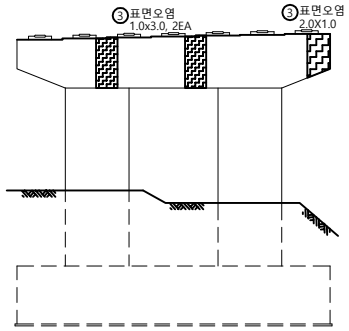
대라교(부산) 교각 P5

번호	신/구	부재명	손 상 현 황	손 상 규 모						비고
				폭(㎜)	길이(m)	너비(m)	개소	단위	물량	
1	신	점검시설	브라켓 부식				1	EA	1.00	
2	신	교각	표면오염		2.0	1.0	1	㎡	2.00	
3	구	교각	표면오염		1.0	3.0	2	㎡	6.00	
4	구	교각	표면오염		2.0	3.0	1	㎡	6.00	
5	구	교각	표면오염		0.7	15.0	1	㎡	10.50	
6	구	교각	균열	0.2	0.8		6	m	4.80	
7										
8										
9										
10										
11										
12										
13										
14										
15										
16										
17										
18										
19										
20										
21										
22										
23										
24										
25										
26										
27										
28										
29										
30										
31										
32										
33										
34										
35

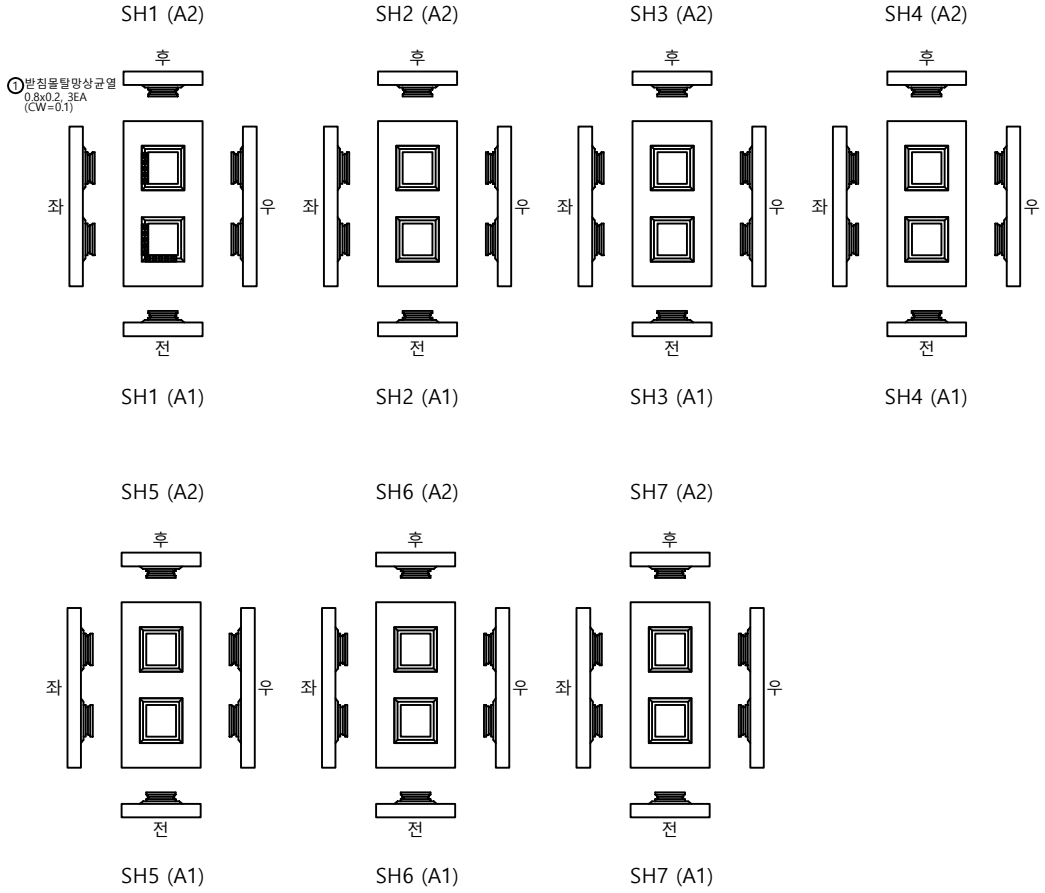
대라교(부산) 받침장치 P5

번호	신/구	부재명	손 상 현 황	손 상 규 모						비고
				폭(㎜)	길이(m)	너비(m)	개소	단위	물량	
1	구	교량받침	받침몰탈 망상균열	0.1	0.2	0.8	3	㎡	0.48	
2										
3										
4										
5										
6										
7										
8										
9										
10										
11										
12										
13										
14										
15										
16										
17										
18										
19										
20										
21										
22										
23										
24										
25										
26										
27										
28										
29										
30										
31										
32										
33										
34										
35

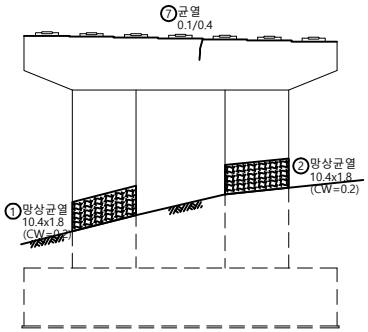
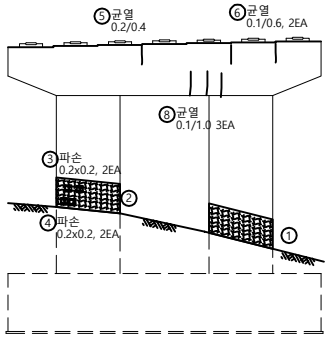
대라교(부산) 교각 P6

번호	신/구	부재명	손 상 현 황	손 상 규 모						비고
				폭(㎜)	길이(m)	너비(m)	개소	단위	물량	
1	구	교각	망상균열	0.2	10.4	1.8	1	㎡	18.72	
2	구	교각	망상균열	0.2	10.4	1.8	1	㎡	18.72	
3	구	교각	파손		0.2	0.2	2	㎡	0.08	
4	구	교각	파손		0.2	0.2	2	㎡	0.08	
5	구	교각	균열	0.2	0.4		1	m	0.40	
6	구	교각	균열	0.1	0.6		1	m	0.60	
7	신	교각	균열	0.1	0.4		1	m	0.40	
8	신	교각	균열	0.1	1.0		3	m	3.00	
9										
10										
11										
12										
13										
14										
15										
16										
17										
18										
19										
20										
21										
22										
23										
24										
25										
26										
27										
28										
29										
30										
31										
32										
33										
34										
35

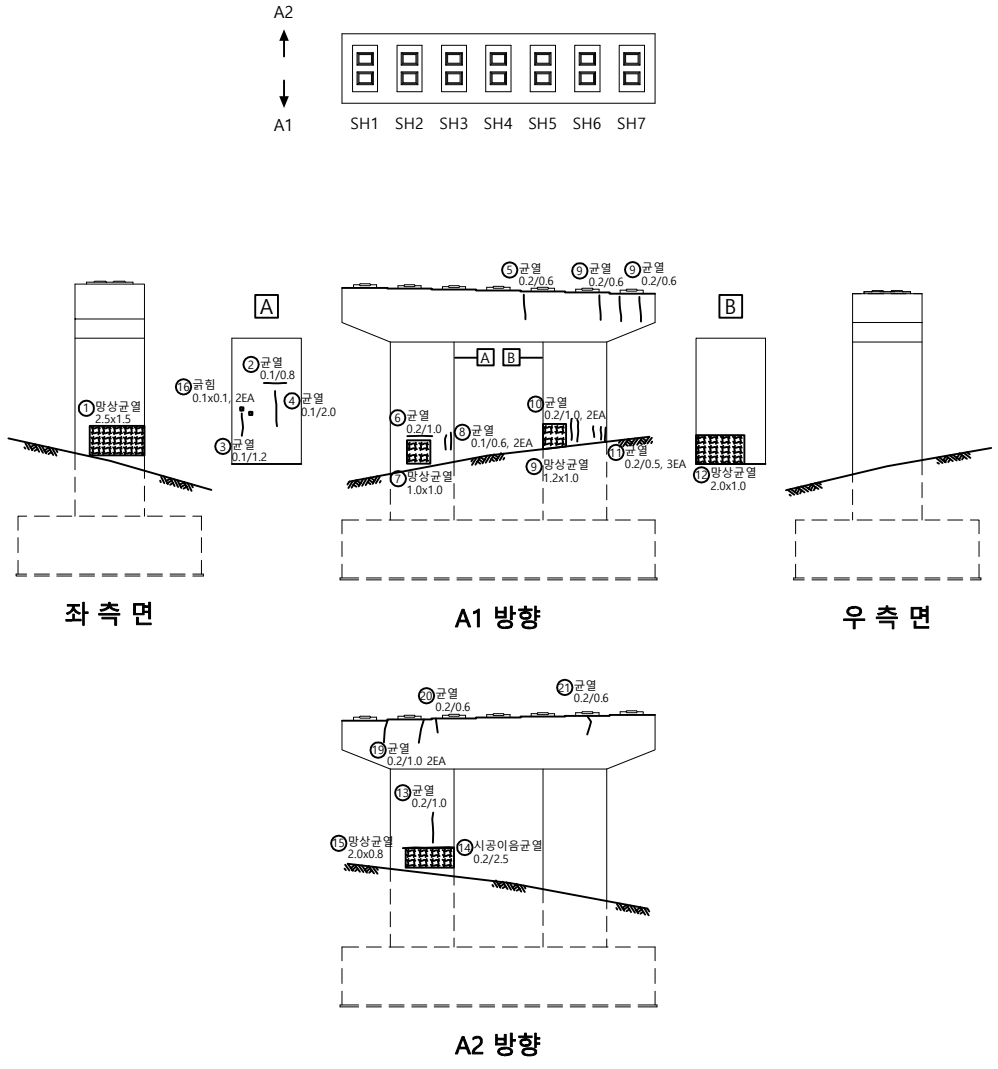
대라교(부산) 교각 P7

번호	신/구	부재명	손 상 현 황	손 상 규 모						비고
				폭(㎜)	길이(m)	너비(m)	개소	단위	물량	
1	구	교각	망상균열	0.2	2.5	1.5	1	㎡	3.75	
2	구	교각	균열	0.1	0.8		1	m	0.80	
3	구	교각	균열	0.1	1.2		1	m	1.20	
4	구	교각	균열	0.1	2.0		1	m	2.00	
5	구	교각	균열	0.2	0.6		1	m	0.60	
6	구	교각	균열	0.2	1.0		1	m	1.00	
7	구	교각	망상균열	0.2	1.0	1.0	1	㎡	1.00	
8	구	교각	균열	0.1	0.6		2	m	1.20	
9	구	교각	망상균열	0.2	1.2	1.0	1	㎡	1.20	
10	구	교각	균열	0.2	1.0		2	m	2.00	
11	구	교각	균열	0.2	0.5		3	m	1.50	
12	구	교각	망상균열	0.2	2.0	1.0	1	㎡	2.00	
13	구	교각	균열	0.2	1.0		1	m	1.00	
14	구	교각	균열	0.2	2.5		1	m	2.50	
15	구	교각	망상균열	0.2	2.0	0.8	1	㎡	1.60	
16	구	교각	긁힘		0.1	0.1	2	㎡	0.02	
17	구	교각	균열	0.1	1.0		2	m	2.00	
18	구	교각	균열	0.1	1.2		1	m	1.20	
19	신	교각	균열	0.2	1.0		2	m	2.00	
20	신	교각	균열	0.2	0.6		1	m	0.60	
21	신	교각	균열	0.2	0.6		1	m	0.60	
22										
23										
24										
25										
26										
27										
28										
29										
30										
31										
32										
33										
34										
35

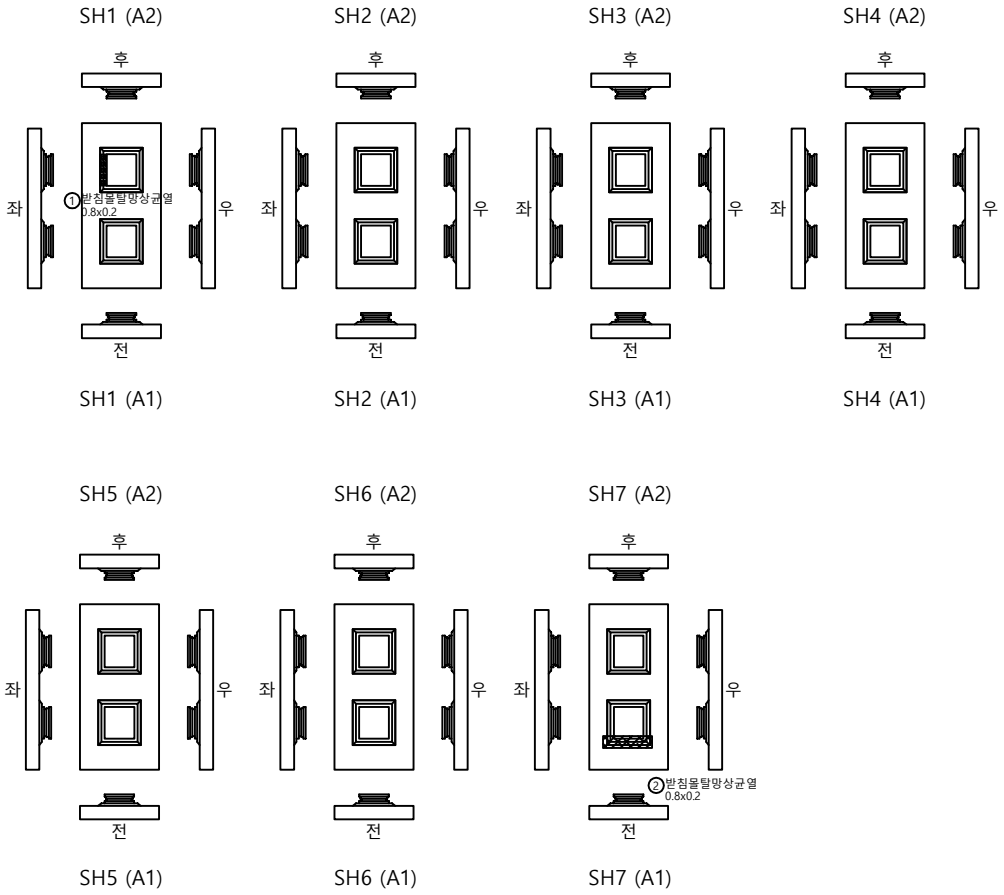
대라교(부산) 받침장치 P7

번호	선/구	부재명	손 상 현 황	손 상 규 모						비고
				폭(㎜)	길이(m)	너비(m)	개소	단위	물량	
1	구	교량받침	받침몰탈 망상균열	0.1	0.8	0.2	1	㎡	0.16	
2	신	교량받침	받침몰탈 망상균열	0.1	0.8	0.2	1	㎡	0.16	
3										
4										
5										
6										
7										
8										
9										
10										
11										
12										
13										
14										
15										
16										
17										
18										
19										
20										
21										
22										
23										
24										
25										
26										
27										
28										
29										
30										
31										
32										
33										
34										
35

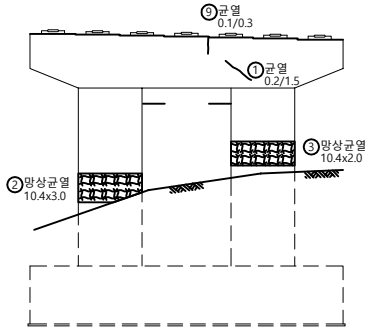
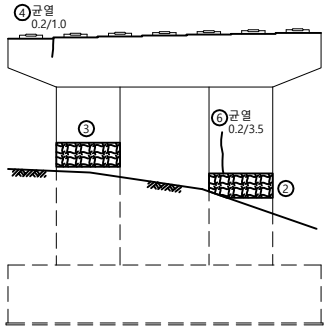
대라교(부산) 교각 P8

번호	신/구	부재명	손 상 현 황	손 상 규 모						비고
				폭(㎜)	길이(m)	너비(m)	개소	단위	물량	
1	구	교각	균열	0.2	1.5		1	m	1.50	
2	구	교각	망상균열	0.2	10.4	3.0	1	㎡	31.20	
3	구	교각	망상균열	0.2	10.4	2.0	1	㎡	20.80	
4	신	교각	균열	0.2	10.0		1	m	10.00	
5	신	교각	들뜸		0.5	0.3	1	㎡	0.15	
6	구	교각	균열	0.2	3.5		1	m	3.50	
7	구	교각	표면오염		1.5	2.0	1	㎡	3.00	
8	구	교각	표면오염		0.7	10.0	1	㎡	7.00	
9	구	교각	균열	0.1	0.3		1	m	0.30	
10										
11										
12										
13										
14										
15										
16										
17										
18										
19										
20										
21										
22										
23										
24										
25										
26										
27										
28										
29										
30										
31										
32										
33										
34										
35

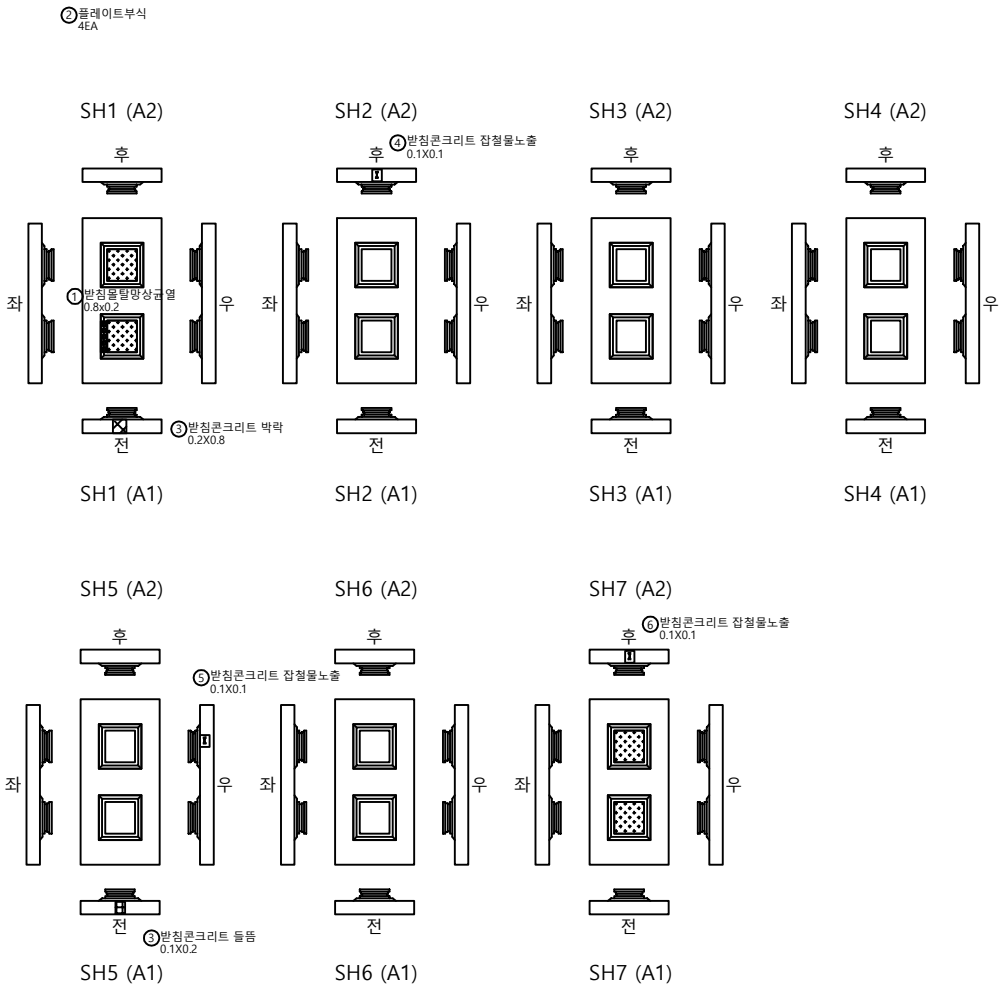
대라교(부산) 받침장치 P8

번호	신/구	부재명	손 상 현 황	손 상 규 모						비 고
				폭(㎜)	길이(m)	너비(m)	개소	단위	물량	
1	구	교량받침	받침몰탈 망상균열	0.1	0.8	0.2	1	㎡	0.16	
2	구	교량받침	플레이트 부식				4	EA	4.00	
3	구	교량받침	받침콘크리트 박락		0.2	0.8	1	㎡	0.16	
4	신	교량받침	받침콘크리트 잡철근노출		0.1	0.1	1	㎡	0.01	
5	신	교량받침	받침콘크리트 잡철근노출		0.1	0.1	1	㎡	0.01	
6	신	교량받침	받침콘크리트 잡철근노출		0.1	0.1	1	㎡	0.01	
7	신	교량받침	받침콘크리트 들뜸		0.1	0.2	1	㎡	0.02	
8										
9										
10										
11										
12										
13										
14										
15										
16										
17										
18										
19										
20										
21										
22										
23										
24										
25										
26										
27										
28										
29										
30										
31										
32										
33										
34										
35
