대라교(부산) 교면포장 S1

손 상 물 량 표

용 역 명	2023년 부산울산고속도로 정밀안전점검 및 성능평가용역			
범례	균 열	재료분리	오염, 변색	부 식
	균열부백태	파손,박리	세 굴	퇴 적
	망상균열	누수,습윤	백 태	기 타
	철근노출	소성변형	들 뜸	No. 001

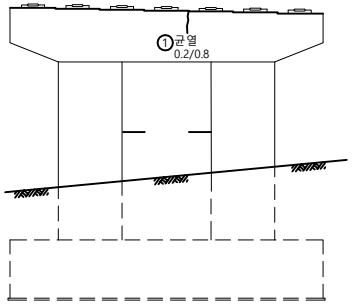
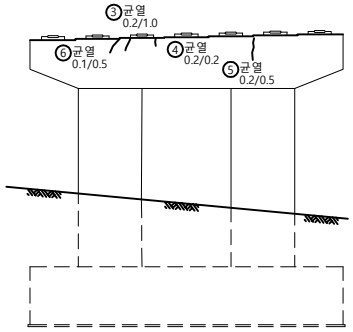
대라교(부산) 교각 P9

번호	신/구	부재명	손 상 현 황	손 상 규 모						비 고
				폭(㎜)	길이(m)	너비(m)	개소	단위	물량	
1	구	교각	균열	0.2	0.8		1	m	0.80	
2	구	교각	표면오염		2.5	1.0	1	㎡	2.50	
3	구	교각	균열	0.2	1.0		1	m	1.00	
4	구	교각	균열	0.2	0.2		1	m	0.20	
5	구	교각	균열	0.2	0.5		1	m	0.50	
6	신	교각	균열	0.1	0.5		1	m	0.50	
7										
8										
9										
10										
11										
12										
13										
14										
15										
16										
17										
18										
19										
20										
21										
22										
23										
24										
25										
26										
27										
28										
29										
30										
31										
32										
33										
34										
35

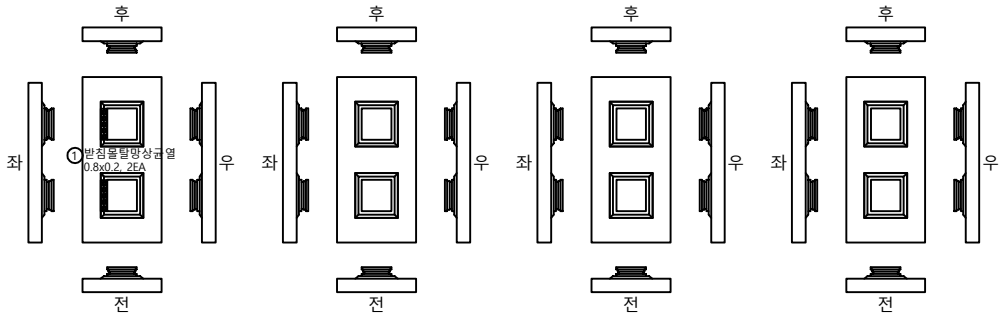
대라교(부산) 받침장치 P9

번호	신/구	부재명	손 상 현 황	손 상 규 모						비 고
				폭(㎜)	길이(m)	너비(m)	개소	단위	물량	
1	구	교량받침	받침몰탈 망상균열	0.1	0.8	0.2	2	㎡	0.32	
2	구	교량받침	받침몰탈 균열	0.1	0.2		1	m	0.20	
3										
4										
5										
6										
7										
8										
9										
10										
11										
12										
13										
14										
15										
16										
17										
18										
19										
20										
21										
22										
23										
24										
25										
26										
27										
28										
29										
30										
31										
32										
33										
34										
35

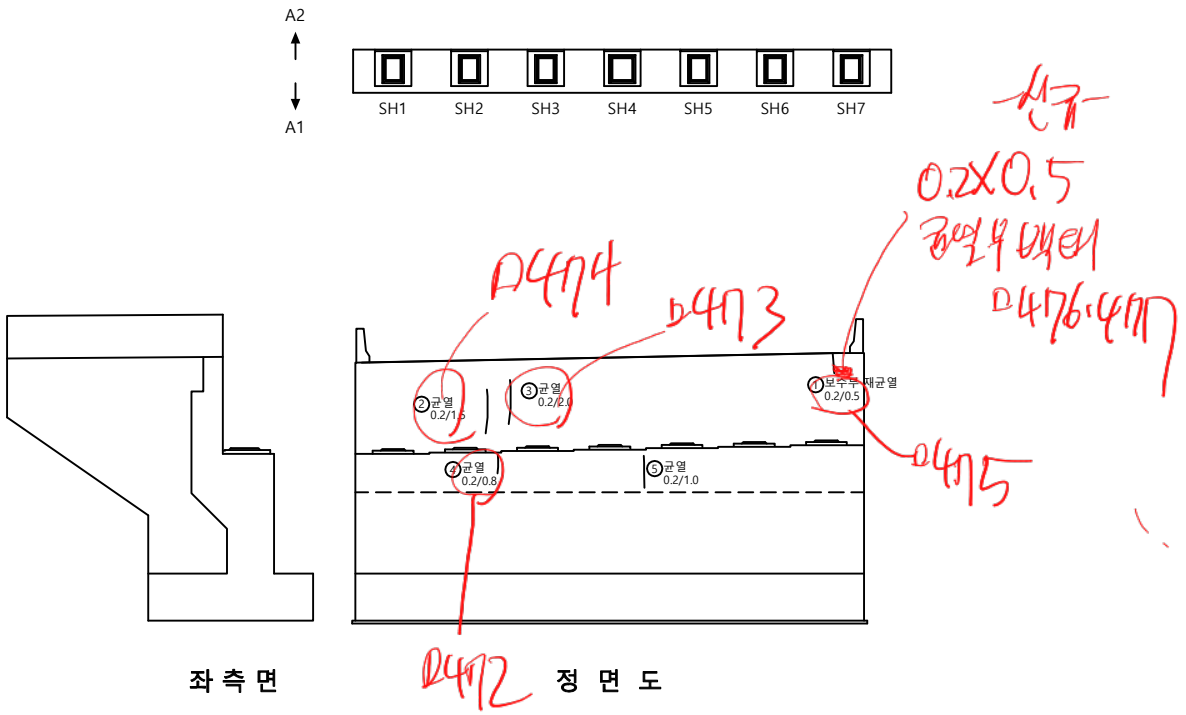
대라교(부산) 교대 A2

번호	신/구	부재명	손 상 현 황	손 상 규 모						비 고
				폭(㎜)	길이(m)	너비(m)	개소	단위	물량	
1	구	교대	보수부 재균열	0.2	0.5		1	m	0.50	
2	신	교대	균열	0.2	1.5		1	m	1.50	
3	신	교대	균열	0.2	2.0		1	m	2.00	
4	신	교대	균열	0.2	0.8		1	m	0.80	
5	신	교대	균열	0.2	1.0		1	m	1.00	
6										
7										
8										
9										
10										
11										
12										
13										
14										
15										
16										
17										
18										
19										
20										
21										
22										
23										
24										
25										
26										
27										
28										
29										
30										
31										
32										
33										
34										
35

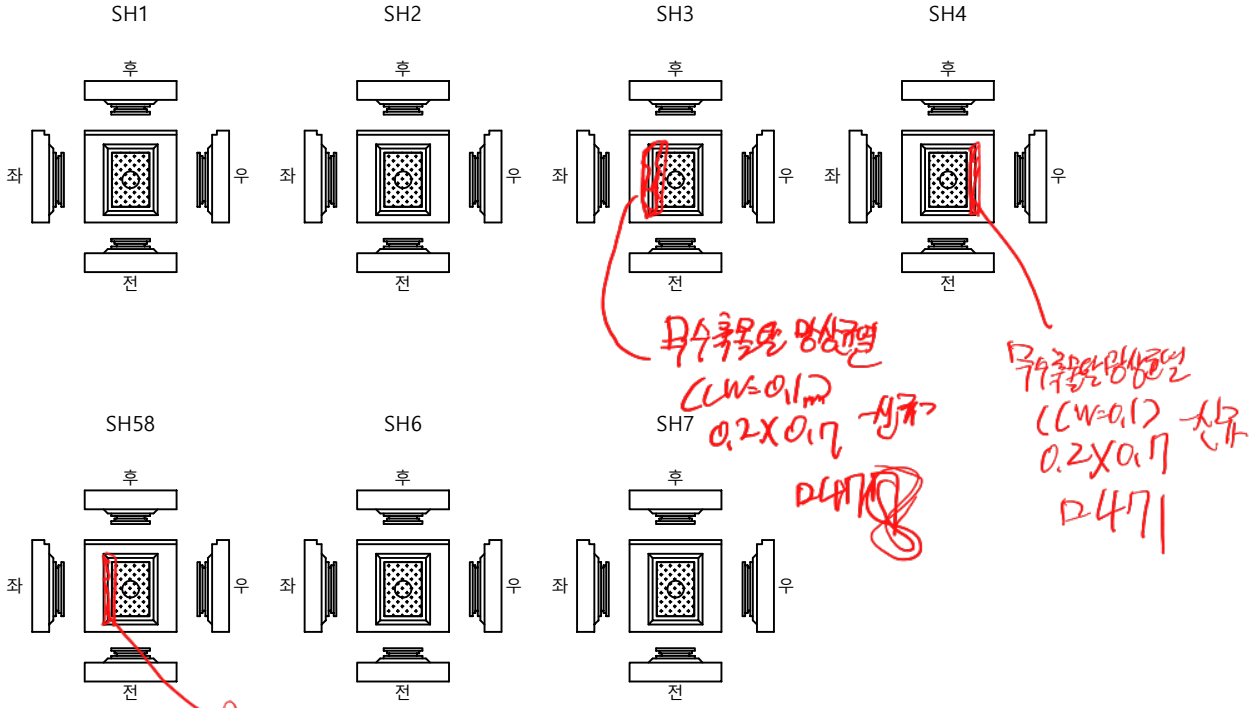
대라교(부산) 받침장치 A2

① 플레이트 부식 7EA → D468-SH5

무수축몰탈 망상균열 (CW=0.1mm) 0.2X0.1 신규 D467

무수축몰탈 망상균열 (CW=0.1) 0.2X0.1 신규 D471

무수축몰탈 망상균열 (CW=0.1) 0.2X0.1 신규 D469,470
