대운천교(울산) 교면포장 S1

손 상 물 량 표

용 역 명		2023년 부산울산고속도로 정밀안전점검 및 성능평가용역			
범 례	CW 0.2 균 열	재료분리	오염, 변색	부 식	
	균열부백태	파손,박리	세 굴	퇴 적	
	망상균열	누수,습윤	백 태	기 타	
	철근노출	소성변형	들 뜸	No. 001

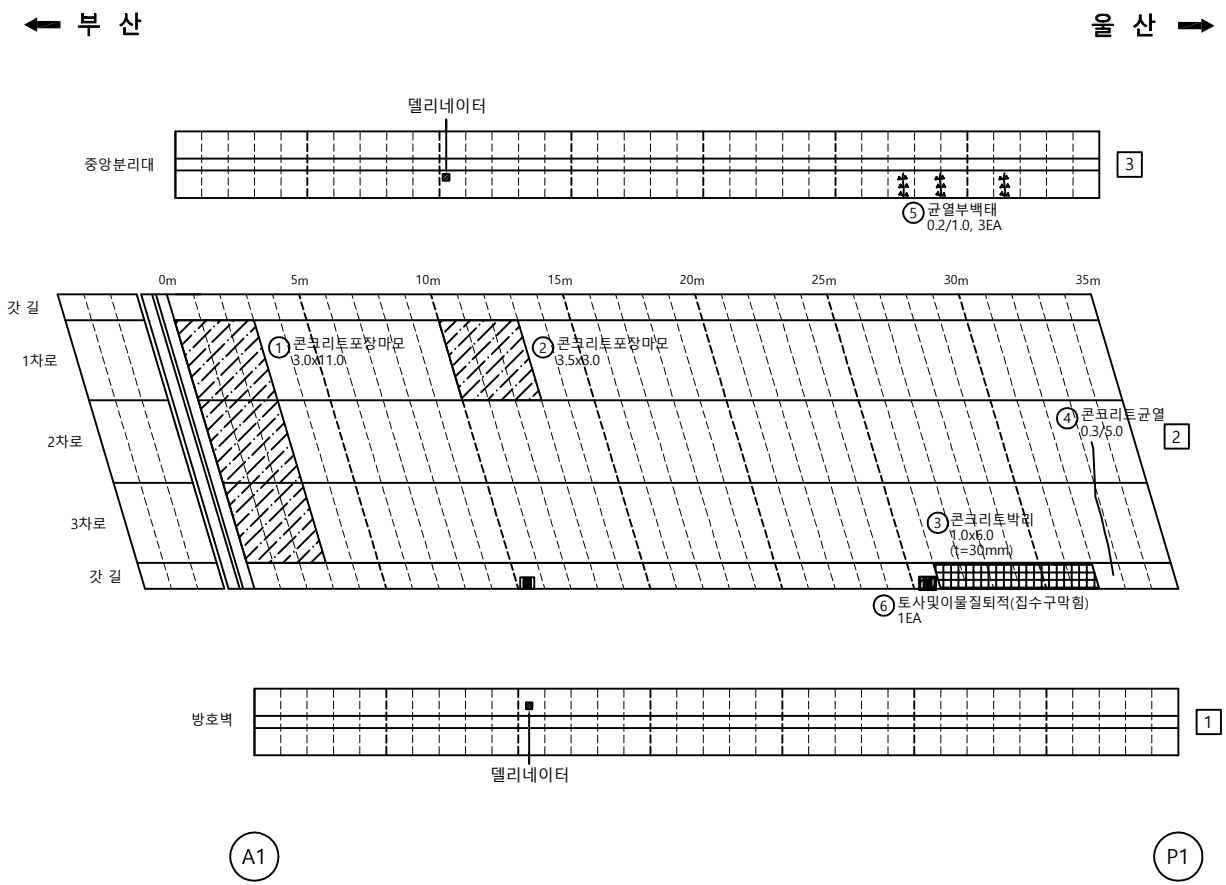
번호	선/구	부재명	손 상 현 황	손 상 규 모						비 고
				폭(mm)	길이(m)	너비(m)	개소	단위	물량	
1	구	교면포장	표면열화		3.0	11.0	1	㎡	33.00	마모
2	구	교면포장	표면열화		3.5	3.0	1	㎡	10.50	마모
3	구	교면포장	박리		1.0	6.0	1	㎡	6.00	
4	구	교면포장	균열	0.3	5.0		1	m	5.00	
5	신	방호벽	균열(0.3mm미만)	0.2	1.0		3	m	3.00	백태
6	신	배수시설	토사및이물질퇴적				1	EA	1.00	
7										
8										
9										
10										
11										
12										
13										
14										
15										
16										
17										
18										
19										
20										
21										
22										
23										
24										
25										
26										
27										
28										
29										
30

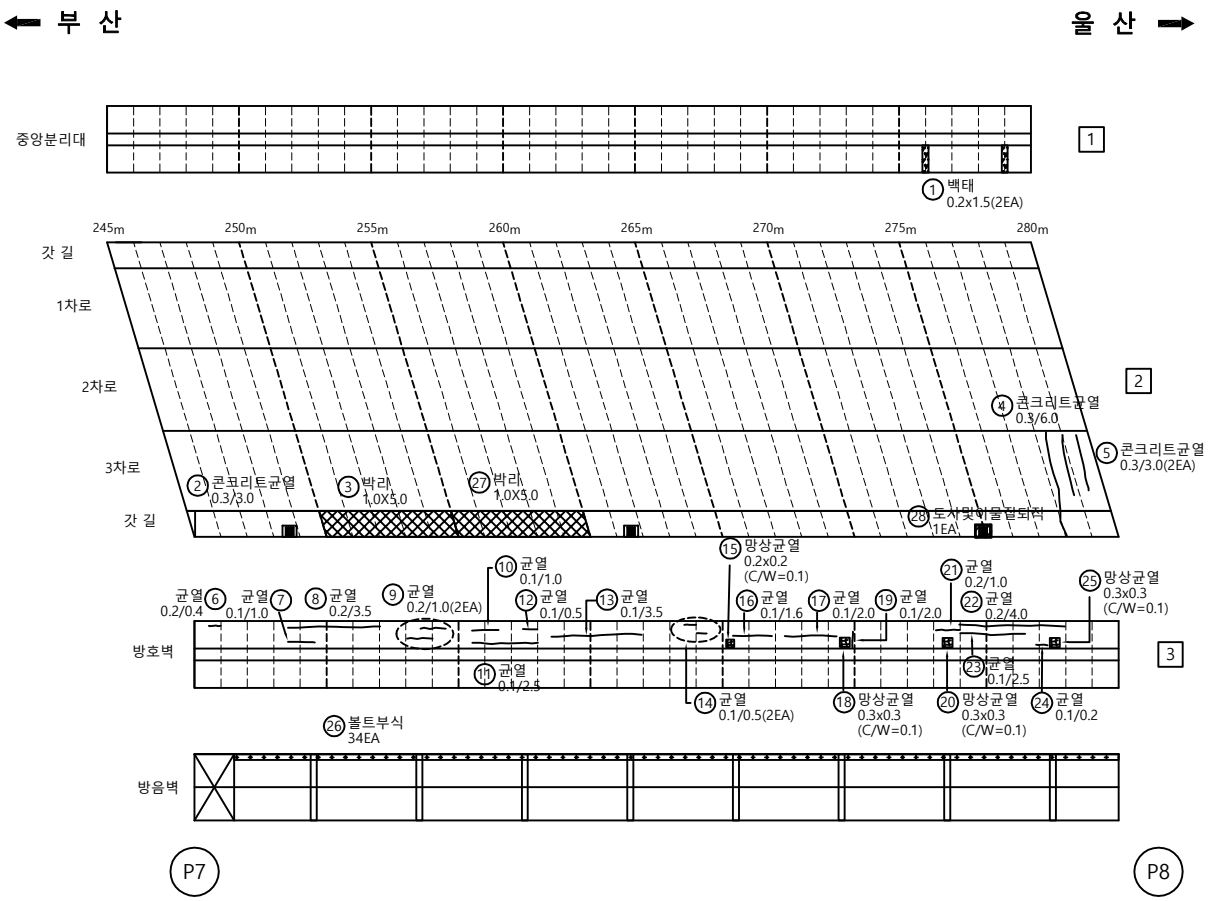
대운천교(울산) 교면포장 S7

번호	신/구	부재명	손 상 현 황	손 상 규 모						비고
				폭(mm)	길이(m)	너비(m)	개소	단위	물량	
1	구	방호벽	균열(0.3mm미만)	0.2	1.0		1	m	1.00	백태
2	구	방호벽	백태		0.2	1.5	3	㎡	0.90	
3	구	교면포장	균열	0.2	2.0		1	m	2.00	
4	구	교면포장	균열	0.3	3.0		1	m	3.00	
5	구	방호벽	균열(0.3mm미만)	0.2	0.8		1	m	0.80	
6	구	방호벽	균열(0.3mm미만)	0.2	1.0		1	m	1.00	
7	구	방호벽	철근부식		0.1	0.3	1	㎡	0.03	녹물흔적
8	구	방호벽	균열(0.3mm미만)	0.1	1.0		1	m	1.00	
9	구	방호벽	균열(0.3mm미만)	0.1	0.8		1	m	0.80	
10	구	방호벽	도장탈락		1.0	0.5	1	㎡	0.50	
11	구	방호벽	부식				34	EA	34.00	고정대볼트
12										
13										
14										
15										
16										
17										
18										
19										
20										
21										
22										
23										
24										
25										
26										
27										
28										
29										
30

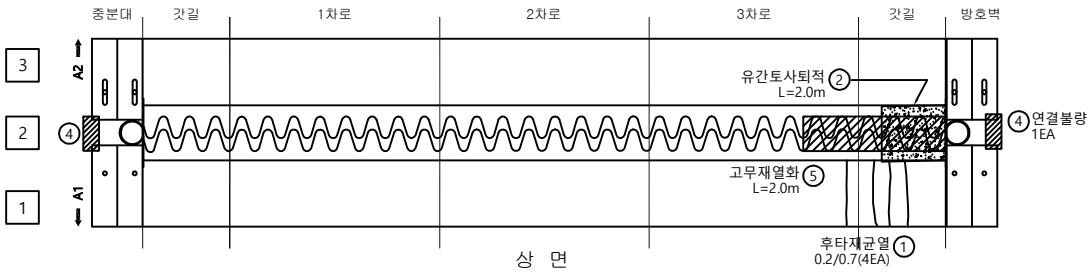
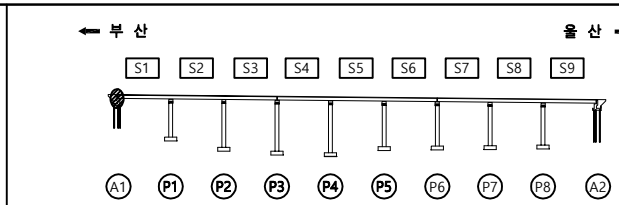
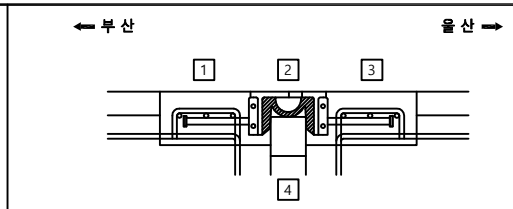
대운천교(울산) 신축이음 A1

번호	신/구	부재명	손 상 현 황	손 상 규 모						비고
				폭(㎜)	길이(m)	너비(m)	개소	단위	물량	
1	구	신축이음	균열(0.3mm미만)	0.2	0.7		4	m	2.80	50mm미만
2	구	신축이음	토사및이물질퇴적		2.0		1	m	2.00	
3	구	신축이음	연결볼트이완탈락				7	EA	7.00	볼트누락
4	신	신축이음	연결볼트이완탈락				2	EA	2.00	연결불량
5	신	신축이음	표면열화		2.0		1	m	2.00	고무재
6										
7										
8										
9										
10										
11										
12										
13										
14										
15										
16										
17										
18										
19										
20										
21										
22										
23										
24										
25										
26										
27										
28										
29										
30

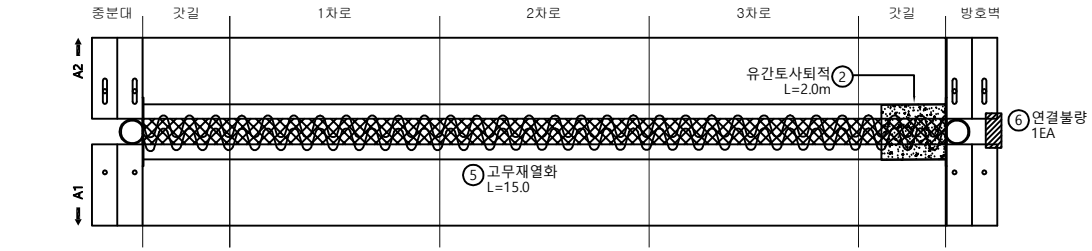
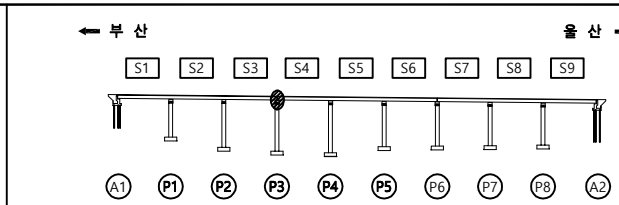
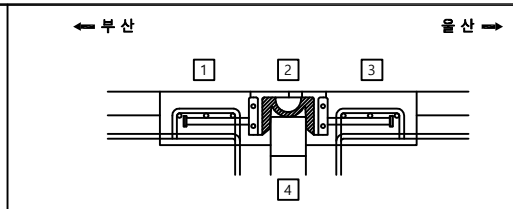
대운천교(울산) 신축이음 P3

번호	신/구	부재명	손 상 현 황	손 상 규 모						비고
				폭(㎜)	길이(m)	너비(m)	개소	단위	물량	
1	구	신축이음	연결볼트이완탈락				2	EA	2.00	볼트누락
2	구	신축이음	토사및이물질퇴적		2.0		1	m	2.00	
3	구	신축이음	연결볼트이완탈락				7	EA	7.00	볼트누락
4	구	신축이음	누수		2.0		1	m	2.00	하부
5	구	신축이음	표면열화		15.0		1	m	15.00	고무재
6	신	신축이음	연결볼트이완탈락				1	EA	1.00	연결볼량
7										
8										
9										
10										
11										
12										
13										
14										
15										
16										
17										
18										
19										
20										
21										
22										
23										
24										
25										
26										
27										
28										
29										
30

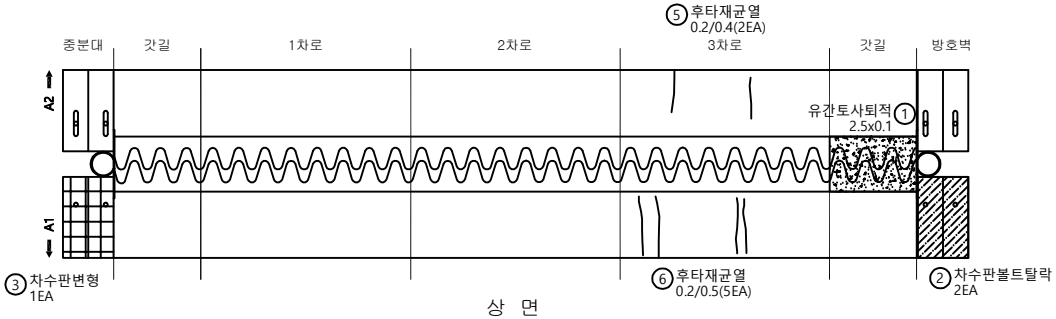
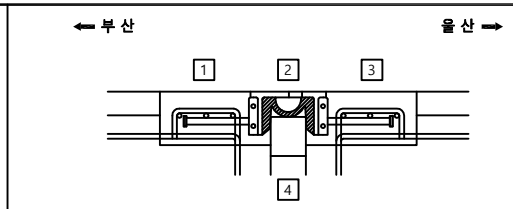
대운천교(울산) 신축이음 P6

번호	신/구	부재명	손 상 현 황	손 상 규 모						비 고
				폭(㎜)	길이(m)	너비(m)	개소	단위	물량	
1	구	신축이음	토사및이물질퇴적		2.5		1	m	2.50	
2	구	신축이음	연결볼트이완탈락				2	EA	2.00	볼트탈락
3	구	신축이음	변형				1	EA	1.00	차수판
4	구	신축이음	누수		5.0		1	m	5.00	하부
5	구	신축이음	균열(0.3mm미만)	0.2	0.4		2	m	0.80	
6	구	신축이음	균열(0.3mm미만)	0.2	0.5		5	m	2.50	50mm미만
7										
8										
9										
10										
11										
12										
13										
14										
15										
16										
17										
18										
19										
20										
21										
22										
23										
24										
25										
26										
27										
28										
29										
30

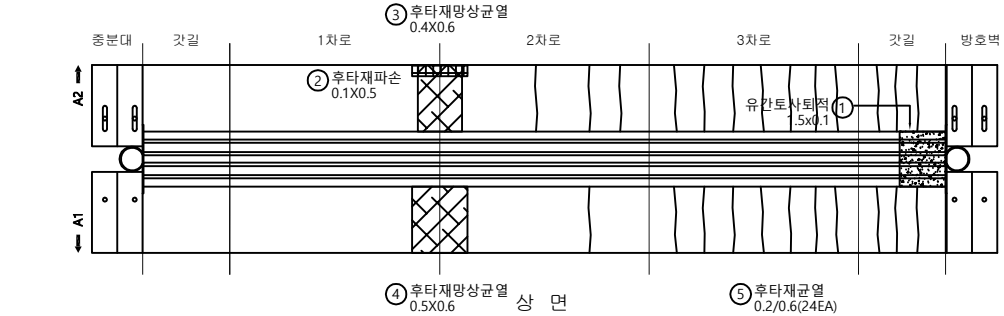
대운천교(울산) 신축이음 A2

번호	신/구	부재명	손 상 현 황	손 상 규 모						비고
				폭(㎜)	길이(m)	너비(m)	개소	단위	물량	
1	구	신축이음	토사및이물질퇴적		2.5		1	m	2.50	
2	구	신축이음	파손				2	EA	2.00	후타재
3	구	신축이음	망상균열				1	EA	1.00	후타재
4	구	신축이음	망상균열		5.0		1	m	5.00	후타재
5	구	신축이음	균열(0.3mm미만)	0.2	0.4		2	m	0.80	50mm미만
6										
7										
8										
9										
10										
11										
12										
13										
14										
15										
16										
17										
18										
19										
20										
21										
22										
23										
24										
25										
26										
27										
28										
29										
30

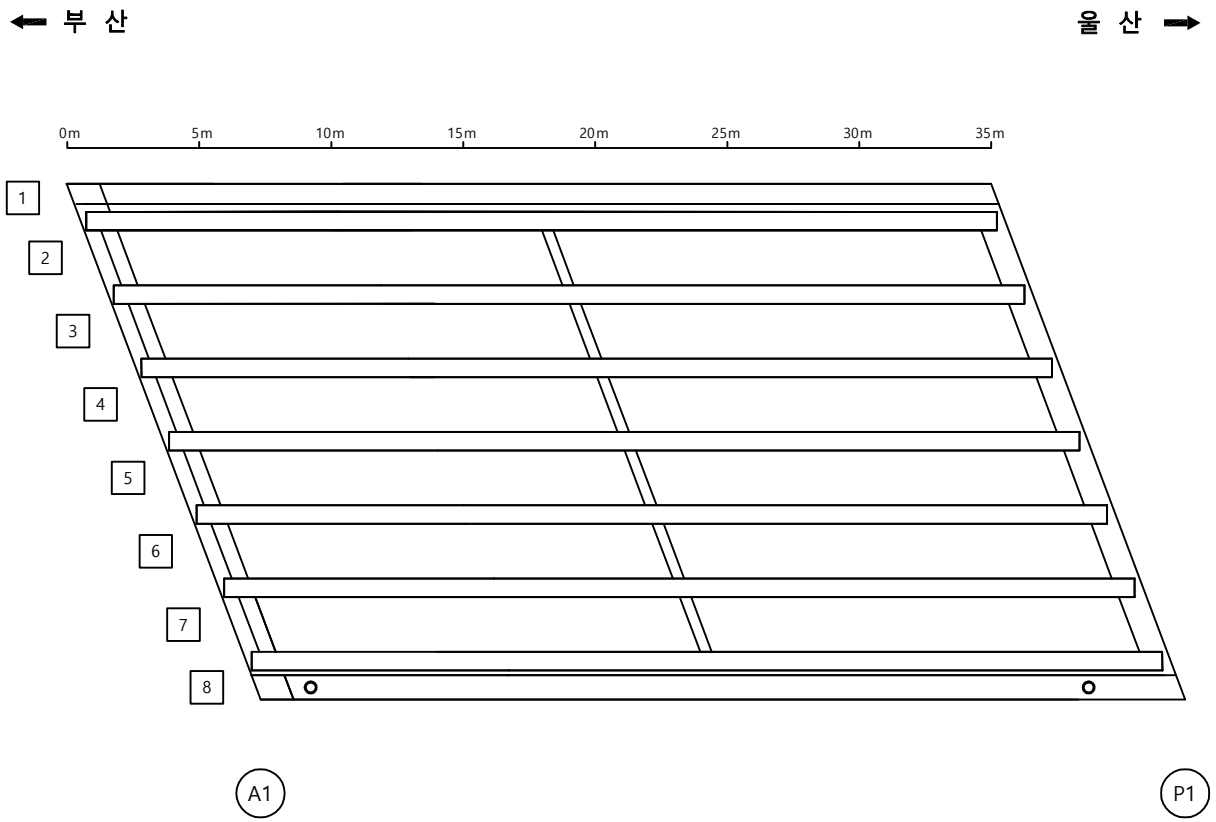
대운천교(울산) 바닥판하면 S1

번호	신/구	부재명	손 상 현 황	손 상 규 모						비고
				폭(㎜)	길이(m)	너비(m)	개소	단위	물량	
1	구	바닥판	균열(0.3mm미만)	0.2	1.5		1	m	1.50	
2										
3										
4										
5										
6										
7										
8										
9										
10										
11										
12										
13										
14										
15										
16										
17										
18										
19										
20										
21										
22										
23										
24										
25										
26										
27										
28										
29										
30

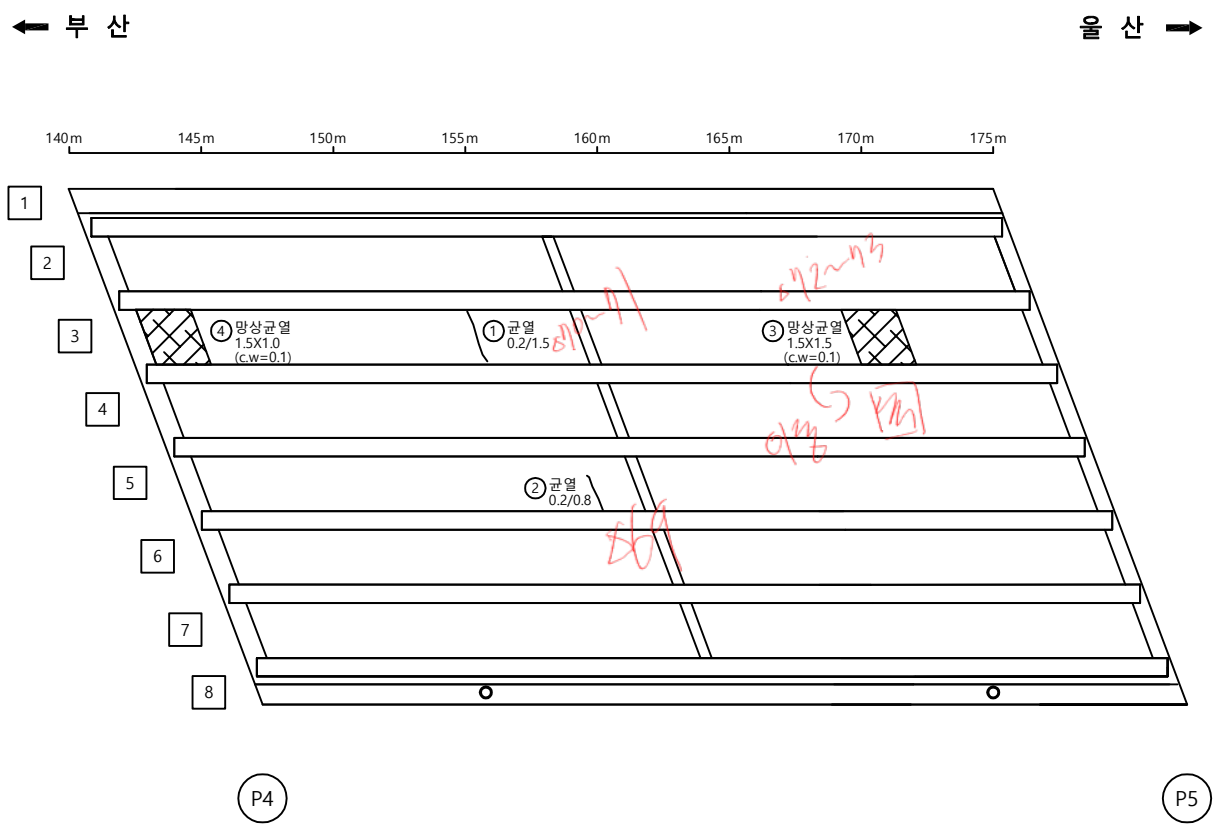
대운천교(울산) 바닥판하면 S5

번호	신/구	부재명	손 상 현 황	손 상 규 모						비고
				폭(㎜)	길이(m)	너비(m)	개소	단위	물량	
1	구	바닥판	균열(0.3mm미만)	0.2	1.5		1	m	1.50	
2	구	바닥판	균열(0.3mm미만)	0.2	0.8		1	m	0.80	
3	구	바닥판	망상균열	0.1	1.5	1.5	1	㎡	2.25	
4	신	바닥판	망상균열	0.1	1.5	1.0	1	㎡	1.50	
5										
6										
7										
8										
9										
10										
11										
12										
13										
14										
15										
16										
17										
18										
19										
20										
21										
22										
23										
24										
25										
26										
27										
28										
29										
30

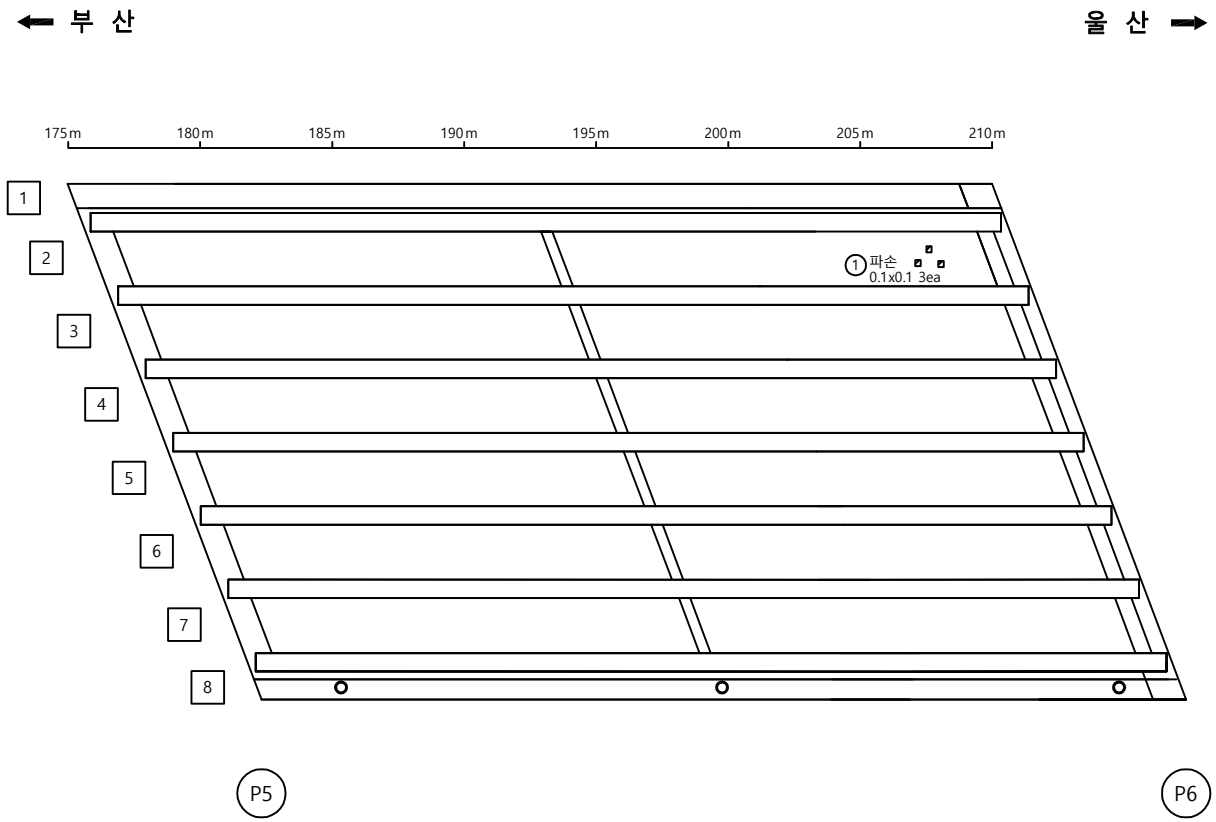
대운천교(울산) 바닥판하면 S6

번호	신/구	부재명	손 상 현 황	손 상 규 모						비고
				폭(㎜)	길이(m)	너비(m)	개소	단위	물량	
1	신	바닥판	파손		0.1	0.1	3	㎡	0.03	
2										
3										
4										
5										
6										
7										
8										
9										
10										
11										
12										
13										
14										
15										
16										
17										
18										
19										
20										
21										
22										
23										
24										
25										
26										
27										
28										
29										
30

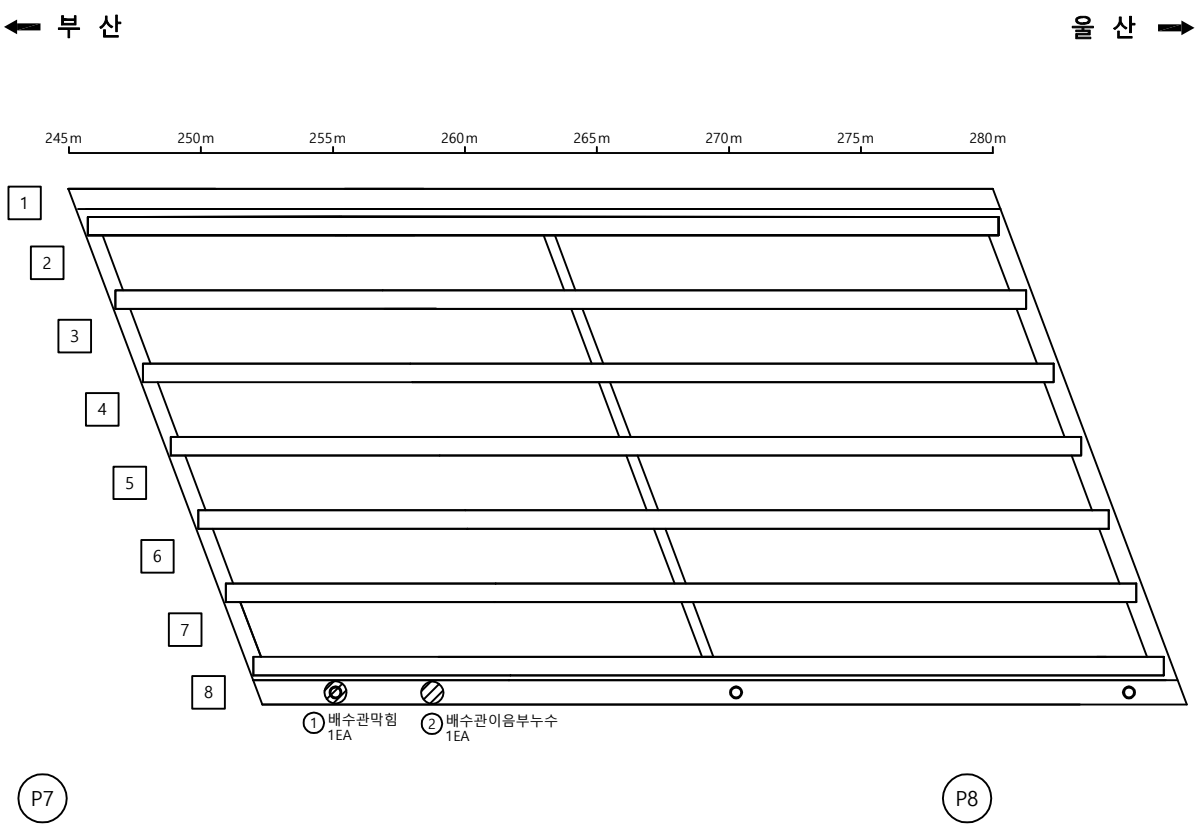
대운천교(울산) 바닥판하면 S8

번호	신/구	부재명	손 상 현 황	손 상 규 모						비고
				폭(㎜)	길이(m)	너비(m)	개소	단위	물량	
1	구	배수시설	토사및이물질퇴적				1	EA	1.00	배수관막힘
2	신	배수시설	누수				1	EA	1.00	이음부누수
3										
4										
5										
6										
7										
8										
9										
10										
11										
12										
13										
14										
15										
16										
17										
18										
19										
20										
21										
22										
23										
24										
25										
26										
27										
28										
29										
30

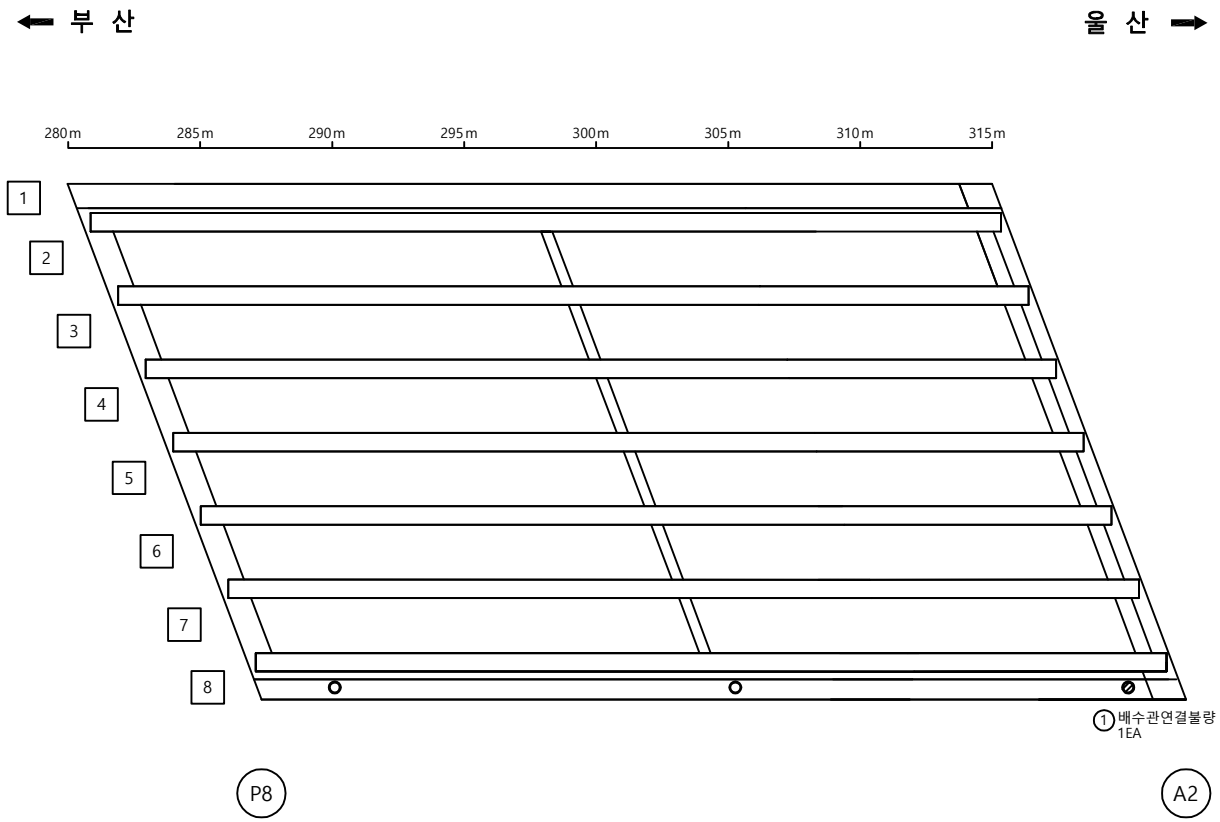
대운천교(울산) 바닥판하면 S9

번호	신/구	부재명	손 상 현 황	손 상 규 모						비고
				폭(mm)	길이(m)	너비(m)	개소	단위	물량	
1	구	배수시설	배수시설 불량					1.0		연결불량
2										
3										
4										
5										
6										
7										
8										
9										
10										
11										
12										
13										
14										
15										
16										
17										
18										
19										
20										
21										
22										
23										
24										
25										
26										
27										
28										
29										
30

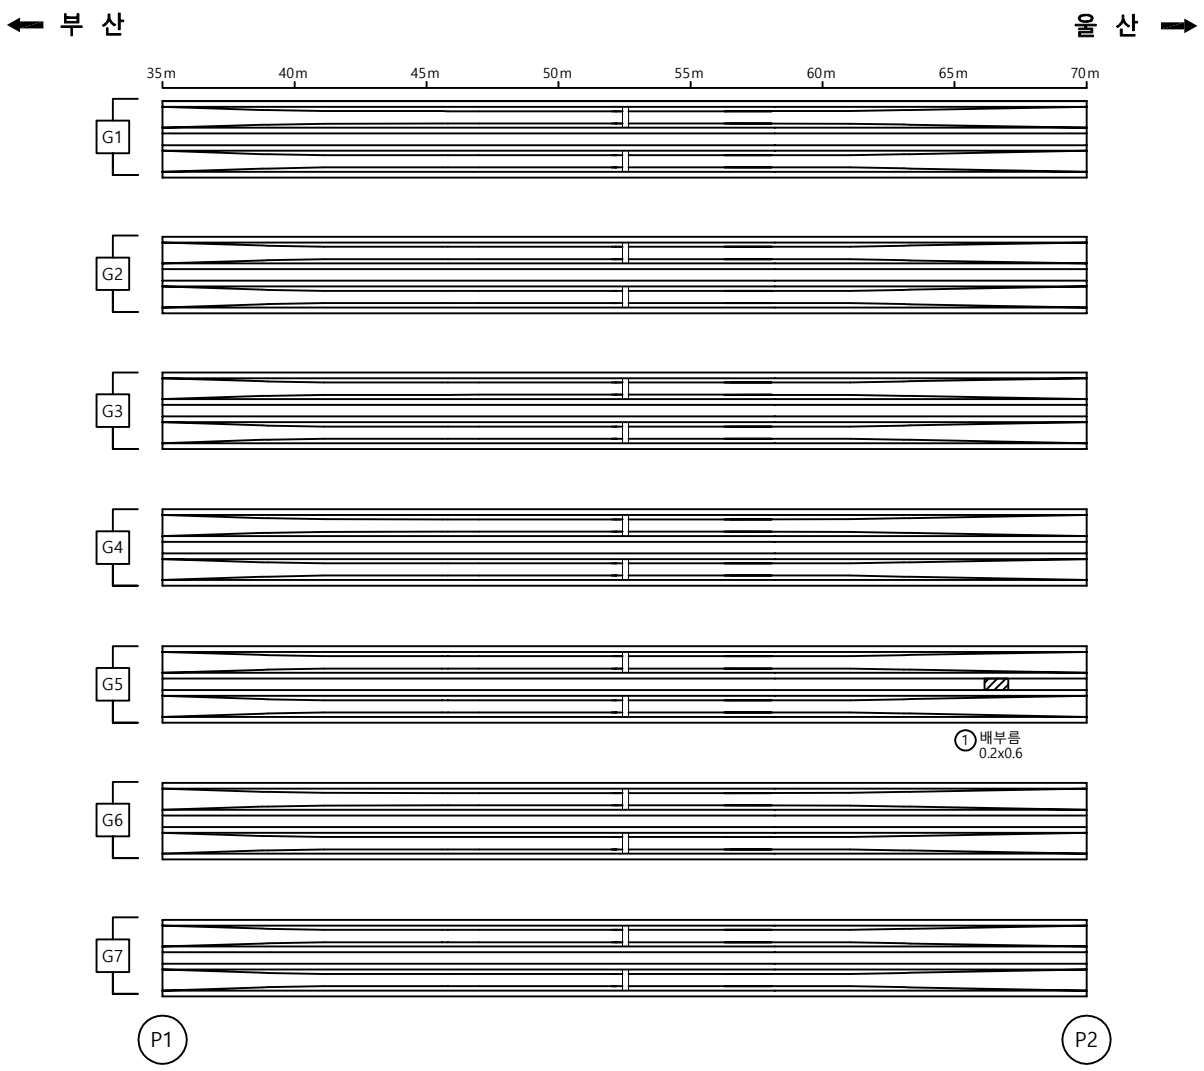
대운천교(울산) 거더 S2

번호	신/구	부재명	손 상 현 황	손 상 규 모						비고
				폭(㎜)	길이(m)	너비(m)	개소	단위	물량	
1	신	거더	층분리		0.2	0.6	1	㎡	0.12	배부름
2										
3										
4										
5										
6										
7										
8										
9										
10										
11										
12										
13										
14										
15										
16										
17										
18										
19										
20										
21										
22										
23										
24										
25										
26										
27										
28										
29										
30

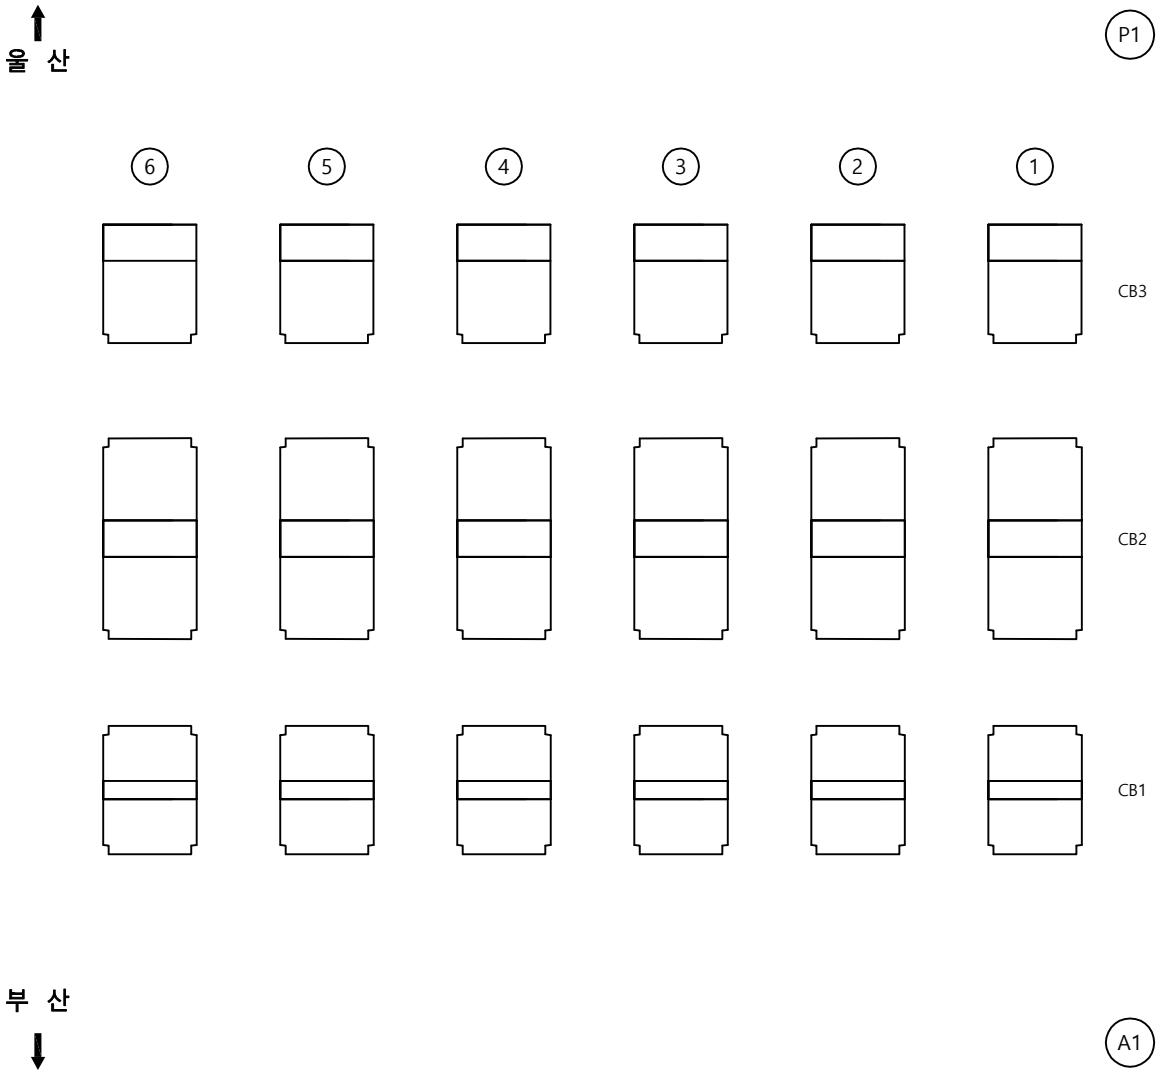
대운천교(울산) 가로보 S1

번호	신/구	부재명	손 상 현 황	손 상 규 모						비고
				폭(㎜)	길이(m)	너비(m)	개소	단위	물량	
1										
2										
3										
4										
5										
6										
7										
8										
9										
10										
11										
12										
13										
14										
15										
16										
17										
18										
19										
20										
21										
22										
23										
24										
25										
26										
27										
28										
29										
30

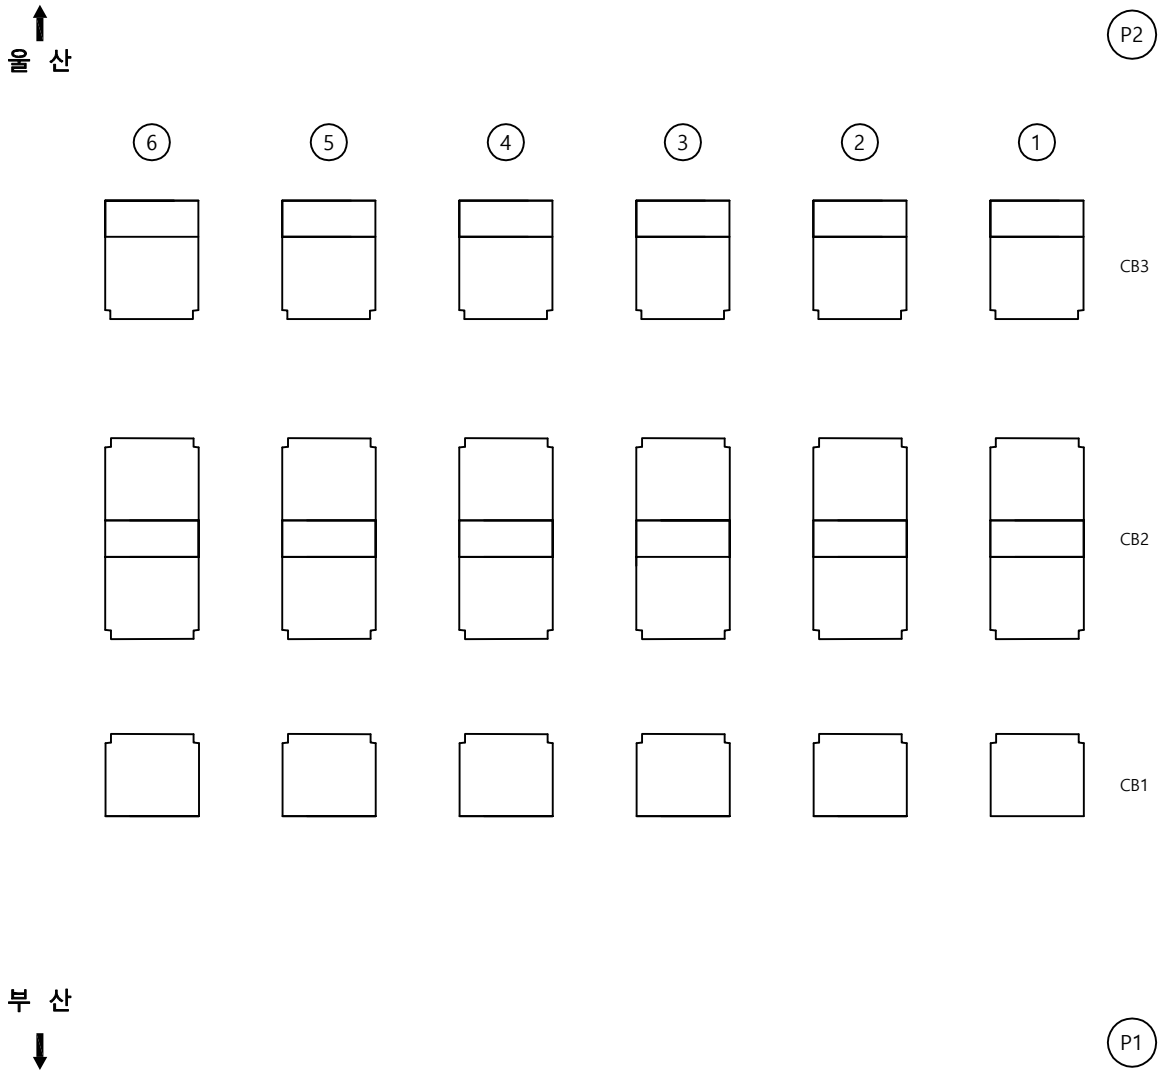
대운천교(울산) 가로보 S2

번호	신/구	부재명	손 상 현 황	손 상 규 모						비고
				폭(㎜)	길이(m)	너비(m)	개소	단위	물량	
1										
2										
3										
4										
5										
6										
7										
8										
9										
10										
11										
12										
13										
14										
15										
16										
17										
18										
19										
20										
21										
22										
23										
24										
25										
26										
27										
28										
29										
30

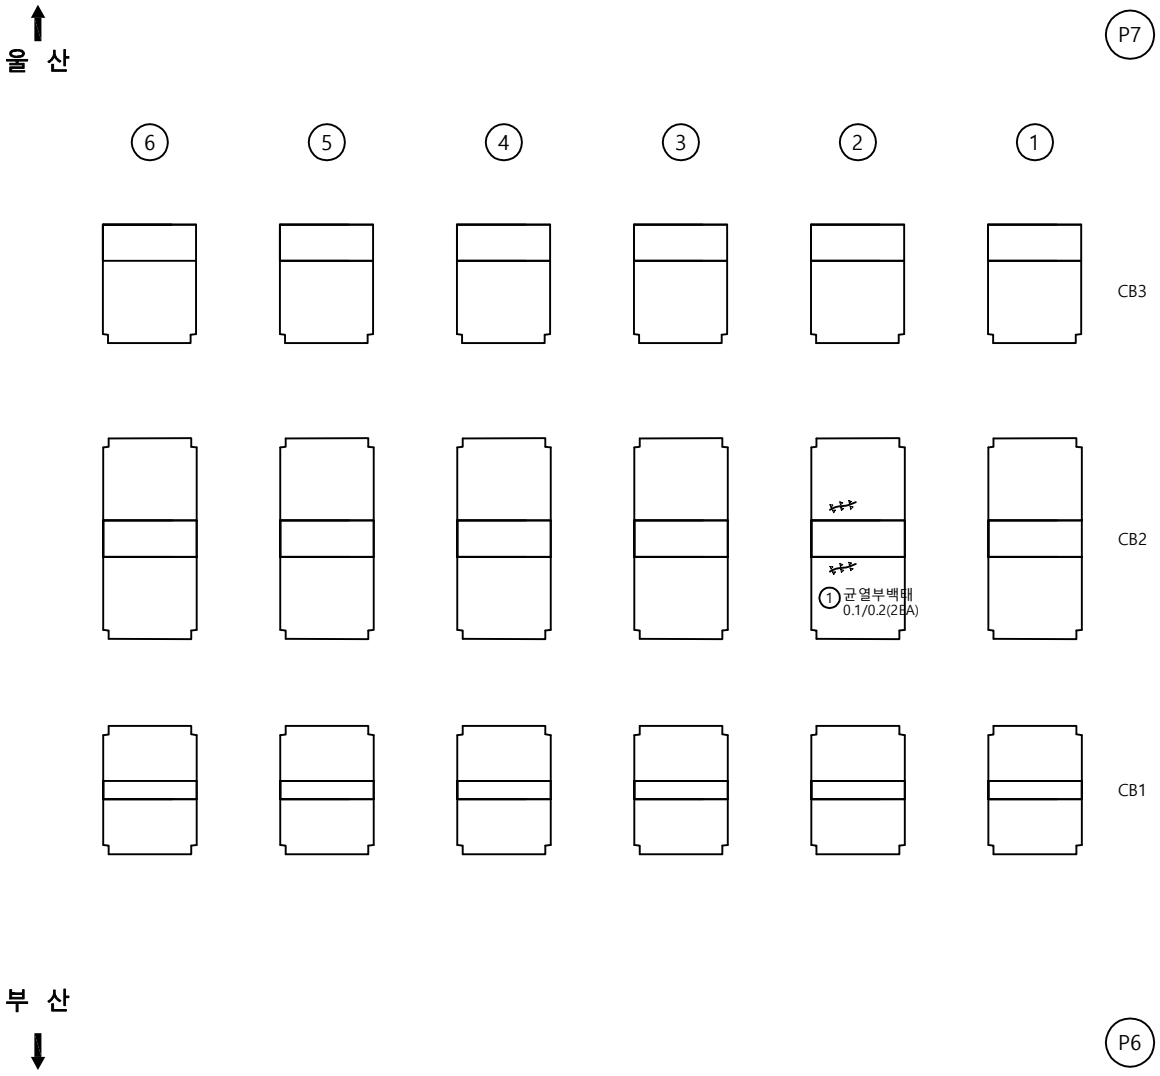
대운천교(울산) 가로보 S7

번호	신/구	부재명	손 상 현 황	손 상 규 모						비 고
				폭(㎜)	길이(m)	너비(m)	개소	단위	물량	
1	구	가로보	균열(0.3mm미만)	0.1	0.2		2	m	0.40	백태
2										
3										
4										
5										
6										
7										
8										
9										
10										
11										
12										
13										
14										
15										
16										
17										
18										
19										
20										
21										
22										
23										
24										
25										
26										
27										
28										
29										
30

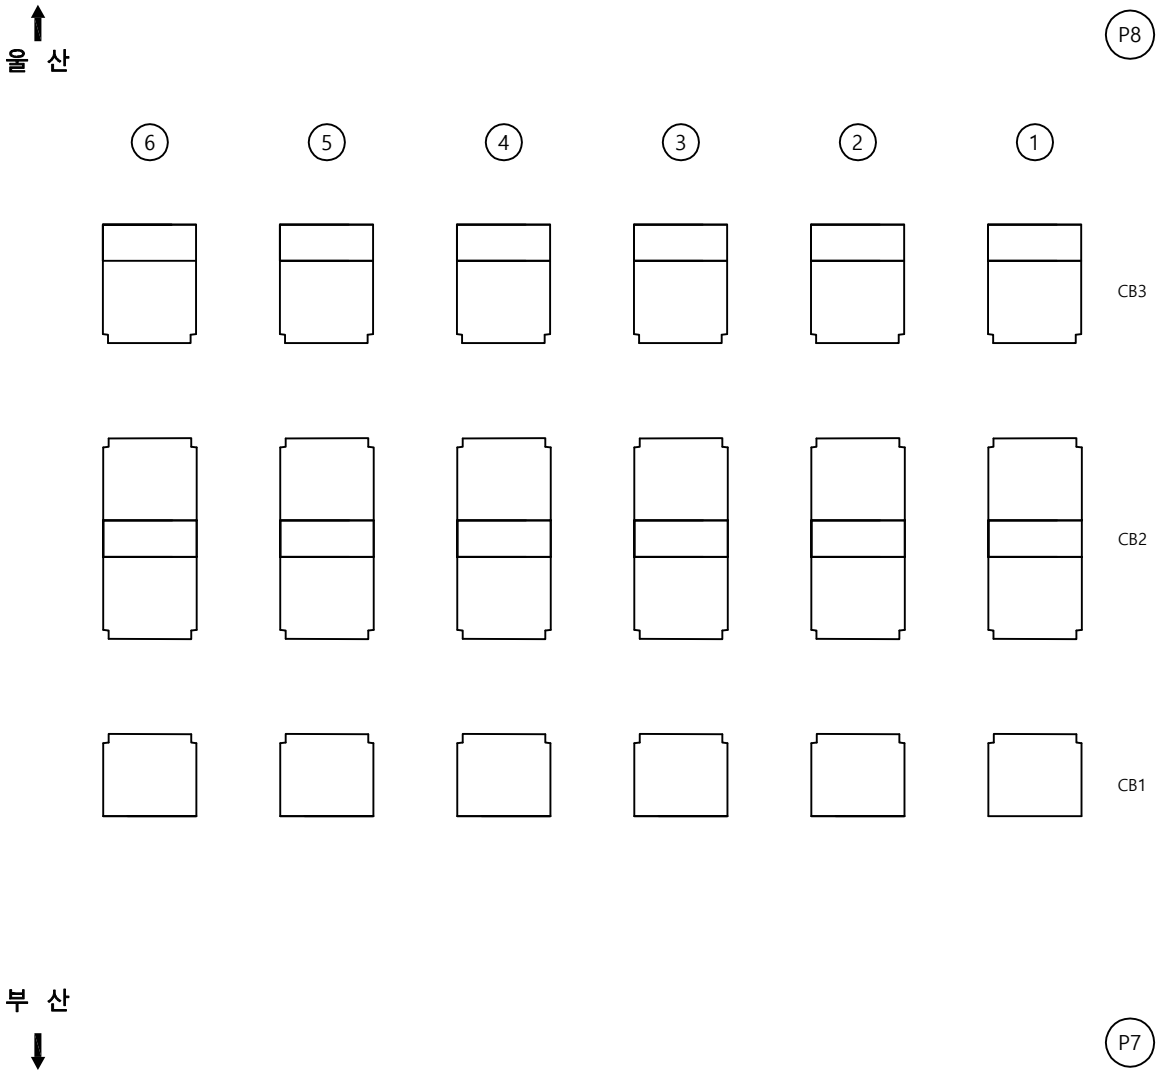
대운천교(울산) 가로보 S8

번호	신/구	부재명	손 상 현 황	손 상 규 모						비고
				폭(㎜)	길이(m)	너비(m)	개소	단위	물량	
1										들뜸
2										
3										
4										
5										
6										
7										
8										
9										
10										
11										
12										
13										
14										
15										
16										
17										
18										
19										
20										
21										
22										
23										
24										
25										
26										
27										
28										
29										
30

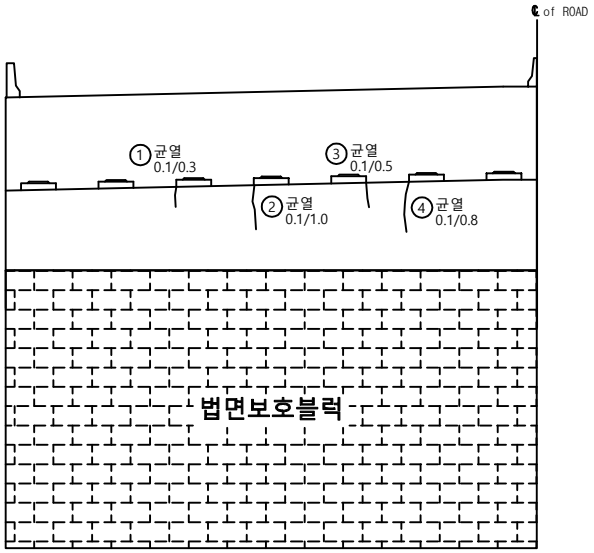
대운천교(울산) 교대 A1

번호	신/구	부재명	손 상 현 황	손 상 규 모						비고
				폭(㎜)	길이(m)	너비(m)	개소	단위	물량	
1	신	교대	균열(0.3mm미만)	0.1	0.3		1	m	0.30	
2	신	교대	균열(0.3mm미만)	0.1	1.0		1	m	1.00	
3	신	교대	균열(0.3mm미만)	0.1	0.5		1	m	0.50	
4	신	교대	균열(0.3mm미만)	0.1	0.8		1	m	0.80	
5										
6										
7										
8										
9										
10										
11										
12										
13										
14										
15										
16										
17										
18										
19										
20										
21										
22										
23										
24										
25										
26										
27										
28										
29										
30

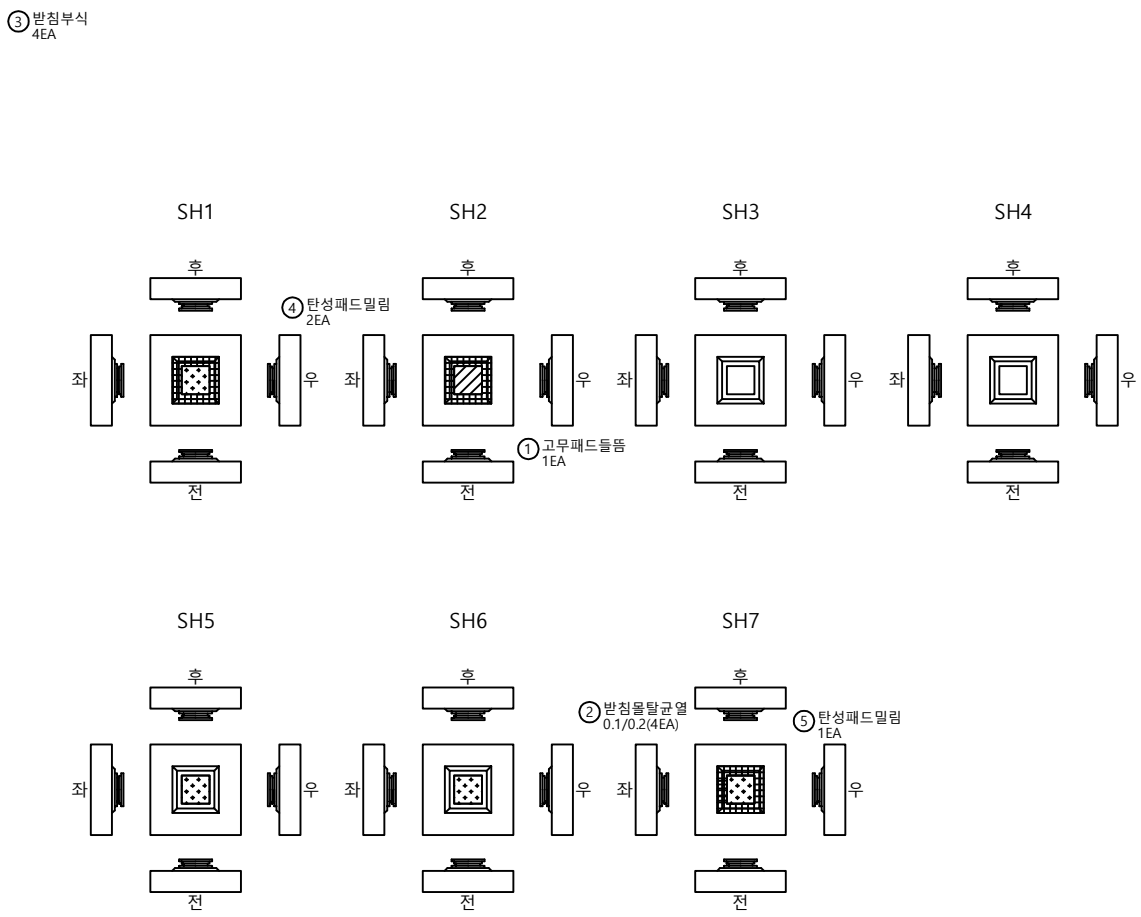
대운천교(울산) 받침장치 A1

번호	신/구	부재명	손 상 현 황	손 상 규 모						비고
				폭(mm)	길이(m)	너비(m)	개소	단위	물량	
1	구	교량받침	층분리				1	EA	1.00	들뜸
2	구	교량받침	균열(0.3mm미만)	0.1	0.2		4	m	0.80	몰탈
3	구	교량받침	부식				4	EA	4.00	
4	신	교량받침	변형				2	EA	2.00	밀림
5	신	교량받침	변형				1	EA	1.00	밀림
6										
7										
8										
9										
10										
11										
12										
13										
14										
15										
16										
17										
18										
19										
20										
21										
22										
23										
24										
25										
26										
27										
28										
29										
30

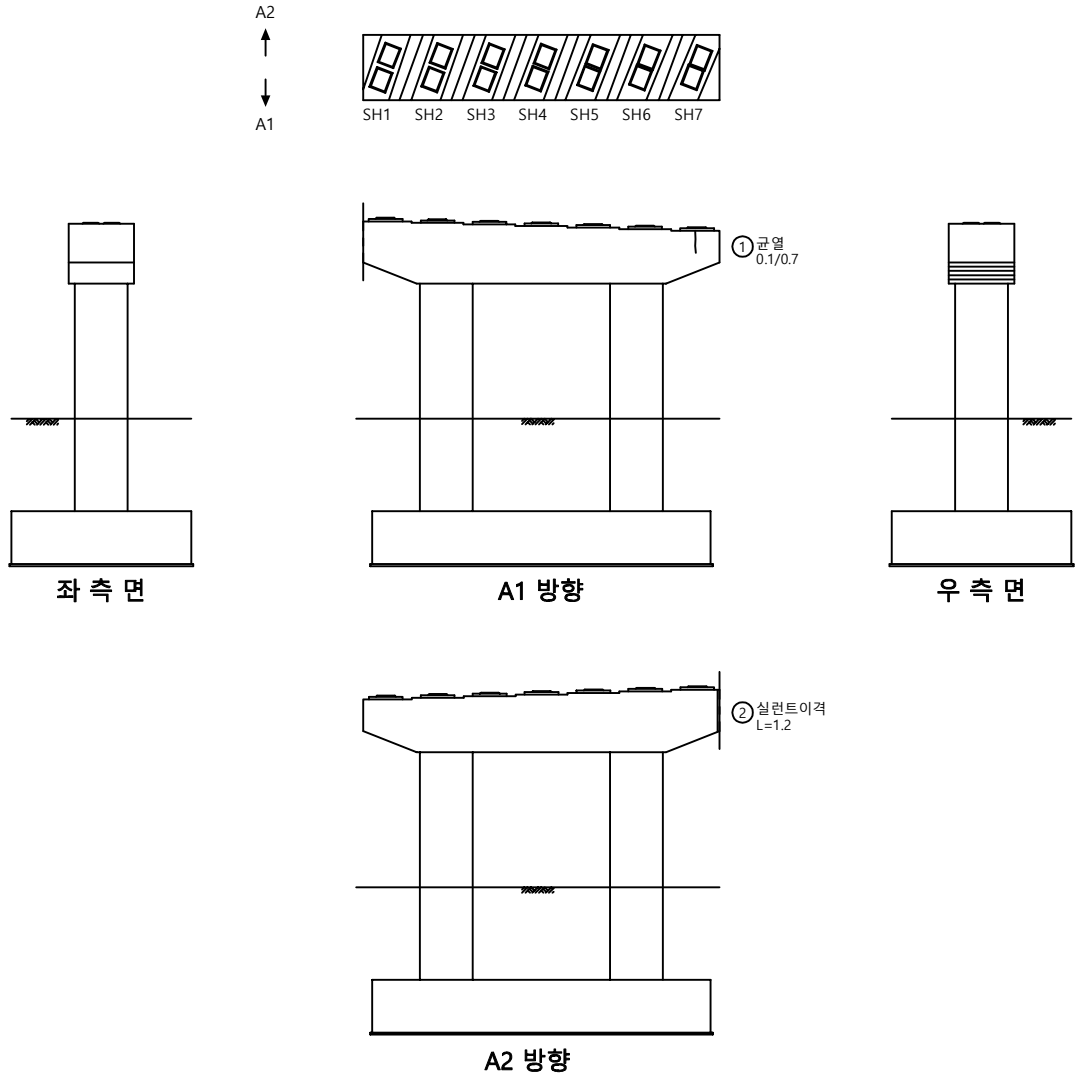
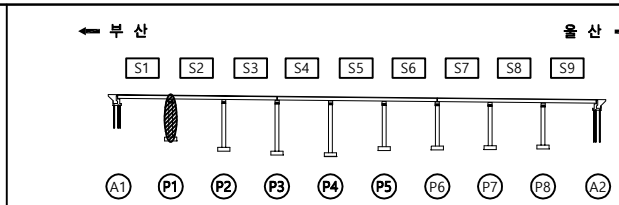
대운천교(울산) 교각 P1

번호	신/구	부재명	손 상 현 황	손 상 규 모						비고
				폭(㎜)	길이(m)	너비(m)	개소	단위	물량	
1	구	교각	균열(0.3mm미만)	0.1	0.7		1	m	0.70	
2	구	교각	단면손상		1.2		1	m	1.20	실런트이격
3										
4										
5										
6										
7										
8										
9										
10										
11										
12										
13										
14										
15										
16										
17										
18										
19										
20										
21										
22										
23										
24										
25										
26										
27										
28										
29										
30

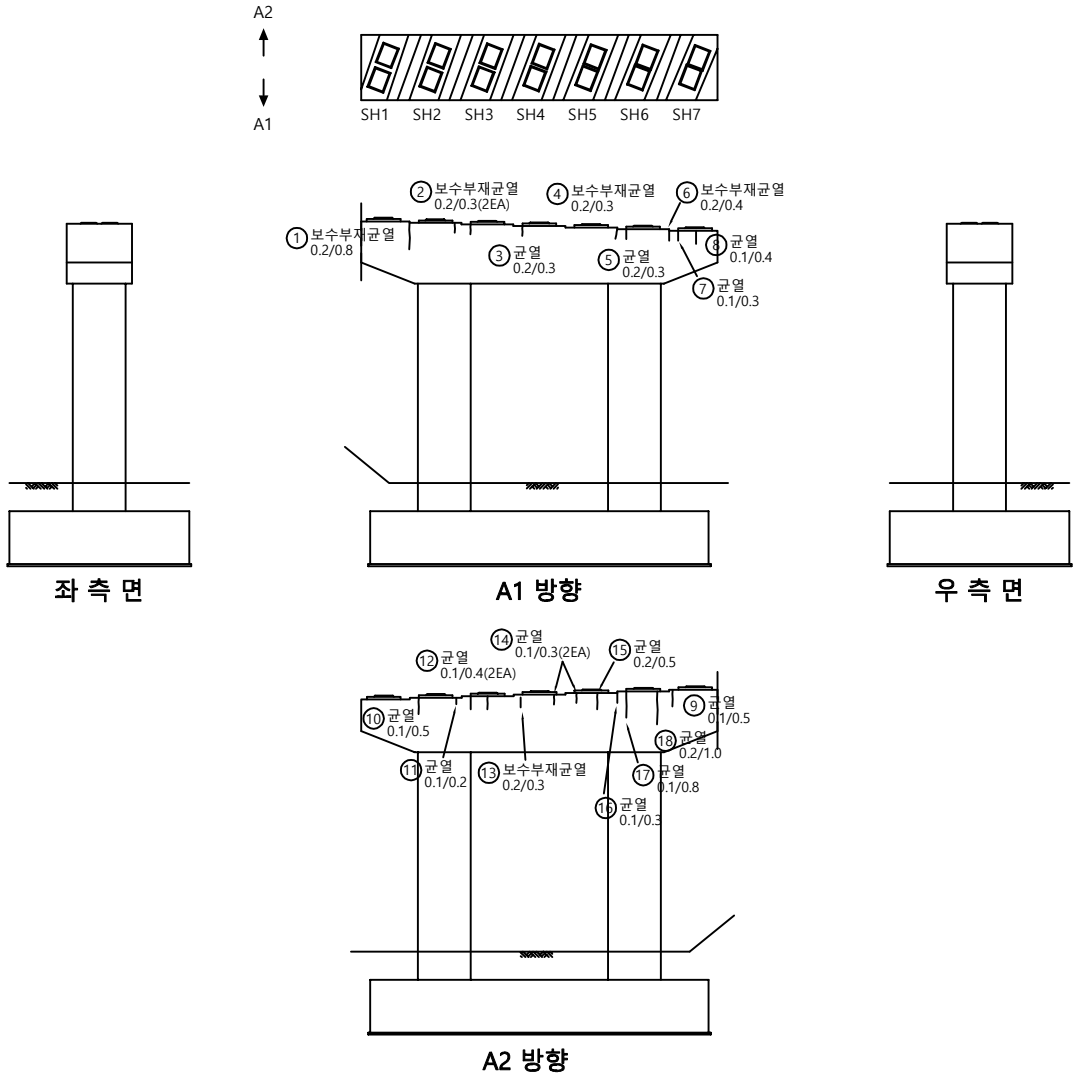
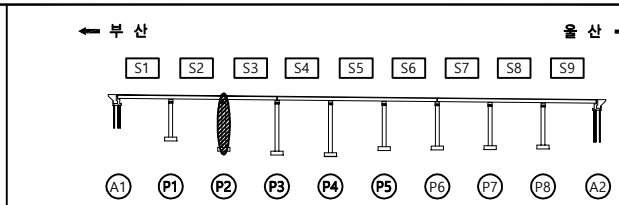
대운천교(울산) 교각 P2

번호	신/구	부재명	손 상 현 황	손 상 규 모						비고
				폭(㎜)	길이(m)	너비(m)	개소	단위	물량	
1	구	교각	균열(0.3mm미만)	0.2	0.8		1	m	0.80	
2	구	교각	균열(0.3mm미만)	0.2	0.3		2	m	0.60	
3	구	교각	균열(0.3mm미만)	0.2	0.3		1	m	0.30	
4	구	교각	균열(0.3mm미만)	0.2	0.3		1	m	0.30	
5	구	교각	균열(0.3mm미만)	0.2	0.3		1	m	0.30	
6	구	교각	균열(0.3mm미만)	0.2	0.4		1	m	0.40	
7	구	교각	균열(0.3mm미만)	0.1	0.3		1	m	0.30	
8	구	교각	균열(0.3mm미만)	0.1	0.4		1	m	0.40	
9	구	교각	균열(0.3mm미만)	0.1	0.5		1	m	0.50	
10	구	교각	균열(0.3mm미만)	0.1	0.5		1	m	0.50	
11	구	교각	균열(0.3mm미만)	0.1	0.2		1	m	0.20	
12	구	교각	균열(0.3mm미만)	0.1	0.4		2	m	0.80	
13	구	교각	균열(0.3mm미만)	0.2	0.3		1	m	0.30	
14	구	교각	균열(0.3mm미만)	0.1	0.3		2	m	0.60	
15	구	교각	균열(0.3mm미만)	0.2	0.5		1	m	0.50	
16	구	교각	균열(0.3mm미만)	0.1	0.3		1	m	0.30	
17	구	교각	균열(0.3mm미만)	0.1	0.8		1	m	0.80	
18	구	교각	균열(0.3mm미만)	0.2			1	EA	0.00	
19										
20										
21										
22										
23										
24										
25										
26										
27										
28										
29										
30
