대운천교(울산) 교면포장 S1

손 상 물 량 표

용 역 명		2023년 부산울산고속도로 정밀안전점검 및 성능평가용역			
범 례	CW 0.2 균 열	재료분리	오염, 변색	부 식	
	균열부백태	파손,박리	세 굴	퇴 적	
	망상균열	누수,습윤	백 태	기 타	
	철근노출	소성변형	들 뜸	No. 001

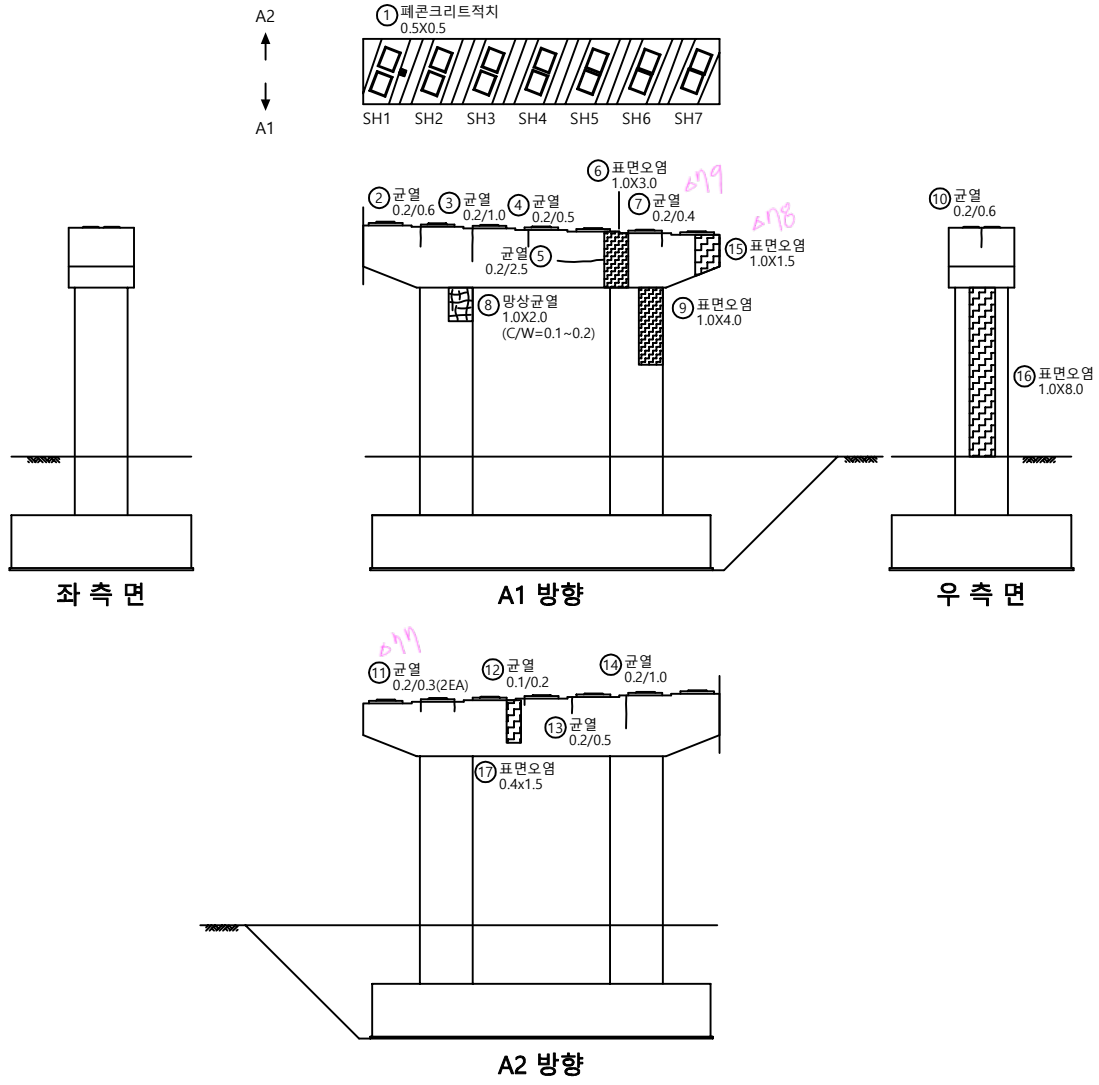
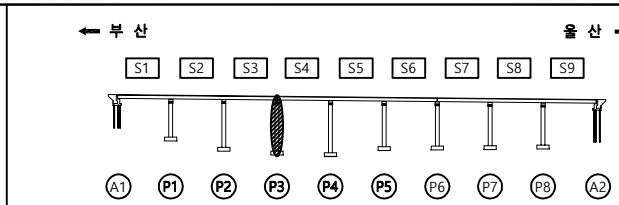
대운천교(울산) 교각 P3

번호	신/구	부재명	손 상 현 황	손 상 규 모						비고
				폭(㎜)	길이(m)	너비(m)	개소	단위	물량	
1	구	교각	토사및이물질퇴적		0.5	0.5	1	㎡	0.25	폐콘크리트
2	구	교각	균열(0.3mm미만)	0.2	0.6		1	m	0.60	
3	구	교각	균열(0.3mm미만)	0.2	1.0		1	m	1.00	
4	구	교각	균열(0.3mm미만)	0.2	0.5		1	m	0.50	
5	구	교각	균열(0.3mm미만)	0.2	2.5		1	m	2.50	
6	구	교각	표면열화		1.0	3.0	1	㎡	3.00	표면오염
7	구	교각	균열(0.3mm미만)	0.2	0.4		1	m	0.40	
8	구	교각	망상균열	0.2	1.0	2.0	1	㎡	2.00	
9	구	교각	표면열화		1.0	4.0	1	㎡	4.00	표면오염
10	구	교각	균열(0.3mm미만)	0.2	0.6		1	m	0.60	
11	구	교각	균열(0.3mm미만)	0.2	0.3		2	m	0.60	
12	구	교각	균열(0.3mm미만)	0.1	0.2		1	m	0.20	
13	구	교각	균열(0.3mm미만)	0.2	0.5		1	m	0.50	
14	구	교각	균열(0.3mm미만)	0.2	1.0		1	m	1.00	
15	신	교각	표면열화		1.0	1.5	1	㎡	1.50	표면오염
16	신	교각	표면열화		1.0	8.0	1	㎡	8.00	표면오염
17	신	교각	표면열화		0.4	1.5	1	㎡	0.60	표면오염
18										
19										
20										
21										
22										
23										
24										
25										
26										
27										
28										
29										
30

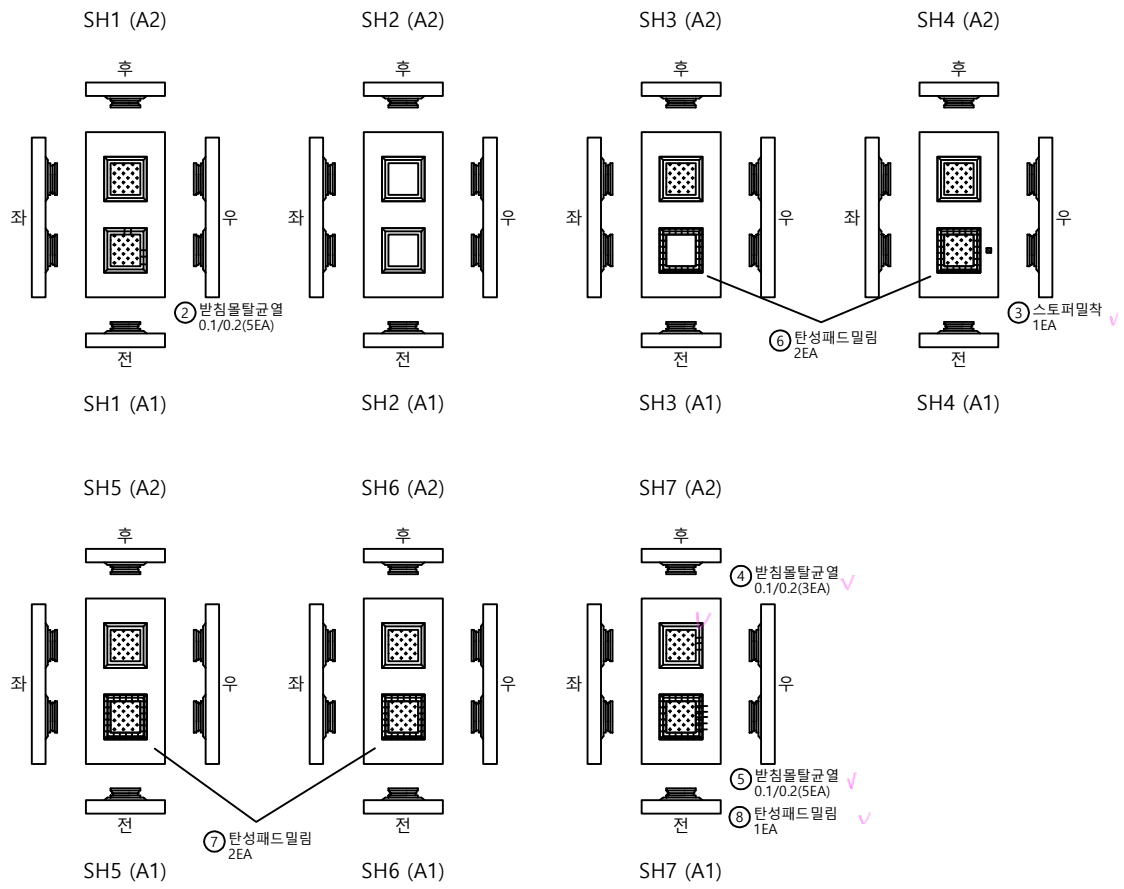
① 받침부식 11EA

△80~101 P3-SH1~7(A1) -13 ㎜

번호	신/구	부재명	손 상 현 황	손 상 규 모						비고
				폭(㎜)	길이(m)	너비(m)	개소	단위	물량	
1	구	교량받침	부식				11	EA	11.00	
2	구	교량받침	균열(0.3mm미만)	0.1	0.2		5	m	1.00	
3	구	교량받침	변형				1	EA	1.00	스도비밀착
4	구	교량받침	균열(0.3mm미만)	0.1	0.2		3	m	0.60	
5	구	교량받침	균열(0.3mm미만)	0.1	0.2		5	m	1.00	
6	신	교량받침	변형				2	EA	2.00	밀림
7	신	교량받침	변형				2	EA	2.00	밀림
8	신	교량받침	변형				1	EA	1.00	밀림
9										
10										
11										
12										
13										
14										
15										
16										
17										
18										
19										
20										
21										
22										
23										
24										
25										
26										
27										
28										
29										
30

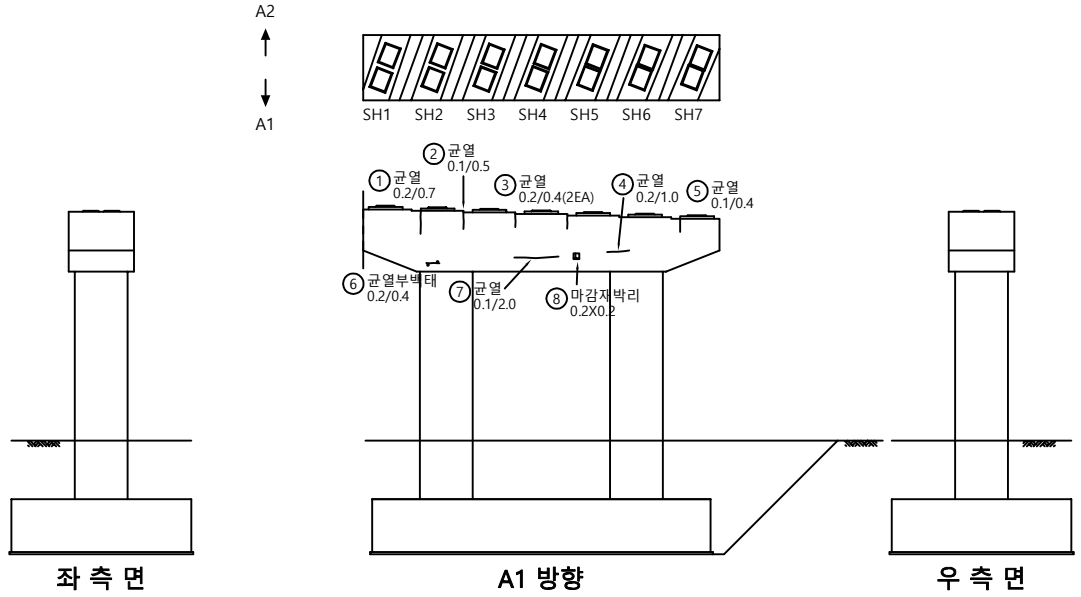
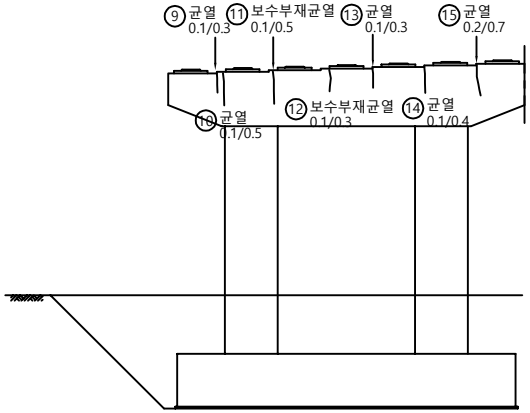
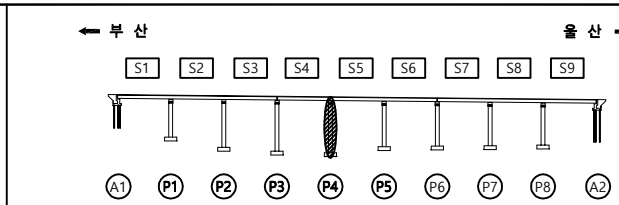
대운천교(울산) 받침장치 P4

번호	신/구	부재명	손상현황	손상규모						비고
				폭(mm)	길이(m)	너비(m)	개소	단위	물량	
1	구	교각	균열(0.3mm미만)	0.2	0.7		1	m	0.70	
2	구	교각	균열(0.3mm미만)	0.1	0.5		1	m	0.50	
3	구	교각	균열(0.3mm미만)	0.2	0.4		2	m	0.80	
4	구	교각	균열(0.3mm미만)	0.2	1.0		1	m	1.00	
5	구	교각	균열(0.3mm미만)	0.1	0.4		1	m	0.40	
6	구	교각	균열(0.3mm미만)	0.2	0.4		1	m	0.40	백태
7	구	교각	균열(0.3mm미만)	0.1	2.0		1	m	2.00	
8	구	교각	박리		0.2	0.2	1	㎡	0.04	마감재
9	구	교각	균열(0.3mm미만)	0.1	0.3		1	m	0.30	
10	구	교각	균열(0.3mm미만)	0.1	0.5		1	m	0.50	
11	구	교각	균열(0.3mm미만)	0.1	0.5		1	m	0.50	보수부
12	구	교각	균열(0.3mm미만)	0.1	0.3		1	m	0.30	보수부
13	구	교각	균열(0.3mm미만)	0.1	0.3		1	m	0.30	
14	구	교각	균열(0.3mm미만)	0.1	0.4		1	m	0.40	
15	구	교각	균열(0.3mm미만)	0.2	0.7		1	m	0.70	
16										
17										
18										
19										
20										
21										
22										
23										
24										
25										
26										
27										
28										
29										
30

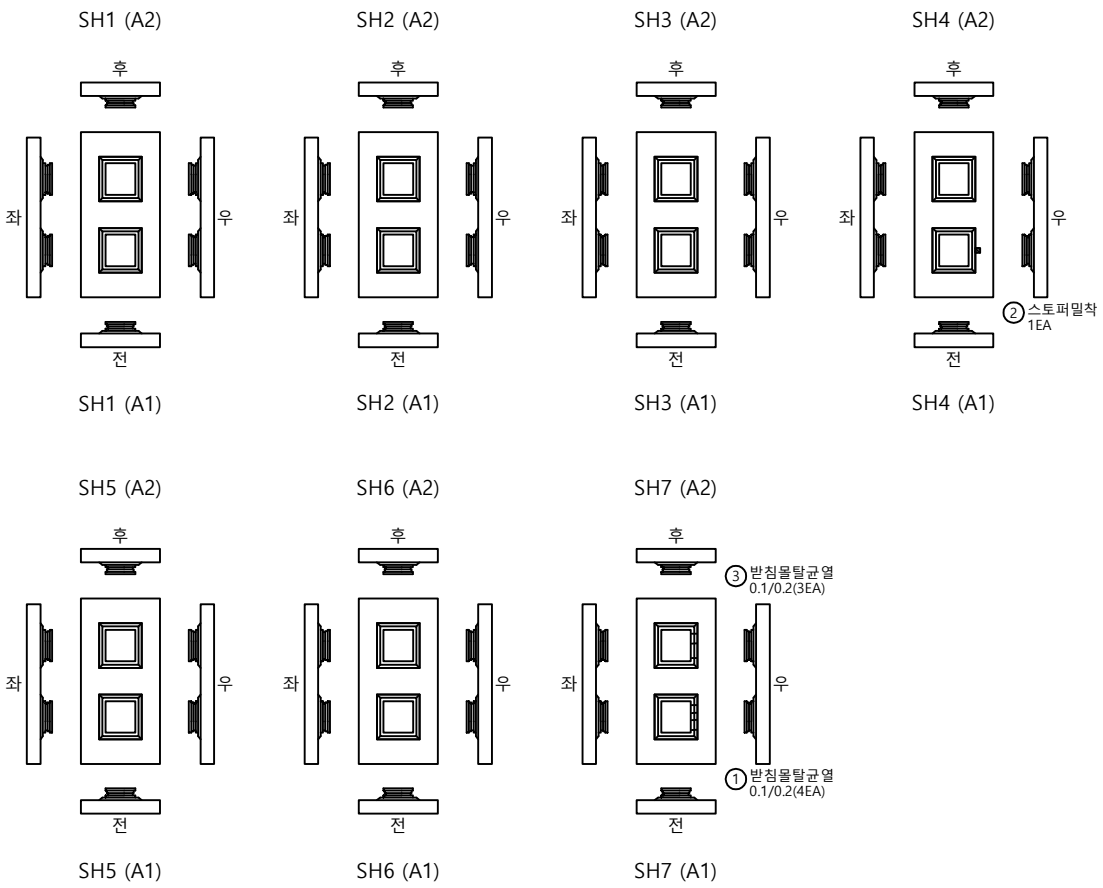
대운천교(울산) 받침장치 P4

번호	신/구	부재명	손 상 현 황	손 상 규 모						비고
				폭(㎜)	길이(m)	너비(m)	개소	단위	물량	
1	구	교량받침	균열(0.3mm미만)	0.1	0.2		4	m	0.80	몰탈
2	구	교량받침	변형				1	EA	1.00	스토퍼밀착
3	구	교량받침	균열(0.3mm미만)	0.1	0.2		3	m	0.60	몰탈
4										
5										
6										
7										
8										
9										
10										
11										
12										
13										
14										
15										
16										
17										
18										
19										
20										
21										
22										
23										
24										
25										
26										
27										
28										
29										
30

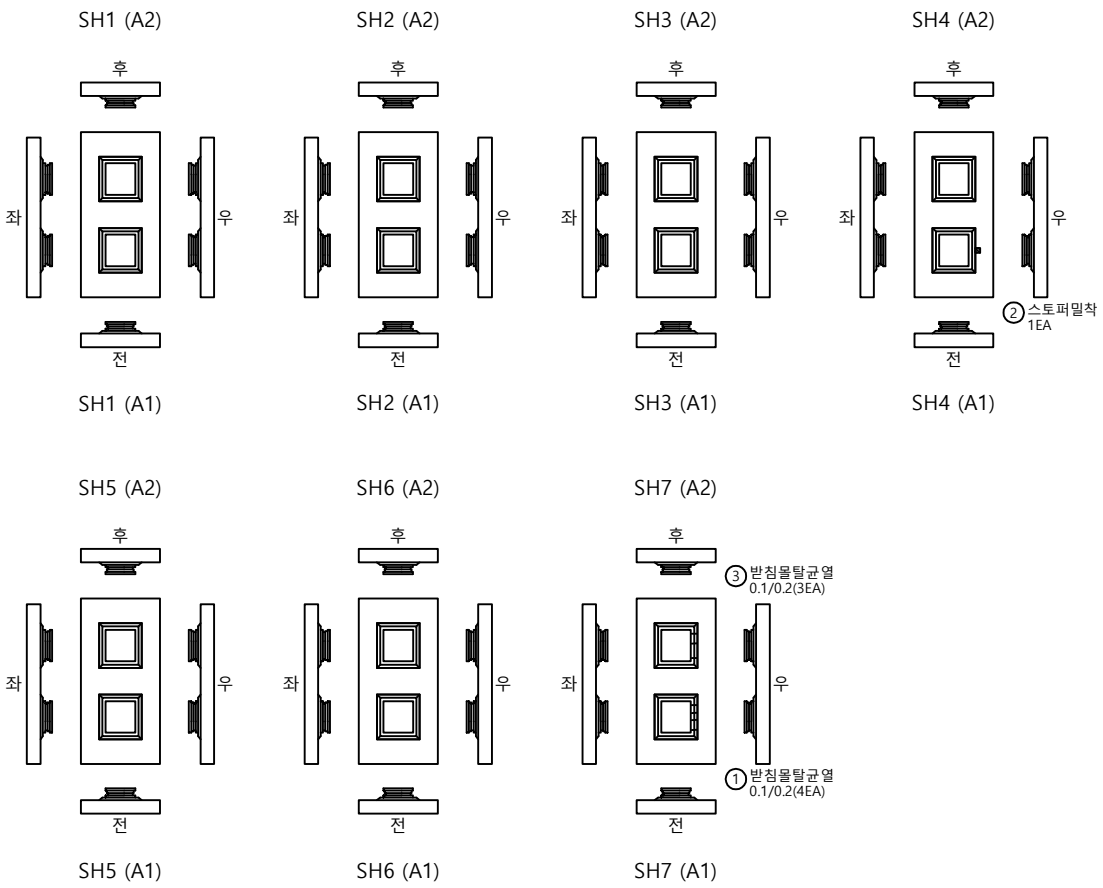
대운천교(울산) 받침장치 P4

번호	신/구	부재명	손 상 현 황	손 상 규 모						비고
				폭(㎜)	길이(m)	너비(m)	개소	단위	물량	
1	구	교량받침	균열(0.3mm미만)	0.1	0.2		4	m	0.80	몰탈
2	구	교량받침	변형				1	EA	1.00	스토퍼밀착
3	구	교량받침	균열(0.3mm미만)	0.1	0.2		3	m	0.60	몰탈
4										
5										
6										
7										
8										
9										
10										
11										
12										
13										
14										
15										
16										
17										
18										
19										
20										
21										
22										
23										
24										
25										
26										
27										
28										
29										
30

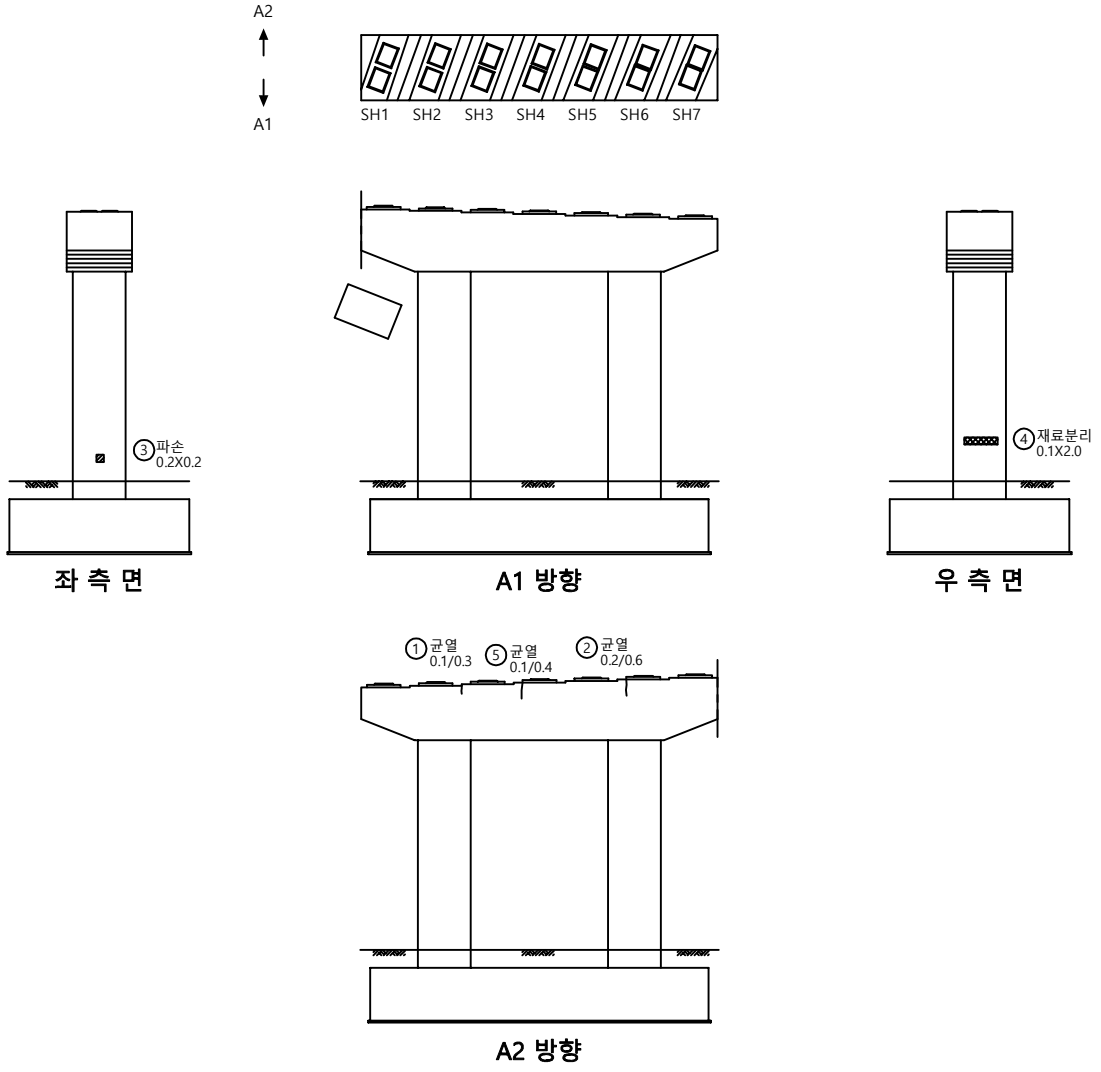
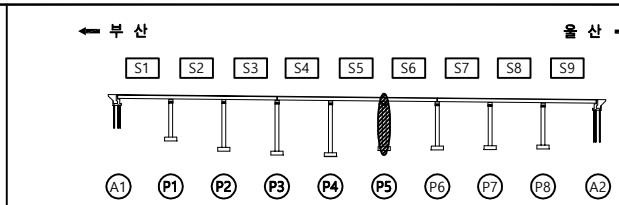
대운천교(울산) 교각 P5

번호	신/구	부재명	손 상 현 황	손 상 규 모						비고
				폭(㎜)	길이(m)	너비(m)	개소	단위	물량	
1	구	교각	균열(0.3mm미만)	0.1	0.3		1	m	0.30	
2	구	교각	균열(0.3mm미만)	0.2	0.6		1	m	0.60	
3	구	교각	파손		0.2	0.2	1	㎡	0.04	
4	구	교각	재료분리		0.1	2.0	1	㎡	0.20	
5	신	교각	균열(0.3mm미만)	0.1	0.4		1	m	0.40	
6										
7										
8										
9										
10										
11										
12										
13										
14										
15										
16										
17										
18										
19										
20										
21										
22										
23										
24										
25										
26										
27										
28										
29										
30

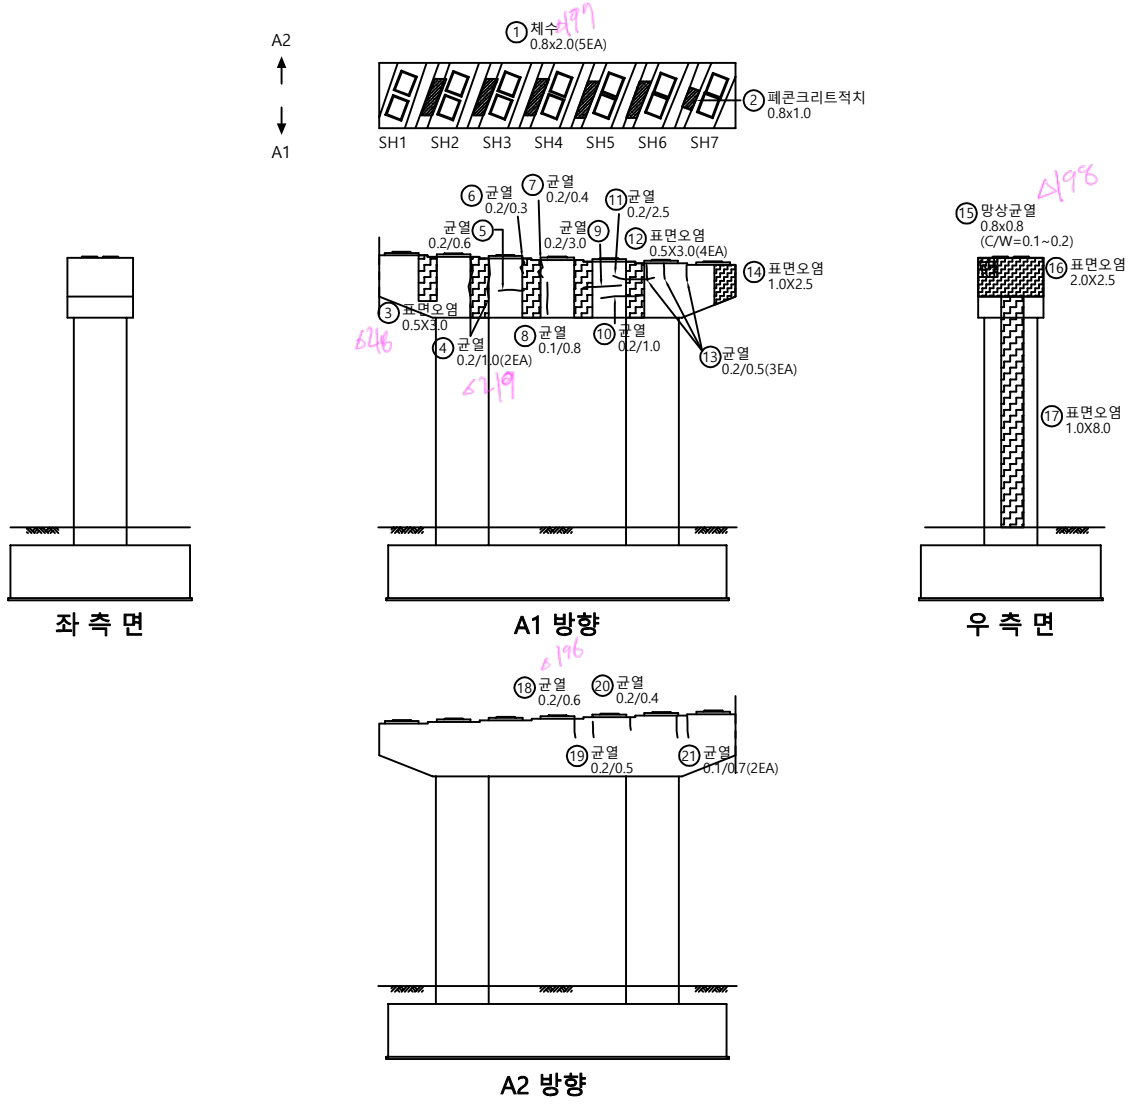
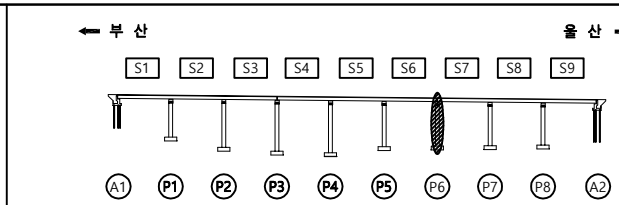
대운천교(울산) 교각 P6

번호	신/구	부재명	손 상 현 황	손 상 규 모						비고
				폭(㎜)	길이(m)	너비(m)	개소	단위	물량	
1	신	교각	체수		0.8	2.0	5	㎡	8.00	
2	구	교각	토사및이물질퇴적		0.8	1.0	1	㎡	0.80	폐콘크리트
3	신	교각	표면열화		0.5	3.0	1	㎡	1.50	표면오염
4	구	교각	균열(0.3mm미만)	0.2	1.0		2	m	2.00	
5	구	교각	균열(0.3mm미만)	0.2	0.6		1	m	0.60	
6	구	교각	균열(0.3mm미만)	0.2	0.3		1	m	0.30	
7	구	교각	균열(0.3mm미만)	0.2	0.4		1	m	0.40	
8	구	교각	균열(0.3mm미만)	0.1	0.8		1	m	0.80	
9	구	교각	균열(0.3mm미만)	0.2	3.0		1	m	3.00	
10	구	교각	균열(0.3mm미만)	0.2	1.0		1	m	1.00	
11	구	교각	균열(0.3mm미만)	0.2	2.5		1	m	2.50	
12	신	교각	표면열화		0.5	3.0	4	㎡	6.00	표면오염
13	구	교각	균열(0.3mm미만)	0.2	0.5		3	m	1.50	
14	구	교각	표면열화		1.0	2.5	1	㎡	2.50	표면오염
15	구	교각	망상균열	0.2	0.8	0.8	1	㎡	0.64	
16	구	교각	표면열화		2.0	2.5	1	㎡	5.00	표면오염
17	신	교각	표면열화		1.0	8.0	1	㎡	8.00	표면오염
18	구	교각	균열(0.3mm미만)	0.2	0.6		1	m	0.60	
19	구	교각	균열(0.3mm미만)	0.2	0.5		1	m	0.50	
20	구	교각	균열(0.3mm미만)	0.2	0.4		1	m	0.40	
21	구	교각	균열(0.3mm미만)	0.1	0.7		2	m	1.40	
22										
23										
24										
25										
26										
27										
28

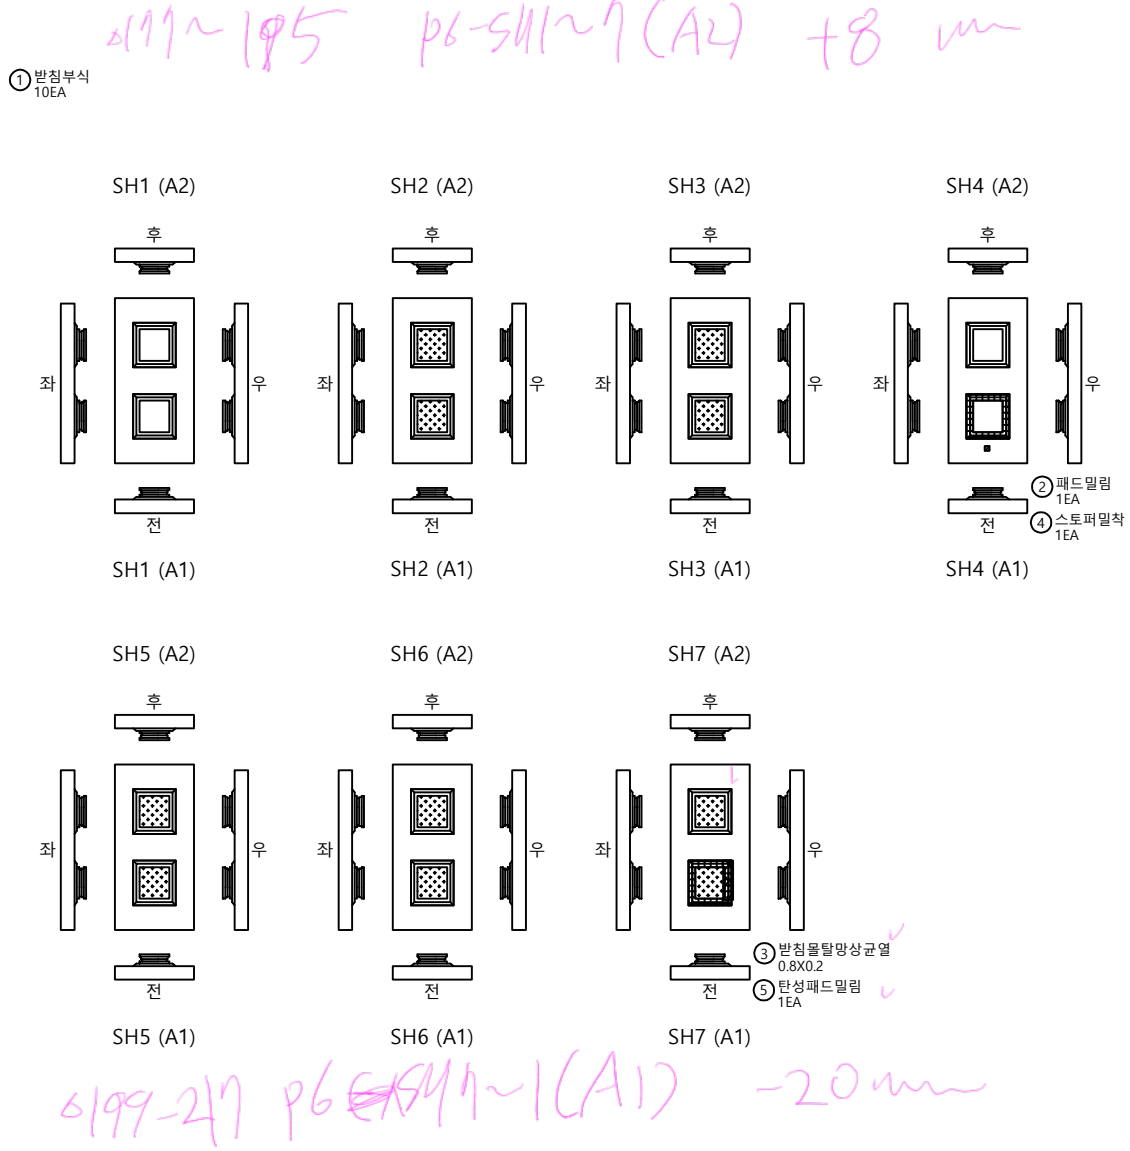
대운천교(울산) 받침장치 P6

번호	신/구	부재명	손 상 현 황	손 상 규 모						비고
				폭(mm)	길이(m)	너비(m)	개소	단위	물량	
1	구	교량받침	부식				10	EA	10.00	
2	구	교량받침	변형				1	EA	1.00	밀림
3	구	교량받침	망상균열	0.1	0.8	0.2	1	㎡	0.16	몰탈
4	신	교량받침	변형				1	EA	1.00	스토퍼밀착
5	신	교량받침	변형				1	EA	1.00	밀림
6										
7										
8										
9										
10										
11										
12										
13										
14										
15										
16										
17										
18										
19										
20										
21										
22										
23										
24										
25										
26										
27										
28										
29										
30

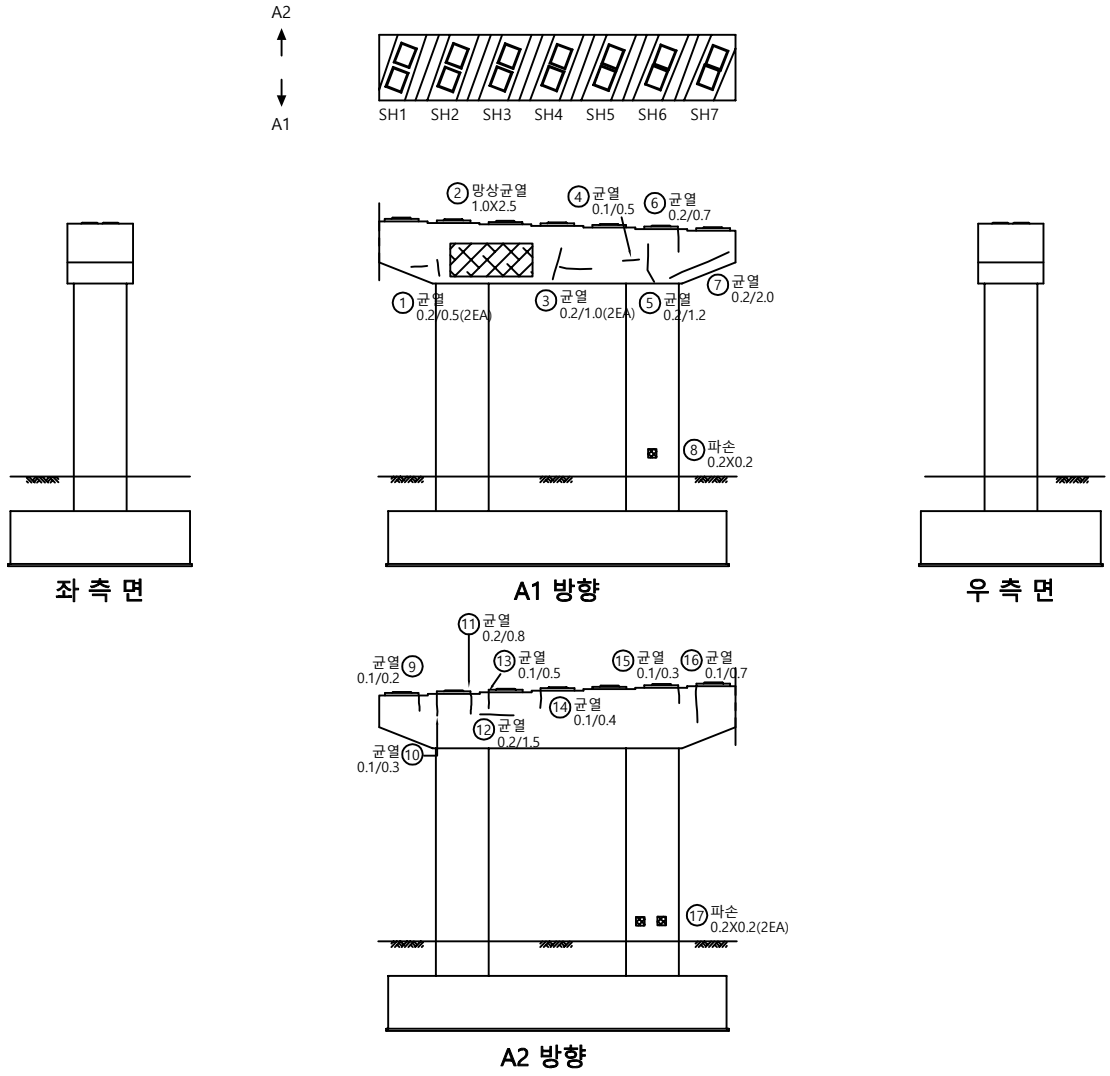
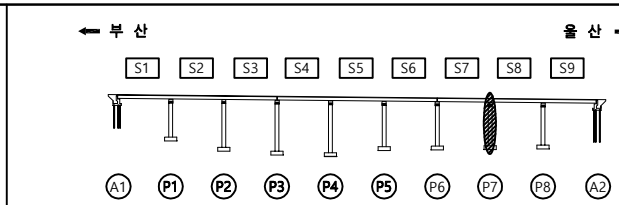
대운천교(울산) 교각 P7

번호	신/구	부재명	손 상 현 황	손 상 규 모						비고
				폭(mm)	길이(m)	너비(m)	개소	단위	물량	
1	구	교각	균열(0.3mm미만)	0.2	0.5		2	m	1.00	
2	구	교각	망상균열		1.0	2.5	1	㎡	2.50	
3	구	교각	균열(0.3mm미만)	0.2	1.0		2	m	2.00	
4	구	교각	균열(0.3mm미만)	0.1	0.5		1	m	0.50	
5	구	교각	균열(0.3mm미만)	0.2	1.2		1	m	1.20	
6	구	교각	균열(0.3mm미만)	0.2	0.7		1	m	0.70	
7	구	교각	균열(0.3mm미만)	0.2	2.0		1	m	2.00	
8	구	교각	파손		0.2	0.2	1	㎡	0.04	
9	구	교각	균열(0.3mm미만)	0.1	0.2		1	m	0.20	
10	구	교각	균열(0.3mm미만)	0.1	0.3		1	m	0.30	
11	구	교각	균열(0.3mm미만)	0.2	0.8		1	m	0.80	
12	구	교각	균열(0.3mm미만)	0.2	1.5		1	m	1.50	
13	구	교각	균열(0.3mm미만)	0.1	0.5		1	m	0.50	
14	구	교각	균열(0.3mm미만)	0.1	0.4		1	m	0.40	
15	구	교각	균열(0.3mm미만)	0.1	0.3		1	m	0.30	
16	구	교각	균열(0.3mm미만)	0.1	0.7		1	m	0.70	
17	구	교각	파손		0.2	0.2	2	㎡	0.08	
18										
19										
20										
21										
22										
23										
24										
25										
26										
27										
28										
29										
30

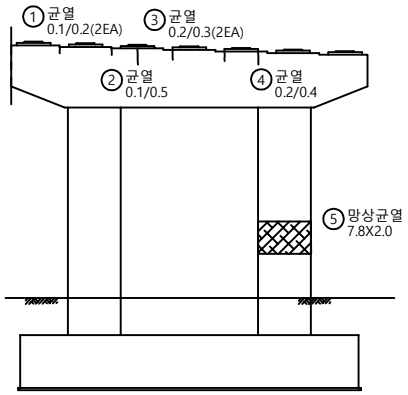
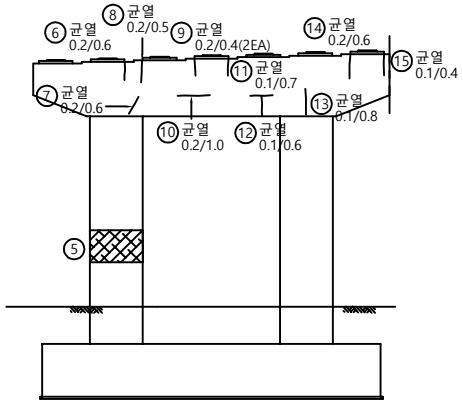
대운천교(울산) 교각 P8

번호	신/구	부재명	손 상 현 황	손 상 규 모						비고
				폭(㎜)	길이(m)	너비(m)	개소	단위	물량	
1	구	교각	균열(0.3mm미만)	0.1	0.2		2	m	0.40	
2	구	교각	균열(0.3mm미만)	0.1	0.5		1	m	0.50	
3	구	교각	균열(0.3mm미만)	0.2	0.3		2	m	0.60	
4	구	교각	균열(0.3mm미만)	0.2	0.4		1	m	0.40	
5	구	교각	망상균열		7.8	2.0	1	㎡	15.60	
6	구	교각	균열(0.3mm미만)	0.2	0.6		1	m	0.60	
7	구	교각	균열(0.3mm미만)	0.2	0.6		1	m	0.60	
8	구	교각	균열(0.3mm미만)	0.2	0.5		1	m	0.50	
9	구	교각	균열(0.3mm미만)	0.2	0.4		2	m	0.80	
10	구	교각	균열(0.3mm미만)	0.2	1.0		1	m	1.00	
11	구	교각	균열(0.3mm미만)	0.1	0.7		1	m	0.70	
12	구	교각	균열(0.3mm미만)	0.1	0.6		1	m	0.60	
13	구	교각	균열(0.3mm미만)	0.1	0.8		1	m	0.80	
14	구	교각	균열(0.3mm미만)	0.2	0.6		1	m	0.60	
15	구	교각	균열(0.3mm미만)	0.1	0.4		1	m	0.40	
16										
17										
18										
19										
20										
21										
22										
23										
24										
25										
26										
27										
28										
29										
30

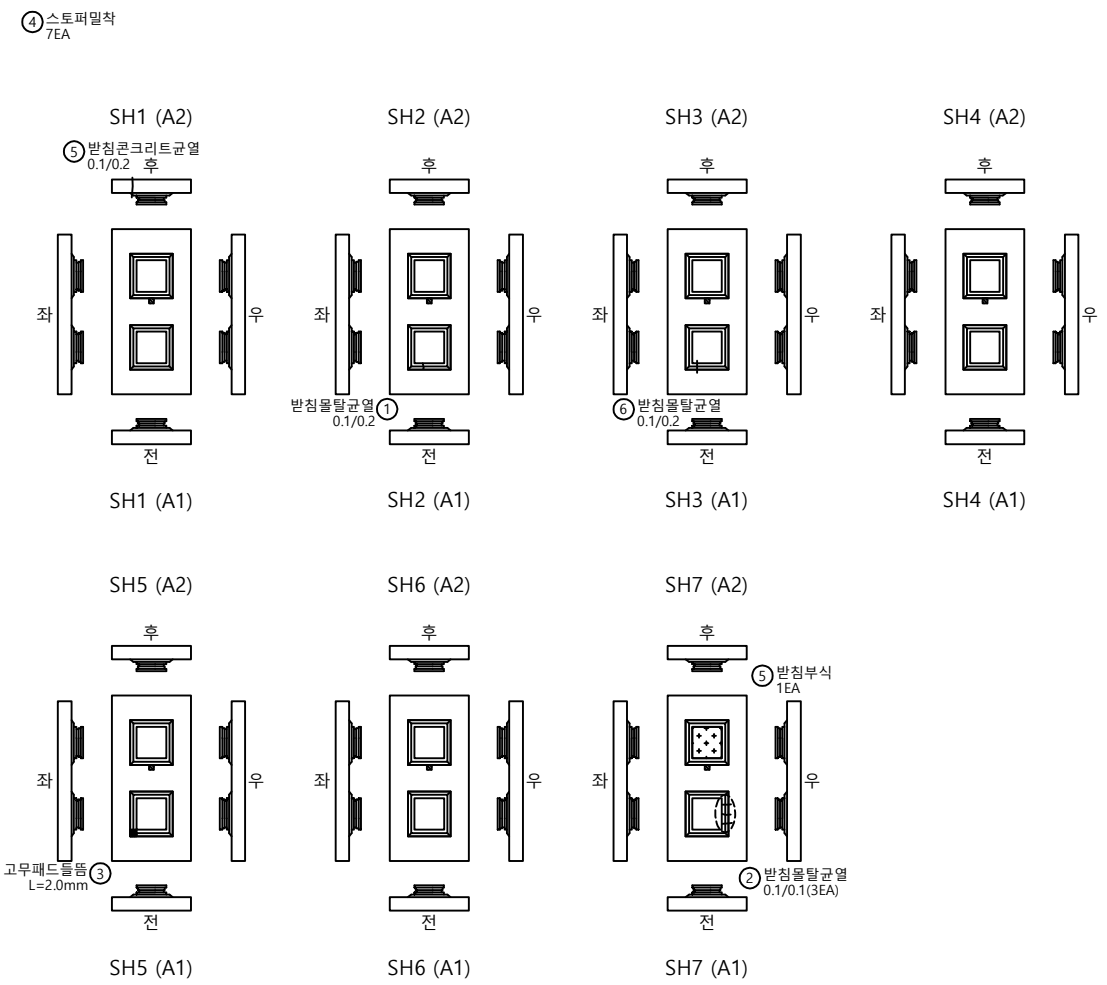
대운천교(울산) 받침장치 P8

번호	신/구	부재명	손 상 현 황	손 상 규 모						비고
				폭(mm)	길이(m)	너비(m)	개소	단위	물량	
1	구	교량받침	균열(0.3mm미만)	0.1	0.1		1	m	0.10	몰탈
2	구	교량받침	균열(0.3mm미만)	0.1	0.2		1	m	0.20	몰탈
3	구	교량받침	측분리				1	EA	1.00	들뜸
4	구	교량받침	변형				1	EA	1.00	스토퍼밀착
5	신	교량받침	균열(0.3mm미만)	0.1	0.2		1	m	0.20	콘크리트
6	신	교량받침	균열(0.3mm미만)	0.1	0.2		1	m	0.20	몰탈
7										
8										
9										
10										
11										
12										
13										
14										
15										
16										
17										
18										
19										
20										
21										
22										
23										
24										
25										
26										
27										
28										
29										
30

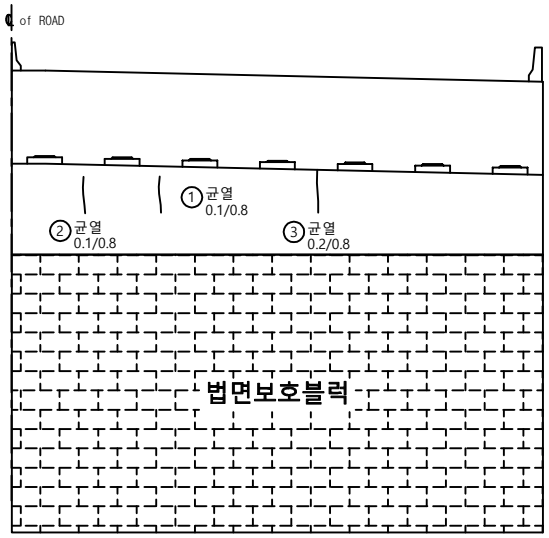
대운천교(울산) 교대 A2

번호	신/구	부재명	손 상 현 황	손 상 규 모						비고
				폭(mm)	길이(m)	너비(m)	개소	단위	물량	
1	구	교대	균열(0.3mm미만)	0.1	0.8		1	m	0.80	
2	신	교대	균열(0.3mm미만)	0.1	0.8		1	m	0.80	
3	신	교대	균열(0.3mm미만)	0.2	0.8		1	m	0.80	
4										
5										
6										
7										
8										
9										
10										
11										
12										
13										
14										
15										
16										
17										
18										
19										
20										
21										
22										
23										
24										
25										
26										
27										
28										
29										
30
