동부산IC1교 교면포장 S1 외관조사망도

용	역	명	2023년 부산울산고속도로 정밀안전점검 및 성능평가용역			
범	CW 0.2	균 열	재료분리	오염	들뜸	
		망상균열	파손,박리	세굴	기 타	
례		철근노출	누수,습윤	백태	No. 001

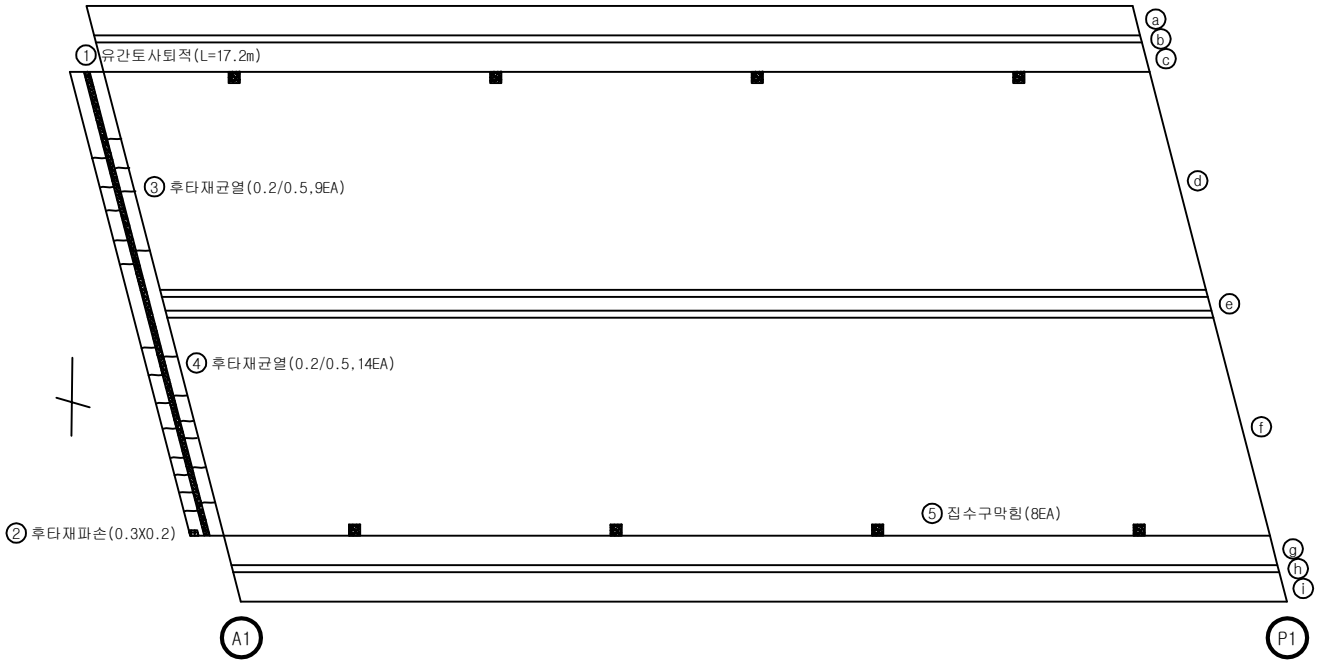
S1

번호	신/구	부재명	손 상 현 황	손 상 규 모						비고
				폭(㎜)	길이(m)	너비(m)	개소	단위	물량	
1	구	신축이음	유간토사퇴적		17.2		1	m	17.20	
2	구	신축이음	후타재 파손		0.3	0.2	1	㎡	0.06	
3	신	신축이음	후타재 균열	0.2	0.5		14	m	7.00	
4	신	신축이음	후타재 균열	0.2	0.5		9	m	4.50	
5	신	배수시설	집수구 막힘				8	EA	8.00	
6										
7										
8										
9										
10										
11										
12										
13										
14										
15										
16										
17										
18										
19										
20										
21										
22										
23										
24										
25										
26										
27										
28										
29										
30

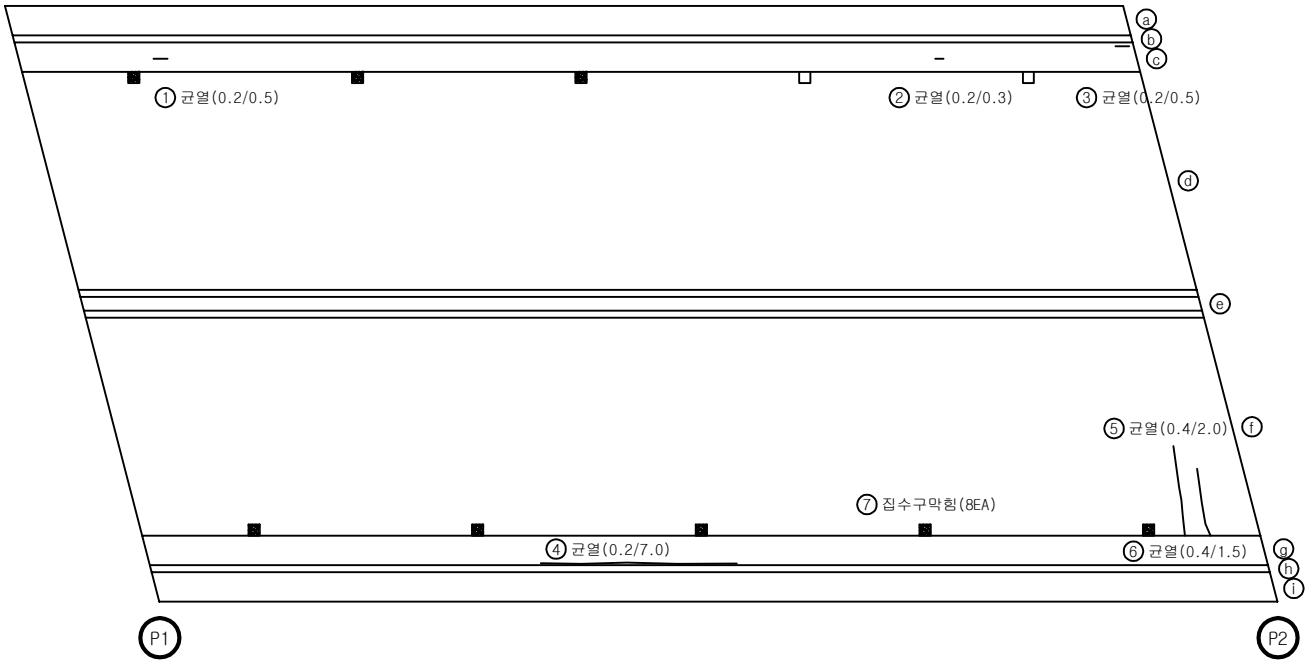
S2

번호	신/구	부재명	손 상 현 황	손 상 규 모						비고
				폭(mm)	길이(m)	너비(m)	개소	단위	물량	
1	구	방호벽	균열(0.3mm미만)	0.2	0.5		1	m	0.50	
2	구	방호벽	균열(0.3mm미만)	0.2	0.3		1	m	0.30	
3	구	방호벽	균열(0.3mm미만)	0.2	0.5		1	m	0.50	
4	구	방호벽	균열(0.3mm미만)	0.2	7.0		1	m	7.00	
5	신	교면포장	포장균열	0.4	2.0		1	m	2.00	
6	신	교면포장	포장균열	0.4	1.5		1	m	1.50	
7	신	배수시설	집수구 막힘				8	EA	8.00	
8										
9										
10										
11										
12										
13										
14										
15										
16										
17										
18										
19										
20										
21										
22										
23										
24										
25										
26										
27										
28										
29										
30

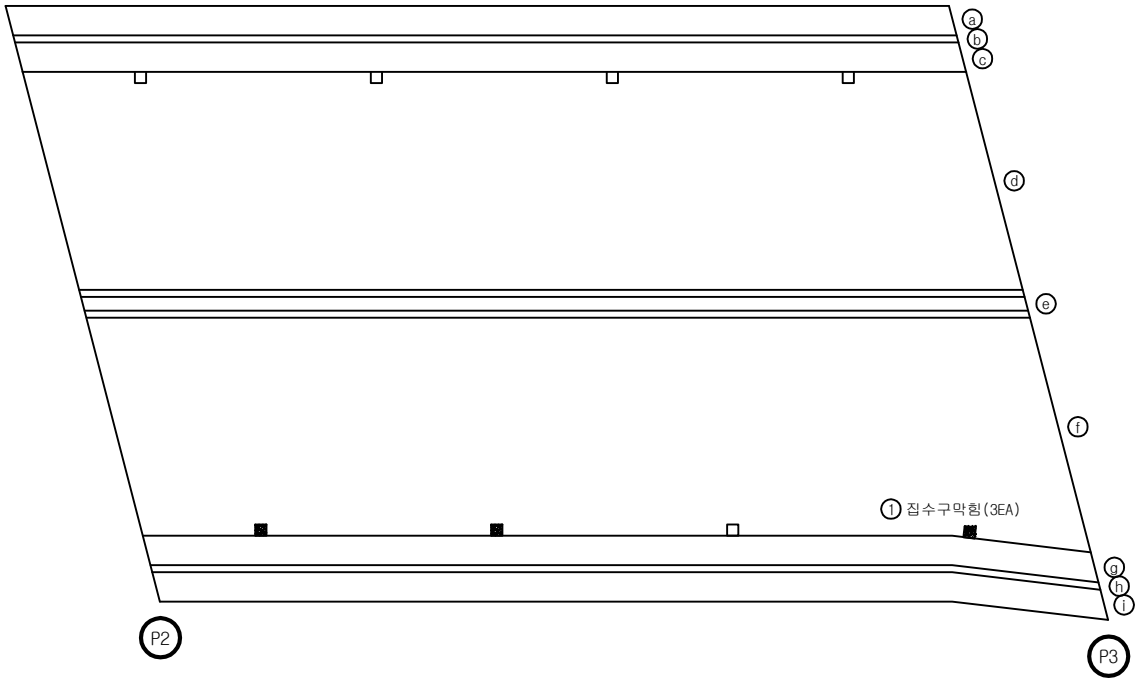
S3

번호	신/구	부재명	손 상 현 황	손 상 규 모						비고
				폭(㎜)	길이(m)	너비(m)	개소	단위	물량	
1	신	배수시설	집수구 막힘				3	EA	3.00	
2										
3										
4										
5										
6										
7										
8										
9										
10										
11										
12										
13										
14										
15										
16										
17										
18										
19										
20										
21										
22										
23										
24										
25										
26										
27										
28										
29										
30

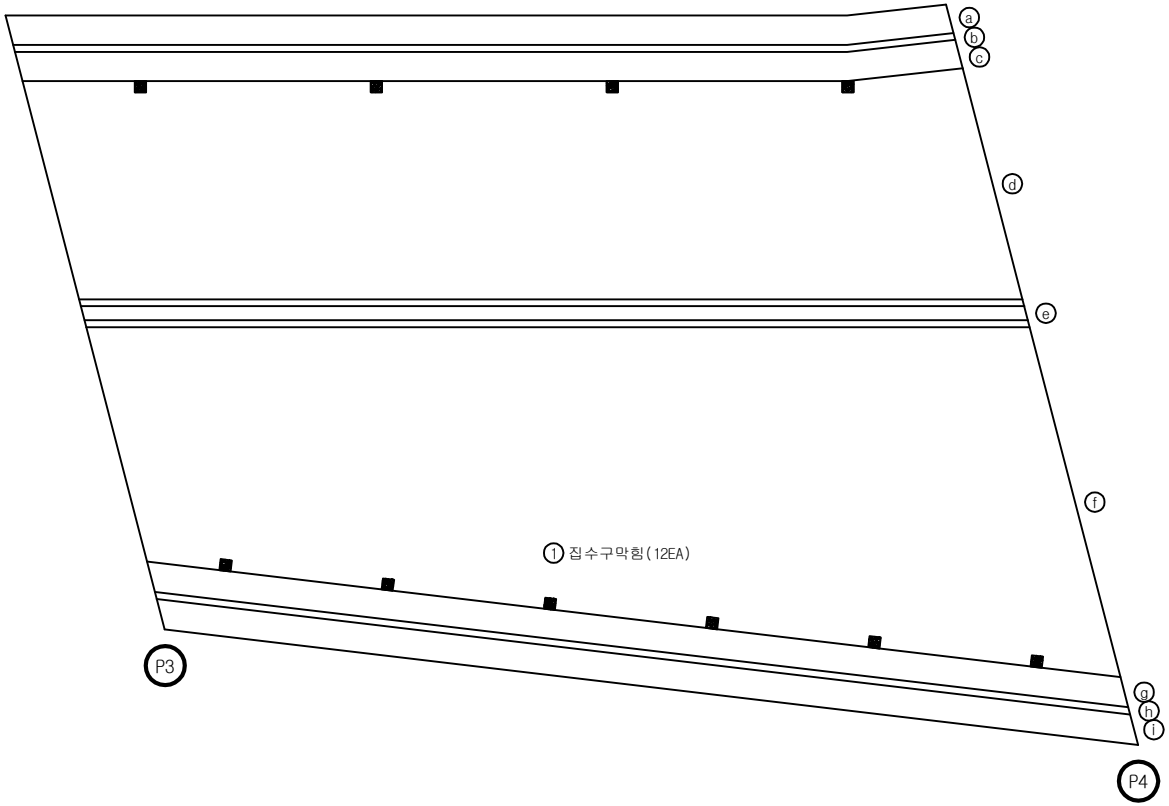
S4

번호	신/구	부재명	손 상 현 황	손 상 규 모						비고
				폭(㎜)	길이(m)	너비(m)	개소	단위	물량	
1	신	배수시설	집수구 막힘				12	EA	12.00	
2										
3										
4										
5										
6										
7										
8										
9										
10										
11										
12										
13										
14										
15										
16										
17										
18										
19										
20										
21										
22										
23										
24										
25										
26										
27										
28										
29										
30

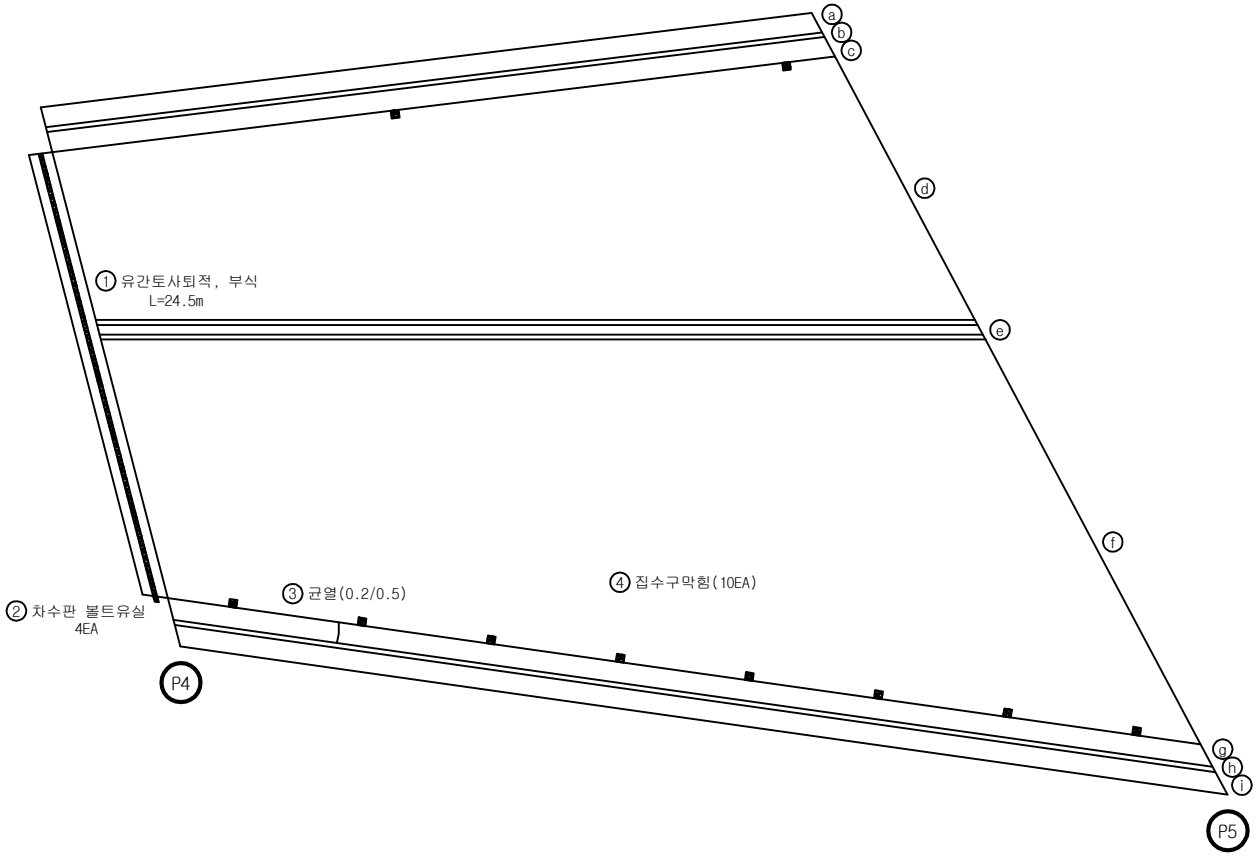
S5

번호	신/구	부재명	손 상 현 황	손 상 규 모						비고
				폭(㎜)	길이(m)	너비(m)	개소	단위	물량	
1	구	신축이음	유간토사퇴적		24.5			m	0.00	
2	구	신축이음	차수판 볼트유실				4	EA	4.00	
3	신	방호벽	균열(0.3mm미만)	0.2	0.5		1	m	0.50	
4	신	배수시설	집수구 막힘				10	EA	10.00	
5										
6										
7										
8										
9										
10										
11										
12										
13										
14										
15										
16										
17										
18										
19										
20										
21										
22										
23										
24										
25										
26										
27										
28										
29										
30

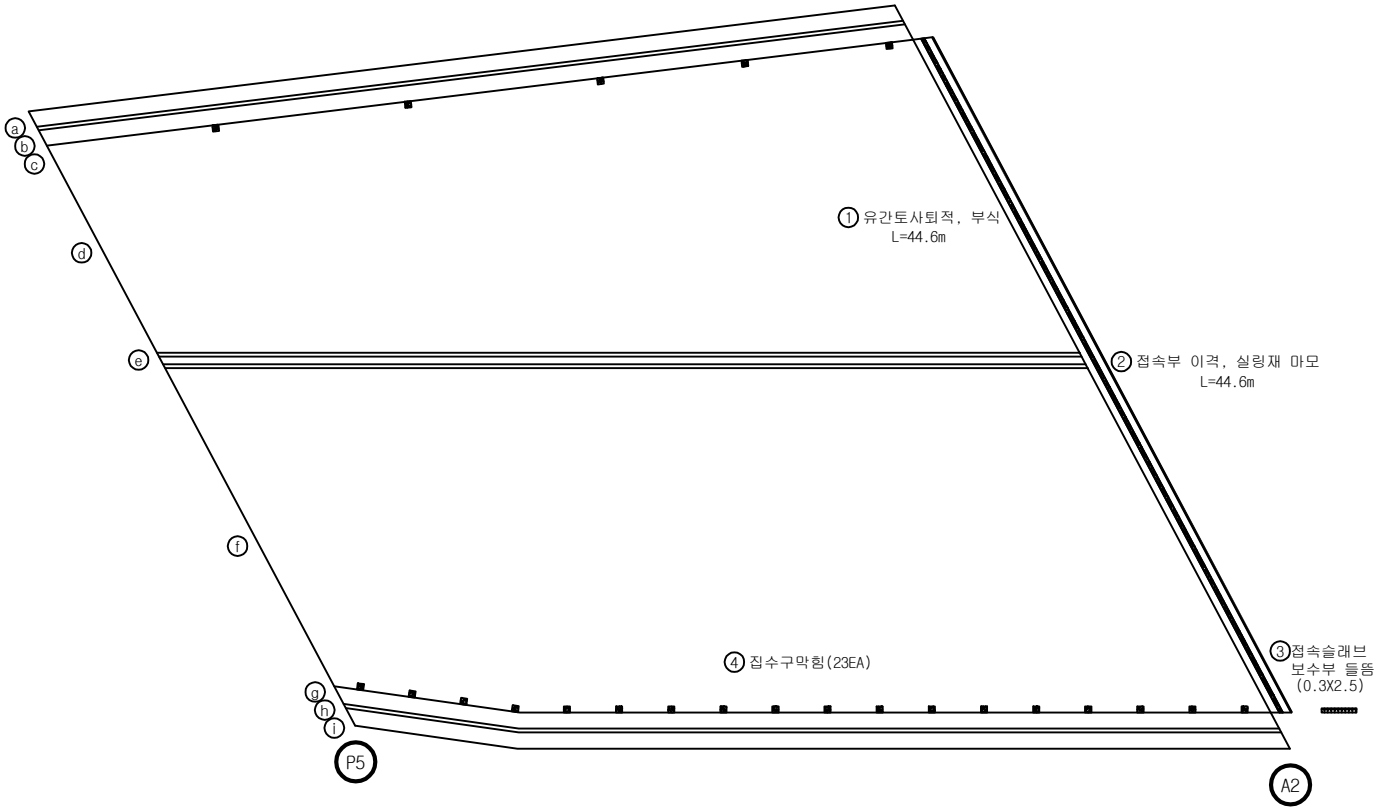
S6

번호	신/구	부재명	손 상 현 황	손 상 규 모						비고
				폭(㎜)	길이(m)	너비(m)	개소	단위	물량	
1	구	신축이음	유간토사퇴적		44.6		1	m	44.60	
2	구	신축이음	접속부 이격, 실링재 마모		44.6		1	m	44.60	
3	구	교면포장	접속도로 보수부 들뜸		0.3	2.5	1	㎡	0.75	
4	신	배수시설	집수구 막힘				23	EA	23.00	
5										
6										
7										
8										
9										
10										
11										
12										
13										
14										
15										
16										
17										
18										
19										
20										
21										
22										
23										
24										
25										
26										
27										
28										
29										
30

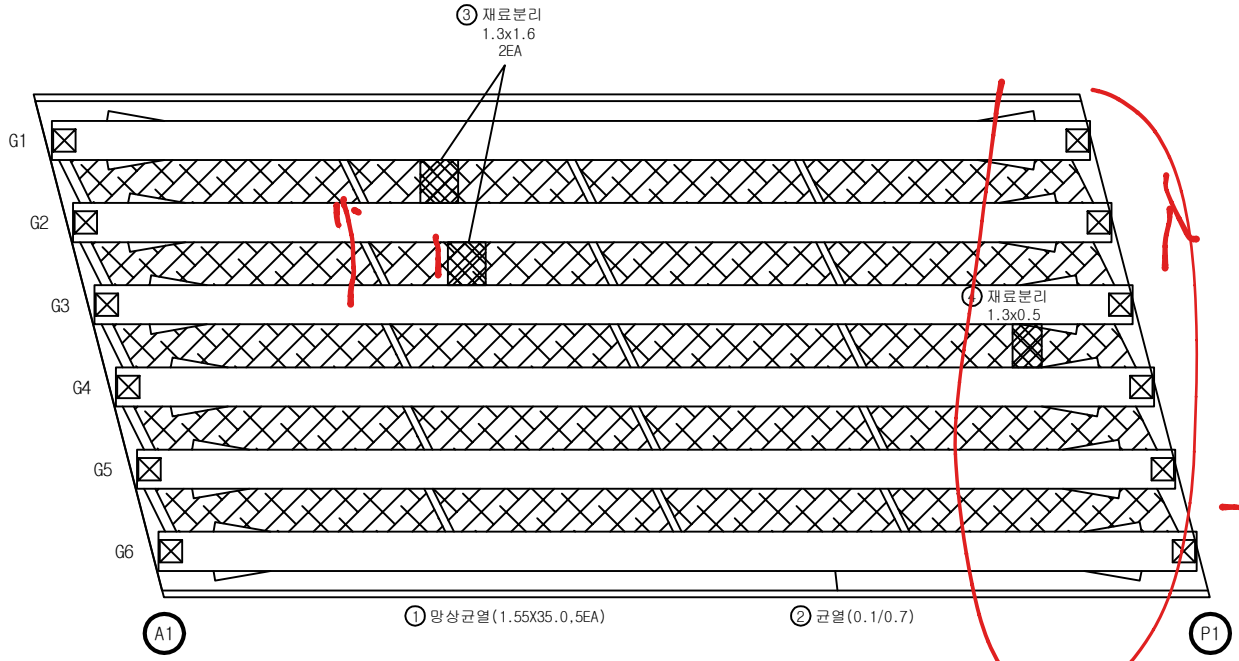
S1

번호	신/구	부재명	손 상 현 황	손 상 규 모						비고
				폭(㎜)	길이(m)	너비(m)	개소	단위	물량	
1	구	바닥판	망상균열	0.1	1.6	35.0	5	㎡	271.25	
2	구	캔틸레버	균열(0.3mm미만)	0.1	0.7		1	m	0.70	
3	구	G1-3	재료분리		1.3	1.6	2	㎡	4.16	
4	구	G3-4	재료분리		1.3	0.5	1	㎡	0.65	
5										
6										
7										
8										
9										
10										
11										
12										
13										
14										
15										
16										
17										
18										
19										
20										
21										
22										
23										
24										
25										
26										
27										
28										
29										
30

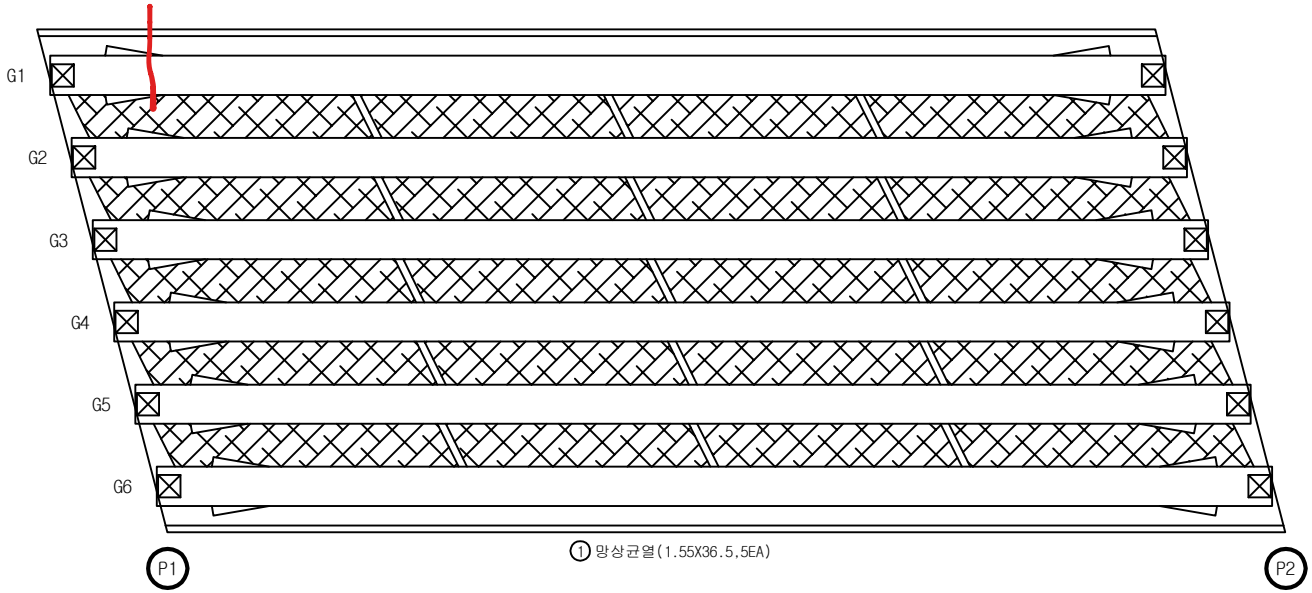
S2

번호	신/구	부재명	손 상 현 황	손 상 규 모						비고
				폭(㎜)	길이(m)	너비(m)	개소	단위	물량	
1	구	바닥판	망상균열	0.1	1.6	36.5	5	㎡	282.88	
2										
3										
4										
5										
6										
7										
8										
9										
10										
11										
12										
13										
14										
15										
16										
17										
18										
19										
20										
21										
22										
23										
24										
25										
26										
27										
28										
29										
30

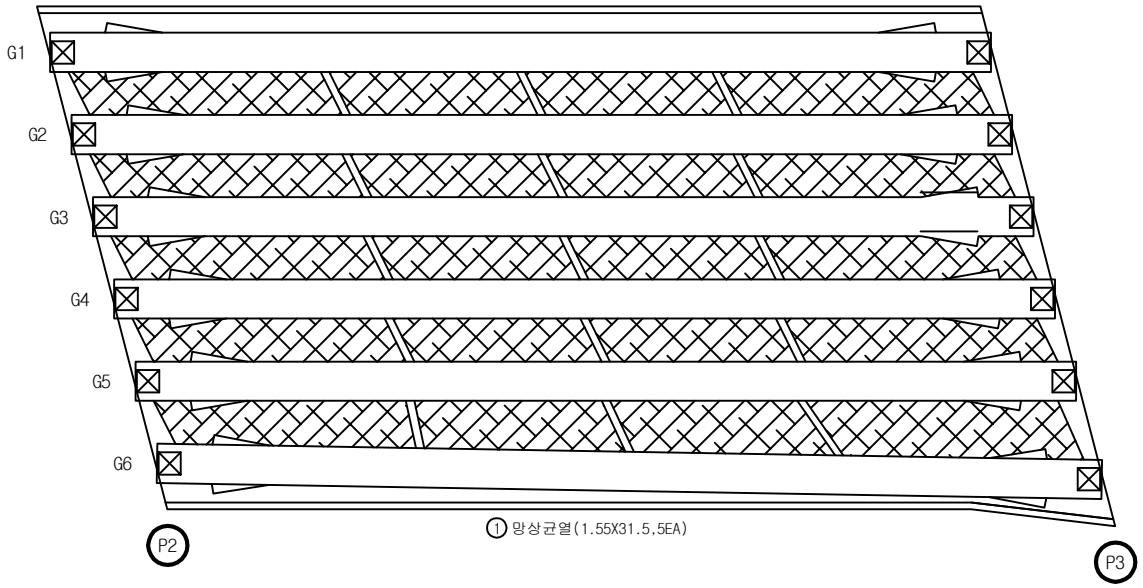
S3

번호	신/구	부재명	손 상 현 황	손 상 규 모						비고
				폭(mm)	길이(m)	너비(m)	개소	단위	물량	
1	구	바닥판	망상균열	0.1	1.6	31.5	5	㎡	244.13	
2										
3										
4										
5										
6										
7										
8										
9										
10										
11										
12										
13										
14										
15										
16										
17										
18										
19										
20										
21										
22										
23										
24										
25										
26										
27										
28										
29										
30

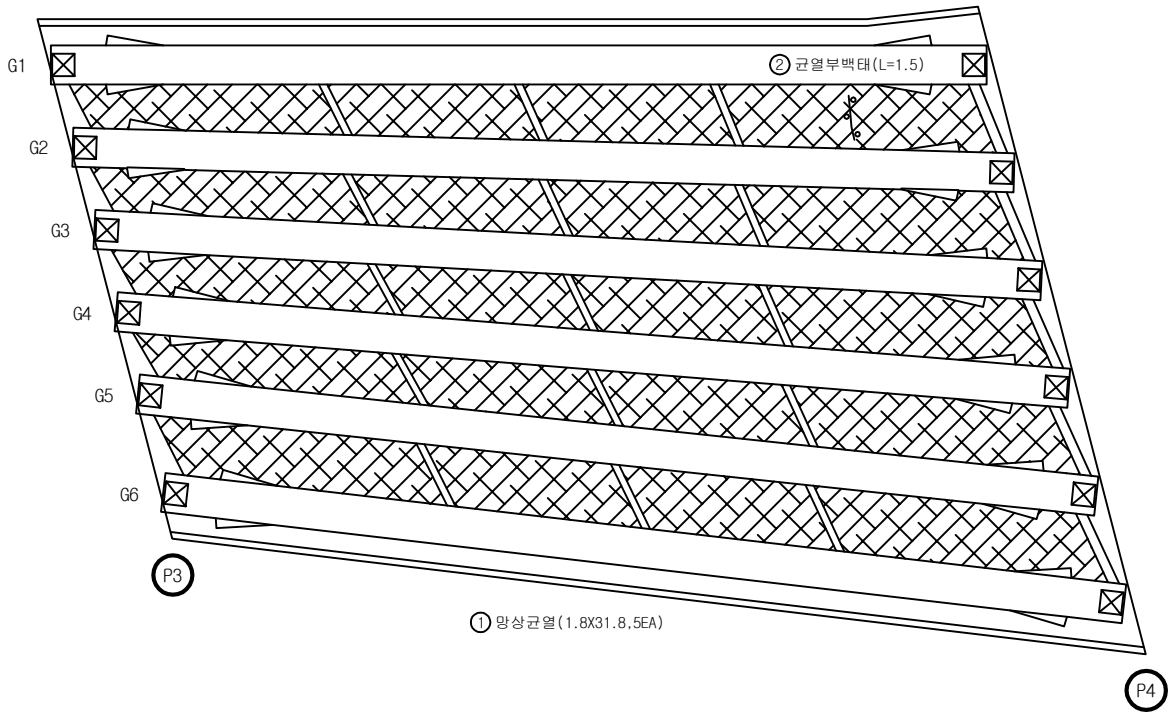
S4

번호	신/구	부재명	손 상 현 황	손 상 규 모						비고
				폭(㎜)	길이(m)	너비(m)	개소	단위	물량	
1	구	바닥판	망상균열	0.1	1.6	31.5	5	㎡	244.13	
2	구	G1-2	균열부백태		1.5		1	m	1.50	
3										
4										
5										
6										
7										
8										
9										
10										
11										
12										
13										
14										
15										
16										
17										
18										
19										
20										
21										
22										
23										
24										
25										
26										
27										
28										
29										
30

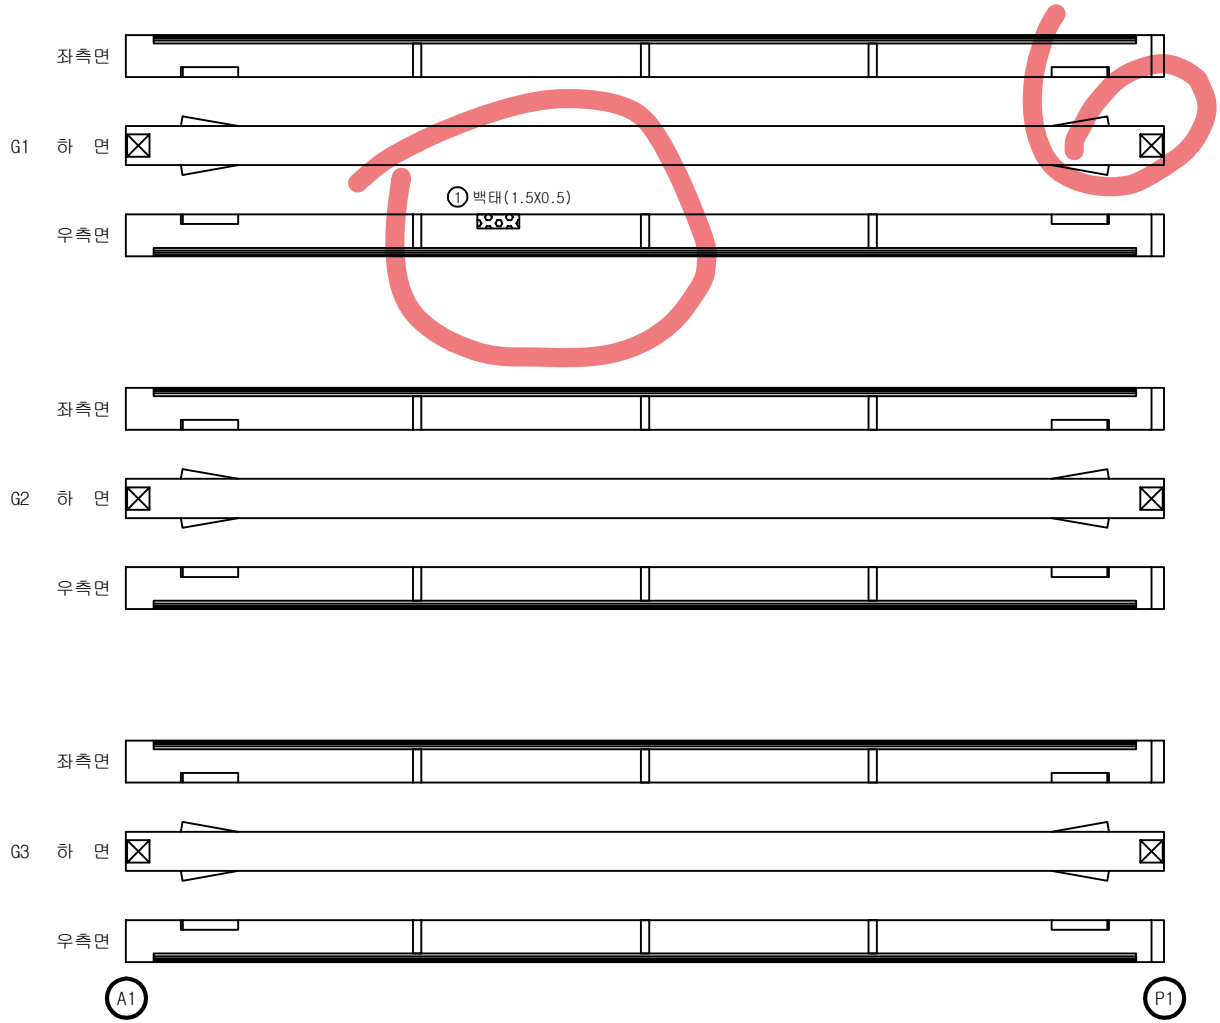
S1 - G1,2,3

번호	신/구	부재명	손 상 현 황	손 상 규 모						비고
				폭(㎜)	길이(m)	너비(m)	개소	단위	물량	
1	구	G1RW	백태		1.5	0.5	1	㎡	0.75	
2										
3										
4										
5										
6										
7										
8										
9										
10										
11										
12										
13										
14										
15										
16										
17										
18										
19										
20										
21										
22										
23										
24										
25										
26										
27										
28										
29										
30

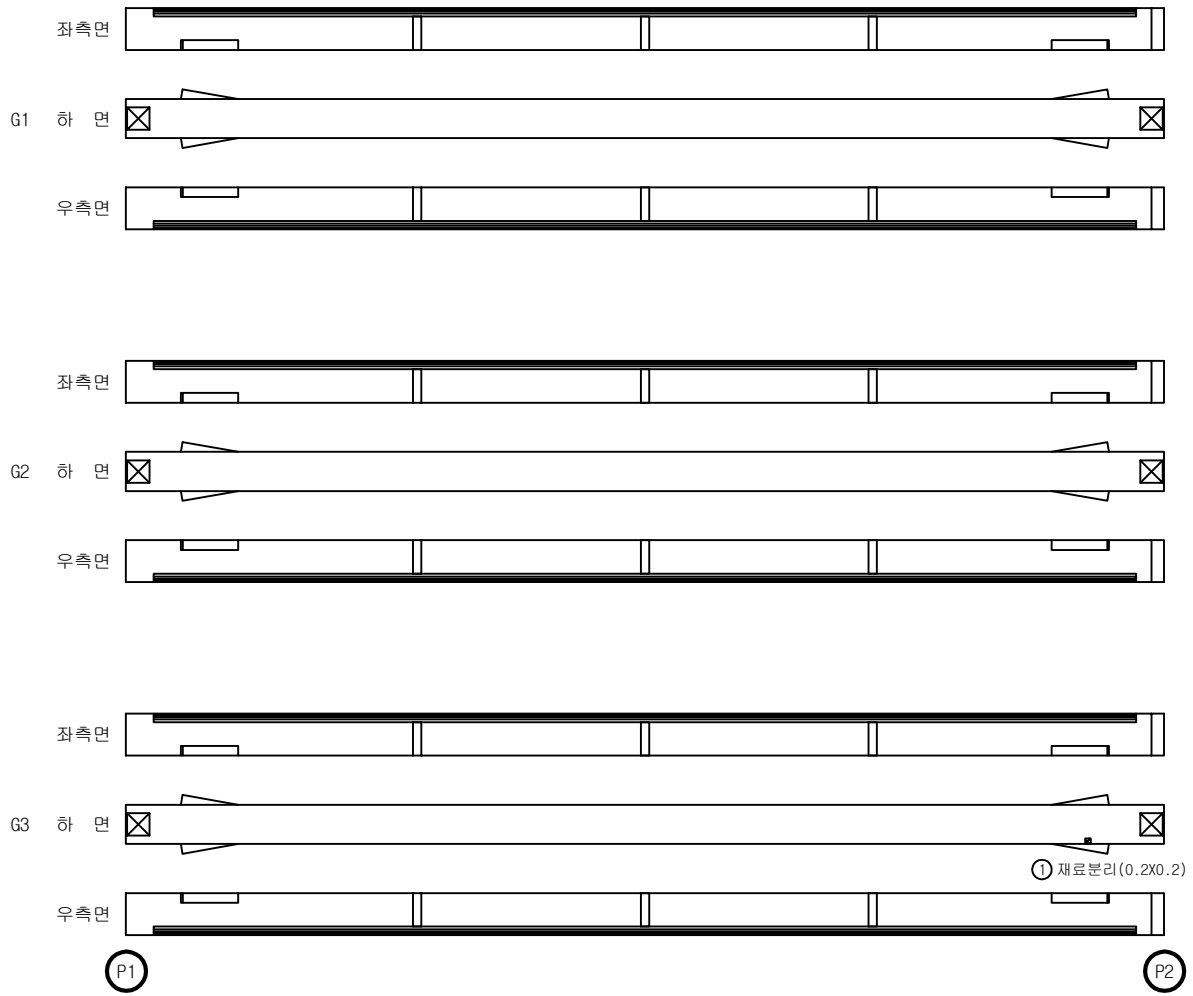
S2 - G1,2,3

번호	신/구	부재명	손 상 현 황	손 상 규 모						비고
				폭(㎜)	길이(m)	너비(m)	개소	단위	물량	
1	구	G3LF	재료분리		0.2	0.2	1	㎡	0.04	
2										
3										
4										
5										
6										
7										
8										
9										
10										
11										
12										
13										
14										
15										
16										
17										
18										
19										
20										
21										
22										
23										
24										
25										
26										
27										
28										
29										
30

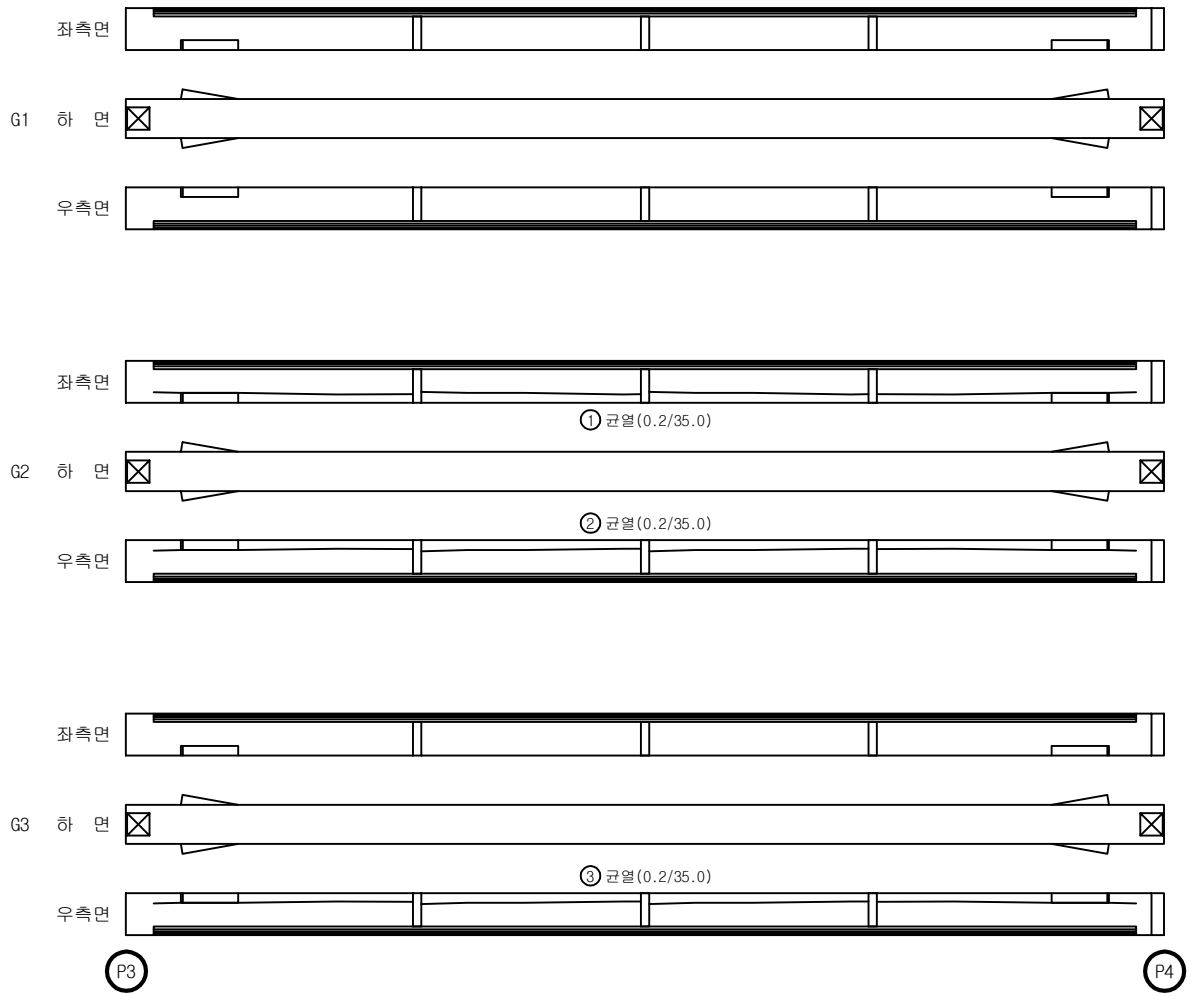
S4 - G1,2,3

번호	신/구	부재명	손 상 현 황	손 상 규 모						비고
				폭(㎜)	길이(m)	너비(m)	개소	단위	물량	
1	구	G2LW	균열(0.3mm미만)	0.2	35.0		1	m	35.00	
2	구	G2RW	균열(0.3mm미만)	0.2	35.0		1	m	35.00	
3	구	G3RW	균열(0.3mm미만)	0.2	35.0		1	m	35.00	
4										
5										
6										
7										
8										
9										
10										
11										
12										
13										
14										
15										
16										
17										
18										
19										
20										
21										
22										
23										
24										
25										
26										
27										
28										
29										
30

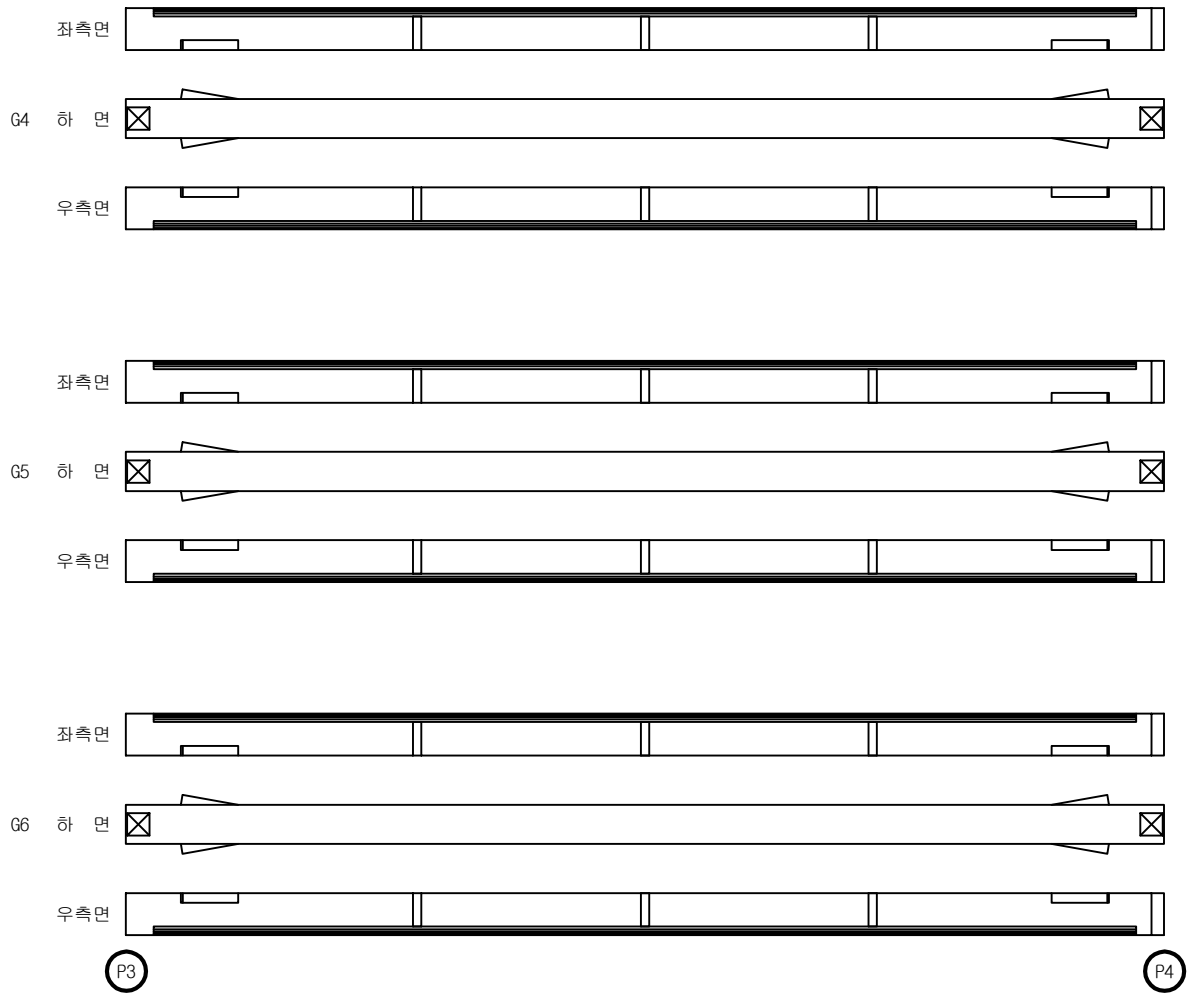
동부산IC1교 거더외부 S4 외관조사망도

번호	신/구	부재명	손상현황	손상규모						비고
				폭(㎜)	길이(m)	너비(m)	개소	단위	물량	
1										
2										
3										
4										
5										
6										
7										
8										
9										
10										
11										
12										
13										
14										
15										
16										
17										
18										
19										
20										
21										
22										
23										
24										
25										
26										
27										
28										
29										
30

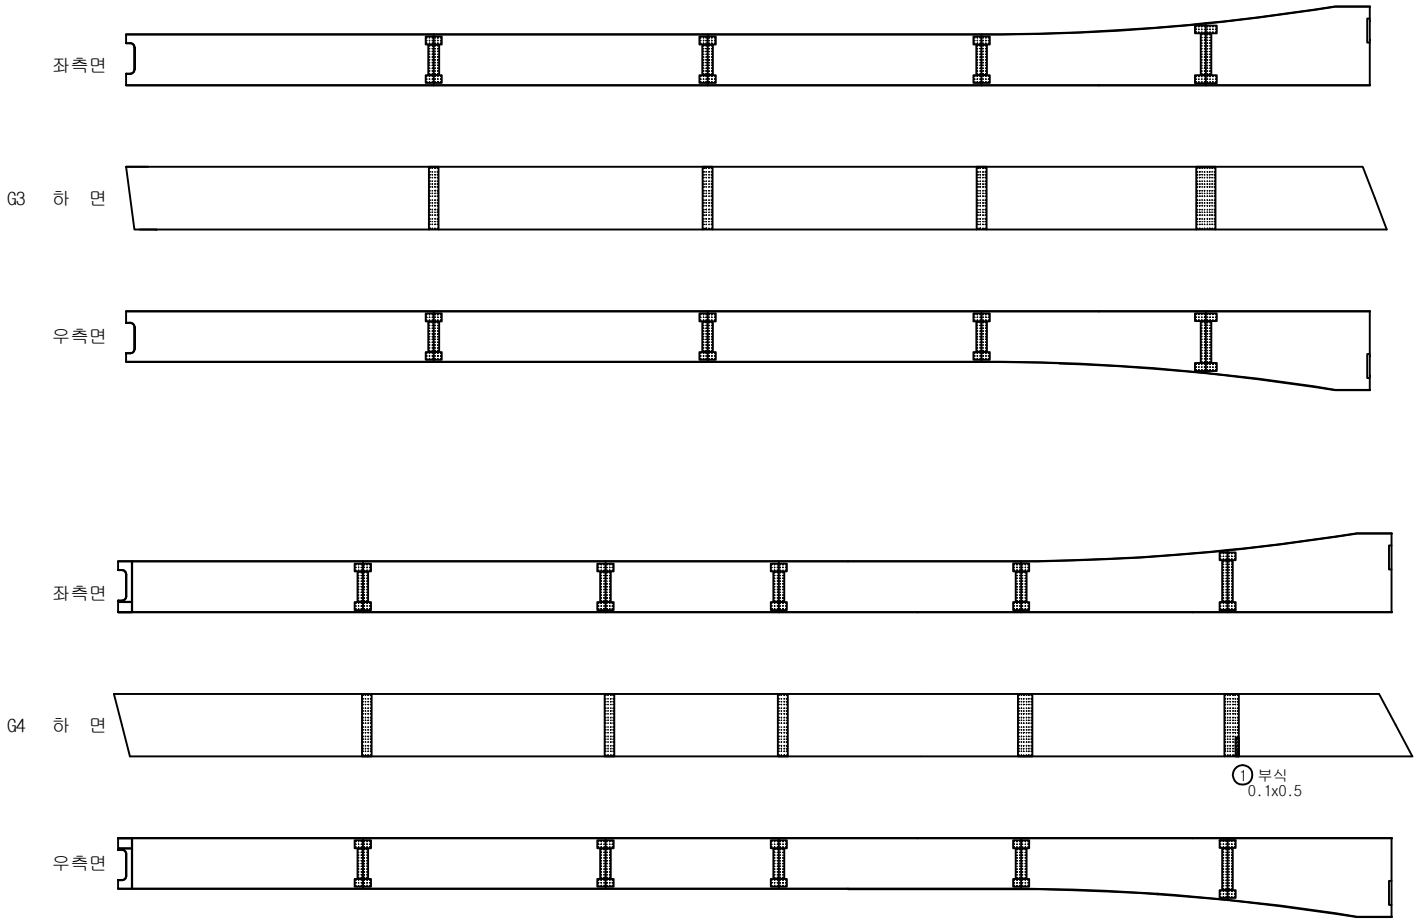
S5 - G3,4

번호	신/구	부재명	손 상 현 황	손 상 규 모						비고
				폭(㎜)	길이(m)	너비(m)	개소	단위	물량	
1	구	G4LF	부식		0.1	0.6	1	㎡	0.06	
2										
3										
4										
5										
6										
7										
8										
9										
10										
11										
12										
13										
14										
15										
16										
17										
18										
19										
20										
21										
22										
23										
24										
25										
26										
27										
28										
29										
30

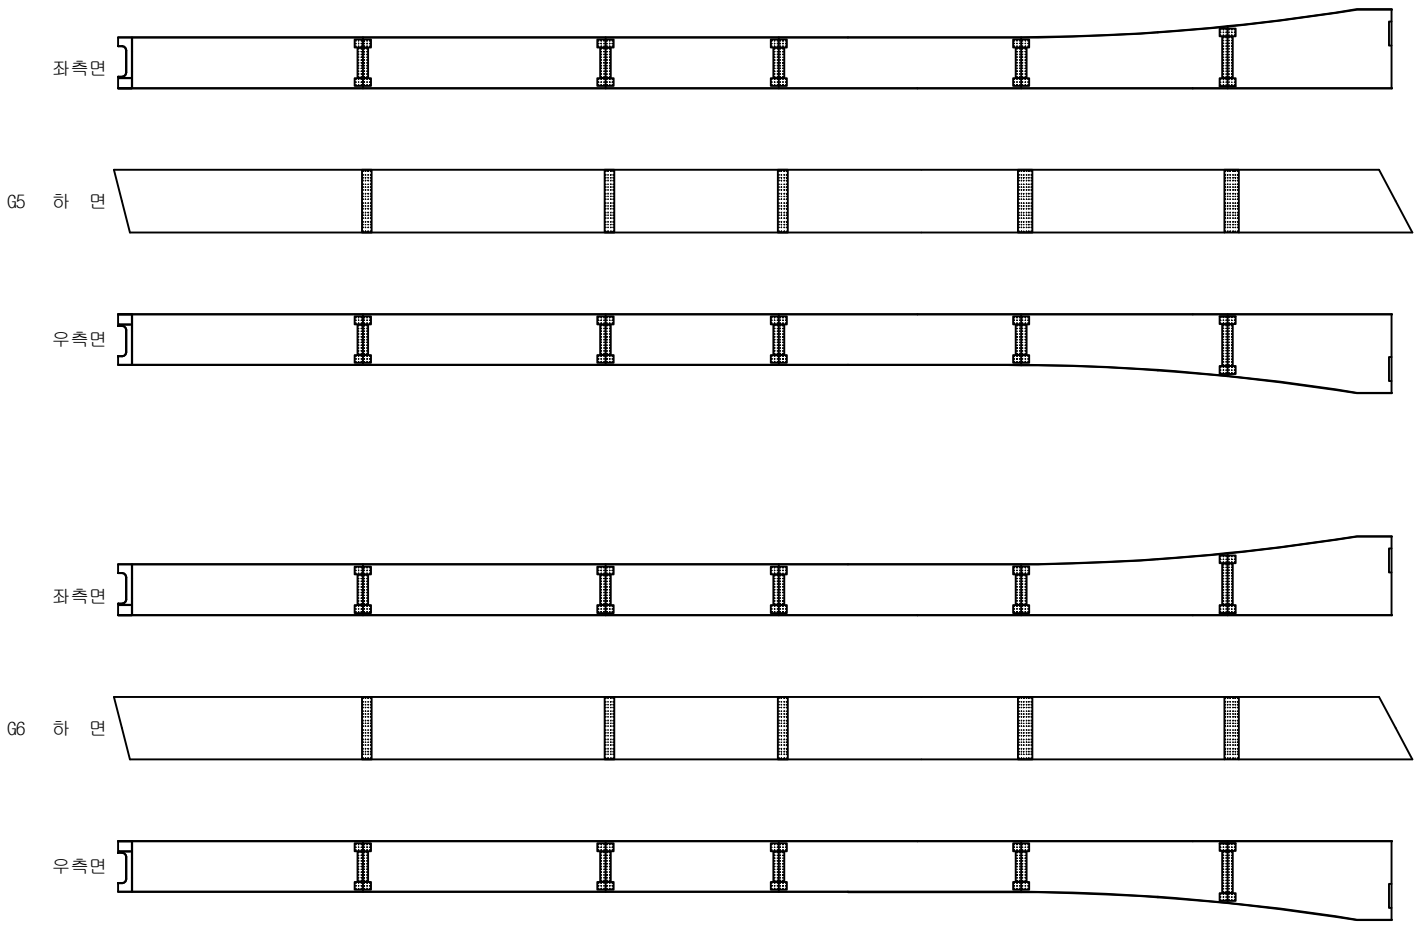
동부산IC1교 거더외부 S5 외관조사망도

번호	신/구	부재명	손상현황	손상규모						비고
				폭(㎜)	길이(m)	너비(m)	개소	단위	물량	
1										
2										
3										
4										
5										
6										
7										
8										
9										
10										
11										
12										
13										
14										
15										
16										
17										
18										
19										
20										
21										
22										
23										
24										
25										
26										
27										
28										
29										
30

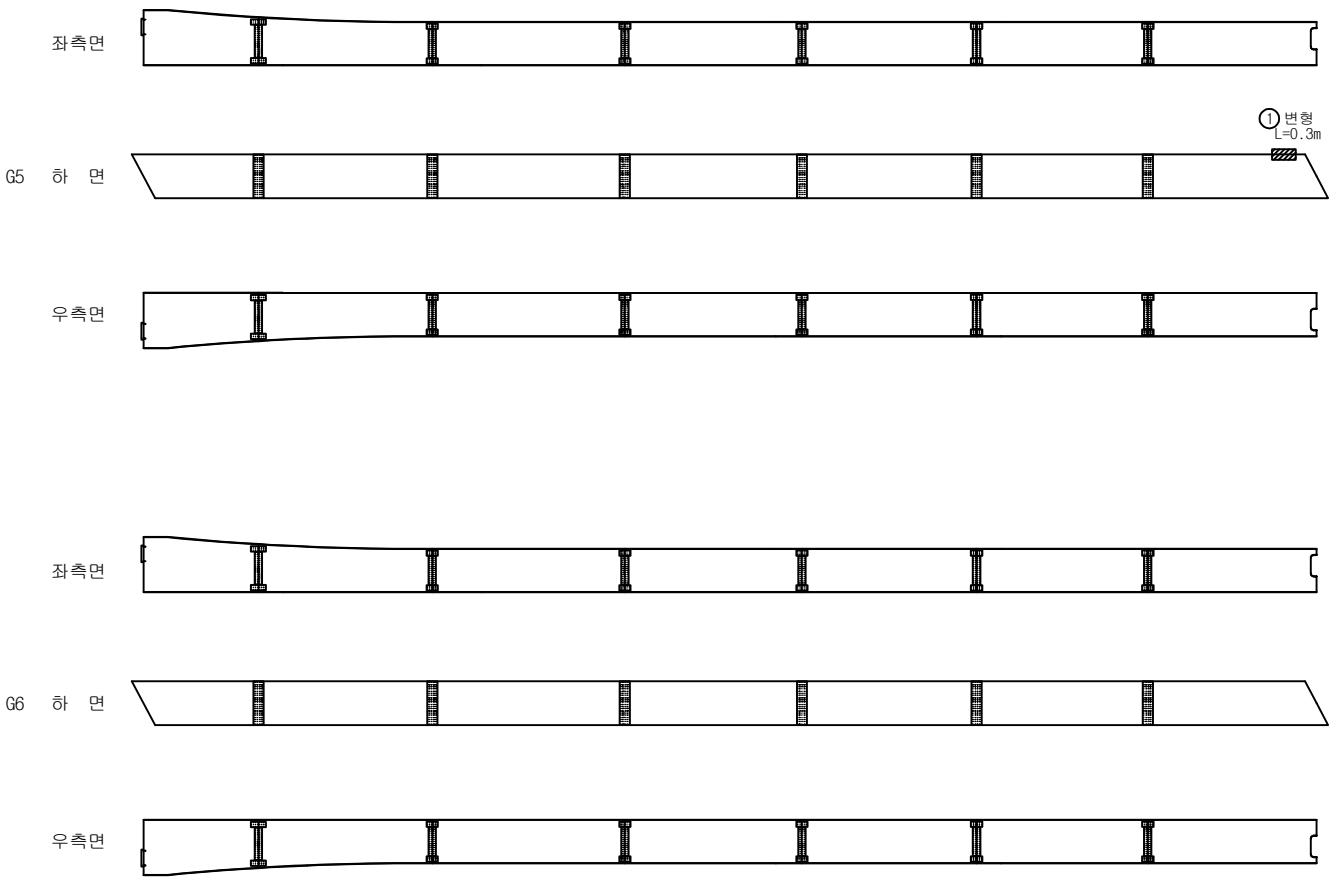
S6 - G5,6

번호	신/구	부재명	손 상 현 황	손 상 규 모						비고
				폭(㎜)	길이(m)	너비(m)	개소	단위	물량	
1	구	G5LF	변형		0.3		1	m	0.30	
2										
3										
4										
5										
6										
7										
8										
9										
10										
11										
12										
13										
14										
15										
16										
17										
18										
19										
20										
21										
22										
23										
24										
25										
26										
27										
28										
29										
30

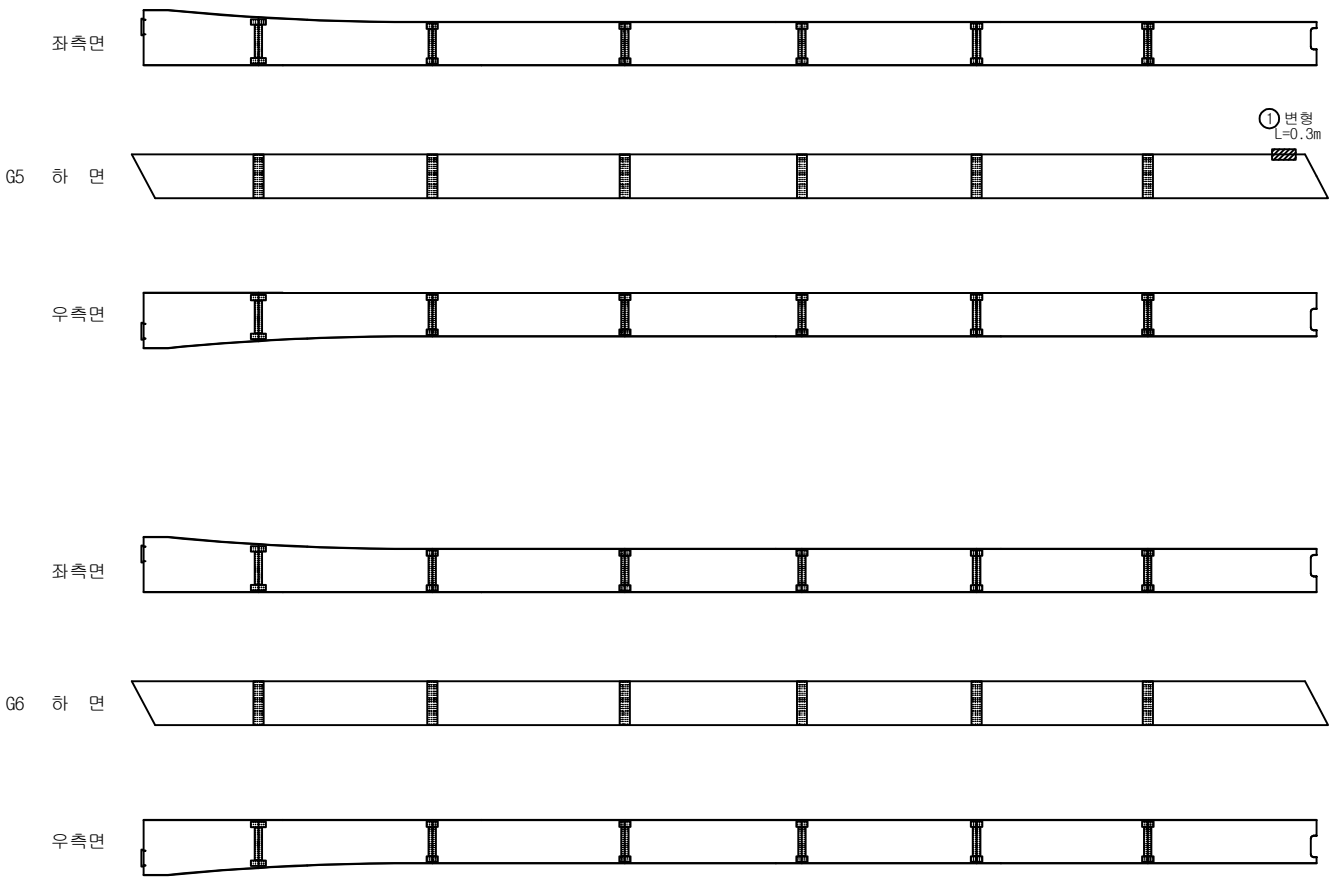
S6 - G5,6

번호	신/구	부재명	손 상 현 황	손 상 규 모						비고
				폭(㎜)	길이(m)	너비(m)	개소	단위	물량	
1	구	G5LF	변형		0.3		1	m	0.30	
2										
3										
4										
5										
6										
7										
8										
9										
10										
11										
12										
13										
14										
15										
16										
17										
18										
19										
20										
21										
22										
23										
24										
25										
26										
27										
28										
29										
30

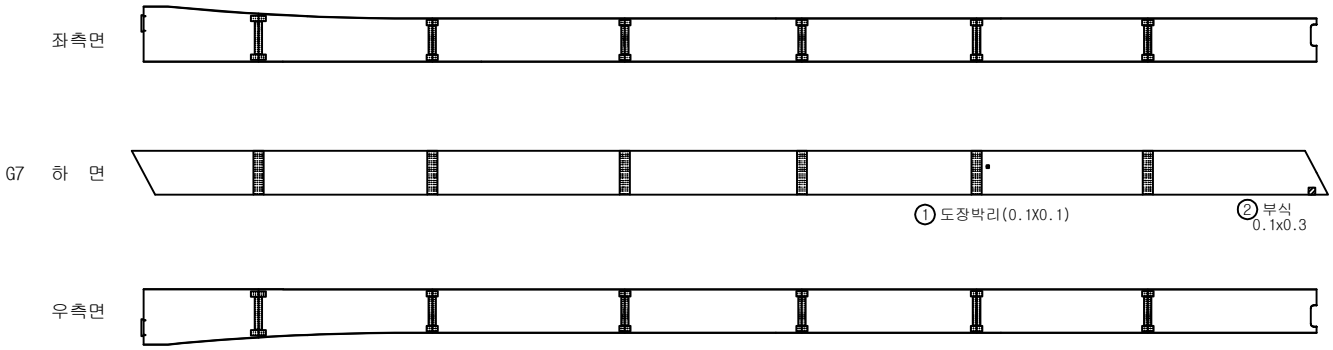
S6 - G7

번호	신/구	부재명	손 상 현 황	손 상 규 모						비고
				폭(㎜)	길이(m)	너비(m)	개소	단위	물량	
1	구	G7LF	도장박리		0.1	0.1	1	㎡	0.01	
2	구	G7LF	부식		0.1	0.3	1	㎡	0.03	
3										
4										
5										
6										
7										
8										
9										
10										
11										
12										
13										
14										
15										
16										
17										
18										
19										
20										
21										
22										
23										
24										
25										
26										
27										
28										
29										
30
