동부산IC1교 교면포장 S1 외관조사망도

용	역	명	2023년 부산울산고속도로 정밀안전점검 및 성능평가용역			
범	CW 0.2	균 열	재료분리	오염	들뜸	
		망상균열	파손,박리	세굴	기 타	
례		철근노출	누수,습윤	백태	No. 001

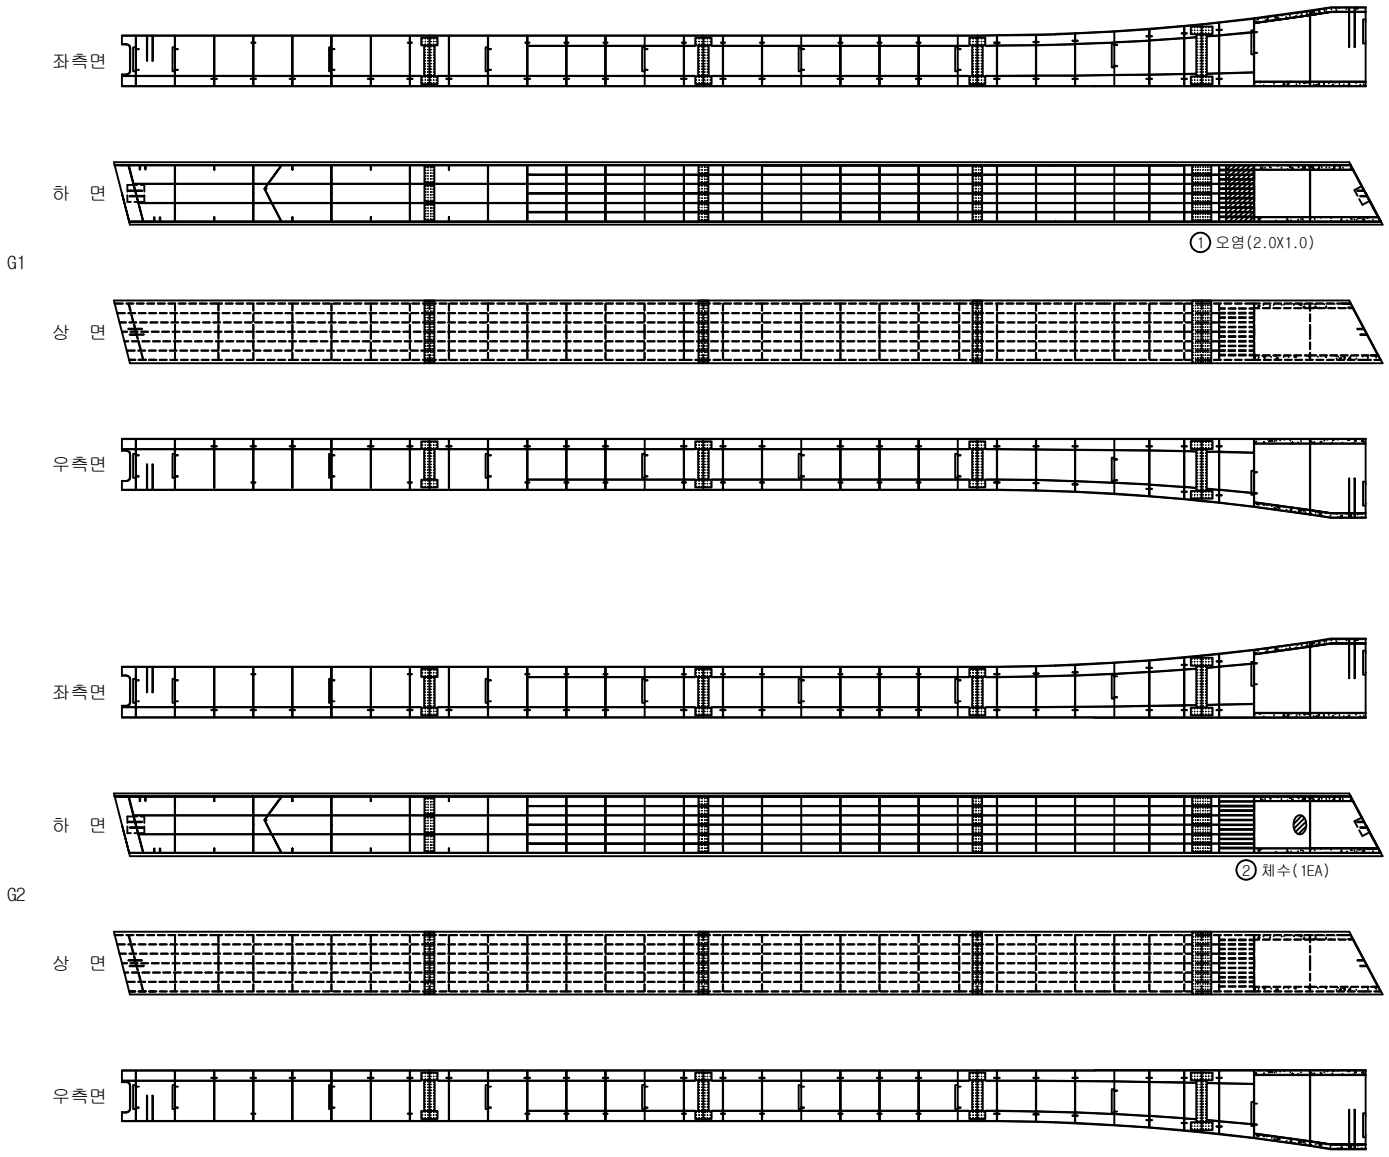
S5 - G1,2

번호	신/구	부재명	손 상 현 황	손 상 규 모						비고
				폭(mm)	길이(m)	너비(m)	개소	단위	물량	
1	구	G1LF	오염		2.0	1.0	1	㎡	2.00	
2	구	G2LF	체수				1	EA	1.00	
3										
4										
5										
6										
7										
8										
9										
10										
11										
12										
13										
14										
15										
16										
17										
18										
19										
20										
21										
22										
23										
24										
25										
26										
27										
28										
29										
30

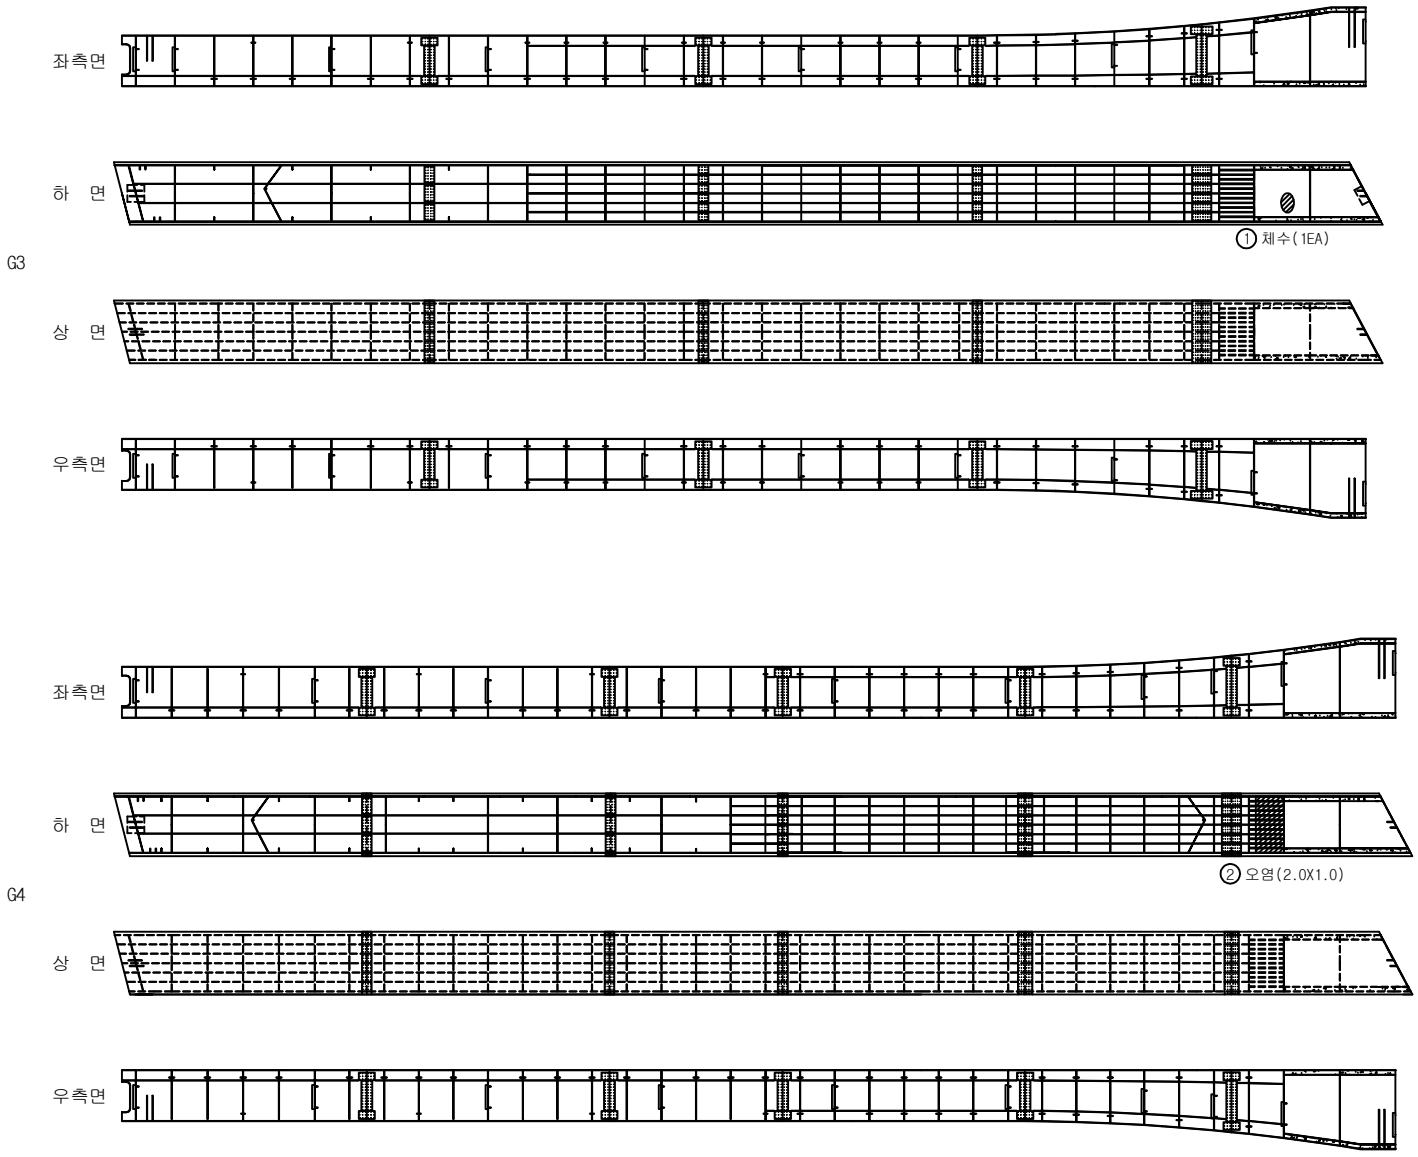
S5 - G3,4

번호	신/구	부재명	손 상 현 황	손 상 규 모						비고
				폭(㎜)	길이(m)	너비(m)	개소	단위	물량	
1	구	G3LF	체수				1	EA	1.00	
2	구	G4LF	오염		2.0	1.0	1	㎡	2.00	
3										
4										
5										
6										
7										
8										
9										
10										
11										
12										
13										
14										
15										
16										
17										
18										
19										
20										
21										
22										
23										
24										
25										
26										
27										
28										
29										
30

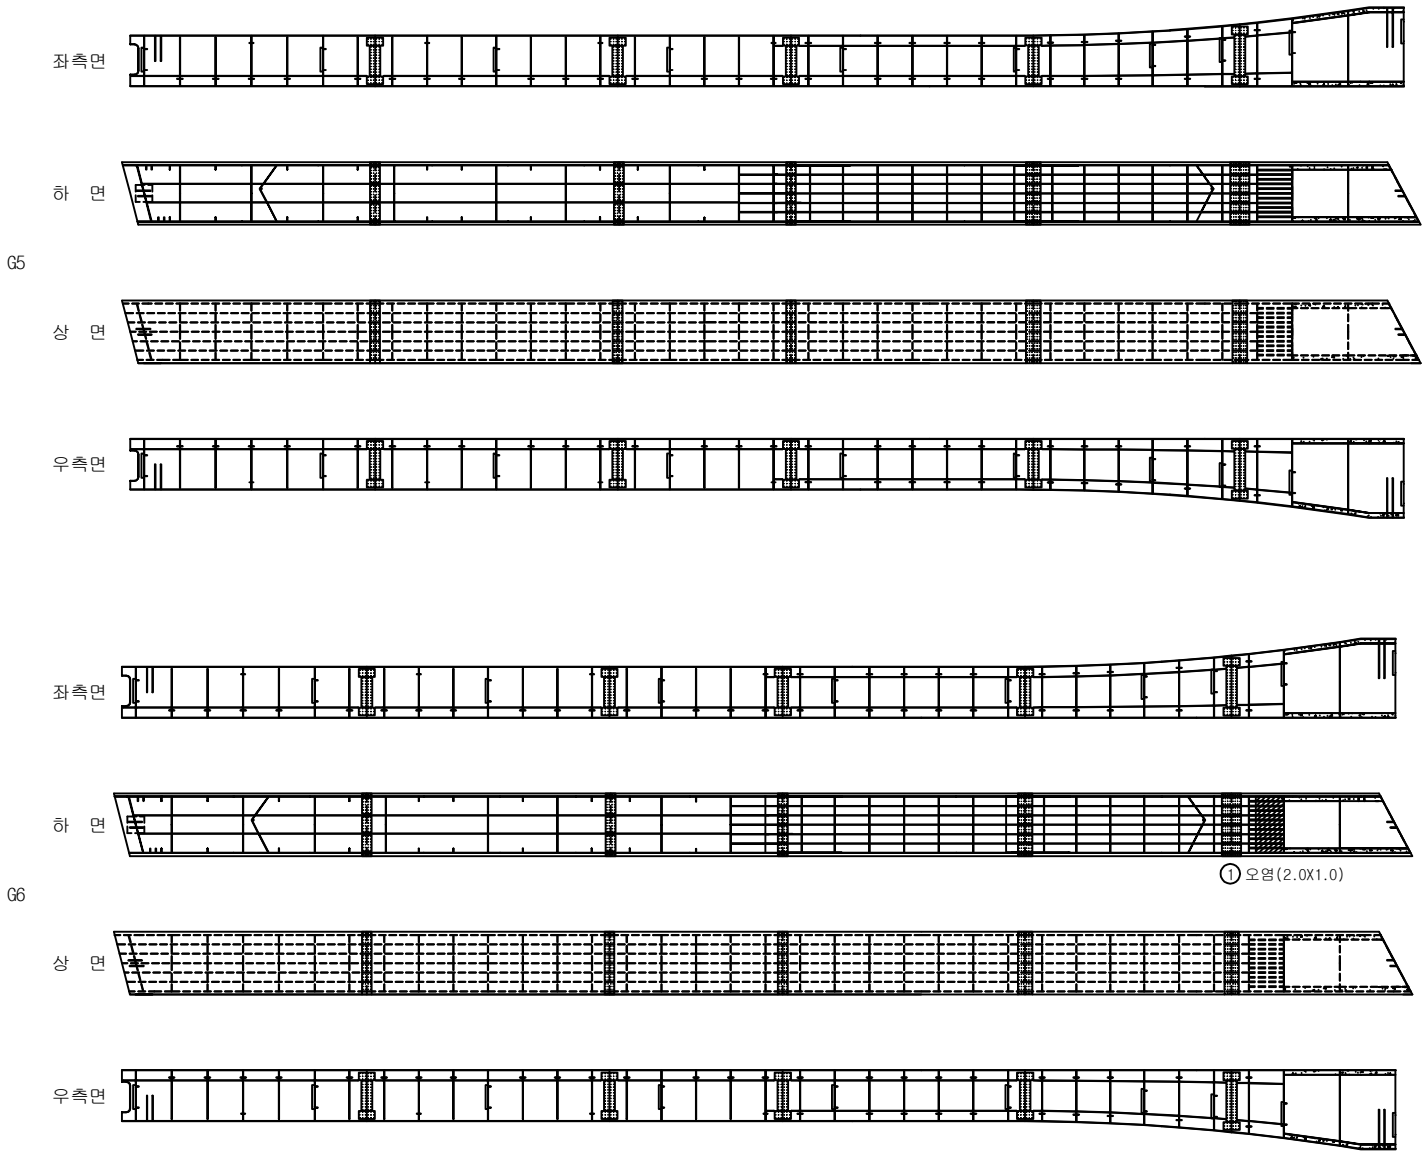
S5 - G5,6

번호	신/구	부재명	손 상 현 황	손 상 규 모						비고
				폭(mm)	길이(m)	너비(m)	개소	단위	물량	
1	구	G6LF	세수				1	EA	1.00	
2										
3										
4										
5										
6										
7										
8										
9										
10										
11										
12										
13										
14										
15										
16										
17										
18										
19										
20										
21										
22										
23										
24										
25										
26										
27										
28										
29										
30

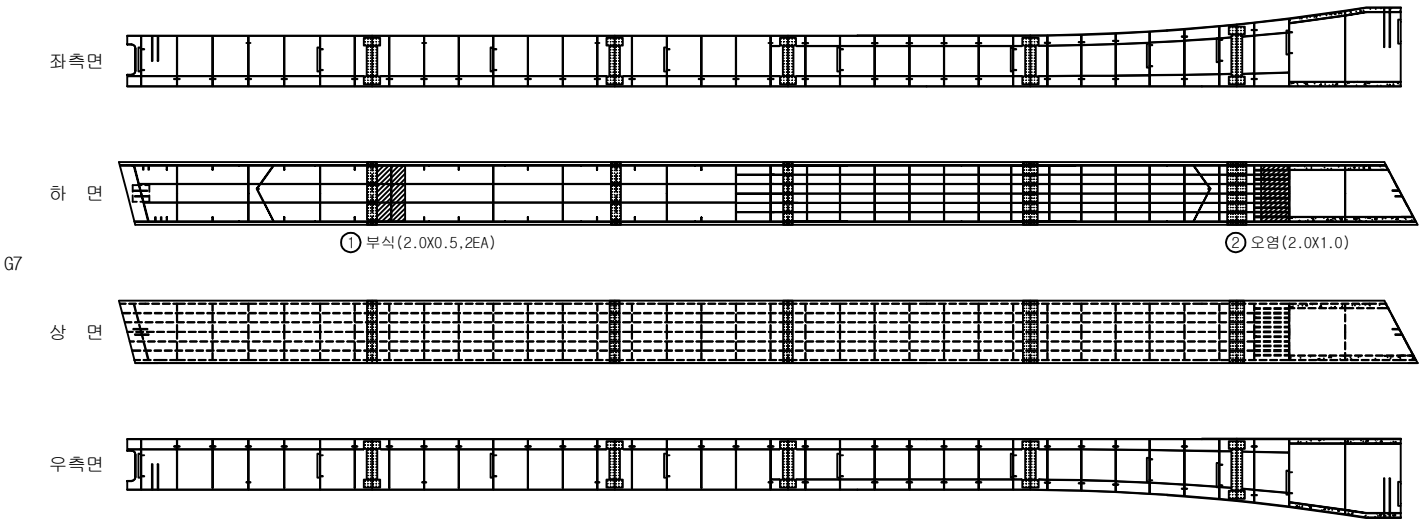
S5 - G7

번호	신/구	부재명	손 상 현 황	손 상 규 모						비고
				폭(㎜)	길이(m)	너비(m)	개소	단위	물량	
1	구	G7LF	부식		2.0	0.5	2	㎡	2.00	
2	구	G7LF	오염		2.0	1.0	1	㎡	2.00	
3										
4										
5										
6										
7										
8										
9										
10										
11										
12										
13										
14										
15										
16										
17										
18										
19										
20										
21										
22										
23										
24										
25										
26										
27										
28										
29										
30

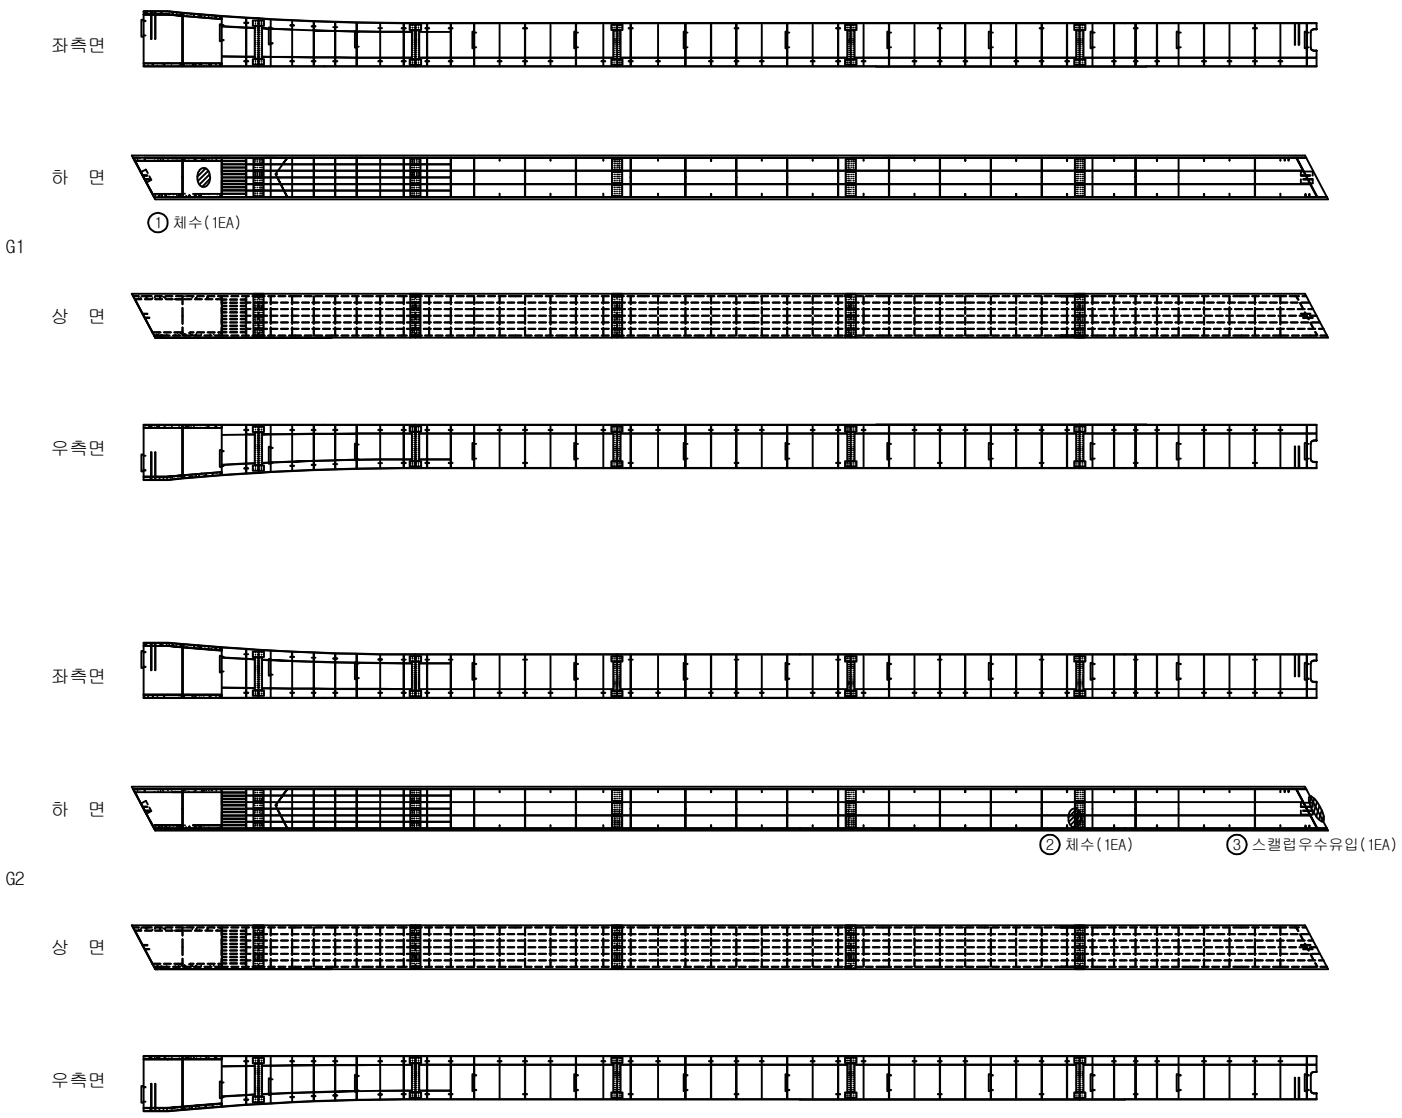
S6 - G1,2

번호	신/구	부재명	손 상 현 황	손 상 규 모						비고
				폭(mm)	길이(m)	너비(m)	개소	단위	물량	
1	구	G1LF	체수				1	EA	1.00	
2	구	G2LF	체수				1	EA	1.00	
3	구	G2LF	스캘럽 우수유입				1	EA	1.00	
4										
5										
6										
7										
8										
9										
10										
11										
12										
13										
14										
15										
16										
17										
18										
19										
20										
21										
22										
23										
24										
25										
26										
27										
28										
29										
30

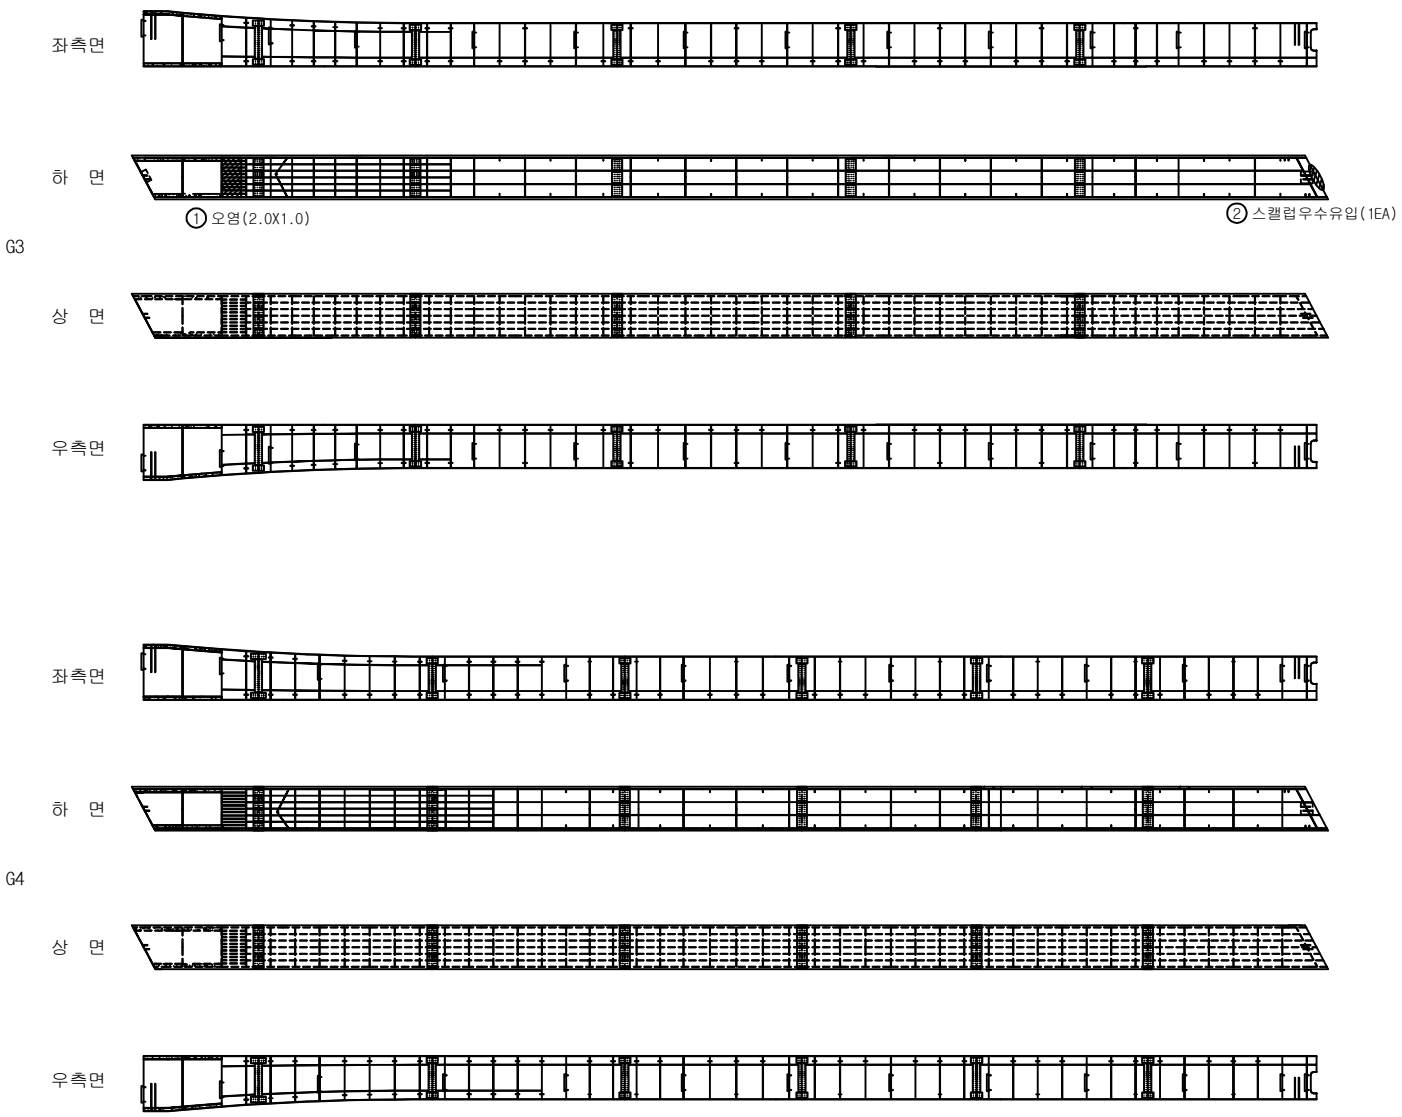
S6 - G3,4

번호	신/구	부재명	손 상 현 황	손 상 규 모						비고
				폭(㎜)	길이(m)	너비(m)	개소	단위	물량	
1	구	G3LF	오염		2.0	1.0	1	㎡	2.00	
2	구	G3LF	스캘럽 우수유입				1	EA	1.00	
3										
4										
5										
6										
7										
8										
9										
10										
11										
12										
13										
14										
15										
16										
17										
18										
19										
20										
21										
22										
23										
24										
25										
26										
27										
28										
29										
30

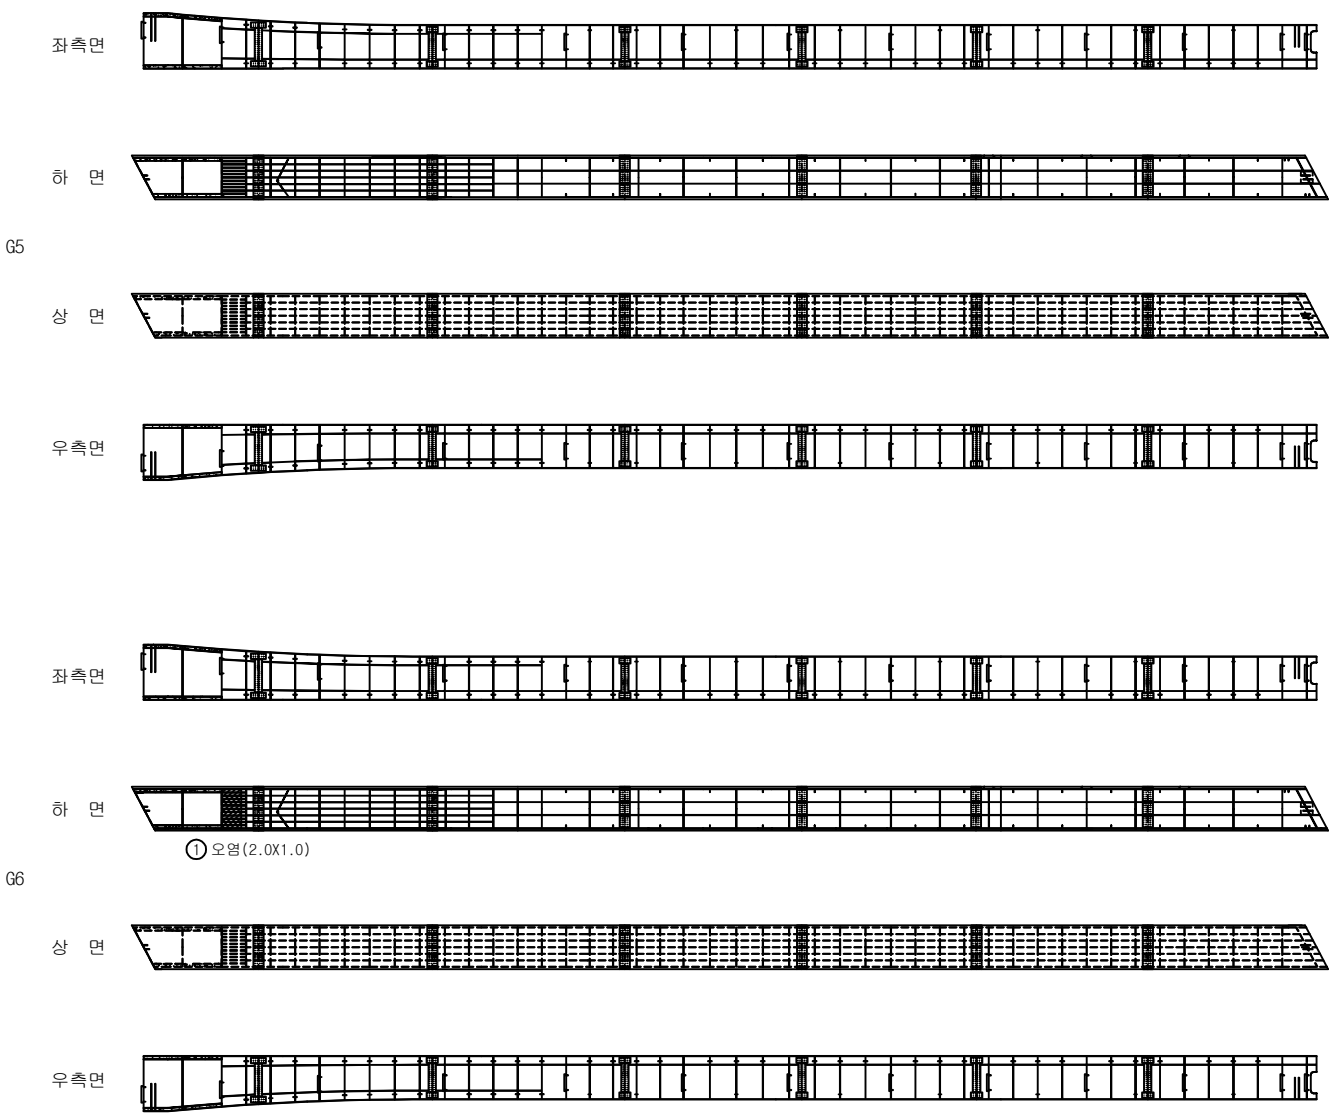
S6 - G5,6

번호	신/구	부재명	손 상 현 황	손 상 규 모						비고
				폭(㎜)	길이(m)	너비(m)	개소	단위	물량	
1	구	G6LF	오염		2.0	1.0	1	㎡	2.00	
2										
3										
4										
5										
6										
7										
8										
9										
10										
11										
12										
13										
14										
15										
16										
17										
18										
19										
20										
21										
22										
23										
24										
25										
26										
27										
28										
29										
30

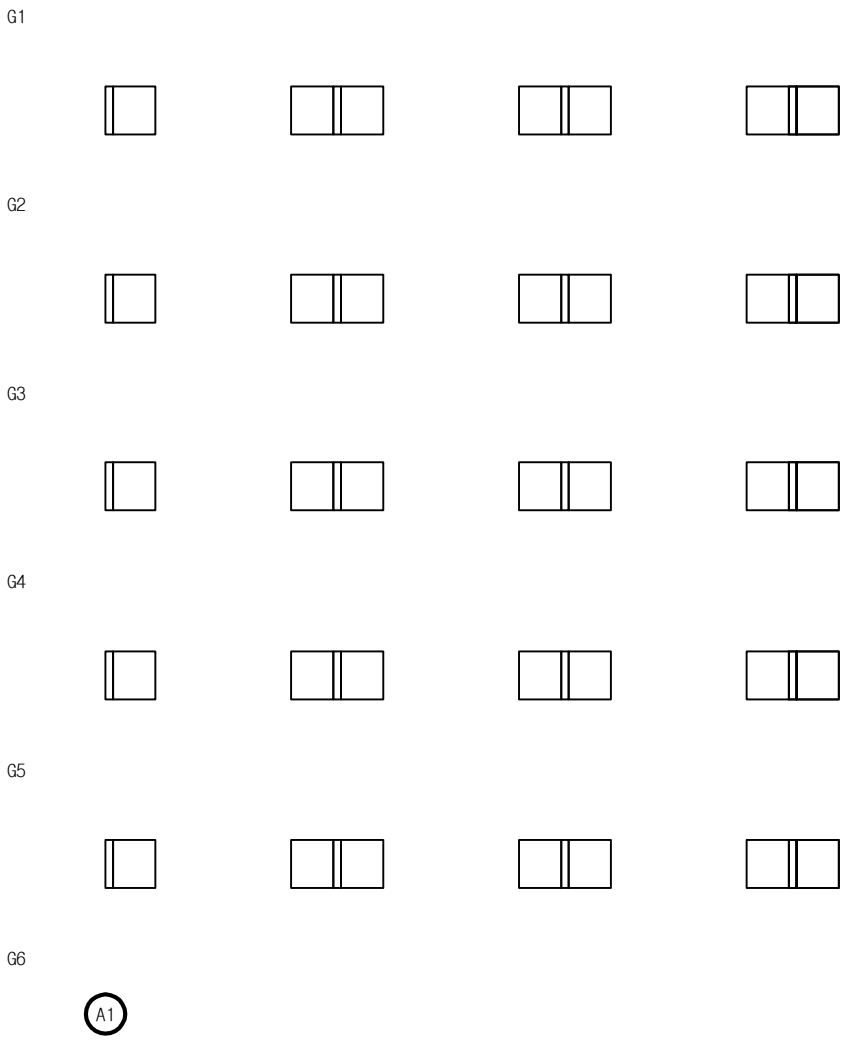
S1

번호	신/구	부재명	손 상 현 황	손 상 규 모						비고
				폭(㎜)	길이(m)	너비(m)	개소	단위	물량	
1	구	G1-2	박리		0.3	1.0	1	㎡	0.30	
2	구	G2-3	박리		0.2	0.3	1	㎡	0.06	
3	구	G4-5	균열(0.3mm미만)	0.2	1.0		1	m	1.00	
4	구	G4-5	철근노출		0.1	0.3	1	㎡	0.03	
5	구	G4-5	재료분리		0.2	0.3	1	㎡	0.06	
6										
7										
8										
9										
10										
11										
12										
13										
14										
15										
16										
17										
18										
19										
20										
21										
22										
23										
24										
25										
26										
27										
28										
29										
30

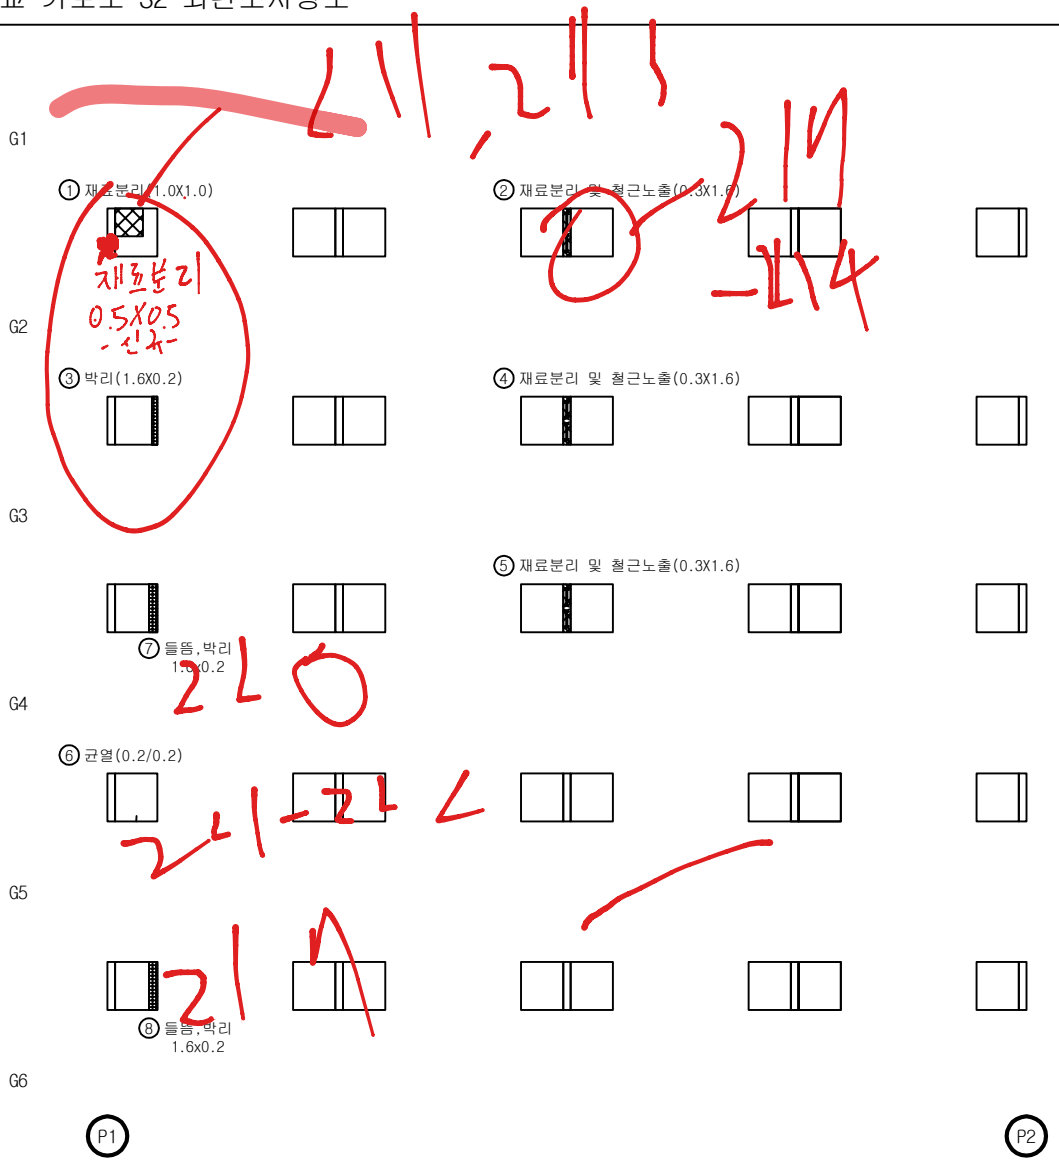
S2

번호	신/구	부재명	손 상 현 황	손 상 규 모						비고
				폭(㎜)	길이(m)	너비(m)	개소	단위	물량	
1	구	G1-2	재료분리		1.0	1.0	1	㎡	1.00	
2	구	G1-2	재료분리 및 철근노출		0.3	1.6	1	㎡	0.48	
3	구	G2-3	박리		1.6	0.2	1	㎡	0.32	
4	구	G2-3	재료분리 및 철근노출		0.3	1.6	1	㎡	0.48	
5	구	G3-4	재료분리 및 철근노출		0.3	1.6	1	㎡	0.48	
6	구	G3-4	균열(0.3mm미만)	0.2	0.2		1	m	0.20	
7	구	G4-5	들뜸, 박리		1.6	0.2	1	㎡	0.32	
8	구	G5-6	들뜸, 박리		1.6	0.2	1	㎡	0.32	
9										
10										
11										
12										
13										
14										
15										
16										
17										
18										
19										
20										
21										
22										
23										
24										
25										
26										
27										
28										
29										
30

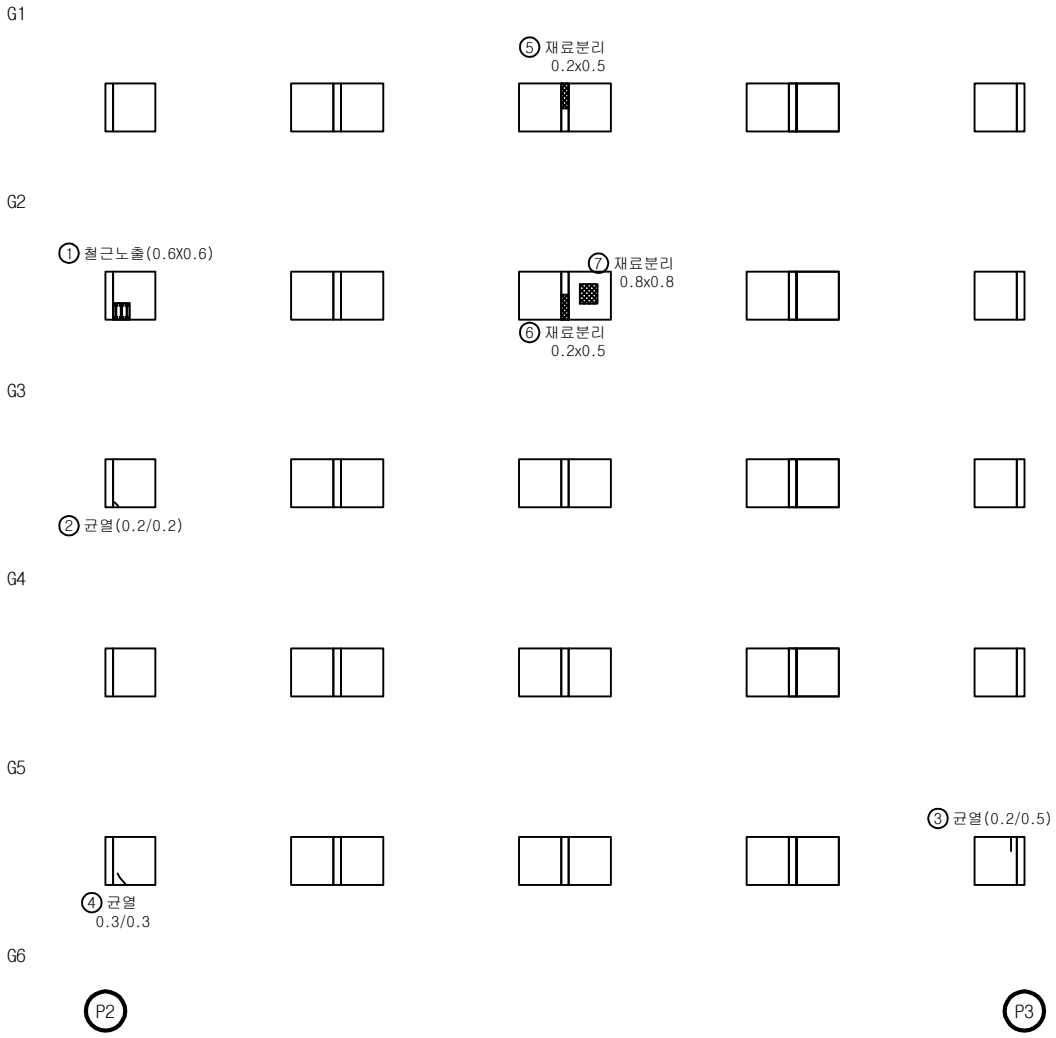
S3

번호	신/구	부재명	손 상 현 황	손 상 규 모						비고
				폭(mm)	길이(m)	너비(m)	개소	단위	물량	
1	구	G1-2	철근노출		0.6	0.6	1	㎡	0.36	
2	구	G2-3	균열(0.3mm미만)	0.2	0.2		1	m	0.20	
3	구	G2-3	균열(0.3mm미만)	0.2	0.5		1	m	0.50	
4	구	G2-3	균열(0.3mm이상)	0.3	0.3		1	m	0.30	
5	구	G3-4	재료분리		0.2	0.5	1	㎡	0.10	
6	구	G5-6	재료분리		0.2	0.5	1	㎡	0.10	
7	구	G5-6	재료분리		0.8	0.8	1	㎡	0.64	
8										
9										
10										
11										
12										
13										
14										
15										
16										
17										
18										
19										
20										
21										
22										
23										
24										
25										
26										
27										
28										
29										
30

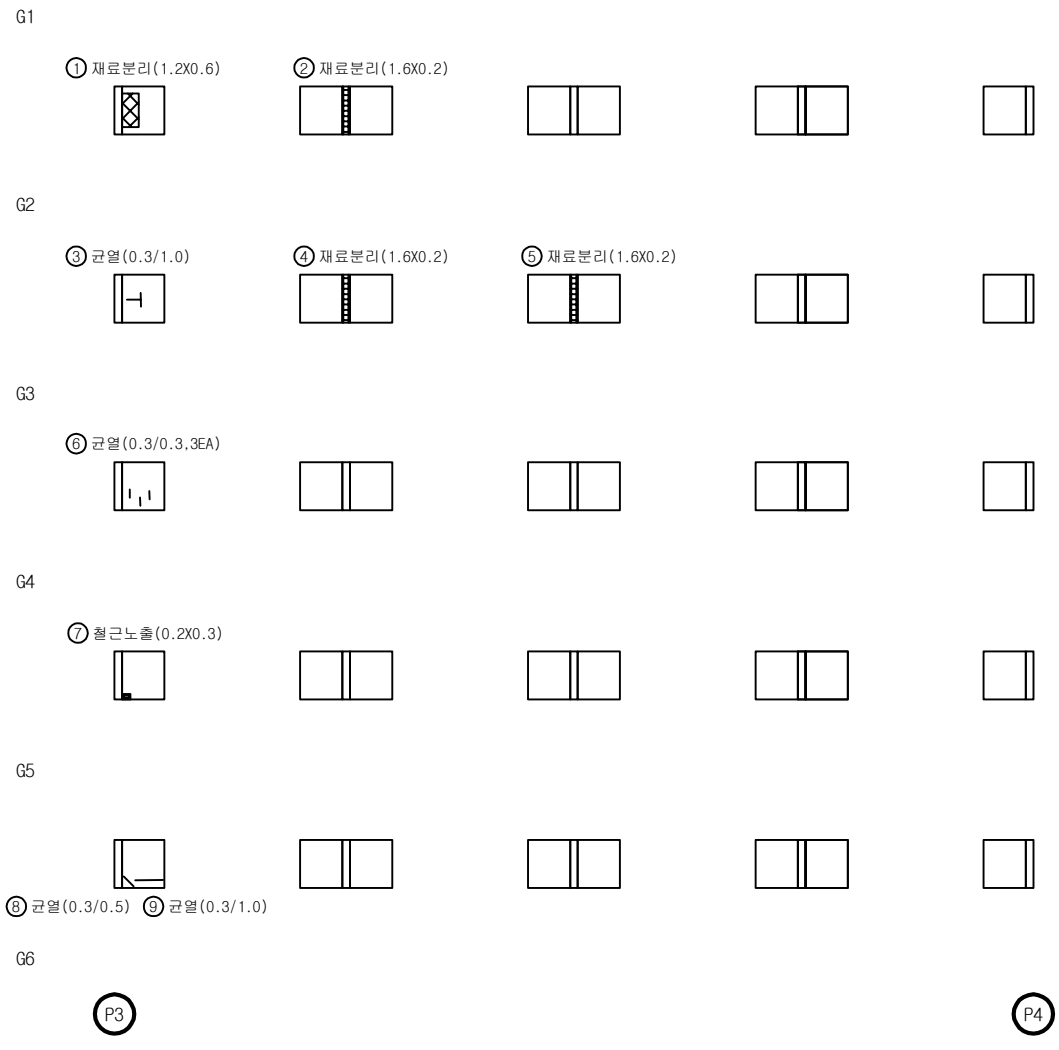
S4

번호	신/구	부재명	손 상 현 황	손 상 규 모						비고
				폭(㎜)	길이(m)	너비(m)	개소	단위	물량	
1	구	G1-2	재료분리		1.2	0.6	1	㎡	0.72	
2	구	G1-2	재료분리		1.6	0.2	1	㎡	0.32	
3	구	G2-3	균열(0.3mm이상)	0.3	1.0		1	m	1.00	
4	구	G2-3	재료분리		1.6	0.2	1	㎡	0.32	
5	구	G2-3	재료분리		1.6	0.2	1	㎡	0.32	
6	구	G3-4	균열(0.3mm이상)	0.3	0.3		1	m	0.30	
7	구	G4-5	철근노출		0.2	0.3	1	㎡	0.06	
8	구	G5-6	균열(0.3mm이상)	0.3	0.5		1	m	0.50	
9	구	G5-6	균열(0.3mm이상)	0.3	1.0		1	m	1.00	
10										
11										
12										
13										
14										
15										
16										
17										
18										
19										
20										
21										
22										
23										
24										
25										
26										
27										
28										
29										
30

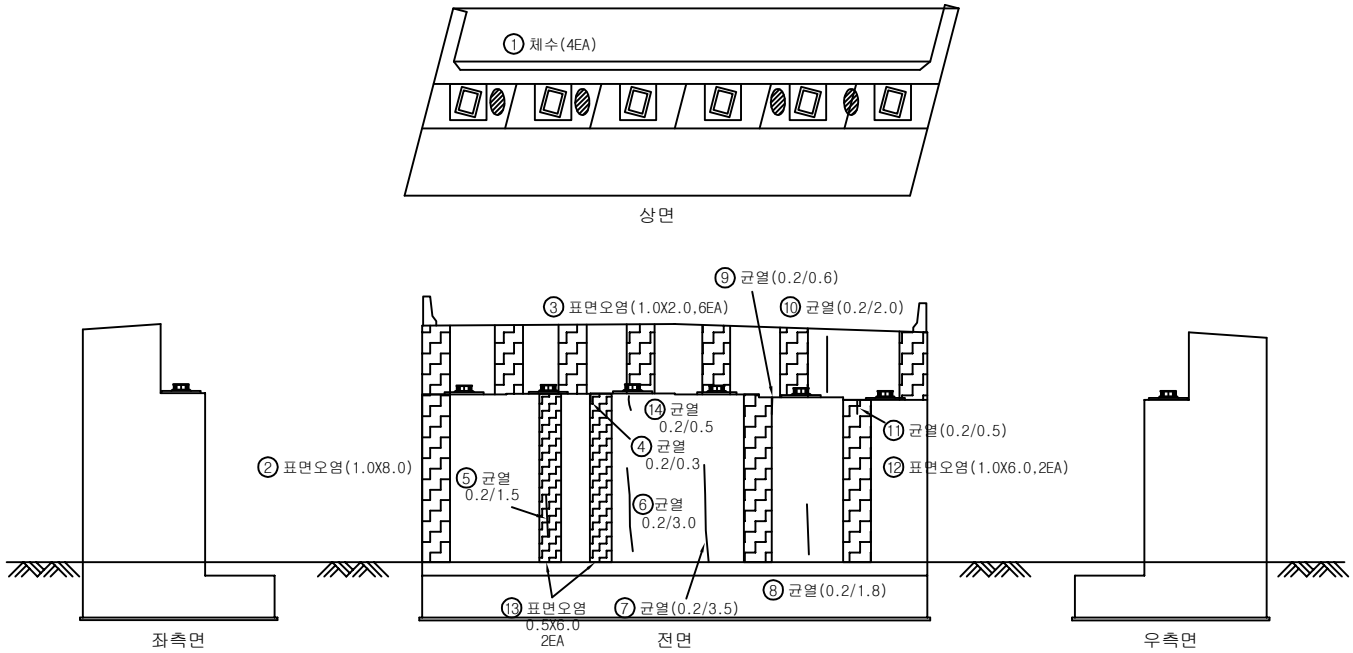
A1

번호	신/구	부재명	손 상 현 황	손 상 규 모						비고
				폭(㎜)	길이(m)	너비(m)	개소	단위	물량	
1	구	교좌면	체수				4	EA	4.00	
2	구	좌측	표면오염		1.0	8.0	1	㎡	8.00	
3	구	흉벽	표면오염		1.0	2.0	6	㎡	12.00	
4	구	구체	균열(0.3mm미만)	0.2	0.3		1	m	0.30	
5	구	구체	균열(0.3mm미만)	0.2	1.5		1	m	1.50	
6	구	구체	균열(0.3mm미만)	0.2	3.0		1	m	3.00	
7	구	구체	균열(0.3mm미만)	0.2	3.5		1	m	3.50	
8	구	구체	균열(0.3mm미만)	0.2	1.8		1	m	1.80	
9	구	구체	균열(0.3mm미만)	0.2	0.6		1	m	0.60	
10	구	흉벽	균열(0.3mm미만)	0.2	2.0		1	m	2.00	
11	구	구체	균열(0.3mm미만)	0.2	0.5		1	m	0.50	
12	구	구체	표면오염		1.0	6.0	2	㎡	12.00	
13	구	구체	표면오염		0.5	6.0	2	㎡	6.00	
14	구	구체	균열(0.3mm미만)	0.2	0.5		1	m	0.50	
15										
16										
17										
18										
19										
20										
21										
22										
23										
24										
25										
26										
27										
28										
29										
30

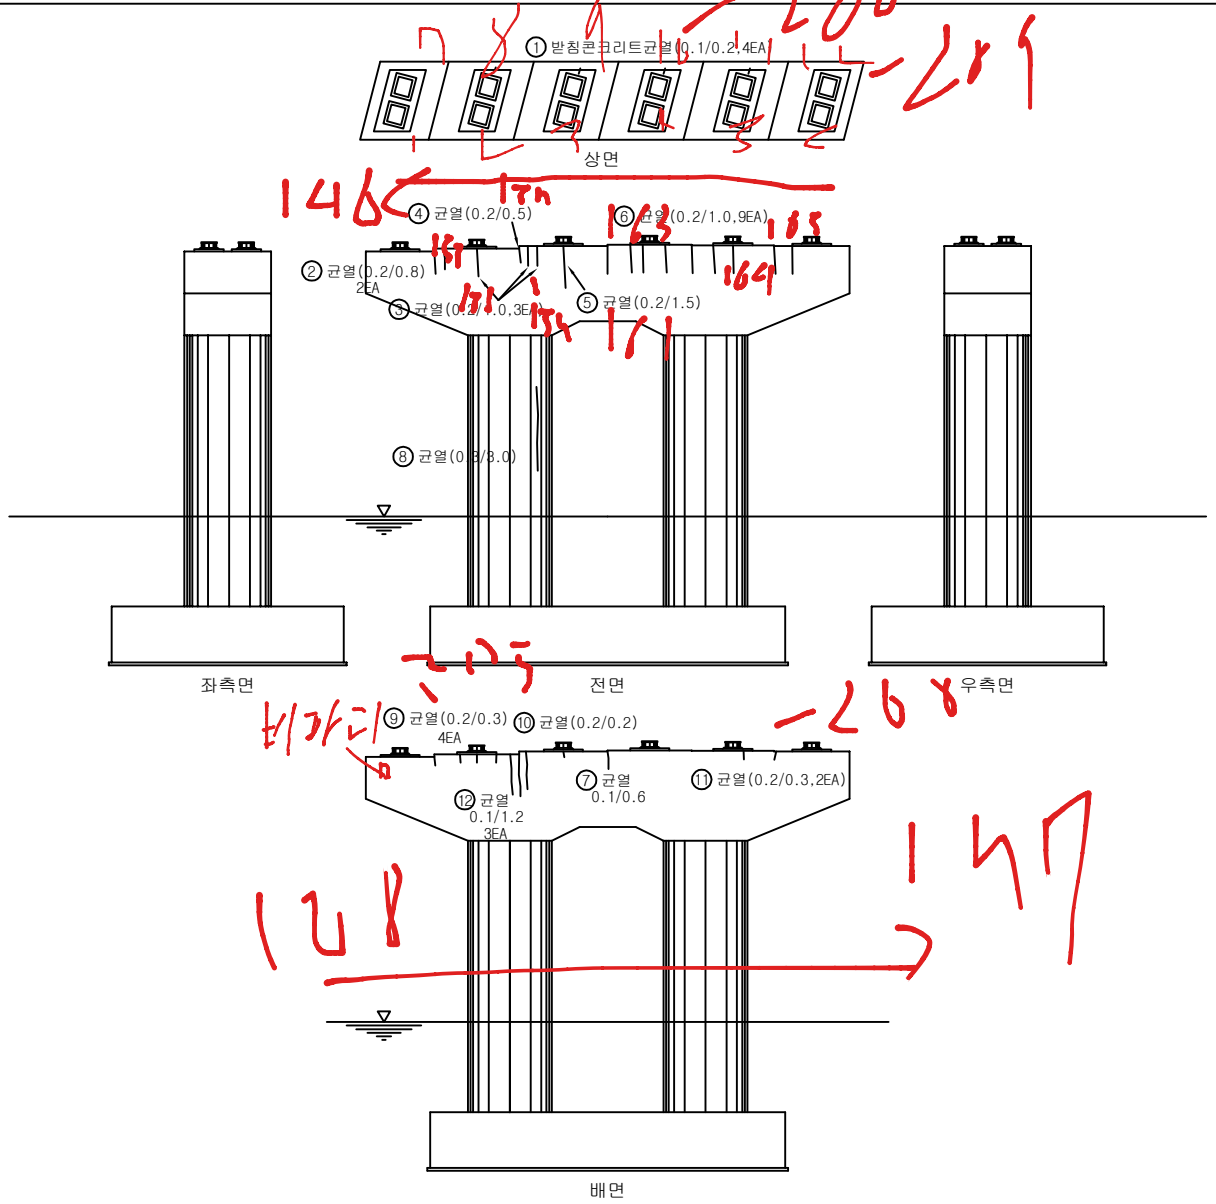
P1

번호	신/구	부재명	손 상 현 황	손 상 규 모						비고
				폭(㎜)	길이(m)	너비(m)	개소	단위	물량	
1	구	교량받침	받침콘크리트 균열	0.1	0.2		4	m	0.80	
2	구	코핑전면	균열(0.3mm미만)	0.2	0.8		2	m	1.60	
3	구	코핑전면	균열(0.3mm미만)	0.2	1.0		3	m	3.00	
4	구	코핑전면	균열(0.3mm미만)	0.2	0.5		1	m	0.50	
5	구	코핑전면	균열(0.3mm미만)	0.2	1.5		1	m	1.50	
6	구	코핑전면	균열(0.3mm미만)	0.2	1.0		9	m	9.00	
7	구	코핑배면	균열(0.3mm미만)	0.1	0.6		1	m	0.60	
8	구	기둥전면	균열(0.3mm이상)	0.3	3.0		1	m	3.00	
9	구	코핑배면	균열(0.3mm미만)	0.2	0.3		4	m	1.20	
10	구	코핑배면	균열(0.3mm미만)	0.2	0.2		1	m	0.20	
11	구	코핑배면	균열(0.3mm미만)	0.2	0.3		2	m	0.60	
12	구	코핑배면	균열(0.3mm미만)	0.1	1.2		3	m	3.60	
13										
14										
15										
16										
17										
18										
19										
20										
21										
22										
23										
24										
25										
26										
27										
28										
29										
30

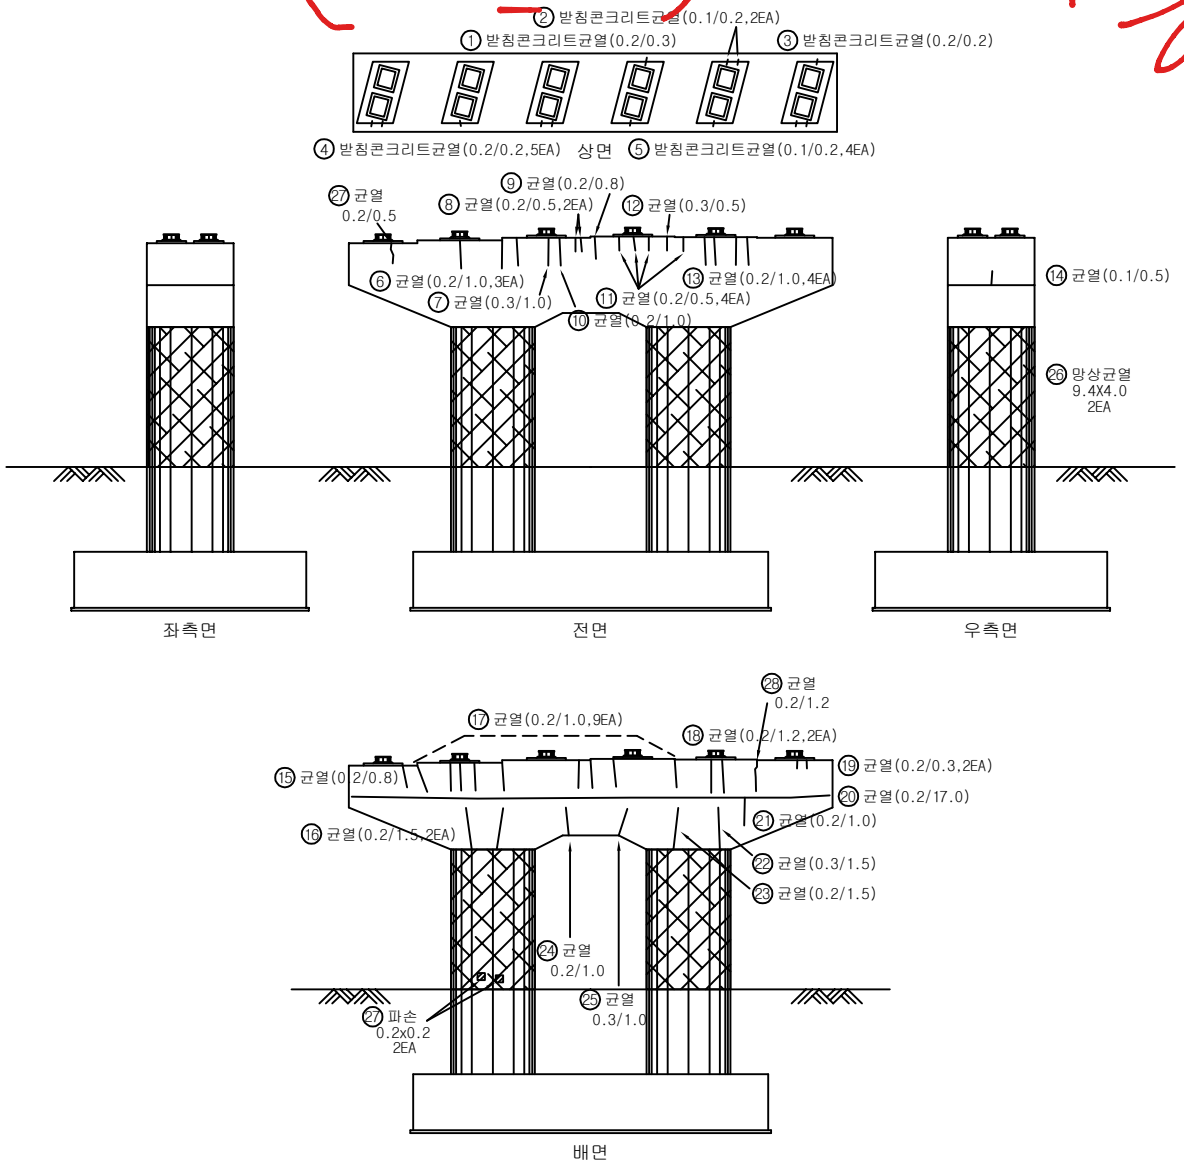
P2

번호	신/구	부재명	손 상 현 황	손 상 규 모						비고
				폭(㎜)	길이(m)	너비(m)	개소	단위	물량	
1	구	받침Con	균열(0.3mm미만)	0.2	0.3		1	m	0.30	
2	구	받침Con	균열(0.3mm미만)	0.1	0.2		2	m	0.40	
3	구	받침Con	균열(0.3mm미만)	0.2	0.2		1	m	0.20	
4	구	받침Con	균열(0.3mm미만)	0.2	0.2		5	m	1.00	
5	구	받침Con	균열(0.3mm미만)	0.1	0.2		4	m	0.80	
6	구	코핑전면	균열(0.3mm미만)	0.2	1.0		3	m	3.00	
7	구	코핑전면	균열(0.3mm이상)	0.3	1.0		2	m	2.00	
8	구	코핑전면	균열(0.3mm미만)	0.2	0.5		2	m	1.00	
9	구	코핑전면	균열(0.3mm미만)	0.2	0.8		1	m	0.80	
10	구	코핑전면	균열(0.3mm미만)	0.2	1		1	m	1.00	
11	구	코핑전면	균열(0.3mm미만)	0.2	0.5		4	m	2.00	
12	구	코핑전면	균열(0.3mm이상)	0.3	0.5		1	m	0.50	
13	구	코핑전면	균열(0.3mm미만)	0.2	1		4	m	4.00	
14	구	코핑우측	균열(0.3mm미만)	0.1	0.5		1	m	0.50	
15	구	코핑배면	균열(0.3mm미만)	0.2	0.8		1	m	0.80	
16	구	코핑배면	균열(0.3mm미만)	0.2	1.5		2	m	3.00	
17	구	코핑배면	균열(0.3mm미만)	0.2	1		9	m	9.00	
18	구	코핑배면	균열(0.3mm미만)	0.2	1.2		2	m	2.40	
19	구	코핑배면	균열(0.3mm미만)	0.2	0.3		2	m	0.60	
20	구	코핑배면	균열(0.3mm미만)	0.2	17		1	m	17.00	
21	구	코핑배면	균열(0.3mm미만)	0.2	1		1	m	1.00	
22	구	코핑배면	균열(0.3mm이상)	0.3	1.5		1	m	1.50

23	구	코핑배면	균열(0.3mm미만)	0.2	1.5		1	m	1.50	
24	구	코핑배면	균열(0.3mm미만)	0.2	1		1	m	1.00	
25	구	코핑배면	균열(0.3mm이상)	0.3	1		1	m	1.00	
26	구	기둥	망상균열		9.4	4	2	㎡	75.20	
27	구	기둥배면	파손		0.2	0.2	2	㎡	0.08	
28	구	코핑배	균열(0.3mm미만)	0.2	1.2		1	m	1.20	
29										
30

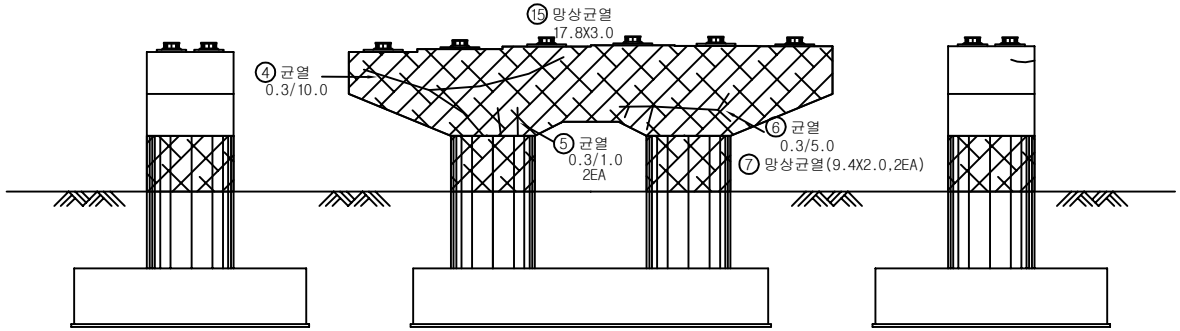
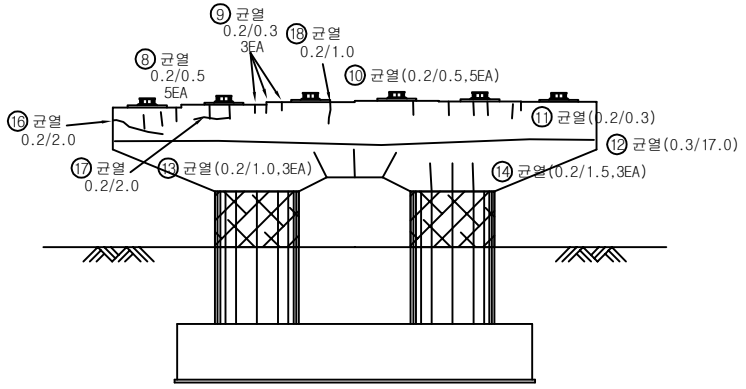
P3

번호	신/구	부재명	손 상 현 황	손 상 규 모						비고
				폭(㎜)	길이(m)	너비(m)	개소	단위	물량	
1	구	교좌면	균열(0.3mm미만)	0.2	2.0		3	m	6.00	
2	구	교좌면	균열(0.3mm미만)	0.2	1.0		4	m	4.00	
3	구	교좌면	균열(0.3mm미만)	0.2	1.0		2	m	2.00	
4	구	코핑전면	균열(0.3mm이상)	0.3	10.0		1	m	10.00	
5	구	코핑전면	균열(0.3mm미만)	0.2	1.0		2	m	2.00	
6	구	코핑전면	균열(0.3mm미만)	0.2	5.0		1	m	5.00	
7	구	기둥	망상균열		9.4	2.0	2	㎡	37.60	
8	구	코핑배면	균열(0.3mm미만)	0.2	0.5		5	m	2.50	
9	구	코핑배면	균열(0.3mm미만)	0.2	0.3		3	m	0.90	
10	구	코핑배면	균열(0.3mm미만)	0.2	0.5		5	m	2.50	
11	구	코핑배면	균열(0.3mm미만)	0.2	0.3		1	m	0.30	
12	구	코핑배면	균열(0.3mm이상)	0.3	17.0		1	m	17.00	
13	구	코핑배면	균열(0.3mm미만)	0.2	1.0		3	m	3.00	
14	구	코핑배면	균열(0.3mm미만)	0.2	1.5		3	m	4.50	
15	구	코핑전면	망상균열		17.8	3.0	1	㎡	53.40	
16	구	코핑배면	균열(0.3mm미만)	0.2	2.0		1	m	2.00	
17	구	코핑배면	균열(0.3mm미만)	0.2	2.0		1	m	2.00	
18	구	코핑배면	균열(0.3mm미만)	0.2	1.0		1	m	1.00	
19	신	교량받침	탄성패드 갈라짐				12	EA	12.00	
20										
21										
22										
23										
24										
25										
26										
27										
28
