동부산IC1교 교면포장 S1 외관조사망도

용	역	명	2023년 부산울산고속도로 정밀안전점검 및 성능평가용역			
범	CW 0.2	균 열	재료분리	오염	들뜸	
		망상균열	파손,박리	세굴	기 타	
례		철근노출	누수,습윤	백태	No. 001

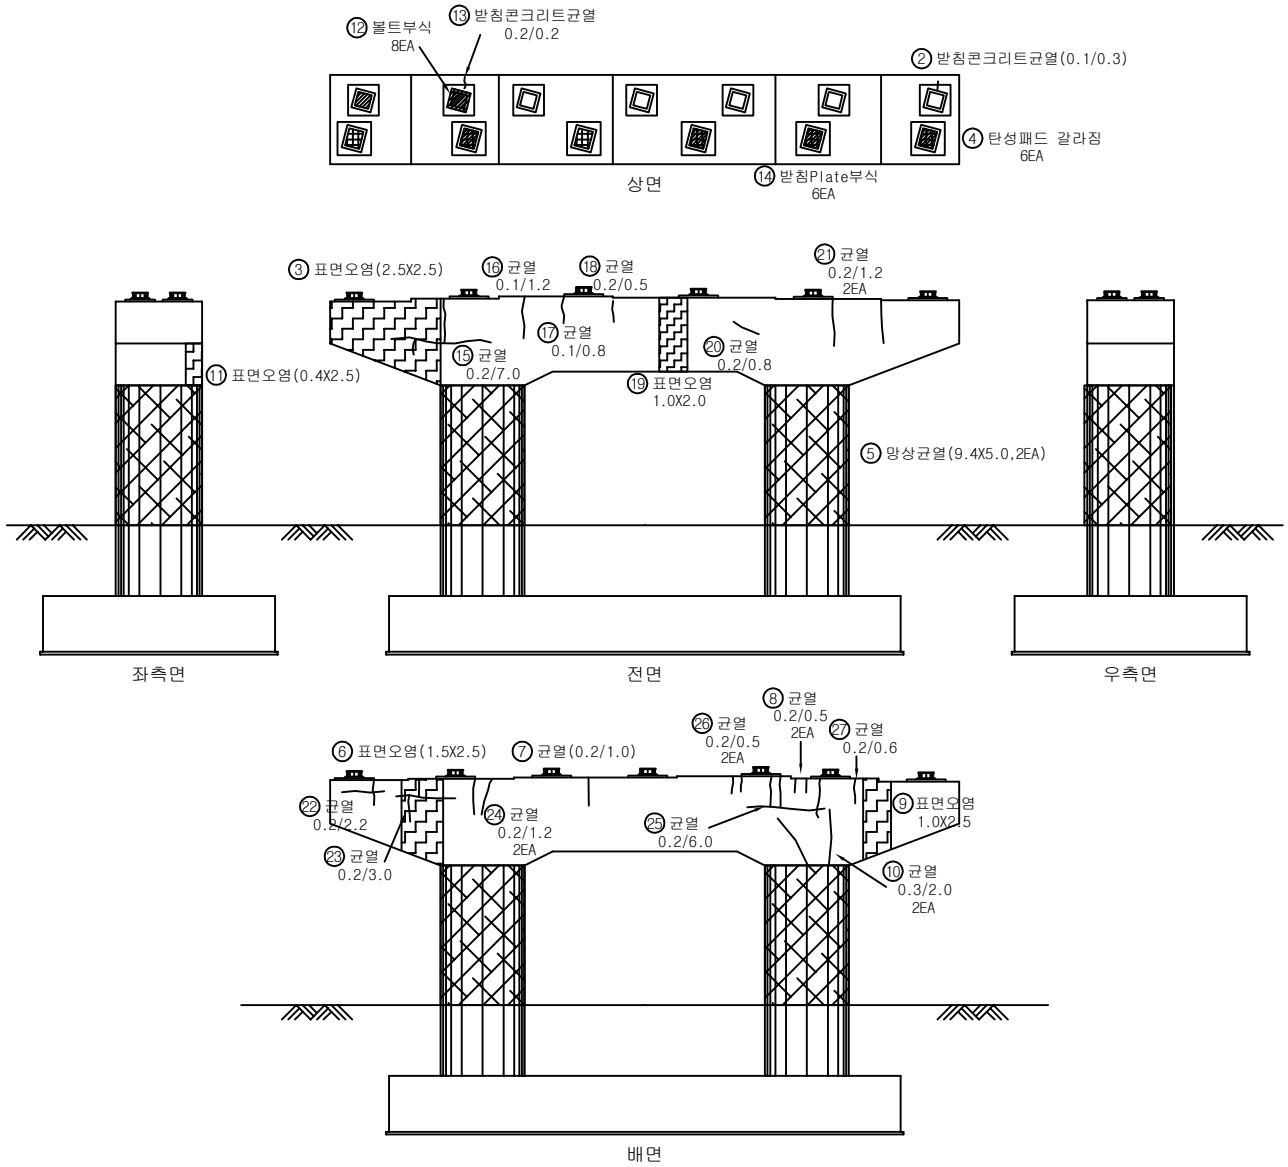
P4

번호	신/구	부재명	손 상 현 황	손 상 규 모						비고
				폭(mm)	길이(m)	너비(m)	개소	단위	물량	
1	구	교량받침	각재미제거				1	EA	1.00	
2	구	받침Con	균열(0.3mm미만)	0.1	0.3		1	m	0.30	
3	구	코핑전면	표면오염		2.5	2.5	1	㎡	6.25	
4	신	교량받침	탄성패드 갈라짐				6	EA	6.00	
5	구	망상	망상균열		9.4	5.0	2	㎡	94.00	
6	구	코핑배면	표면오염		1.5	2.5	1	㎡	3.75	
7	구	코핑배면	균열(0.3mm미만)	0.2	1.0		1	m	1.00	
8	구	코핑배면	균열(0.3mm미만)	0.2	0.5		2	m	1.00	
9	구	코핑배면	표면오염		1.0	2.5	1	㎡	2.50	
10	구	코핑배면	균열(0.3mm미만)	0.3	2.0		2	m	4.00	
11	신	코핑좌측	표면오염		0.4	2.5	1	㎡	1.00	
12	구	교량받침	볼트부식				8	EA	8.00	
13	구	받침Con	균열(0.3mm미만)	0.2	0.2		1	m	0.20	
14	신	교량받침	플레이트부식				6	EA	6.00	
15	구	코핑전면	균열(0.3mm미만)	0.2	7.0		1	m	7.00	
16	구	코핑전면	균열(0.3mm미만)	0.1	1.2		1	m	1.20	
17	구	코핑전면	균열(0.3mm미만)	0.1	0.8		1	m	0.80	
18	구	코핑전면	균열(0.3mm미만)	0.2	0.5		1	m	0.50	
19	구	코핑전면	표면오염		1.0	2.0	1	㎡	2.00	
20	구	코핑전면	균열(0.3mm미만)	0.2	0.8		1	m	0.80	
21	구	코핑전면	균열(0.3mm미만)	0.2	1.2		1	m	1.20	
22	구	코핑배면	균열(0.3mm미만)	0.2	2.2		2	m	4.84	
23	구	코핑배면	균열(0.3mm미만)	0.2	3.0		1	m	3.00	
24	구	코핑배면	균열(0.3mm미만)	0.2	1.2		2	m	2.40

25	구	코핑배면	균열(0.3mm미만)	0.2	6.0		1	m	6.00	
26	구	코핑배면	균열(0.3mm미만)	0.2	0.5		2	m	1.00	
27	구	코핑배면	균열(0.3mm미만)	0.2	0.6		1	m	0.60	
28										
29										
30

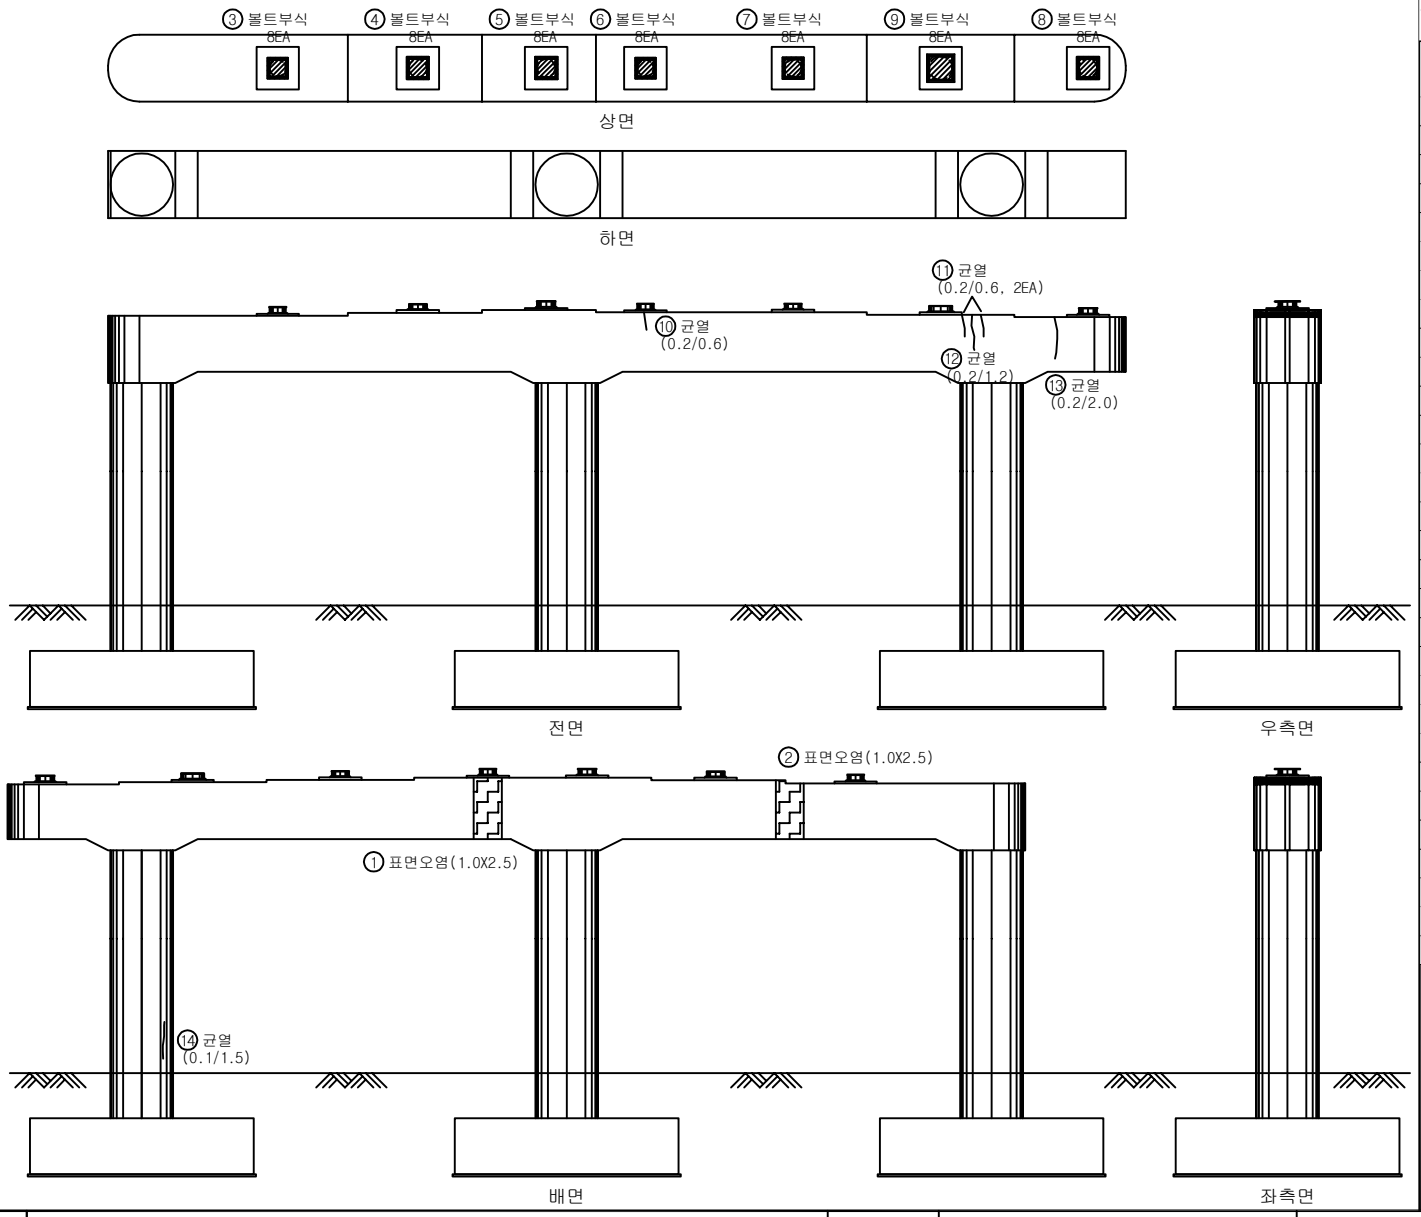
P5

번호	신/구	부재명	손 상 현 황	손 상 규 모						비고
				폭(㎜)	길이(m)	너비(m)	개소	단위	물량	
1	구	코핑배면	표면오염		1.0	2.5	1	㎡	2.50	
2	구	코핑배면	표면오염		1.0	2.5	1	㎡	2.50	
3	구	교량받침	볼트부식				8	EA	8.00	
4	구	교량받침	볼트부식				8	EA	8.00	
5	구	교량받침	볼트부식				8	EA	8.00	
6	구	교량받침	볼트부식				8	EA	8.00	
7	구	교량받침	볼트부식				8	EA	8.00	
8	구	교량받침	볼트부식				8	EA	8.00	
9	신	교량받침	볼트부식				8	EA	8.00	
10	신	코핑전면	균열(0.3mm미만)	0.2	0.6		1	m	0.60	
11	신	코핑전면	균열(0.3mm미만)	0.2	0.6		2	m	1.20	
12	신	코핑전면	균열(0.3mm미만)	0.2	1.2		1	m	1.20	
13	신	코핑전면	균열(0.3mm미만)	0.2	2.0		1	m	2.00	
14	신	기둥배면	균열(0.3mm미만)	0.1	1.5		1	m	1.50	
15										
16										
17										
18										
19										
20										
21										
22										
23										
24										
25										
26										
27										
28										
29										
30

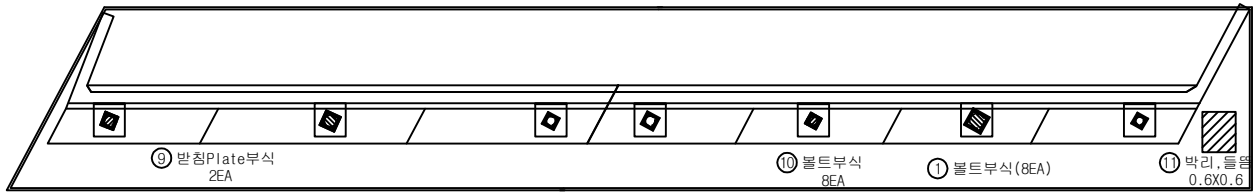
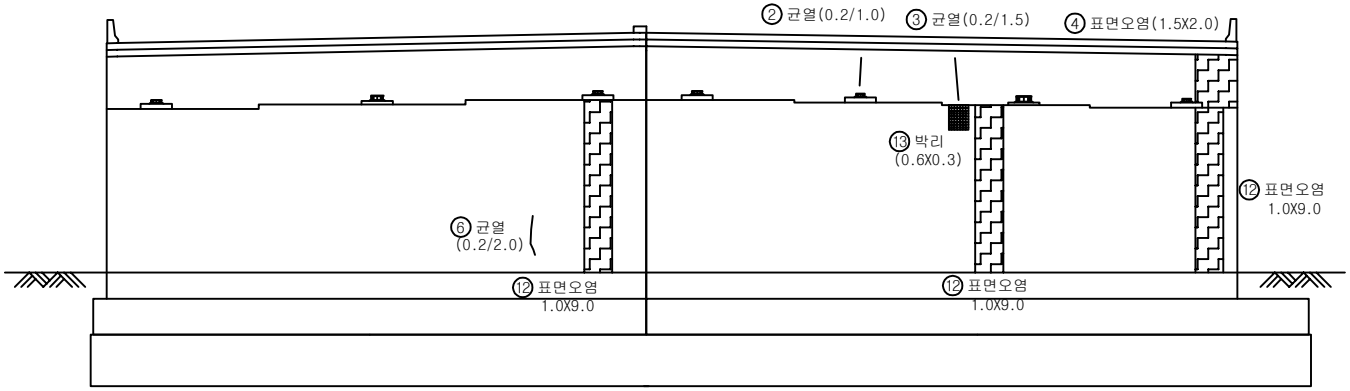
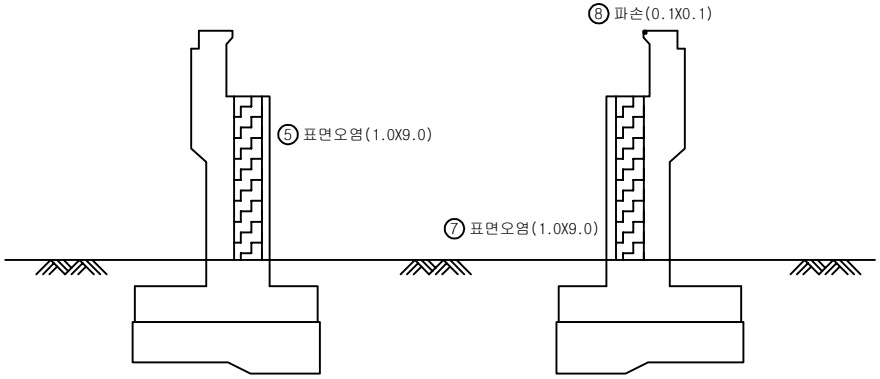
A2

번호	신/구	부재명	손 상 현 황	손 상 규 모						비고
				폭(mm)	길이(m)	너비(m)	개소	단위	물량	
1	구	교량받침	볼트부식				8	EA	8.00	
2	구	흉벽	균열(0.3mm미만)	0.2	1.0		1	m	1.00	
3	구	흉벽	균열(0.3mm미만)	0.2	1.5		1	m	1.50	
4	구	흉벽	표면오염		1.5	2.0	1	㎡	3.00	
5	구	구체우측	표면오염		1.0	9.0	1	㎡	9.00	
6	신	구체	균열(0.3mm미만)	0.2	2.0		1	m	2.00	
7	구	구체좌측	표면오염		1.0	9.0	1	㎡	9.00	
8	구	흉벽좌측	파손		0.1	0.1	1	㎡	0.01	
9	구	교량받침	플레이트부식				2	EA	2.00	
10	구	교량받침	볼트부식				8	EA	8.00	
11	구	교좌면	박리, 들뜸		0.6	0.6	1	㎡	0.36	
12	구	구체	표면오염		1.0	9.0	3	㎡	27.00	
13	신	구체	박리, 들뜸		0.3	0.6	1	㎡	0.18	
14										
15										
16										
17										
18										
19										
20										
21										
22										
23										
24										
25										
26										
27										
28										
29										
30
