두현교(울산) 교면포장 S1

손 상 물 량 표

용 역 명	2023년 부산울산고속도로 정밀안전점검 및 성능평가용역			
범례	CW 0.2 균 열	재료분리	오염, 변색	부 식
	균열부백태	파손,박리	세 굴	퇴 적
	망상균열	누수,습윤	백 태	기 타
	철근노출	소성변형	들 뜸	No. 001

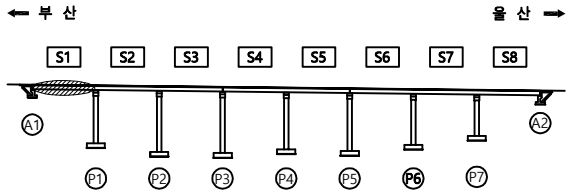
S1

번호	신/구	부재명	손 상 현 황	손 상 규 모						비고
				폭(㎜)	길이(m)	너비(m)	개소	단위	물량	
1	구	방호벽	균열	0.2	1.0		3	m	3.00	
2	구	방호벽	균열	0.2	3.0		2	m	6.00	
3	구	방호벽	균열	0.2	1.0		2	m	2.00	
4	구	방호벽	균열	0.2	1.0		1	m	1.00	
5	구	방호벽	균열	0.2	6.0		1	m	6.00	
6	구	교면포장	시공이음 균열		35.0		1	m	35.00	
7	신	배수시설	집수구 막힘				1	EA	1.00	
8	신	교면포장	포장균열	0.5	5.0		1	m	5.00	
9										
10										
11										
12										
13										
14										
15										
16										
17										
18										
19										
20										
21										
22										
23										
24										
25										
26										
27										
28										
29										
30										
31										
32										
33										
34										
35

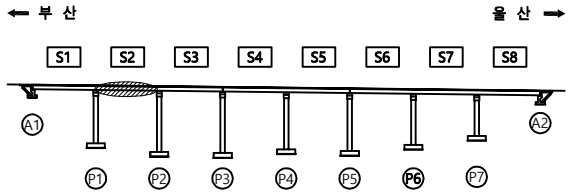
S2

번호	신/구	부재명	손 상 현 황	손 상 규 모						비고
				폭(㎜)	길이(m)	너비(m)	개소	단위	물량	
1	구	방호벽	균열	0.2	1.0		1	m	1.00	
2	구	방호벽	균열	0.2	2.0		1	m	2.00	
3	구	방호벽	균열	0.2	1.0		1	m	1.00	
4	구	방호벽	균열	0.2	0.5		1	m	0.50	
5	구	방호벽	균열	0.2	10.0		1	m	10.00	
6	구	방호벽	균열	0.2	1.0		1	m	1.00	
7	구	교면포장	시공이음 균열		35.0		2	m	70.00	
8	구	교면포장	포장 파손		0.1	0.1	10	㎡	0.10	
9	구	배수시설	집수구 막힘				1	EA	1.00	
10										
11										
12										
13										
14										
15										
16										
17										
18										
19										
20										
21										
22										
23										
24										
25										
26										
27										
28										
29										
30										
31										
32										
33										
34										
35

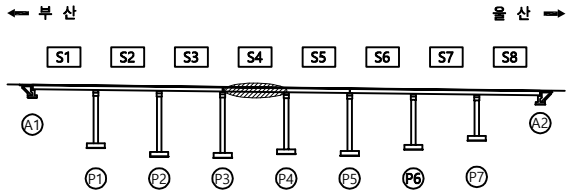
S4

번호	신/구	부재명	손 상 현 황	손 상 규 모						비고
				폭(㎜)	길이(m)	너비(m)	개소	단위	물량	
1	구	방호벽	균열	0.2	1.0		1	m	1.00	
2	구	방호벽	균열	0.2	1.2		1	m	1.20	
3	구	방호벽	균열	0.2	6.0		1	m	6.00	
4	구	방호벽	균열	0.2	3.0		1	m	3.00	
5	구	교면포장	시공이음 균열		35.0		1	m	35.00	
6	구	교면포장	포장균열	1.0	25.0		1	m	25.00	
7	구	교면포장	포장균열	1.0	4.0		1	m	4.00	
8	구	배수시설	집수구 막힘				2	EA	2.00	
9	구	방호벽	균열	0.2	0.5		1	m	0.50	
10										
11										
12										
13										
14										
15										
16										
17										
18										
19										
20										
21										
22										
23										
24										
25										
26										
27										
28										
29										
30										
31										
32										
33										
34										
35

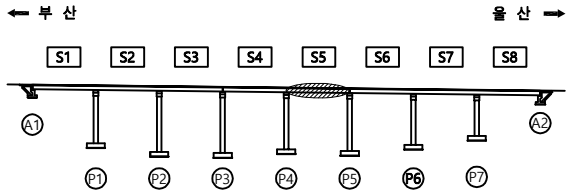
S5

번호	신/구	부재명	손 상 현 황	손 상 규 모						비고
				폭(㎜)	길이(m)	너비(m)	개소	단위	물량	
1	구	방호벽	균열	0.2	1.0		1	m	1.00	
2	구	방호벽	균열	0.2	1.2		1	m	1.20	
3	구	방호벽	균열	0.2	1.0		2	m	2.00	
4	구	방호벽	균열	0.2	3.0		1	m	3.00	
5	구	교면포장	시공이음 균열	1.0	35.0		1	m	35.00	
6	구	교면포장	포장 파손		0.1	0.5	1	㎡	0.05	
7	구	교면포장	포장 파손		0.1	0.3	3	㎡	0.09	
8	구	교면포장	포장균열	1.0	4.0		1	m	4.00	
9	신	교면포장	포장균열	1.0	30.0		1	m	30.00	
10	신	교면포장	포장 파손		0.1	0.1	3	㎡	0.03	
11	신	배수시설	집수구 막힘				3	EA	3.00	
12										
13										
14										
15										
16										
17										
18										
19										
20										
21										
22										
23										
24										
25										
26										
27										
28										
29										
30										
31										
32										
33										
34										
35

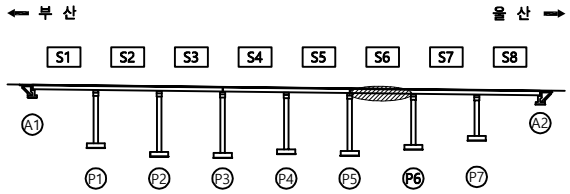
S6

번호	신/구	부재명	손 상 현 황	손 상 규 모						비고
				폭(㎜)	길이(m)	너비(m)	개소	단위	물량	
1	구	방호벽	균열	0.2	1.2		1	m	1.20	
2	구	방호벽	균열	0.2	15.0		1	m	15.00	
3	구	방호벽	균열	0.2	3.0		1	m	3.00	
4	구	방호벽	균열	0.2	2.0		1	m	2.00	
5	구	방호벽	균열	0.2	1.0		1	m	1.00	
6	구	교면포장	시공이음 균열	1.0	35.0		1	m	35.00	
7	구	방호벽	균열부 백태	0.2	1.0		1	m	1.00	
8	신	방호벽	균열	0.2	3.0		3	m	9.00	
9	신	방호벽	균열	0.2	1.0		1	m	1.00	
10	신	배수시설	집수구 막힘				2	EA	2.00	
11										
12										
13										
14										
15										
16										
17										
18										
19										
20										
21										
22										
23										
24										
25										
26										
27										
28										
29										
30										
31										
32										
33										
34										
35

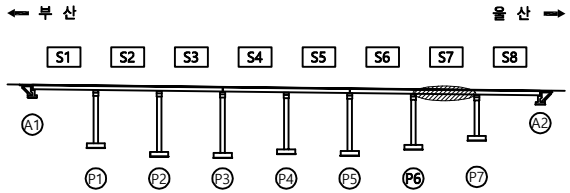
S7

번호	신/구	부재명	손 상 현 황	손 상 규 모						비고
				폭(㎜)	길이(m)	너비(m)	개소	단위	물량	
1	신	배수시설	집수구 막힘				2	EA	2.00	
2	구	방호벽	균열	0.2	1.0		1	m	1.00	
3	구	방호벽	균열부 백태	0.2	0.5		1	m	0.50	
4	구	방호벽	균열	0.2	6.0		1	m	6.00	
5	구	방호벽	균열	0.2	1.0		1	m	1.00	
6	구	방호벽	균열	0.2	3.0		1	m	3.00	
7	구	교면포장	시공이음 균열	1.0	35.0		1	m	35.00	
8										
9										
10										
11										
12										
13										
14										
15										
16										
17										
18										
19										
20										
21										
22										
23										
24										
25										
26										
27										
28										
29										
30										
31										
32										
33										
34										
35

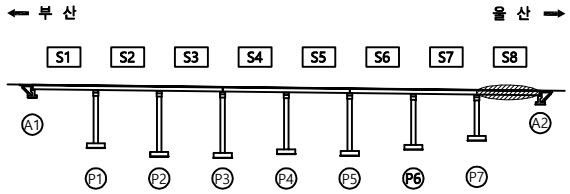
S8

번호	신/구	부재명	손 상 현 황	손 상 규 모						비고
				폭(㎜)	길이(m)	너비(m)	개소	단위	물량	
1	신	방호벽	균열부 백태	0.2	0.3		3	m	0.90	
2	신	배수시설	집수구 막힘				3	EA	3.00	
3	구	방호벽	균열	0.2	1.0		1	m	1.00	
4	구	방호벽	균열	0.2	4.0		1	m	4.00	
5	구	교면포장	시공이음 균열	1.0	35.0		1	m	35.00	
6	신	방호벽	균열	0.2	2.0		1	m	2.00	
7										
8										
9										
10										
11										
12										
13										
14										
15										
16										
17										
18										
19										
20										
21										
22										
23										
24										
25										
26										
27										
28										
29										
30										
31										
32										
33										
34										
35

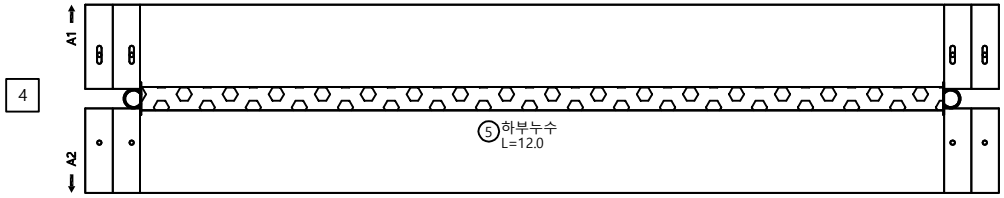
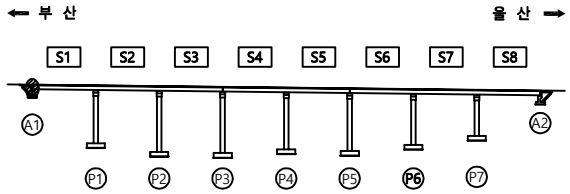
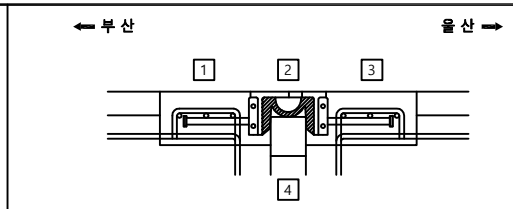
A1

번호	신/구	부재명	손상현황	손상규모						비고
				폭(㎜)	길이(m)	너비(m)	개소	단위	물량	
1	구	신축이음	고무재 파손		12.0		1	m	12.00	
2	구	신축이음	유간토사퇴적		1.5		1	m	1.50	
3	구	신축이음	후타재 균열	0.2	0.4		3	m	1.20	
4	구	신축이음	후타재 균열	0.2	0.6		13	m	7.80	
5	구	신축이음	하부누수		12.0		1	m	12.00	
6										
7										
8										
9										
10										
11										
12										
13										
14										
15										
16										
17										
18										
19										
20										
21										
22										
23										
24										
25										
26										
27										
28										
29										
30										
31										
32										
33										
34										
35

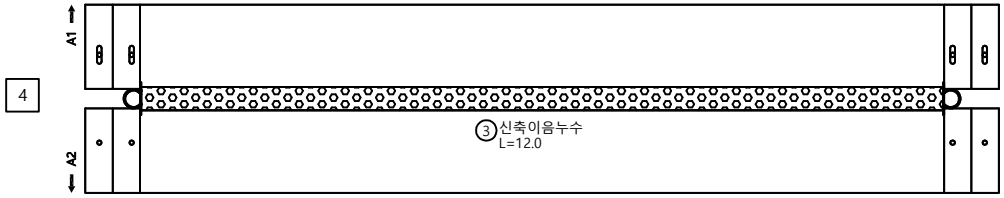
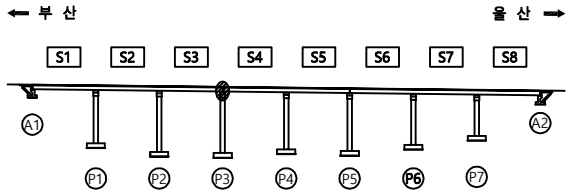
P3

번호	신/구	부재명	손 상 현 황	손 상 규 모						비고
				폭(㎜)	길이(m)	너비(m)	개소	단위	물량	
1	구	신축이음	유간토사퇴적		2.5		1	m	2.50	
2	구	신축이음	유간토사퇴적		2.5		1	m	2.50	
3	구	신축이음	하부누수		6.0		1	m	6.00	
4	구	신축이음	고무재 파손		5.0		1	m	5.00	
5										
6										
7										
8										
9										
10										
11										
12										
13										
14										
15										
16										
17										
18										
19										
20										
21										
22										
23										
24										
25										
26										
27										
28										
29										
30										
31										
32										
33										
34										
35

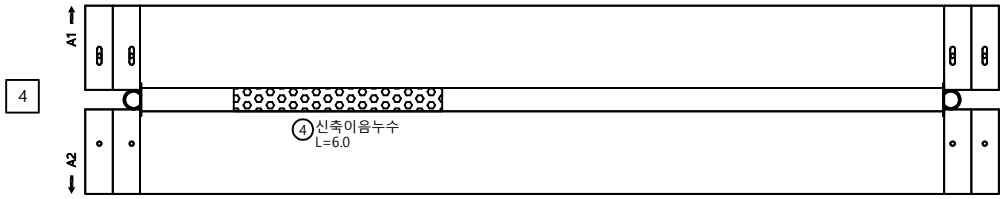
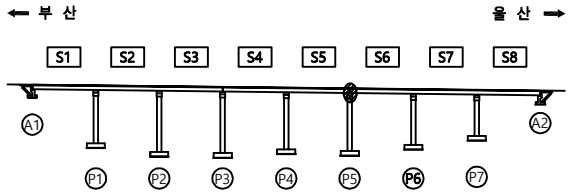
P5

번호	신/구	부재명	손 상 현 황	손 상 규 모						비고
				폭(㎜)	길이(m)	너비(m)	개소	단위	물량	
1	구	신축이음	후타재 균열	0.2	0.3		6	m	1.80	
2	구	신축이음	후타재 균열	0.2	0.3		7	m	2.10	
3	구	신축이음	차수판 볼트 탈락				6	EA	6.00	
4	구	신축이음	하부누수		6.0		1	m	6.00	
5	구	신축이음	고무재 파손		3.0		1	m	3.00	
6										
7										
8										
9										
10										
11										
12										
13										
14										
15										
16										
17										
18										
19										
20										
21										
22										
23										
24										
25										
26										
27										
28										
29										
30										
31										
32										
33										
34										
35

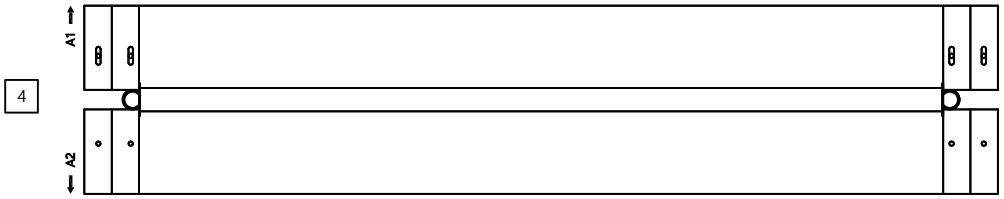
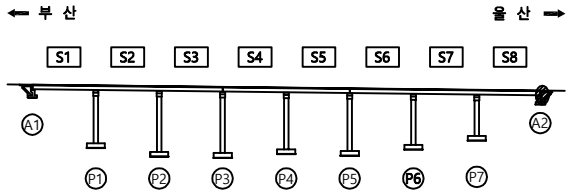
A2

번호	신/구	부재명	손 상 현 황	손 상 규 모						비고
				폭(㎜)	길이(m)	너비(m)	개소	단위	물량	
1	구	신축이음	후타재 균열	0.2	0.4		6	m	2.40	
2	구	신축이음	유간토사퇴적		2.5		1	m	2.50	
3	구	신축이음	후타재 균열	0.2	0.3		2	m	0.60	
4	구	신축이음	이격				1	EA	1.00	
5										
6										
7										
8										
9										
10										
11										
12										
13										
14										
15										
16										
17										
18										
19										
20										
21										
22										
23										
24										
25										
26										
27										
28										
29										
30										
31										
32										
33										
34										
35

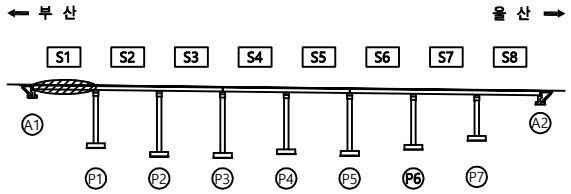
S1

번호	신/구	부재명	손 상 현 황	손 상 규 모						비고
				폭(㎜)	길이(m)	너비(m)	개소	단위	물량	
1	구	바닥판	망상균열	0.1	1.0	3.0	1	㎡	3.00	
2	구	바닥판	표면오염		0.3	0.6	1	㎡	0.18	
3										
4										
5										
6										
7										
8										
9										
10										
11										
12										
13										
14										
15										
16										
17										
18										
19										
20										
21										
22										
23										
24										
25										
26										
27										
28										
29										
30										
31										
32										
33										
34										
35

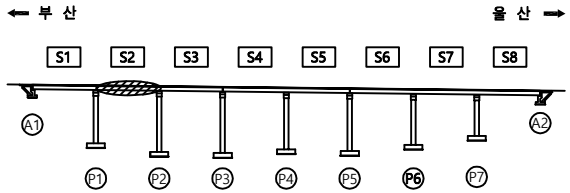
S2

번호	신/구	부재명	손 상 현 황	손 상 규 모						비고
				폭(㎜)	길이(m)	너비(m)	개소	단위	물량	
1	구	바닥판	표면오염		0.2	0.3	2	㎡	0.12	
2	구	바닥판	망상균열	0.1	0.5	1.5	1	㎡	0.75	
3										
4										
5										
6										
7										
8										
9										
10										
11										
12										
13										
14										
15										
16										
17										
18										
19										
20										
21										
22										
23										
24										
25										
26										
27										
28										
29										
30										
31										
32										
33										
34										
35

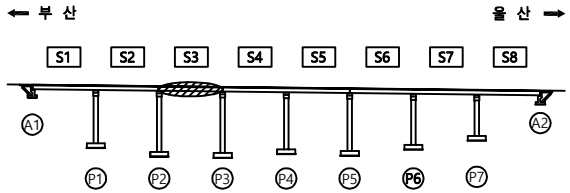
S3

번호	신/구	부재명	손 상 현 황	손 상 규 모						비고
				폭(㎜)	길이(m)	너비(m)	개소	단위	물량	
1	구	바닥판	망상균열	0.2	1.5	1.5	1	㎡	2.25	
2	구	바닥판	망상균열	0.2	1.5	1.0	1	㎡	1.50	
3	구	바닥판	균열	0.2	1.5		1	m	1.50	
4	구	바닥판	균열	0.2	1.0		1	m	1.00	
5	구	바닥판	망상균열	0.2	1.0	2.0	1	㎡	2.00	
6	구	바닥판	망상균열	0.2	1.5	1.5	1	㎡	2.25	
7	구	바닥판	망상균열	0.2	2.0	1.5	1	㎡	3.00	
8										
9										
10										
11										
12										
13										
14										
15										
16										
17										
18										
19										
20										
21										
22										
23										
24										
25										
26										
27										
28										
29										
30										
31										
32										
33										
34										
35

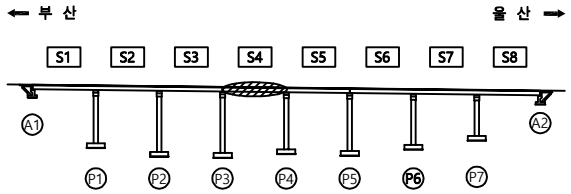
S4

번호	신/구	부재명	손 상 현 황	손 상 규 모						비고
				폭(㎜)	길이(m)	너비(m)	개소	단위	물량	
1	구	바닥판	망상균열	0.2	1.0	1.5	1	㎡	1.50	
2	구	바닥판	망상균열	0.2	1.0	1.5	1	㎡	1.50	
3	구	바닥판	망상균열	0.2	1.0	1.5	1	㎡	1.50	
4	구	바닥판	균열	0.2	0.8		1	m	0.80	
5	구	바닥판	망상균열	0.2	1.0	2.0	1	㎡	2.00	
6	구	배수시설	배수관 볼트 체결 불량				2	EA	2.00	
7	구	바닥판	망상균열	0.2	1.0	1.5	1	㎡	1.50	
8	구	바닥판	망상균열	0.2	1.0	1.5	1	㎡	1.50	
9										
10										
11										
12										
13										
14										
15										
16										
17										
18										
19										
20										
21										
22										
23										
24										
25										
26										
27										
28										
29										
30										
31										
32										
33										
34										
35

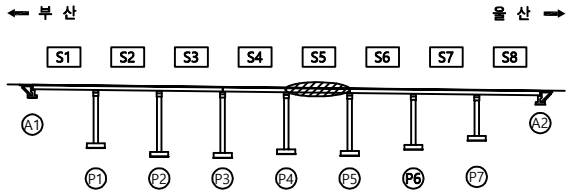
S5

번호	신/구	부재명	손 상 현 황	손 상 규 모						비 고
				폭(㎜)	길이(m)	너비(m)	개소	단위	물량	
1	구	바닥판	망상균열	0.2	1.5	1.5	1	㎡	2.25	
2	구	바닥판	망상균열	0.2	1.5	1.0	1	㎡	1.50	
3	구	바닥판	망상균열	0.2	1.5	1.5	2	㎡	4.50	
4	구	바닥판	균열	0.2	3.0		1	m	3.00	
5	구	바닥판	균열	0.2	1.5		1	m	1.50	
6	구	바닥판	망상균열	0.2	1.5	2.0	1	㎡	3.00	
7	구	바닥판	균열	0.2	1.5		1	m	1.50	
8	구	바닥판	균열	0.2	1.5		1	m	1.50	
9	신	바닥판	망상균열	0.2	1.5	1.0	1	㎡	1.50	
10	구	바닥판	망상균열	0.2	1.0	1.5	1	㎡	1.50	
11										
12										
13										
14										
15										
16										
17										
18										
19										
20										
21										
22										
23										
24										
25										
26										
27										
28										
29										
30										
31										
32										
33										
34										
35

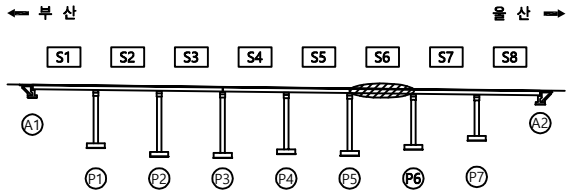
S6

번호	신/구	부재명	손 상 현 황	손 상 규 모						비 고
				폭(㎜)	길이(m)	너비(m)	개소	단위	물량	
1	구	바닥판	망상균열	0.2	1.5	1.5	1	㎡	2.25	
2	구	바닥판	균열	0.2	0.3		1	m	0.30	
3	구	바닥판	균열	0.2	1.5		1	m	1.50	
4	구	바닥판	균열	0.2	1.5		1	m	1.50	
5	구	바닥판	균열	0.2	1.5		1	m	1.50	
6										
7										
8										
9										
10										
11										
12										
13										
14										
15										
16										
17										
18										
19										
20										
21										
22										
23										
24										
25										
26										
27										
28										
29										
30										
31										
32										
33										
34										
35

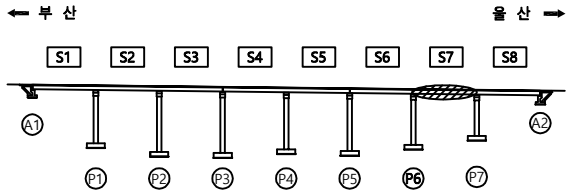
S7

번호	신/구	부재명	손 상 현 황	손 상 규 모						비고
				폭(㎜)	길이(m)	너비(m)	개소	단위	물량	
1	신	바닥판	들뜸, 박락		0.2	1.5	2	㎡	0.60	
2	신	배수시설	배수관 부식				1	EA	1.00	
3	신	바닥판	파손		0.2	0.2	1	㎡	0.04	
4										
5										
6										
7										
8										
9										
10										
11										
12										
13										
14										
15										
16										
17										
18										
19										
20										
21										
22										
23										
24										
25										
26										
27										
28										
29										
30										
31										
32										
33										
34										
35

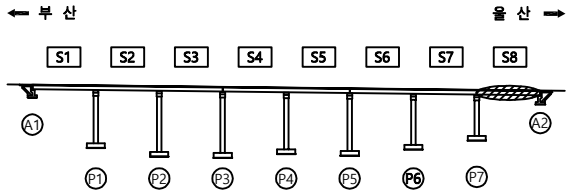
S8

번호	신/구	부재명	손 상 현 황	손 상 규 모						비 고
				폭(㎜)	길이(m)	너비(m)	개소	단위	물량	
1	구	바닥판	균열	0.2	1.5		1	m	1.50	
2	구	바닥판	균열	0.1	1.2		1	m	1.20	
3										
4										
5										
6										
7										
8										
9										
10										
11										
12										
13										
14										
15										
16										
17										
18										
19										
20										
21										
22										
23										
24										
25										
26										
27										
28										
29										
30										
31										
32										
33										
34										
35

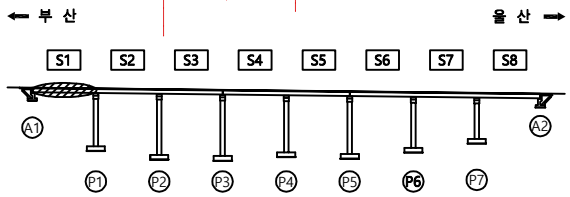
S1

번호	신/구	부재명	손 상 현 황	손 상 규 모						비고
				폭(㎜)	길이(m)	너비(m)	개소	단위	물량	
1	신	거더	박락		0.2	0.2	1	㎡	0.04	
2	신	거더	재료분리		0.1	0.3	1	㎡	0.03	
3										
4										
5										
6										
7										
8										
9										
10										
11										
12										
13										
14										
15										
16										
17										
18										
19										
20										
21										
22										
23										
24										
25										
26										
27										
28										
29										
30										
31										
32										
33										
34										
35

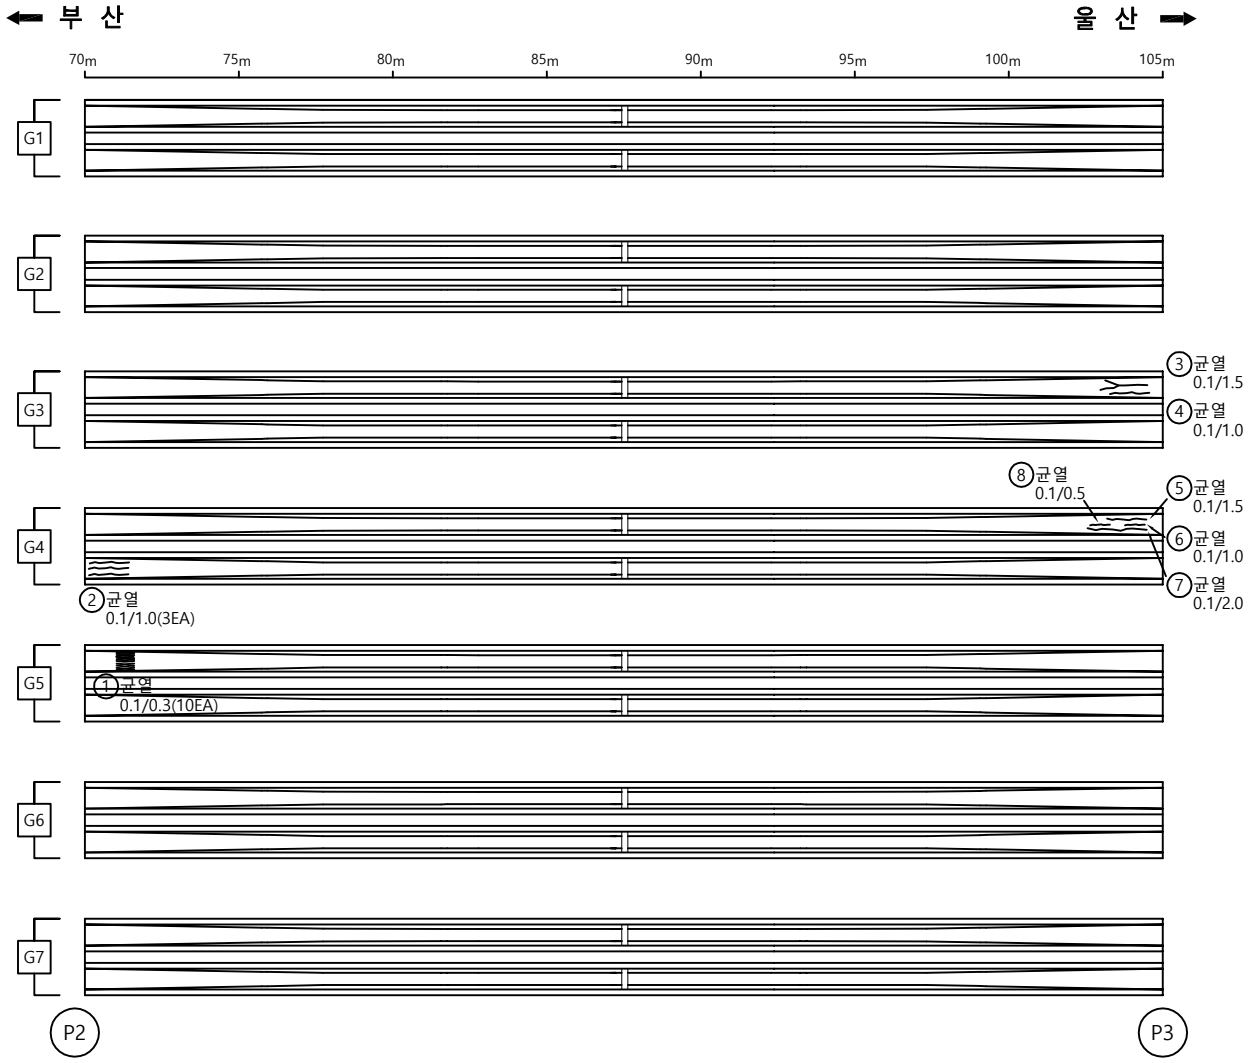
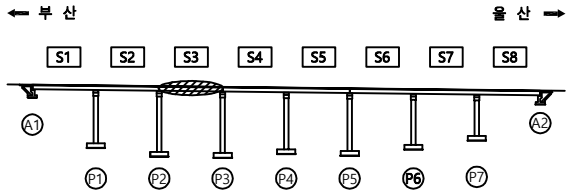
S3

번호	신/구	부재명	손 상 현 황	손 상 규 모						비고
				폭(㎜)	길이(m)	너비(m)	개소	단위	물량	
1	구	거더	균열	0.1	0.3		10	m	3.00	
2	구	거더	균열	0.1	1.0		3	m	3.00	
3	구	거더	균열	0.1	1.5		1	m	1.50	
4	구	거더	균열	0.1	1.0		1	m	1.00	
5	구	거더	균열	0.1	1.5		1	m	1.50	
6	구	거더	균열	0.1	1.0		1	m	1.00	
7	구	거더	균열	0.1	2.0		1	m	2.00	
8	구	거더	균열	0.1	0.5		1	m	0.50	
9										
10										
11										
12										
13										
14										
15										
16										
17										
18										
19										
20										
21										
22										
23										
24										
25										
26										
27										
28										
29										
30										
31										
32										
33										
34										
35

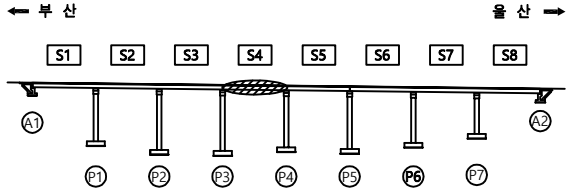
S4

번호	신/구	부재명	손 상 현 황	손 상 규 모						비고
				폭(㎜)	길이(m)	너비(m)	개소	단위	물량	
1	구	거더	균열	0.1	0.5		3	m	1.50	
2	구	거더	균열	0.1	0.2		1	m	0.20	
3	구	거더	균열	0.1	0.4		3	m	1.20	
4										
5										
6										
7										
8										
9										
10										
11										
12										
13										
14										
15										
16										
17										
18										
19										
20										
21										
22										
23										
24										
25										
26										
27										
28										
29										
30										
31										
32										
33										
34										
35

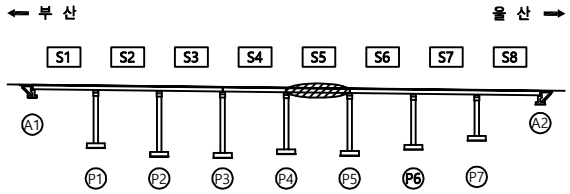
S5

번호	신/구	부재명	손 상 현 황	손 상 규 모						비고
				폭(㎜)	길이(m)	너비(m)	개소	단위	물량	
1	구	거더	균열	0.1	1.0		6	m	6.00	
2	구	거더	균열	0.1	1.0		6	m	6.00	
3	구	거더	균열	0.1	1.0		4	m	4.00	
4										
5										
6										
7										
8										
9										
10										
11										
12										
13										
14										
15										
16										
17										
18										
19										
20										
21										
22										
23										
24										
25										
26										
27										
28										
29										
30										
31										
32										
33										
34										
35

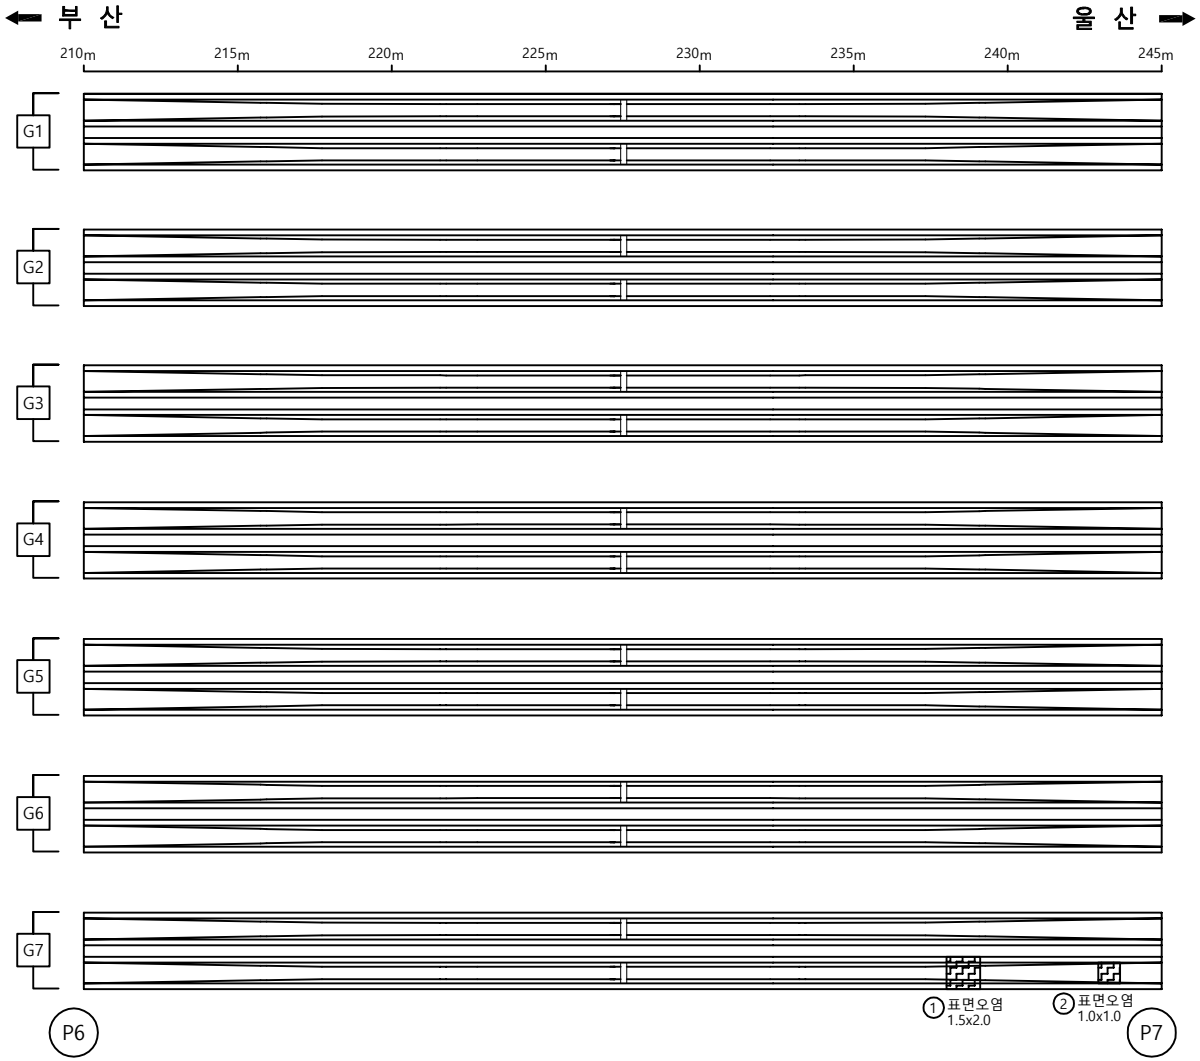
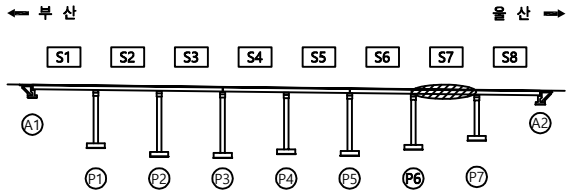
S7

번호	신/구	부재명	손 상 현 황	손 상 규 모						비고
				폭(㎜)	길이(m)	너비(m)	개소	단위	물량	
1	구	거더	표면오염		1.5	2.0	1	㎡	3.00	
2	구	거더	표면오염		1.0	1.0	1	㎡	1.00	
3										
4										
5										
6										
7										
8										
9										
10										
11										
12										
13										
14										
15										
16										
17										
18										
19										
20										
21										
22										
23										
24										
25										
26										
27										
28										
29										
30										
31										
32										
33										
34										
35

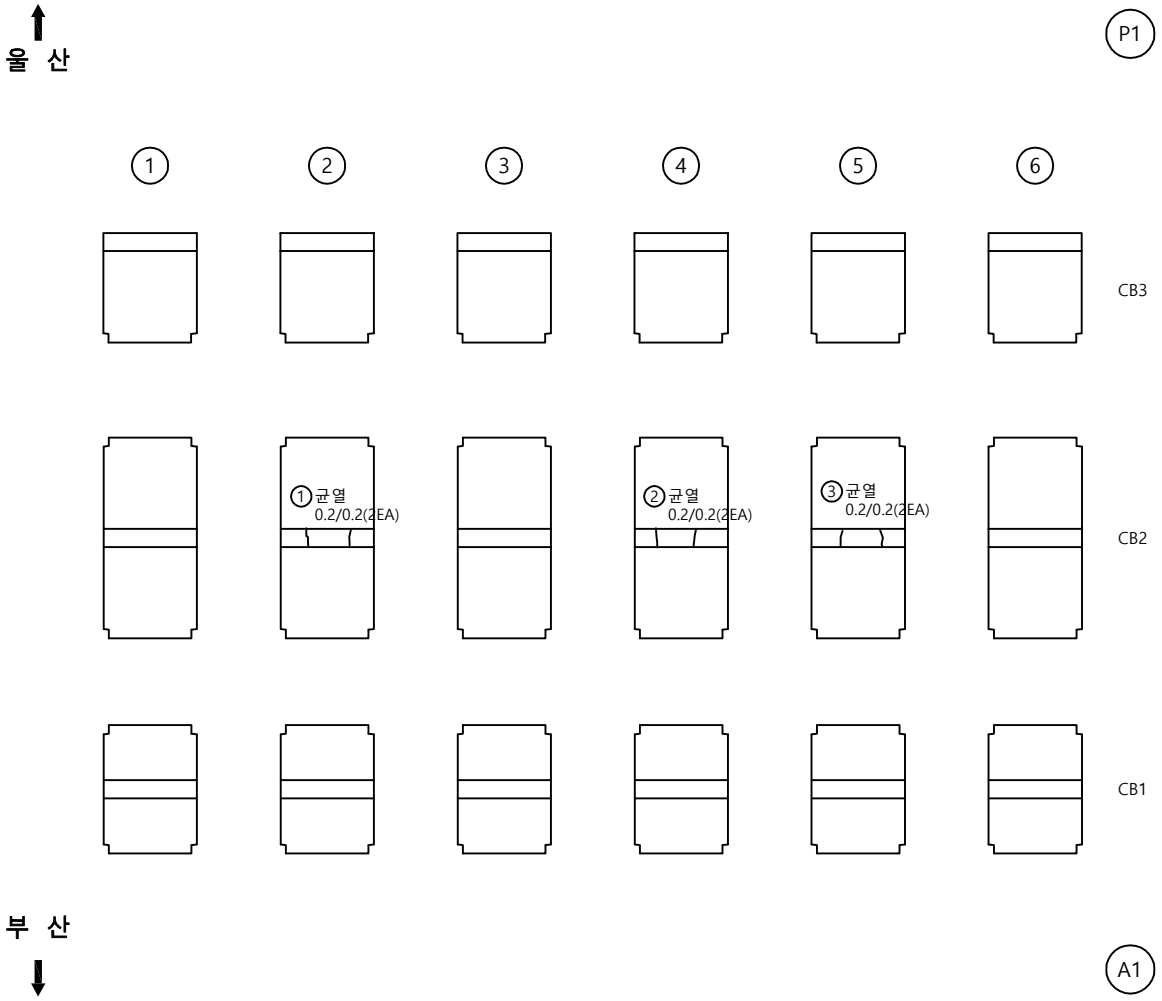
두현교(울산) 가로보 S1

번호	신/구	부재명	손 상 현 황	손 상 규 모						비 고
				폭(㎜)	길이(m)	너비(m)	개소	단위	물량	
1	구	가로보	균열	0.2	0.2		2	m	0.40	
2	구	가로보	균열	0.2	0.2		2	m	0.40	
3	구	가로보	균열	0.2	0.2		2	m	0.40	
4										
5										
6										
7										
8										
9										
10										
11										
12										
13										
14										
15										
16										
17										
18										
19										
20										
21										
22										
23										
24										
25										
26										
27										
28										
29										
30										
31										
32										
33										
34										
35

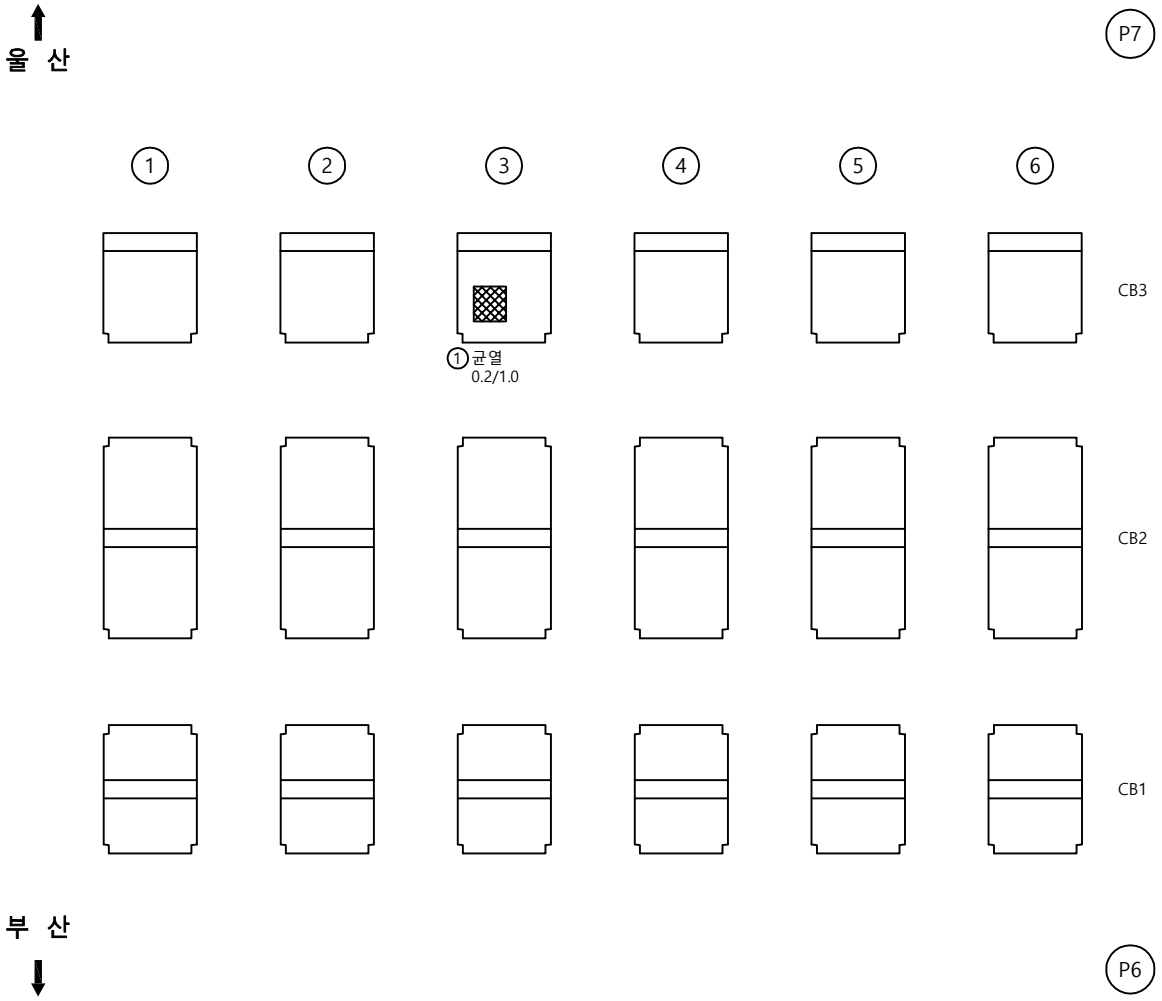
두현교(울산) 가로보 S7

번호	신/구	부재명	손 상 현 황	손 상 규 모						비고
				폭(㎜)	길이(m)	너비(m)	개소	단위	물량	
1	신	가로보	재료분리		0.5	0.5	1	㎡	0.25	
2										
3										
4										
5										
6										
7										
8										
9										
10										
11										
12										
13										
14										
15										
16										
17										
18										
19										
20										
21										
22										
23										
24										
25										
26										
27										
28										
29										
30										
31										
32										
33										
34										
35

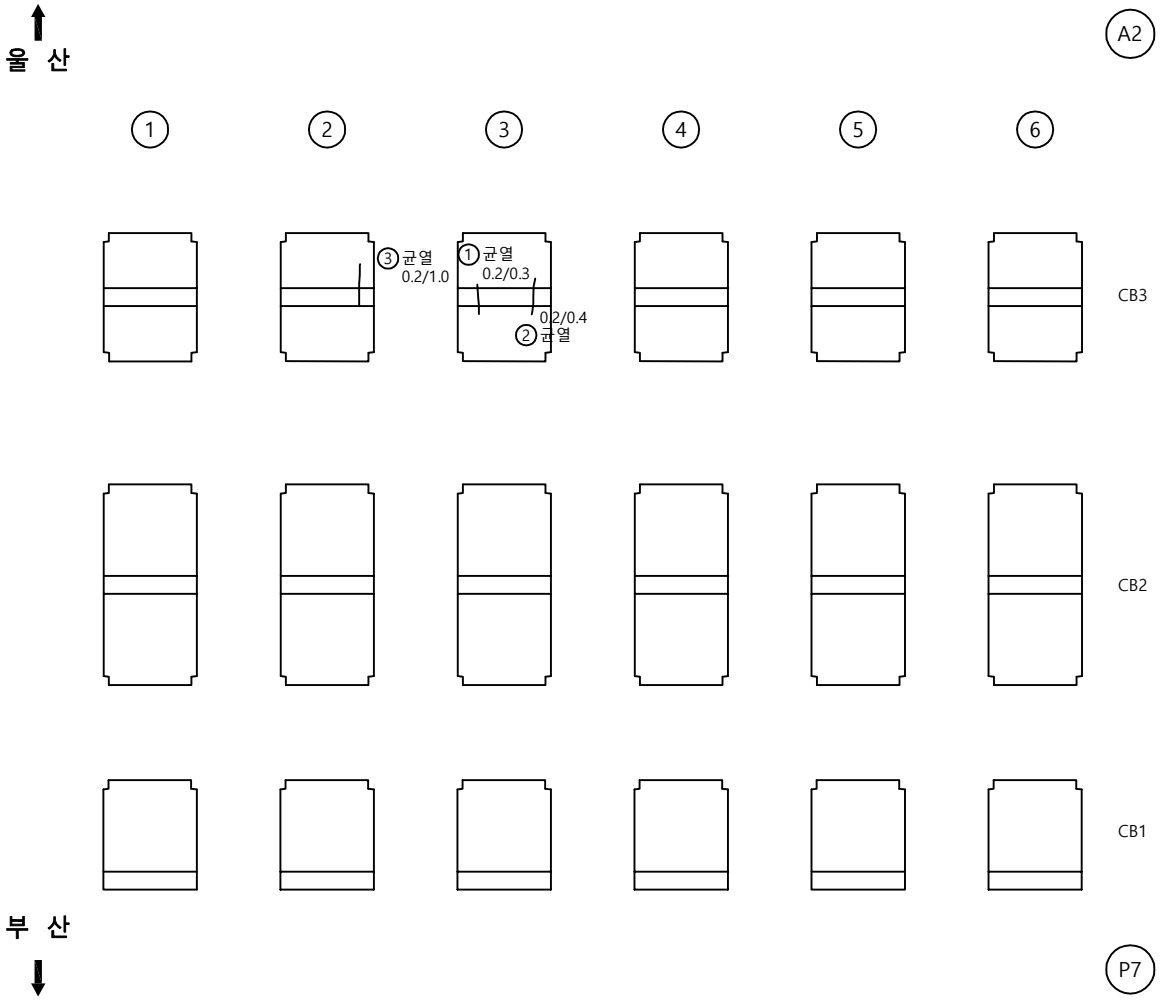
두현교(울산) 가로보 S8

번호	신/구	부재명	손 상 현 황	손 상 규 모						비고
				폭(㎜)	길이(m)	너비(m)	개소	단위	물량	
1	구	가로보	균열	0.2	0.3		1	m	0.30	
2	구	가로보	균열	0.2	0.4		1	m	0.40	
3	구	가로보	균열	0.2	1.0		1	m	1.00	
4										
5										
6										
7										
8										
9										
10										
11										
12										
13										
14										
15										
16										
17										
18										
19										
20										
21										
22										
23										
24										
25										
26										
27										
28										
29										
30										
31										
32										
33										
34										
35

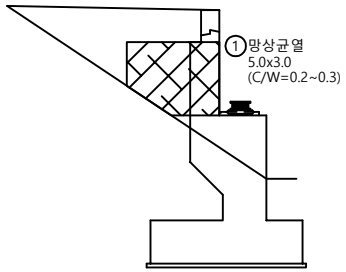
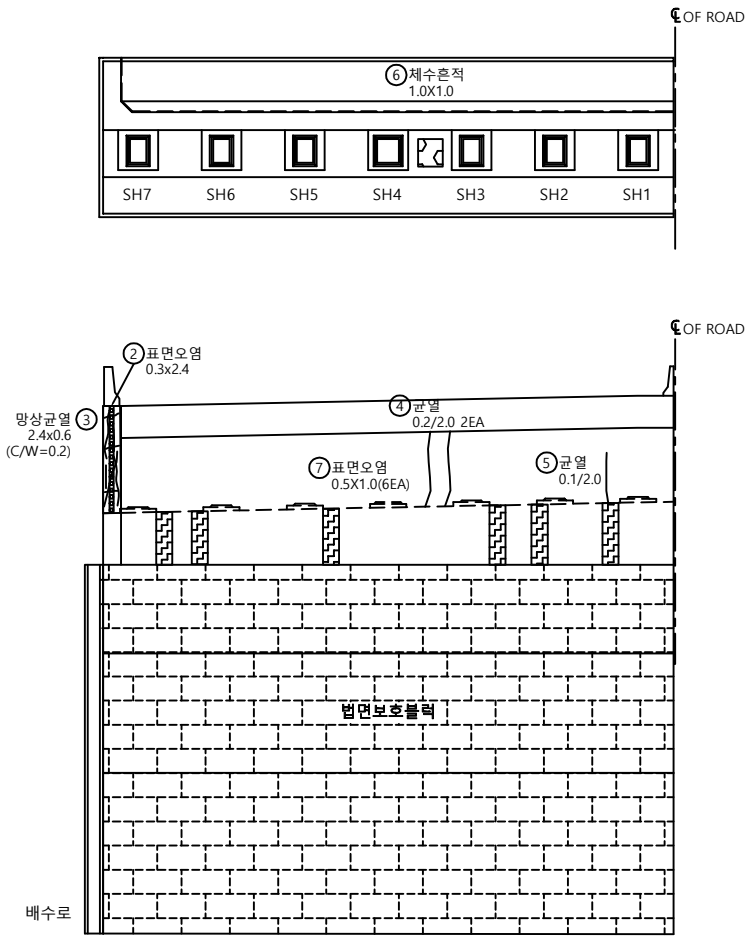
두현교(울산) 교대 A1

번호	신/구	부재명	손 상 현 황	손 상 규 모						비고
				폭(㎜)	길이(m)	너비(m)	개소	단위	물량	
1	구	교대	망상균열	0.2	2.0	2.0	1	㎡	4.00	
2	구	교대	표면오염		0.3	2.4	1	㎡	0.72	
3	구	교대	망상균열	0.2	0.6	2.4	1	㎡	1.44	
4	신	교대	균열	0.2	2.0		2	m	4.00	
5	신	교대	균열	0.1	2.0		1	m	2.00	
6	구	교대	체수흔적		1.0	1.0	1	㎡	1.00	
7	구	교대	표면오염		0.5	1.0	6	㎡	3.00	
8										
9										
10										
11										
12										
13										
14										
15										
16										
17										
18										
19										
20										
21										
22										
23										
24										
25										
26										
27										
28										
29										
30										
31										
32										
33										
34										
35

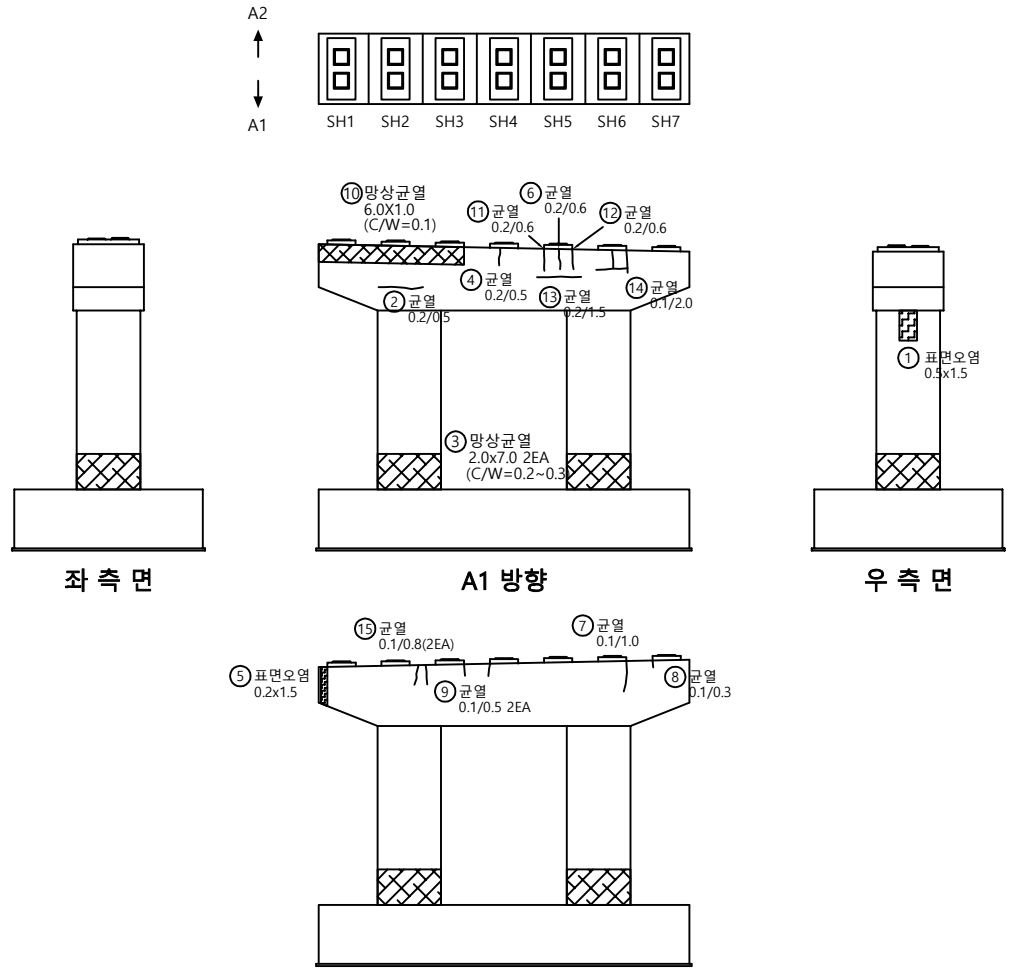
두현교(울산) 교각 P1

번호	신/구	부재명	손 상 현 황	손 상 규 모						비고
				폭(㎜)	길이(m)	너비(m)	개소	단위	물량	
1	구	교각	표면오염		0.5	1.5	1	㎡	0.75	
2	구	교각	균열	0.2	0.5		1	m	0.50	
3	신	교각	망상균열	0.2	2.0	7.0	2	㎡	28.00	
4	구	교각	균열	0.2	0.5		1	m	0.50	
5	구	교각	표면		0.2	1.5	1	㎡	0.30	
6	구	교각	균열	0.2	0.6		1	m	0.60	
7	구	교각	균열	0.1	1.0		1	m	1.00	
8	구	교각	균열	0.1	0.3		1	m	0.30	
9	신	교각	균열	0.1	0.5		2	m	1.00	
10	구	교각	망상균열	0.2	6.0	1.0	1	㎡	6.00	
11	구	교각	균열	0.2	0.6		1	m	0.60	
12	구	교각	균열	0.2	0.6		1	m	0.60	
13	구	교각	균열	0.2	1.5		1	m	1.50	
14	구	교각	균열	0.1	2.0		1	m	2.00	
15	구	교각	균열	0.1	0.8		2	m	1.60	
16										
17										
18										
19										
20										
21										
22										
23										
24										
25										
26										
27										
28										
29										
30										
31										
32										
33										
34										
35

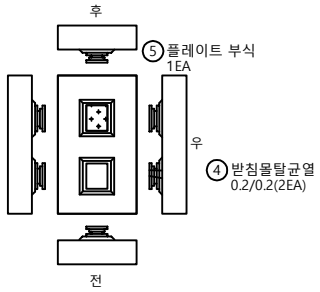
P2

번호	신/구	부재명	손 상 현 황	손 상 규 모						비고
				폭(㎜)	길이(m)	너비(m)	개소	단위	물량	
1	구	교량받침	스토퍼 밀착				1	EA	1.00	
2	구	교량받침	스토퍼 밀착				1	EA	1.00	
3	구	교량받침	스토퍼 밀착				1	EA	1.00	
4	구	교량받침	받침몰탈 균열	0.2	0.2		2	m	0.40	
5	신	교량받침	플레이트 부식				1	EA	1.00	
6										
7										
8										
9										
10										
11										
12										
13										
14										
15										
16										
17										
18										
19										
20										
21										
22										
23										
24										
25										
26										
27										
28										
29										
30										
31										
32										
33										
34										
35

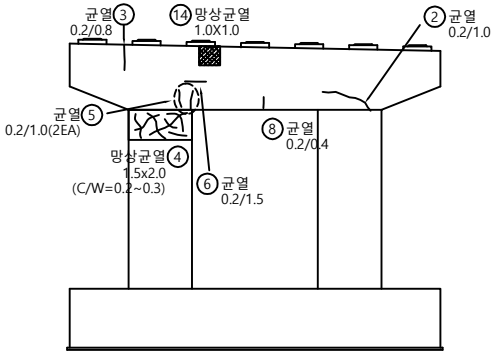
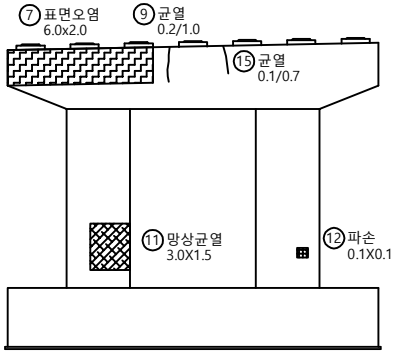
두현교(울산) 교각 P3

번호	신/구	부재명	손 상 현 황	손 상 규 모						비고
				폭(㎜)	길이(m)	너비(m)	개소	단위	물량	
1	구	교각	표면오염		2.0	0.8	1	㎡	1.60	
2	구	교각	균열	0.2	1.0		1	m	1.00	
3	구	교각	균열	0.2	0.8		1	m	0.80	
4	구	교각	망상균열	0.2	1.5	1.5	1	㎡	2.25	
5	구	교각	균열	0.2	1.0		2	m	2.00	
6	구	교각	균열	0.2	1.5		1	m	1.50	
7	구	교각	표면오염		6.0	2.0	1	㎡	12.00	
8	구	교각	균열	0.2	0.4		1	m	0.40	
9	구	교각	균열	0.2	1.0		1	m	1.00	
10	구	교각	체수흔적		0.5	1.5	1	㎡	0.75	
11	구	교각	망상균열	0.2	3.0	1.5	1	㎡	4.50	
12	구	교각	파손		0.1	0.1	1	㎡	0.01	
13	신	점검시설	난간대 파손				3	EA	3.00	
14	신	교각	망상균열	0.2	1.0	1.0	1	㎡	1.00	
15	신	교각	균열	0.1	0.7		1	m	0.70	
16										
17										
18										
19										
20										
21										
22										
23										
24										
25										
26										
27										
28										
29										
30										
31										
32										
33										
34										
35

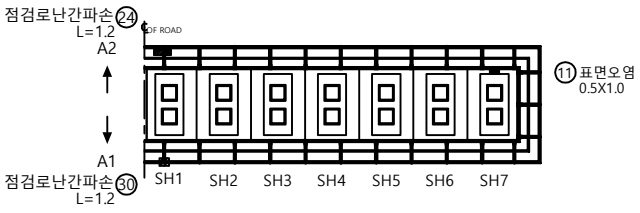
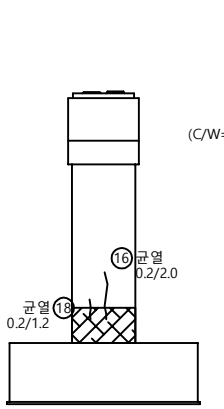
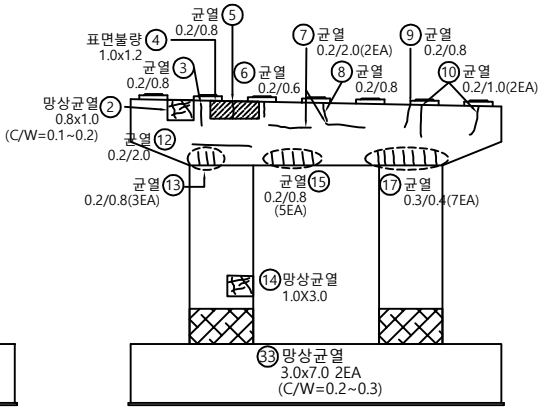
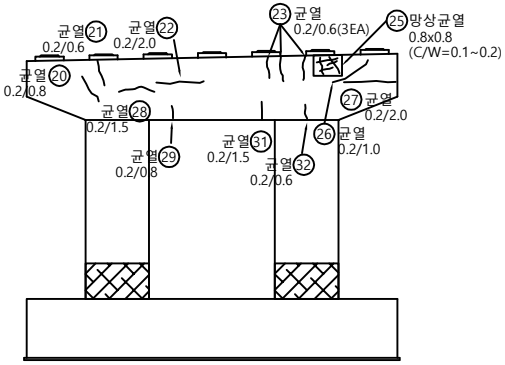
두현교(울산) 교각 P4

번호	신/구	부재명	손 상 현 황	손 상 규 모						비고
				폭(㎜)	길이(m)	너비(m)	개소	단위	물량	
1	구	교각	표면오염		2.0	1.5	1	㎡	3.00	
2	구	교각	망상균열	0.2	0.8	1.0	1	㎡	0.80	
3	구	교각	균열	0.2	0.8		1	m	0.80	
4	구	교각	표면불량		1.0	1.2	1	㎡	1.20	
5	구	교각	균열	0.2	0.8		1	m	0.80	
6	구	교각	균열	0.2	0.6		1	m	0.60	
7	구	교각	균열	0.2	2.0		2	m	4.00	
8	구	교각	균열	0.2	0.8		1	m	0.80	
9	구	교각	균열	0.2	0.8		1	m	0.80	
10	구	교각	균열	0.2	1.0		2	m	2.00	
11	구	교각	표면오염		0.5	1.0	1	㎡	0.50	
12	구	교각	균열	0.2	2.0		1	m	2.00	
13	구	교각	균열	0.2	0.8		3	m	2.40	
14	구	교각	망상균열	0.2	1.0	3.0	1	㎡	3.00	
15	구	교각	균열	0.2	3.0		5	m	15.00	
16	구	교각	균열	0.2	2.0		1	m	2.00	
17	구	교각	균열	0.2	0.4		4	m	1.60	
18	구	교각	균열	0.2	1.2		1	m	1.20	
19	구	교각	균열	0.2	2.0		2	m	4.00	
20	구	교각	균열	0.2	0.8		1	m	0.80	
21	구	교각	균열	0.2	0.6		1	m	0.60	
22	구	교각	균열	0.2	2.0		1	m	2.00	
23	구	교각	균열	0.2	0.6		3	m	1.80	
24	구	교각	난간 파손		1.2		1	m	1.20	
25	구	교각	망상균열	0.2	0.8	0.8	1	㎡	0.64	
26	구	교각	균열	0.2	1.0		1	m	1.00	
27	구	교각	균열	0.2	2.0		1	m	2.00	
28	구	교각	균열	0.2	1.5		1	m	1.50	
29	구	교각	균열	0.2	0.8		1	m	0.80

30	구	교각	난간 파손		1.2		1	m	1.20	
31	구	교각	균열	0.2	1.5		1	m	1.50	
32	구	교각	균열	0.2	0.6		1	m	0.60	
33	구	교각	망상균열	0.2	7.0	3.0	2	㎡	42.00	
34										
35

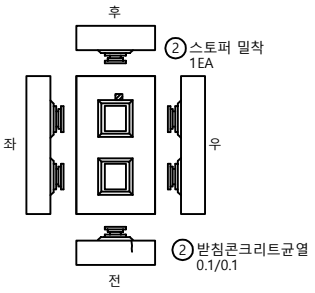
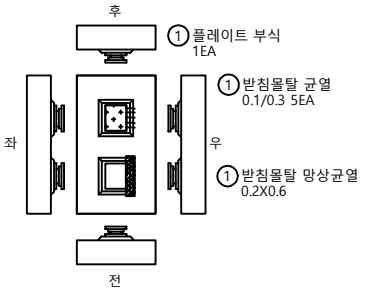
P4

번호	신/구	부재명	손 상 현 황	손 상 규 모						비고
				폭(㎜)	길이(m)	너비(m)	개소	단위	물량	
1	구	교량받침	스토퍼 밀착				1	EA	1.00	
2	구	교량받침	받침콘크리트 균열	0.1	0.1		1	m	0.10	
3	신	교량받침	스토퍼 밀착				1	EA	1.00	
4	신	교량받침	플레이트 부식				1	EA	1.00	
5	신	교량받침	받침몰탈 균열	0.1	0.3		5	m	1.50	
6	신	교량받침	받침몰탈 망상균열	0.1	0.2	0.6	1	㎡	0.12	
7										
8										
9										
10										
11										
12										
13										
14										
15										
16										
17										
18										
19										
20										
21										
22										
23										
24										
25										
26										
27										
28										
29										
30										
31										
32										
33										
34										
35

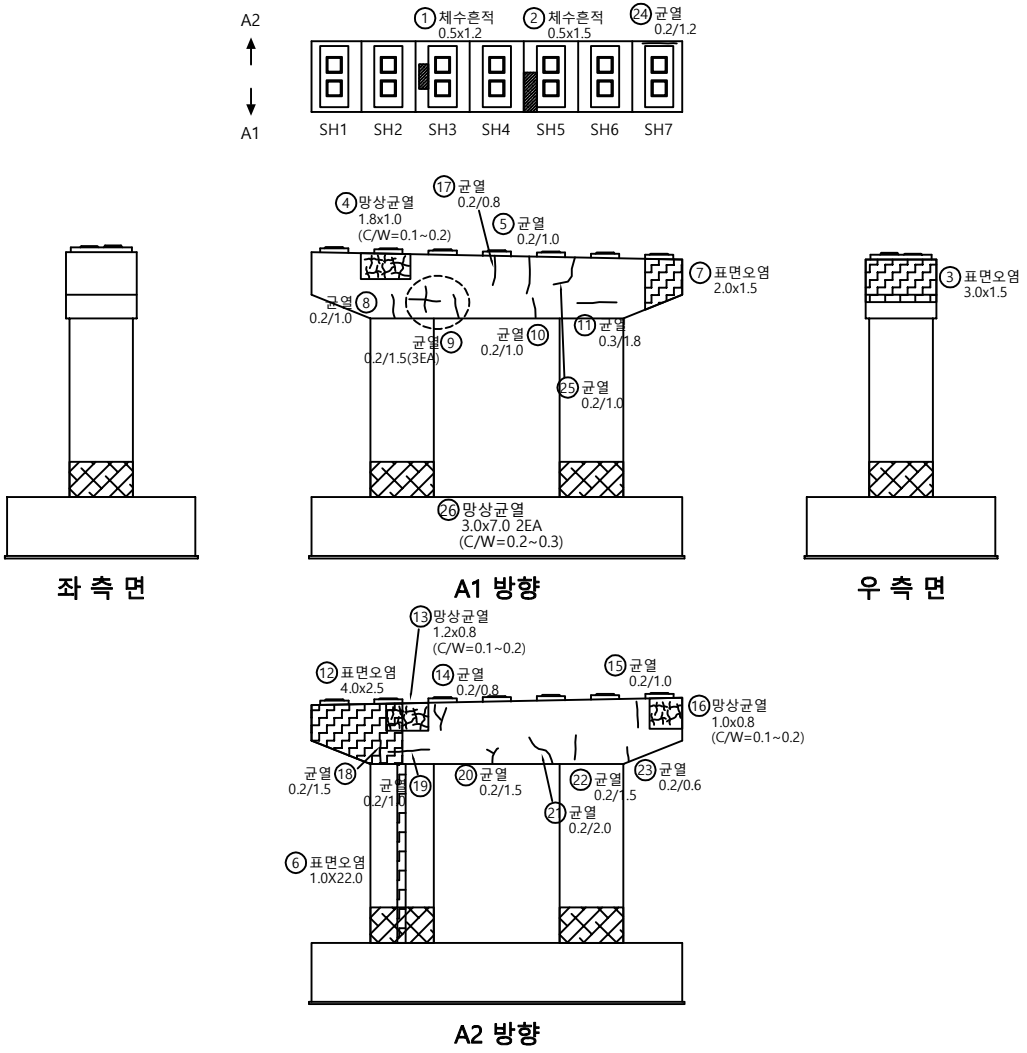
두현교(울산) 교각 P5

번호	신/구	부재명	손 상 현 황	손 상 규 모						비고
				폭(mm)	길이(m)	너비(m)	개소	단위	물량	
1	구	교각	체수흔적		0.5	1.2	1	㎡	0.60	
2	구	교각	체수흔적		0.5	1.5	1	㎡	0.75	
3	구	교각	표면오염		3.0	1.5	1	㎡	4.50	
4	구	교각	망상균열	0.2	1.8	1.0	1	㎡	1.80	
5	구	교각	균열	0.2	1.0		1	m	1.00	
6	구	교각	표면오염		1.0	22.0	1	㎡	22.00	
7	구	교각	표면오염		2.0	1.5	1	㎡	3.00	
8	구	교각	균열	0.2	1.0		1	m	1.00	
9	구	교각	균열	0.2	1.5		3	m	4.50	
10	구	교각	균열	0.2	1.0		1	m	1.00	
11	구	교각	균열	0.3	1.8		1	m	1.80	
12	구	교각	표면오염		4.0	2.5	1	㎡	10.00	
13	구	교각	망상균열	0.2	1.2	0.8	1	㎡	0.96	
14	구	교각	균열	0.2	0.8		1	m	0.80	
15	구	교각	균열	0.2	1.0		1	m	1.00	
16	구	교각	망상균열	0.2	1.0	0.8	1	㎡	0.80	
17	구	교각	균열	0.2	0.8		1	m	0.80	
18	구	교각	균열	0.2	1.5		1	m	1.50	
19	구	교각	균열	0.2	1.0		1	m	1.00	
20	구	교각	균열	0.2	1.5		1	m	1.50	
21	구	교각	균열	0.2	2.0		1	m	2.00	
22	구	교각	균열	0.2	1.5		1	m	1.50	
23	구	교각	균열	0.2	0.6		1	m	0.60	
24	구	교각	균열	0.2	1.2		1	m	1.20	
25	구	교각	균열	0.2	1.0		1	m	1.00	
26	구	교각	망상균열	0.2	7.0	3.0	2	㎡	42.00	
27										
28										
29										
30										
31

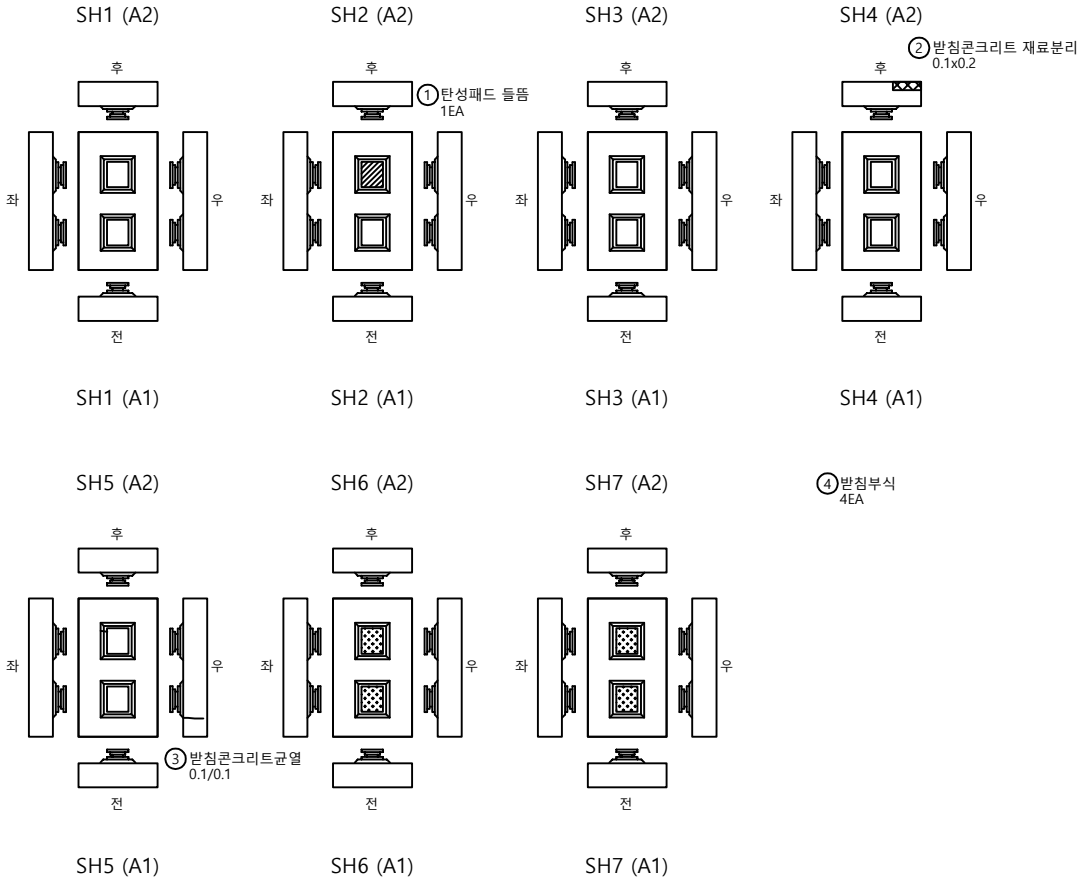
두현교(울산) 받침장치 P5

번호	선/구	부재명	손 상 현 황	손 상 규 모						비고
				폭(㎜)	길이(m)	너비(m)	개소	단위	물량	
1	구	교량받침	탄성패드 들뜸				1	EA	1.00	
2	구	교량받침	받침콘크리트 재료분리		0.1	0.2	1	㎡	0.02	
3	구	교량받침	받침콘크리트 균열	0.1	0.2		2	m	0.40	
4	구	교량받침	플레이트 부식				4	EA	4.00	
5										
6										
7										
8										
9										
10										
11										
12										
13										
14										
15										
16										
17										
18										
19										
20										
21										
22										
23										
24										
25										
26										
27										
28										
29										
30										
31										
32										
33										
34										
35

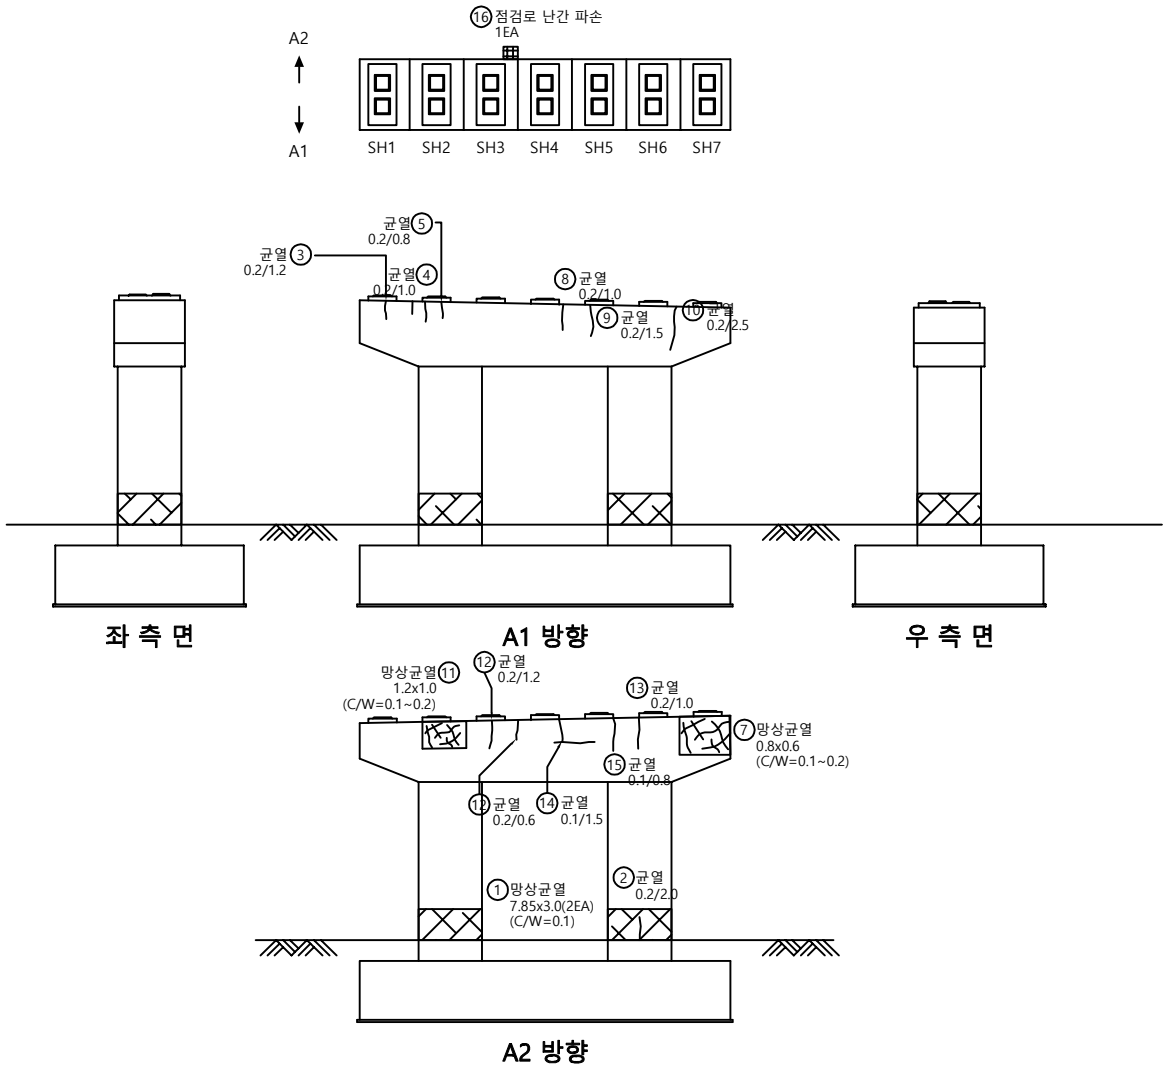
두현교(울산) 교각 P6

번호	신/구	부재명	손 상 현 황	손 상 규 모						비고
				폭(㎜)	길이(m)	너비(m)	개소	단위	물량	
1	구	교각	망상균열	0.2	7.9	3.0	2	㎡	47.10	
2	구	교각	균열	0.2	2.0		1	m	2.00	
3	구	교각	균열	0.2	1.2		1	m	1.20	
4	구	교각	균열	0.2	1.0		1	m	1.00	
5	구	교각	균열	0.2	0.8		1	m	0.80	
6	신	교각	균열	0.2	0.6		1	m	0.60	
7	구	교각	망상균열	0.2	0.8	0.6	1	㎡	0.48	
8	구	교각	균열	0.2	1.0		1	m	1.00	
9	구	교각	균열	0.2	1.5		1	m	1.50	
10	구	교각	균열	0.2	2.5		1	m	2.50	
11	구	교각	망상균열	0.2	1.2	1.0	1	㎡	1.20	
12	구	교각	균열	0.2	1.2		1	m	1.20	
13	구	교각	균열	0.2	1.0		1	m	1.00	
14	구	교각	균열	0.1	1.5		1	m	1.50	
15	구	교각	균열	0.1	0.8		1	m	0.80	
16										
17										
18										
19										
20										
21										
22										
23										
24										
25										
26										
27										
28										
29										
30										
31										
32										
33										
34										
35
