두현교(울산) 교면포장 S1

손 상 물 량 표

용 역 명	2023년 부산울산고속도로 정밀안전점검 및 성능평가용역			
범례	CW 0.2 균 열	재료분리	오염, 변색	부 식
	균열부백태	파손,박리	세 굴	퇴 적
	망상균열	누수,습윤	백 태	기 타
	철근노출	소성변형	들 뜸	No. 001

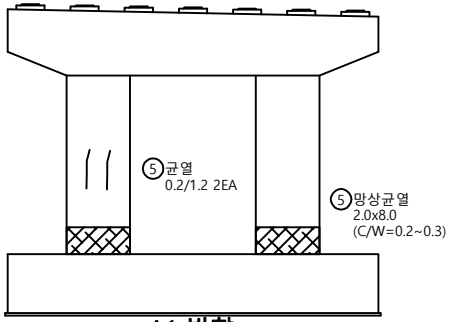
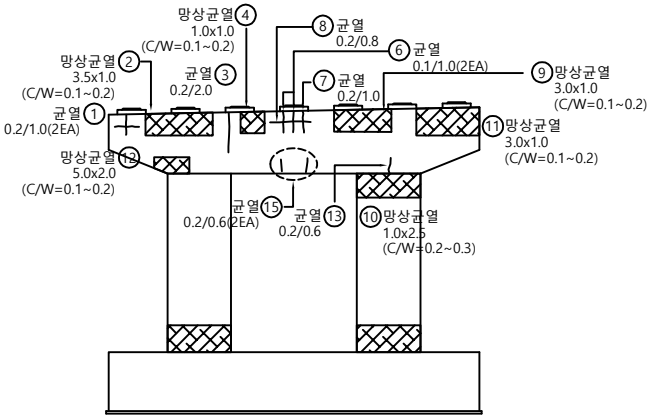
두현교(울산) 교각 P7

번호	신/구	부재명	손 상 현 황	손 상 규 모						비고
				폭(mm)	길이(m)	너비(m)	개소	단위	물량	
1	구	교각	균열	0.2	1.0		2	m	2.00	
2	구	교각	망상균열	0.2	3.5	1.0	1	㎡	3.50	
3	구	교각	균열	0.2	2.0		1	m	2.00	
4	구	교각	망상균열	0.2	1.0	1.0	1	㎡	1.00	
5	구	교각	망상균열	0.2	2.0	8.0	2	㎡	32.00	
6	구	교각	균열	0.1	1.0		2	m	2.00	
7	구	교각	균열	0.2	1.0		1	m	1.00	
8	구	교각	균열	0.2	0.8		1	m	0.80	
9	구	교각	망상균열	0.2	3.0	1.0	1	㎡	3.00	
10	구	교각	망상균열	0.2	1.0	2.6	1	㎡	2.60	
11	구	교각	망상균열	0.2	3.0	1.0	1	㎡	3.00	
12	구	교각	망상균열	0.2	5.0	2.0	1	㎡	10.00	
13	구	교각	균열	0.2	0.6		1	m	0.60	
14	구	교각	파손		0.2	0.3	1	㎡	0.06	
15	구	교각	균열	0.2	0.6		2	m	1.20	
16	신	교각	균열	0.2	1.2		2	m	2.40	
17										
18										
19										
20										
21										
22										
23										
24										
25										
26										
27										
28										
29										
30										
31										
32										
33										
34										
35

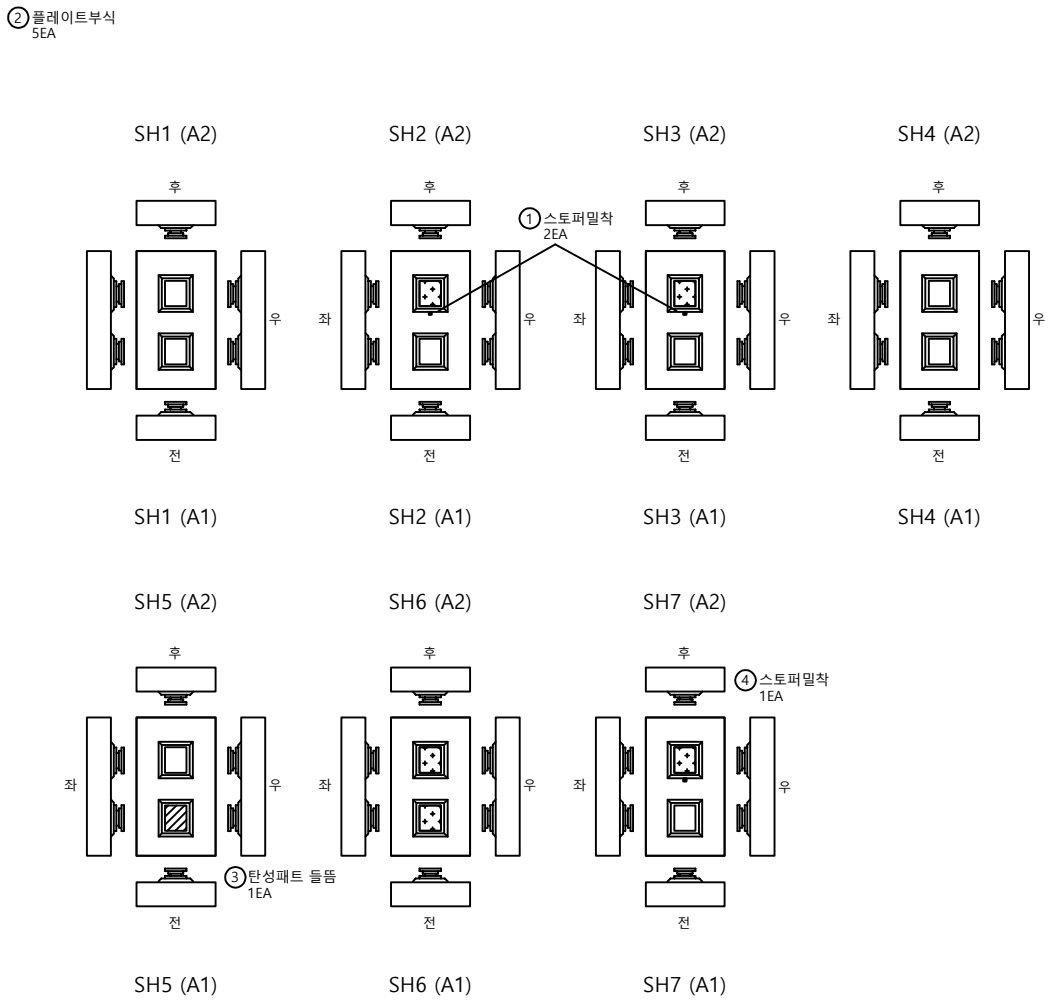
두현교(울산) 받침장치 P7

번호	신/구	부재명	손 상 현 황	손 상 규 모						비고
				폭(㎜)	길이(m)	너비(m)	개소	단위	물량	
1	구	교량받침	스토퍼 밀착				2	EA	2.00	
2	구	교량받침	플레이트 부식				5	EA	5.00	
3	구	교량받침	탄성패드 들뜸				1	EA	1.00	
4	구	교량받침	스토퍼 밀착				1	EA	1.00	
5										
6										
7										
8										
9										
10										
11										
12										
13										
14										
15										
16										
17										
18										
19										
20										
21										
22										
23										
24										
25										
26										
27										
28										
29										
30										
31										
32										
33										
34										
35

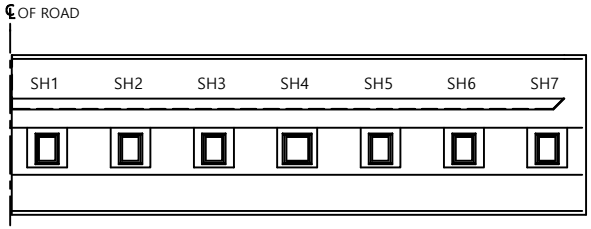
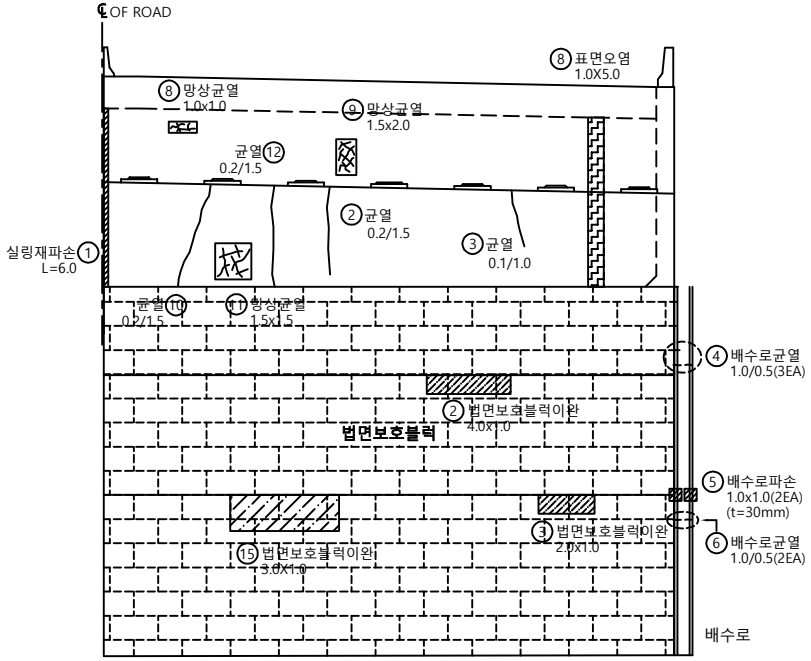
두현교(울산) 교대 A2

번호	신/구	부재명	손 상 현 황	손 상 규 모						비고
				폭(㎜)	길이(m)	너비(m)	개소	단위	물량	
1	구	교각	실링재 파손		6.0		1	m	6.00	
2	구	교각	균열	0.2	1.5		1	m	1.50	
3	구	교각	균열	0.1	1.0		1	m	1.00	
4	구	교각	배수로 균열	1.0	0.5		3	m	1.50	
5	구	교각	배수로 파손		1.0	1.0	2	㎡	2.00	
6	구	교각	배수로 균열	1.0	0.5		2	m	1.00	
7	구	교각	망상균열	0.2	2.0	2.0	1	㎡	4.00	
8	구	교각	망상균열	0.2	1.0	1.0	1	㎡	1.00	
9	구	교각	망상균열	0.2	1.5	2.0	1	㎡	3.00	
10	구	교각	균열	0.2	1.5		1	m	1.50	
11	구	교각	망상균열	0.2	1.5	1.5	1	㎡	2.25	
12	구	교각	균열	0.2	1.5		1	m	1.50	
13										
14										
15										
16										
17										
18										
19										
20										
21										
22										
23										
24										
25										
26										
27										
28										
29										
30										
31										
32										
33										
34										
35
