삼정천교(울산) 교면포장 S1

용 역 명	2023년 부산울산고속도로 정밀안전점검 및 성능평가용역			
범례	CW 0.2 균 열	재료분리	오염, 변색	부 식
	균열부백태	파손,박리	세 굴	퇴 적
	망상균열	누수,습윤	백 태	기 타
	철근노출	소성변형	들 뜸	No. 001

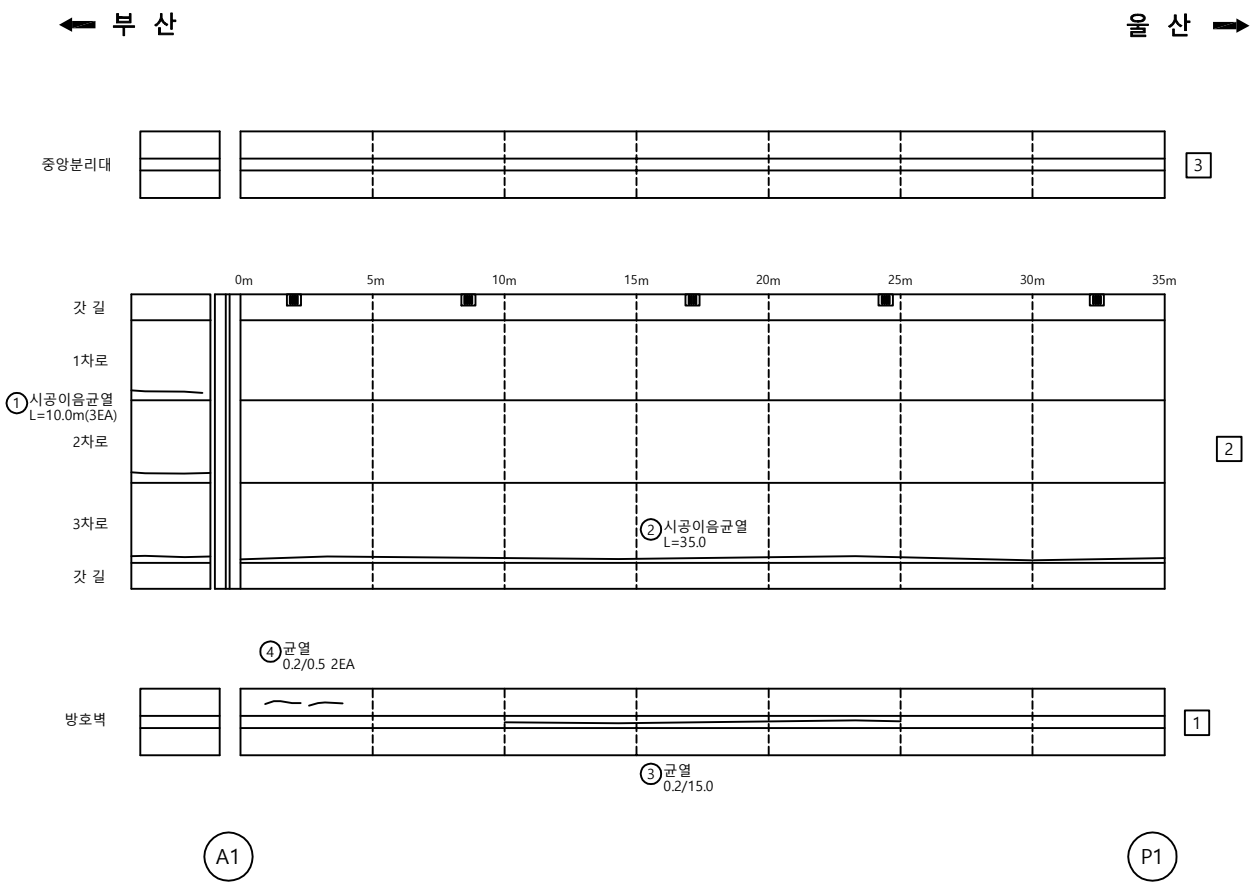
S1

번호	선/구	부재명	손 상 현 황	손 상 규 모						비고
				폭(㎜)	길이(m)	너비(m)	개소	단위	물량	
1	구	교면포장	시공이음 균열	1.0	10.0		3	m	30.00	
2	구	교면포장	시공이음 균열	1.0	35.0		1	m	35.00	
3	구	방호벽	균열	0.2	15.0		1	m	15.00	
4	신	방호벽	균열	0.2	0.5		2	m	1.00	
5										
6										
7										
8										
9										
10										
11										
12										
13										
14										
15										
16										
17										
18										
19										
20										
21										
22										
23										
24										
25										
26										
27										
28										
29										
30										
31										
32										
33										
34										
35

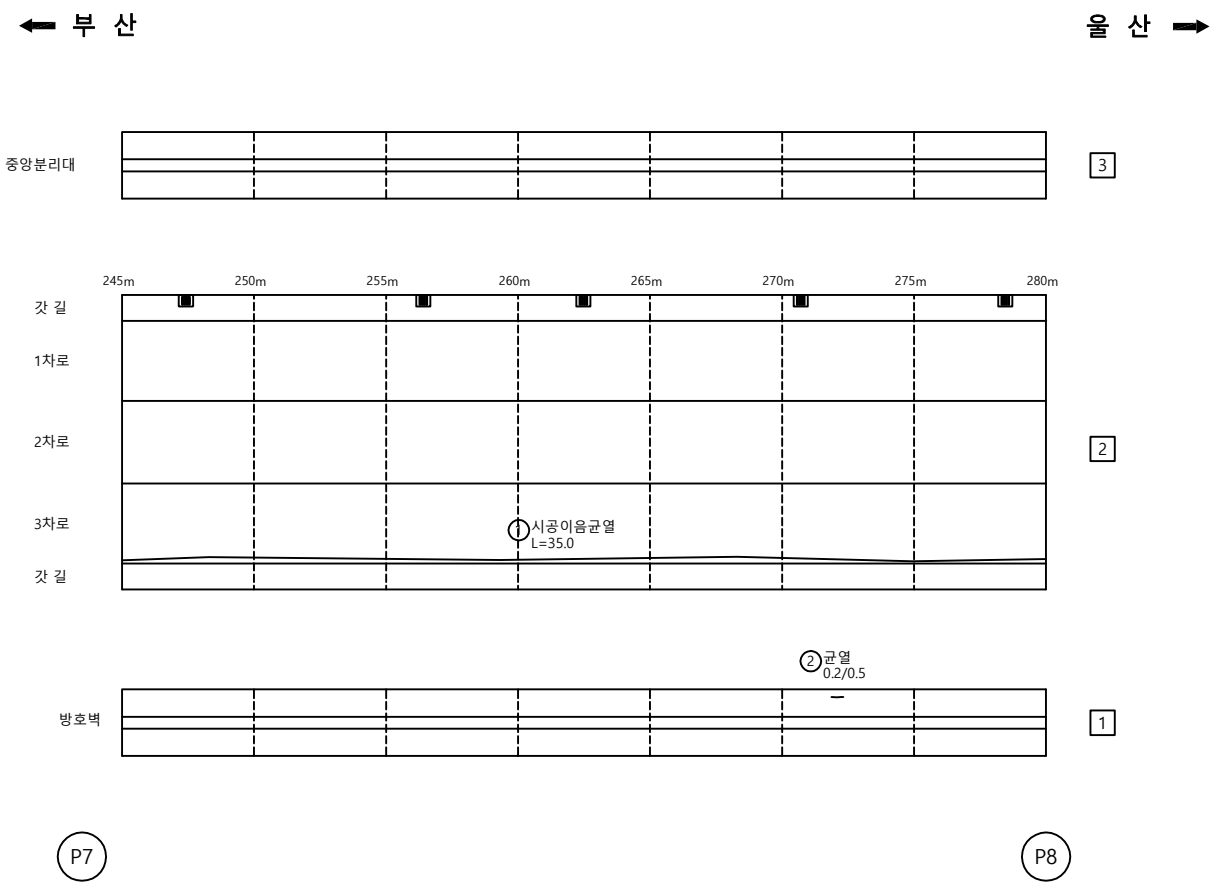
S7

번호	신/구	부재명	손 상 현 황	손 상 규 모						비고
				폭(㎜)	길이(m)	너비(m)	개소	단위	물량	
1	구	교면포장	시공이음 균열	1.0	35.0		1	m	35.00	
2	구	방호벽	균열(0.3mm이상)	0.3	0.5		1	m	0.50	
3										
4										
5										
6										
7										
8										
9										
10										
11										
12										
13										
14										
15										
16										
17										
18										
19										
20										
21										
22										
23										
24										
25										
26										
27										
28										
29										
30										
31										
32										
33										
34										
35

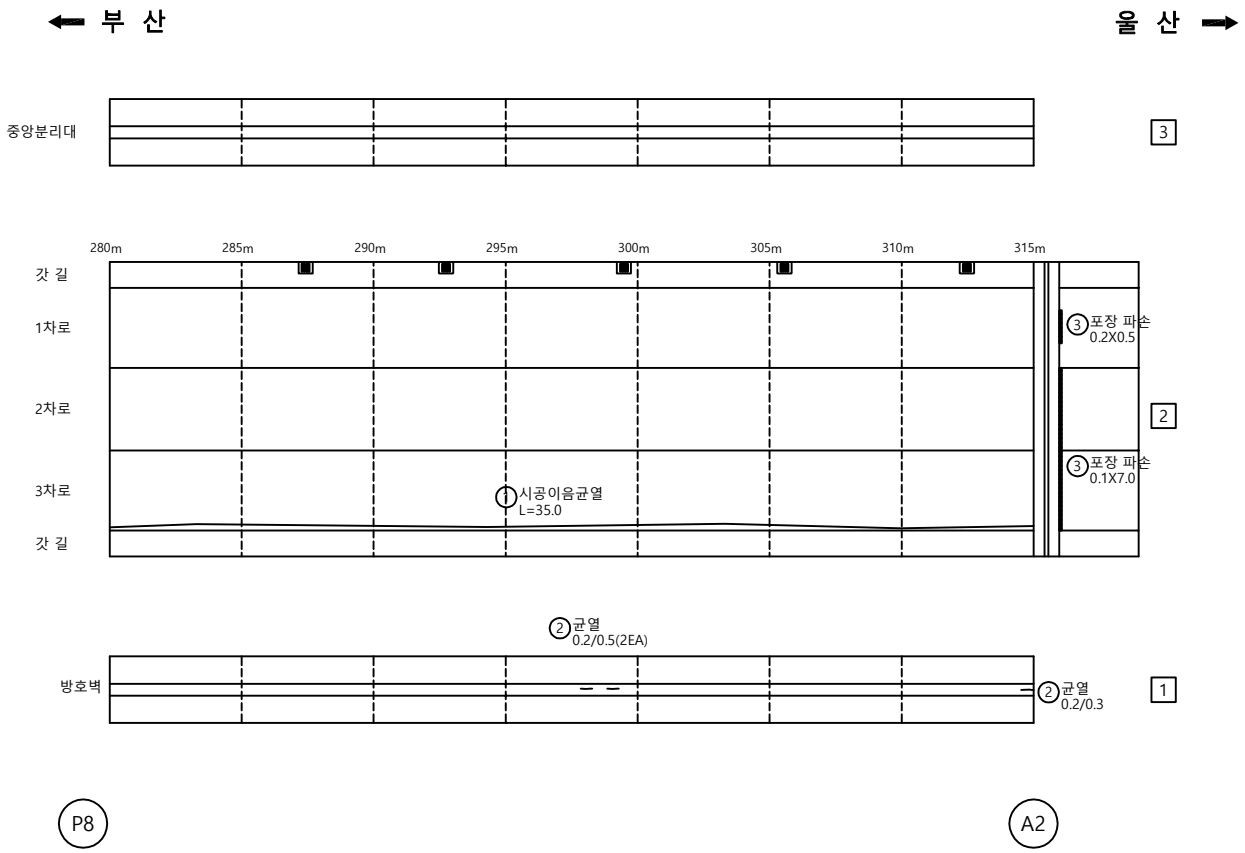
S8

번호	신/구	부재명	손상현황	손상규모						비고
				폭(㎜)	길이(m)	너비(m)	개소	단위	물량	
1	구	교면포장	시공이음균열	1.0	35.0		1	m	35.00	
2	구	방호벽	균열	0.2	0.5		1	m	0.50	
3										
4										
5										
6										
7										
8										
9										
10										
11										
12										
13										
14										
15										
16										
17										
18										
19										
20										
21										
22										
23										
24										
25										
26										
27										
28										
29										
30										
31										
32										
33										
34										
35

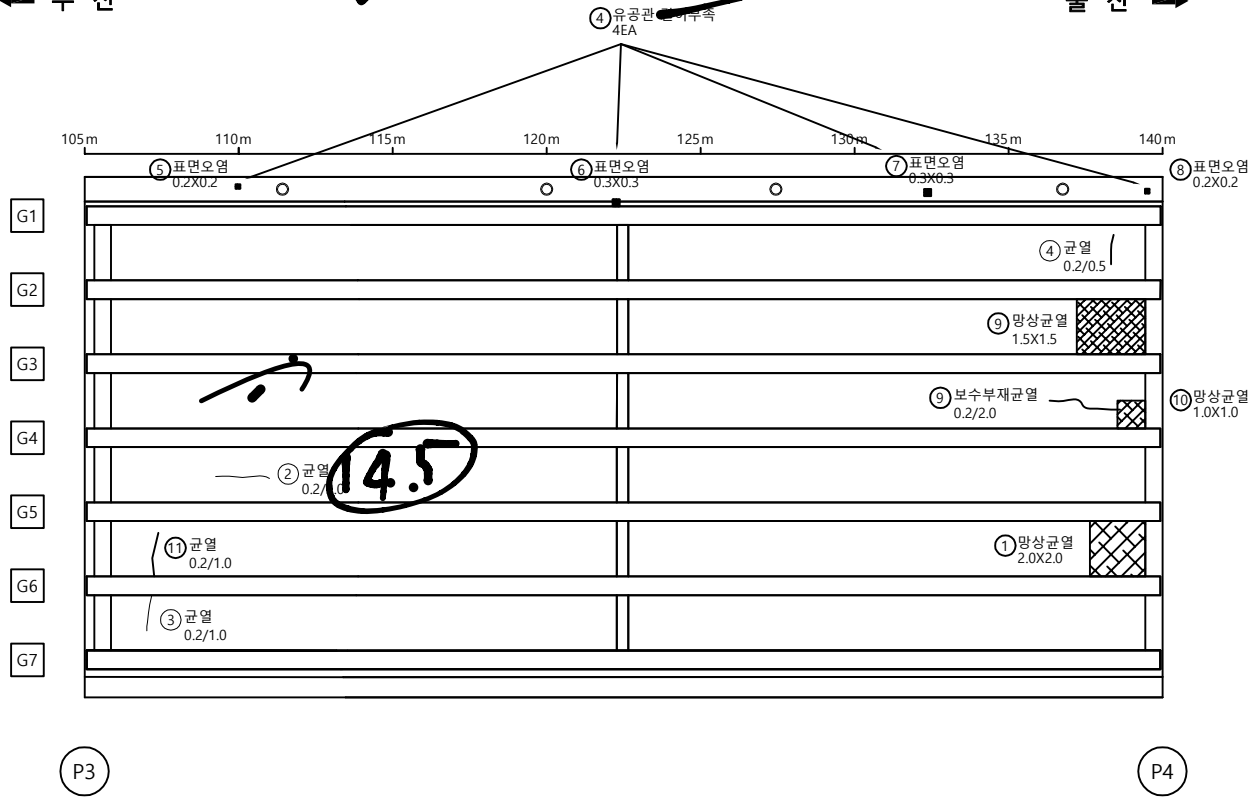
S4

번호	신/구	부재명	손 상 현 황	손 상 규 모						비고
				폭(㎜)	길이(m)	너비(m)	개소	단위	물량	
1	구	바닥판	망상균열	0.2	2.0	2.0	1	㎡	4.00	
2	구	바닥판	균열	0.2	2.0		1	m	2.00	
3	구	바닥판	균열	0.2	1.0		1	m	1.00	
4	구	바닥판	균열	0.2	0.5		1	m	0.50	
5	구	바닥판	표면오염		0.2	0.2	1	㎡	0.04	
6	구	바닥판	표면오염		0.3	0.3	1	㎡	0.09	
7	구	바닥판	표면오염		0.3	0.3	1	㎡	0.09	
8	구	바닥판	표면오염		0.2	0.2	1	㎡	0.04	
9	구	바닥판	보수부 재균열	0.2	2.0		1	m	2.00	
10	구	바닥판	망상균열	0.2	1.0	1.0	1	㎡	1.00	
11	구	바닥판	균열	0.2	1.0		1	m	1.00	
12	신	배수시설	유공관 길이부족				4	EA	4.00	
13	신	바닥판	망상균열	0.2	1.5	1.5	1	㎡	2.25	
14										
15										
16										
17										
18										
19										
20										
21										
22										
23										
24										
25										
26										
27										
28										
29										
30										
31										
32										
33										
34										
35

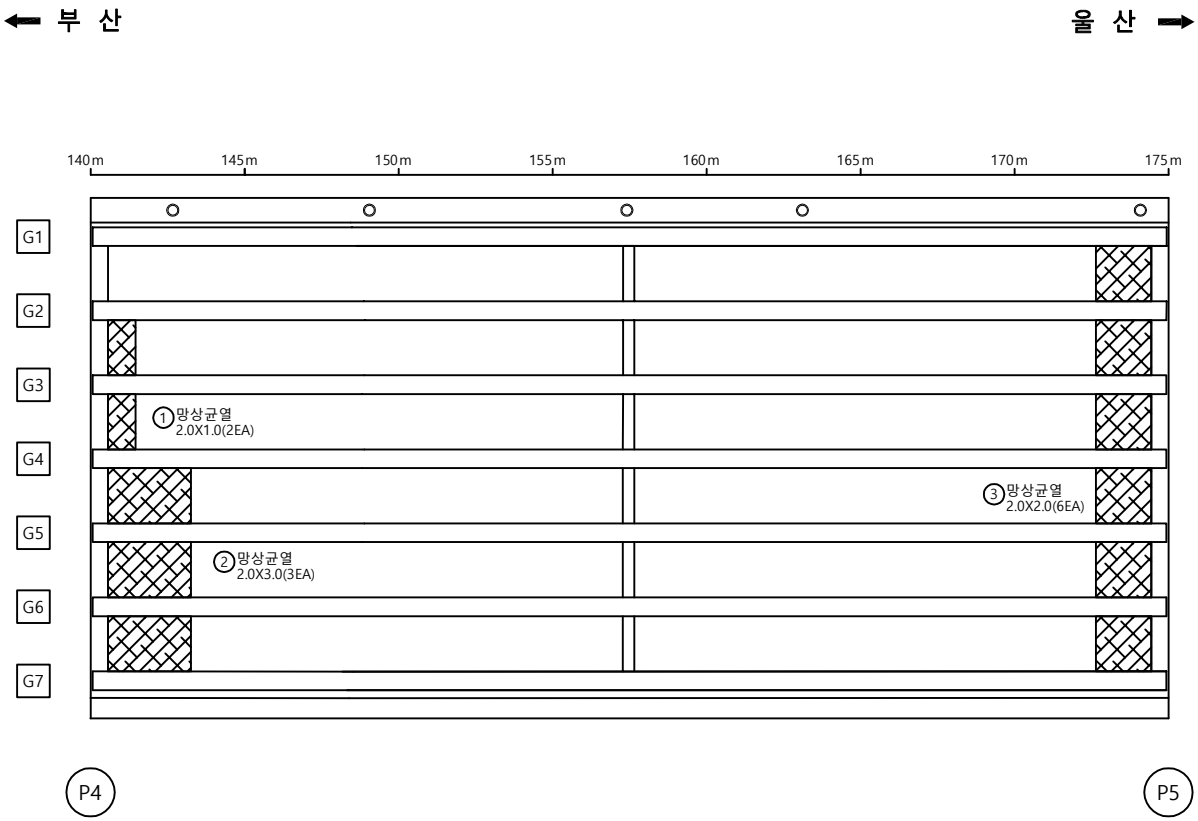
S5

번호	신/구	부재명	손 상 현 황	손 상 규 모						비고
				폭(㎜)	길이(m)	너비(m)	개소	단위	물량	
1	구	바닥판	망상균열	0.1	2.0	1.0	2	㎡	4.00	
2	구	바닥판	망상균열	0.1	2.0	3.0	3	㎡	18.00	
3	구	바닥판	망상균열	0.1	2.0	2.0	6	㎡	24.00	
4										
5										
6										
7										
8										
9										
10										
11										
12										
13										
14										
15										
16										
17										
18										
19										
20										
21										
22										
23										
24										
25										
26										
27										
28										
29										
30										
31										
32										
33										
34										
35

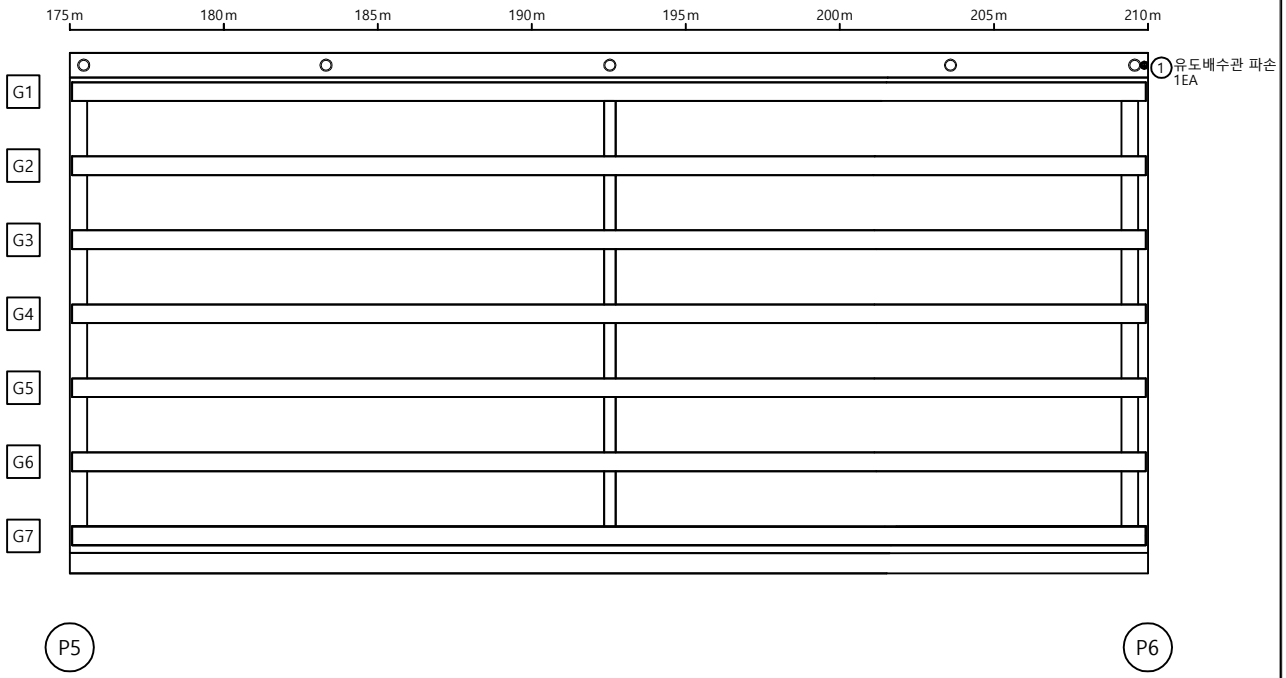
S6

번호	신/구	부재명	손 상 현 황	손 상 규 모						비고
				폭(㎜)	길이(m)	너비(m)	개소	단위	물량	
1	구	배수시설	유도배수관 파손				1	EA	1.00	
2										
3										
4										
5										
6										
7										
8										
9										
10										
11										
12										
13										
14										
15										
16										
17										
18										
19										
20										
21										
22										
23										
24										
25										
26										
27										
28										
29										
30										
31										
32										
33										
34										
35

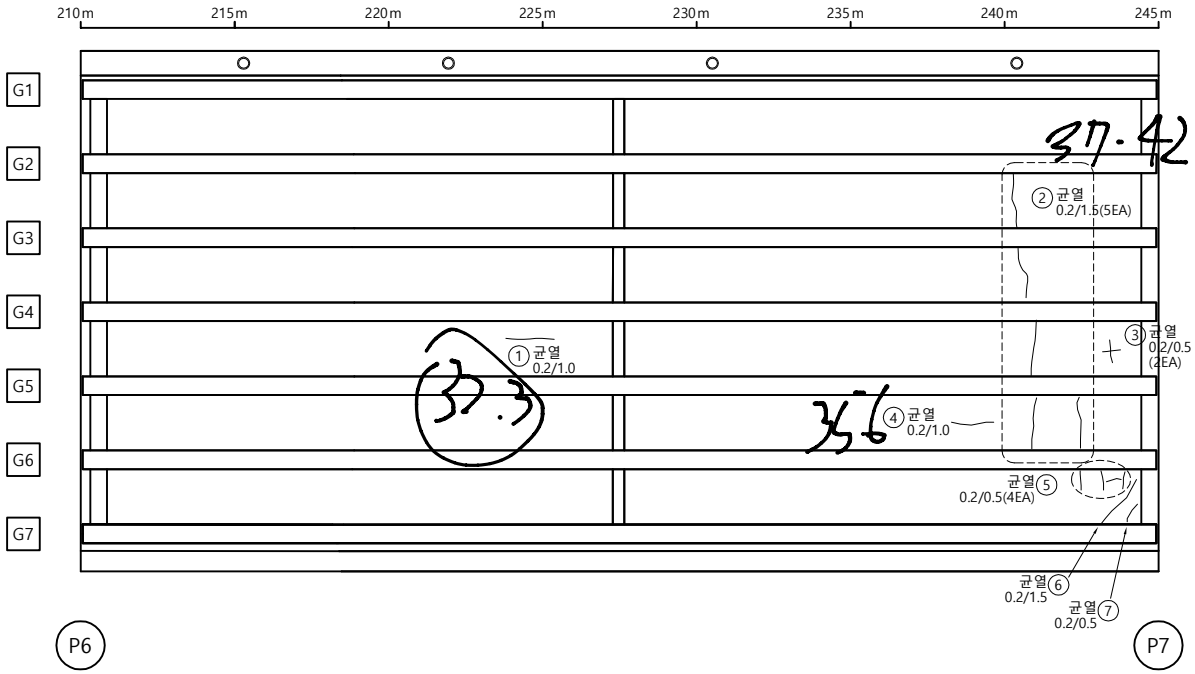
S7

번호	신/구	부재명	손 상 현 황	손 상 규 모						비고
				폭(㎜)	길이(m)	너비(m)	개소	단위	물량	
1	구	바닥판	균열	0.2	1.0		1	m	1.00	
2	구	바닥판	균열	0.2	1.5		5	m	7.50	
3	구	바닥판	균열	0.2	0.5		2	m	1.00	
4	구	바닥판	균열	0.2	1.0		1	m	1.00	
5	구	바닥판	균열	0.2	0.5		4	m	2.00	
6	구	바닥판	균열	0.2	1.5		1	m	1.50	
7	구	바닥판	균열	0.2	0.5		1	m	0.50	
8										
9										
10										
11										
12										
13										
14										
15										
16										
17										
18										
19										
20										
21										
22										
23										
24										
25										
26										
27										
28										
29										
30										
31										
32										
33										
34										
35

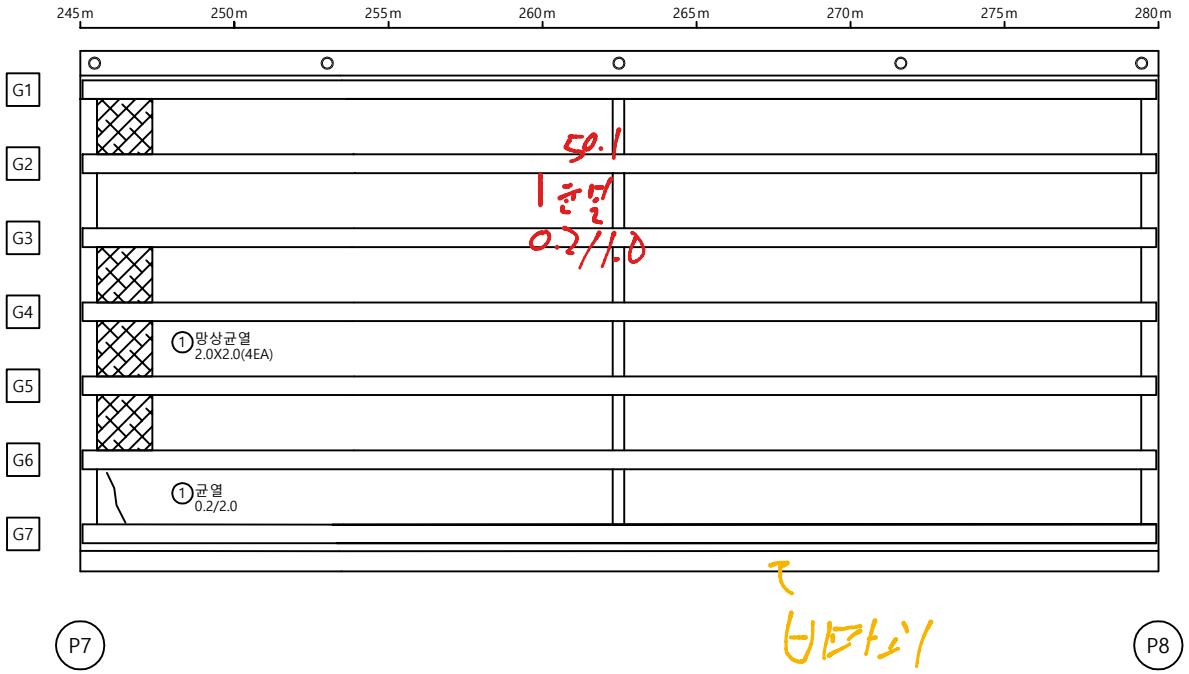
S8

번호	신/구	부재명	손 상 현 황	손 상 규 모						비고
				폭(㎜)	길이(m)	너비(m)	개소	단위	물량	
1	구	바닥판	망상균열	0.2	2.0	2.0	4	㎡	16.00	
2	구	바닥판	균열	0.2	2.0		1	m	2.00	
3										
4										
5										
6										
7										
8										
9										
10										
11										
12										
13										
14										
15										
16										
17										
18										
19										
20										
21										
22										
23										
24										
25										
26										
27										
28										
29										
30										
31										
32										
33										
34										
35

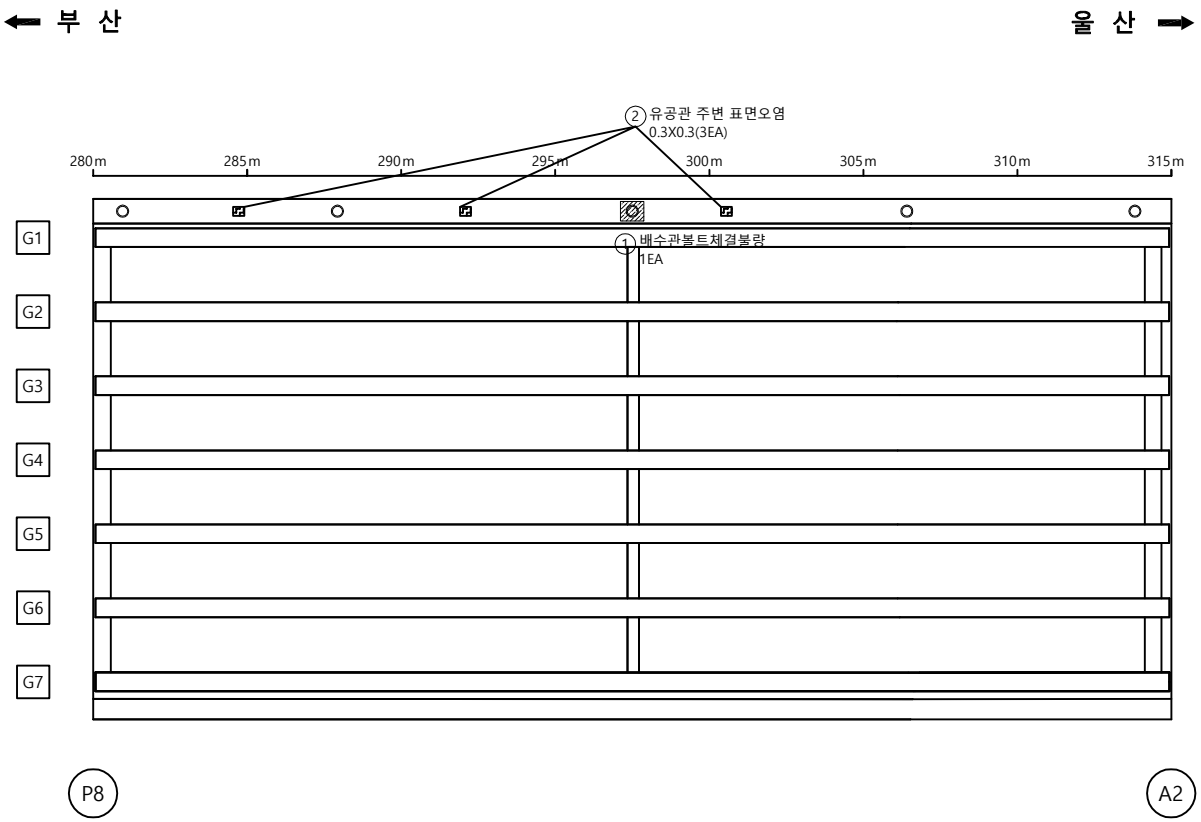
S9

번호	신/구	부재명	손 상 현 황	손 상 규 모						비고
				폭(㎜)	길이(m)	너비(m)	개소	단위	물량	
1	구	배수시설	배수관 볼트 체결불량				1	EA	1.00	
2	구	바닥판	표면오염		0.3	0.3	3	㎡	0.27	
3										
4										
5										
6										
7										
8										
9										
10										
11										
12										
13										
14										
15										
16										
17										
18										
19										
20										
21										
22										
23										
24										
25										
26										
27										
28										
29										
30										
31										
32										
33										
34										
35

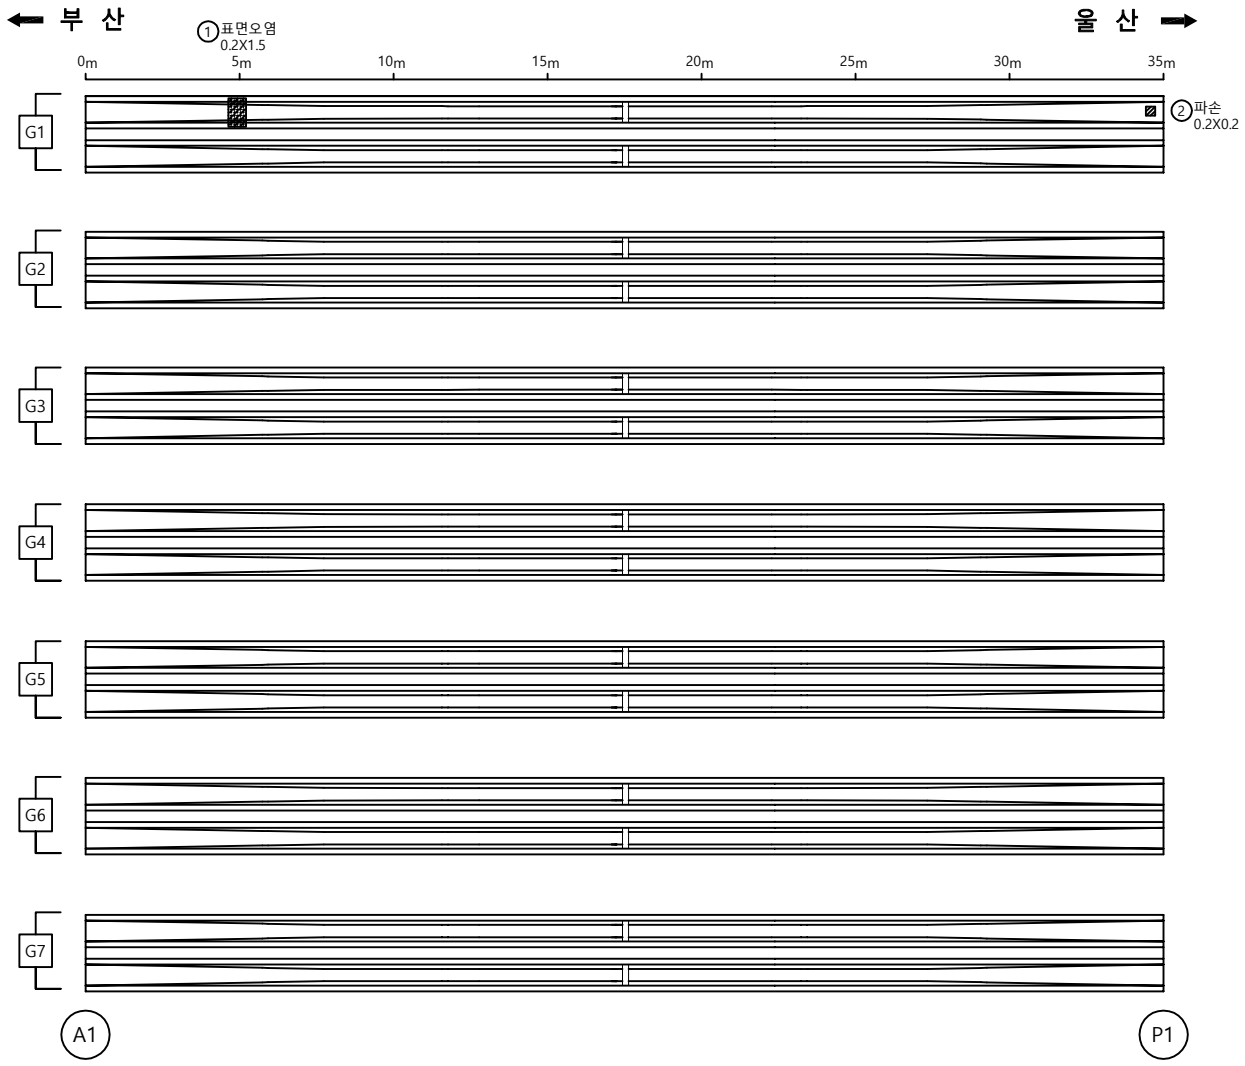
S1

번호	신/구	부재명	손 상 현 황	손 상 규 모						비고
				폭(㎜)	길이(m)	너비(m)	개소	단위	물량	
1	신	거더	표면오염		0.2	1.5	1	㎡	0.30	
2	신	거더	파손		0.2	0.2	1	㎡	0.04	
3										
4										
5										
6										
7										
8										
9										
10										
11										
12										
13										
14										
15										
16										
17										
18										
19										
20										
21										
22										
23										
24										
25										
26										
27										
28										
29										
30										
31										
32										
33										
34										
35

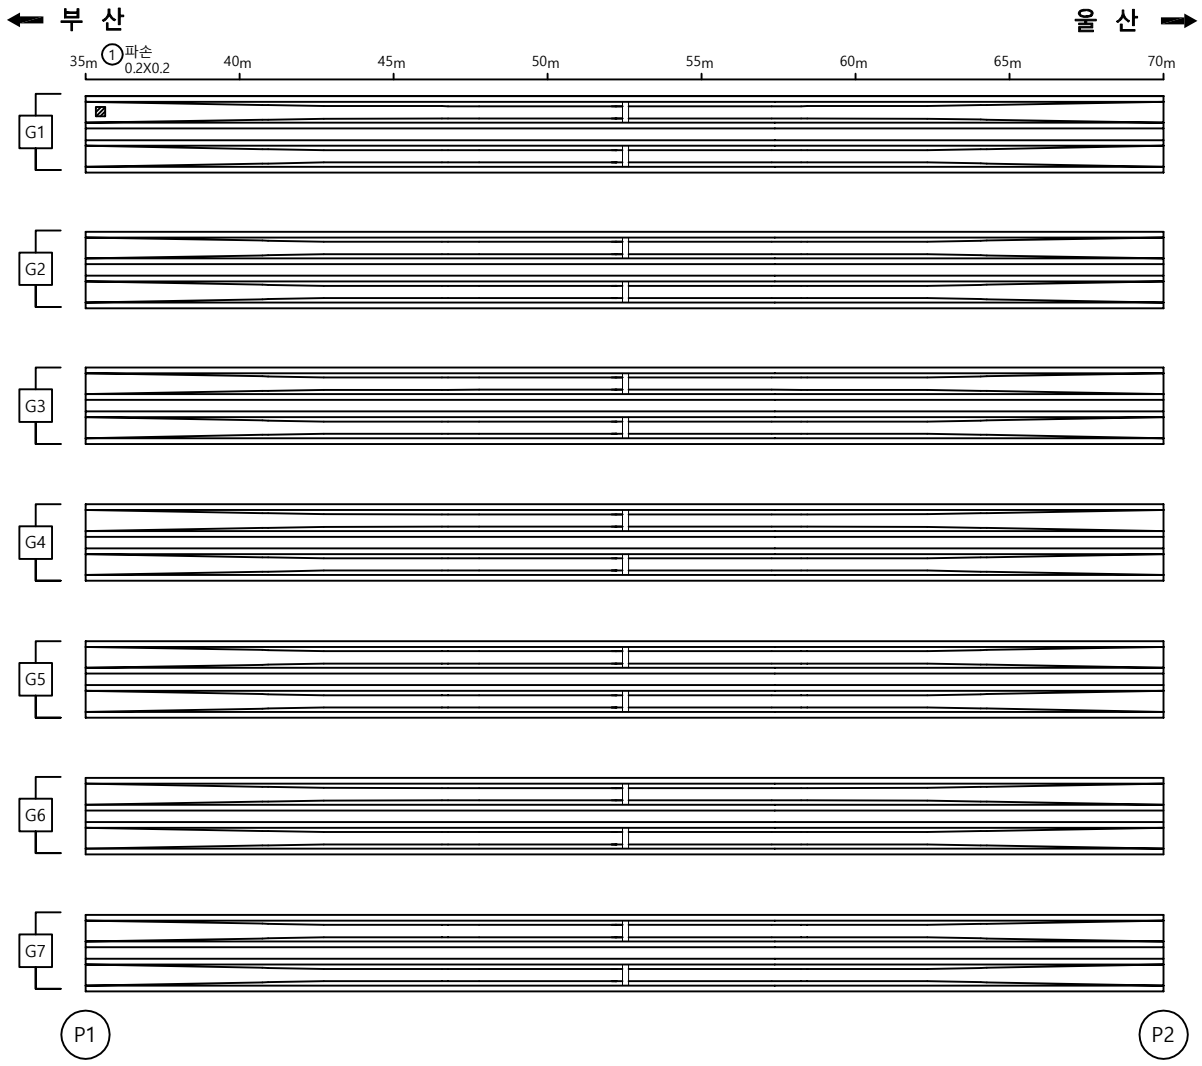
S2

번호	신/구	부재명	손 상 현 황	손 상 규 모						비고
				폭(㎜)	길이(m)	너비(m)	개소	단위	물량	
1	신	거더	파손		0.2	0.2	1	㎡	0.04	
2										
3										
4										
5										
6										
7										
8										
9										
10										
11										
12										
13										
14										
15										
16										
17										
18										
19										
20										
21										
22										
23										
24										
25										
26										
27										
28										
29										
30										
31										
32										
33										
34										
35

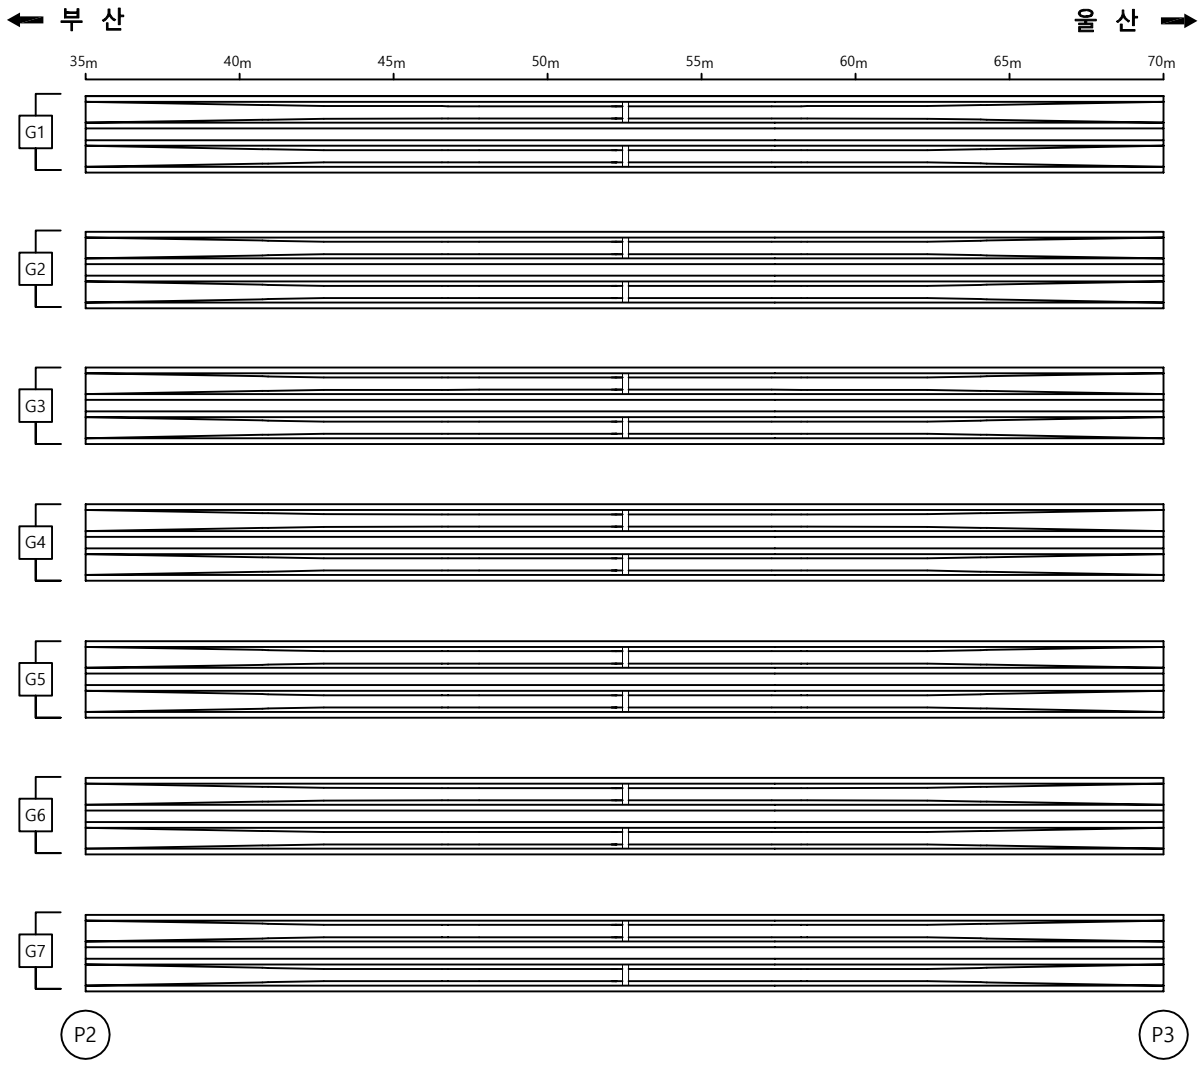
S3

번호	신/구	부재명	손 상 현 황	손 상 규 모						비고
				폭(㎜)	길이(m)	너비(m)	개소	단위	물량	
1			상태양호							
2										
3										
4										
5										
6										
7										
8										
9										
10										
11										
12										
13										
14										
15										
16										
17										
18										
19										
20										
21										
22										
23										
24										
25										
26										
27										
28										
29										
30										
31										
32										
33										
34										
35

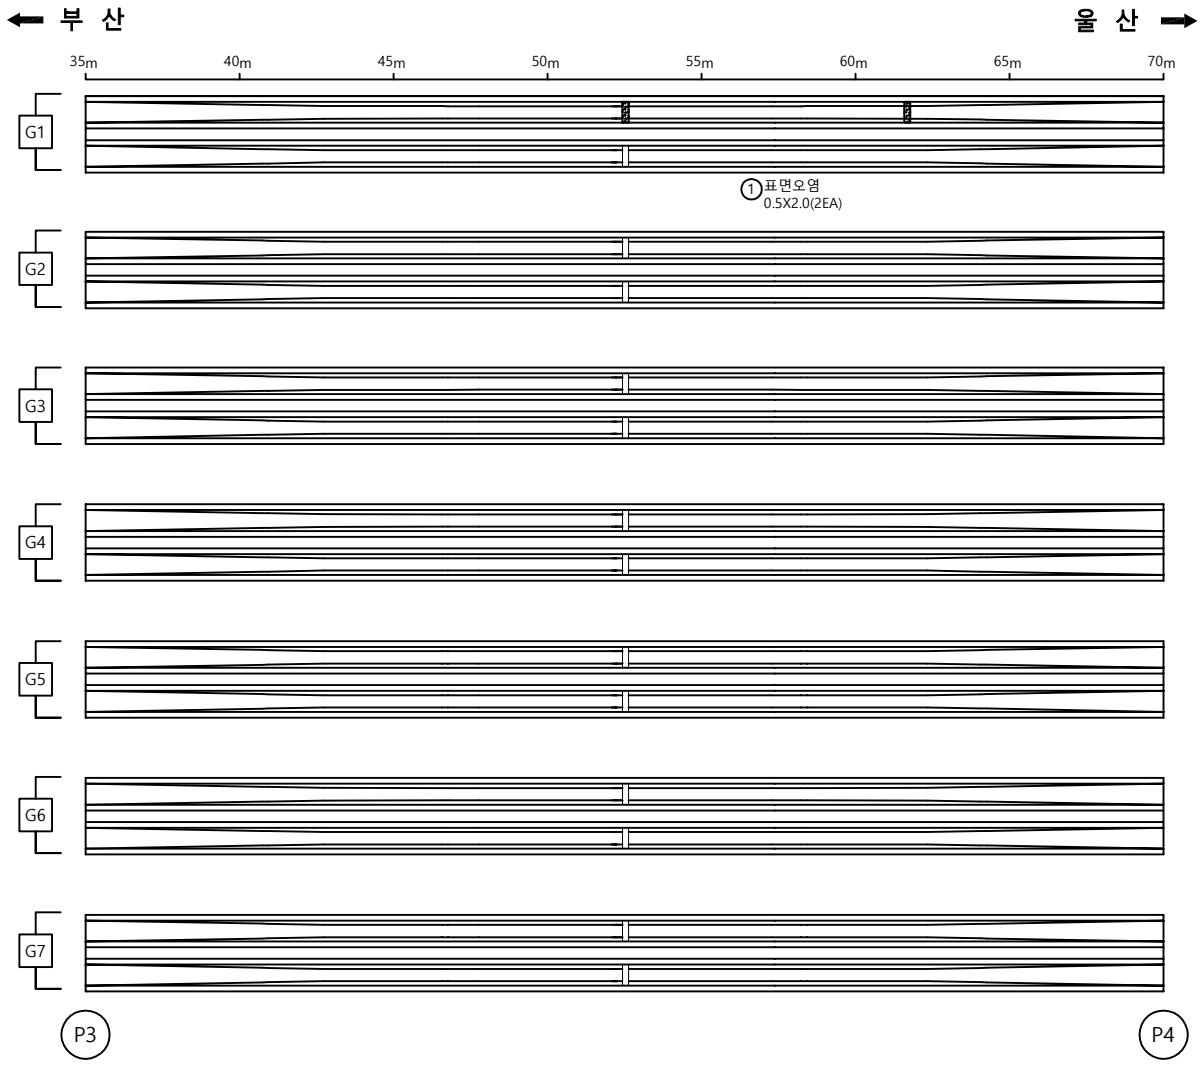
S4

번호	신/구	부재명	손 상 현 황	손 상 규 모						비고
				폭(㎜)	길이(m)	너비(m)	개소	단위	물량	
1	구	거더	표면오염		0.5	2.0	2	㎡	2.00	
2										
3										
4										
5										
6										
7										
8										
9										
10										
11										
12										
13										
14										
15										
16										
17										
18										
19										
20										
21										
22										
23										
24										
25										
26										
27										
28										
29										
30										
31										
32										
33										
34										
35

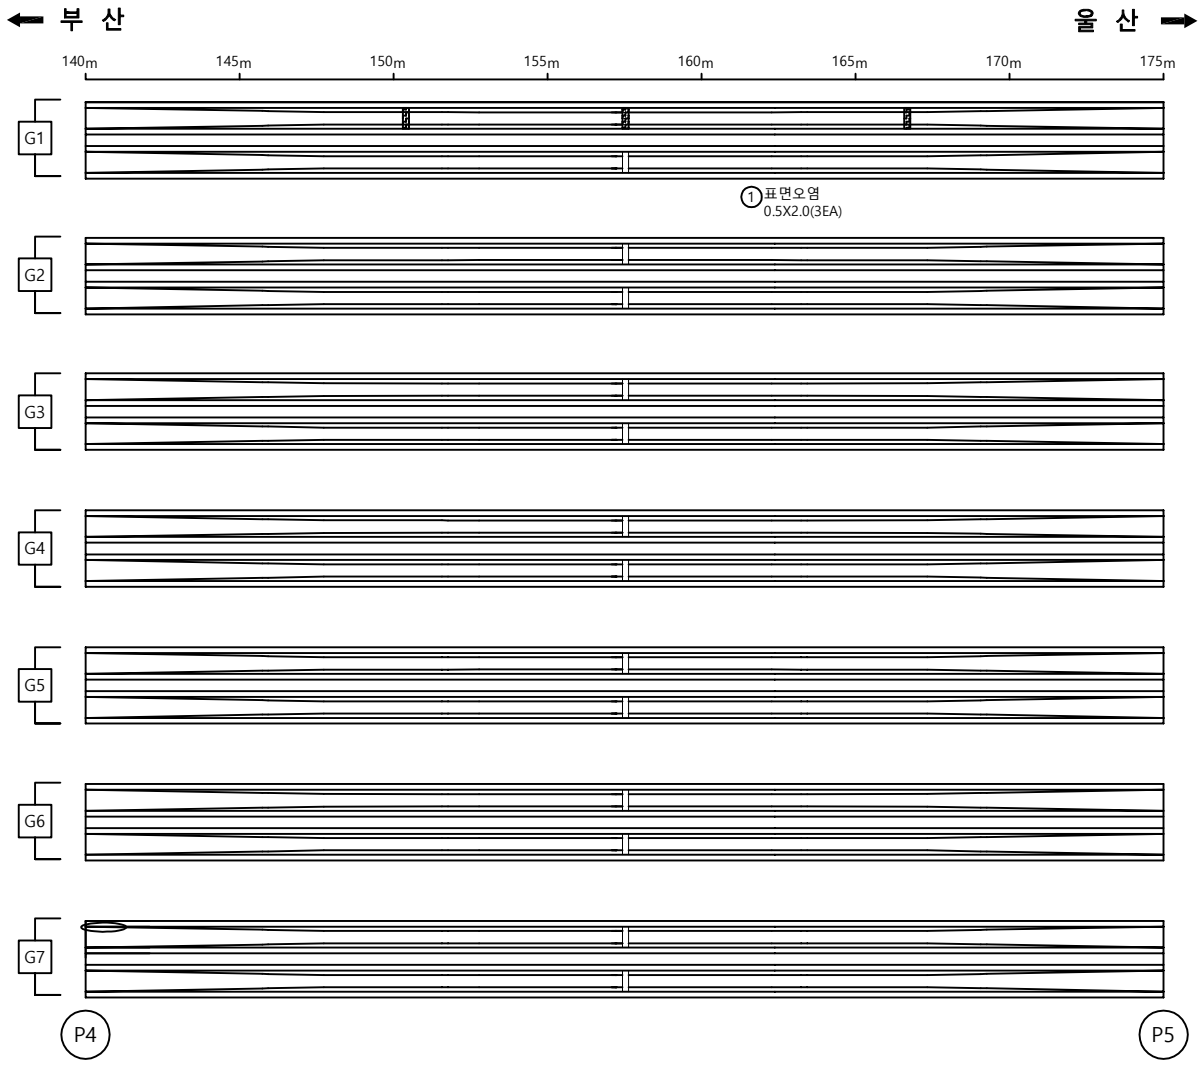
S5

번호	신/구	부재명	손 상 현 황	손 상 규 모						비고
				폭(㎜)	길이(m)	너비(m)	개소	단위	물량	
1	구	거더	표면오염		0.5	2.0	3	㎡	3.00	
2										
3										
4										
5										
6										
7										
8										
9										
10										
11										
12										
13										
14										
15										
16										
17										
18										
19										
20										
21										
22										
23										
24										
25										
26										
27										
28										
29										
30										
31										
32										
33										
34										
35

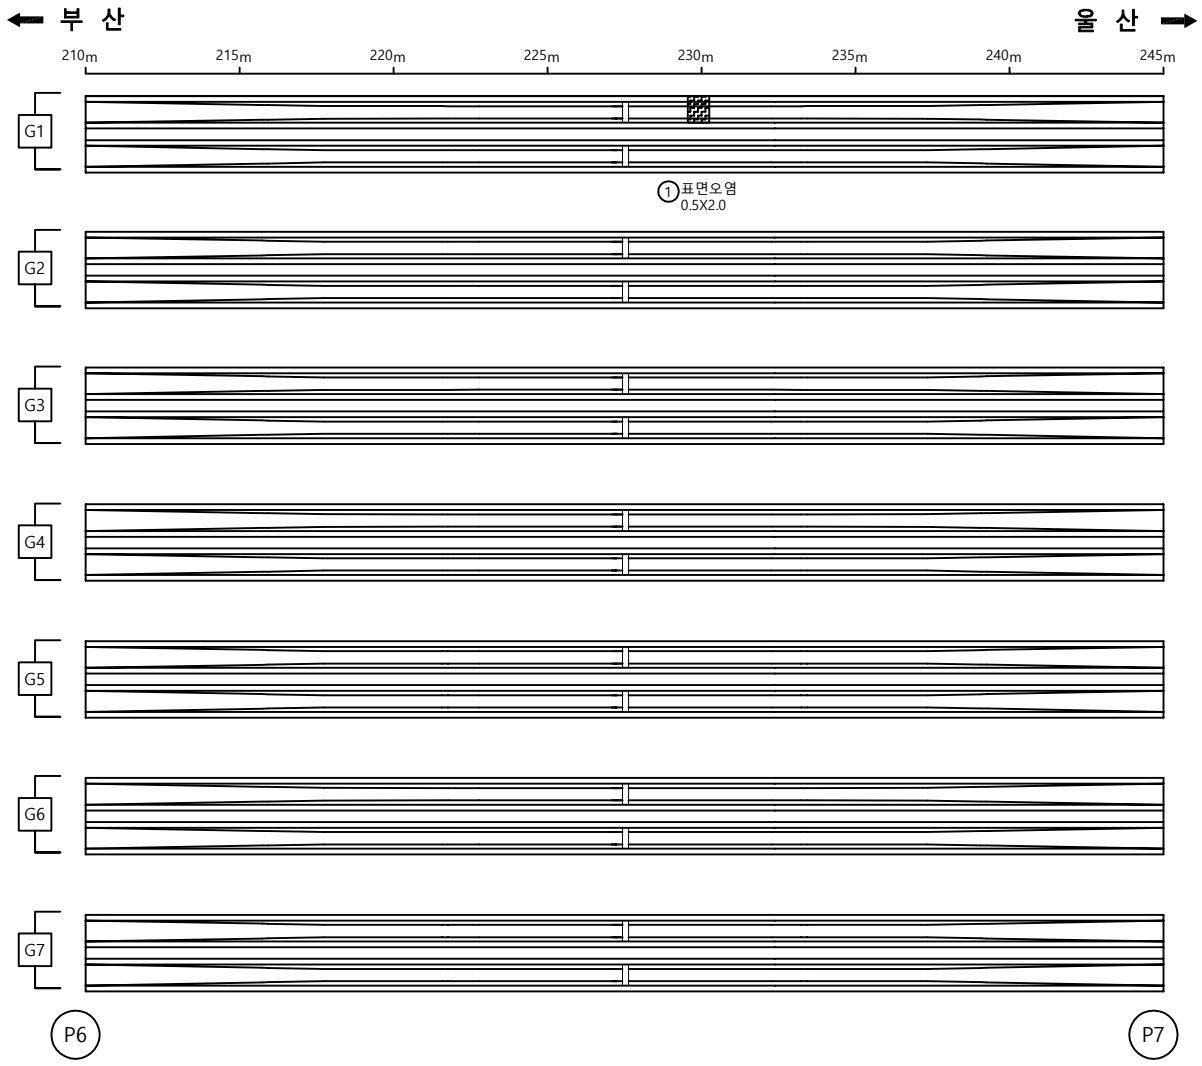
삼정천교(울산) 거더 S7

번호	신/구	부재명	손 상 현 황	손 상 규 모						비고
				폭(㎜)	길이(m)	너비(m)	개소	단위	물량	
1	구	거더	표면오염		0.5	2.0	1	㎡	1.00	
2										
3										
4										
5										
6										
7										
8										
9										
10										
11										
12										
13										
14										
15										
16										
17										
18										
19										
20										
21										
22										
23										
24										
25										
26										
27										
28										
29										
30										
31										
32										
33										
34										
35

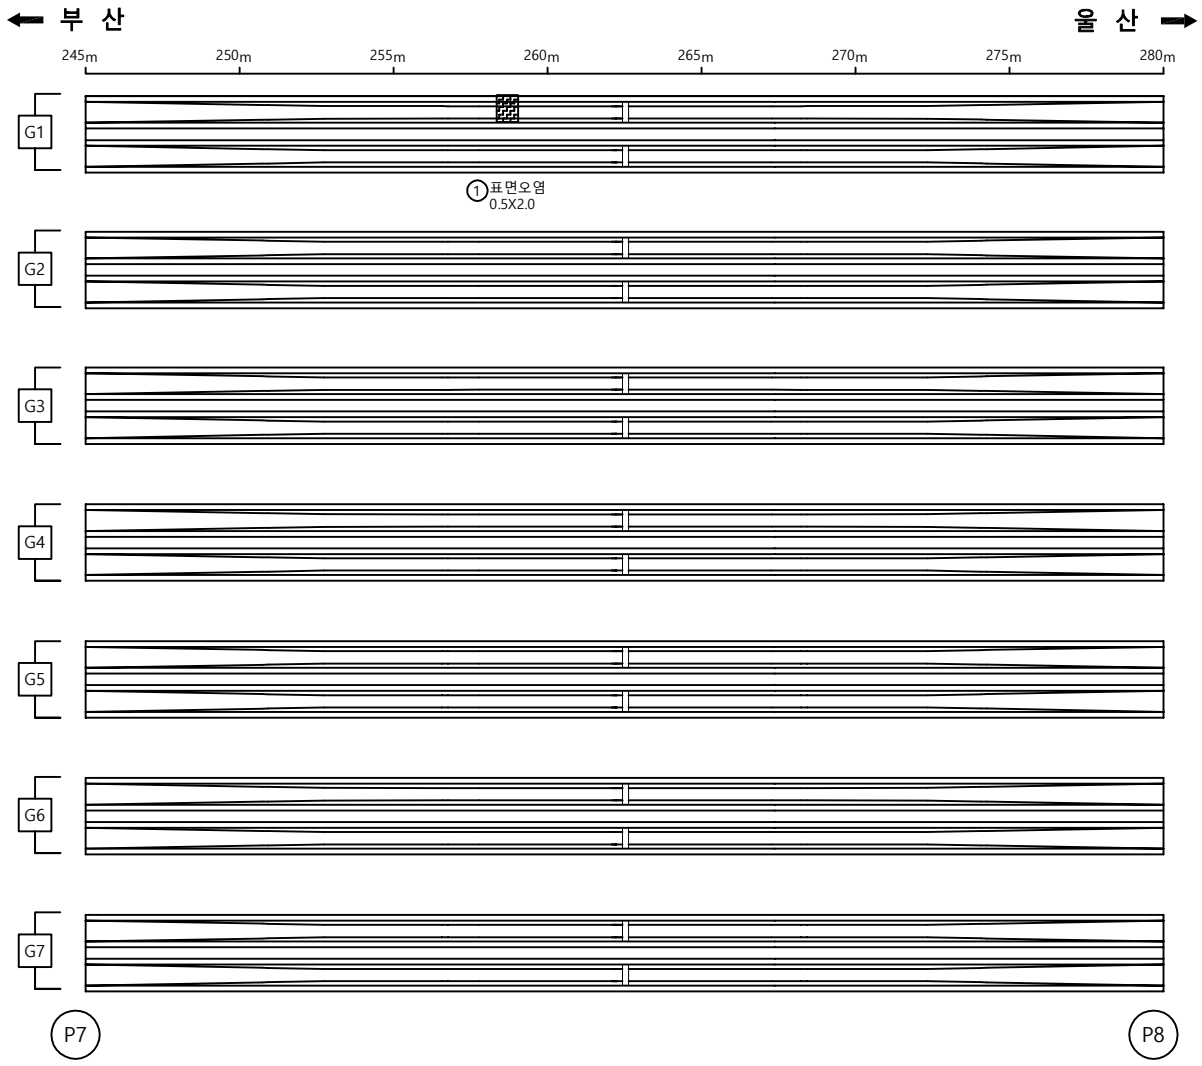
삼정천교(울산) 거더 S8

번호	신/구	부재명	손 상 현 황	손 상 규 모						비고
				폭(㎜)	길이(m)	너비(m)	개소	단위	물량	
1	구	거더	표면오염		0.5	2.0	1	㎡	1.00	
2										
3										
4										
5										
6										
7										
8										
9										
10										
11										
12										
13										
14										
15										
16										
17										
18										
19										
20										
21										
22										
23										
24										
25										
26										
27										
28										
29										
30										
31										
32										
33										
34										
35

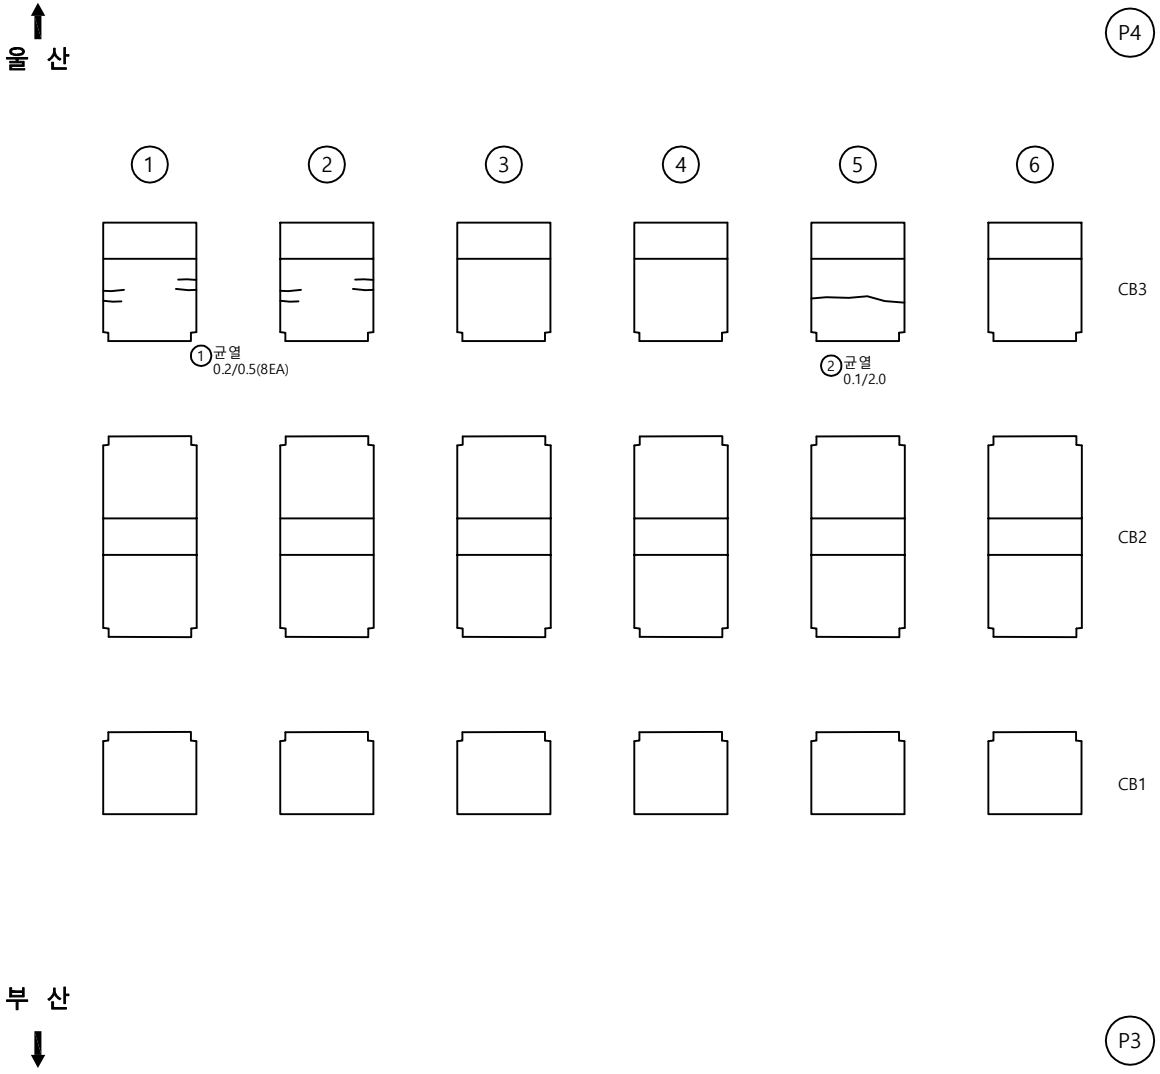
삼정천교(울산) 가로보 S4

번호	신/구	부재명	손 상 현 황	손 상 규 모						비고
				폭(mm)	길이(m)	너비(m)	개소	단위	물량	
1	신	가로보	균열	0.2	0.5		8	m	4.00	
2	신	가로보	균열	0.1	2.0		1	m	2.00	
3										
4										
5										
6										
7										
8										
9										
10										
11										
12										
13										
14										
15										
16										
17										
18										
19										
20										
21										
22										
23										
24										
25										
26										
27										
28										
29										
30										
31										
32										
33										
34										
35

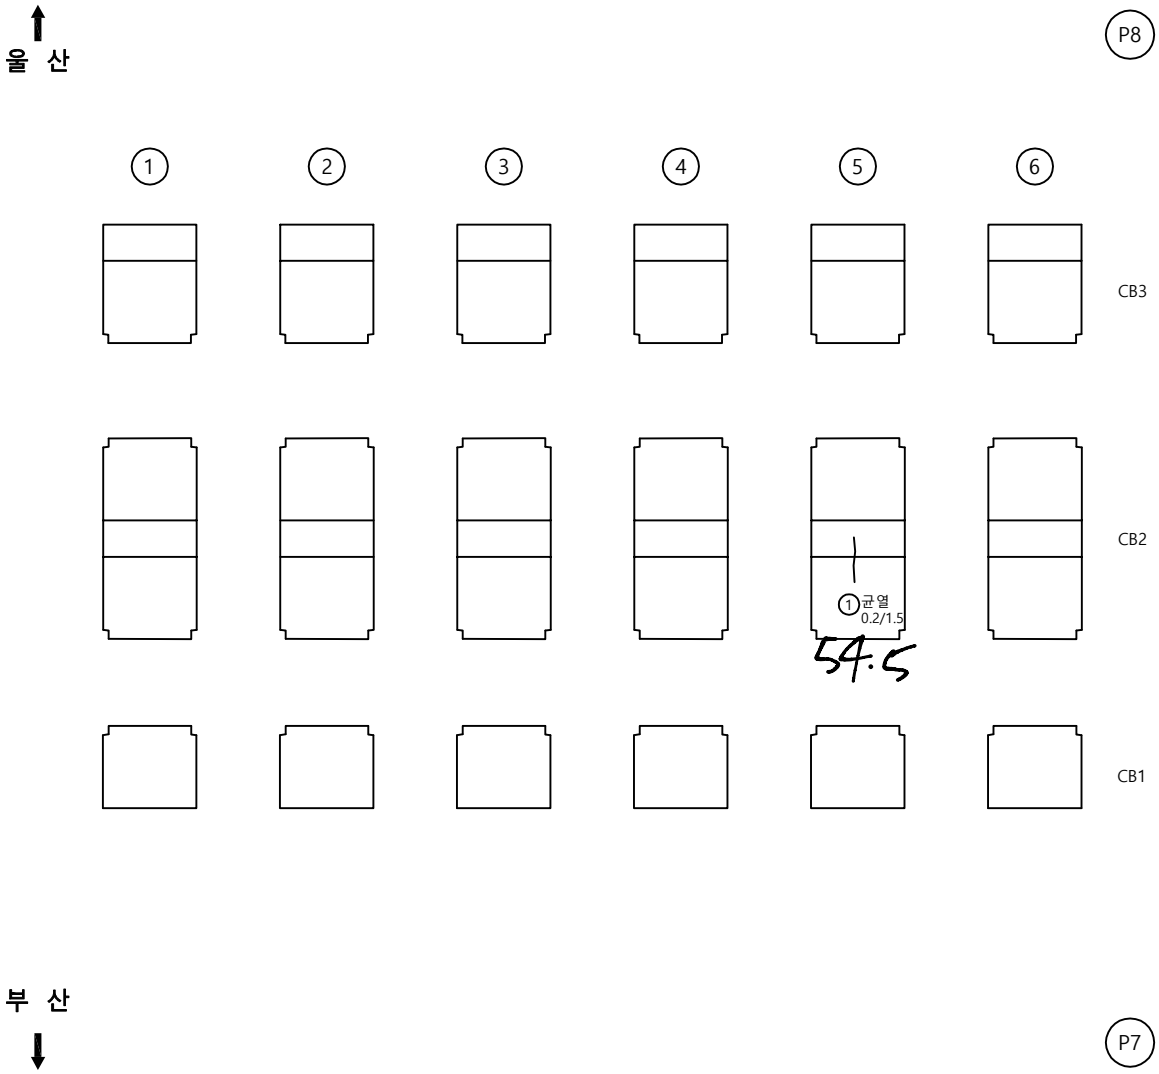
삼정천교(울산) 가로보 S8

번호	신/구	부재명	손 상 현 황	손 상 규 모						비고
				폭(㎜)	길이(m)	너비(m)	개소	단위	물량	
1	구	가로보	균열	0.2	1.5		1	m	1.50	
2										
3										
4										
5										
6										
7										
8										
9										
10										
11										
12										
13										
14										
15										
16										
17										
18										
19										
20										
21										
22										
23										
24										
25										
26										
27										
28										
29										
30										
31										
32										
33										
34										
35
