삼정천교(울산) 교면포장 S1

용 역 명	2023년 부산울산고속도로 정밀안전점검 및 성능평가용역			
범례	CW 0.2 균 열	재료분리	오염, 변색	부 식
	균열부백태	파손,박리	세 굴	퇴 적
	망상균열	누수,습윤	백 태	기 타
	철근노출	소성변형	들 뜸	No. 001

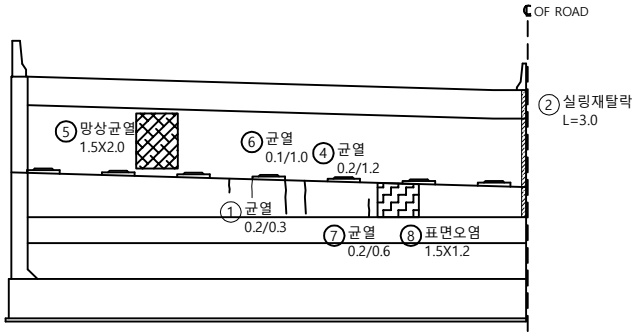
삼정천교(울산) 교대 A1

번호	신/구	부재명	손 상 현 황	손 상 규 모						비고
				폭(㎜)	길이(m)	너비(m)	개소	단위	물량	
1	구	교대	균열	0.2	0.3		1	m	0.30	
2	구	교대	실링재 탈락		3.0		1	m	3.00	
3	구	교대	균열	0.2	1.0		1	m	1.00	
4	구	교대	균열	0.2	1.2		1	m	1.20	
5	구	교대	망상균열	0.2	1.5	2.0	1	㎡	3.00	
6	구	교대	균열	0.1	1.0		1	m	1.00	
7	구	교대	균열	0.2	0.6		1	m	0.60	
8	구	교대	표면오염	0.2	1.5	1.2	1	㎡	1.80	
9										
10										
11										
12										
13										
14										
15										
16										
17										
18										
19										
20										
21										
22										
23										
24										
25										
26										
27										
28										
29										
30										
31										
32										
33										
34										
35

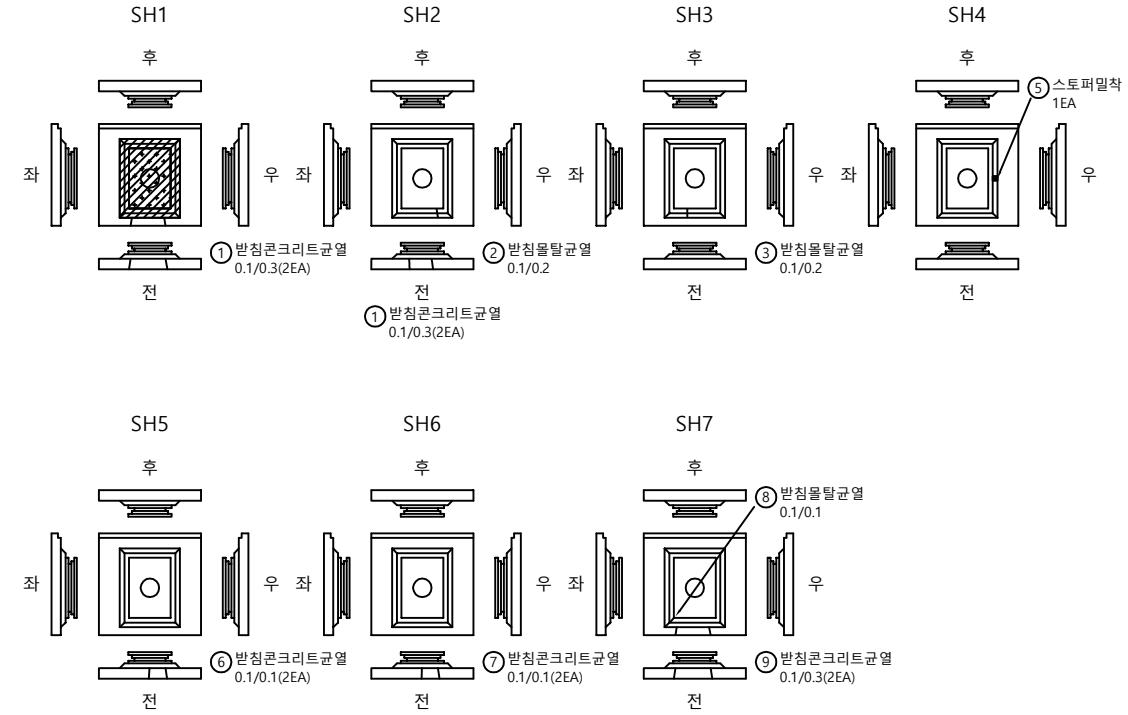
삼정천교(울산) 받침장치 A1

④ 플레이트 부식
1EA
⑩ 탄성패드 밀림
1EA

번호	신/구	부재명	손 상 현 황	손 상 규 모						비고
				폭(㎜)	길이(m)	너비(m)	개소	단위	물량	
1	구	교량받침	받침콘크리트 균열	0.1	0.3		2	m	0.60	
2	구	교량받침	받침몰탈 균열	0.1	0.2		1	m	0.20	
3	구	교량받침	받침콘크리트 균열	0.1	0.2		1	m	0.20	
4	신	교량받침	플레이트 부식				1	EA	1.00	
5	구	교량받침	스토퍼 밀착				1	EA	1.00	
6	구	교량받침	받침콘크리트 균열	0.1	0.1		2	m	0.20	
7	구	교량받침	받침콘크리트 균열	0.1	0.1		2	m	0.20	
8	구	교량받침	받침몰탈 균열	0.1	0.1		1	m	0.10	
9	구	교량받침	받침콘크리트 균열	0.1	0.3		2	m	0.60	
10	신	교량받침	탄성패드 밀림				1	EA	1.00	
11	신	교량받침	받침콘크리트 균열	0.1	0.3		2	m	0.60	
12										
13										
14										
15										
16										
17										
18										
19										
20										
21										
22										
23										
24										
25										
26										
27										
28										
29										
30										
31										
32										
33										
34										
35

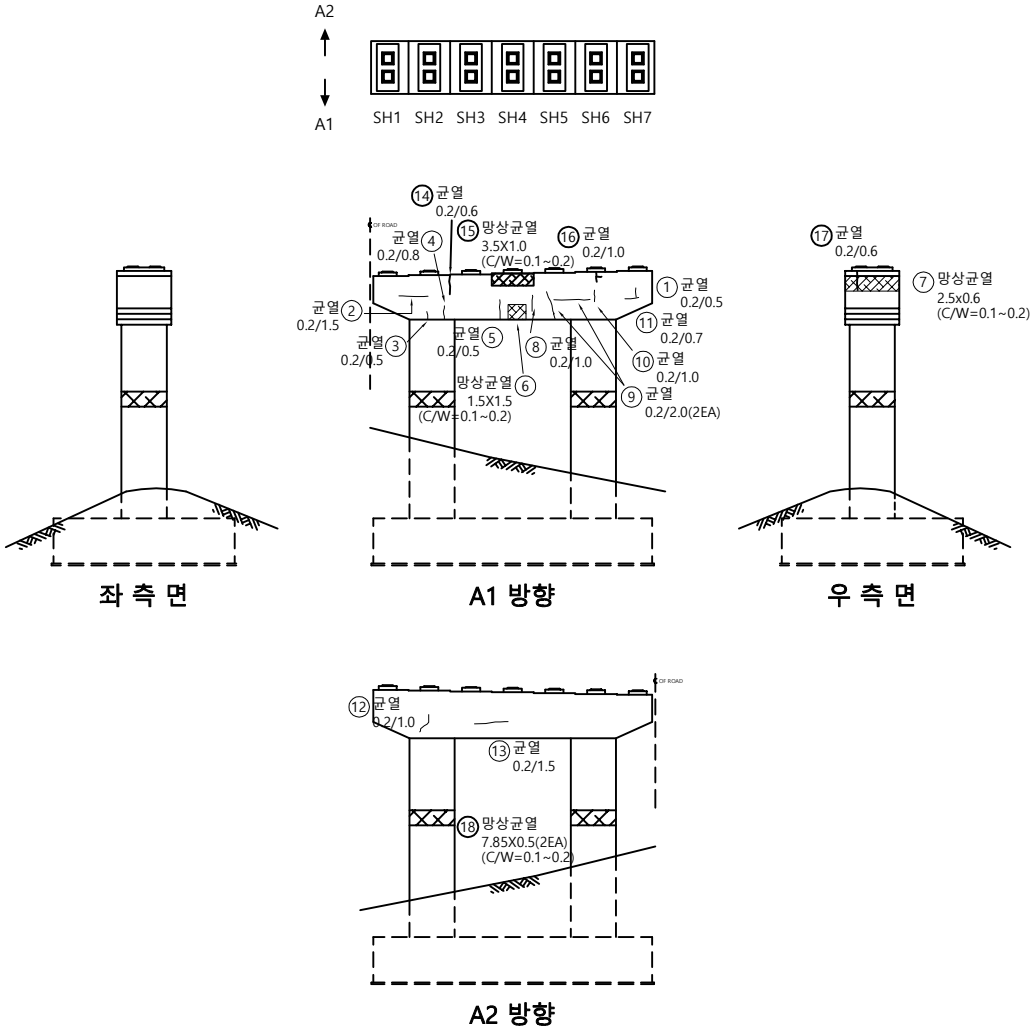
P1

번호	신/구	부재명	손 상 현 황	손 상 규 모						비고
				폭(㎜)	길이(m)	너비(m)	개소	단위	물량	
1	구	교각	균열	0.2	0.5		1	m	0.50	
2	구	교각	균열	0.2	1.5		1	m	1.50	
3	구	교각	균열	0.2	0.5		1	m	0.50	
4	구	교각	균열	0.2	0.8		1	m	0.80	
5	구	교각	균열	0.2	0.5		1	m	0.50	
6	구	교각	망상균열	0.2	1.5	1.5	1	㎡	2.25	
7	구	교각	망상균열	0.2	2.5	0.6	1	㎡	1.50	
8	구	교각	균열	0.2	1.0		1	m	1.00	
9	구	교각	균열	0.2	2.0		2	m	4.00	
10	구	교각	균열	0.2	1.0		1	m	1.00	
11	구	교각	균열	0.2	0.7		1	m	0.70	
12	구	교각	균열	0.2	1.0		1	m	1.00	
13	구	교각	균열	0.2	1.5		1	m	1.50	
14	구	교각	균열	0.2	0.6		1	m	0.60	
15	구	교각	망상균열	0.2	3.5	1.0	1	㎡	3.50	
16	구	교각	균열	0.2	1.0		1	m	1.00	
17	구	교각	균열	0.2	0.6		1	m	0.60	
18	구	교각	망상균열	0.2	7.9	0.5	2	㎡	7.85	
19										
20										
21										
22										
23										
24										
25										
26										
27										
28										
29										
30										
31										
32										
33										
34										
35

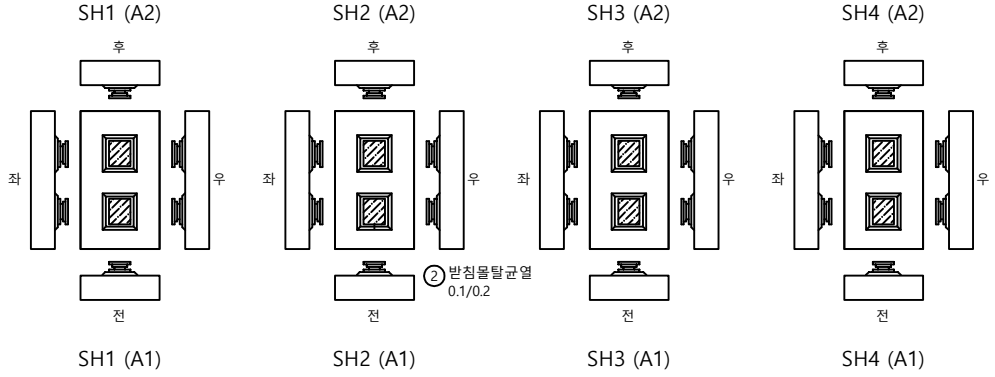
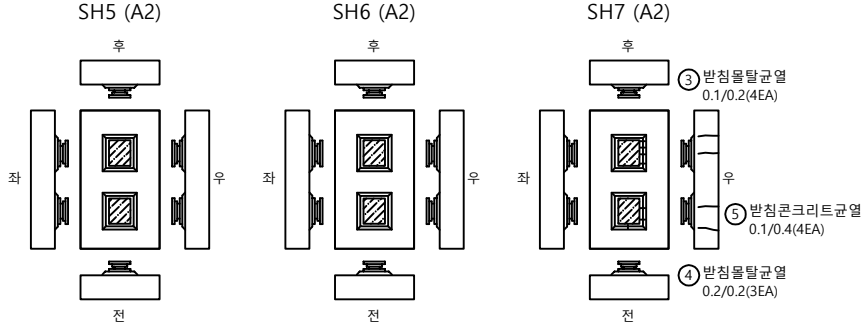
삼정천교(울산) 받침장치 P1

① 받침본체밀림
14EA

번호	신/구	부재명	손 상 현 황	손 상 규 모						비고
				폭(mm)	길이(m)	너비(m)	개소	단위	물량	
1	신	교량받침	탄성패드 밀림				14	EA	14.00	
2	구	교량받침	받침몰탈 균열	0.1	0.2		1	m	0.20	
3	구	교량받침	받침몰탈 균열	0.1	0.2		4	m	0.80	
4	구	교량받침	받침몰탈 균열	0.2	0.2		3	m	0.60	
5	구	교량받침	받침콘크리트 균열	0.1	0.4		4	m	1.60	
6										
7										
8										
9										
10										
11										
12										
13										
14										
15										
16										
17										
18										
19										
20										
21										
22										
23										
24										
25										
26										
27										
28										
29										
30										
31										
32										
33										
34										
35

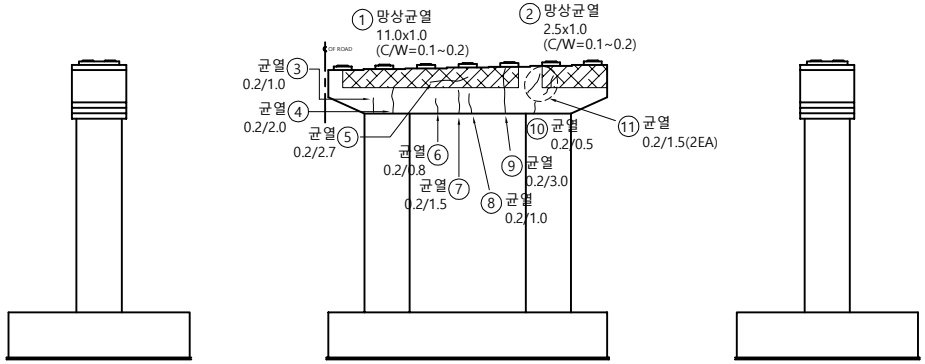
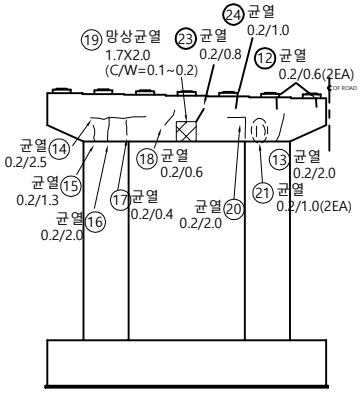
삼정천교(울산) 교각 P2

번호	신/구	부재명	손 상 현 황	손 상 규 모						비고
				폭(㎜)	길이(m)	너비(m)	개소	단위	물량	
1	구	교각	망상균열	0.2	11.0	1.0	1	㎡	11.00	
2	구	교각	망상균열	0.2	2.5	1.0	1	㎡	2.50	
3	구	교각	균열	0.2	1.0		1	m	1.00	
4	구	교각	균열	0.2	2.0		1	m	2.00	
5	구	교각	균열	0.2	2.7		1	m	2.70	
6	구	교각	균열	0.2	0.8		1	m	0.80	
7	구	교각	균열	0.2	1.5		1	m	1.50	
8	구	교각	균열	0.2	1.0		1	m	1.00	
9	구	교각	균열	0.2	3.0		1	m	3.00	
10	구	교각	균열	0.2	0.5		1	m	0.50	
11	구	교각	균열	0.2	1.5		2	m	3.00	
12	구	교각	균열	0.2	0.6		2	m	1.20	
13	구	교각	균열	0.2	2.0		1	m	2.00	
14	구	교각	균열	0.2	2.5		1	m	2.50	
15	구	교각	균열	0.2	1.3		1	m	1.30	
16	구	교각	균열	0.2	2.0		1	m	2.00	
17	구	교각	균열	0.2	0.4		1	m	0.40	
18	구	교각	균열	0.2	0.6		1	m	0.60	
19	구	교각	망상균열	0.2	1.7	2.0	1	㎡	3.40	
20	구	교각	균열	0.2	2.0		1	m	2.00	
21	구	교각	균열	0.2	1.0		2	m	2.00	
22	구	교각	표면오염		0.3	2.9	1	㎡	0.87	
23	구	교각	균열	0.2	0.8		1	m	0.80	
24	구	교각	균열	0.2	1.0		1	m	1.00	
25	신	점검시설	난간대 파손				2	EA	2.00	
26										
27										
28										
29										
30										
31										
32										
33										
34

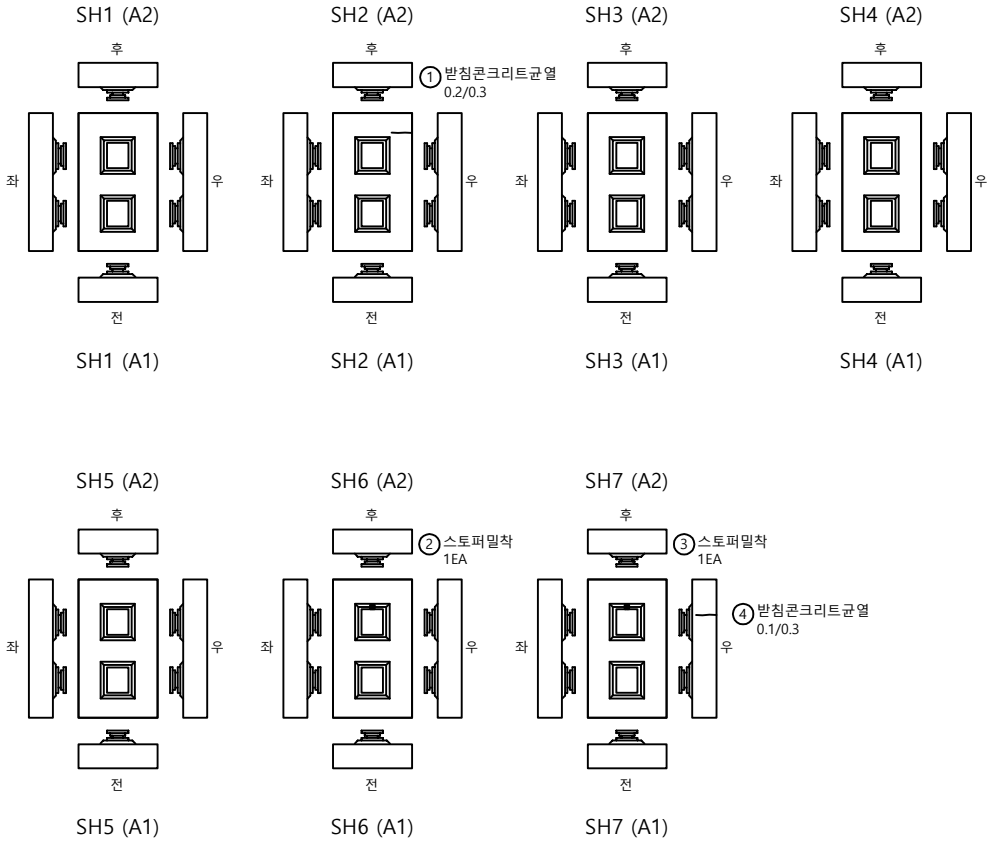
삼정천교(울산) 받침장치 P2

번호	신/구	부재명	손 상 현 황	손 상 규 모						비고
				폭(mm)	길이(m)	너비(m)	개소	단위	물량	
1	구	교량받침	받침콘크리트 균열	0.2	0.3		1	m	0.30	
2	구	교량받침	스토퍼 밀착				1	EA	1.00	
3	구	교량받침	스토퍼 밀착				1	EA	1.00	
4	구	교량받침	받침콘크리트 균열	0.1	0.3		1	m	0.30	
5										
6										
7										
8										
9										
10										
11										
12										
13										
14										
15										
16										
17										
18										
19										
20										
21										
22										
23										
24										
25										
26										
27										
28										
29										
30										
31										
32										
33										
34										
35

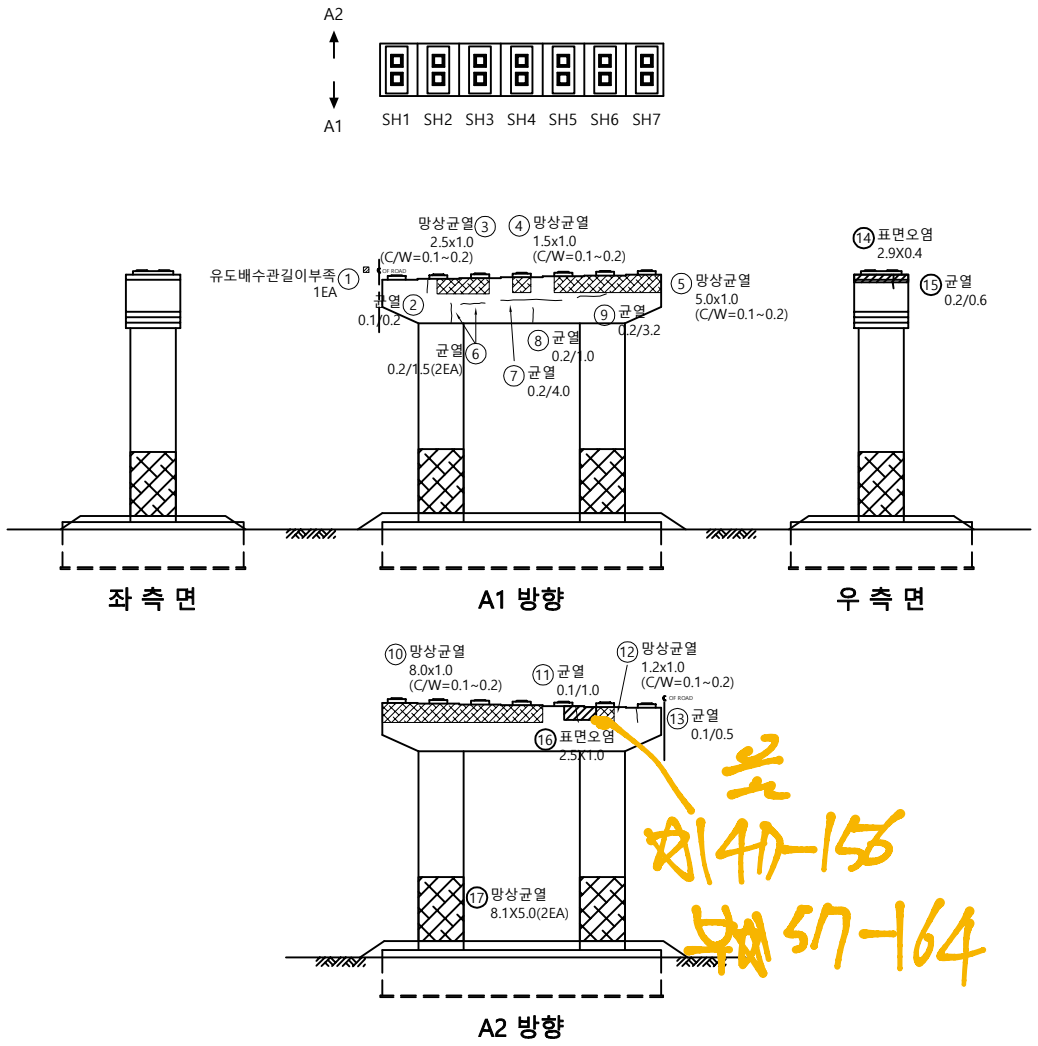
P3

번호	신/구	부재명	손 상 현 황	손 상 규 모						비고
				폭(㎜)	길이(m)	너비(m)	개소	단위	물량	
1	구	배수시설	배수관 길이부족				1	EA	1.00	
2	구	교각	균열	0.1	0.2		1	m	0.20	
3	구	교각	망상균열	0.2	2.5	1.0	1	㎡	2.50	
4	구	교각	망상균열	0.2	1.5	1.0	1	㎡	1.50	
5	구	교각	망상균열	0.2	5.0	1.0	1	㎡	5.00	
6	구	교각	균열	0.2	1.5		2	m	3.00	
7	구	교각	균열	0.2	1.0		1	m	1.00	
8	구	교각	균열	0.2	4.0		1	m	4.00	
9	구	교각	균열	0.2	3.2		1	m	3.20	
10	구	교각	망상균열	0.2	8.0	1.0	1	㎡	8.00	
11	구	교각	균열	0.1	1.0		1	m	1.00	
12	구	교각	망상균열	0.2	1.2	1.0	1	㎡	1.20	
13	구	교각	균열	0.1	0.5		1	m	0.50	
14	구	교각	표면오염		2.9	0.4	1	㎡	1.16	
15	구	교각	균열	0.2	0.6		1	m	0.60	
16	구	교각	표면오염		2.5	1.0	1	㎡	2.50	
17	구	교각	망상균열	0.2	8.1	5.0	2	㎡	81.00	
18										
19										
20										
21										
22										
23										
24										
25										
26										
27										
28										
29										
30										
31										
32										
33										
34										
35

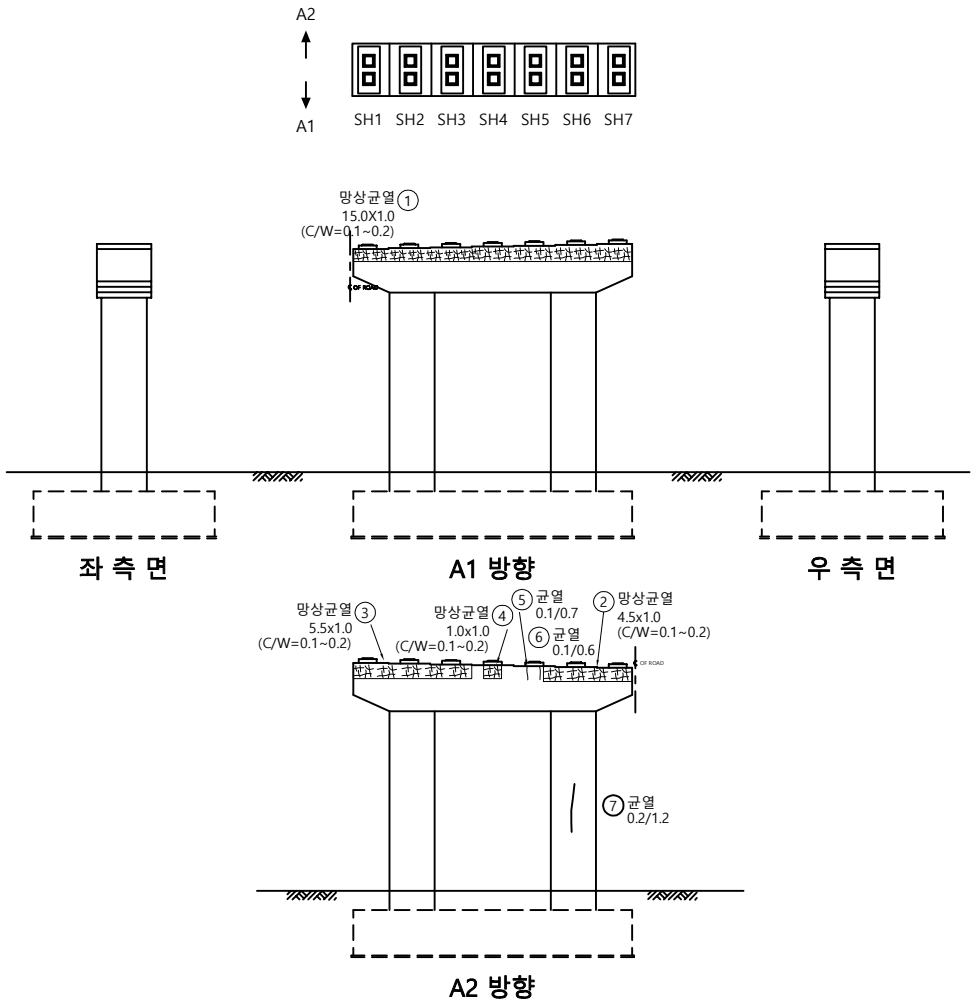
삼정천교(울산) 교각 P4

번호	신/구	부재명	손 상 현 황	손 상 규 모						비고
				폭(㎜)	길이(m)	너비(m)	개소	단위	물량	
1	구	교각	망상균열	0.2	15.0	1.0	1	㎡	15.00	
2	구	교각	망상균열	0.2	4.5	1.0	1	㎡	4.50	
3	구	교각	망상균열	0.2	5.5	1.0	1	㎡	5.50	
4	구	교각	균열	0.1	0.7		1	m	0.70	
5	구	교각	균열	0.1	0.6		1	m	0.60	
6	신	교각	균열ㄹ	0.2	1.2		1	m	1.20	
7										
8										
9										
10										
11										
12										
13										
14										
15										
16										
17										
18										
19										
20										
21										
22										
23										
24										
25										
26										
27										
28										
29										
30										
31										
32										
33										
34										
35

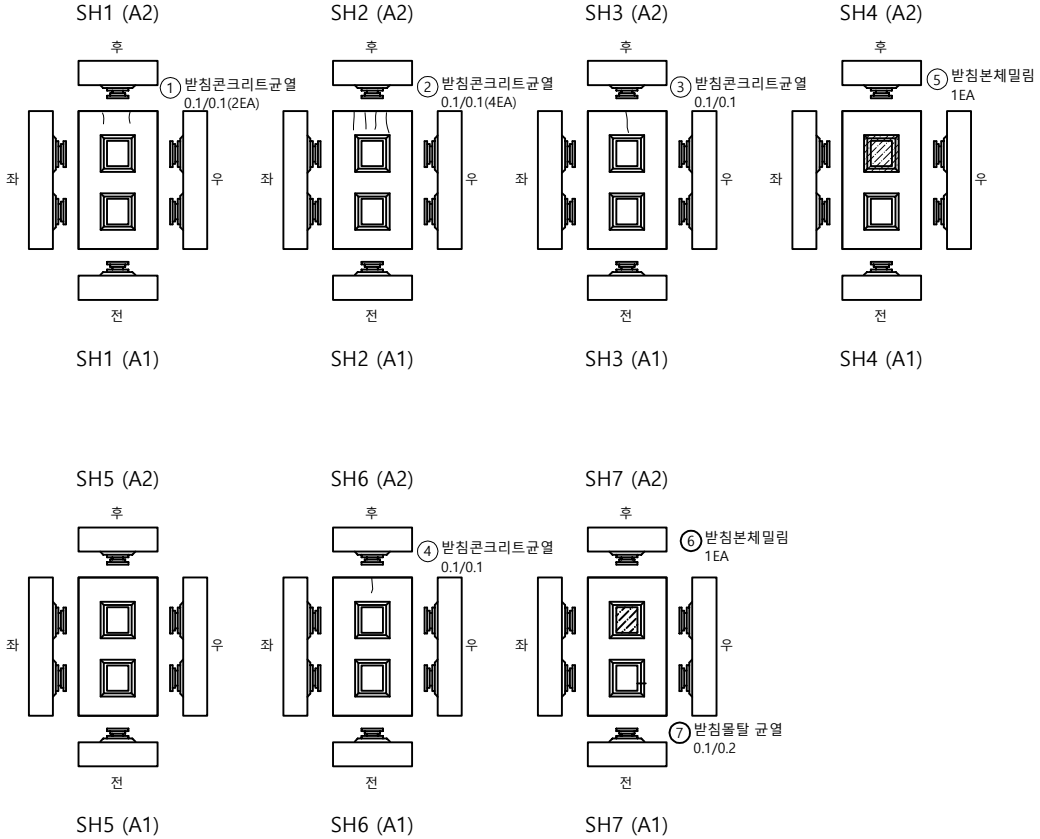
삼정천교(울산) 받침장치 P4

번호	신/구	부재명	손 상 현 황	손 상 규 모						비고
				폭(㎜)	길이(m)	너비(m)	개소	단위	물량	
1	구	교량받침	받침콘크리트 균열	0.1	0.1		2	m	0.20	
2	구	교량받침	받침콘크리트 균열	0.1	0.1		4	m	0.40	
3	구	교량받침	받침콘크리트 균열	0.1	0.1		1	m	0.10	
4	구	교량받침	받침콘크리트 균열	0.1	0.1		1	m	0.10	
5	구	교량받침	탄성패드 밀림				1	EA	1.00	
6	구	교량받침	탄성패드 밀림				1	EA	1.00	
7	신	교량받침	받침몰탈 균열	0.1	0.2		1	m	0.20	
8										
9										
10										
11										
12										
13										
14										
15										
16										
17										
18										
19										
20										
21										
22										
23										
24										
25										
26										
27										
28										
29										
30										
31										
32										
33										
34										
35

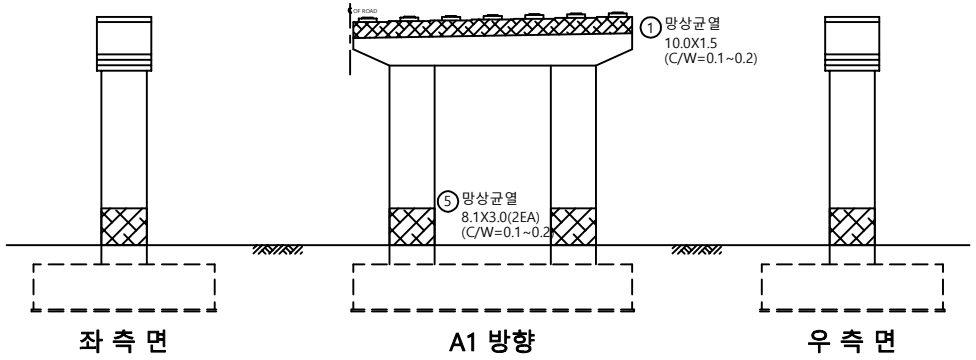
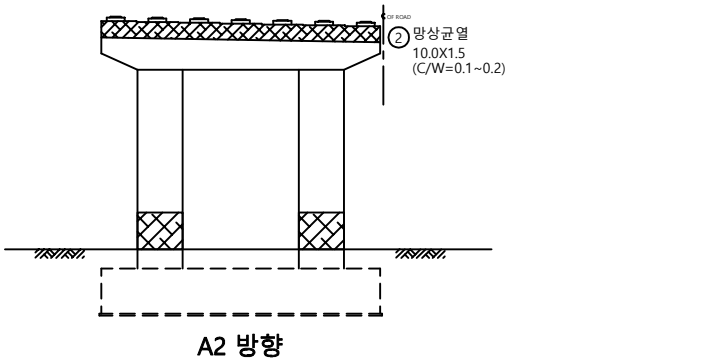
삼정천교(울산) 교각 P5

번호	신/구	부재명	손 상 현 황	손 상 규 모						비고
				폭(㎜)	길이(m)	너비(m)	개소	단위	물량	
1	구	교각	망상균열	0.2	10.0	1.5	1	㎡	15.00	
2	구	교각	망상균열	0.2	10.0	1.5	1	㎡	15.00	
3	신	교각	망상균열	0.2	8.1	3.0	2	㎡	48.60	
4										
5										
6										
7										
8										
9										
10										
11										
12										
13										
14										
15										
16										
17										
18										
19										
20										
21										
22										
23										
24										
25										
26										
27										
28										
29										
30										
31										
32										
33										
34										
35

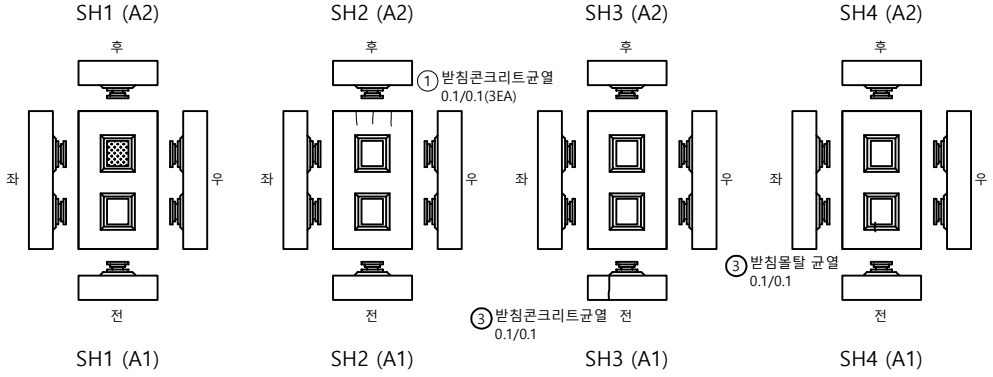
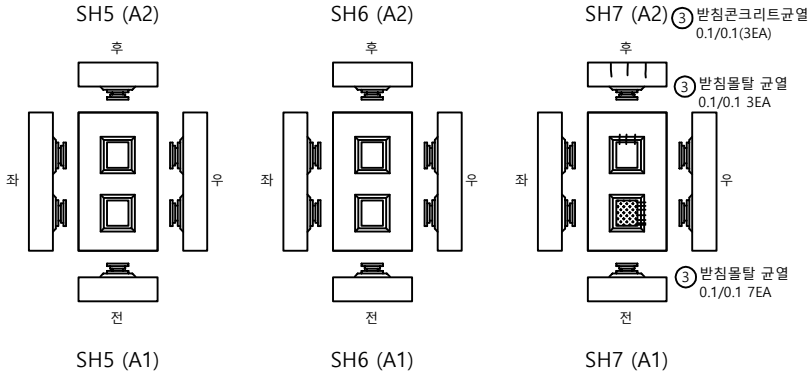
삼정천교(울산) 받침장치 P5

② 받침부식
2EA

번호	신/구	부재명	손 상 현 황	손 상 규 모						비고
				폭(㎜)	길이(m)	너비(m)	개소	단위	물량	
1	구	교량받침	받침콘크리트 균열	0.1	0.1		3	m	0.30	
2	구	교량받침	플레이트 부식				2	EA	2.00	
3	구	교량받침	받침몰탈 균열	0.1	0.1		3	m	0.30	
4	신	교량받침	받침콘크리트 균열	0.1	0.1		1	m	0.10	
5	신	교량받침	받침몰탈 균열	0.1	0.1		1	m	0.10	
6	신	교량받침	받침몰탈 균열	0.1	0.1		3	m	0.30	
7	신	교량받침	받침몰탈 균열	0.1	0.1		7	m	0.70	
8										
9										
10										
11										
12										
13										
14										
15										
16										
17										
18										
19										
20										
21										
22										
23										
24										
25										
26										
27										
28										
29										
30										
31										
32										
33										
34										
35

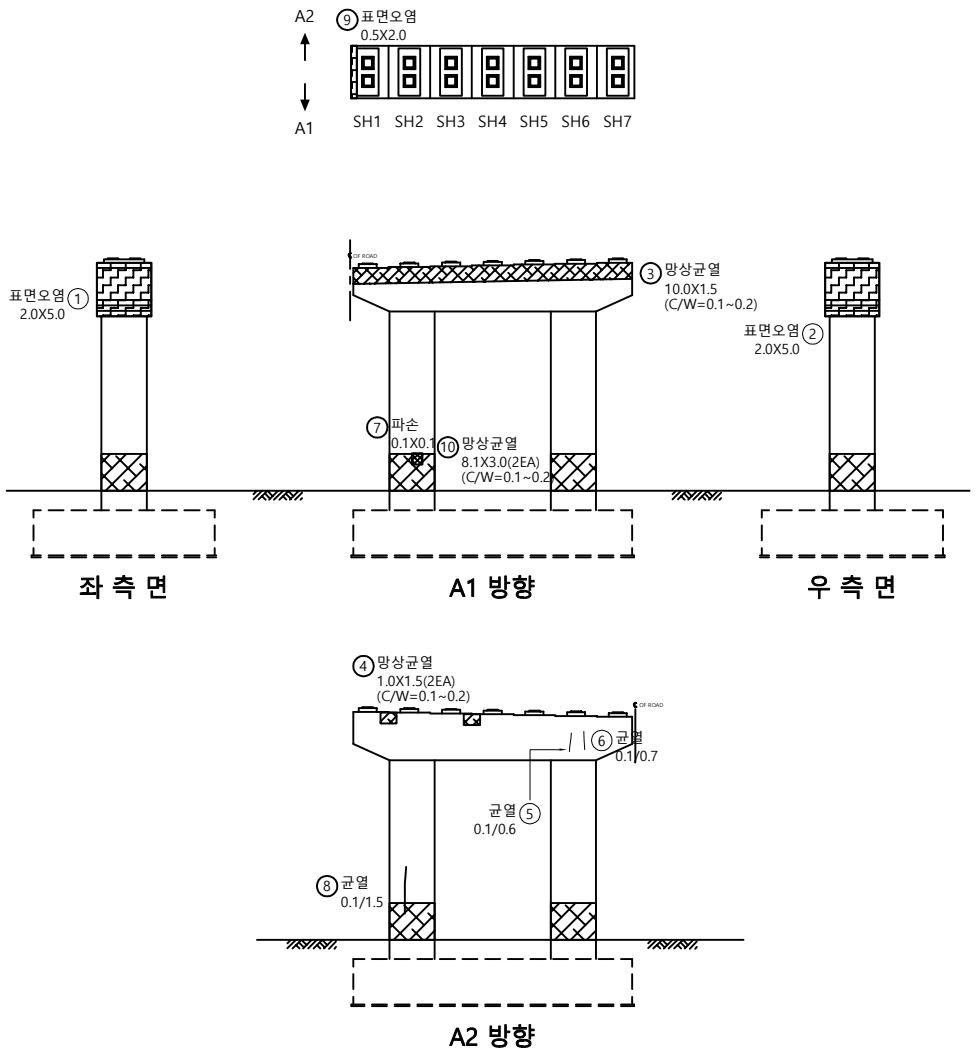
삼정천교(울산) 교각 P6

번호	신/구	부재명	손 상 현 황	손 상 규 모						비고
				폭(㎜)	길이(m)	너비(m)	개소	단위	물량	
1	구	교각	표면오염		2.0	5.0	1	㎡	10.00	
2	구	교각	표면오염		2.0	5.0	1	㎡	10.00	
3	구	교각	망상균열	0.2	10.0	1.5	1	㎡	15.00	
4	신	교각	망상균열	0.2	1.0	1.5	2	㎡	3.00	
5	구	교각	균열	0.1	0.7		1	m	0.70	
6	신	교각	균열	0.2	1.0		1	m	1.00	
7	구	교각	파손		0.1	0.1	1	㎡	0.01	
8	구	교각	균열	0.1	1.5		1	m	1.50	
9	신	교각	표면오염		0.5	2.0	1	㎡	1.00	
10	신	교각	망상균열	0.2	8.1	3.0	2	㎡	48.60	
11										
12										
13										
14										
15										
16										
17										
18										
19										
20										
21										
22										
23										
24										
25										
26										
27										
28										
29										
30										
31										
32										
33										
34										
35

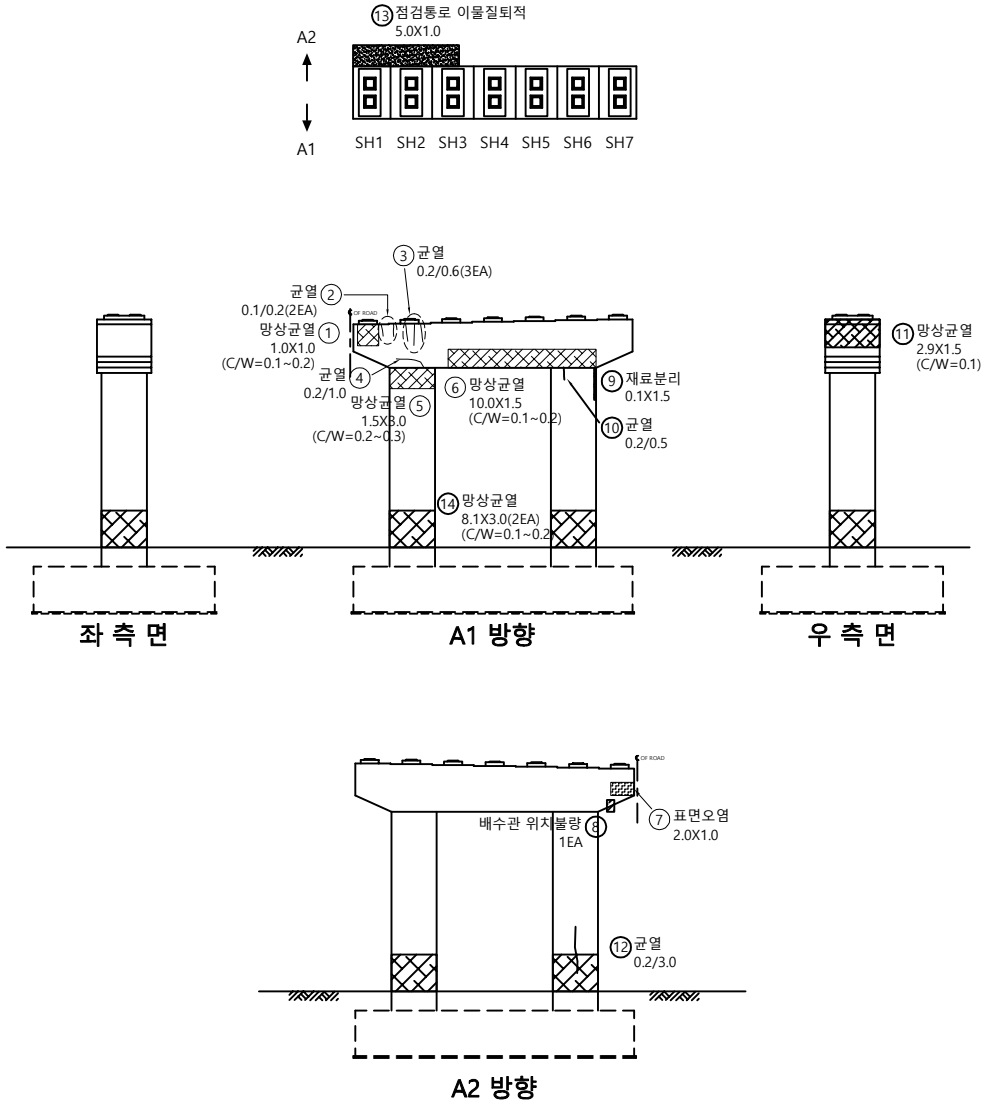
삼정천교(울산) 교각 P7

번호	신/구	부재명	손 상 현 황	손 상 규 모						비고
				폭(㎜)	길이(m)	너비(m)	개소	단위	물량	
1	구	교각	망상균열	0.2	1.0	1.0	1	㎡	1.00	
2	구	교각	균열	0.1	0.2		2	m	0.40	
3	구	교각	균열	0.2	0.6		3	m	1.80	
4	구	교각	균열	0.2	1.0		1	m	1.00	
5	구	교각	망상균열	0.2	3.0	1.5	1	㎡	4.50	
6	구	교각	망상균열	0.2	10.0	1.5	1	㎡	15.00	
7	구	교각	표면오염		2.0	1.0	1	㎡	2.00	
8	구	교각	배수관 위치불량				1	EA	1.00	
9	구	교각	재료분리		0.1	1.5	1	㎡	0.15	
10	구	교각	균열	0.2	0.5		1	m	0.50	
11	구	교각	망상균열	0.2	2.9	1.5	1	㎡	4.35	
12	구	교각	균열	0.2	3.0		1	m	3.00	
13	구	점검시설	이물질 퇴적		5.0	1.0	1	㎡	5.00	
14	신	교각	망상균열	0.2	8.1	3.0	2	㎡	48.60	
15										
16										
17										
18										
19										
20										
21										
22										
23										
24										
25										
26										
27										
28										
29										
30										
31										
32										
33										
34										
35

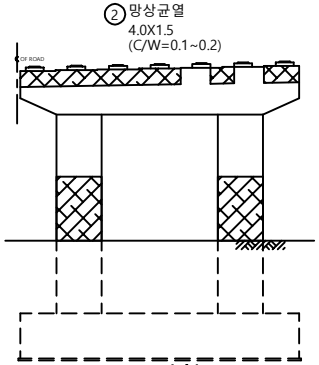
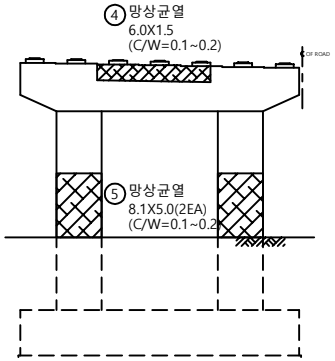
삼정천교(울산) 교각 P8

번호	신/구	부재명	손 상 현 황	손 상 규 모						비고
				폭(㎜)	길이(m)	너비(m)	개소	단위	물량	
1	구	교각	균열	0.2	0.1		4	m	0.40	
2	구	교각	망상균열	0.2	4.0	1.5	1	㎡	6.00	
3	구	교각	표면오염		4.0	1.5	1	㎡	6.00	
4	구	교각	망상균열	0.2	6.0	1.5	1	㎡	9.00	
5	구	교각	망상균열	0.2	8.1	5.0	2	㎡	81.00	
6	구	점검시설	난간대 파손				1	EA	1.00	
7										
8										
9										
10										
11										
12										
13										
14										
15										
16										
17										
18										
19										
20										
21										
22										
23										
24										
25										
26										
27										
28										
29										
30										
31										
32										
33										
34										
35

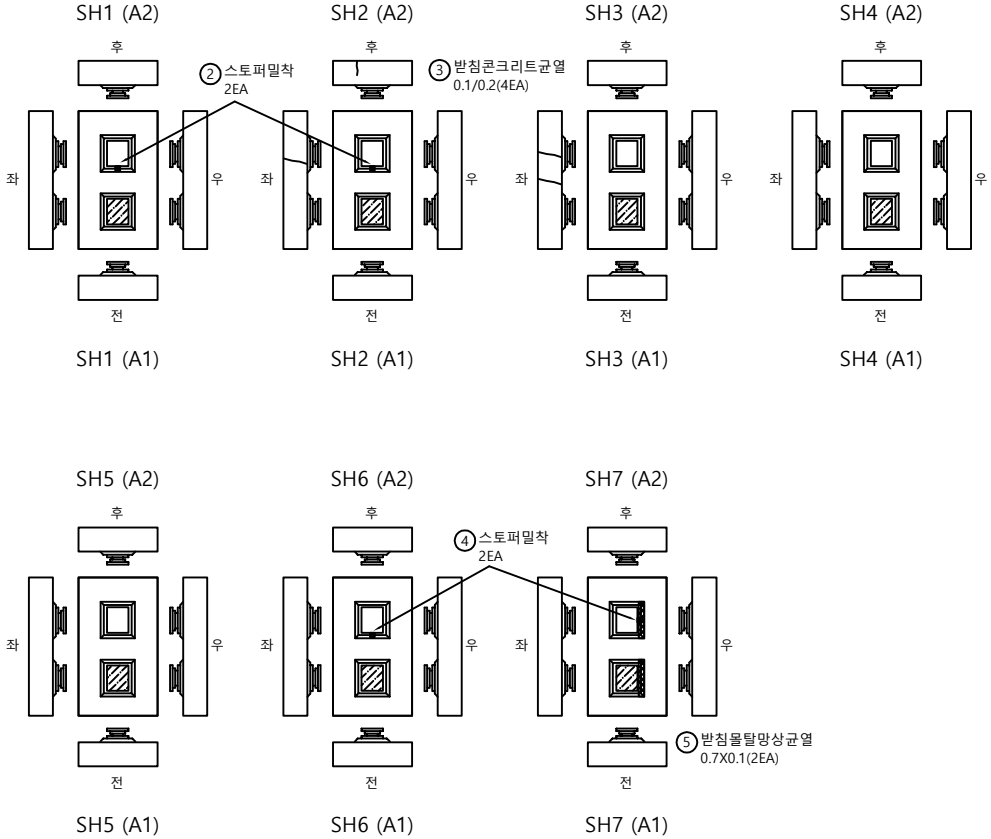
삼정천교(울산) 받침장치 P8

① 고무재밀림
7EA

번호	신/구	부재명	손 상 현 황	손 상 규 모						비고
				폭(㎜)	길이(m)	너비(m)	개소	단위	물량	
1	구	교량받침	탄성패드 밀림				1	EA	1.00	
2	구	교량받침	스토퍼 밀착				2	EA	2.00	
3	구	교량받침	받침콘크리트 균열	0.1	0.2		4	m	0.80	
4	구	교량받침	스토퍼 밀착				2	EA	2.00	
5	구	교량받침	받침몰탈 망상균열	0.1	0.7	0.1	2	㎡	0.14	
6										
7										
8										
9										
10										
11										
12										
13										
14										
15										
16										
17										
18										
19										
20										
21										
22										
23										
24										
25										
26										
27										
28										
29										
30										
31										
32										
33										
34										
35

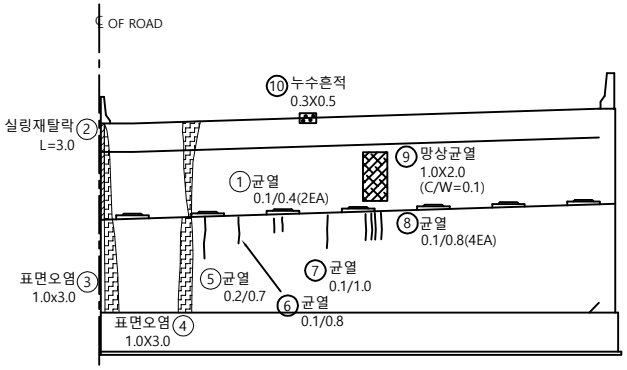
삼정천교(울산) 교대 A2

번호	신/구	부재명	손 상 현 황	손 상 규 모						비고
				폭(㎜)	길이(m)	너비(m)	개소	단위	물량	
1	구	교대	균열	0.1	0.4		2	m	0.80	
2	구	교대	실링재 탈락		3.0		1	m	3.00	
3	구	교대	표면오염		1.0	3.0	1	㎡	3.00	
4	구	교대	표면오염		1.0	3.0	1	㎡	3.00	
5	구	교대	균열	0.2	0.7		1	m	0.70	
6	구	교대	균열	0.1	0.8		1	m	0.80	
7	구	교대	균열	0.1	1.0		1	m	1.00	
8	구	교대	균열	0.1	0.8		4	m	3.20	
9	구	교대	망상균열	0.2	0.3	0.5	1	㎡	0.15	
10	구	교대	누수흔적		0.3	0.5	1	㎡	0.15	
11	구	교대	균열	0.2	1.3		1	m	1.30	
12										
13										
14										
15										
16										
17										
18										
19										
20										
21										
22										
23										
24										
25										
26										
27										
28										
29										
30										
31										
32										
33										
34										
35

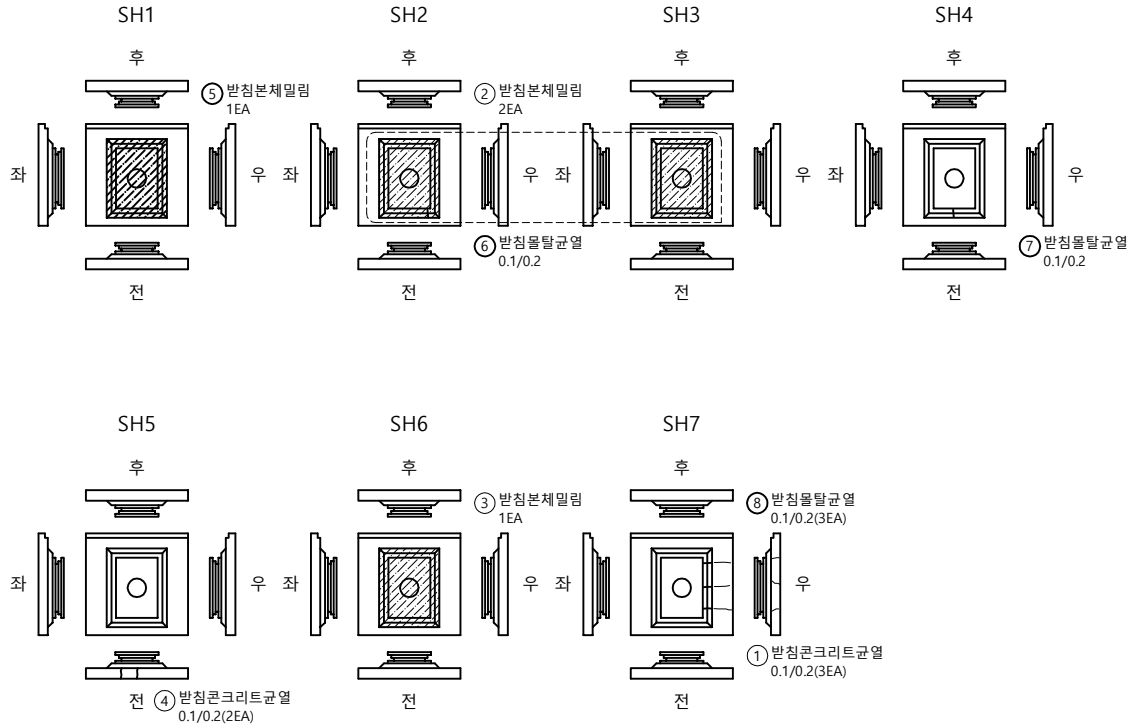
삼정천교(울산) 받침장치 A2

번호	신/구	부재명	손 상 현 황	손 상 규 모						비고
				폭(㎜)	길이(m)	너비(m)	개소	단위	물량	
1	구	교량받침	받침콘크리트 균열	0.1	0.2		3	m	0.60	
2	구	교량받침	탄성패드 밀림				2	EA	2.00	
3	구	교량받침	탄성패드 밀림				1	EA	1.00	
4	구	교량받침	받침콘크리트 균열	0.1	0.2		2	m	0.40	
5	구	교량받침	탄성패드 밀림				1	EA	1.00	
6	구	교량받침	받침몰탈 균열	0.1	0.2		1	m	0.20	
7	구	교량받침	받침몰탈 균열	0.1	0.2		1	m	0.20	
8	구	교량받침	받침몰탈 균열	0.1	0.2		3	m	0.60	
9										
10										
11										
12										
13										
14										
15										
16										
17										
18										
19										
20										
21										
22										
23										
24										
25										
26										
27										
28										
29										
30										
31										
32										
33										
34										
35
