용소교(부산) 교면포장 S1

용 역 명		2023년 부산울산고속도로 정밀안전점검 및 성능평가용역		
범례	CW 0.2 균 열	재료분리	오염, 변색	부 식
	균열부백태	파손,박리	세 굴	퇴 적
	망상균열	누수,습윤	백 태	기 타
	철근노출	소성변형	들 뜸	No. 001

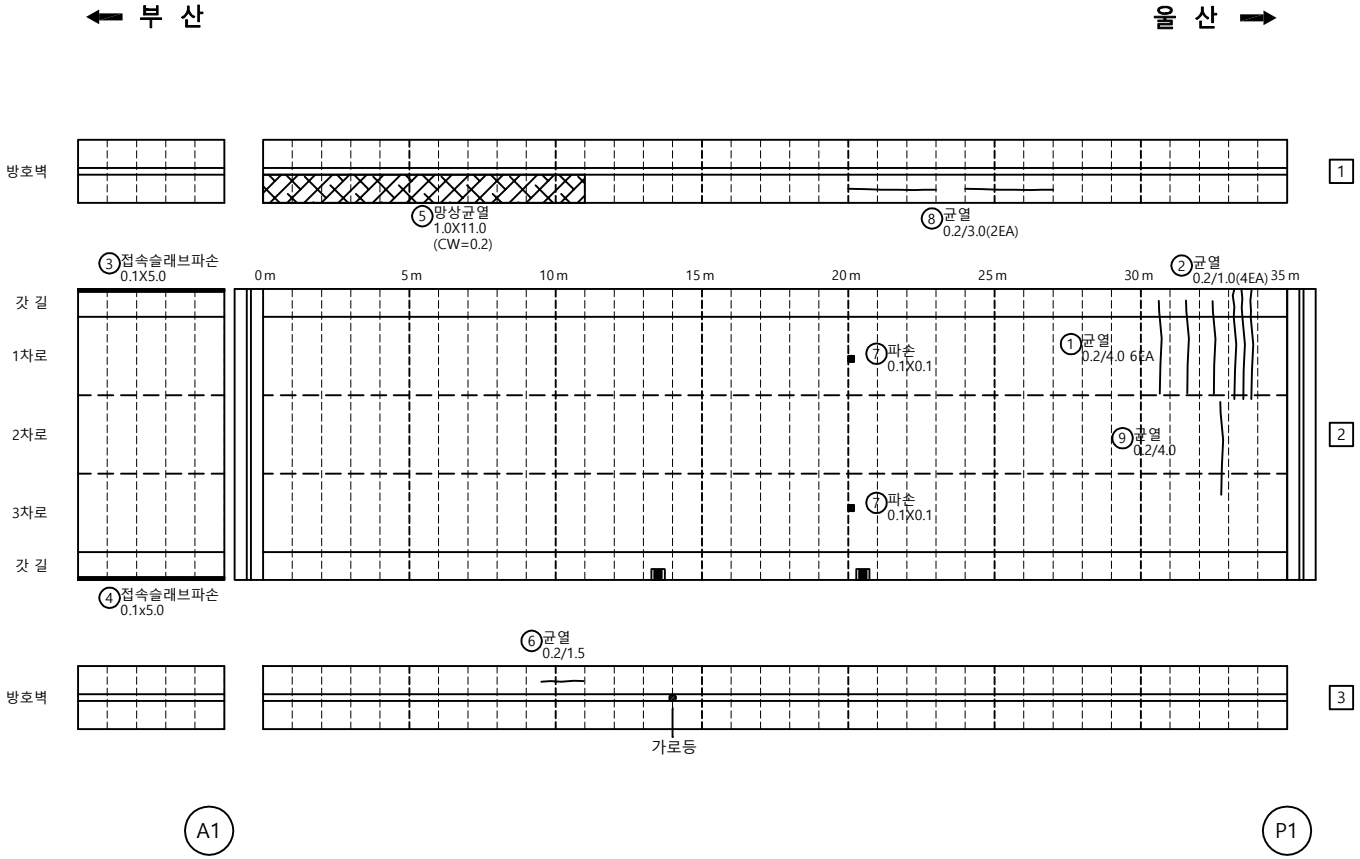
S1

번호	신/구	부재명	손 상 현 황	손 상 규 모						비고
				폭(㎜)	길이(m)	너비(m)	개소	단위	물량	
1	신	교면포장	포장균열	0.2	4.0		6	m	24.00	
2	구	교면포장	포장균열	0.2	1.0		4	m	4.00	
3	구	교면포장	접속슬래브 파손		0.1	5.0	1	㎡	0.50	
4	구	교면포장	접속슬래브 파손		0.1	5.0	1	㎡	0.50	
5	신	방호벽	망상균열	0.2	11.0	1.0	1	㎡	11.00	
6	구	방호벽	균열	0.2	1.5		1	m	1.50	
7	구	교면포장	포장파손		0.1	0.1	1	㎡	0.01	
8	구	방호벽	균열	0.2	3.0		2	m	6.00	
9	구	교면포장	포장균열	0.2	4.0		1	m	4.00	
10	신	교면포장	포장파손		0.1	0.1	1	㎡	0.01	
11										
12										
13										
14										
15										
16										
17										
18										
19										
20										
21										
22										
23										
24										
25										
26										
27										
28										
29										
30										
31										
32										
33										
34										
35

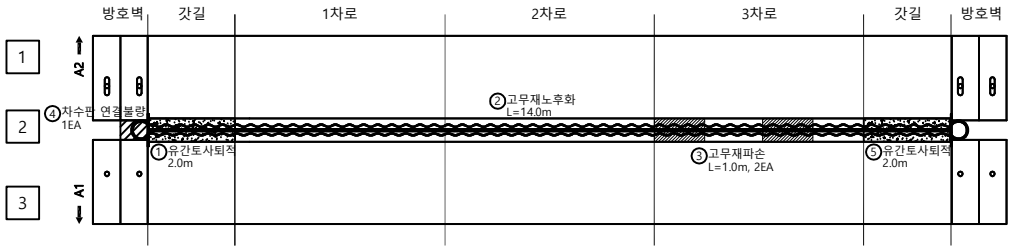
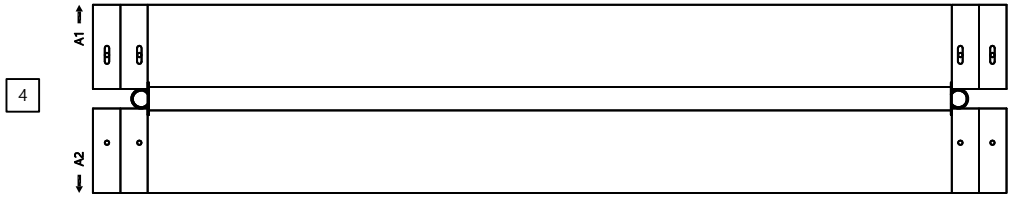
A1

번호	신/구	부재명	손 상 현 황	손 상 규 모						비고
				폭(㎜)	길이(m)	너비(m)	개소	단위	물량	
1	구	신축이음	유간토사퇴적		2.0		1	m	2.00	
2	구	신축이음	고무재노후화		14.0		1	m	14.00	
3	구	신축이음	고무재파손		1.0		2	m	2.00	
4	신	신축이음	차수판연결볼량				1	EA	1.00	
5	신	신축이음	유간토사퇴적		2.0		1	m	2.00	
6										
7										
8										
9										
10										
11										
12										
13										
14										
15										
16										
17										
18										
19										
20										
21										
22										
23										
24										
25										
26										
27										
28										
29										
30										
31										
32										
33										
34										
35

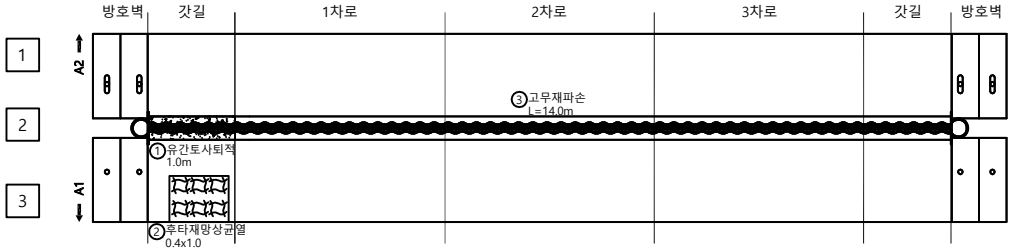
용소교(부산) 신축이음 P2

번호	신/구	부재명	손 상 현 황	손 상 규 모						비고
				폭(㎜)	길이(m)	너비(m)	개소	단위	물량	
1	구	신축이음	유간토사퇴적		1.0		1	m	1.00	
2	구	신축이음	후타재망상균열	0.1	1.0	0.4	1	㎡	0.40	
3	구	신축이음	고무재파손		14.0		1	m	14.00	
4	구	신축이음	하부누수		14.0		1	m	14.00	
5										
6										
7										
8										
9										
10										
11										
12										
13										
14										
15										
16										
17										
18										
19										
20										
21										
22										
23										
24										
25										
26										
27										
28										
29										
30										
31										
32										
33										
34										
35

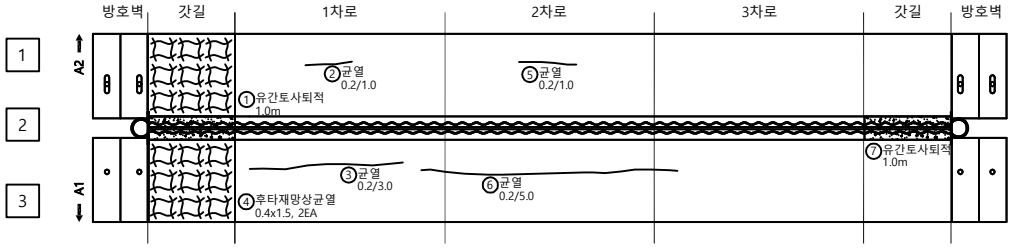
용소교(부산) 신축이음 P5

번호	신/구	부재명	손 상 현 황	손 상 규 모						비고
				폭(㎜)	길이(m)	너비(m)	개소	단위	물량	
1	구	신축이음	유간토사퇴적		1.0		1	m	1.00	
2	구	신축이음	후타재균열	0.2	1.0		1	m	1.00	
3	구	신축이음	후타재균열	0.2	3.0		1	m	3.00	
4	구	신축이음	후타재망상균열	0.1	1.5	0.4	2	㎡	1.20	
5	구	신축이음	후타재균열	0.2	1.0		1	m	1.00	
6	구	신축이음	후타재균열	0.2	5.0		1	m	5.00	
7	구	신축이음	유간토사퇴적		1.0		1	m	1.00	
8										
9										
10										
11										
12										
13										
14										
15										
16										
17										
18										
19										
20										
21										
22										
23										
24										
25										
26										
27										
28										
29										
30										
31										
32										
33										
34										
35

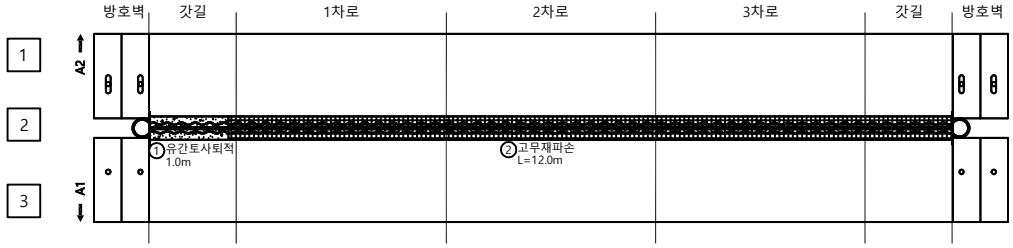
용소교(부산) 신축이음 P8

번호	신/구	부재명	손 상 현 황	손 상 규 모						비고
				폭(㎜)	길이(m)	너비(m)	개소	단위	물량	
1	구	신축이음	유간토사퇴적		1.0		1	m	1.00	
2	구	신축이음	고무재파손		12.0		1	m	12.00	
3	구	신축이음	하부누수		14.0		1	m	14.00	
4										
5										
6										
7										
8										
9										
10										
11										
12										
13										
14										
15										
16										
17										
18										
19										
20										
21										
22										
23										
24										
25										
26										
27										
28										
29										
30										
31										
32										
33										
34										
35

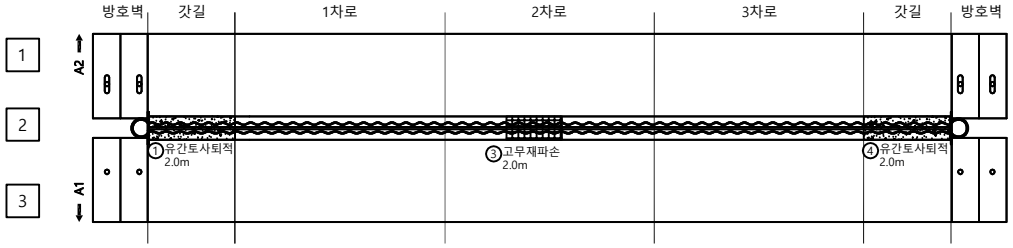
용소교(부산) 신축이음 P10

번호	신/구	부재명	손 상 현 황	손 상 규 모						비고
				폭(㎜)	길이(m)	너비(m)	개소	단위	물량	
1	구	신축이음	유간토사퇴적		2.0		1	m	2.00	
2	구	신축이음	하부누수		14.0		1	m	14.00	
3	신	신축이음	고무재파손		2.0		1	m	2.00	
4	신	신축이음	유간토사퇴적		2.0		1	m	2.00	
5										
6										
7										
8										
9										
10										
11										
12										
13										
14										
15										
16										
17										
18										
19										
20										
21										
22										
23										
24										
25										
26										
27										
28										
29										
30										
31										
32										
33										
34										
35

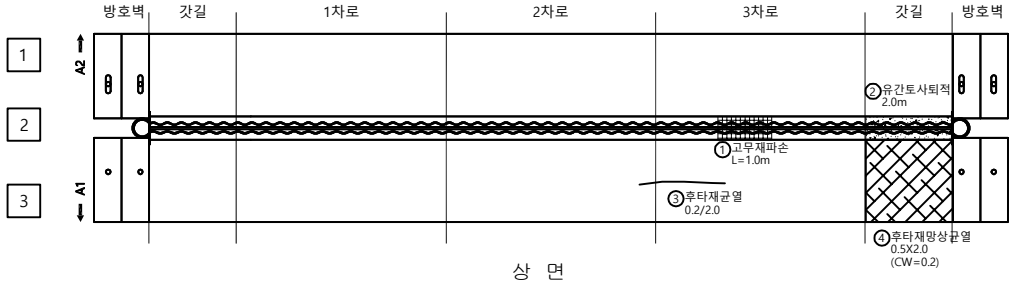
용소교(부산) 신축이음 A2

번호	신/구	부재명	손 상 현 황	손 상 규 모						비고
				폭(㎜)	길이(m)	너비(m)	개소	단위	물량	
1	구	신축이음	고무재파손		1.0		1	m	1.00	
2	구	신축이음	유간토사퇴적		2.0		1	m	2.00	
3	신	신축이음	후타재균열	0.2	2.0		1	m	2.00	
4	신	신축이음	후타재망상균열	0.2	2.0	0.5	1	㎡	1.00	
5										
6										
7										
8										
9										
10										
11										
12										
13										
14										
15										
16										
17										
18										
19										
20										
21										
22										
23										
24										
25										
26										
27										
28										
29										
30										
31										
32										
33										
34										
35

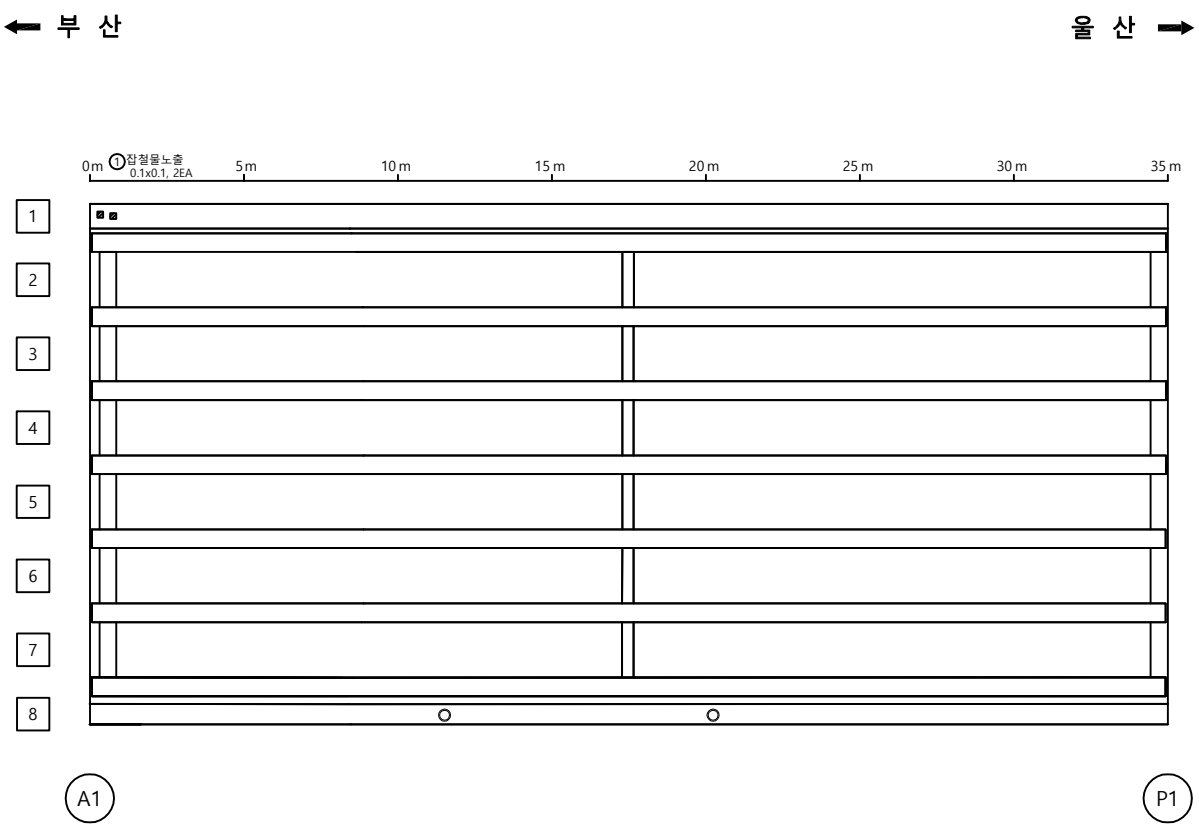
S1

번호	신/구	부재명	손 상 현 황	손 상 규 모						비고
				폭(㎜)	길이(m)	너비(m)	개소	단위	물량	
1	구	바닥판	잡철물노출		0.1	0.1	2	㎡	0.02	
2										
3										
4										
5										
6										
7										
8										
9										
10										
11										
12										
13										
14										
15										
16										
17										
18										
19										
20										
21										
22										
23										
24										
25										
26										
27										
28										
29										
30										
31										
32										
33										
34										
35

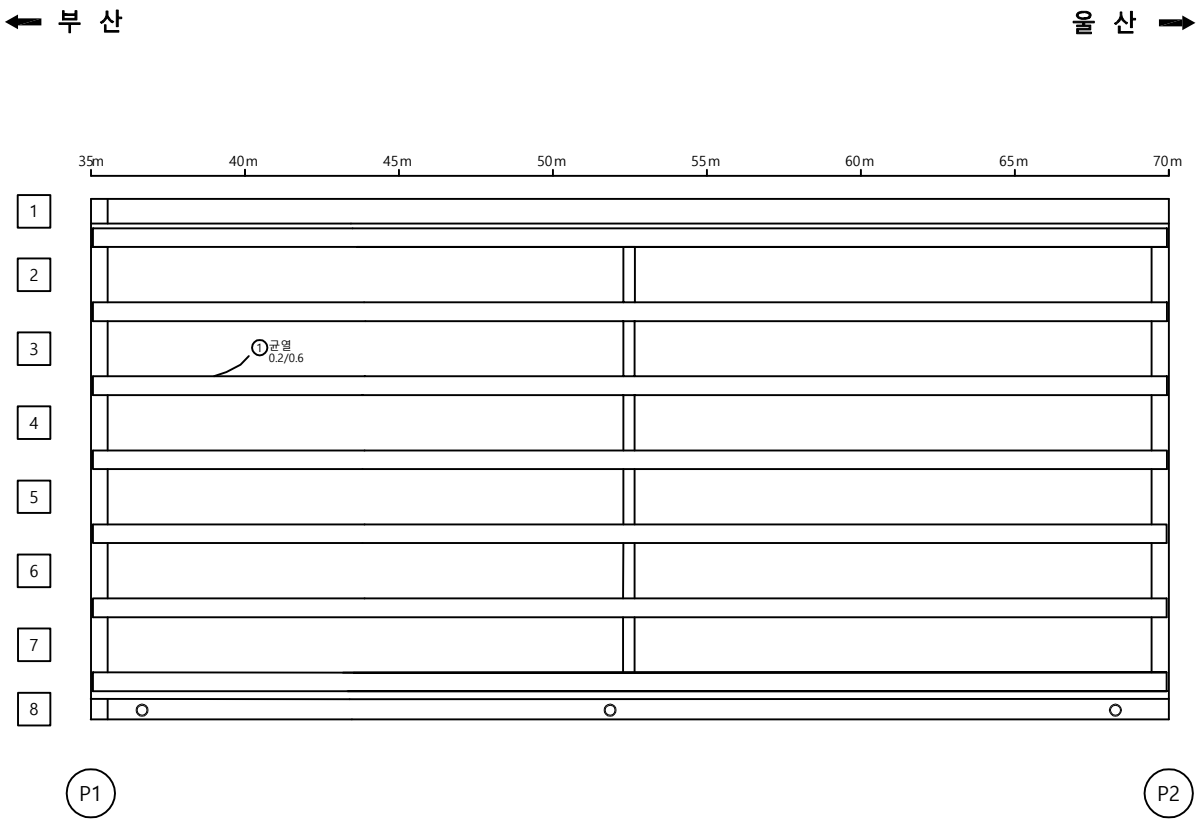
용소교(부산) 바닥판하면 S2

번호	신/구	부재명	손 상 현 황	손 상 규 모						비고
				폭(㎜)	길이(m)	너비(m)	개소	단위	물량	
1	구	바닥판	균열	0.2	0.6		1	m	0.60	
2										
3										
4										
5										
6										
7										
8										
9										
10										
11										
12										
13										
14										
15										
16										
17										
18										
19										
20										
21										
22										
23										
24										
25										
26										
27										
28										
29										
30										
31										
32										
33										
34										
35

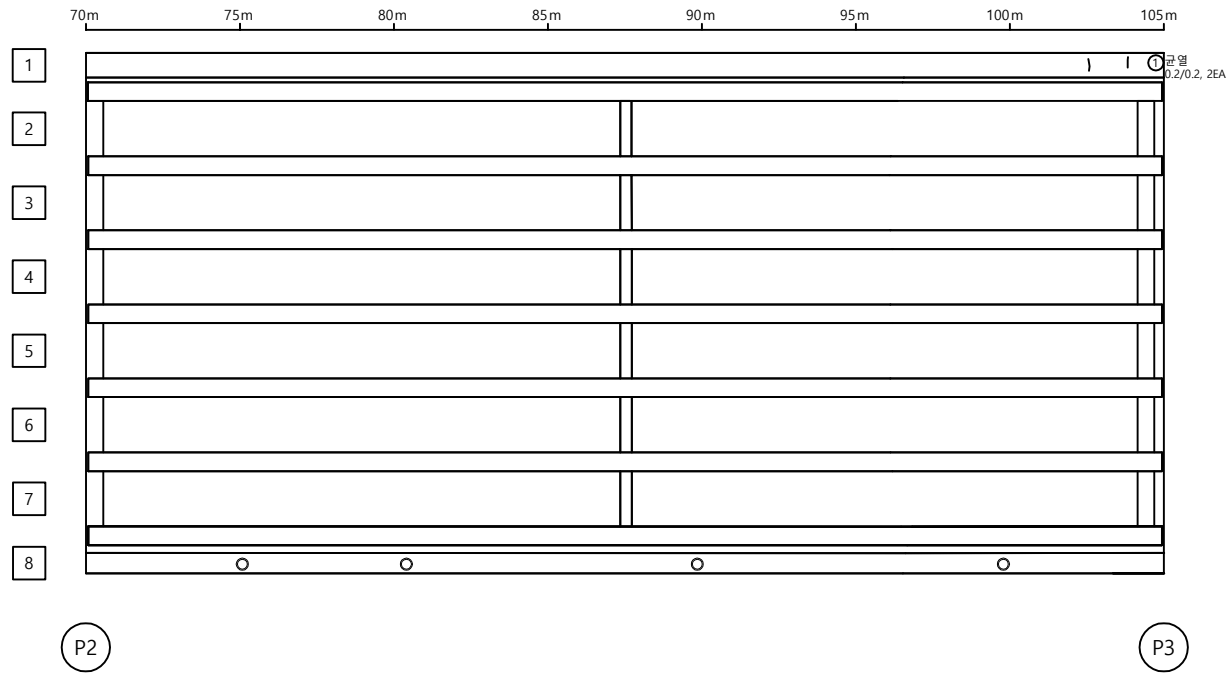
용소교(부산) 바닥판하면 S3

번호	신/구	부재명	손 상 현 황	손 상 규 모						비고
				폭(㎜)	길이(m)	너비(m)	개소	단위	물량	
1	구	바닥판	균열	0.2	0.2		2	m	0.40	
2										
3										
4										
5										
6										
7										
8										
9										
10										
11										
12										
13										
14										
15										
16										
17										
18										
19										
20										
21										
22										
23										
24										
25										
26										
27										
28										
29										
30										
31										
32										
33										
34										
35

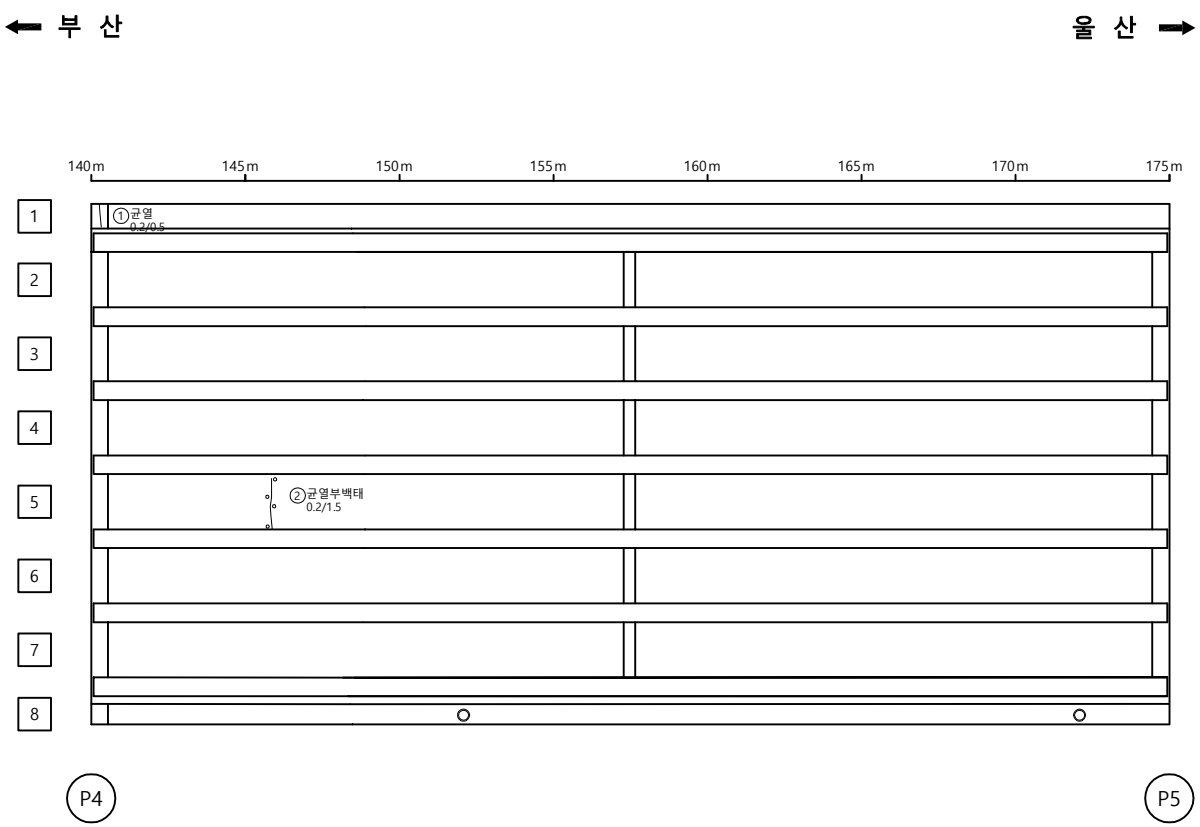
용소교(부산) 바닥판하면 S5

번호	신/구	부재명	손 상 현 황	손 상 규 모						비고
				폭(㎜)	길이(m)	너비(m)	개소	단위	물량	
1	구	바닥판	균열	0.2	0.5		1	m	0.50	
2	구	바닥판	균열부백태	0.2	1.5		1	m	1.50	
3										
4										
5										
6										
7										
8										
9										
10										
11										
12										
13										
14										
15										
16										
17										
18										
19										
20										
21										
22										
23										
24										
25										
26										
27										
28										
29										
30										
31										
32										
33										
34										
35

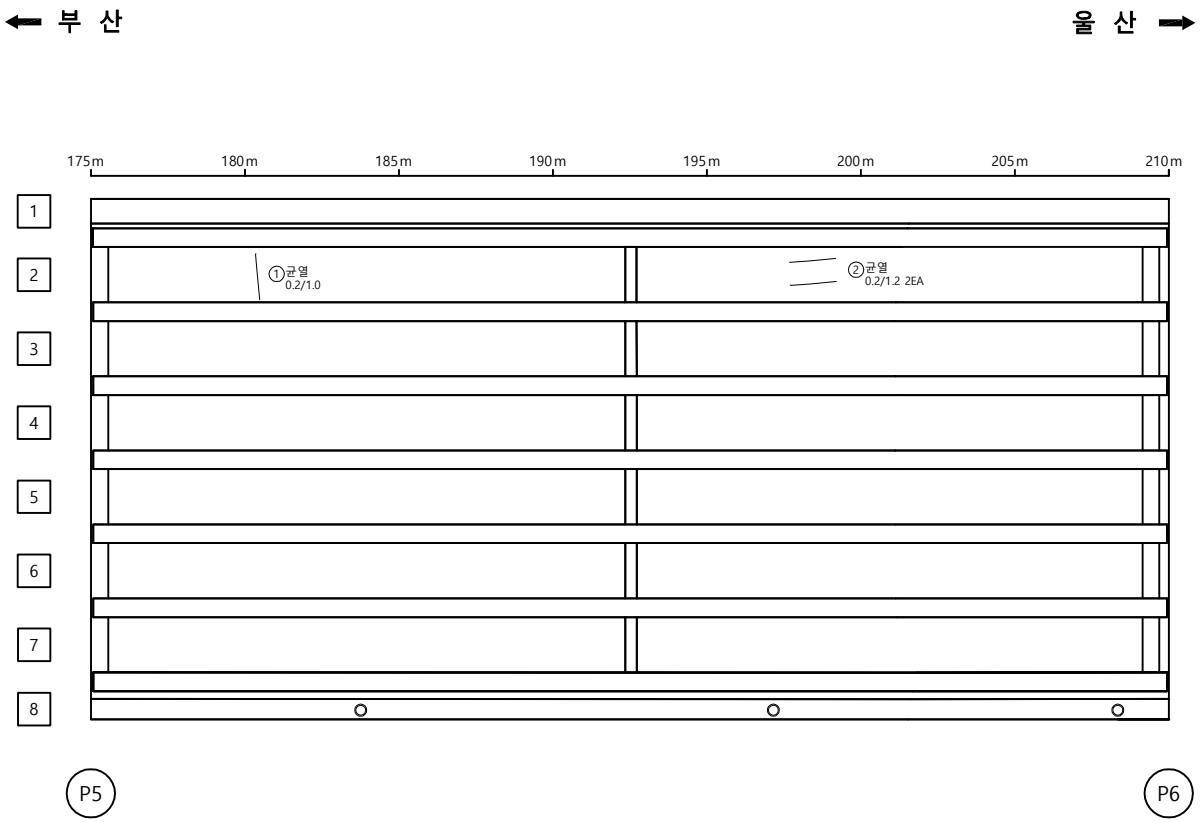
용소교(부산) 바닥판하면 S6

번호	신/구	부재명	손 상 현 황	손 상 규 모						비고
				폭(㎜)	길이(m)	너비(m)	개소	단위	물량	
1	구	바닥판	균열	0.2	1.0		1	m	1.00	
2	구	바닥판	균열	0.2	1.2		2	m	2.40	
3										
4										
5										
6										
7										
8										
9										
10										
11										
12										
13										
14										
15										
16										
17										
18										
19										
20										
21										
22										
23										
24										
25										
26										
27										
28										
29										
30										
31										
32										
33										
34										
35

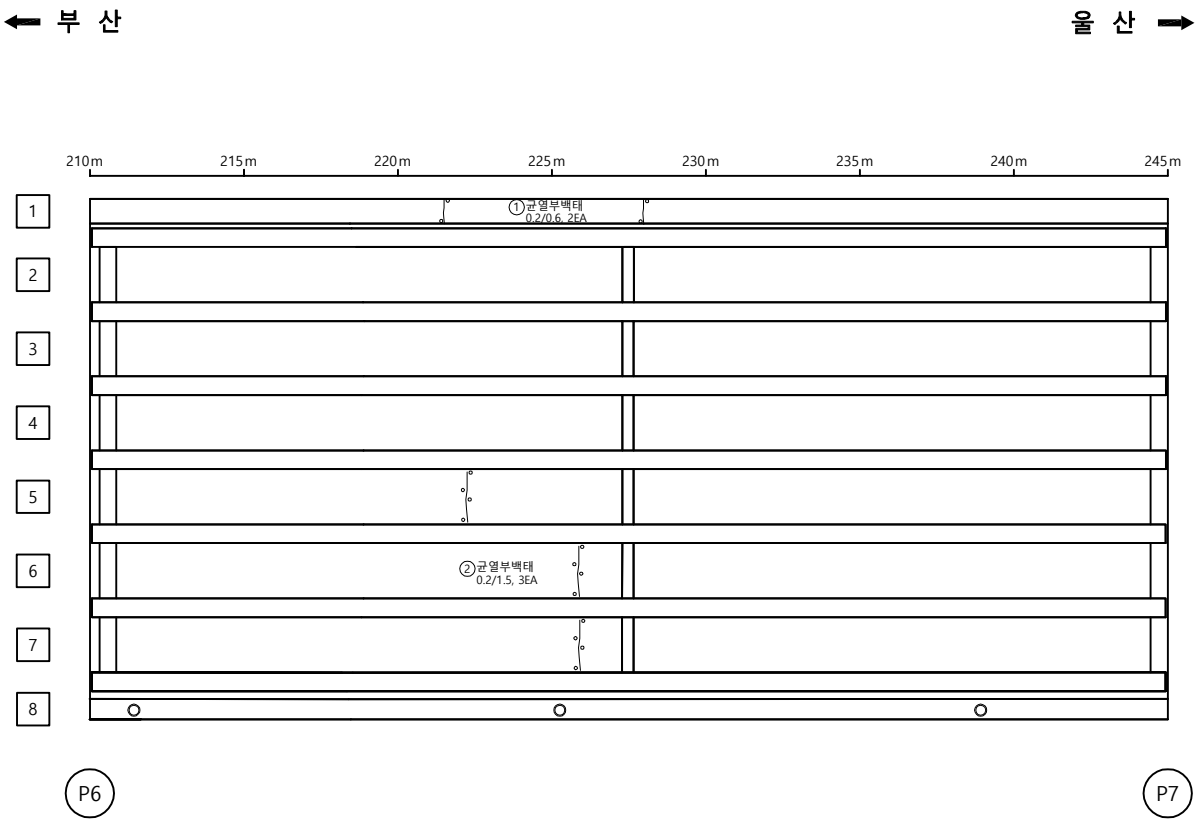
용소교(부산) 바닥판하면 S7

번호	신/구	부재명	손 상 현 황	손 상 규 모						비고
				폭(㎜)	길이(m)	너비(m)	개소	단위	물량	
1	구	바닥판	균열부백태	0.2	0.6		2	m	1.20	
2	구	바닥판	균열부백태	0.2	1.5		3	m	4.50	
3										
4										
5										
6										
7										
8										
9										
10										
11										
12										
13										
14										
15										
16										
17										
18										
19										
20										
21										
22										
23										
24										
25										
26										
27										
28										
29										
30										
31										
32										
33										
34										
35

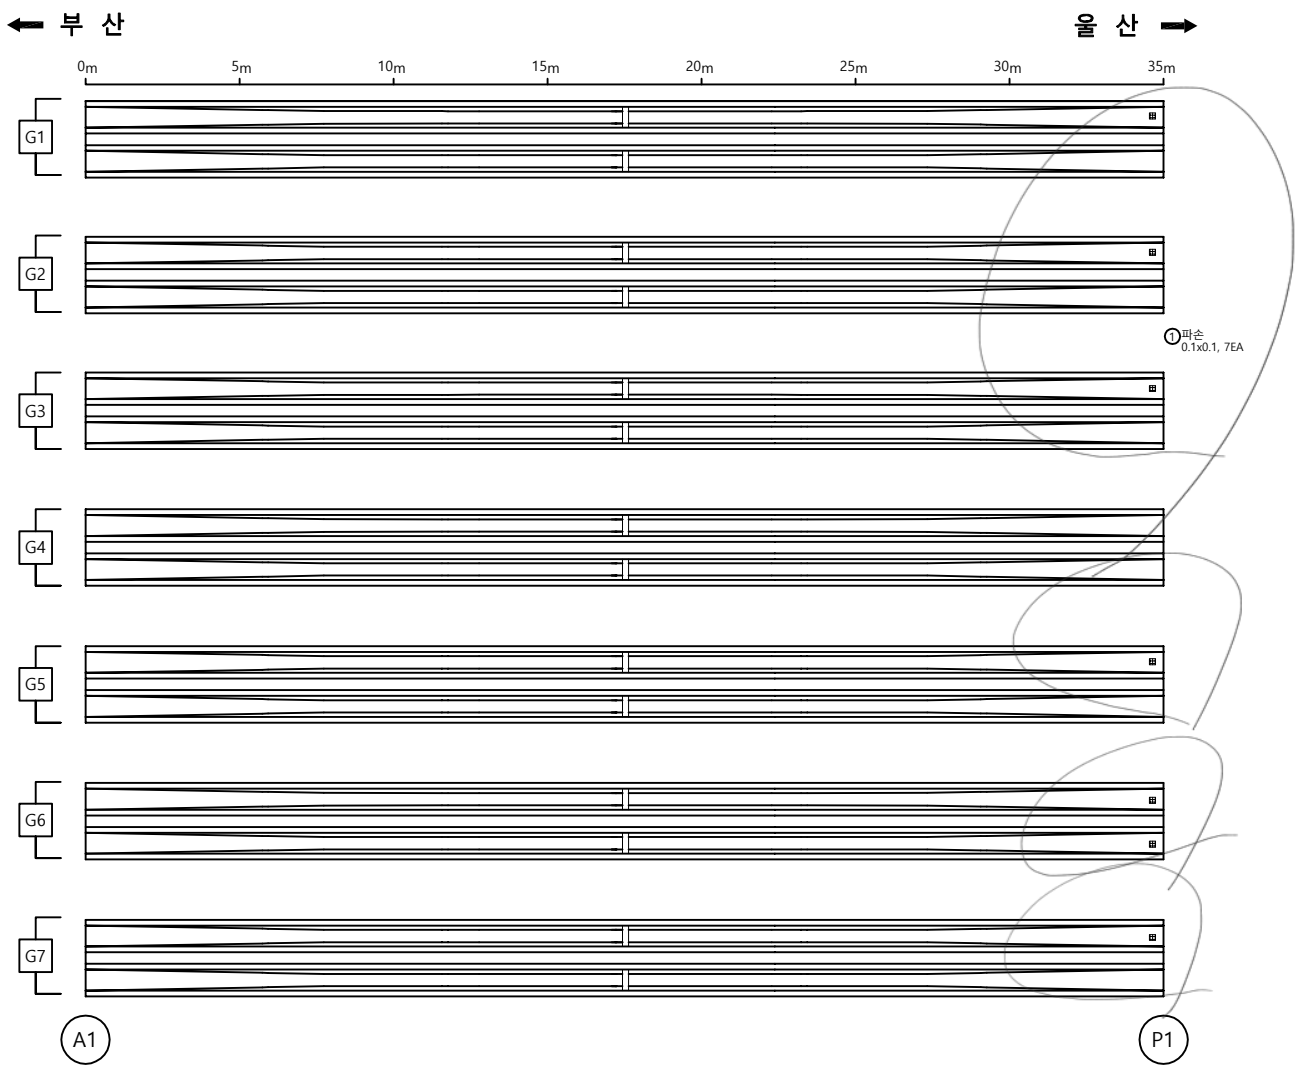
S1

번호	신/구	부재명	손 상 현 상	손 상 규 모						비고
				폭(㎜)	길이(m)	너비(m)	개소	단위	물량	
1	구	거더	파손		0.1	0.1	7	㎡	0.07	
2										
3										
4										
5										
6										
7										
8										
9										
10										
11										
12										
13										
14										
15										
16										
17										
18										
19										
20										
21										
22										
23										
24										
25										
26										
27										
28										
29										
30										
31										
32										
33										
34										
35

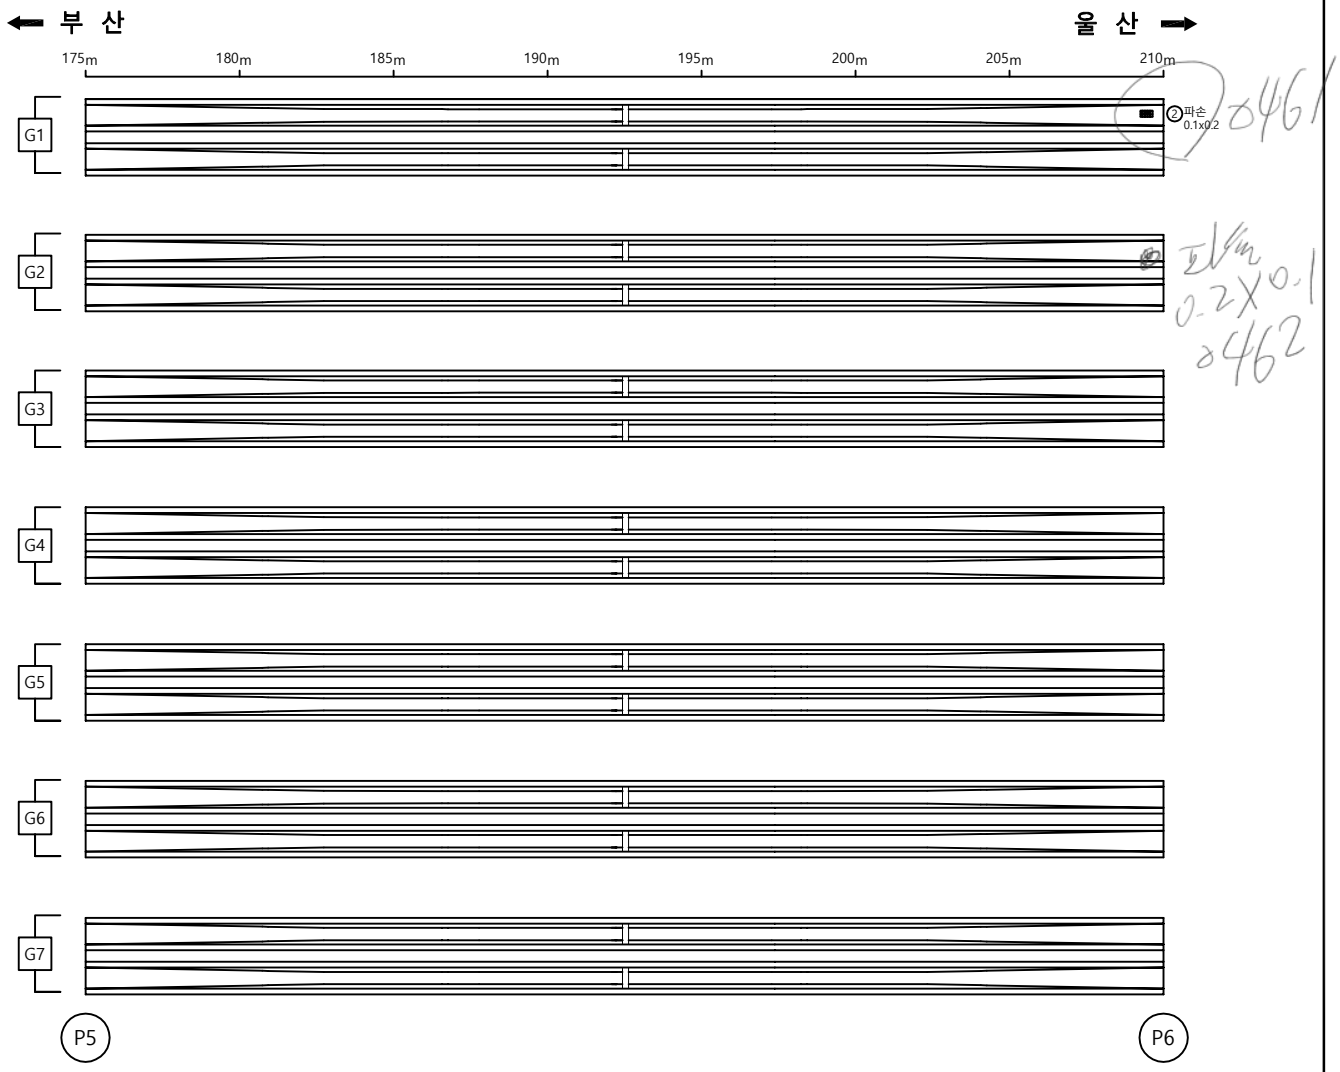
용소교(부산) 거더 S6

번호	신/구	부재명	손 상 현 황	손 상 규 모						비고
				폭(㎜)	길이(m)	너비(m)	개소	단위	물량	
1	구	거더	파손		0.1	0.2	1	㎡	0.02	
2										
3										
4										
5										
6										
7										
8										
9										
10										
11										
12										
13										
14										
15										
16										
17										
18										
19										
20										
21										
22										
23										
24										
25										
26										
27										
28										
29										
30										
31										
32										
33										
34										
35

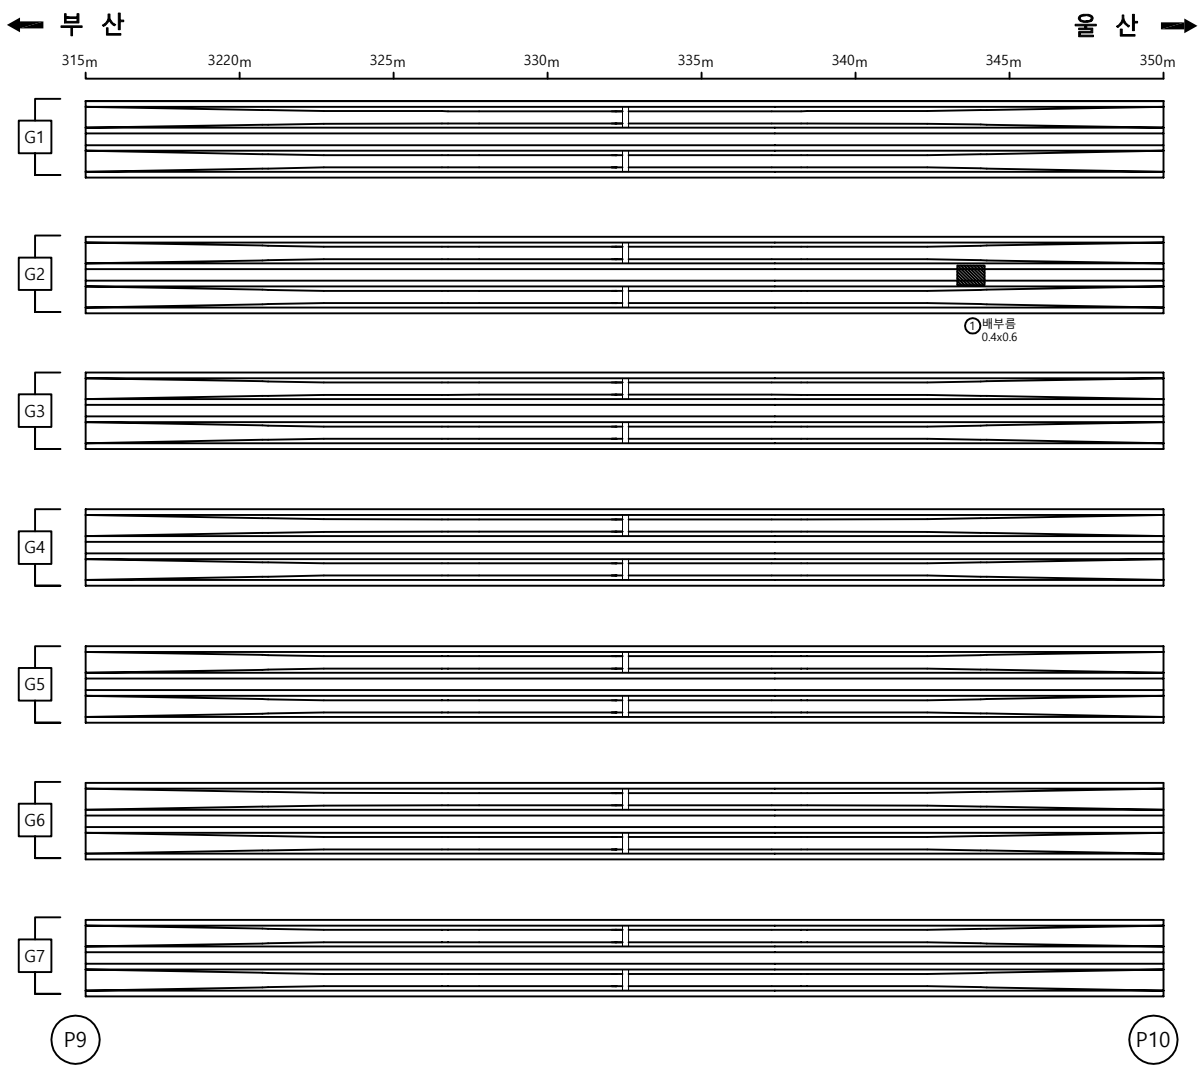
용소교(부산) 거더 S10

번호	신/구	부재명	손 상 현 황	손 상 규 모						비고
				폭(㎜)	길이(m)	너비(m)	개소	단위	물량	
1	구	거더	베부름		0.4	0.6	1	㎡	0.24	
2										
3										
4										
5										
6										
7										
8										
9										
10										
11										
12										
13										
14										
15										
16										
17										
18										
19										
20										
21										
22										
23										
24										
25										
26										
27										
28										
29										
30										
31										
32										
33										
34										
35

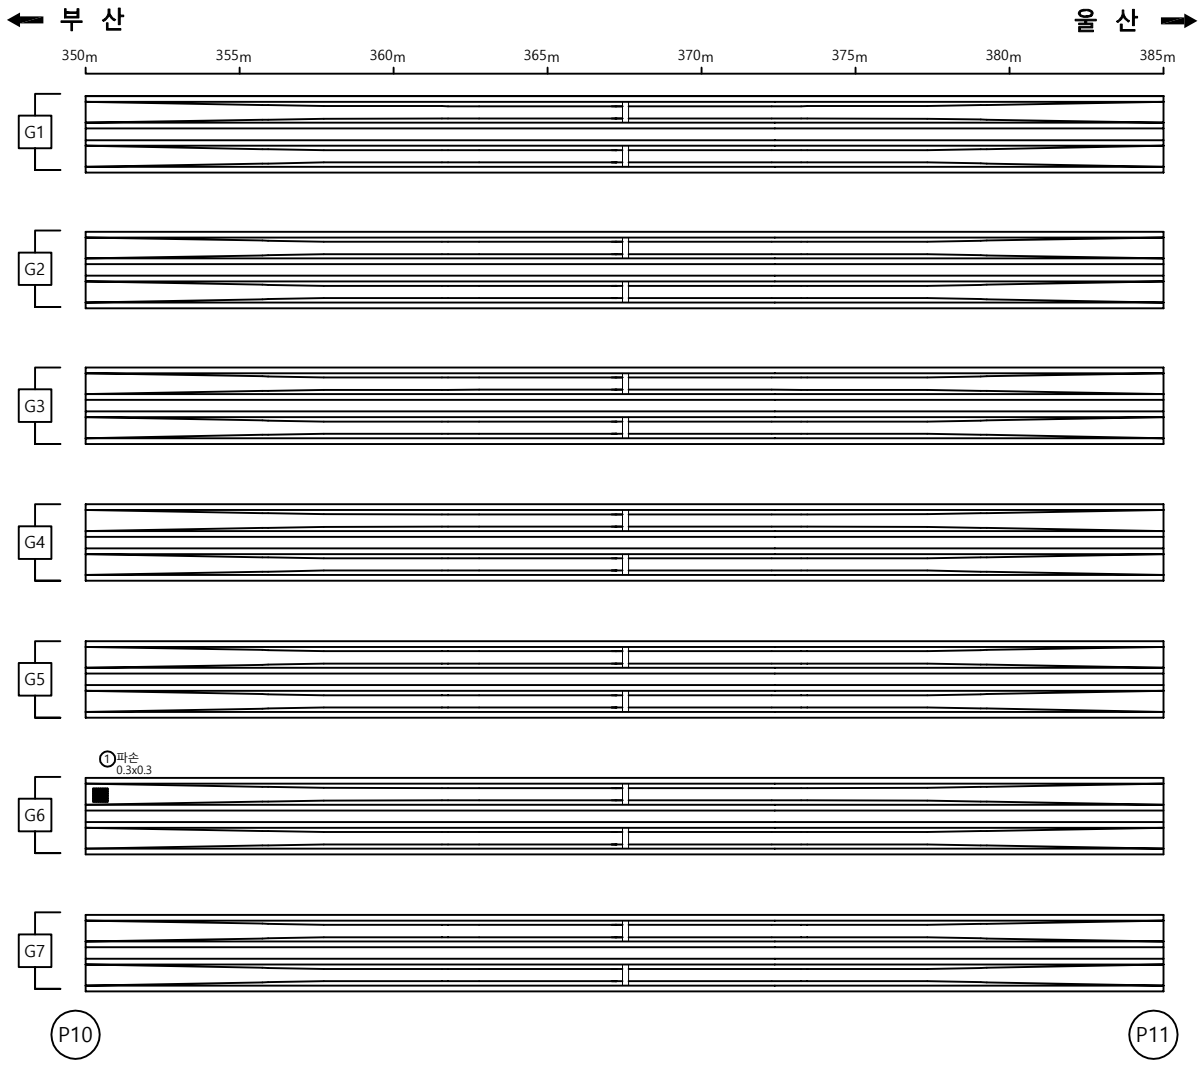
용소교(부산) 거더 S11

번호	신/구	부재명	손 상 현 황	손 상 규 모						비고
				폭(㎜)	길이(m)	너비(m)	개소	단위	물량	
1	구	거더	파손		0.3	0.3	1	㎡	0.09	
2										
3										
4										
5										
6										
7										
8										
9										
10										
11										
12										
13										
14										
15										
16										
17										
18										
19										
20										
21										
22										
23										
24										
25										
26										
27										
28										
29										
30										
31										
32										
33										
34										
35

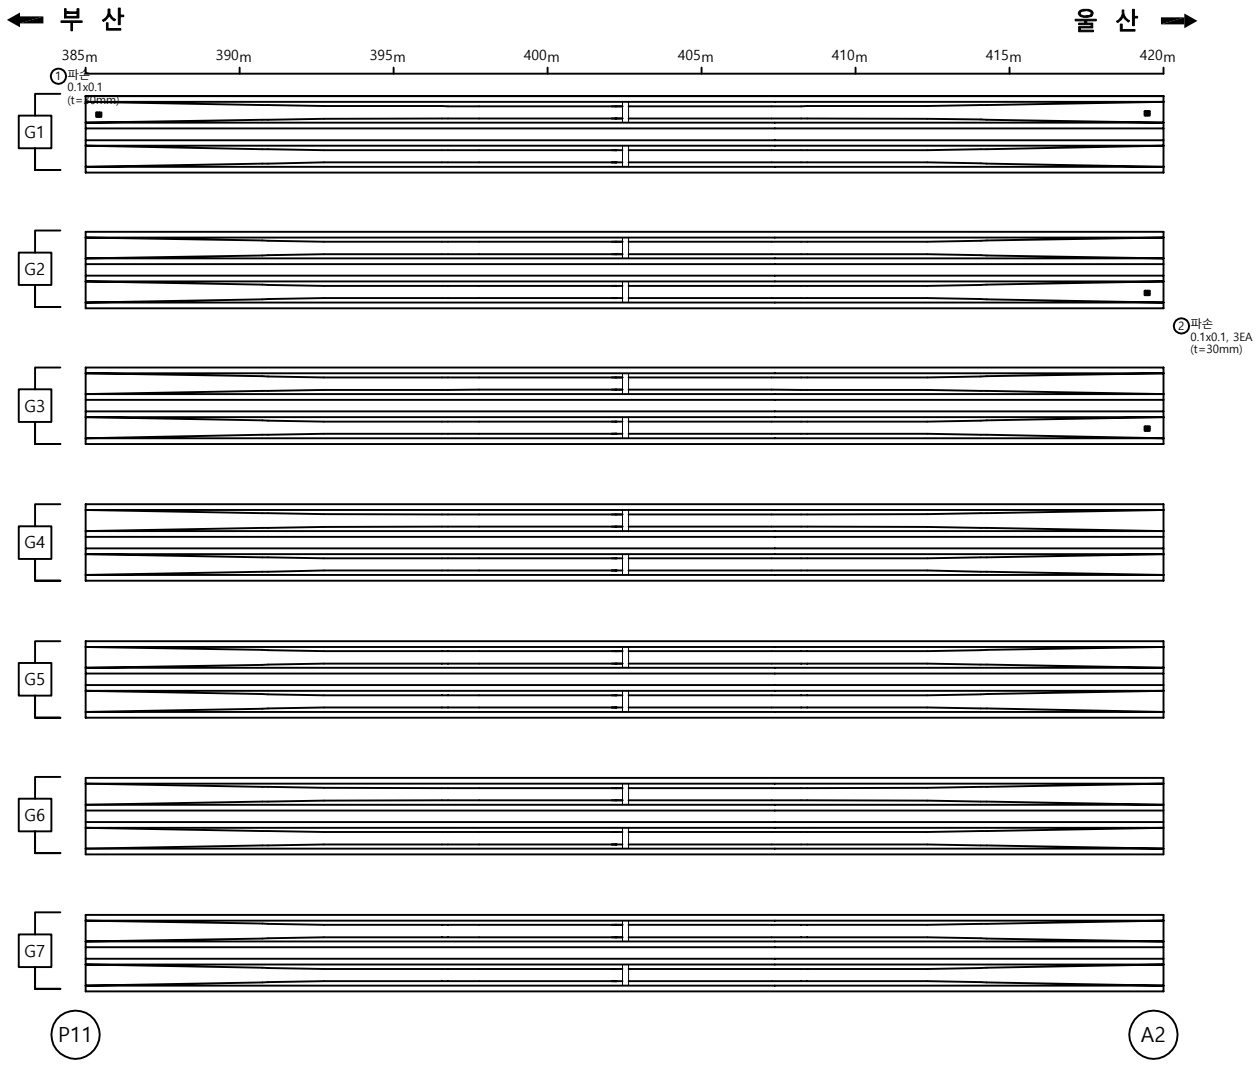
용소교(부산) 거더 S12

번호	신/구	부재명	손 상 현 황	손 상 규 모						비고
				폭(㎜)	길이(m)	너비(m)	개소	단위	물량	
1	구	거더	파손		0.1	0.1	1	㎡	0.01	
2	구	거더	파손		0.1	0.1	3	㎡	0.03	
3										
4										
5										
6										
7										
8										
9										
10										
11										
12										
13										
14										
15										
16										
17										
18										
19										
20										
21										
22										
23										
24										
25										
26										
27										
28										
29										
30										
31										
32										
33										
34										
35

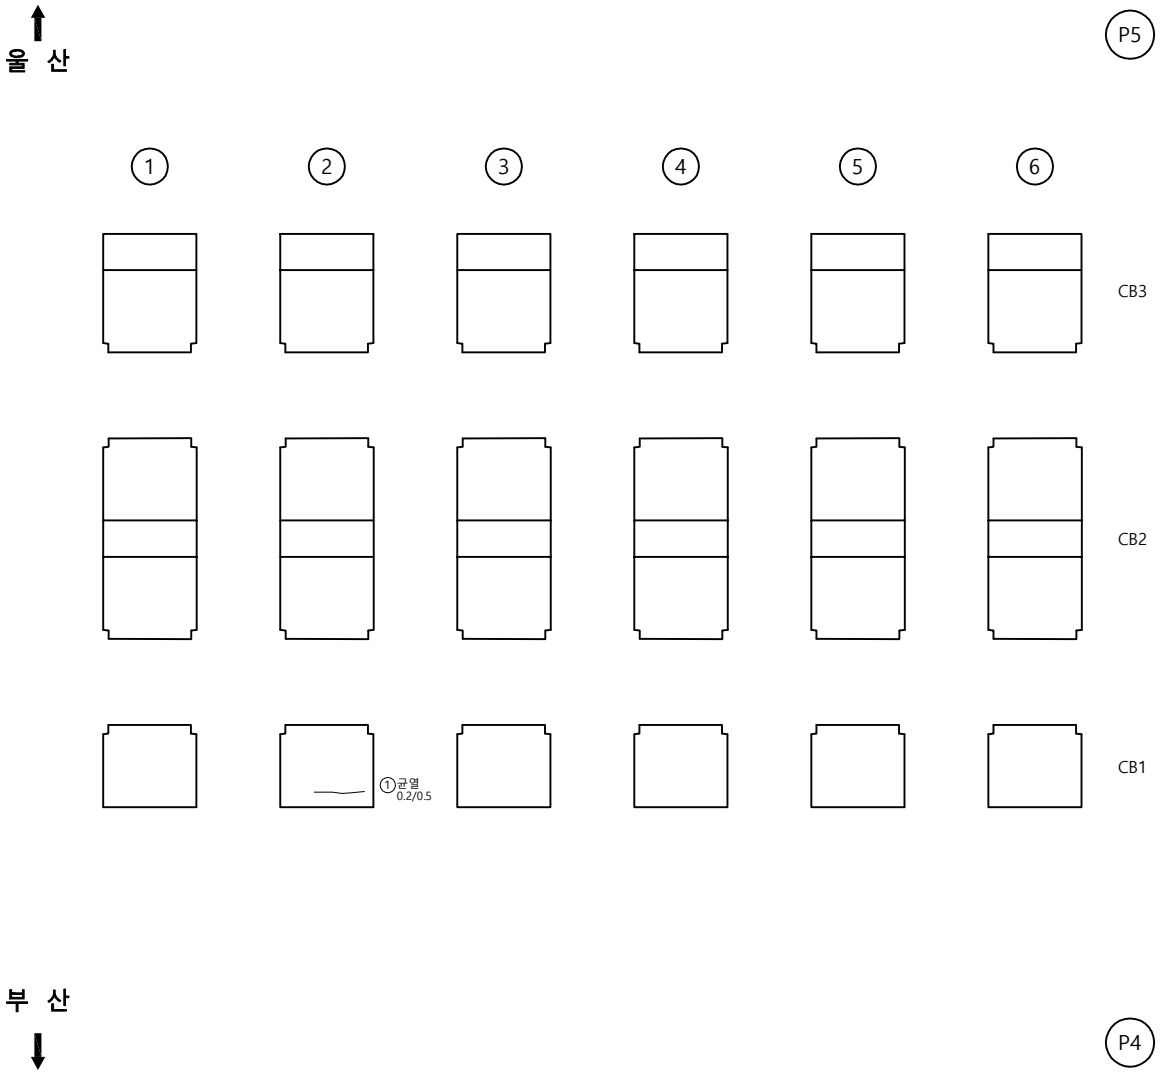
용소교(부산) 가로보 S5

번호	신/구	부재명	손 상 현 황	손 상 규 모						비고
				폭(㎜)	길이(m)	너비(m)	개소	단위	물량	
1	구	가로보	균열	0.2	0.5		1	m	0.50	
2										
3										
4										
5										
6										
7										
8										
9										
10										
11										
12										
13										
14										
15										
16										
17										
18										
19										
20										
21										
22										
23										
24										
25										
26										
27										
28										
29										
30										
31										
32										
33										
34										
35

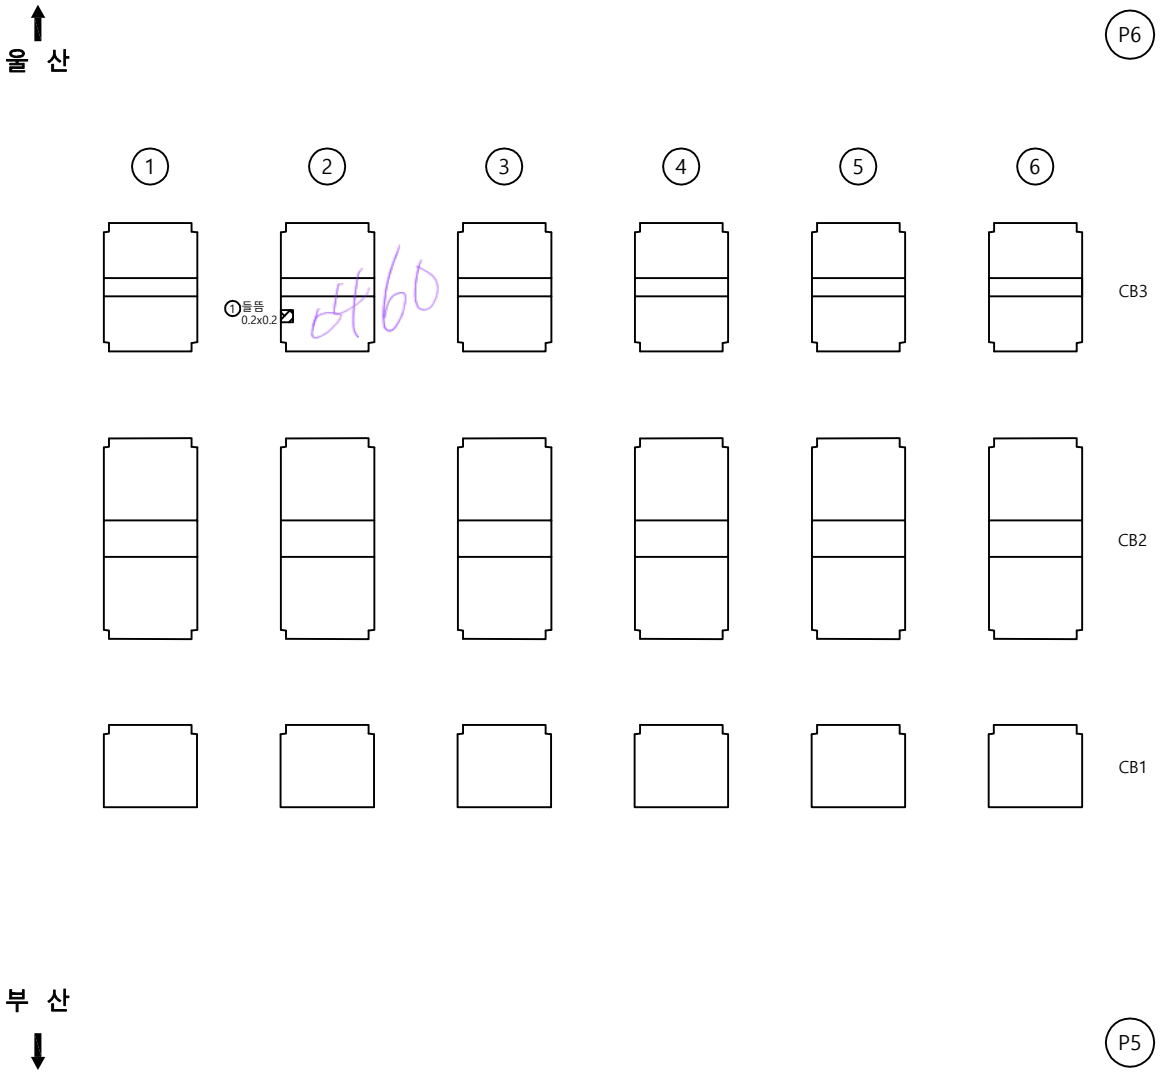
용소교(부산) 가로보 S6

번호	신/구	부재명	손 상 현 황	손 상 규 모						비고
				폭(㎜)	길이(m)	너비(m)	개소	단위	물량	
1	구	가로보	들뜸		0.2	0.2	1	㎡	0.04	
2										
3										
4										
5										
6										
7										
8										
9										
10										
11										
12										
13										
14										
15										
16										
17										
18										
19										
20										
21										
22										
23										
24										
25										
26										
27										
28										
29										
30										
31										
32										
33										
34										
35

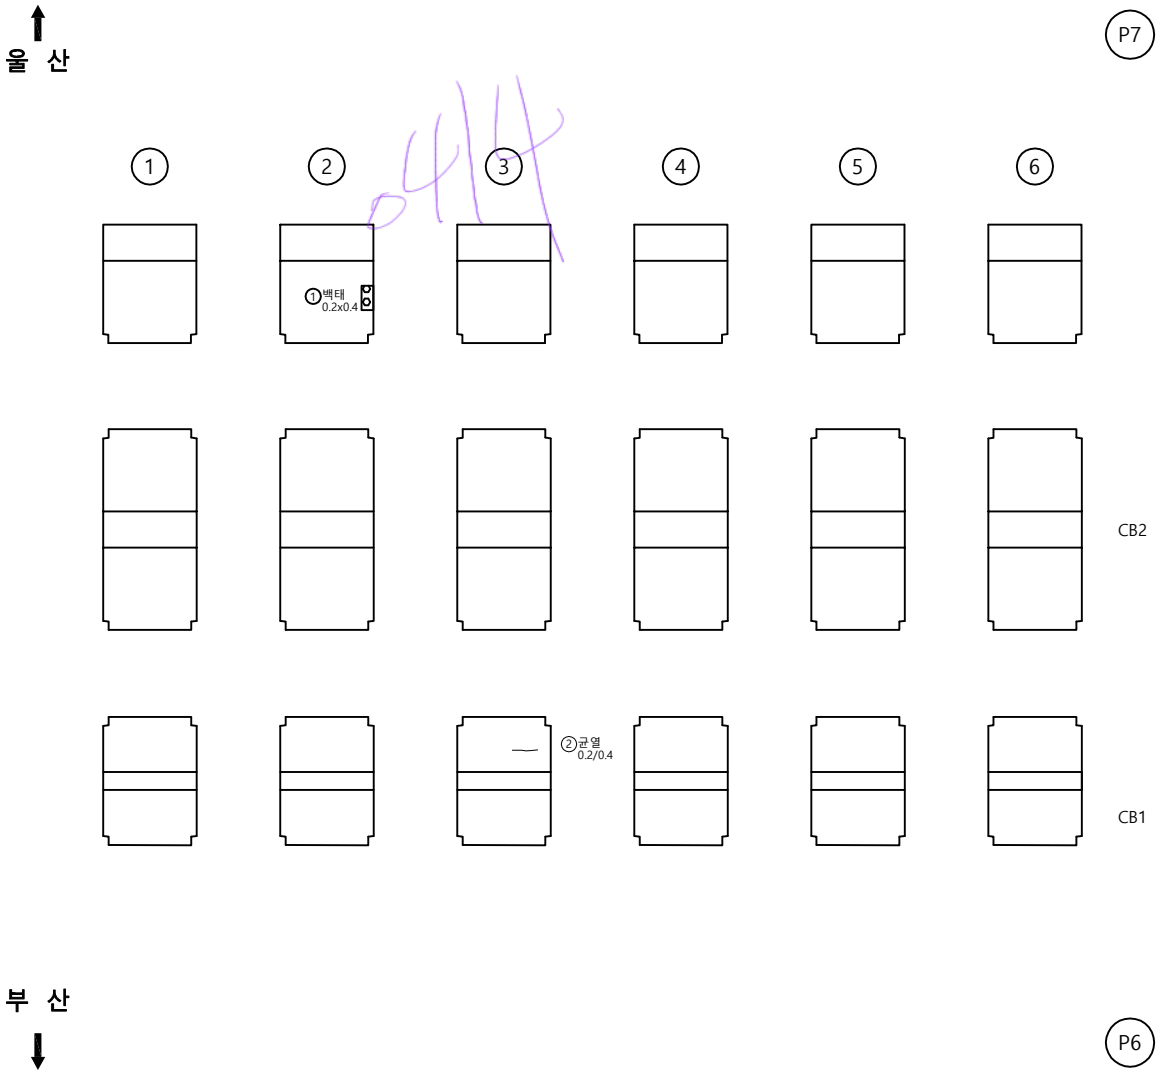
용소교(부산) 가로보 S7

번호	신/구	부재명	손 상 현 황	손 상 규 모						비고
				폭(mm)	길이(m)	너비(m)	개소	단위	물량	
1	구	가로보	백태		0.2	0.4	1	㎡	0.08	
2	구	가로보	균열	0.2	0.4		1	m	0.40	
3										
4										
5										
6										
7										
8										
9										
10										
11										
12										
13										
14										
15										
16										
17										
18										
19										
20										
21										
22										
23										
24										
25										
26										
27										
28										
29										
30										
31										
32										
33										
34										
35
