용소교(부산) 교면포장 S1

용 역 명		2023년 부산울산고속도로 정밀안전점검 및 성능평가용역		
범례	CW 0.2 균 열	재료분리	오염, 변색	부 식
	균열부백태	파손,박리	세 굴	퇴 적
	망상균열	누수,습윤	백 태	기 타
	철근노출	소성변형	들 뜸	No. 001

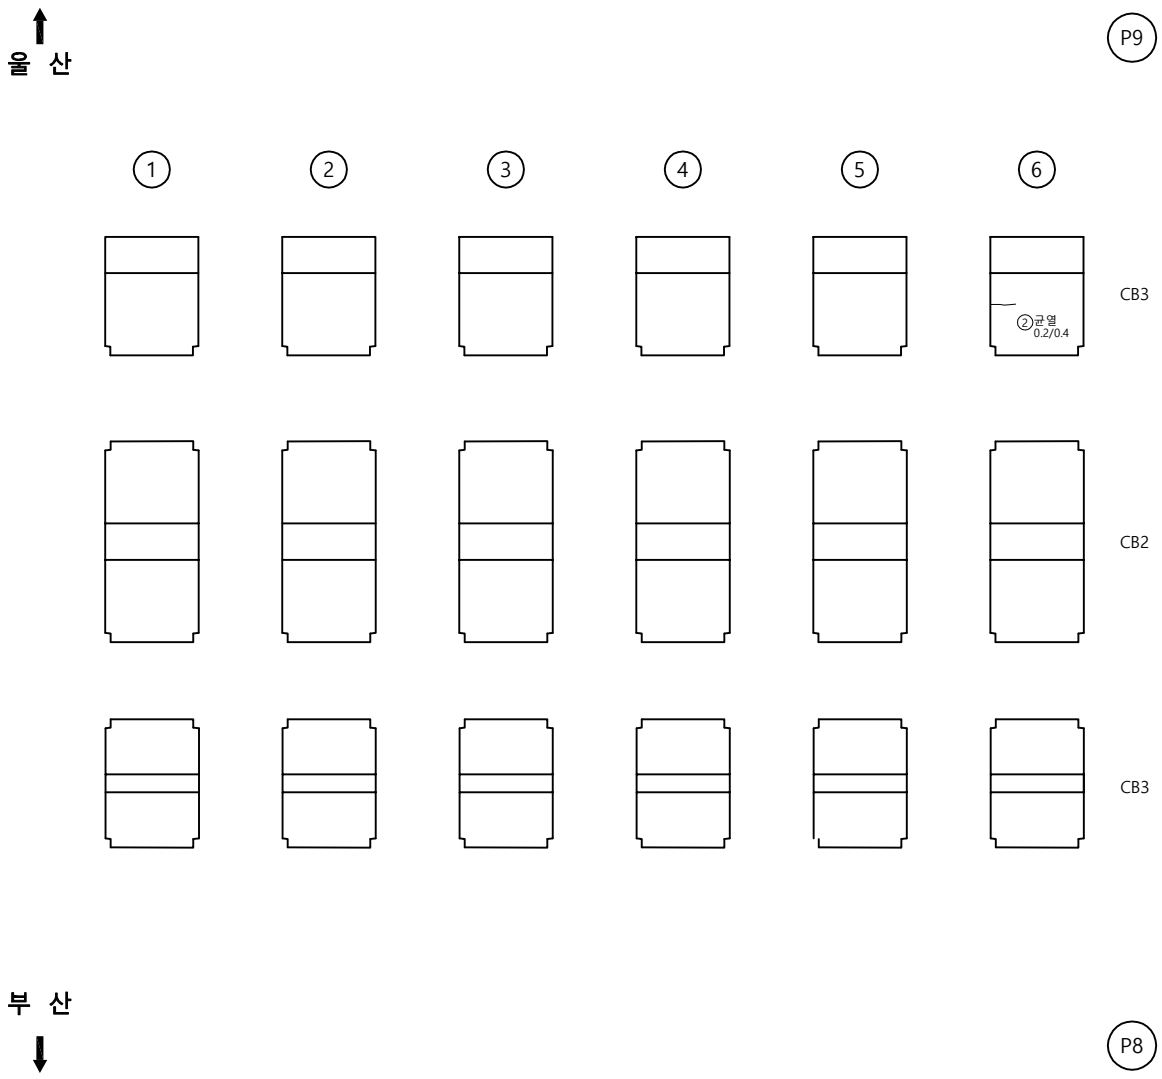
용소교(부산) 가로보 S9

번호	신/구	부재명	손 상 현 황	손 상 규 모						비고
				폭(㎜)	길이(m)	너비(m)	개소	단위	물량	
1	구	가로보	균열	0.2	0.4		1	m	0.40	
2										
3										
4										
5										
6										
7										
8										
9										
10										
11										
12										
13										
14										
15										
16										
17										
18										
19										
20										
21										
22										
23										
24										
25										
26										
27										
28										
29										
30										
31										
32										
33										
34										
35

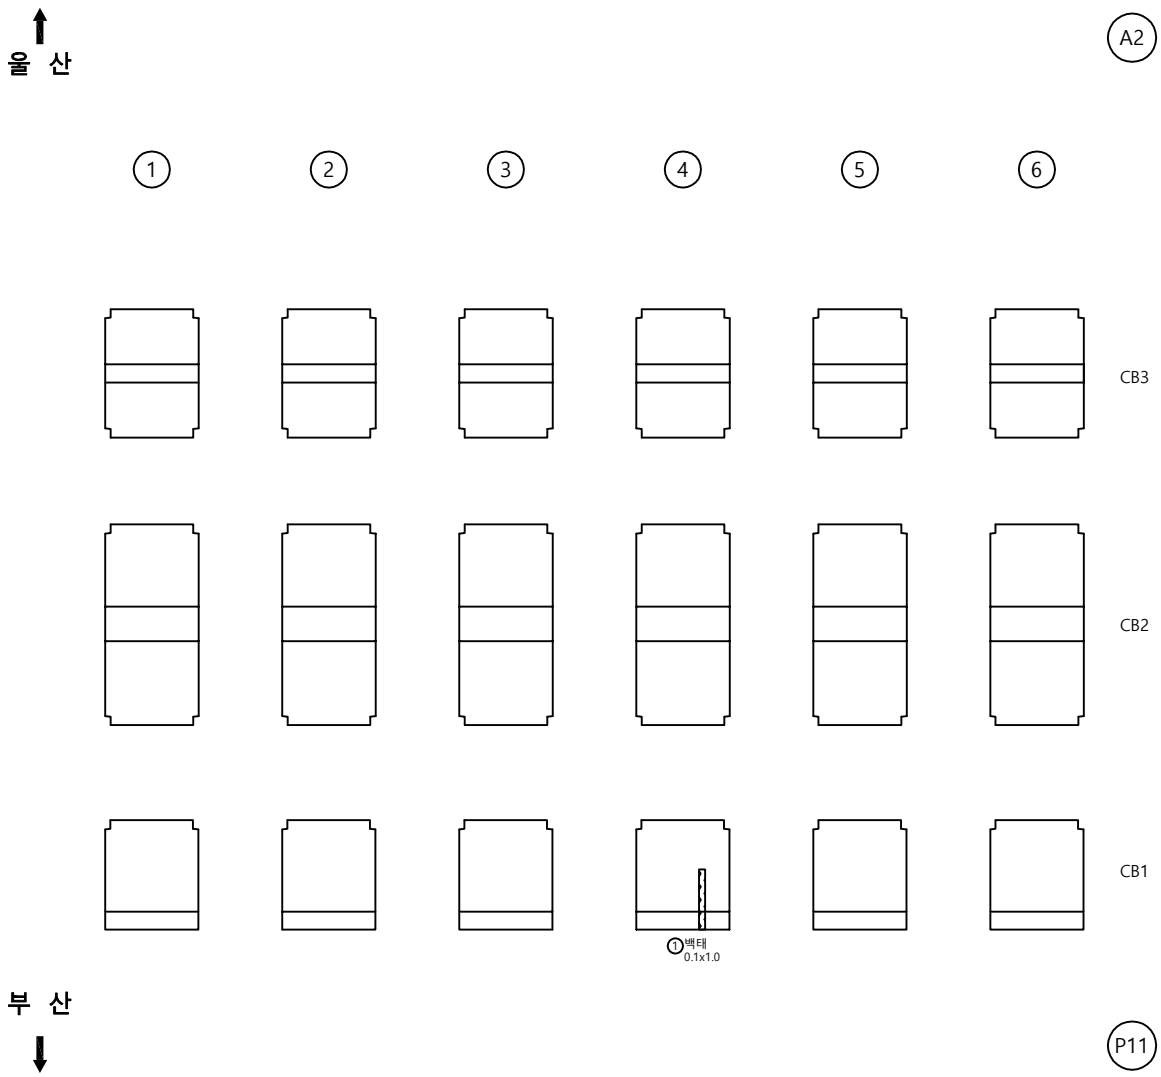
용소교(부산) 가로보 S12

번호	신/구	부재명	손 상 현 황	손 상 규 모						비고
				폭(㎜)	길이(m)	너비(m)	개소	단위	물량	
1	구	가로보	백태		0.1	1.0	1	㎡	0.10	
2										
3										
4										
5										
6										
7										
8										
9										
10										
11										
12										
13										
14										
15										
16										
17										
18										
19										
20										
21										
22										
23										
24										
25										
26										
27										
28										
29										
30										
31										
32										
33										
34										
35

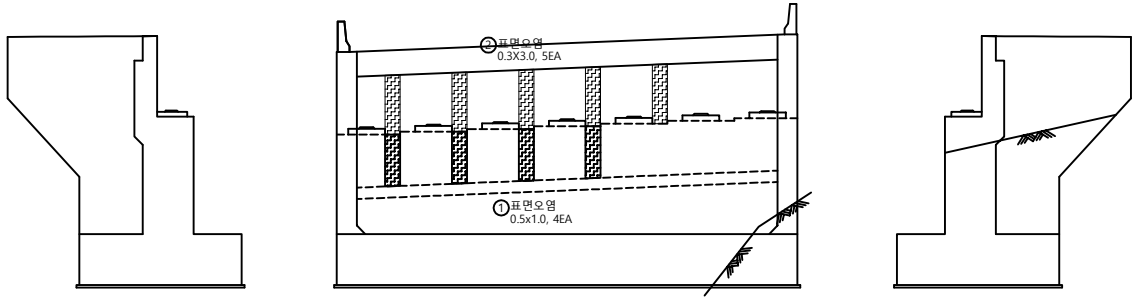
용소교(부산) 교대 A1

번호	신/구	부재명	손 상 현 황	손 상 규 모						비고
				폭(㎜)	길이(m)	너비(m)	개소	단위	물량	
1	구	교대	표면오염		0.5	1.0	4	㎡	2.00	
2	구	교대	표면오염		0.3	3.0	5	㎡	4.50	
3										
4										
5										
6										
7										
8										
9										
10										
11										
12										
13										
14										
15										
16										
17										
18										
19										
20										
21										
22										
23										
24										
25										
26										
27										
28										
29										
30										
31										
32										
33										
34										
35

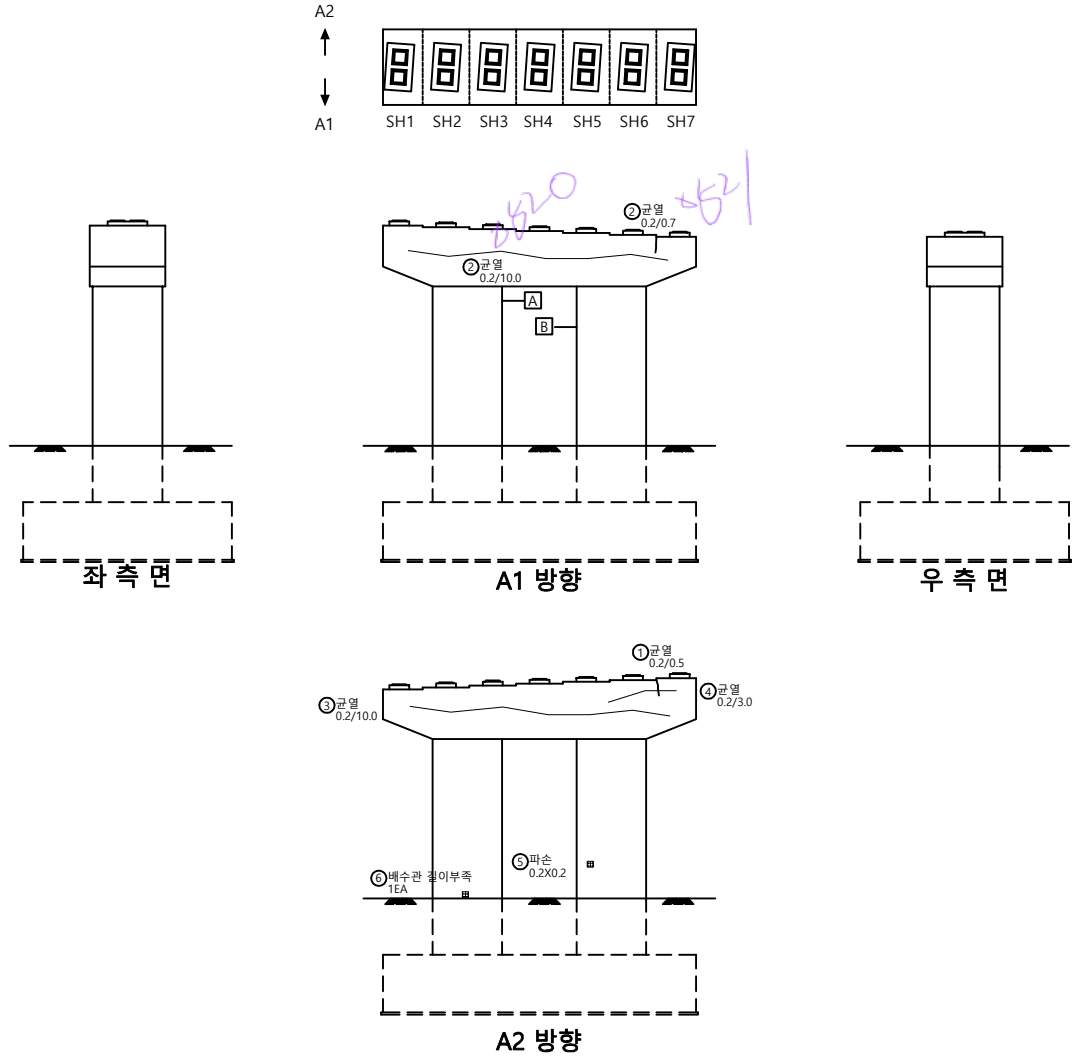
용소교(부산) 교각 P1

번호	신/구	부재명	손 상 현 황	손 상 규 모						비고
				폭(㎜)	길이(m)	너비(m)	개소	단위	물량	
1	구	교각	균열	0.2	0.5		1	m	0.50	
2	구	교각	균열	0.2	10.0		1	m	10.00	
3	구	교각	균열	0.2	10.0		1	m	10.00	
4	구	교각	균열	0.2	3.0		1	m	3.00	
5	구	교각	파손		0.2	0.2	1	㎡	0.04	
6	구	배수시설	배수관 길이부족				1	EA	1.00	
7	신	교각	균열	0.2	0.7		1	m	0.70	
8										
9										
10										
11										
12										
13										
14										
15										
16										
17										
18										
19										
20										
21										
22										
23										
24										
25										
26										
27										
28										
29										
30										
31										
32										
33										
34										
35

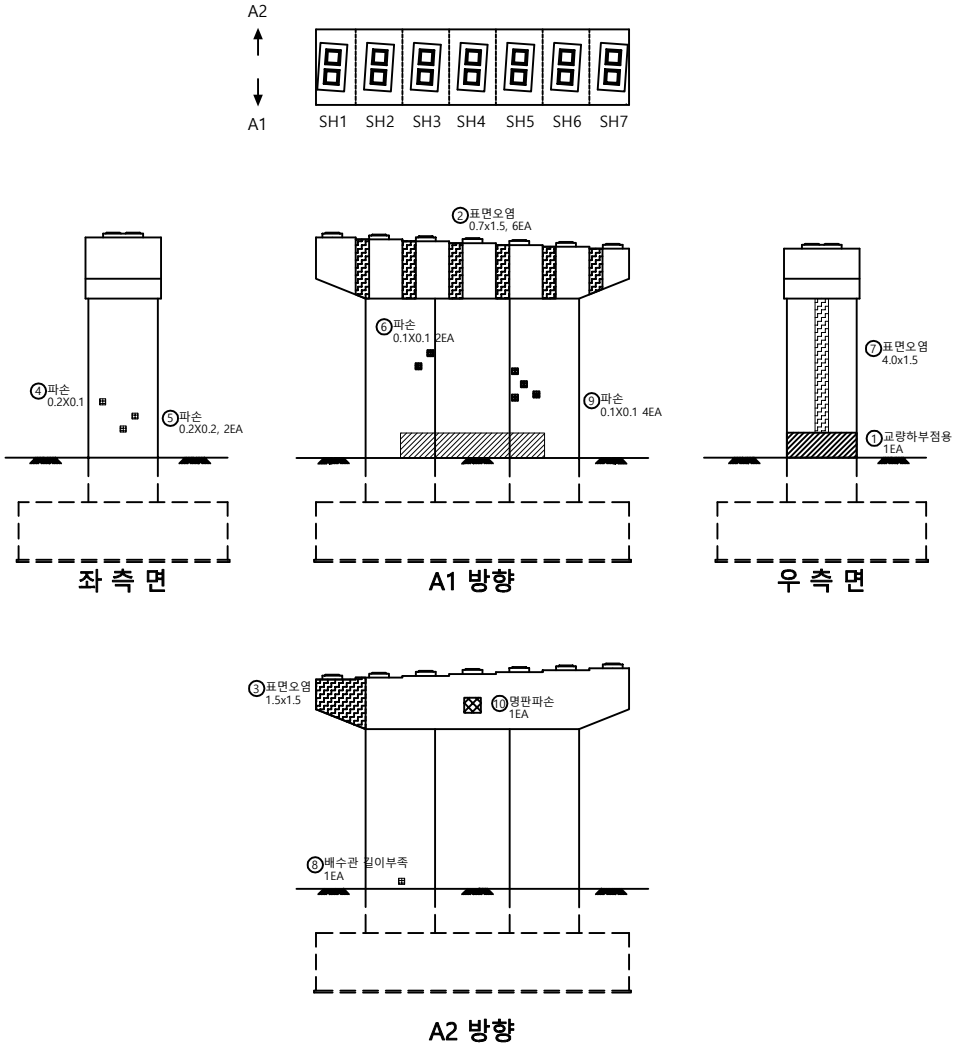
용소교(부산) 교각 P2

번호	신/구	부재명	손 상 현 황	손 상 규 모						비고
				폭(㎜)	길이(m)	너비(m)	개소	단위	물량	
1	구	교각	교량하부점용				1	EA	1.00	
2	구	교각	표면오염		1.5	0.7	6	㎡	6.30	
3	구	교각	표면오염		1.5	1.5	1	㎡	2.25	
4	구	교각	파손		0.2	0.1	1	㎡	0.02	
5	구	교각	파손		0.2	0.2	2	㎡	0.08	
6	신	교각	파손		0.1	0.1	4	㎡	0.04	
7	구	교각	표면오염		4.0	1.5	1	㎡	6.00	
8	구	배수시설	배수관 길이부족				1	EA	1.00	
9	신	교각	파손		0.1	0.1	2	㎡	0.02	
10	신	교각	명판파손				1	EA	1.00	
11										
12										
13										
14										
15										
16										
17										
18										
19										
20										
21										
22										
23										
24										
25										
26										
27										
28										
29										
30										
31										
32										
33										
34										
35

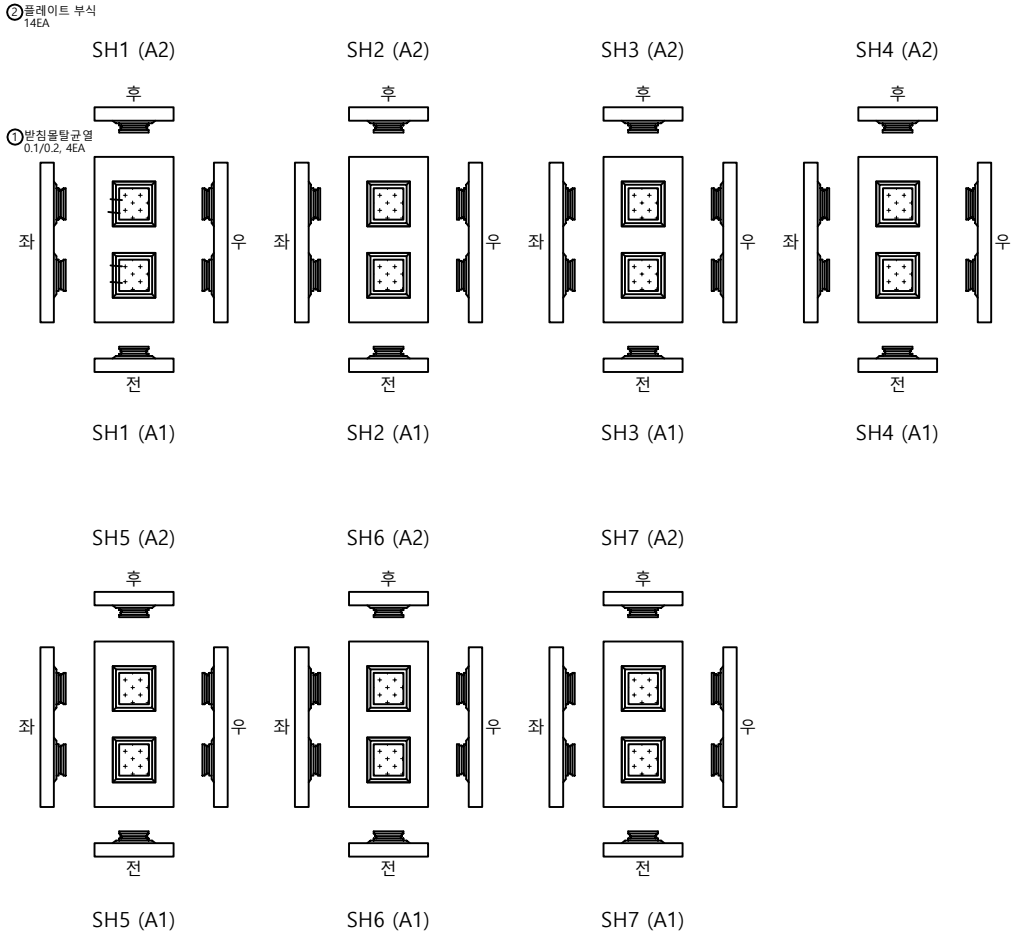
용소교(부산) 받침장치 P2

번호	신/구	부재명	손 상 현 황	손 상 규 모						비고
				폭(㎜)	길이(m)	너비(m)	개소	단위	물량	
1	신	교량받침	받침볼트 균열	0.1	0.2		4	m	0.80	
2	구	교량받침	플레이트 부식				14	EA	14.00	
3										
4										
5										
6										
7										
8										
9										
10										
11										
12										
13										
14										
15										
16										
17										
18										
19										
20										
21										
22										
23										
24										
25										
26										
27										
28										
29										
30										
31										
32										
33										
34										
35

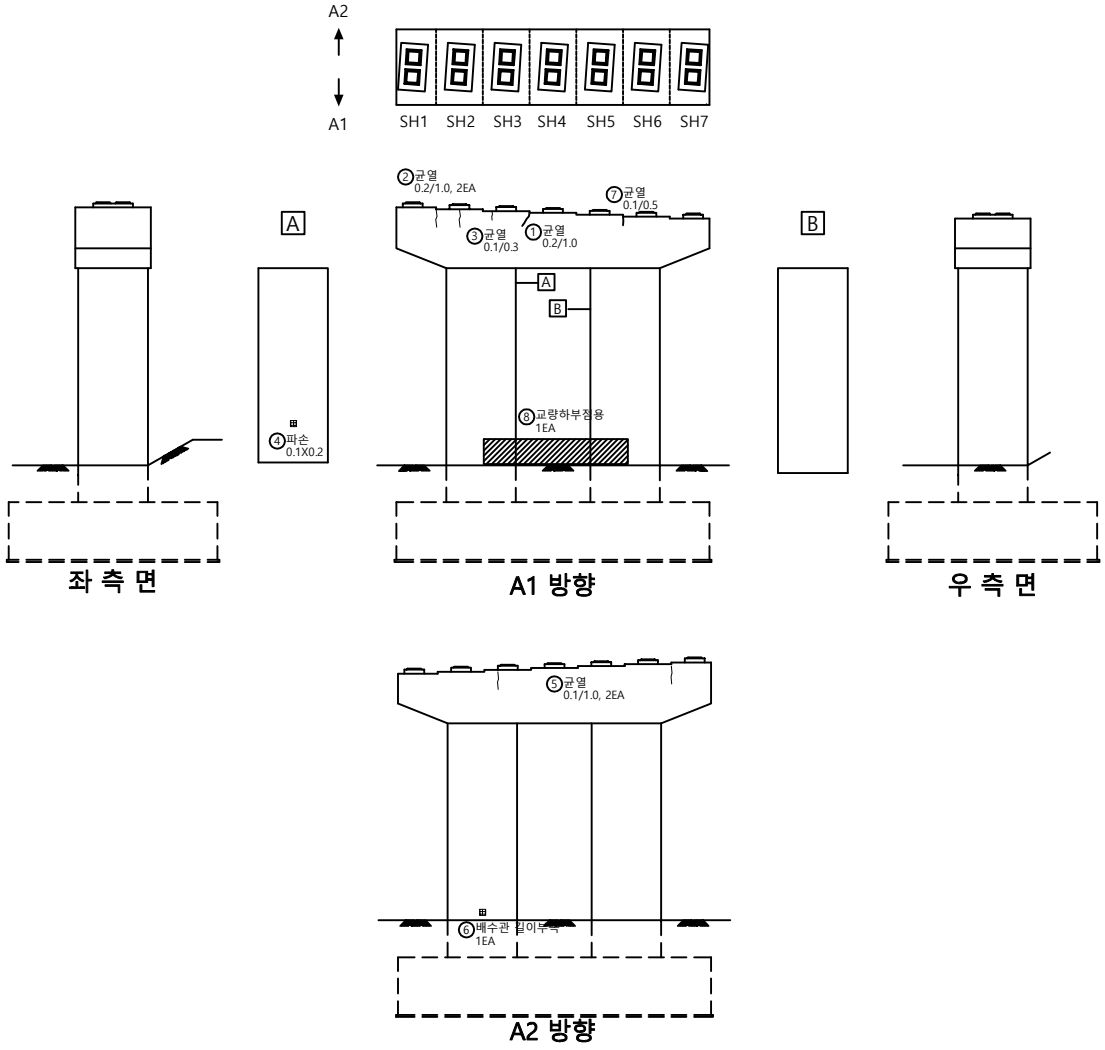
용소교(부산) 교각 P3

번호	선/구	부재명	손 상 현 황	손 상 규 모						비고
				폭(㎜)	길이(m)	너비(m)	개소	단위	물량	
1	구	교각	균열	0.2	1.0		1	m	1.00	
2	구	교각	균열	0.2	1.0		2	m	2.00	
3	구	교각	균열	0.1	0.3		1	m	0.30	
4	구	교각	파손		0.1	0.2	1	㎡	0.02	
5	구	교각	균열	0.1	1.0		2	m	2.00	
6	구	배수시설	배수관 길이부족				1	EA	1.00	
7	신	교각	균열	0.1	0.5		1	m	0.50	
8	신	교각	교량하부점용				1	EA	1.00	
9										
10										
11										
12										
13										
14										
15										
16										
17										
18										
19										
20										
21										
22										
23										
24										
25										
26										
27										
28										
29										
30										
31										
32										
33										
34										
35

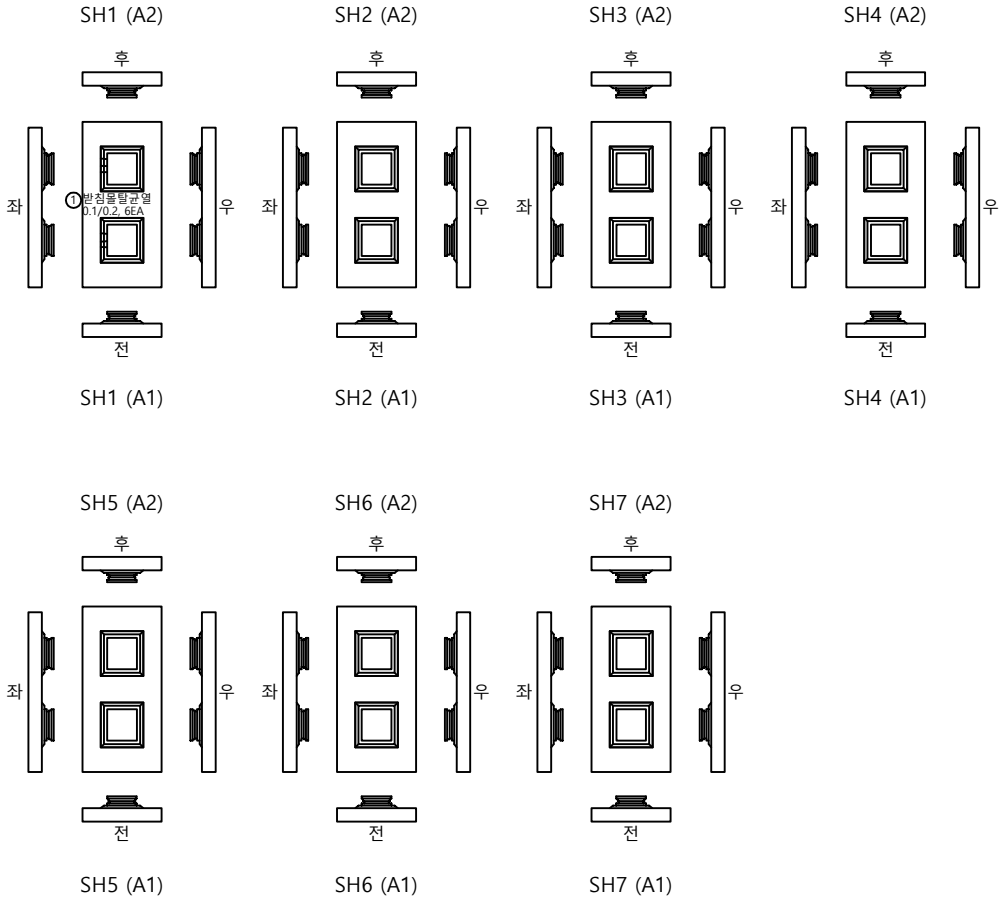
용소교(부산) 받침장치 P3

번호	신/구	부재명	손 상 현 황	손 상 규 모						비 고
				폭(㎜)	길이(m)	너비(m)	개소	단위	물량	
1	구	교량받침	받침몰탈 균열	0.1	0.2		6	m	1.20	
2										
3										
4										
5										
6										
7										
8										
9										
10										
11										
12										
13										
14										
15										
16										
17										
18										
19										
20										
21										
22										
23										
24										
25										
26										
27										
28										
29										
30										
31										
32										
33										
34										
35

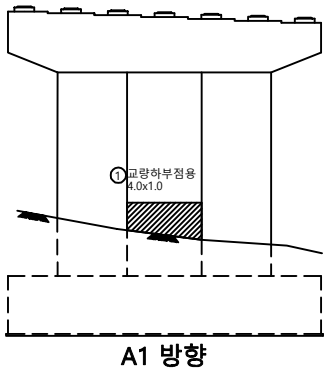
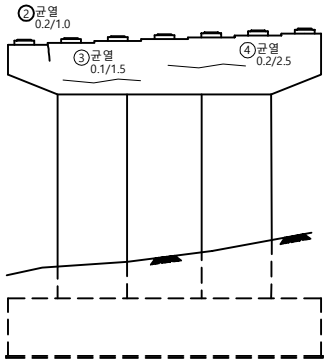
용소교(부산) 교각 P4

번호	신/구	부재명	손 상 현 황	손 상 규 모						비고
				폭(㎜)	길이(m)	너비(m)	개소	단위	물량	
1	구	교각	교량하부점용				1	EA	1.00	
2	구	교각	균열	0.2	1.0		1	m	1.00	
3	구	교각	균열	0.1	1.5		1	m	1.50	
4	구	교각	균열	0.2	2.5		1	m	2.50	
5										
6										
7										
8										
9										
10										
11										
12										
13										
14										
15										
16										
17										
18										
19										
20										
21										
22										
23										
24										
25										
26										
27										
28										
29										
30										
31										
32										
33										
34										
35

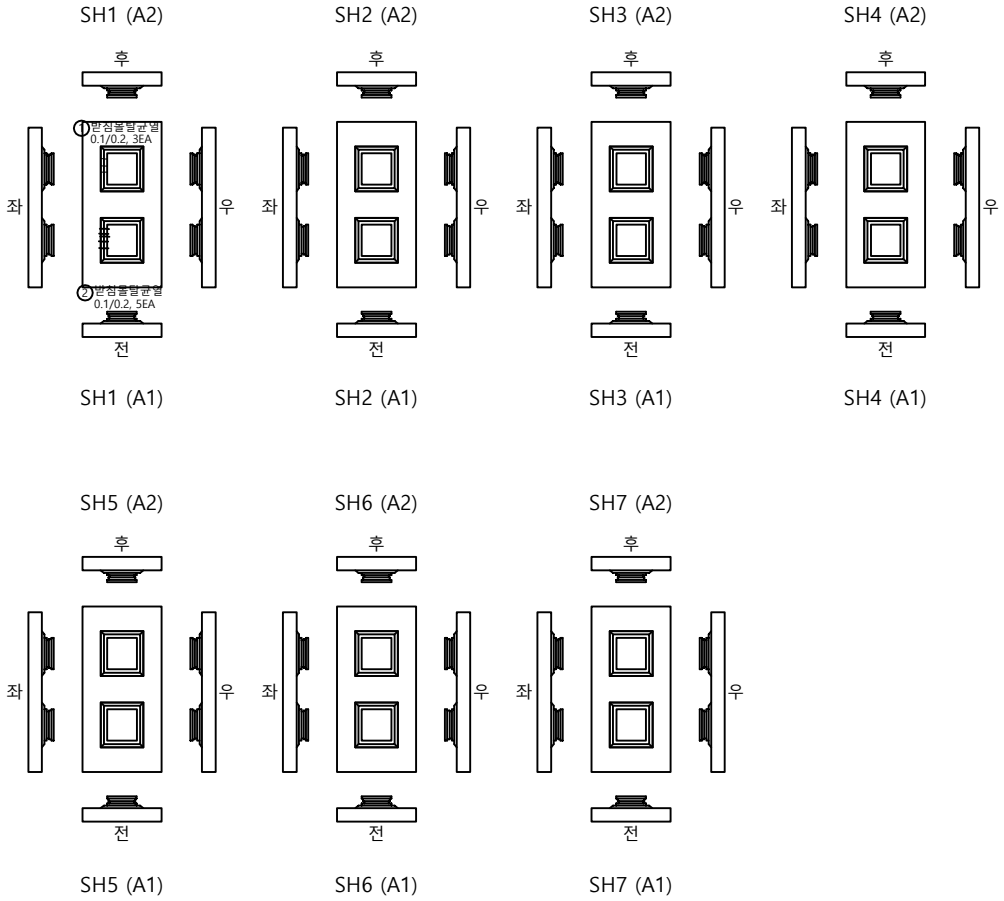
용소교(부산) 받침장치 P4

번호	선/구	부재명	손 상 현 황	손 상 규 모						비고
				폭(㎜)	길이(m)	너비(m)	개소	단위	물량	
1	구	교량받침	받침몰탈 균열	0.1	0.2		3	m	0.60	
2	구	교량받침	받침몰탈 균열	0.1	0.2		5	m	1.00	
3										
4										
5										
6										
7										
8										
9										
10										
11										
12										
13										
14										
15										
16										
17										
18										
19										
20										
21										
22										
23										
24										
25										
26										
27										
28										
29										
30										
31										
32										
33										
34										
35

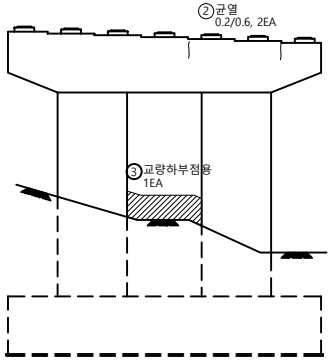
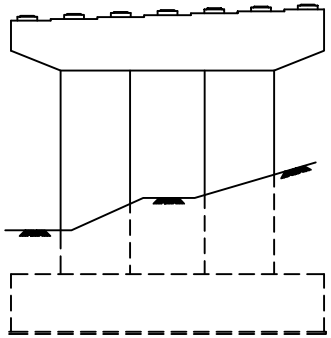
용소교(부산) 교각 P5

번호	신/구	부재명	손 상 현 황	손 상 규 모						비 고
				폭(㎜)	길이(m)	너비(m)	개소	단위	물량	
1	구	교각	균열	0.2	0.7		1	m	0.70	
2	구	교각	균열	0.2	0.6		2	m	1.20	
3	구	교각	교량하부점용				1	EA	1.00	
4	구	교각	파손		0.2	0.2	1	㎡	0.04	
5	구	교각	파손		0.1	0.1	1	㎡	0.01	
6	신	교각	표면오염		1.0	1.0	1	㎡	1.00	
7										
8										
9										
10										
11										
12										
13										
14										
15										
16										
17										
18										
19										
20										
21										
22										
23										
24										
25										
26										
27										
28										
29										
30										
31										
32										
33										
34										
35

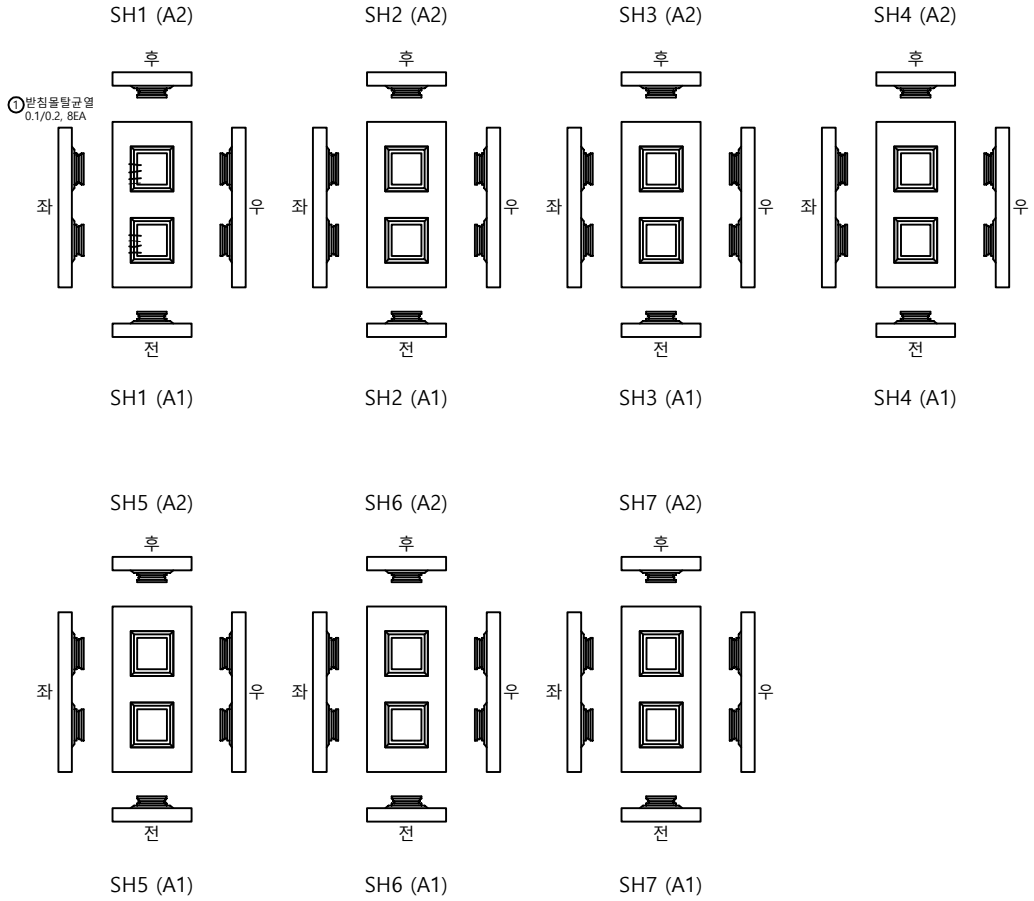
용소교(부산) 받침장치 P5

번호	신/구	부재명	손 상 현 황	손 상 규 모						비 고
				폭(㎜)	길이(m)	너비(m)	개소	단위	물량	
1	구	교량본체	받침몰탈 균열	0.1	0.2		8	m	1.60	
2										
3										
4										
5										
6										
7										
8										
9										
10										
11										
12										
13										
14										
15										
16										
17										
18										
19										
20										
21										
22										
23										
24										
25										
26										
27										
28										
29										
30										
31										
32										
33										
34										
35

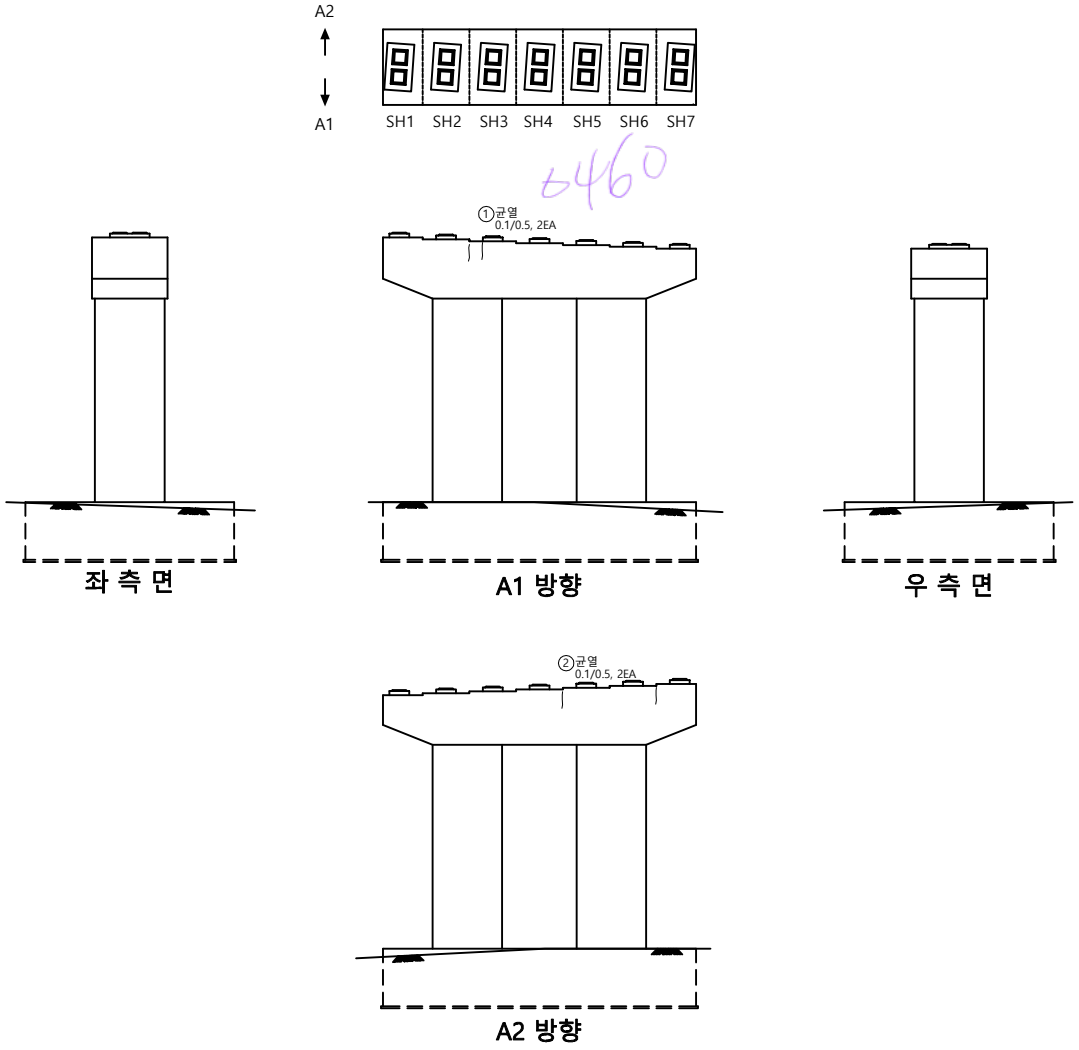
용소교(부산) 교각 P6

번호	신/구	부재명	손 상 현 황	손 상 규 모						비고
				폭(㎜)	길이(m)	너비(m)	개소	단위	물량	
1	구	교각	균열	0.1	0.5		2	m	1.00	
2	구	교각	균열	0.1	0.5		2	m	1.00	
3										
4										
5										
6										
7										
8										
9										
10										
11										
12										
13										
14										
15										
16										
17										
18										
19										
20										
21										
22										
23										
24										
25										
26										
27										
28										
29										
30										
31										
32										
33										
34										
35

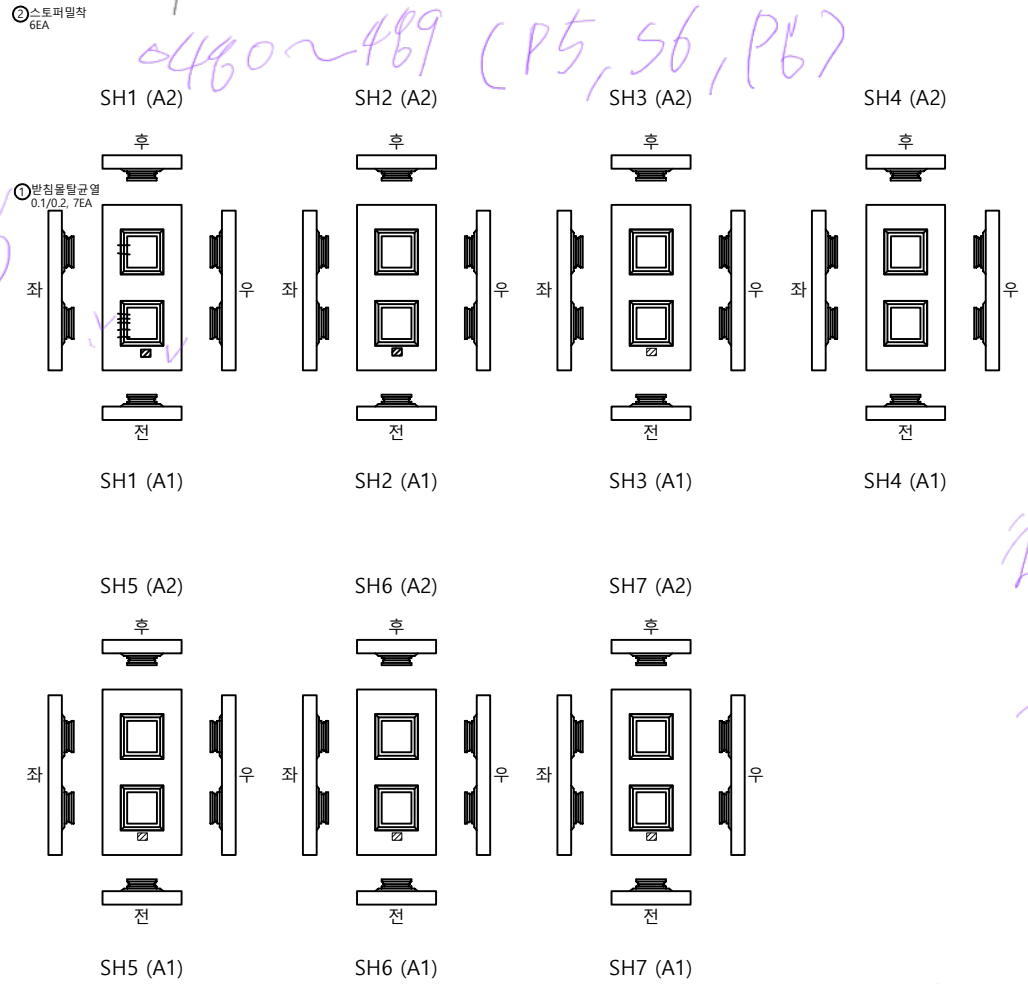
용소교(부산) 받침장치 P6

번호	신/구	부재명	손 상 현 황	손 상 규 모						비고
				폭(㎜)	길이(m)	너비(m)	개소	단위	물량	
1	신	교량받침	받침몰탈 균열	0.1	0.2		7	m	1.40	
2	구	교량받침	스토퍼 밀착				6	EA	6.00	
3										
4										
5										
6										
7										
8										
9										
10										
11										
12										
13										
14										
15										
16										
17										
18										
19										
20										
21										
22										
23										
24										
25										
26										
27										
28										
29										
30										
31										
32										
33										
34										
35

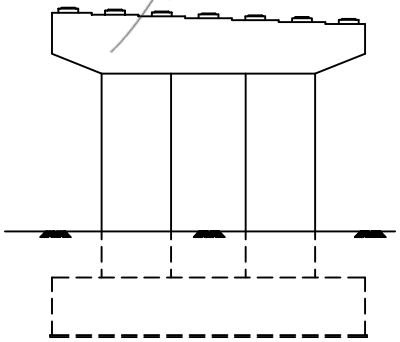
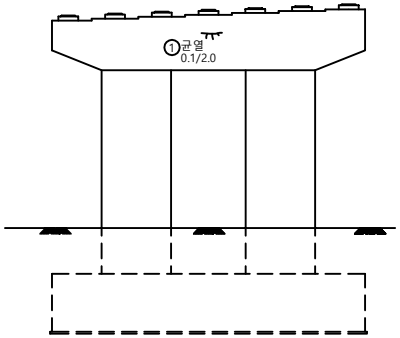
용소교(부산) 교각 P7

번호	신/구	부재명	손 상 현 황	손 상 규 모						비고
				폭(㎜)	길이(m)	너비(m)	개소	단위	물량	
1	구	교각	균열	0.1	2.0		1	m	2.00	
2	구	교각	철근노출		0.1	0.1	3	㎡	0.03	
3	구	교각	철근노출		0.1	0.3	1	㎡	0.03	
4										
5										
6										
7										
8										
9										
10										
11										
12										
13										
14										
15										
16										
17										
18										
19										
20										
21										
22										
23										
24										
25										
26										
27										
28										
29										
30										
31										
32										
33										
34										
35

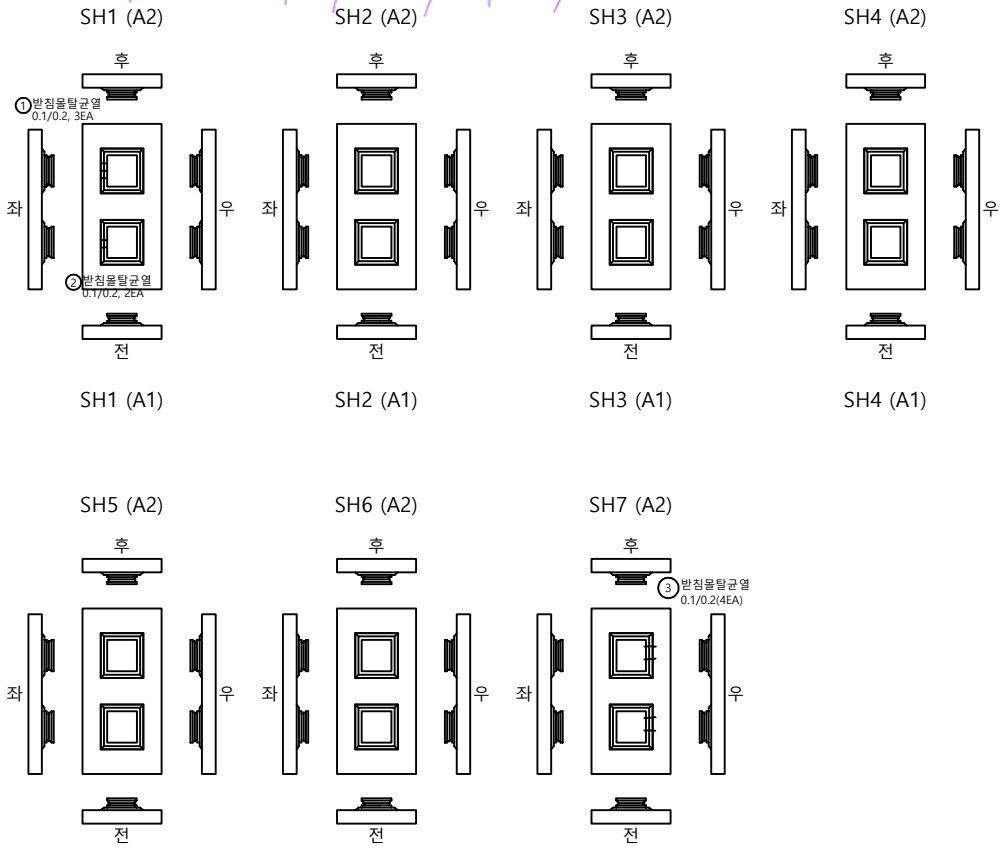
용소교(부산) 받침장치 P7

번호	신/구	부재명	손 상 현 황	손 상 규 모						비 고
				폭(㎜)	길이(m)	너비(m)	개소	단위	물량	
1	구	교량받침	받침몰탈 균열	0.1	0.2		3	m	0.60	
2	구	교량받침	받침몰탈 균열	0.1	0.2		2	m	0.40	
3	구	교량받침	받침몰탈 균열	0.1	0.2		4	m	0.80	
4										
5										
6										
7										
8										
9										
10										
11										
12										
13										
14										
15										
16										
17										
18										
19										
20										
21										
22										
23										
24										
25										
26										
27										
28										
29										
30										
31										
32										
33										
34										
35

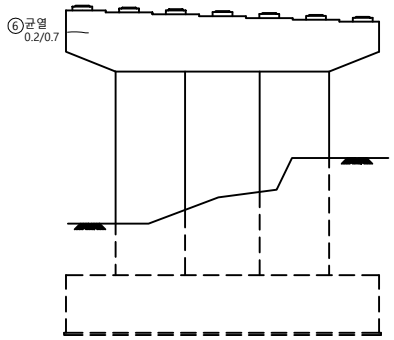
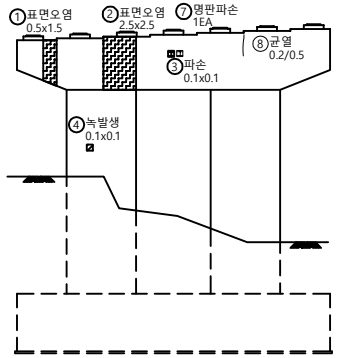
용소교(부산) 교각 P8

번호	신/구	부재명	손 상 현 황	손 상 규 모						비고
				폭(㎜)	길이(m)	너비(m)	개소	단위	물량	
1	구	교각	표면오염		0.5	1.5	1	㎡	0.75	
2	구	교각	표면오염		2.5	2.5	1	㎡	6.25	
3	구	교각	파손		0.1	0.1	1	㎡	0.01	
4	구	교각	녹발생		0.1	0.1	1	㎡	0.01	
5	구	교각	체수흔적		0.6	1.5	1	㎡	0.90	
6	구	교각	균열	0.2	0.7		1	m	0.70	
7	구	교각	명판파손				1	EA	1.00	
8	구	교각	균열	0.2	0.5		1	m	0.50	
9	신/구	교각	잡철물노출		0.1	0.1	1	㎡	0.01	
10										
11										
12										
13										
14										
15										
16										
17										
18										
19										
20										
21										
22										
23										
24										
25										
26										
27										
28										
29										
30										
31										
32										
33										
34										
35

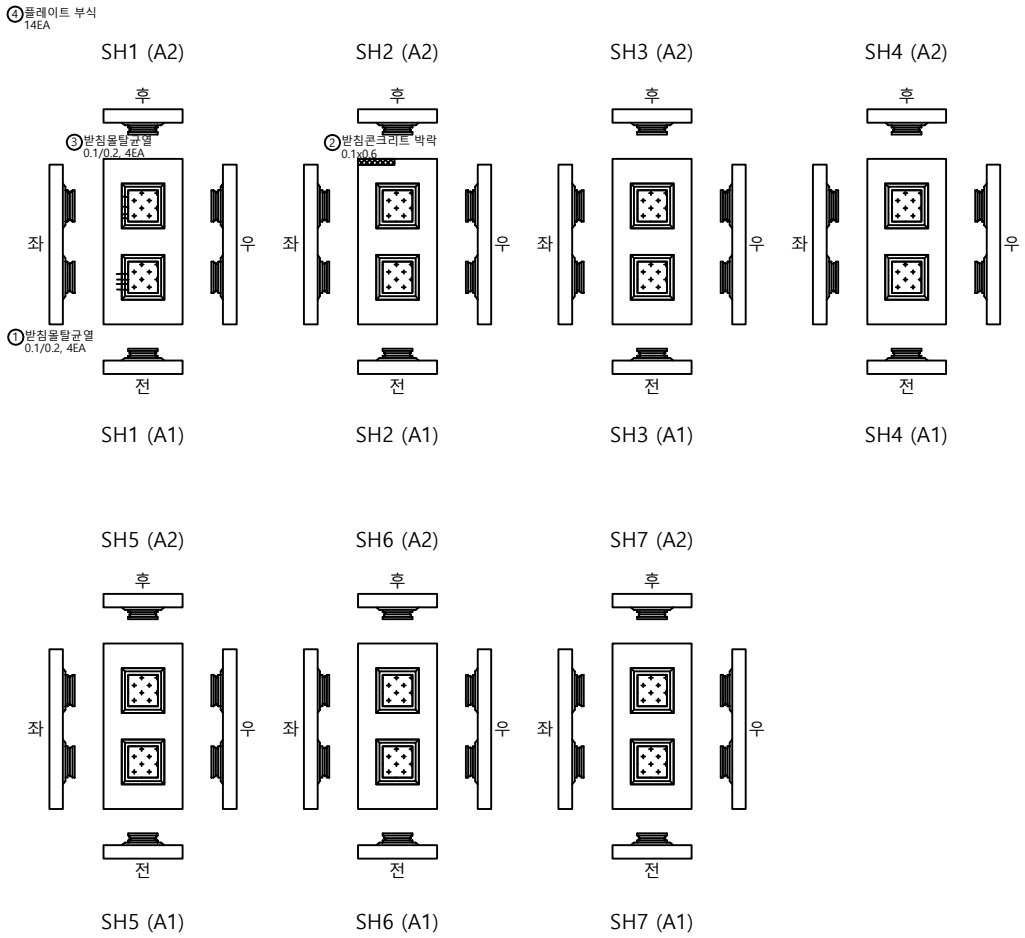
용소교(부산) 받침장치 P8

번호	신/구	부재명	손 상 현 황	손 상 규 모						비고
				폭(㎜)	길이(m)	너비(m)	개소	단위	물량	
1	구	교량받침	받침몰탈 균열	0.1	0.2		4	m	0.80	
2	구	교량받침	받침콘크리트 박락		0.1	0.6	1	㎡	0.06	
3	구	교량받침	받침몰탈 균열	0.1	0.2		4	m	0.80	
4	신	교량받침	플레이트 부식				14	EA	14.00	
5										
6										
7										
8										
9										
10										
11										
12										
13										
14										
15										
16										
17										
18										
19										
20										
21										
22										
23										
24										
25										
26										
27										
28										
29										
30										
31										
32										
33										
34										
35

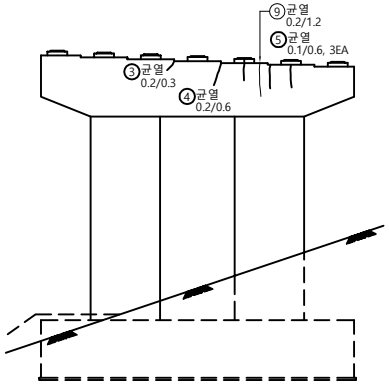
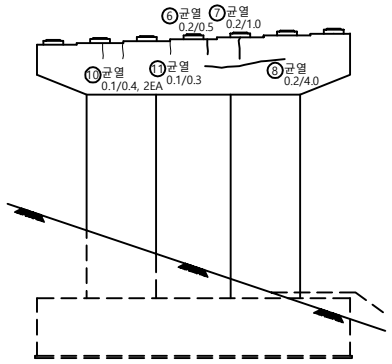
용소교(부산) 교각 P9

번호	신/구	부재명	손 상 현 황	손 상 규 모						비고
				폭(mm)	길이(m)	너비(m)	개소	단위	물량	
1	구	교각	균열	0.2	0.7		2	m	1.40	
2	구	교각	철근노출		0.1	0.1	2	㎡	0.02	
3	구	교각	균열	0.2	0.3		1	m	0.30	
4	구	교각	균열	0.2	0.6		1	m	0.60	
5	구	교각	균열	0.1	0.6		3	m	1.80	
6	구	교각	균열	0.2	0.5		1	m	0.50	
7	구	교각	균열	0.2	1.0		1	m	1.00	
8	구	교각	균열	0.2	4.0		1	m	4.00	
9	구	교각	균열	0.2	1.2		1	m	1.20	
10	구	교각	균열	0.1	0.4		2	m	0.80	
11	구	교각	균열	0.1	0.3		1	m	0.30	
12										
13										
14										
15										
16										
17										
18										
19										
20										
21										
22										
23										
24										
25										
26										
27										
28										
29										
30										
31										
32										
33										
34										
35

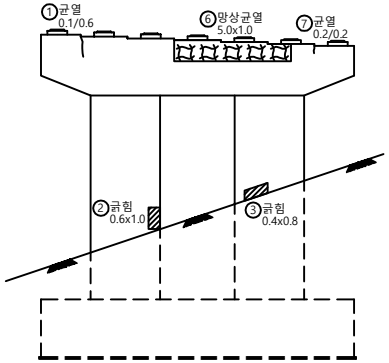
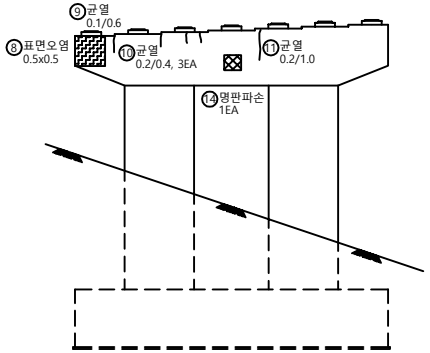
용소교(부산) 교각 P10

번호	선/구	부재명	손 상 현 황	손 상 규 모						비 고
				폭(㎜)	길이(m)	너비(m)	개소	단위	물량	
1	구	교량본점	균열	0.1	0.6		1	m	0.60	
2	구	교량본점	긁힘		0.6	1.0	1	㎡	0.60	
3	구	교량본점	긁힘		0.4	0.8	1	㎡	0.32	
4	구	교량본점	균열	0.1	1.0		1	m	1.00	
5	구	교량본점	철근노출		0.1	0.2	1	㎡	0.02	
6	구	교량본점	망상균열	0.1	5.0	1.0	1	㎡	5.00	
7	구	교량본점	균열	0.2	0.2		1	m	0.20	
8	구	교량본점	표면오염		0.5	0.5	1	㎡	0.25	
9	구	교량본점	균열	0.1	0.6		1	m	0.60	
10	구	교량본점	균열	0.2	0.4		3	m	1.20	
11	구	교량본점	균열	0.2	1.0		1	m	1.00	
12	구	교량본점	균열	0.1	0.5		1	m	0.50	
13	구	교량본점	표면오염		2.0	3.0	1	㎡	6.00	
14	구	교량본점	명판파손				1	EA	1.00	
15										
16										
17										
18										
19										
20										
21										
22										
23										
24										
25										
26										
27										
28										
29										
30										
31										
32										
33										
34										
35

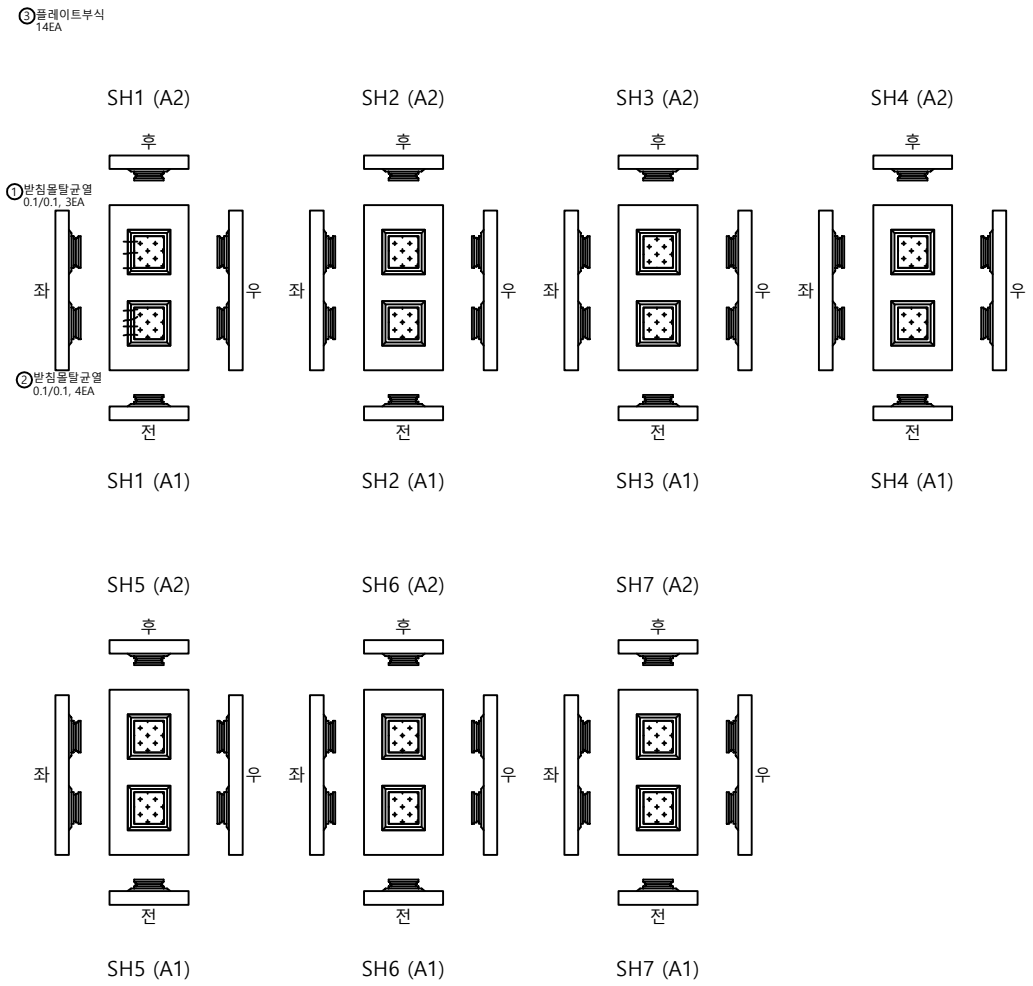
용소교(부산) 받침장치 P10

번호	신/구	부재명	손 상 현 황	손 상 규 모						비고
				폭(㎜)	길이(m)	너비(m)	개소	단위	물량	
1	구	교량받침	받침몰탈 균열	0.1	0.1		3	m	0.30	
2	구	교량받침	받침몰탈 균열	0.1	0.1		4	m	0.40	
3	신/구	교량받침	플레이트 부식				14	EA	14.00	
4										
5										
6										
7										
8										
9										
10										
11										
12										
13										
14										
15										
16										
17										
18										
19										
20										
21										
22										
23										
24										
25										
26										
27										
28										
29										
30										
31										
32										
33										
34										
35

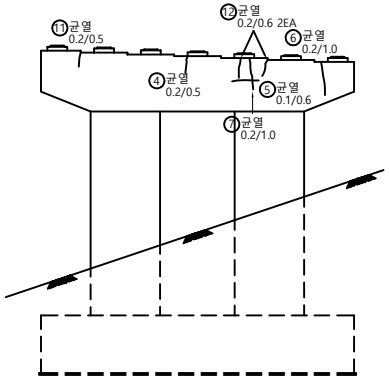
용소교(부산) 교각 P11

번호	신/구	부재명	손 상 현 황	손 상 규 모						비고
				폭(㎜)	길이(m)	너비(m)	개소	단위	물량	
1	구	교각	균열	0.2	1.5		1	m	1.50	
2	구	교각	균열	0.2	0.7		1	m	0.70	
3	구	교각	균열	0.2	1.5		1	m	1.50	
4	구	교각	균열	0.2	0.5		1	m	0.50	
5	구	교각	균열	0.1	0.6		1	m	0.60	
6	구	교각	균열	0.2	1.0		1	m	1.00	
7	구	교각	균열	0.2	1.0		1	m	1.00	
8	구	교각	균열	0.2	0.8		1	m	0.80	
9	구	교각	균열	0.2	1.0		1	m	1.00	
10	구	교각	망상균열	0.2	3.0	1.0	1	㎡	3.00	
11	신	교각	균열	0.2	0.5		1	m	0.50	
12	신	교각	균열	0.2	0.6		2	m	1.20	
13										
14										
15										
16										
17										
18										
19										
20										
21										
22										
23										
24										
25										
26										
27										
28										
29										
30										
31										
32										
33										
34										
35

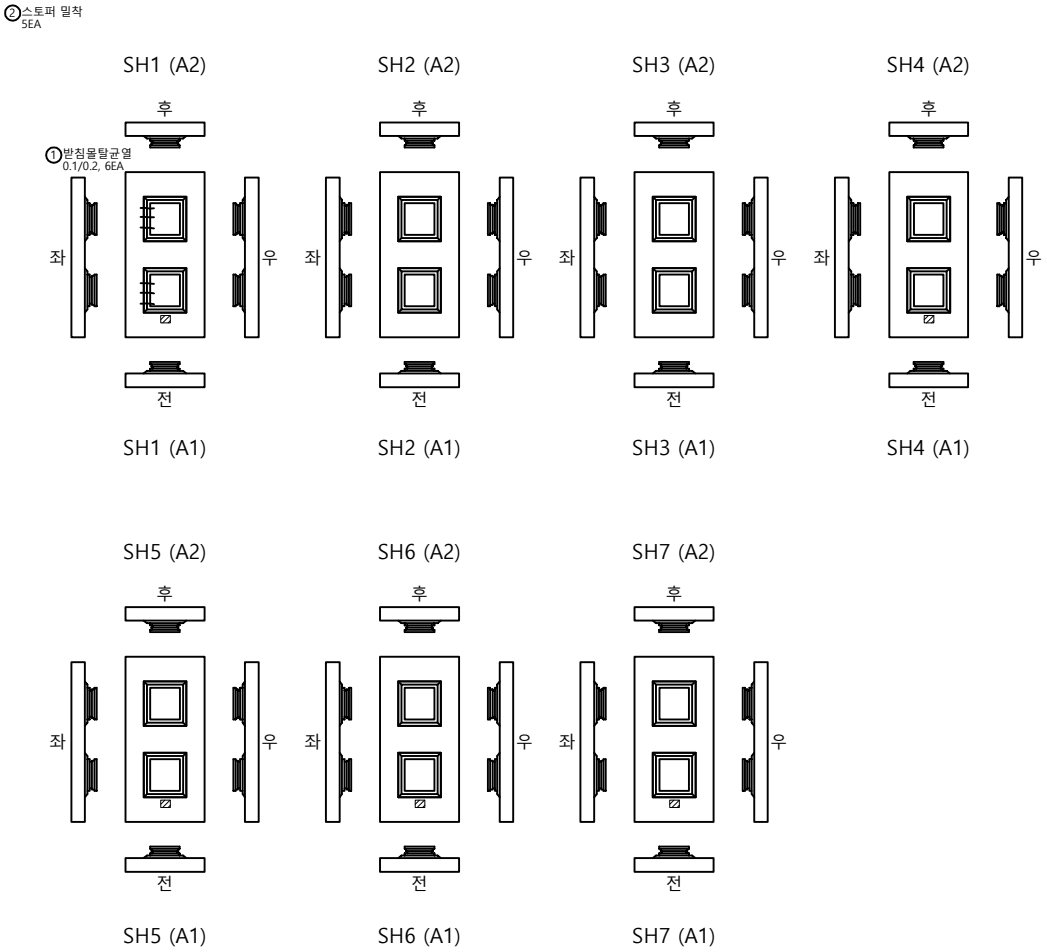
용소교(부산) 받침장치 P11

번호	신/구	부재명	손 상 현 황	손 상 규 모						비고
				폭(㎜)	길이(m)	너비(m)	개소	단위	물량	
1	구	교량받침	받침몰탈 균열	0.1	0.2		6	m	1.20	
2	구	교량받침	스토퍼 밀착				5	EA	5.00	
3										
4										
5										
6										
7										
8										
9										
10										
11										
12										
13										
14										
15										
16										
17										
18										
19										
20										
21										
22										
23										
24										
25										
26										
27										
28										
29										
30										
31										
32										
33										
34										
35

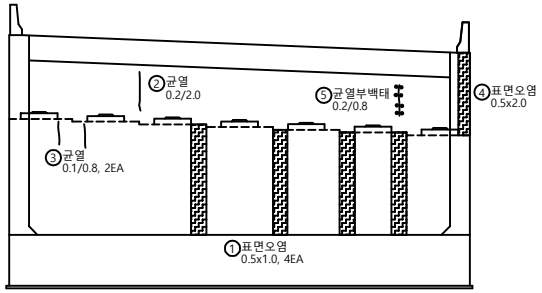
용소교(부산) 교대 A2

번호	신/구	부재명	손 상 현 황	손 상 규 모						비고
				폭(㎜)	길이(m)	너비(m)	개소	단위	물량	
1	구	교대	표면오염		0.5	1.0	4	㎡	2.00	
2	구	교대	표면오염	0.2	2.0		1	m	2.00	
3	구	교대	표면오염	0.1	0.8		2	m	1.60	
4	구	교대	표면오염		0.5	2.0	1	㎡	1.00	
5	신	교대	균열부백태	0.2	0.8		1	m	0.80	
6										
7										
8										
9										
10										
11										
12										
13										
14										
15										
16										
17										
18										
19										
20										
21										
22										
23										
24										
25										
26										
27										
28										
29										
30										
31										
32										
33										
34										
35

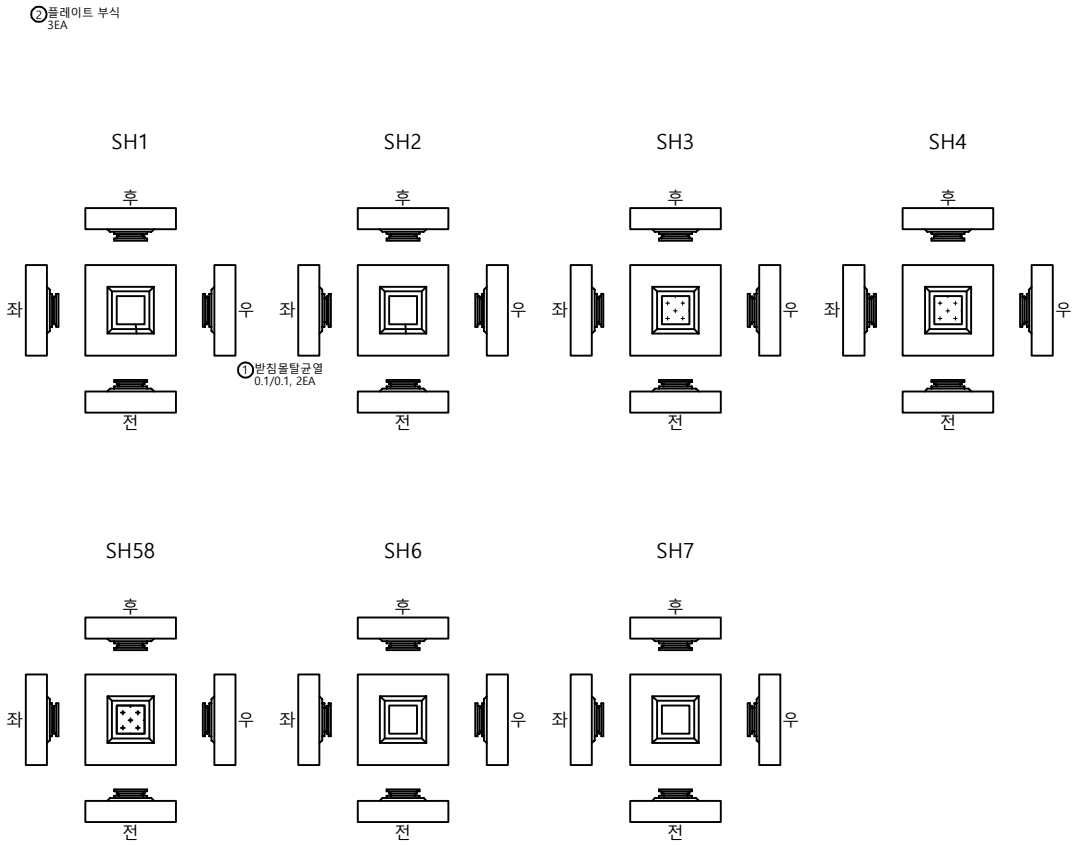
용소교(부산) 받침장치 A2

번호	신/구	부재명	손 상 현 황	손 상 규 모						비고
				폭(㎜)	길이(m)	너비(m)	개소	단위	물량	
1	구	교량받침	받침몰탈 균열	0.1	0.1		2	m	0.20	
2	구	교량받침	플레이트 부식				3	EA	3.00	
3										
4										
5										
6										
7										
8										
9										
10										
11										
12										
13										
14										
15										
16										
17										
18										
19										
20										
21										
22										
23										
24										
25										
26										
27										
28										
29										
30										
31										
32										
33										
34										
35
