용소천교(부산) 교면포장 S1

용 역 명	2023년 부산울산고속도로 정밀안전점검 및 성능평가용역			
범례	균 열	재료분리	오염, 변색	부 식
	균열부백태	파손,박리	세 굴	퇴 적
	망상균열	누수,습윤	백 태	기 타
	철근노출	소성변형	들 뜸	No. 001

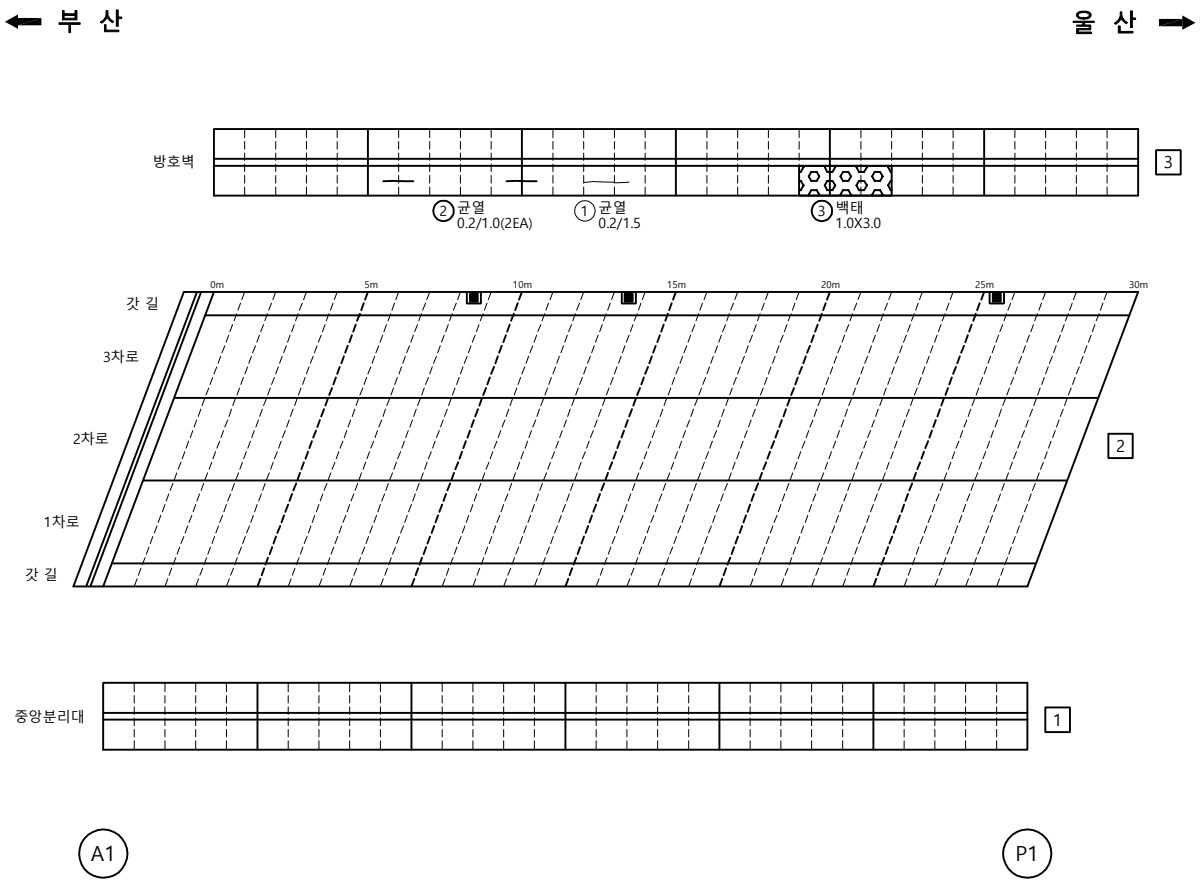
S1

번호	신/구	부재명	손 상 현 황	손 상 규 모						비고
				폭(㎜)	길이(m)	너비(m)	개소	단위	물량	
1	구	방호벽	균열	0.2	1.5		1	m	1.50	
2	구	방호벽	균열	0.1	1.0		2	m	2.00	
3	구	방호벽	백태		3.0	1.0	1	㎡	3.00	
4										
5										
6										
7										
8										
9										
10										
11										
12										
13										
14										
15										
16										
17										
18										
19										
20										
21										
22										
23										
24										
25										
26										
27										
28										
29										
30										
31										
32										
33										
34										
35

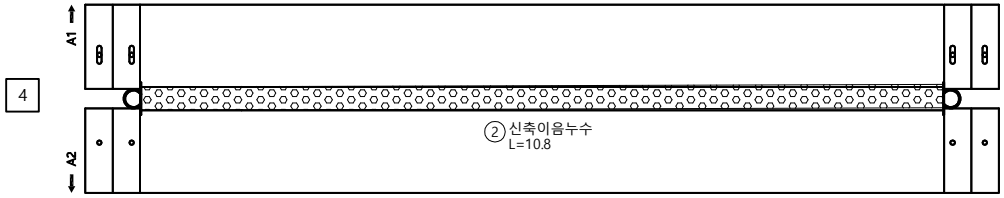
P2

번호	신/구	부재명	손 상 현 황	손 상 규 모						비고
				폭(㎜)	길이(m)	너비(m)	개소	단위	물량	
1	구	신축이음	유간토사퇴적		14.9		1	m	14.85	
2	구	신축이음	하부누수		10.8		1	m	10.80	
3	신	신축이음	차수판 볼트 탈락				2	EA	2.00	
4										
5										
6										
7										
8										
9										
10										
11										
12										
13										
14										
15										
16										
17										
18										
19										
20										
21										
22										
23										
24										
25										
26										
27										
28										
29										
30										
31										
32										
33										
34										
35

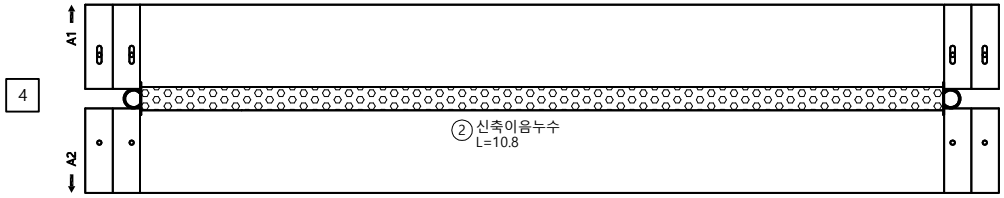
P5

번호	신/구	부재명	손 상 현 황	손 상 규 모						비고
				폭(㎜)	길이(m)	너비(m)	개소	단위	물량	
1	구	신축이음	유간토사퇴적		14.9		1	m	14.85	
2	구	신축이음	하부누수		10.8		1	m	10.80	
3	구	신축이음	고무재 열화		10.8		1	m	10.80	
4	신	신축이음	차수판 볼트 탈락				2	EA	2.00	
5										
6										
7										
8										
9										
10										
11										
12										
13										
14										
15										
16										
17										
18										
19										
20										
21										
22										
23										
24										
25										
26										
27										
28										
29										
30										
31										
32										
33										
34										
35

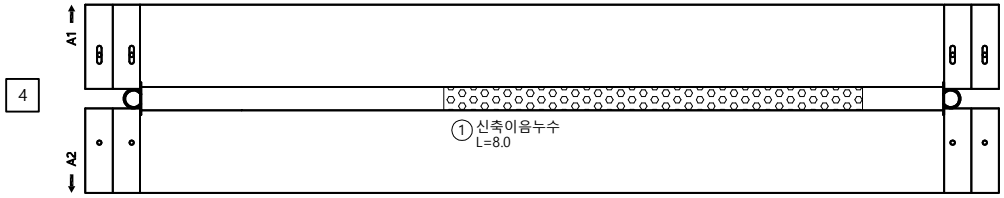
P8

번호	신/구	부재명	손 상 현 황	손 상 규 모						비고
				폭(㎜)	길이(m)	너비(m)	개소	단위	물량	
1	구	신축이음	하부누수		8.0		1	m	8.00	
2	구	신축이음	고무재 열화		10.8		1	m	10.80	
3	구	신축이음	고무재 파손		1.0		1	m	1.00	
4	신	신축이음	차수판 볼트 탈락				2	EA	2.00	
5										
6										
7										
8										
9										
10										
11										
12										
13										
14										
15										
16										
17										
18										
19										
20										
21										
22										
23										
24										
25										
26										
27										
28										
29										
30										
31										
32										
33										
34										
35

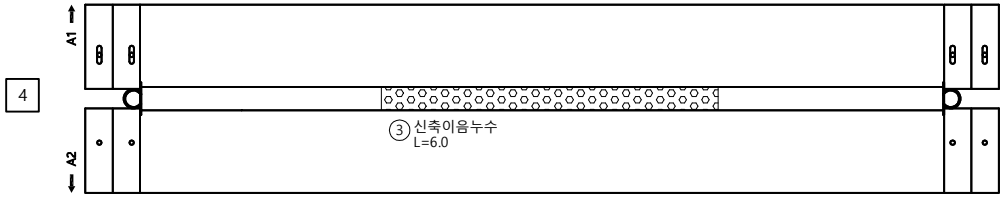
A2

번호	신/구	부재명	손 상 현 황	손 상 규 모						비고
				폭(㎜)	길이(m)	너비(m)	개소	단위	물량	
1	구	신축이음	후타재 균열	0.2	0.5		7	m	3.50	
2	구	신축이음	후타재 균열	0.1	0.3		2	m	0.60	
3	구	신축이음	하부누수		6.0		1	m	6.00	
4	구	신축이음	유간토사퇴적		14.9		1	m	14.85	
5	신	신축이음	차수판 볼트 탈락				2	EA	2.00	
6										
7										
8										
9										
10										
11										
12										
13										
14										
15										
16										
17										
18										
19										
20										
21										
22										
23										
24										
25										
26										
27										
28										
29										
30										
31										
32										
33										
34										
35

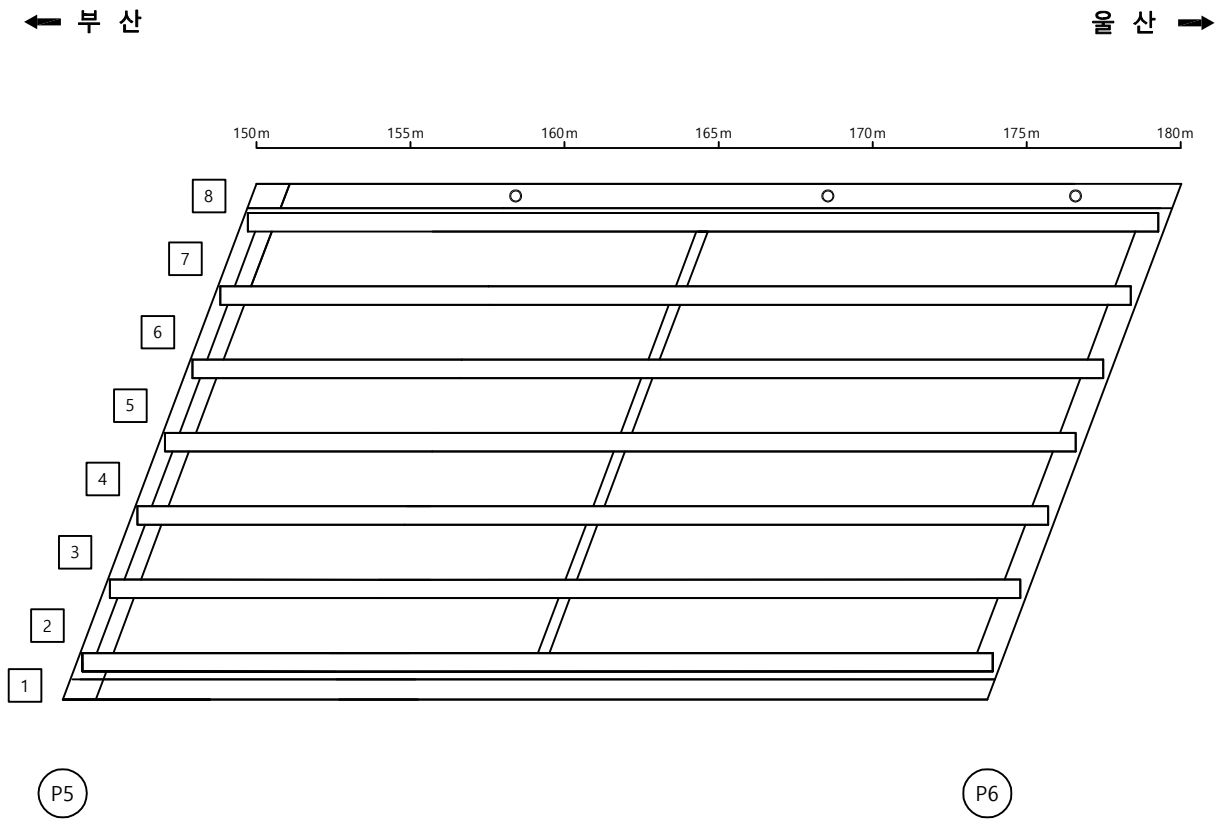
S6

번호	신/구	부재명	손 상 현 황	손 상 규 모						비고
				폭(㎜)	길이(m)	너비(m)	개소	단위	물량	
1			상태양호							
2										
3										
4										
5										
6										
7										
8										
9										
10										
11										
12										
13										
14										
15										
16										
17										
18										
19										
20										
21										
22										
23										
24										
25										
26										
27										
28										
29										
30										
31										
32										
33										
34										
35

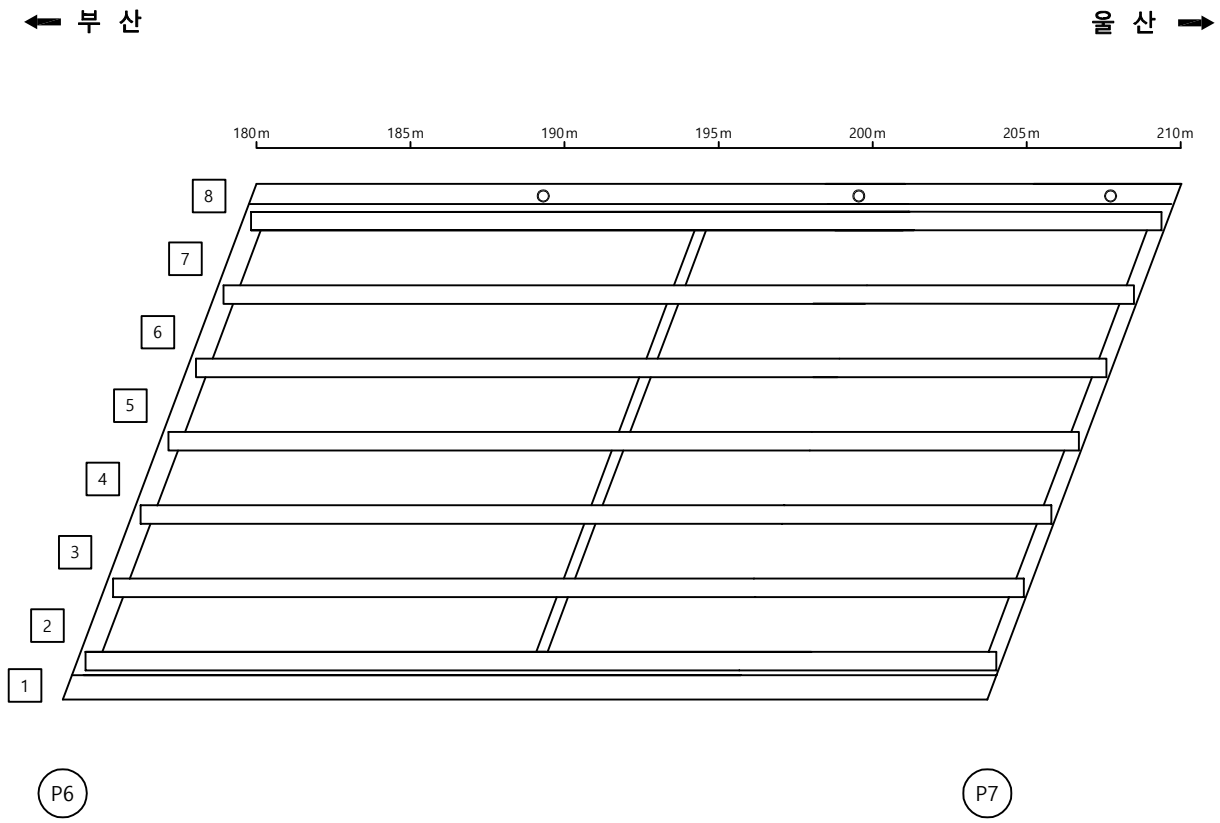
S7

번호	신/구	부재명	손 상 현 황	손 상 규 모						비고
				폭(㎜)	길이(m)	너비(m)	개소	단위	물량	
1			상태양호							
2										
3										
4										
5										
6										
7										
8										
9										
10										
11										
12										
13										
14										
15										
16										
17										
18										
19										
20										
21										
22										
23										
24										
25										
26										
27										
28										
29										
30										
31										
32										
33										
34										
35

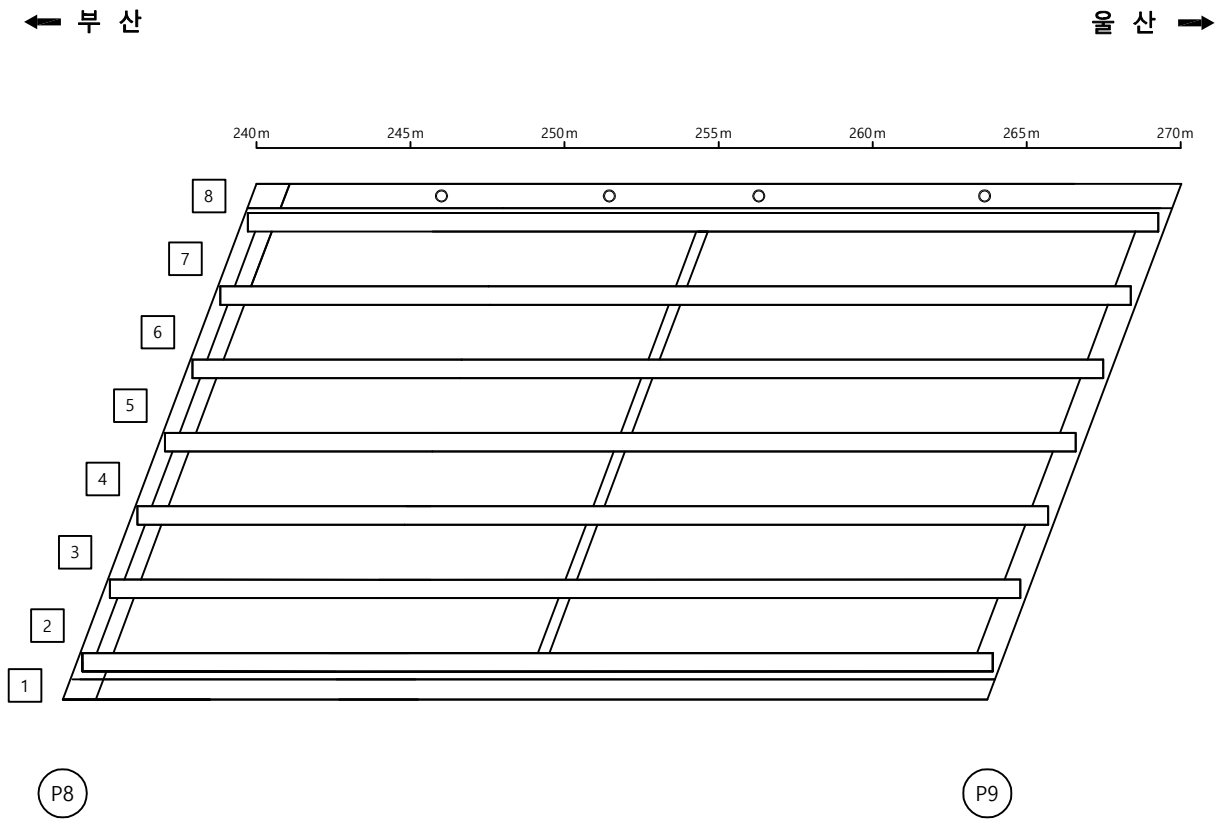
S9

번호	신/구	부재명	손 상 현 황	손 상 규 모						비고
				폭(㎜)	길이(m)	너비(m)	개소	단위	물량	
1			상대영호							
2										
3										
4										
5										
6										
7										
8										
9										
10										
11										
12										
13										
14										
15										
16										
17										
18										
19										
20										
21										
22										
23										
24										
25										
26										
27										
28										
29										
30										
31										
32										
33										
34										
35

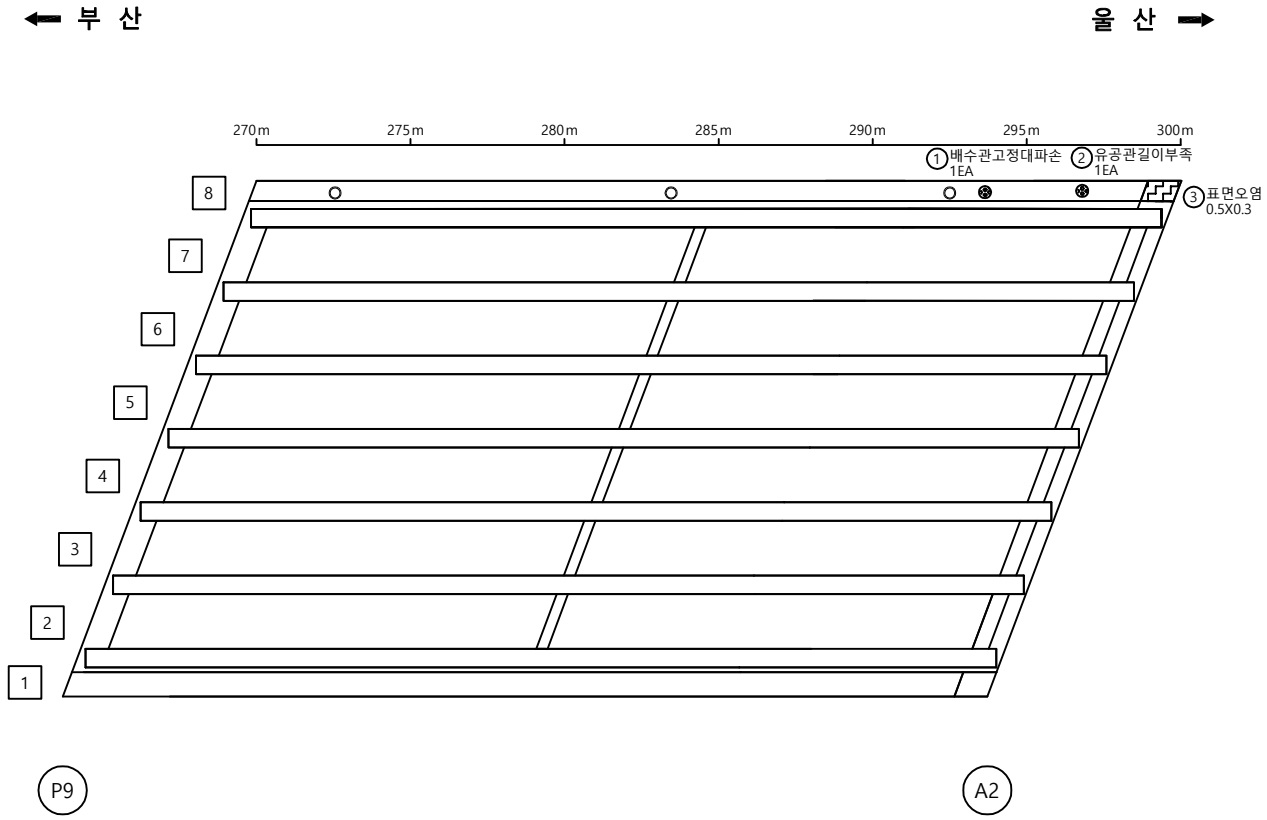
S10

번호	신/구	부재명	손 상 현 황	손 상 규 모						비고
				폭(㎜)	길이(m)	너비(m)	개소	단위	물량	
1	구	배수시설	엘거로이드 파손				1	EA	1.00	
2	구	배수시설	유공관 길이부족				1	EA	1.00	
3	구	바닥판	표면오염		0.5	0.3	1	㎡	0.15	
4										
5										
6										
7										
8										
9										
10										
11										
12										
13										
14										
15										
16										
17										
18										
19										
20										
21										
22										
23										
24										
25										
26										
27										
28										
29										
30										
31										
32										
33										
34										
35

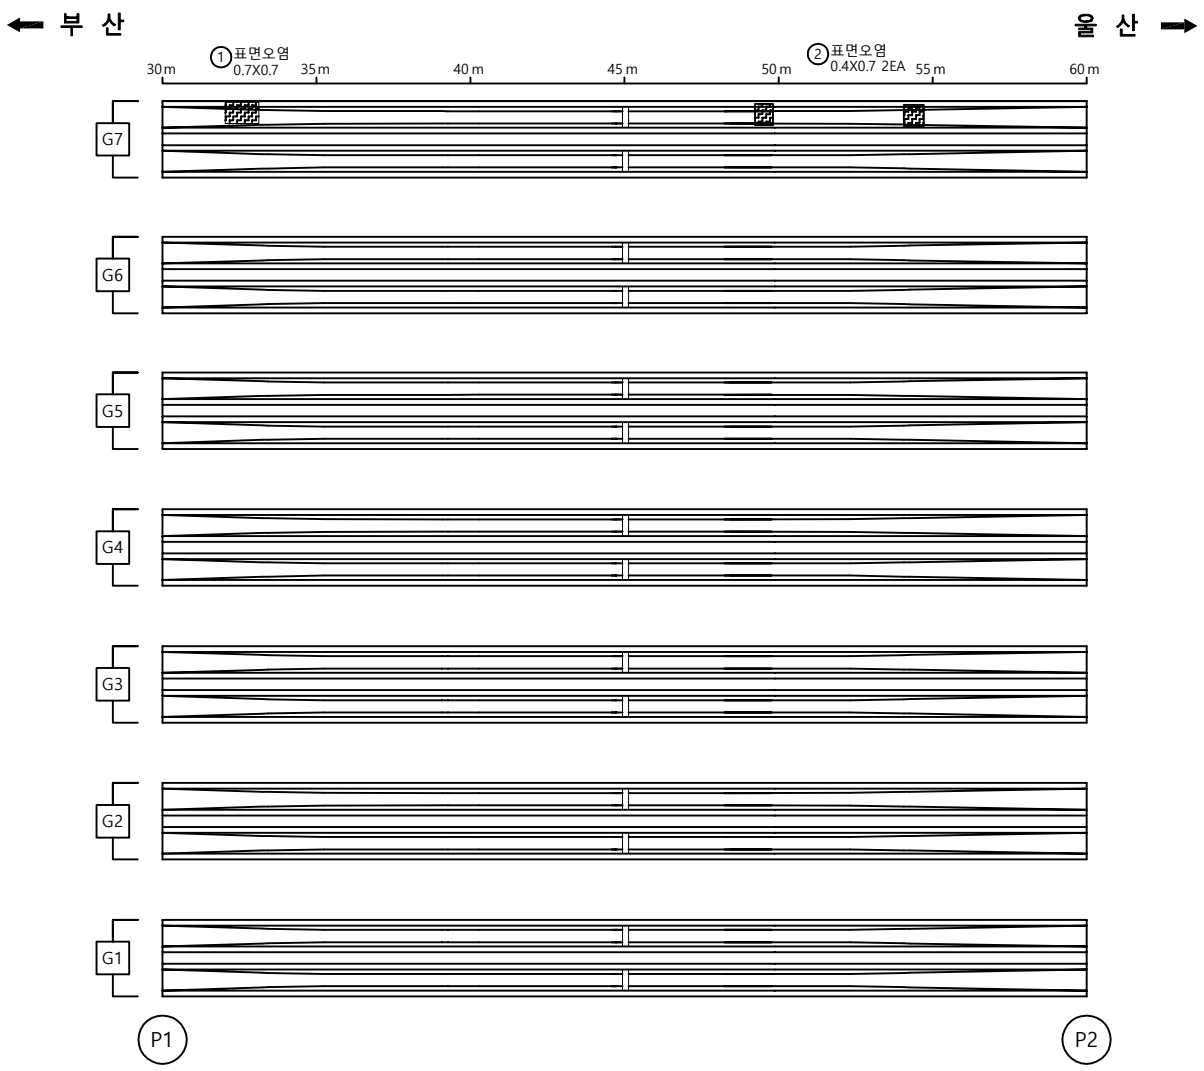
S2

번호	신/구	부재명	손 상 현 황	손 상 규 모						비고
				폭(㎜)	길이(m)	너비(m)	개소	단위	물량	
1	구	거더	표면오염		0.7	0.7	1	㎡	0.49	
2	신	거더	표면오염		0.4	0.7	2	㎡	0.56	
3										
4										
5										
6										
7										
8										
9										
10										
11										
12										
13										
14										
15										
16										
17										
18										
19										
20										
21										
22										
23										
24										
25										
26										
27										
28										
29										
30										
31										
32										
33										
34										
35

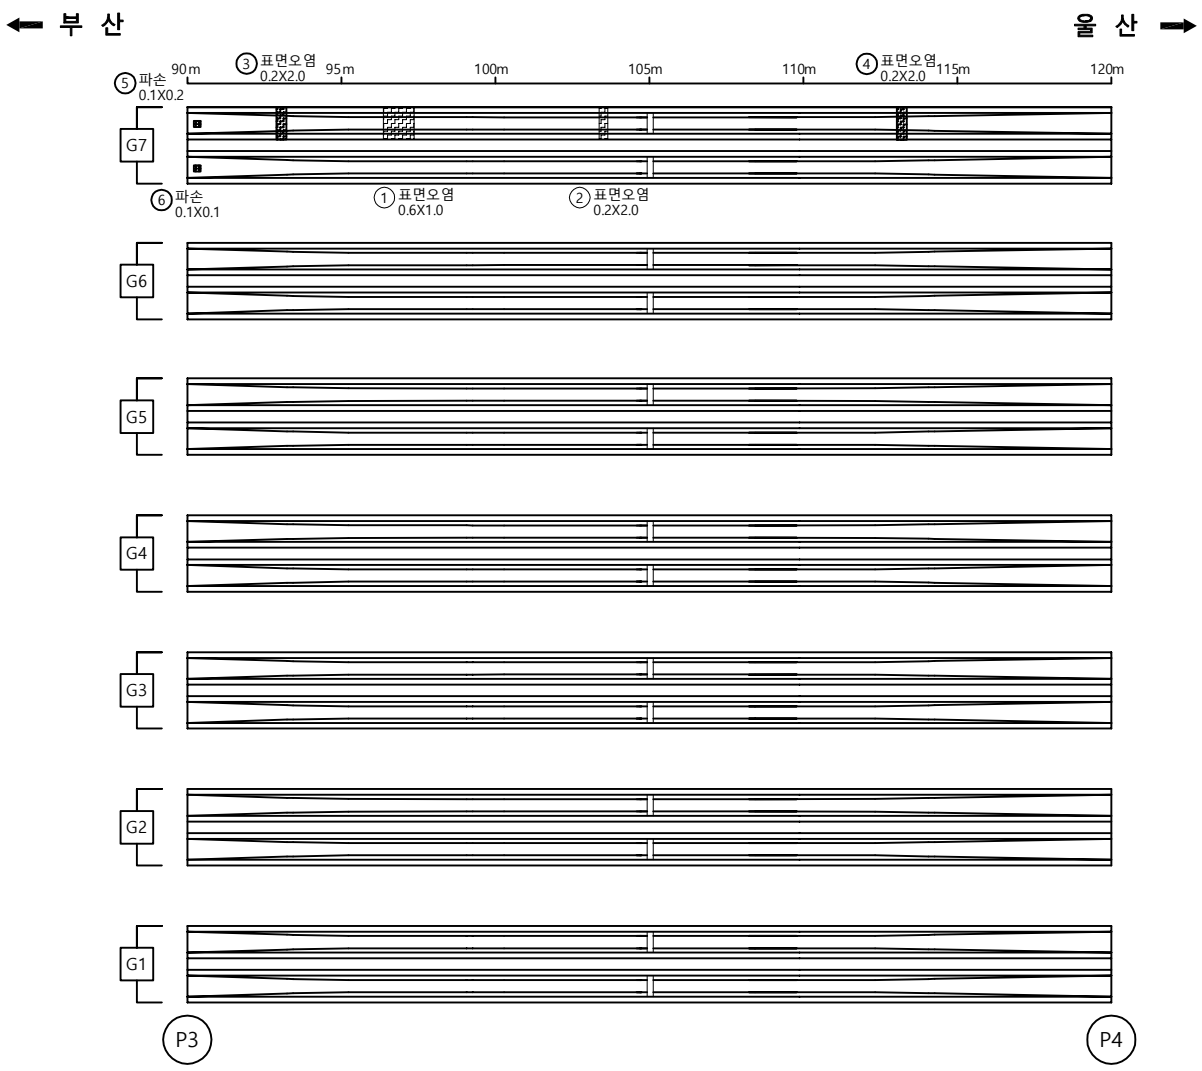
S4

번호	신/구	부재명	손 상 현 황	손 상 규 모						비고
				폭(㎜)	길이(m)	너비(m)	개소	단위	물량	
1	구	거더	표면오염		0.6	1.0	1	㎡	0.60	
2	구	거더	표면오염		0.2	2.0	1	㎡	0.40	
3	신	거더	표면오염		0.2	2.0	1	㎡	0.40	
4	신	거더	표면오염		0.2	2.0	1	㎡	0.40	
5	신	거더	파손		0.1	0.2	1	㎡	0.02	
6	신	거더	파손		0.1	0.1	1	㎡	0.01	
7										
8										
9										
10										
11										
12										
13										
14										
15										
16										
17										
18										
19										
20										
21										
22										
23										
24										
25										
26										
27										
28										
29										
30										
31										
32										
33										
34										
35

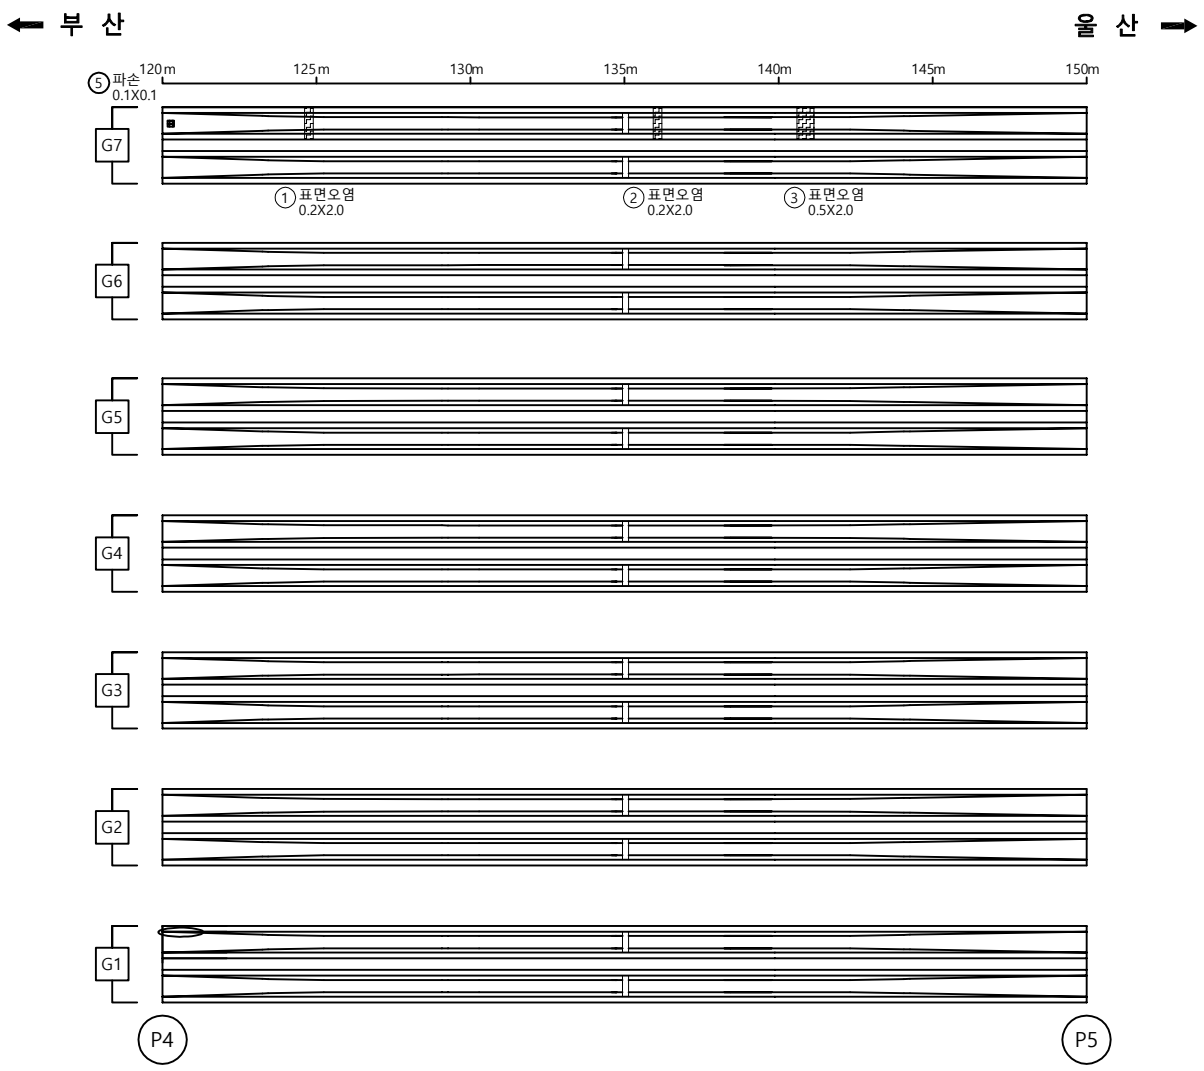
용소천교(부산) 거더 S5

번호	신/구	부재명	손 상 현 황	손 상 규 모						비고
				폭(㎜)	길이(m)	너비(m)	개소	단위	물량	
1	구	거더	표면오염		0.2	2.0	1	㎡	0.40	
2	구	거더	표면오염		0.2	2.0	1	㎡	0.40	
3	구	거더	표면오염		0.5	2.0	1	㎡	1.00	
4	신	거더	파손		0.1	0.1	1	㎡	0.01	
5										
6										
7										
8										
9										
10										
11										
12										
13										
14										
15										
16										
17										
18										
19										
20										
21										
22										
23										
24										
25										
26										
27										
28										
29										
30										
31										
32										
33										
34										
35

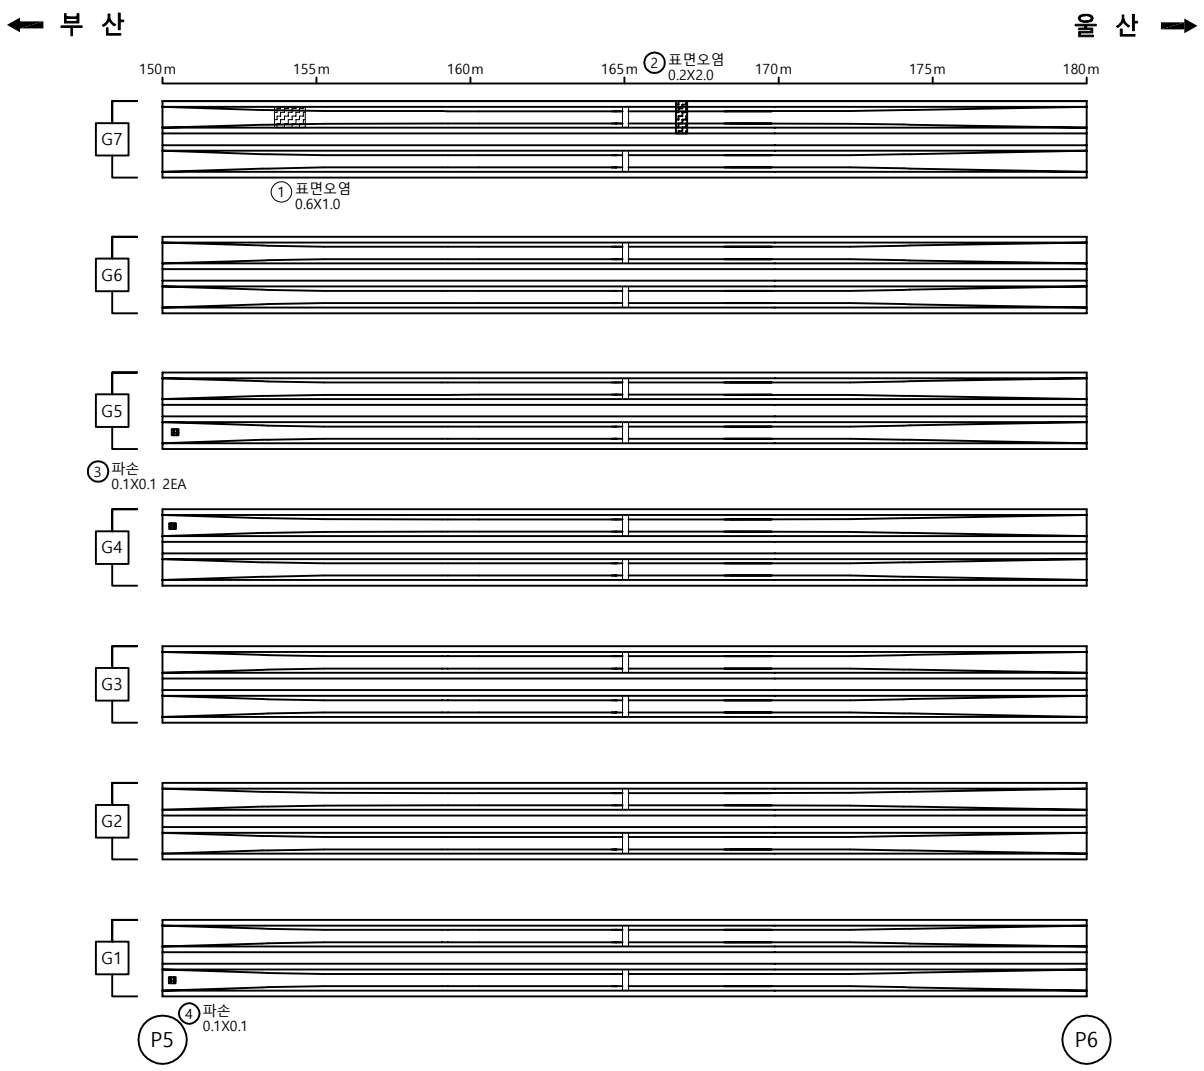
용소천교(부산) 거더 S6

번호	신/구	부재명	손 상 현 황	손 상 규 모						비고
				폭(㎜)	길이(m)	너비(m)	개소	단위	물량	
1	구	거더	표면오염		0.6	1.0	1	㎡	0.60	
2	신	거더	표면오염		0.2	2.0	1	㎡	0.40	
3	신	거더	파손		0.1	0.1	2	㎡	0.02	
4	신	거더	파손		0.1	0.1	1	㎡	0.01	
5										
6										
7										
8										
9										
10										
11										
12										
13										
14										
15										
16										
17										
18										
19										
20										
21										
22										
23										
24										
25										
26										
27										
28										
29										
30										
31										
32										
33										
34										
35

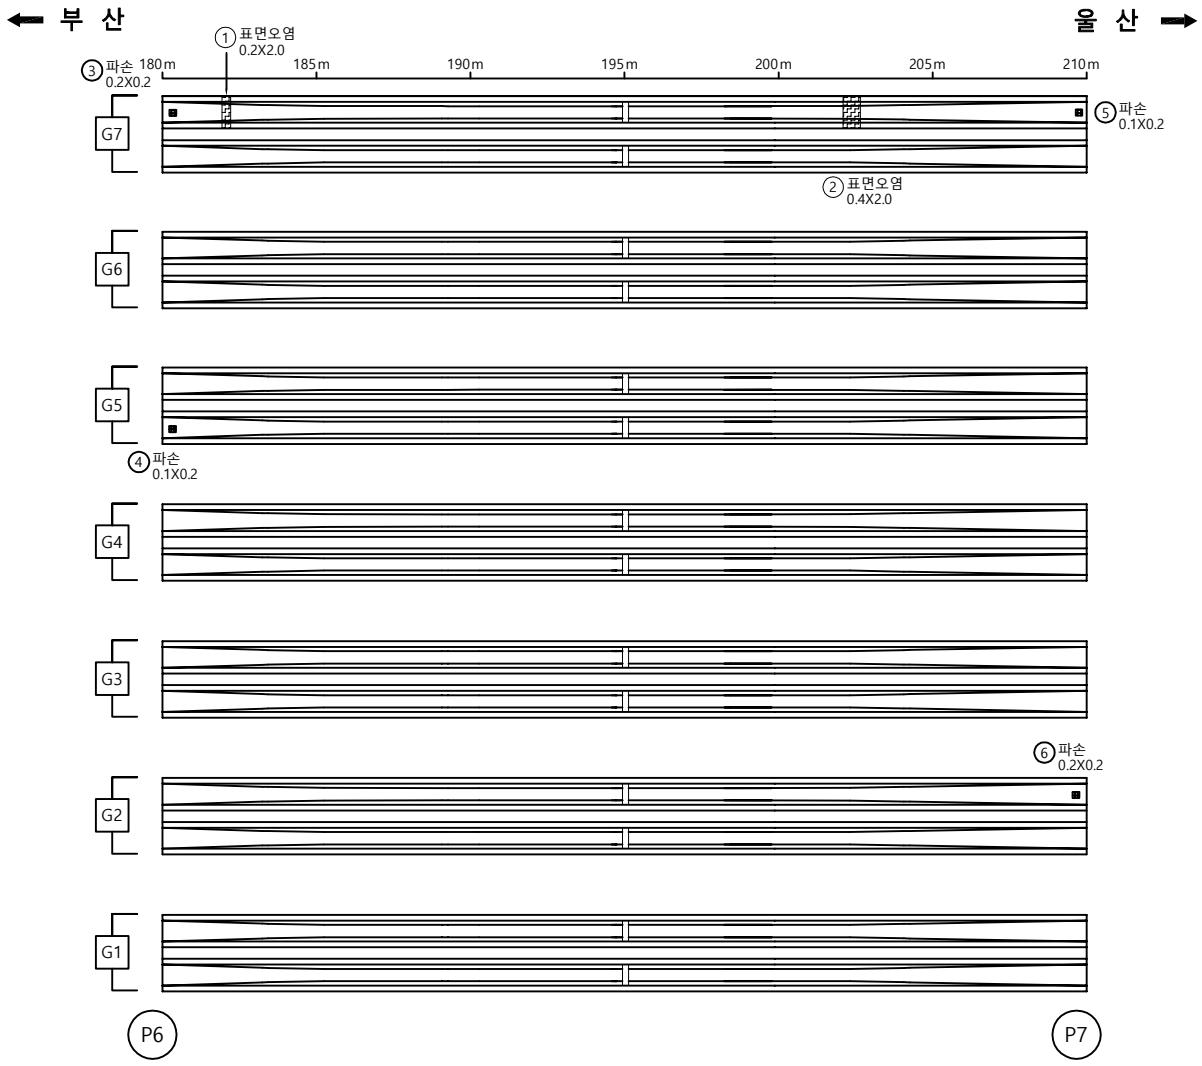
용소천교(부산) 거더 S7

번호	신/구	부재명	손 상 현 황	손 상 규 모						비고
				폭(㎜)	길이(m)	너비(m)	개소	단위	물량	
1	구	거더	표면오염		0.2	2.0	1	㎡	0.40	
2	구	거더	표면오염		0.4	2.0	1	㎡	0.80	
3	신	거더	파손		0.2	0.2	1	㎡	0.04	
4	신	거더	파손		0.1	0.2	1	㎡	0.02	
5	신	거더	파손		0.1	0.2	1	㎡	0.02	
6	신	거더	파손		0.2	0.2	1	㎡	0.04	
7										
8										
9										
10										
11										
12										
13										
14										
15										
16										
17										
18										
19										
20										
21										
22										
23										
24										
25										
26										
27										
28										
29										
30										
31										
32										
33										
34										
35

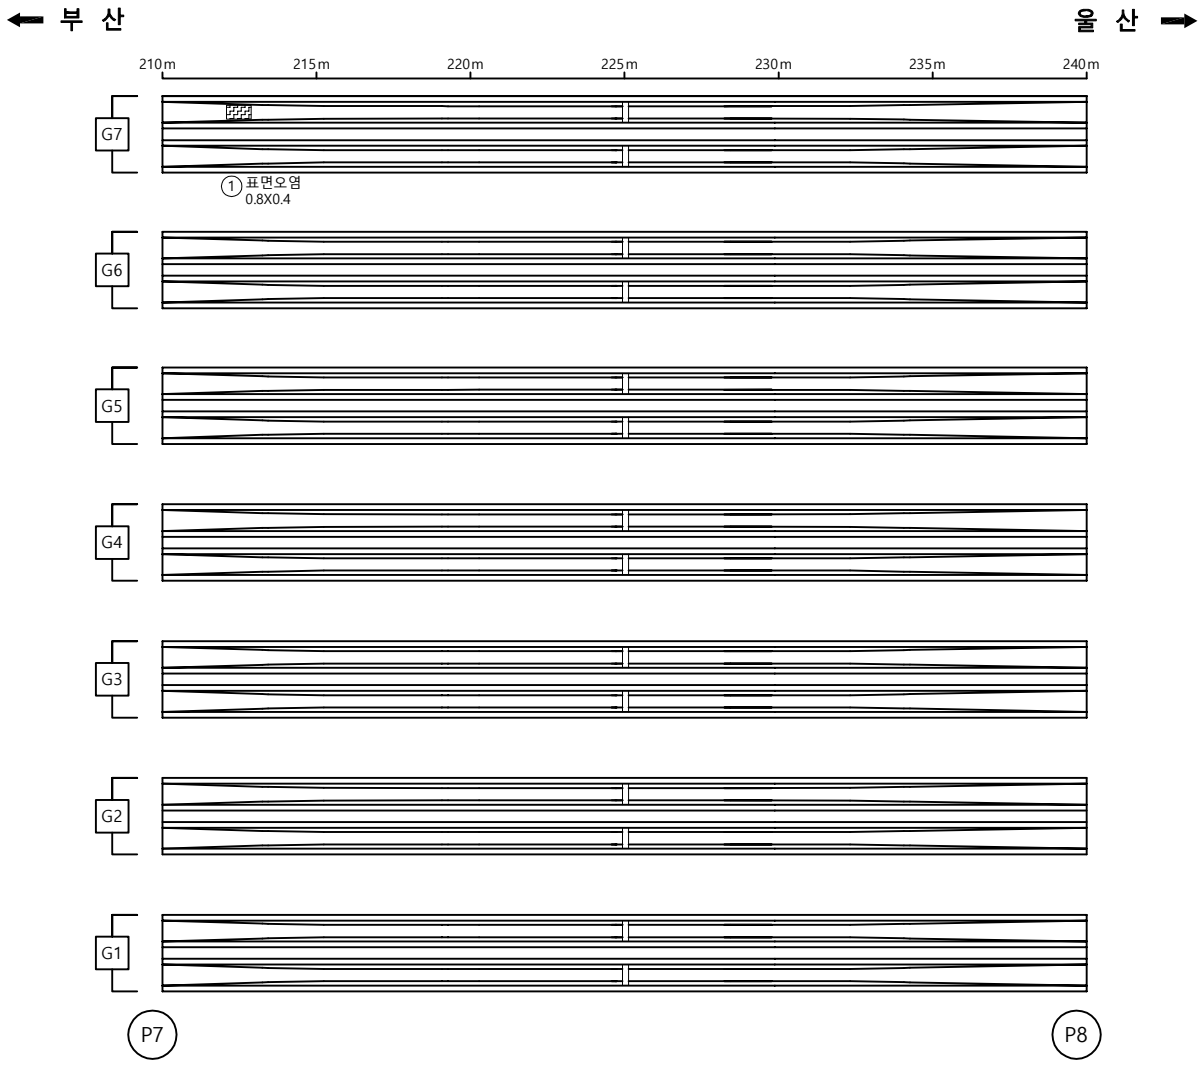
용소천교(부산) 거더 S8

번호	신/구	부재명	손 상 현 황	손 상 규 모						비고
				폭(㎜)	길이(m)	너비(m)	개소	단위	물량	
1	구	거더	표면오염		0.8	0.4	1	㎡	0.32	
2										
3										
4										
5										
6										
7										
8										
9										
10										
11										
12										
13										
14										
15										
16										
17										
18										
19										
20										
21										
22										
23										
24										
25										
26										
27										
28										
29										
30										
31										
32										
33										
34										
35

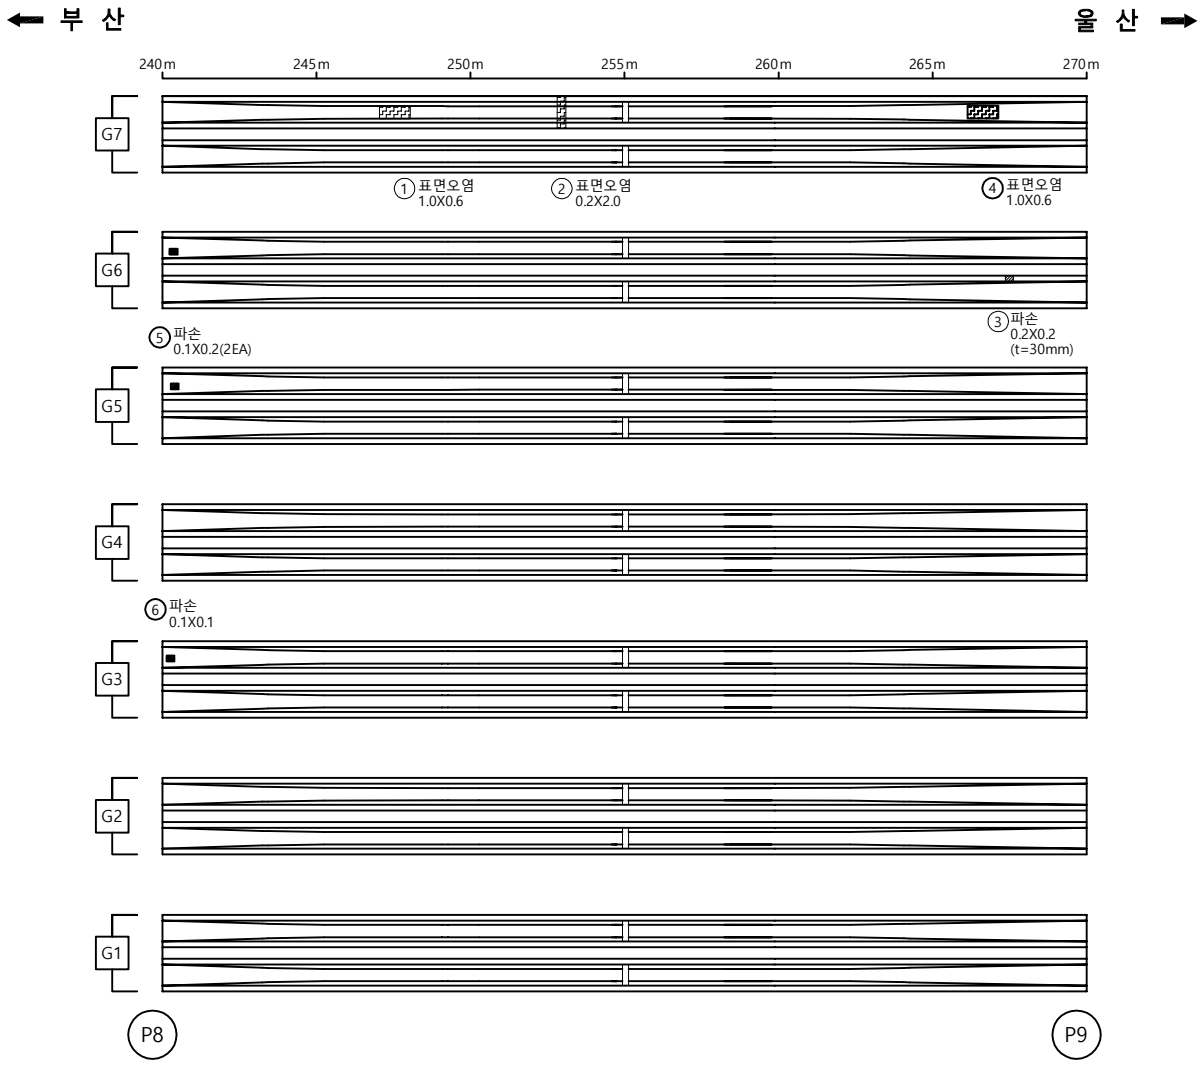
용소천교(부산) 거더 S9

번호	신/구	부재명	손 상 현 황	손 상 규 모						비고
				폭(㎜)	길이(m)	너비(m)	개소	단위	물량	
1	구	거더	표면오염		1.0	0.6	1	㎡	0.60	
2	구	거더	표면오염		0.2	2.0	1	㎡	0.40	
3	구	거더	파손		0.2	0.2	1	㎡	0.04	
4	구	거더	표면오염		1.0	0.6	1	㎡	0.60	
5	구	거더	파손		0.1	0.2	1	㎡	0.02	
6	신	거더	파손		0.1	0.1	1	㎡	0.01	
7										
8										
9										
10										
11										
12										
13										
14										
15										
16										
17										
18										
19										
20										
21										
22										
23										
24										
25										
26										
27										
28										
29										
30										
31										
32										
33										
34										
35

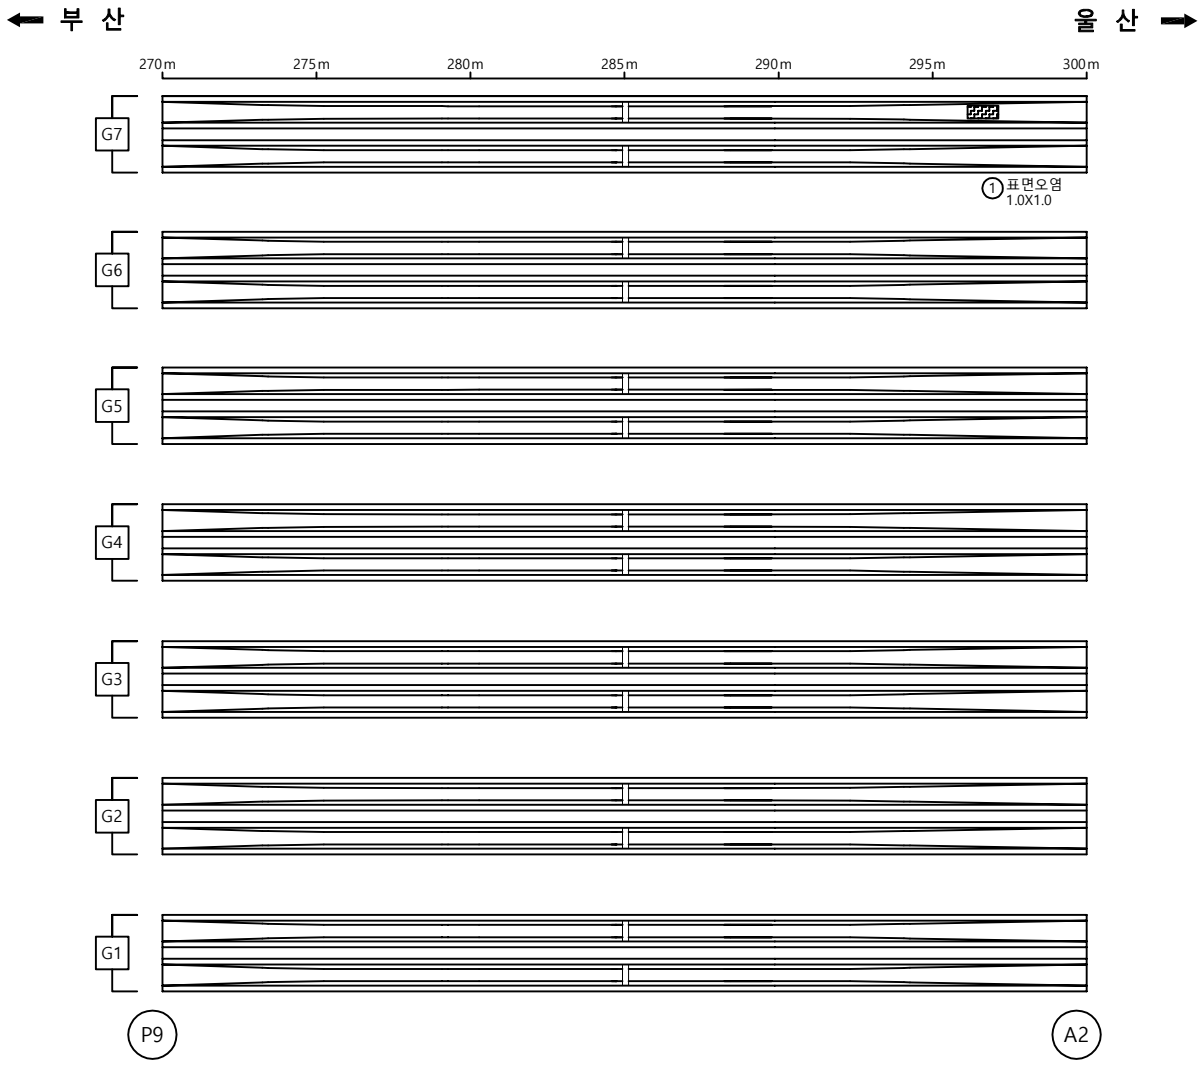
용소천교(부산) 거더 S10

번호	신/구	부재명	손 상 현 황	손 상 규 모						비고
				폭(㎜)	길이(m)	너비(m)	개소	단위	물량	
1	구	거더	표면오염		1.0	1.0	1	㎡	1.00	
2										
3										
4										
5										
6										
7										
8										
9										
10										
11										
12										
13										
14										
15										
16										
17										
18										
19										
20										
21										
22										
23										
24										
25										
26										
27										
28										
29										
30										
31										
32										
33										
34										
35

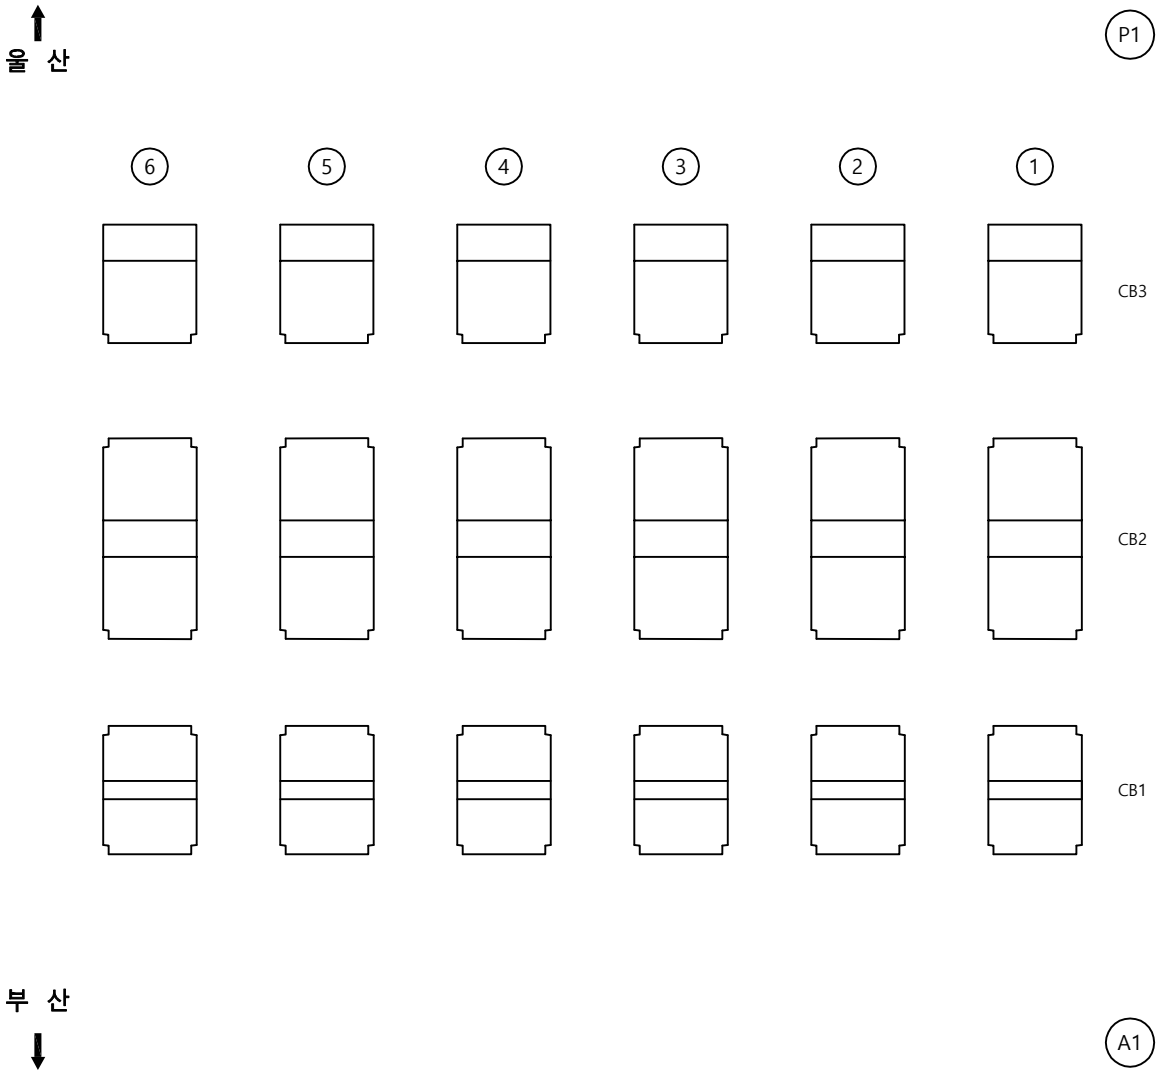
용소천교(부산) 가로보 S1

번호	신/구	부재명	손 상 현 황	손 상 규 모						비고
				폭(㎜)	길이(m)	너비(m)	개소	단위	물량	
1			상태양호							
2										
3										
4										
5										
6										
7										
8										
9										
10										
11										
12										
13										
14										
15										
16										
17										
18										
19										
20										
21										
22										
23										
24										
25										
26										
27										
28										
29										
30										
31										
32										
33										
34										
35

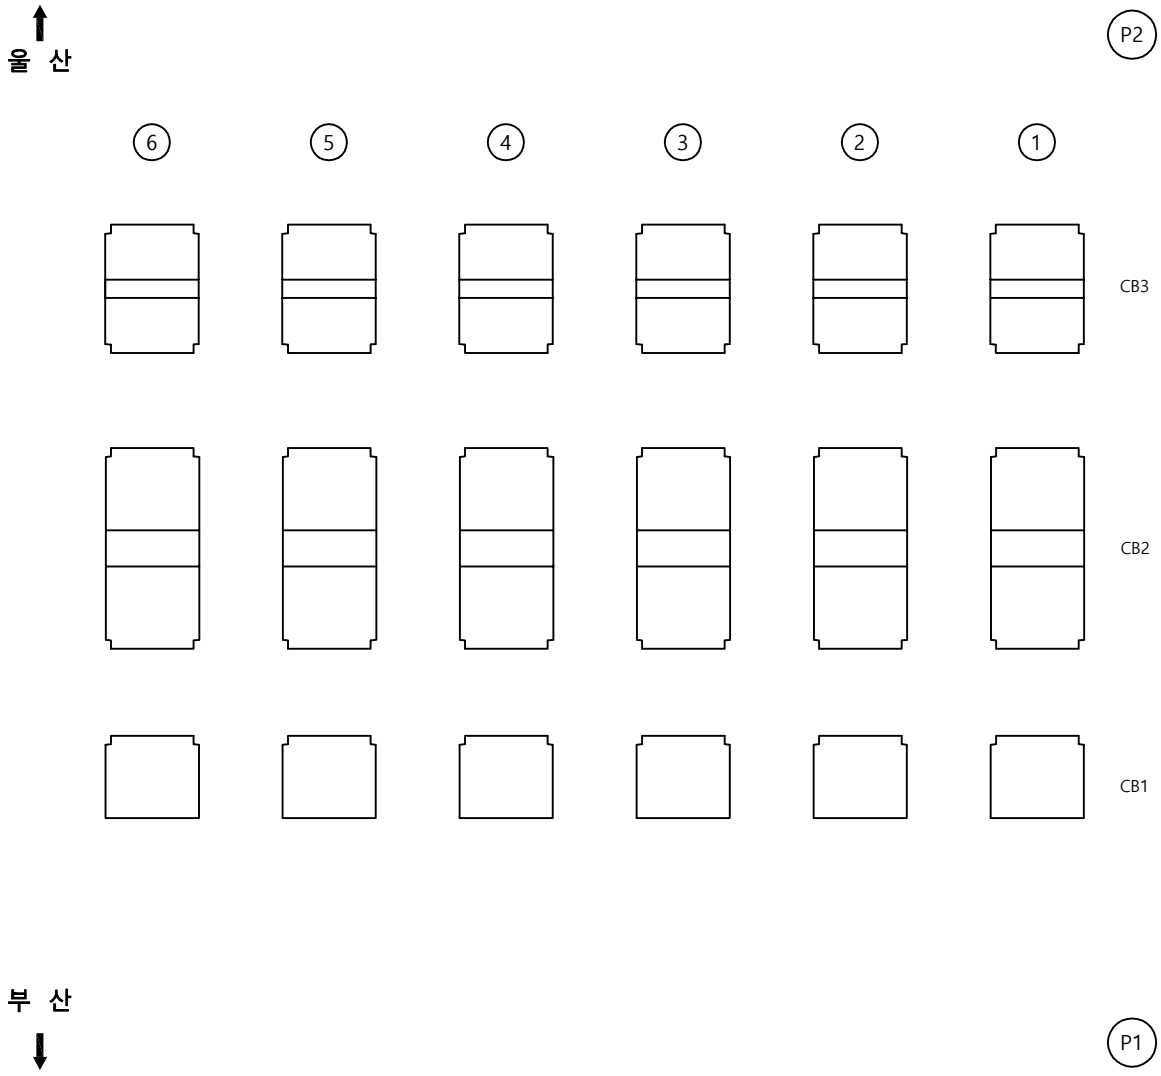
용소천교(부산) 가로보 S2

번호	신/구	부재명	손 상 현 황	손 상 규 모						비고
				폭(㎜)	길이(m)	너비(m)	개소	단위	물량	
1			상태양호							
2										
3										
4										
5										
6										
7										
8										
9										
10										
11										
12										
13										
14										
15										
16										
17										
18										
19										
20										
21										
22										
23										
24										
25										
26										
27										
28										
29										
30										
31										
32										
33										
34										
35

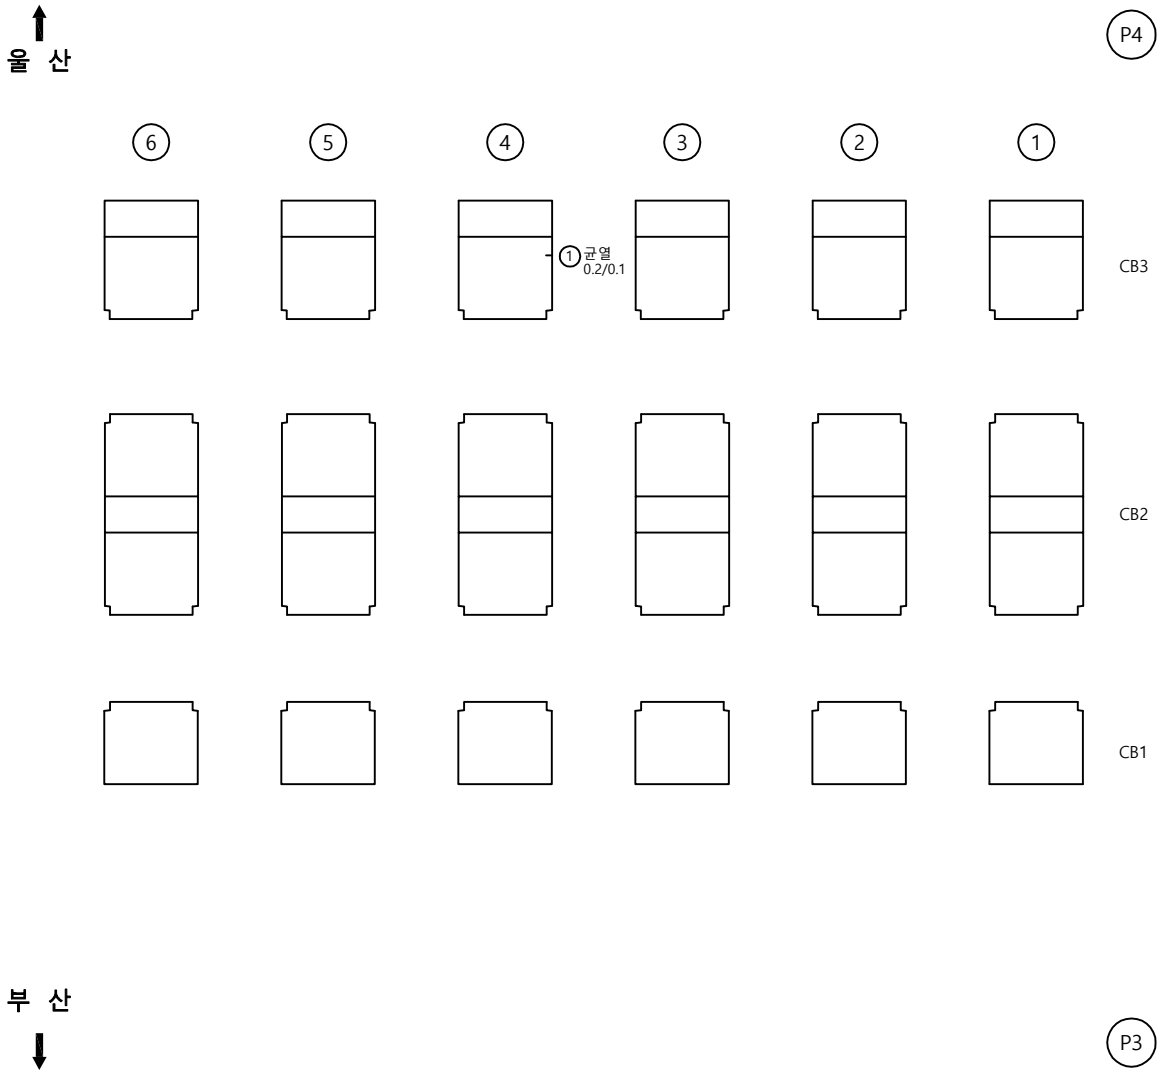
용소천교(부산) 가로보 S4

번호	신/구	부재명	손 상 현 황	손 상 규 모						비고
				폭(㎜)	길이(m)	너비(m)	개소	단위	물량	
1	구	가로보	균열	0.2	0.1		1	m	0.10	
2										
3										
4										
5										
6										
7										
8										
9										
10										
11										
12										
13										
14										
15										
16										
17										
18										
19										
20										
21										
22										
23										
24										
25										
26										
27										
28										
29										
30										
31										
32										
33										
34										
35
