용소천교(부산) 교면포장 S1

용 역 명	2023년 부산울산고속도로 정밀안전점검 및 성능평가용역			
범례	균 열	재료분리	오염, 변색	부 식
	균열부백태	파손,박리	세 굴	퇴 적
	망상균열	누수,습윤	백 태	기 타
	철근노출	소성변형	들 뜸	No. 001

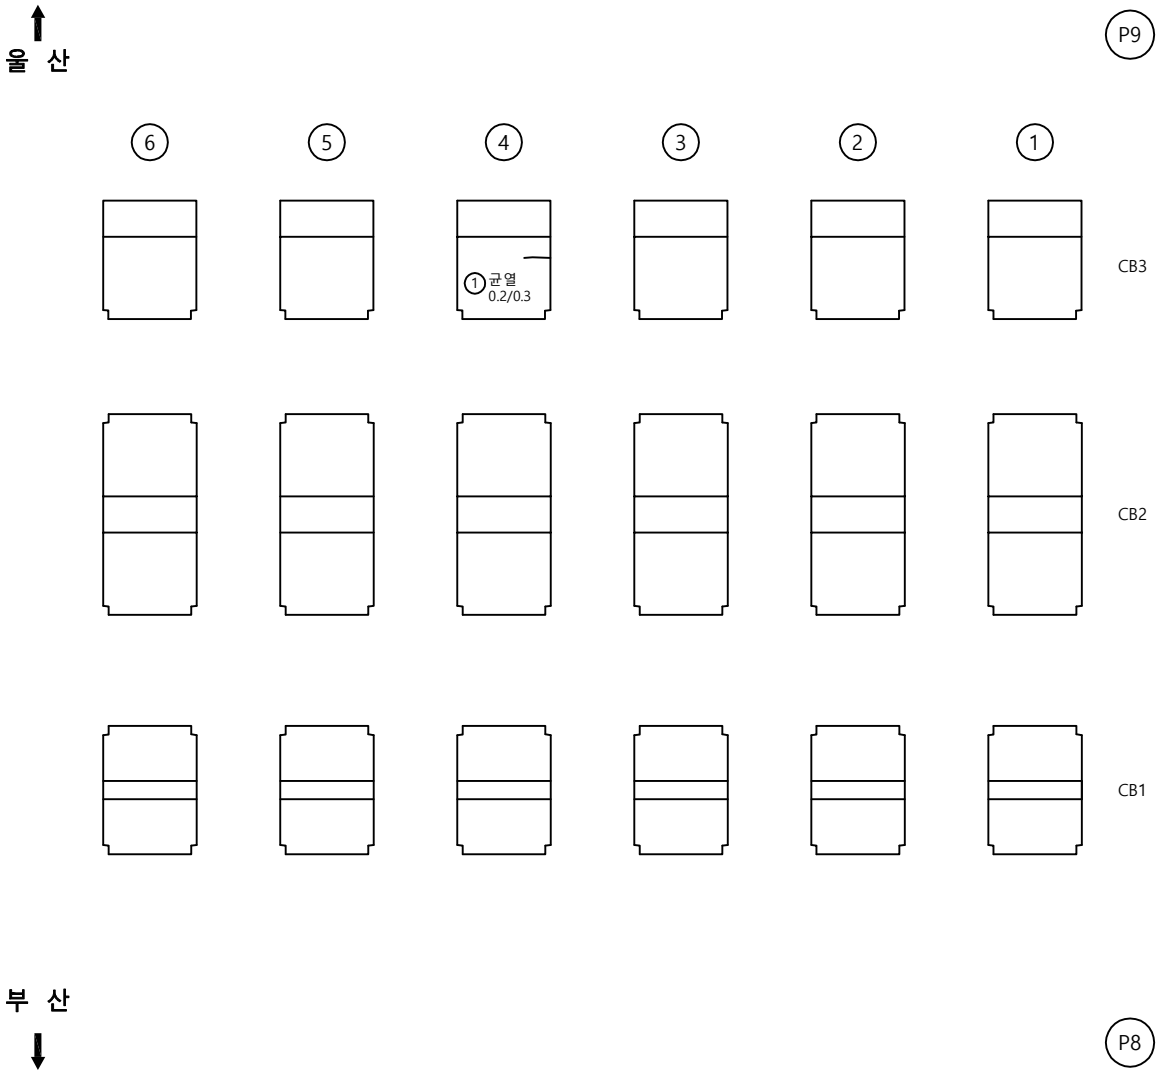
용소천교(부산) 가로보 S9

번호	신/구	부재명	손 상 현 황	손 상 규 모						비고
				폭(㎜)	길이(m)	너비(m)	개소	단위	물량	
1	신	가로보	균열	0.2	0.3		1	m	0.30	
2										
3										
4										
5										
6										
7										
8										
9										
10										
11										
12										
13										
14										
15										
16										
17										
18										
19										
20										
21										
22										
23										
24										
25										
26										
27										
28										
29										
30										
31										
32										
33										
34										
35

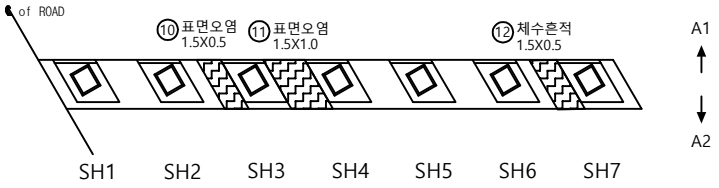
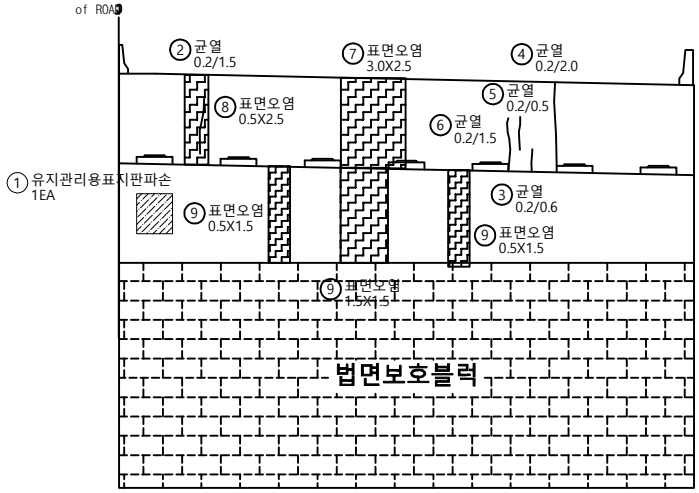
용소천교(부산) 교대 A1

번호	선/구	부재명	손 상 현 황	손 상 규 모						비고
				폭(㎜)	길이(m)	너비(m)	개소	단위	물량	
1	구	교대	명판파손				1	EA	1.00	
2	구	교대	균열	0.2	1.5		1	m	1.50	
3	구	교대	균열	0.2	0.6		1	m	0.60	
4	구	교대	균열	0.2	2.0		1	m	2.00	
5	구	교대	균열	0.2	0.5		1	m	0.50	
6	구	교대	균열	0.2	1.5		1	m	1.50	
7	구	교대	표면오염		3.0	2.5	1	㎡	7.50	
8	구	교대	표면오염		0.5	2.5	1	㎡	1.25	
9	구	교대	표면오염		1.5	1.5	1	㎡	2.25	
10	구	교대	표면오염		1.5	0.5	1	㎡	0.75	
11	구	교대	표면오염		1.5	1.0	1	㎡	1.50	
12	구	교대	체수흔적		1.5	0.5	1	㎡	0.75	
13	선	교대	표면오염		0.5	1.5	1	㎡	0.75	
14	선	교대	표면오염		0.5	1.5	1	㎡	0.75	
15										
16										
17										
18										
19										
20										
21										
22										
23										
24										
25										
26										
27										
28										
29										
30										
31										
32										
33										
34										
35

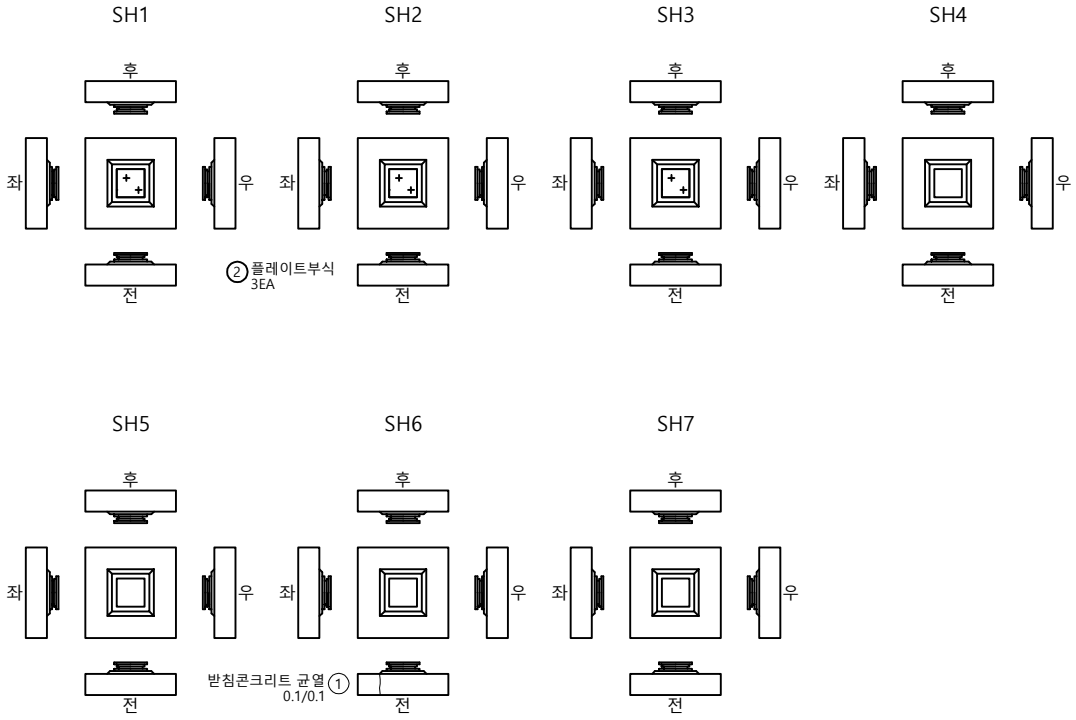
용소천교(부산) 받침장치 A1

번호	신/구	부재명	손 상 현 황	손 상 규 모						비고
				폭(㎜)	길이(m)	너비(m)	개소	단위	물량	
1	구	교량받침	받침콘크리트 균열	0.1	0.1		1	m	0.10	
2	구	교량받침	플레이트 부식				3	EA	3.00	
3										
4										
5										
6										
7										
8										
9										
10										
11										
12										
13										
14										
15										
16										
17										
18										
19										
20										
21										
22										
23										
24										
25										
26										
27										
28										
29										
30										
31										
32										
33										
34										
35

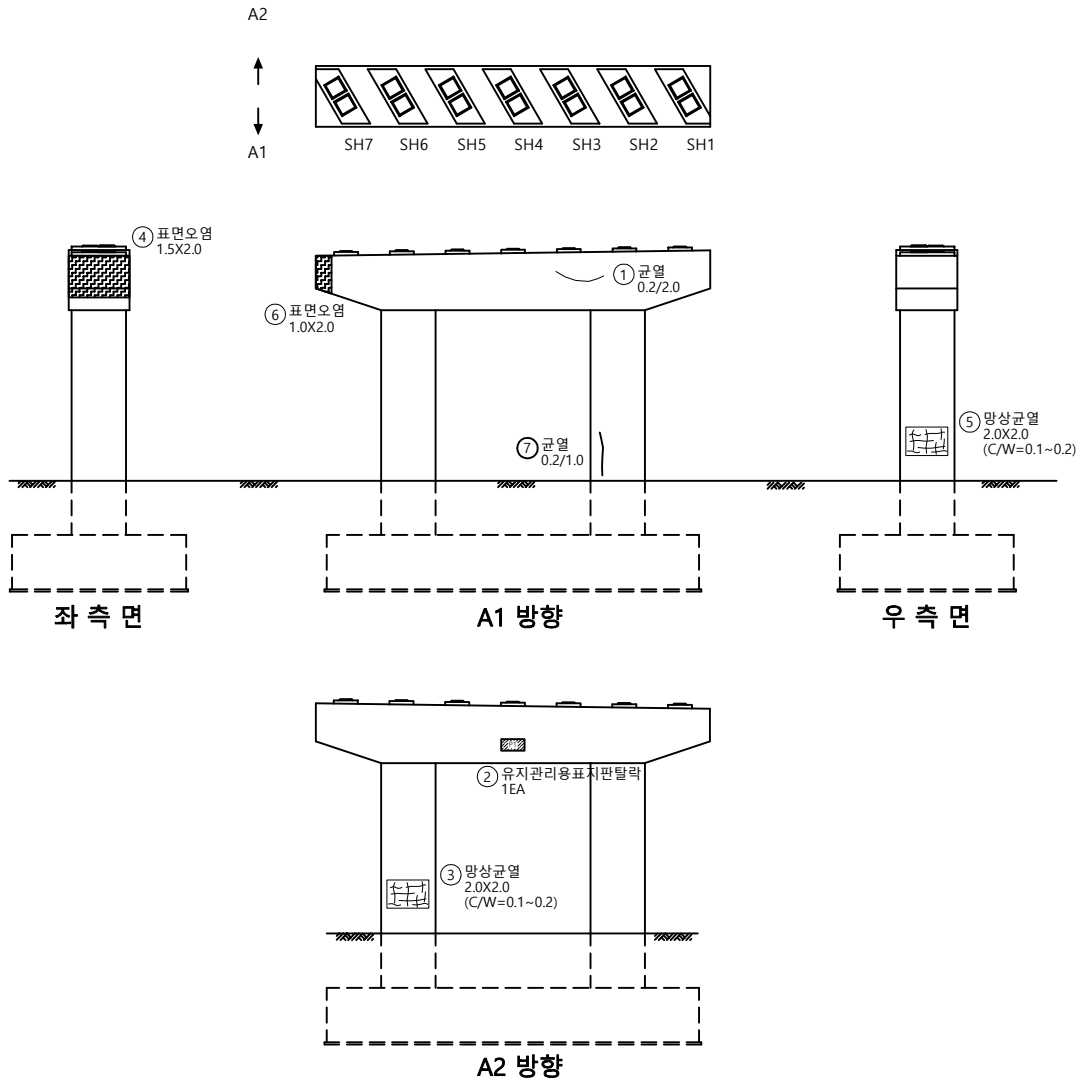
용소천교(부산) 교각 P1

번호	신/구	부재명	손 상 현 황	손 상 규 모						비고
				폭(㎜)	길 이(m)	너 비(m)	개소	단위	물량	
1	구	교각	균열	0.2	2.0		1	m	2.00	
2	구	교각	명판파손				1	EA	1.00	
3	구	교각	망상균열	0.2	2.0	2.0	1	㎡	4.00	
4	구	교각	표면오염		1.5	2.0	1	㎡	3.00	
5	구	교각	망상균열	0.2	2.0	2.0	1	㎡	4.00	
6	구	교각	표면오염		1.0	2.0	1	㎡	2.00	
7	구	교각	균열	0.2	1.0		1	m	1.00	
8										
9										
10										
11										
12										
13										
14										
15										
16										
17										
18										
19										
20										
21										
22										
23										
24										
25										
26										
27										
28										
29										
30										
31										
32										
33										
34										
35

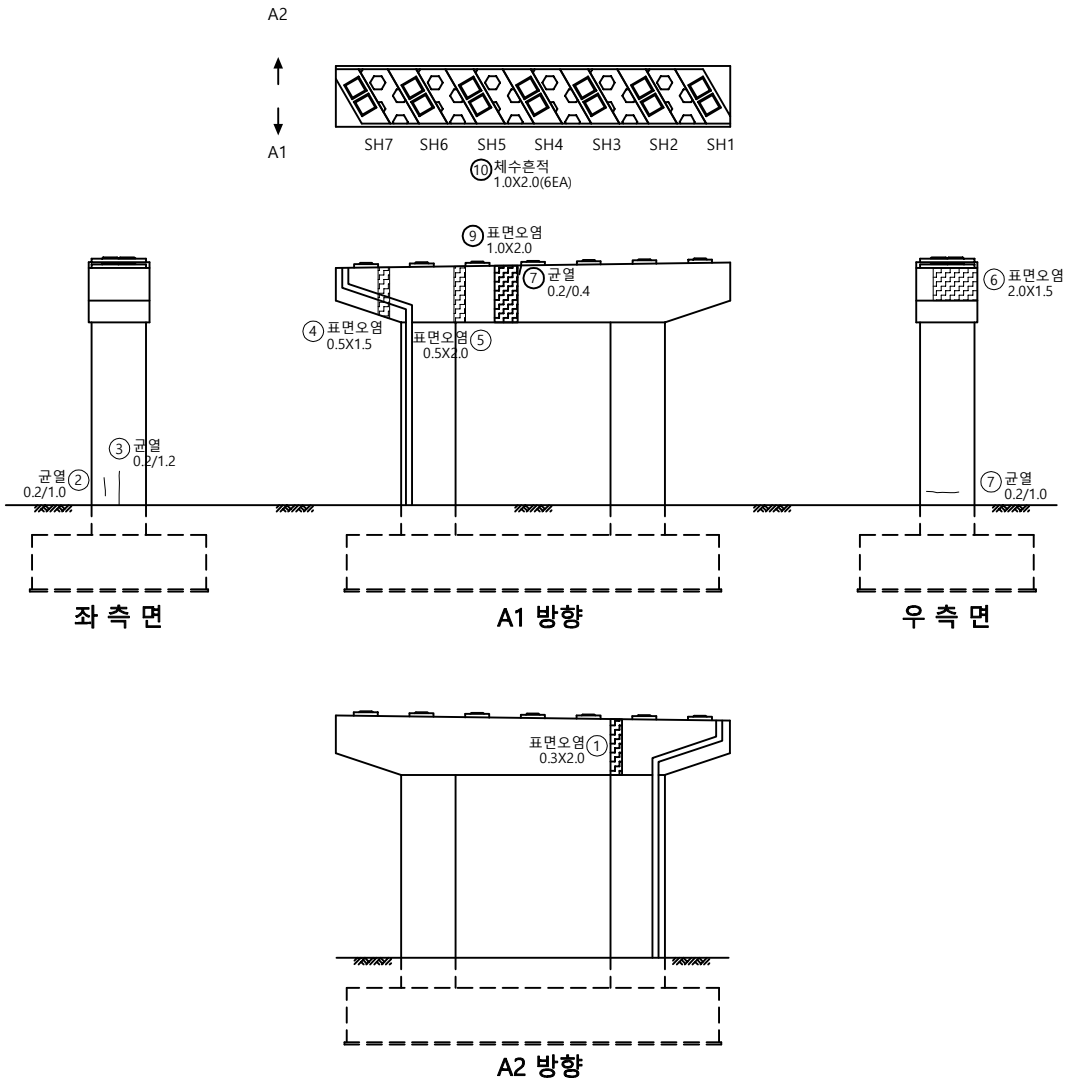
용소천교(부산) 교각 P2

번호	신/구	부재명	손 상 현 황	손 상 규 모						비고
				폭(㎜)	길이(m)	너비(m)	개소	단위	물량	
1	구	교각	표면오염		0.3	2.0	1	㎡	0.60	
2	구	교각	균열	0.2	1.0		1	m	1.00	
3	구	교각	균열	0.2	1.2		1	m	1.20	
4	구	교각	표면오염		0.5	1.5	1	㎡	0.75	
5	구	교각	표면오염		0.5	2.0	1	㎡	1.00	
6	구	교각	표면오염		2.0	1.5	1	㎡	3.00	
7	구	교각	균열	0.2	1.0		1	m	1.00	
8	신	교각	균열	0.2	0.4		1	m	0.40	
9	구	교각	표면오염		1.0	2.0	1	㎡	2.00	
10	구	교각	체수흔적		1.0	2.0	6	㎡	12.00	
11										
12										
13										
14										
15										
16										
17										
18										
19										
20										
21										
22										
23										
24										
25										
26										
27										
28										
29										
30										
31										
32										
33										
34										
35

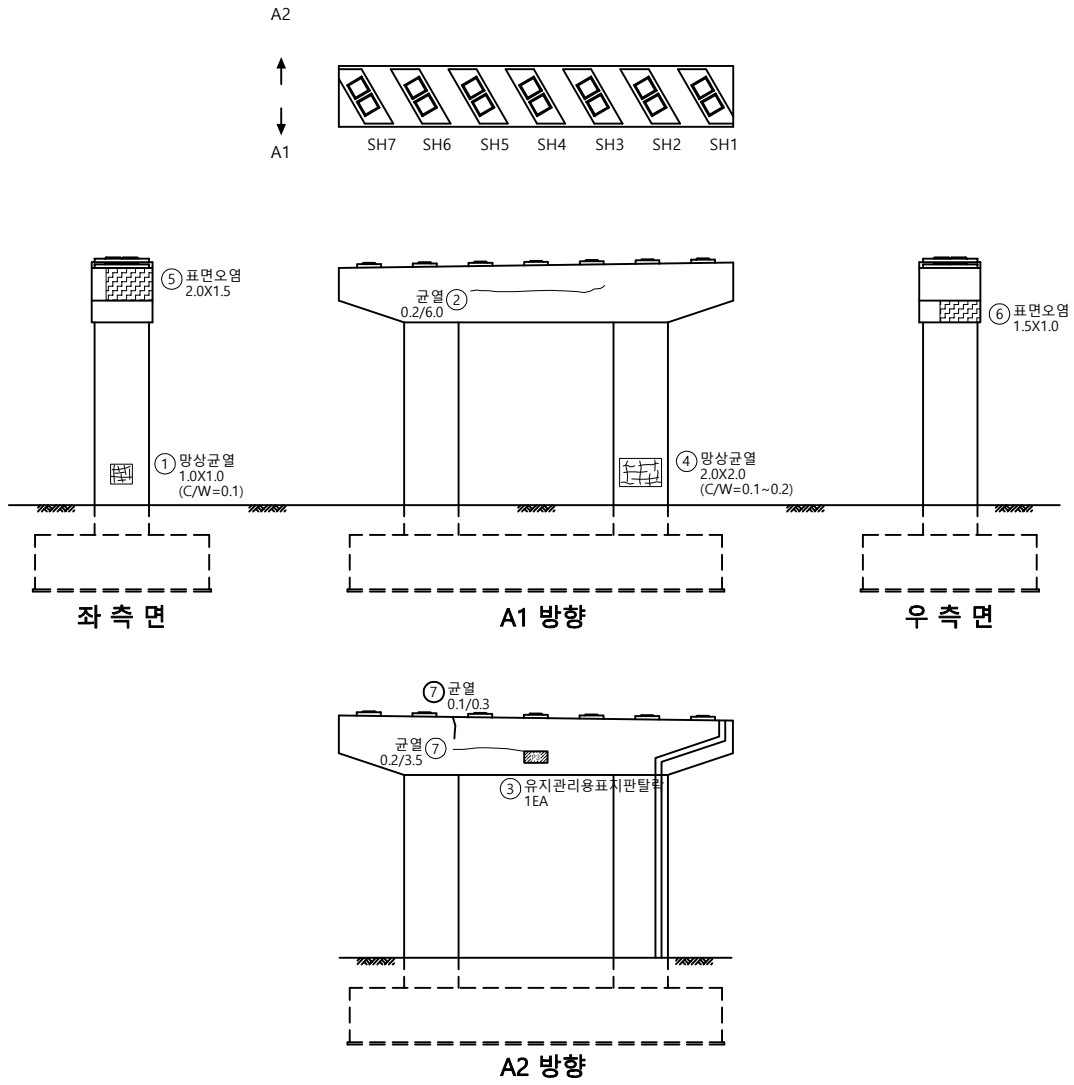
용소천교(부산) 교각 P3

번호	신/구	부재명	손 상 현 황	손 상 규 모						비고
				폭(㎜)	길이(m)	너비(m)	개소	단위	물량	
1	구	교각	망상균열	0.1	1.0	1.0	1	㎡	1.00	
2	구	교각	균열	0.2	6.0		1	m	6.00	
3	구	교각	명판 파손				1	EA	1.00	
4	구	교각	망상균열	0.2	2.0	2.0	1	㎡	4.00	
5	구	교각	표면오염		2.0	1.5	1	㎡	3.00	
6	구	교각	표면오염		1.5	1.0	1	㎡	1.50	
7	구	교각	균열	0.2	3.5		1	m	3.50	
8	신	교각	균열	0.1	0.3		1	m	0.30	
9										
10										
11										
12										
13										
14										
15										
16										
17										
18										
19										
20										
21										
22										
23										
24										
25										
26										
27										
28										
29										
30										
31										
32										
33										
34										
35

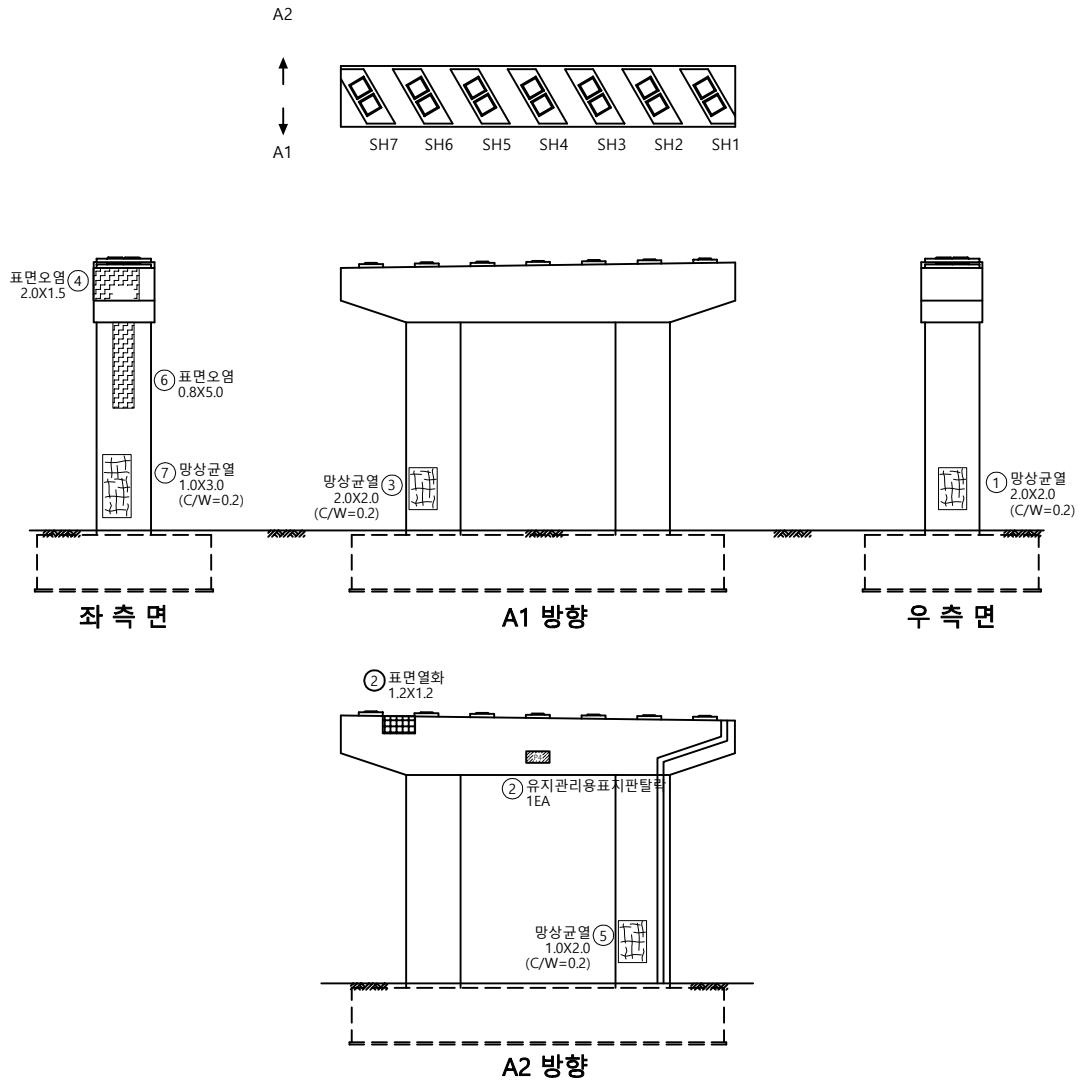
용소천교(부산) 교각 P4

번호	신/구	부재명	손 상 현 황	손 상 규 모						비고
				폭(㎜)	길이(m)	너비(m)	개소	단위	물량	
1	구	교각	망상균열	0.2	2.0	2.0	1	㎡	4.00	
2	구	교각	명판 파손				1	EA	1.00	
3	구	교각	망상균열	0.2	2.0	2.0	1	㎡	4.00	
4	구	교각	표면오염		2.0	1.5	1	㎡	3.00	
5	구	교각	망상균열		1.0	2.0	1	㎡	2.00	
6	구	교각	표면오염		0.8	5.0	1	㎡	4.00	
7	구	교각	망상균열		1.0	3.0	1	㎡	3.00	
8	신	교각	표면열화		1.2	1.2	1	㎡	1.44	
9										
10										
11										
12										
13										
14										
15										
16										
17										
18										
19										
20										
21										
22										
23										
24										
25										
26										
27										
28										
29										
30										
31										
32										
33										
34										
35

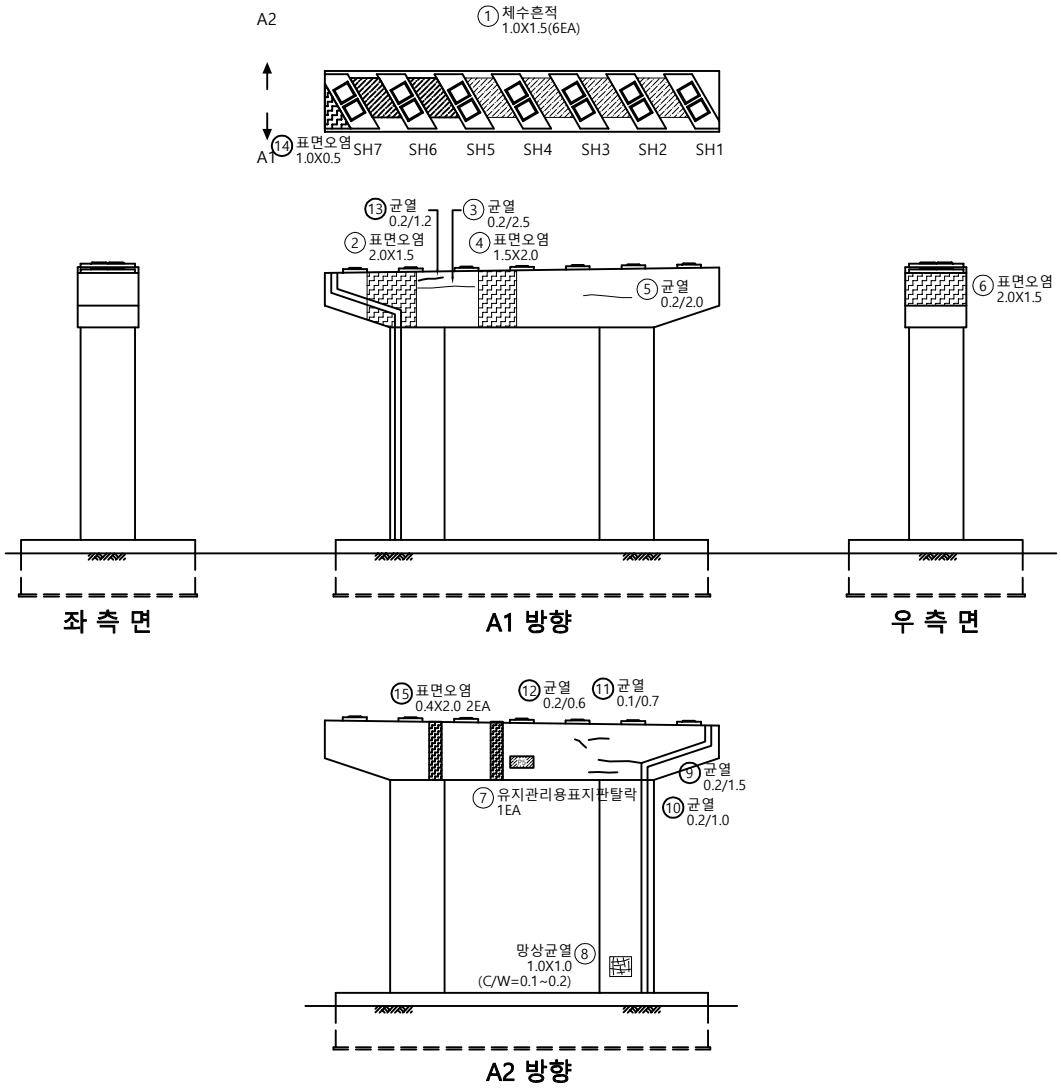
용소천교(부산) 교각 P5

번호	신/구	부재명	손 상 현 황	손 상 규 모						비고
				폭(㎜)	길이(m)	너비(m)	개소	단위	물량	
1	구	교각	체수흔적		1.0	1.5	4	㎡	6.00	
2	구	교각	표면오염		2.0	1.5	1	㎡	3.00	
3	구	교각	균열	0.2	2.5		1	m	2.50	
4	구	교각	표면오염		1.5	2.0	1	㎡	3.00	
5	구	교각	균열	0.2	2.0		1	m	2.00	
6	구	교각	표면오염		2.0	1.5	1	㎡	3.00	
7	구	교각	명판 파손				1	EA	1.00	
8	구	교각	망상균열	0.1	1.0	1.0	1	㎡	1.00	
9	구	교각	균열	0.2	1.5		1	m	1.50	
10	구	교각	균열	0.2	1.0		1	m	1.00	
11	구	교각	균열	0.1	0.7		1	m	0.70	
12	구	교각	균열	0.2	0.6		1	m	0.60	
13	구	교각	균열	0.2	1.2		1	m	1.20	
14	구	교각	표면오염		1.0	0.5		㎡	0.00	
15	신	교각	표면오염		0.4	2.0	2	㎡	1.60	
16										
17										
18										
19										
20										
21										
22										
23										
24										
25										
26										
27										
28										
29										
30										
31										
32										
33										
34										
35

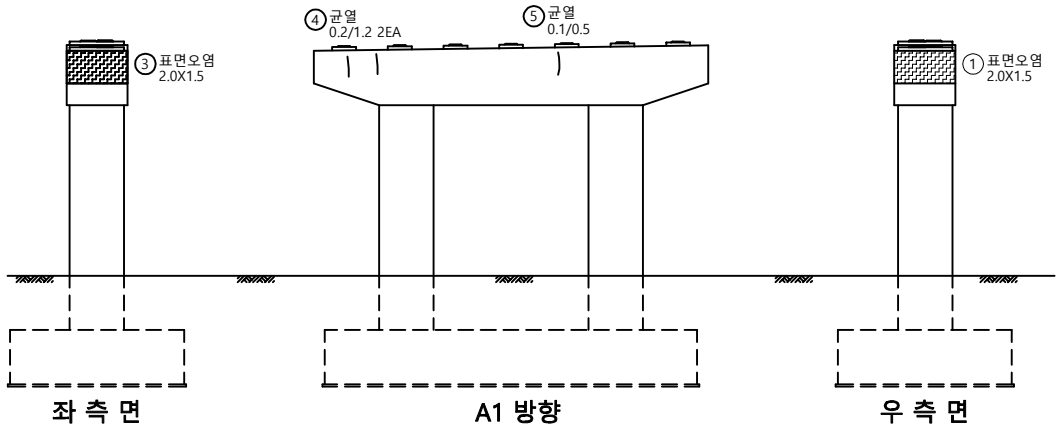
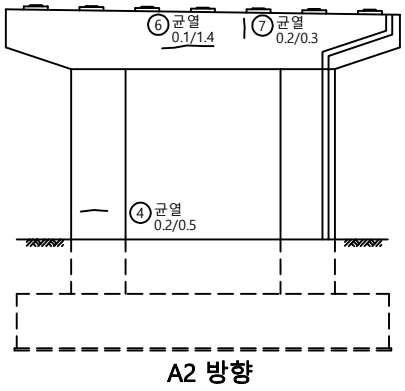
용소천교(부산) 교각 P6

번호	신/구	부재명	손 상 현 황	손 상 규 모						비고
				폭(㎜)	길이(m)	너비(m)	개소	단위	물량	
1	구	교각	표면오염		2.0	1.5	1	㎡	3.00	
2	구	교각	균열	0.2	0.5		1	m	0.50	
3	구	교각	표면오염		2.0	1.5	1	㎡	3.00	
4	신	교각	균열	0.1	1.2		2	m	2.40	
5	구	교각	균열	0.1	0.5		1	m	0.50	
6	구	교각	균열	0.1	1.4		1	m	1.40	
7	구	교각	균열	0.2	0.3		1	m	0.30	
8										
9										
10										
11										
12										
13										
14										
15										
16										
17										
18										
19										
20										
21										
22										
23										
24										
25										
26										
27										
28										
29										
30										
31										
32										
33										
34										
35

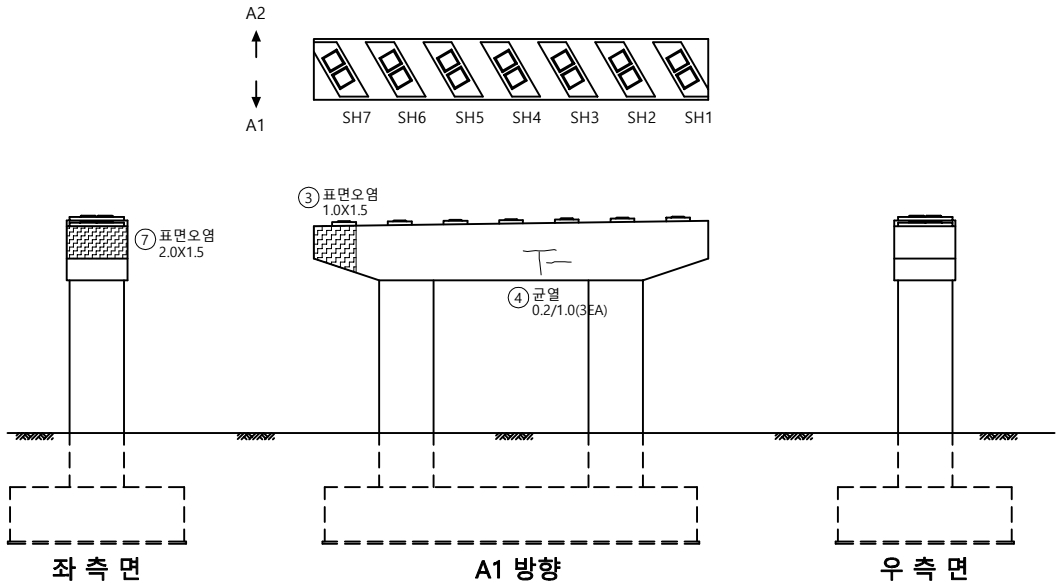
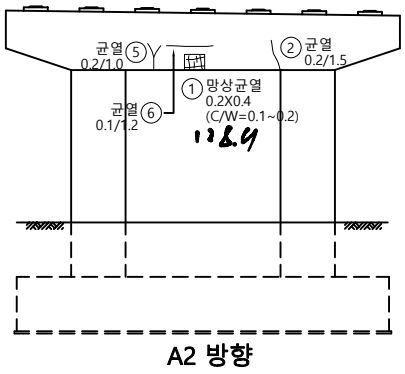
용소천교(부산) 교각 P7

번호	신/구	부재명	손 상 현 황	손 상 규 모						비고
				폭(㎜)	길이(m)	너비(m)	개소	단위	물량	
1	구	교각	망상균열	0.1	0.2	0.4	1	㎡	0.08	
2	구	교각	균열	0.2	1.5		1	m	1.50	
3	구	교각	표면오염		1.0	1.5	1	㎡	1.50	
4	구	교각	균열	0.1	0.5		2	m	1.00	
5	구	교각	균열	0.2	1.0		1	m	1.00	
6	구	교각	균열	0.1	1.2		1	m	1.20	
7	구	교각	표면오염		2.0	1.5	1	㎡	3.00	
8										
9										
10										
11										
12										
13										
14										
15										
16										
17										
18										
19										
20										
21										
22										
23										
24										
25										
26										
27										
28										
29										
30										
31										
32										
33										
34										
35

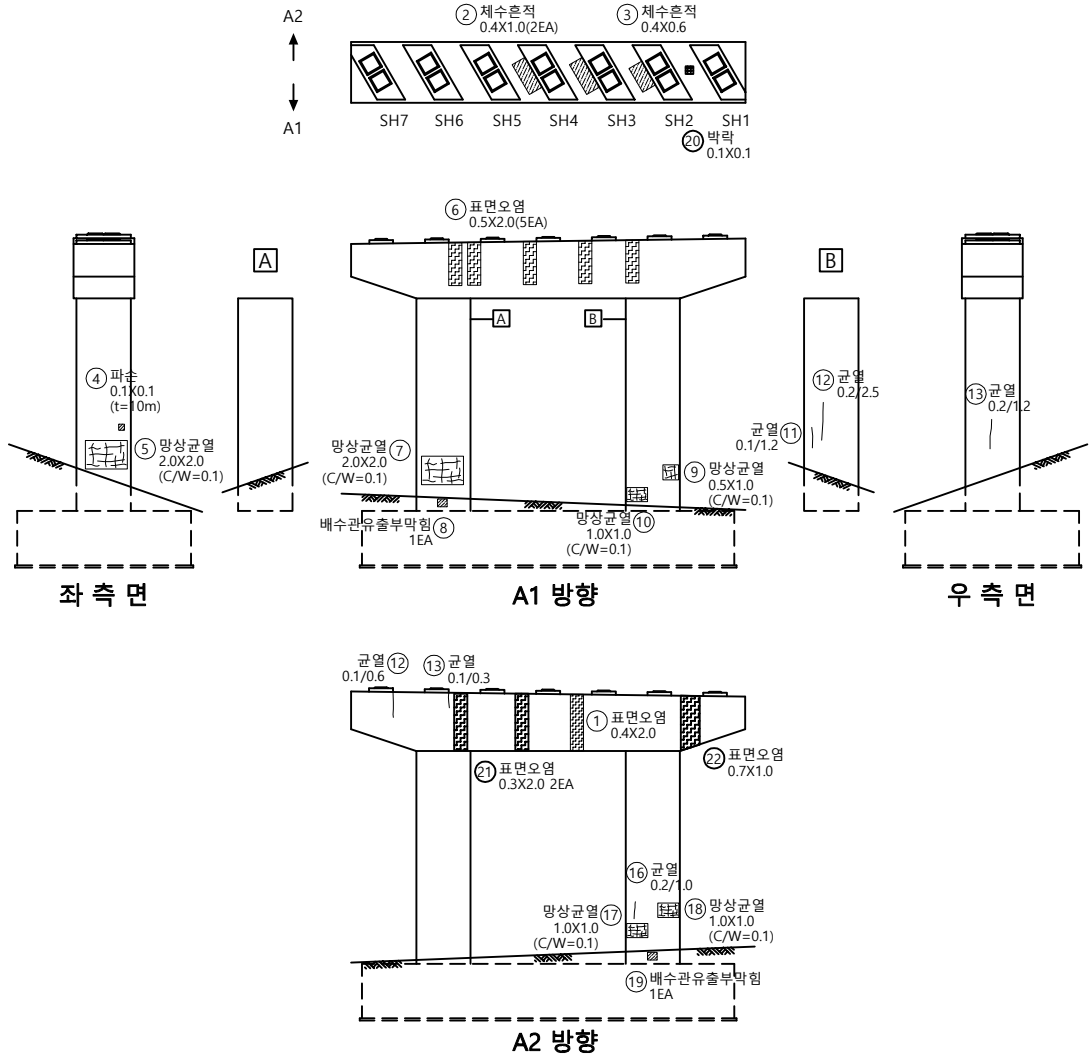
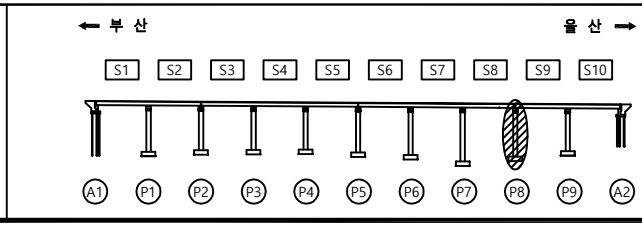
용소천교(부산) 교각 P8

번호	신/구	부재명	손 상 현 황	손 상 규 모						비고
				폭(㎜)	길이(m)	너비(m)	개소	단위	물량	
1	구	교각	표면오염		0.4	2.0	1	㎡	0.80	
2	구	교각	체수흔적		0.4	1.0	2	㎡	0.80	
3	구	교각	체수흔적		0.4	0.6	1	㎡	0.24	
4	구	교각	파손		0.1	0.1	1	㎡	0.01	
5	구	교각	망상균열	0.1	2.0	2.0	1	㎡	4.00	
6	구	교각	표면오염		0.5	2.0	5	㎡	5.00	
7	구	교각	망상균열	0.1	2.0	2.0	1	㎡	4.00	
8	구	교각	배수관 막힘				1	EA	1.00	
9	구	교각	망상균열		0.5	1.0	1	㎡	0.50	
10	구	교각	망상균열	0.1	1.0	1.0	1	㎡	1.00	
11	구	교각	균열	0.1	1.2		1	m	1.20	
12	구	교각	균열	0.2	2.5		1	m	2.50	
13	구	교각	균열	0.2	1.2		1	m	1.20	
14	구	교각	균열	0.1	0.6		1	m	0.60	
15	구	교각	균열	0.1	0.3		1	m	0.30	
16	구	교각	균열	0.2	1.0		1	m	1.00	
17	구	교각	망상균열	0.1	1.0	1.0	1	㎡	1.00	
18	구	교각	망상균열	0.1	1.0	1.0	1	㎡	1.00	
19	구	교각	배수관 막힘				1	EA	1.00	
20	신	교각	박락		0.1	0.1	1	㎡	0.01	
21	신	교각	표면오염		0.4	2.0	1	㎡	0.80	
22	신	교각	표면오염		0.7	1.0	1	㎡	0.70	
23										
24										
25										
26										
27										
28										
29										
30										
31										
32										
33										
34										
35

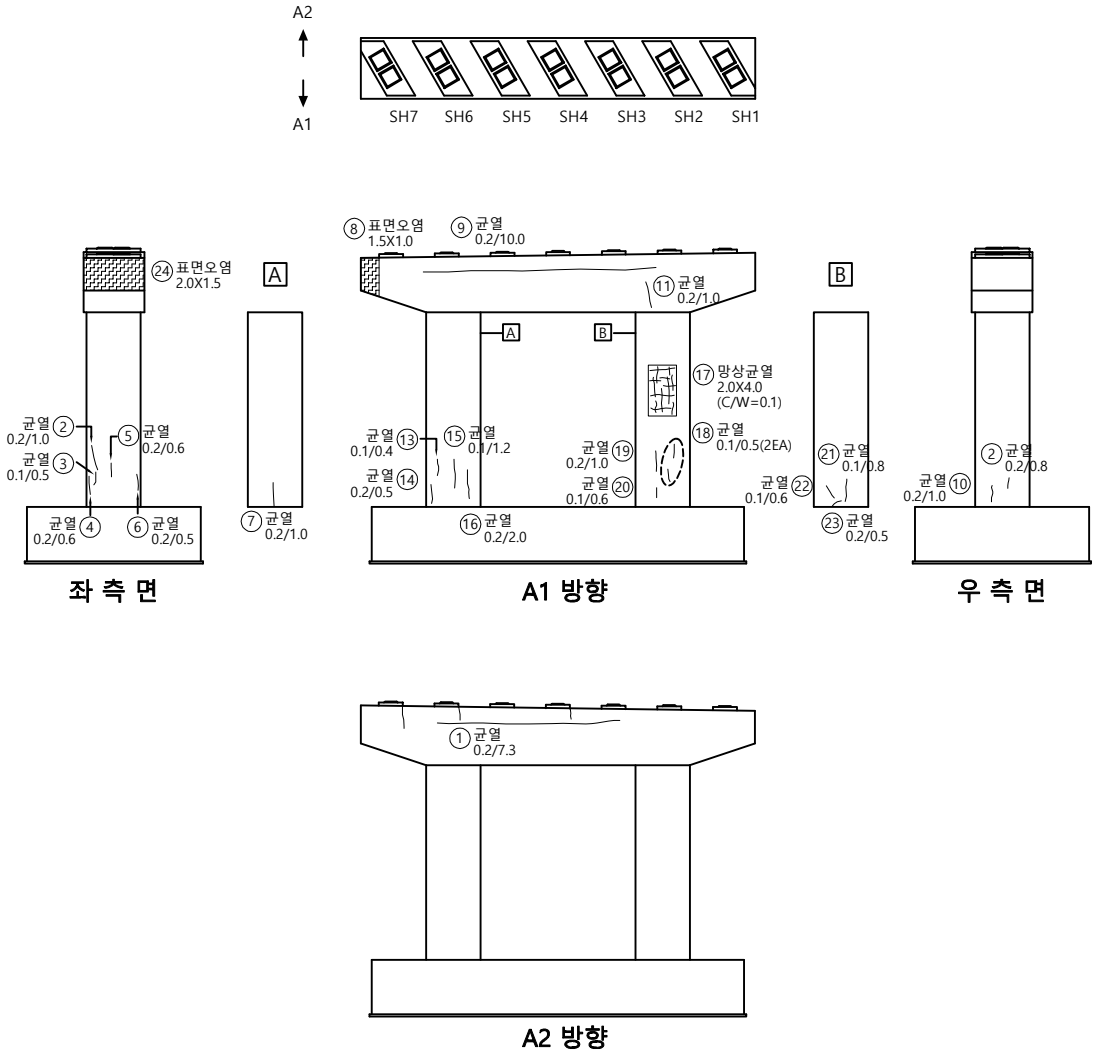
용소천교(부산) 교각 P9

번호	신/구	부재명	손 상 현 황	손 상 규 모						비고
				폭(㎜)	길이(m)	너비(m)	개소	단위	물량	
1	구	교각	균열	0.2	7.3		1	m	7.30	
2	구	교각	균열	0.2	1.0		1	m	1.00	
3	구	교각	균열	0.1	0.5		1	m	0.50	
4	구	교각	균열	0.2	0.6		1	m	0.60	
5	구	교각	균열	0.2	0.6		1	m	0.60	
6	구	교각	균열	0.2	0.5		1	m	0.50	
7	구	교각	균열	0.2	1.0		1	m	1.00	
8	구	교각	표면오염		1.5	1.0	1	㎡	1.50	
9	구	교각	균열	0.2	10.0		1	m	10.00	
10	구	교각	균열	0.2	1.0		1	m	1.00	
11	구	교각	균열	0.2	1.0		1	m	1.00	
12	구	교각	균열	0.2	0.8		1	m	0.80	
13	구	교각	균열	0.1	0.4		1	m	0.40	
14	구	교각	균열	0.2	0.5		1	m	0.50	
15	구	교각	균열	0.1	1.2		1	m	1.20	
16	구	교각	균열	0.2	2.0		1	m	2.00	
17	구	교각	망상균열	0.1	2.0	4.0	1	㎡	8.00	
18	구	교각	균열	0.1	0.5		1	m	0.50	
19	구	교각	균열	0.2	1.0		1	m	1.00	
20	구	교각	균열	0.1	0.6		1	m	0.60	
21	구	교각	균열	0.1	0.8		1	m	0.80	
22	구	교각	균열	0.1	0.6		1	m	0.60	
23	구	교각	균열	0.2	0.5		1	m	0.50	
24	구	교각	표면오염		2.0	1.5	1	㎡	3.00	
25										
26										
27										
28										
29										
30										
31										
32										
33										
34										
35

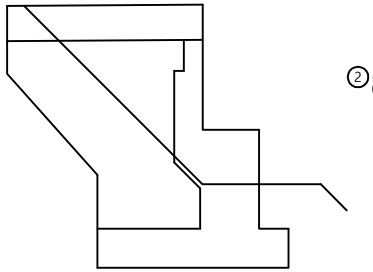
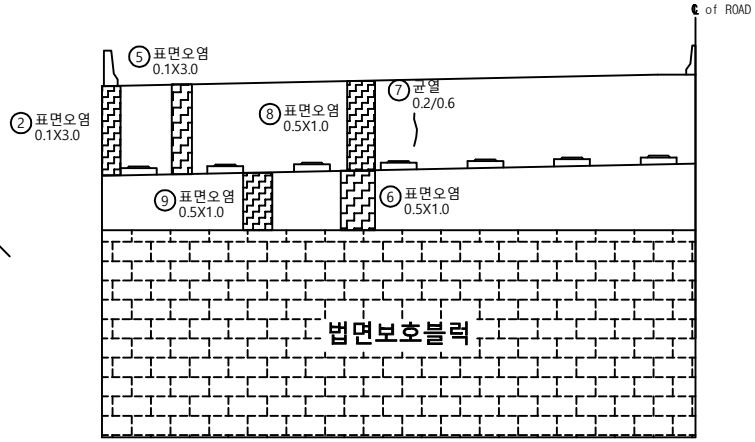
용소천교(부산) 교대 A2

번호	신/구	부재명	손 상 현 황	손 상 규 모						비고
				폭(㎜)	길이(m)	너비(m)	개소	단위	물량	
1	구	교대	체수흔적		0.6	1.5	1	㎡	0.90	
2	신	교대	표면오염		0.1	3.0	1	㎡	0.30	
3	구	교대	표면오염		0.3	1.5	1	㎡	0.45	
4	구	교대	표면오염		0.5	1.5	1	㎡	0.75	
5	구	교대	표면오염		0.1	3.0	1	㎡	0.30	
6	구	교대	표면오염		0.5	1.0	1	㎡	0.50	
7	구	교대	균열	0.2	0.6		1	m	0.60	
8	신	교대	표면오염		0.5	1.0	1	㎡	0.50	
9	신	교대	표면오염		0.5	1.0	1	㎡	0.50	
10										
11										
12										
13										
14										
15										
16										
17										
18										
19										
20										
21										
22										
23										
24										
25										
26										
27										
28										
29										
30										
31										
32										
33										
34										
35
