용소천교(울산) 교면포장 S1

용 역 명	2023년 부산울산고속도로 정밀안전점검 및 성능평가용역			
범례	CW 0.2 균 열	재료분리	오염, 변색	부 식
	균열부백태	파손,박리	세 굴	퇴 적
	망상균열	누수,습윤	백 태	기 타
	철근노출	소성변형	들 뜸	No. 001

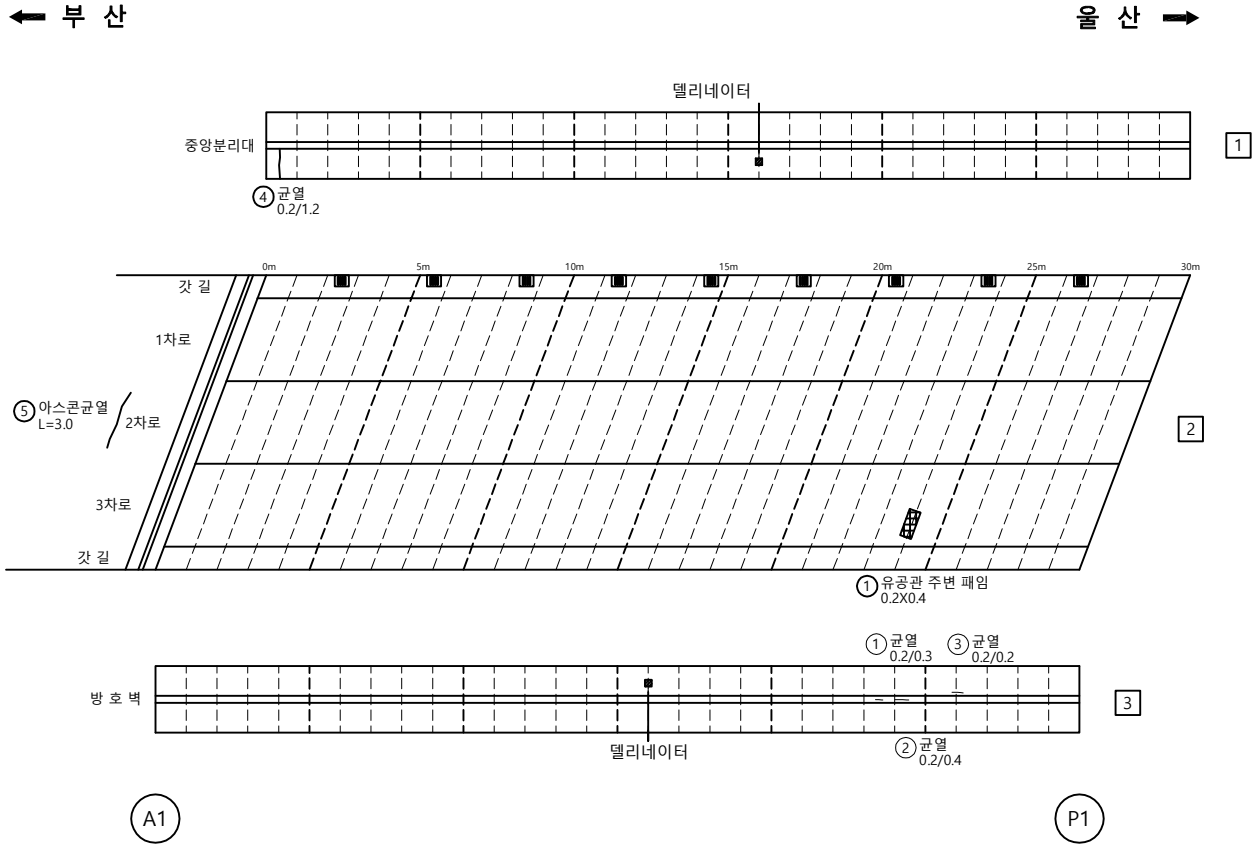
번호	신/구	부재명	손 상 현 황	손 상 규 모						비고
				폭(㎜)	길이(m)	너비(m)	개소	단위	물량	
1	구	방호벽	균열	0.2	0.3		1	m	0.30	
2	구	방호벽	균열	0.2	0.4		1	m	0.40	
3	구	방호벽	균열	0.2	0.2		1	m	0.20	
4	구	방호벽	균열	0.2	1.2		1	m	1.20	
5	구	교면포장	포장균열	0.5	3.0		1	m	3.00	
6	신	교면포장	유공관 주변 패임		0.2	0.4	1	㎡	0.08	
7										
8										
9										
10										
11										
12										
13										
14										
15										
16										
17										
18										
19										
20										
21										
22										
23										
24										
25										
26										
27										
28										
29										
30										
31										
32										
33										
34										
35

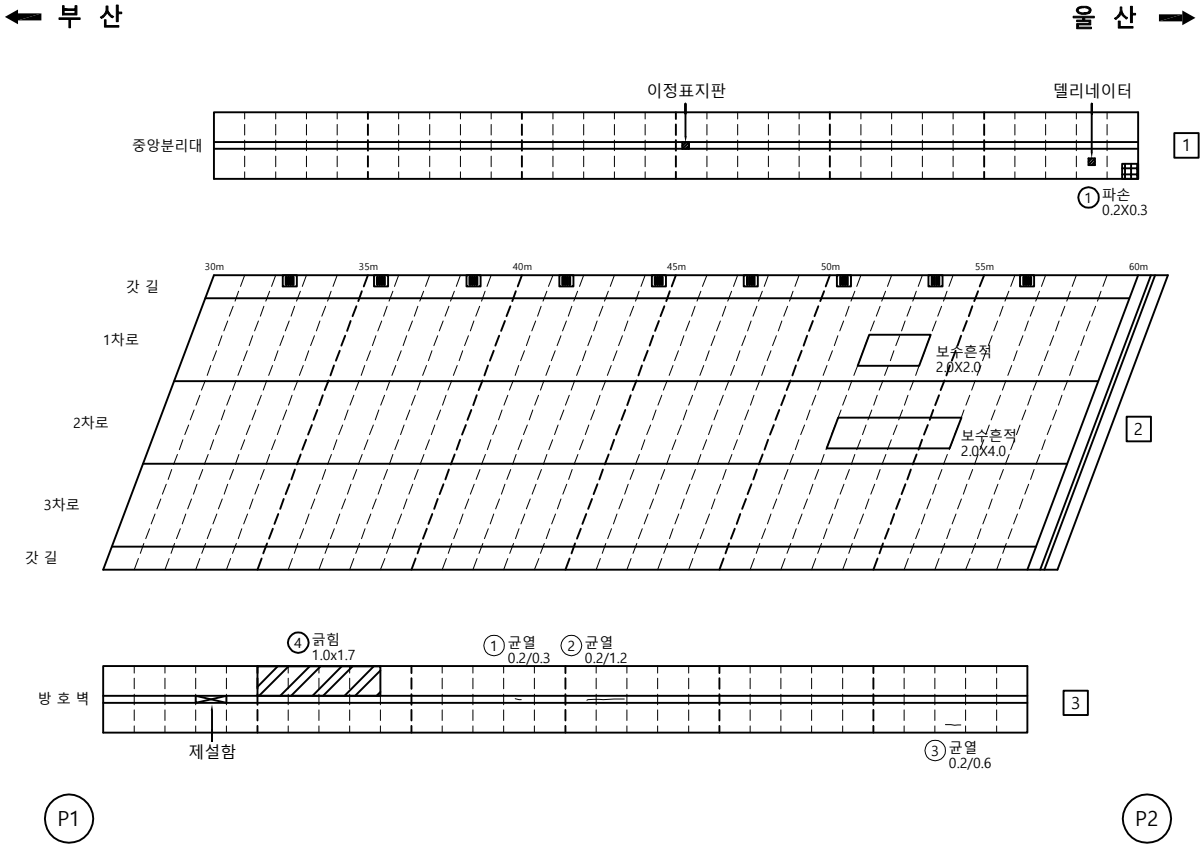
용소천교(울산) 교면포장 S2

번호	신/구	부재명	손 상 현 황	손 상 규 모						비고
				폭(㎜)	길이(m)	너비(m)	개소	단위	물량	
1	구	방호벽	균열	0.2	0.3		1	m	0.30	
2	구	방호벽	균열	0.2	1.2		1	m	1.20	
3	구	방호벽	균열	0.2	0.6		1	m	0.60	
4	구	방호벽	긁힘		1.0	1.7	1	㎡	1.70	
5	구	방호벽	파손		0.2	0.3	1	㎡	0.06	
6										
7										
8										
9										
10										
11										
12										
13										
14										
15										
16										
17										
18										
19										
20										
21										
22										
23										
24										
25										
26										
27										
28										
29										
30										
31										
32										
33										
34										
35

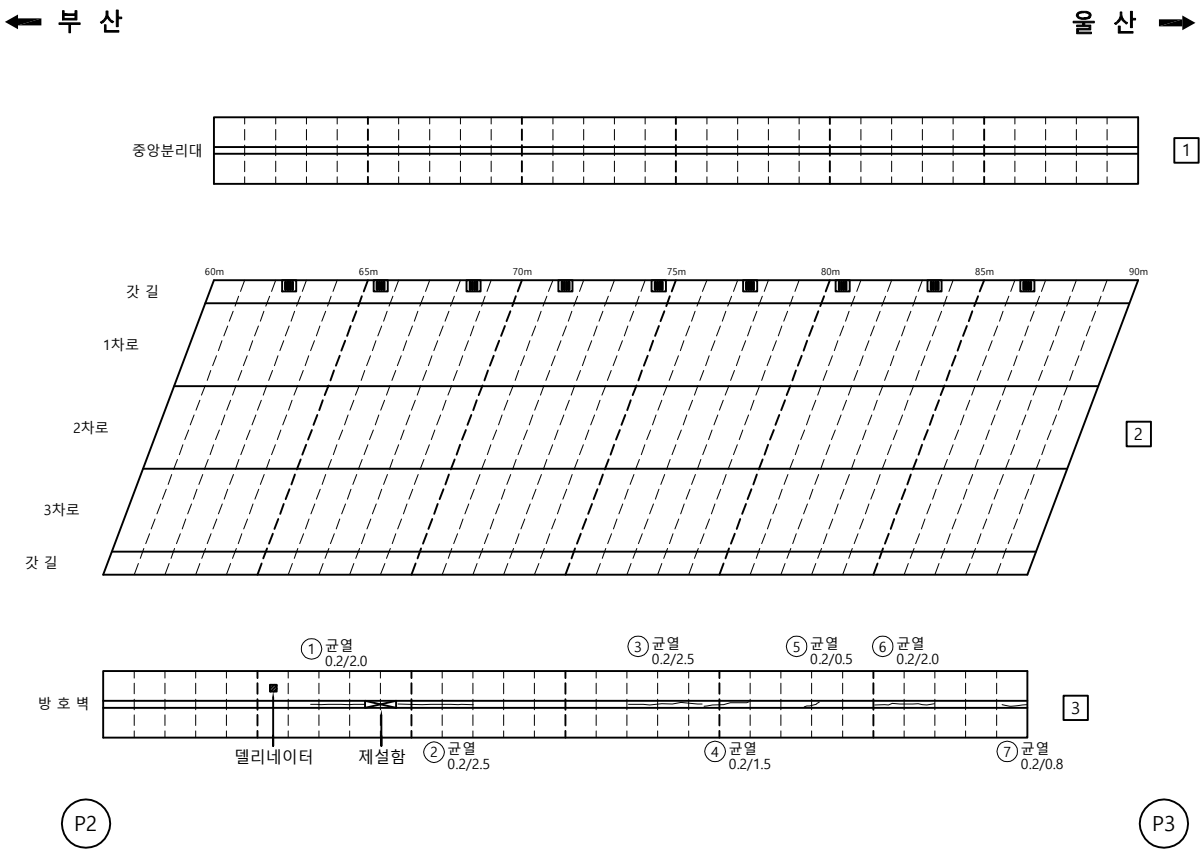
용소천교(울산) 교면포장 S3

번호	신/구	부재명	손 상 현 황	손 상 규 모						비고
				폭(㎜)	길이(m)	너비(m)	개소	단위	물량	
1	구	방호벽	균열	0.2	2.0		1	m	2.00	
2	구	방호벽	균열	0.2	2.5		1	m	2.50	
3	구	방호벽	균열	0.2	2.5		1	m	2.50	
4	구	방호벽	균열	0.2	1.5		1	m	1.50	
5	구	방호벽	균열	0.2	0.5		1	m	0.50	
6	구	방호벽	균열	0.2	2.0		1	m	2.00	
7	구	방호벽	균열	0.2	0.8		1	m	0.80	
8										
9										
10										
11										
12										
13										
14										
15										
16										
17										
18										
19										
20										
21										
22										
23										
24										
25										
26										
27										
28										
29										
30										
31										
32										
33										
34										
35

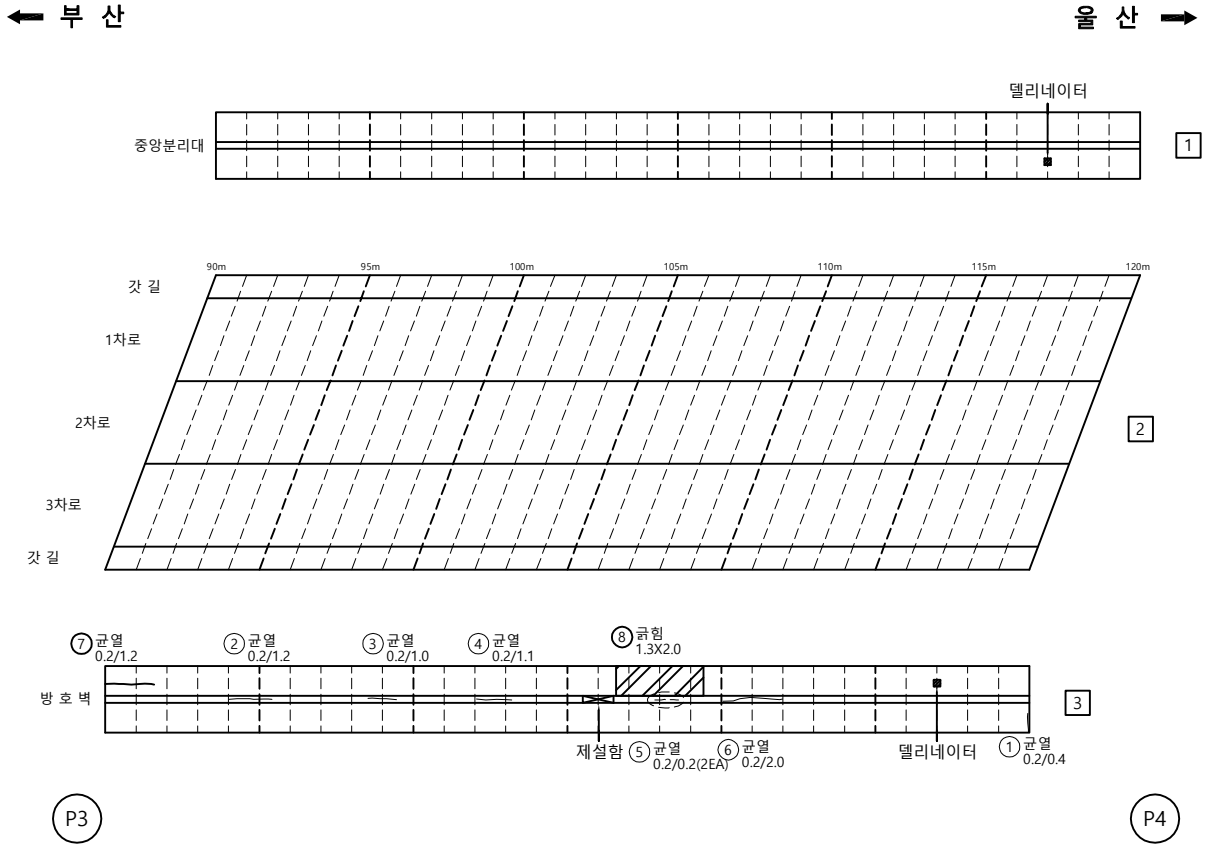
용소천교(울산) 교면포장 S4

번호	신/구	부재명	손 상 현 황	손 상 규 모						비고
				폭(㎜)	길이(m)	너비(m)	개소	단위	물량	
1	구	방호벽	균열	0.2	0.4		1	m	0.40	
2	구	방호벽	균열	0.2	1.2		1	m	1.20	
3	구	방호벽	균열	0.2	1.0		1	m	1.00	
4	구	방호벽	균열	0.2	1.1		1	m	1.10	
5	구	방호벽	균열	0.2	0.2		1	m	0.20	
6	구	방호벽	균열	0.2	2.0		1	m	2.00	
7	구	방호벽	균열	0.2	1.2		1	m	1.20	
8	구	방호벽	긁힘		1.3	2.0	1	㎡	2.60	
9										
10										
11										
12										
13										
14										
15										
16										
17										
18										
19										
20										
21										
22										
23										
24										
25										
26										
27										
28										
29										
30										
31										
32										
33										
34										
35

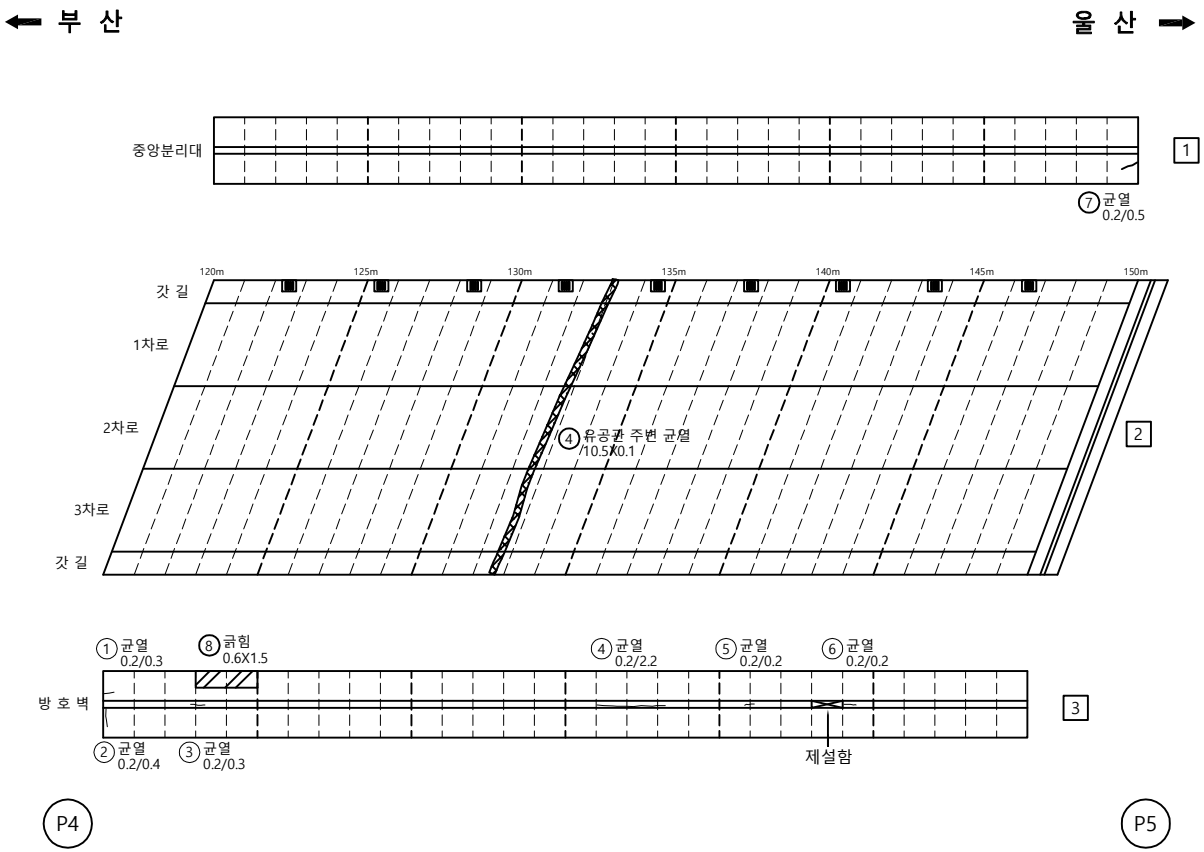
용소천교(울산) 교면포장 S5

번호	신/구	부재명	손 상 현 황	손 상 규 모						비고
				폭(㎜)	길이(m)	너비(m)	개소	단위	물량	
1	구	방호벽	균열	0.2	0.3		1	m	0.30	
2	구	방호벽	균열	0.2	0.4		1	m	0.40	
3	구	방호벽	균열	0.2	0.3		1	m	0.30	
4	구	방호벽	균열	0.2	2.2		1	m	2.20	
5	구	방호벽	균열	0.2	0.2		1	m	0.20	
6	구	방호벽	균열	0.2	0.2		1	m	0.20	
7	구	방호벽	균열	0.2	0.5		1	m	0.50	
8	구	방호벽	긁힘		0.6	1.5	1	㎡	0.90	
9	구	교면포장	유공관 주변 긁힘		10.5	0.1	1	㎡	1.05	
10										
11										
12										
13										
14										
15										
16										
17										
18										
19										
20										
21										
22										
23										
24										
25										
26										
27										
28										
29										
30										
31										
32										
33										
34										
35

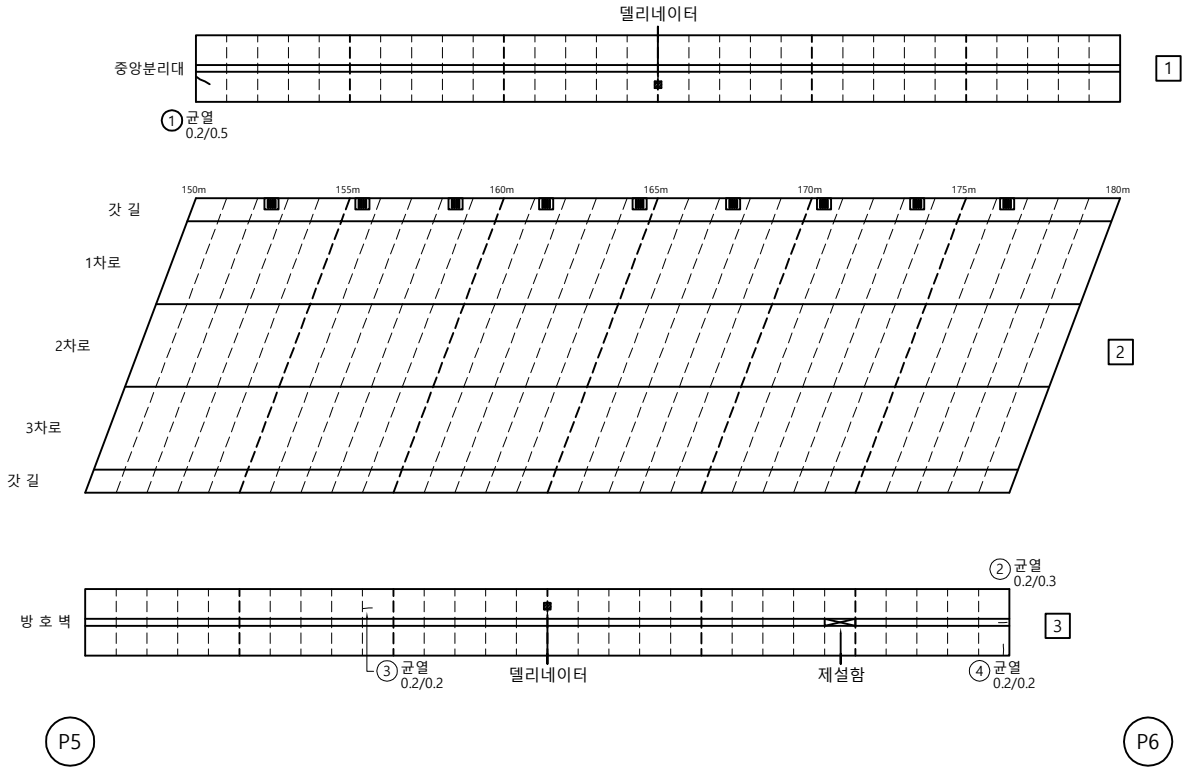
용소천교(울산) 교면포장 S6

번호	신/구	부재명	손 상 현 황	손 상 규 모						비고
				폭(㎜)	길이(m)	너비(m)	개소	단위	물량	
1	구	방호벽	균열	0.2	0.5		1	m	0.50	
2	구	방호벽	균열	0.2	0.3		1	m	0.30	
3	구	방호벽	균열	0.2	0.2		1	m	0.20	
4	구	방호벽	균열	0.2	0.2		1	m	0.20	
5										
6										
7										
8										
9										
10										
11										
12										
13										
14										
15										
16										
17										
18										
19										
20										
21										
22										
23										
24										
25										
26										
27										
28										
29										
30										
31										
32										
33										
34										
35

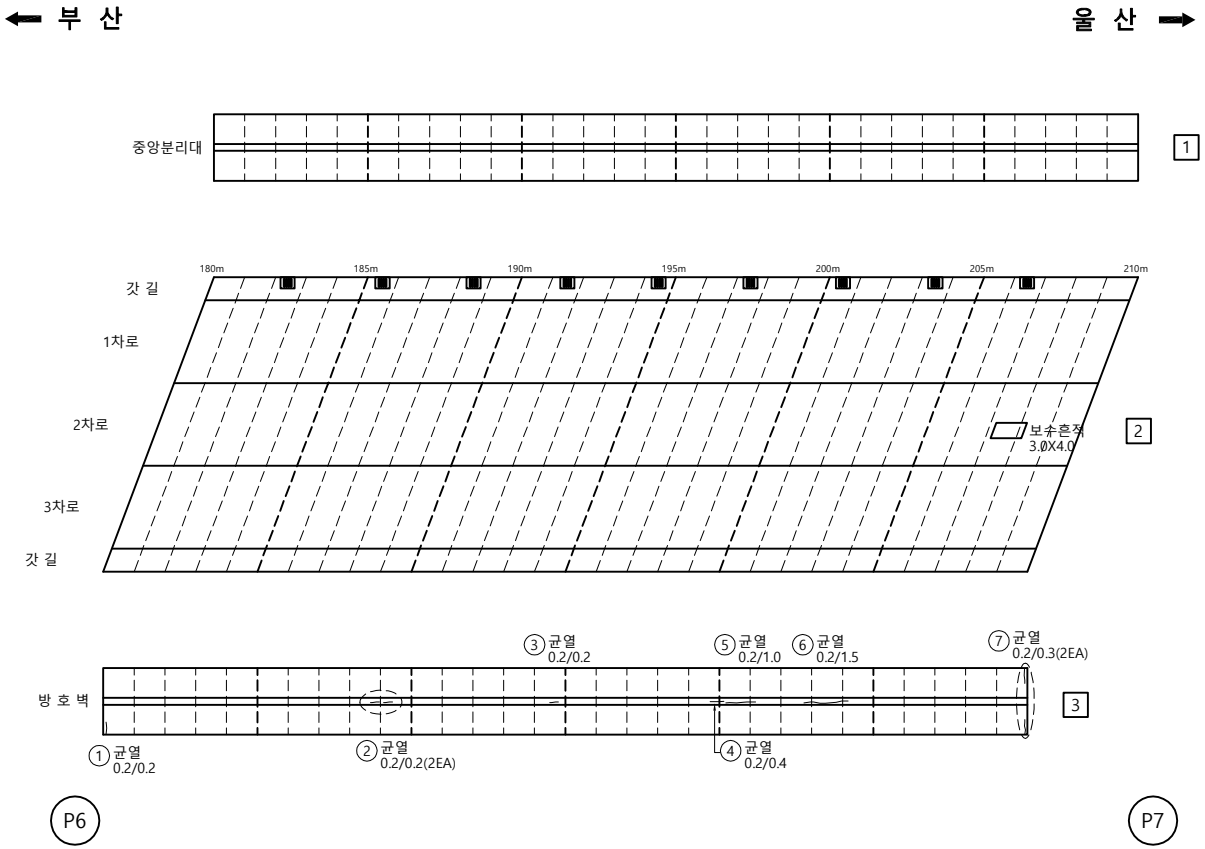
용소천교(울산) 교면포장 S7

번호	신/구	부재명	손 상 현 황	손 상 규 모						비 고
				폭(㎜)	길이(m)	너비(m)	개소	단위	물량	
1	구	방호벽	균열	0.2	0.2		1	m	0.20	
2	구	방호벽	균열	0.2	0.2		2	m	0.40	
3	구	방호벽	균열	0.2	0.2		1	m	0.20	
4	구	방호벽	균열	0.2	0.4		1	m	0.40	
5	구	방호벽	균열	0.2	1.0		1	m	1.00	
6	구	방호벽	균열	0.2	1.5		1	m	1.50	
7	구	방호벽	균열	0.2	0.3		2	m	0.60	
8										
9										
10										
11										
12										
13										
14										
15										
16										
17										
18										
19										
20										
21										
22										
23										
24										
25										
26										
27										
28										
29										
30										
31										
32										
33										
34										
35

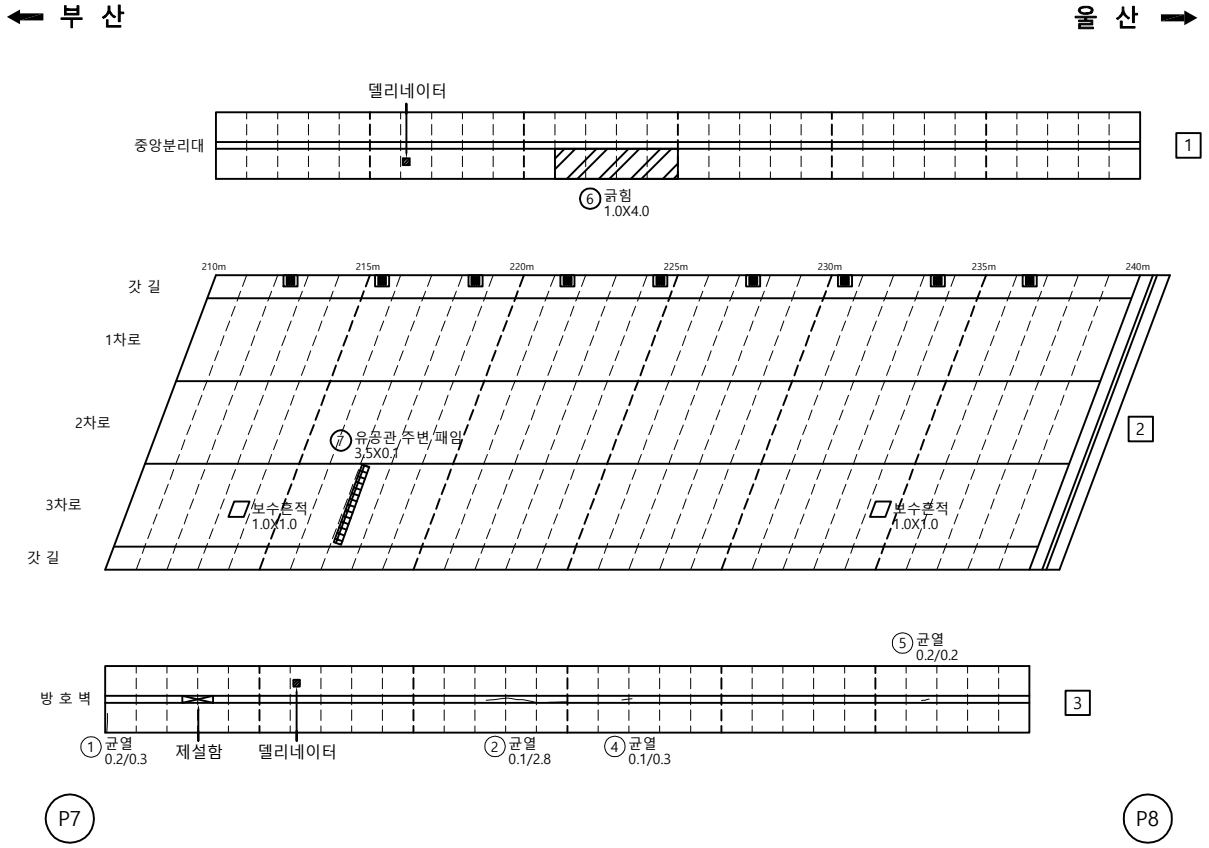
용소천교(울산) 교면포장 S8

번호	신/구	부재명	손 상 현 황	손 상 규 모						비고
				폭(㎜)	길이(m)	너비(m)	개소	단위	물량	
1	구	방호벽	균열	0.2	0.3		1	m	0.30	
2	구	방호벽	균열	0.1	2.8		1	m	2.80	
3	구	방호벽	균열				1	EA	1.00	
4	구	방호벽	균열	0.1	0.3		1	m	0.30	
5	구	방호벽	균열	0.2	0.2		1	m	0.20	
6	구	방호벽	균열		1.0	4.0	1	㎡	4.00	
7	구	교면포장	유공관 주변 패임		3.5	0.1	1	㎡	0.35	
8										
9										
10										
11										
12										
13										
14										
15										
16										
17										
18										
19										
20										
21										
22										
23										
24										
25										
26										
27										
28										
29										
30										
31										
32										
33										
34										
35

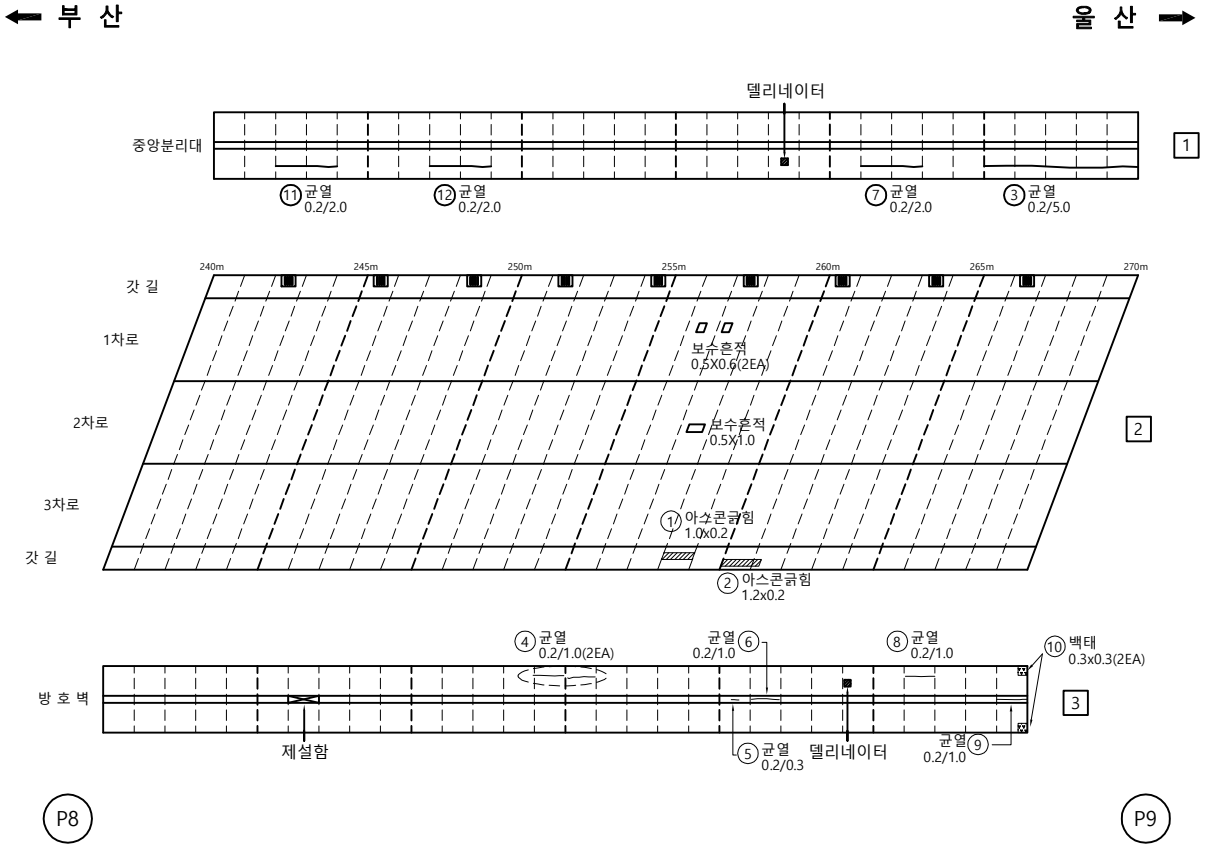
용소천교(울산) 교면포장 S9

번호	신/구	부재명	손 상 현 황	손 상 규 모						비고
				폭(㎜)	길이(m)	너비(m)	개소	단위	물량	
1	구	방호벽	포장 균열		1.0	0.2	1	㎡	0.20	
2	구	방호벽	포장 균열		1.2	0.2	1	㎡	0.24	
3	구	방호벽	균열	0.2	5.0		1	m	5.00	
4	구	방호벽	균열	0.2	1.0		2	m	2.00	
5	구	방호벽	균열	0.2	0.3		1	m	0.30	
6	구	방호벽	균열	0.2	1.0		1	m	1.00	
7	구	방호벽	균열	0.2	2.0		1	m	2.00	
8	구	방호벽	균열	0.2	1.0		1	m	1.00	
9	구	방호벽	균열	0.2	1.0		1	m	1.00	
10	구	방호벽	백태		0.3	0.3	2	㎡	0.18	
11	구	방호벽	균열	0.2	2.0		1	m	2.00	
12	구	방호벽	균열	0.2	2.0		1	m	2.00	
13										
14										
15										
16										
17										
18										
19										
20										
21										
22										
23										
24										
25										
26										
27										
28										
29										
30										
31										
32										
33										
34										
35

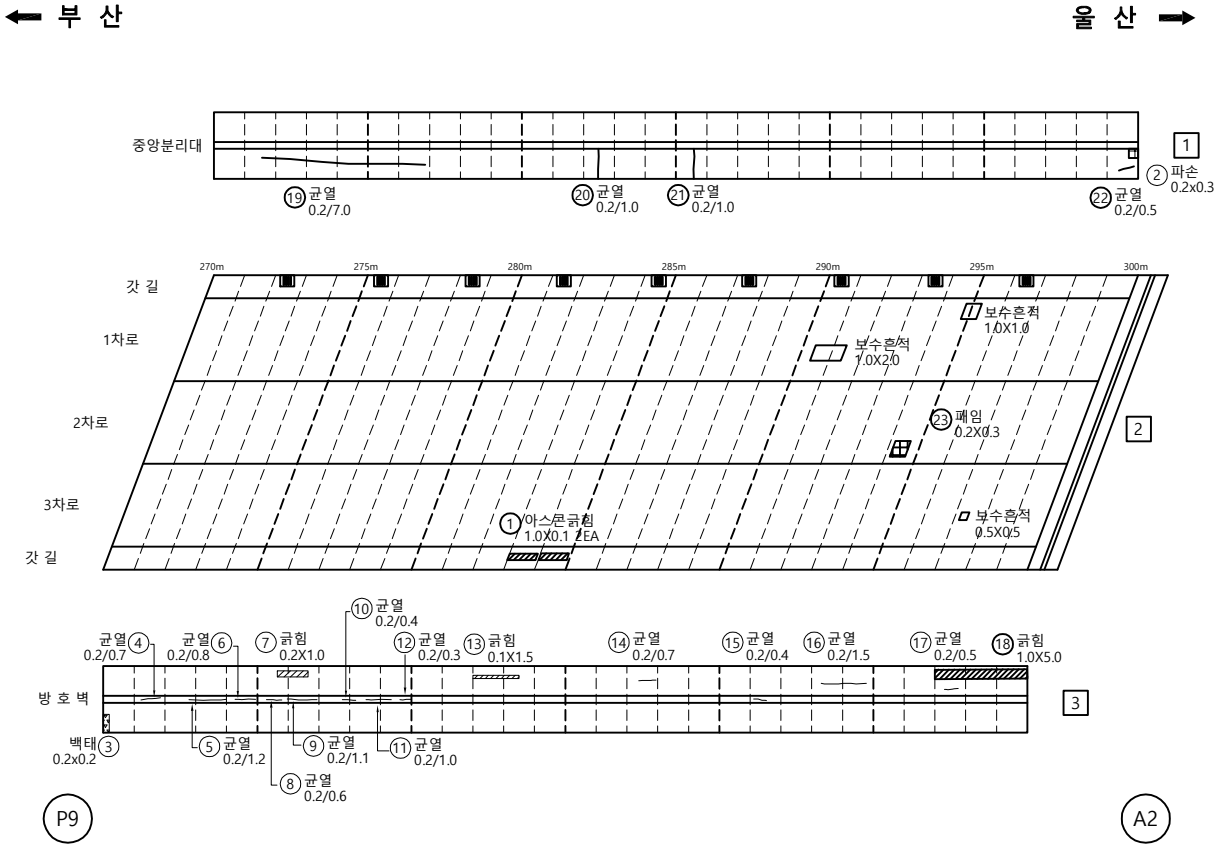
용소천교(울산) 교면포장 S10

번호	신/구	부재명	손 상 현 황	손 상 규 모						비고
				폭(㎜)	길이(m)	너비(m)	개소	단위	물량	
1	신/구	방호벽	포장 긁힘		1.0	0.1	2	㎡	0.20	
2	구	방호벽	파손		0.2	0.3	1	㎡	0.06	
3	구	방호벽	백태		0.2	0.2	1	㎡	0.04	
4	구	방호벽	균열	0.2	0.7		1	m	0.70	
5	구	방호벽	균열	0.2	1.2		1	m	1.20	
6	구	방호벽	균열	0.2	0.8		1	m	0.80	
7	구	방호벽	균열		0.2	1.0	1	㎡	0.20	
8	구	방호벽	균열	0.2	0.6		1	m	0.60	
9	구	방호벽	균열	0.2	1.1		1	m	1.10	
10	구	방호벽	균열	0.2	0.4		1	m	0.40	
11	구	방호벽	균열	0.2	1.0		1	m	1.00	
12	구	방호벽	균열	0.2	0.3		1	m	0.30	
13	구	방호벽	긁힘		0.1	1.5	1	㎡	0.15	
14	구	방호벽	균열	0.2	0.7		1	m	0.70	
15	구	방호벽	균열	0.2	0.4		1	m	0.40	
16	구	방호벽	균열	0.2	1.5		1	m	1.50	
17	구	방호벽	균열	0.2	0.5		1	m	0.50	
18	구	방호벽	긁힘		1.0	5.0	1	㎡	5.00	
19	신	방호벽	균열	0.2	7.0		1	m	7.00	
20	구	방호벽	균열	0.2	1.0		1	m	1.00	
21	구	방호벽	균열	0.2	1.0		1	m	1.00	
22	구	방호벽	균열	0.2	0.5		1	m	0.50	
23	구	방호벽	패임		0.2	0.3	1	㎡	0.06	
24										
25										
26										
27										
28										
29										
30										
31										
32										
33										
34										
35

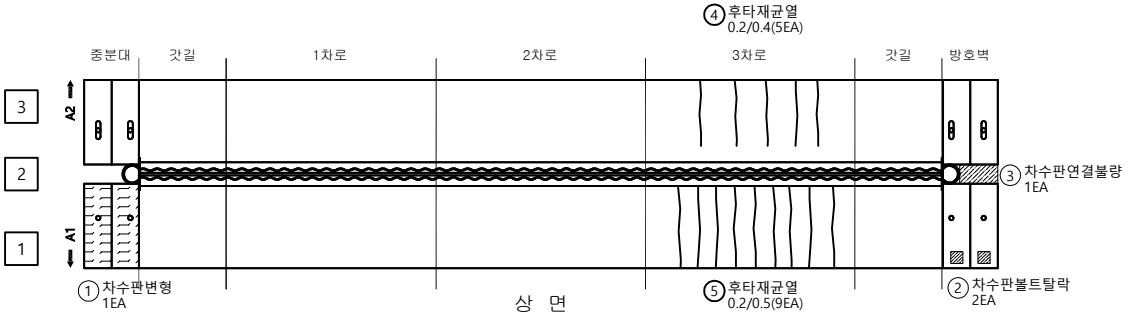
용소천교(울산) 신축이음 A1

번호	신/구	부재명	손 상 현 황	손 상 규 모						비고
				폭(㎜)	길이(m)	너비(m)	개소	단위	물량	
1	구	신축이음	차수판 변형				1	EA	1.00	
2	구	신축이음	차수판 볼트 탈락				2	EA	2.00	
3	구	신축이음	차수판 연결 불량				1	EA	1.00	
4	구	신축이음	후타재 균열	0.2	0.4		5	m	2.00	
5	구	신축이음	후타재 균열	0.2	0.5		9	m	4.50	
6	구	신축이음	하부누수		10.8		1	m	10.80	
7										
8										
9										
10										
11										
12										
13										
14										
15										
16										
17										
18										
19										
20										
21										
22										
23										
24										
25										
26										
27										
28										
29										
30										
31										
32										
33										
34										
35

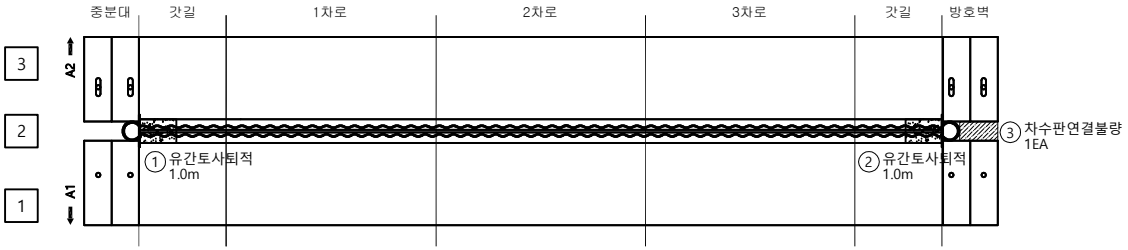
용소천교(울산) 신축이음 P2

번호	선/구	부재명	손 상 현 황	손 상 규 모						비고
				폭(㎜)	길이(m)	너비(m)	개소	단위	물량	
1	구	신축이음	유간토사퇴적		1.0		1	m	1.00	
2	구	신축이음	유간토사퇴적		1.0		1	m	1.00	
3	구	신축이음	차수판 연결 불량				1	EA	1.00	
4	구	신축이음	하부누수		10.8		1	m	10.80	
5										
6										
7										
8										
9										
10										
11										
12										
13										
14										
15										
16										
17										
18										
19										
20										
21										
22										
23										
24										
25										
26										
27										
28										
29										
30										
31										
32										
33										
34										
35

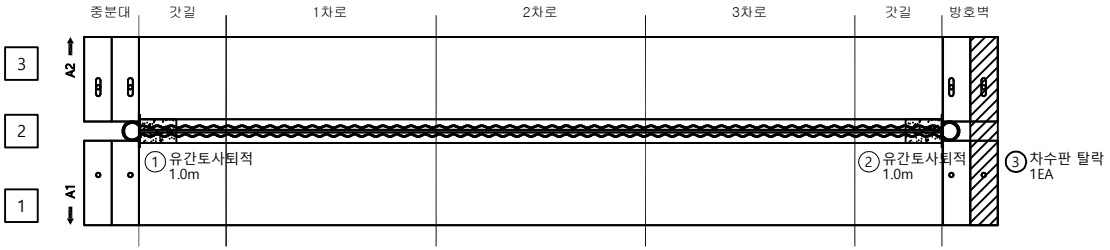
용소천교(울산) 신축이음 P5

번호	선/구	부재명	손 상 현 황	손 상 규 모						비고
				폭(㎜)	길이(m)	너비(m)	개소	단위	물량	
1	구	신축이음	유간토사퇴적		1.0		1	m	1.00	
2	구	신축이음	유간토사퇴적		1.0		1	m	1.00	
3	구	신축이음	차수판 탈락				1	EA	1.00	
4	구	신축이음	하부누수		10.8		1	m	10.80	
5										
6										
7										
8										
9										
10										
11										
12										
13										
14										
15										
16										
17										
18										
19										
20										
21										
22										
23										
24										
25										
26										
27										
28										
29										
30										
31										
32										
33										
34										
35

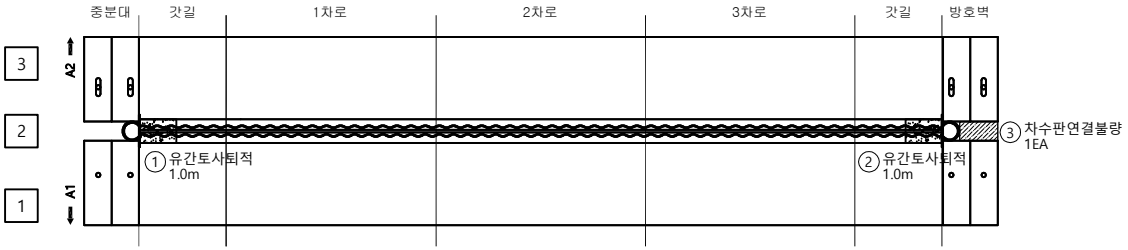
용소천교(울산) 신축이음 P8

번호	선/구	부재명	손 상 현 황	손 상 규 모						비고
				폭(㎜)	길이(m)	너비(m)	개소	단위	물량	
1	구	신축이음	유간토사퇴적		1.0		1	m	1.00	
2	구	신축이음	유간토사퇴적		1.0		1	m	1.00	
3	구	신축이음	차수판 연결 불량				1	EA	1.00	
4	구	신축이음	하부누수		10.8		1	m	10.80	
5										
6										
7										
8										
9										
10										
11										
12										
13										
14										
15										
16										
17										
18										
19										
20										
21										
22										
23										
24										
25										
26										
27										
28										
29										
30										
31										
32										
33										
34										
35

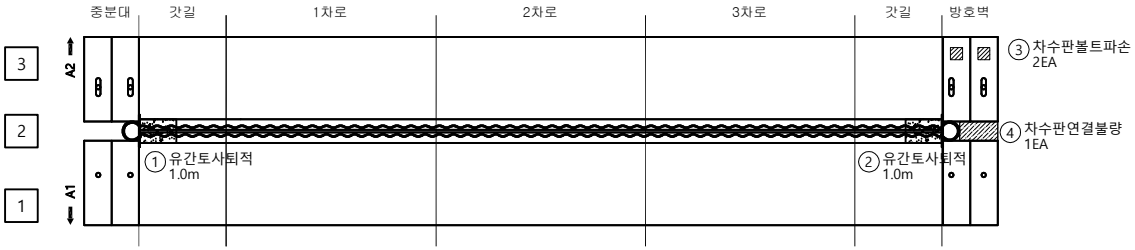
용소천교(울산) 신축이음 A2

번호	상/구	부재명	손 상 현 황	손 상 규 모						비고
				폭(㎜)	길이(m)	너비(m)	개소	단위	물량	
1	구	신축이음	유간토사퇴적		1.0		1	m	1.00	
2	구	신축이음	유간토사퇴적		1.0		1	m	1.00	
3	구	신축이음	차수판 볼트 탈락				2	EA	2.00	
4	구	신축이음	차수판 연결 불량				1	EA	1.00	
5	구	신축이음	하부누수		10.8		1	m	10.80	
6										
7										
8										
9										
10										
11										
12										
13										
14										
15										
16										
17										
18										
19										
20										
21										
22										
23										
24										
25										
26										
27										
28										
29										
30										
31										
32										
33										
34										
35

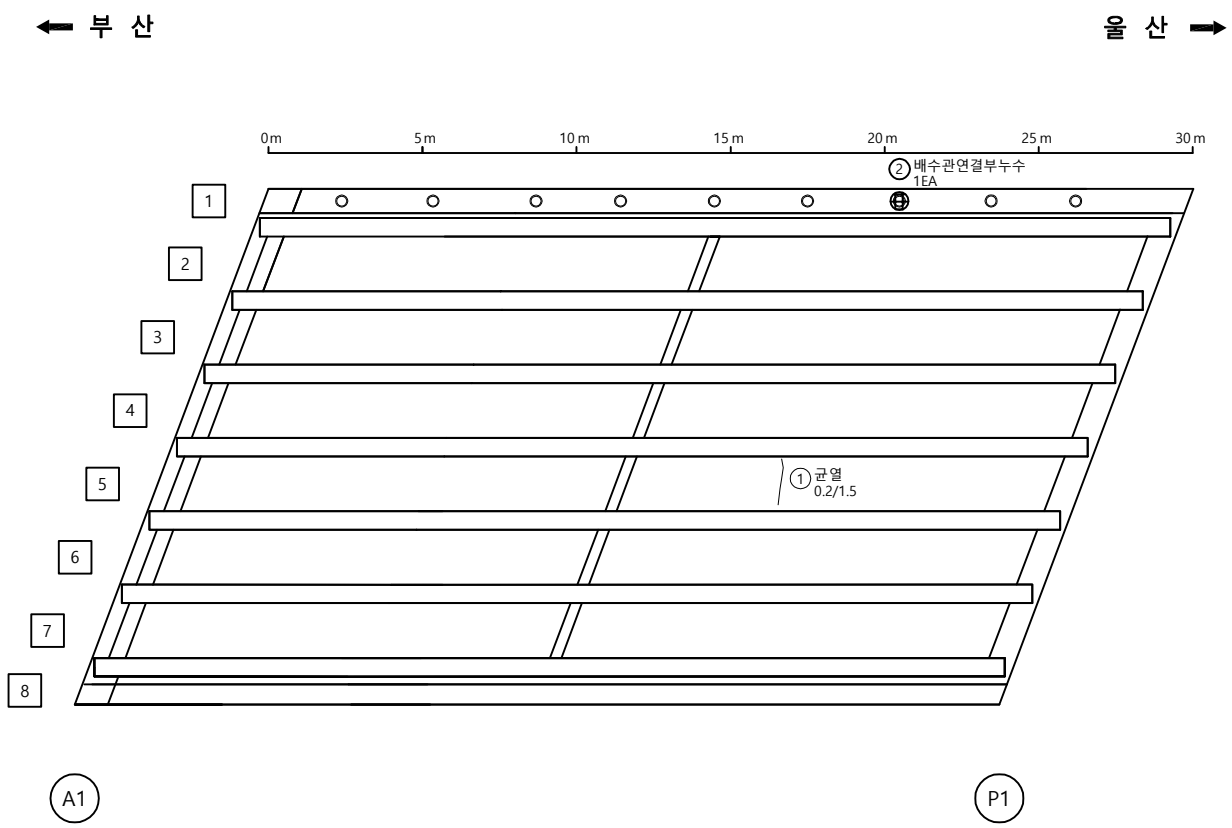
용소천교(울산) 바닥판하면 S1

번호	선/구	부재명	손 상 현 황	손 상 규 모						비고
				폭(㎜)	길이(m)	너비(m)	개소	단위	물량	
1	구	바닥판	균열	0.2	1.5		1	m	1.50	
2	구	배수시설	배수관 연결부 누수				1	EA	1.00	
3										
4										
5										
6										
7										
8										
9										
10										
11										
12										
13										
14										
15										
16										
17										
18										
19										
20										
21										
22										
23										
24										
25										
26										
27										
28										
29										
30										
31										
32										
33										
34										
35

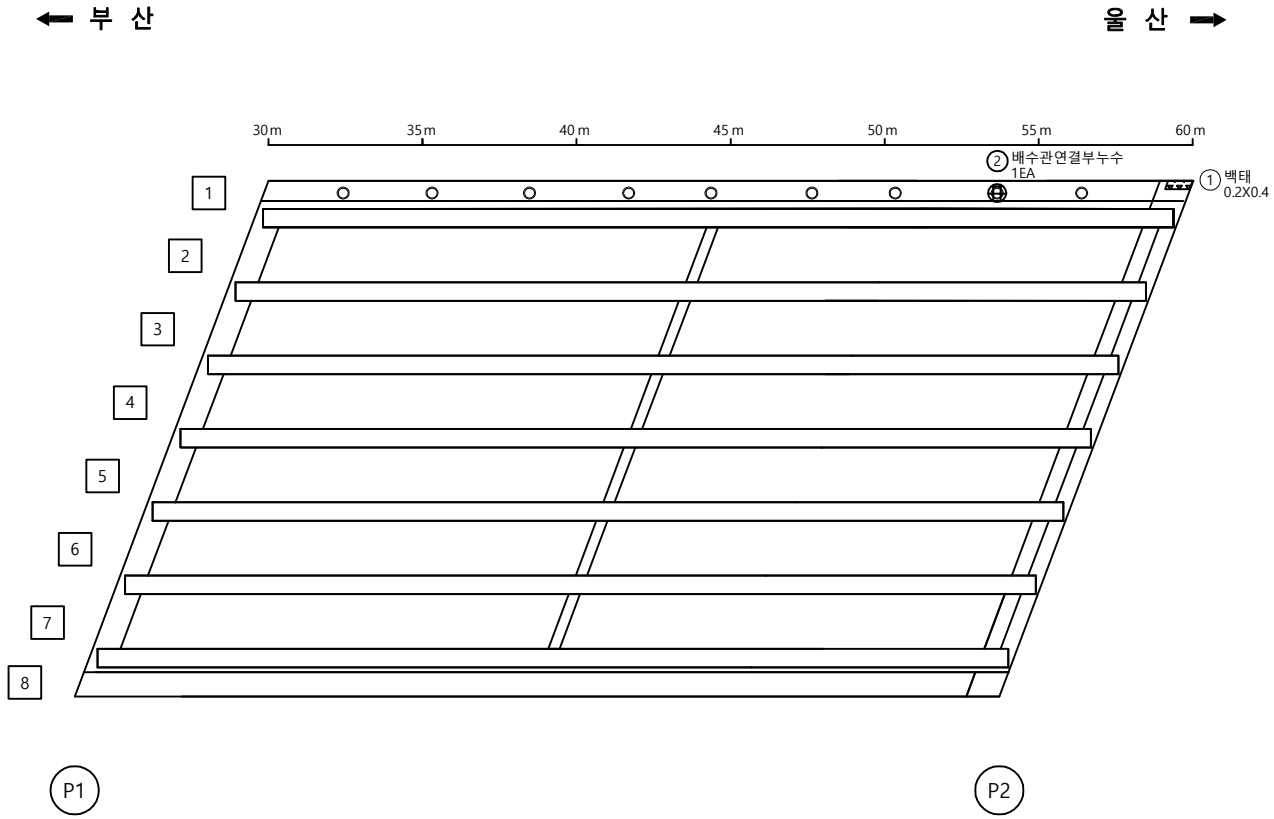
용소천교(울산) 바닥판하면 S2

번호	신/구	부재명	손 상 현 황	손 상 규 모						비 고
				폭(㎜)	길이(m)	너비(m)	개소	단위	물량	
1	구	바닥판	백태		0.2	0.4	1	㎡	0.08	
2	구	배수시설	배수관 연결부 누수				1	EA	1.00	
3										
4										
5										
6										
7										
8										
9										
10										
11										
12										
13										
14										
15										
16										
17										
18										
19										
20										
21										
22										
23										
24										
25										
26										
27										
28										
29										
30										
31										
32										
33										
34										
35

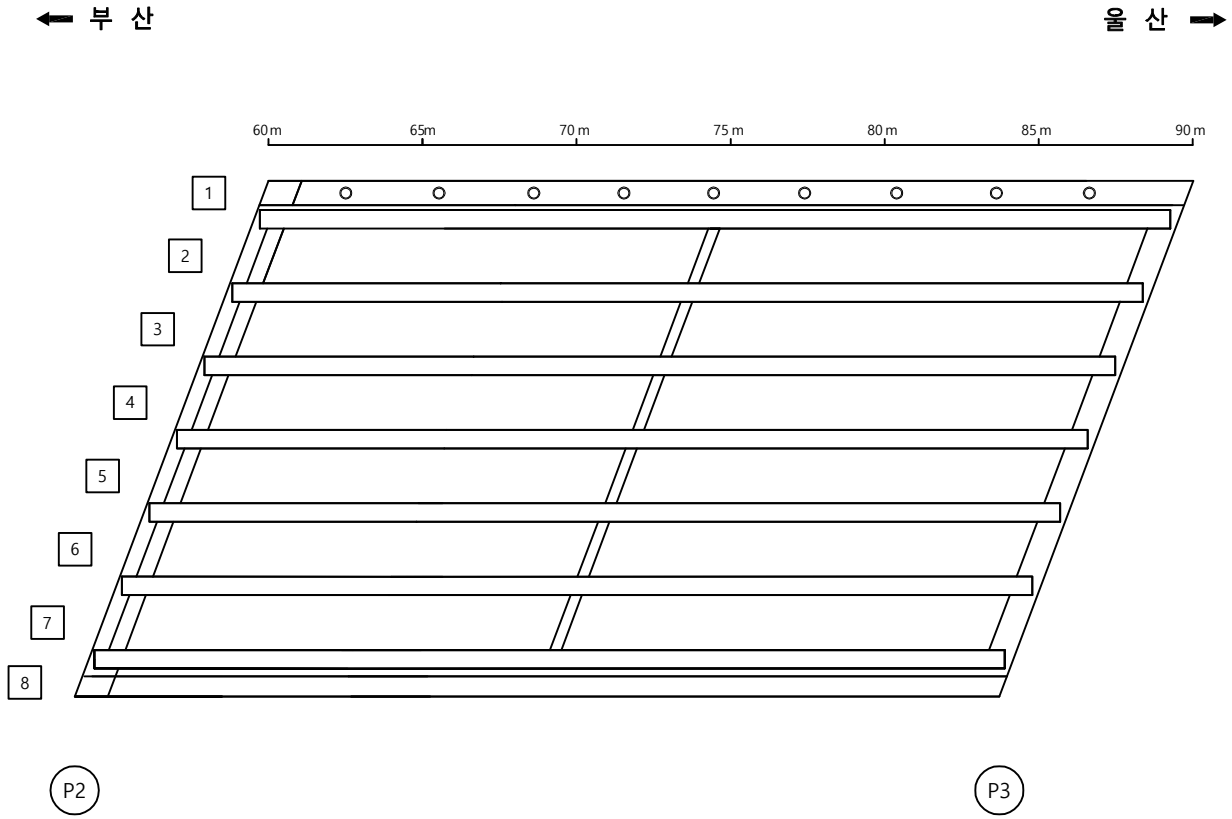
용소천교(울산) 바닥판하면 S3

번호	선/구	부재명	손 상 현 황	손 상 규 모						비고
				폭(㎜)	길이(m)	너비(m)	개소	단위	물량	
1			상태영호							
2										
3										
4										
5										
6										
7										
8										
9										
10										
11										
12										
13										
14										
15										
16										
17										
18										
19										
20										
21										
22										
23										
24										
25										
26										
27										
28										
29										
30										
31										
32										
33										
34										
35

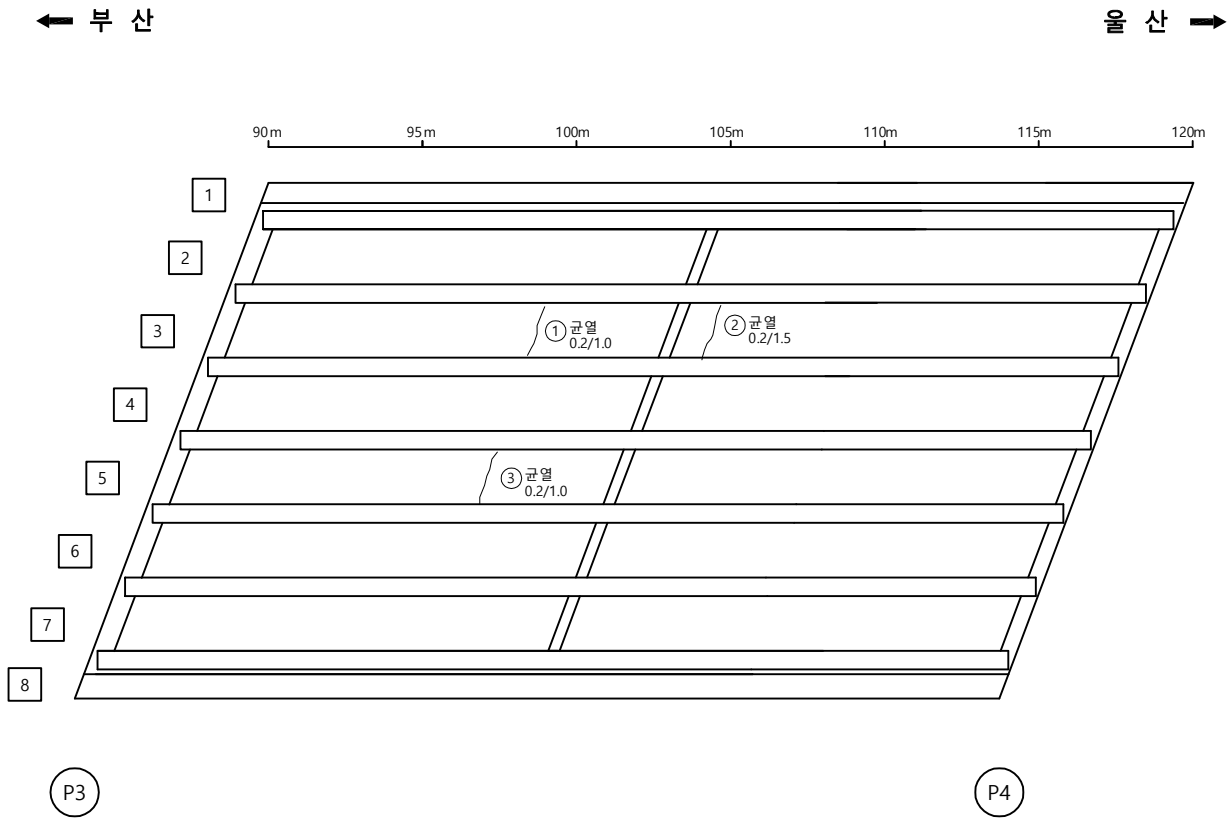
용소천교(울산) 바닥판하면 S4

번호	선/구	부재명	손 상 현 황	손 상 규 모						비고
				폭(㎜)	길이(m)	너비(m)	개소	단위	물량	
1	구	바닥판	균열	0.2	1.0		1	m	1.00	
2	구	바닥판	균열	0.2	1.5		1	m	1.50	
3	구	바닥판	균열	0.2	1.0		1	m	1.00	
4										
5										
6										
7										
8										
9										
10										
11										
12										
13										
14										
15										
16										
17										
18										
19										
20										
21										
22										
23										
24										
25										
26										
27										
28										
29										
30										
31										
32										
33										
34										
35

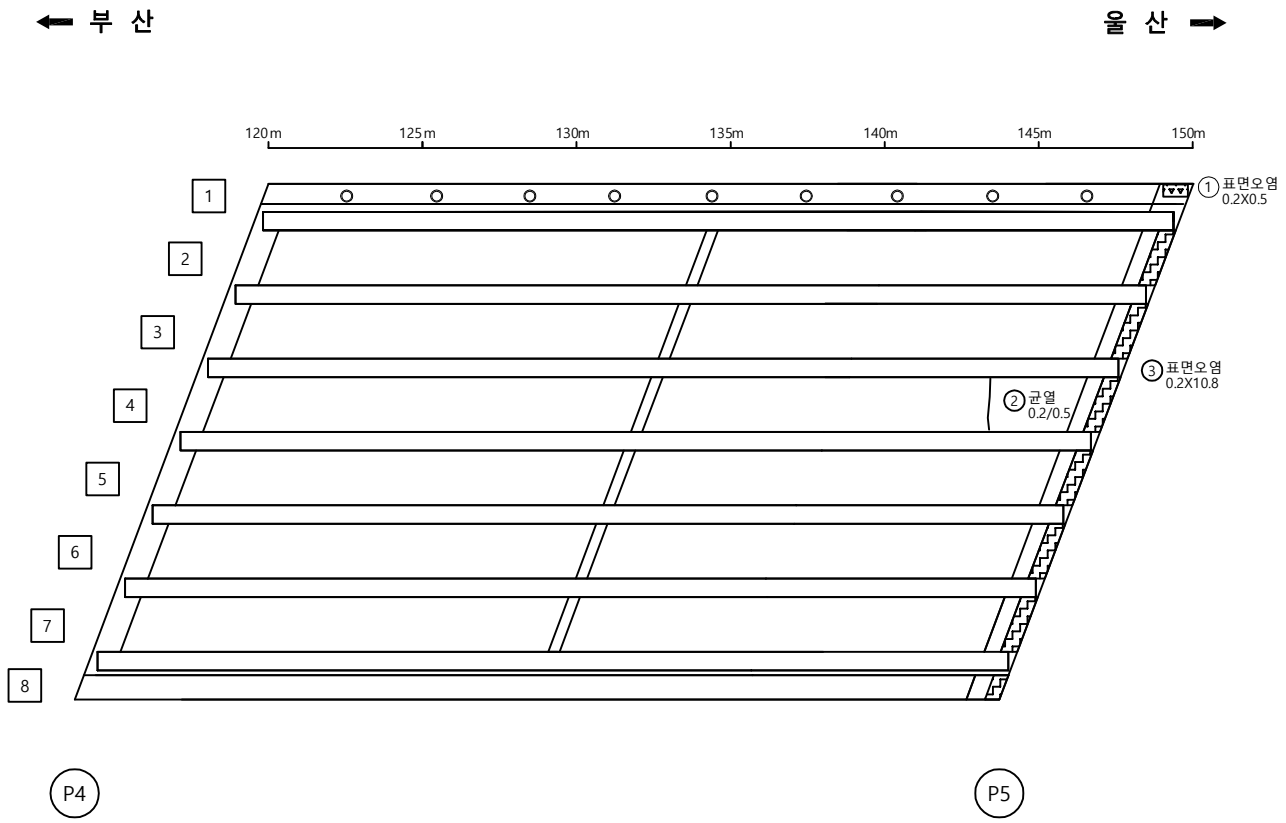
용소천교(울산) 바닥판하면 S5

번호	신/구	부재명	손 상 현 황	손 상 규 모						비고
				폭(㎜)	길이(m)	너비(m)	개소	단위	물량	
1	구	바닥판	표면오염		0.2	0.5	1	㎡	0.10	
2	구	바닥판	균열	0.2	0.5		1	m	0.50	
3	구	바닥판	표면오염		0.2	10.8	1	㎡	2.16	
4										
5										
6										
7										
8										
9										
10										
11										
12										
13										
14										
15										
16										
17										
18										
19										
20										
21										
22										
23										
24										
25										
26										
27										
28										
29										
30										
31										
32										
33										
34										
35

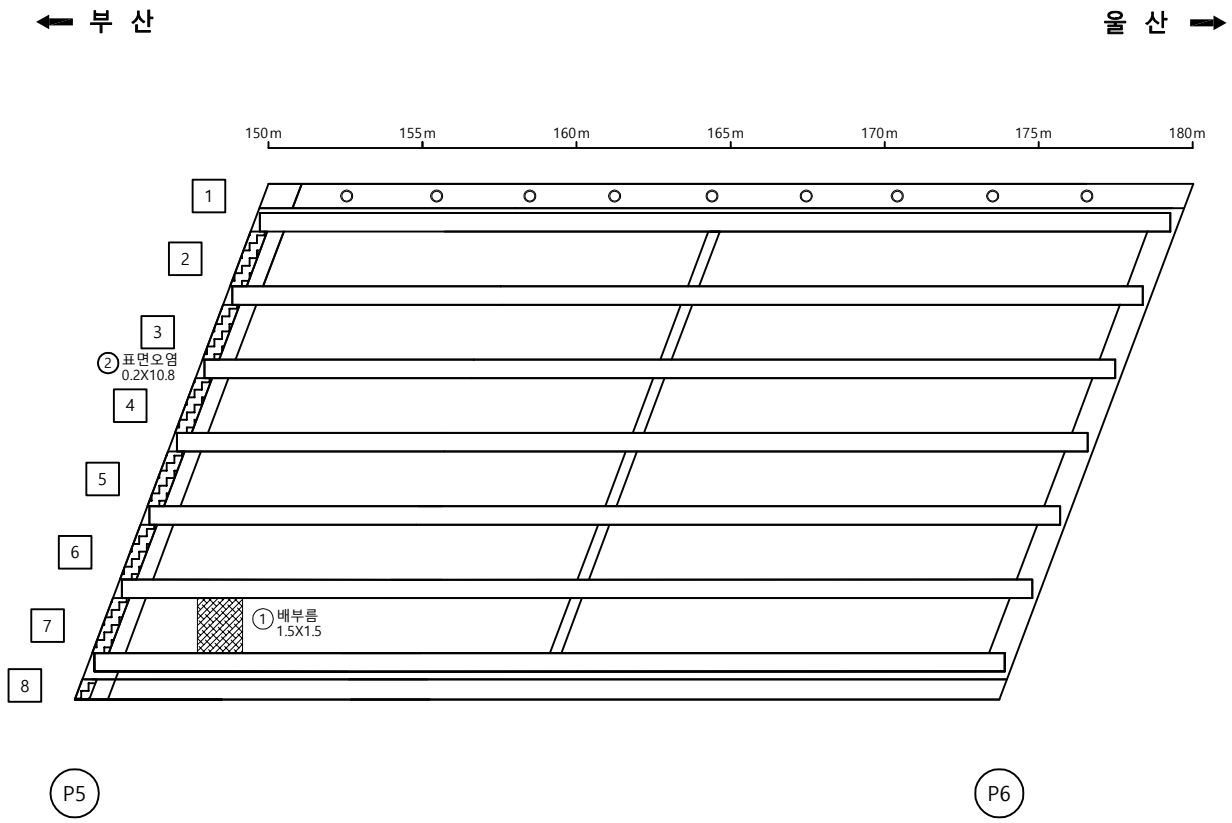
용소천교(울산) 바닥판하면 S6

번호	신/구	부재명	손 상 현 황	손 상 규 모						비고
				폭(㎜)	길이(m)	너비(m)	개소	단위	물량	
1	구	바닥판	배부름		1.5	1.5	1	㎡	2.25	
2	구	바닥판	표면오염		0.2	10.8	1	㎡	2.16	
3										
4										
5										
6										
7										
8										
9										
10										
11										
12										
13										
14										
15										
16										
17										
18										
19										
20										
21										
22										
23										
24										
25										
26										
27										
28										
29										
30										
31										
32										
33										
34										
35

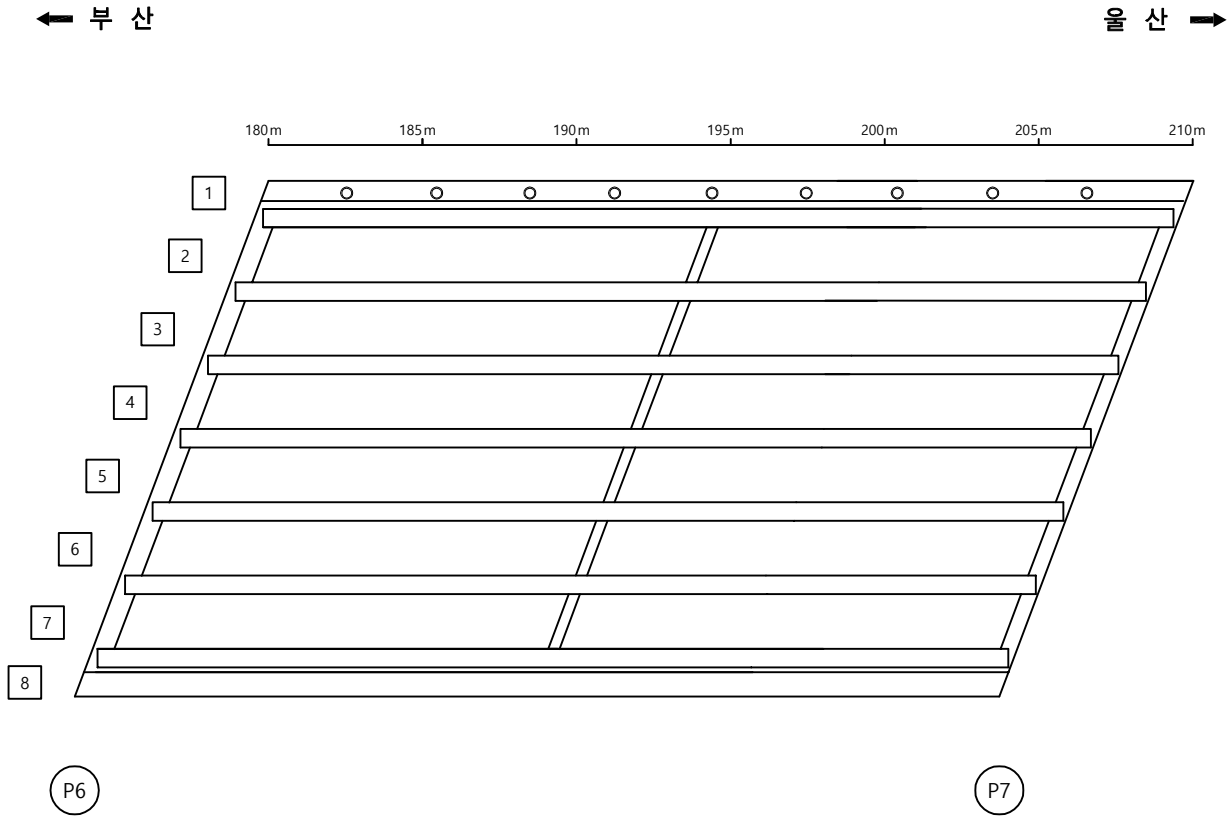
용소천교(울산) 바닥판하면 S7

번호	신/구	부재명	손 상 현 황	손 상 규 모						비고
				폭(㎜)	길이(m)	너비(m)	개소	단위	물량	
1			상태양호							
2										
3										
4										
5										
6										
7										
8										
9										
10										
11										
12										
13										
14										
15										
16										
17										
18										
19										
20										
21										
22										
23										
24										
25										
26										
27										
28										
29										
30										
31										
32										
33										
34										
35
