용소천교(울산) 교면포장 S1

용 역 명	2023년 부산울산고속도로 정밀안전점검 및 성능평가용역			
범례	CW 0.2 균 열	재료분리	오염, 변색	부 식
	균열부백태	파손,박리	세 굴	퇴 적
	망상균열	누수,습윤	백 태	기 타
	철근노출	소성변형	들 뜸	No. 001

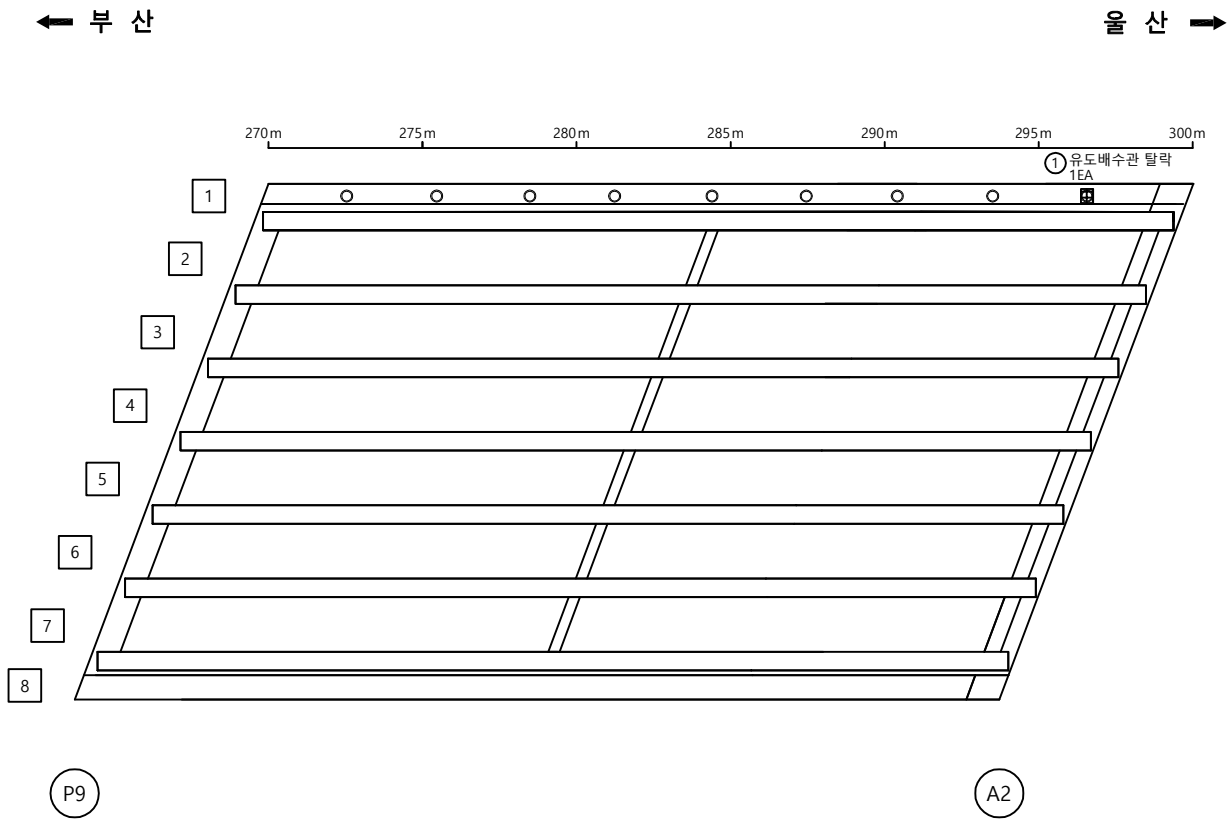
용소천교(울산) 바닥판하면 S10

번호	신/구	부재명	손 상 현 황	손 상 규 모						비고
				폭(㎜)	길이(m)	너비(m)	개소	단위	물량	
1	구	배수시설	유도배수관 탈락				1	EA	1.00	
2										
3										
4										
5										
6										
7										
8										
9										
10										
11										
12										
13										
14										
15										
16										
17										
18										
19										
20										
21										
22										
23										
24										
25										
26										
27										
28										
29										
30										
31										
32										
33										
34										
35

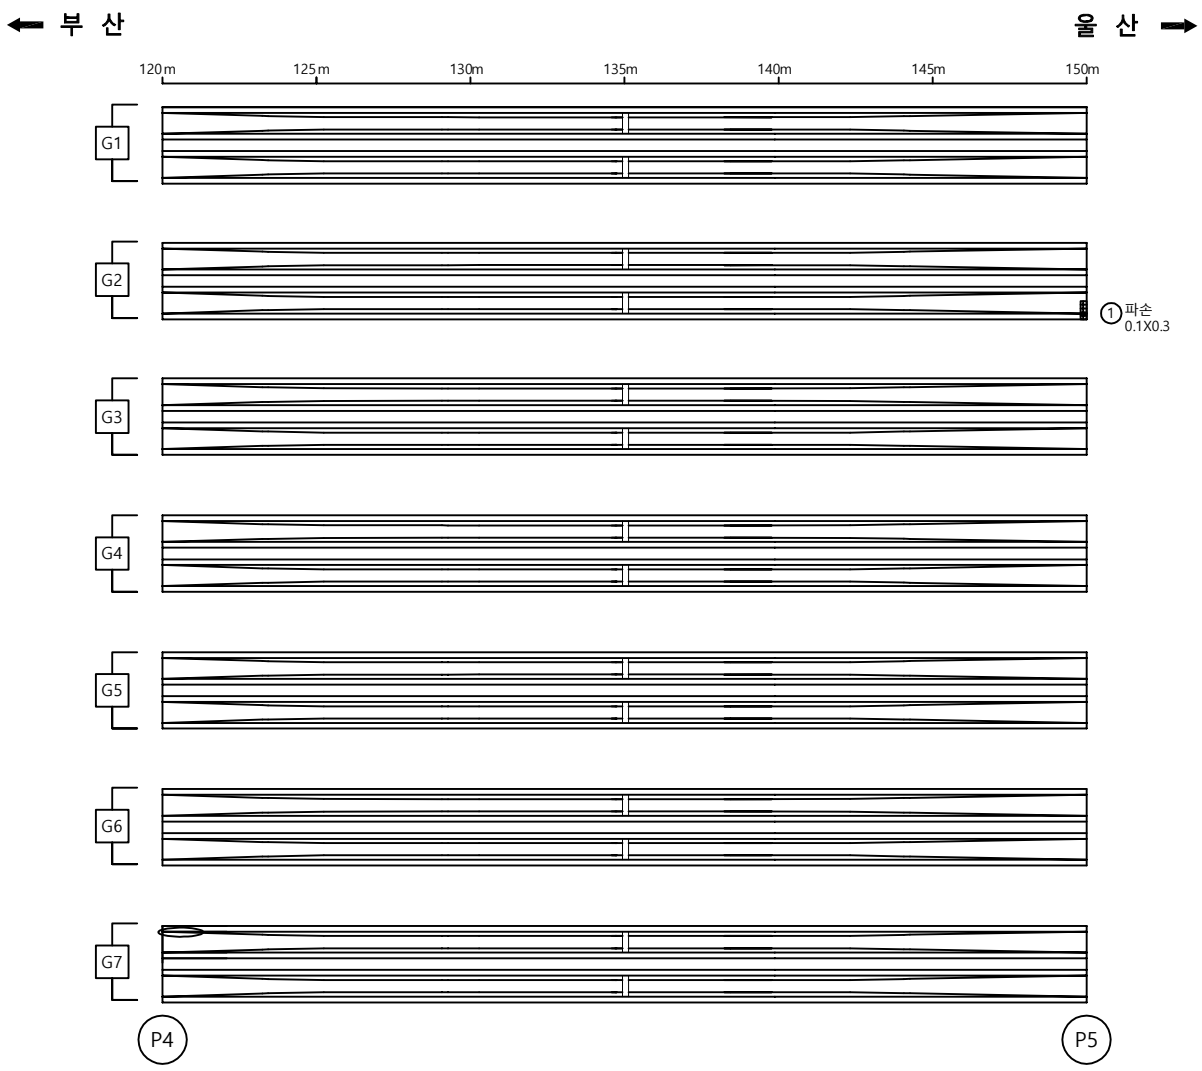
용소천교(울산) 거더 S5

번호	신/구	부재명	손 상 현 황	손 상 규 모						비고
				폭(㎜)	길이(m)	너비(m)	개소	단위	물량	
1	구	거더	파손		0.1	0.3	1	㎡	0.03	
2										
3										
4										
5										
6										
7										
8										
9										
10										
11										
12										
13										
14										
15										
16										
17										
18										
19										
20										
21										
22										
23										
24										
25										
26										
27										
28										
29										
30										
31										
32										
33										
34										
35

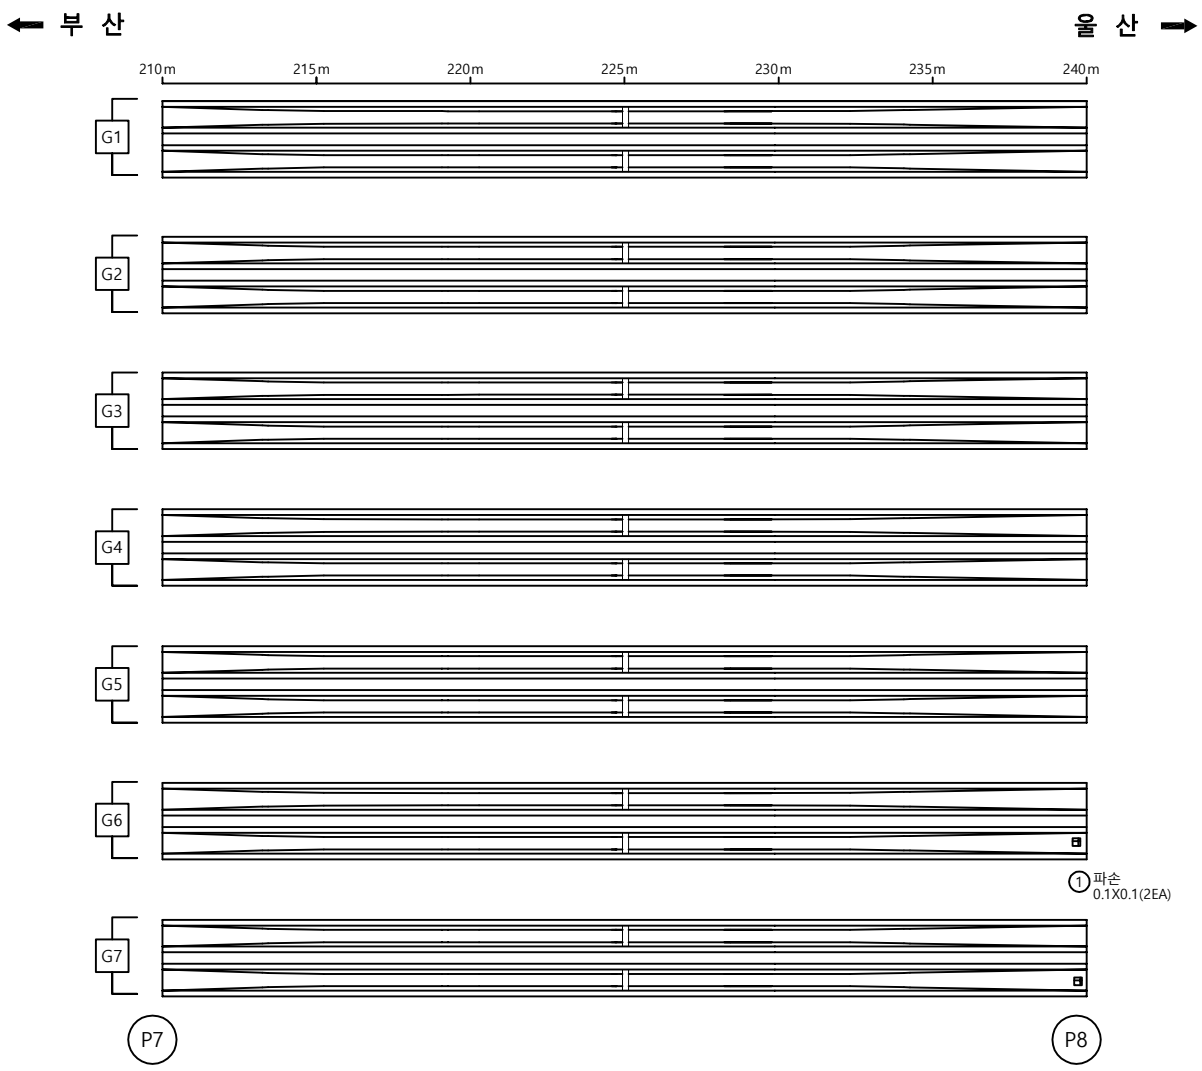
용소천교(울산) 거더 S8

번호	선/구	부재명	손 상 현 황	손 상 규 모						비고
				폭(㎜)	길이(m)	너비(m)	개소	단위	물량	
1	구	거더	파손		0.1	0.1	2	㎡	0.02	
2										
3										
4										
5										
6										
7										
8										
9										
10										
11										
12										
13										
14										
15										
16										
17										
18										
19										
20										
21										
22										
23										
24										
25										
26										
27										
28										
29										
30										
31										
32										
33										
34										
35

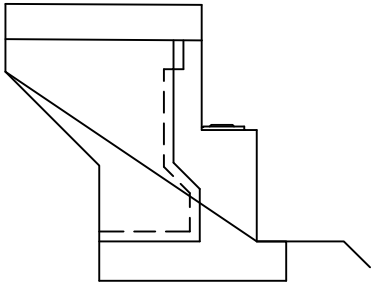
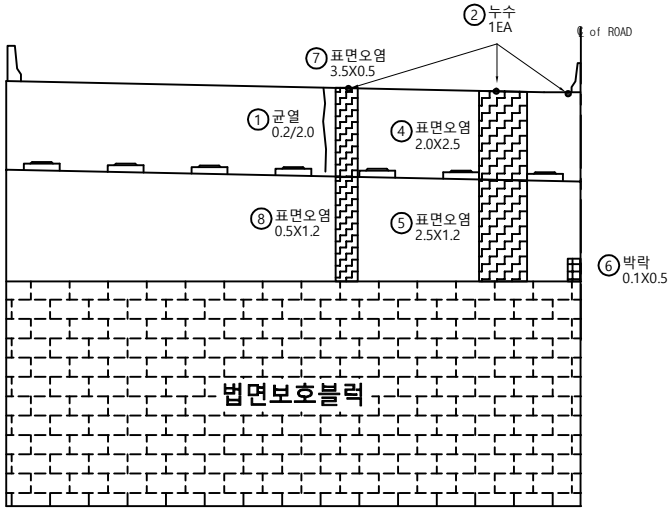
용소천교(울산) 교대 A1

번호	신/구	부재명	손 상 현 황	손 상 규 모						비고
				폭(㎜)	길이(m)	너비(m)	개소	단위	물량	
1	구	교대	균열	0.2	2.0		1	m	2.00	
2	신	교대	누수				3	EA	3.00	
3	구	교대	체수흔적		1.0	1.0	1	㎡	1.00	
4	구	교대	표면오염		2.0	2.5	1	㎡	5.00	
5	구	교대	표면오염		2.5	1.2	1	㎡	3.00	
6	구	교대	박락		0.1	0.5	1	㎡	0.05	
7	신	교대	표면오염		3.5	0.5	1	㎡	1.75	
8	신	교대	표면오염		1.2	0.5	1	㎡	0.60	
9										
10										
11										
12										
13										
14										
15										
16										
17										
18										
19										
20										
21										
22										
23										
24										
25										
26										
27										
28										
29										
30										
31										
32										
33										
34										
35

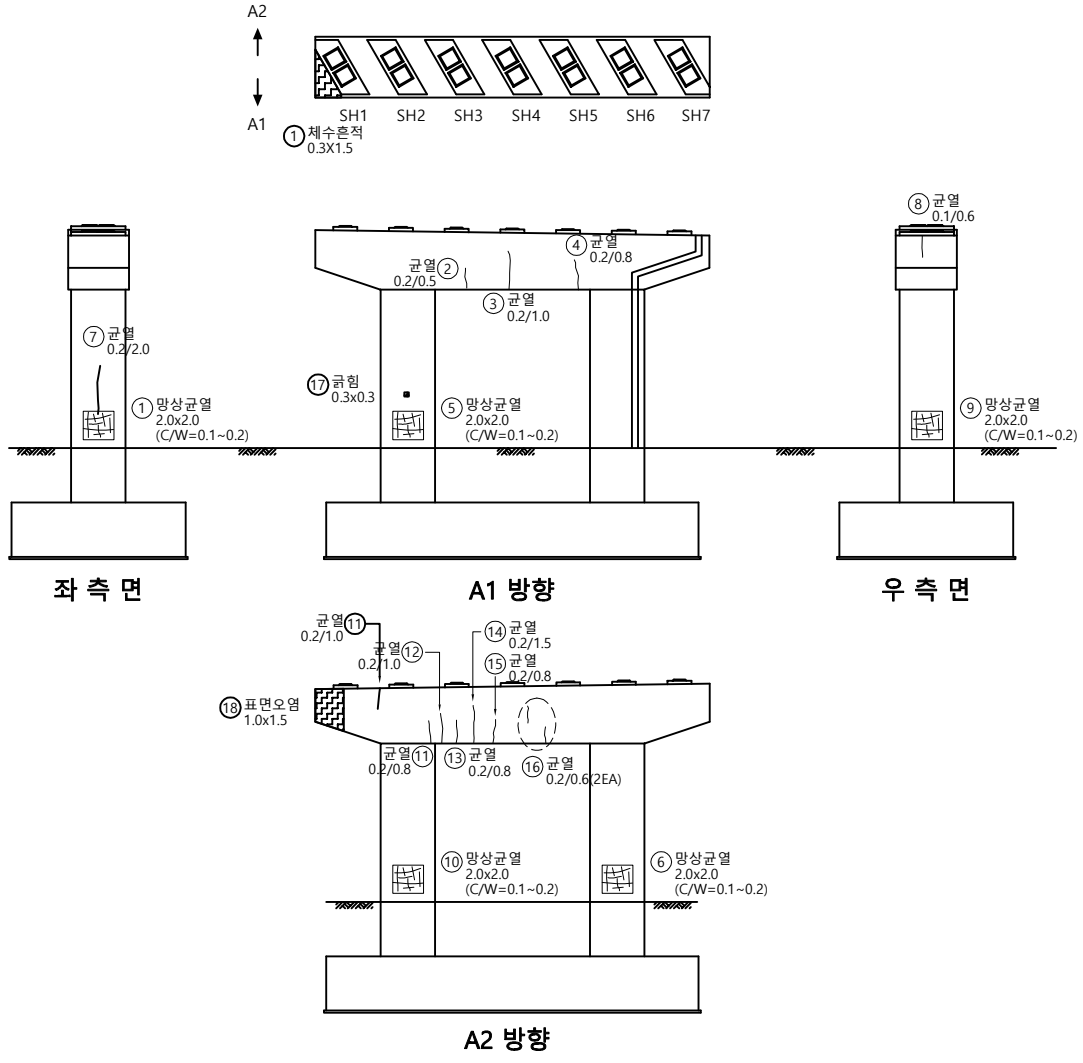
용소천교(울산) 교각 P1

번호	신/구	부재명	손 상 현 황	손 상 규 모						비고
				폭(㎜)	길이(m)	너비(m)	개소	단위	물량	
1	구	교각	망상균열	0.1	2.0	2.0	1	㎡	4.00	
2	구	교각	균열	0.2	0.5		1	m	0.50	
3	구	교각	균열	0.2	1.0		1	m	1.00	
4	구	교각	균열	0.2	0.8		1	m	0.80	
5	구	교각	망상균열		2.0	2.0	1	㎡	4.00	
6	구	교각	망상균열		2.0	2.0	1	㎡	4.00	
7	구	교각	균열	0.2	2.0		1	m	2.00	
8	구	교각	균열	0.1	0.6		1	m	0.60	
9	구	교각	망상균열		2.0	2.0	1	㎡	4.00	
10	구	교각	망상균열		2.0	2.0	1	㎡	4.00	
11	구	교각	균열	0.2	0.8		1	m	0.80	
12	구	교각	균열	0.2	1.0		1	m	1.00	
13	구	교각	균열	0.2	0.8		1	m	0.80	
14	구	교각	균열	0.2	1.5		1	m	1.50	
15	구	교각	균열	0.2	0.8		1	m	0.80	
16	구	교각	균열	0.2	0.6		1	m	0.60	
17	구	교각	긁힘		0.3	0.3	1	㎡	0.09	
18	구	교각	표면오염		1.0	1.5	1	㎡	1.50	
19	신	교각	체수흔적		0.3	1.5	1	㎡	0.45	
20	신	교각	균열	0.2	1.0		1	m	1.00	
21										
22										
23										
24										
25										
26										
27										
28										
29										
30										
31										
32										
33										
34										
35

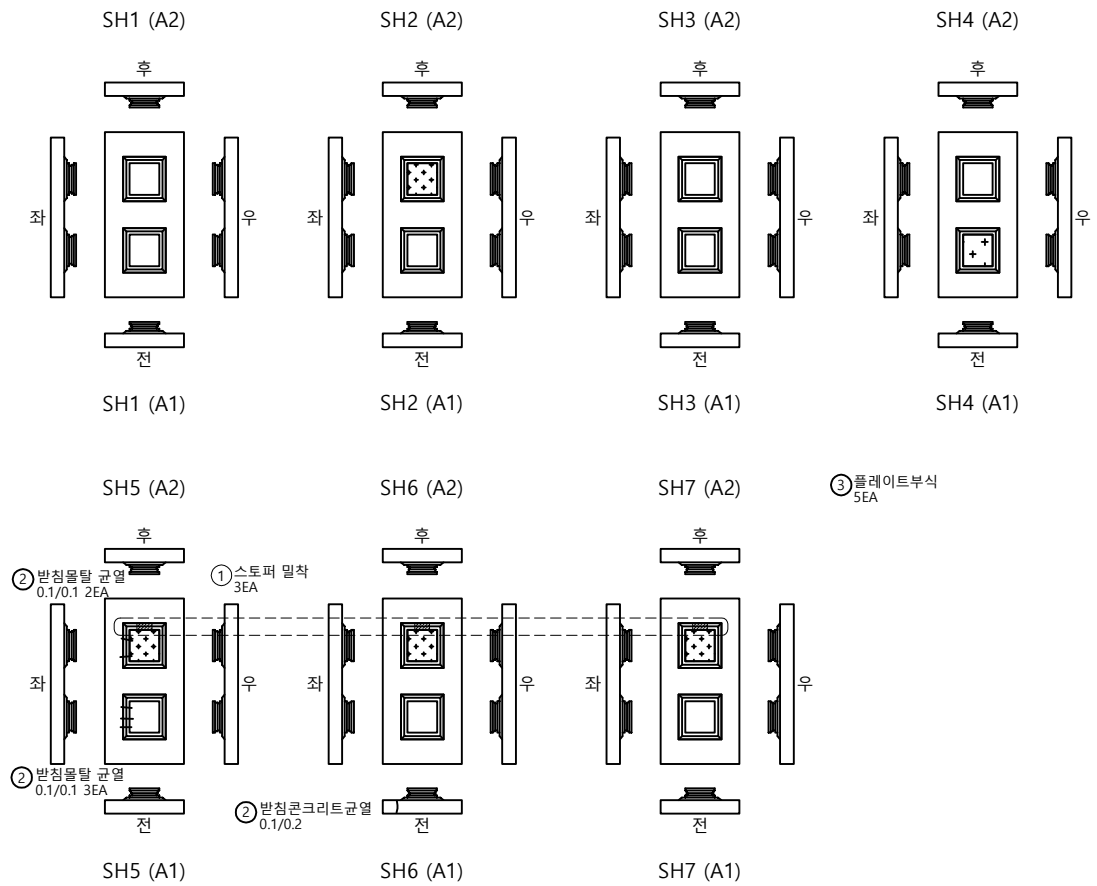
용소천교(울산) 받침장치 P1

번호	신/구	부재명	손 상 현 황	손 상 규 모						비고
				폭(㎜)	길이(m)	너비(m)	개소	단위	물량	
1	구	교량받침	스토퍼 밀착				3	EA	3.00	
2	구	교량받침	받침콘크리트 균열	0.1	0.2		1	m	0.20	
3	신	교량받침	플레이트 부식				5	EA	5.00	
4	신	교량받침	받침몰탈 균열	0.1	0.1		2	m	0.20	
5	신	교량받침	받침몰탈 균열	0.1	0.1		3	m	0.30	
6										
7										
8										
9										
10										
11										
12										
13										
14										
15										
16										
17										
18										
19										
20										
21										
22										
23										
24										
25										
26										
27										
28										
29										
30										
31										
32										
33										
34										
35

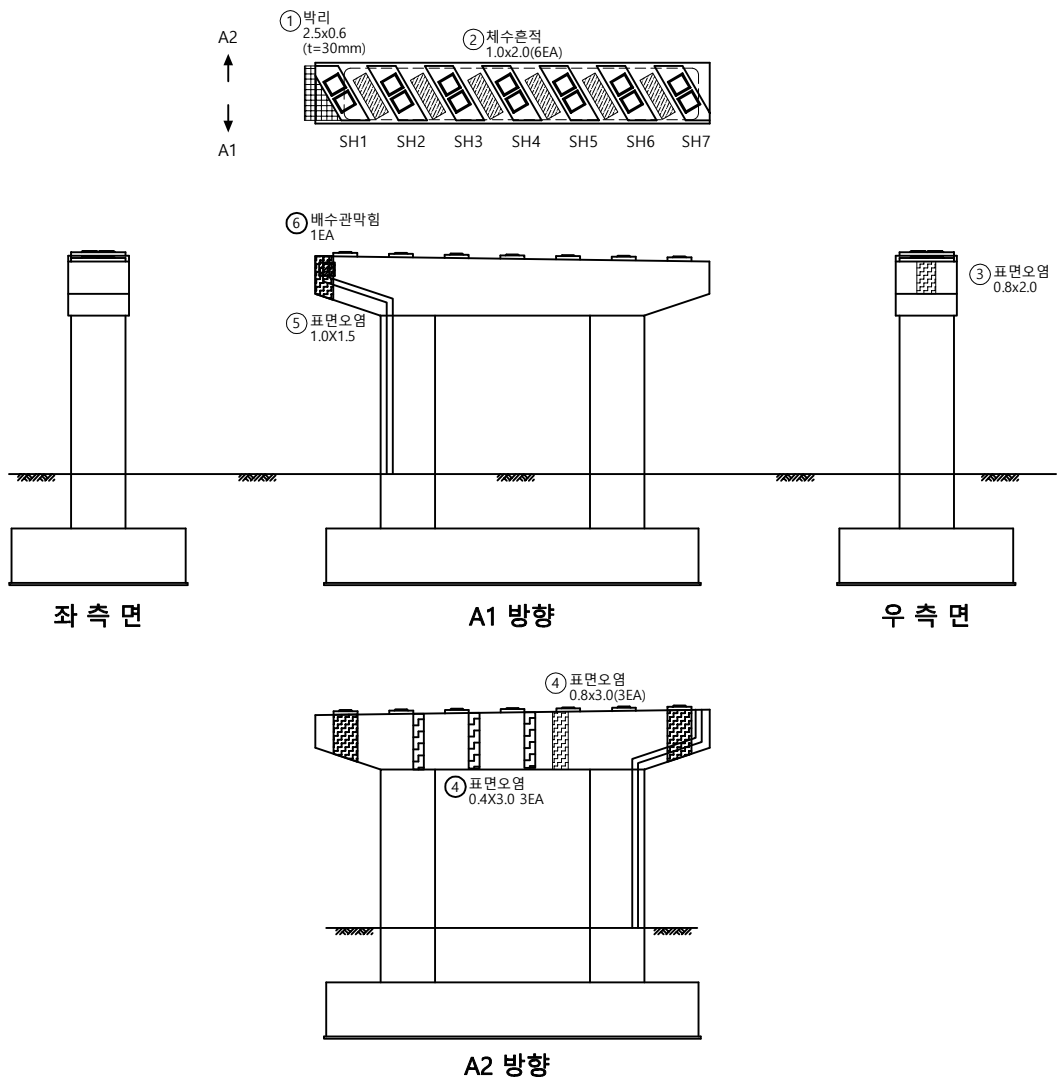
용소천교(울산) 교각 P2

번호	신/구	부재명	손 상 현 황	손 상 규 모						비고
				폭(㎜)	길이(m)	너비(m)	개소	단위	물량	
1	구	교각	박리		2.5	0.6	1	㎡	1.50	
2	구	교각	체수흔적		1.0	2.0	6	㎡	12.00	
3	구	교각	표면오염		0.8	2.0	1	㎡	1.60	
4	구	교각	표면오염		0.8	3.0	3	㎡	7.20	
5	구	교각	표면오염		1.0	1.5	1	㎡	1.50	
6	구	교각	배수관 막힘				1	EA	1.00	
7	신	교각	표면오염		0.4	3.0	3	㎡	3.60	
8										
9										
10										
11										
12										
13										
14										
15										
16										
17										
18										
19										
20										
21										
22										
23										
24										
25										
26										
27										
28										
29										
30										
31										
32										
33										
34										
35

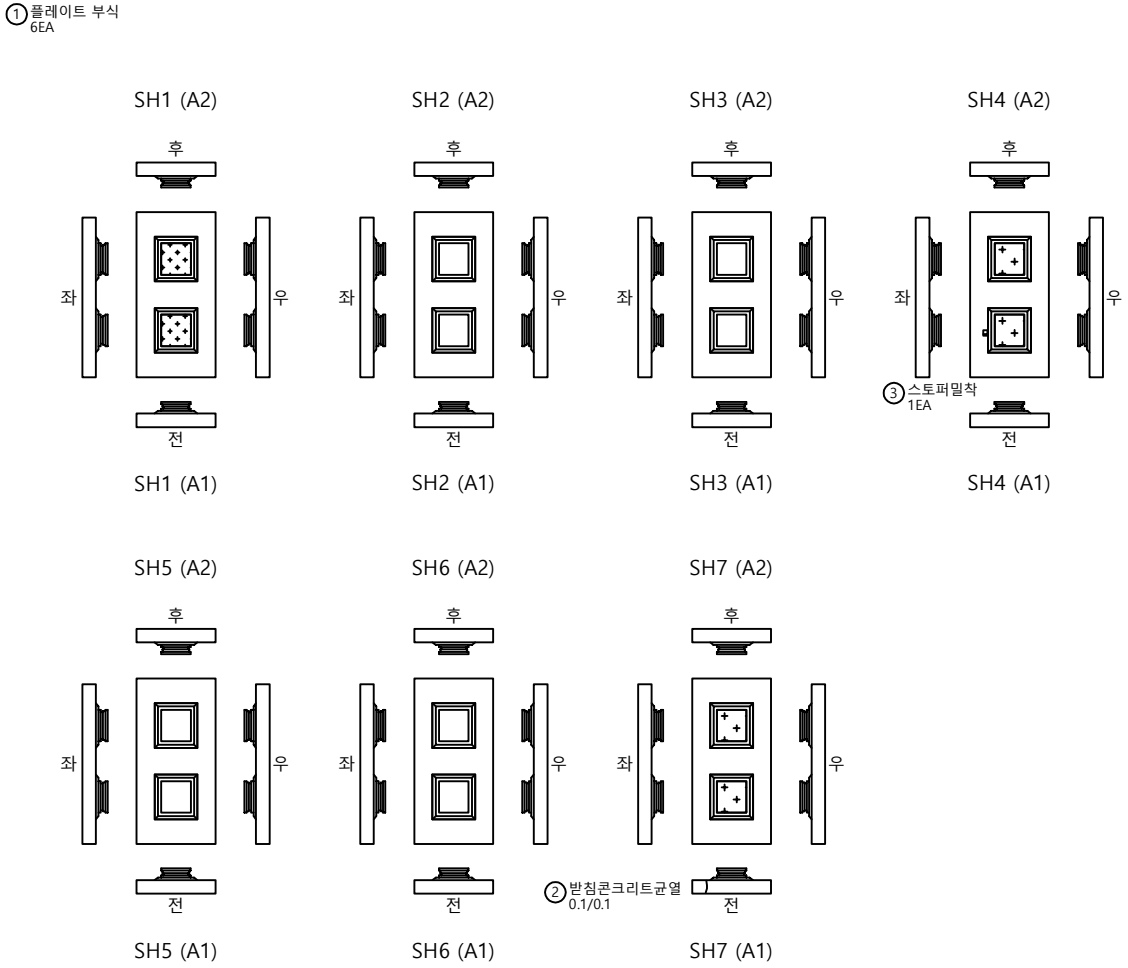
용소천교(울산) 받침장치 P2

번호	신/구	부재명	손 상 현 황	손 상 규 모						비고
				폭(㎜)	길이(m)	너비(m)	개소	단위	물량	
1	신	교량받침	플레이트 부식				6	EA	6.00	
2	구	교량받침	받침콘크리트 균열	0.1	0.1		1	m	0.10	
3	신	교량받침	스토퍼 밀착				1	EA	1.00	
4										
5										
6										
7										
8										
9										
10										
11										
12										
13										
14										
15										
16										
17										
18										
19										
20										
21										
22										
23										
24										
25										
26										
27										
28										
29										
30										
31										
32										
33										
34										
35

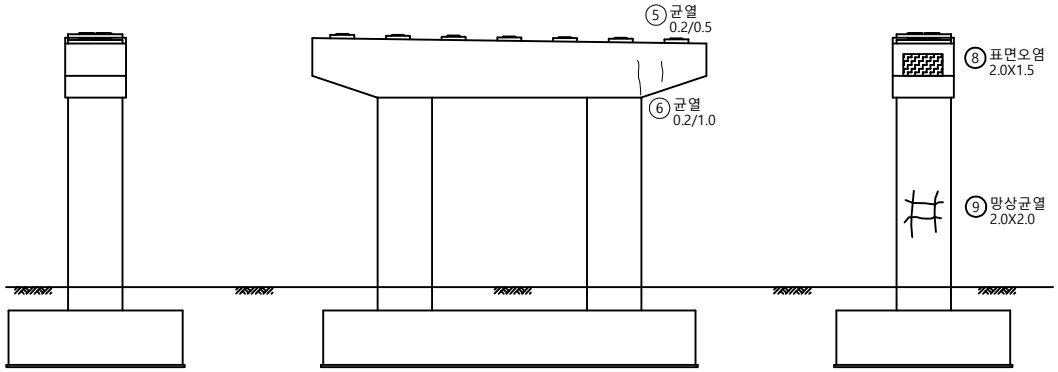
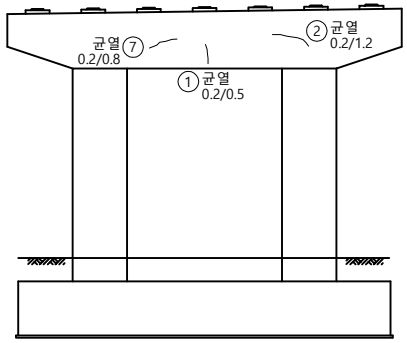
용소천교(울산) 교각 P3

번호	신/구	부재명	손 상 현 황	손 상 규 모						비고
				폭(㎜)	길이(m)	너비(m)	개소	단위	물량	
1	구	교각	균열	0.2	0.5		1	m	0.50	
2	구	교각	균열	0.2	1.2		1	m	1.20	
3	구	교각	표면오염		2.0	1.5	1	㎡	3.00	
4	구	교각	망상균열		2.0	2.0	1	㎡	4.00	
5	구	교각	균열	0.2	0.5		1	m	0.50	
6	구	교각	균열	0.2	1.0		1	m	1.00	
7	구	교각	균열	0.2	0.8		1	m	0.80	
8										
9										
10										
11										
12										
13										
14										
15										
16										
17										
18										
19										
20										
21										
22										
23										
24										
25										
26										
27										
28										
29										
30										
31										
32										
33										
34										
35

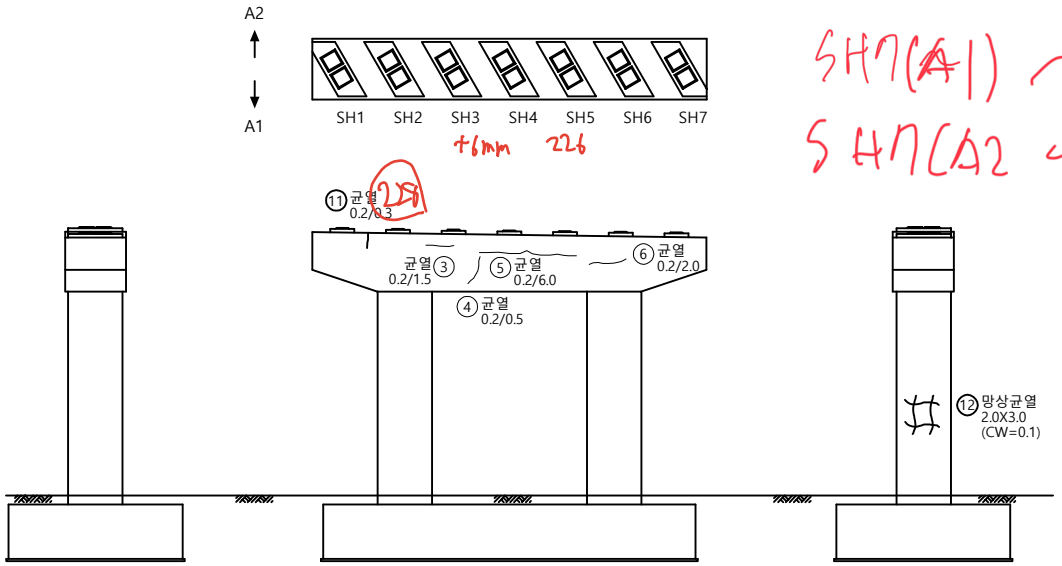
용소천교(울산) 교각 P4

번호	신/구	부재명	손 상 현 황	손 상 규 모						비고
				폭(㎜)	길이(m)	너비(m)	개소	단위	물량	
1	구	교각	균열	0.2	2.5		1	m	2.50	
2	구	교각	균열	0.1	0.4		1	m	0.40	
3	구	교각	균열	0.2	1.5		1	m	1.50	
4	구	교각	균열	0.2	0.5		1	m	0.50	
5	구	교각	균열	0.2	6.0		1	m	6.00	
6	구	교각	균열	0.2	2.0		1	m	2.00	
7	구	교각	표면오염		1.0	2.0	1	㎡	2.00	
8	구	교각	균열	0.2	3.0		1	m	3.00	
9	구	교각	균열	0.2	3.5		1	m	3.50	
10	구	교각	균열	0.2	0.6		1	m	0.60	
11	구	교각	균열	0.2	0.3		1	m	0.30	
12	구	교각	망상균열	0.1	2.0	3.0	1	㎡	6.00	
13										
14										
15										
16										
17										
18										
19										
20										
21										
22										
23										
24										
25										
26										
27										
28										
29										
30										
31										
32										
33										
34										
35

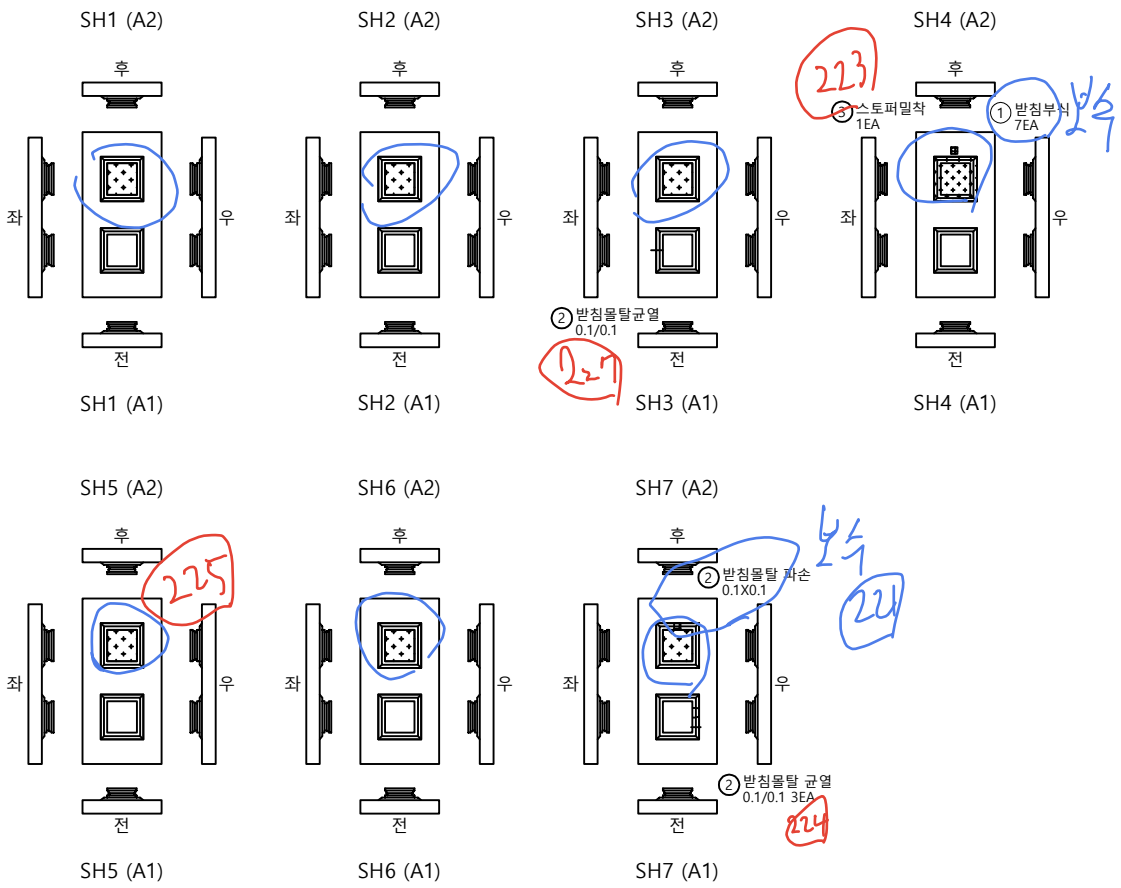
용소천교(울산) 받침장치 P4

번호	신/구	부재명	손 상 현 황	손 상 규 모						비고
				폭(㎜)	길이(m)	너비(m)	개소	단위	물량	
1	구	교량받침	플레이트 부식				7	EA	7.00	
2	구	교량받침	받침몰탈 균열	0.1	0.1		1	m	0.10	
3	구	교량받침	스토퍼 밀착				1	EA	1.00	
4	신	교량받침	받침몰탈 파손		0.1	0.1	1	㎡	0.01	
5	신	교량받침	받침몰탈 균열	0.1	0.1		3	m	0.30	
6										
7										
8										
9										
10										
11										
12										
13										
14										
15										
16										
17										
18										
19										
20										
21										
22										
23										
24										
25										
26										
27										
28										
29										
30										
31										
32										
33										
34										
35

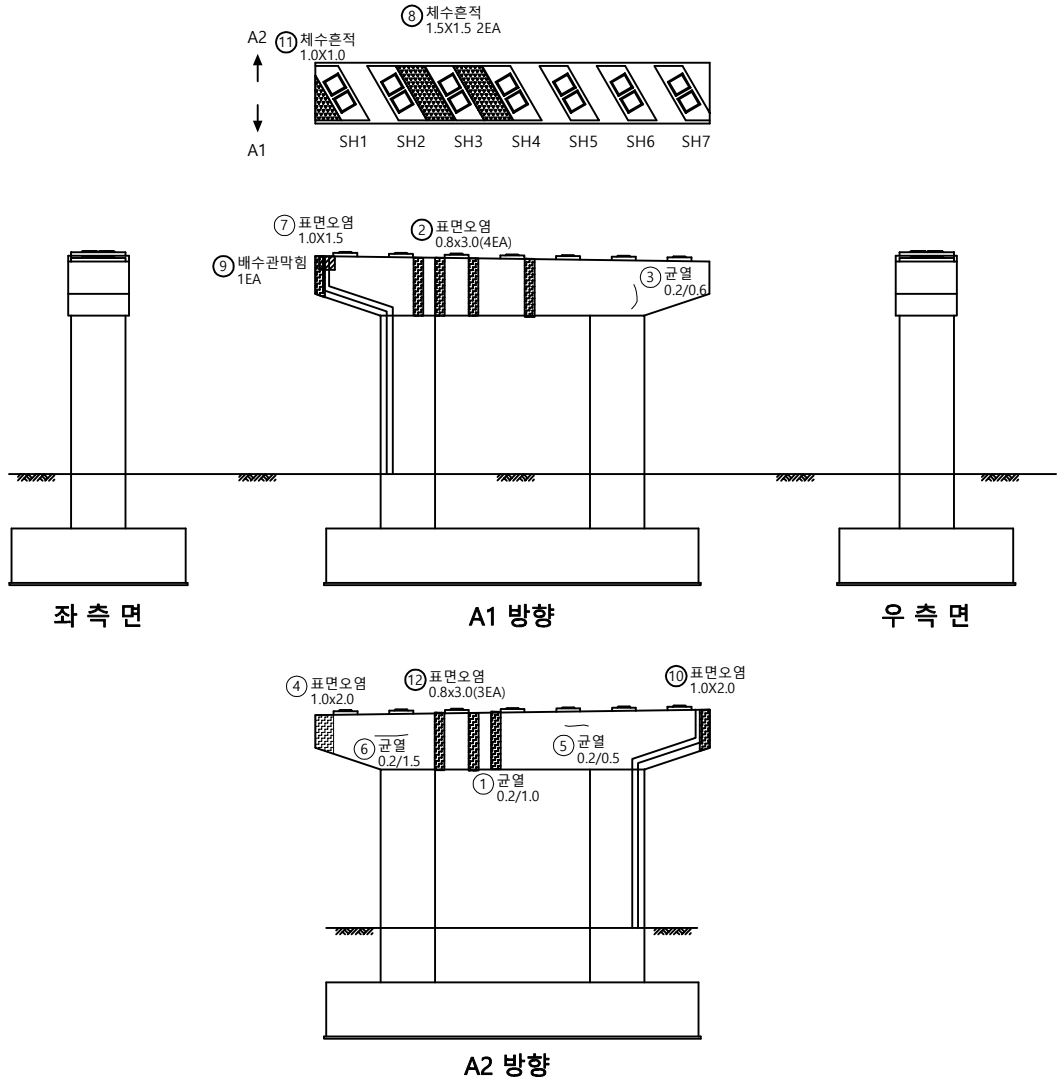
용소천교(울산) 교각 P5

번호	신/구	부재명	손 상 현 황	손 상 규 모						비고
				폭(㎜)	길이(m)	너비(m)	개소	단위	물량	
1	구	교각	균열	0.2	1.0		1	m	1.00	
2	신	교각	표면오염		0.8	3.0	4	㎡	9.60	
3	구	교각	균열	0.2	0.6		1	m	0.60	
4	구	교각	표면오염		1.0	2.0	1	㎡	2.00	
5	구	교각	균열	0.2	0.5		1	m	0.50	
6	구	교각	균열	0.2	1.5		1	m	1.50	
7	구	교각	표면오염		1.0	1.5	1	㎡	1.50	
8	신	교각	체수흔적		1.5	1.5	2	㎡	4.50	
9	구	교각	배수관 막힘				1	EA	1.00	
10	구	교각	표면오염		1.0	2.0	1	㎡	2.00	
11	신	교각	체수흔적		1.0	1.0	1	㎡	1.00	
12	신	교각	표면오염		0.8	3.0	3	㎡	7.20	
13										
14										
15										
16										
17										
18										
19										
20										
21										
22										
23										
24										
25										
26										
27										
28										
29										
30										
31										
32										
33										
34										
35

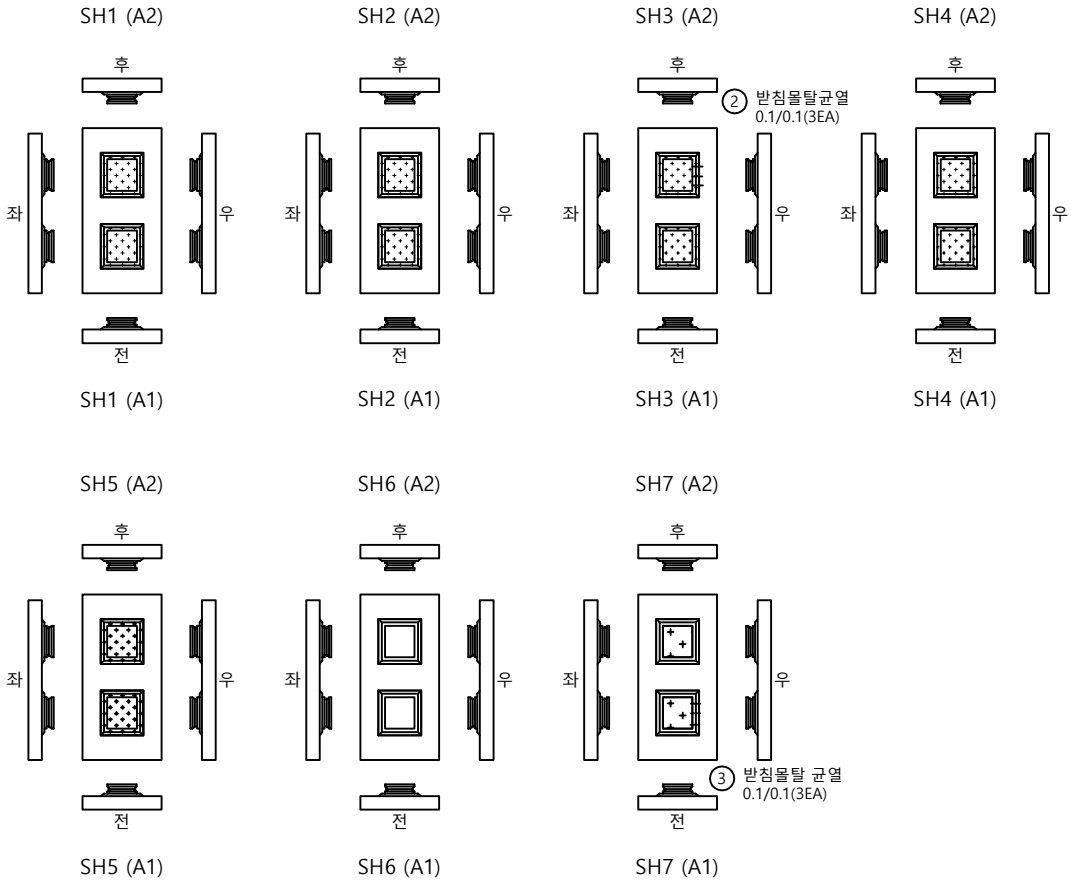
용소천교(울산) 받침장치 P5

① 플레이트 부식
12EA

번호	신/구	부재명	손 상 현 황	손 상 규 모						비고
				폭(㎜)	길이(m)	너비(m)	개소	단위	물량	
1	신	교량받침	플레이트 부식				12	EA	12.00	
2	구	교량받침	받침몰탈 균열	0.1	0.1		3	m	0.30	
3	신	교량받침	받침몰탈 균열	0.1	0.1		3	m	0.30	
4										
5										
6										
7										
8										
9										
10										
11										
12										
13										
14										
15										
16										
17										
18										
19										
20										
21										
22										
23										
24										
25										
26										
27										
28										
29										
30										
31										
32										
33										
34										
35

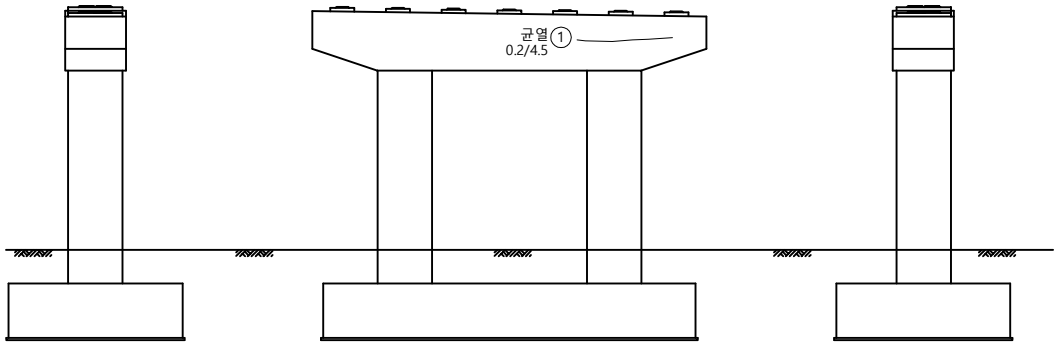
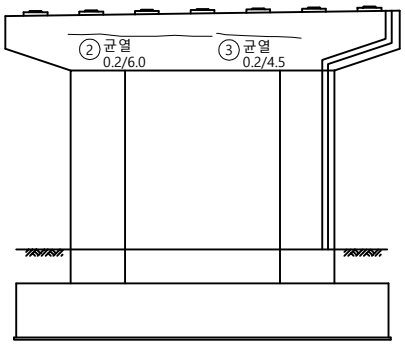
용소천교(울산) 교각 P6

번호	신/구	부재명	손 상 현 황	손 상 규 모						비고
				폭(㎜)	길이(m)	너비(m)	개소	단위	물량	
1	구	교각	균열	0.2	4.5		1	m	4.50	
2	구	교각	균열	0.2	6.0		1	m	6.00	
3	구	교각	균열	0.2	4.5		1	m	4.50	
4										
5										
6										
7										
8										
9										
10										
11										
12										
13										
14										
15										
16										
17										
18										
19										
20										
21										
22										
23										
24										
25										
26										
27										
28										
29										
30										
31										
32										
33										
34										
35

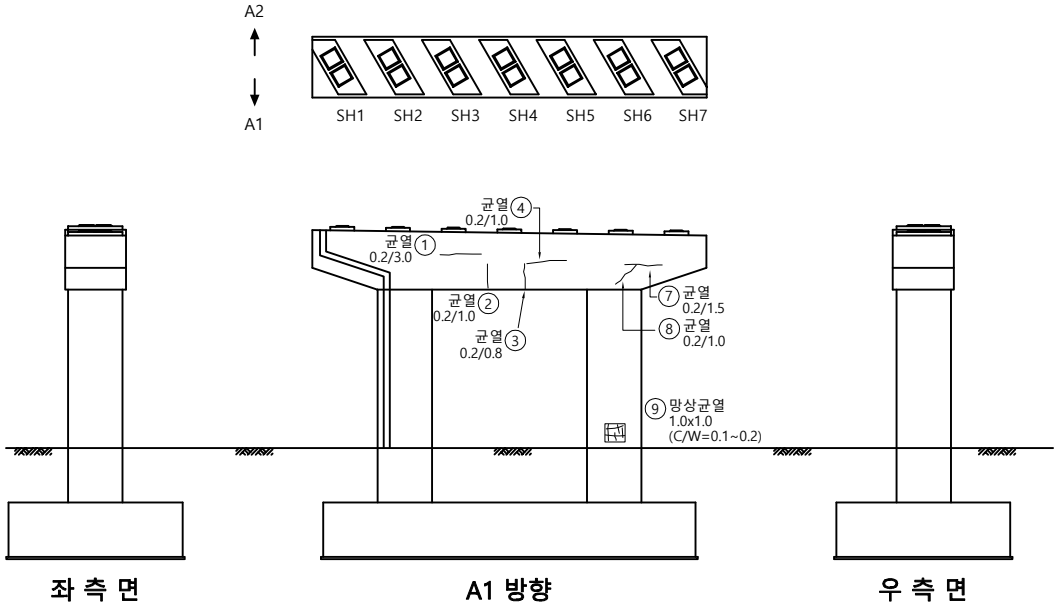
용소천교(울산) 교각 P7

번호	신/구	부재명	손 상 현 황	손 상 규 모						비고
				폭(㎜)	길이(m)	너비(m)	개소	단위	물량	
1	구	교각	균열	0.2	3.0		1	m	3.00	
2	구	교각	균열	0.2	1.0		1	m	1.00	
3	구	교각	균열	0.2	0.8		1	m	0.80	
4	구	교각	균열	0.2	1.0		1	m	1.00	
5	구	교각	균열	0.2	2.0		1	m	2.00	
6	구	교각	망상균열	0.2	1.0	1.0	1	㎡	1.00	
7	구	교각	균열	0.2	1.5		1	m	1.50	
8	구	교각	균열	0.2	1.0		1	m	1.00	
9	구	교각	망상균열	0.2	1.0	1.0	1	㎡	1.00	
10	구	교각	균열	0.2	0.6		1	m	0.60	
11	구	교각	표면오염		1.0	2.0	1	㎡	2.00	
12	구	교각	균열	0.2	2.0		1	m	2.00	
13	구	교각	균열	0.2	2.5		1	m	2.50	
14	구	교각	균열	0.2	0.7		1	m	0.70	
15	구	교각	균열	0.2	2.0		1	m	2.00	
16										
17										
18										
19										
20										
21										
22										
23										
24										
25										
26										
27										
28										
29										
30										
31										
32										
33										
34										
35

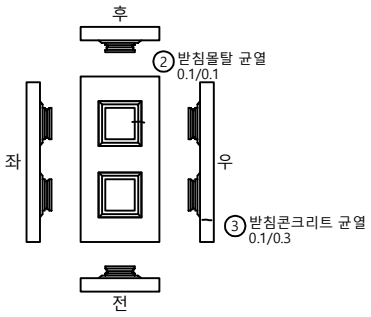
SH7 (A1)

번호	신/구	부재명	손 상 현 황	손 상 규 모						비고
				폭(㎜)	길이(m)	너비(m)	개소	단위	물량	
1	구	교량받침	플레이트 부식				1	EA	1.00	
2	신	교량받침	받침몰탈 균열	0.1	0.1		1	m	0.10	
3	신	교량받침	받침콘크리트 균열	0.1	0.1		1	m	0.10	
4										
5										
6										
7										
8										
9										
10										
11										
12										
13										
14										
15										
16										
17										
18										
19										
20										
21										
22										
23										
24										
25										
26										
27										
28										
29										
30										
31										
32										
33										
34										
35

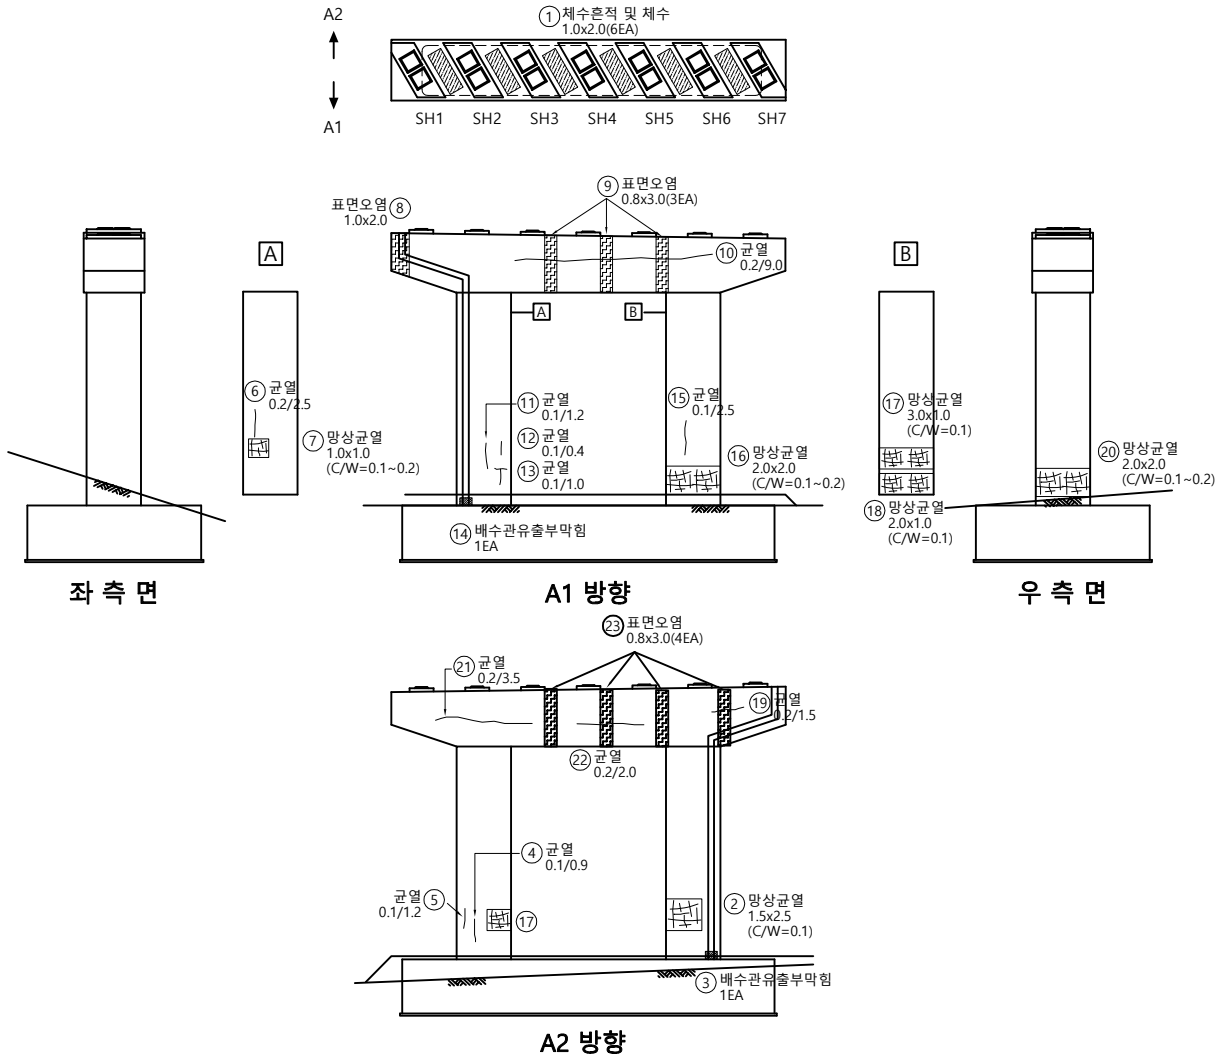
용소천교(울산) 교각 P8

번호	신/구	부재명	손 상 현 황	손 상 규 모						비고
				폭(mm)	길이(m)	너비(m)	개소	단위	물량	
1	구	교각	체수흔적		1.0	2.0	6	㎡	12.00	
2	구	교각	망상균열		1.5	2.5	1	㎡	3.75	
3	구	교각	배수관 막힘				1	EA	1.00	
4	구	교각	균열	0.1	1.9		1	m	1.90	
5	구	교각	균열	0.1	1.2		1	m	1.20	
6	구	교각	균열	0.2	2.5		1	m	2.50	
7	구	교각	망상균열		1.0	1.0	1	㎡	1.00	
8	구	교각	표면오염		1.0	2.0	1	㎡	2.00	
9	구	교각	표면오염		0.8	3.0	3	㎡	7.20	
10	구	교각	균열	0.2	9.0		1	m	9.00	
11	구	교각	균열	0.1	1.2		1	m	1.20	
12	구	교각	균열	0.1	0.4		1	m	0.40	
13	구	교각	균열	0.1	1.0		1	m	1.00	
14	구	교각	배수관 막힘				1	EA	1.00	
15	구	교각	균열	0.1	2.5		1	m	2.50	
16	구	교각	망상균열		2.0	2.0	1	㎡	4.00	
17	구	교각	망상균열		3.0	1.0	1	㎡	3.00	
18	구	교각	망상균열		2.0	1.0	1	㎡	2.00	
19	구	교각	균열	0.2	1.5		1	m	1.50	
20	구	교각	망상균열		2.0	2.0	1	㎡	4.00	
21	구	교각	균열	0.2	3.5		1	m	3.50	
22	구	교각	균열	0.2	2.0		1	m	2.00	
23	구	교각	표면오염		0.8	3.0	4	㎡	9.60	
24										
25										
26										
27										
28										
29										
30										
31										
32										
33										
34										
35

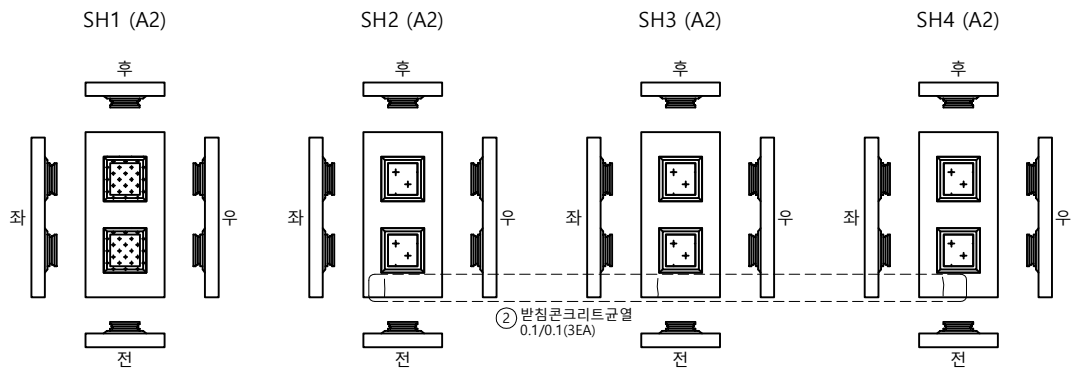
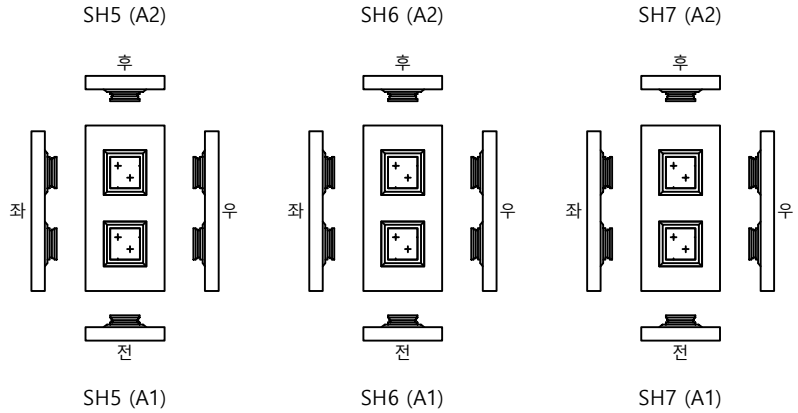
용소천교(울산) 받침장치 P8

① 받침부식
14EA

번호	신/구	부재명	손 상 현 황	손 상 규 모						비고
				폭(㎜)	길이(m)	너비(m)	개소	단위	물량	
1	신	교량받침	플레이트 부식				14	EA	14.00	
2	구	교량받침	받침콘크리트 균열	0.1	0.1		3	m	0.30	
3										
4										
5										
6										
7										
8										
9										
10										
11										
12										
13										
14										
15										
16										
17										
18										
19										
20										
21										
22										
23										
24										
25										
26										
27										
28										
29										
30										
31										
32										
33										
34										
35

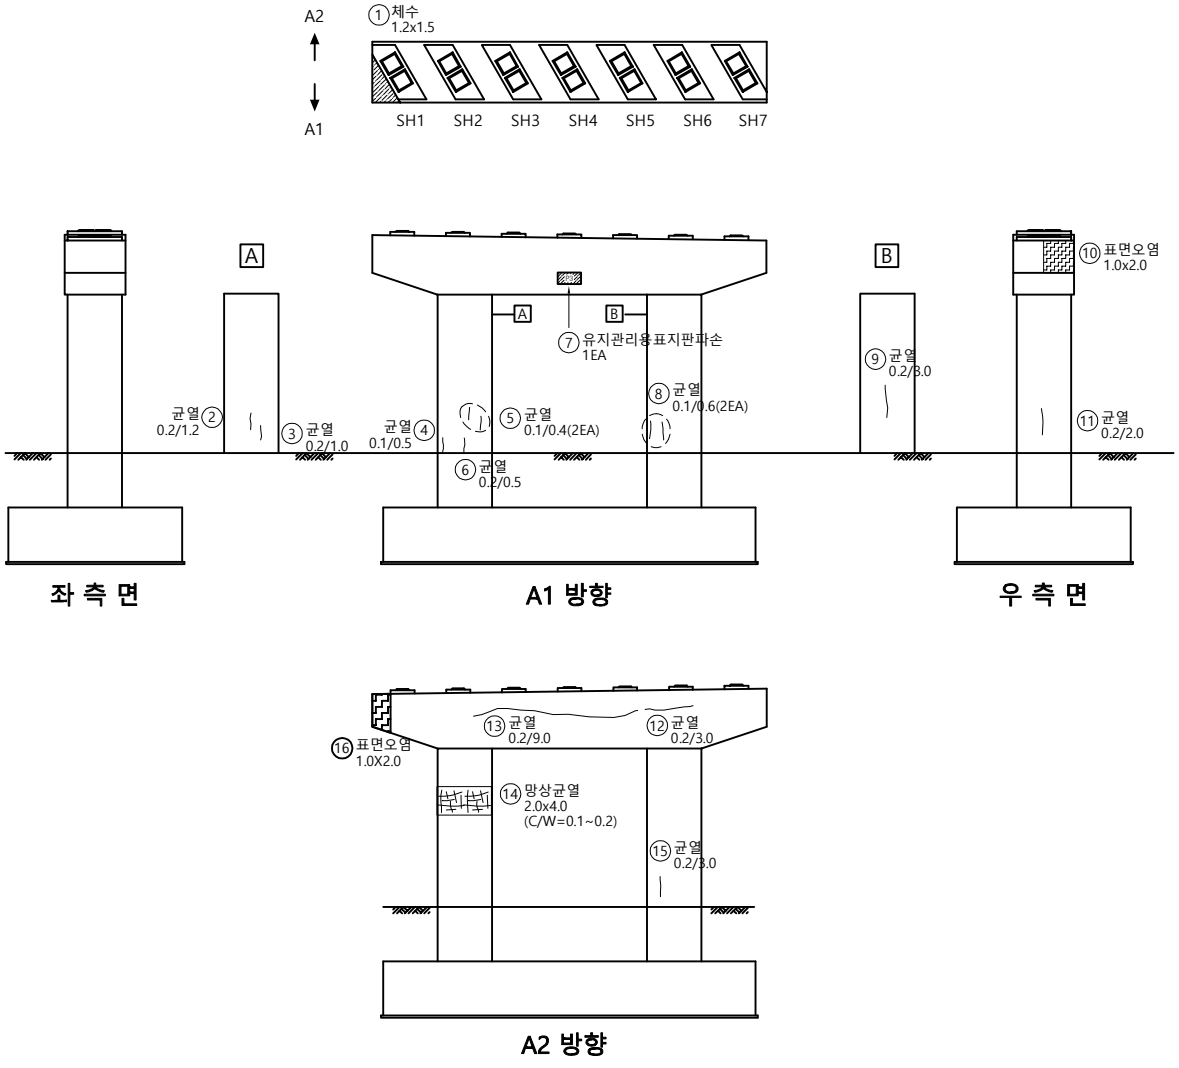
용소천교(울산) 교각 P9

번호	신/구	부재명	손 상 현 황	손 상 규 모						비고
				폭(㎜)	길이(m)	너비(m)	개소	단위	물량	
1	구	교각	체수흔적		1.2	1.5	1	㎡	1.80	
2	구	교각	균열	0.2	1.2		1	m	1.20	
3	구	교각	균열	0.2	1.0		1	m	1.00	
4	구	교각	균열	0.1	0.5		1	m	0.50	
5	구	교각	균열	0.1	0.4		2	m	0.80	
6	구	교각	균열	0.2	0.5		1	m	0.50	
7	구	교각	명판 파손				1	EA	1.00	
8	구	교각	균열	0.1	0.6		2	m	1.20	
9	구	교각	균열	2.0	3.0		1	m	3.00	
10	구	교각	표면오염		1.0	2.0	1	㎡	2.00	
11	구	교각	균열	0.2	2.0		1	m	2.00	
12	구	교각	균열	0.2	3.0		1	m	3.00	
13	구	교각	균열	0.2	9.0		1	m	9.00	
14	구	교각	망상균열	0.2	2.0	4.0	1	㎡	8.00	
15	구	교각	균열	0.2	3.0		1	m	3.00	
16	신	교각	표면오염		1.0	2.0	1	㎡	2.00	
17										
18										
19										
20										
21										
22										
23										
24										
25										
26										
27										
28										
29										
30										
31										
32										
33										
34										
35

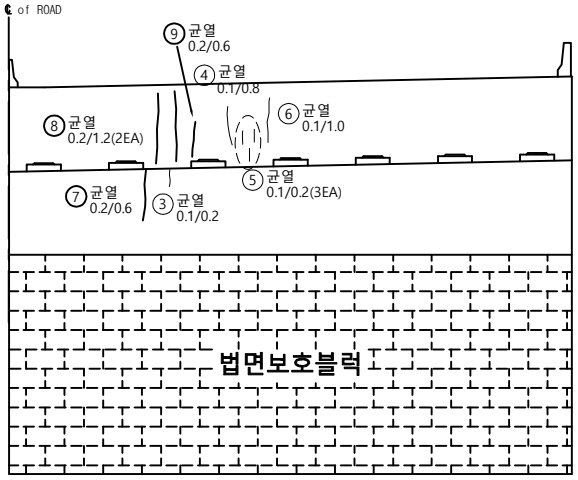
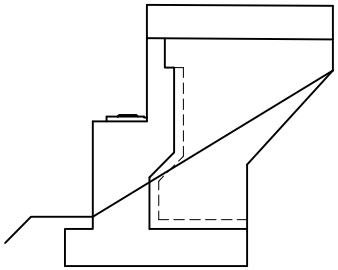
용소천교(울산) 교대 A2

번호	신/구	부재명	손 상 현 황	손 상 규 모						비고
				폭(㎜)	길이(m)	너비(m)	개소	단위	물량	
1	구	교대	균열	0.3	1.8		1	m	1.80	
2	구	교대	체수흔적		0.5	1.0	1	㎡	0.50	
3	구	교대	균열	0.1	0.2		1	m	0.20	
4	구	교대	균열	0.1	0.8		1	m	0.80	
5	구	교대	균열	0.1	0.2		3	m	0.60	
6	구	교대	균열	0.1	1.0		1	m	1.00	
7	구	교대	균열	0.2	0.6		1	m	0.60	
8	구	교대	균열	0.2	1.2		2	m	2.40	
9	구	교대	균열	0.2	0.6		1	m	0.60	
10										
11										
12										
13										
14										
15										
16										
17										
18										
19										
20										
21										
22										
23										
24										
25										
26										
27										
28										
29										
30										
31										
32										
33										
34										
35

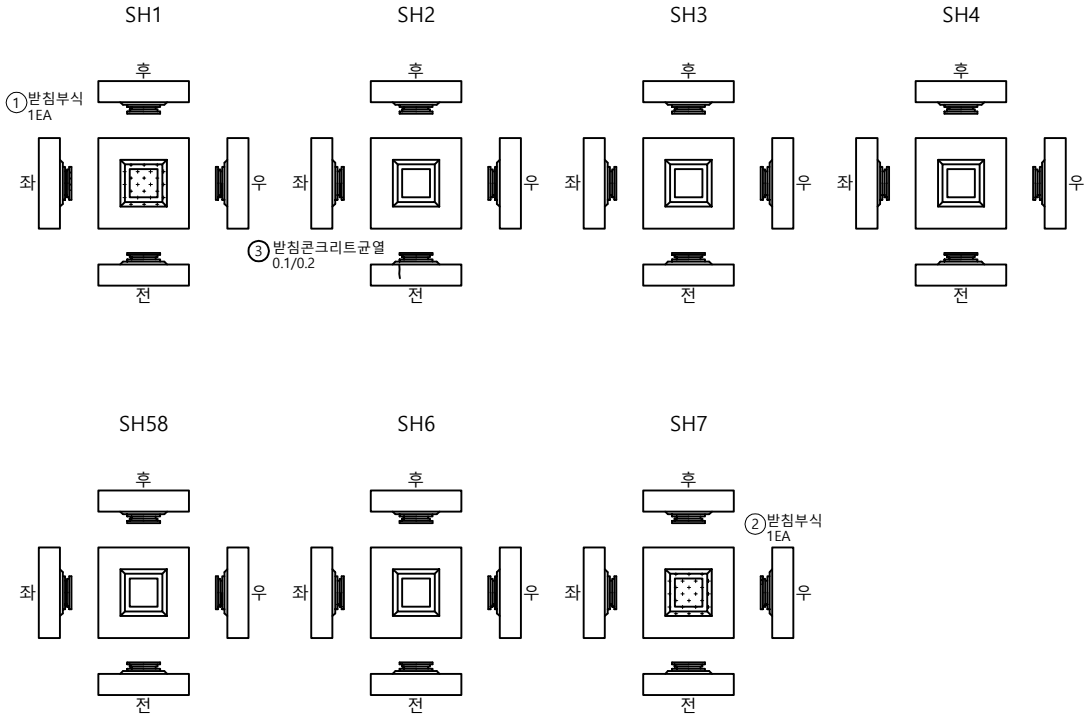
용소천교(울산) 받침장치A2

번호	신/구	부재명	손 상 현 황	손 상 규 모						비고
				폭(㎜)	길이(m)	너비(m)	개소	단위	물량	
1	구	교량받침	플레이트 부식				1	EA	1.00	
2	구	교량받침	플레이트 부식				1	EA	1.00	
3	구	교량받침	받침	0.1	0.2		1	m	0.20	
4										
5										
6										
7										
8										
9										
10										
11										
12										
13										
14										
15										
16										
17										
18										
19										
20										
21										
22										
23										
24										
25										
26										
27										
28										
29										
30										
31										
32										
33										
34										
35
