용소천교(울산) 교면포장 S1

용 역 명	2023년 부산울산고속도로 정밀안전점검 및 성능평가용역			
범례	CW 0.2 균 열	재료분리	오염, 변색	부 식
	균열부백태	파손,박리	세 굴	퇴 적
	망상균열	누수,습윤	백 태	기 타
	철근노출	소성변형	들 뜸	No. 001

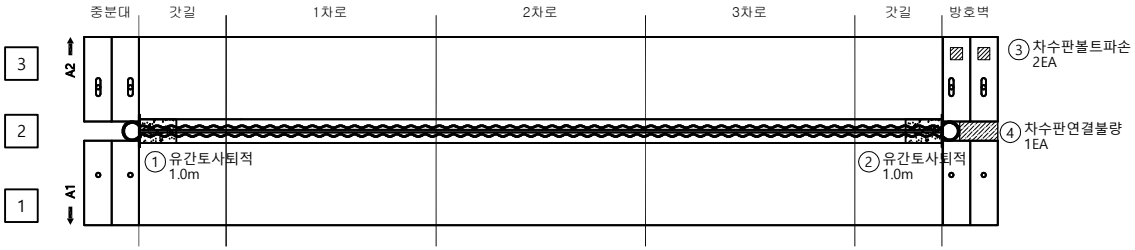
용소천교(울산) 신축이음 A2

번호	상/구	부재명	손 상 현 황	손 상 규 모						비고
				폭(㎜)	길이(m)	너비(m)	개소	단위	물량	
1	구	신축이음	유간토사퇴적		1.0		1	m	1.00	
2	구	신축이음	유간토사퇴적		1.0		1	m	1.00	
3	구	신축이음	차수판 볼트 탈락				2	EA	2.00	
4	구	신축이음	차수판 연결 불량				1	EA	1.00	
5	구	신축이음	하부누수		10.8		1	m	10.80	
6										
7										
8										
9										
10										
11										
12										
13										
14										
15										
16										
17										
18										
19										
20										
21										
22										
23										
24										
25										
26										
27										
28										
29										
30										
31										
32										
33										
34										
35

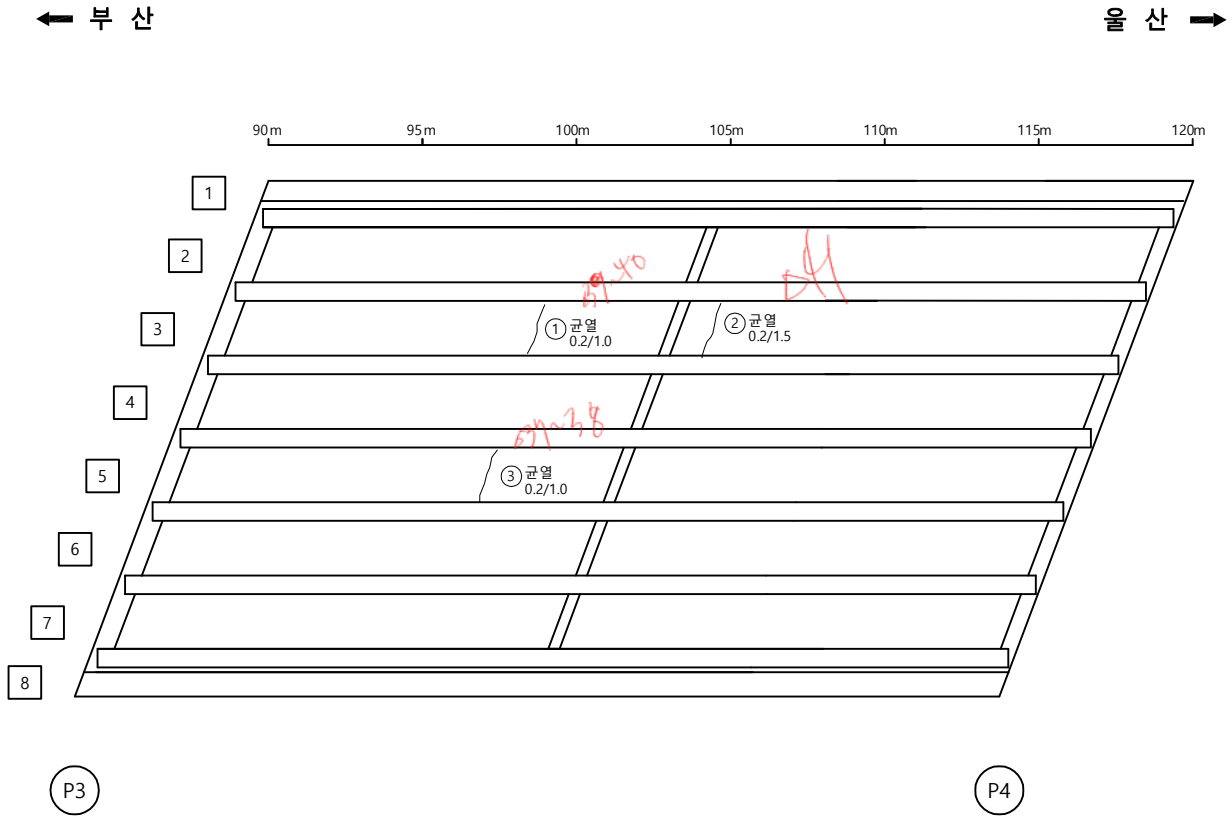
용소천교(울산) 바닥판하면 S4

번호	선/구	부재명	손 상 현 황	손 상 규 모						비고
				폭(㎜)	길이(m)	너비(m)	개소	단위	물량	
1	구	바닥판	균열	0.2	1.0		1	m	1.00	
2	구	바닥판	균열	0.2	1.5		1	m	1.50	
3	구	바닥판	균열	0.2	1.0		1	m	1.00	
4										
5										
6										
7										
8										
9										
10										
11										
12										
13										
14										
15										
16										
17										
18										
19										
20										
21										
22										
23										
24										
25										
26										
27										
28										
29										
30										
31										
32										
33										
34										
35

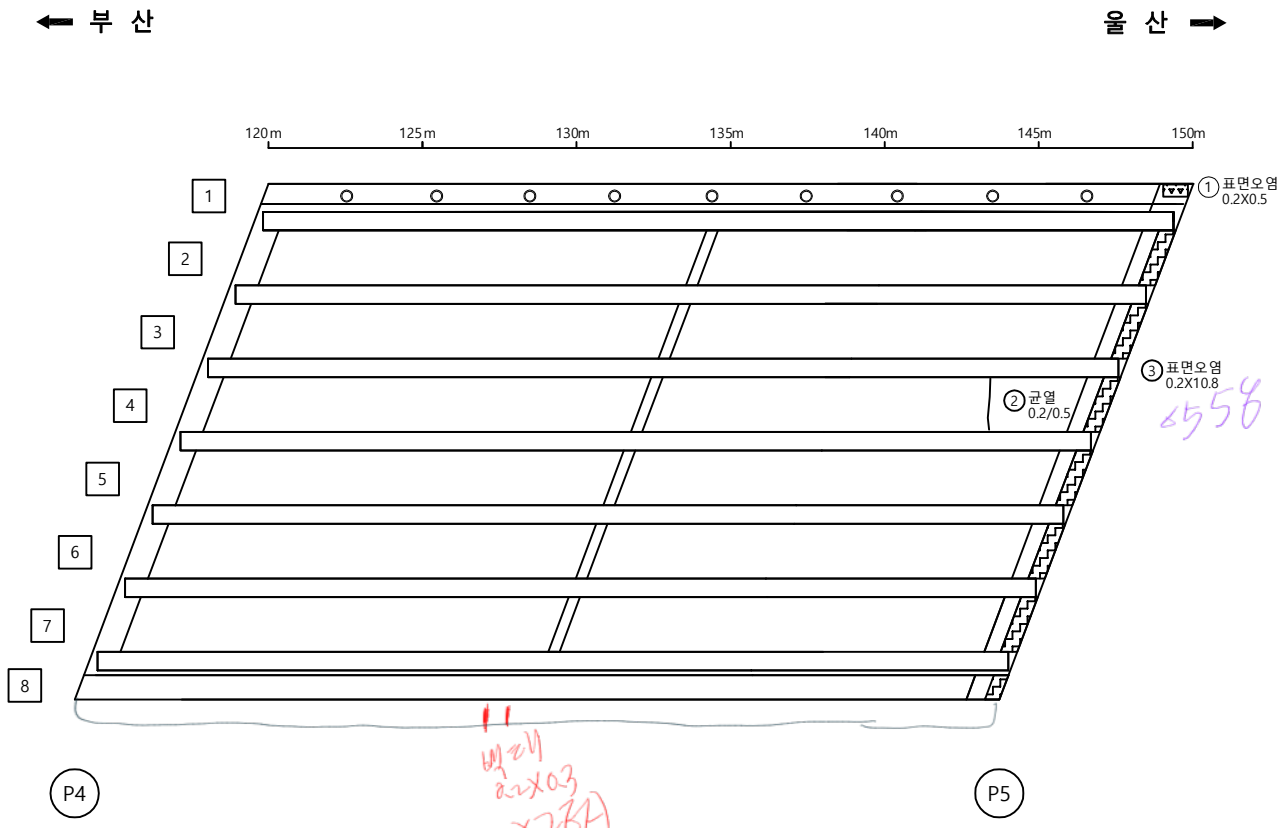
용소천교(울산) 바닥판하면 S5

번호	신/구	부재명	손 상 현 황	손 상 규 모						비고
				폭(㎜)	길이(m)	너비(m)	개소	단위	물량	
1	구	바닥판	표면오염		0.2	0.5	1	㎡	0.10	
2	구	바닥판	균열	0.2	0.5		1	m	0.50	
3	구	바닥판	표면오염		0.2	10.8	1	㎡	2.16	
4										
5										
6										
7										
8										
9										
10										
11										
12										
13										
14										
15										
16										
17										
18										
19										
20										
21										
22										
23										
24										
25										
26										
27										
28										
29										
30										
31										
32										
33										
34										
35

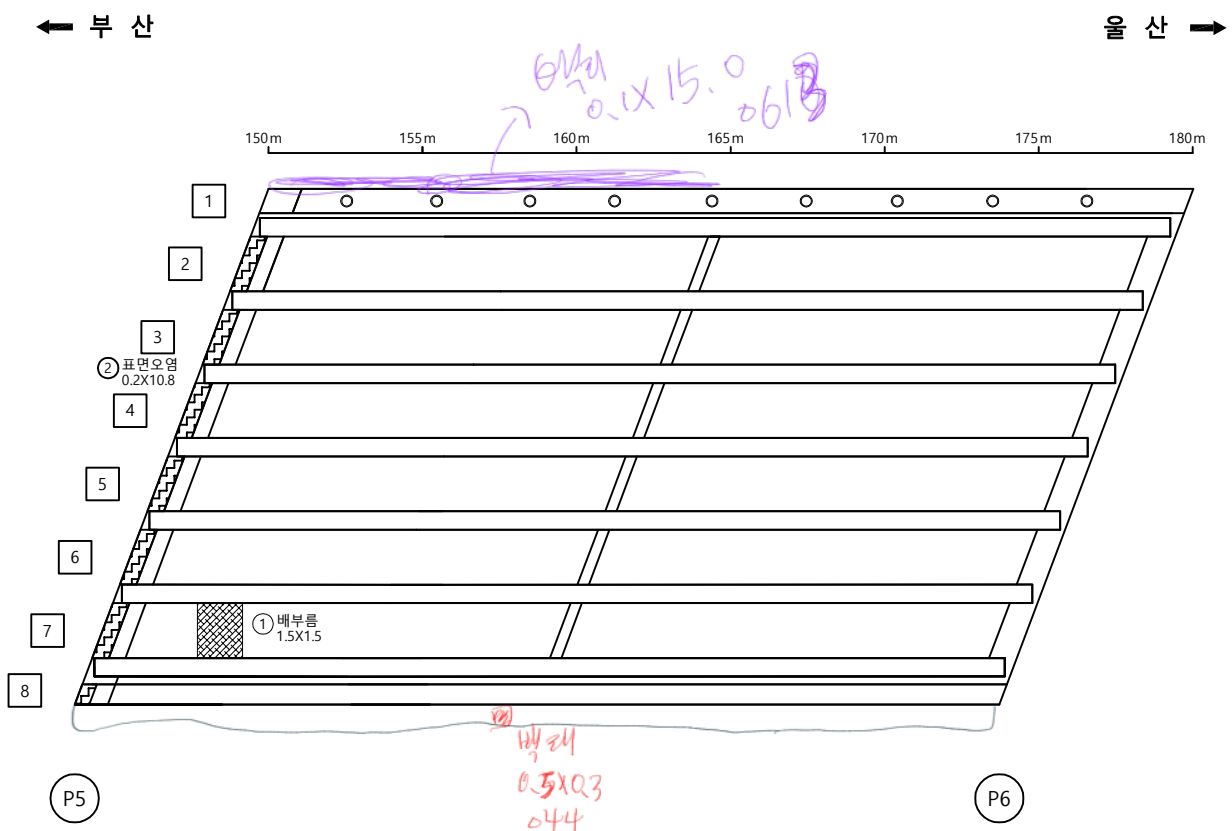
용소천교(울산) 바닥판하면 S6

번호	신/구	부재명	손 상 현 황	손 상 규 모						비 고
				폭(㎜)	길이(m)	너비(m)	개소	단위	물량	
1	구	바닥판	배부름		1.5	1.5	1	㎡	2.25	
2	구	바닥판	표면오염		0.2	10.8	1	㎡	2.16	
3										
4										
5										
6										
7										
8										
9										
10										
11										
12										
13										
14										
15										
16										
17										
18										
19										
20										
21										
22										
23										
24										
25										
26										
27										
28										
29										
30										
31										
32										
33										
34										
35

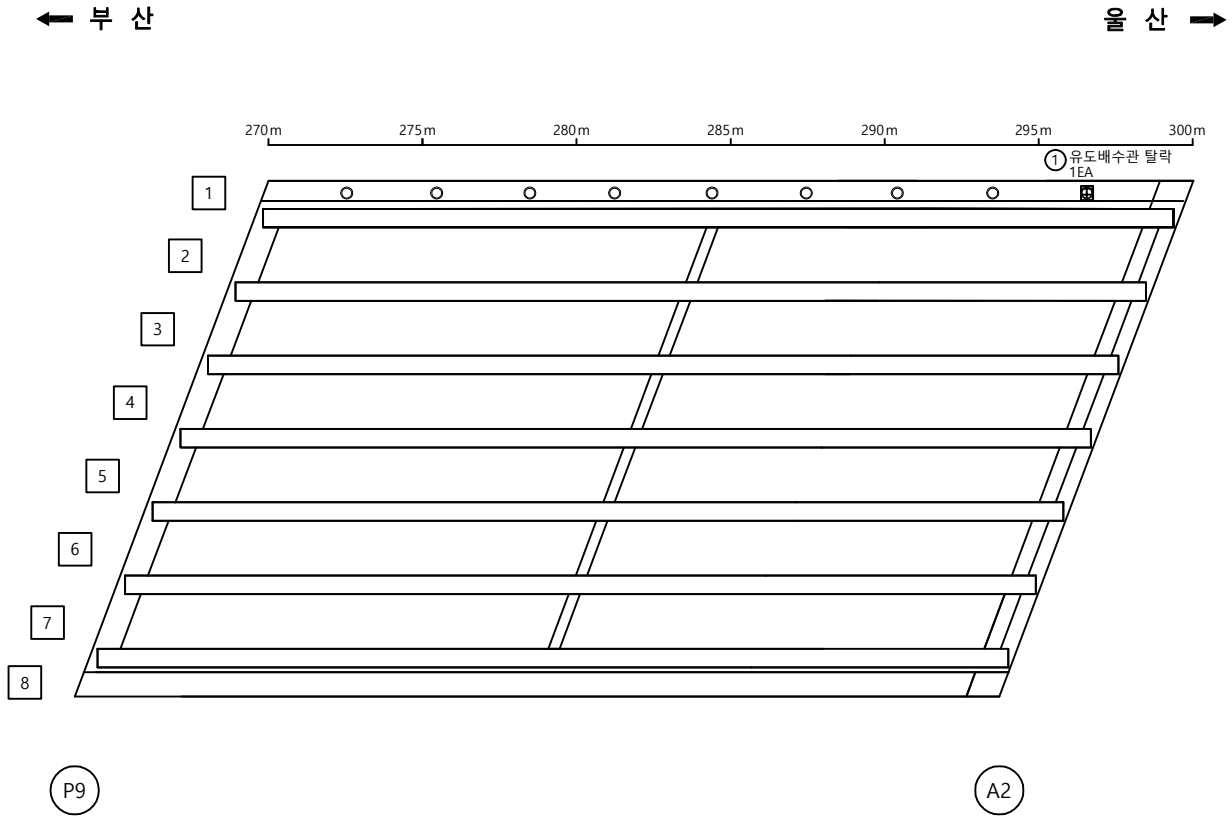
용소천교(울산) 바닥판하면 S10

번호	신/구	부재명	손 상 현 황	손 상 규 모						비고
				폭(㎜)	길이(m)	너비(m)	개소	단위	물량	
1	구	배수시설	유도배수관 탈락				1	EA	1.00	
2										
3										
4										
5										
6										
7										
8										
9										
10										
11										
12										
13										
14										
15										
16										
17										
18										
19										
20										
21										
22										
23										
24										
25										
26										
27										
28										
29										
30										
31										
32										
33										
34										
35

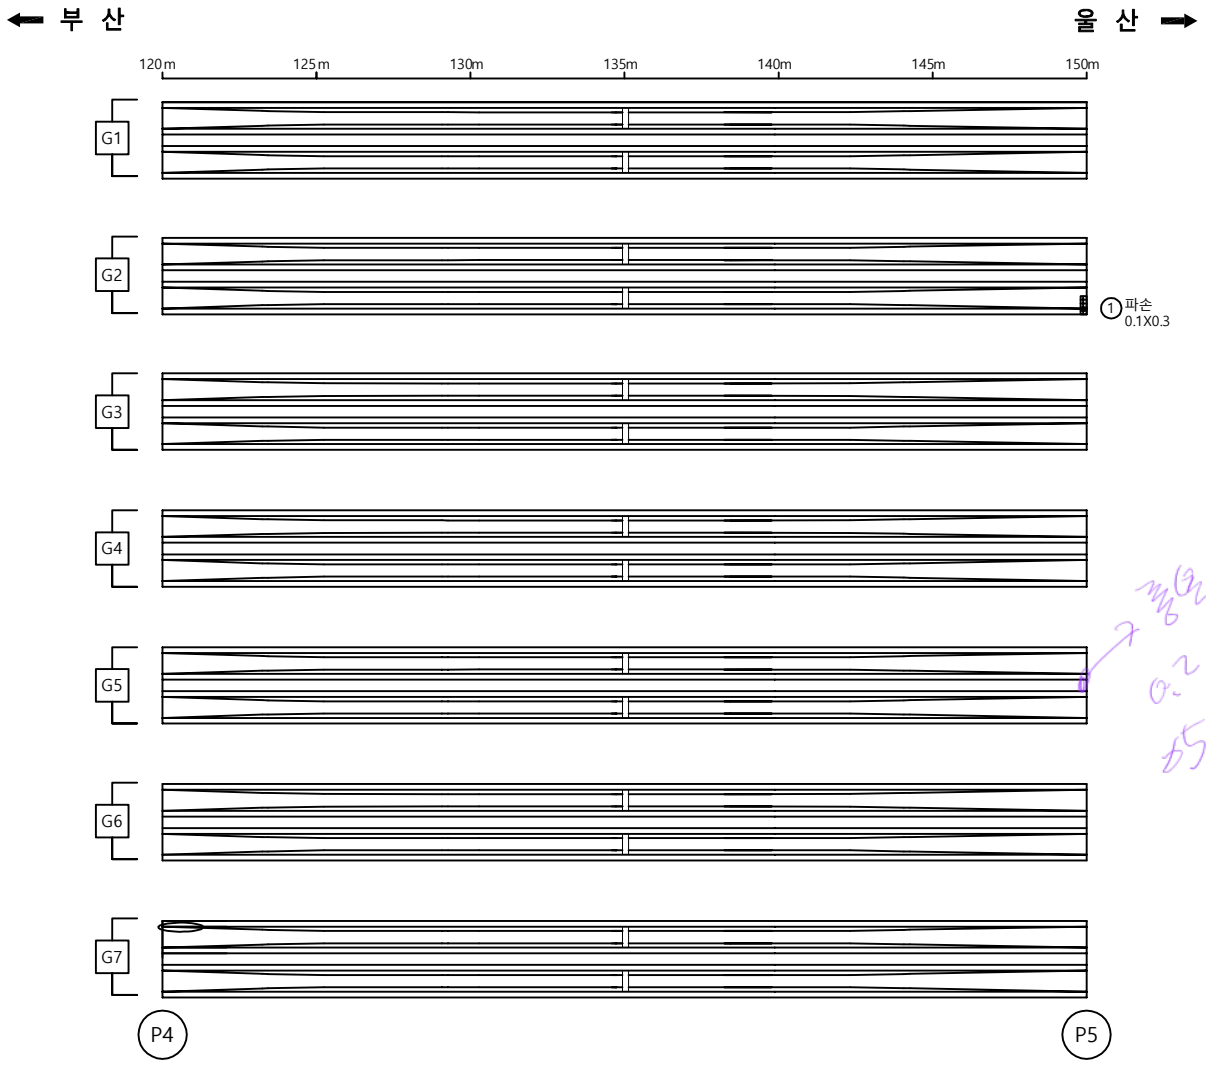
용소천교(울산) 거더 S5

번호	신/구	부재명	손 상 현 황	손 상 규 모						비고
				폭(㎜)	길이(m)	너비(m)	개소	단위	물량	
1	구	거더	파손		0.1	0.3	1	㎡	0.03	
2										
3										
4										
5										
6										
7										
8										
9										
10										
11										
12										
13										
14										
15										
16										
17										
18										
19										
20										
21										
22										
23										
24										
25										
26										
27										
28										
29										
30										
31										
32										
33										
34										
35

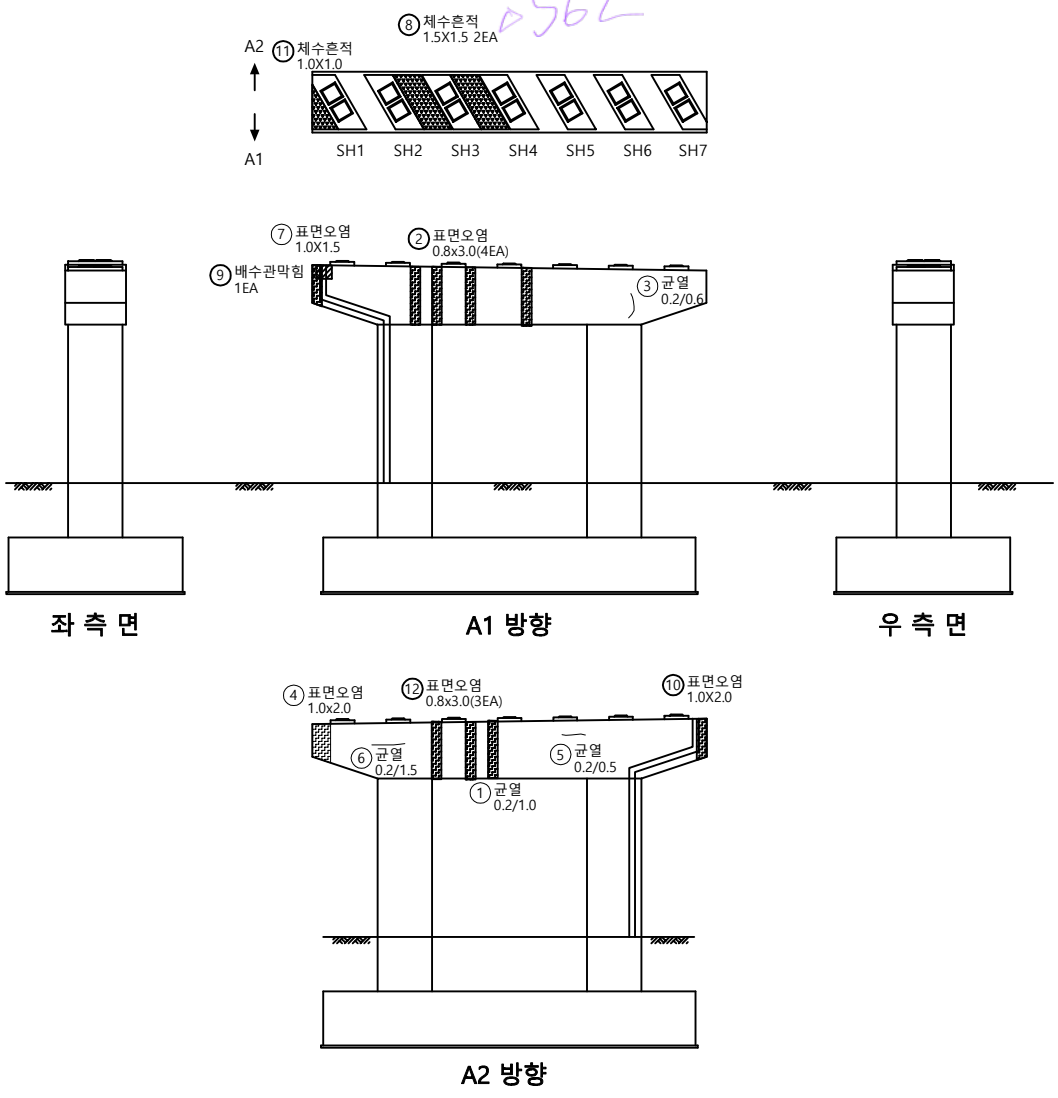
용소천교(울산) 교각 P5

번호	신/구	부재명	손 상 현 황	손 상 규 모						비고
				폭(㎜)	길이(m)	너비(m)	개소	단위	물량	
1	구	교각	균열	0.2	1.0		1	m	1.00	
2	신	교각	표면오염		0.8	3.0	4	㎡	9.60	
3	구	교각	균열	0.2	0.6		1	m	0.60	
4	구	교각	표면오염		1.0	2.0	1	㎡	2.00	
5	구	교각	균열	0.2	0.5		1	m	0.50	
6	구	교각	균열	0.2	1.5		1	m	1.50	
7	구	교각	표면오염		1.0	1.5	1	㎡	1.50	
8	신	교각	체수흔적		1.5	1.5	2	㎡	4.50	
9	구	교각	배수관 막힘				1	EA	1.00	
10	구	교각	표면오염		1.0	2.0	1	㎡	2.00	
11	신	교각	체수흔적		1.0	1.0	1	㎡	1.00	
12	신	교각	표면오염		0.8	3.0	3	㎡	7.20	
13										
14										
15										
16										
17										
18										
19										
20										
21										
22										
23										
24										
25										
26										
27										
28										
29										
30										
31										
32										
33										
34										
35
