용소천교(울산) 교면포장 S1

용 역 명	2023년 부산울산고속도로 정밀안전점검 및 성능평가용역			
범례	균 열	재료분리	오염, 변색	부 식
	균열부백태	파손,박리	세 굴	퇴 적
	망상균열	누수,습윤	백 태	기 타
	철근노출	소성변형	들 뜸	No. 001

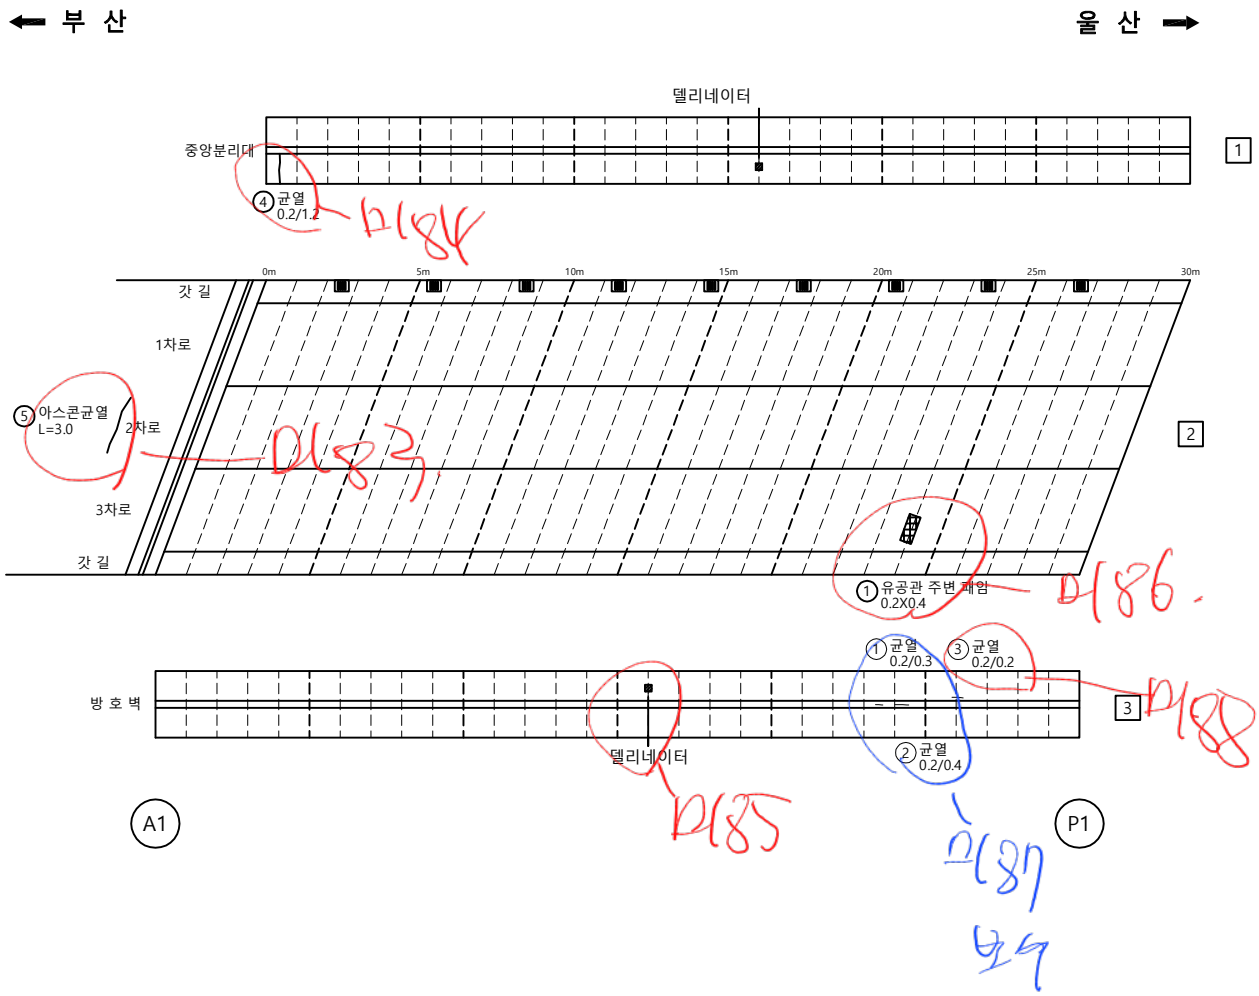
S1

번호	신/구	부재명	손 상 현 황	손 상 규 모						비고
				폭(㎜)	길이(m)	너비(m)	개소	단위	물량	
1	구	방호벽	균열	0.2	0.3		1	m	0.30	
2	구	방호벽	균열	0.2	0.4		1	m	0.40	
3	구	방호벽	균열	0.2	0.2		1	m	0.20	
4	구	방호벽	균열	0.2	1.2		1	m	1.20	
5	구	교면포장	포장균열	0.5	3.0		1	m	3.00	
6	신	교면포장	유공관 주변 패임		0.2	0.4	1	㎡	0.08	
7										
8										
9										
10										
11										
12										
13										
14										
15										
16										
17										
18										
19										
20										
21										
22										
23										
24										
25										
26										
27										
28										
29										
30										
31										
32										
33										
34										
35

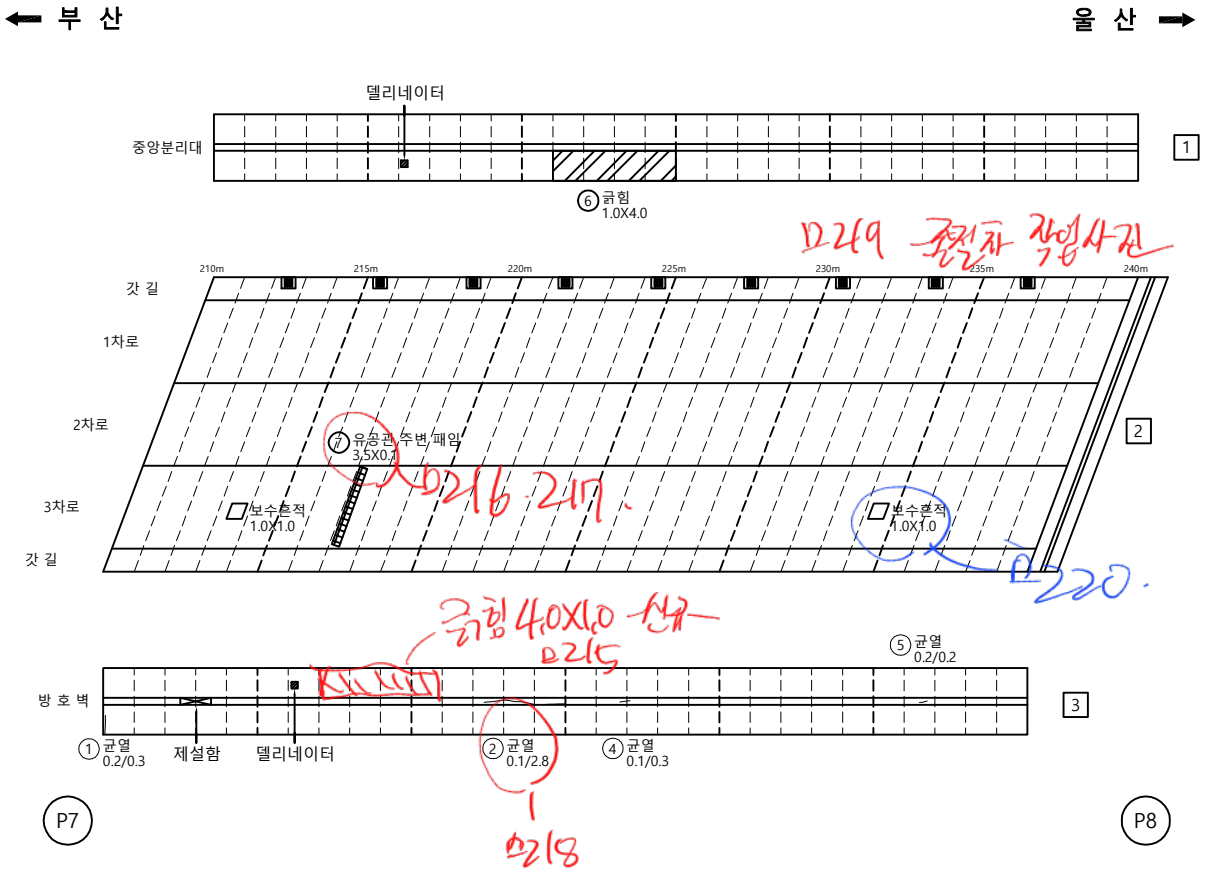
용소천교(울산) 교면포장 S7

번호	신/구	부재명	손 상 현 황	손 상 규 모						비 고
				폭(mm)	길이(m)	너비(m)	개소	단위	물량	
1	구	방호벽	균열	0.2	0.2		1	m	0.20	
2	구	방호벽	균열	0.2	0.2		2	m	0.40	
3	구	방호벽	균열	0.2	0.2		1	m	0.20	
4	구	방호벽	균열	0.2	0.4		1	m	0.40	
5	구	방호벽	균열	0.2	1.0		1	m	1.00	
6	구	방호벽	균열	0.2	1.5		1	m	1.50	
7	구	방호벽	균열	0.2	0.3		2	m	0.60	
8										
9										
10										
11										
12										
13										
14										
15										
16										
17										
18										
19										
20										
21										
22										
23										
24										
25										
26										
27										
28										
29										
30										
31										
32										
33										
34										
35

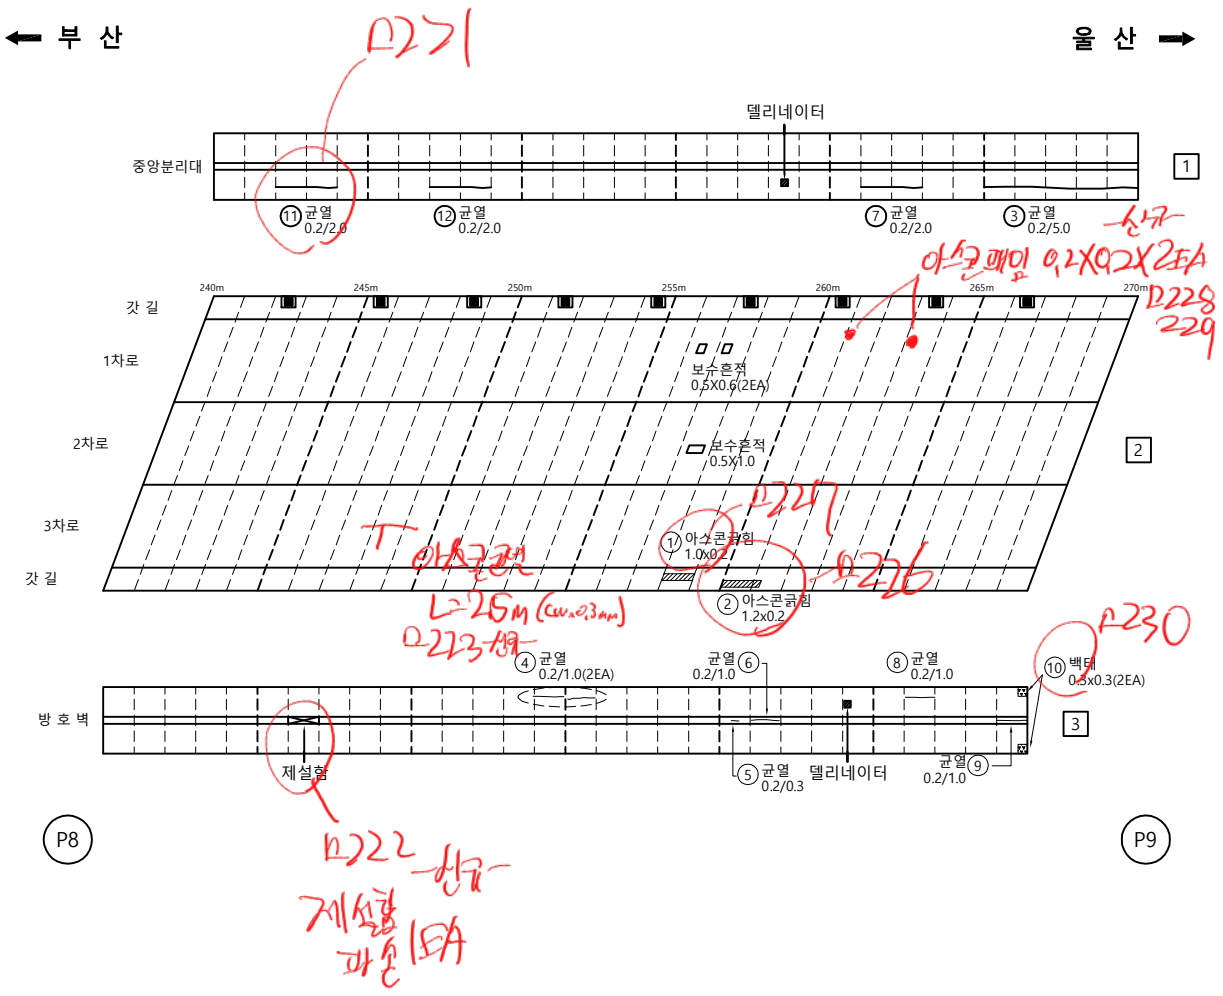
용소천교(울산) 교면포장 S8

번호	신/구	부재명	손 상 현 황	손 상 규 모						비고
				폭(㎜)	길이(m)	너비(m)	개소	단위	물량	
1	구	방호벽	균열	0.2	0.3		1	m	0.30	
2	구	방호벽	균열	0.1	2.8		1	m	2.80	
3	구	방호벽	균열				1	EA	1.00	
4	구	방호벽	균열	0.1	0.3		1	m	0.30	
5	구	방호벽	균열	0.2	0.2		1	m	0.20	
6	구	방호벽	균열		1.0	4.0	1	㎡	4.00	
7	구	교면포장	유공관 주변 패임		3.5	0.1	1	㎡	0.35	
8										
9										
10										
11										
12										
13										
14										
15										
16										
17										
18										
19										
20										
21										
22										
23										
24										
25										
26										
27										
28										
29										
30										
31										
32										
33										
34										
35

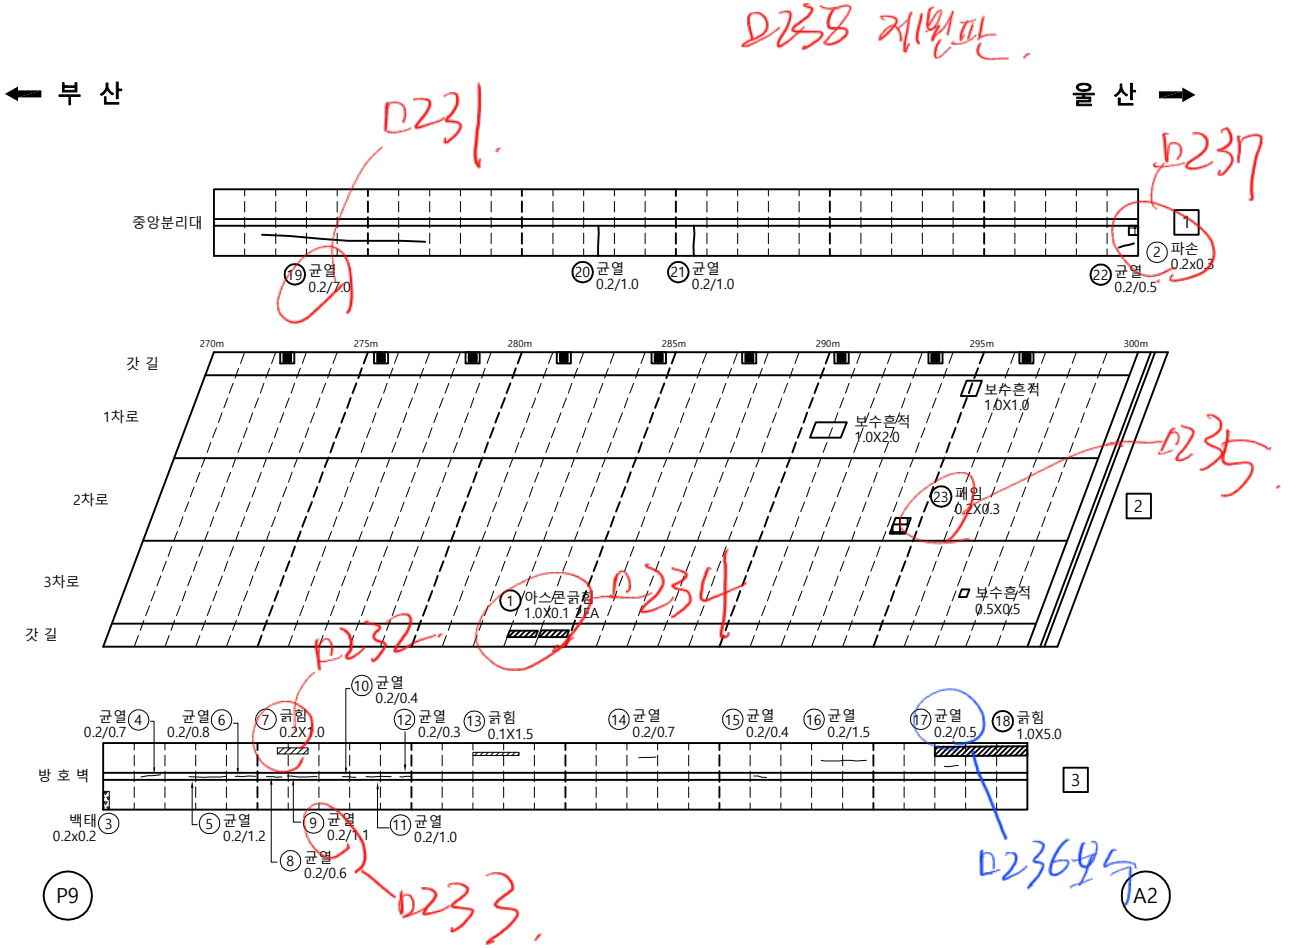
용소천교(울산) 교면포장 S9

번호	신/구	부재명	손 상 현 황	손 상 규 모						비고
				폭(㎜)	길이(m)	너비(m)	개소	단위	물량	
1	구	방호벽	포장 균열		1.0	0.2	1	㎡	0.20	
2	구	방호벽	포장 균열		1.2	0.2	1	㎡	0.24	
3	구	방호벽	균열	0.2	5.0		1	m	5.00	
4	구	방호벽	균열	0.2	1.0		2	m	2.00	
5	구	방호벽	균열	0.2	0.3		1	m	0.30	
6	구	방호벽	균열	0.2	1.0		1	m	1.00	
7	구	방호벽	균열	0.2	2.0		1	m	2.00	
8	구	방호벽	균열	0.2	1.0		1	m	1.00	
9	구	방호벽	균열	0.2	1.0		1	m	1.00	
10	구	방호벽	백태		0.3	0.3	2	㎡	0.18	
11	구	방호벽	균열	0.2	2.0		1	m	2.00	
12	구	방호벽	균열	0.2	2.0		1	m	2.00	
13										
14										
15										
16										
17										
18										
19										
20										
21										
22										
23										
24										
25										
26										
27										
28										
29										
30										
31										
32										
33										
34										
35

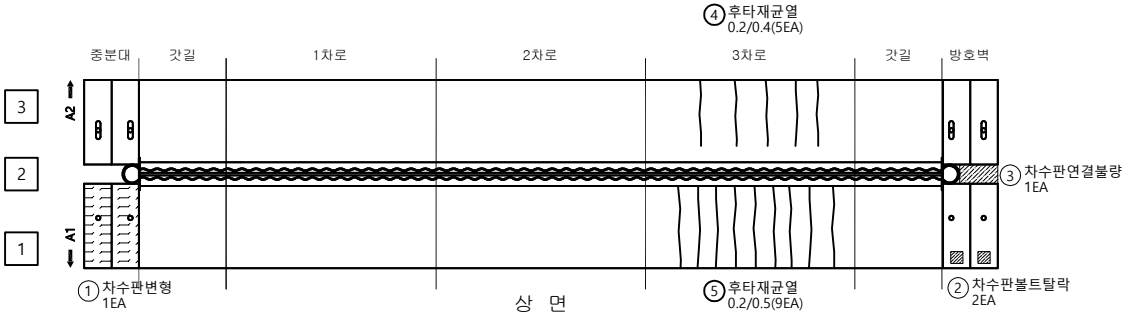
용소천교(울산) 신축이음 A1

번호	신/구	부재명	손 상 현 황	손 상 규 모						비고
				폭(㎜)	길이(m)	너비(m)	개소	단위	물량	
1	구	신축이음	차수판 변형				1	EA	1.00	
2	구	신축이음	차수판 볼트 탈락				2	EA	2.00	
3	구	신축이음	차수판 연결 불량				1	EA	1.00	
4	구	신축이음	후타재 균열	0.2	0.4		5	m	2.00	
5	구	신축이음	후타재 균열	0.2	0.5		9	m	4.50	
6	구	신축이음	하부누수		10.8		1	m	10.80	
7										
8										
9										
10										
11										
12										
13										
14										
15										
16										
17										
18										
19										
20										
21										
22										
23										
24										
25										
26										
27										
28										
29										
30										
31										
32										
33										
34										
35

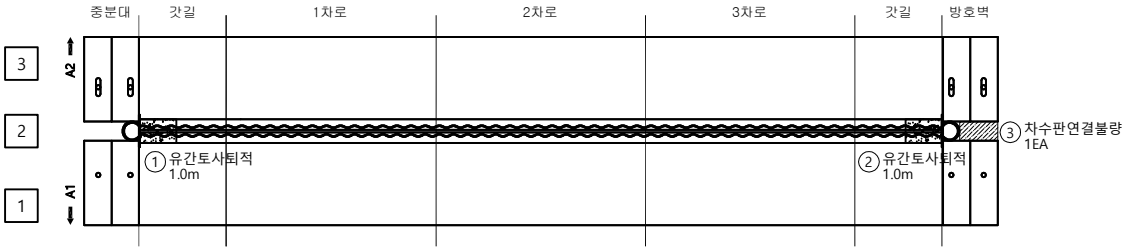
용소천교(울산) 신축이음 P2

번호	신/구	부재명	손 상 현 황	손 상 규 모						비고
				폭(㎜)	길이(m)	너비(m)	개소	단위	물량	
1	구	신축이음	유간토사퇴적		1.0		1	m	1.00	
2	구	신축이음	유간토사퇴적		1.0		1	m	1.00	
3	구	신축이음	차수판 연결 불량				1	EA	1.00	
4	구	신축이음	하부누수		10.8		1	m	10.80	
5										
6										
7										
8										
9										
10										
11										
12										
13										
14										
15										
16										
17										
18										
19										
20										
21										
22										
23										
24										
25										
26										
27										
28										
29										
30										
31										
32										
33										
34										
35

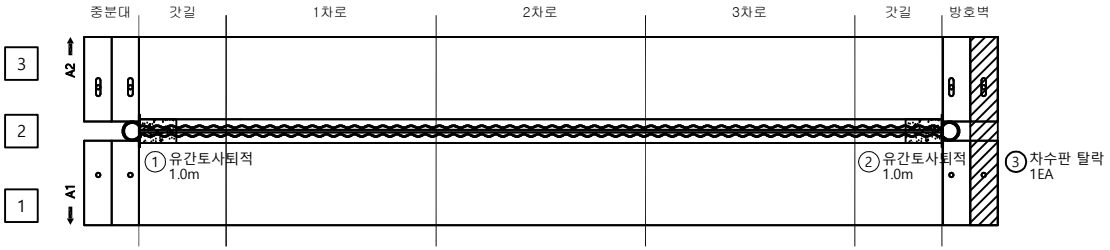
용소천교(울산) 신축이음 P5

번호	선/구	부재명	손 상 현 황	손 상 규 모						비고
				폭(㎜)	길이(m)	너비(m)	개소	단위	물량	
1	구	신축이음	유간토사퇴적		1.0		1	m	1.00	
2	구	신축이음	유간토사퇴적		1.0		1	m	1.00	
3	구	신축이음	차수판 탈락				1	EA	1.00	
4	구	신축이음	하부누수		10.8		1	m	10.80	
5										
6										
7										
8										
9										
10										
11										
12										
13										
14										
15										
16										
17										
18										
19										
20										
21										
22										
23										
24										
25										
26										
27										
28										
29										
30										
31										
32										
33										
34										
35

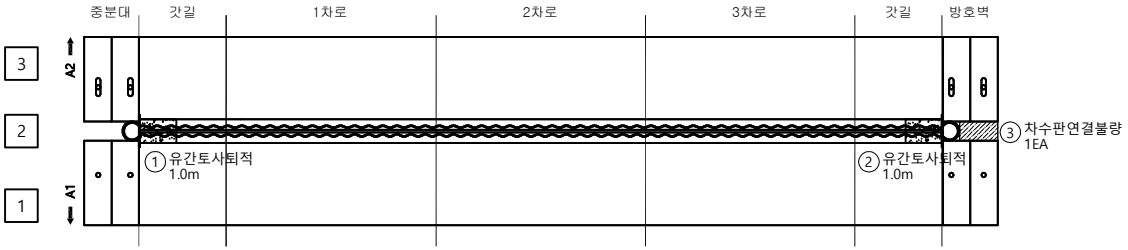
용소천교(울산) 신축이음 P8

번호	선/구	부재명	손 상 현 황	손 상 규 모						비고
				폭(㎜)	길이(m)	너비(m)	개소	단위	물량	
1	구	신축이음	유간토사퇴적		1.0		1	m	1.00	
2	구	신축이음	유간토사퇴적		1.0		1	m	1.00	
3	구	신축이음	차수판 연결 불량				1	EA	1.00	
4	구	신축이음	하부누수		10.8		1	m	10.80	
5										
6										
7										
8										
9										
10										
11										
12										
13										
14										
15										
16										
17										
18										
19										
20										
21										
22										
23										
24										
25										
26										
27										
28										
29										
30										
31										
32										
33										
34										
35

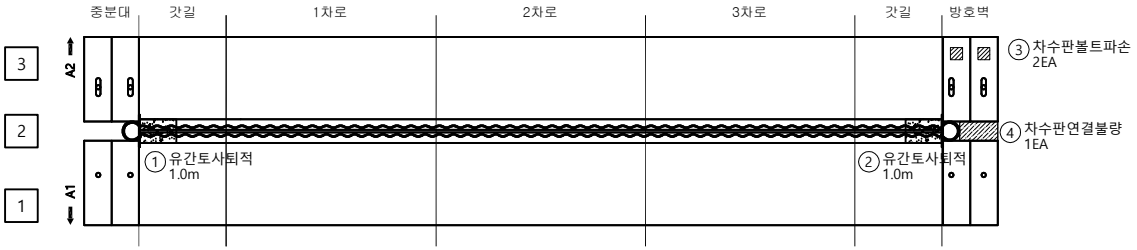
용소천교(울산) 신축이음 A2

번호	신/구	부재명	손 상 현 황	손 상 규 모						비고
				폭(㎜)	길이(m)	너비(m)	개소	단위	물량	
1	구	신축이음	유간토사퇴적		1.0		1	m	1.00	
2	구	신축이음	유간토사퇴적		1.0		1	m	1.00	
3	구	신축이음	차수판 볼트 탈락				2	EA	2.00	
4	구	신축이음	차수판 연결 불량				1	EA	1.00	
5	구	신축이음	하부누수		10.8		1	m	10.80	
6										
7										
8										
9										
10										
11										
12										
13										
14										
15										
16										
17										
18										
19										
20										
21										
22										
23										
24										
25										
26										
27										
28										
29										
30										
31										
32										
33										
34										
35

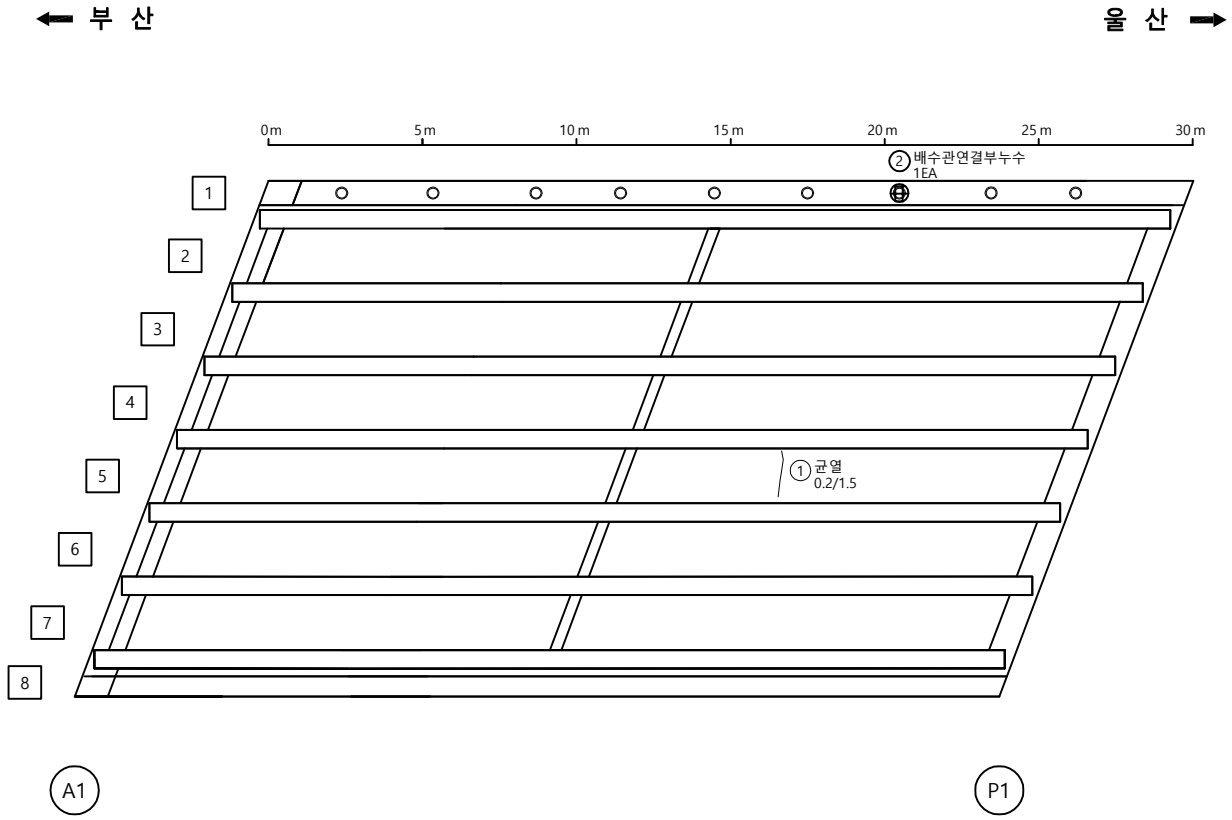
용소천교(울산) 바닥판하면 S1

번호	선/구	부재명	손 상 현 황	손 상 규 모						비고
				폭(㎜)	길이(m)	너비(m)	개소	단위	물량	
1	구	바닥판	균열	0.2	1.5		1	m	1.50	
2	구	배수시설	배수관 연결부 누수				1	EA	1.00	
3										
4										
5										
6										
7										
8										
9										
10										
11										
12										
13										
14										
15										
16										
17										
18										
19										
20										
21										
22										
23										
24										
25										
26										
27										
28										
29										
30										
31										
32										
33										
34										
35

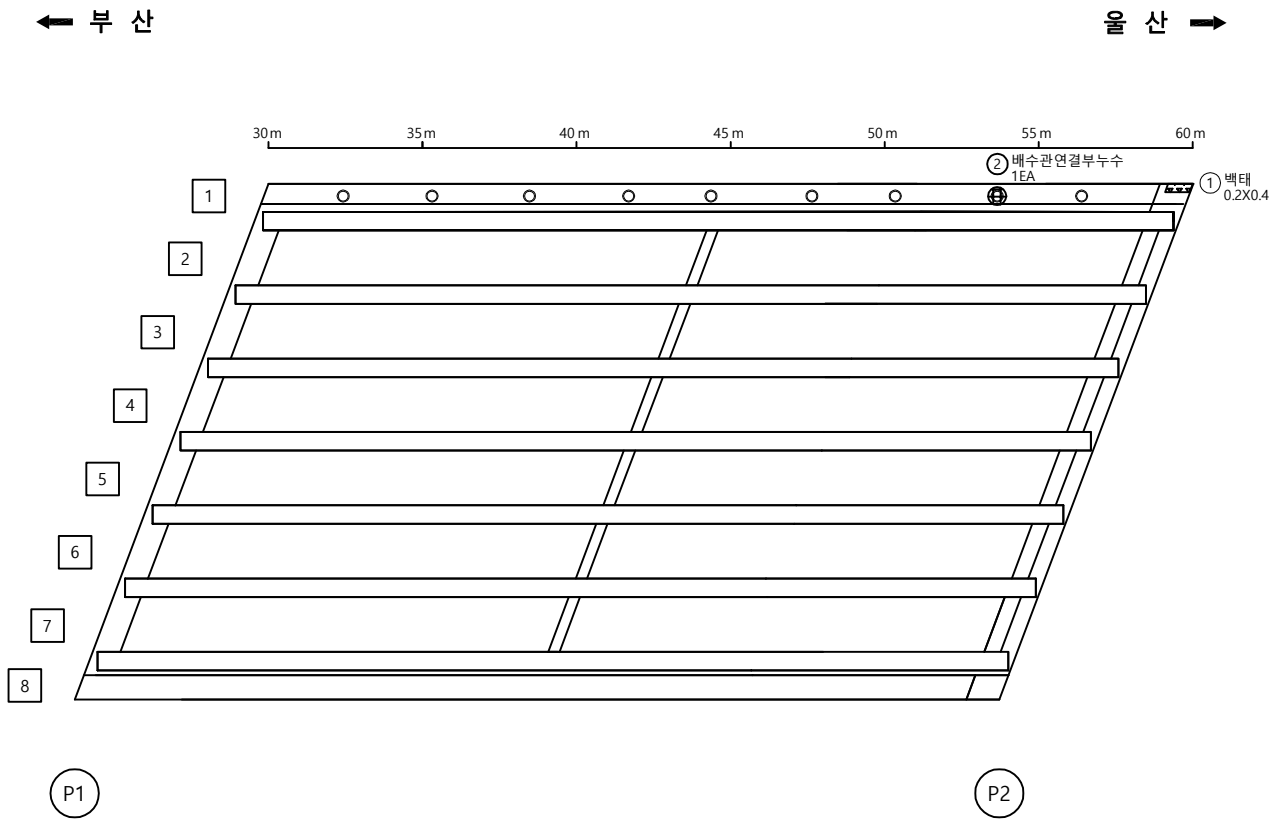
용소천교(울산) 바닥판하면 S2

번호	신/구	부재명	손 상 현 황	손 상 규 모						비고
				폭(㎜)	길이(m)	너비(m)	개소	단위	물량	
1	구	바닥판	백태		0.2	0.4	1	㎡	0.08	
2	구	배수시설	배수관 연결부 누수				1	EA	1.00	
3										
4										
5										
6										
7										
8										
9										
10										
11										
12										
13										
14										
15										
16										
17										
18										
19										
20										
21										
22										
23										
24										
25										
26										
27										
28										
29										
30										
31										
32										
33										
34										
35

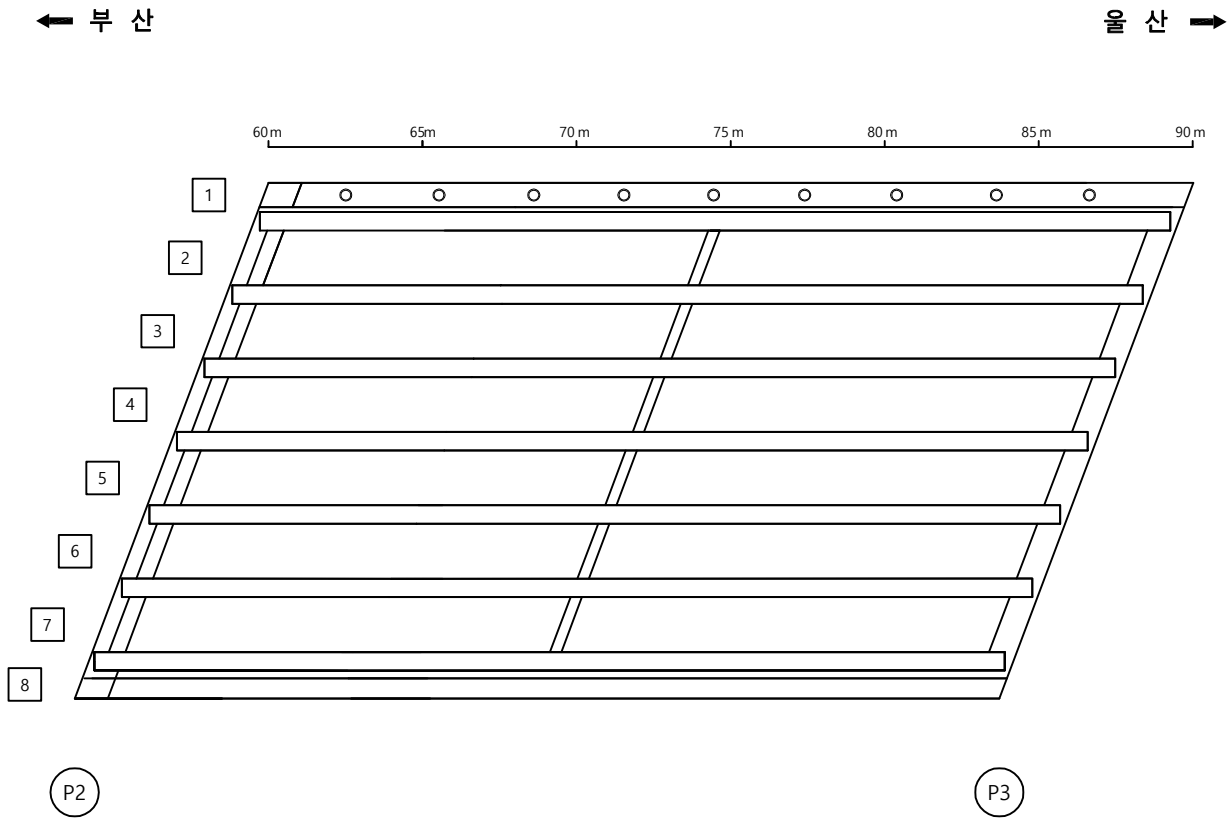
S3

번호	선/구	부재명	손 상 현 황	손 상 규 모						비고
				폭(㎜)	길이(m)	너비(m)	개소	단위	물량	
1			상태영호							
2										
3										
4										
5										
6										
7										
8										
9										
10										
11										
12										
13										
14										
15										
16										
17										
18										
19										
20										
21										
22										
23										
24										
25										
26										
27										
28										
29										
30										
31										
32										
33										
34										
35

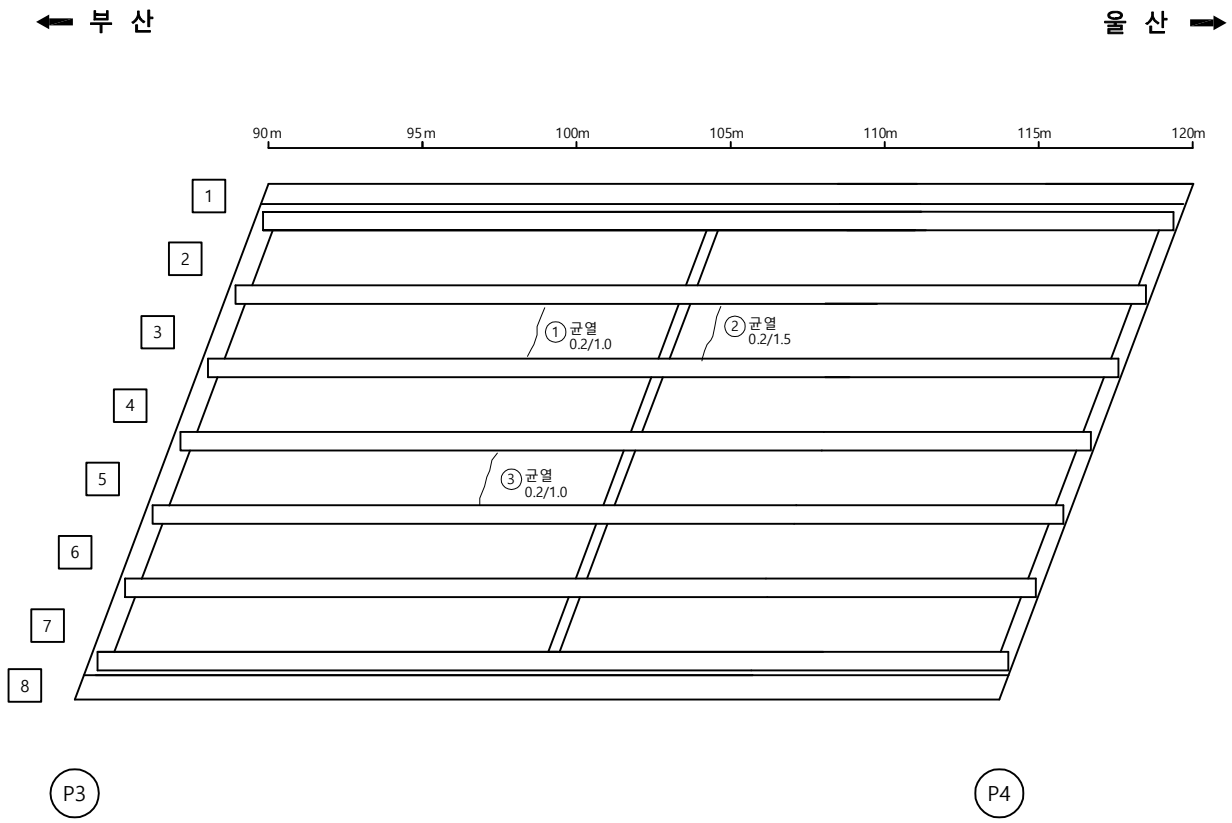
용소천교(울산) 바닥판하면 S4

번호	선/구	부재명	손 상 현 황	손 상 규 모						비고
				폭(㎜)	길이(m)	너비(m)	개소	단위	물량	
1	구	바닥판	균열	0.2	1.0		1	m	1.00	
2	구	바닥판	균열	0.2	1.5		1	m	1.50	
3	구	바닥판	균열	0.2	1.0		1	m	1.00	
4										
5										
6										
7										
8										
9										
10										
11										
12										
13										
14										
15										
16										
17										
18										
19										
20										
21										
22										
23										
24										
25										
26										
27										
28										
29										
30										
31										
32										
33										
34										
35

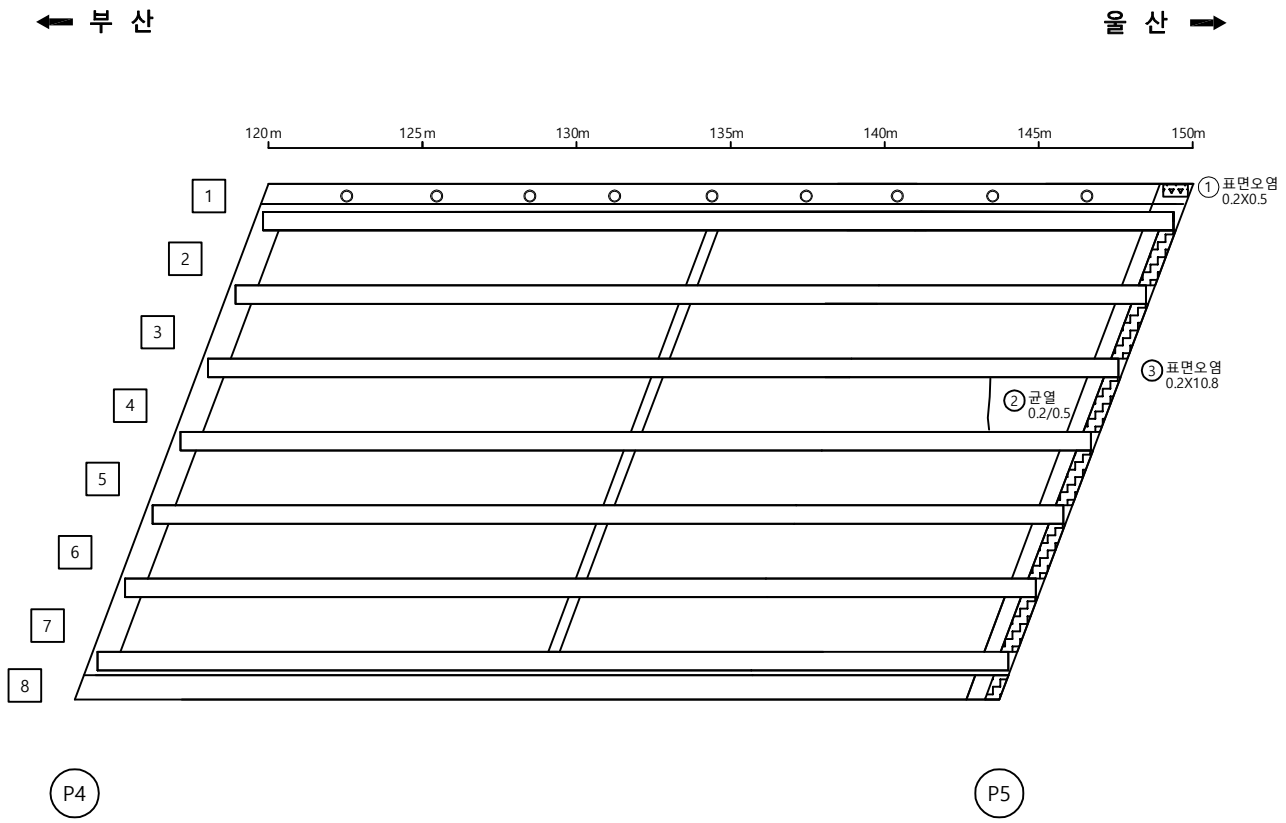
용소천교(울산) 바닥판하면 S5

번호	선/구	부재명	손 상 현 황	손 상 규 모						비고
				폭(㎜)	길이(m)	너비(m)	개소	단위	물량	
1	구	바닥판	표면오염		0.2	0.5	1	㎡	0.10	
2	구	바닥판	균열	0.2	0.5		1	m	0.50	
3	구	바닥판	표면오염		0.2	10.8	1	㎡	2.16	
4										
5										
6										
7										
8										
9										
10										
11										
12										
13										
14										
15										
16										
17										
18										
19										
20										
21										
22										
23										
24										
25										
26										
27										
28										
29										
30										
31										
32										
33										
34										
35

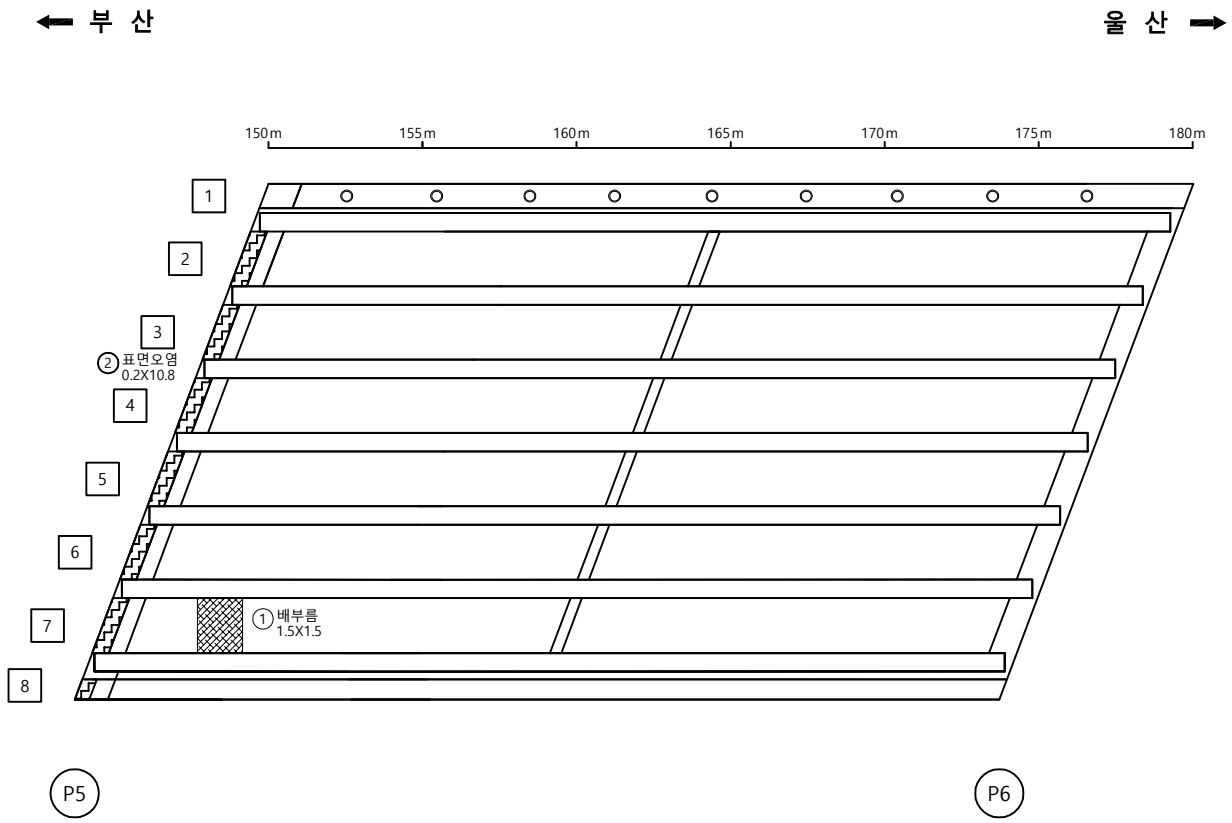
S6

번호	신/구	부재명	손 상 현 황	손 상 규 모						비고
				폭(㎜)	길이(m)	너비(m)	개소	단위	물량	
1	구	바닥판	배부름		1.5	1.5	1	㎡	2.25	
2	구	바닥판	표면오염		0.2	10.8	1	㎡	2.16	
3										
4										
5										
6										
7										
8										
9										
10										
11										
12										
13										
14										
15										
16										
17										
18										
19										
20										
21										
22										
23										
24										
25										
26										
27										
28										
29										
30										
31										
32										
33										
34										
35

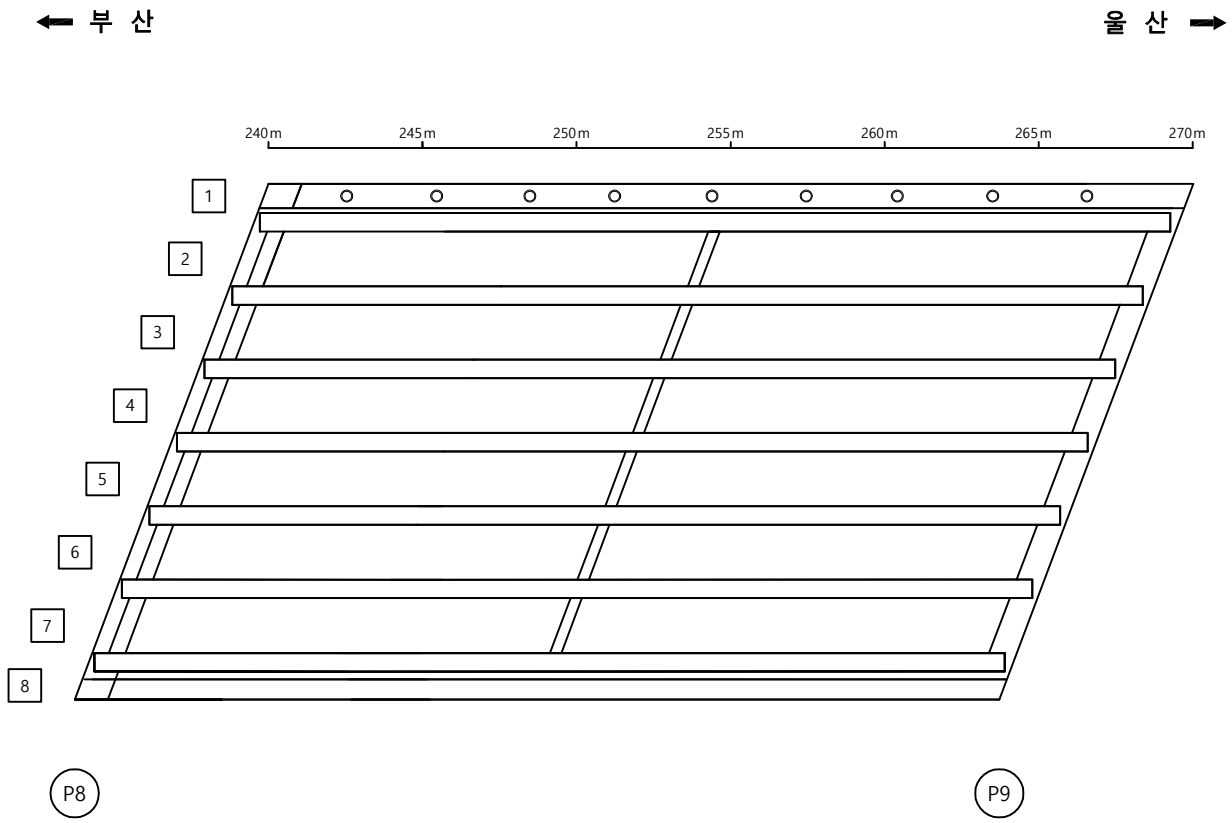
S9

번호	신/구	부재명	손 상 현 황	손 상 규 모						비고
				폭(㎜)	길이(m)	너비(m)	개소	단위	물량	
1			상태양호							
2										
3										
4										
5										
6										
7										
8										
9										
10										
11										
12										
13										
14										
15										
16										
17										
18										
19										
20										
21										
22										
23										
24										
25										
26										
27										
28										
29										
30										
31										
32										
33										
34										
35

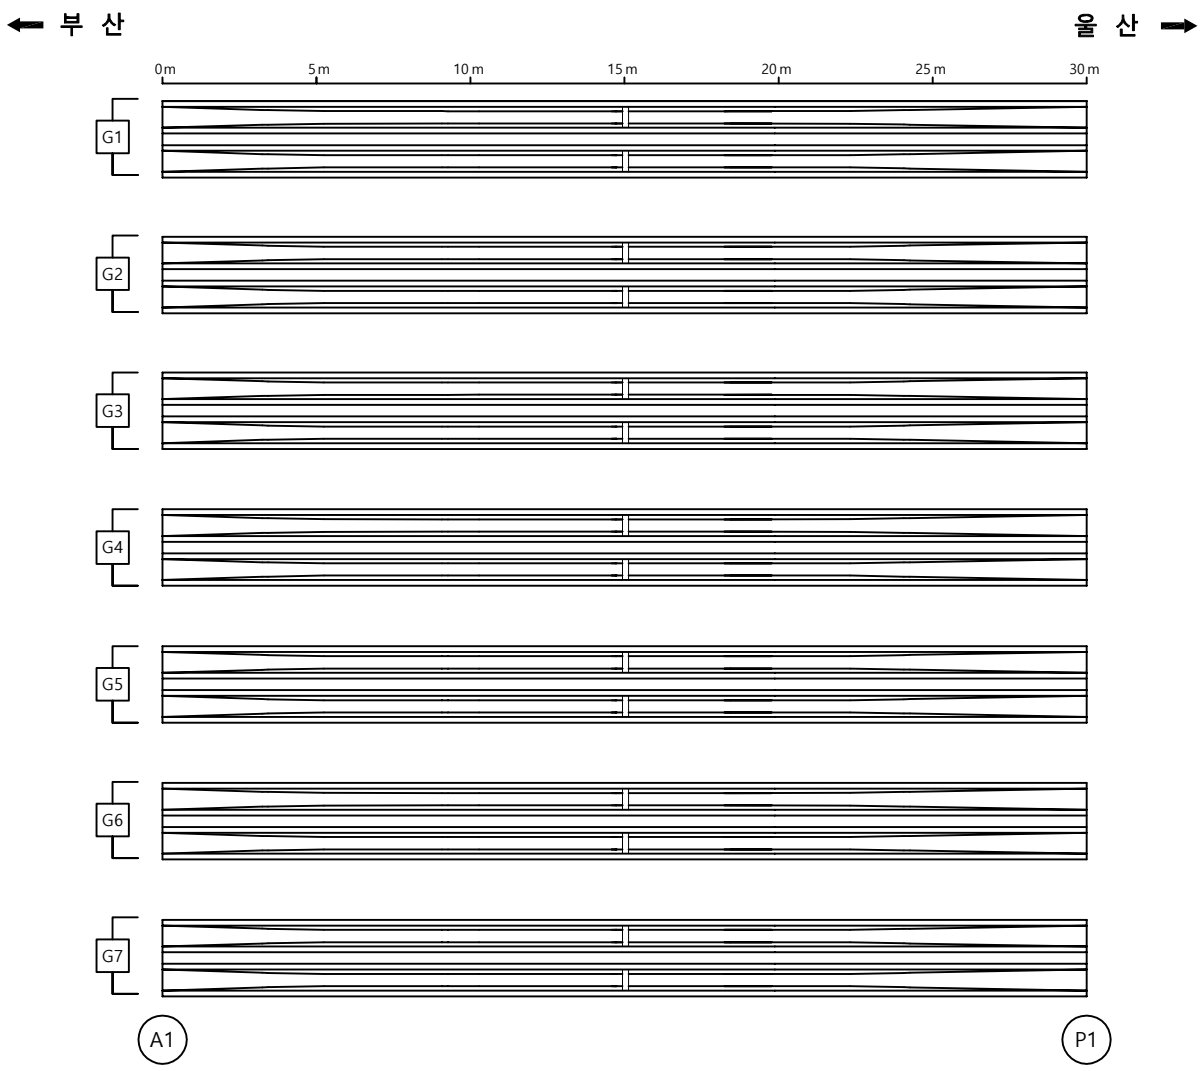
S1

번호	신/구	부재명	손 상 현 황	손 상 규 모						비고
				폭(㎜)	길이(m)	너비(m)	개소	단위	물량	
1			상태양호							
2										
3										
4										
5										
6										
7										
8										
9										
10										
11										
12										
13										
14										
15										
16										
17										
18										
19										
20										
21										
22										
23										
24										
25										
26										
27										
28										
29										
30										
31										
32										
33										
34										
35

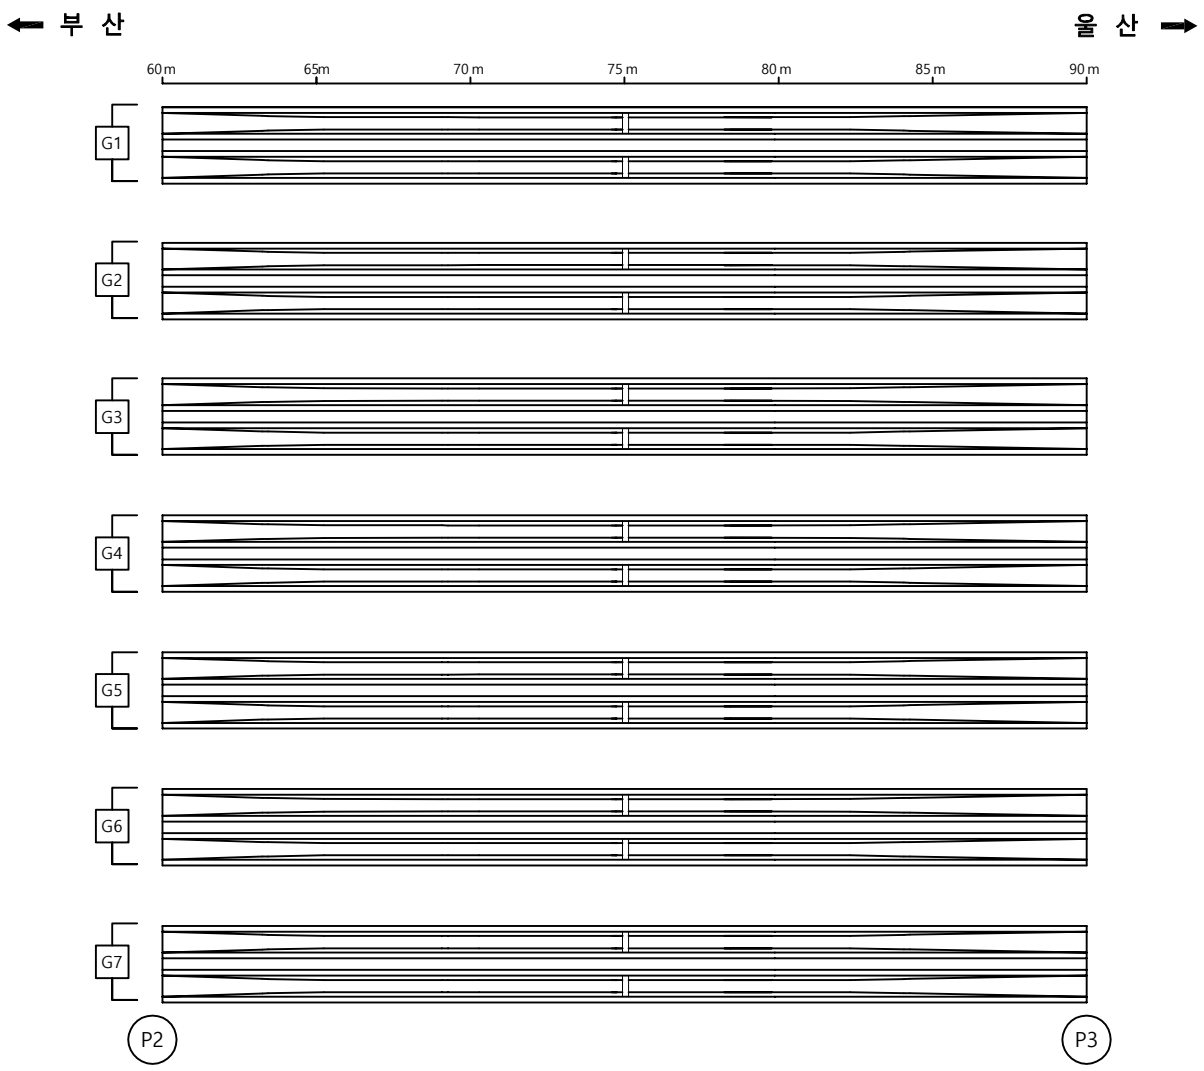
S3

번호	신/구	부재명	손 상 현 황	손 상 규 모						비고
				폭(㎜)	길이(m)	너비(m)	개소	단위	물량	
1			상태양호							
2										
3										
4										
5										
6										
7										
8										
9										
10										
11										
12										
13										
14										
15										
16										
17										
18										
19										
20										
21										
22										
23										
24										
25										
26										
27										
28										
29										
30										
31										
32										
33										
34										
35

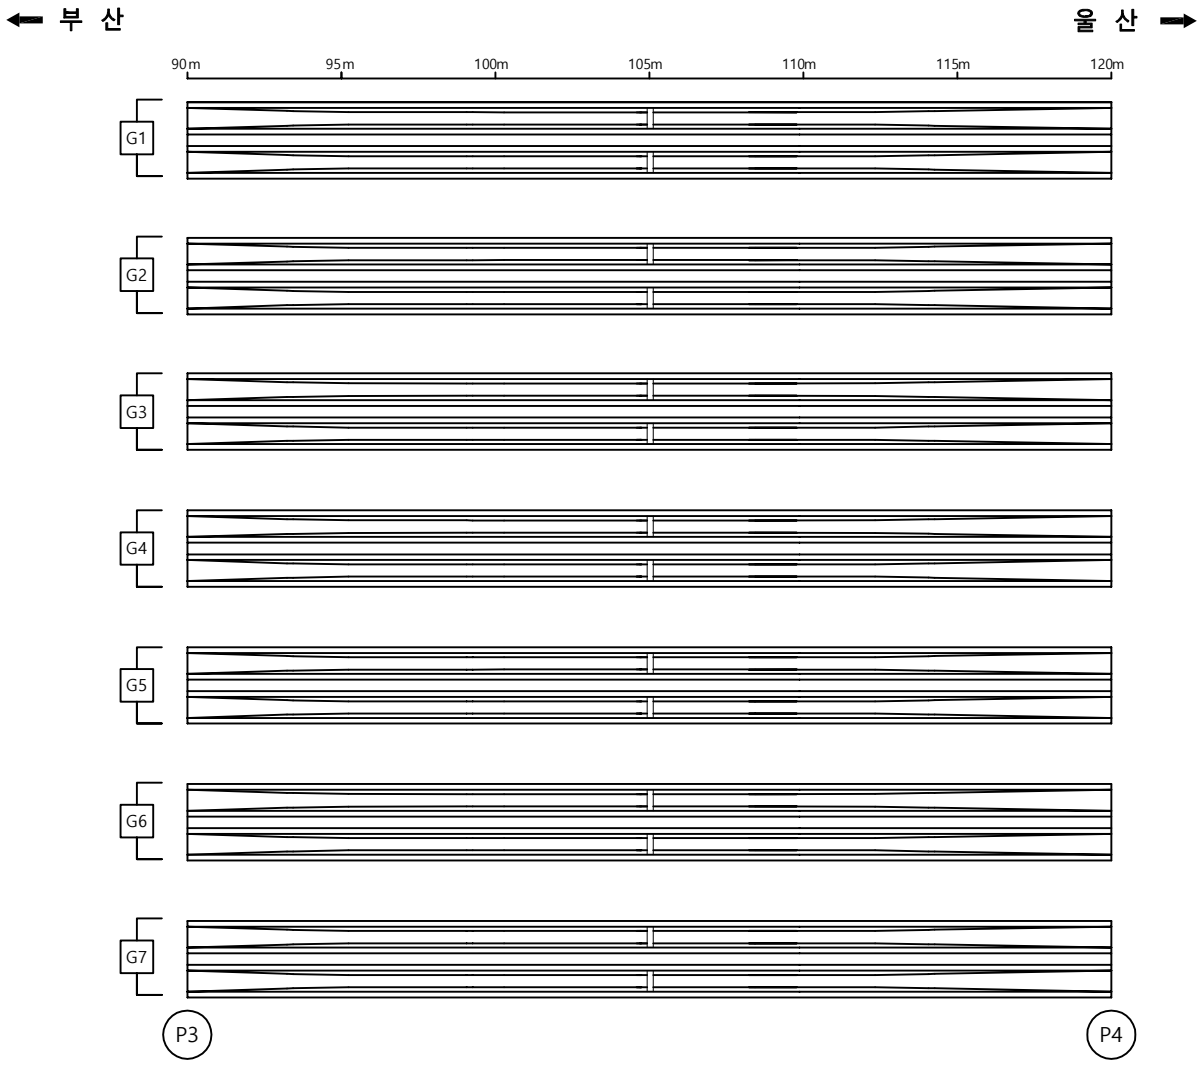
S4

번호	선/구	부재명	손 상 현 황	손 상 규 모						비고
				폭(㎜)	길이(m)	너비(m)	개소	단위	물량	
1			상태양호							
2										
3										
4										
5										
6										
7										
8										
9										
10										
11										
12										
13										
14										
15										
16										
17										
18										
19										
20										
21										
22										
23										
24										
25										
26										
27										
28										
29										
30										
31										
32										
33										
34										
35

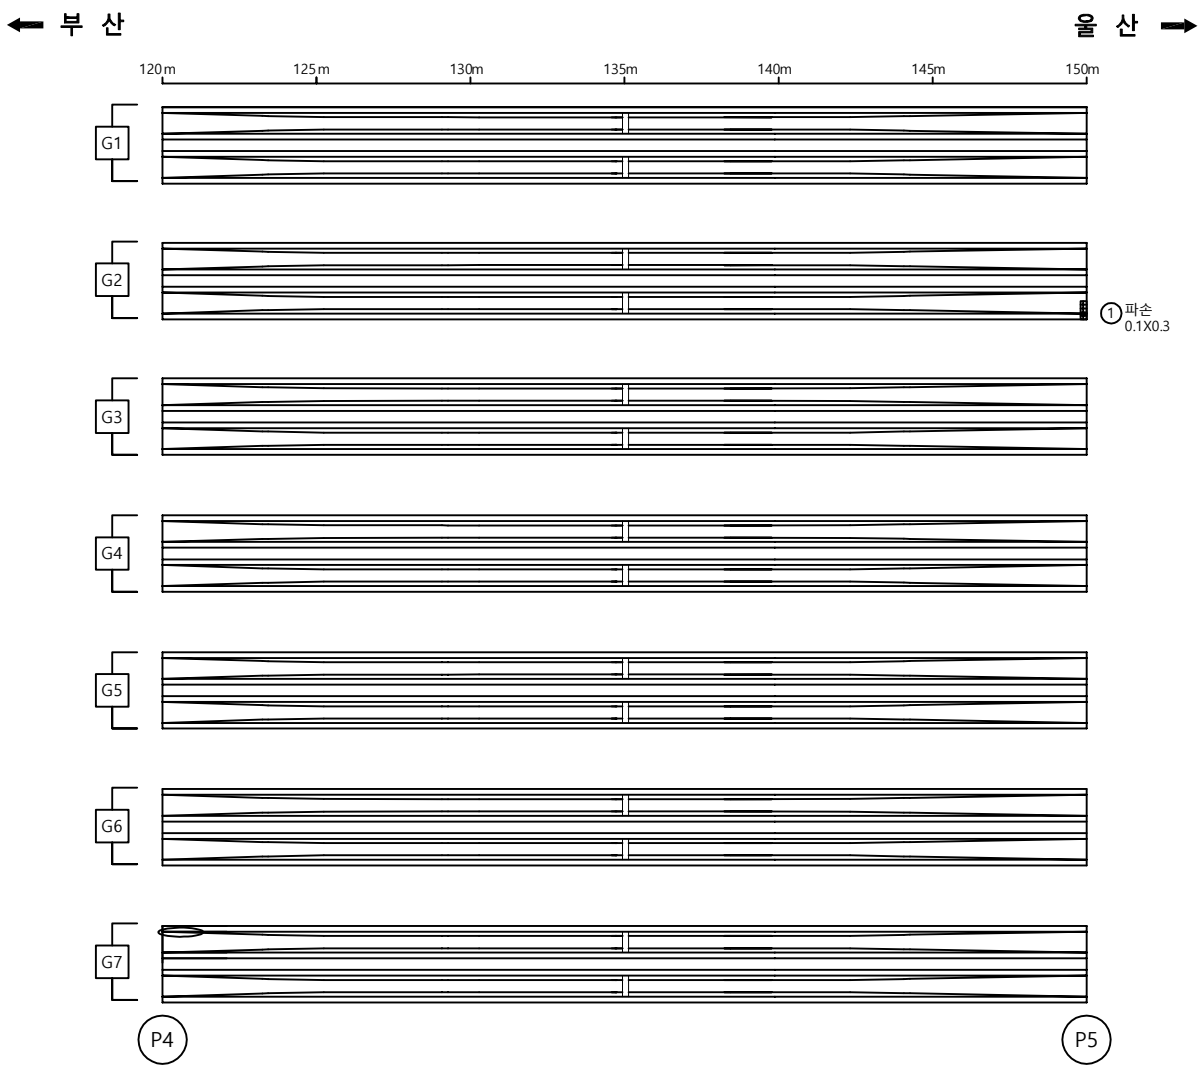
S5

번호	신/구	부재명	손 상 현 황	손 상 규 모						비고
				폭(㎜)	길이(m)	너비(m)	개소	단위	물량	
1	구	거더	파손		0.1	0.3	1	㎡	0.03	
2										
3										
4										
5										
6										
7										
8										
9										
10										
11										
12										
13										
14										
15										
16										
17										
18										
19										
20										
21										
22										
23										
24										
25										
26										
27										
28										
29										
30										
31										
32										
33										
34										
35
