용소천교(울산) 교면포장 S1

용 역 명	2023년 부산울산고속도로 정밀안전점검 및 성능평가용역			
범례	균 열	재료분리	오염, 변색	부 식
	균열부백태	파손,박리	세 굴	퇴 적
	망상균열	누수,습윤	백 태	기 타
	철근노출	소성변형	들 뜸	No. 001

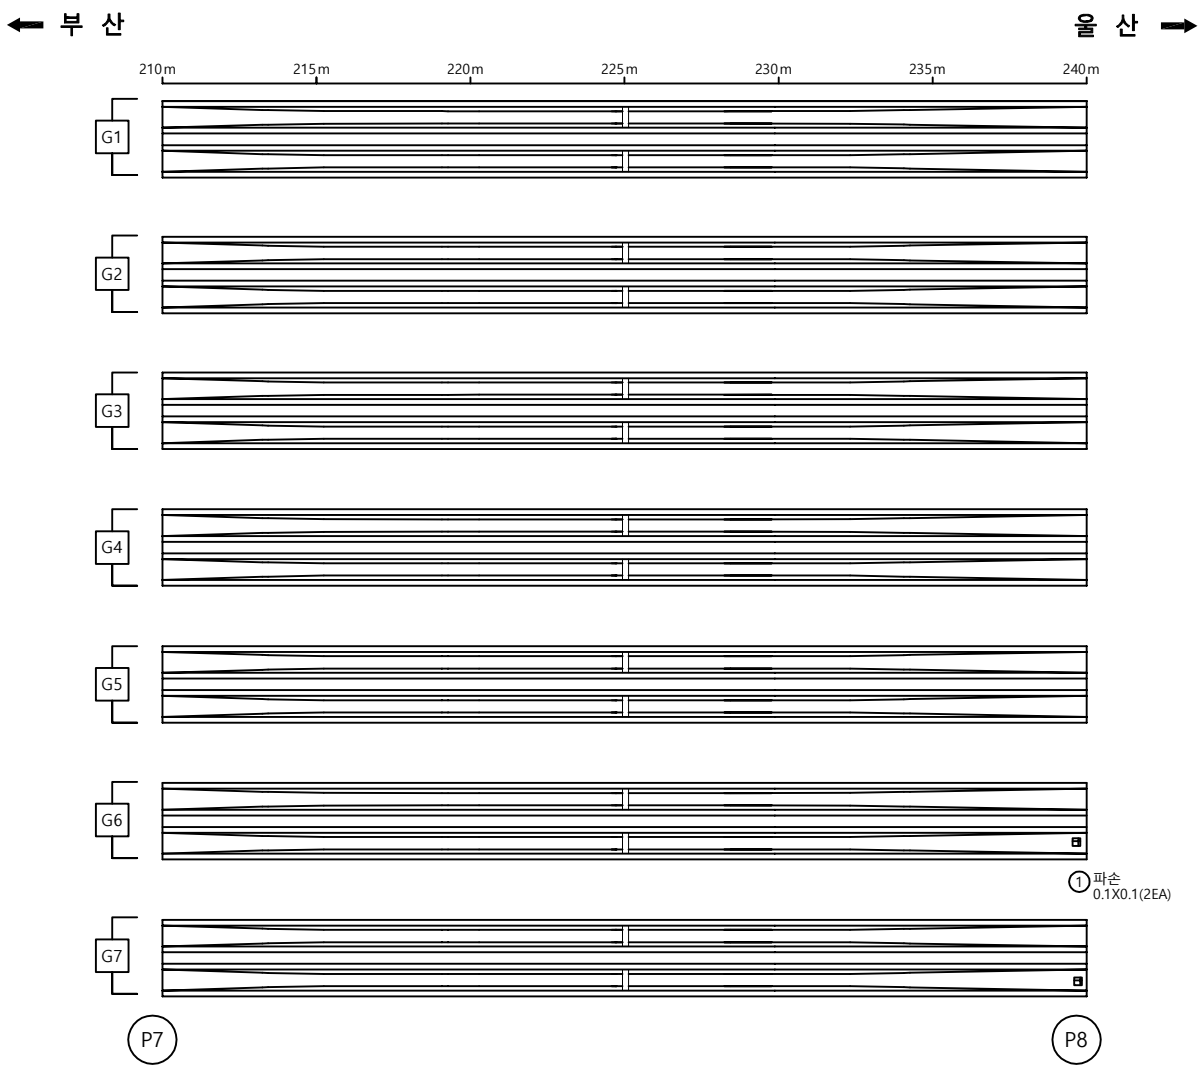
용소천교(울산) 거더 S8

번호	선/구	부재명	손 상 현 황	손 상 규 모						비고
				폭(㎜)	길이(m)	너비(m)	개소	단위	물량	
1	구	거더	파손		0.1	0.1	2	㎡	0.02	
2										
3										
4										
5										
6										
7										
8										
9										
10										
11										
12										
13										
14										
15										
16										
17										
18										
19										
20										
21										
22										
23										
24										
25										
26										
27										
28										
29										
30										
31										
32										
33										
34										
35

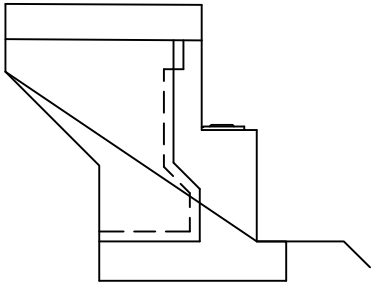
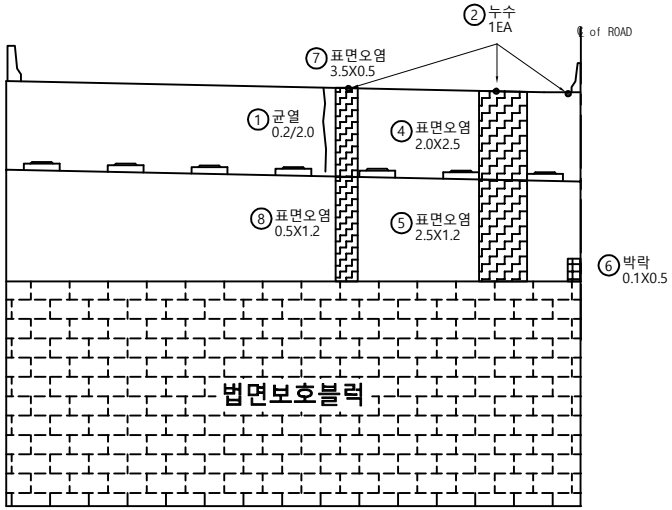
용소천교(울산) 교대 A1

번호	신/구	부재명	손 상 현 황	손 상 규 모						비고
				폭(㎜)	길이(m)	너비(m)	개소	단위	물량	
1	구	교대	균열	0.2	2.0		1	m	2.00	
2	신	교대	누수				3	EA	3.00	
3	구	교대	체수흔적		1.0	1.0	1	㎡	1.00	
4	구	교대	표면오염		2.0	2.5	1	㎡	5.00	
5	구	교대	표면오염		2.5	1.2	1	㎡	3.00	
6	구	교대	박락		0.1	0.5	1	㎡	0.05	
7	신	교대	표면오염		3.5	0.5	1	㎡	1.75	
8	신	교대	표면오염		1.2	0.5	1	㎡	0.60	
9										
10										
11										
12										
13										
14										
15										
16										
17										
18										
19										
20										
21										
22										
23										
24										
25										
26										
27										
28										
29										
30										
31										
32										
33										
34										
35

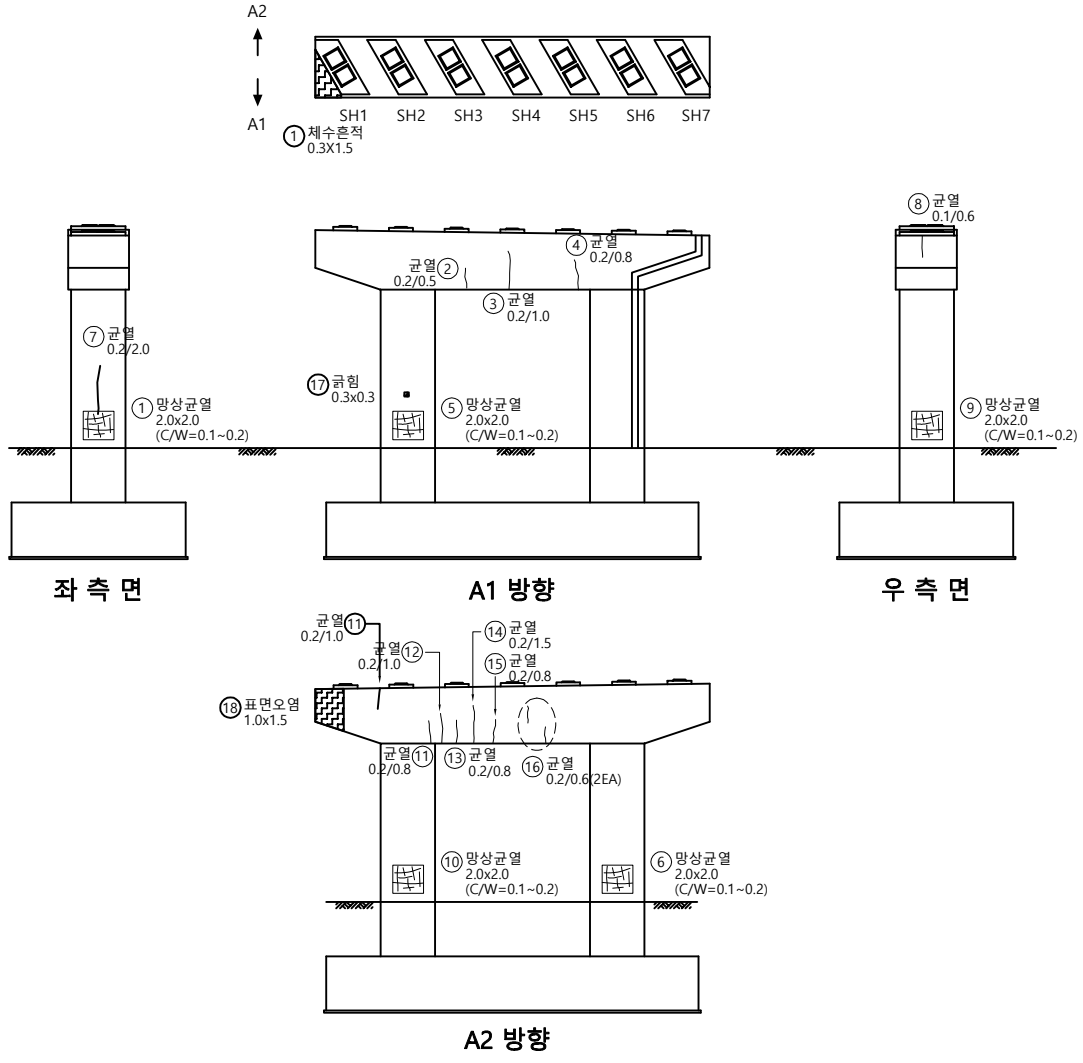
용소천교(울산) 교각 P1

번호	신/구	부재명	손 상 현 황	손 상 규 모						비고
				폭(㎜)	길이(m)	너비(m)	개소	단위	물량	
1	구	교각	망상균열	0.1	2.0	2.0	1	㎡	4.00	
2	구	교각	균열	0.2	0.5		1	m	0.50	
3	구	교각	균열	0.2	1.0		1	m	1.00	
4	구	교각	균열	0.2	0.8		1	m	0.80	
5	구	교각	망상균열		2.0	2.0	1	㎡	4.00	
6	구	교각	망상균열		2.0	2.0	1	㎡	4.00	
7	구	교각	균열	0.2	2.0		1	m	2.00	
8	구	교각	균열	0.1	0.6		1	m	0.60	
9	구	교각	망상균열		2.0	2.0	1	㎡	4.00	
10	구	교각	망상균열		2.0	2.0	1	㎡	4.00	
11	구	교각	균열	0.2	0.8		1	m	0.80	
12	구	교각	균열	0.2	1.0		1	m	1.00	
13	구	교각	균열	0.2	0.8		1	m	0.80	
14	구	교각	균열	0.2	1.5		1	m	1.50	
15	구	교각	균열	0.2	0.8		1	m	0.80	
16	구	교각	균열	0.2	0.6		1	m	0.60	
17	구	교각	긁힘		0.3	0.3	1	㎡	0.09	
18	구	교각	표면오염		1.0	1.5	1	㎡	1.50	
19	신	교각	체수흔적		0.3	1.5	1	㎡	0.45	
20	신	교각	균열	0.2	1.0		1	m	1.00	
21										
22										
23										
24										
25										
26										
27										
28										
29										
30										
31										
32										
33										
34										
35

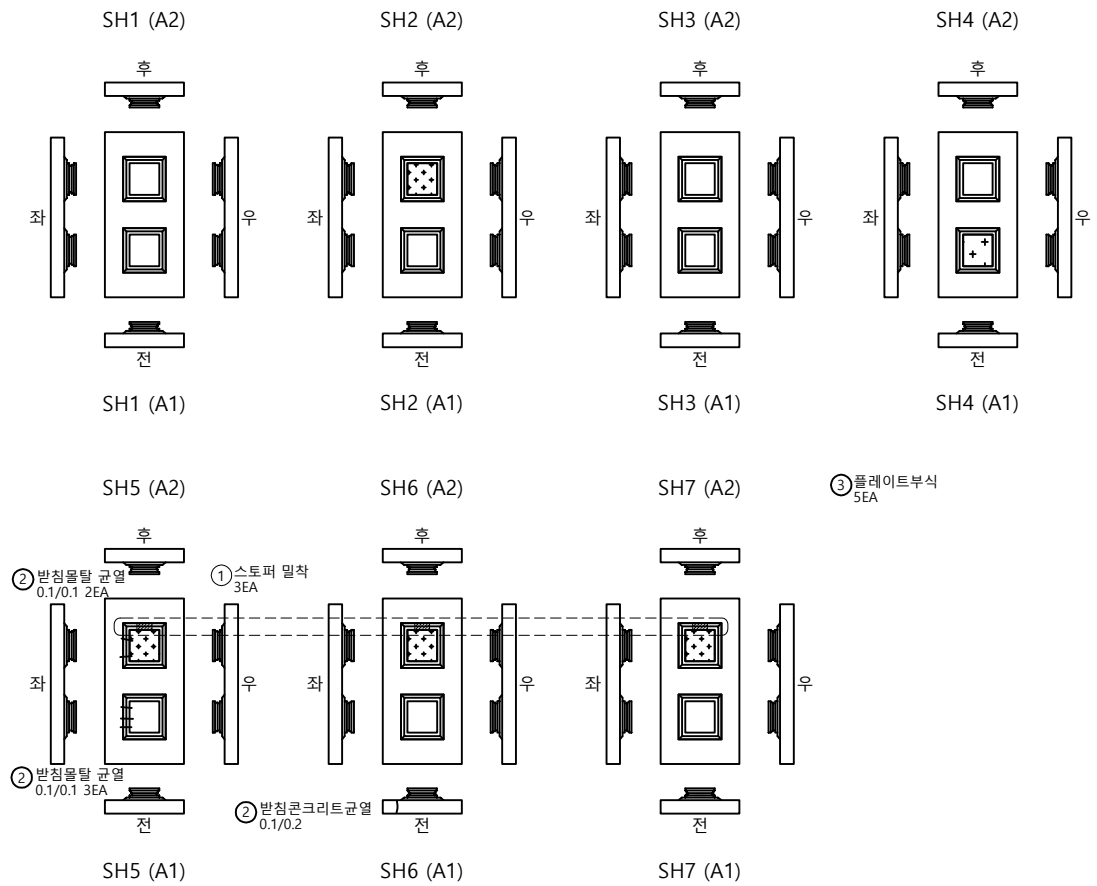
용소천교(울산) 받침장치 P1

번호	신/구	부재명	손 상 현 황	손 상 규 모						비고
				폭(㎜)	길이(m)	너비(m)	개소	단위	물량	
1	구	교량받침	스토퍼 밀착				3	EA	3.00	
2	구	교량받침	받침콘크리트 균열	0.1	0.2		1	m	0.20	
3	신	교량받침	플레이트 부식				5	EA	5.00	
4	신	교량받침	받침몰탈 균열	0.1	0.1		2	m	0.20	
5	신	교량받침	받침몰탈 균열	0.1	0.1		3	m	0.30	
6										
7										
8										
9										
10										
11										
12										
13										
14										
15										
16										
17										
18										
19										
20										
21										
22										
23										
24										
25										
26										
27										
28										
29										
30										
31										
32										
33										
34										
35

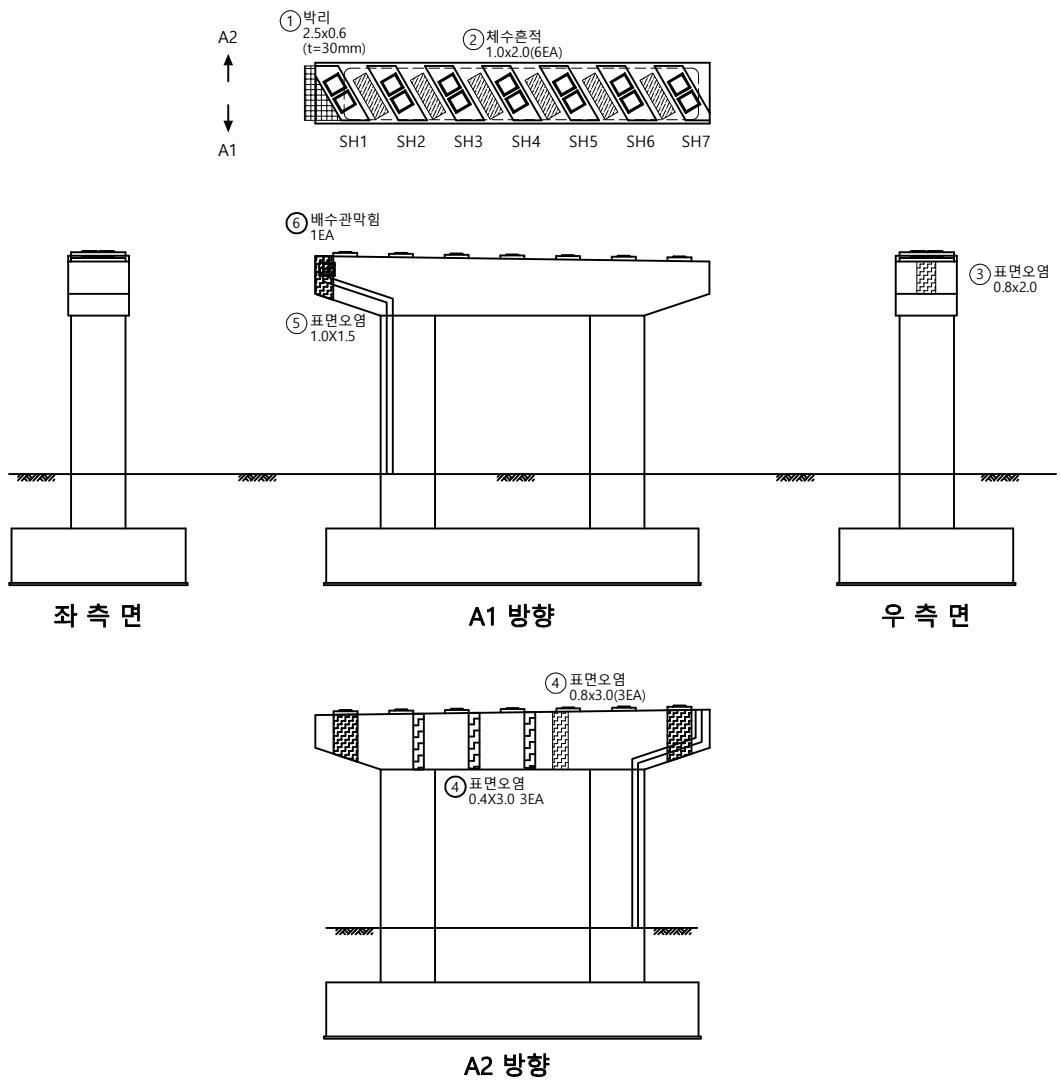
용소천교(울산) 교각 P2

번호	신/구	부재명	손 상 현 황	손 상 규 모						비고
				폭(㎜)	길이(m)	너비(m)	개소	단위	물량	
1	구	교각	박리		2.5	0.6	1	㎡	1.50	
2	구	교각	체수흔적		1.0	2.0	6	㎡	12.00	
3	구	교각	표면오염		0.8	2.0	1	㎡	1.60	
4	구	교각	표면오염		0.8	3.0	3	㎡	7.20	
5	구	교각	표면오염		1.0	1.5	1	㎡	1.50	
6	구	교각	배수관 막힘				1	EA	1.00	
7	신	교각	표면오염		0.4	3.0	3	㎡	3.60	
8										
9										
10										
11										
12										
13										
14										
15										
16										
17										
18										
19										
20										
21										
22										
23										
24										
25										
26										
27										
28										
29										
30										
31										
32										
33										
34										
35

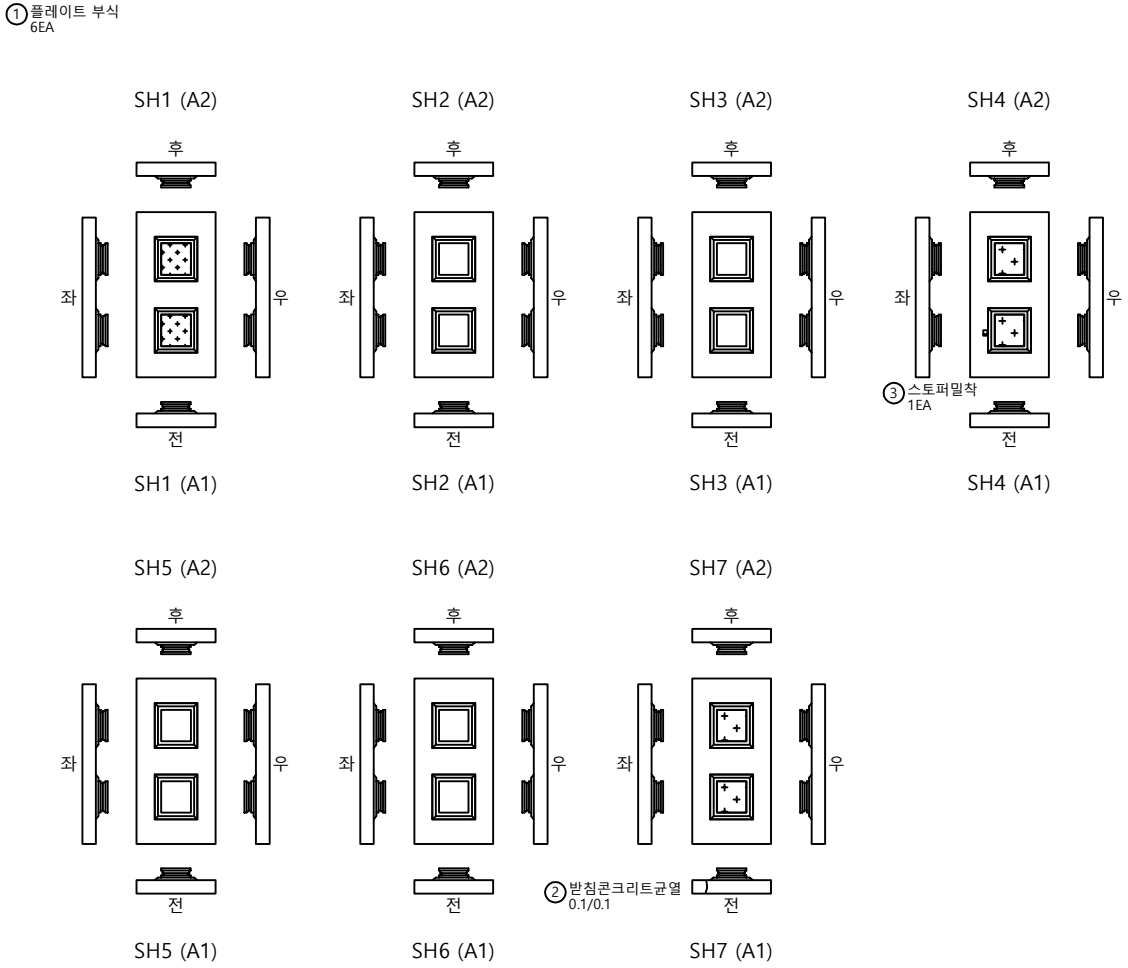
용소천교(울산) 받침장치 P2

번호	신/구	부재명	손 상 현 황	손 상 규 모						비고
				폭(㎜)	길이(m)	너비(m)	개소	단위	물량	
1	신	교량받침	플레이트 부식				6	EA	6.00	
2	구	교량받침	받침콘크리트 균열	0.1	0.1		1	m	0.10	
3	신	교량받침	스토퍼 밀착				1	EA	1.00	
4										
5										
6										
7										
8										
9										
10										
11										
12										
13										
14										
15										
16										
17										
18										
19										
20										
21										
22										
23										
24										
25										
26										
27										
28										
29										
30										
31										
32										
33										
34										
35

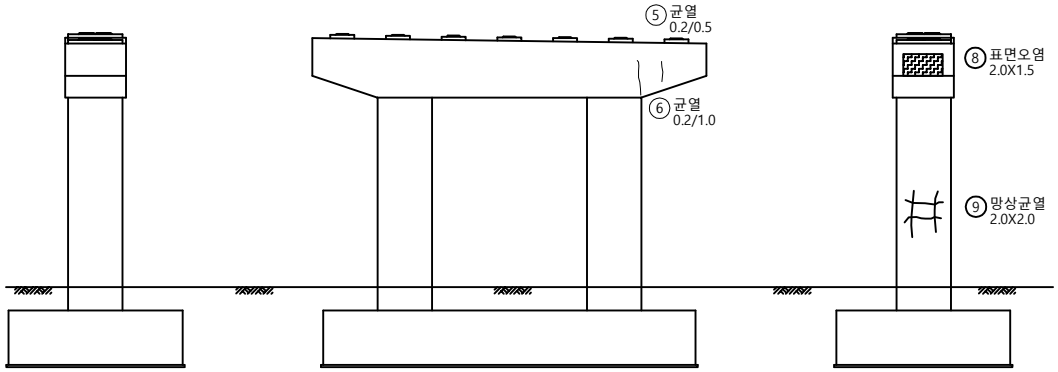
용소천교(울산) 교각 P3

번호	신/구	부재명	손 상 현 황	손 상 규 모						비고
				폭(㎜)	길이(m)	너비(m)	개소	단위	물량	
1	구	교각	균열	0.2	0.5		1	m	0.50	
2	구	교각	균열	0.2	1.2		1	m	1.20	
3	구	교각	표면오염		2.0	1.5	1	㎡	3.00	
4	구	교각	망상균열		2.0	2.0	1	㎡	4.00	
5	구	교각	균열	0.2	0.5		1	m	0.50	
6	구	교각	균열	0.2	1.0		1	m	1.00	
7	구	교각	균열	0.2	0.8		1	m	0.80	
8										
9										
10										
11										
12										
13										
14										
15										
16										
17										
18										
19										
20										
21										
22										
23										
24										
25										
26										
27										
28										
29										
30										
31										
32										
33										
34										
35

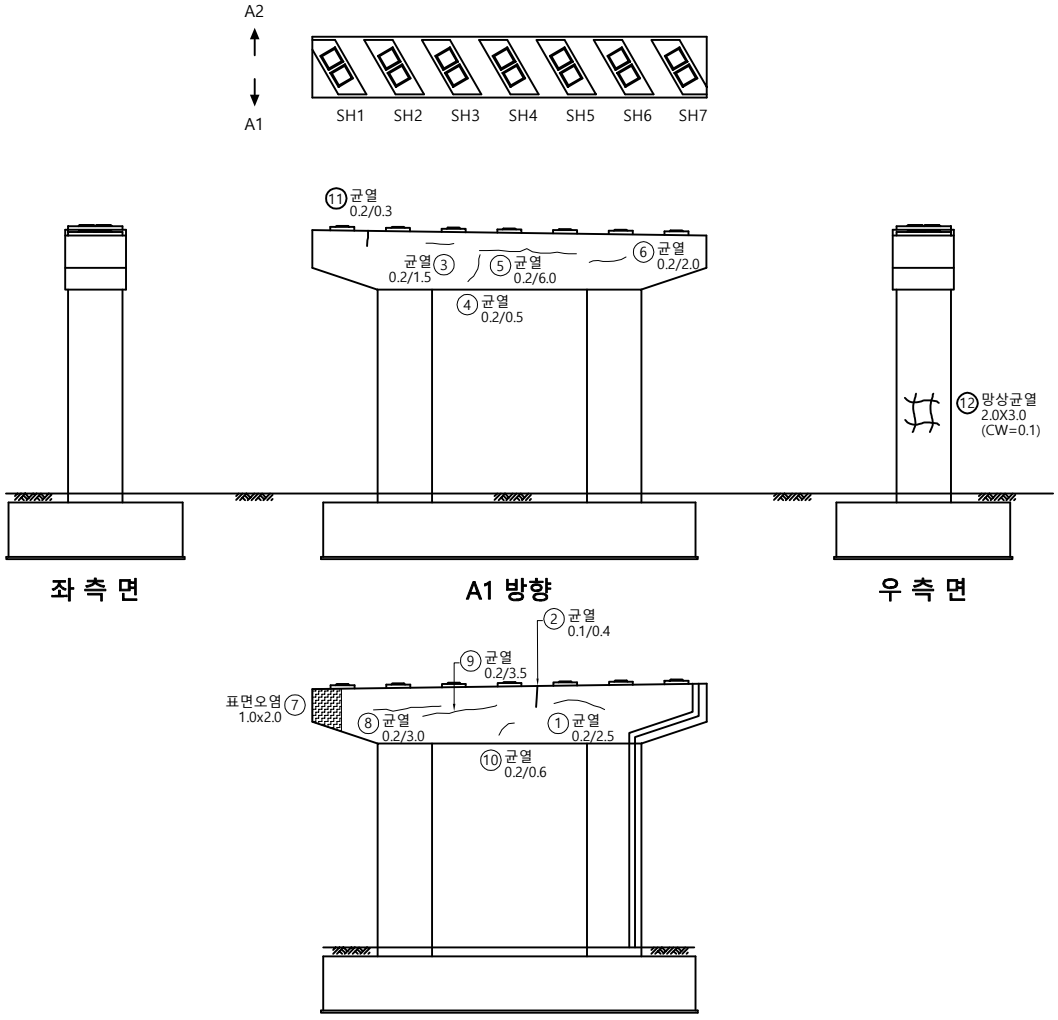
용소천교(울산) 교각 P4

번호	신/구	부재명	손 상 현 황	손 상 규 모						비고
				폭(㎜)	길이(m)	너비(m)	개소	단위	물량	
1	구	교각	균열	0.2	2.5		1	m	2.50	
2	구	교각	균열	0.1	0.4		1	m	0.40	
3	구	교각	균열	0.2	1.5		1	m	1.50	
4	구	교각	균열	0.2	0.5		1	m	0.50	
5	구	교각	균열	0.2	6.0		1	m	6.00	
6	구	교각	균열	0.2	2.0		1	m	2.00	
7	구	교각	표면오염		1.0	2.0	1	㎡	2.00	
8	구	교각	균열	0.2	3.0		1	m	3.00	
9	구	교각	균열	0.2	3.5		1	m	3.50	
10	구	교각	균열	0.2	0.6		1	m	0.60	
11	구	교각	균열	0.2	0.3		1	m	0.30	
12	구	교각	망상균열	0.1	2.0	3.0	1	㎡	6.00	
13										
14										
15										
16										
17										
18										
19										
20										
21										
22										
23										
24										
25										
26										
27										
28										
29										
30										
31										
32										
33										
34										
35

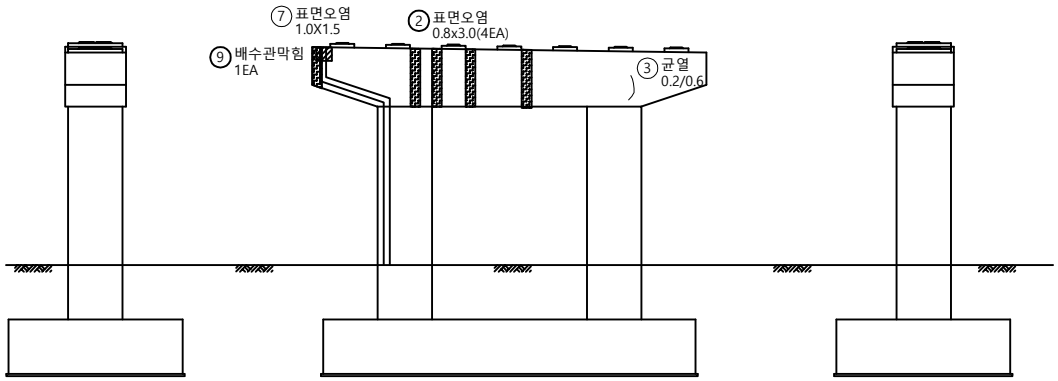
용소천교(울산) 교각 P5

번호	신/구	부재명	손 상 현 황	손 상 규 모						비고
				폭(㎜)	길이(m)	너비(m)	개소	단위	물량	
1	구	교각	균열	0.2	1.0		1	m	1.00	
2	신	교각	표면오염		0.8	3.0	4	㎡	9.60	
3	구	교각	균열	0.2	0.6		1	m	0.60	
4	구	교각	표면오염		1.0	2.0	1	㎡	2.00	
5	구	교각	균열	0.2	0.5		1	m	0.50	
6	구	교각	균열	0.2	1.5		1	m	1.50	
7	구	교각	표면오염		1.0	1.5	1	㎡	1.50	
8	신	교각	체수흔적		1.5	1.5	2	㎡	4.50	
9	구	교각	배수관 막힘				1	EA	1.00	
10	구	교각	표면오염		1.0	2.0	1	㎡	2.00	
11	신	교각	체수흔적		1.0	1.0	1	㎡	1.00	
12	신	교각	표면오염		0.8	3.0	3	㎡	7.20	
13										
14										
15										
16										
17										
18										
19										
20										
21										
22										
23										
24										
25										
26										
27										
28										
29										
30										
31										
32										
33										
34										
35

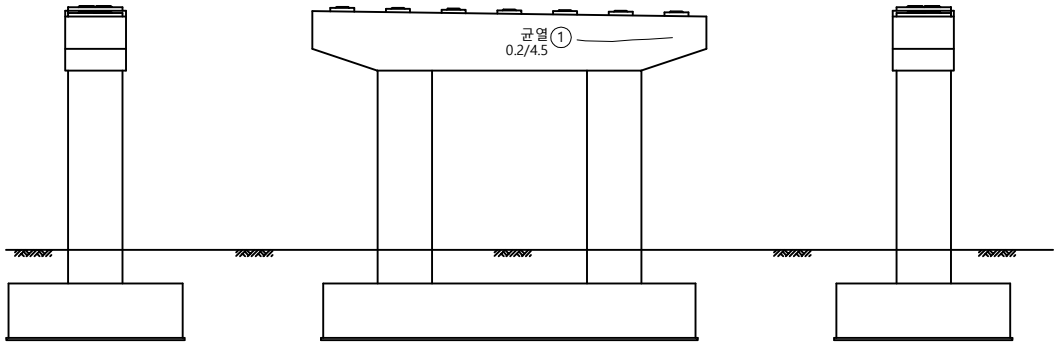
용소천교(울산) 교각 P6

번호	신/구	부재명	손 상 현 황	손 상 규 모						비고
				폭(㎜)	길이(m)	너비(m)	개소	단위	물량	
1	구	교각	균열	0.2	4.5		1	m	4.50	
2	구	교각	균열	0.2	6.0		1	m	6.00	
3	구	교각	균열	0.2	4.5		1	m	4.50	
4										
5										
6										
7										
8										
9										
10										
11										
12										
13										
14										
15										
16										
17										
18										
19										
20										
21										
22										
23										
24										
25										
26										
27										
28										
29										
30										
31										
32										
33										
34										
35

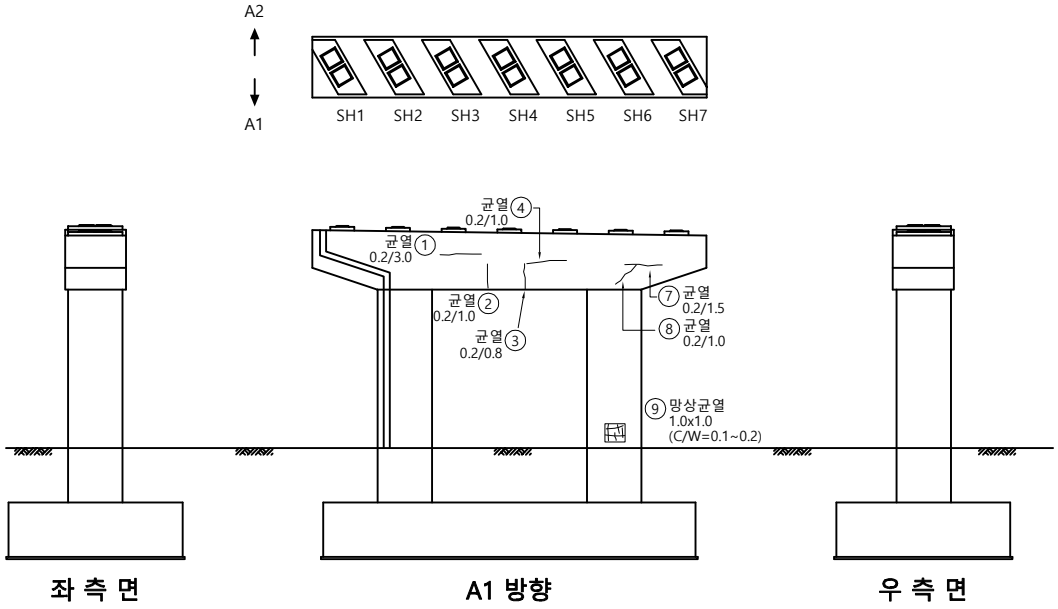
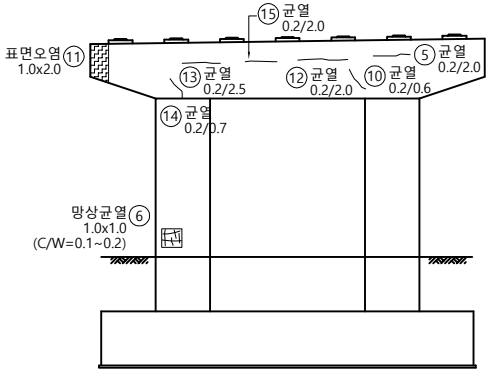
용소천교(울산) 교각 P7

번호	신/구	부재명	손 상 현 황	손 상 규 모						비고
				폭(㎜)	길이(m)	너비(m)	개소	단위	물량	
1	구	교각	균열	0.2	3.0		1	m	3.00	
2	구	교각	균열	0.2	1.0		1	m	1.00	
3	구	교각	균열	0.2	0.8		1	m	0.80	
4	구	교각	균열	0.2	1.0		1	m	1.00	
5	구	교각	균열	0.2	2.0		1	m	2.00	
6	구	교각	망상균열	0.2	1.0	1.0	1	㎡	1.00	
7	구	교각	균열	0.2	1.5		1	m	1.50	
8	구	교각	균열	0.2	1.0		1	m	1.00	
9	구	교각	망상균열	0.2	1.0	1.0	1	㎡	1.00	
10	구	교각	균열	0.2	0.6		1	m	0.60	
11	구	교각	표면오염		1.0	2.0	1	㎡	2.00	
12	구	교각	균열	0.2	2.0		1	m	2.00	
13	구	교각	균열	0.2	2.5		1	m	2.50	
14	구	교각	균열	0.2	0.7		1	m	0.70	
15	구	교각	균열	0.2	2.0		1	m	2.00	
16										
17										
18										
19										
20										
21										
22										
23										
24										
25										
26										
27										
28										
29										
30										
31										
32										
33										
34										
35

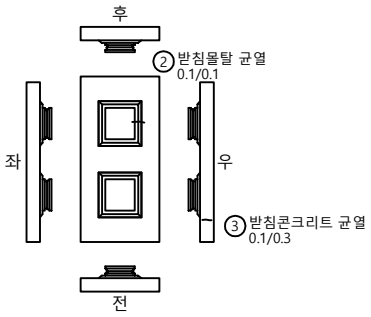
번호	신/구	부재명	손 상 현 황	손 상 규 모						비고
				폭(㎜)	길이(m)	너비(m)	개소	단위	물량	
1	구	교량받침	플레이트 부식				1	EA	1.00	
2	신	교량받침	받침몰탈 균열	0.1	0.1		1	m	0.10	
3	신	교량받침	받침콘크리트 균열	0.1	0.1		1	m	0.10	
4										
5										
6										
7										
8										
9										
10										
11										
12										
13										
14										
15										
16										
17										
18										
19										
20										
21										
22										
23										
24										
25										
26										
27										
28										
29										
30										
31										
32										
33										
34										
35

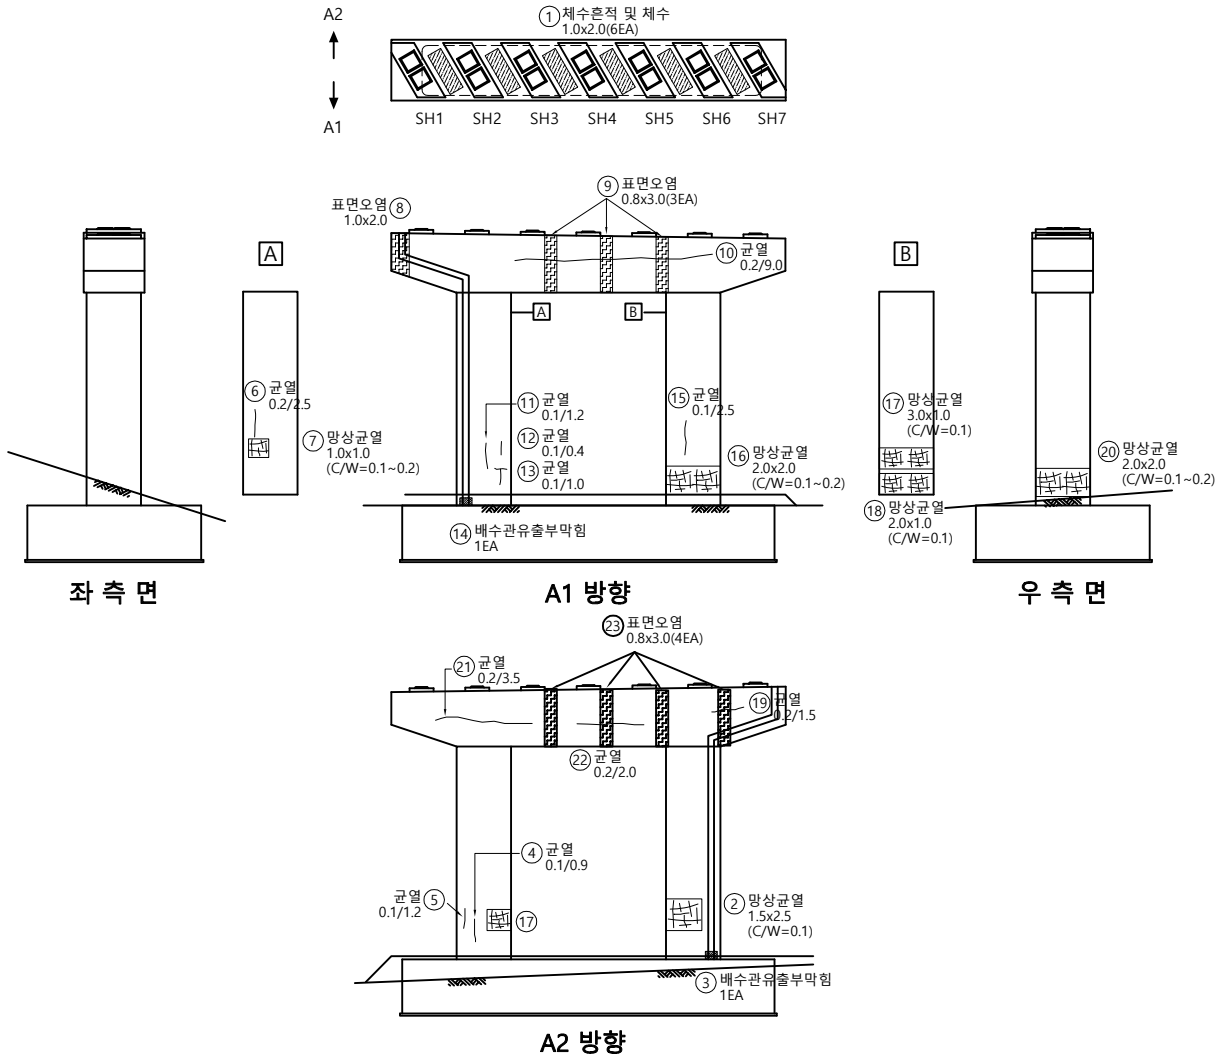
용소천교(울산) 교각 P8

번호	신/구	부재명	손 상 현 황	손 상 규 모						비고
				폭(mm)	길이(m)	너비(m)	개소	단위	물량	
1	구	교각	체수흔적		1.0	2.0	6	㎡	12.00	
2	구	교각	망상균열		1.5	2.5	1	㎡	3.75	
3	구	교각	배수관 막힘				1	EA	1.00	
4	구	교각	균열	0.1	1.9		1	m	1.90	
5	구	교각	균열	0.1	1.2		1	m	1.20	
6	구	교각	균열	0.2	2.5		1	m	2.50	
7	구	교각	망상균열		1.0	1.0	1	㎡	1.00	
8	구	교각	표면오염		1.0	2.0	1	㎡	2.00	
9	구	교각	표면오염		0.8	3.0	3	㎡	7.20	
10	구	교각	균열	0.2	9.0		1	m	9.00	
11	구	교각	균열	0.1	1.2		1	m	1.20	
12	구	교각	균열	0.1	0.4		1	m	0.40	
13	구	교각	균열	0.1	1.0		1	m	1.00	
14	구	교각	배수관 막힘				1	EA	1.00	
15	구	교각	균열	0.1	2.5		1	m	2.50	
16	구	교각	망상균열		2.0	2.0	1	㎡	4.00	
17	구	교각	망상균열		3.0	1.0	1	㎡	3.00	
18	구	교각	망상균열		2.0	1.0	1	㎡	2.00	
19	구	교각	균열	0.2	1.5		1	m	1.50	
20	구	교각	망상균열		2.0	2.0	1	㎡	4.00	
21	구	교각	균열	0.2	3.5		1	m	3.50	
22	구	교각	균열	0.2	2.0		1	m	2.00	
23	구	교각	표면오염		0.8	3.0	4	㎡	9.60	
24										
25										
26										
27										
28										
29										
30										
31										
32										
33										
34										
35

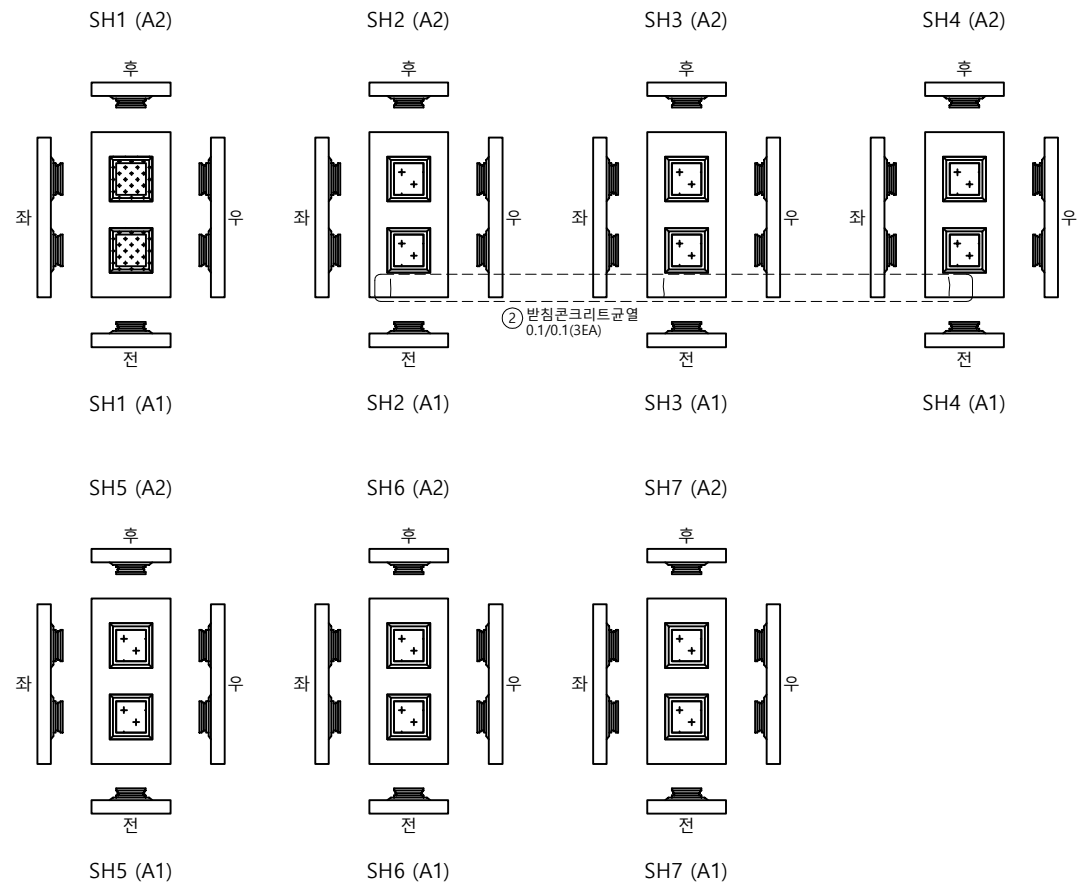
용소천교(울산) 받침장치 P8

① 받침부식
14EA

번호	신/구	부재명	손 상 현 황	손 상 규 모						비고
				폭(㎜)	길이(m)	너비(m)	개소	단위	물량	
1	신	교량받침	플레이트 부식				14	EA	14.00	
2	구	교량받침	받침콘크리트 균열	0.1	0.1		3	m	0.30	
3										
4										
5										
6										
7										
8										
9										
10										
11										
12										
13										
14										
15										
16										
17										
18										
19										
20										
21										
22										
23										
24										
25										
26										
27										
28										
29										
30										
31										
32										
33										
34										
35

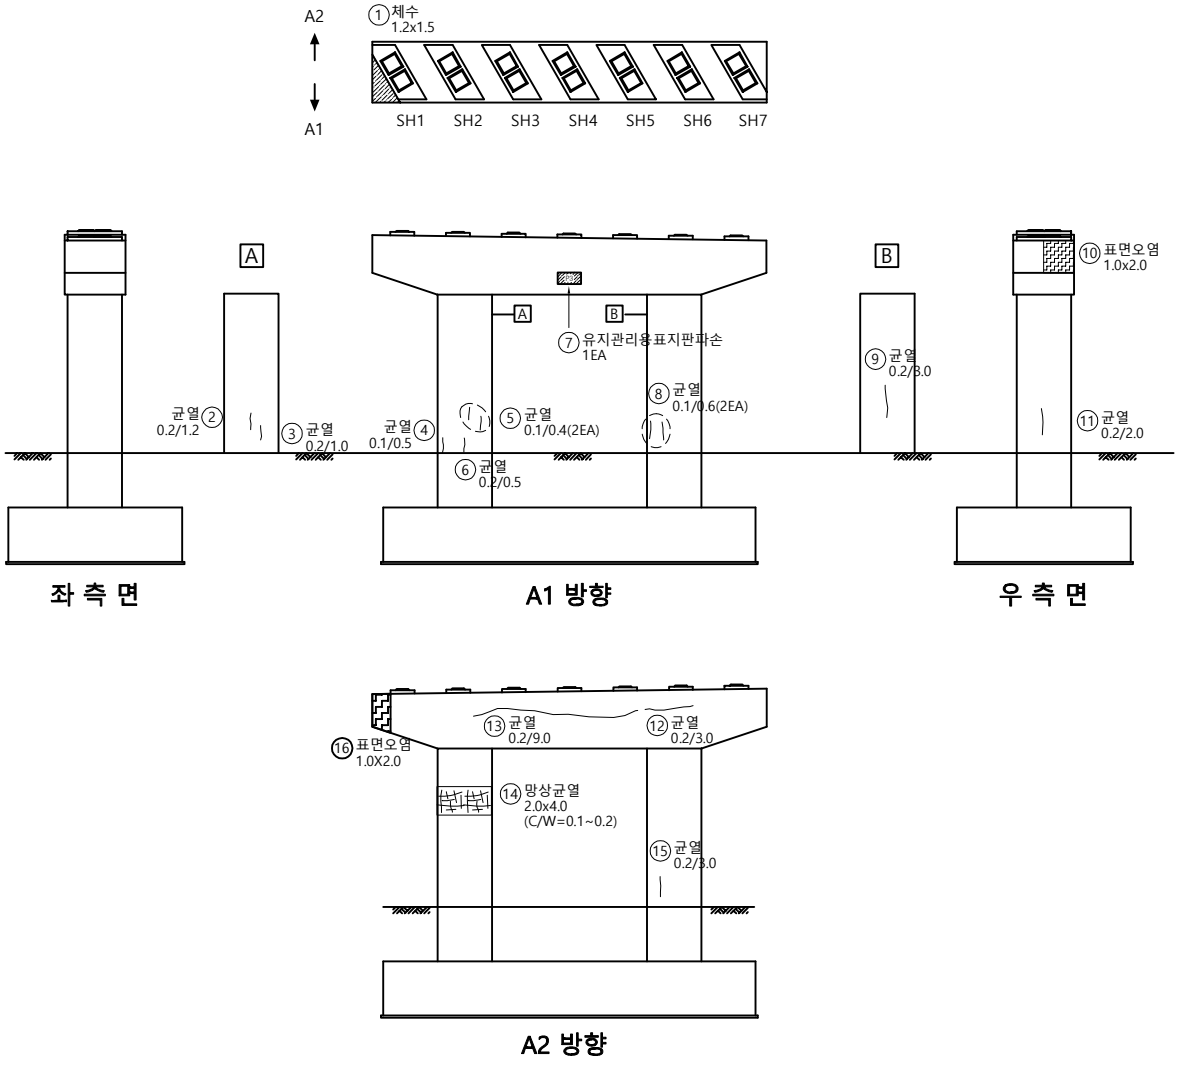
용소천교(울산) 교각 P9

번호	신/구	부재명	손 상 현 황	손 상 규 모						비고
				폭(㎜)	길이(m)	너비(m)	개소	단위	물량	
1	구	교각	체수흔적		1.2	1.5	1	㎡	1.80	
2	구	교각	균열	0.2	1.2		1	m	1.20	
3	구	교각	균열	0.2	1.0		1	m	1.00	
4	구	교각	균열	0.1	0.5		1	m	0.50	
5	구	교각	균열	0.1	0.4		2	m	0.80	
6	구	교각	균열	0.2	0.5		1	m	0.50	
7	구	교각	명판 파손				1	EA	1.00	
8	구	교각	균열	0.1	0.6		2	m	1.20	
9	구	교각	균열	2.0	3.0		1	m	3.00	
10	구	교각	표면오염		1.0	2.0	1	㎡	2.00	
11	구	교각	균열	0.2	2.0		1	m	2.00	
12	구	교각	균열	0.2	3.0		1	m	3.00	
13	구	교각	균열	0.2	9.0		1	m	9.00	
14	구	교각	망상균열	0.2	2.0	4.0	1	㎡	8.00	
15	구	교각	균열	0.2	3.0		1	m	3.00	
16	신	교각	표면오염		1.0	2.0	1	㎡	2.00	
17										
18										
19										
20										
21										
22										
23										
24										
25										
26										
27										
28										
29										
30										
31										
32										
33										
34										
35

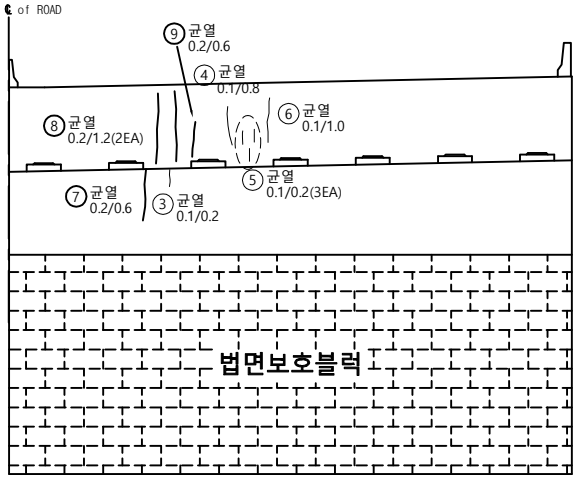
용소천교(울산) 교대 A2

번호	신/구	부재명	손 상 현 황	손 상 규 모						비고
				폭(㎜)	길이(m)	너비(m)	개소	단위	물량	
1	구	교대	균열	0.3	1.8		1	m	1.80	
2	구	교대	체수흔적		0.5	1.0	1	㎡	0.50	
3	구	교대	균열	0.1	0.2		1	m	0.20	
4	구	교대	균열	0.1	0.8		1	m	0.80	
5	구	교대	균열	0.1	0.2		3	m	0.60	
6	구	교대	균열	0.1	1.0		1	m	1.00	
7	구	교대	균열	0.2	0.6		1	m	0.60	
8	구	교대	균열	0.2	1.2		2	m	2.40	
9	구	교대	균열	0.2	0.6		1	m	0.60	
10										
11										
12										
13										
14										
15										
16										
17										
18										
19										
20										
21										
22										
23										
24										
25										
26										
27										
28										
29										
30										
31										
32										
33										
34										
35

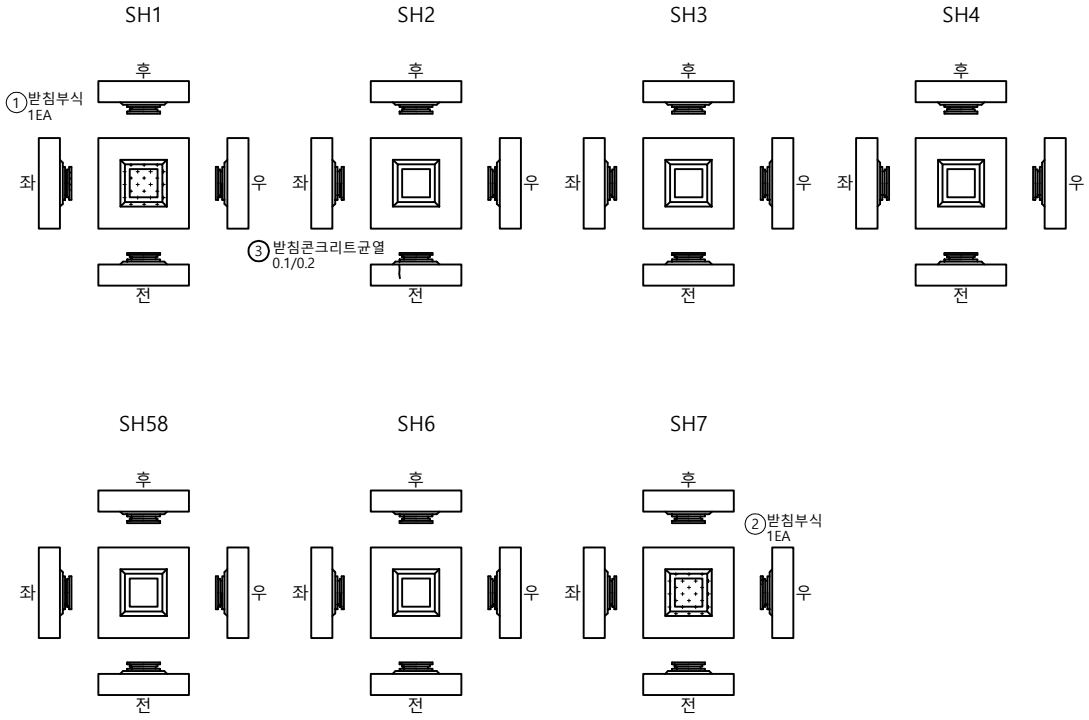
용소천교(울산) 받침장치A2

번호	신/구	부재명	손 상 현 황	손 상 규 모						비고
				폭(㎜)	길이(m)	너비(m)	개소	단위	물량	
1	구	교량받침	플레이트 부식				1	EA	1.00	
2	구	교량받침	플레이트 부식				1	EA	1.00	
3	구	교량받침	받침	0.1	0.2		1	m	0.20	
4										
5										
6										
7										
8										
9										
10										
11										
12										
13										
14										
15										
16										
17										
18										
19										
20										
21										
22										
23										
24										
25										
26										
27										
28										
29										
30										
31										
32										
33										
34										
35
