용소천교(울산) 교면포장 S1

용 역 명	2023년 부산울산고속도로 정밀안전점검 및 성능평가용역			
범례	CW 0.2 균 열	재료분리	오염, 변색	부 식
	균열부백태	파손,박리	세 굴	퇴 적
	망상균열	누수,습윤	백 태	기 타
	철근노출	소성변형	들 뜸	No. 001

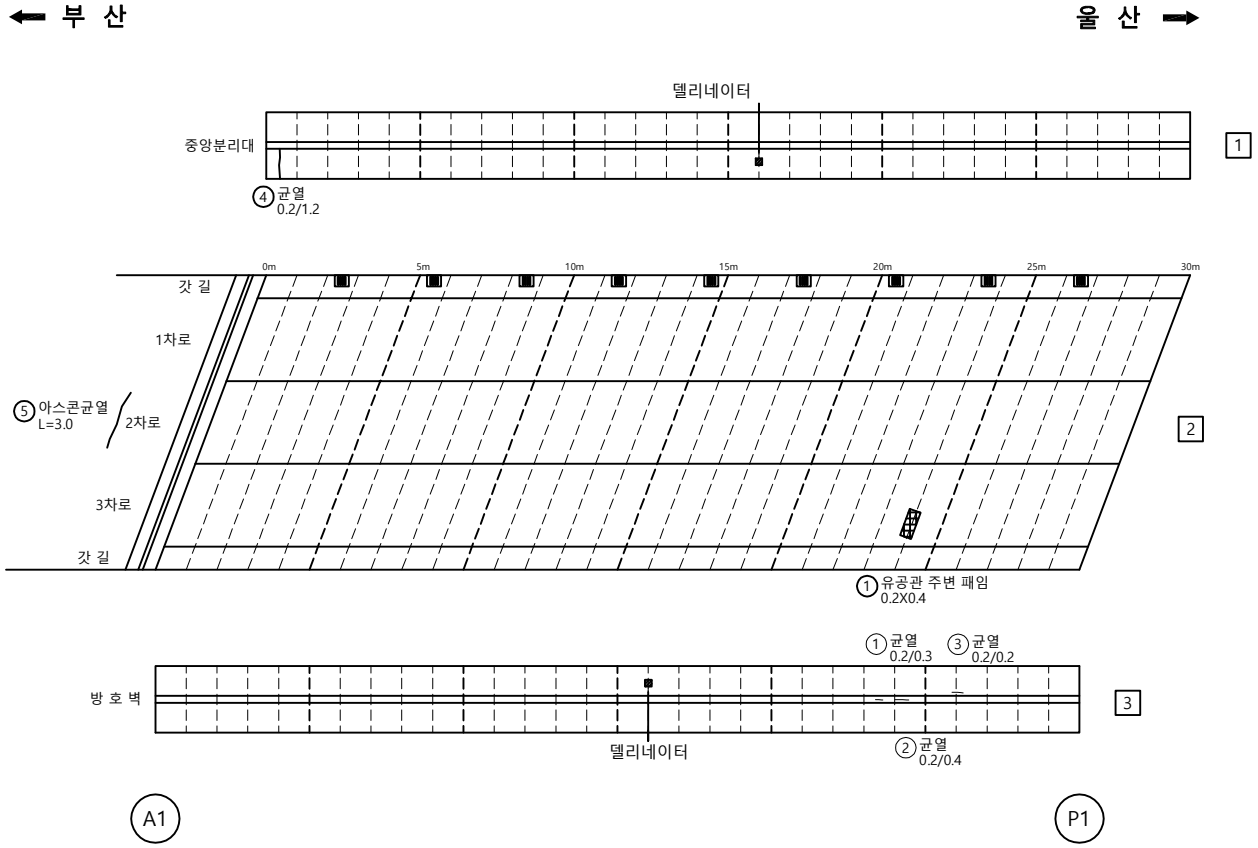
번호	신/구	부재명	손 상 현 황	손 상 규 모						비고
				폭(㎜)	길이(m)	너비(m)	개소	단위	물량	
1	구	방호벽	균열	0.2	0.3		1	m	0.30	
2	구	방호벽	균열	0.2	0.4		1	m	0.40	
3	구	방호벽	균열	0.2	0.2		1	m	0.20	
4	구	방호벽	균열	0.2	1.2		1	m	1.20	
5	구	교면포장	포장균열	0.5	3.0		1	m	3.00	
6	신	교면포장	유공관 주변 패임		0.2	0.4	1	㎡	0.08	
7										
8										
9										
10										
11										
12										
13										
14										
15										
16										
17										
18										
19										
20										
21										
22										
23										
24										
25										
26										
27										
28										
29										
30										
31										
32										
33										
34										
35

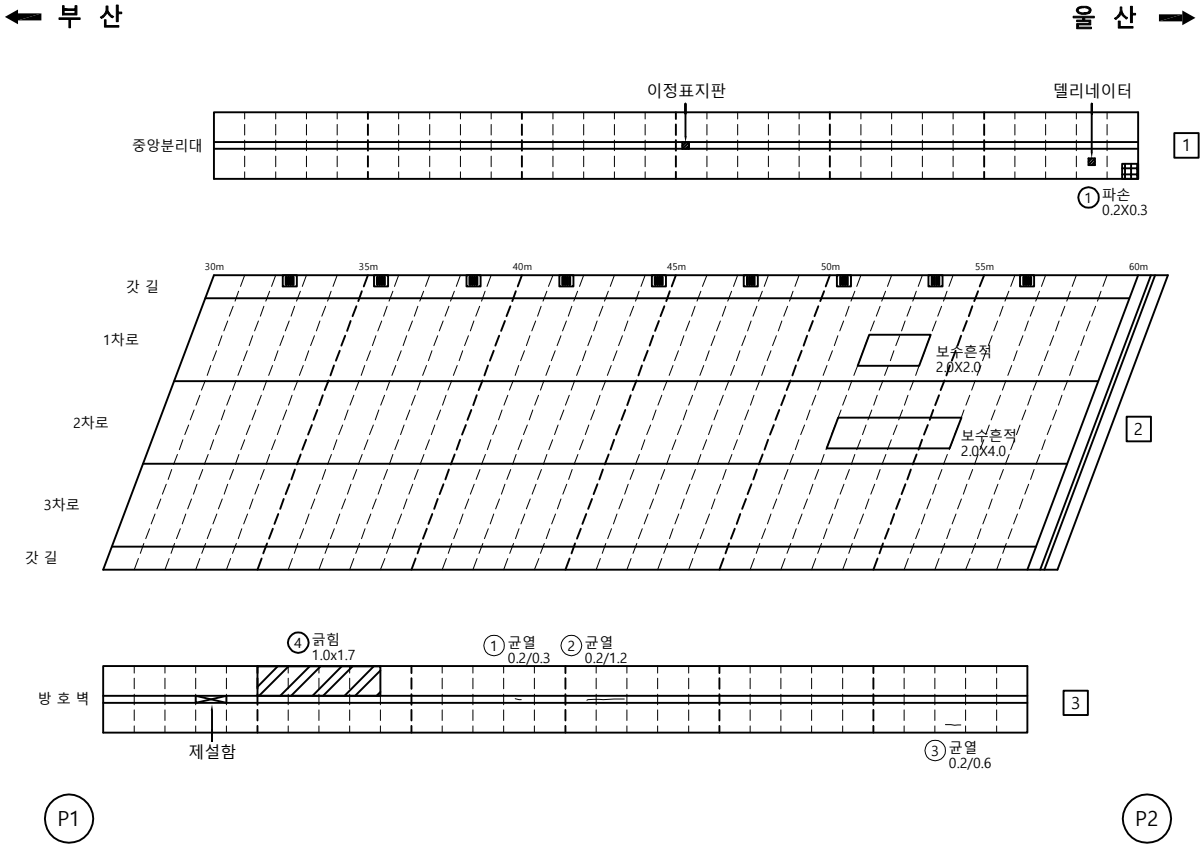
용소천교(울산) 교면포장 S2

번호	신/구	부재명	손 상 현 황	손 상 규 모						비고
				폭(㎜)	길이(m)	너비(m)	개소	단위	물량	
1	구	방호벽	균열	0.2	0.3		1	m	0.30	
2	구	방호벽	균열	0.2	1.2		1	m	1.20	
3	구	방호벽	균열	0.2	0.6		1	m	0.60	
4	구	방호벽	긁힘		1.0	1.7	1	㎡	1.70	
5	구	방호벽	파손		0.2	0.3	1	㎡	0.06	
6										
7										
8										
9										
10										
11										
12										
13										
14										
15										
16										
17										
18										
19										
20										
21										
22										
23										
24										
25										
26										
27										
28										
29										
30										
31										
32										
33										
34										
35

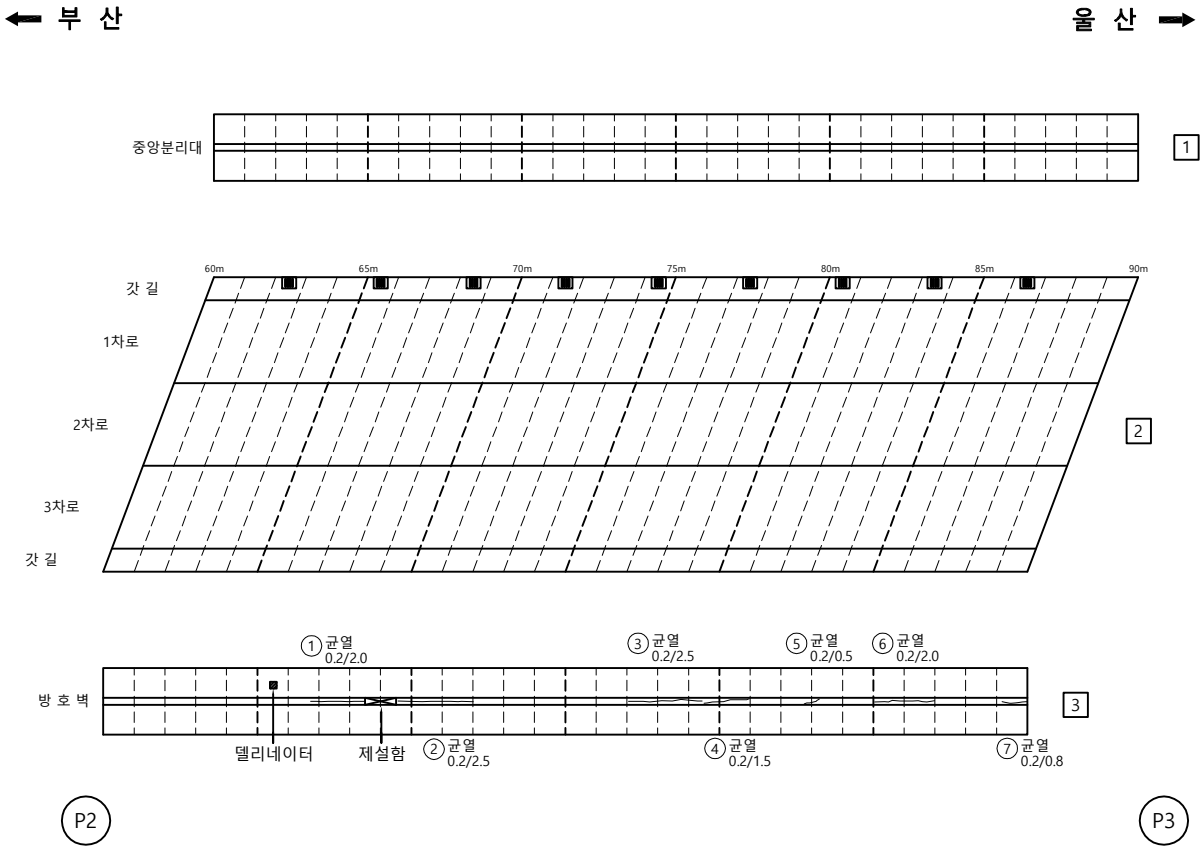
용소천교(울산) 교면포장 S3

번호	신/구	부재명	손 상 현 황	손 상 규 모						비고
				폭(㎜)	길이(m)	너비(m)	개소	단위	물량	
1	구	방호벽	균열	0.2	2.0		1	m	2.00	
2	구	방호벽	균열	0.2	2.5		1	m	2.50	
3	구	방호벽	균열	0.2	2.5		1	m	2.50	
4	구	방호벽	균열	0.2	1.5		1	m	1.50	
5	구	방호벽	균열	0.2	0.5		1	m	0.50	
6	구	방호벽	균열	0.2	2.0		1	m	2.00	
7	구	방호벽	균열	0.2	0.8		1	m	0.80	
8										
9										
10										
11										
12										
13										
14										
15										
16										
17										
18										
19										
20										
21										
22										
23										
24										
25										
26										
27										
28										
29										
30										
31										
32										
33										
34										
35

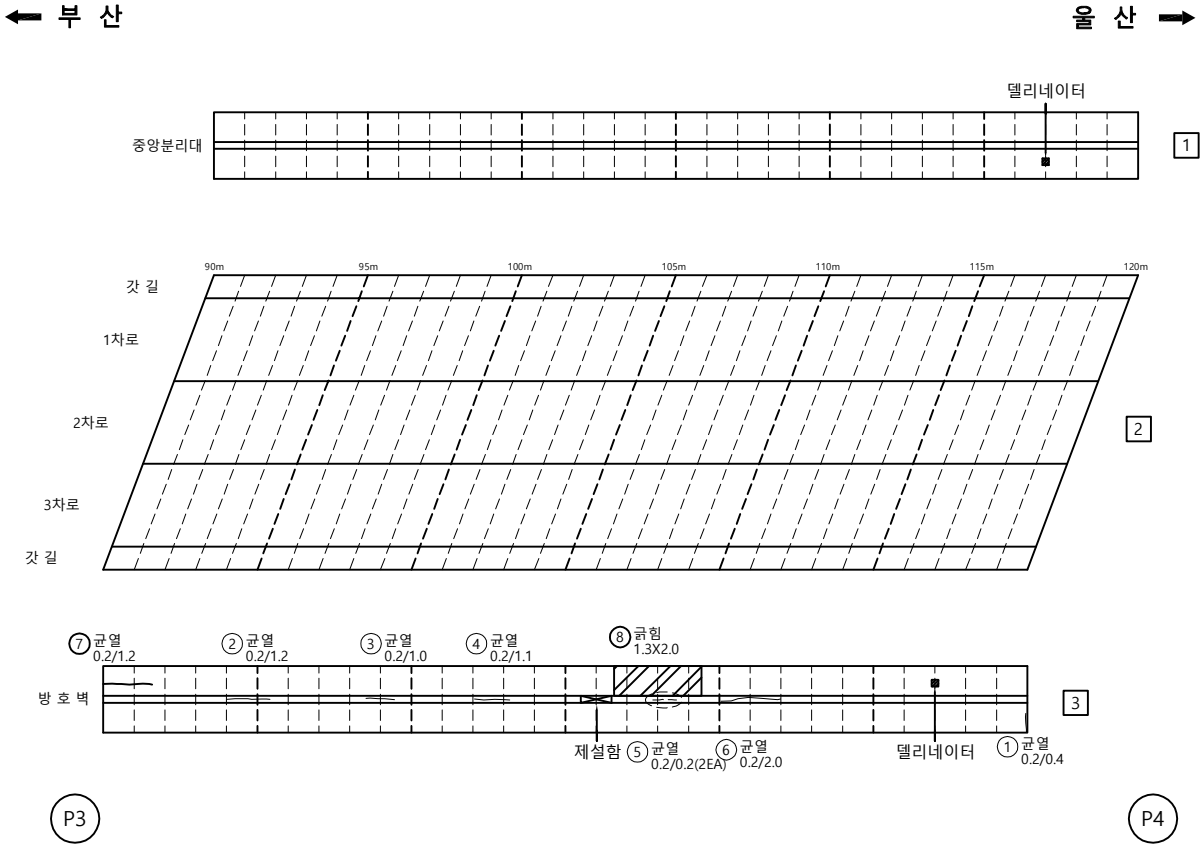
용소천교(울산) 교면포장 S4

번호	신/구	부재명	손 상 현 황	손 상 규 모						비고
				폭(㎜)	길이(m)	너비(m)	개소	단위	물량	
1	구	방호벽	균열	0.2	0.4		1	m	0.40	
2	구	방호벽	균열	0.2	1.2		1	m	1.20	
3	구	방호벽	균열	0.2	1.0		1	m	1.00	
4	구	방호벽	균열	0.2	1.1		1	m	1.10	
5	구	방호벽	균열	0.2	0.2		1	m	0.20	
6	구	방호벽	균열	0.2	2.0		1	m	2.00	
7	구	방호벽	균열	0.2	1.2		1	m	1.20	
8	구	방호벽	긁힘		1.3	2.0	1	㎡	2.60	
9										
10										
11										
12										
13										
14										
15										
16										
17										
18										
19										
20										
21										
22										
23										
24										
25										
26										
27										
28										
29										
30										
31										
32										
33										
34										
35

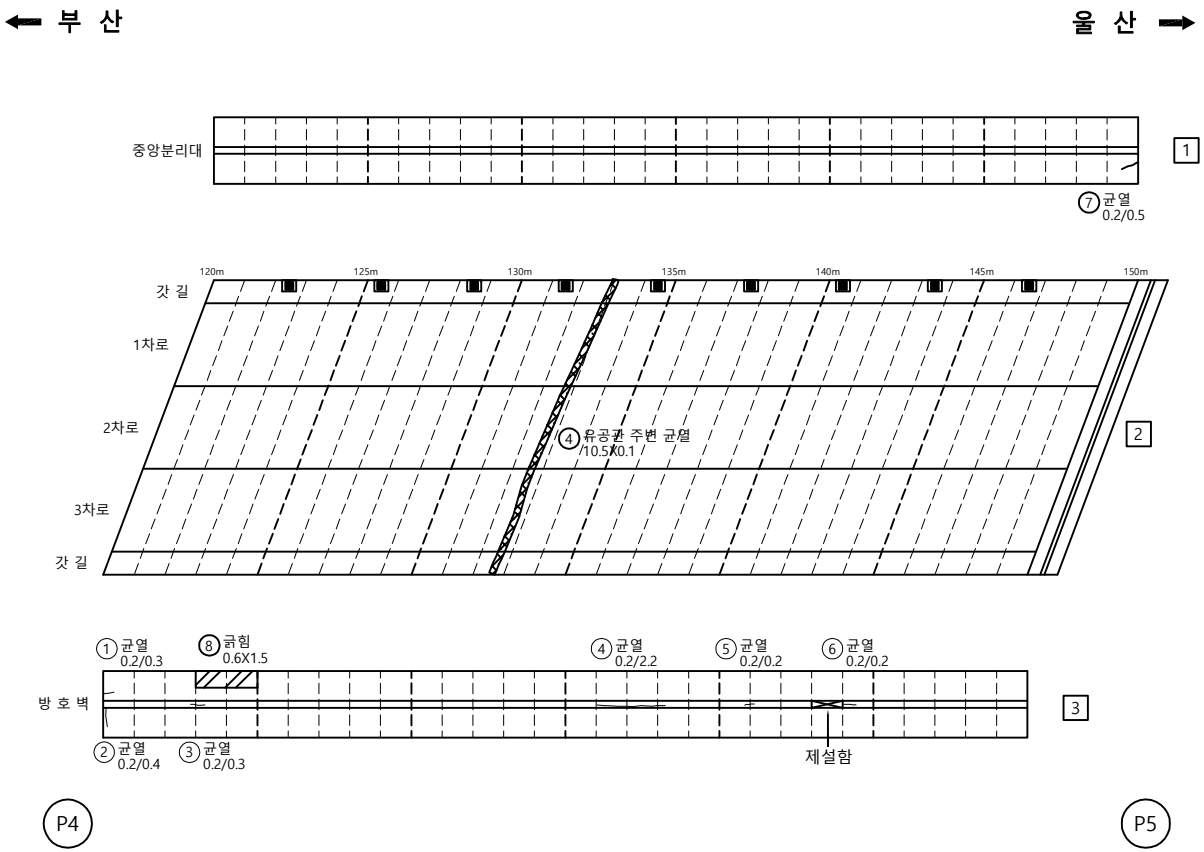
용소천교(울산) 교면포장 S5

번호	신/구	부재명	손 상 현 황	손 상 규 모						비고
				폭(㎜)	길이(m)	너비(m)	개소	단위	물량	
1	구	방호벽	균열	0.2	0.3		1	m	0.30	
2	구	방호벽	균열	0.2	0.4		1	m	0.40	
3	구	방호벽	균열	0.2	0.3		1	m	0.30	
4	구	방호벽	균열	0.2	2.2		1	m	2.20	
5	구	방호벽	균열	0.2	0.2		1	m	0.20	
6	구	방호벽	균열	0.2	0.2		1	m	0.20	
7	구	방호벽	균열	0.2	0.5		1	m	0.50	
8	구	방호벽	긁힘		0.6	1.5	1	㎡	0.90	
9	구	교면포장	유공관 주변 긁힘		10.5	0.1	1	㎡	1.05	
10										
11										
12										
13										
14										
15										
16										
17										
18										
19										
20										
21										
22										
23										
24										
25										
26										
27										
28										
29										
30										
31										
32										
33										
34										
35

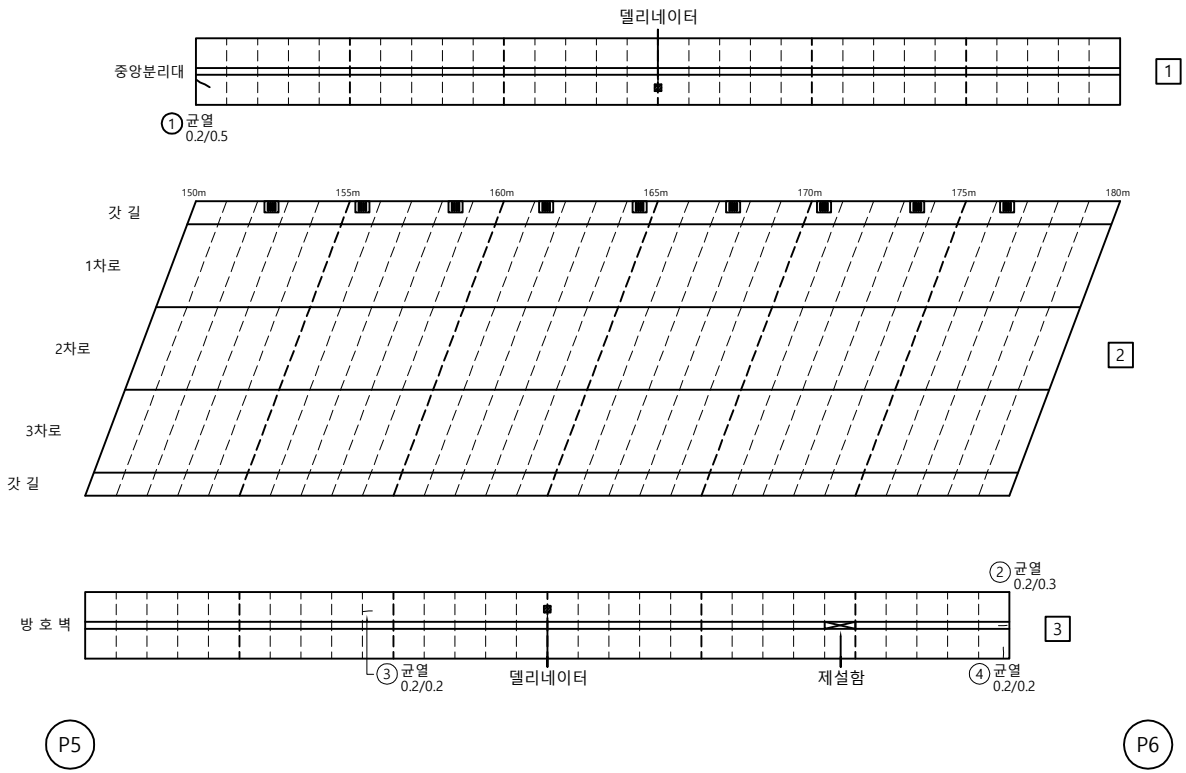
용소천교(울산) 교면포장 S6

번호	신/구	부재명	손 상 현 황	손 상 규 모						비고
				폭(㎜)	길이(m)	너비(m)	개소	단위	물량	
1	구	방호벽	균열	0.2	0.5		1	m	0.50	
2	구	방호벽	균열	0.2	0.3		1	m	0.30	
3	구	방호벽	균열	0.2	0.2		1	m	0.20	
4	구	방호벽	균열	0.2	0.2		1	m	0.20	
5										
6										
7										
8										
9										
10										
11										
12										
13										
14										
15										
16										
17										
18										
19										
20										
21										
22										
23										
24										
25										
26										
27										
28										
29										
30										
31										
32										
33										
34										
35

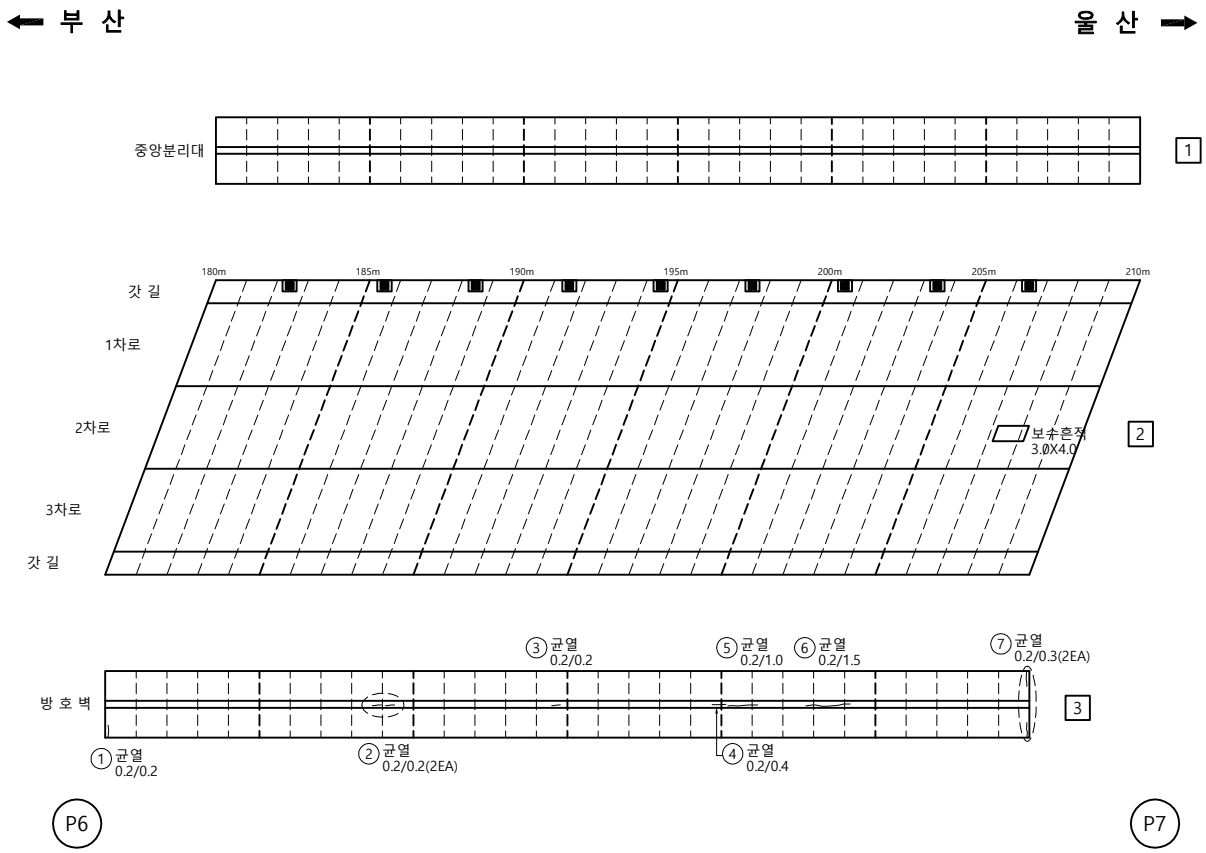
용소천교(울산) 교면포장 S7

번호	신/구	부재명	손 상 현 황	손 상 규 모						비 고
				폭(㎜)	길이(m)	너비(m)	개소	단위	물량	
1	구	방호벽	균열	0.2	0.2		1	m	0.20	
2	구	방호벽	균열	0.2	0.2		2	m	0.40	
3	구	방호벽	균열	0.2	0.2		1	m	0.20	
4	구	방호벽	균열	0.2	0.4		1	m	0.40	
5	구	방호벽	균열	0.2	1.0		1	m	1.00	
6	구	방호벽	균열	0.2	1.5		1	m	1.50	
7	구	방호벽	균열	0.2	0.3		2	m	0.60	
8										
9										
10										
11										
12										
13										
14										
15										
16										
17										
18										
19										
20										
21										
22										
23										
24										
25										
26										
27										
28										
29										
30										
31										
32										
33										
34										
35

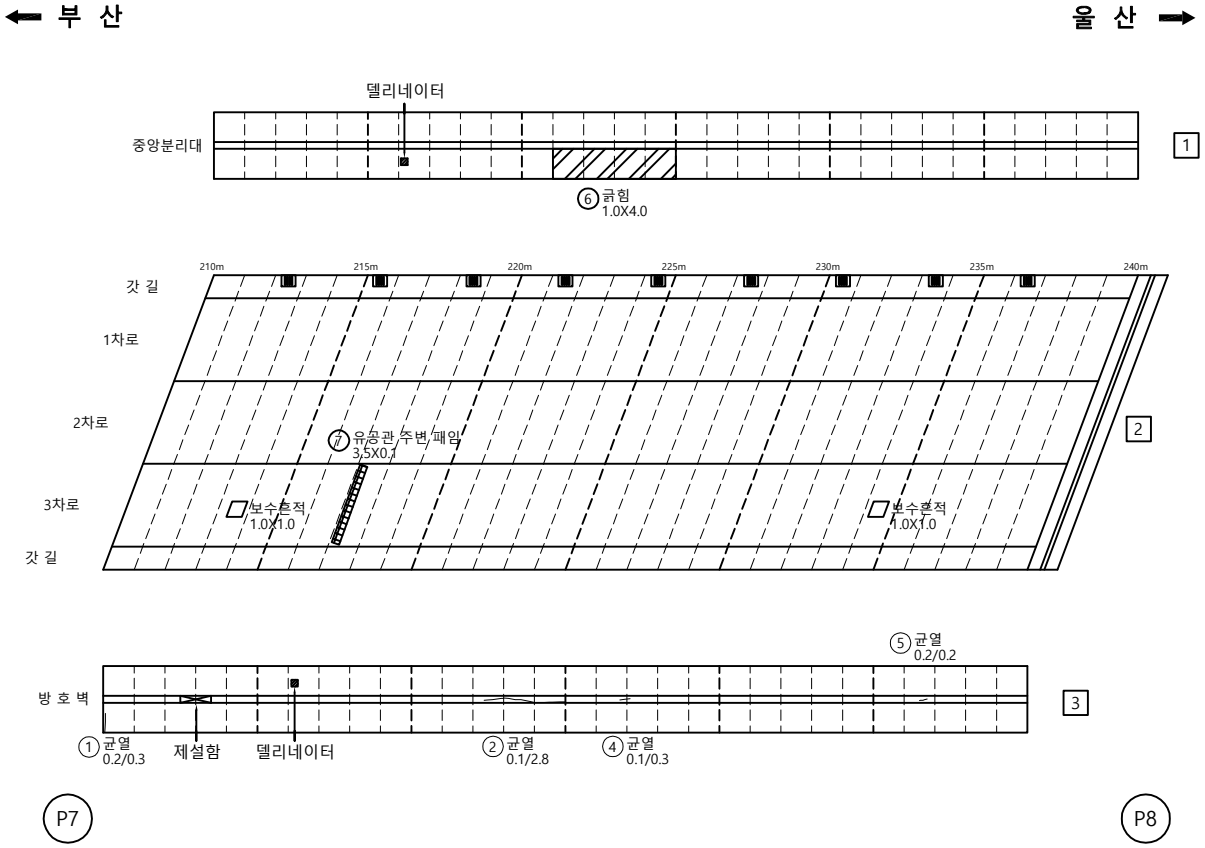
용소천교(울산) 교면포장 S8

번호	신/구	부재명	손 상 현 황	손 상 규 모						비고
				폭(㎜)	길이(m)	너비(m)	개소	단위	물량	
1	구	방호벽	균열	0.2	0.3		1	m	0.30	
2	구	방호벽	균열	0.1	2.8		1	m	2.80	
3	구	방호벽	균열				1	EA	1.00	
4	구	방호벽	균열	0.1	0.3		1	m	0.30	
5	구	방호벽	균열	0.2	0.2		1	m	0.20	
6	구	방호벽	균열		1.0	4.0	1	㎡	4.00	
7	구	교면포장	유공관 주변 패임		3.5	0.1	1	㎡	0.35	
8										
9										
10										
11										
12										
13										
14										
15										
16										
17										
18										
19										
20										
21										
22										
23										
24										
25										
26										
27										
28										
29										
30										
31										
32										
33										
34										
35

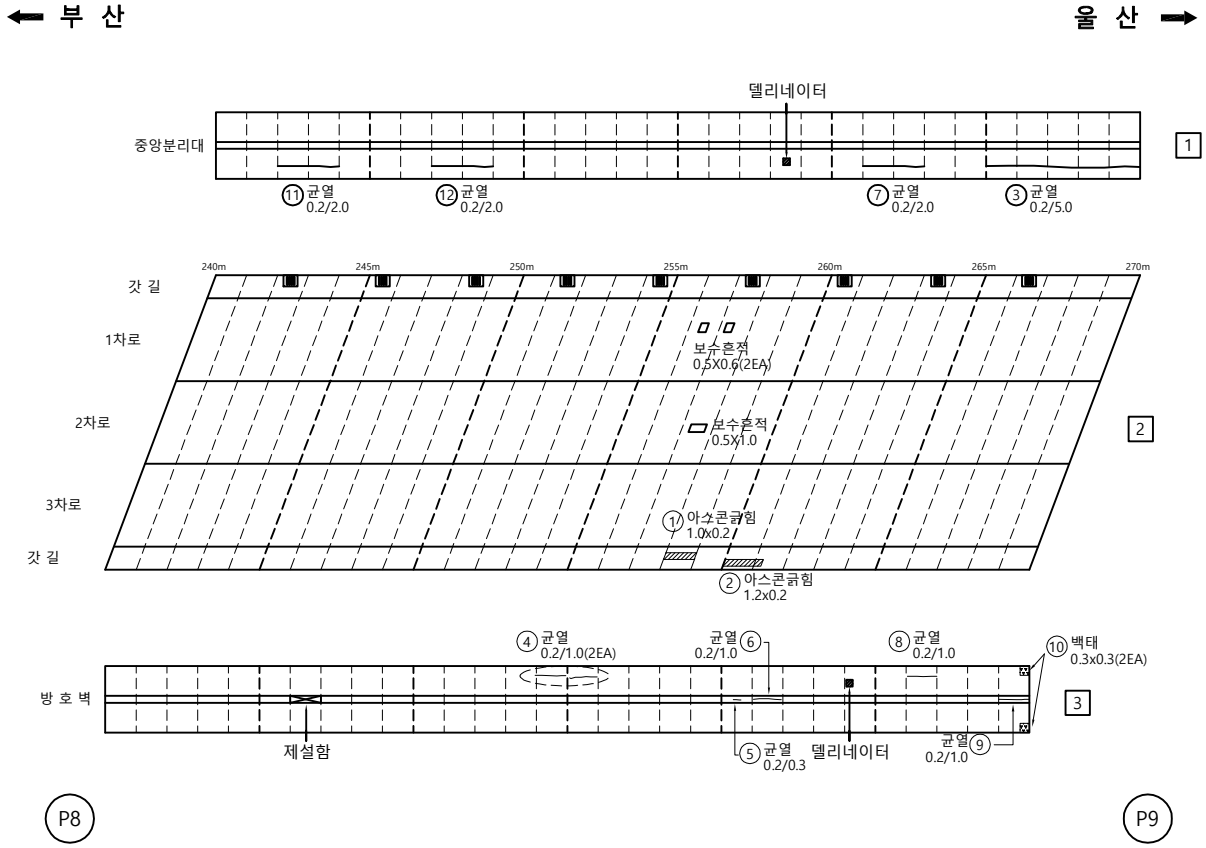
용소천교(울산) 교면포장 S9

번호	신/구	부재명	손 상 현 황	손 상 규 모						비고
				폭(㎜)	길이(m)	너비(m)	개소	단위	물량	
1	구	방호벽	포장 균열		1.0	0.2	1	㎡	0.20	
2	구	방호벽	포장 균열		1.2	0.2	1	㎡	0.24	
3	구	방호벽	균열	0.2	5.0		1	m	5.00	
4	구	방호벽	균열	0.2	1.0		2	m	2.00	
5	구	방호벽	균열	0.2	0.3		1	m	0.30	
6	구	방호벽	균열	0.2	1.0		1	m	1.00	
7	구	방호벽	균열	0.2	2.0		1	m	2.00	
8	구	방호벽	균열	0.2	1.0		1	m	1.00	
9	구	방호벽	균열	0.2	1.0		1	m	1.00	
10	구	방호벽	백태		0.3	0.3	2	㎡	0.18	
11	구	방호벽	균열	0.2	2.0		1	m	2.00	
12	구	방호벽	균열	0.2	2.0		1	m	2.00	
13										
14										
15										
16										
17										
18										
19										
20										
21										
22										
23										
24										
25										
26										
27										
28										
29										
30										
31										
32										
33										
34										
35

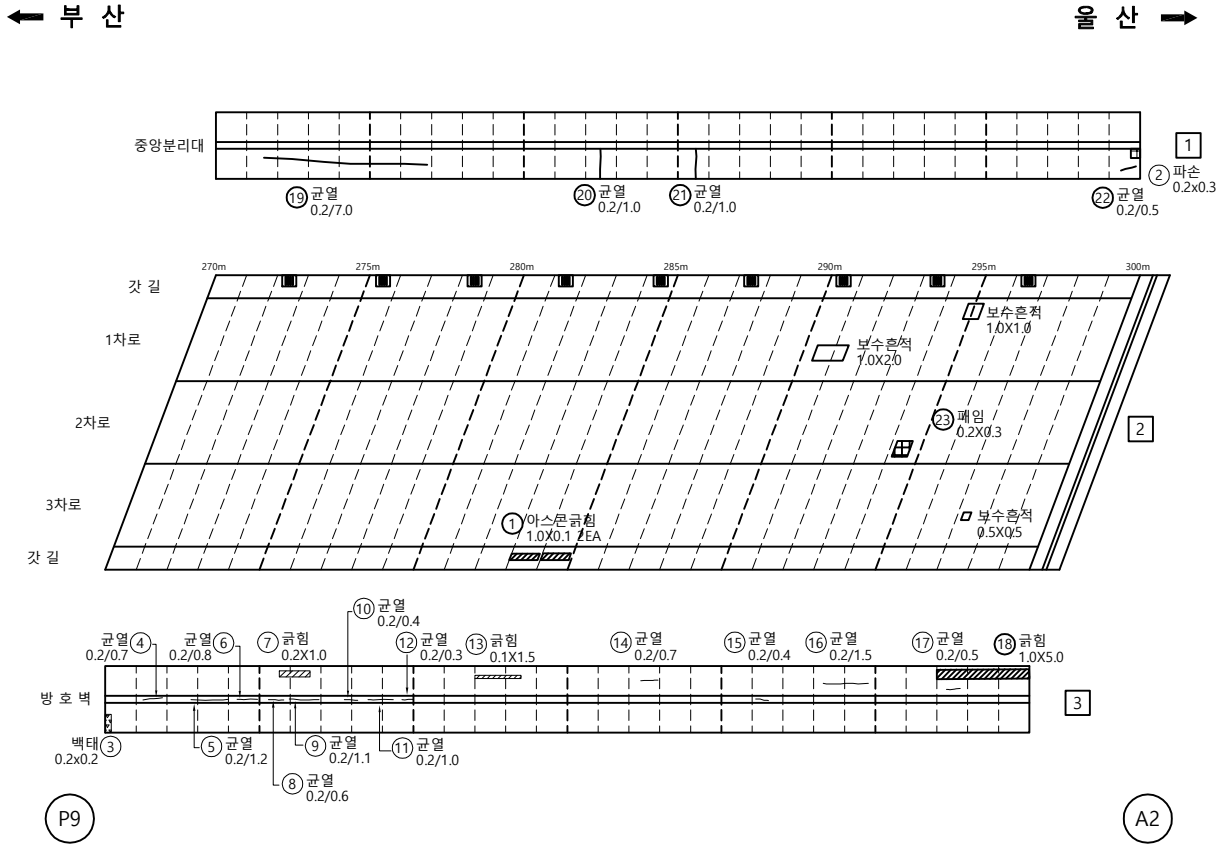
용소천교(울산) 교면포장 S10

번호	신/구	부재명	손 상 현 황	손 상 규 모						비고
				폭(mm)	길이(m)	너비(m)	개소	단위	물량	
1	신/구	방호벽	포장 긁힘		1.0	0.1	2	㎡	0.20	
2	구	방호벽	파손		0.2	0.3	1	㎡	0.06	
3	구	방호벽	백태		0.2	0.2	1	㎡	0.04	
4	구	방호벽	균열	0.2	0.7		1	m	0.70	
5	구	방호벽	균열	0.2	1.2		1	m	1.20	
6	구	방호벽	균열	0.2	0.8		1	m	0.80	
7	구	방호벽	균열		0.2	1.0	1	㎡	0.20	
8	구	방호벽	균열	0.2	0.6		1	m	0.60	
9	구	방호벽	균열	0.2	1.1		1	m	1.10	
10	구	방호벽	균열	0.2	0.4		1	m	0.40	
11	구	방호벽	균열	0.2	1.0		1	m	1.00	
12	구	방호벽	균열	0.2	0.3		1	m	0.30	
13	구	방호벽	긁힘		0.1	1.5	1	㎡	0.15	
14	구	방호벽	균열	0.2	0.7		1	m	0.70	
15	구	방호벽	균열	0.2	0.4		1	m	0.40	
16	구	방호벽	균열	0.2	1.5		1	m	1.50	
17	구	방호벽	균열	0.2	0.5		1	m	0.50	
18	구	방호벽	긁힘		1.0	5.0	1	㎡	5.00	
19	신	방호벽	균열	0.2	7.0		1	m	7.00	
20	구	방호벽	균열	0.2	1.0		1	m	1.00	
21	구	방호벽	균열	0.2	1.0		1	m	1.00	
22	구	방호벽	균열	0.2	0.5		1	m	0.50	
23	구	방호벽	패임		0.2	0.3	1	㎡	0.06	
24										
25										
26										
27										
28										
29										
30										
31										
32										
33										
34										
35

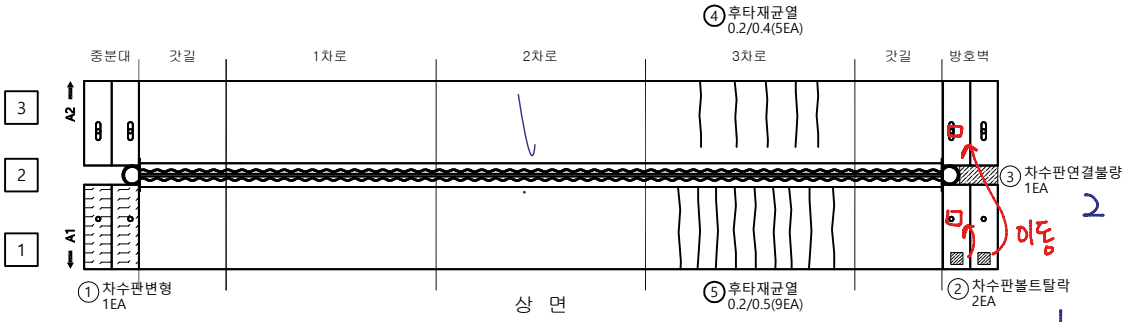
용소천교(울산) 신축이음 A1

번호	신/구	부재명	손 상 현 황	손 상 규 모						비고
				폭(㎜)	길이(m)	너비(m)	개소	단위	물량	
1	구	신축이음	차수판 변형				1	EA	1.00	
2	구	신축이음	차수판 볼트 탈락				2	EA	2.00	
3	구	신축이음	차수판 연결 불량				1	EA	1.00	
4	구	신축이음	후타재 균열	0.2	0.4		5	m	2.00	
5	구	신축이음	후타재 균열	0.2	0.5		9	m	4.50	
6	구	신축이음	하부누수		10.8		1	m	10.80	
7										
8										
9										
10										
11										
12										
13										
14										
15										
16										
17										
18										
19										
20										
21										
22										
23										
24										
25										
26										
27										
28										
29										
30										
31										
32										
33										
34										
35

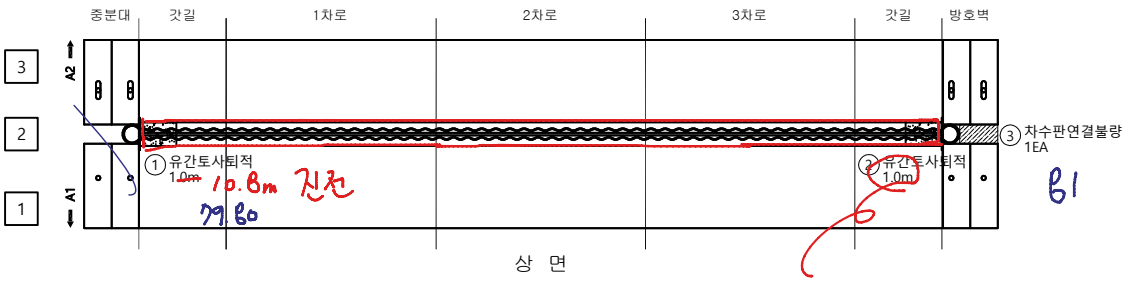
용소천교(울산) 신축이음 P2

번호	신/구	부재명	손 상 현 황	손 상 규 모						비고
				폭(㎜)	길이(m)	너비(m)	개소	단위	물량	
1	구	신축이음	유간토사퇴적		1.0		1	m	1.00	
2	구	신축이음	유간토사퇴적		1.0		1	m	1.00	
3	구	신축이음	차수판 연결 불량				1	EA	1.00	
4	구	신축이음	하부누수		10.8		1	m	10.80	
5										
6										
7										
8										
9										
10										
11										
12										
13										
14										
15										
16										
17										
18										
19										
20										
21										
22										
23										
24										
25										
26										
27										
28										
29										
30										
31										
32										
33										
34										
35

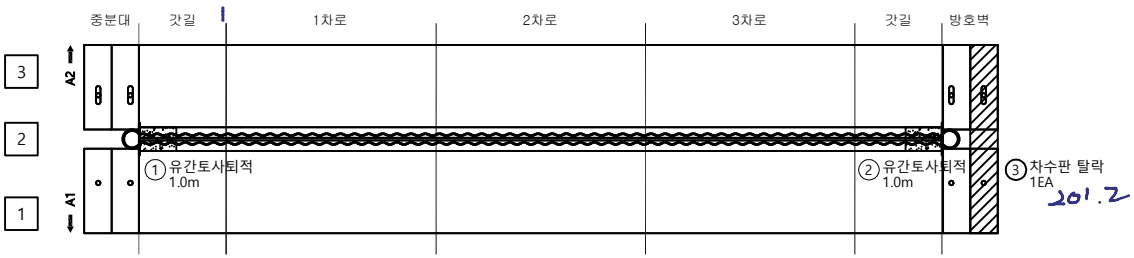
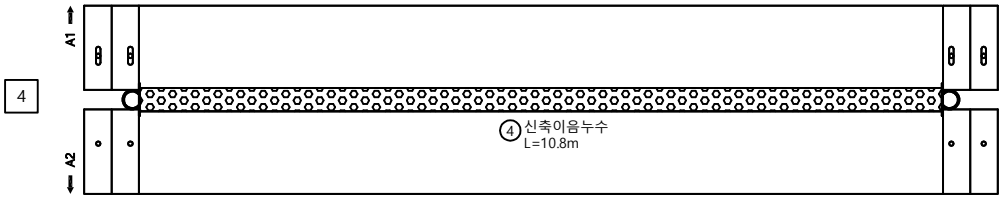
번호	신/구	부재명	손 상 현 황	손 상 규 모						비고
				폭(㎜)	길이(m)	너비(m)	개소	단위	물량	
1	구	신축이음	유간토사퇴적		1.0		1	m	1.00	
2	구	신축이음	유간토사퇴적		1.0		1	m	1.00	
3	구	신축이음	차수판 탈락				1	EA	1.00	
4	구	신축이음	하부누수		10.8		1	m	10.80	
5										
6										
7										
8										
9										
10										
11										
12										
13										
14										
15										
16										
17										
18										
19										
20										
21										
22										
23										
24										
25										
26										
27										
28										
29										
30										
31										
32										
33										
34										
35

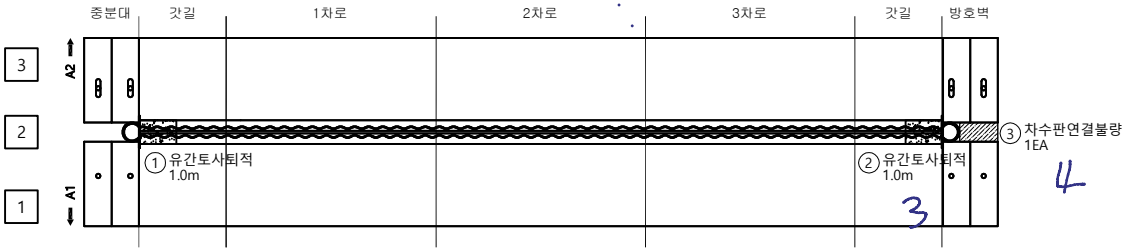
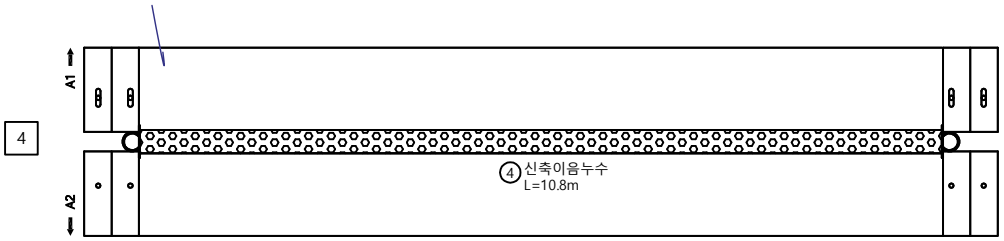
번호	신/구	부재명	손 상 현 황	손 상 규 모						비고
				폭(㎜)	길이(m)	너비(m)	개소	단위	물량	
1	구	신축이음	유간토사퇴적		1.0		1	m	1.00	
2	구	신축이음	유간토사퇴적		1.0		1	m	1.00	
3	구	신축이음	차수판 연결 불량				1	EA	1.00	
4	구	신축이음	하부누수		10.8		1	m	10.80	
5										
6										
7										
8										
9										
10										
11										
12										
13										
14										
15										
16										
17										
18										
19										
20										
21										
22										
23										
24										
25										
26										
27										
28										
29										
30										
31										
32										
33										
34										
35

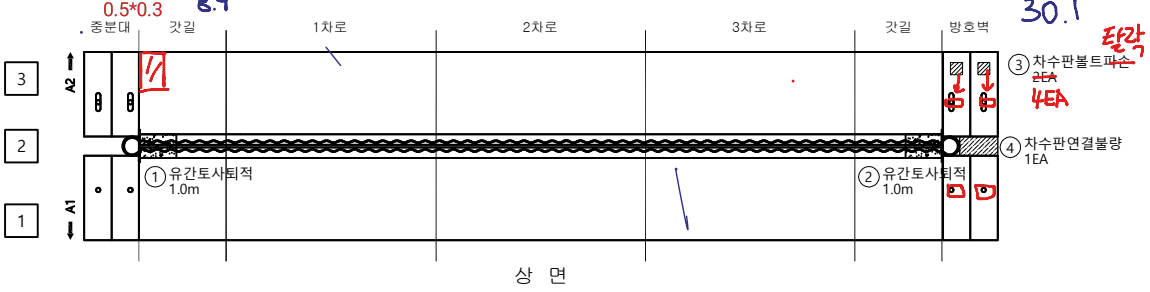
용소천교(울산) 신축이음 A2

번호	신/구	부재명	손 상 현 황	손 상 규 모						비고
				폭(㎜)	길이(m)	너비(m)	개소	단위	물량	
1	구	신축이음	유간토사퇴적		1.0		1	m	1.00	
2	구	신축이음	유간토사퇴적		1.0		1	m	1.00	
3	구	신축이음	차수판 볼트 탈락				2	EA	2.00	
4	구	신축이음	차수판 연결 불량				1	EA	1.00	
5	구	신축이음	하부누수		10.8		1	m	10.80	
6										
7										
8										
9										
10										
11										
12										
13										
14										
15										
16										
17										
18										
19										
20										
21										
22										
23										
24										
25										
26										
27										
28										
29										
30										
31										
32										
33										
34										
35

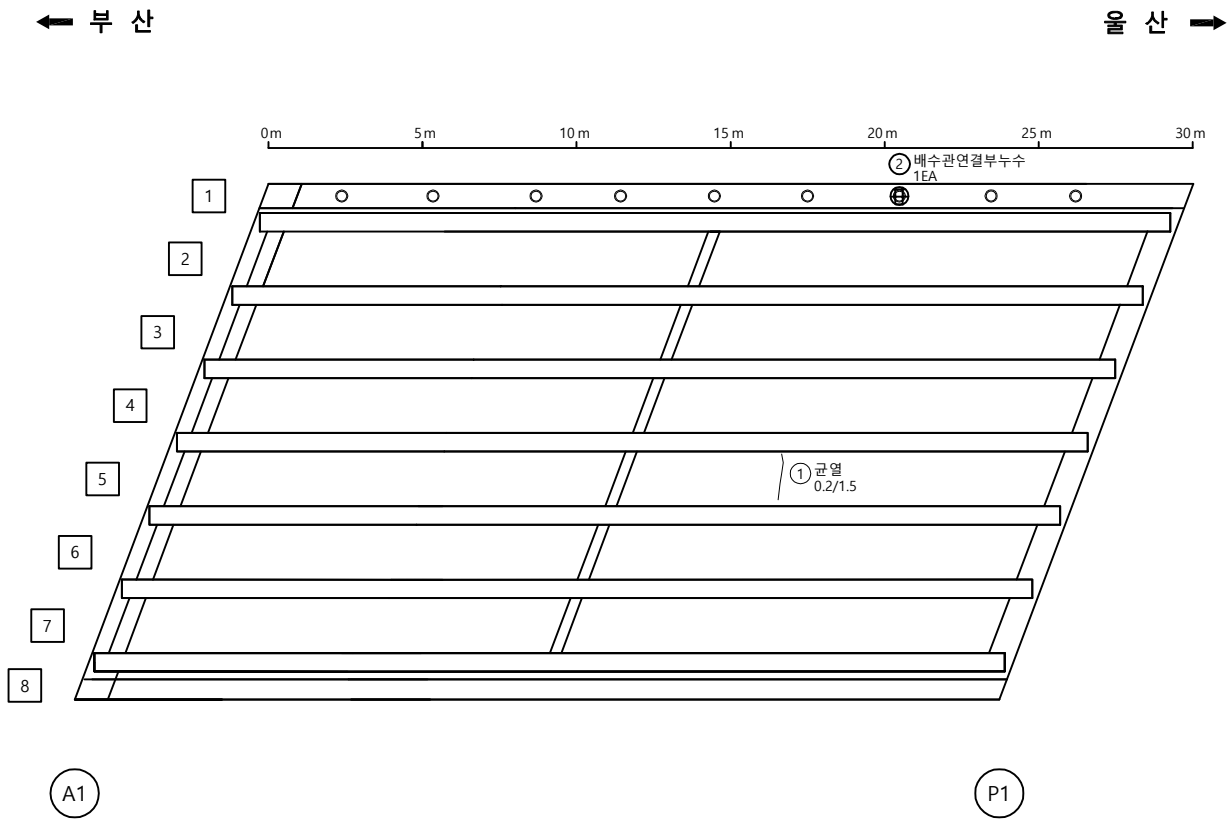
용소천교(울산) 바닥판하면 S1

번호	선/구	부재명	손 상 현 황	손 상 규 모						비고
				폭(㎜)	길이(m)	너비(m)	개소	단위	물량	
1	구	바닥판	균열	0.2	1.5		1	m	1.50	
2	구	배수시설	배수관 연결부 누수				1	EA	1.00	
3										
4										
5										
6										
7										
8										
9										
10										
11										
12										
13										
14										
15										
16										
17										
18										
19										
20										
21										
22										
23										
24										
25										
26										
27										
28										
29										
30										
31										
32										
33										
34										
35

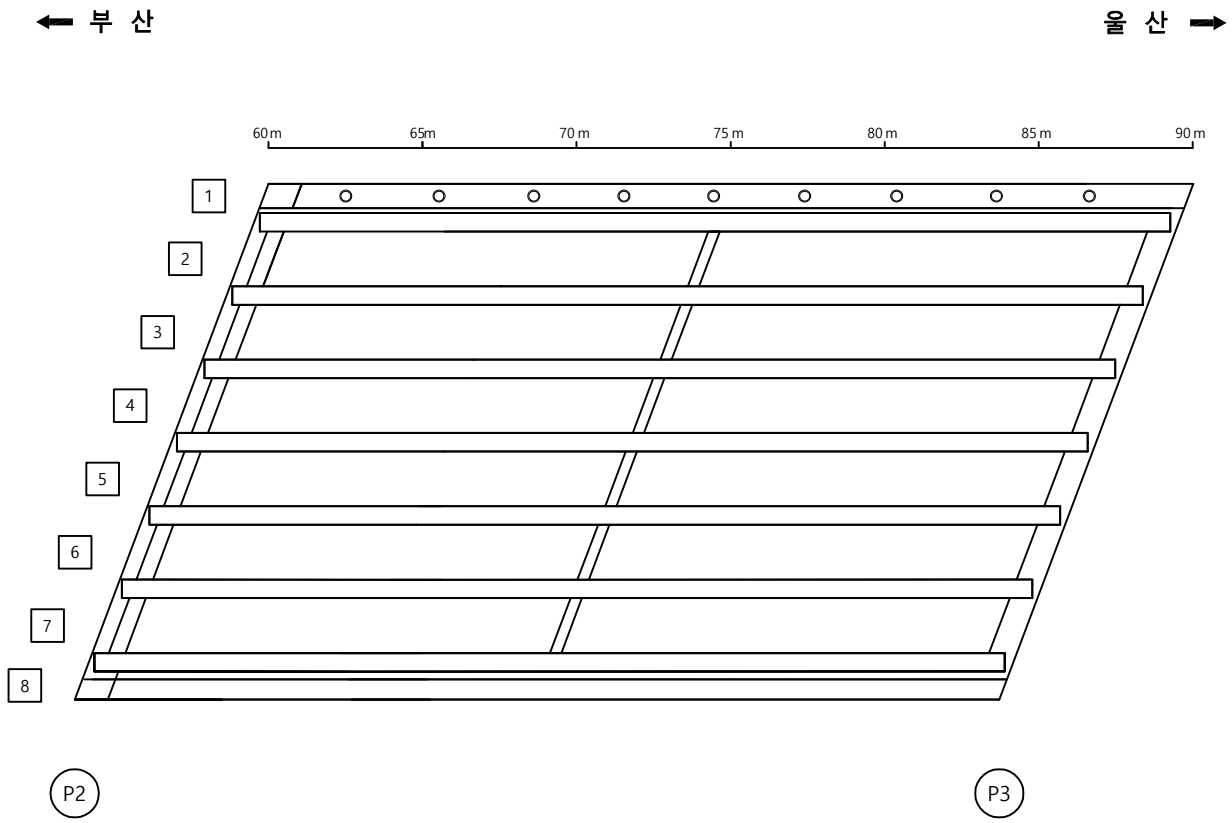
용소천교(울산) 바닥판하면 S3

번호	선/구	부재명	손 상 현 황	손 상 규 모						비고
				폭(㎜)	길이(m)	너비(m)	개소	단위	물량	
1			상태영호							
2										
3										
4										
5										
6										
7										
8										
9										
10										
11										
12										
13										
14										
15										
16										
17										
18										
19										
20										
21										
22										
23										
24										
25										
26										
27										
28										
29										
30										
31										
32										
33										
34										
35

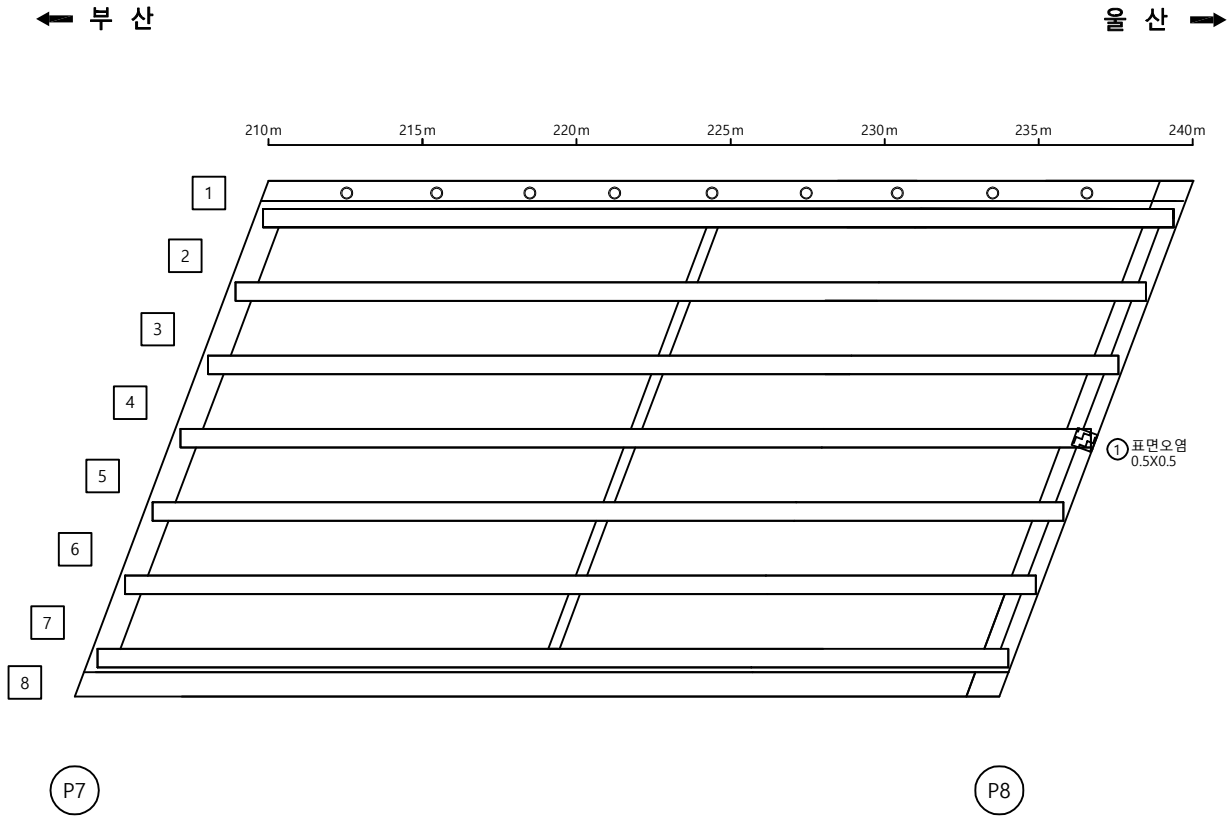
용소천교(울산) 바닥판하면 S8

번호	신/구	부재명	손 상 현 황	손 상 규 모						비고
				폭(㎜)	길이(m)	너비(m)	개소	단위	물량	
1	신	바닥판	표면오염		0.5	0.5	1	㎡	0.25	
2										
3										
4										
5										
6										
7										
8										
9										
10										
11										
12										
13										
14										
15										
16										
17										
18										
19										
20										
21										
22										
23										
24										
25										
26										
27										
28										
29										
30										
31										
32										
33										
34										
35

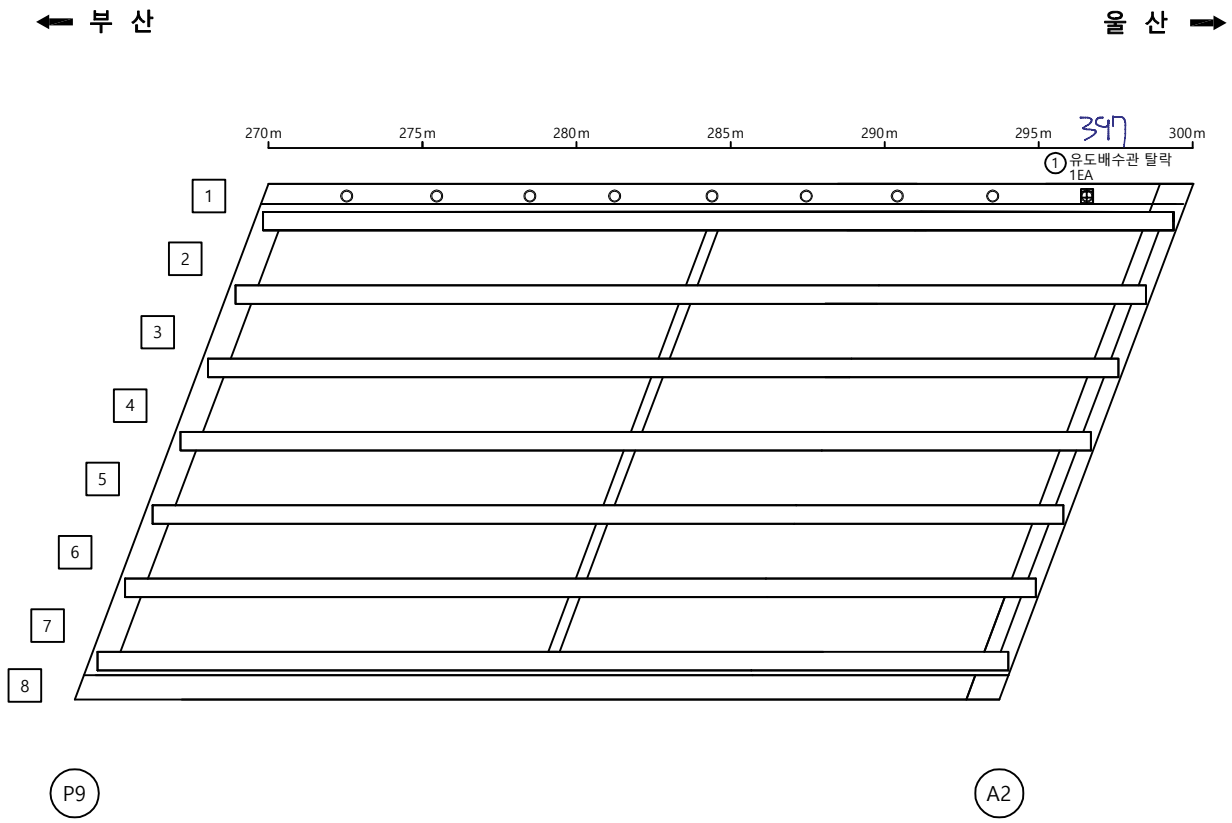
용소천교(울산) 바닥판하면 S10

번호	신/구	부재명	손 상 현 황	손 상 규 모						비고
				폭(㎜)	길이(m)	너비(m)	개소	단위	물량	
1	구	배수시설	유도배수관 탈락				1	EA	1.00	
2										
3										
4										
5										
6										
7										
8										
9										
10										
11										
12										
13										
14										
15										
16										
17										
18										
19										
20										
21										
22										
23										
24										
25										
26										
27										
28										
29										
30										
31										
32										
33										
34										
35

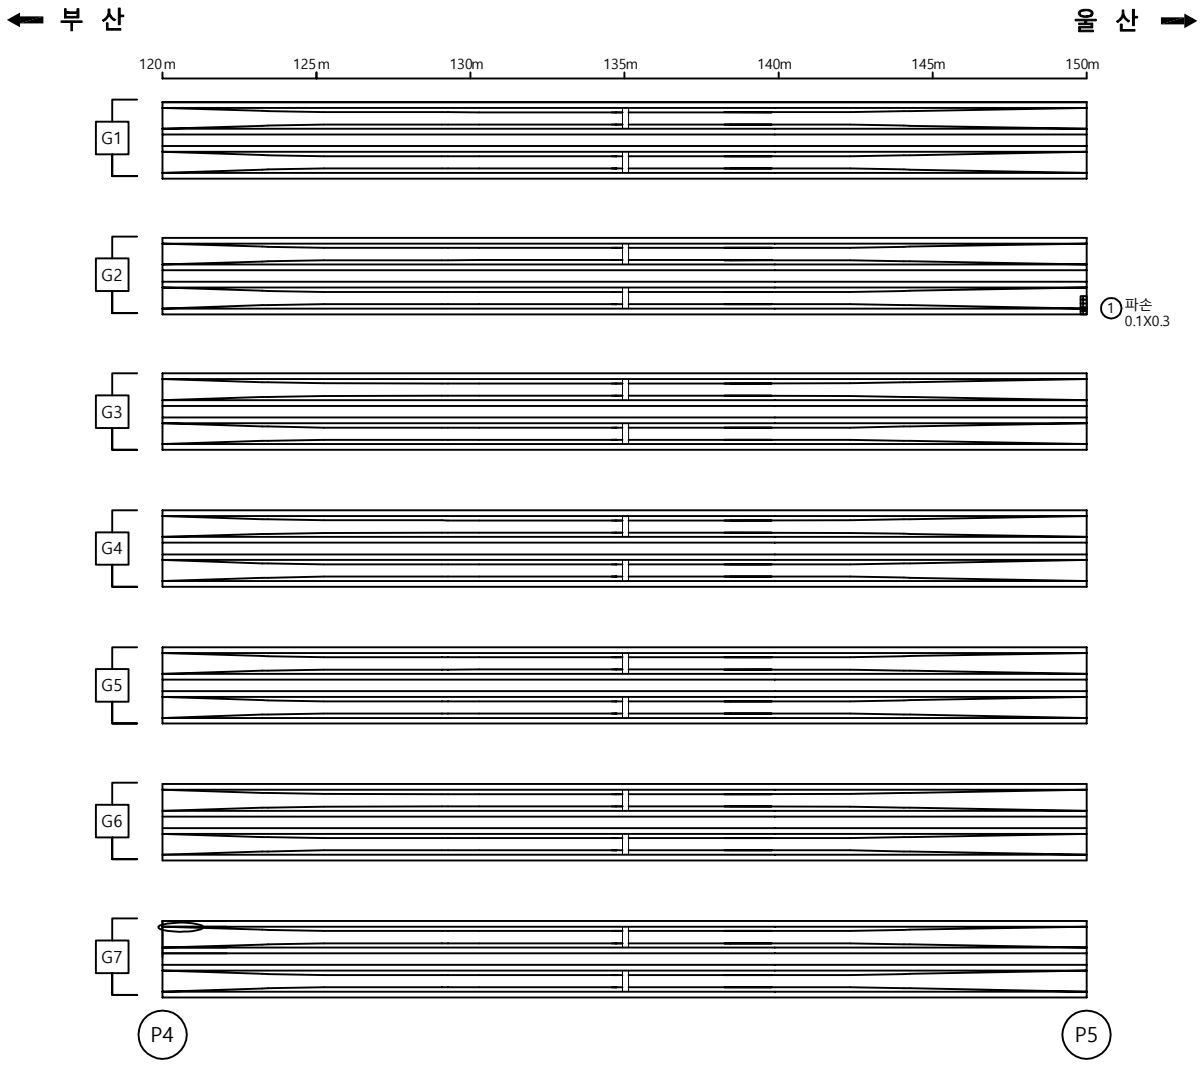
용소천교(울산) 거더 S5

번호	신/구	부재명	손 상 현 황	손 상 규 모						비고
				폭(㎜)	길이(m)	너비(m)	개소	단위	물량	
1	구	거더	파손		0.1	0.3	1	㎡	0.03	
2										
3										
4										
5										
6										
7										
8										
9										
10										
11										
12										
13										
14										
15										
16										
17										
18										
19										
20										
21										
22										
23										
24										
25										
26										
27										
28										
29										
30										
31										
32										
33										
34										
35

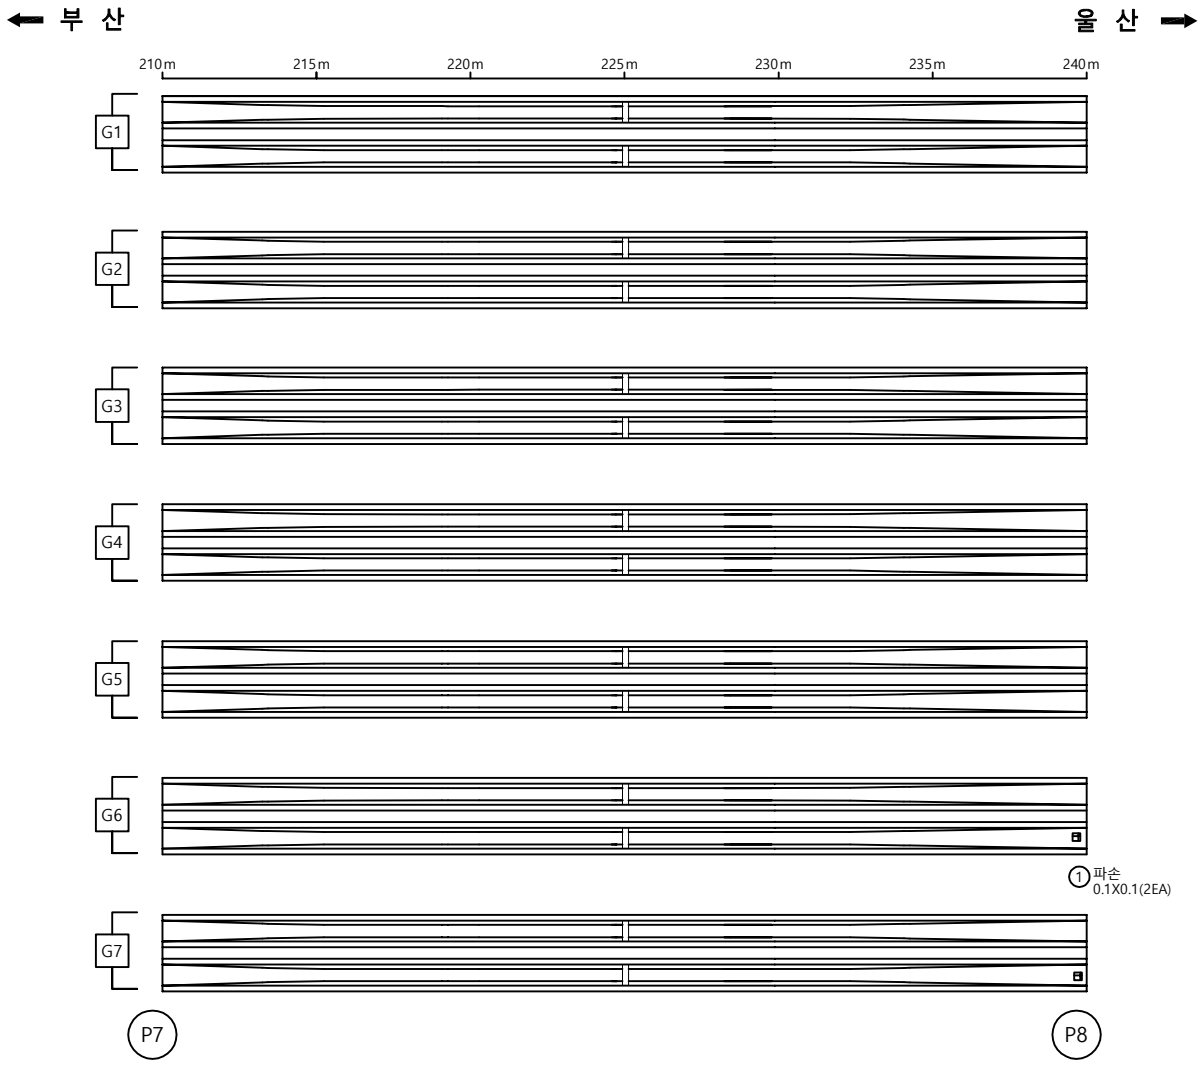
용소천교(울산) 거더 S8

번호	신/구	부재명	손 상 현 황	손 상 규 모						비고
				폭(㎜)	길이(m)	너비(m)	개소	단위	물량	
1	구	거더	파손		0.1	0.1	2	㎡	0.02	
2										
3										
4										
5										
6										
7										
8										
9										
10										
11										
12										
13										
14										
15										
16										
17										
18										
19										
20										
21										
22										
23										
24										
25										
26										
27										
28										
29										
30										
31										
32										
33										
34										
35
