용소천교(울산) 교면포장 S1

용 역 명	2023년 부산울산고속도로 정밀안전점검 및 성능평가용역			
범례	CW 0.2 균 열	재료분리	오염, 변색	부 식
	균열부백태	파손,박리	세 굴	퇴 적
	망상균열	누수,습윤	백 태	기 타
	철근노출	소성변형	들 뜸	No. 001

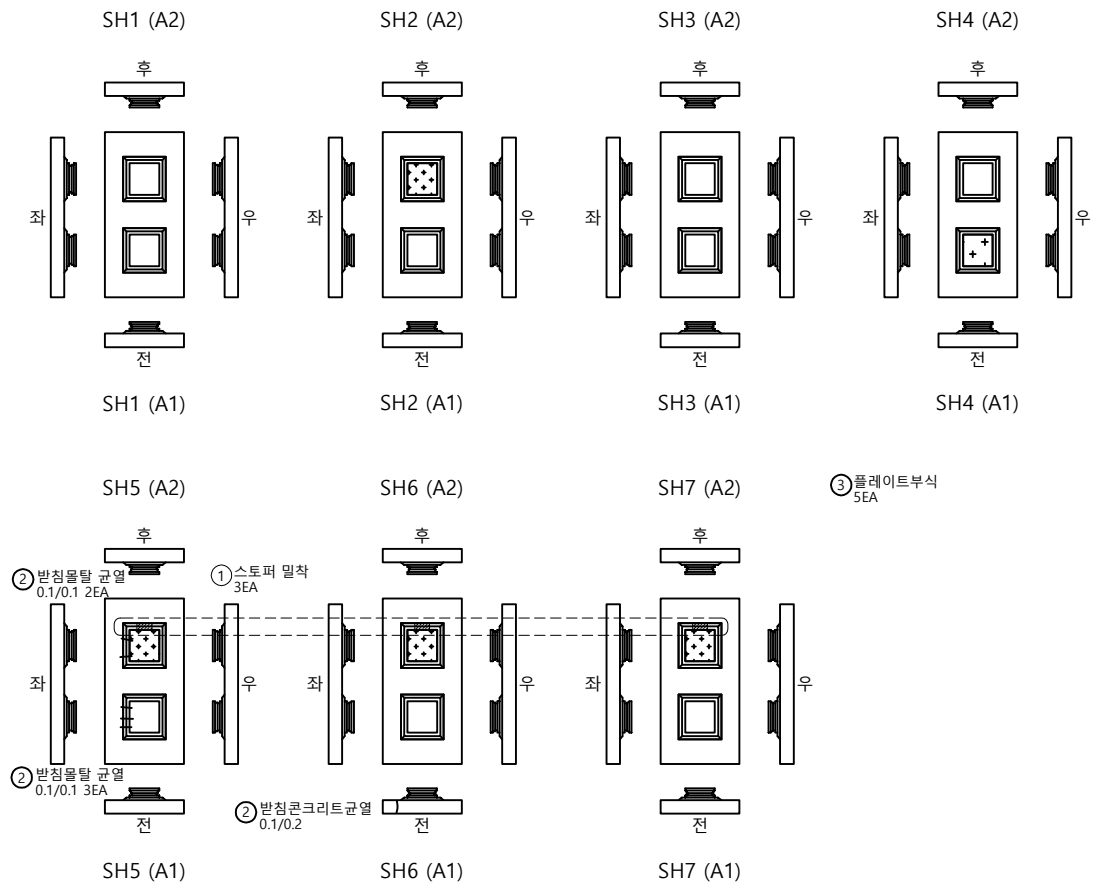
용소천교(울산) 받침장치 P1

번호	신/구	부재명	손 상 현 황	손 상 규 모						비고
				폭(㎜)	길이(m)	너비(m)	개소	단위	물량	
1	구	교량받침	스토퍼 밀착				3	EA	3.00	
2	구	교량받침	받침콘크리트 균열	0.1	0.2		1	m	0.20	
3	신	교량받침	플레이트 부식				5	EA	5.00	
4	신	교량받침	받침몰탈 균열	0.1	0.1		2	m	0.20	
5	신	교량받침	받침몰탈 균열	0.1	0.1		3	m	0.30	
6										
7										
8										
9										
10										
11										
12										
13										
14										
15										
16										
17										
18										
19										
20										
21										
22										
23										
24										
25										
26										
27										
28										
29										
30										
31										
32										
33										
34										
35

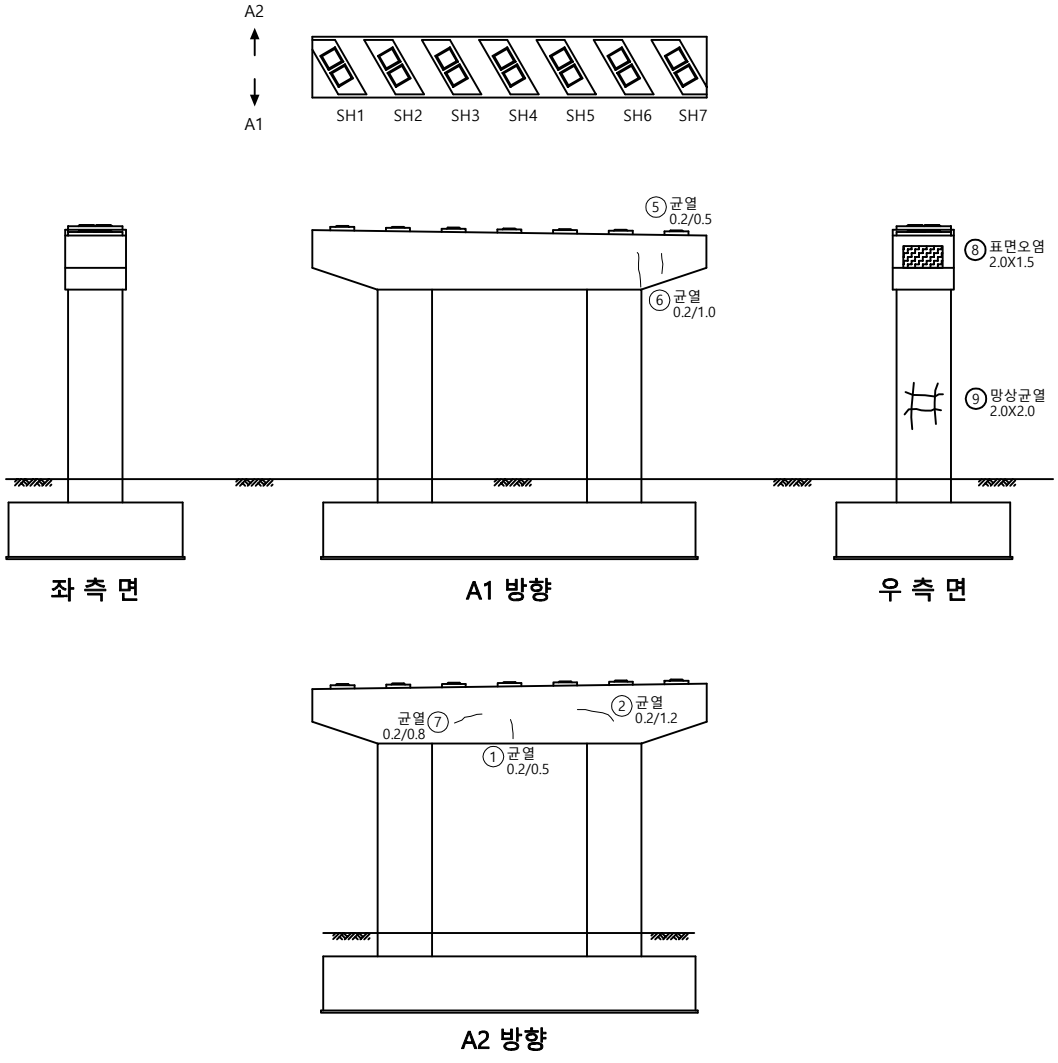
용소천교(울산) 교각 P3

번호	신/구	부재명	손 상 현 황	손 상 규 모						비고
				폭(㎜)	길이(m)	너비(m)	개소	단위	물량	
1	구	교각	균열	0.2	0.5		1	m	0.50	
2	구	교각	균열	0.2	1.2		1	m	1.20	
3	구	교각	표면오염		2.0	1.5	1	㎡	3.00	
4	구	교각	망상균열		2.0	2.0	1	㎡	4.00	
5	구	교각	균열	0.2	0.5		1	m	0.50	
6	구	교각	균열	0.2	1.0		1	m	1.00	
7	구	교각	균열	0.2	0.8		1	m	0.80	
8										
9										
10										
11										
12										
13										
14										
15										
16										
17										
18										
19										
20										
21										
22										
23										
24										
25										
26										
27										
28										
29										
30										
31										
32										
33										
34										
35

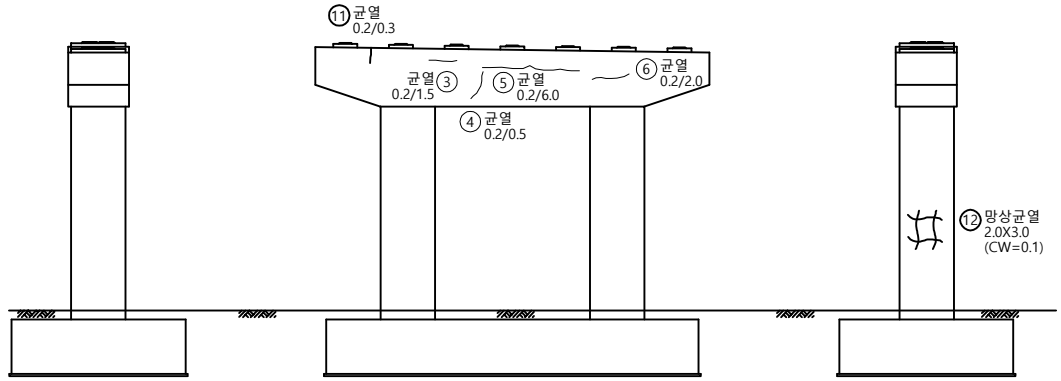
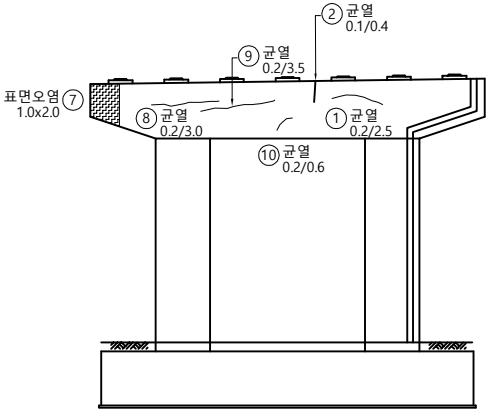
용소천교(울산) 교각 P4

번호	신/구	부재명	손 상 현 황	손 상 규 모						비고
				폭(㎜)	길이(m)	너비(m)	개소	단위	물량	
1	구	교각	균열	0.2	2.5		1	m	2.50	
2	구	교각	균열	0.1	0.4		1	m	0.40	
3	구	교각	균열	0.2	1.5		1	m	1.50	
4	구	교각	균열	0.2	0.5		1	m	0.50	
5	구	교각	균열	0.2	6.0		1	m	6.00	
6	구	교각	균열	0.2	2.0		1	m	2.00	
7	구	교각	표면오염		1.0	2.0	1	㎡	2.00	
8	구	교각	균열	0.2	3.0		1	m	3.00	
9	구	교각	균열	0.2	3.5		1	m	3.50	
10	구	교각	균열	0.2	0.6		1	m	0.60	
11	구	교각	균열	0.2	0.3		1	m	0.30	
12	구	교각	망상균열	0.1	2.0	3.0	1	㎡	6.00	
13										
14										
15										
16										
17										
18										
19										
20										
21										
22										
23										
24										
25										
26										
27										
28										
29										
30										
31										
32										
33										
34										
35

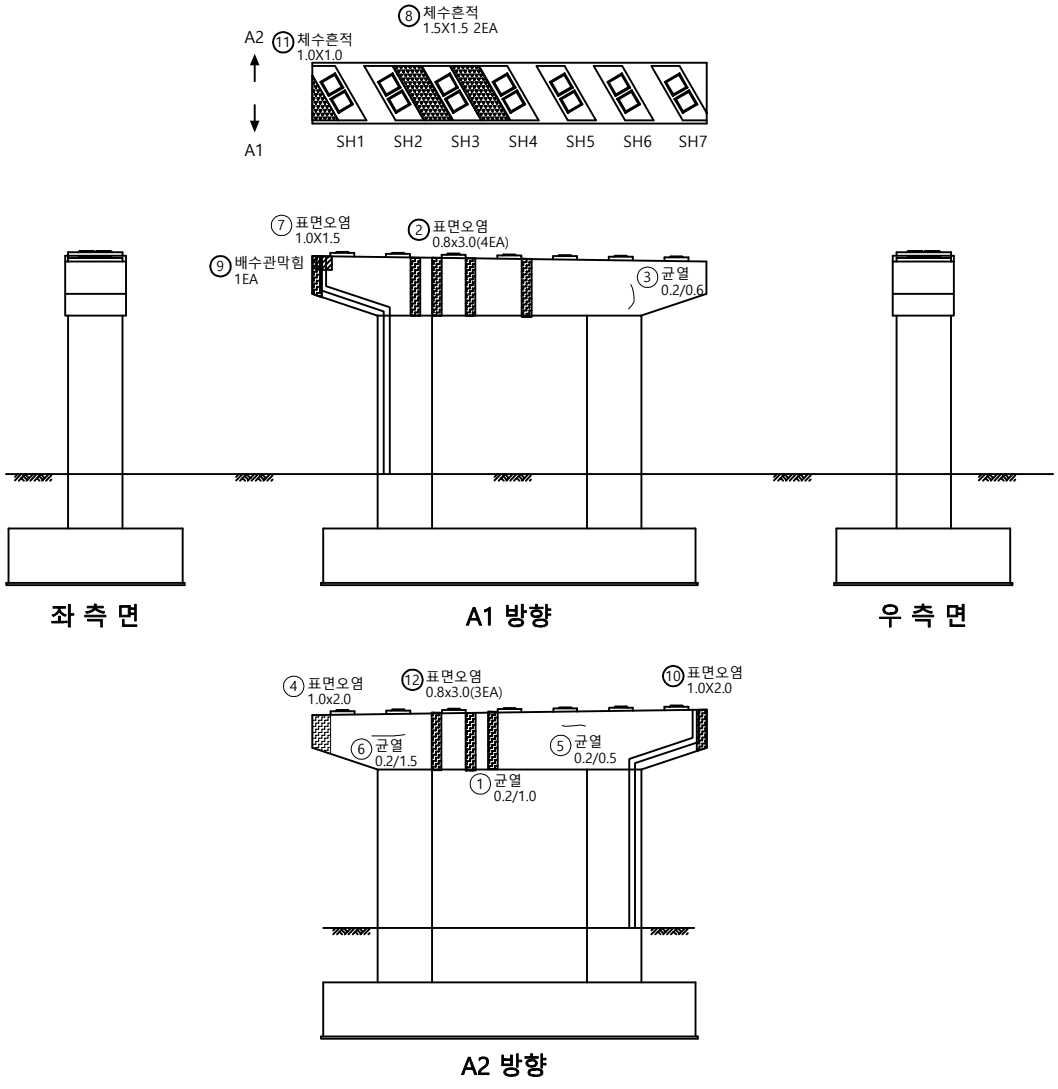
용소천교(울산) 교각 P5

번호	신/구	부재명	손 상 현 황	손 상 규 모						비고
				폭(㎜)	길이(m)	너비(m)	개소	단위	물량	
1	구	교각	균열	0.2	1.0		1	m	1.00	
2	신	교각	표면오염		0.8	3.0	4	㎡	9.60	
3	구	교각	균열	0.2	0.6		1	m	0.60	
4	구	교각	표면오염		1.0	2.0	1	㎡	2.00	
5	구	교각	균열	0.2	0.5		1	m	0.50	
6	구	교각	균열	0.2	1.5		1	m	1.50	
7	구	교각	표면오염		1.0	1.5	1	㎡	1.50	
8	신	교각	체수흔적		1.5	1.5	2	㎡	4.50	
9	구	교각	배수관 막힘				1	EA	1.00	
10	구	교각	표면오염		1.0	2.0	1	㎡	2.00	
11	신	교각	체수흔적		1.0	1.0	1	㎡	1.00	
12	신	교각	표면오염		0.8	3.0	3	㎡	7.20	
13										
14										
15										
16										
17										
18										
19										
20										
21										
22										
23										
24										
25										
26										
27										
28										
29										
30										
31										
32										
33										
34										
35

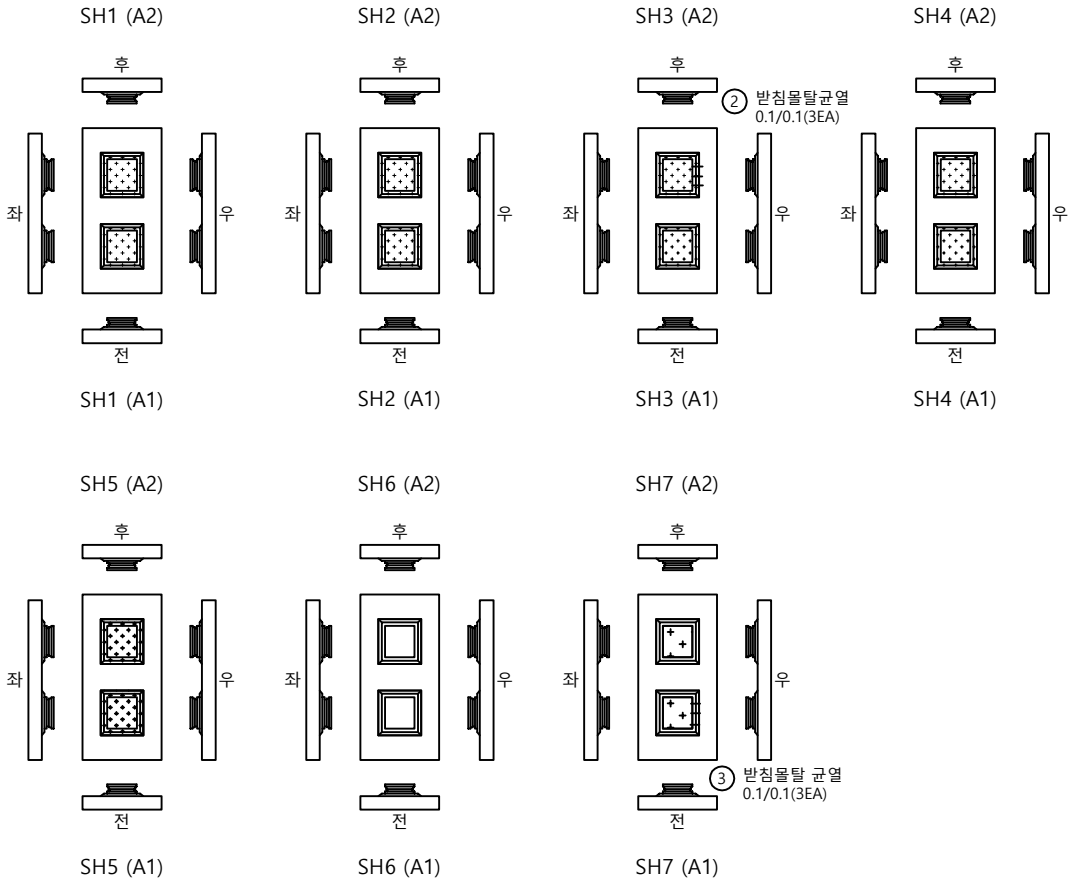
용소천교(울산) 받침장치 P5

① 플레이트 부식
12EA

번호	신/구	부재명	손 상 현 황	손 상 규 모						비고
				폭(㎜)	길이(m)	너비(m)	개소	단위	물량	
1	신	교량받침	플레이트 부식				12	EA	12.00	
2	구	교량받침	받침몰탈 균열	0.1	0.1		3	m	0.30	
3	신	교량받침	받침몰탈 균열	0.1	0.1		3	m	0.30	
4										
5										
6										
7										
8										
9										
10										
11										
12										
13										
14										
15										
16										
17										
18										
19										
20										
21										
22										
23										
24										
25										
26										
27										
28										
29										
30										
31										
32										
33										
34										
35

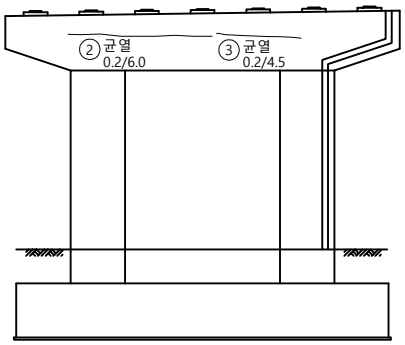
용소천교(울산) 교각 P6

번호	신/구	부재명	손 상 현 황	손 상 규 모						비고
				폭(㎜)	길이(m)	너비(m)	개소	단위	물량	
1	구	교각	균열	0.2	4.5		1	m	4.50	
2	구	교각	균열	0.2	6.0		1	m	6.00	
3	구	교각	균열	0.2	4.5		1	m	4.50	
4										
5										
6										
7										
8										
9										
10										
11										
12										
13										
14										
15										
16										
17										
18										
19										
20										
21										
22										
23										
24										
25										
26										
27										
28										
29										
30										
31										
32										
33										
34										
35

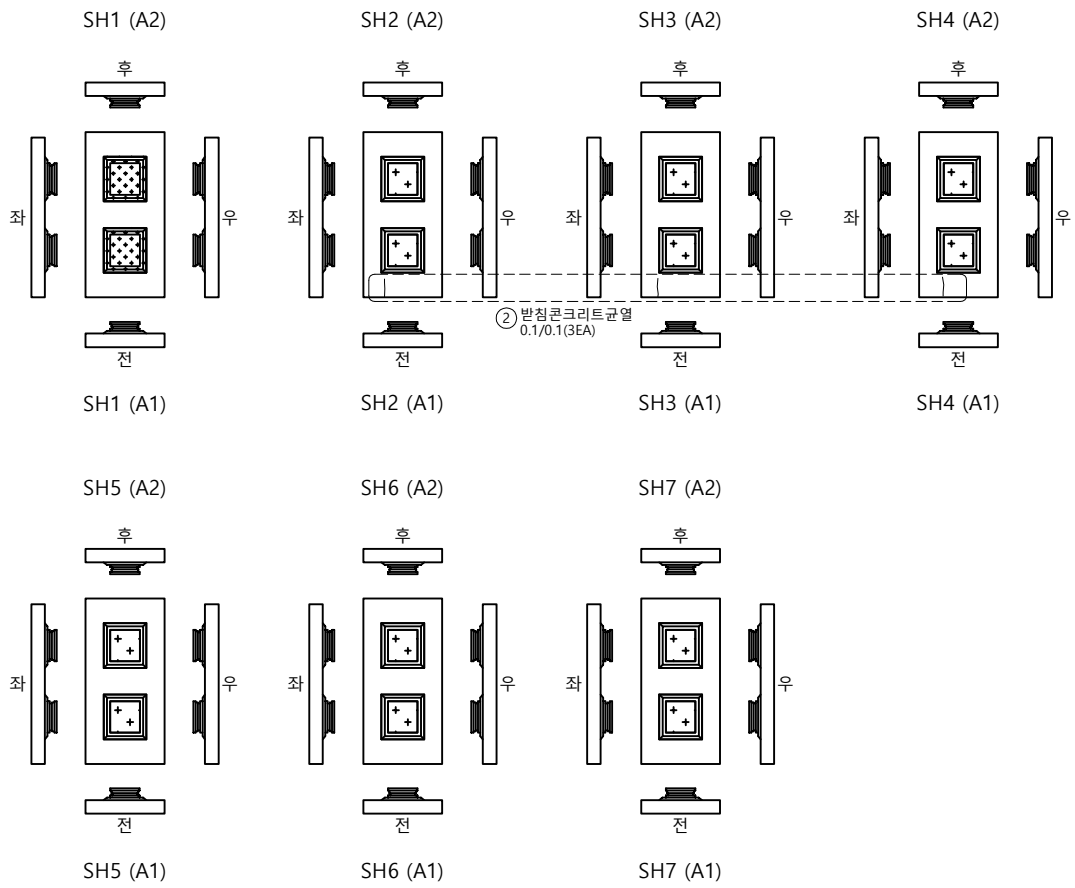
용소천교(울산) 받침장치 P8

① 받침부식
14EA

번호	신/구	부재명	손 상 현 황	손 상 규 모						비고
				폭(㎜)	길이(m)	너비(m)	개소	단위	물량	
1	신	교량받침	플레이트 부식				14	EA	14.00	
2	구	교량받침	받침콘크리트 균열	0.1	0.1		3	m	0.30	
3										
4										
5										
6										
7										
8										
9										
10										
11										
12										
13										
14										
15										
16										
17										
18										
19										
20										
21										
22										
23										
24										
25										
26										
27										
28										
29										
30										
31										
32										
33										
34										
35

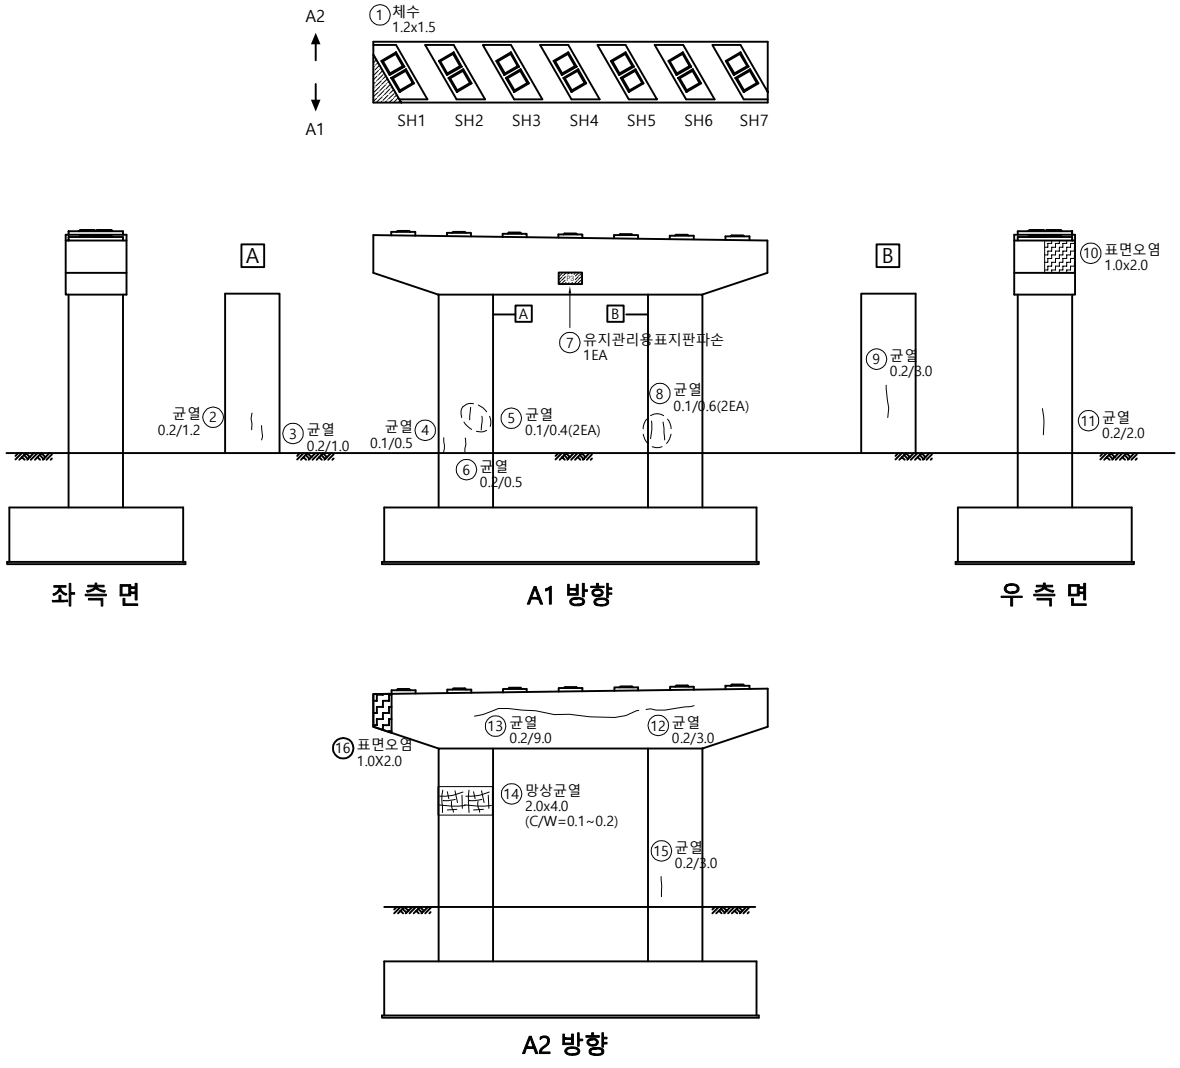
용소천교(울산) 교각 P9

번호	신/구	부재명	손 상 현 황	손 상 규 모						비고
				폭(㎜)	길이(m)	너비(m)	개소	단위	물량	
1	구	교각	체수흔적		1.2	1.5	1	㎡	1.80	
2	구	교각	균열	0.2	1.2		1	m	1.20	
3	구	교각	균열	0.2	1.0		1	m	1.00	
4	구	교각	균열	0.1	0.5		1	m	0.50	
5	구	교각	균열	0.1	0.4		2	m	0.80	
6	구	교각	균열	0.2	0.5		1	m	0.50	
7	구	교각	명판 파손				1	EA	1.00	
8	구	교각	균열	0.1	0.6		2	m	1.20	
9	구	교각	균열	2.0	3.0		1	m	3.00	
10	구	교각	표면오염		1.0	2.0	1	㎡	2.00	
11	구	교각	균열	0.2	2.0		1	m	2.00	
12	구	교각	균열	0.2	3.0		1	m	3.00	
13	구	교각	균열	0.2	9.0		1	m	9.00	
14	구	교각	망상균열	0.2	2.0	4.0	1	㎡	8.00	
15	구	교각	균열	0.2	3.0		1	m	3.00	
16	신	교각	표면오염		1.0	2.0	1	㎡	2.00	
17										
18										
19										
20										
21										
22										
23										
24										
25										
26										
27										
28										
29										
30										
31										
32										
33										
34										
35

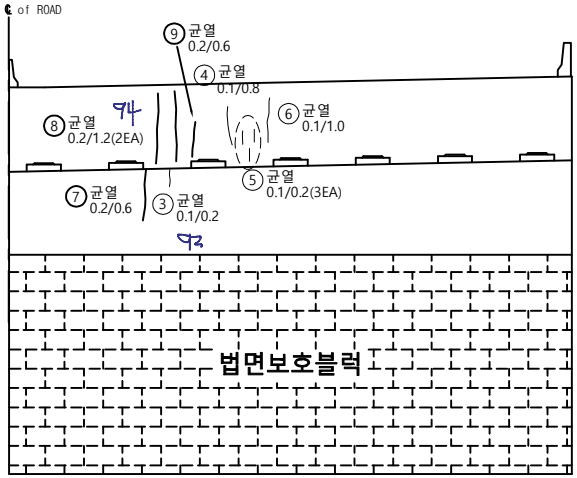
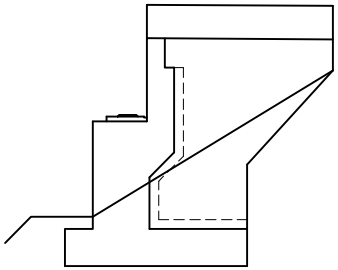
용소천교(울산) 교대 A2

번호	신/구	부재명	손 상 현 황	손 상 규 모						비고
				폭(㎜)	길이(m)	너비(m)	개소	단위	물량	
1	구	교대	균열	0.3	1.8		1	m	1.80	
2	구	교대	체수흔적		0.5	1.0	1	㎡	0.50	
3	구	교대	균열	0.1	0.2		1	m	0.20	
4	구	교대	균열	0.1	0.8		1	m	0.80	
5	구	교대	균열	0.1	0.2		3	m	0.60	
6	구	교대	균열	0.1	1.0		1	m	1.00	
7	구	교대	균열	0.2	0.6		1	m	0.60	
8	구	교대	균열	0.2	1.2		2	m	2.40	
9	구	교대	균열	0.2	0.6		1	m	0.60	
10										
11										
12										
13										
14										
15										
16										
17										
18										
19										
20										
21										
22										
23										
24										
25										
26										
27										
28										
29										
30										
31										
32										
33										
34										
35

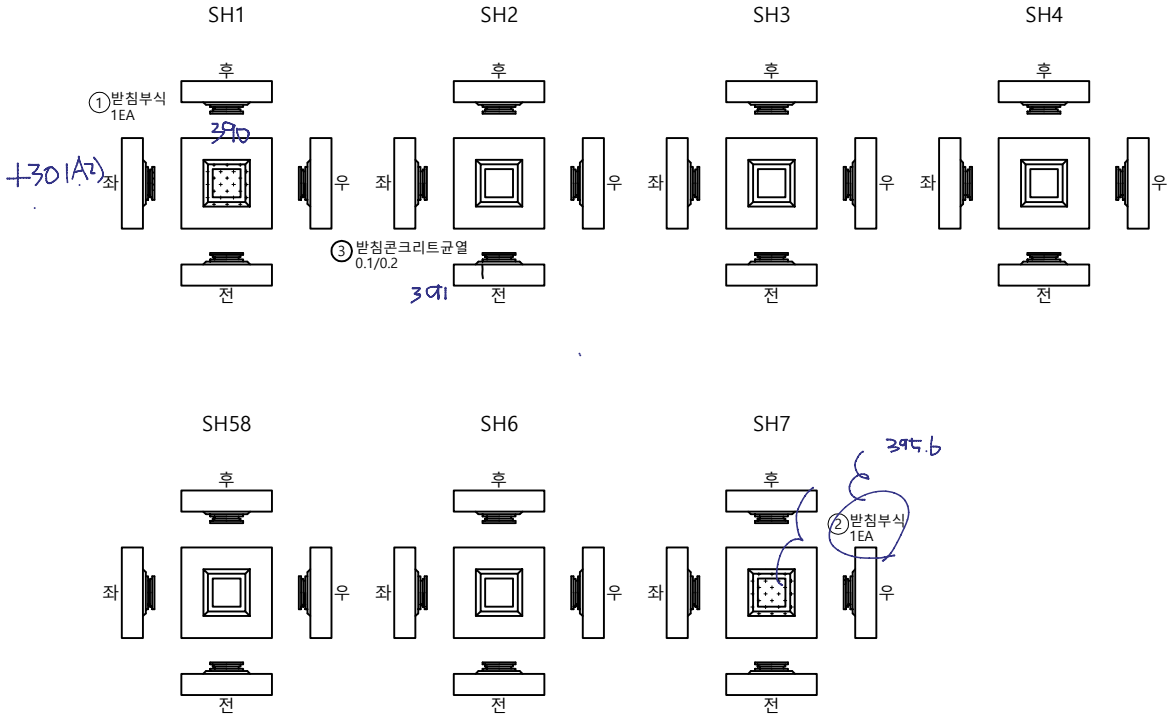
용소천교(울산) 받침장치A2

번호	신/구	부재명	손 상 현 황	손 상 규 모						비고
				폭(㎜)	길이(m)	너비(m)	개소	단위	물량	
1	구	교량받침	플레이트 부식				1	EA	1.00	
2	구	교량받침	플레이트 부식				1	EA	1.00	
3	구	교량받침	받침	0.1	0.2		1	m	0.20	
4										
5										
6										
7										
8										
9										
10										
11										
12										
13										
14										
15										
16										
17										
18										
19										
20										
21										
22										
23										
24										
25										
26										
27										
28										
29										
30										
31										
32										
33										
34										
35
