2. 외관조사망도

I D : 울산JCT2교(부산) - 바닥판상면(S1)

용 역 명	2023년 부산울산고속도로 정밀안전진단용역
조 사 일 시	2023
책임기술자	오 현 승
도 면 번 호	001

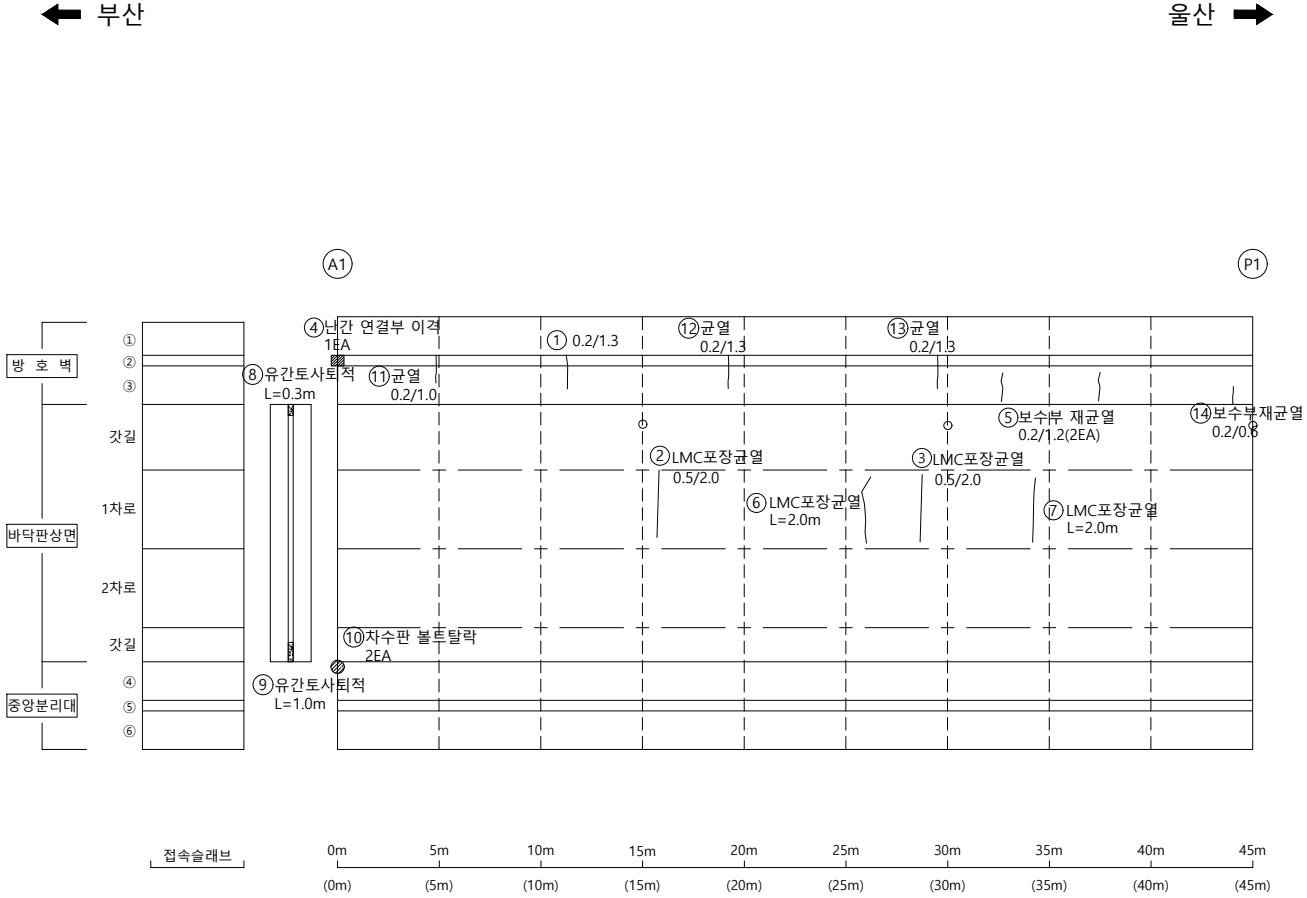
번호	신/구	부재명	손 상 내 용	손 상 규 모						비 고
				폭(mm)	길이(m)	너비(m)	개 소	물 량	단위	
1	구	방호벽	균열(0.3mm미만)	0.2	1.3		1	1.30	m	
2	구	포장	LMC포장균열	0.5	2.0		1	2.00	m	
3	구	포장	LMC포장균열	0.5	2.0		1	2.00	m	
4	구	방호벽	난간 연결부 이격				1	1.00	EA	
5	구	방호벽	보수부재균열(0.3mm미만)	0.2	1.2		2	2.40	m	
6	구	포장	LMC포장균열		2.0		1	2.00	m	
7	구	포장	LMC포장균열		2.0		1	2.00	m	
8	신	신축이음	유간토사퇴적		0.3		1	0.30	m	
9	신	신축이음	유간토사퇴적		1.0		1	1.00	m	
10	신	신축이음	차수판 볼트탈락				2	2.00	EA	
11	신	방호벽	균열(0.3mm미만)	0.2	1.0		1	1.00	m	
12	신	방호벽	균열(0.3mm미만)	0.2	1.3		1	1.30	m	
13	신	방호벽	균열(0.3mm미만)	0.2	1.3		1	1.30	m	
14	신	방호벽	보수부재균열(0.3mm미만)	0.2	0.6		1	0.60	m

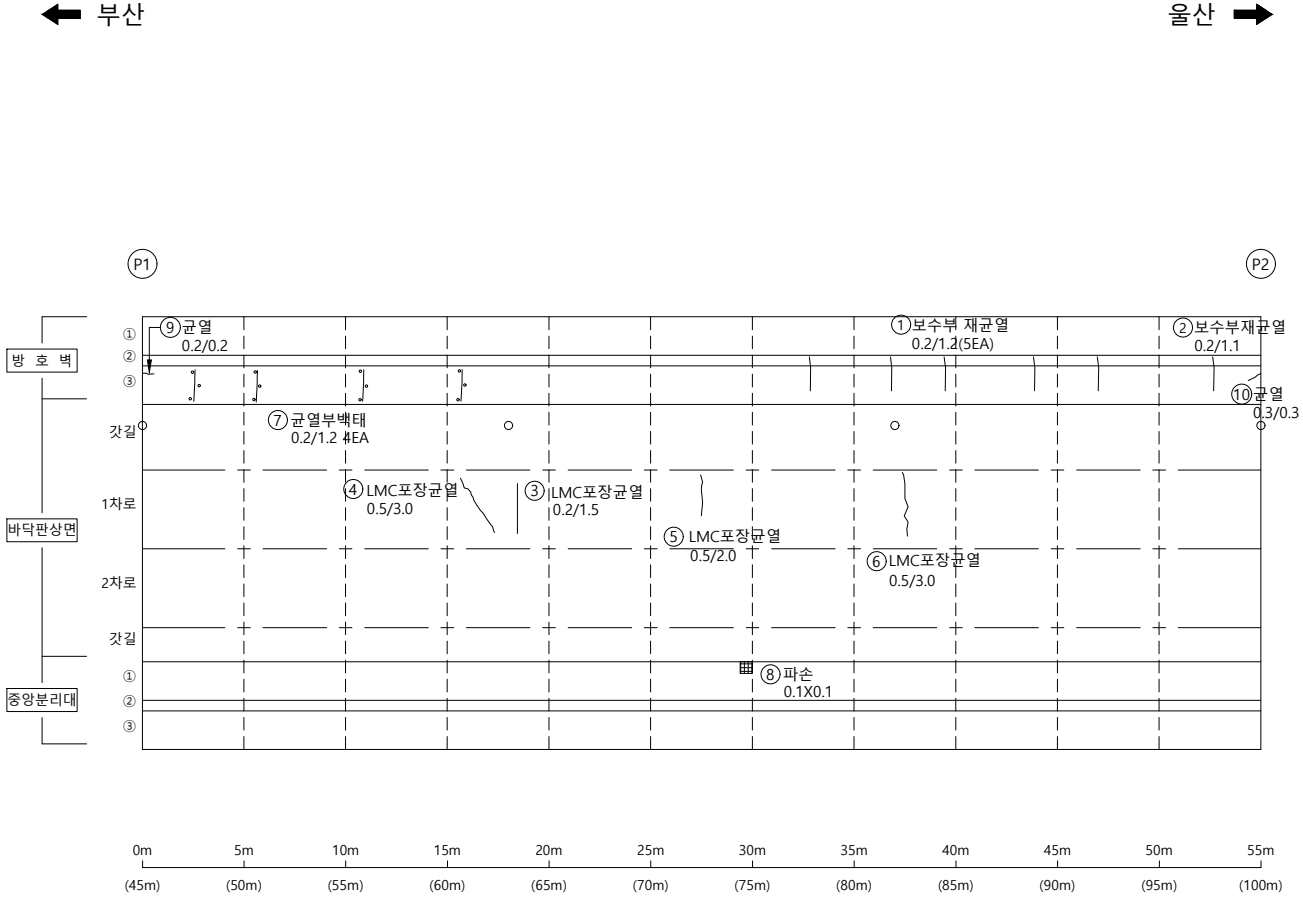
I D : 울산JCT2교(부산) - 바닥판상면(S2)

번호	신/구	부재명	손 상 내 용	손 상 규 모						비 고
				폭(mm)	길이(m)	너비(m)	개 소	물 량	단위	
1	구	방호벽	보수부재균열(0.3mm미만)	0.2	1.2		5	6.00	m	
2	구	방호벽	보수부재균열(0.3mm미만)	0.2	1.1		1	1.10	m	
3	구	포장	LMC포장균열	0.2	1.5		1	1.50	m	
4	구	포장	LMC포장균열	0.5	3.0		1	3.00	m	
5	구	포장	LMC포장균열	0.5	2.0		1	2.00	m	
6	구	포장	LMC포장균열	0.5	3.0		1	3.00	m	
7	구	방호벽	균열부백태	0.2	1.2		4	4.80	m	
8	구	중분대	파손		0.1	0.1	1	0.01	㎡	변경
9	신	방호벽	균열(0.3mm미만)	0.2	0.2		1	0.20	m	
10	신	방호벽	균열(0.3mm이상)	0.3	0.3		1	0.30	m

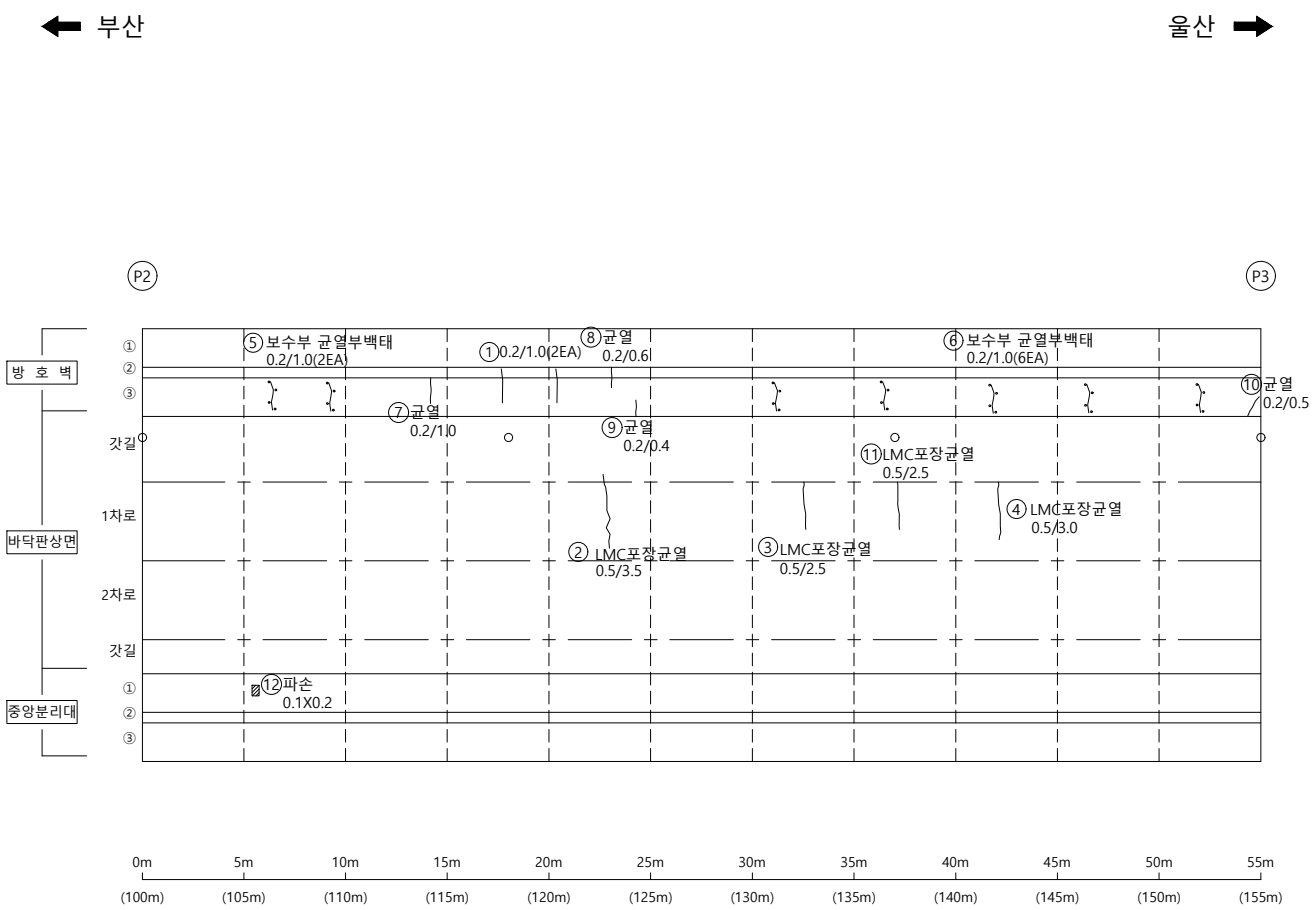
I D : 울산JCT2교(부산) - 바닥판상면(S3)

번호	신/구	부재명	손 상 내 용	손 상 규 모						비 고
				폭(mm)	길이(m)	너비(m)	개 소	물 량	단위	
1	구	방호벽	보수부재균열(0.3mm미만)	0.2	1.0		2	2.00	m	
2	구	포장	LMC포장균열	0.5	3.5		1	3.50	m	
3	구	포장	LMC포장균열	0.5	2.5		1	2.50	m	
4	구	포장	LMC포장균열	0.5	3.0		1	3.00	m	
5	구	방호벽	보수부 균열부백태	0.2	1.0		2	2.00	m	
6	구	방호벽	보수부 균열부백태	0.2	1.0		5	5.00	m	
7	신	방호벽	균열(0.3mm미만)	0.2	1.0		1	1.00	m	
8	신	방호벽	균열(0.3mm미만)	0.2	0.6		1	0.60	m	
9	신	방호벽	균열(0.3mm미만)	0.2	0.4		1	0.40	m	
10	신	방호벽	균열(0.3mm미만)	0.2	0.5		1	0.50	m	
11	신	포장	LMC포장균열	0.5	2.5		1	2.50	m	
12	신	중분대	파손		0.1	0.2	1	0.02	㎡

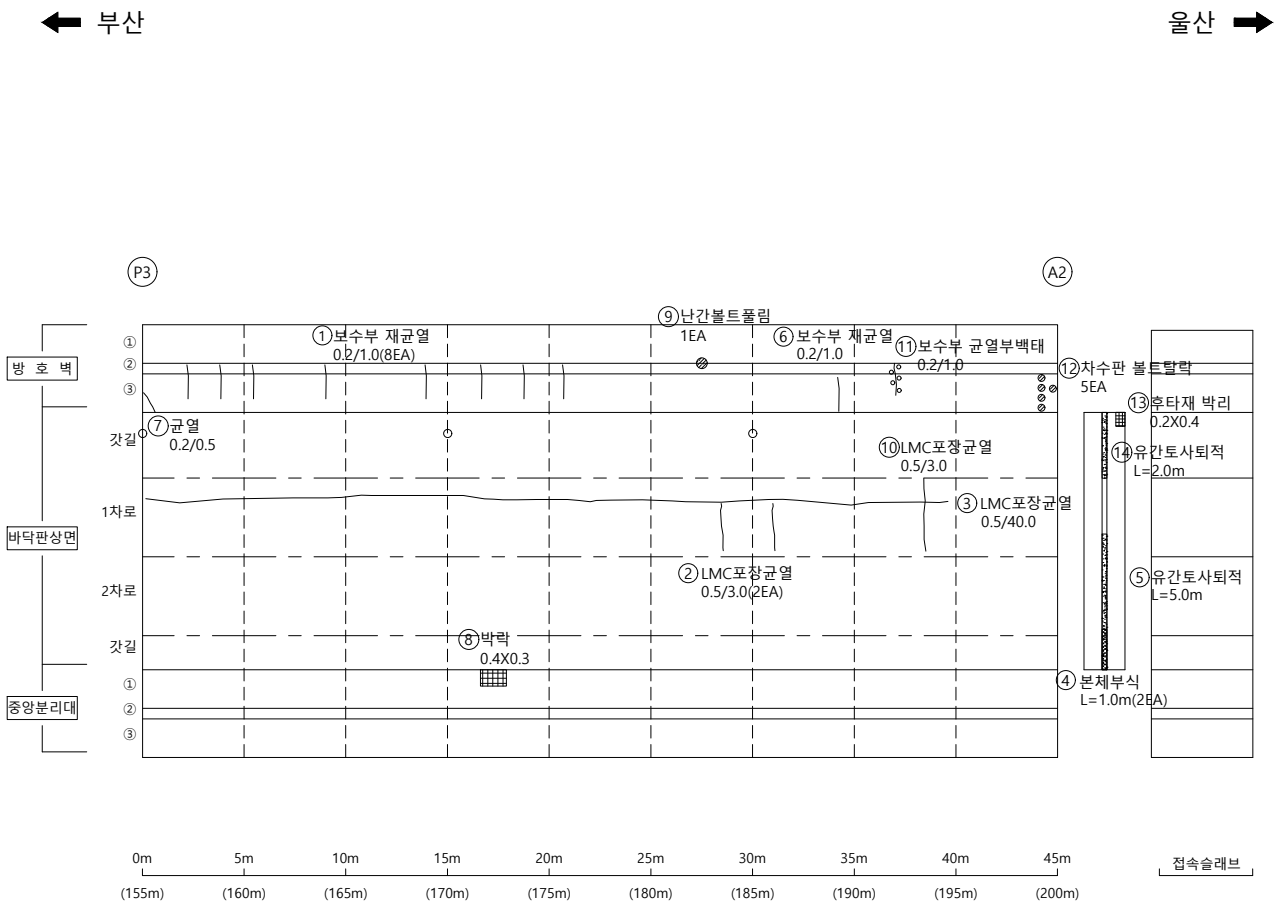
I D : 울산JCT2교(부산) - 바닥판상면(S4)

번호	신/구	부재명	손 상 내 용	손 상 규 모						비 고
				폭(mm)	길이(m)	너비(m)	개 소	물 량	단위	
1	구	방호벽	보수부재균열(0.3mm미만)	0.2	1.0		8	8.00	m	변경
2	구	포장	LMC포장균열	0.5	3.0		2	6.00	m	
3	구	포장	LMC포장균열	0.5	40.0		1	40.00	m	
4	구	신축이음	본체부식		1.0		2	2.00	m	
5	구	신축이음	유간토사퇴적		5.0		1	5.00	m	
6	구	방호벽	보수부재균열(0.3mm미만)	0.2	1.0		1	1.00	m	
7	신	방호벽	균열(0.3mm미만)	0.2	0.5		1	0.50	m	
8	신	중분대	박락		0.4	0.3	1	0.12	㎡	
9	신	방호벽	난간 볼트풀림				1	1.00	EA	
10	신	포장	LMC포장균열	0.5	3.0		1	3.00	m	
11	신	방호벽	보수부 균열부백태	0.2	1.0		1	1.00	m	
12	신	신축이음	차수판 볼트탈락				5	5.00	EA	
13	신	신축이음	후타재 박리		0.4	0.2	1	0.08	㎡	
14	신	신축이음	유간토사퇴적		2.0		1	2.00	m

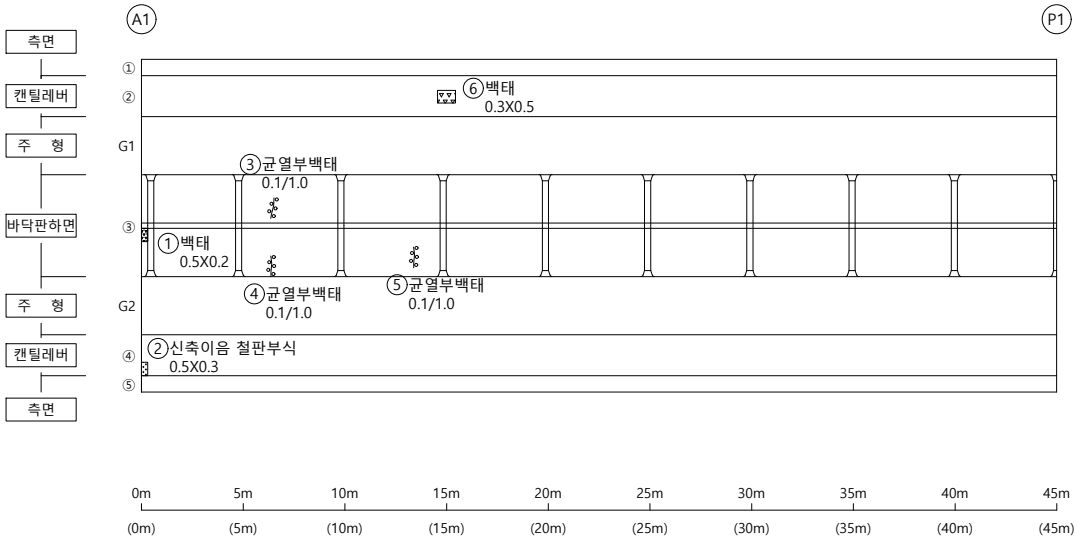
I D : 울산JCT2교(부산) - 바닥판하면(S1)

번호	신/구	부재명	손 상 내 용	손 상 규 모						비 고
				폭(mm)	길이(m)	너비(m)	개 소	물 량	단위	
1	신	바닥판	백태		0.5	0.2	1	0.10	㎡	
2	신	신축이음	신축이음 철판부식		0.5	0.3	1	0.15	㎡	
3	신	바닥판	균열부백태	0.1	1.0		1	1.00	m	
4	신	바닥판	균열부백태	0.1	1.0		1	1.00	m	
5	신	바닥판	균열부백태	0.1	1.0		1	1.00	m	
6	신	캔틸레버	백태		0.3	0.5	1	0.15	㎡

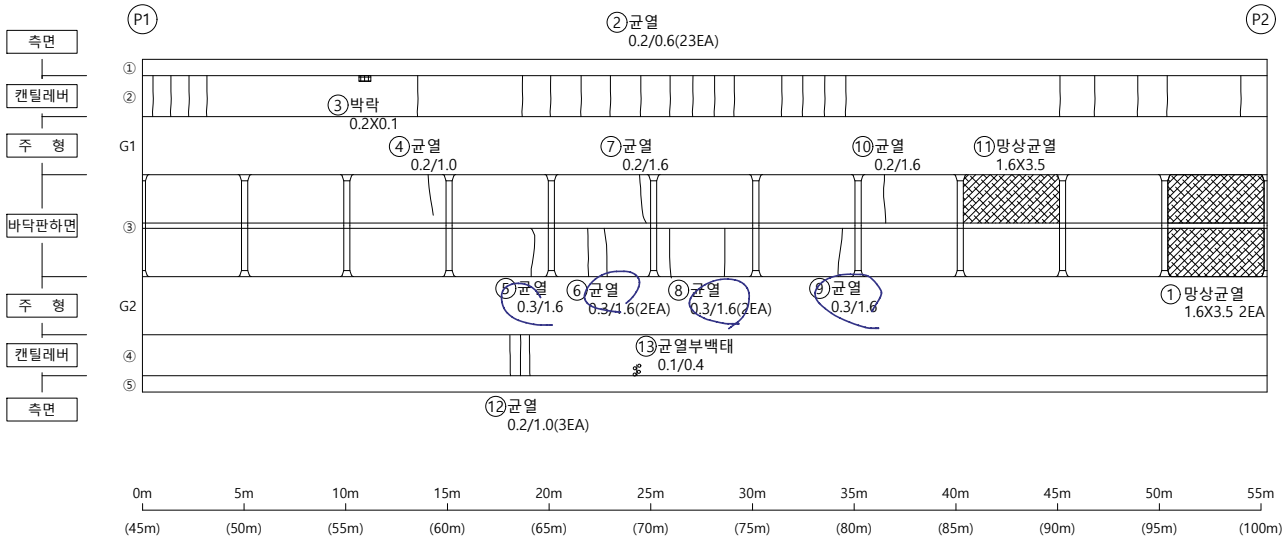
I D : 울산JCT2교(부산) - 바닥판하면(S2)

번호	신/구	부재명	손 상 내 용	손 상 규 모						비 고
				폭(mm)	길이(m)	너비(m)	개 소	물 량	단위	
1	구	바닥판	망상균열		1.6	3.5	2	11.20	㎡	
2	신	캔틸레버	균열(0.3mm미만)	0.2	0.6		23	13.80	m	
3	신	캔틸레버	박락		0.2	0.1	1	0.02	㎡	
4	신	바닥판	균열(0.3mm미만)	0.2	1.0		1	1.00	m	
5	신	바닥판	균열(0.3mm이상)	0.3	1.6		1	1.60	m	
6	신	바닥판	균열(0.3mm이상)	0.3	1.6		2	3.20	m	
7	신	바닥판	균열(0.3mm미만)	0.2	1.6		1	1.60	m	
8	신	바닥판	균열(0.3mm이상)	0.3	1.6		2	3.20	m	
9	신	바닥판	균열(0.3mm이상)	0.3	1.6		1	1.60	m	
10	신	바닥판	균열(0.3mm미만)	0.2	1.6		1	1.60	m	
11	신	바닥판	망상균열		1.6	3.5	1	5.60	㎡	
12	신	캔틸레버	균열(0.3mm미만)	0.2	1.0		3	3.00	m	
13	신	캔틸레버	균열부백태	0.1	0.4		1	0.40	m

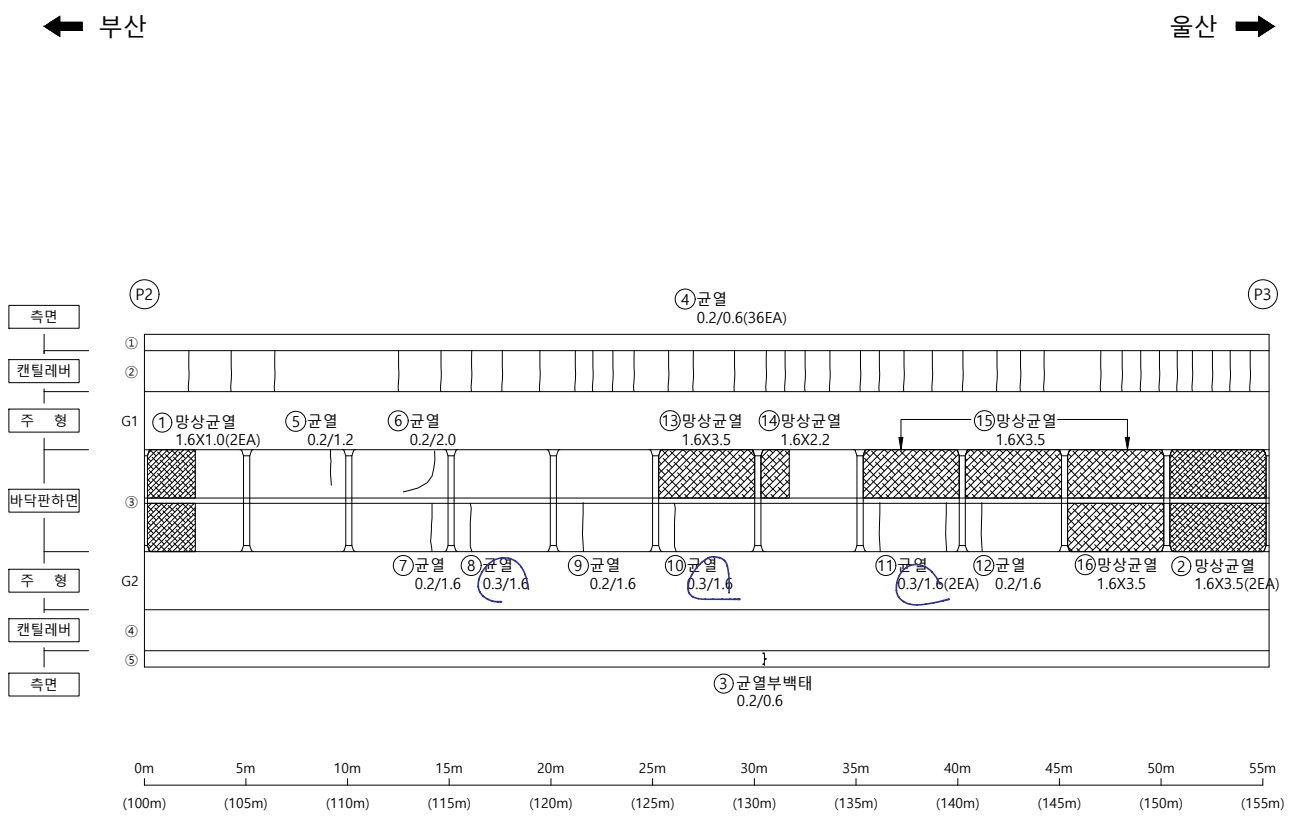
I D : 울산JCT2교(부산) - 바닥판하면(S3)

번호	신/구	부재명	손 상 내 용	손 상 규 모						비 고
				폭(mm)	길이(m)	너비(m)	개 소	물 량	단위	
1	구	바닥판	망상균열		1.6	1.0	2	3.20	㎡	
2	구	바닥판	망상균열		1.6	3.5	2	11.20	㎡	
3	구	캔틸레버	균열부백태	0.2	0.6		1	0.60	m	
4	신	캔틸레버	균열(0.3mm미만)	0.2	0.6		36	21.60	m	
5	신	바닥판	균열(0.3mm미만)	0.2	1.2		1	1.20	m	
6	신	바닥판	균열(0.3mm미만)	0.2	2.0		1	2.00	m	
7	신	바닥판	균열(0.3mm미만)	0.2	1.6		1	1.60	m	
8	신	바닥판	균열(0.3mm이상)	0.3	1.6		1	1.60	m	
9	신	바닥판	균열(0.3mm미만)	0.2	1.6		1	1.60	m	
10	신	바닥판	균열(0.3mm이상)	0.3	1.6		1	1.60	m	
11	신	바닥판	균열(0.3mm이상)	0.3	1.6		2	3.20	m	
12	신	바닥판	균열(0.3mm미만)	0.2	1.6		1	1.60	m	
13	신	바닥판	망상균열		1.6	3.5	1	5.60	㎡	
14	신	바닥판	망상균열		1.6	2.2	1	3.52	㎡	
15	신	바닥판	망상균열		1.6	3.5	3	16.80	㎡	
16	신	바닥판	망상균열		1.6	3.5	1	5.60	㎡

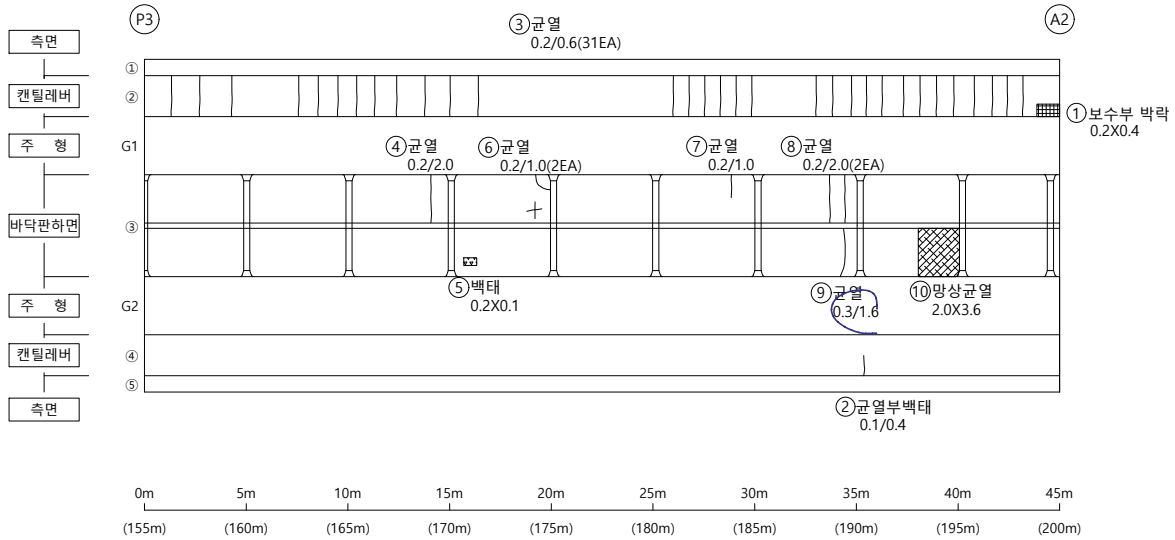
I D : 울산JCT2교(부산) - 바닥판하면(S4)

번호	신/구	부재명	손 상 내 용	손 상 규 모						비 고
				폭(mm)	길이(m)	너비(m)	개 소	물 량	단위	
1	구	캔틸레버	보수부 박락		0.2	0.4	1	0.08	㎡	
2	구	캔틸레버	균열부백태	0.1	0.4		1	0.40	m	
3	신	캔틸레버	균열(0.3mm미만)	0.2	0.6		31	18.60	m	
4	신	바닥판	균열(0.3mm미만)	0.2	2.0		1	2.00	m	
5	신	바닥판	백태		0.2	0.1	1	0.02	㎡	
6	신	바닥판	균열(0.3mm미만)	0.2	1.0		2	2.00	m	
7	신	바닥판	균열(0.3mm미만)	0.2	1.0		1	1.00	m	
8	신	바닥판	균열(0.3mm미만)	0.2	2.0		2	4.00	m	
9	신	바닥판	균열(0.3mm이상)	0.3	1.6		1	1.60	m	
10	신	바닥판	망상균열		2.0	3.6	1	7.20	㎡

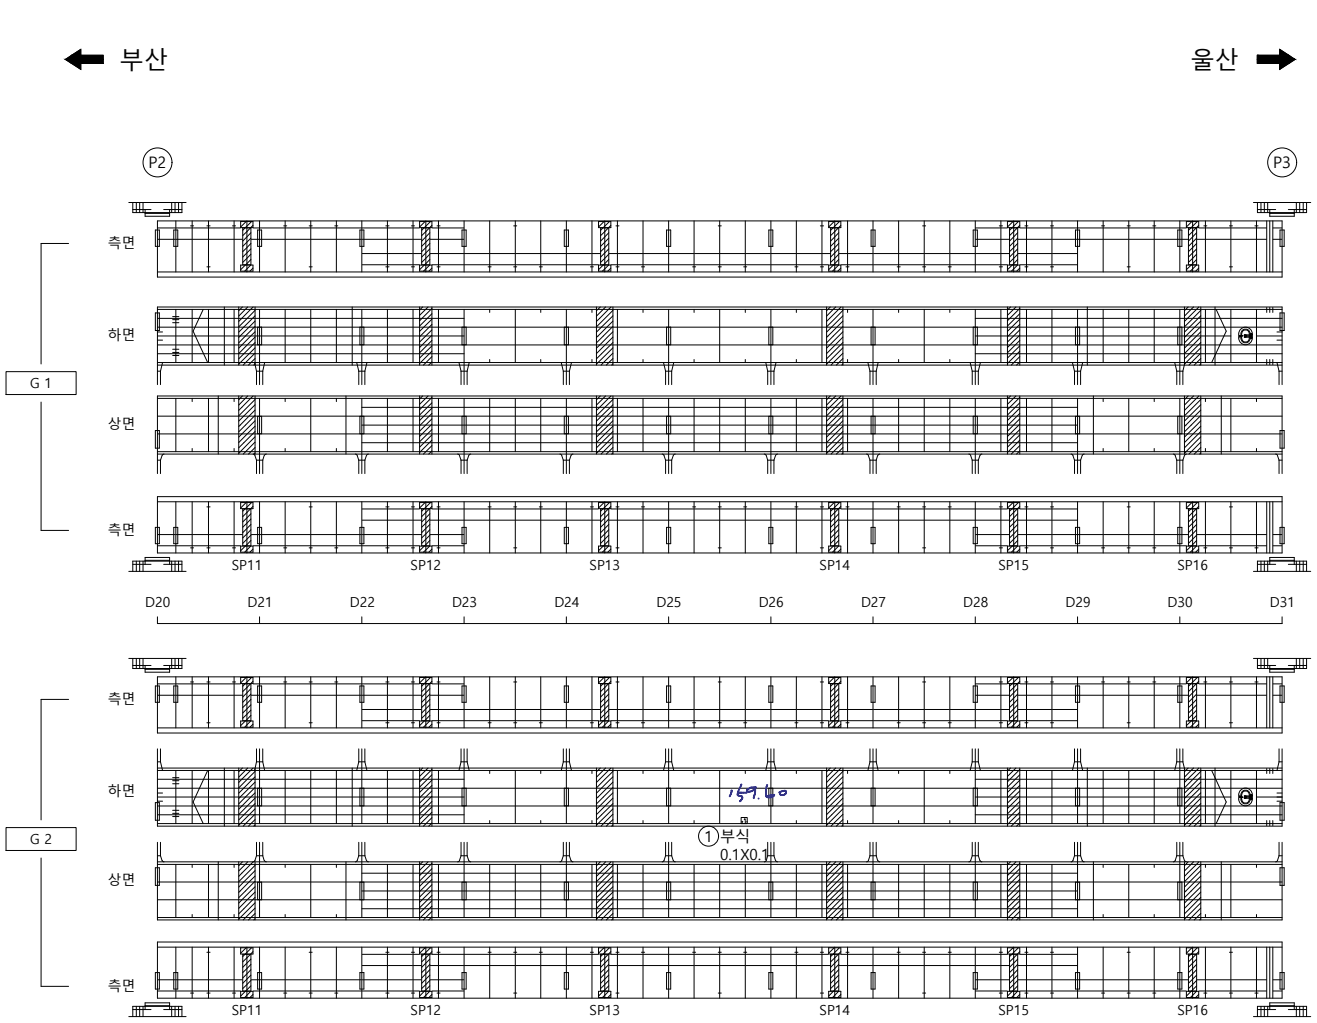
I D : 울산JCT2교(부산) - BOX내부(S3)

번호	신/구	부재명	손 상 내 용	손 상 규 모						비 고
				폭(mm)	길이(m)	너비(m)	개 소	물 량	단위	
1	신	거더내부	부식		0.1	0.1	1	0.01	㎡

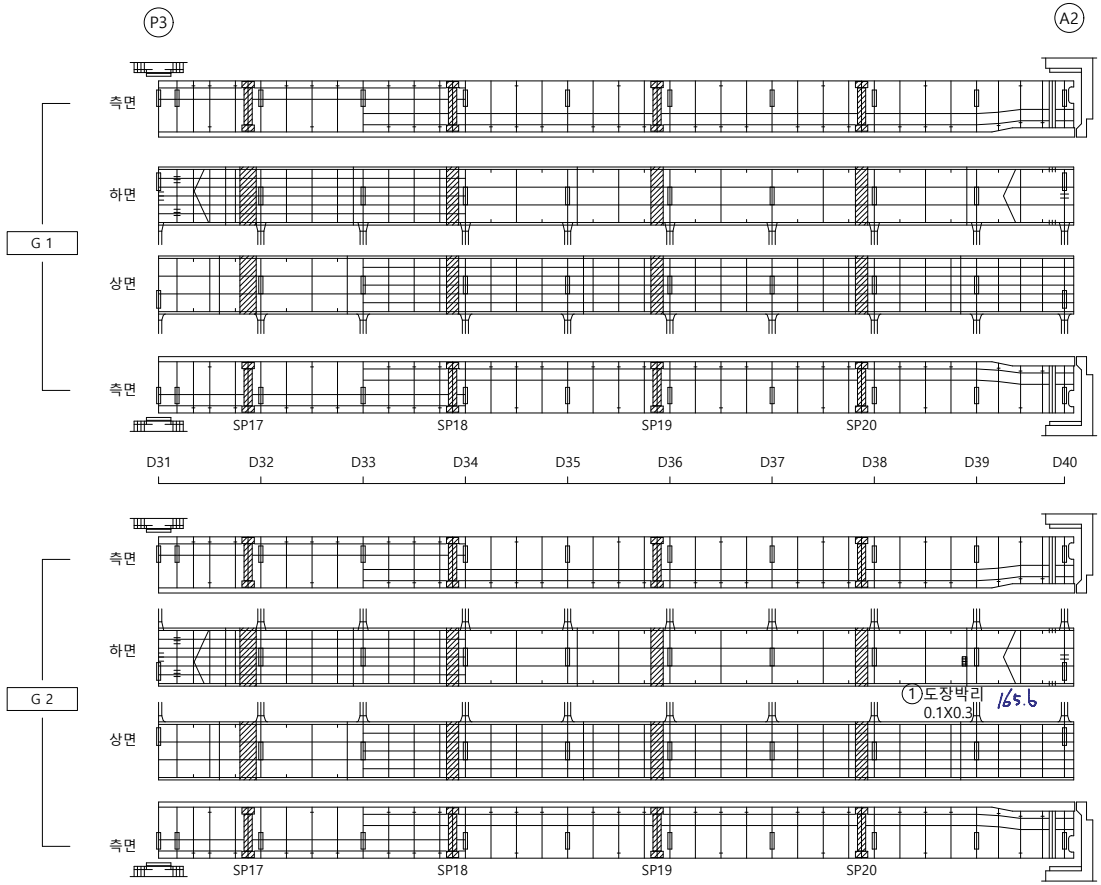
I D : 울산JCT2교(부산) - BOX내부(S4)

번호	신/구	부재명	손 상 내 용	손 상 규 모						비 고
				폭(mm)	길이(m)	너비(m)	개 소	물 량	단위	
1	신	거더내부	도장박리		0.1	0.3	1	0.03	㎡

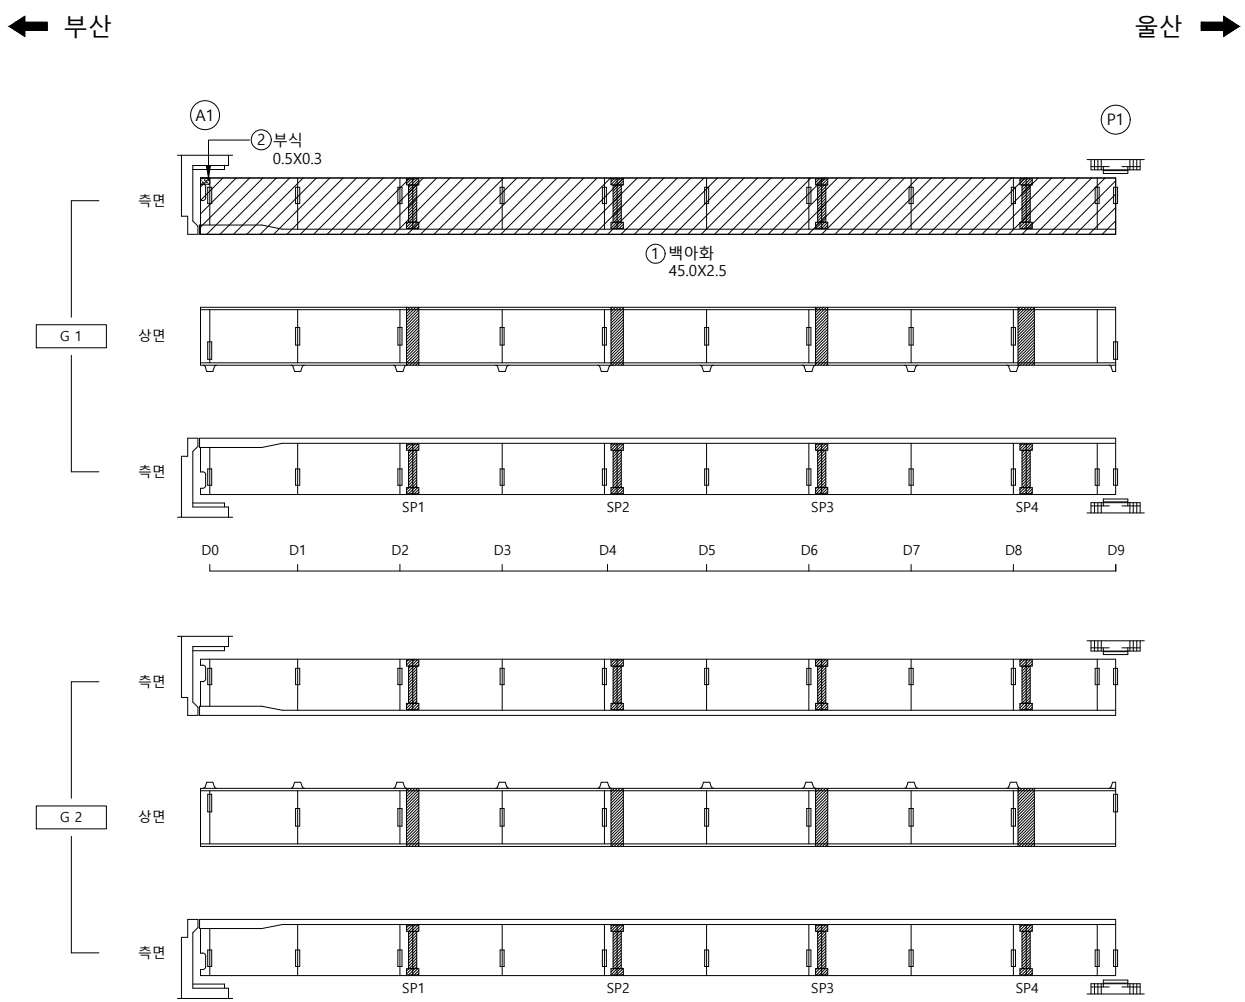
I D : 울산JCT2교(부산) - BOX외부(S1)

번호	신/구	부재명	손 상 내 용	손 상 규 모						비 고
				폭(mm)	길이(m)	너비(m)	개 소	물 량	단위	
1	구	거더외부	백아화		45.0	2.5	1	112.50	㎡	
2	신	거더외부	부식		0.5	0.3	1	0.15	㎡

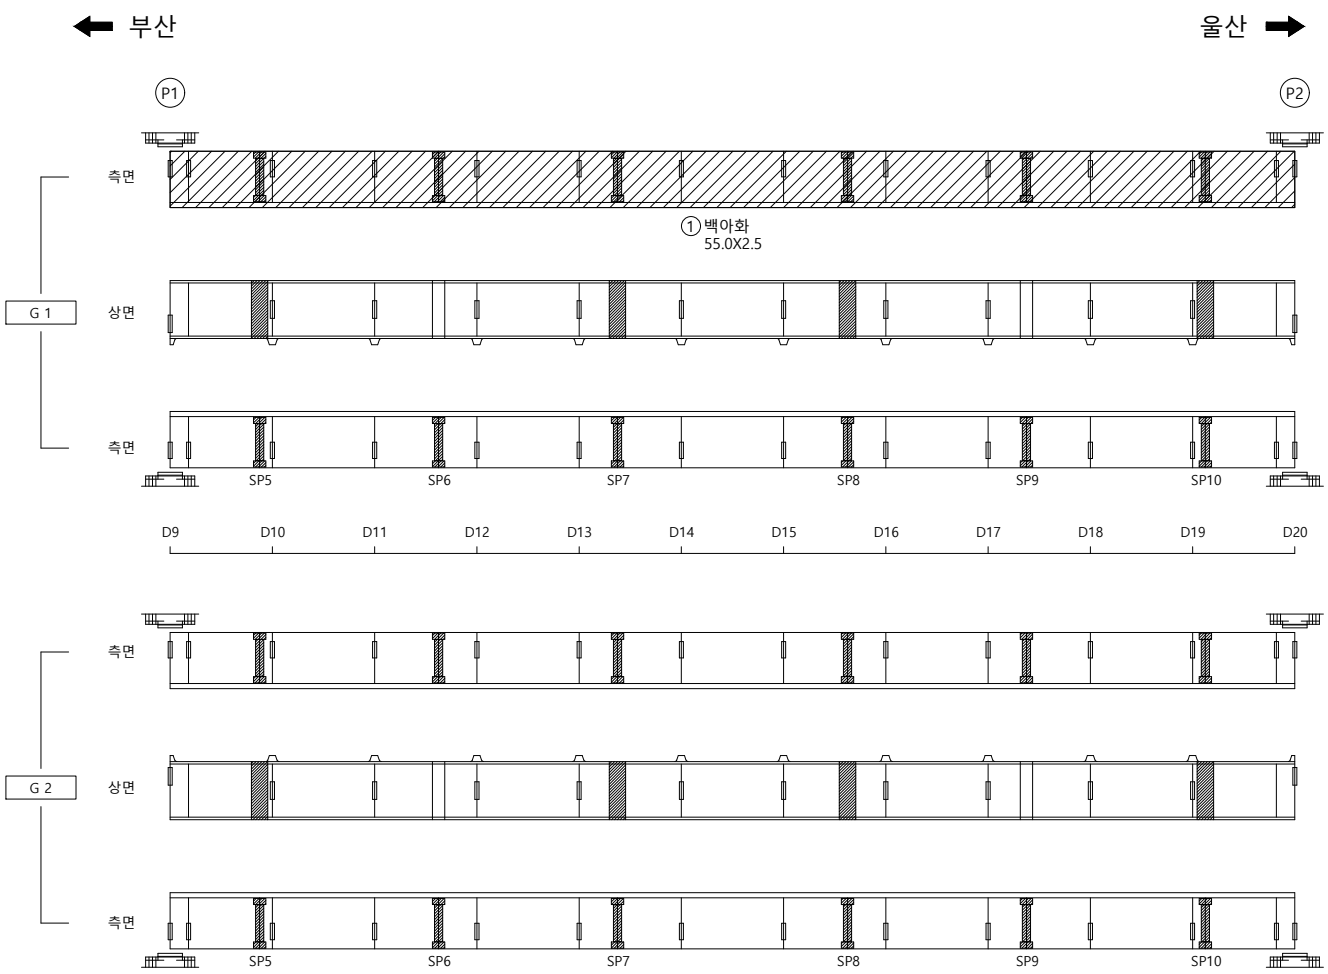
I D : 울산JCT2교(부산) - BOX외부(S2)

번호	신/구	부재명	손 상 내 용	손 상 규 모						비 고
				폭(mm)	길이(m)	너비(m)	개 소	물 량	단위	
1	구	거더외부	백아화		55.0	2.5	1	137.50	㎡

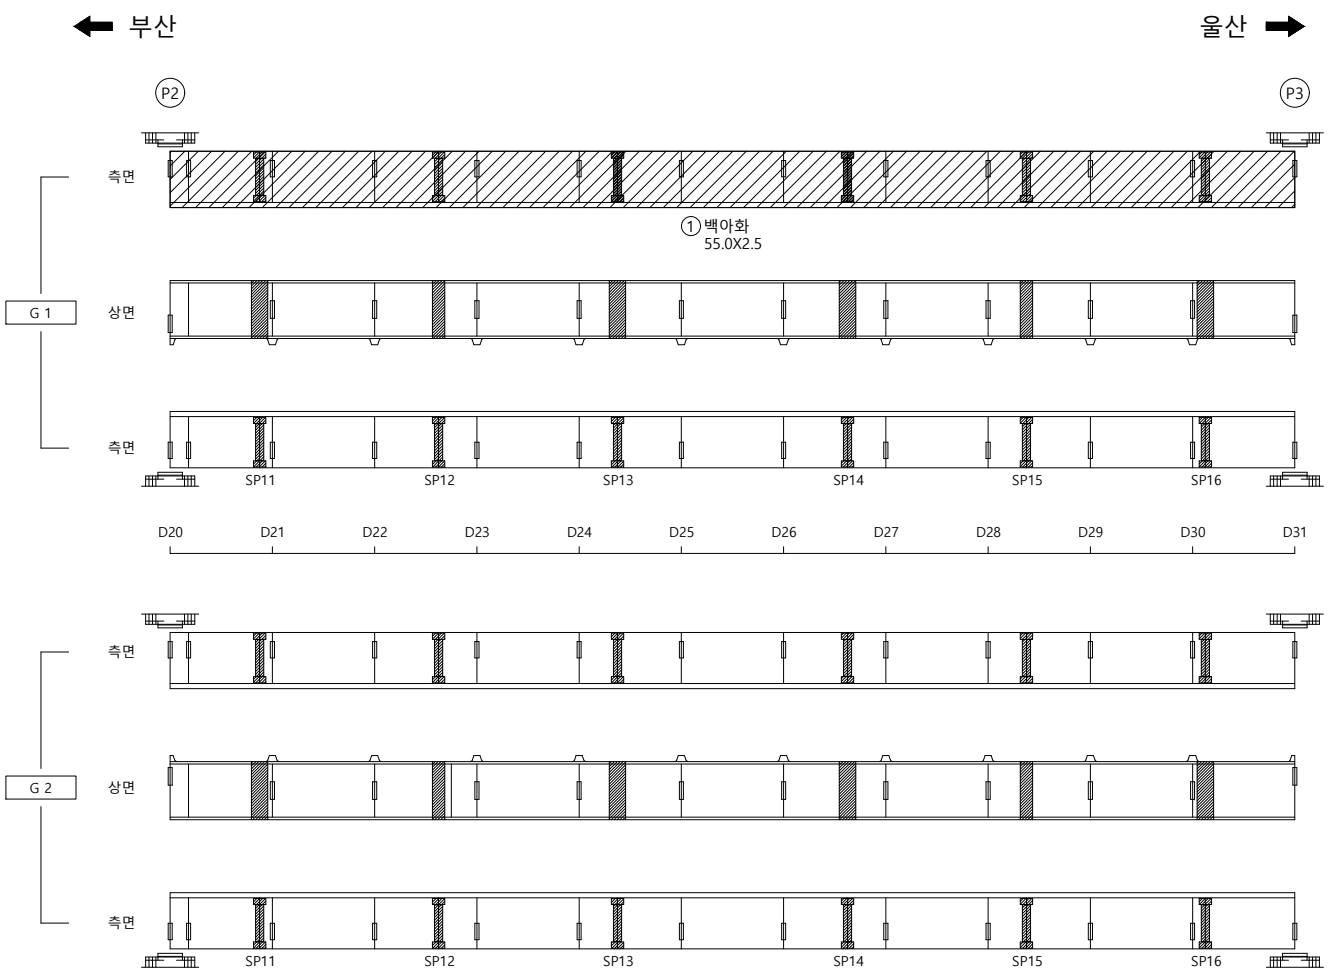
I D : 울산JCT2교(부산) - BOX외부(S3)

번호	신/구	부재명	손 상 내 용	손 상 규 모						비 고
				폭(mm)	길이(m)	너비(m)	개 소	물 량	단위	
1	구	거더외부	백아화		55.0	2.5	1	137.50	㎡

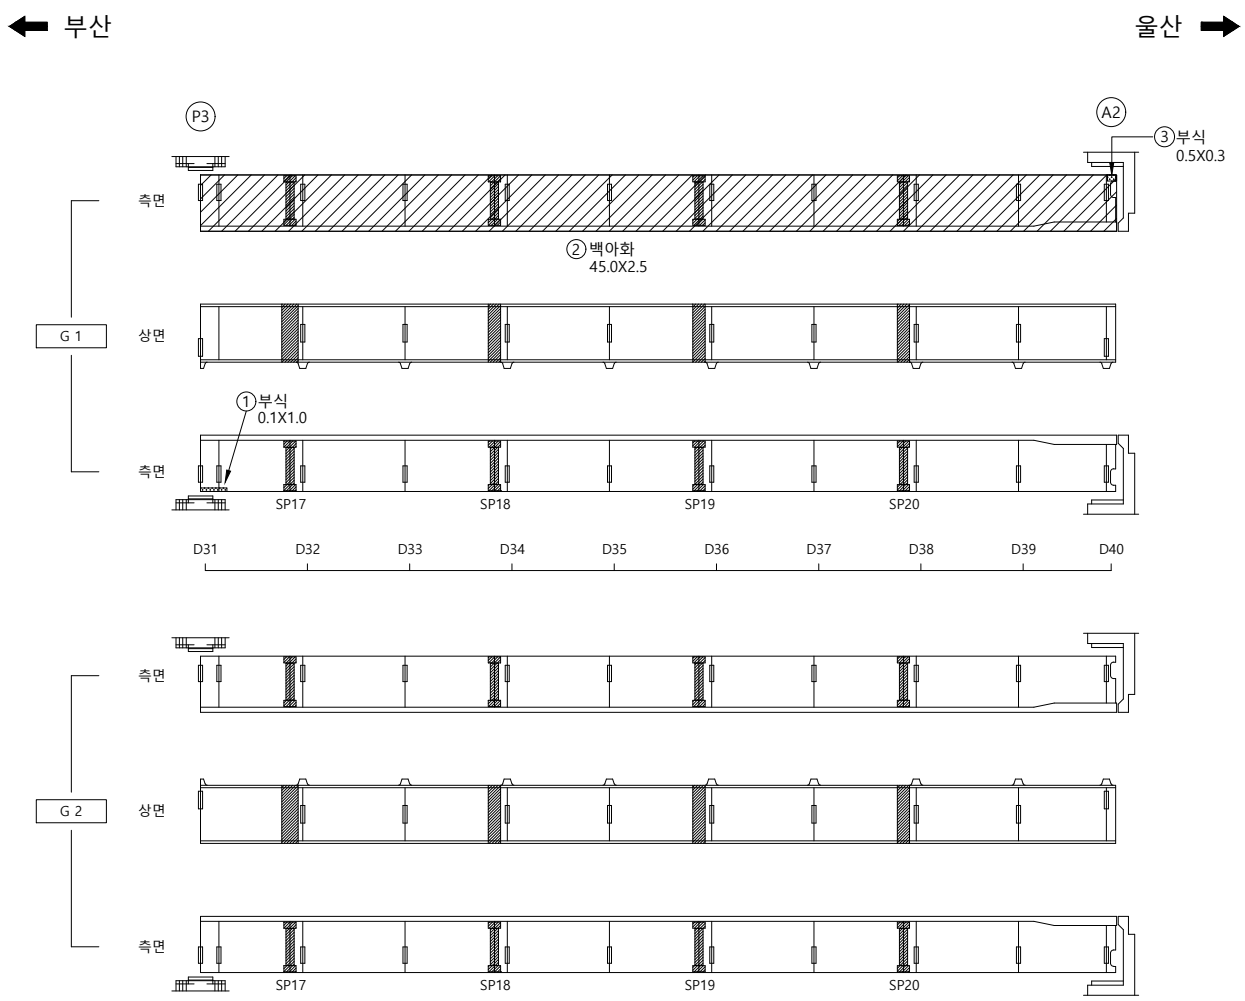
I D : 울산JCT2교(부산) - BOX외부(S4)

번호	신/구	부재명	손 상 내 용	손 상 규 모						비 고
				폭(mm)	길이(m)	너비(m)	개 소	물 량	단위	
1	구	거더외부	부식		0.1	1.0	1	0.10	㎡	
2	구	거더외부	백아화		45.0	2.5	1	112.50	㎡	
3	신	거더외부	부식		0.5	0.3	1	0.15	㎡

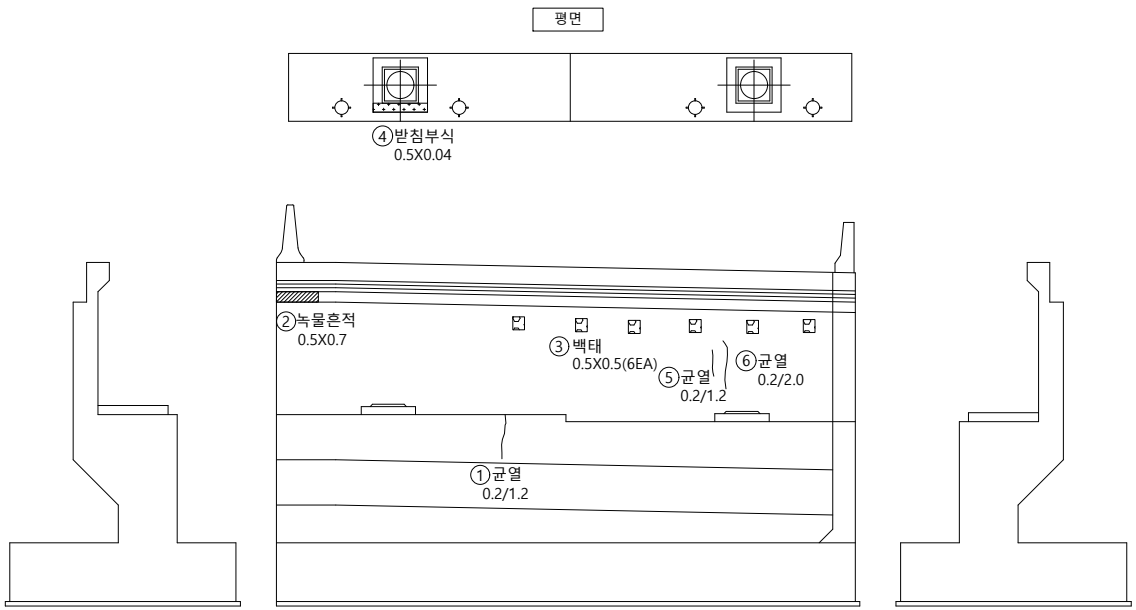
I D : 부산JCT2교(부산) - 교대 A1

번호	신/구	부재명	손 상 내 용	손 상 규 모						비 고
				폭(mm)	길이(m)	너비(m)	개 소	물 량	단위	
1	구	구체	균열(0.3mm미만)	0.2	1.2		1	1.20	m	
2	구	흉벽	녹물흔적		0.5	0.7	1	0.35	㎡	
3	구	흉벽	백태		0.5	0.5	6	1.50	㎡	
4	신	교량받침	받침부식		0.5	0.04	1	0.02	㎡	
5	신	흉벽	균열(0.3mm미만)	0.2	1.2		1	1.20	m	
6	신	흉벽	균열(0.3mm미만)	0.2	2.0		1	2.00	m

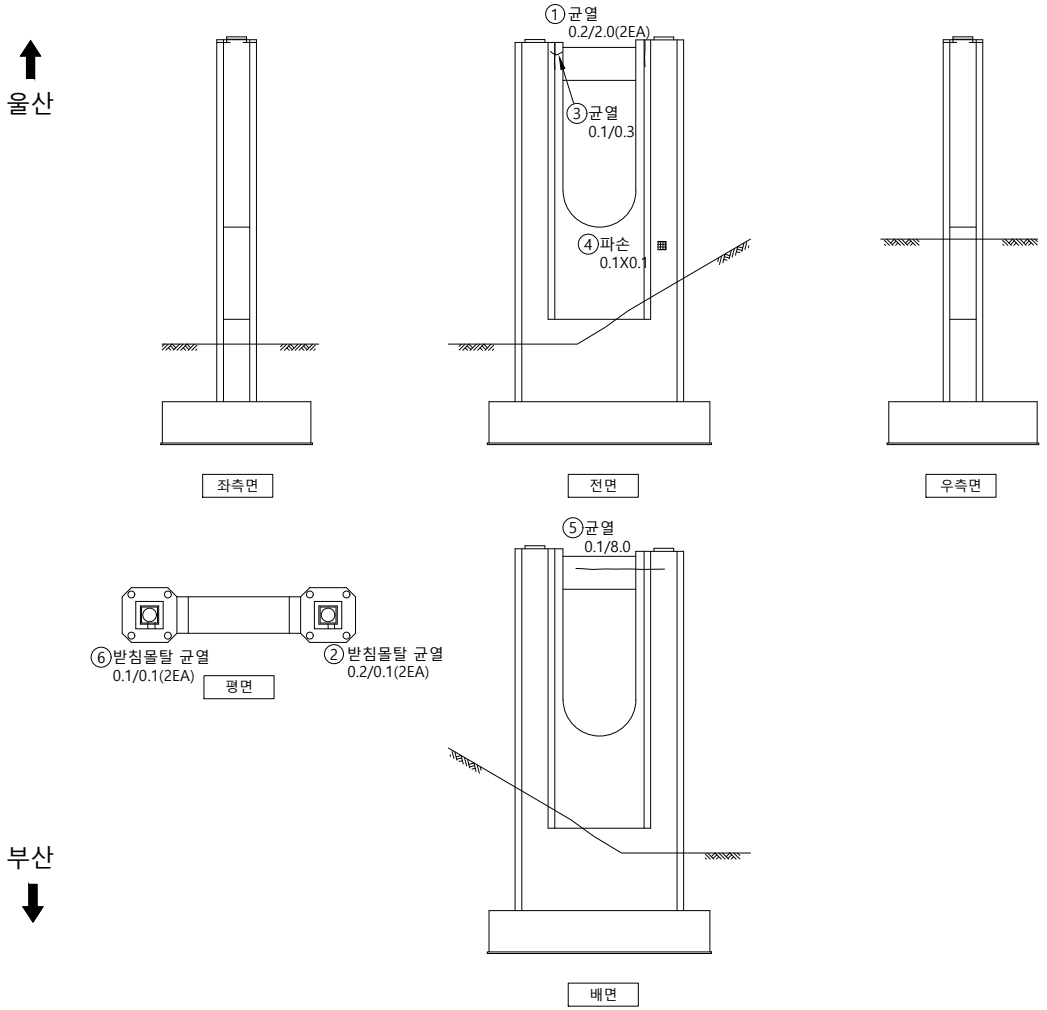
I D : 부산JCT2교(부산) - 교각 P1

번호	신/구	부재명	손 상 내 용	손 상 규 모						비 고
				폭(mm)	길이(m)	너비(m)	개 소	물 량	단위	
1	구	교각	균열(0.3mm미만)	0.2	2.0		2	4.00	m	
2	구	교량받침	받침몰탈 균열	0.2	0.1		2	0.20	m	
3	신	교각	균열(0.3mm미만)	0.1	0.3		1	0.30	m	
4	신	교각	파손		0.1	0.1	1	0.01	㎡	
5	신	교각	균열(0.3mm미만)	0.1	8.0		1	8.00	m	
6	신	교량받침	받침몰탈 균열	0.1	0.1		2	0.20	m

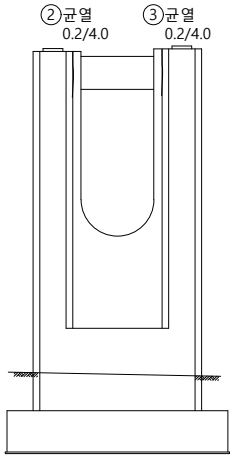
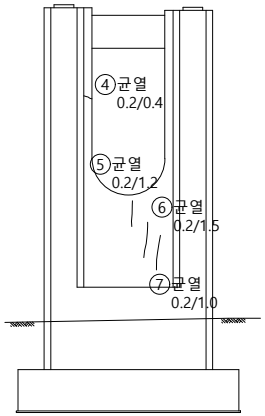
I D : 부산JCT2교(부산) - 교각 P2

번호	신/구	부재명	손 상 내 용	손 상 규 모						비 고
				폭(mm)	길이(m)	너비(m)	개 소	물 량	단위	
1	구	교량받침	받침몰탈 파손		0.1	0.1	1	0.01	㎡	
2	신	교각	균열(0.3mm미만)	0.2	4.0		1	4.00	m	
3	신	교각	균열(0.3mm미만)	0.2	4.0		1	4.00	m	
4	신	교각	균열(0.3mm미만)	0.2	0.4		1	0.40	m	
5	신	교각	균열(0.3mm미만)	0.2	1.2		1	1.20	m	
6	신	교각	균열(0.3mm미만)	0.2	1.5		1	1.50	m	
7	신	교각	균열(0.3mm미만)	0.2	1.0		1	1.00	m

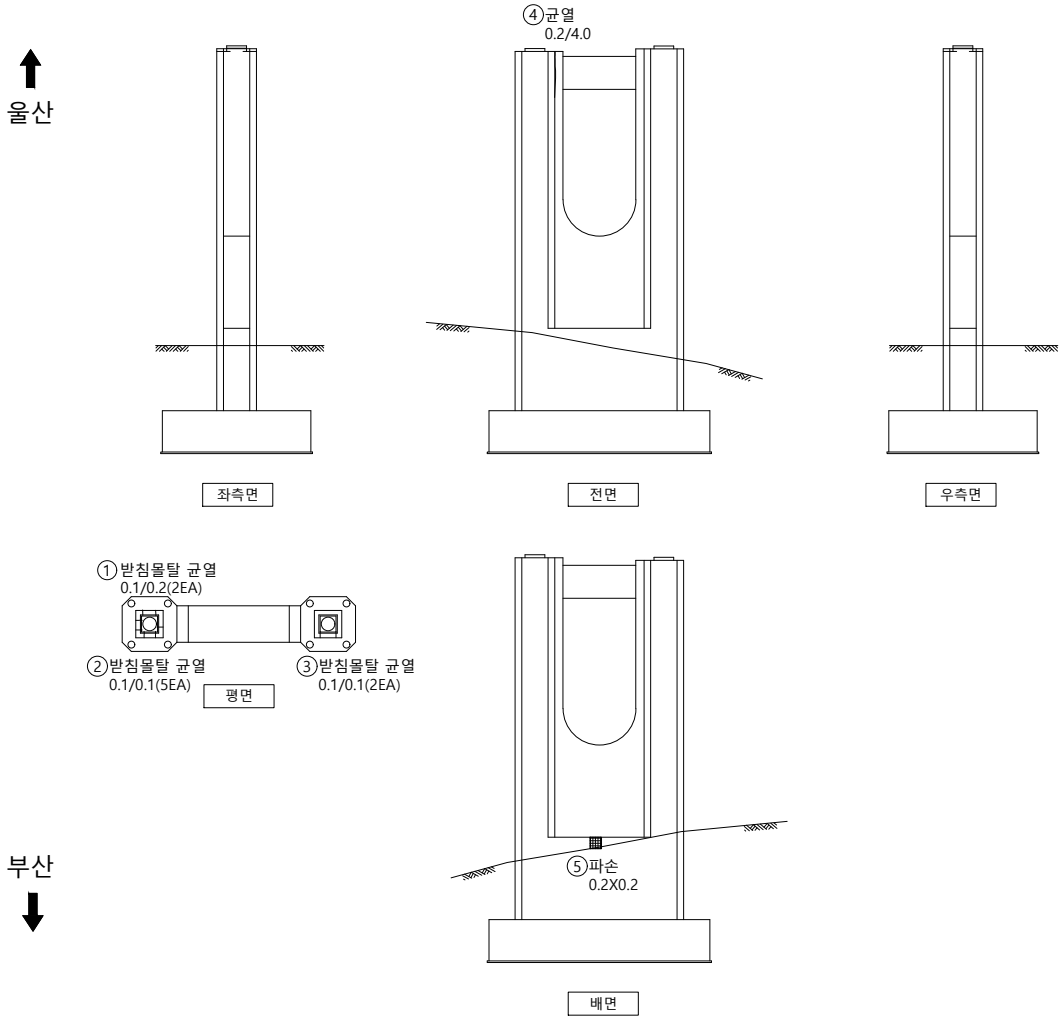
I D : 부산JCT2교(부산) - 교각 P3

번호	신/구	부재명	손 상 내 용	손 상 규 모						비 고
				폭(mm)	길이(m)	너비(m)	개 소	물 량	단위	
1	구	교량받침	받침몰탈 균열	0.1	0.2		2	0.40	m	
2	신	교량받침	받침몰탈 균열	0.1	0.1		5	0.50	m	
3	신	교량받침	받침몰탈 균열	0.1	0.1		2	0.20	m	
4	신	교각	균열(0.3mm미만)	0.2	4.0		1	4.00	m	
5	신	교각	파손		0.2	0.2	1	0.04	㎡

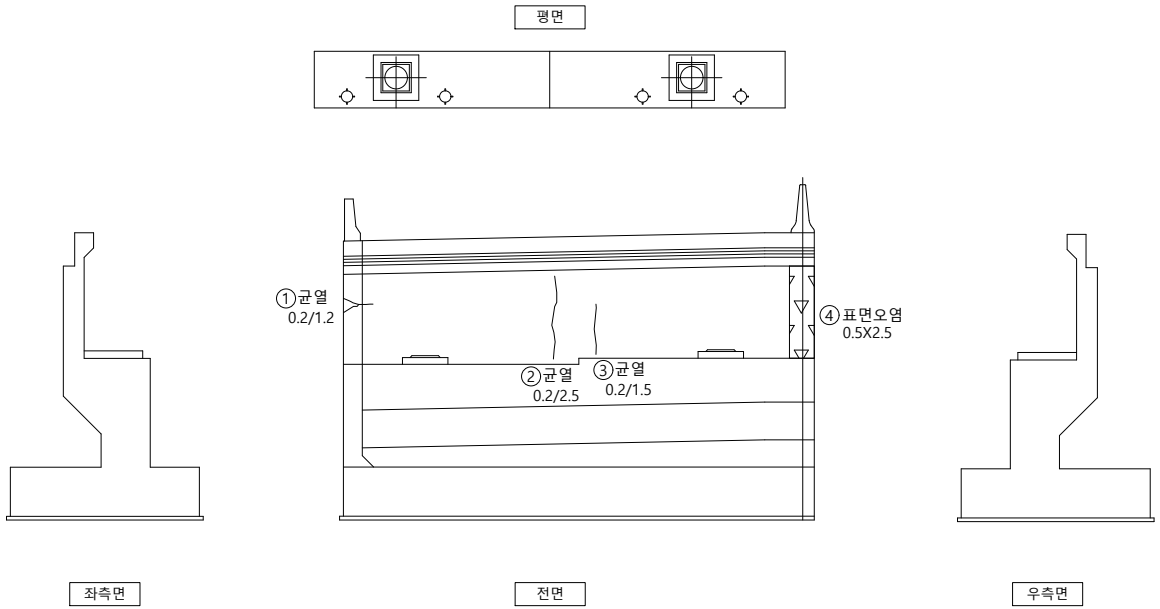
I D : 부산JCT2교(부산) - 교대 A2

번호	신/구	부재명	손 상 내 용	손 상 규 모						비 고
				폭(mm)	길이(m)	너비(m)	개 소	물 량	단위	
1	구	흉벽	균열(0.3mm미만)	0.2	1.2		1	1.20	m	
2	구	흉벽	균열(0.3mm미만)	0.2	2.5		1	2.50	m	
3	구	흉벽	균열(0.3mm미만)	0.2	1.5		1	1.50	m	
4	구	흉벽	표면오염		0.5	2.5	1	1.25	㎡
