# 장안천교(부산) 교면포장 S1

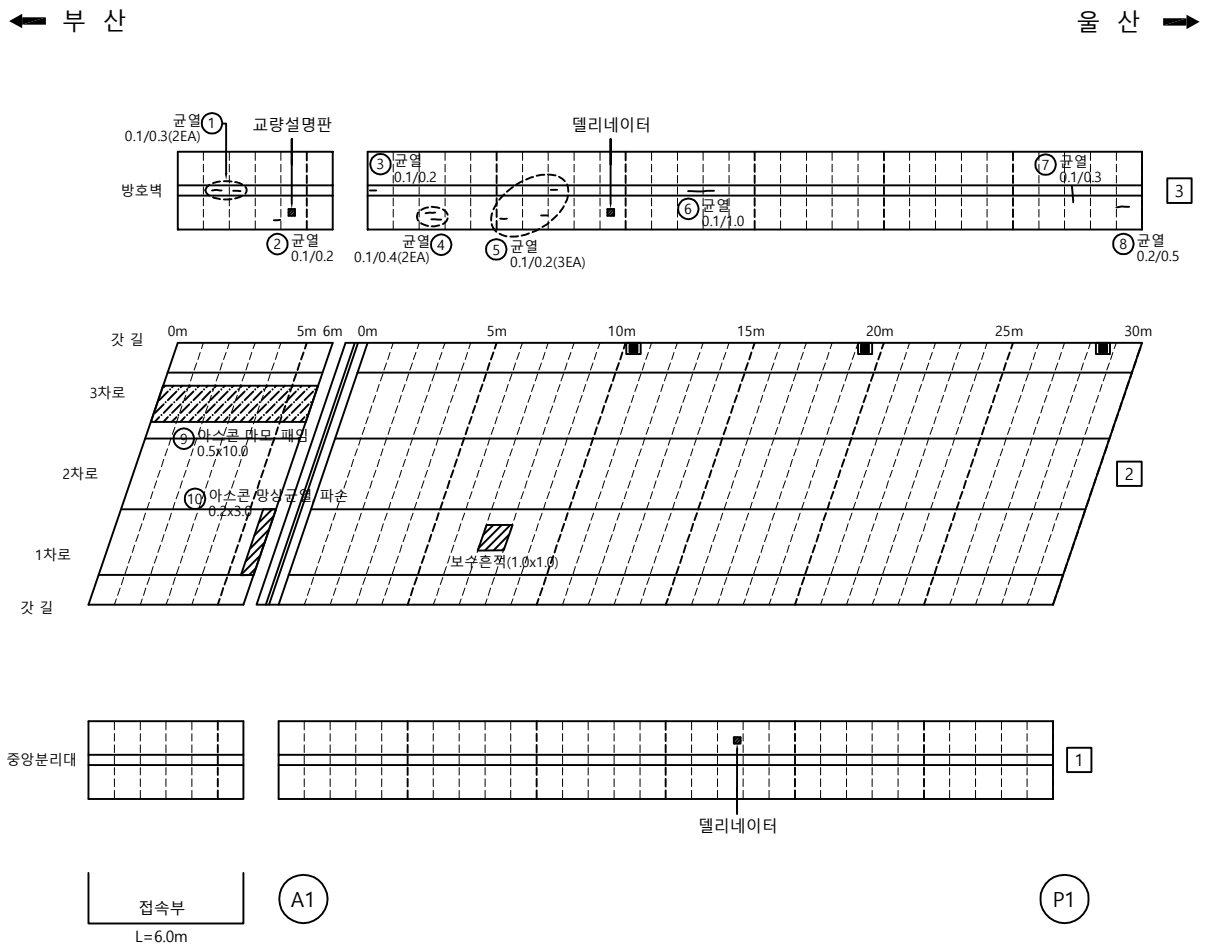
| 번호 | 신/구 | 부재명 | 손 상 현 황 | 손 상 규 모 | | | | | | 비고 |
|---|---|---|---|---|---|---|---|---|---|---|
| 1 | 신 | 방호벽 | 균열(0.3mm미만) | 0.1 | 0.3 | | 2 | m | 0.60 | |
| 2 | 구 | 방호벽 | 균열(0.3mm미만) | 0.1 | 0.2 | | 1 | m | 0.20 | |
| 3 | 구 | 방호벽 | 균열(0.3mm미만) | 0.1 | 0.2 | | 1 | m | 0.20 | |
| 4 | 구 | 방호벽 | 균열(0.3mm미만) | 0.1 | 0.4 | | 2 | m | 0.80 | |
| 5 | 구 | 방호벽 | 균열(0.3mm미만) | 0.1 | 0.2 | | 3 | m | 0.60 | |
| 6 | 구 | 방호벽 | 균열(0.3mm미만) | 0.1 | 1.0 | | 1 | m | 1.00 | |
| 7 | 구 | 방호벽 | 균열(0.3mm미만) | 0.1 | 0.3 | | 1 | m | 0.30 | |
| 8 | 구 | 방호벽 | 균열(0.3mm미만) | 0.2 | 0.5 | | 1 | m | 0.50 | |
| 9 | 신 | 교면포장 | 아스콘 마모, 패임 | | 10.0 | 0.5 | 1 | ㎡ | 5.00 | |
| 10 | 신 | 교면포장 | 아스콘 망상균열, 파손 | 0.2 | 3.0 | 0.2 | 1 | ㎡ | 0.60 | |

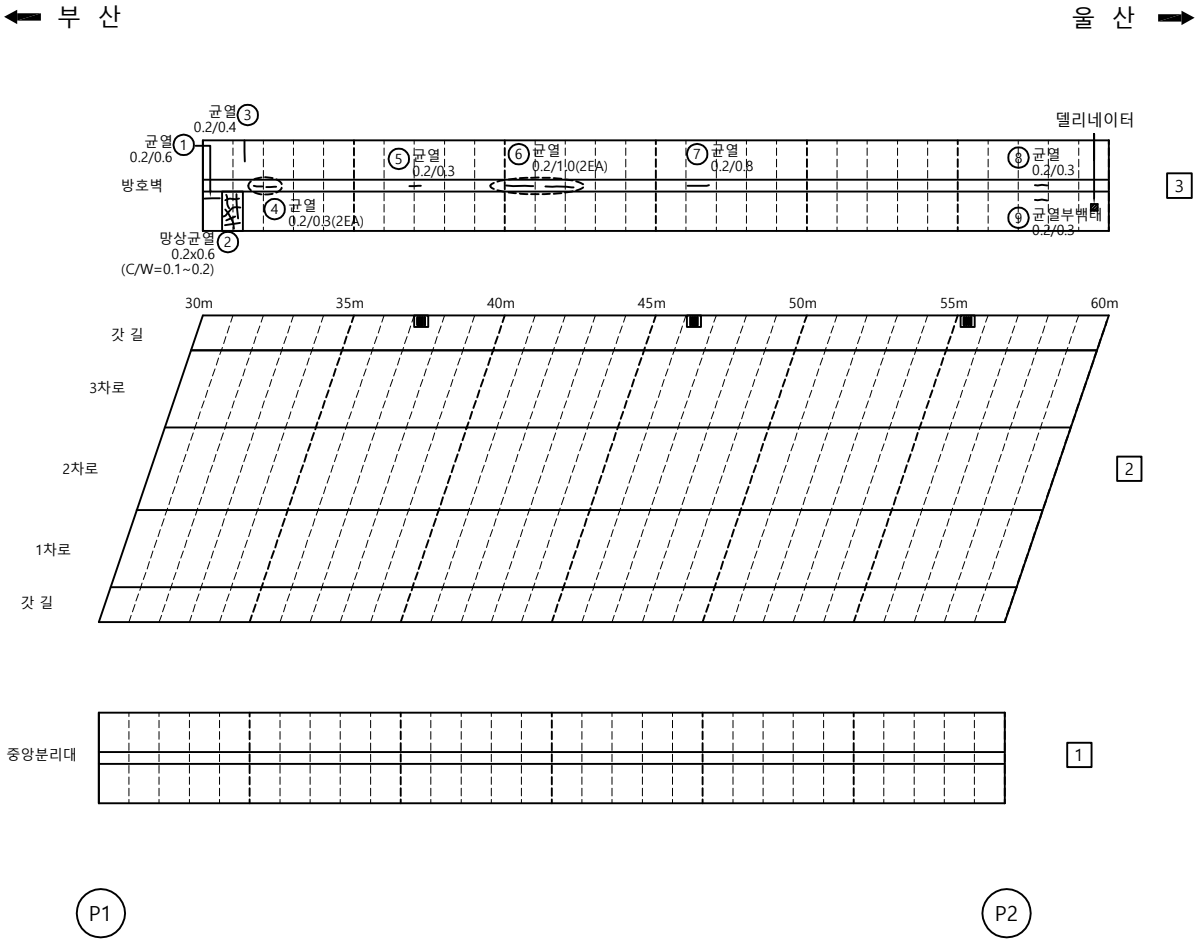
# 장안천교(부산) 교면포장 S2

| 번호 | 신/구 | 부재명 | 손 상 현 황 | 손 상 규 모 | | | | | | 비고 |
|---|---|---|---|---|---|---|---|---|---|---|
| 1 | 구 | 방호벽 | 균열(0.3mm미만) | 0.2 | 0.6 | | 1 | m | 0.60 | |
| 2 | 구 | 방호벽 | 망상균열 | 0.2 | 0.2 | 0.6 | 1 | ㎡ | 0.12 | |
| 3 | 구 | 방호벽 | 균열(0.3mm미만) | 0.2 | 0.4 | | 1 | m | 0.40 | |
| 4 | 구 | 방호벽 | 균열부백태 | 0.2 | 0.3 | | 1 | m | 0.30 | |
| 5 | 구 | 방호벽 | 균열(0.3mm미만) | 0.2 | 0.3 | | 1 | m | 0.30 | |
| 6 | 구 | 방호벽 | 균열(0.3mm미만) | 0.2 | 1.0 | | 2 | m | 2.00 | |
| 7 | 구 | 방호벽 | 균열(0.3mm미만) | 0.2 | 0.8 | | 1 | m | 0.80 | |
| 8 | 구 | 방호벽 | 균열(0.3mm미만) | 0.2 | 0.3 | | 1 | m | 0.30 | |
| 9 | 구 | 방호벽 | 균열(0.3mm미만) | 0.2 | 0.3 | | 1 | m | 0.30 | |

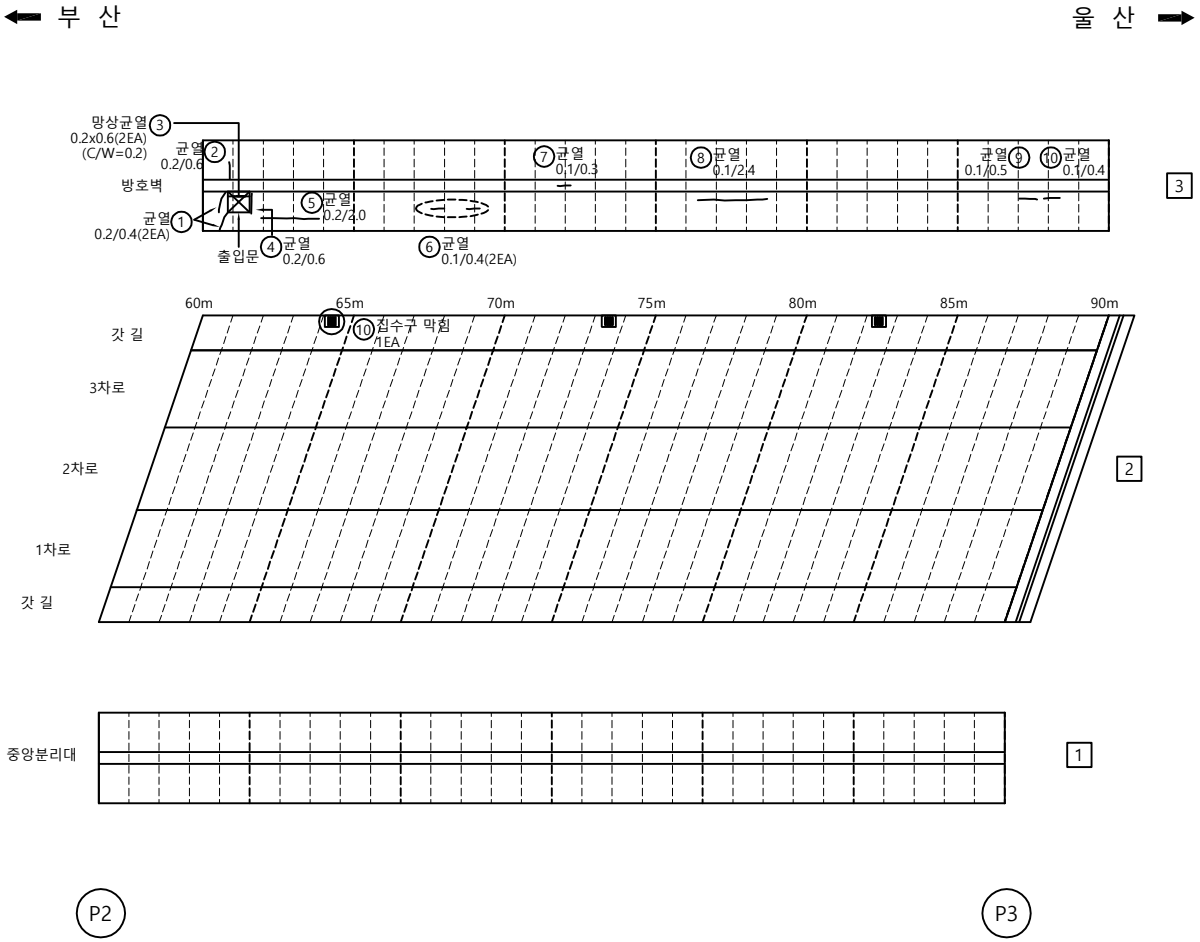
# 장안천교(부산) 교면포장 S3

| 번호 | 신/구 | 부재명 | 손 상 현 황 | 손 상 규 모 | | | | | | 비고 |
|---|---|---|---|---|---|---|---|---|---|---|
| 1 | 구 | 방호벽 | 균열(0.3mm미만) | 0.2 | 0.4 | | 2 | m | 0.80 | |
| 2 | 구 | 방호벽 | 균열(0.3mm미만) | 0.2 | 0.6 | | 1 | m | 0.60 | |
| 3 | 구 | 방호벽 | 망상균열 | 0.2 | 0.2 | 0.6 | 2 | ㎡ | 0.24 | |
| 4 | 구 | 방호벽 | 균열(0.3mm미만) | 0.2 | 0.6 | | 1 | m | 0.60 | |
| 5 | 구 | 방호벽 | 균열(0.3mm미만) | 0.2 | 2.0 | | 1 | m | 2.00 | |
| 6 | 구 | 방호벽 | 균열(0.3mm미만) | 0.1 | 0.4 | | 2 | m | 0.80 | |
| 7 | 구 | 방호벽 | 균열(0.3mm미만) | 0.1 | 0.3 | | 1 | m | 0.30 | |
| 8 | 구 | 방호벽 | 균열(0.3mm미만) | 0.1 | 2.4 | | 1 | m | 2.40 | |
| 9 | 구 | 방호벽 | 균열(0.3mm미만) | 0.1 | 0.5 | | 1 | m | 0.50 | |
| 10 | 구 | 방호벽 | 균열(0.3mm미만) | 0.1 | 0.4 | | 1 | m | 0.40 | |

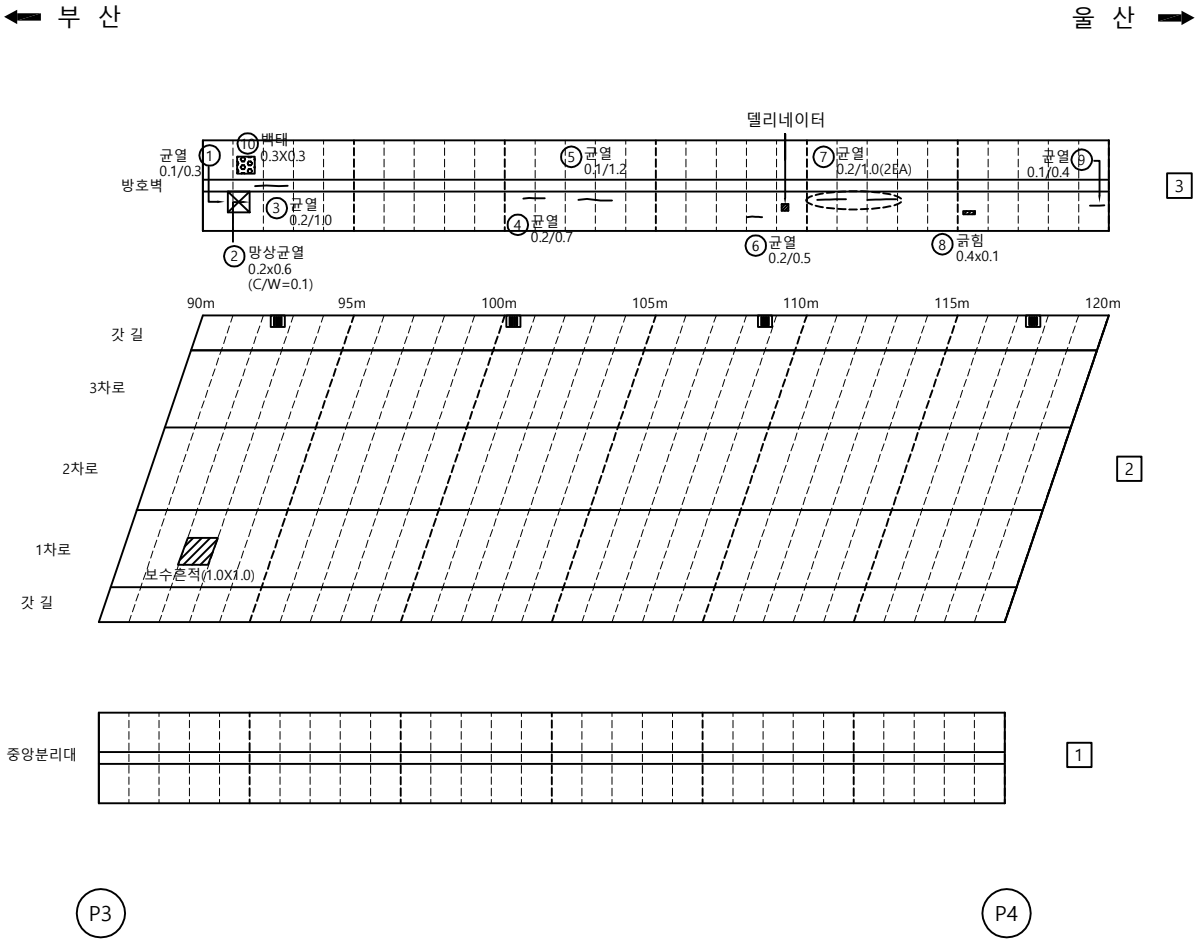
# 장안천교(부산) 교면포장 S4

| 번호 | 신/구 | 부재명 | 손 상 현 황 | 손 상 규 모 | | | | | | 비고 |
|---|---|---|---|---|---|---|---|---|---|---|
| 1 | 구 | 방호벽 | 균열(0.3mm미만) | 0.1 | 0.3 | | 1 | m | 0.30 | |
| 2 | 구 | 방호벽 | 망상균열 | 0.1 | 0.2 | 0.6 | 1 | ㎡ | 0.12 | |
| 3 | 구 | 방호벽 | 균열(0.3mm미만) | 0.2 | 1.0 | | 1 | m | 1.00 | |
| 4 | 구 | 방호벽 | 균열(0.3mm미만) | 0.2 | 0.7 | | 1 | m | 0.70 | |
| 5 | 구 | 방호벽 | 균열(0.3mm미만) | 0.1 | 1.2 | | 1 | m | 1.20 | |
| 6 | 구 | 방호벽 | 균열(0.3mm미만) | 0.2 | 0.5 | | 1 | m | 0.50 | |
| 7 | 구 | 방호벽 | 균열(0.3mm미만) | 0.2 | 1.0 | | 2 | m | 2.00 | |
| 9 | 구 | 방호벽 | 균열(0.3mm미만) | 0.1 | 0.4 | | 1 | m | 0.40 | |

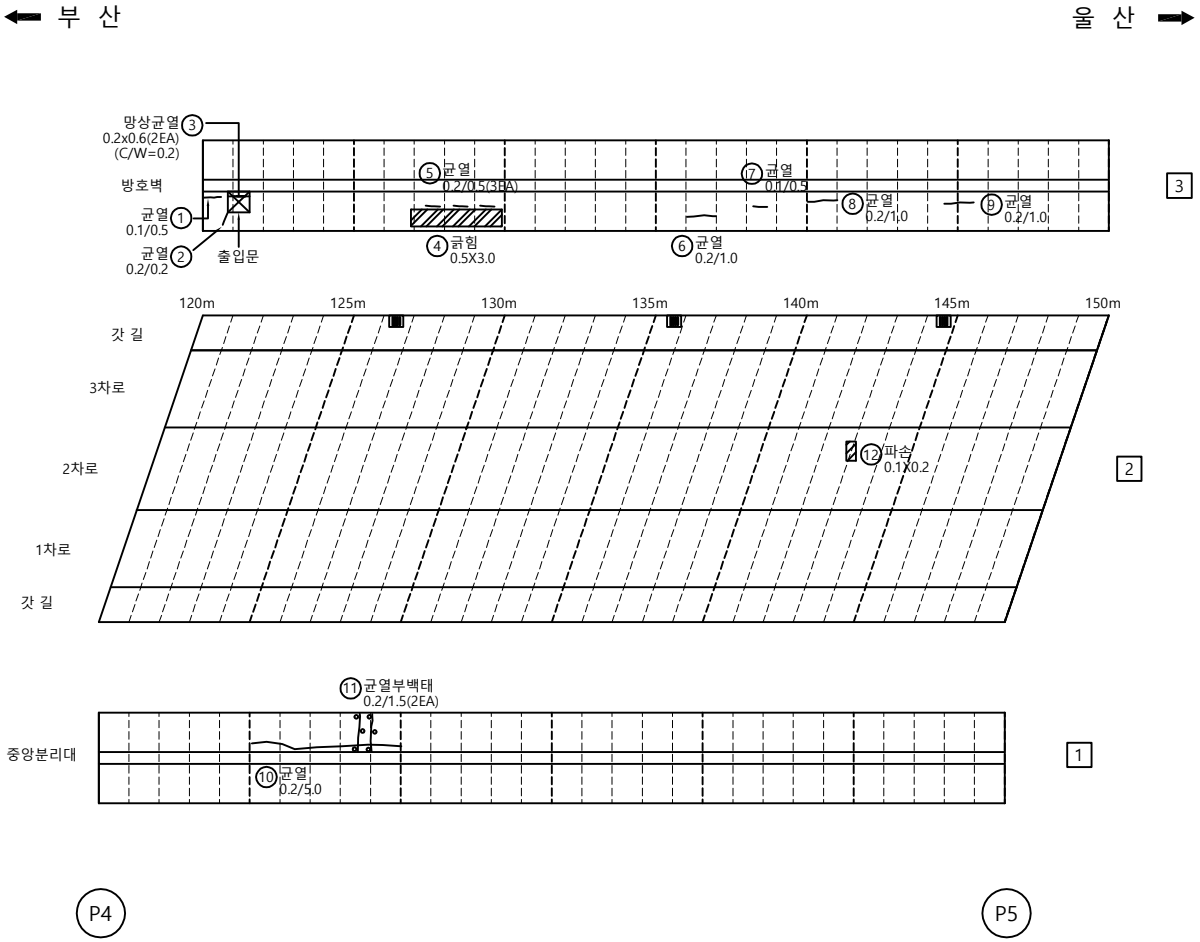
# 장안천교(부산) 교면포장 S5

| 번호 | 신/구 | 부재명 | 손 상 현 황 | 손 상 규 모 | | | | | | 비고 |
|---|---|---|---|---|---|---|---|---|---|---|
| 1 | 구 | 방호벽 | 균열(0.3mm미만) | 0.1 | 0.5 | | 1 | m | 0.50 | |
| 2 | 구 | 방호벽 | 균열(0.3mm미만) | 0.2 | 0.2 | | 1 | m | 0.20 | |
| 3 | 구 | 방호벽 | 망상균열 | 0.2 | 0.6 | 0.2 | 2 | ㎡ | 0.24 | |
| 5 | 구 | 방호벽 | 균열(0.3mm미만) | 0.2 | 0.5 | | 3 | m | 1.50 | |
| 6 | 구 | 방호벽 | 균열(0.3mm미만) | 0.2 | 1.0 | | 1 | m | 1.00 | |
| 7 | 구 | 방호벽 | 균열(0.3mm미만) | 0.1 | 0.5 | | 1 | m | 0.50 | |
| 8 | 구 | 방호벽 | 균열(0.3mm미만) | 0.2 | 1.0 | | 1 | m | 1.00 | |
| 9 | 구 | 방호벽 | 균열(0.3mm미만) | 0.2 | 1.0 | | 1 | m | 1.00 | |
| 10 | 구 | 방호벽 | 균열(0.3mm미만) | 0.2 | 5.0 | | 1 | m | 5.00 | |
| 11 | 구 | 방호벽 | 균열부백태 | 0.2 | 1.5 | | 2 | m | 3.00 | |

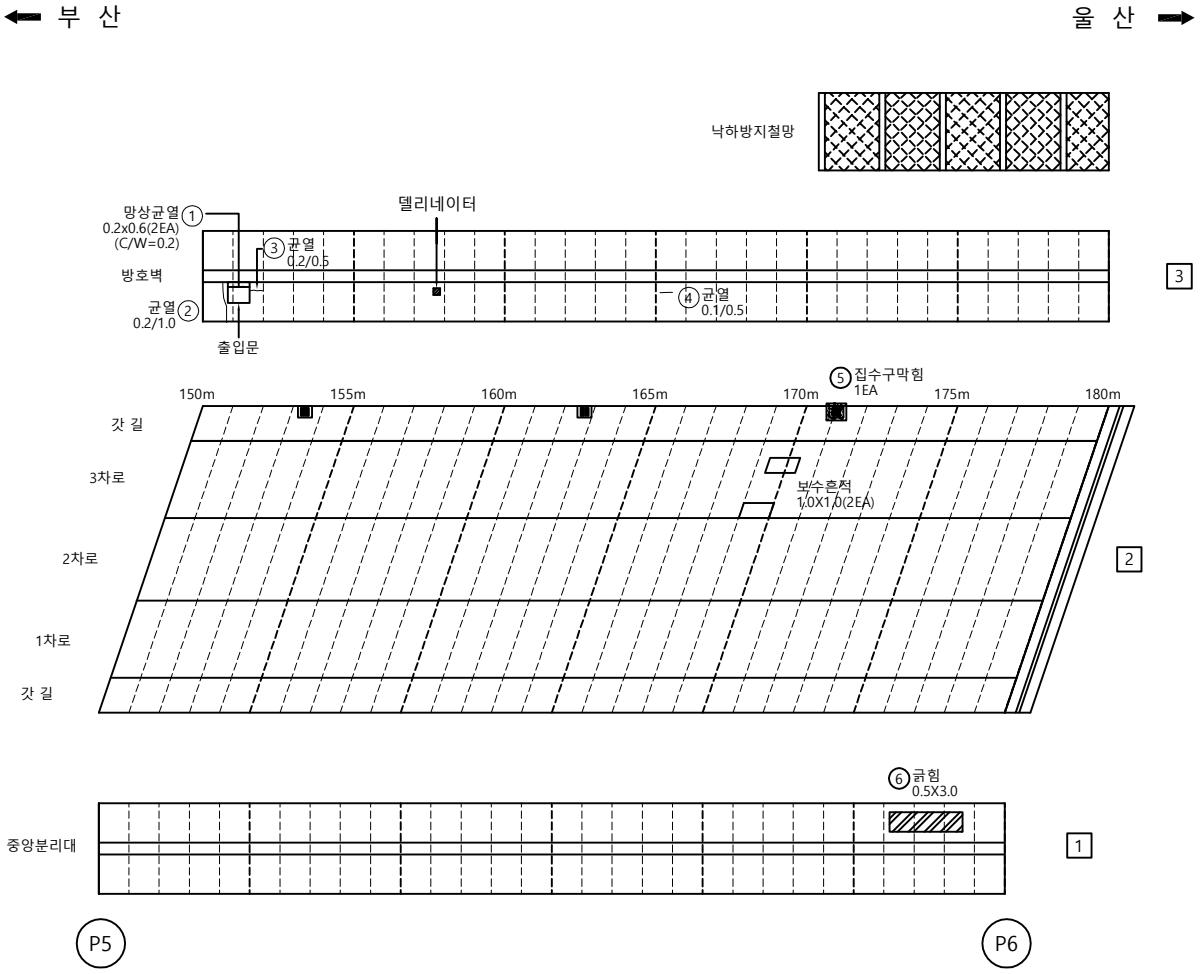
# 장안천교(부산) 교면포장 S6

| 번호 | 상/구 | 부재명 | 손 상 현 황 | 손 상 규 모 | | | | | | 비고 |
|---|---|---|---|---|---|---|---|---|---|---|
| 1 | 구 | 방호벽 | 망상균열 | 0.2 | 0.6 | 0.2 | 2 | ㎡ | 0.24 | |
| 2 | 구 | 방호벽 | 균열(0.3mm미만) | 0.2 | 1.0 | | 1 | m | 1.00 | |
| 3 | 구 | 방호벽 | 균열(0.3mm미만) | 0.2 | 0.5 | | 1 | m | 0.50 | |
| 4 | 구 | 방호벽 | 균열(0.3mm미만) | 0.1 | 0.5 | | 1 | m | 0.50 | |

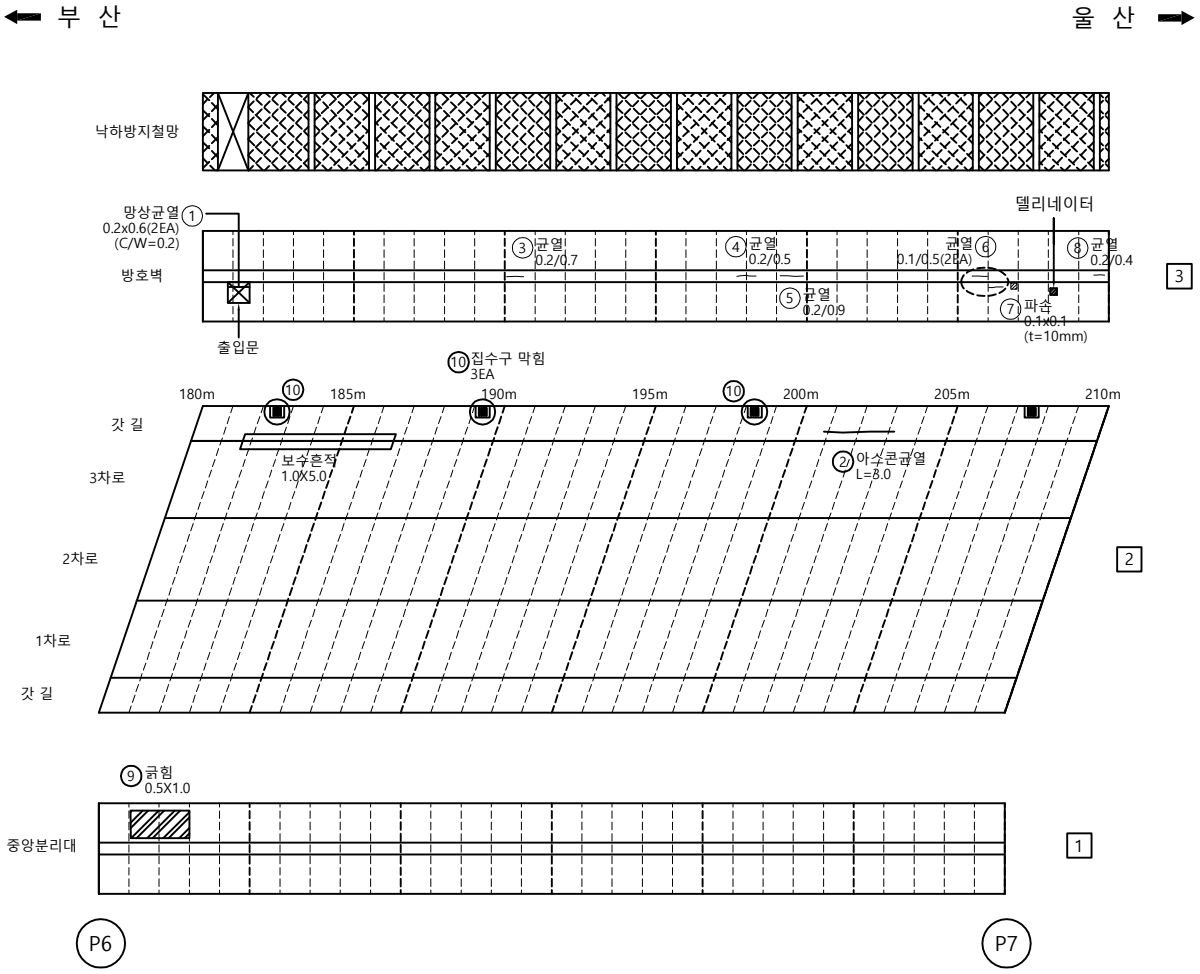
# 장안천교(부산) 교면포장 S7

| 번호 | 선/구 | 부재명 | 손 상 현 황 | 손 상 규 모 | | | | | | 비고 |
|---|---|---|---|---|---|---|---|---|---|---|
| 1 | 구 | 방호벽 | 망상균열 | 0.2 | 0.6 | 0.2 | 2 | ㎡ | 0.24 | |
| 2 | 구 | 교면포장 | 포장균열 | 0.5 | 3.0 | | 1 | m | 3.00 | |
| 3 | 구 | 방호벽 | 균열(0.3mm미만) | 0.2 | 0.7 | | 1 | m | 0.70 | |
| 4 | 구 | 방호벽 | 균열(0.3mm미만) | 0.2 | 0.5 | | 1 | m | 0.50 | |
| 5 | 구 | 방호벽 | 균열(0.3mm미만) | 0.2 | 0.9 | | 1 | m | 0.90 | |
| 6 | 구 | 방호벽 | 균열(0.3mm미만) | 0.1 | 0.5 | | 2 | m | 1.00 | |
| 8 | 구 | 방호벽 | 균열(0.3mm미만) | 0.2 | 0.4 | | 1 | m | 0.40 | |

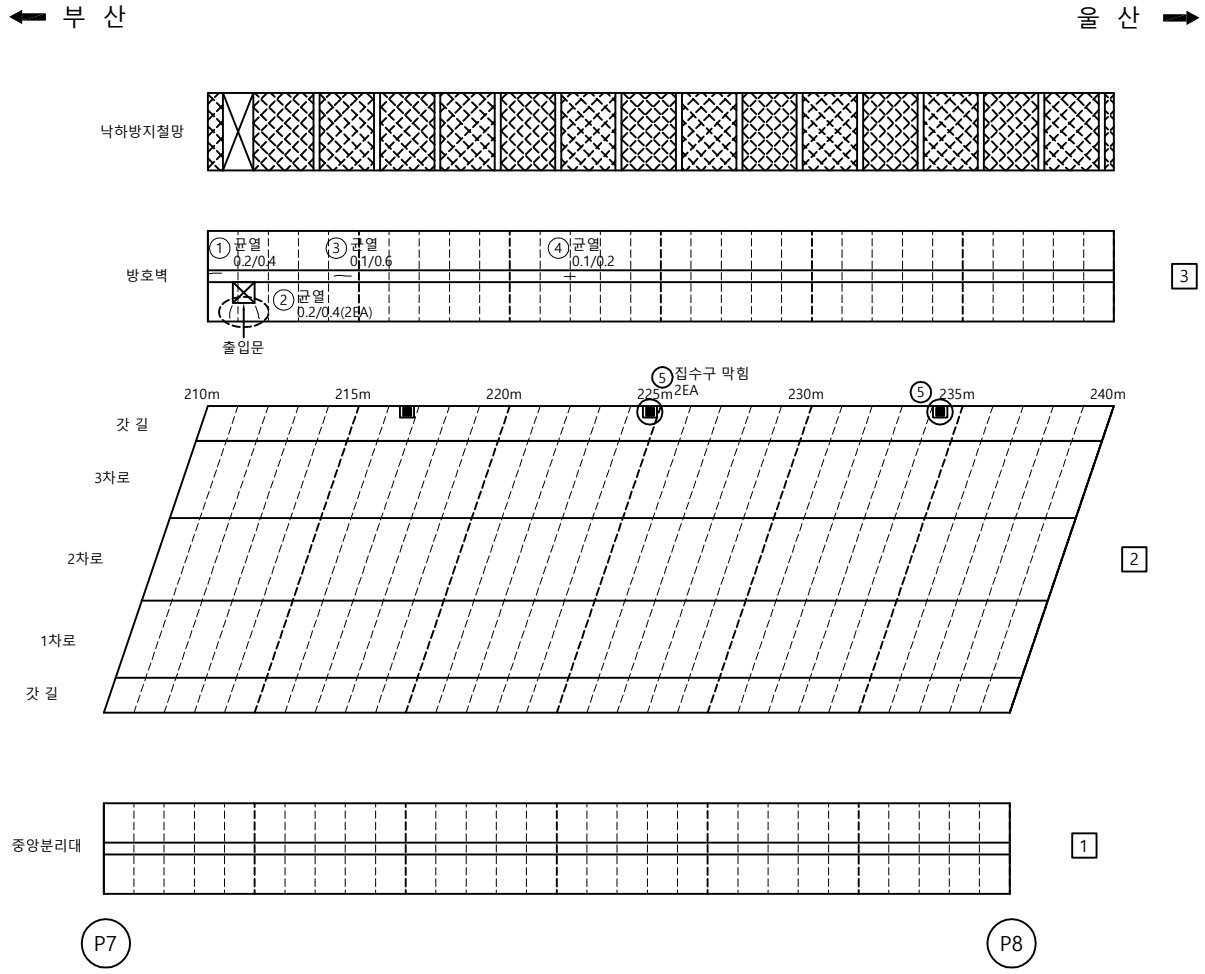
# 장안천교(부산) 교면포장 S8

| 번호 | 선/구 | 부재명 | 손 상 현 황 | 손 상 규 모 | | | | | | 비고 |
|---|---|---|---|---|---|---|---|---|---|---|
| 1 | 구 | 방호벽 | 균열(0.3mm미만) | 0.2 | 0.4 | | 1 | m | 0.40 | |
| 2 | 구 | 방호벽 | 균열(0.3mm미만) | 0.2 | 0.4 | | 2 | m | 0.80 | |
| 3 | 구 | 방호벽 | 균열(0.3mm미만) | 0.1 | 0.6 | | 1 | m | 0.60 | |
| 4 | 구 | 방호벽 | 균열(0.3mm미만) | 0.1 | 0.2 | | 1 | m | 0.20 | |

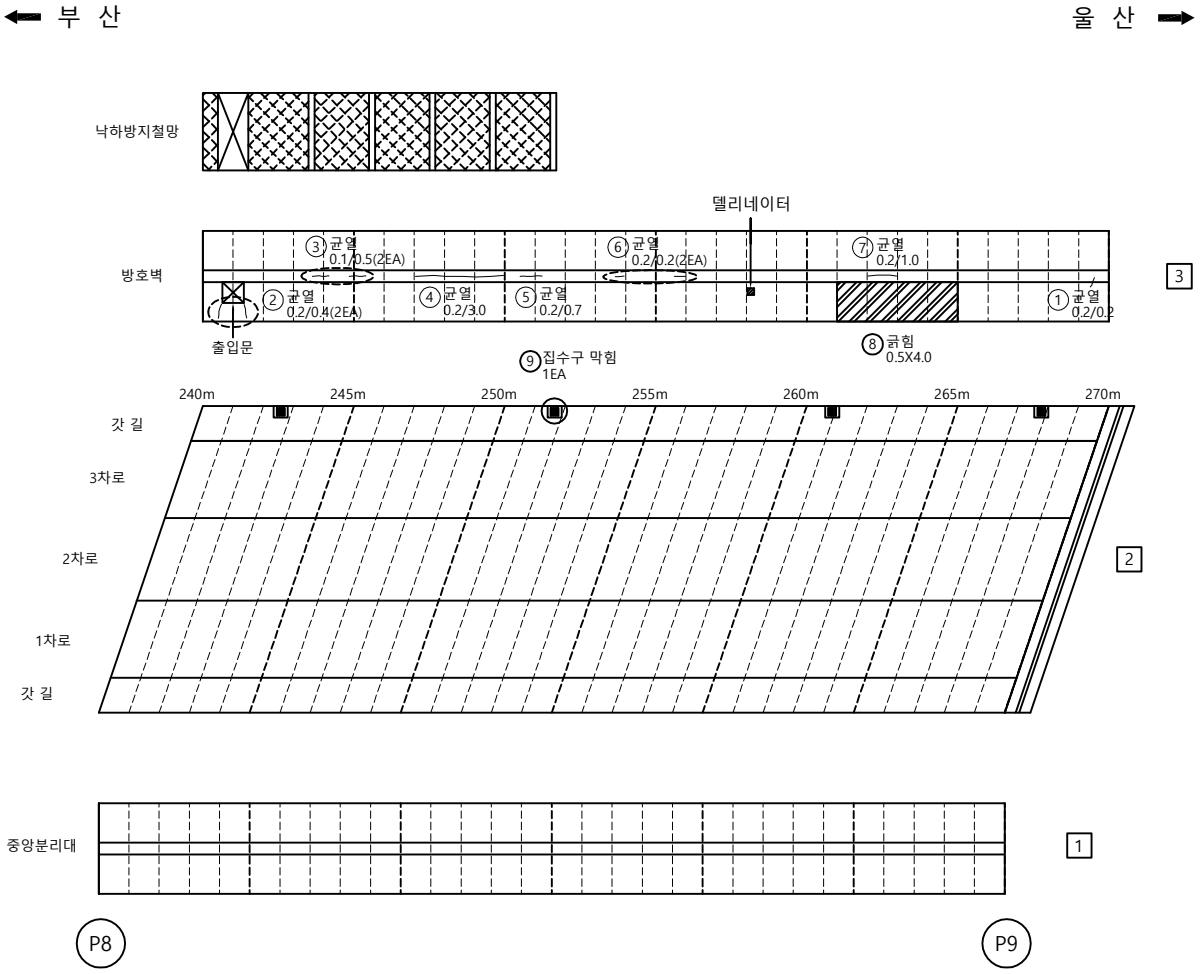
# 장안천교(부산) 교면포장 S9

| 번호 | 선/구 | 부재명 | 손 상 현 황 | 손 상 규 모 | | | | | | 비고 |
|---|---|---|---|---|---|---|---|---|---|---|
| 1 | 구 | 방호벽 | 균열(0.3mm미만) | 0.2 | 0.2 | | 1 | m | 0.20 | |
| 2 | 구 | 방호벽 | 균열(0.3mm미만) | 0.2 | 0.4 | | 2 | m | 0.80 | |
| 3 | 구 | 방호벽 | 균열(0.3mm미만) | 0.1 | 0.5 | | 2 | m | 1.00 | |
| 4 | 구 | 방호벽 | 균열(0.3mm미만) | 0.2 | 3.0 | | 1 | m | 3.00 | |
| 5 | 구 | 방호벽 | 균열(0.3mm미만) | 0.2 | 0.7 | | 1 | m | 0.70 | |
| 6 | 구 | 방호벽 | 균열(0.3mm미만) | 0.2 | 0.2 | | 2 | m | 0.40 | |
| 7 | 구 | 방호벽 | 균열(0.3mm미만) | 0.2 | 1.0 | | 1 | m | 1.00 | |

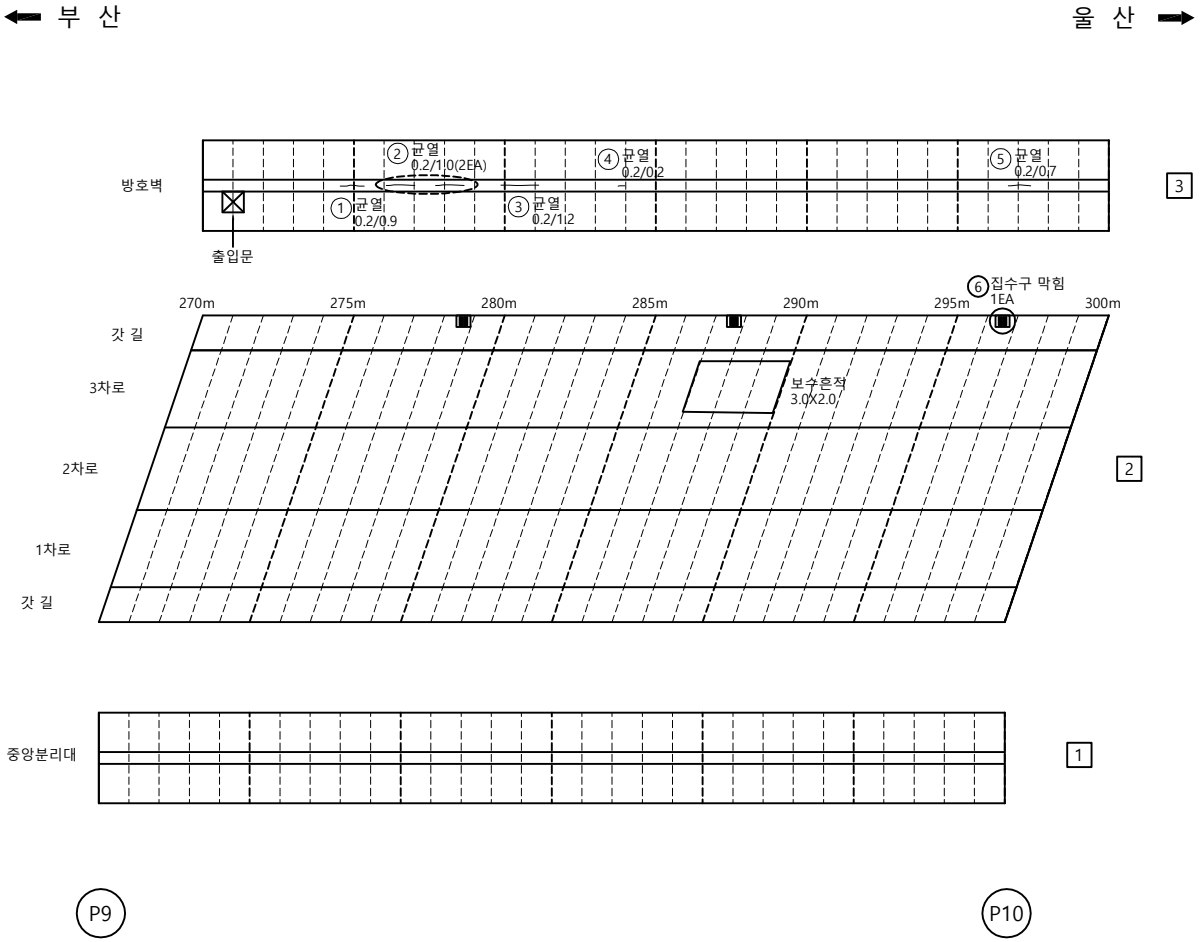
# 장안천교(부산) 교면포장 S10

| 번호 | 선/구 | 부재명 | 손 상 현 황 | 손 상 규 모 | | | | | | 비고 |
|---|---|---|---|---|---|---|---|---|---|---|
| 1 | 구 | 방호벽 | 균열(0.3mm미만) | 0.2 | 0.9 | | 1 | m | 0.90 | |
| 2 | 구 | 방호벽 | 균열(0.3mm미만) | 0.2 | 1.0 | | 2 | m | 2.00 | |
| 3 | 구 | 방호벽 | 균열(0.3mm미만) | 0.2 | 1.2 | | 1 | m | 1.20 | |
| 4 | 구 | 방호벽 | 균열(0.3mm미만) | 0.2 | 0.2 | | 1 | m | 0.20 | |
| 5 | 구 | 방호벽 | 균열(0.3mm미만) | 0.2 | 0.7 | | 1 | m | 0.70 | |

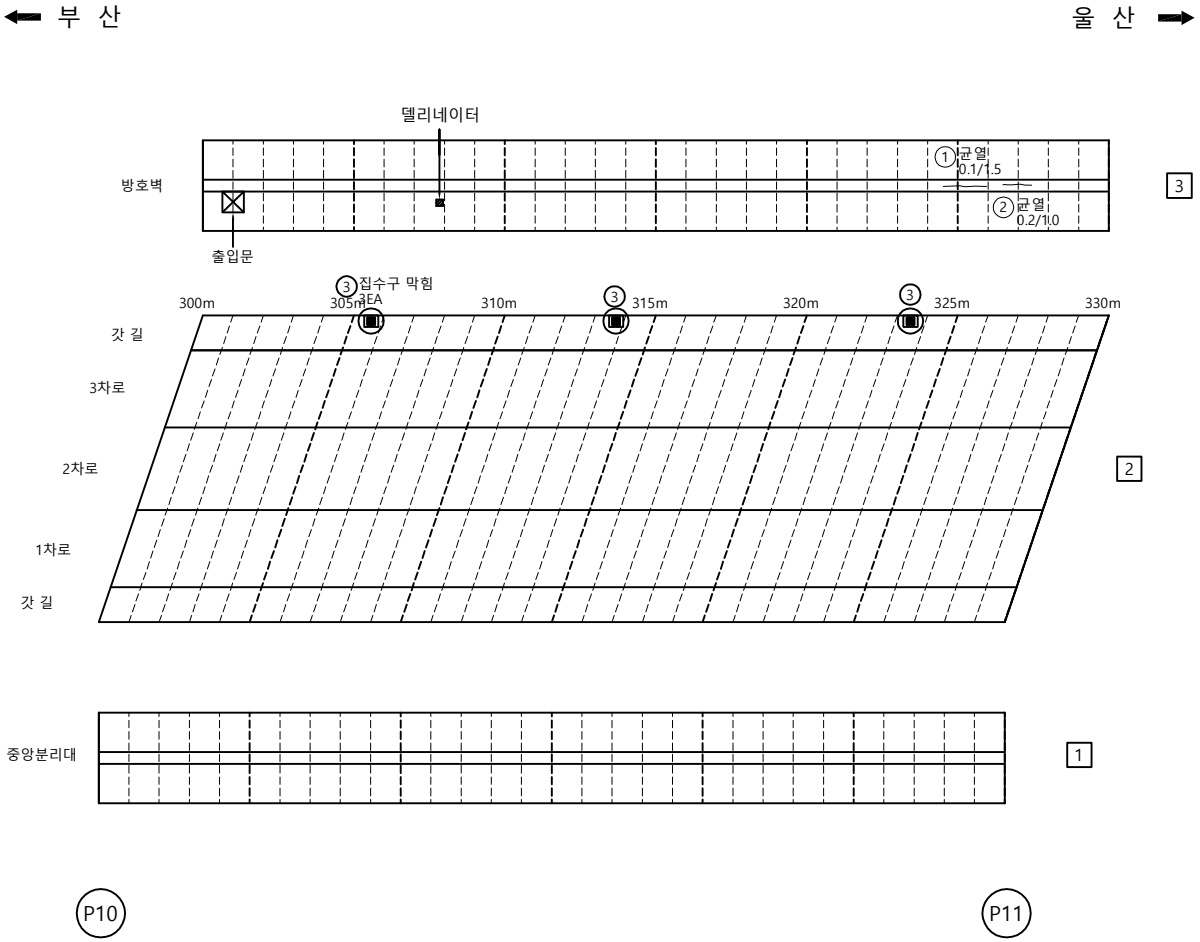
# 장안천교(부산) 교면포장 S11

| 번호 | 선/구 | 부재명 | 손 상 현 황 | 손 상 규 모 | | | | | | 비고 |
|---|---|---|---|---|---|---|---|---|---|---|
| 1 | 구 | 방호벽 | 균열(0.3mm미만) | 0.1 | 1.5 | | 1 | m | 1.50 | |
| 2 | 구 | 방호벽 | 균열(0.3mm미만) | 0.2 | 1.0 | | 1 | m | 1.00 | |

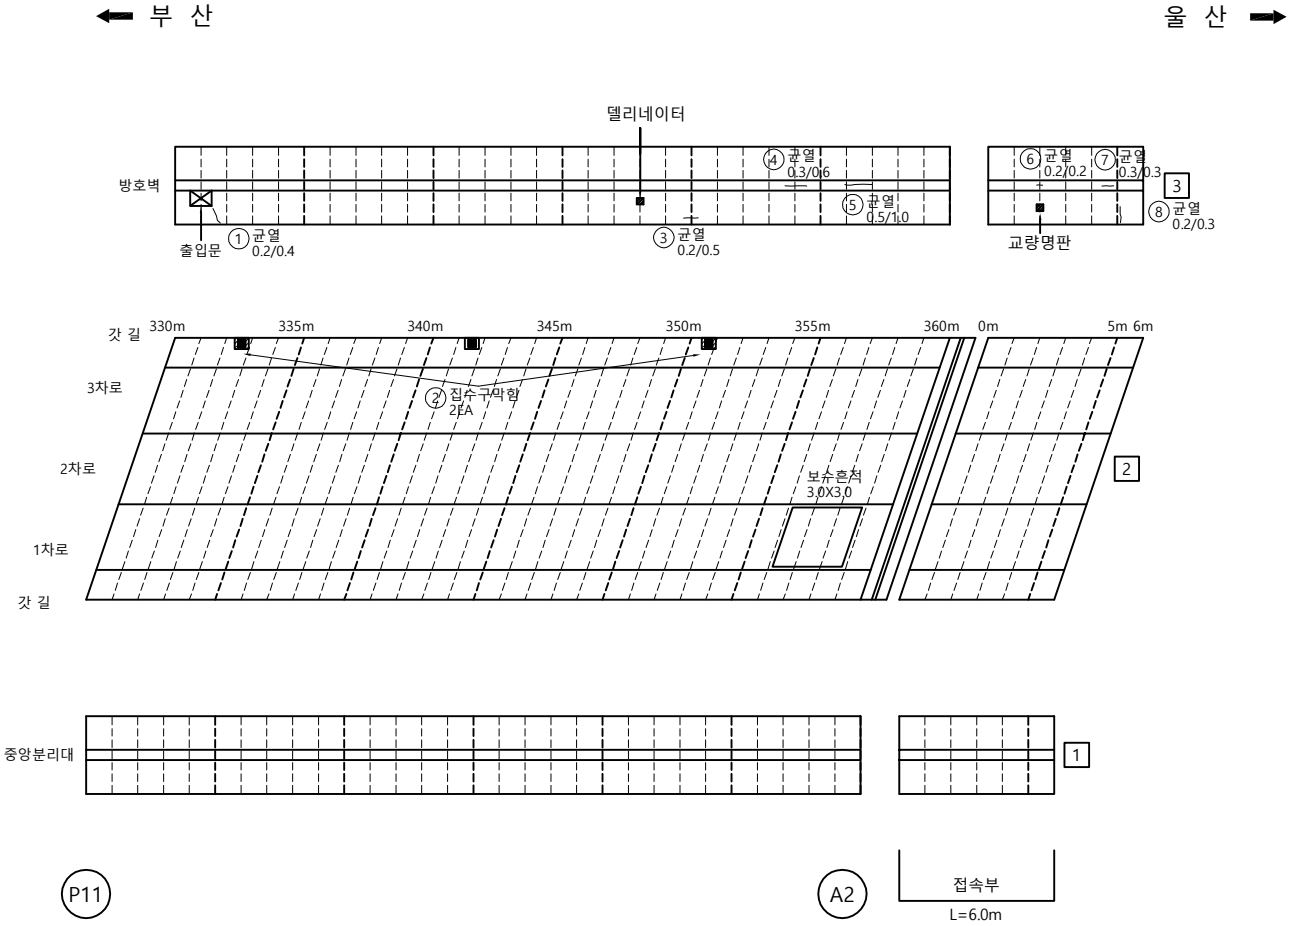
# 장안천교(부산) 교면포장 S12

| 번호 | 선/구 | 부재명 | 손 상 현 황 | 손 상 규 모 | | | | | | 비고 |
|---|---|---|---|---|---|---|---|---|---|---|
| 1 | 구 | 방호벽 | 균열(0.3mm미만) | 0.2 | 0.4 | | 1 | m | 0.40 | |
| 3 | 구 | 방호벽 | 균열(0.3mm미만) | 0.2 | 0.5 | | 1 | m | 0.50 | |
| 4 | 구 | 방호벽 | 균열(0.3mm미만) | 0.3 | 0.6 | | 1 | m | 0.60 | |
| 5 | 구 | 방호벽 | 균열(0.3mm미만) | 0.5 | 1.0 | | 1 | m | 1.00 | |
| 6 | 구 | 방호벽 | 균열(0.3mm미만) | 0.2 | 0.2 | | 1 | m | 0.20 | |
| 7 | 구 | 방호벽 | 균열(0.3mm미만) | 0.3 | 0.3 | | 1 | m | 0.30 | |
| 8 | 구 | 방호벽 | 균열(0.3mm미만) | 0.2 | 0.3 | | 1 | m | 0.30 | |

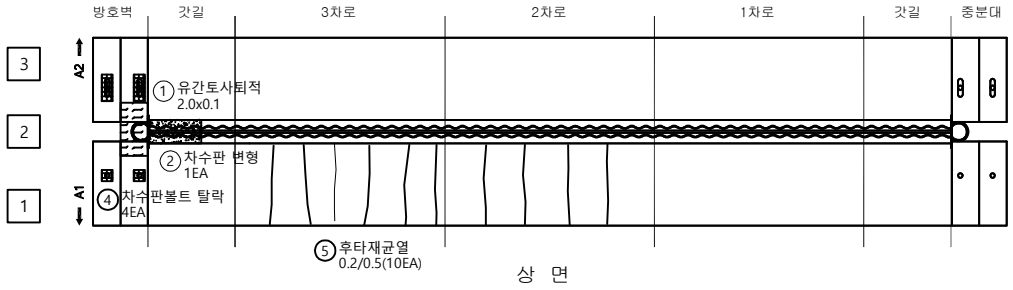
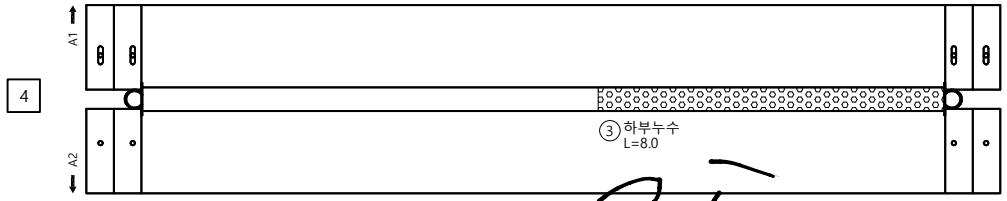
# 장안천교(부산) 신축이음 A1

| 번호 | 신/구 | 부재명 | 손 상 현 황 | 손 상 규 모 | | | | | | 비 고 |
|---|---|---|---|---|---|---|---|---|---|---|
| 3 | 구 | 신축이음 | 하부누수 | | 8.0 | | 1 | m | 8.00 | |
| 5 | 구 | 신축이음 | 후타재 균열 | 0.2 | 0.5 | | 10 | m | 5.00 | |

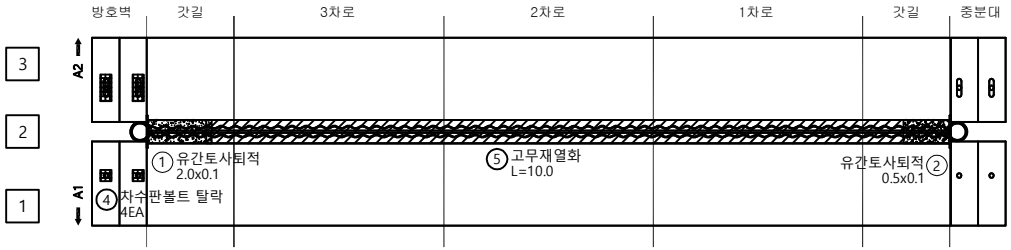
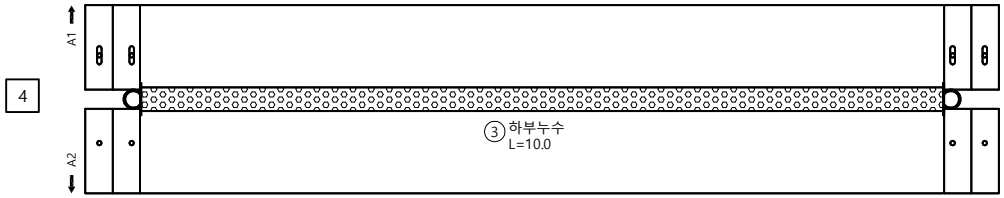
# 장안천교(부산) 신축이음 P3

| 번호 | 선/구 | 부재명 | 손 상 현 황 | 손 상 규 모 | | | | | | 비고 |
|---|---|---|---|---|---|---|---|---|---|---|
| 3 | 구 | 신축이음 | 하부누수 | | 10.0 | | 1 | m | 10.00 | |

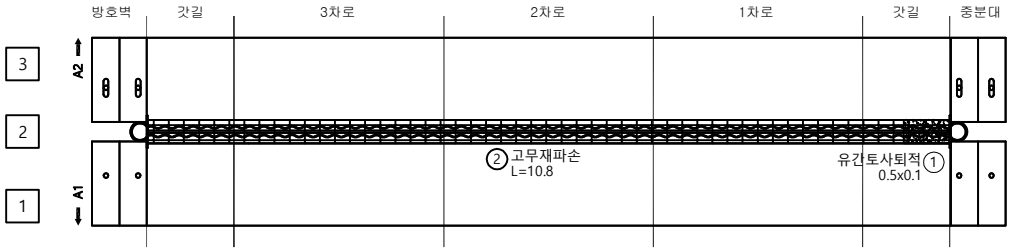
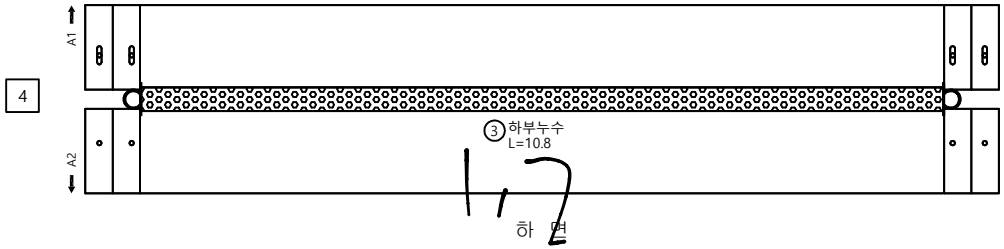
# 장안천교(부산) 신축이음 P6

| 번호 | 선/구 | 부재명 | 손 상 현 황 | 손 상 규 모 | | | | | | 비고 |
|---|---|---|---|---|---|---|---|---|---|---|
| 3 | 구 | 신축이음 | 하부누수 | | 10.8 | | 1 | m | 10.80 | |

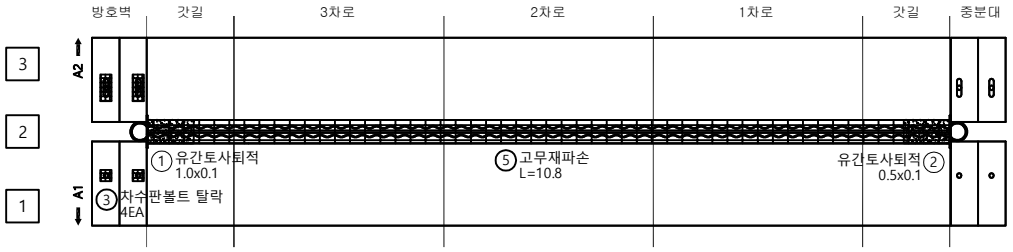
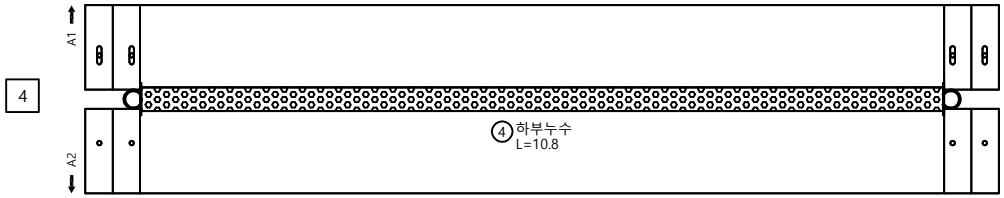
# 장안천교(부산) 신축이음 P9

| 번호 | 신/구 | 부재명 | 손상현황 | 손상규모 | | | | | | 비고 |
|---|---|---|---|---|---|---|---|---|---|---|
| 4 | 신 | 신축이음 | 하부누수 | | 10.8 | | 1 | m | 10.80 | |

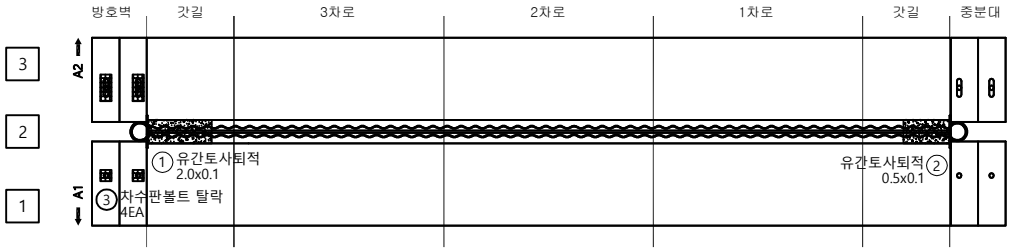
# 장안천교(부산) 신축이음 A2

| 번호 | 신/구 | 부재명 | 손 상 현 황 | 손 상 규 모 | | | | | | 비고 |
|---|---|---|---|---|---|---|---|---|---|---|
| 4 | 구 | 신축이음 | 하부누수 | | 0.5 | | 4 | m | 2.00 | |

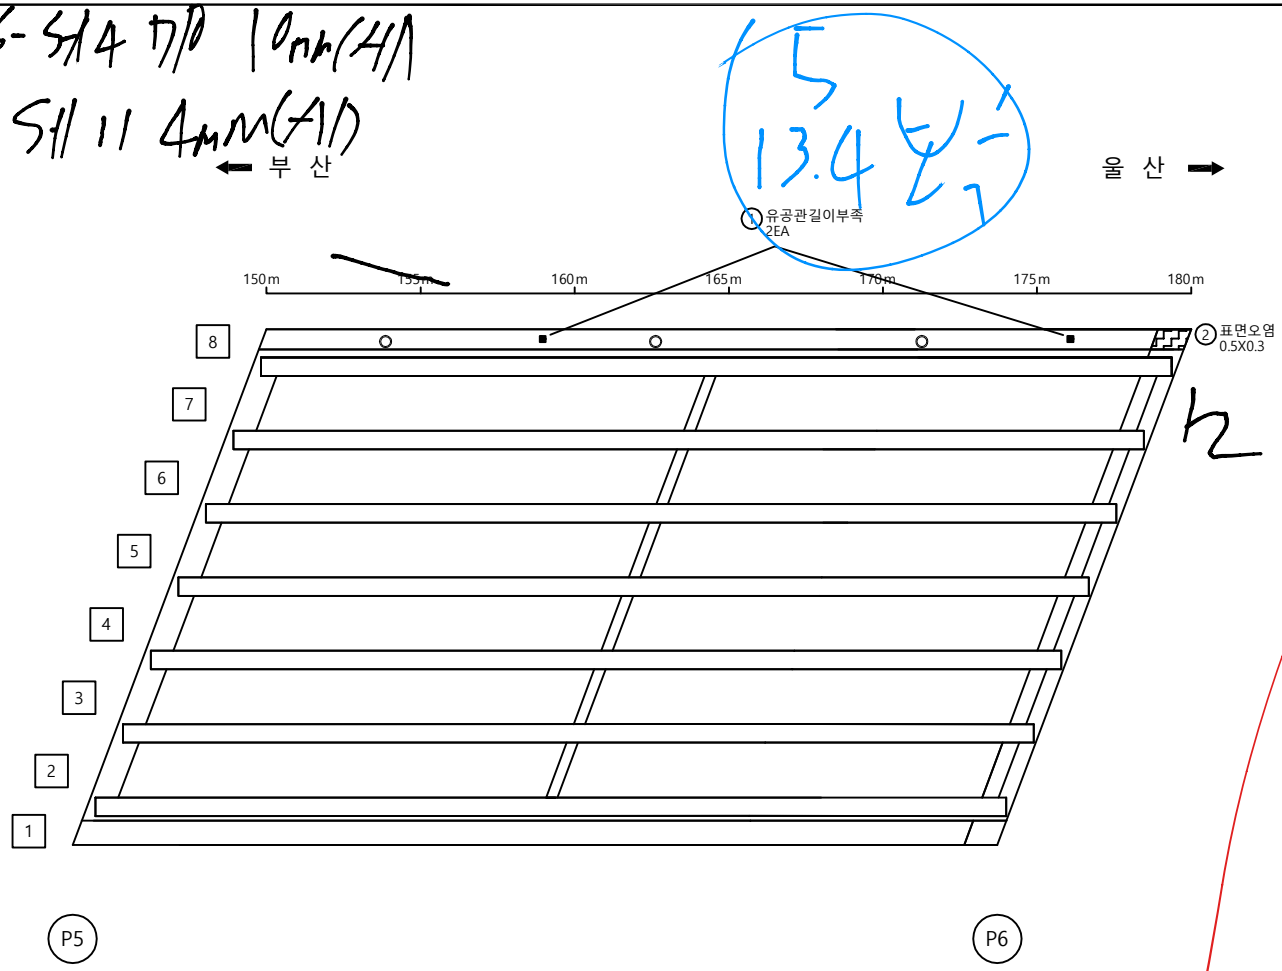
## 장안천교(부산) 바닥판하면 S6

P6-S14 끝단 10mm(A1)
S11 11 4mm(A1)

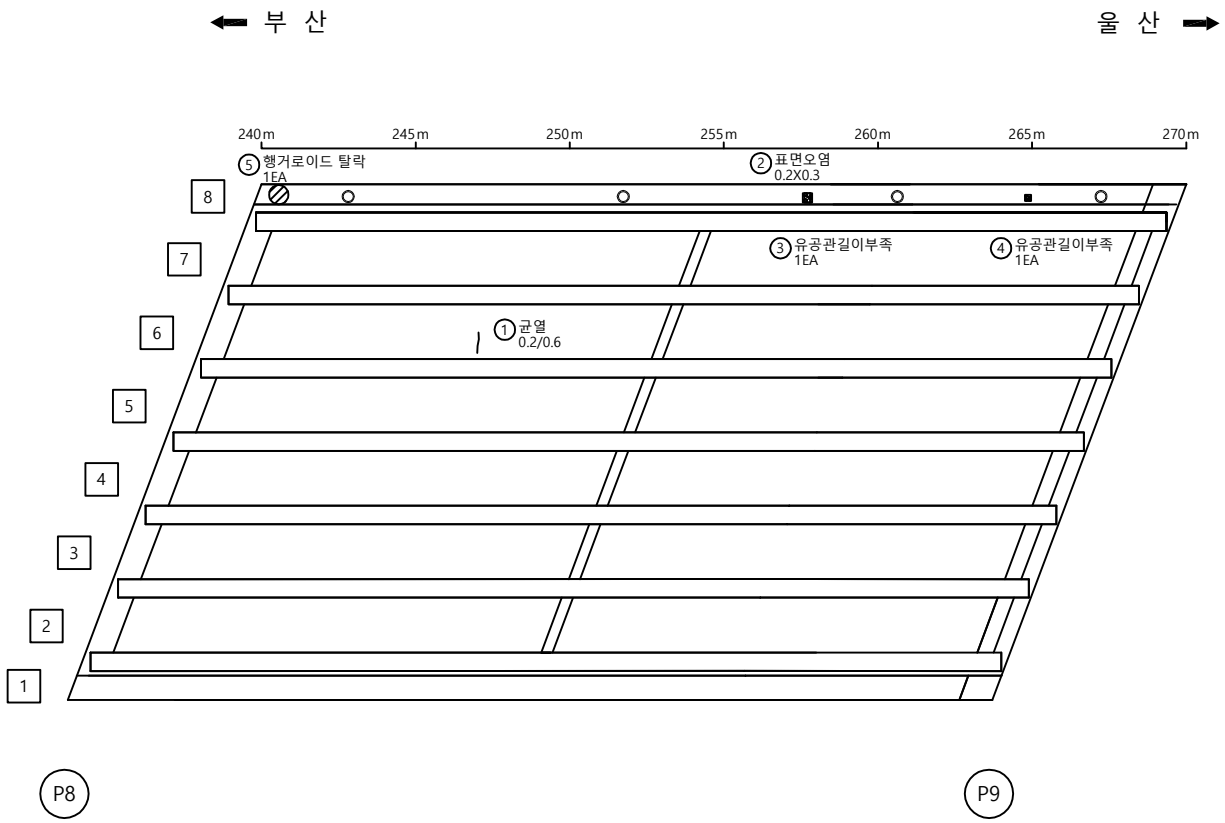
# 장안천교(부산) 바닥판하면 S9

| 번호 | 신/구 | 부재명 | 손 상 현 황 | 손 상 규 모 | | | | | | 비고 |
|---|---|---|---|---|---|---|---|---|---|---|
| 1 | 구 | 바닥판 | 균열(0.3mm미만) | | 0.2 | 0.6 | 1 | ㎡ | 0.12 | |

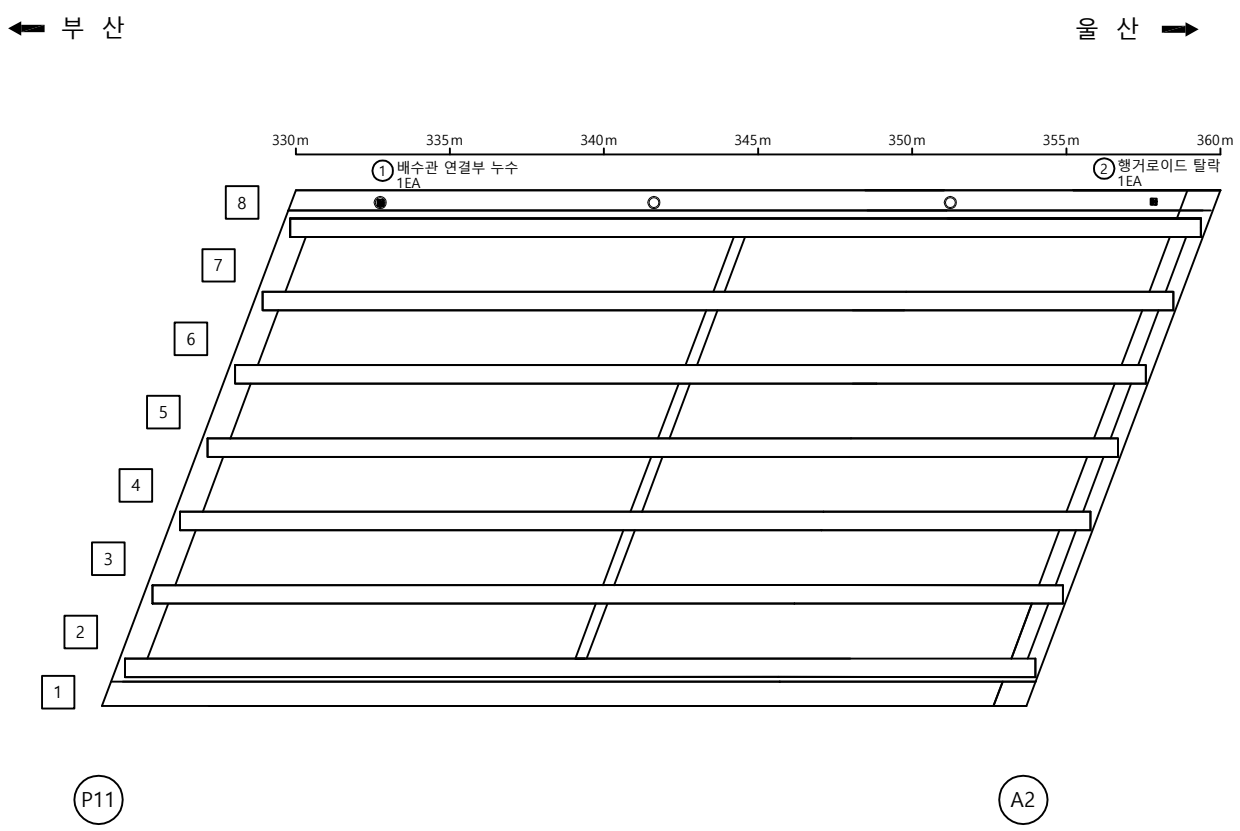
# 장안천교(부산) 바닥판하면 S12

| 번호 | 신/구 | 부재명 | 손 상 현 황 | 손 상 규 모 | | | | | | 비고 |
|---|---|---|---|---|---|---|---|---|---|---|
| 1 | 구 | 배수시설 | 배수관 연결부 누수 | | | | 1 | EA | 1.00 | |

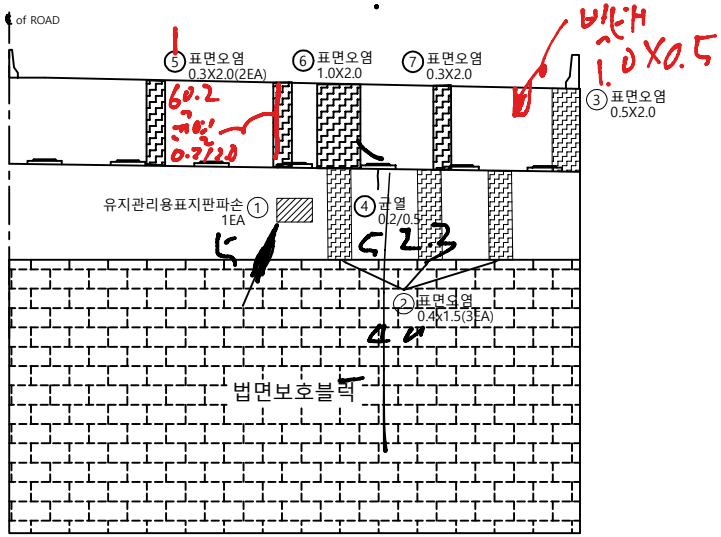
# 장안천교(부산) 교대 A1

| 번호 | 신/구 | 부재명 | 손 상 현 황 | 손 상 규 모 | | | | | | 비고 |
|---|---|---|---|---|---|---|---|---|---|---|
| 4 | 구 | 구체 | 균열(0.3mm미만) | 0.2 | 0.5 | | 1 | m | 0.50 | |

① 받침콘크리트균열
0.2/0.2(2EA)

② 플레이트부식
3EA

| 번호 | 신/구 | 부재명 | 손 상 현 황 | 손 상 규 모 | | | | | | 비고 |
|---|---|---|---|---|---|---|---|---|---|---|
| 1 | 구 | 교량받침 | 받침콘크리트 균열 | 0.2 | 0.2 | | 2 | m | 0.40 | |
| 2 | 구 | 교량받침 | 플레이트 부식 | | | | 3 | EA | 3.00 | |
