# 장안천교(부산) 교면포장 S1

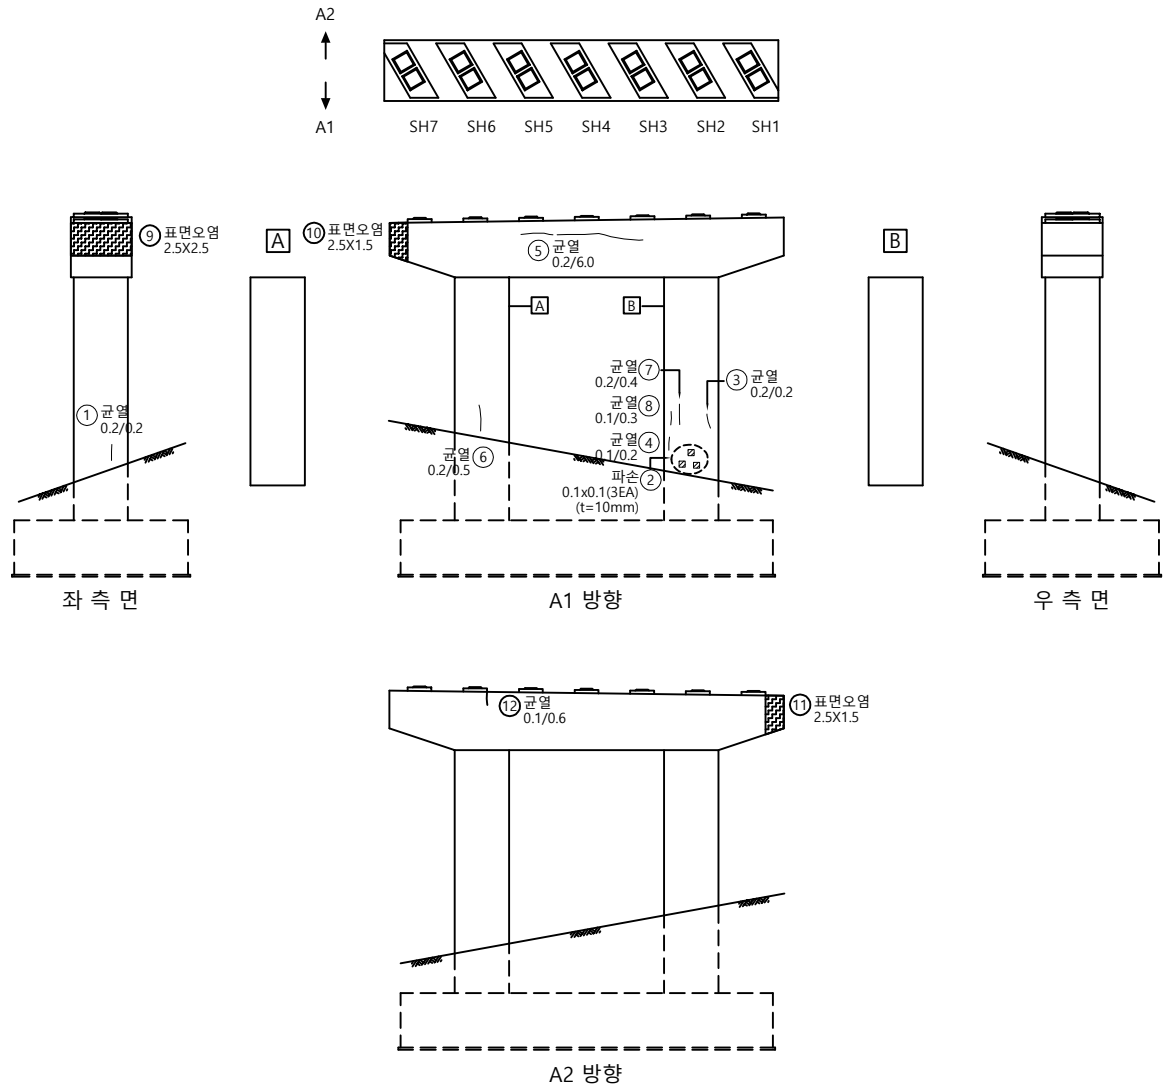
# 장안천교(부산) 교각 P1

| 번호 | 신/구 | 부재명 | 손 상 현 황 | 손 상 규 모 | | | | | | 비고 |
|---|---|---|---|---|---|---|---|---|---|---|
| 1 | 구 | 기둥부 | 균열(0.3mm미만) | 0.2 | 0.2 | | 1 | m | 0.20 | |
| 3 | 구 | 기둥부 | 균열(0.3mm미만) | 0.2 | 0.2 | | 1 | m | 0.20 | |
| 4 | 구 | 기둥부 | 균열(0.3mm미만) | 0.1 | 0.2 | | 1 | m | 0.20 | |
| 5 | 구 | 코핑부 | 균열(0.3mm미만) | 0.2 | 6.0 | | 1 | m | 6.00 | |
| 6 | 구 | 기둥부 | 균열(0.3mm미만) | 0.2 | 0.5 | | 1 | m | 0.50 | |
| 7 | 구 | 기둥부 | 균열(0.3mm미만) | 0.2 | 0.4 | | 1 | m | 0.40 | |
| 8 | 구 | 기둥부 | 균열(0.3mm미만) | 0.1 | 0.3 | | 1 | m | 0.30 | |
| 12 | 신 | 코핑부 | 균열(0.3mm미만) | 0.1 | 0.6 | | 1 | m | 0.60 | |

① 플레이트 부식
4EA

| 번호 | 신/구 | 부재명 | 손 상 현 황 | 손 상 규 모 | | | | | | 비고 |
|---|---|---|---|---|---|---|---|---|---|---|
| 1 | 신 | 교량받침 | 플레이트 부식 | | | | 4 | EA | 4.00 | |

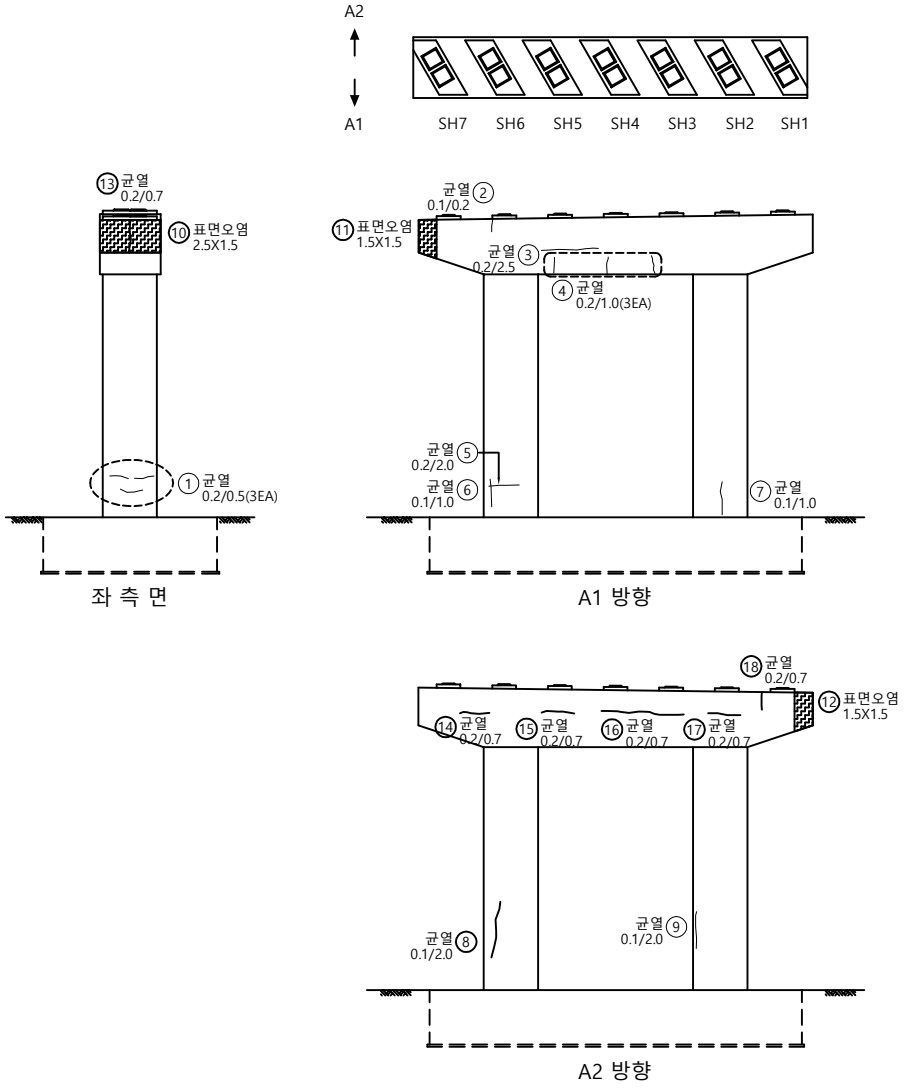
# 장안천교(부산) 교각 P2

| 번호 | 신/구 | 부재명 | 손 상 현 황 | 손 상 규 모 | | | | | | 비고 |
|---|---|---|---|---|---|---|---|---|---|---|
| 1 | 구 | 기둥부 | 균열(0.3mm미만) | 0.2 | 0.5 | | 3 | m | 1.50 | |
| 2 | 구 | 코핑부 | 균열(0.3mm미만) | 0.1 | 0.2 | | 1 | m | 0.20 | |
| 3 | 구 | 코핑부 | 균열(0.3mm미만) | 0.2 | 2.5 | | 1 | m | 2.50 | |
| 4 | 구 | 코핑부 | 균열(0.3mm미만) | 0.2 | 1.0 | | 3 | m | 3.00 | |
| 5 | 구 | 기둥부 | 균열(0.3mm미만) | 0.2 | 2.0 | | 1 | m | 2.00 | |
| 6 | 구 | 기둥부 | 균열(0.3mm미만) | 0.1 | 1.0 | | 1 | m | 1.00 | |
| 7 | 구 | 기둥부 | 균열(0.3mm미만) | 0.1 | 1.0 | | 1 | m | 1.00 | |
| 8 | 신 | 기둥부 | 균열(0.3mm미만) | 0.1 | 2.0 | | 1 | m | 2.00 | |
| 9 | 구 | 기둥부 | 균열(0.3mm미만) | 0.1 | 2.0 | | 1 | m | 2.00 | |
| 13 | 신 | 코핑부 | 균열(0.3mm미만) | 0.2 | 0.7 | | 1 | m | 0.70 | |
| 14 | 신 | 코핑부 | 균열(0.3mm미만) | 0.2 | 1.0 | | 1 | m | 1.00 | |
| 15 | 신 | 코핑부 | 균열(0.3mm미만) | 0.2 | 1.0 | | 1 | m | 1.00 | |
| 16 | 신 | 코핑부 | 균열(0.3mm미만) | 0.2 | 3.0 | | 1 | m | 3.00 | |
| 17 | 신 | 코핑부 | 균열(0.3mm미만) | 0.2 | 1.0 | | 1 | m | 1.00 | |
| 18 | 신 | 코핑부 | 균열(0.3mm미만) | 0.1 | 0.6 | | 1 | m | 0.60 | |

① 받침부식
4EA

| 번호 | 신/구 | 부재명 | 손 상 현 황 | 손 상 규 모 | | | | | | 비고 |
|---|---|---|---|---|---|---|---|---|---|---|
| 1 | 신 | 교량받침 | 플레이트 부식 | | | | 4 | EA | 4.00 | |

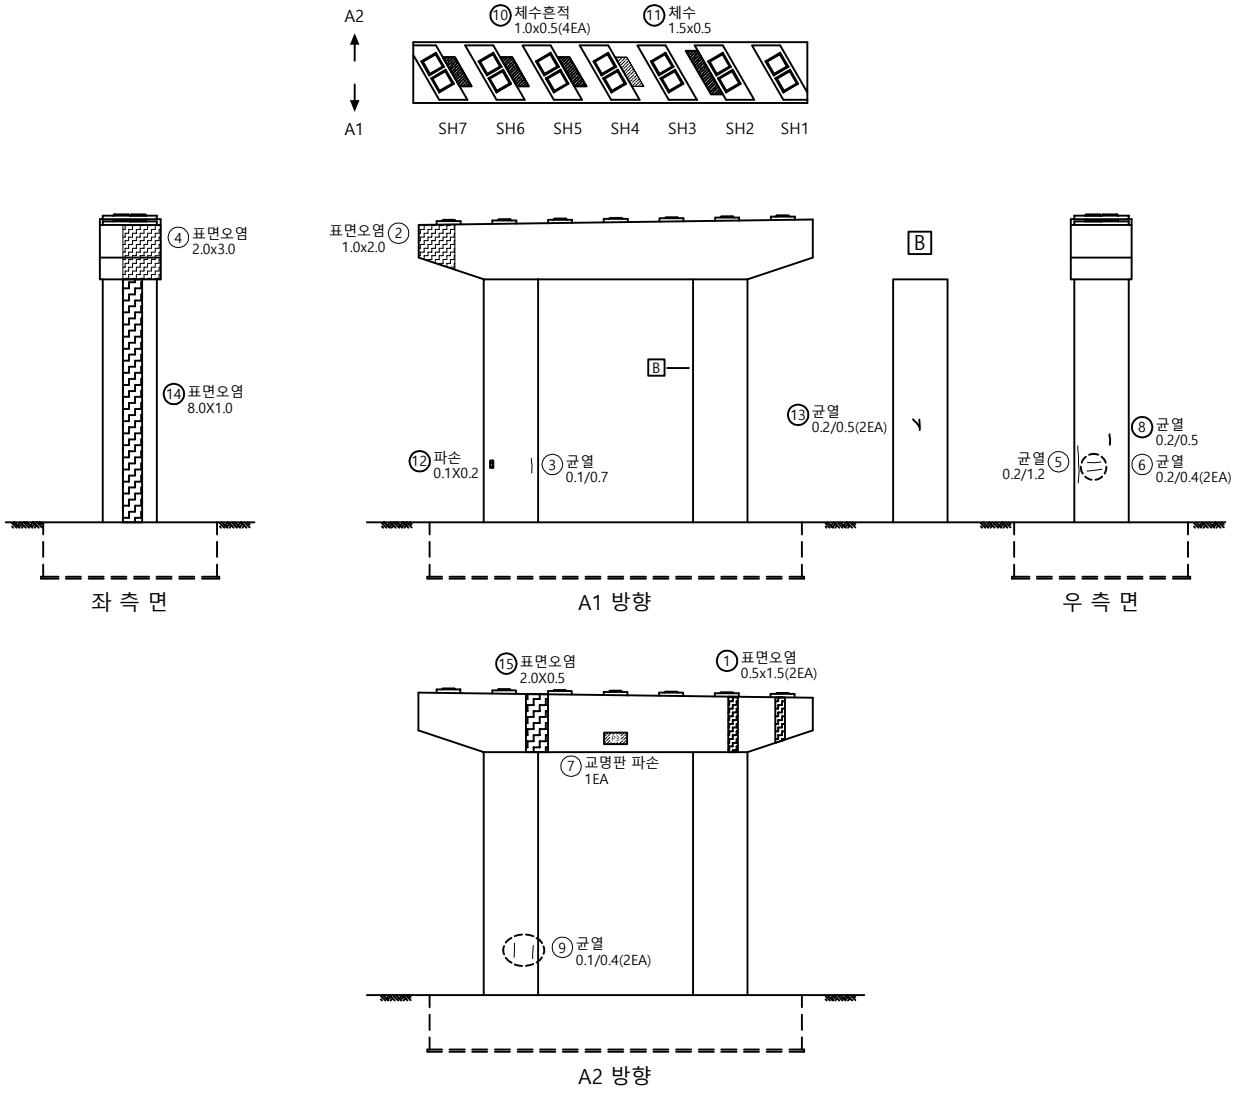
# 장안천교(부산) 교각 P3

| 번호 | 신/구 | 부재명 | 손 상 현 황 | 손 상 규 모 | | | | | | 비고 |
|---|---|---|---|---|---|---|---|---|---|---|
| 3 | 구 | 기둥부 | 균열(0.3mm미만) | 0.1 | 0.7 | | 1 | m | 0.70 | |
| 5 | 구 | 기둥부 | 균열(0.3mm미만) | 0.2 | 1.2 | | 1 | m | 1.20 | |
| 6 | 구 | 기둥부 | 균열(0.3mm미만) | 0.2 | 0.4 | | 2 | m | 0.80 | |
| 8 | 구 | 기둥부 | 균열(0.3mm미만) | 0.2 | 0.5 | | 1 | m | 0.50 | |
| 9 | 구 | 기둥부 | 균열(0.3mm미만) | 0.1 | 0.4 | | 2 | m | 0.80 | |
| 13 | 구 | 기둥부 | 균열(0.3mm미만) | 0.2 | 0.5 | | 2 | m | 1.00 | |

① 받침부식
10EA

| 번호 | 신/구 | 부재명 | 손 상 현 황 | 손 상 규 모 | | | | | | 비고 |
|---|---|---|---|---|---|---|---|---|---|---|
| 1 | 신 | 교량받침 | 플레이트 부식 | | | | 10 | EA | 10.00 | |
| 2 | 구 | 교량받침 | 받침콘크리트 균열 | 0.1 | 0.1 | | 1 | m | 0.10 | |
| 3 | 신 | 교량받침 | 받침몰탈 균열 | 0.2 | 0.7 | | 1 | m | 0.70 | |

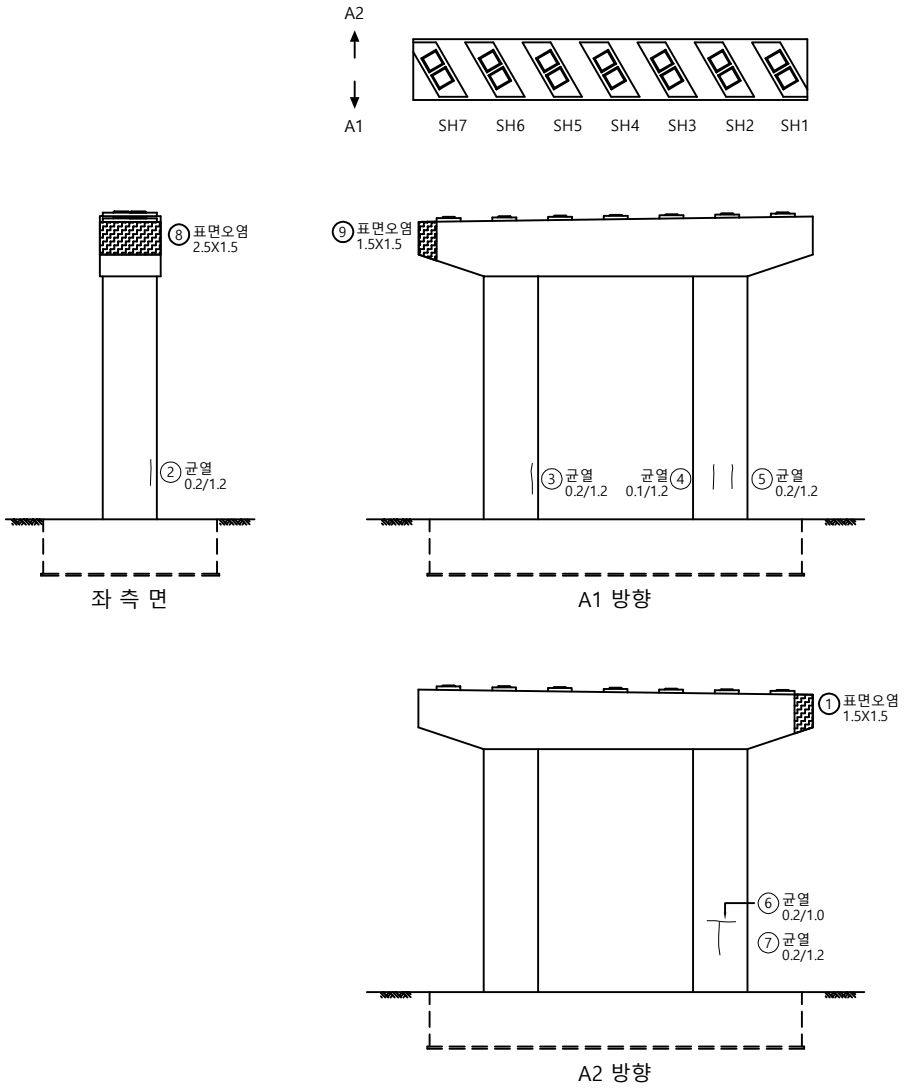
# 장안천교(부산) 교각 P4

| 번호 | 선/구 | 부재명 | 손 상 현 황 | 손 상 규 모 | | | | | | 비고 |
|---|---|---|---|---|---|---|---|---|---|---|
| 2 | 구 | 기둥부 | 균열(0.3mm미만) | 0.2 | 1.2 | | 1 | m | 1.20 | |
| 3 | 구 | 기둥부 | 균열(0.3mm미만) | 0.2 | 1.2 | | 1 | m | 1.20 | |
| 4 | 구 | 기둥부 | 균열(0.3mm미만) | 0.1 | 1.2 | | 1 | m | 1.20 | |
| 5 | 구 | 기둥부 | 균열(0.3mm미만) | 0.2 | 1.2 | | 1 | m | 1.20 | |
| 6 | 구 | 기둥부 | 균열(0.3mm미만) | 0.2 | 1.0 | | 1 | m | 1.00 | |
| 7 | 구 | 기둥부 | 균열(0.3mm미만) | 0.2 | 1.2 | | 1 | m | 1.20 | |

① 받침몰탈망상균열
0.8X0.2(2EA)

| 번호 | 선/구 | 부재명 | 손 상 현 황 | 손 상 규 모 | | | | | | 비고 |
|---|---|---|---|---|---|---|---|---|---|---|
| 1 | 구 | 교량받침 | 받침몰탈 망상균열 | 0.1 | 0.8 | 0.2 | 2 | ㎡ | 0.32 | |

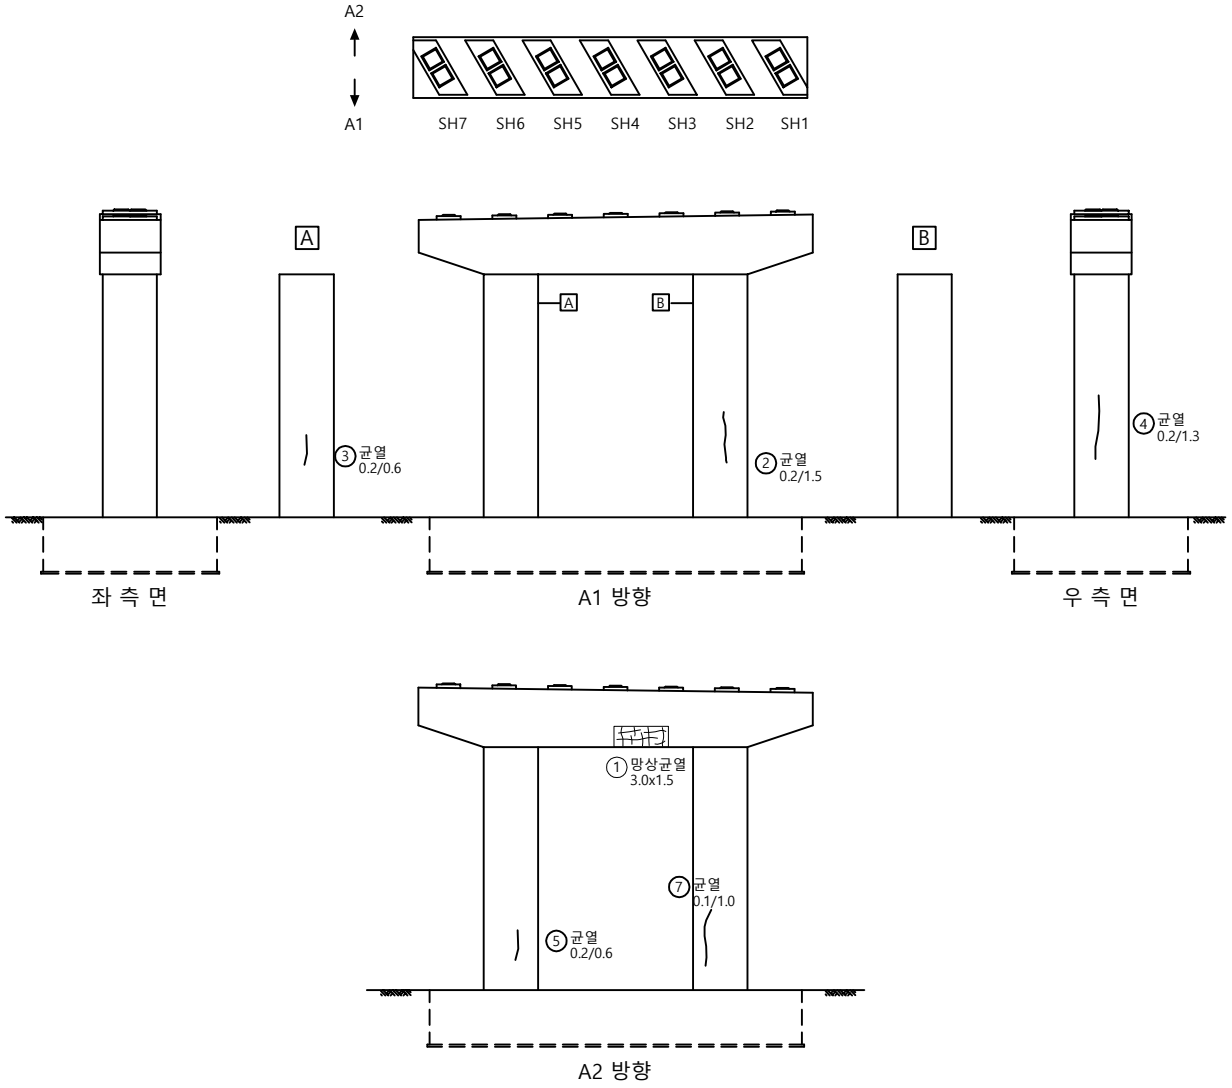
# 장안천교(부산) 교각 P5

| 번호 | 신/구 | 부재명 | 손 상 현 황 | 손 상 규 모 | | | | | | 비고 |
|---|---|---|---|---|---|---|---|---|---|---|
| 1 | 구 | 교좌부 | 망상균열 | 0.2 | 3.0 | 1.5 | 1 | ㎡ | 4.50 | |
| 2 | 구 | 기둥부 | 균열(0.3mm미만) | 0.2 | 1.5 | | 1 | m | 1.50 | |
| 3 | 구 | 기둥부 | 균열(0.3mm미만) | 0.2 | 0.5 | | 1 | m | 0.50 | |
| 4 | 구 | 기둥부 | 균열(0.3mm미만) | 0.2 | 0.6 | | 1 | m | 0.60 | |
| 5 | 구 | 기둥부 | 균열(0.3mm미만) | 0.2 | 1.3 | | 1 | m | 1.30 | |
| 6 | 구 | 기둥부 | 균열(0.3mm미만) | 0.2 | 0.6 | | 1 | m | 0.60 | |
| 7 | 신 | 기둥부 | 균열(0.3mm미만) | 0.1 | 1.0 | | 1 | m | 1.00 | |

① 받침부식
5EA

② 받침몰탈망상균열
0.6X0.2(2EA)

| 번호 | 선/구 | 부재명 | 손 상 현 황 | 손 상 규 모 | | | | | | 비고 |
|---|---|---|---|---|---|---|---|---|---|---|
| 1 | 구 | 교량받침 | 플레이트 부식 | | | | 5 | EA | 5.00 | |
| 2 | 구 | 교량받침 | 받침몰탈 망상균열 | 0.1 | 0.6 | 0.2 | 2 | ㎡ | 0.24 | |

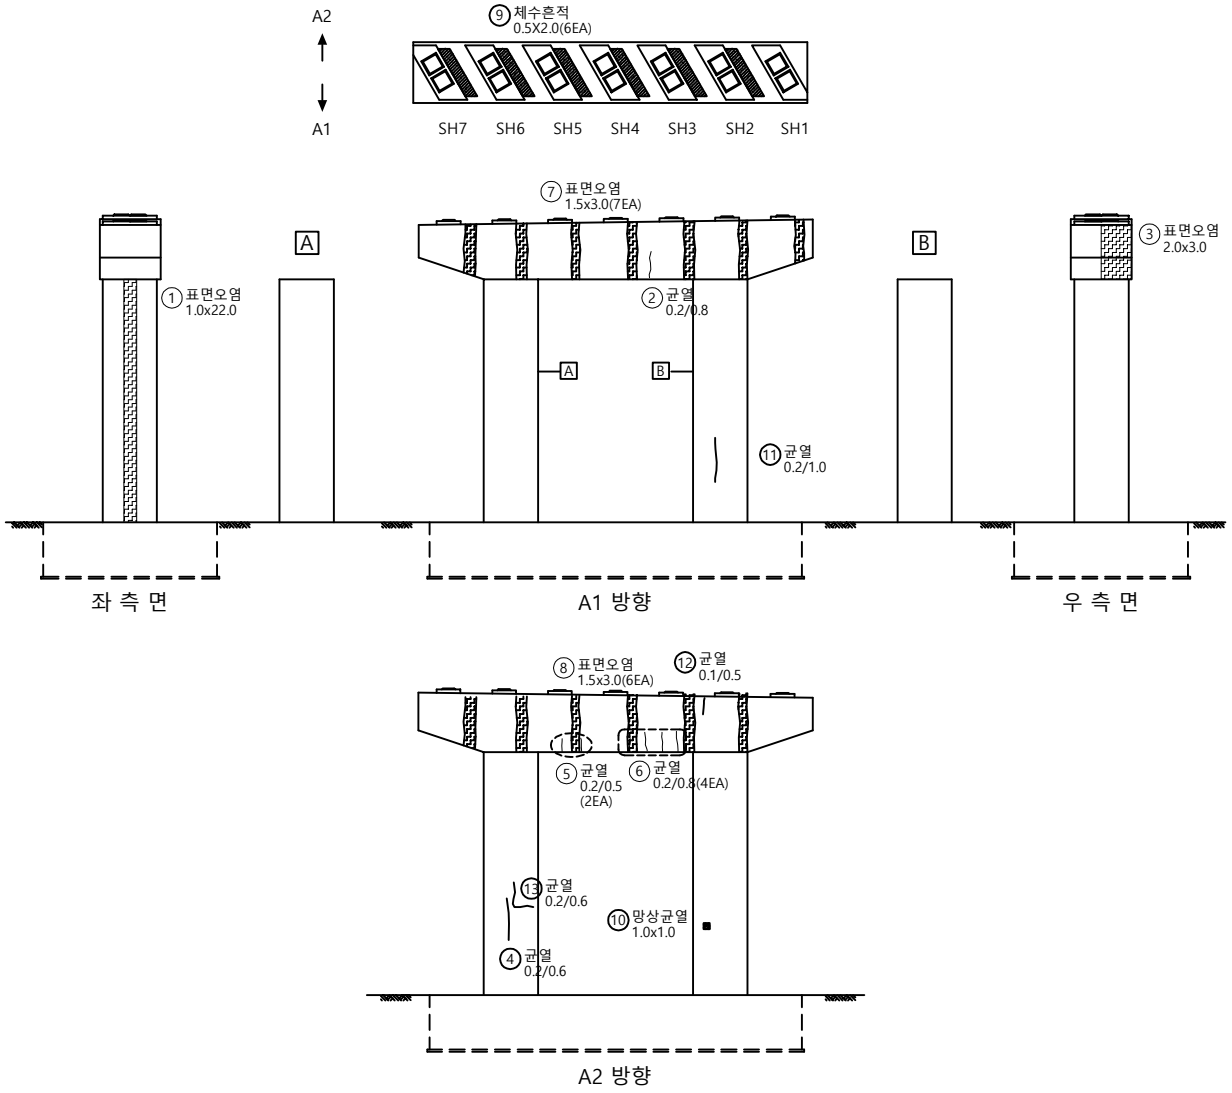
# 장안천교(부산) 교각 P6

| 번호 | 신/구 | 부재명 | 손 상 현 황 | 손 상 규 모 | | | | | | 비고 |
|---|---|---|---|---|---|---|---|---|---|---|
| 2 | 구 | 코핑부 | 균열(0.3mm미만) | 0.2 | 0.8 | | 1 | m | 0.80 | |
| 4 | 구 | 기둥부 | 균열(0.3mm미만) | 0.2 | 0.6 | | 1 | m | 0.60 | |
| 5 | 구 | 코핑부 | 균열(0.3mm미만) | 0.2 | 0.5 | | 2 | m | 1.00 | |
| 6 | 구 | 코핑부 | 균열(0.3mm미만) | 0.2 | 0.8 | | 4 | m | 3.20 | |
| 10 | 구 | 기둥부 | 망상균열 | | 1.0 | 1.0 | 1 | ㎡ | 1.00 | |
| 11 | 구 | 기둥부 | 균열(0.3mm미만) | 0.2 | 1.0 | | 1 | m | 1.00 | |
| 12 | 구 | 코핑부 | 균열(0.3mm미만) | 0.1 | 0.5 | | 1 | m | 0.50 | |
| 13 | 신 | 기둥부 | 균열(0.3mm미만) | 0.1 | 1.0 | | 1 | m | 1.00 | |

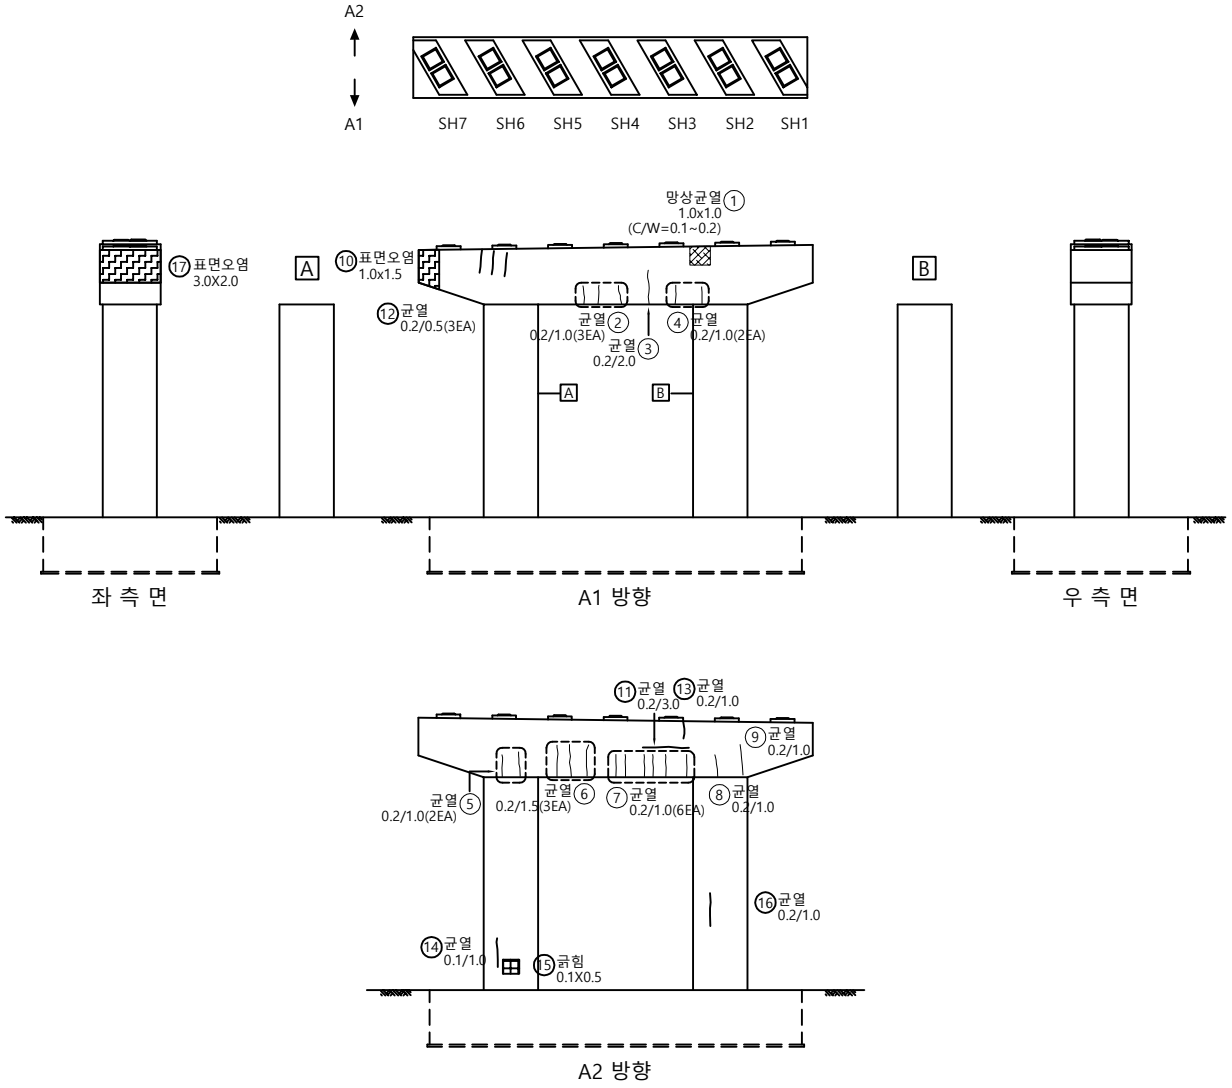
# 장안천교(부산) 교각 P7

| 번호 | 신/구 | 부재명 | 손 상 현 황 | 손 상 규 모 | | | | | | 비고 |
|---|---|---|---|---|---|---|---|---|---|---|
| 1 | 구 | 교핑부 | 망상균열 | 0.2 | 1.0 | 1.0 | 1 | ㎡ | 1.00 | |
| 2 | 구 | 교핑부 | 균열(0.3mm미만) | 0.2 | 1.0 | | 3 | m | 3.00 | |
| 6 | 구 | 교핑부 | 균열(0.3mm미만) | 0.2 | 1.5 | | 3 | m | 4.50 | |
| 7 | 구 | 교핑부 | 균열(0.3mm미만) | 0.2 | 1.0 | | 6 | m | 6.00 | |
| 11 | 구 | 교핑부 | 균열(0.3mm미만) | 0.2 | 3.0 | | 1 | m | 3.00 | |
| 15 | 구 | 거동부 | 균열(0.3mm미만) | | 0.5 | 0.1 | 1 | ㎡ | 0.05 | |

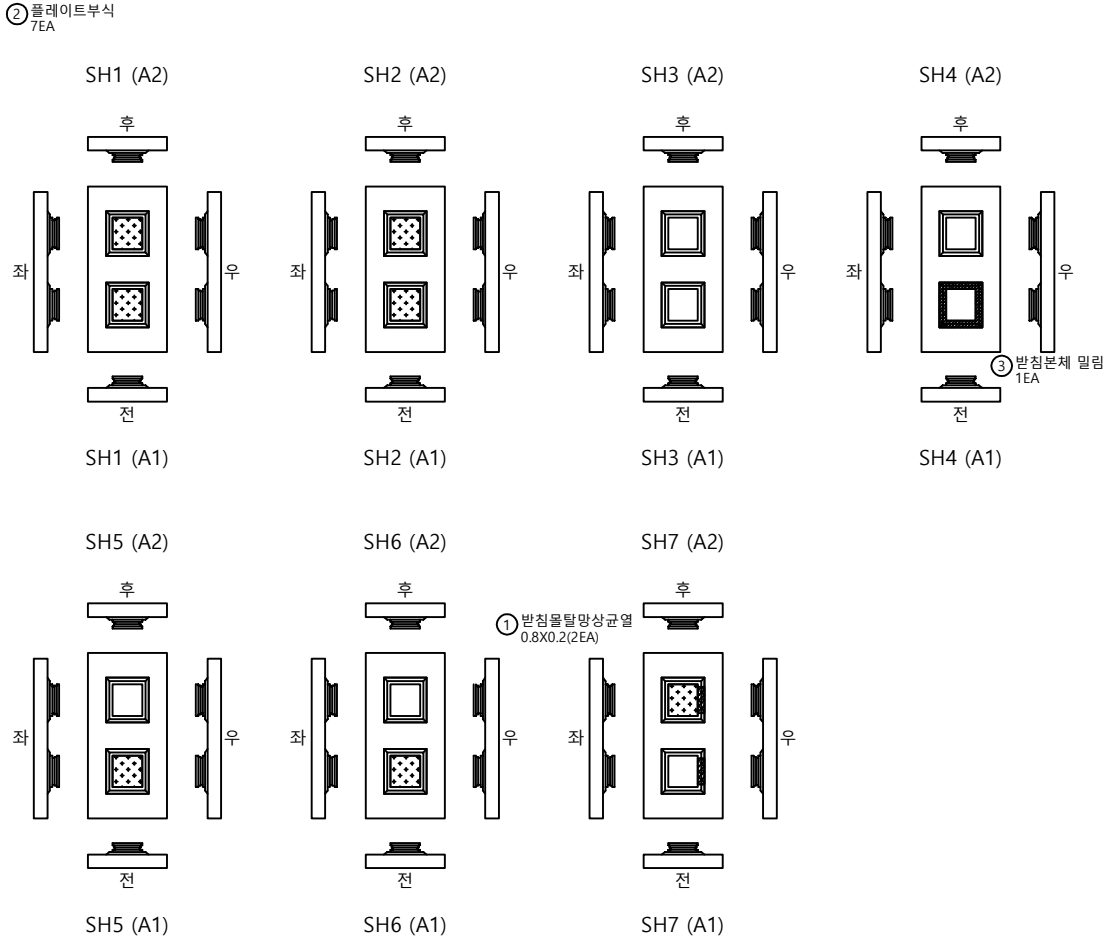
# 장안천교(부산) 받침장치 P7

| 번호 | 신/구 | 부재명 | 손 상 현 황 | 손 상 규 모 | | | | | | 비고 |
|---|---|---|---|---|---|---|---|---|---|---|
| 1 | 구 | 교량받침 | 받침몰탈 망상균열 | 0.1 | 0.8 | 0.2 | 2 | ㎡ | 0.32 | |
| 2 | 구 | 교량받침 | 플레이트 부식 | | | | 7 | EA | 7.00 | |

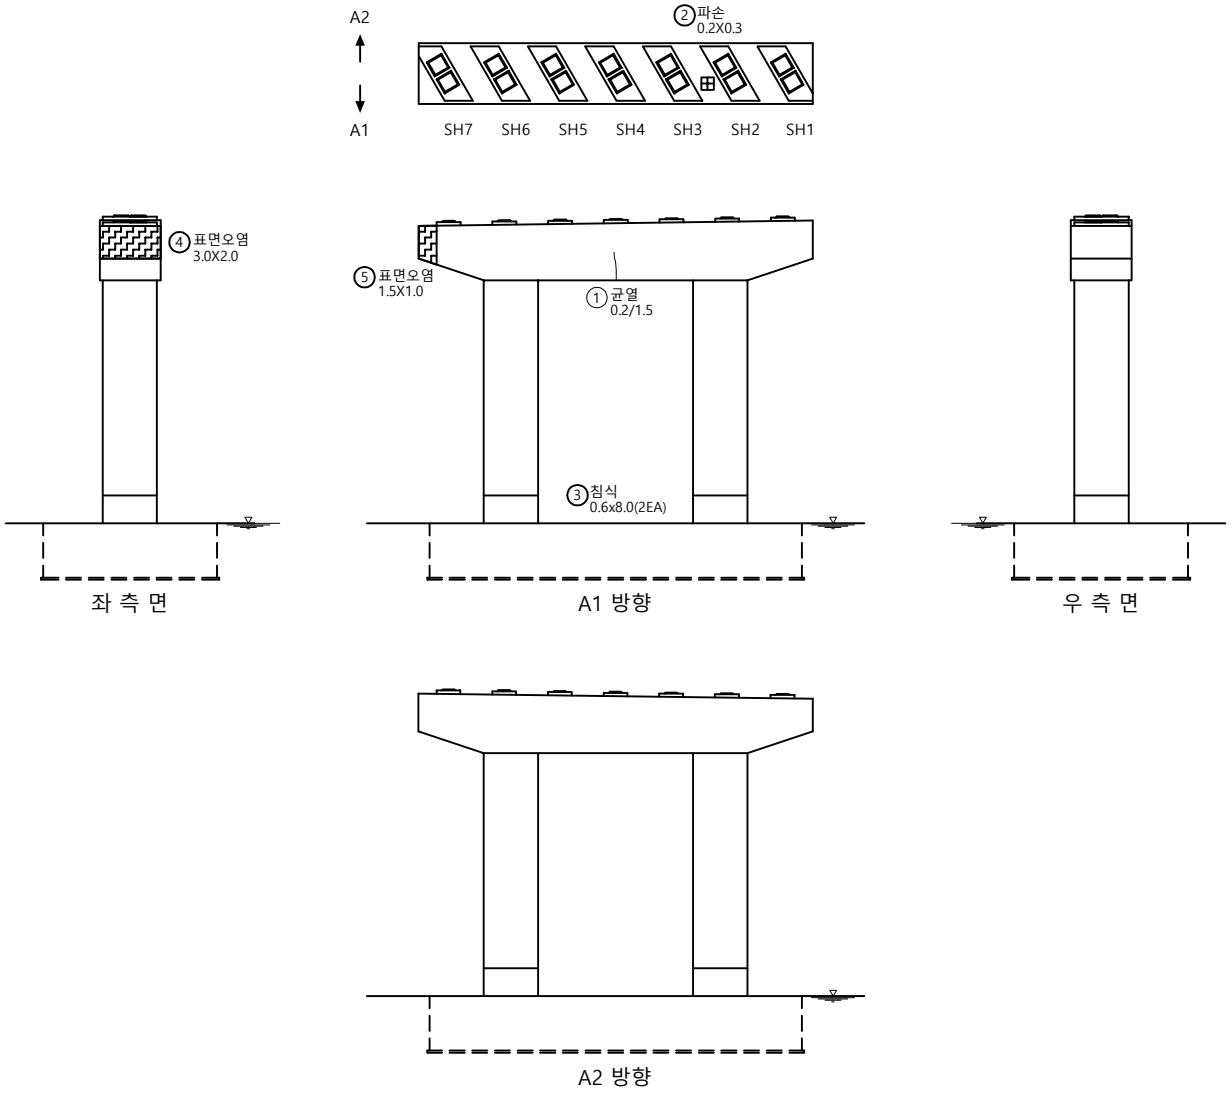
# 장안천교(부산) 교각 P8

| 번호 | 신/구 | 부재명 | 손 상 현 황 | 손 상 규 모 | | | | | | 비고 |
|---|---|---|---|---|---|---|---|---|---|---|
| 1 | 구 | 코핑부 | 균열(0.3mm미만) | 0.2 | 1.5 | | 1 | m | 1.50 | |

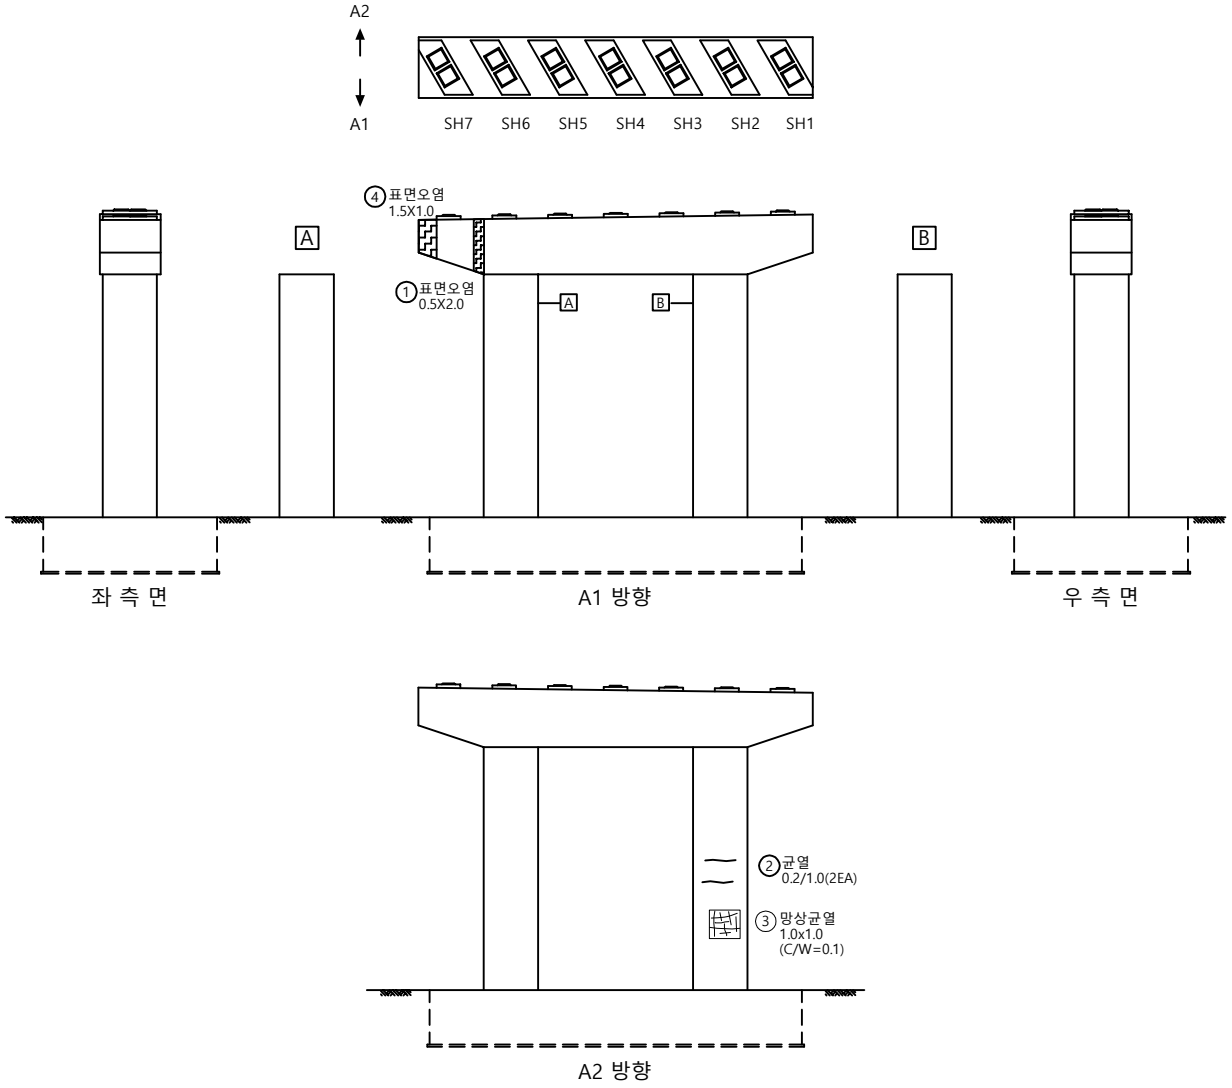
# 장안천교(부산) 교각 P9

| 번호 | 신/구 | 부재명 | 손 상 현 황 | 손 상 규 모 | | | | | | 비고 |
|---|---|---|---|---|---|---|---|---|---|---|
| 2 | 구 | 기둥부 | 균열(0.3mm미만) | 0.2 | 1.0 | | 2 | m | 2.00 | |
| 3 | 구 | 기둥부 | 망상균열 | 0.2 | 1.0 | 1.0 | 1 | ㎡ | 1.00 | |

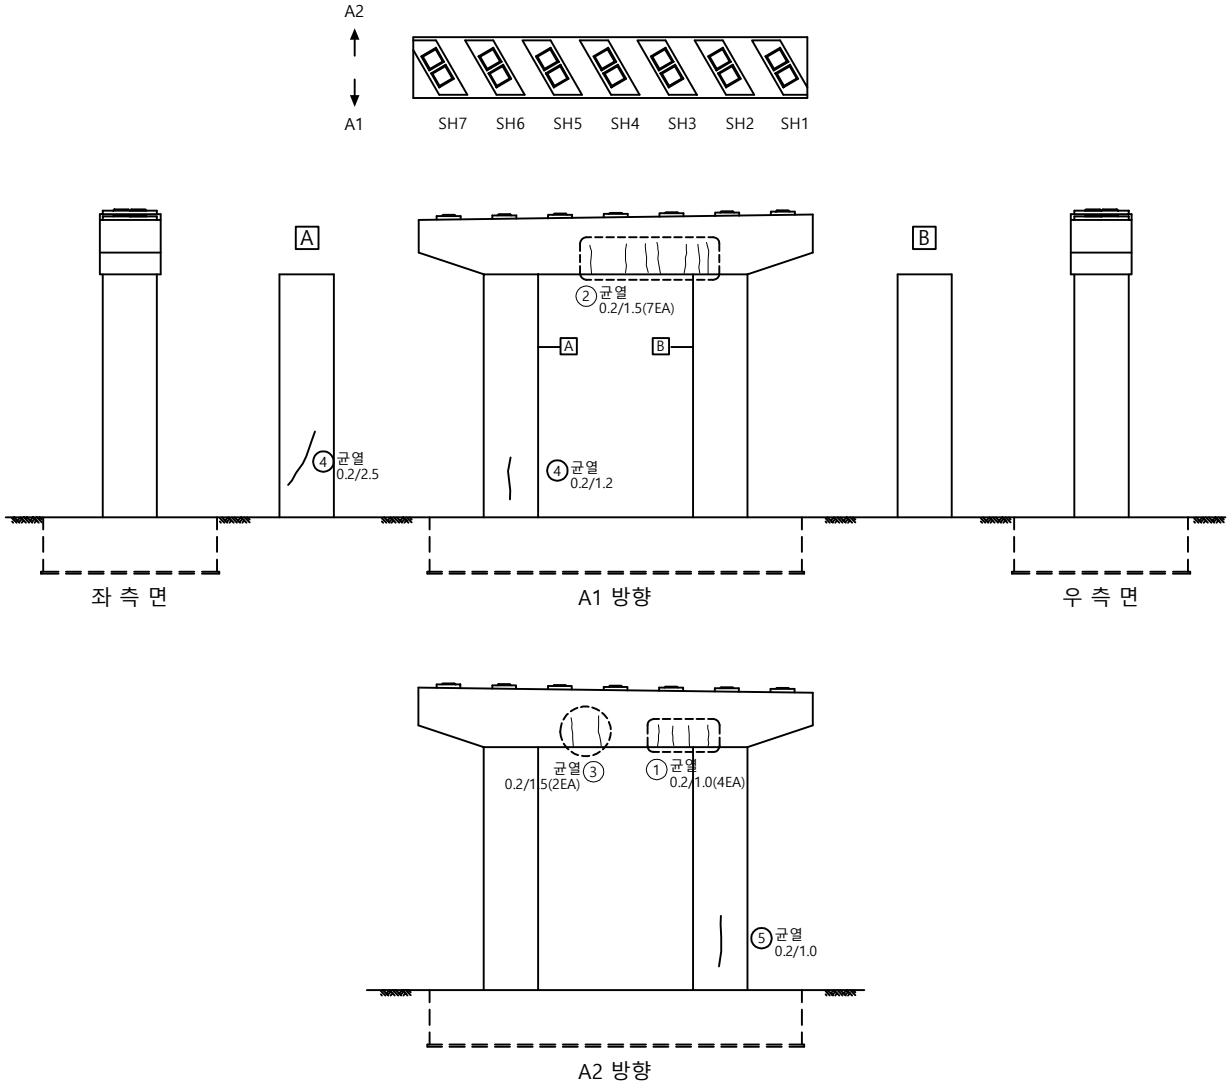
# 장안천교(부산) 교각 P10

| 번호 | 신/구 | 부재명 | 손 상 현 황 | 손 상 규 모 | | | | | | 비고 |
|---|---|---|---|---|---|---|---|---|---|---|
| 1 | 구 | 코핑부 | 균열(0.3mm미만) | 0.2 | 1.0 | | 4 | m | 4.00 | |
| 2 | 구 | 코핑부 | 균열(0.3mm미만) | 0.2 | 1.5 | | 7 | m | 10.50 | |
| 3 | 구 | 코핑부 | 균열(0.3mm미만) | 0.2 | 1.5 | | 2 | m | 3.00 | |
| 4 | 구 | 기둥부 | 균열(0.3mm미만) | 0.2 | 1.2 | | 1 | m | 1.20 | |
| 5 | 구 | 기둥부 | 균열(0.3mm미만) | 0.2 | 1.0 | | 1 | m | 1.00 | |
| 6 | 신 | 기둥부 | 균열(0.3mm미만) | 0.1 | 2.5 | | 1 | m | 2.50 | |

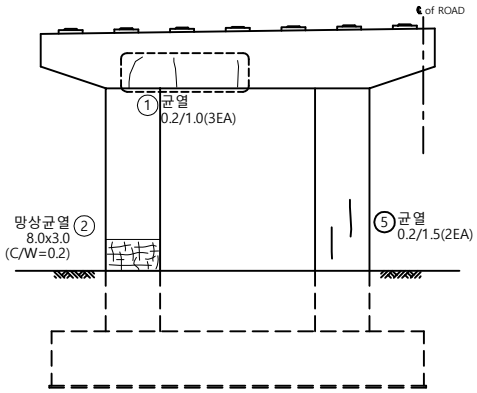
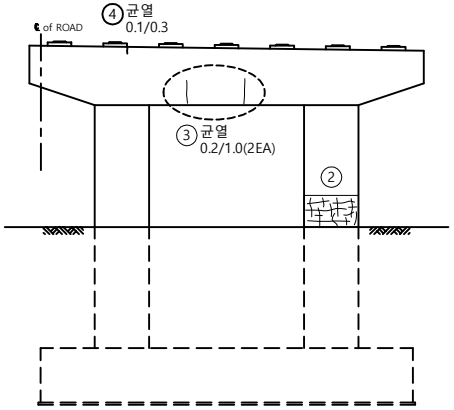
| 번호 | 신/구 | 부재명 | 손 상 현 황 | 손 상 규 모 | | | | | | 비고 |
|---|---|---|---|---|---|---|---|---|---|---|
| 1 | 구 | 교좌부 | 균열(0.3mm미만) | 0.2 | 1.0 | | 3 | m | 3.00 | |
| 2 | 구 | 기둥부 | 망상균열 | 0.2 | 8.0 | 3.0 | 1 | ㎡ | 24.00 | |
| 3 | 구 | 교좌부 | 균열(0.3mm미만) | 0.2 | 1.0 | | 2 | m | 2.00 | |
| 4 | 구 | 교좌부 | 균열(0.3mm미만) | 0.1 | 0.3 | | 1 | m | 0.30 | |
