장안천교(울산) 교면포장 S1

용 역 명	2023년 부산울산고속도로 정밀안전점검 및 성능평가용역			
범례	균 열	재료분리	오염, 변색	부 식
	균열부백태	파손,박리	세 굴	퇴 적
	망상균열	누수,습윤	백 태	기 타
	철근노출	소성변형	들 뜸	No. 001

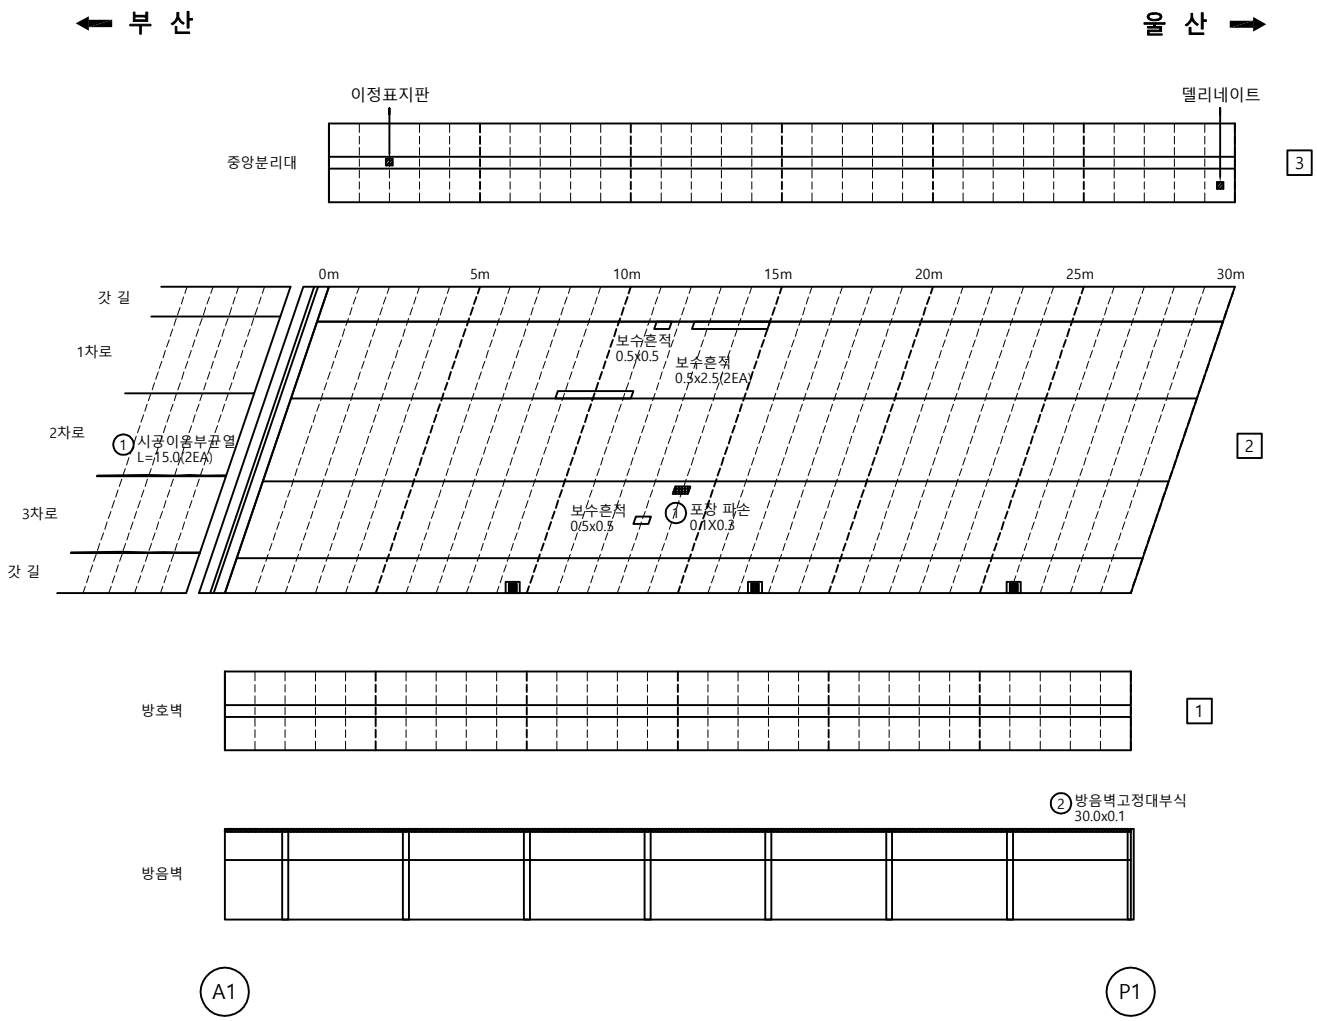
번호	신/구	부재명	손 상 현 황	손 상 규 모						비고
				폭(㎜)	길이(m)	너비(m)	개소	단위	물량	
1	구	교면포장	시공이음 균열	1.0	15.0		2	m	30.00	
2	구	방호벽	고정대 부식		30.0	0.1	1	㎡	3.00	
3	신	교면포장	포장 파손		0.1	0.3	1	㎡	0.03	
4										
5										
6										
7										
8										
9										
10										
11										
12										
13										
14										
15										
16										
17										
18										
19										
20										
21										
22										
23										
24										
25										
26										
27										
28										
29										
30										
31										
32										
33										
34										
35

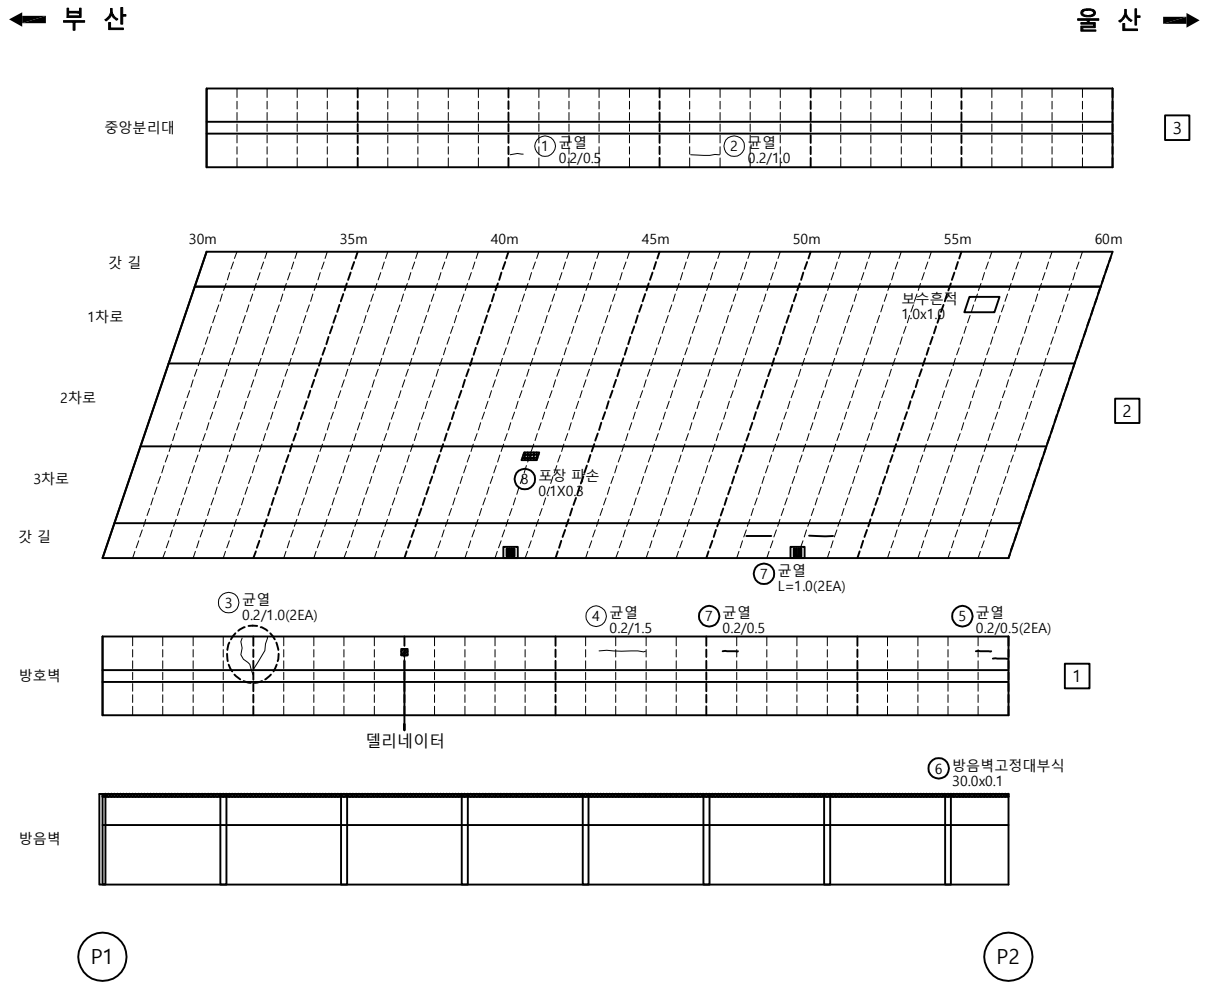
장안천교(울산) 교면포장 S2

번호	신/구	부재명	손 상 현 황	손 상 규 모						비고
				폭(㎜)	길이(m)	너비(m)	개소	단위	물량	
1	구	방호벽	균열	0.2	0.5		1	m	0.50	
2	구	방호벽	균열	0.2	1.0		1	m	1.00	
3	구	방호벽	균열	0.2	1.0		2	m	2.00	
4	구	방호벽	균열	0.2	1.5		1	m	1.50	
5	구	방호벽	균열	0.2	0.5		2	m	1.00	
6	구	방호벽	고정대 부식		30.0	0.1	1	㎡	3.00	
7	구	방호벽	균열	0.2	0.5		1	m	0.50	
8	구	교면포장	포장균열	0.5	1.0		2	m	2.00	
9	신	교면포장	포장 파손		0.2	0.3	1	㎡	0.06	
10										
11										
12										
13										
14										
15										
16										
17										
18										
19										
20										
21										
22										
23										
24										
25										
26										
27										
28										
29										
30										
31										
32										
33										
34										
35

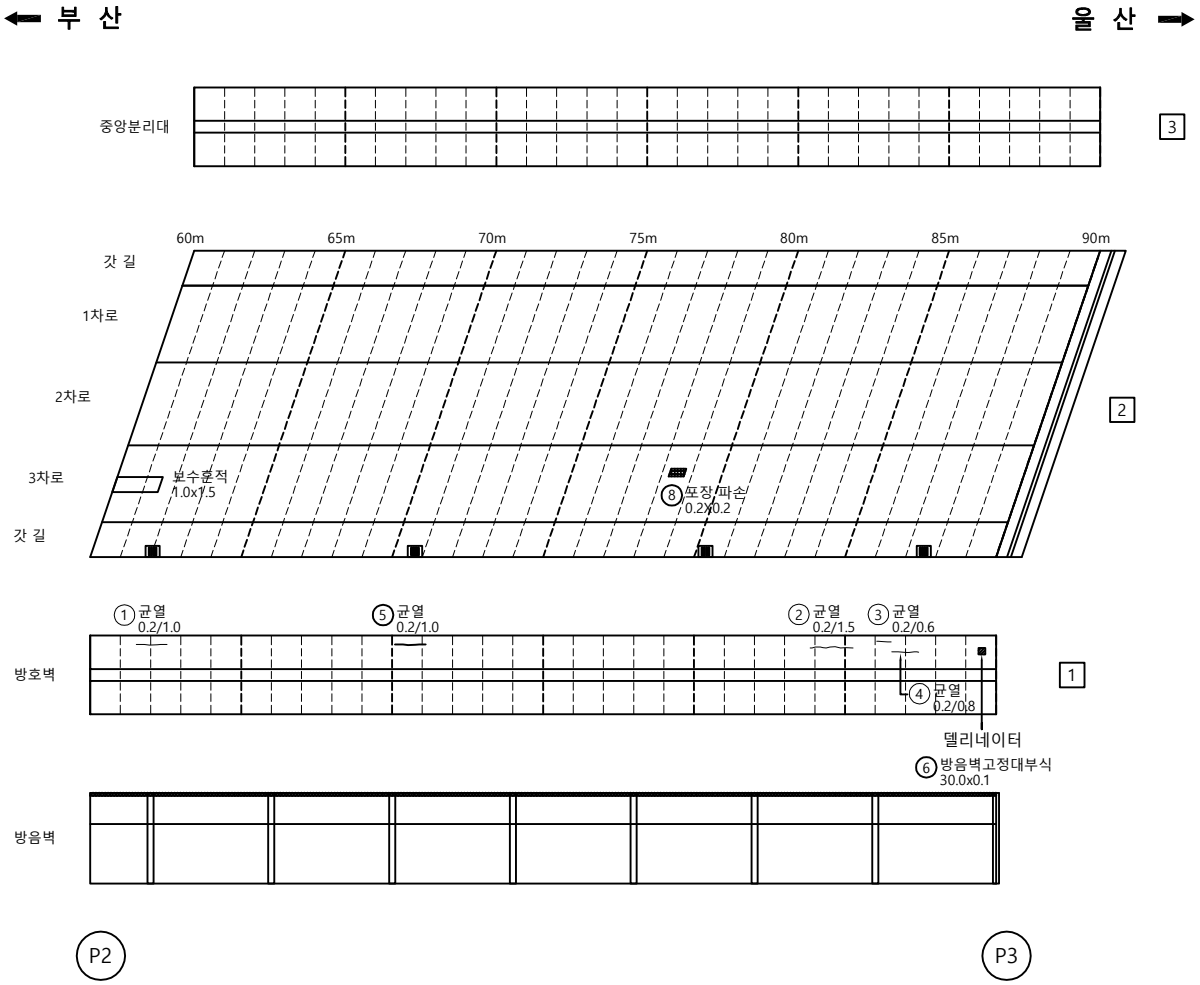
장안천교(울산) 교면포장 S3

번호	신/구	부재명	손상현황	손상규모						비고
				폭(mm)	길이(m)	너비(m)	개소	단위	물량	
1	구	방호벽	균열	0.2	1.0		1	m	1.00	
2	구	방호벽	균열	0.2	1.5		1	m	1.50	
3	구	방호벽	균열	0.2	0.6		1	m	0.60	
4	구	방호벽	균열	0.2	0.8		1	m	0.80	
5	구	방호벽	균열	0.2	1.0		1	m	1.00	
6	구	방호벽	고정대 부식		30.0	0.1	1	㎡	3.00	
7	신	교면포장	포장 파손		0.2	0.2	1	㎡	0.04	
8										
9										
10										
11										
12										
13										
14										
15										
16										
17										
18										
19										
20										
21										
22										
23										
24										
25										
26										
27										
28										
29										
30										
31										
32										
33										
34										
35

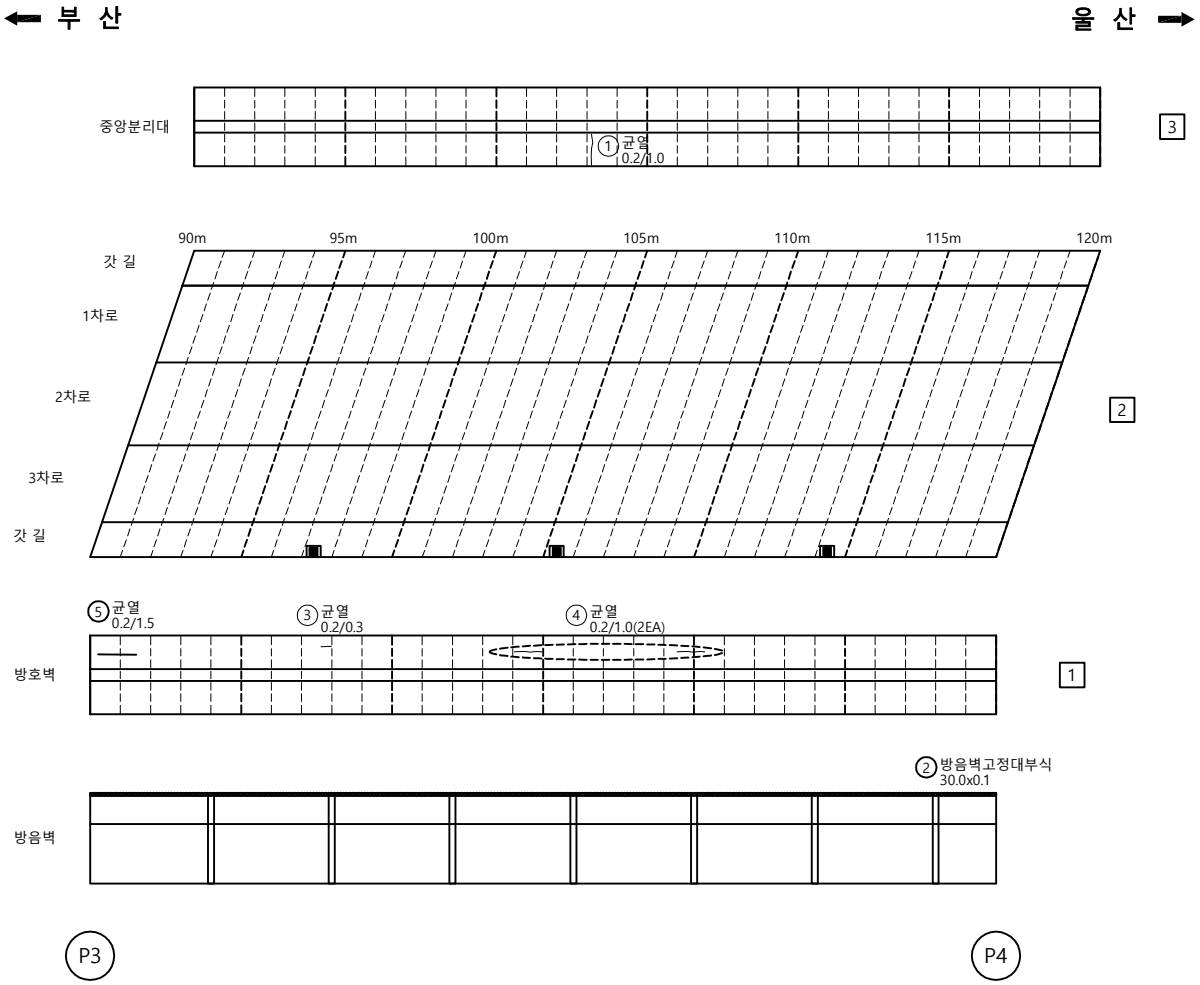
장안천교(울산) 교면포장 S4

번호	신/구	부재명	손 상 현 황	손 상 규 모						비고
				폭(㎜)	길이(m)	너비(m)	개소	단위	물량	
1	구	방호벽	균열	0.2	1.0		1	m	1.00	
2	구	방호벽	고정대 부식		30.0	0.1	1	㎡	3.00	
3	구	방호벽	균열	0.2	0.3		1	m	0.30	
4	구	방호벽	균열	0.2	1.0		2	m	2.00	
5	구	방호벽	균열	0.2	1.5		1	m	1.50	
6										
7										
8										
9										
10										
11										
12										
13										
14										
15										
16										
17										
18										
19										
20										
21										
22										
23										
24										
25										
26										
27										
28										
29										
30										
31										
32										
33										
34										
35

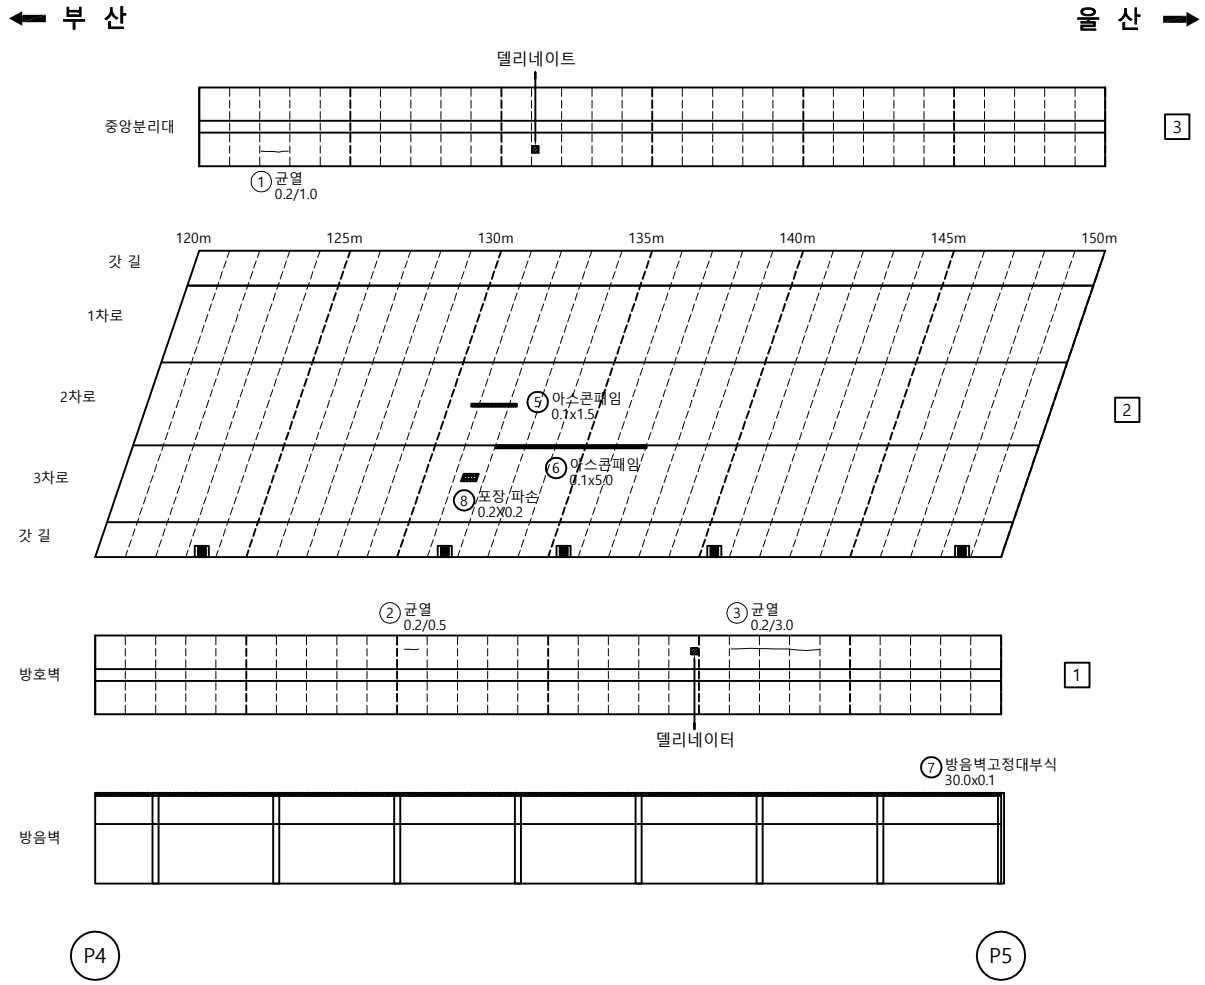
장안천교(울산) 교면포장 S5

번호	신/구	부재명	손 상 현 황	손 상 규 모						비고
				폭(㎜)	길이(m)	너비(m)	개소	단위	물량	
1	구	방호벽	균열	0.2	1.0		1	m	1.00	
2	구	방호벽	균열	0.2	0.5		1	m	0.50	
3	구	방호벽	균열	0.2	3.0		1	m	3.00	
4	신	교면포장	포장 파손		0.2	0.2	1	㎡	0.04	
5	구	교면포장	포장 패임		0.1	1.5	1	㎡	0.15	
6	구	교면포장	포장 패임		0.1	5.0	1	㎡	0.50	
7	구	방호벽	고정대 부식		30.0	0.1	1	㎡	3.00	
8										
9										
10										
11										
12										
13										
14										
15										
16										
17										
18										
19										
20										
21										
22										
23										
24										
25										
26										
27										
28										
29										
30										
31										
32										
33										
34										
35

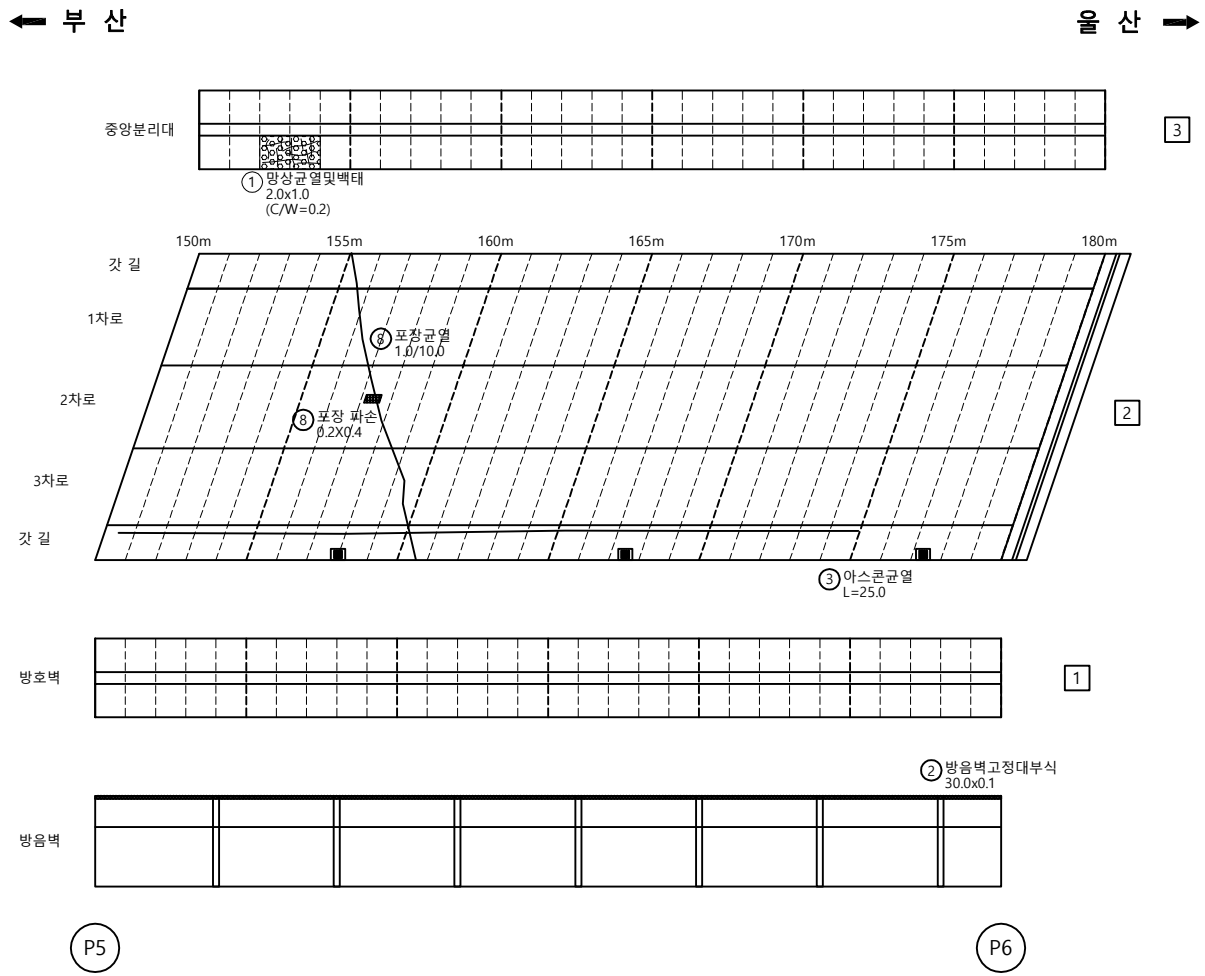
장안천교(울산) 교면포장 S6

번호	선/구	부재명	손 상 현 황	손 상 규 모						비고
				폭(㎜)	길이(m)	너비(m)	개소	단위	물량	
1	구	방호벽	망상균열 및 백태	0.2	2.0	1.0	1	㎡	2.00	
2	구	방호벽	고정대 부식		30.0	0.1	1	㎡	3.00	
3	구	교면포장	포장균열	1.0	25.0		1	m	25.00	
4	구	교면포장	포장균열	1.0	10.0		1	m	10.00	
5	구	교면포장	포장 파손		0.2	0.4	1	㎡	0.08	
6										
7										
8										
9										
10										
11										
12										
13										
14										
15										
16										
17										
18										
19										
20										
21										
22										
23										
24										
25										
26										
27										
28										
29										
30										
31										
32										
33										
34										
35

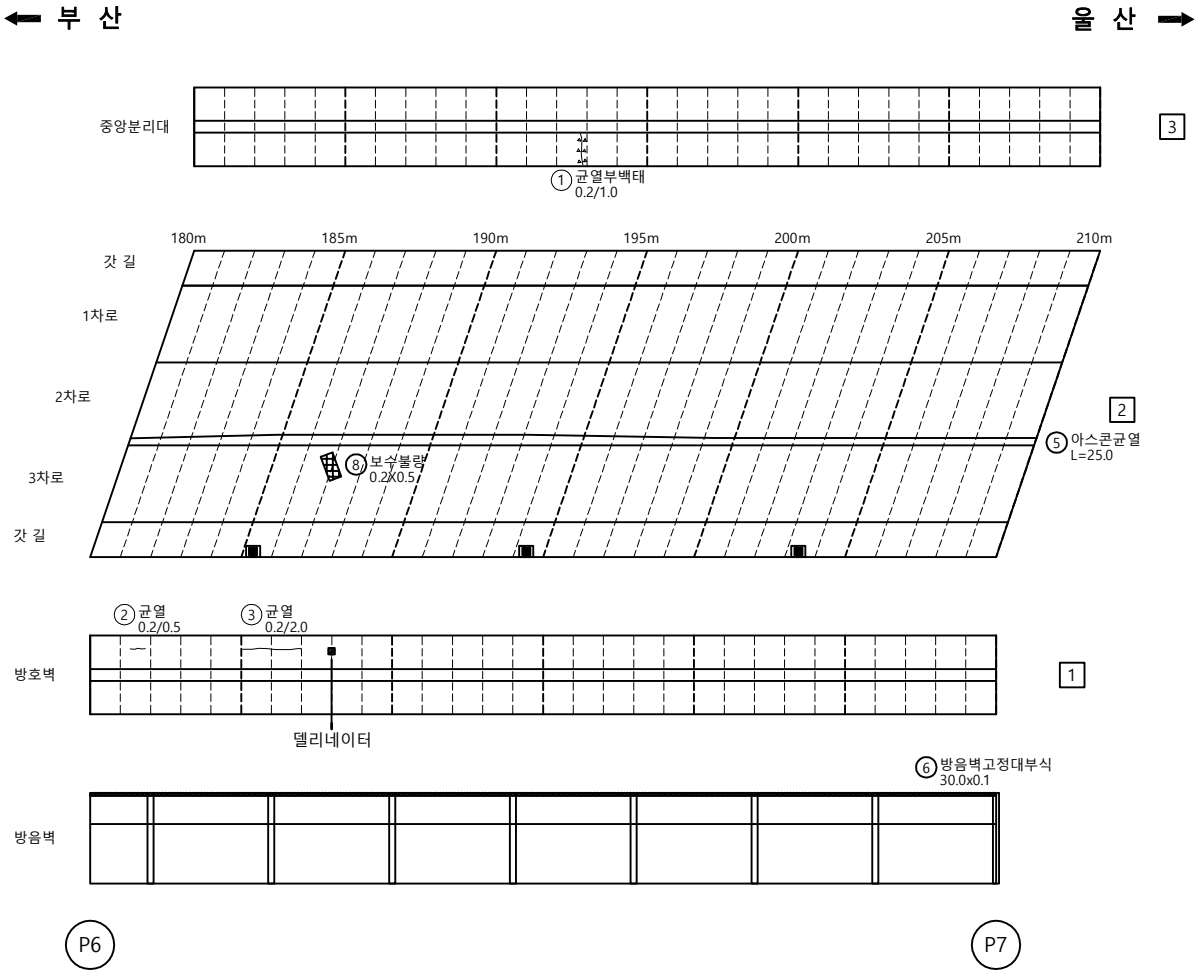
장안천교(울산) 교면포장 S7

번호	신/구	부재명	손 상 현 황	손 상 규 모						비고
				폭(mm)	길이(m)	너비(m)	개소	단위	물량	
1	구	방호벽	균열부 백태	0.2	1.0		1	m	1.00	
2	구	방호벽	균열	0.2	0.5		1	m	0.50	
3	구	방호벽	균열	0.2	2.0		1	m	2.00	
4	구	방호벽	고경대 부식		30.0	0.1	1	㎡	3.00	
5	구	교면포장	포장균열	1.0	25.0		1	m	25.00	
6	신	교면포장	보수불량		0.2	0.5	1	㎡	0.10	
7										
8										
9										
10										
11										
12										
13										
14										
15										
16										
17										
18										
19										
20										
21										
22										
23										
24										
25										
26										
27										
28										
29										
30										
31										
32										
33										
34										
35

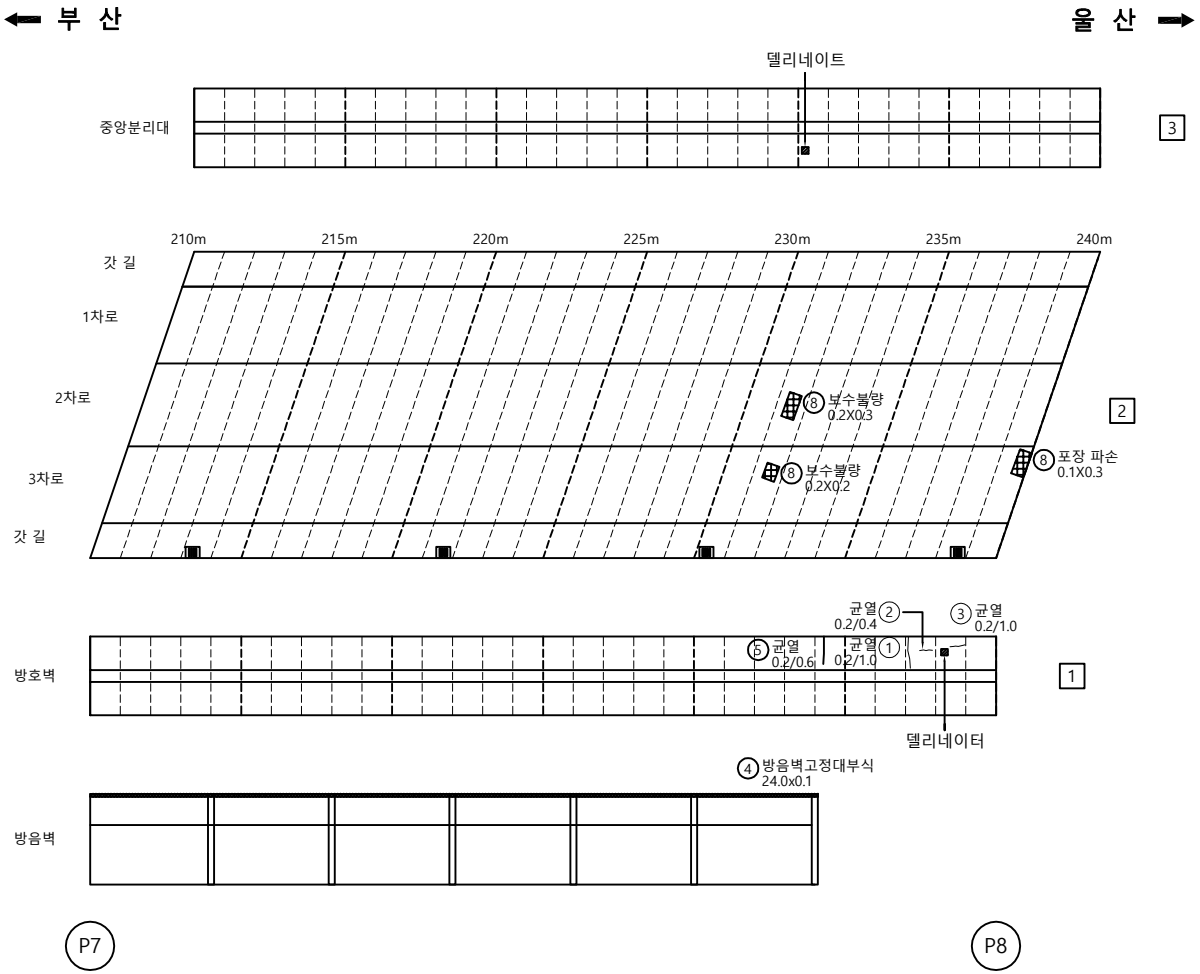
장안천교(울산) 교면포장 S8

번호	신/구	부재명	손 상 현 황	손 상 규 모						비고
				폭(㎜)	길이(m)	너비(m)	개소	단위	물량	
1	구	방호벽	균열	0.2	1.0		1	m	1.00	
2	구	방호벽	균열	0.2	0.4		1	m	0.40	
3	구	방호벽	균열	0.2	1.0		1	m	1.00	
4	구	방호벽	고정대 부식		24.0	0.1	1	㎡	2.40	
5	구	방호벽	균열	0.2	0.6		1	m	0.60	
6	신	교면포장	보수불량		0.2	0.3	1	㎡	0.06	
7	신	교면포장	보수불량		0.2	0.2	1	㎡	0.04	
8	신	교면포장	포장 파손		0.1	0.3	1	㎡	0.03	
9										
10										
11										
12										
13										
14										
15										
16										
17										
18										
19										
20										
21										
22										
23										
24										
25										
26										
27										
28										
29										
30										
31										
32										
33										
34										
35

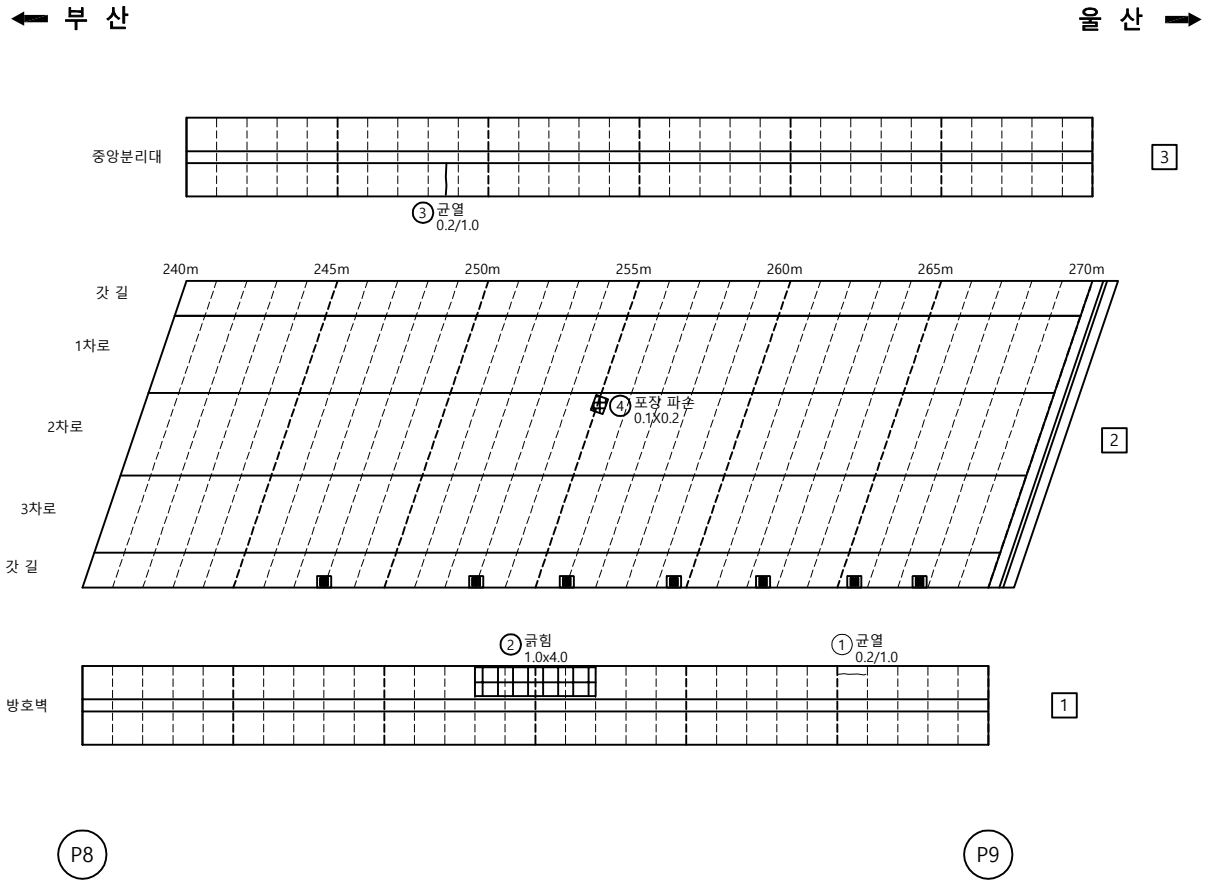
장안천교(울산) 교면포장 S9

번호	신/구	부재명	손 상 현 황	손 상 규 모						비고
				폭(㎜)	길이(m)	너비(m)	개소	단위	물량	
1	구	방호벽	균열	0.2	1.0		1	m	1.00	
2	구	방호벽	긁힘		1.0	4.0	1	㎡	4.00	
3	구	방호벽	균열	0.2	1.0		1	m	1.00	
4	신	교면포장	포장 파손		0.1	0.2	1	㎡	0.02	
5										
6										
7										
8										
9										
10										
11										
12										
13										
14										
15										
16										
17										
18										
19										
20										
21										
22										
23										
24										
25										
26										
27										
28										
29										
30										
31										
32										
33										
34										
35

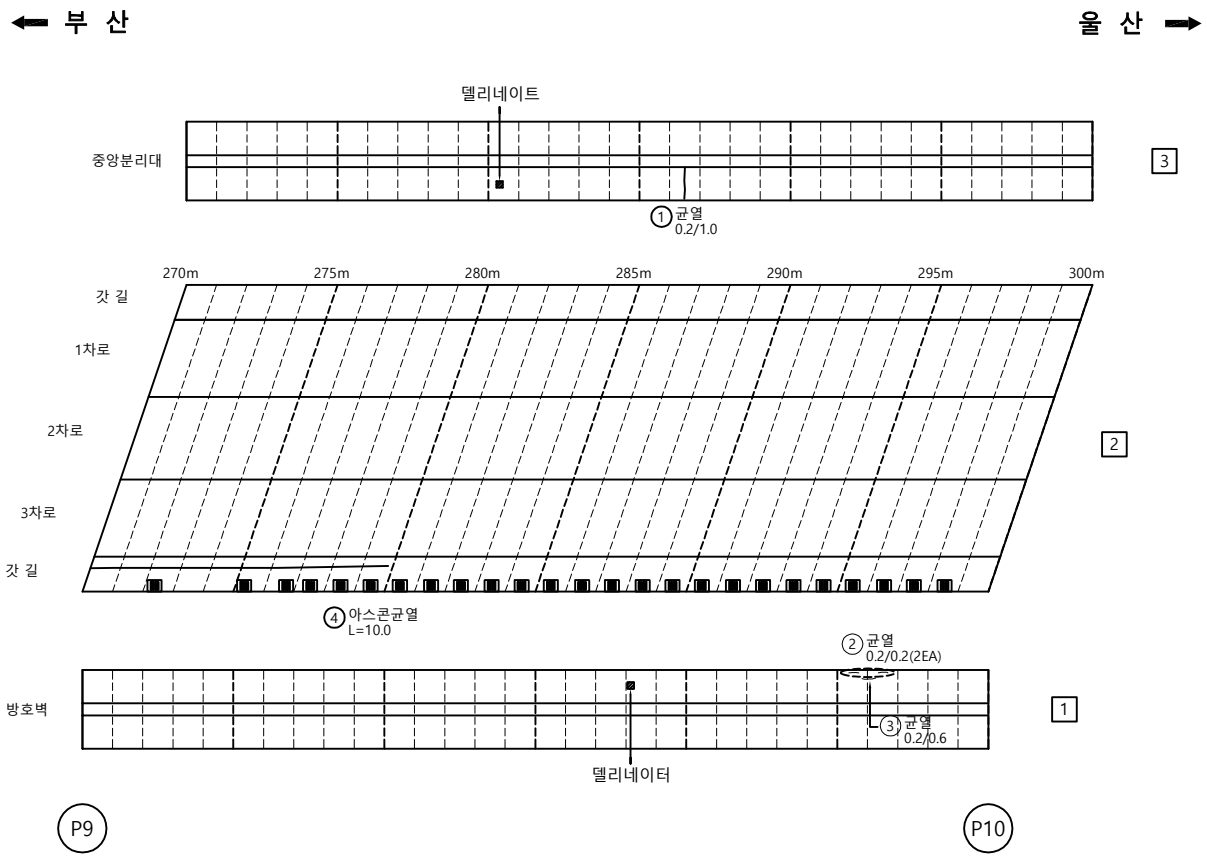
장안천교(울산) 교면포장 S10

번호	신/구	부재명	손 상 현 황	손 상 규 모						비고
				폭(㎜)	길이(m)	너비(m)	개소	단위	물량	
1	구	방호벽	균열	0.2	1.0		1	m	1.00	
2	구	방호벽	균열	0.2	0.2		2	m	0.40	
3	구	방호벽	균열	0.2	0.6		1	m	0.60	
4	구	교면포장	포장균열	1.0	10.0		1	m	10.00	
5										
6										
7										
8										
9										
10										
11										
12										
13										
14										
15										
16										
17										
18										
19										
20										
21										
22										
23										
24										
25										
26										
27										
28										
29										
30										
31										
32										
33										
34										
35

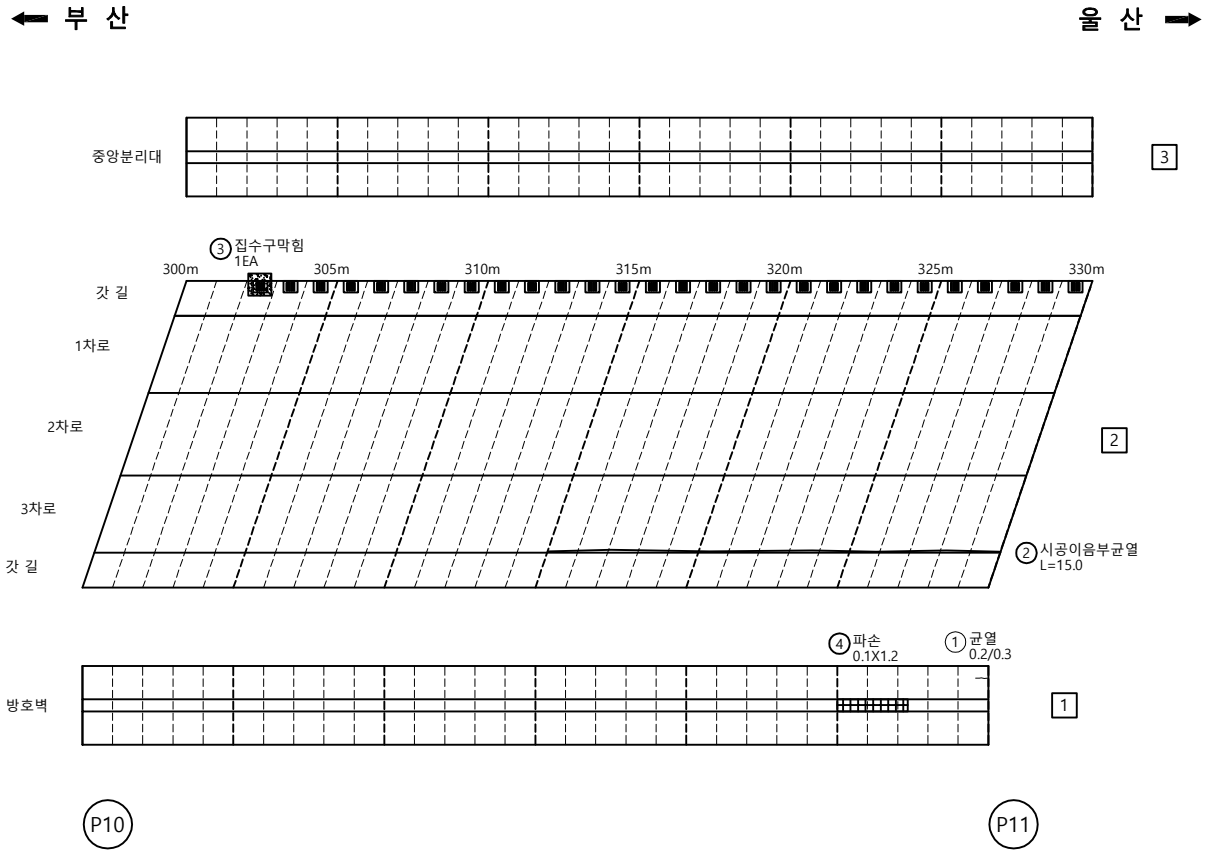
장안천교(울산) 교면포장 S11

번호	신/구	부재명	손 상 현 황	손 상 규 모						비고
				폭(㎜)	길이(m)	너비(m)	개소	단위	물량	
1	구	방호벽	균열	0.2	0.3		1	m	0.30	
2	구	교면포장	시공이음 균열	1.0	15.0		1	m	15.00	
3	구	배수시설	집수구 막힘				1	EA	1.00	
4	구	방호벽	파손		0.1	1.2	1	㎡	0.12	
5										
6										
7										
8										
9										
10										
11										
12										
13										
14										
15										
16										
17										
18										
19										
20										
21										
22										
23										
24										
25										
26										
27										
28										
29										
30										
31										
32										
33										
34										
35

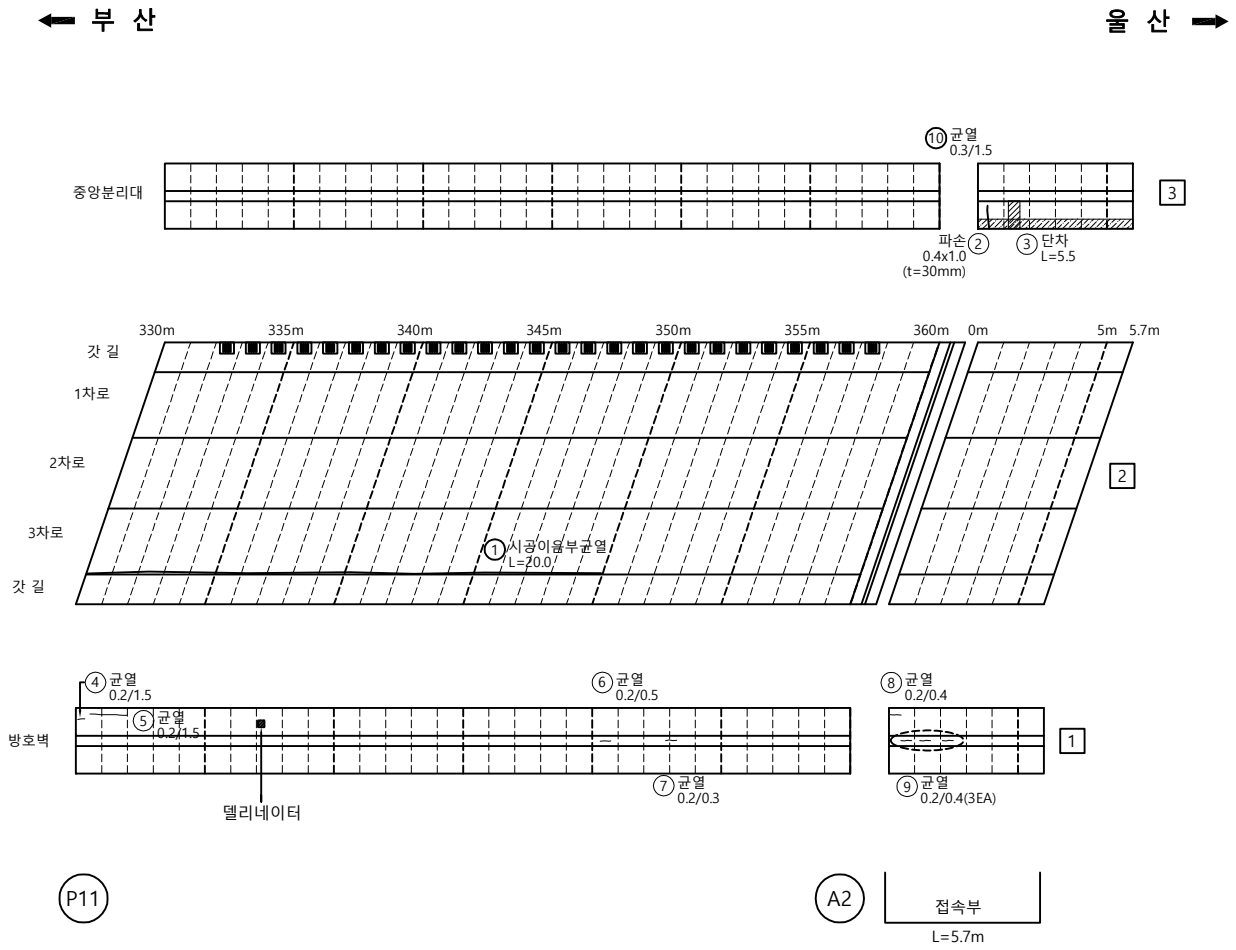
장안천교(울산) 교면포장 S12

번호	신/구	부재명	손 상 현 황	손 상 규 모						비고
				폭(㎜)	길이(m)	너비(m)	개소	단위	물량	
1	구	교면포장	시공이음 균열	1.0	20.0		1	m	20.00	
2	구	방호벽	파손		0.4	1.0	1	㎡	0.40	
3	구	방호벽	단차		5.5		1	m	5.50	
4	구	방호벽	균열	0.2	0.3		1	m	0.30	
5	구	방호벽	균열	0.2	1.5		1	m	1.50	
6	구	방호벽	균열	0.2	0.5		1	m	0.50	
7	구	방호벽	균열	0.2	0.3		1	m	0.30	
8	구	방호벽	균열	0.2	0.4		1	m	0.40	
9	구	방호벽	균열	0.2	0.4		3	m	1.20	
10	구	방호벽	균열	0.3	1.5		1	m	1.50	
11										
12										
13										
14										
15										
16										
17										
18										
19										
20										
21										
22										
23										
24										
25										
26										
27										
28										
29										
30										
31										
32										
33										
34										
35

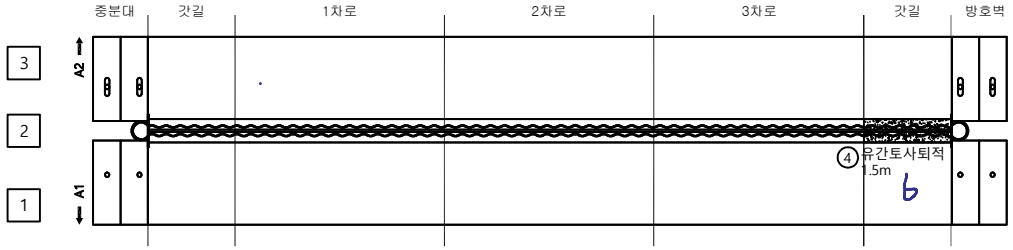
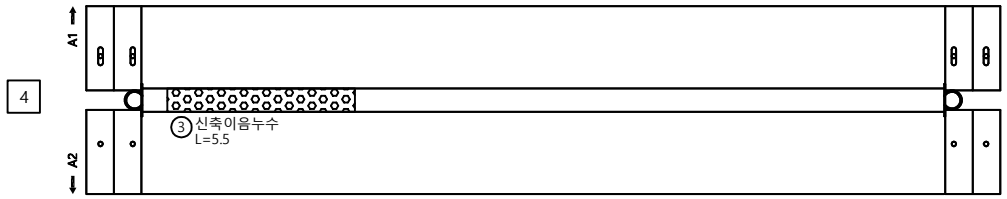
번호	신/구	부재명	손 상 현 황	손 상 규 모						비고
				폭(mm)	길이(m)	너비(m)	개소	단위	물량	
1	구	신축이음	차수판 볼트 탈락				2	EA	2.00	
2	구	신축이음	차수판 볼트 탈락				1	EA	1.00	
3	구	신축이음	하부누수		5.5		1	m	5.50	
4	구	신축이음	유간토사퇴적		1.5		1	m	1.50	
5										
6										
7										
8										
9										
10										
11										
12										
13										
14										
15										
16										
17										
18										
19										
20										
21										
22										
23										
24										
25										
26										
27										
28										
29										
30										
31										
32										
33										
34										
35

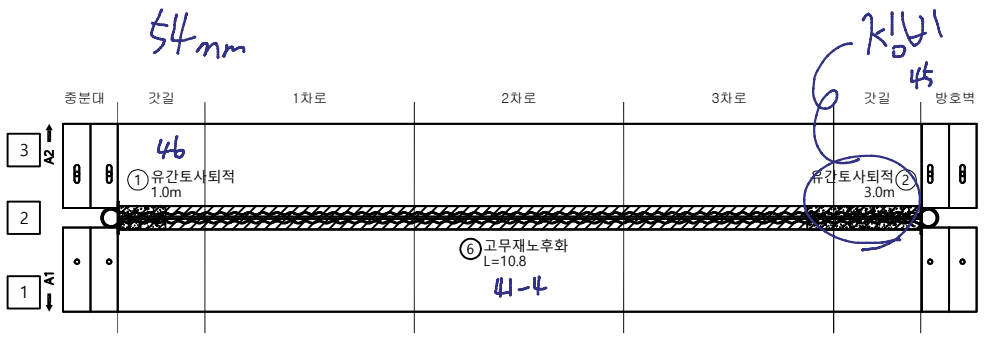
장안천교(울산) 신축이음 P3

번호	신/구	부재명	손 상 현 황	손 상 규 모						비고
				폭(mm)	길이(m)	너비(m)	개소	단위	물량	
1	구	신축이음	유간토사퇴적		1.0		1	m	1.00	
2	구	신축이음	유간토사퇴적		3.0		1	m	3.00	
3	구	신축이음	차수판 볼트 탈락				3	EA	3.00	
4	구	신축이음	차수판 볼트 탈락				2	EA	2.00	
5	구	신축이음	하부누수		5.5		1	m	5.50	
6	구	신축이음	고무재 노후화		10.8		1	m	10.80	
7										
8										
9										
10										
11										
12										
13										
14										
15										
16										
17										
18										
19										
20										
21										
22										
23										
24										
25										
26										
27										
28										
29										
30										
31										
32										
33										
34										
35

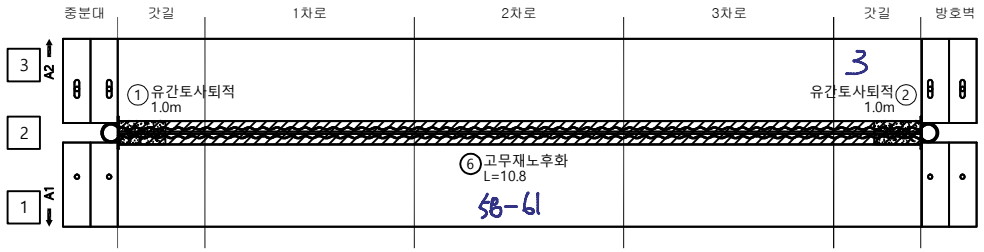
장안천교(울산) 신축이음 P6

번호	신/구	부재명	손상현황	손상규모						비고
				폭(mm)	길이(m)	너비(m)	개소	단위	물량	
1	구	신축이음	유간토사퇴적		1.0		1	m	1.00	
2	구	신축이음	유간토사퇴적		1.0		1	m	1.00	
3	구	신축이음	차수판 볼트 탈락				2	EA	2.00	
4	구	신축이음	차수판 볼트 탈락				2	EA	2.00	
5	구	신축이음	하부누수		7.5		1	m	7.50	
6	구	신축이음	고무재 노후화		10.8		1	m	10.80	
7										
8										
9										
10										
11										
12										
13										
14										
15										
16										
17										
18										
19										
20										
21										
22										
23										
24										
25										
26										
27										
28										
29										
30										
31										
32										
33										
34										
35

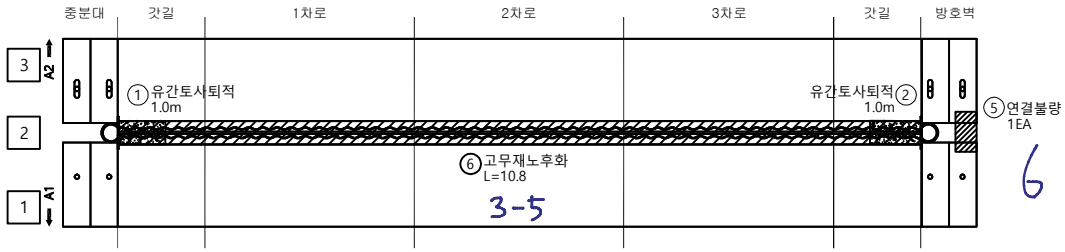
장안천교(울산) 신축이음 P9

번호	신/구	부재명	손 상 현 황	손 상 규 모						비고
				폭(mm)	길이(m)	너비(m)	개소	단위	물량	
1	구	신축이음	유간토사퇴적		1.0		1	m	1.00	
2	구	신축이음	유간토사퇴적		1.0		1	m	1.00	
3	구	신축이음	차수판 볼트탈락				2	EA	2.00	
4	구	신축이음	차수판 볼트탈락				2	EA	2.00	
5	구	신축이음	차수판 연결불량				1	EA	1.00	
6	구	신축이음	고무재 노후화		10.8		1	m	10.80	
7	구	신축이음	하부누수		1.0		3	m	3.00	
8										
9										
10										
11										
12										
13										
14										
15										
16										
17										
18										
19										
20										
21										
22										
23										
24										
25										
26										
27										
28										
29										
30										
31										
32										
33										
34										
35

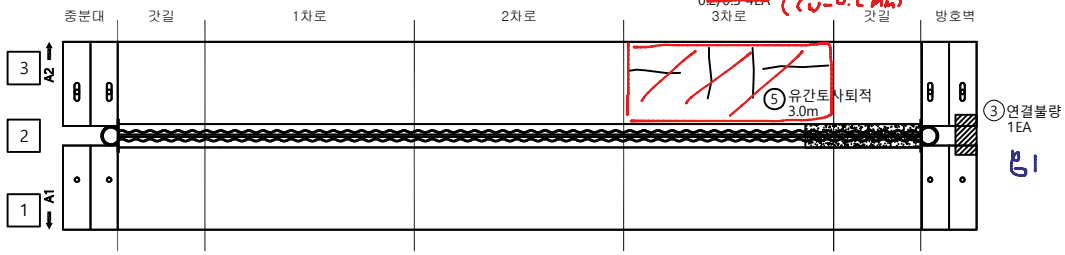
장안천교(울산) 신축이음 A2

번호	신/구	부재명	손 상 현 황	손 상 규 모						비고
				폭(mm)	길이(m)	너비(m)	개소	단위	물량	
1	구	신축이음	차수판 볼트탈락				4	EA	4.00	
2	구	신축이음	차수판 볼트탈락				2	EA	2.00	
3	구	신축이음	차수판 연결볼량				1	EA	1.00	
4	구	신축이음	차수판 볼트 탈락				4	EA	4.00	
5	구	신축이음	유간토사퇴적		1.0		1	m	1.00	
6	구	신축이음	하부누수		1.0		1	m	1.00	
7	구	신축이음	하부누수		3.0		1	m	3.00	
8	신	신축이음	후타재 균열	0.2	0.5		4	m	2.00	
9										
10										
11										
12										
13										
14										
15										
16										
17										
18										
19										
20										
21										
22										
23										
24										
25										
26										
27										
28										
29										
30										
31										
32										
33										
34										
35

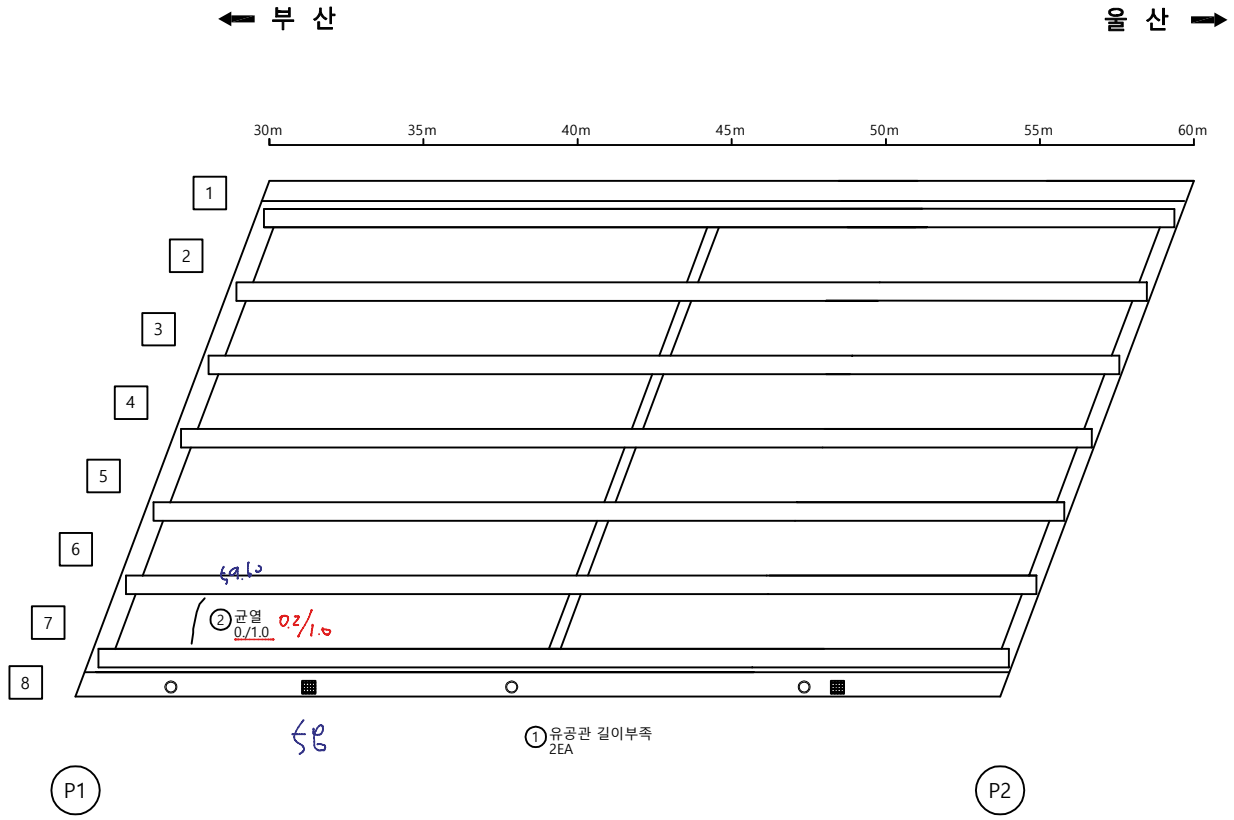
장안천교(울산) 바닥판하면 S2

번호	신/구	부재명	손 상 현 황	손 상 규 모						비고
				폭(mm)	길 이(m)	너 비(m)	개소	단위	물량	
1	신	배수시설	유공관 길이부족				2	EA	2.00	
2	신	배수시설	균열	0.2	1.0		1	m	1.00	
3										
4										
5										
6										
7										
8										
9										
10										
11										
12										
13										
14										
15										
16										
17										
18										
19										
20										
21										
22										
23										
24										
25										
26										
27										
28										
29										
30										
31										
32										
33										
34										
35

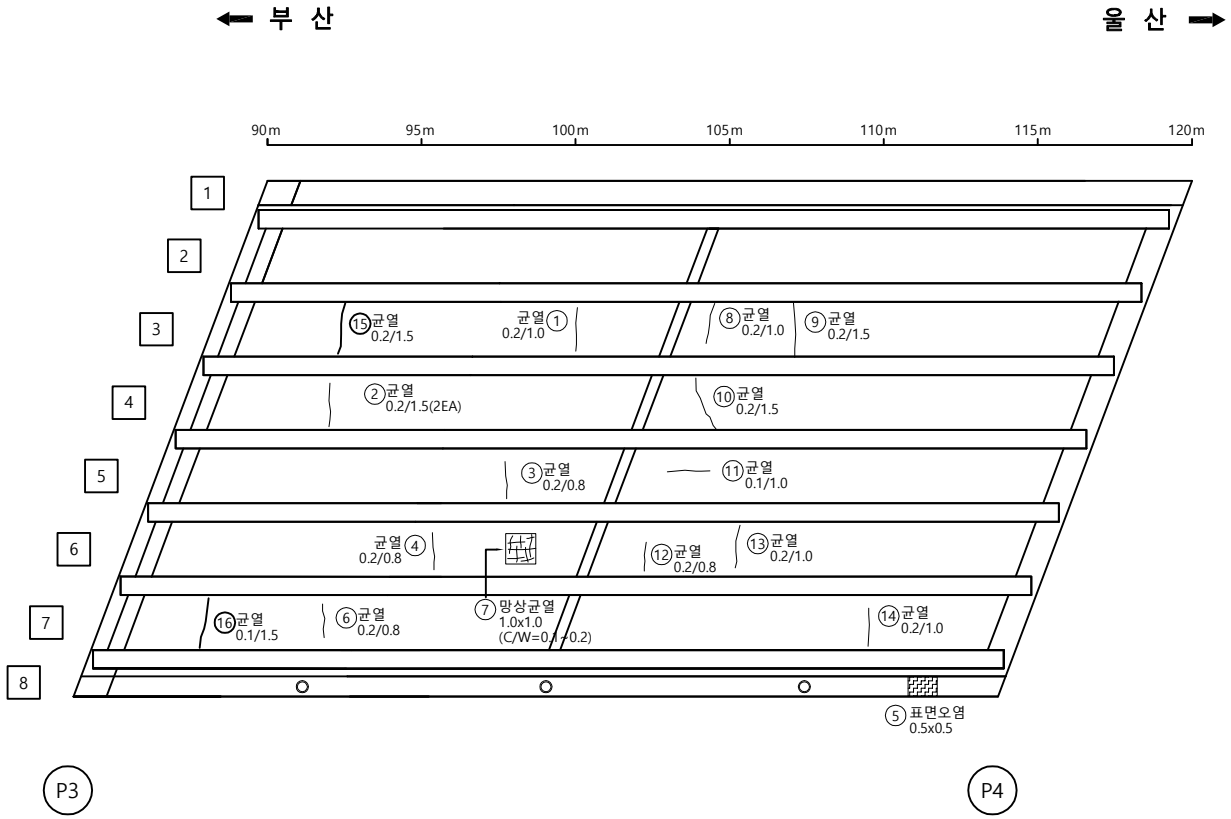
장안천교(울산) 바닥판하면 S4

번호	신/구	부재명	손 상 현 황	손 상 규 모						비고
				폭(㎜)	길 이(m)	너 비(m)	개소	단위	물량	
1	구	바닥판	균열	0.2	1.0		1	m	1.00	
2	구	바닥판	균열	0.2	1.5		1	m	1.50	
3	구	바닥판	균열	0.2	0.8		1	m	0.80	
4	구	바닥판	균열	0.2	0.8		1	m	0.80	
5	구	바닥판	표면오염		0.5	0.5	1	㎡	0.25	
6	구	바닥판	균열	0.2	0.8		1	m	0.80	
7	구	바닥판	망상균열	0.2	1.0	1.0	1	㎡	1.00	
8	구	바닥판	균열	0.2	1.0		1	m	1.00	
9	구	바닥판	균열	0.2	1.5		1	m	1.50	
10	구	바닥판	균열	0.2	1.5		1	m	1.50	
11	구	바닥판	균열	0.1	1.0		1	m	1.00	
12	구	바닥판	균열	0.2	0.8		1	m	0.80	
13	구	바닥판	균열	0.2	1.0		1	m	1.00	
14	구	바닥판	균열	0.2	1.0		1	m	1.00	
15	신	바닥판	균열	0.2	1.5		1	m	1.50	
16	신	바닥판	균열	0.1	1.5		1	m	1.50	
17										
18										
19										
20										
21										
22										
23										
24										
25										
26										
27										
28										
29										
30										
31										
32										
33										
34										
35

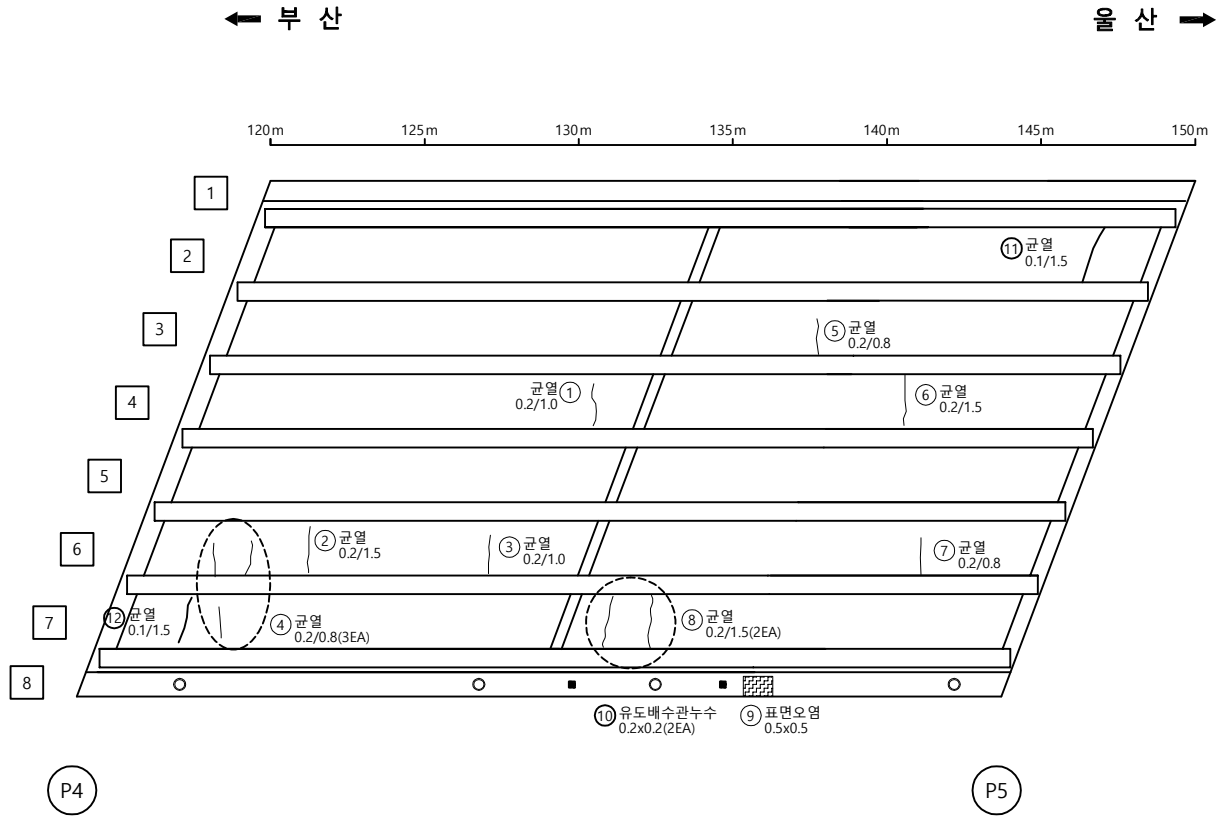
장안천교(울산) 바닥판하면 S5

번호	신/구	부재명	손 상 현 황	손 상 규 모						비고
				폭(㎜)	길 이(m)	너 비(m)	개소	단위	물량	
1	구	바닥판	균열	0.2	1.0		1	m	1.00	
2	구	바닥판	균열	0.2	1.5		1	m	1.50	
3	구	바닥판	균열	0.2	1.0		1	m	1.00	
4	구	바닥판	균열	0.2	0.8		3	m	2.40	
5	구	바닥판	균열	0.2	0.8		1	m	0.80	
6	구	바닥판	균열	0.2	1.5		1	m	1.50	
7	구	바닥판	균열	0.2	0.8		1	m	0.80	
8	구	바닥판	균열	0.2	1.5		2	m	3.00	
9	구	바닥판	표면오염		0.5	0.5	1	㎡	0.25	
10	구	배수시설	유도배수관 누수				1	EA	1.00	
11	신	바닥판	균열	0.1	1.5		1	m	1.50	
12	신	바닥판	균열	0.1	1.5		1	m	1.50	
13										
14										
15										
16										
17										
18										
19										
20										
21										
22										
23										
24										
25										
26										
27										
28										
29										
30										
31										
32										
33										
34										
35
