장안천교(울산) 교면포장 S1

용 역 명	2023년 부산울산고속도로 정밀안전점검 및 성능평가용역			
범례	균 열	재료분리	오염, 변색	부 식
	균열부백태	파손,박리	세 굴	퇴 적
	망상균열	누수,습윤	백 태	기 타
	철근노출	소성변형	들 뜸	No. 001

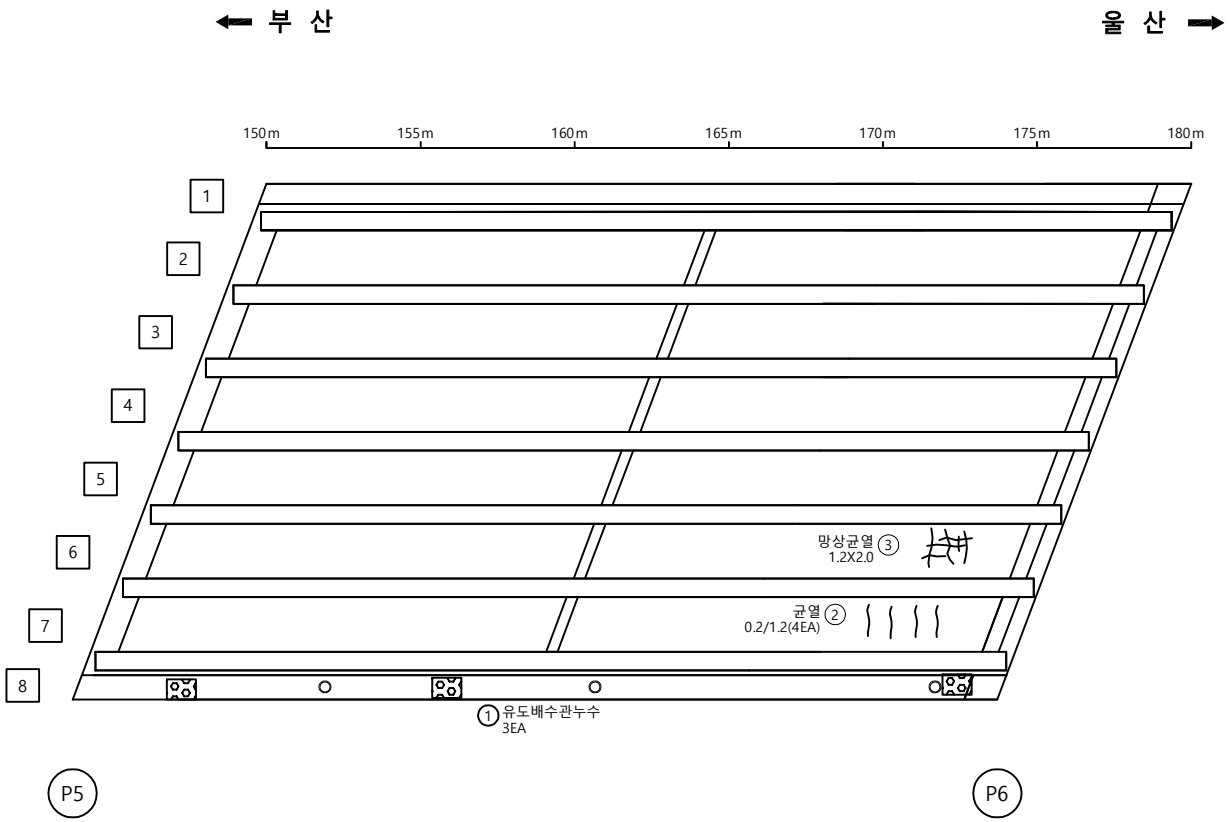
장안천교(울산) 바닥판하면 S6

번호	신/구	부재명	손 상 현 황	손 상 규 모						비고
				폭(㎜)	길이(m)	너비(m)	개소	단위	물량	
1	구	배수시설	유도배수관 누수				3	EA	3.00	
2	구	바닥판	균열	0.2	1.2		4	m	4.80	
3	구	바닥판	망상균열	0.2	1.2	2.0	1	㎡	2.40	
4										
5										
6										
7										
8										
9										
10										
11										
12										
13										
14										
15										
16										
17										
18										
19										
20										
21										
22										
23										
24										
25										
26										
27										
28										
29										
30										
31										
32										
33										
34										
35

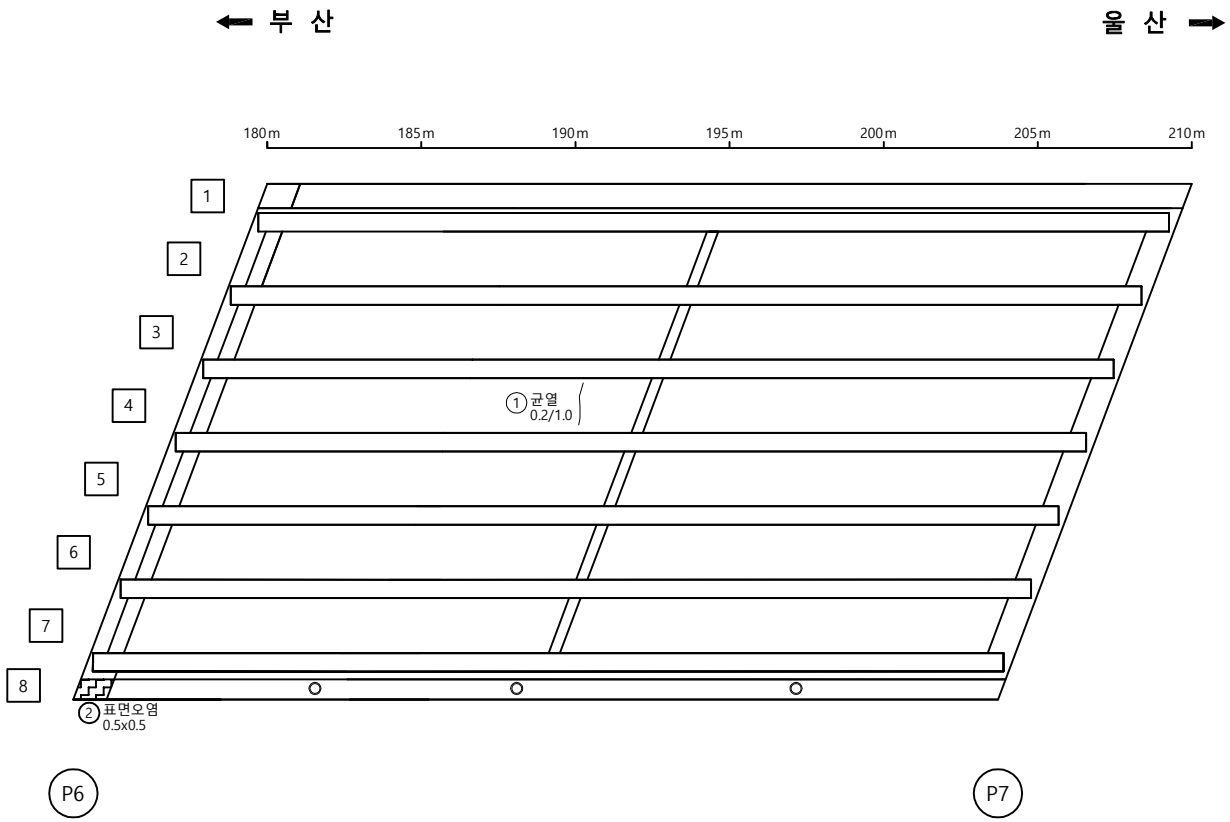
장안천교(울산) 바닥판하면 S7

번호	신/구	부재명	손 상 현 황	손 상 규 모						비고
				폭(㎜)	길 이(m)	너 비(m)	개소	단위	물량	
1	구	바닥판	균열	0.2	1.0		1	m	1.00	
2	구	바닥판	표면오염		0.5	0.5	1	㎡	0.25	
3							1	EA	1.00	
4										
5										
6										
7										
8										
9										
10										
11										
12										
13										
14										
15										
16										
17										
18										
19										
20										
21										
22										
23										
24										
25										
26										
27										
28										
29										
30										
31										
32										
33										
34										
35

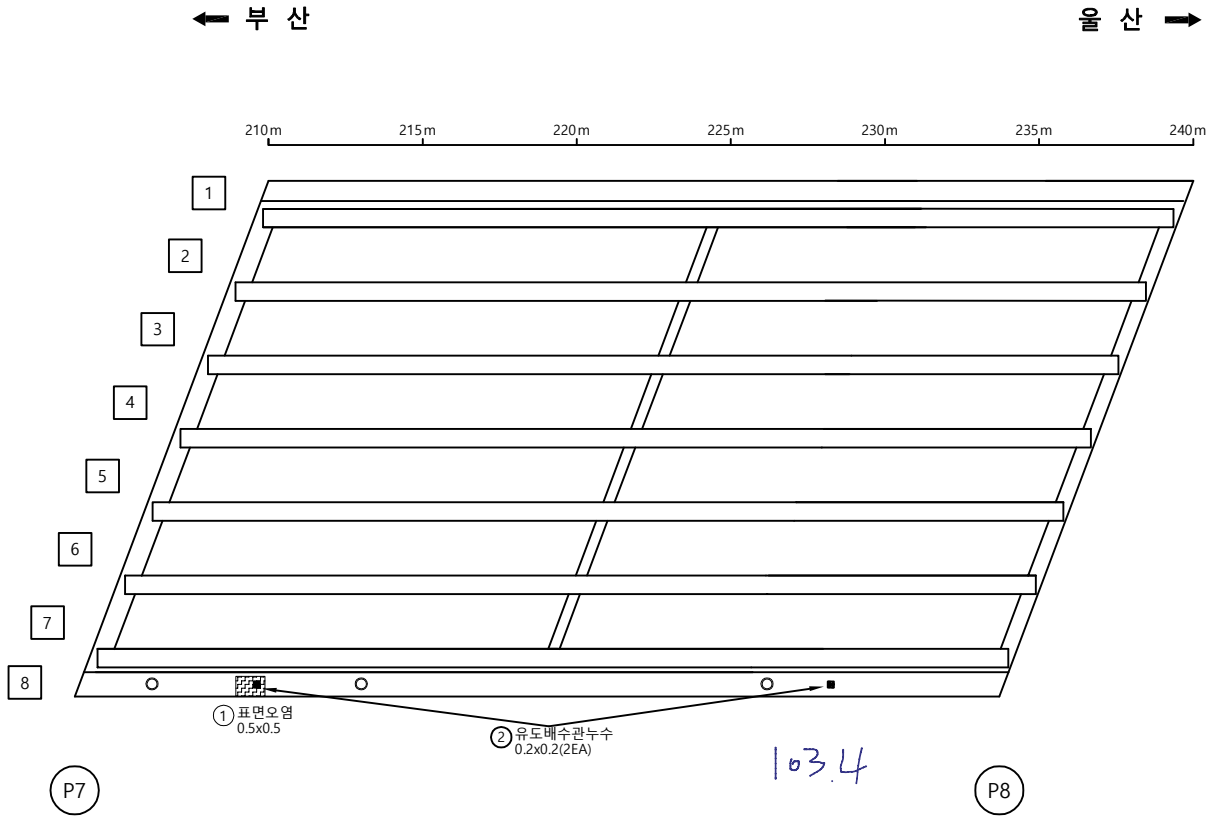
장안천교(울산) 바닥판하면 S8

번호	신/구	부재명	손 상 현 황	손 상 규 모						비고
				폭(mm)	길 이(m)	너 비(m)	개소	단위	물량	
1	구	바닥판	표면오염		0.5	0.5	1	㎡	0.25	
2	구	배수시설	유도배수관 누수				2	EA	2.00	
3										
4										
5										
6										
7										
8										
9										
10										
11										
12										
13										
14										
15										
16										
17										
18										
19										
20										
21										
22										
23										
24										
25										
26										
27										
28										
29										
30										
31										
32										
33										
34										
35

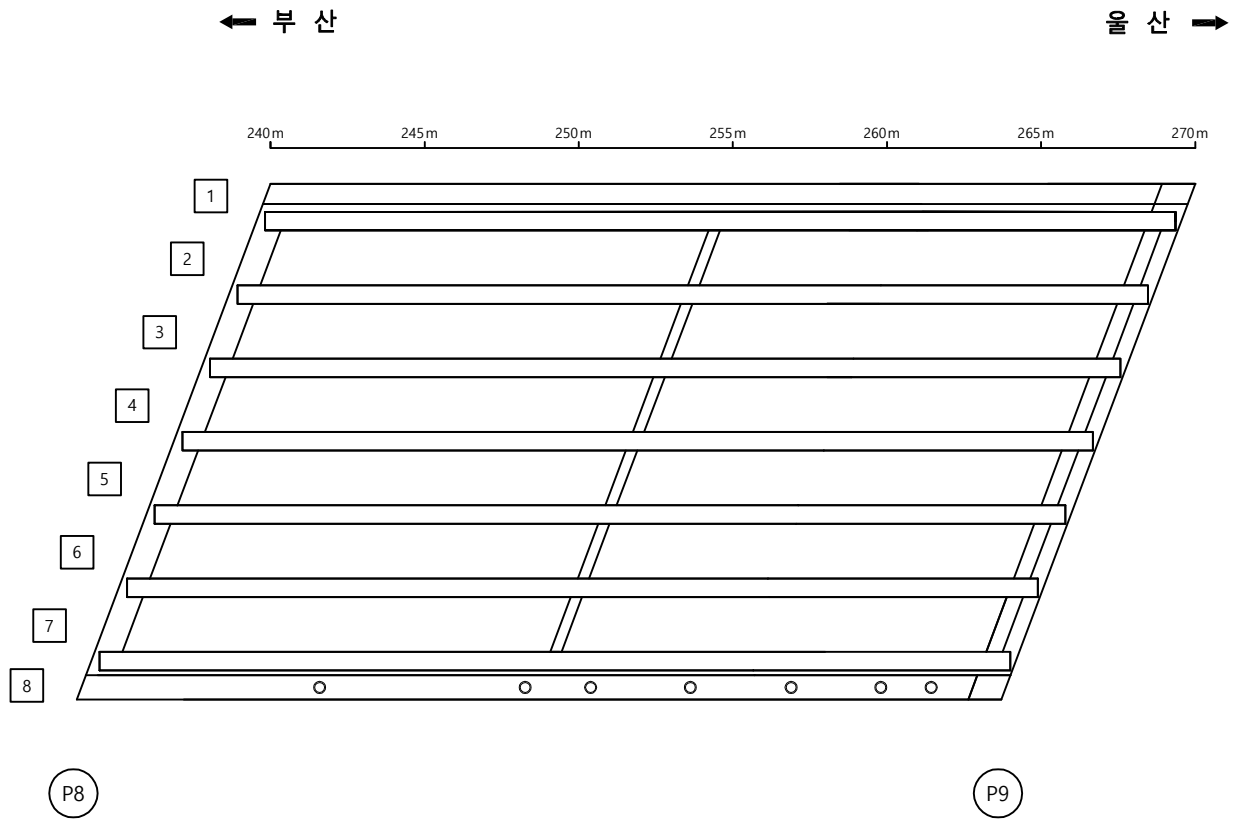
장안천교(울산) 바닥판하면 S9

번호	신/구	부재명	손 상 현 황	손 상 규 모						비고
				폭(mm)	길이(m)	너비(m)	개소	단위	물량	
1	구	바닥판	균열	0.2	0.8		1	m	0.80	
2	구	바닥판	균열	0.2	1.5		3	m	4.50	
3	구	바닥판	들뜸		0.2	1.5	1	㎡	0.30	
4	신	바닥판	들뜸		0.3	1.5	1	㎡	0.45	
5										
6										
7										
8										
9										
10										
11										
12										
13										
14										
15										
16										
17										
18										
19										
20										
21										
22										
23										
24										
25										
26										
27										
28										
29										
30										
31										
32										
33										
34										
35

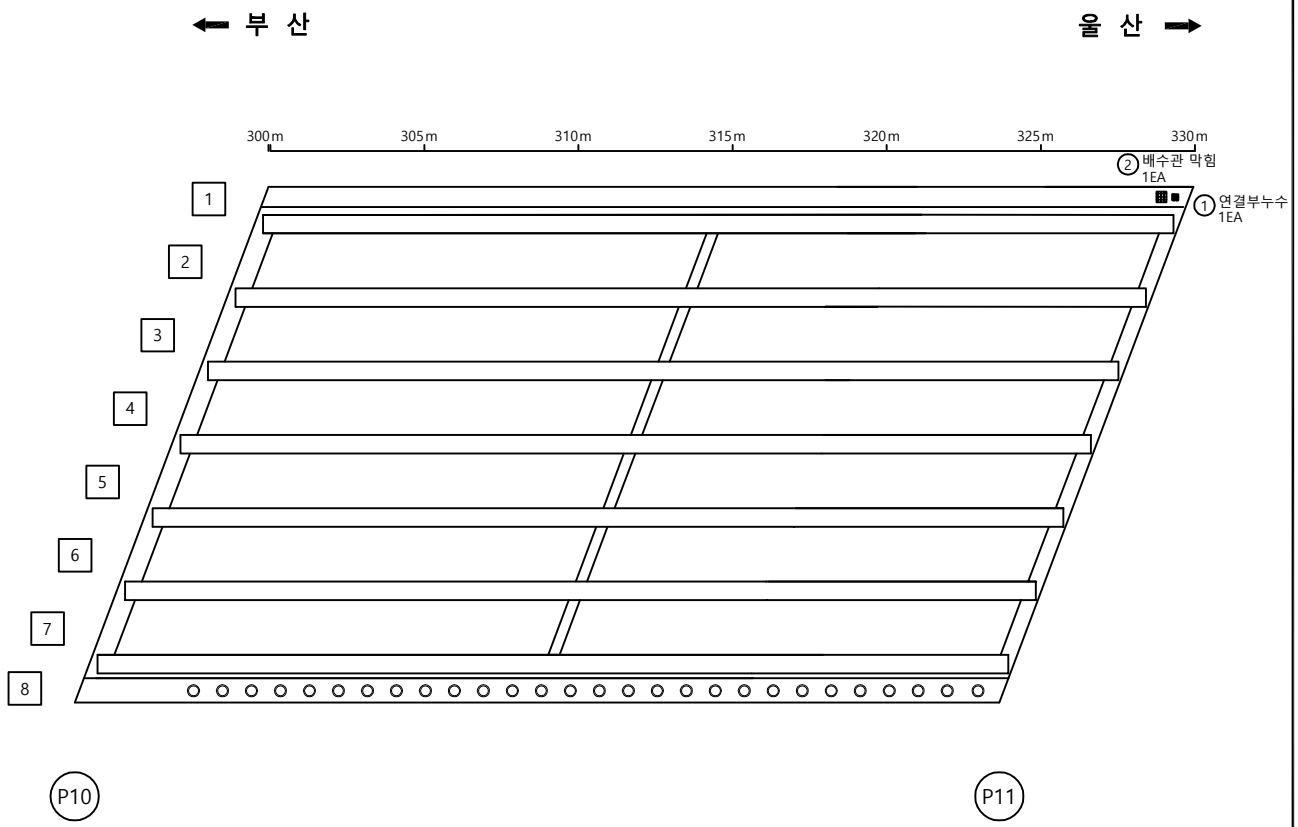
장안천교(울산) 바닥판하면 S11

번호	신/구	부재명	손 상 현 황	손 상 규 모						비고
				폭(㎜)	길 이(m)	너 비(m)	개소	단위	물량	
1	구	배수시설	연결부 누수				1	EA	1.00	
2	구	배수시설	배수관 막힘				1	EA	1.00	
3										
4										
5										
6										
7										
8										
9										
10										
11										
12										
13										
14										
15										
16										
17										
18										
19										
20										
21										
22										
23										
24										
25										
26										
27										
28										
29										
30										
31										
32										
33										
34										
35

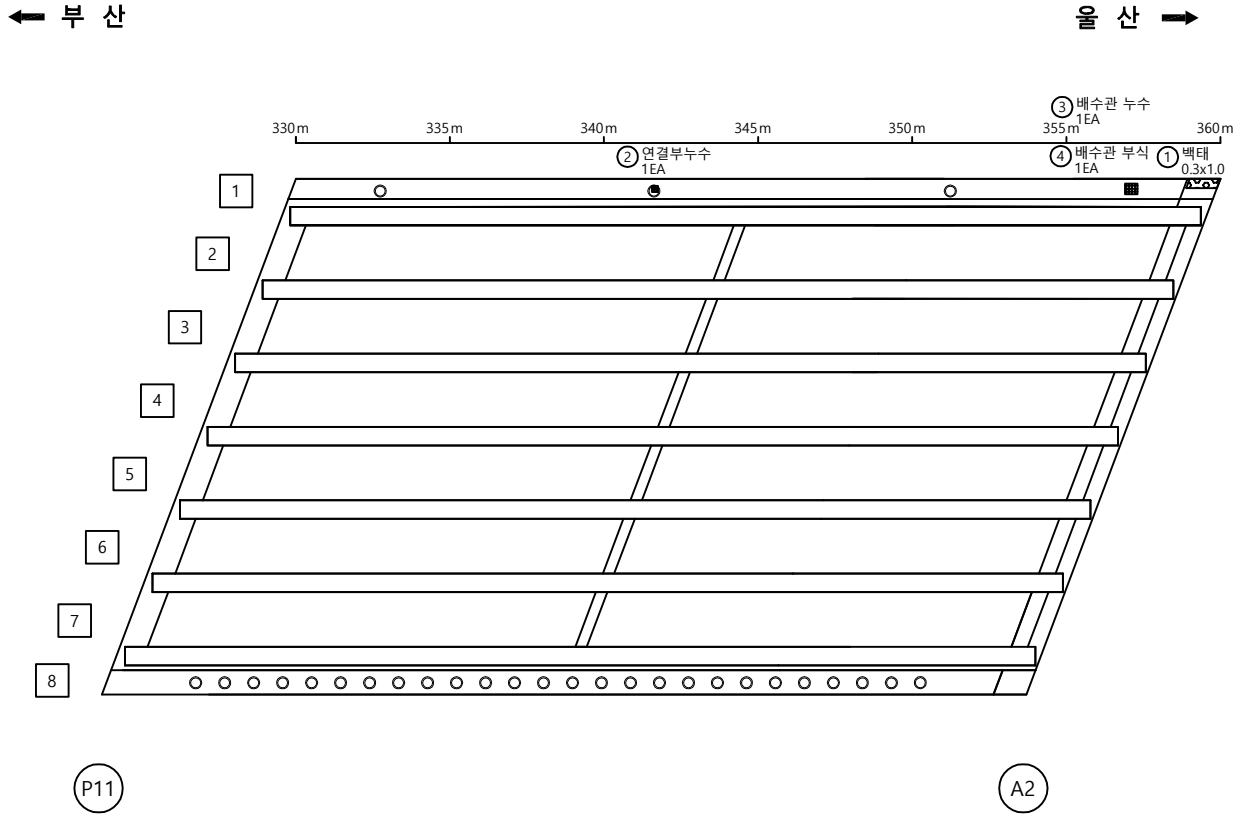
장안천교(울산) 바닥판하면 S12

번호	신/구	부재명	손 상 현 황	손 상 규 모						비고
				폭(㎜)	길이(m)	너비(m)	개소	단위	물량	
1	구	배수시설	배수관 연결부 누수				1	EA	1.00	
2	구	바닥판	백태		0.1	1.0	1	㎡	0.10	
3	신	배수시설	배수관 누수				1	EA	1.00	
4	신	배수시설	배수관 부식				1	EA	1.00	
5										
6										
7										
8										
9										
10										
11										
12										
13										
14										
15										
16										
17										
18										
19										
20										
21										
22										
23										
24										
25										
26										
27										
28										
29										
30										
31										
32										
33										
34										
35

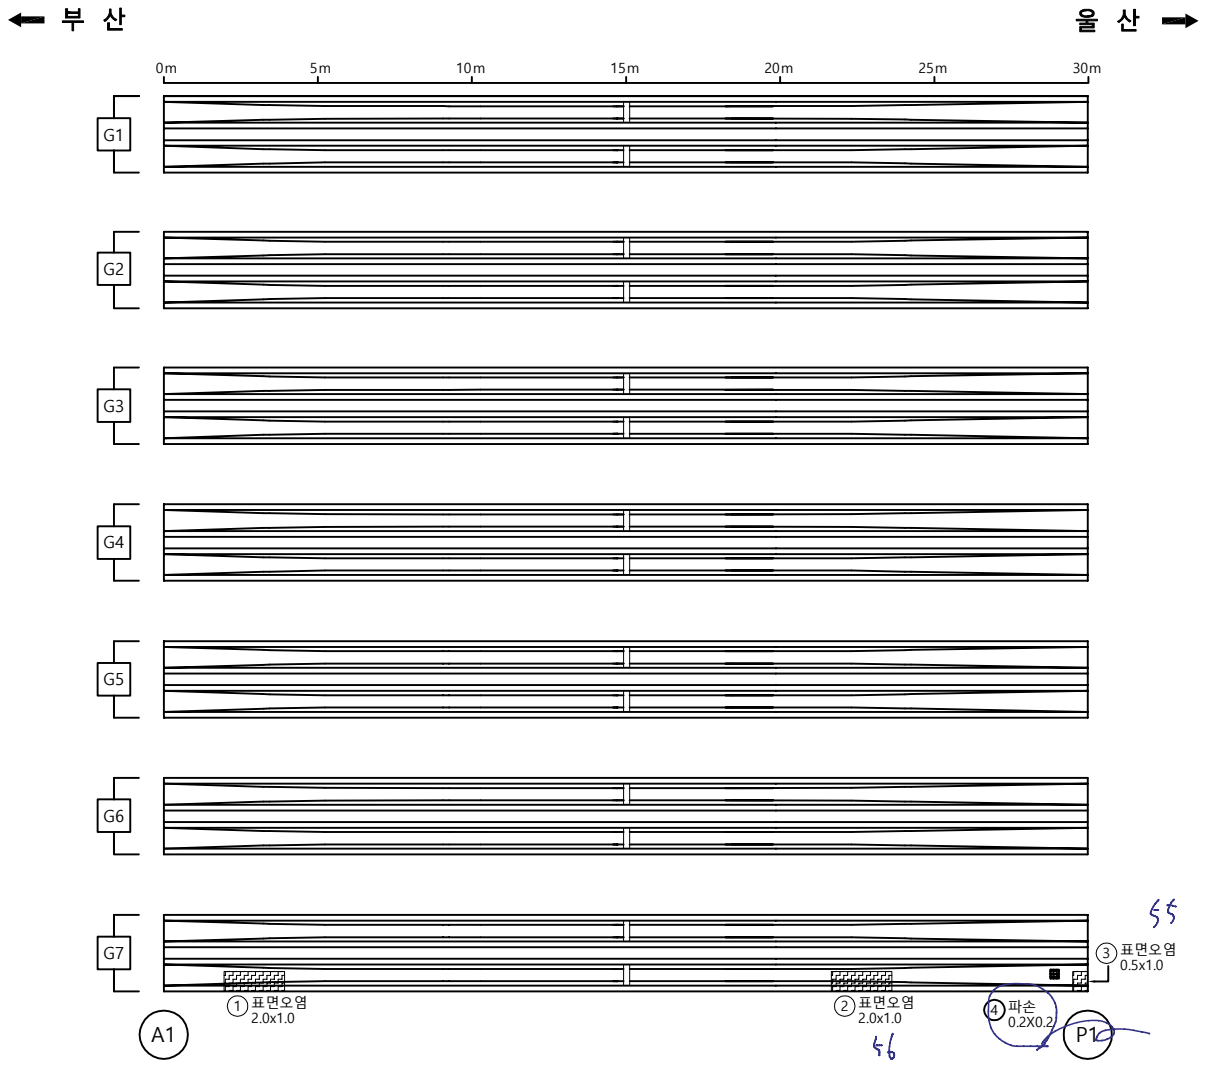
장안천교(울산) 거더 S1

번호	선/구	부재명	손 상 현 황	손 상 규 모						비고
				폭(㎜)	길이(m)	너비(m)	개소	단위	물량	
1	구	거더	표면오염		2.0	1.0	1	㎡	2.00	
2	구	거더	표면오염		2.0	1.0	1	㎡	2.00	
3	구	거더	표면오염		0.5	1.0	1	㎡	0.50	
4	신	거더	파손		0.2	0.2	1	㎡	0.04	
5										
6										
7										
8										
9										
10										
11										
12										
13										
14										
15										
16										
17										
18										
19										
20										
21										
22										
23										
24										
25										
26										
27										
28										
29										
30										
31										
32										
33										
34										
35

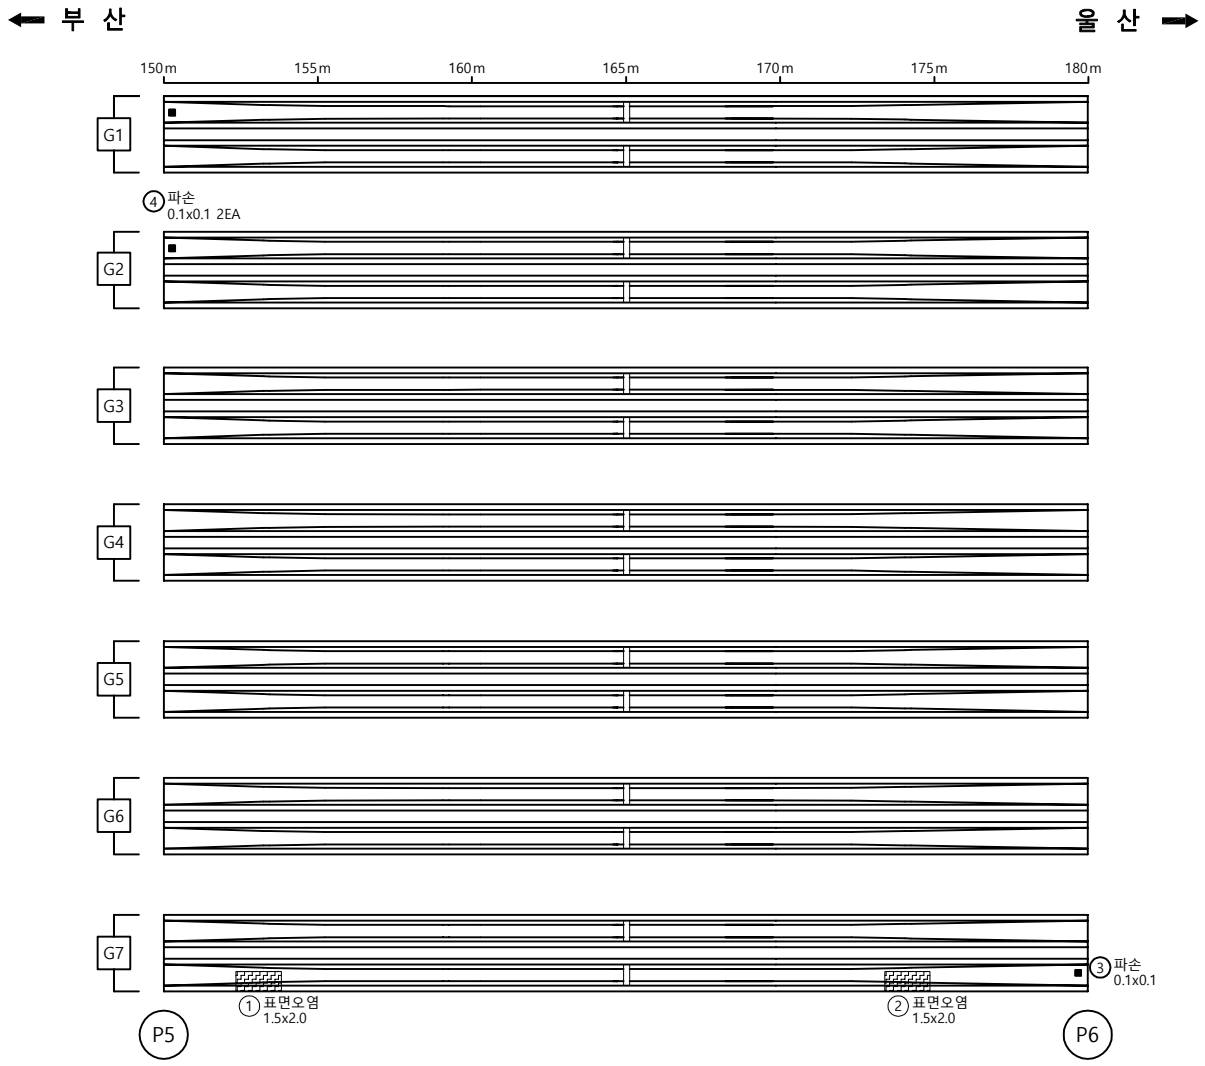
장안천교(울산) 거더 S6

번호	신/구	부재명	손 상 현 황	손 상 규 모						비고
				폭(㎜)	길이(m)	너비(m)	개소	단위	물량	
1	구	거더	표면오염		1.5	2.0	1	㎡	3.00	
2	구	거더	표면오염		1.5	2.0	1	㎡	3.00	
3	구	거더	파손		0.1	0.1	1	㎡	0.01	
4	신	거더	파손		0.1	0.1	2	㎡	0.02	
5										
6										
7										
8										
9										
10										
11										
12										
13										
14										
15										
16										
17										
18										
19										
20										
21										
22										
23										
24										
25										
26										
27										
28										
29										
30										
31										
32										
33										
34										
35

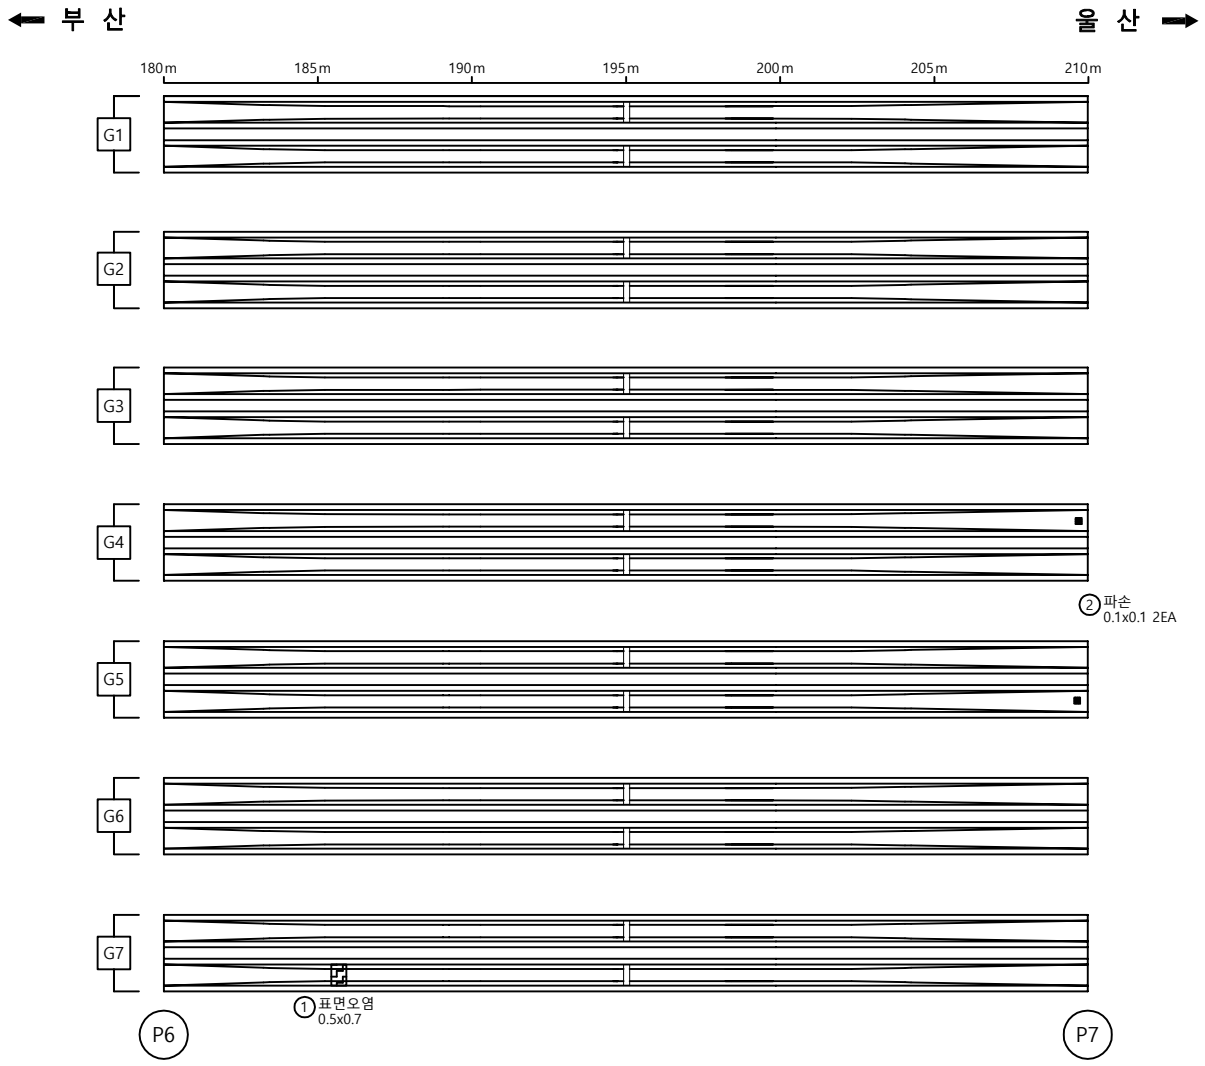
장안천교(울산) 거더 S7

번호	신/구	부재명	손 상 현 황	손 상 규 모						비고
				폭(㎜)	길이(m)	너비(m)	개소	단위	물량	
1	구	거더	표면오염		0.5	0.7	1	㎡	0.35	
2	신	거더	파손		0.1	0.1	2	㎡	0.02	
3										
4										
5										
6										
7										
8										
9										
10										
11										
12										
13										
14										
15										
16										
17										
18										
19										
20										
21										
22										
23										
24										
25										
26										
27										
28										
29										
30										
31										
32										
33										
34										
35

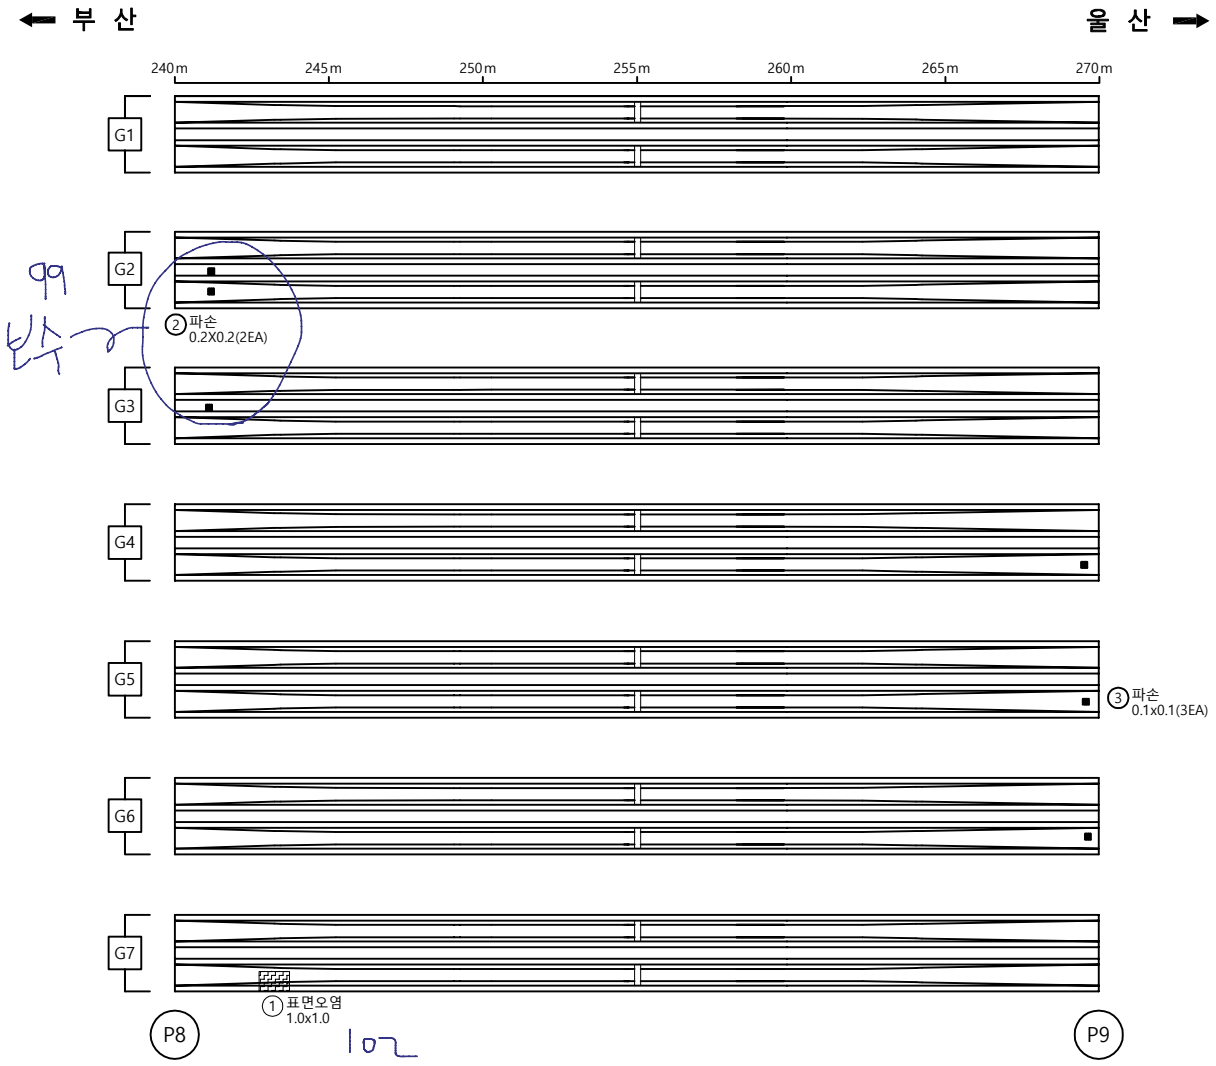
장안천교(울산) 거더 S9

번호	신/구	부재명	손 상 현 황	손 상 규 모						비고
				폭(㎜)	길이(m)	너비(m)	개소	단위	물량	
1	구	거더	표면오염		2.0	0.2	1	㎡	0.40	
2	신	거더	파손		0.2	0.2	3	㎡	0.12	
3	구	거더	파손		0.1	0.1	3	㎡	0.03	
4										
5										
6										
7										
8										
9										
10										
11										
12										
13										
14										
15										
16										
17										
18										
19										
20										
21										
22										
23										
24										
25										
26										
27										
28										
29										
30										
31										
32										
33										
34										
35

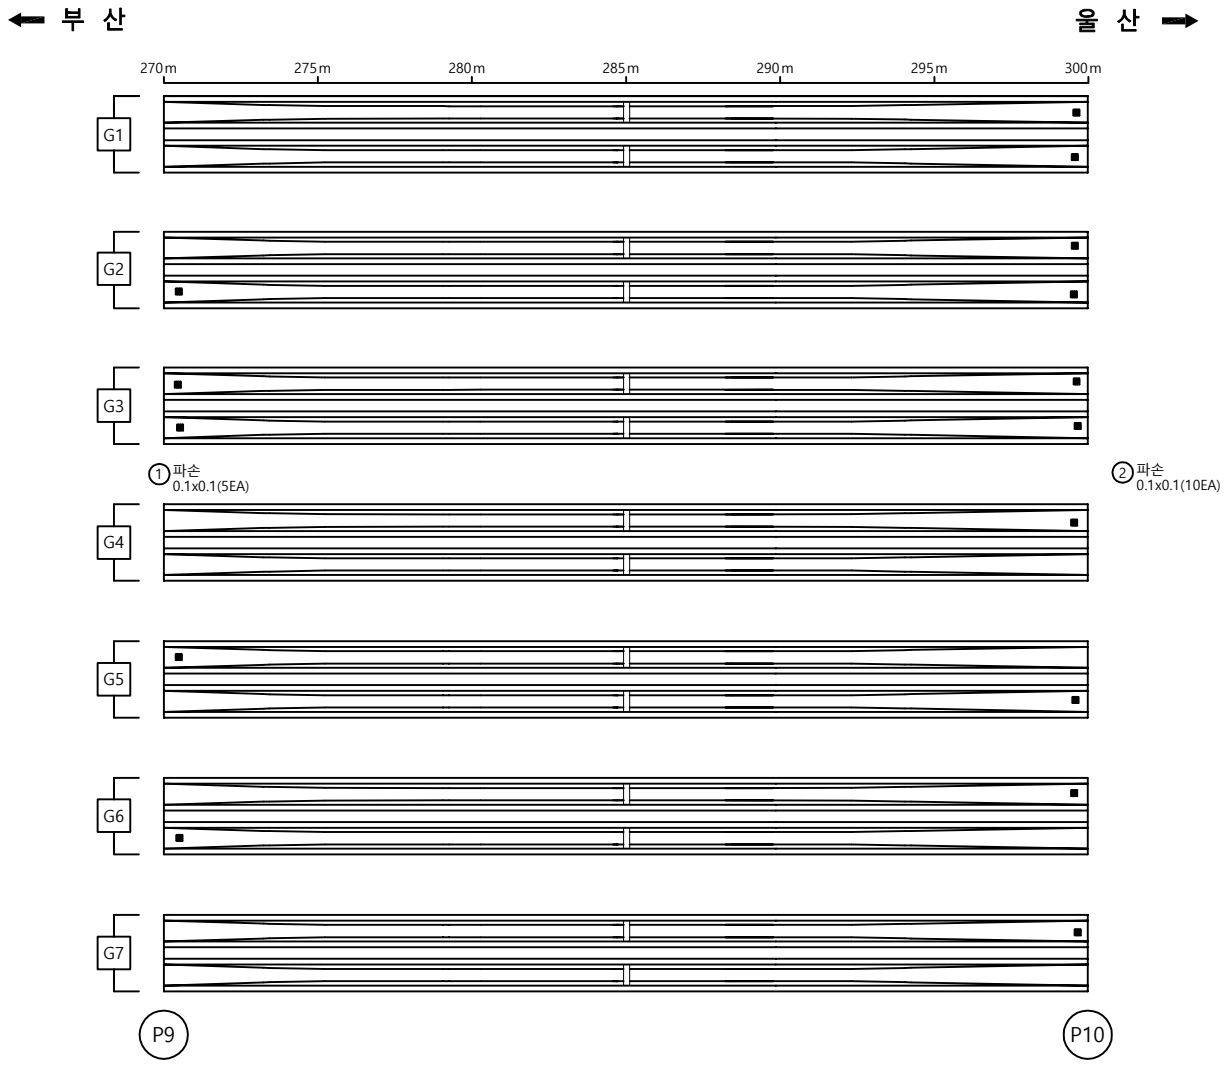
장안천교(울산) 거더 S10

번호	신/구	부재명	손상현황	손상규모					비고
				폭(㎜)	길이(m)	너비(m)	개소	단위	물량	
1	구	거더	파손		0.1	0.1	5	㎡	0.05	
2	구	거더	파손		0.1	0.1	10	㎡	0.10	
3										
4										
5										
6										
7										
8										
9										
10										
11										
12										
13										
14										
15										
16										
17										
18										
19										
20										
21										
22										
23										
24										
25										
26										
27										
28										
29										
30										
31										
32										
33										
34										
35

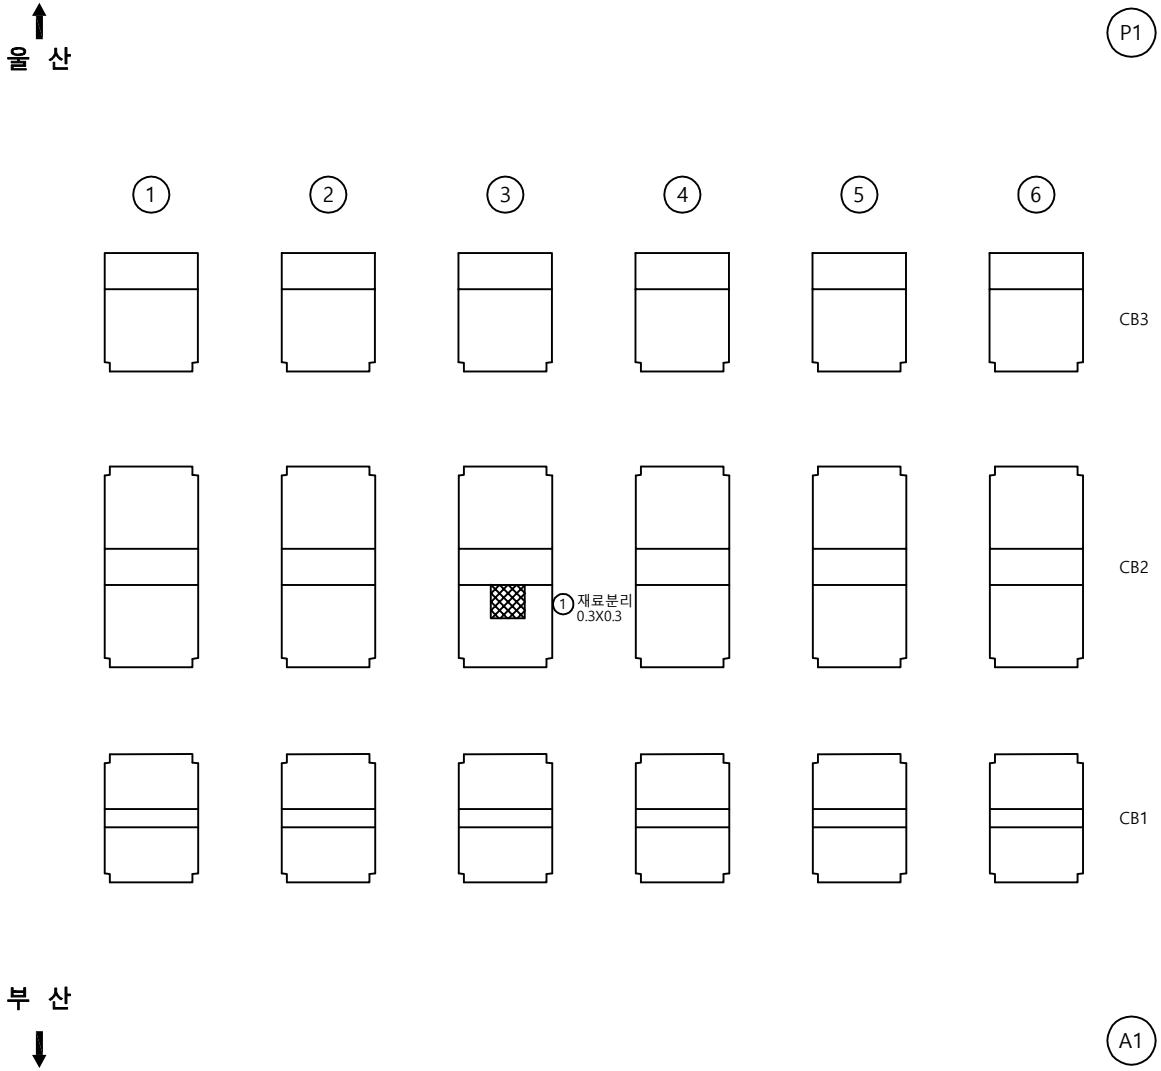
장안천교(울산) 가로보 S1

번호	선/구	부재명	손 상 현 황	손 상 규 모						비고
				폭(㎜)	길이(m)	너비(m)	개소	단위	물량	
1	선	가로보	재료분리		0.3	0.3	1	㎡	0.09	
2										
3										
4										
5										
6										
7										
8										
9										
10										
11										
12										
13										
14										
15										
16										
17										
18										
19										
20										
21										
22										
23										
24										
25										
26										
27										
28										
29										
30										
31										
32										
33										
34										
35

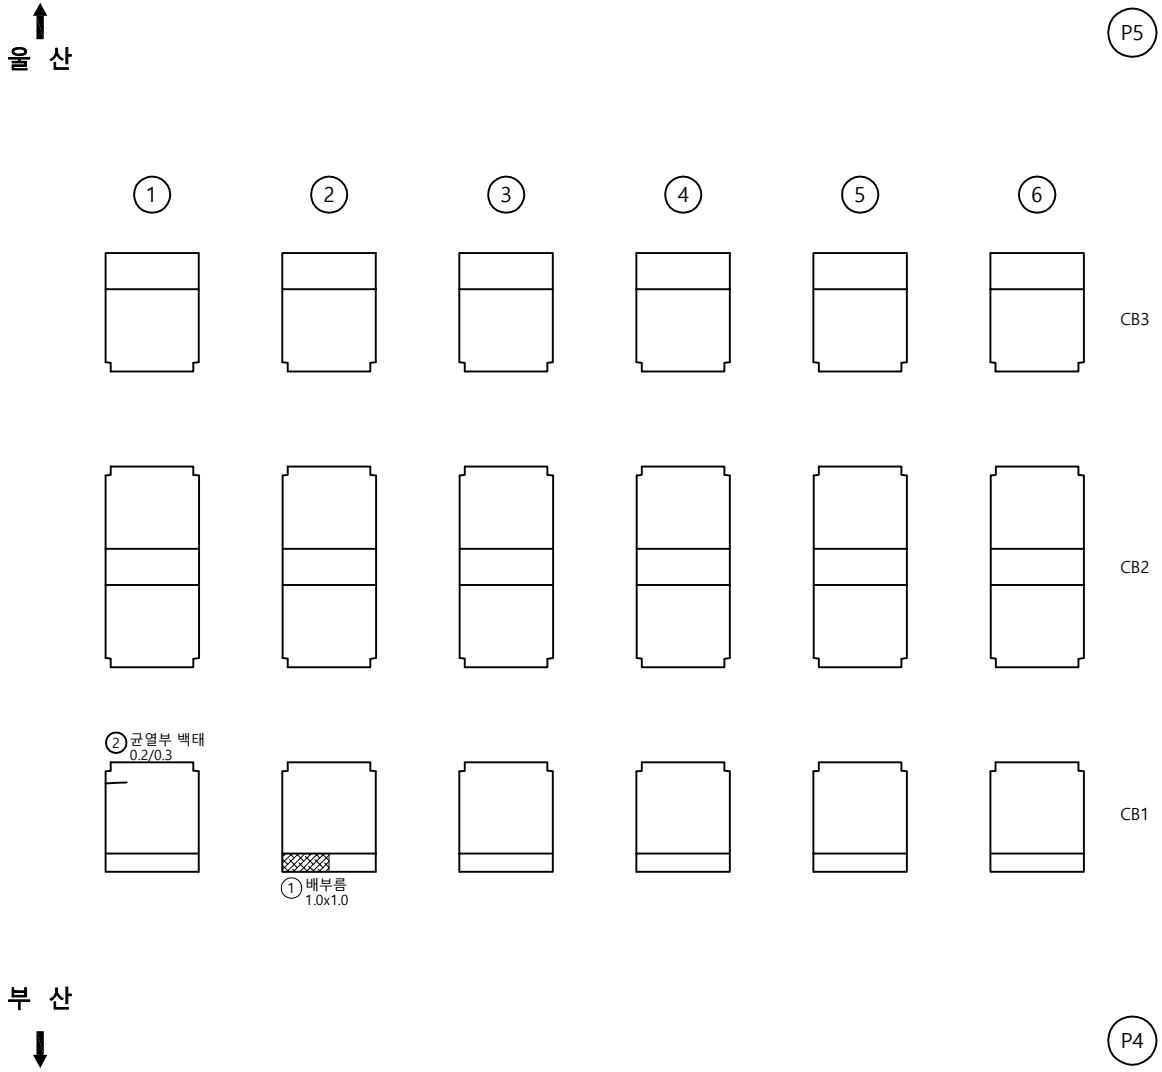
장안천교(울산) 가로보 S5

번호	신/구	부재명	손 상 현 황	손 상 규 모						비고
				폭(㎜)	길이(m)	너비(m)	개소	단위	물량	
1	구	가로보	배부름		1.0	1.0	1	㎡	1.00	
2	신	가로보	균열부 백태	0.2	0.3		1	m	0.30	
3										
4										
5										
6										
7										
8										
9										
10										
11										
12										
13										
14										
15										
16										
17										
18										
19										
20										
21										
22										
23										
24										
25										
26										
27										
28										
29										
30										
31										
32										
33										
34										
35

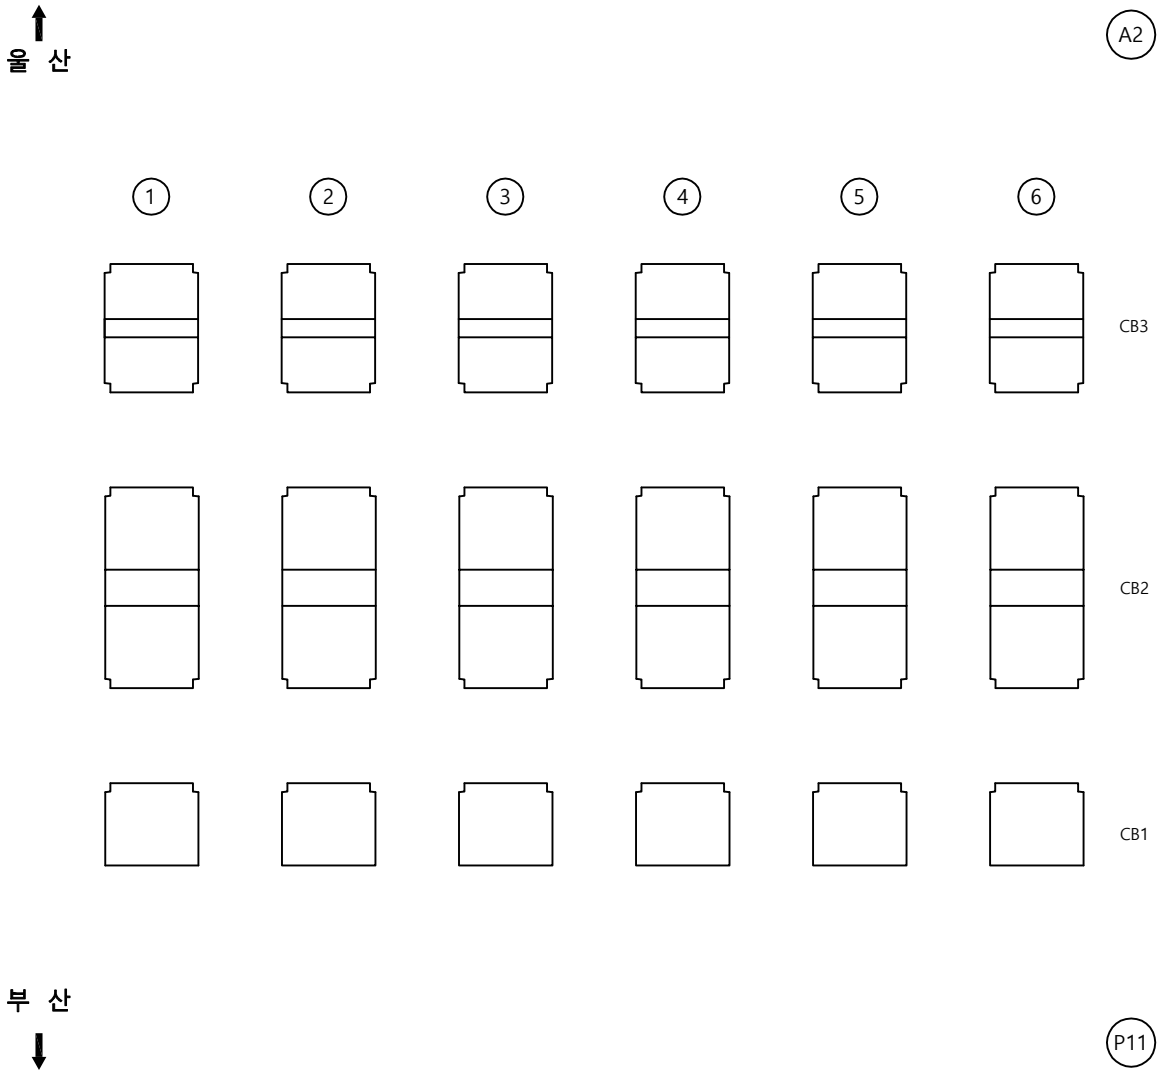
장안천교(울산) 가로보 S12

번호	신/구	부재명	손 상 현 황	손 상 규 모						비고
				폭(㎜)	길이(m)	너비(m)	개소	단위	물량	
1			상태양호							
2										
3										
4										
5										
6										
7										
8										
9										
10										
11										
12										
13										
14										
15										
16										
17										
18										
19										
20										
21										
22										
23										
24										
25										
26										
27										
28										
29										
30										
31										
32										
33										
34										
35

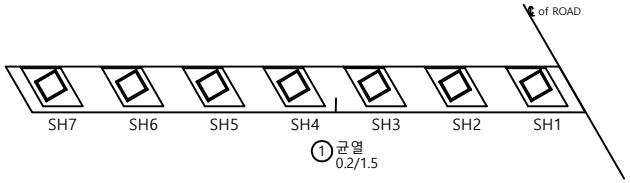
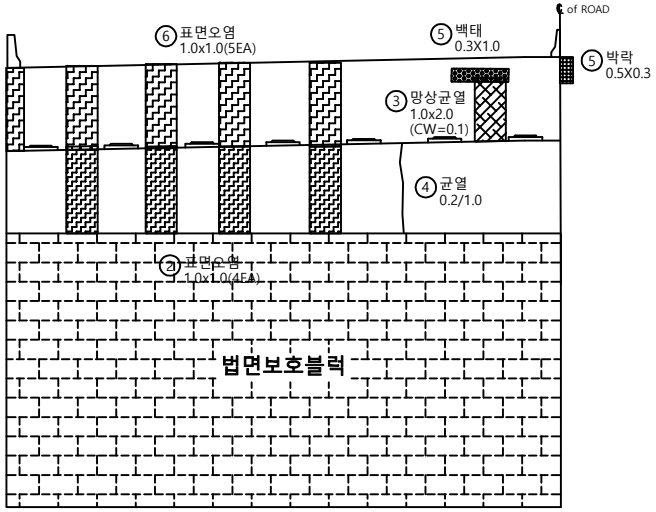
장안천교(울산) 교대 A1

번호	신/구	부재명	손 상 현 황	손 상 규 모						비고
				폭(㎜)	길이(m)	너비(m)	개소	단위	물량	
1	구	교대	균열	0.2	1.5		1	m	1.50	
2	구	교대	표면오염		1.0	1.0	4	㎡	4.00	
3	구	교대	망상균열	0.2	1.0	2.0	1	㎡	2.00	
4	구	교대	균열	0.2	1.0		1	m	1.00	
5	구	교대	박락		0.5	0.3	1	㎡	0.15	
6	신	교대	표면오염		1.0	1.0	5	㎡	5.00	
7	신	교대	백태		0.3	1.0	1	㎡	0.30	
8										
9										
10										
11										
12										
13										
14										
15										
16										
17										
18										
19										
20										
21										
22										
23										
24										
25										
26										
27										
28										
29										
30										
31										
32										
33										
34										
35

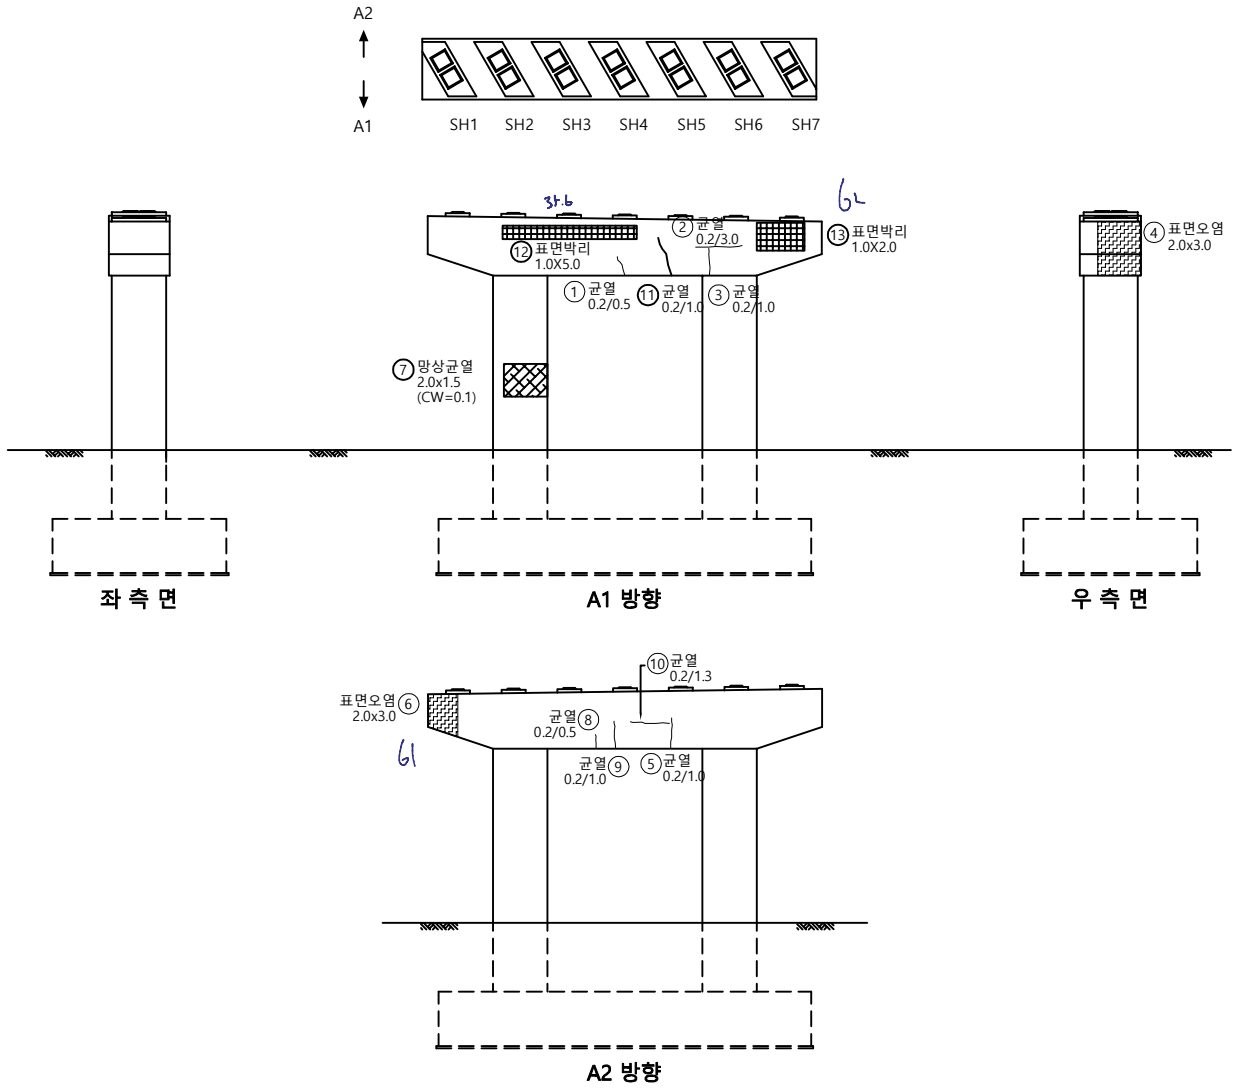
장안천교(울산) 교각 P1

번호	신/구	부재명	손 상 현 황	손 상 규 모						비고
				폭(㎜)	길이(m)	너비(m)	개소	단위	물량	
1	구	교각	균열	0.2	0.5		1	m	0.50	
2	구	교각	균열	0.2	3.0		1	m	3.00	
3	구	교각	균열	0.2	1.0		1	m	1.00	
4	구	교각	표면오염		2.0	3.0	1	㎡	6.00	
5	구	교각	균열	0.2	1.0		1	m	1.00	
6	구	교각	표면오염		2.0	3.0	1	㎡	6.00	
7	구	교각	망상균열	0.2	2.0	1.5	1	㎡	3.00	
8	구	교각	균열	0.2	0.5		1	m	0.50	
9	구	교각	균열	0.2	1.0		1	m	1.00	
10	구	교각	균열	0.2	1.3		1	m	1.30	
11	구	교각	균열	0.2	1.0		1	m	1.00	
12	신	교각	표면박리		1.0	5.0	1	㎡	5.00	
13	신	교각	표면박리		1.0	2.0	1	㎡	2.00	
14										
15										
16										
17										
18										
19										
20										
21										
22										
23										
24										
25										
26										
27										
28										
29										
30										
31										
32										
33										
34										
35

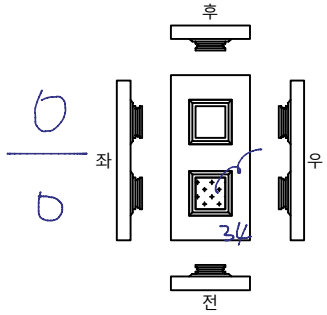
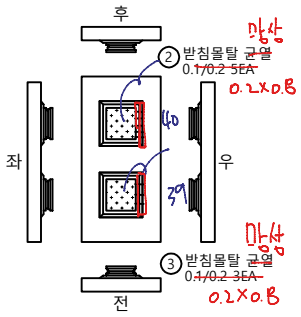
① 플레이트 부식
8EA 25EA

번호	신/구	부재명	손 상 현 황	손 상 규 모						비고
				폭(mm)	길이(m)	너비(m)	개소	단위	물량	
1	신	교량받침	플레이트 부식				8	EA	8.00	
2	신	교량받침	받침몰탈 균열	0.1	0.2		5	m	1.00	
3	신	교량받침	받침몰탈 균열	0.1	0.2		3	m	0.60	
4										
5										
6										
7										
8										
9										
10										
11										
12										
13										
14										
15										
16										
17										
18										
19										
20										
21										
22										
23										
24										
25										
26										
27										
28										
29										
30										
31										
32										
33										
34										
35

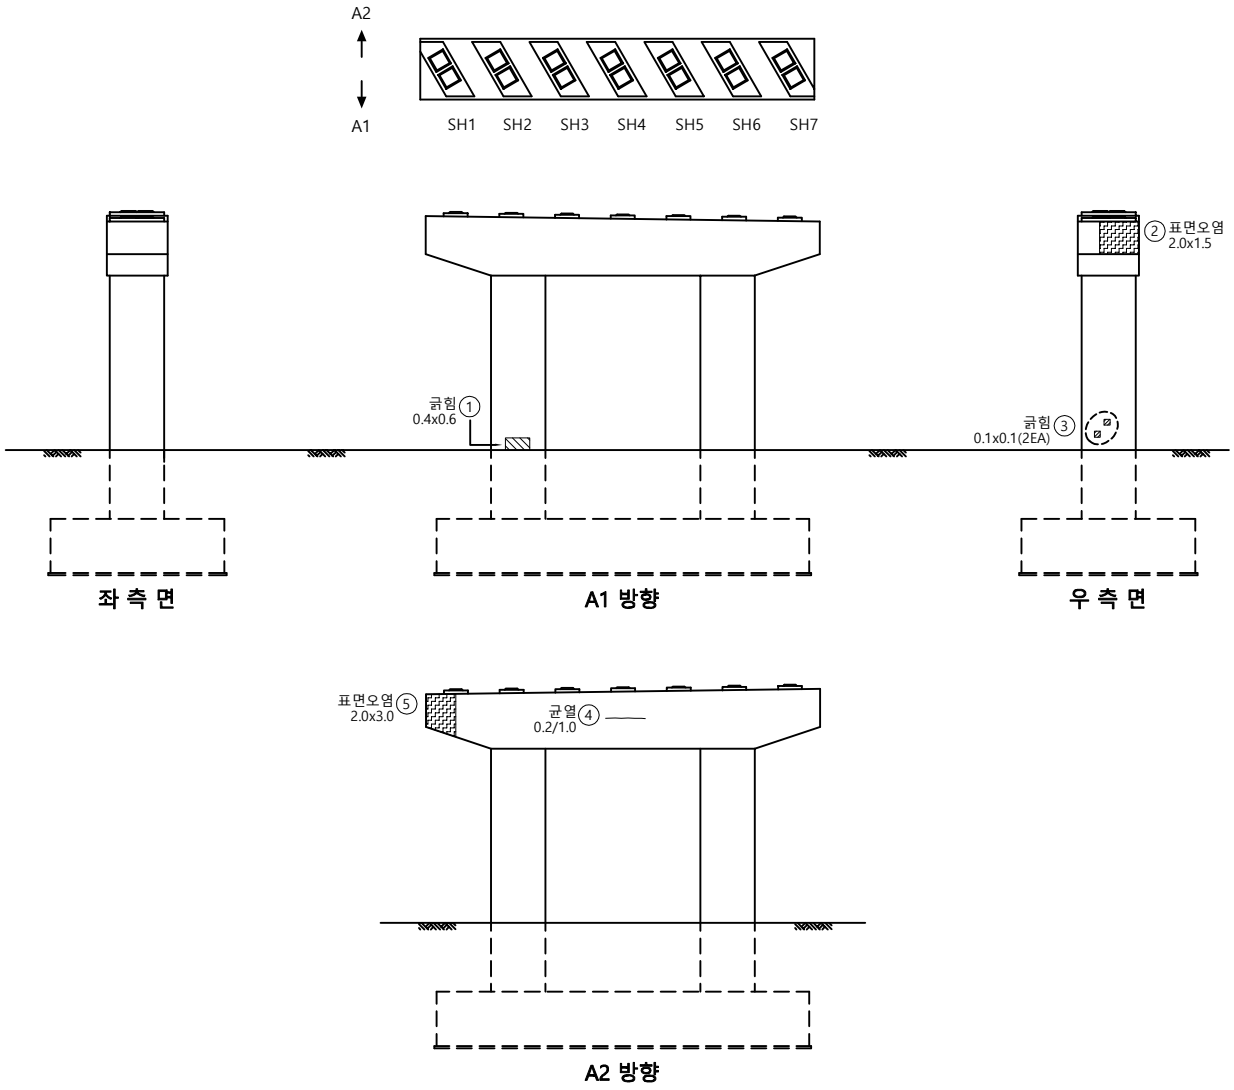
장안천교(울산) 교각 P2

번호	신/구	부재명	손 상 현 황	손 상 규 모						비고
				폭(㎜)	길이(m)	너비(m)	개소	단위	물량	
1	구	교각	파손		0.4	0.6	1	㎡	0.24	
2	구	교각	표면오염		2.0	1.5	1	㎡	3.00	
3	구	교각	긁힘		0.1	0.1	2	㎡	0.02	
4	구	교각	균열	0.2	1.0		1	m	1.00	
5	구	교각	표면오염		2.0	3.0	1	㎡	6.00	
6										
7										
8										
9										
10										
11										
12										
13										
14										
15										
16										
17										
18										
19										
20										
21										
22										
23										
24										
25										
26										
27										
28										
29										
30										
31										
32										
33										
34										
35
