장안천교(울산) 교면포장 S1

용 역 명	2023년 부산울산고속도로 정밀안전점검 및 성능평가용역			
범례	균 열	재료분리	오염, 변색	부 식
	균열부백태	파손,박리	세 굴	퇴 적
	망상균열	누수,습윤	백 태	기 타
	철근노출	소성변형	들 뜸	No. 001

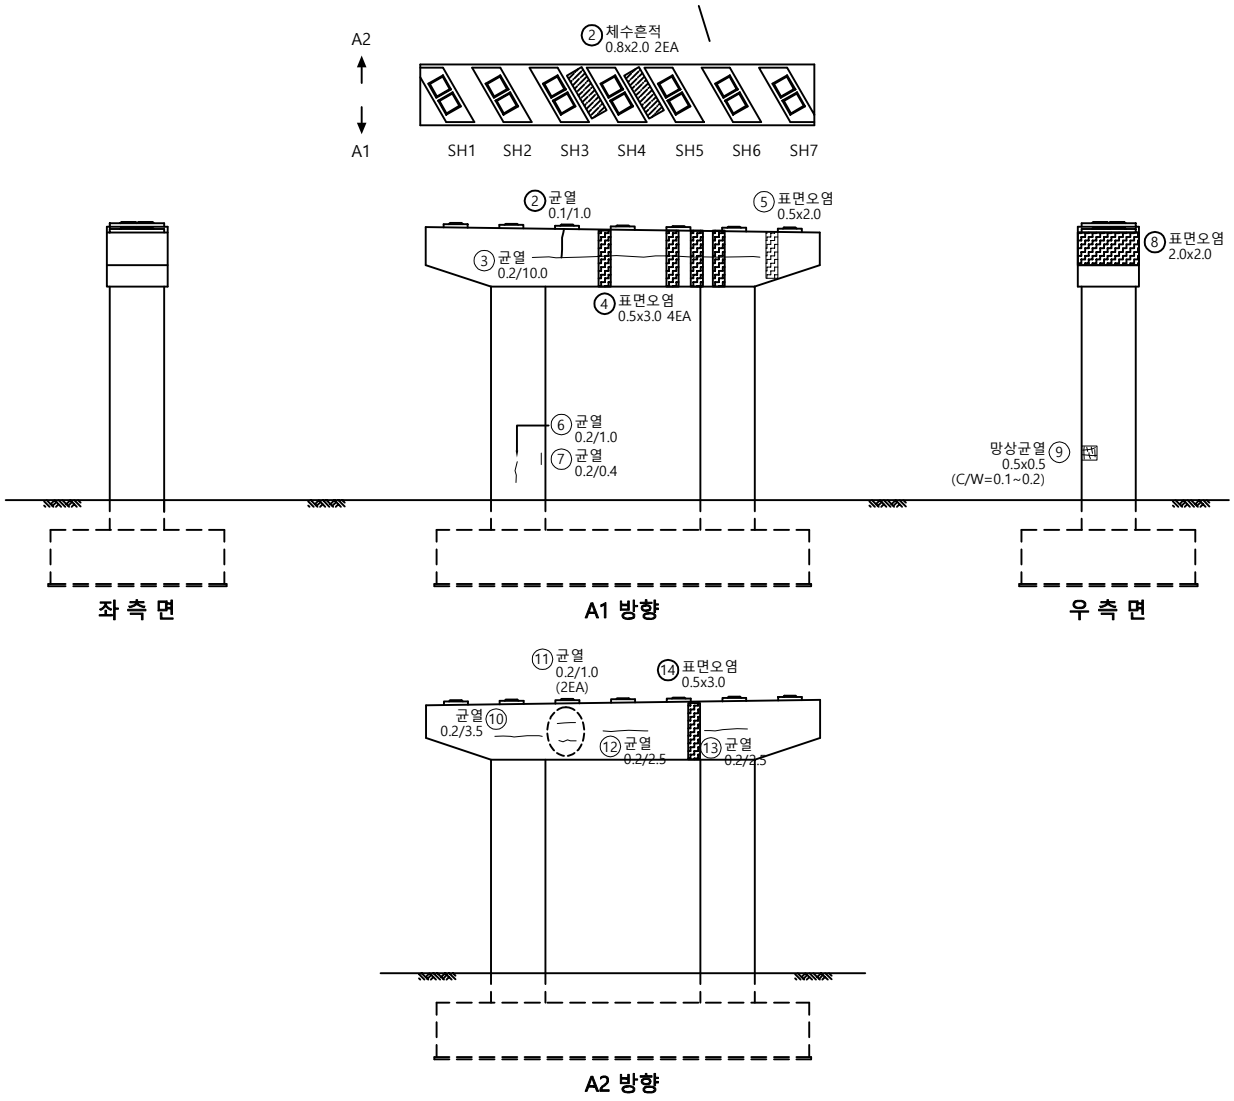
장안천교(울산) 교각 P3

번호	신/구	부재명	손 상 현 황	손 상 규 모						비고
				폭(㎜)	길이(m)	너비(m)	개소	단위	물량	
1	구	교각	체수흔적		0.8	2.0	2	㎡	3.20	
2	신	교각	균열	0.1	1.0		1	m	1.00	
3	구	교각	균열	0.2	10.0		1	m	10.00	
4	구	교각	표면오염		0.5	3.0	4	㎡	6.00	
5	구	교각	표면오염		0.5	2.0	1	㎡	1.00	
6	구	교각	균열	0.2	1.0		1	m	1.00	
7	구	교각	균열	0.2	0.4		1	m	0.40	
8	구	교각	표면오염		2.0	2.0	1	㎡	4.00	
9	구	교각	망상균열		0.5	0.5	1	㎡	0.25	
10	구	교각	균열	0.2	3.5		1	m	3.50	
11	구	교각	균열	0.2	1.0		2	m	2.00	
12	구	교각	균열	0.2	2.5		1	m	2.50	
13	구	교각	균열	0.2	2.5		1	m	2.50	
14	신	교각	표면오염	0.8	3.0		1	m	3.00	
15										
16										
17										
18										
19										
20										
21										
22										
23										
24										
25										
26										
27										
28										
29										
30										
31										
32										
33										
34										
35

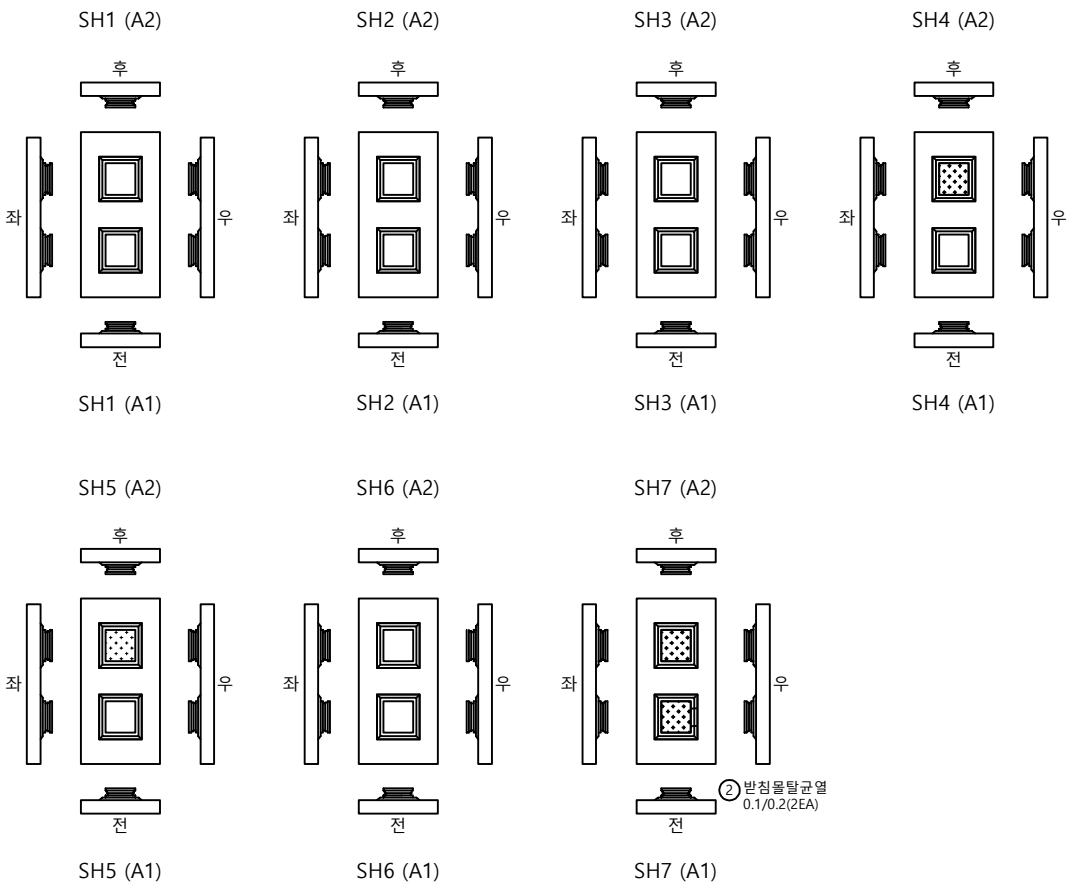
장안천교(울산) 받침장치 P3

① 받침부식
4EA

번호	신/구	부재명	손 상 현 황	손 상 규 모						비고
				폭(mm)	길이(m)	너비(m)	개소	단위	물량	
1	구	교량받침	플레이트 부식				7	EA	7.00	
2	구	교량받침	받침몰탈 균열	0.1	0.2		2	m	0.40	
3										
4										
5										
6										
7										
8										
9										
10										
11										
12										
13										
14										
15										
16										
17										
18										
19										
20										
21										
22										
23										
24										
25										
26										
27										
28										
29										
30										
31										
32										
33										
34										
35

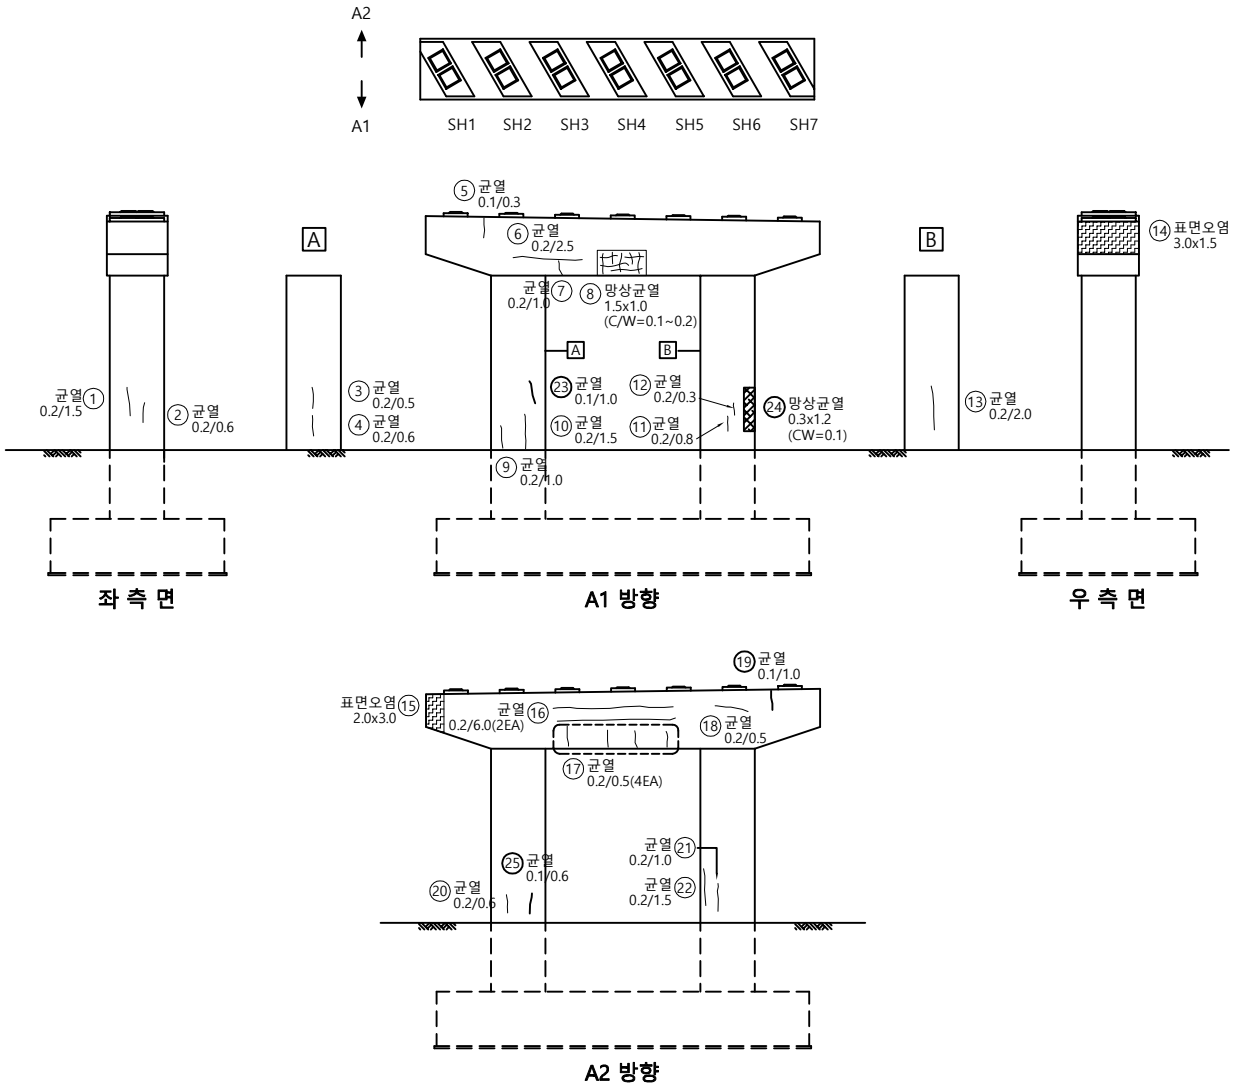
장안천교(울산) 교각 P4

번호	신/구	부재명	손 상 현 황	손 상 규 모						비고
				폭(mm)	길이(m)	너비(m)	개소	단위	물량	
1	구	교각	균열	0.2	1.5		1	m	1.50	
2	구	교각	균열	0.2	0.6		1	m	0.60	
3	구	교각	균열	0.2	0.5		1	m	0.50	
4	구	교각	균열	0.2	0.6		1	m	0.60	
5	구	교각	균열	0.1	0.3		1	m	0.30	
6	구	교각	균열	0.2	2.5		1	m	2.50	
7	구	교각	균열	0.2	1.0		1	m	1.00	
8	구	교각	망상균열	0.2	1.5	1.0	1	㎡	1.50	
9	구	교각	균열	0.2	1.0		1	m	1.00	
10	구	교각	균열	0.2	1.5		1	m	1.50	
11	구	교각	균열	0.2	0.8		1	m	0.80	
12	구	교각	균열	0.2	0.3		1	m	0.30	
13	구	교각	균열	0.2	2.0		1	m	2.00	
14	구	교각	표면오염		3.0	1.5	1	㎡	4.50	
15	구	교각	표면오염		2.0	3.0	1	㎡	6.00	
16	구	교각	균열	0.2	6.0		2	m	12.00	
17	구	교각	균열	0.2	0.5		4	m	2.00	
18	구	교각	균열	0.2	0.5		1	m	0.50	
19	신	교각	균열	0.1	1.0		1	m	1.00	
20	구	교각	균열	0.2	0.6		1	m	0.60	
21	구	교각	균열	0.2	1.0		1	m	1.00	
22	구	교각	균열	0.2	1.5		1	m	1.50	
23	구	교각	균열	0.1	1.0		1	m	1.00	
24	구	교각	망상균열	0.2	0.3	1.2	1	㎡	0.36	
25	구	교각	균열	0.1	0.6		1	m	0.60	
26										
27										
28										
29										
30										
31										
32										
33										
34

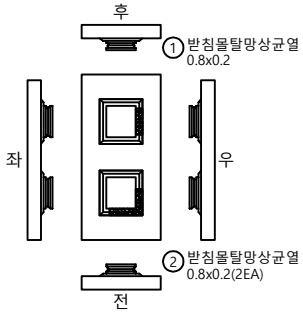
SH7 (A2)

번호	신/구	부재명	손 상 현 황	손 상 규 모						비고
				폭(mm)	길이(m)	너비(m)	개소	단위	물량	
1	구	교량받침	받침몰탈 망상균열	0.1	0.8	0.2	1	㎡	0.16	
2	구	교량받침	받침몰탈 망상균열	0.1	0.8	0.2	2	㎡	0.32	
3										
4										
5										
6										
7										
8										
9										
10										
11										
12										
13										
14										
15										
16										
17										
18										
19										
20										
21										
22										
23										
24										
25										
26										
27										
28										
29										
30										
31										
32										
33										
34										
35

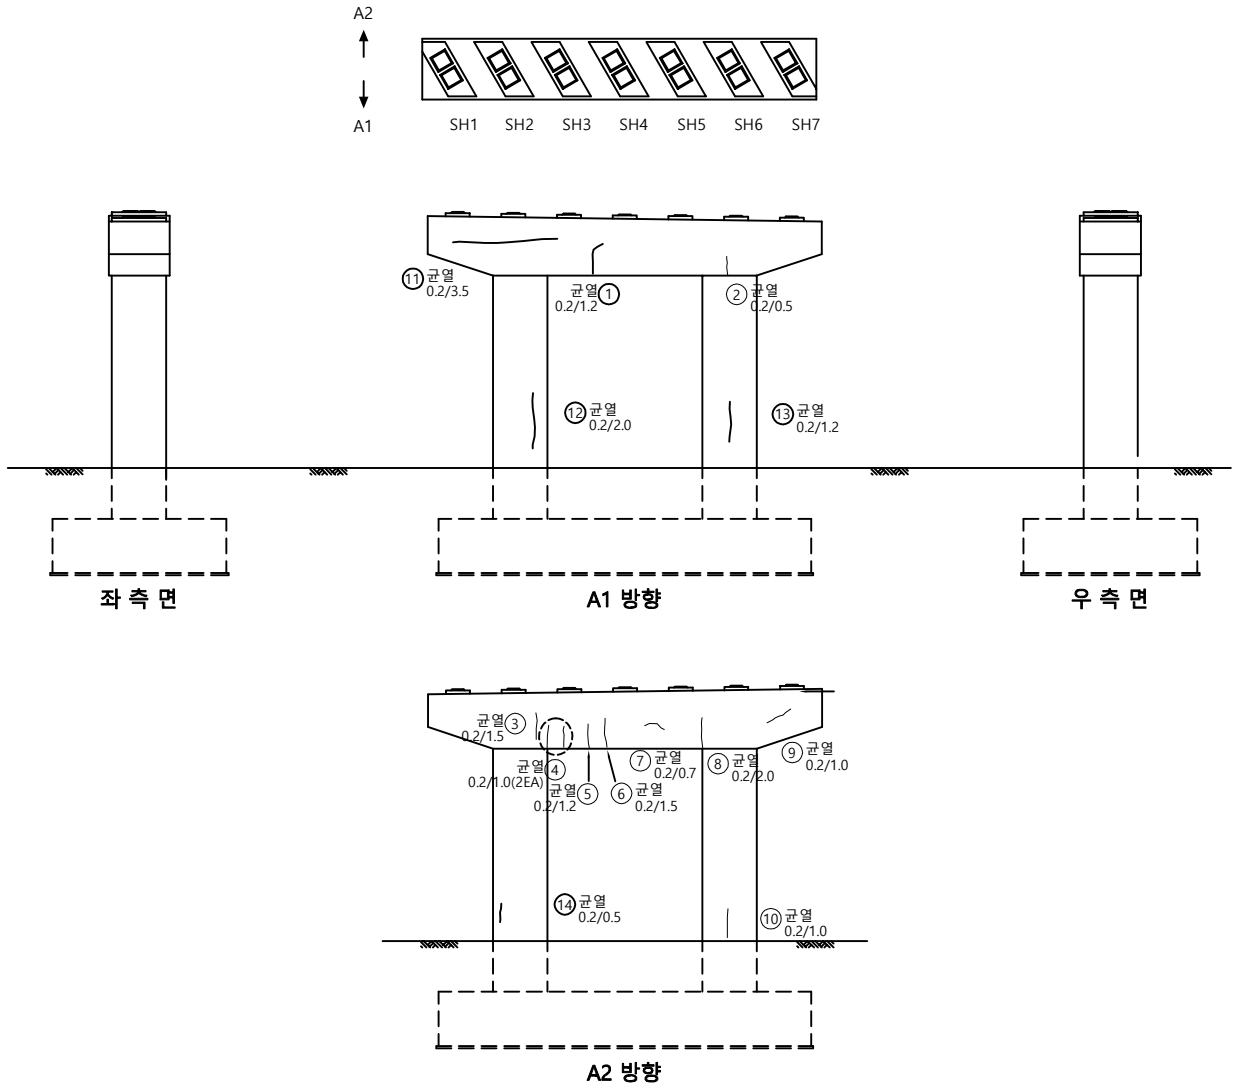
장안천교(울산) 교각 P5

번호	신/구	부재명	손 상 현 황	손 상 규 모						비고
				폭(mm)	길이(m)	너비(m)	개소	단위	물량	
1	신	교각	균열	0.2	1.2		1	m	1.20	
2	구	교각	균열	0.2	0.5		1	m	0.50	
3	구	교각	균열	0.2	1.5		1	m	1.50	
4	구	교각	균열	0.2	1.0		2	m	2.00	
5	구	교각	균열	0.2	1.2		1	m	1.20	
6	구	교각	균열	0.2	1.5		1	m	1.50	
7	구	교각	균열	0.2	0.7		1	m	0.70	
8	구	교각	균열	0.2	2.0		1	m	2.00	
9	구	교각	균열	0.2	1.0		1	m	1.00	
10	구	교각	균열	0.2	1.0		1	m	1.00	
11	구	교각	균열	0.2	3.5		1	m	3.50	
12	구	교각	균열	0.2	2.0		1	m	2.00	
13	구	교각	균열	0.2	1.2		1	m	1.20	
14	구	교각	균열	0.2	0.5		1	m	0.50	
15										
16										
17										
18										
19										
20										
21										
22										
23										
24										
25										
26										
27										
28										
29										
30										
31										
32										
33										
34										
35

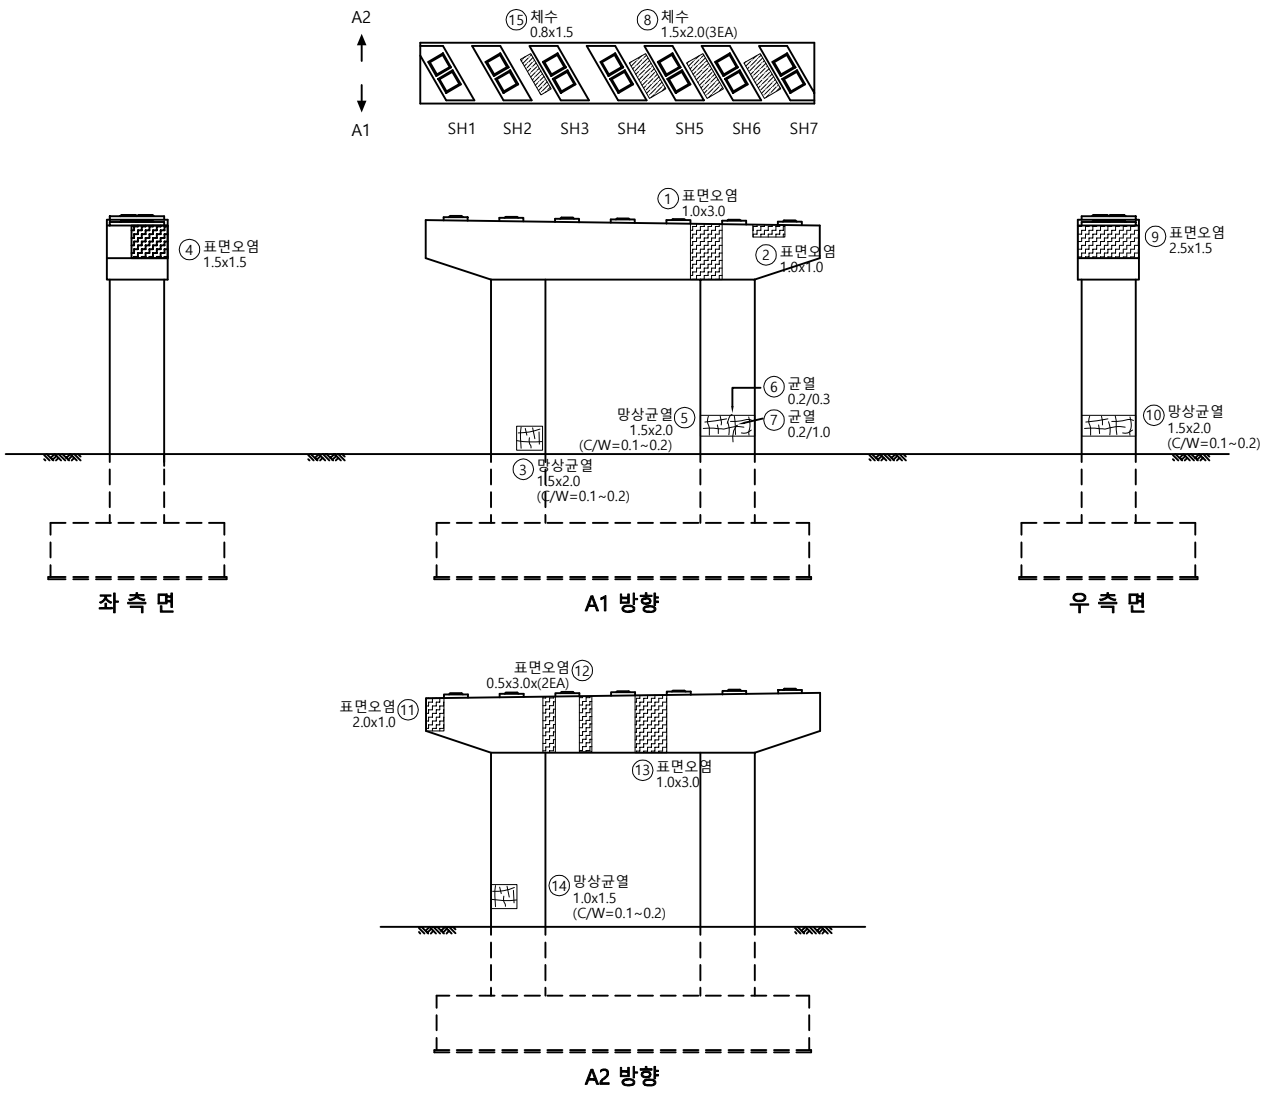
장안천교(울산) 교각 P6

번호	신/구	부재명	손 상 현 황	손 상 규 모						비고
				폭(㎜)	길이(m)	너비(m)	개소	단위	물량	
1	구	교각	표면오염		1.0	3.0	1	㎡	3.00	
2	구	교각	표면오염		1.0	1.0	1	㎡	1.00	
3	구	교각	망상균열	0.2	1.5	2.0	1	㎡	3.00	
4	구	교각	표면오염		1.5	1.5	1	㎡	2.25	
5	구	교각	망상균열	0.2	1.5	2.0	1	㎡	3.00	
6	구	교각	균열	0.2	0.3		1	m	0.30	
7	구	교각	균열	0.2	1.0		1	m	1.00	
8	구	교각	체수		1.5	2.0	3	㎡	9.00	
9	구	교각	표면오염		2.5	1.5	1	㎡	3.75	
10	구	교각	망상균열	0.2	1.5	2.0	1	㎡	3.00	
11	구	교각	표면오염		2.0	1.0	1	㎡	2.00	
12	구	교각	표면오염		0.5	3.0	2	㎡	3.00	
13	구	교각	표면오염		1.0	3.0	1	㎡	3.00	
14	구	교각	망상균열	0.2	1.0	1.5	1	㎡	1.50	
15	구	교각	체수		0.8	1.5	1	㎡	1.20	
16										
17										
18										
19										
20										
21										
22										
23										
24										
25										
26										
27										
28										
29										
30										
31										
32										
33										
34										
35

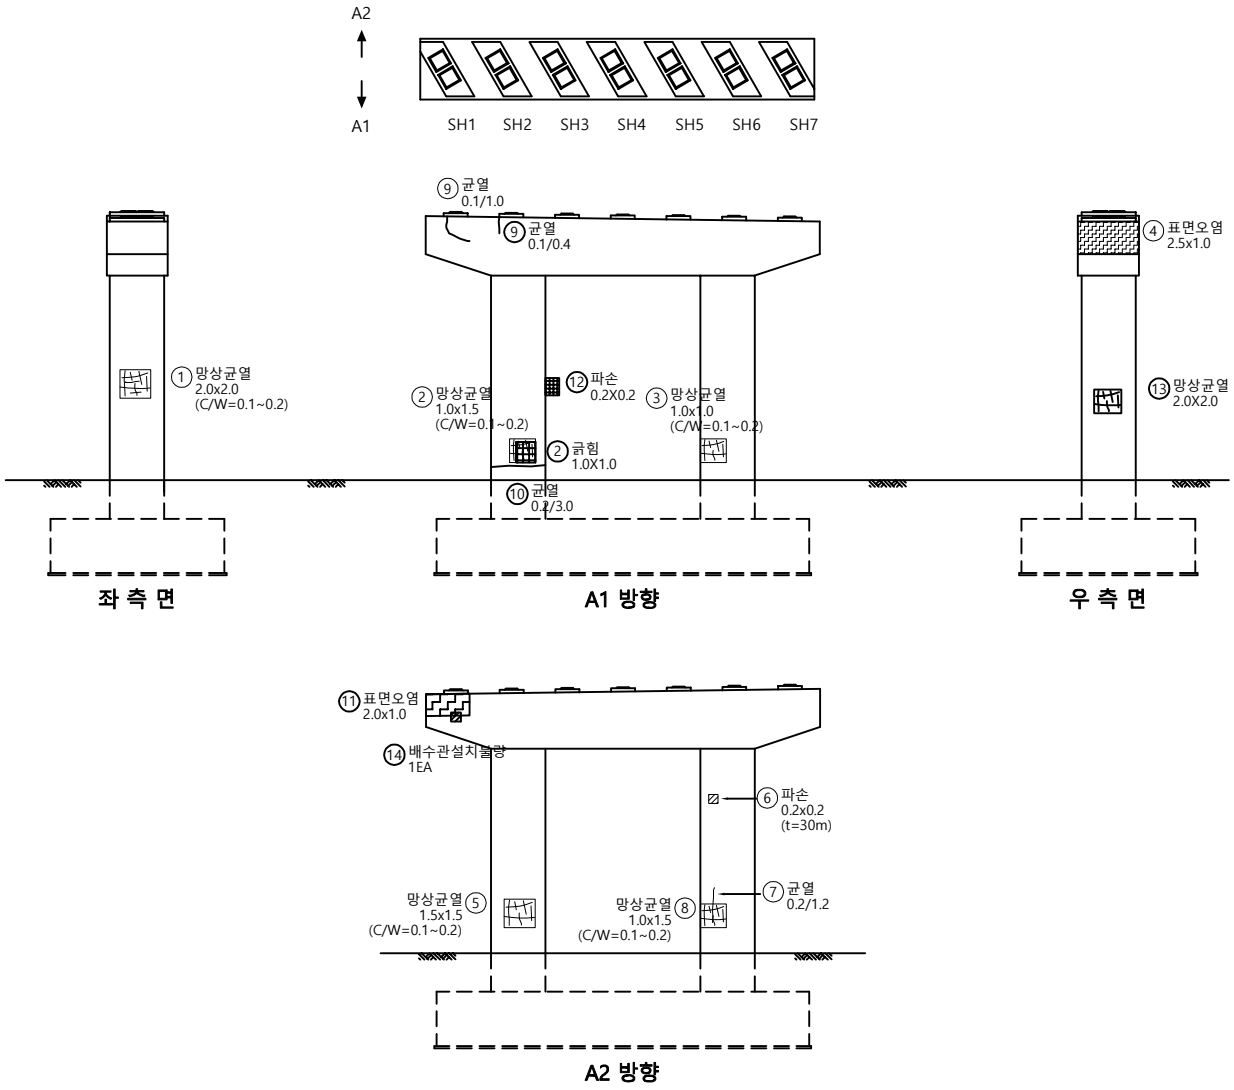
장안천교(울산) 교각 P7

번호	신/구	부재명	손 상 현 황	손 상 규 모						비고
				폭(mm)	길이(m)	너비(m)	개소	단위	물량	
1	구	교각	망상균열	0.2	2.0	2.0	1	㎡	4.00	
2	구	교각	망상균열	0.2	1.0	1.5	1	㎡	1.50	
3	구	교각	망상균열	0.2	1.0	1.0	1	㎡	1.00	
4	구	교각	표면오염		2.5	1.0	1	㎡	2.50	
5	구	교각	망상균열	0.2	1.5	1.5	1	㎡	2.25	
6	구	교각	파손		0.2	0.2	1	㎡	0.04	
7	구	교각	균열	0.2	1.2		1	m	1.20	
8	구	교각	망상균열	0.2	1.0	1.5	1	㎡	1.50	
9	구	교각	균열	0.2	1.0		1	m	1.00	
10	구	교각	균열	0.2	3.0		1	m	3.00	
11	구	교각	표면오염		2.0	1.0	1	㎡	2.00	
12	구	교각	파손		0.2	0.2	1	㎡	0.04	
13	구	교각	망상균열	0.2	2.0	2.0	1	㎡	4.00	
14	구	배수시설	배수관 설치불량				1	EA	1.00	
15	신	교각	균열	0.1	0.4		1	m	0.40	
16	신	교각	긁힘		1.0	1.0	1	㎡	1.00	
17										
18										
19										
20										
21										
22										
23										
24										
25										
26										
27										
28										
29										
30										
31										
32										
33										
34										
35

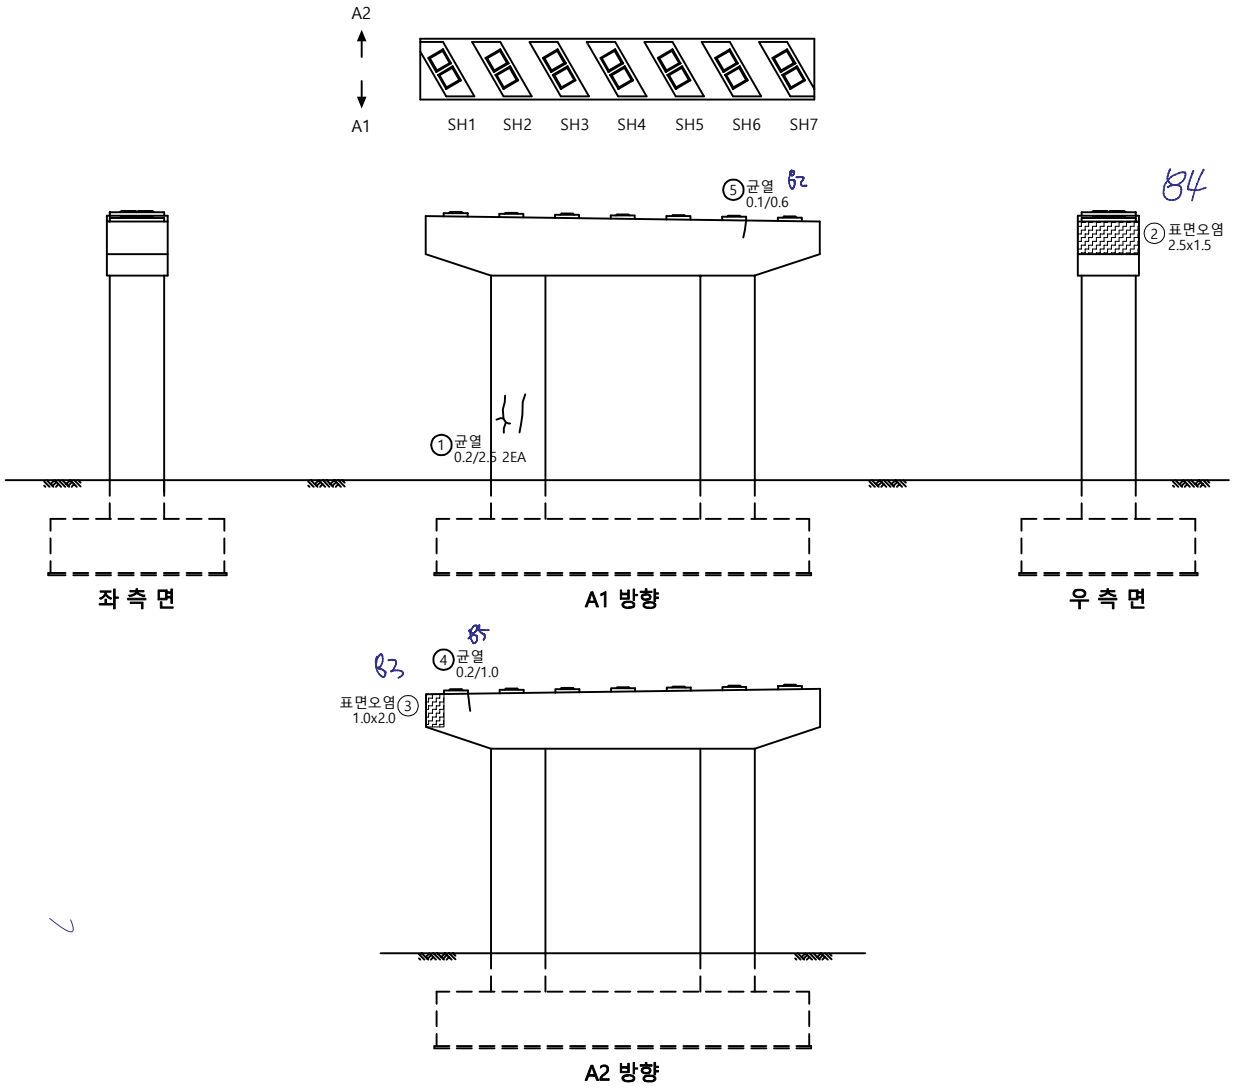
장안천교(울산) 교각 P8

번호	신/구	부재명	손 상 현 황	손 상 규 모						비고
				폭(㎜)	길이(m)	너비(m)	개소	단위	물량	
1	신	교각	균열	0.2	2.5		2	m	5.00	
2	구	교각	표면오염		2.5	1.5	1	㎡	3.75	
3	구	교각	표면오염		1.0	2.0	1	㎡	2.00	
4	구	교각	균열	0.2	1.0		1	m	1.00	
5	신	교각	균열	0.1	0.6		1	m	0.60	
6										
7										
8										
9										
10										
11										
12										
13										
14										
15										
16										
17										
18										
19										
20										
21										
22										
23										
24										
25										
26										
27										
28										
29										
30										
31										
32										
33										
34										
35

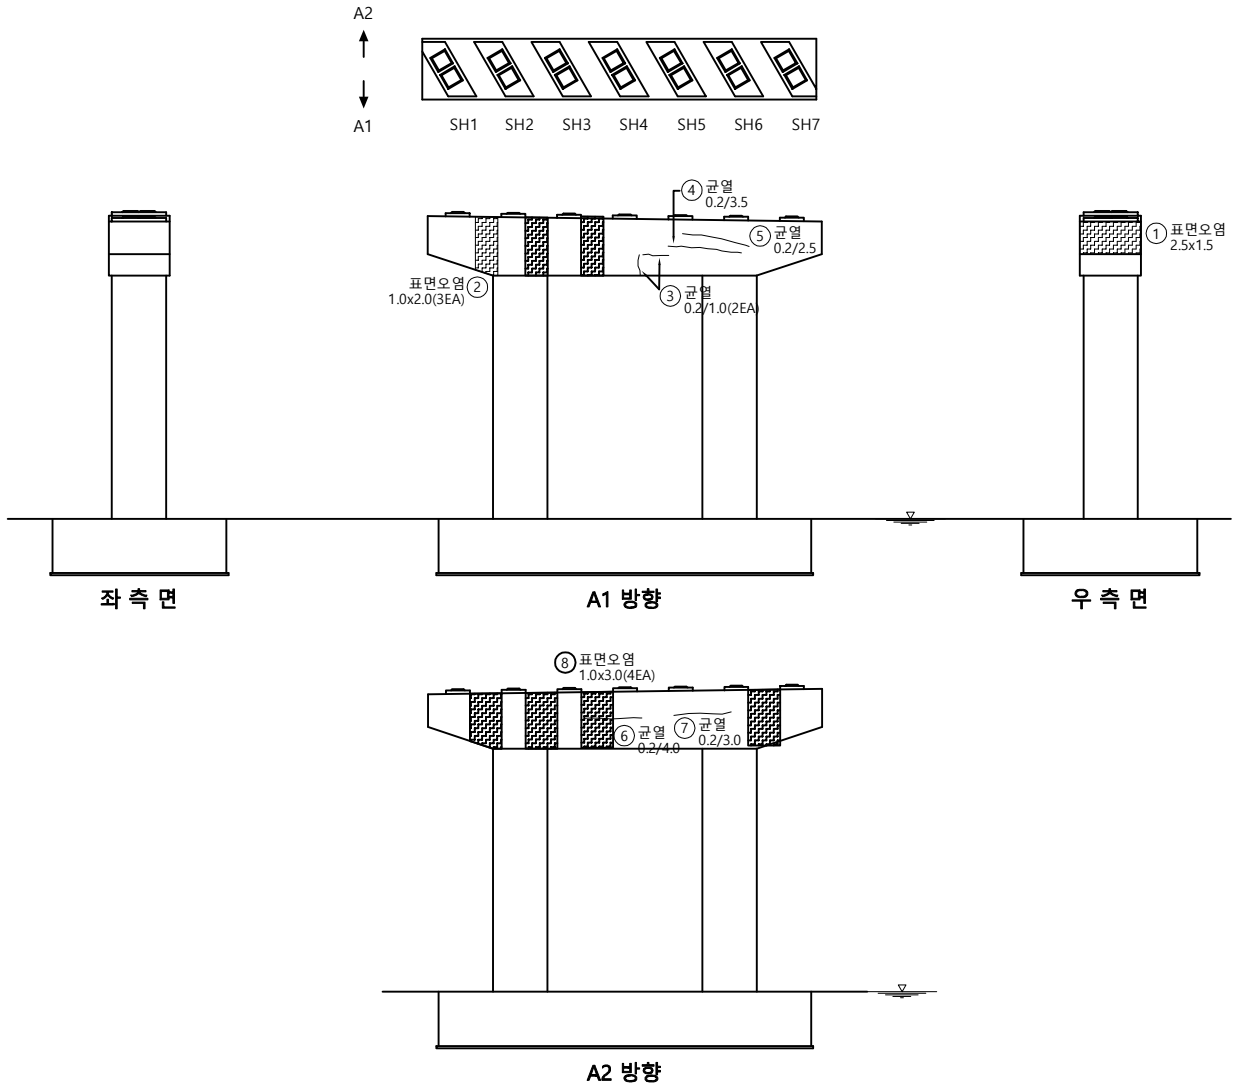
장안천교(울산) 교각 P9

번호	신/구	부재명	손 상 현 황	손 상 규 모						비고
				폭(㎜)	길이(m)	너비(m)	개소	단위	물량	
1	구	교각	표면오염		2.5	1.5	1	㎡	3.75	
2	구	교각	표면오염		1.0	2.0	3	㎡	6.00	
3	구	교각	균열	0.2	1.0		2	m	2.00	
4	구	교각	균열	0.2	3.5		1	m	3.50	
5	구	교각	균열	0.2	2.5		1	m	2.50	
6	구	교각	균열	0.2	4.0		1	m	4.00	
7	구	교각	균열	0.2	3.0		1	m	3.00	
8	신	교각	표면오염		1.0	3.0	4	㎡	12.00	
9										
10										
11										
12										
13										
14										
15										
16										
17										
18										
19										
20										
21										
22										
23										
24										
25										
26										
27										
28										
29										
30										
31										
32										
33										
34										
35

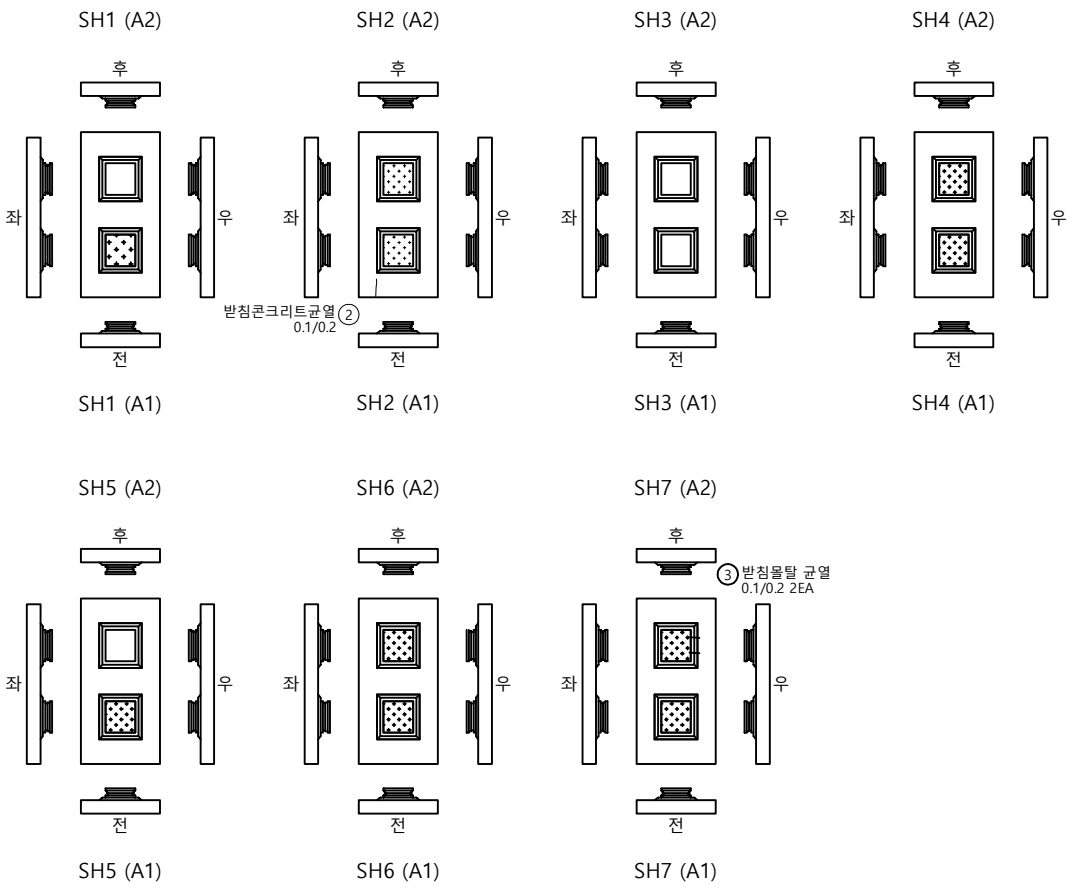
① 받침부식
10EA

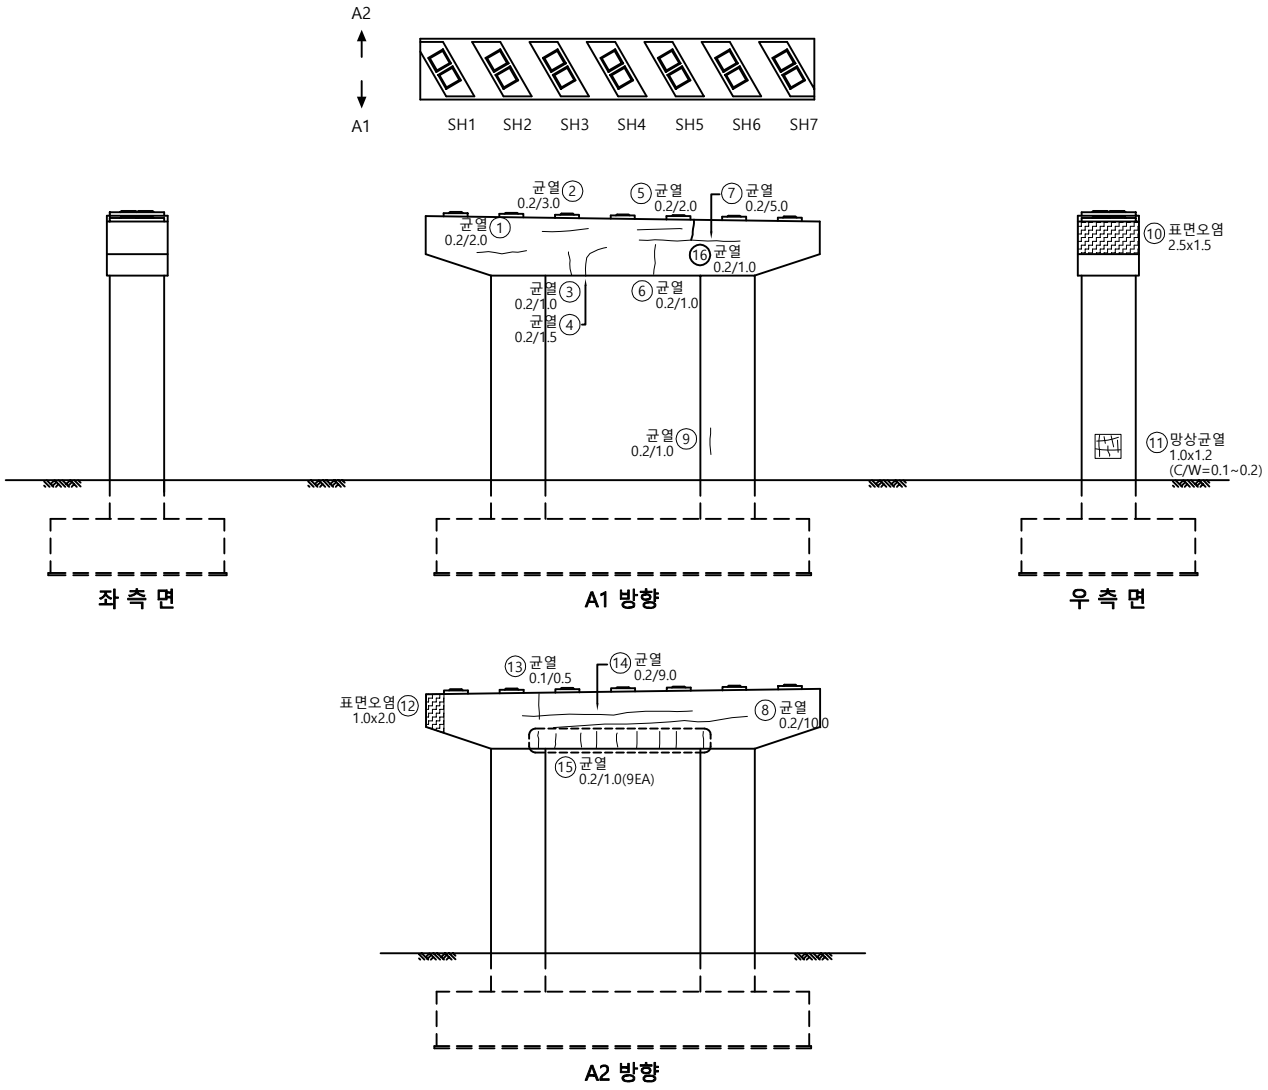
장안천교(울산) 교각 P10

번호	신/구	부재명	손 상 현 황	손 상 규 모						비고
				폭(㎜)	길이(m)	너비(m)	개소	단위	물량	
1	구	교각	균열	0.2	2.0		1	m	2.00	
2	구	교각	균열	0.2	3.0		1	m	3.00	
3	구	교각	균열	0.2	1.0		1	m	1.00	
4	구	교각	균열	0.2	1.5		1	m	1.50	
5	구	교각	균열	0.2	2.0		1	m	2.00	
6	구	교각	균열	0.2	1.0		1	m	1.00	
7	구	교각	균열	0.2	5.0		1	m	5.00	
8	구	교각	균열	0.2	10.0		1	m	10.00	
9	구	교각	균열	0.2	1.0		1	m	1.00	
10	구	교각	표면오염		2.5	1.5	1	㎡	3.75	
11	구	교각	망상균열	0.2	1.0	1.2	1	㎡	1.20	
12	구	교각	표면오염		1.0	2.0	1	㎡	2.00	
13	구	교각	균열	0.1	0.5		1	m	0.50	
14	구	교각	균열	0.2	9.0		1	m	9.00	
15	구	교각	균열	0.2	1.0		9	m	9.00	
16	구	교각	균열	0.2	1.0		1	m	1.00	
17										
18										
19										
20										
21										
22										
23										
24										
25										
26										
27										
28										
29										
30										
31										
32										
33										
34										
35

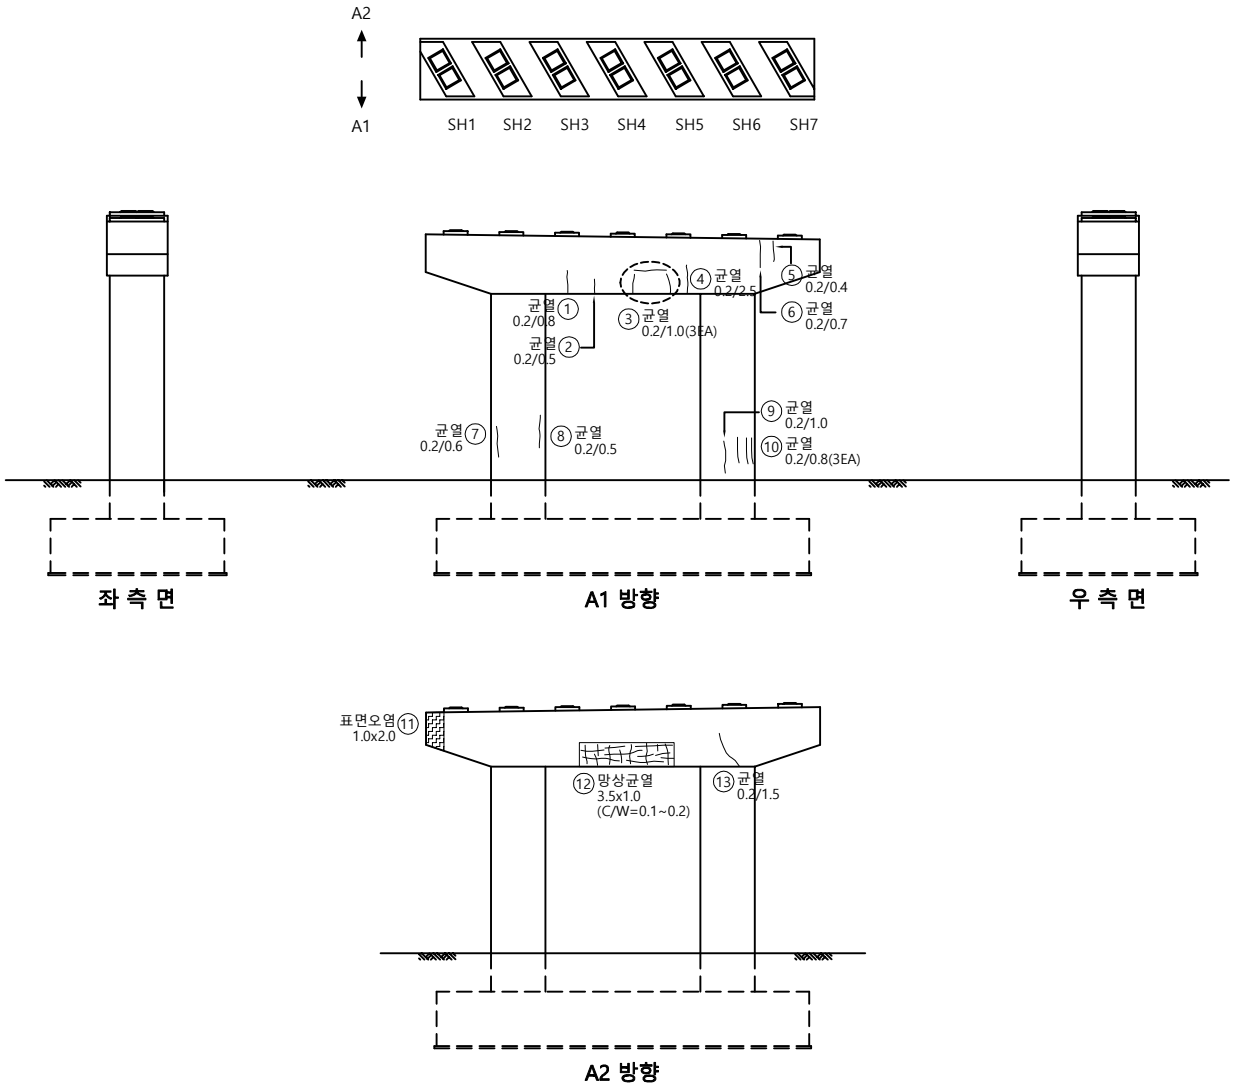
장안천교(울산) 교각 P11

번호	신/구	부재명	손 상 현 황	손 상 규 모						비고
				폭(㎜)	길이(m)	너비(m)	개소	단위	물량	
1	구	교각	균열	0.2	0.8		1	m	0.80	
2	구	교각	균열	0.2	0.5		1	m	0.50	
3	구	교각	균열	0.2	1.0		3	m	3.00	
4	구	교각	균열	0.2	2.5		1	m	2.50	
5	구	교각	균열	0.2	0.4		1	m	0.40	
6	구	교각	균열	0.2	0.7		1	m	0.70	
7	구	교각	균열	0.2	0.6		1	m	0.60	
8	구	교각	균열	0.2	0.5		1	m	0.50	
9	구	교각	균열	0.2	1.0		1	m	1.00	
10	구	교각	균열	0.2	0.8		3	m	2.40	
11	구	교각	표면오염		1.0	2.0	1	㎡	2.00	
12	구	교각	망상균열	0.2	3.5	1.0	1	㎡	3.50	
13	구	교각	균열	0.2	1.5		1	m	1.50	
14										
15										
16										
17										
18										
19										
20										
21										
22										
23										
24										
25										
26										
27										
28										
29										
30										
31										
32										
33										
34										
35

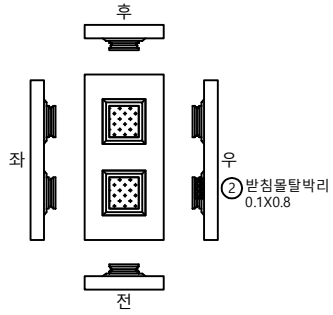
SH7 (A2)

번호	신/구	부재명	손 상 현 황	손 상 규 모						비고
				폭(㎜)	길이(m)	너비(m)	개소	단위	물량	
1	구	교량받침	플레이트 부식				6	EA	6.00	
2	구	교량받침	받침몰탈 박리		0.1	0.8	1	㎡	0.08	
3										
4										
5										
6										
7										
8										
9										
10										
11										
12										
13										
14										
15										
16										
17										
18										
19										
20										
21										
22										
23										
24										
25										
26										
27										
28										
29										
30										
31										
32										
33										
34										
35

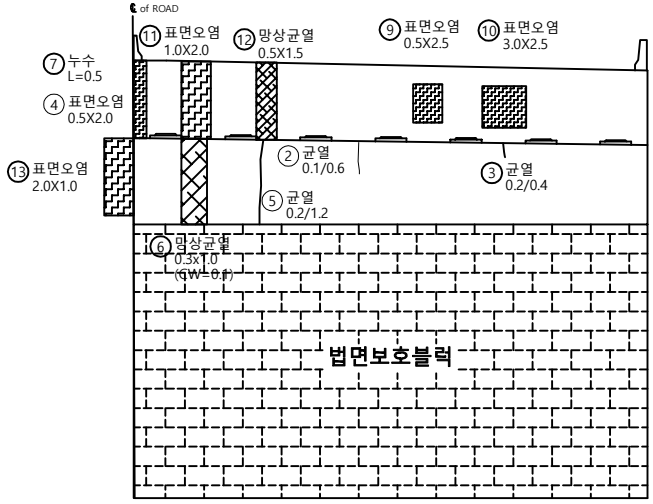
장안천교(울산) 교대 A2

번호	신/구	부재명	손 상 현 황	손 상 규 모						비고
				폭(㎜)	길이(m)	너비(m)	개소	단위	물량	
1	구	교대	균열	0.2	0.8		1	m	0.80	
2	구	교대	균열	0.1	0.6		1	m	0.60	
3	구	교대	균열	0.2	0.4		1	m	0.40	
4	구	교대	표면오염		0.5	2.0	1	㎡	1.00	
5	구	교대	균열	0.2	1.2		1	m	1.20	
6	구	교대	망상균열	0.2	0.3	1.0	1	㎡	0.30	
7	구	교대	누수		0.5		1	m	0.50	
8	신	교대	체수흔적		1.0	1.0	2	㎡	2.00	
9	구	교대	표면오염		0.5	2.5	1	㎡	1.25	
10	구	교대	표면오염		3.0	2.5	1	㎡	7.50	
11	신	교대	표면오염		1.0	2.0	1	㎡	2.00	
12	신	교대	망상균열	0.2	0.5	1.5	1	㎡	0.75	
13	신	교대	표면오염		2.0	1.0	1	㎡	2.00	
14										
15										
16										
17										
18										
19										
20										
21										
22										
23										
24										
25										
26										
27										
28										
29										
30										
31										
32										
33										
34										
35
