I D : 회야대교(울산) - 바닥판상면 - S1

손 상 물 량 표

용 역 명	2022년 부산울산고속도로 정기 · 정밀안전점검용역
조 사 일 시	2022
책임기술자	박 윤 국
도 면 번 호	001

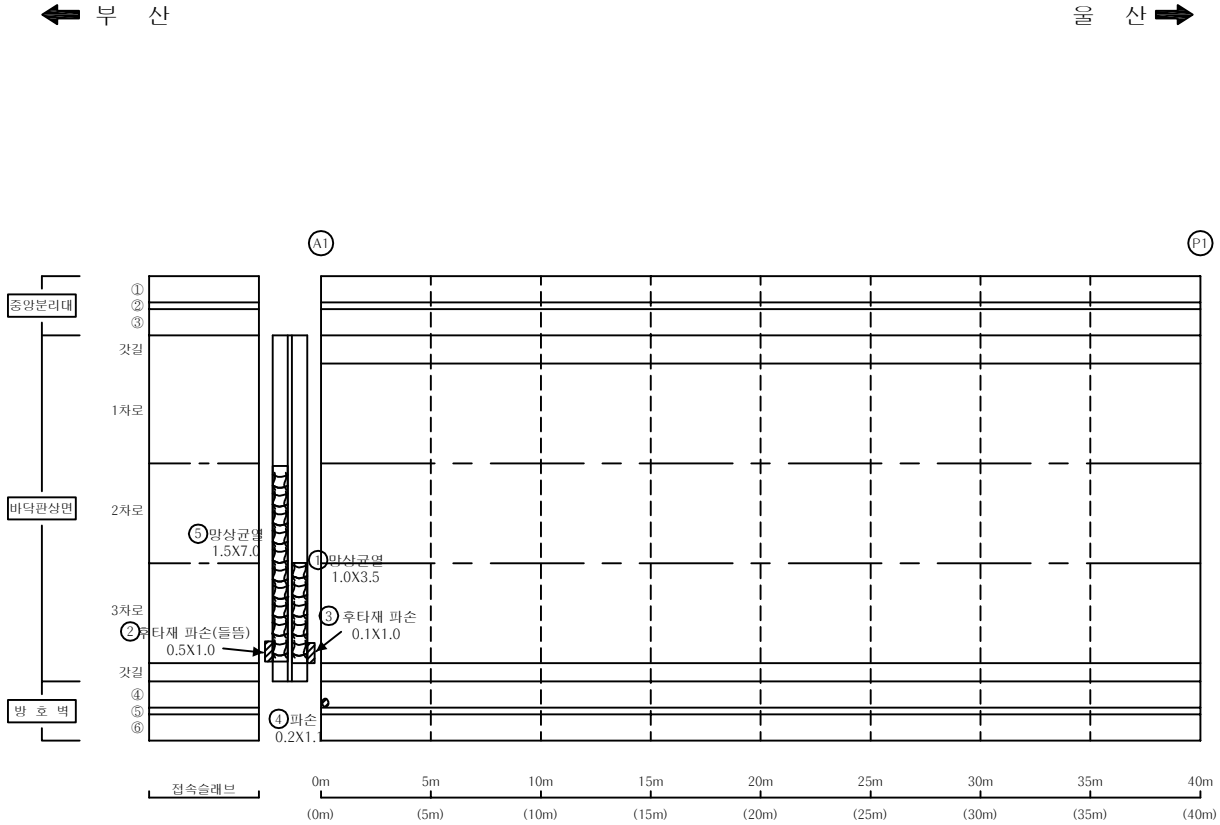
S1

번호	신/구	부재명	손 상 현 황	손 상 규 모						비고
				폭(㎜)	길이(m)	너비(m)	개소	단위	물량	
1	구	신축이음	후타재 망상균열		1.0	3.5	1	㎡	3.50	
2	구	신축이음	후타재 파손		0.5	1.0	1	㎡	0.50	
3	구	신축이음	후타재 파손		0.1	1.0	1	㎡	0.10	
4	구	방호벽	파손(긁힘)		0.2	1.1	1	㎡	0.22	
5	신	신축이음	후타재 망상균열		1.5	7.0	1	㎡	10.50	
6										
7										
8										
9										
10										
11										
12										
13										
14										
15										
16										
17										
18										
19										
20										
21										
22										
23										
24										
25										
26										
27										
28										
29										
30

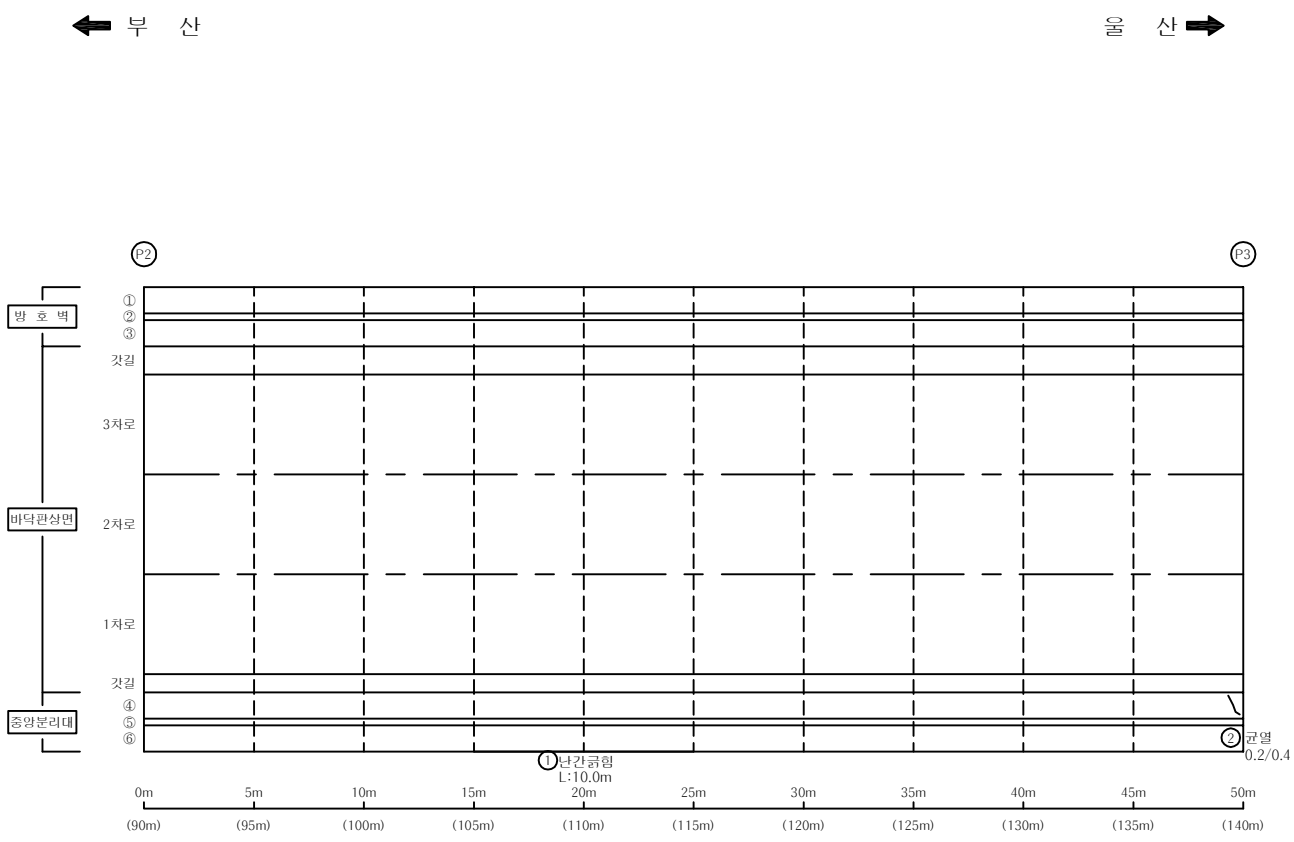
S3

번호	신/구	부재명	손 상 현 황	손 상 규 모						비고
				폭(㎜)	길이(m)	너비(m)	개소	단위	물량	
1	구	방호벽	난간긁힘		10.0		1	m	10.00	
2	신	방호벽	균열	0.2	0.4		1	m	0.40	
3										
4										
5										
6										
7										
8										
9										
10										
11										
12										
13										
14										
15										
16										
17										
18										
19										
20										
21										
22										
23										
24										
25										
26										
27										
28										
29										
30

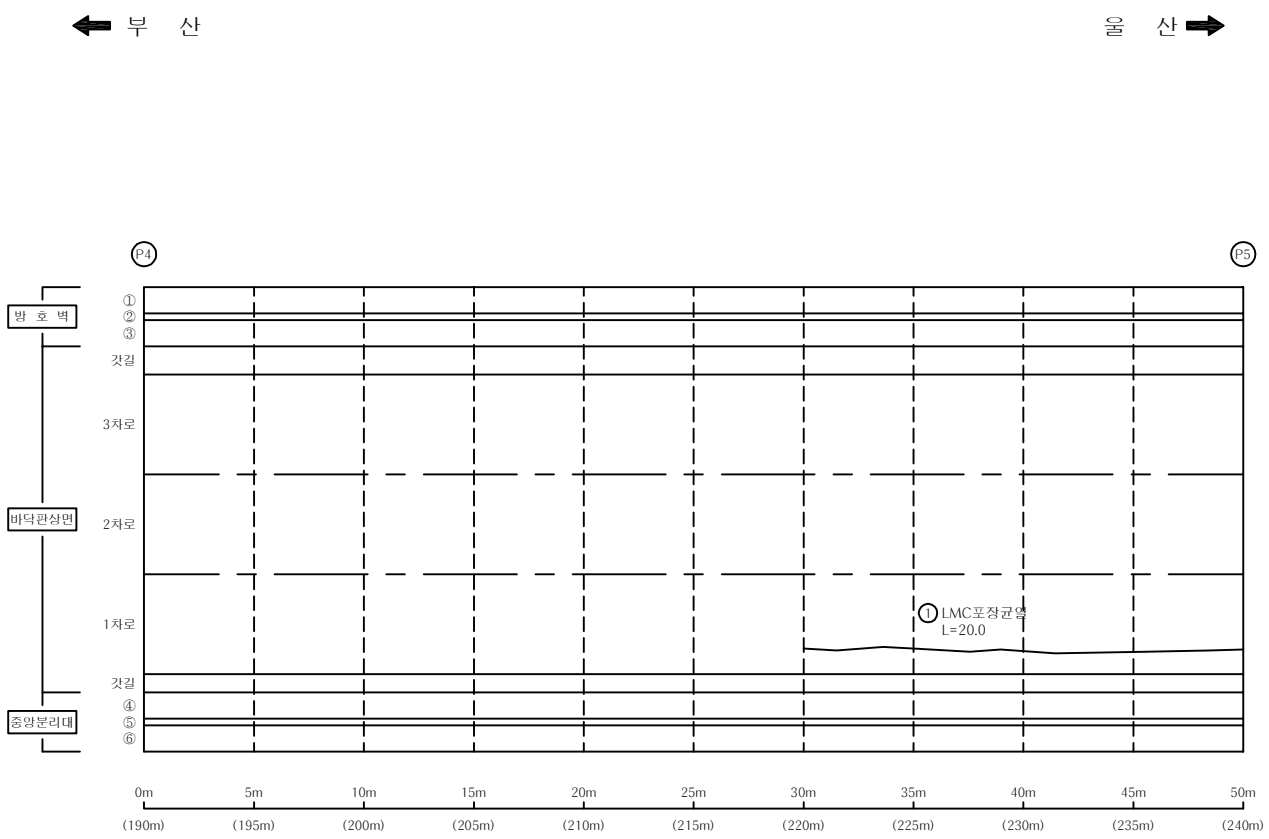
ＩＤ : 회야대교(울산) - 바닥판상면 - S4

번호	신/구	부재명	손 상 현 황	손 상 규 모						비고
				폭(㎜)	길이(m)	너비(m)	개소	단위	물량	
1	신	포장	LMC포장균열		14.0		1	m	14.00	
2	신	점검시설	수직출입구 파손				1	EA	1.00	
3										
4										
5										
6										
7										
8										
9										
10										
11										
12										
13										
14										
15										
16										
17										
18										
19										
20										
21										
22										
23										
24										
25										
26										
27										
28										
29										
30

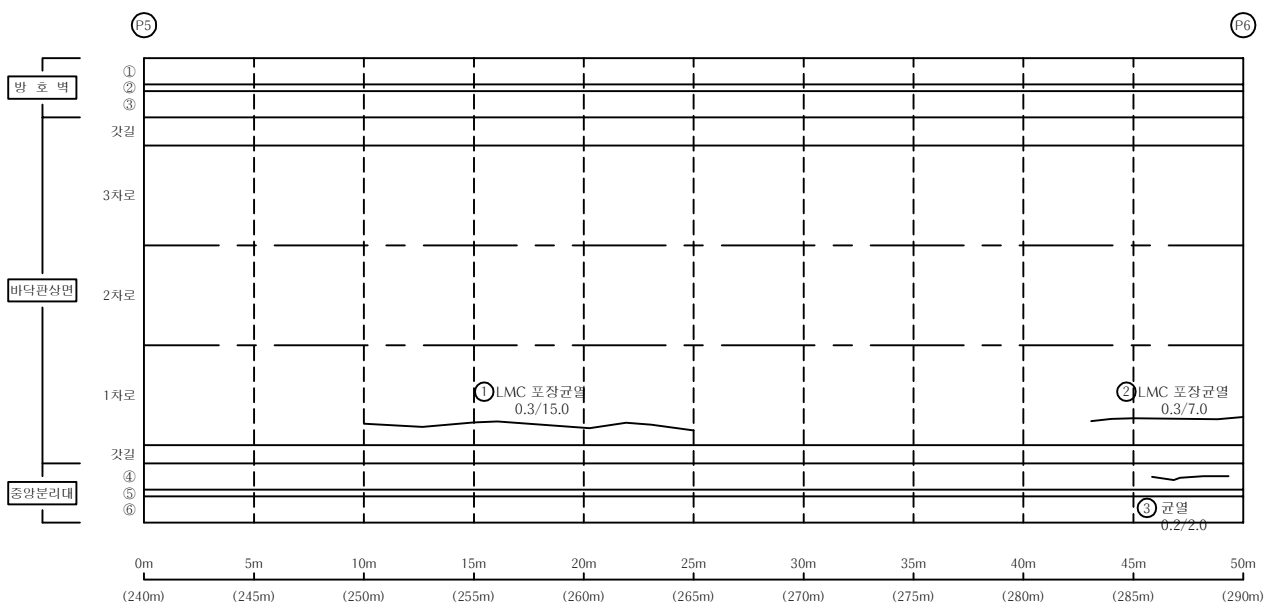
S6

번호	신/구	부재명	손 상 현 황	손 상 규 모						비고
				폭(㎜)	길이(m)	너비(m)	개소	단위	물량	
1	구	포장	LMC포장균열		15.0		1	m	15.00	
2	구	포장	LMC포장균열		7.0		1	m	7.00	
3	신	방호벽	균열	0.2	2.0		1	m	2.00	
4										
5										
6										
7										
8										
9										
10										
11										
12										
13										
14										
15										
16										
17										
18										
19										
20										
21										
22										
23										
24										
25										
26										
27										
28										
29										
30

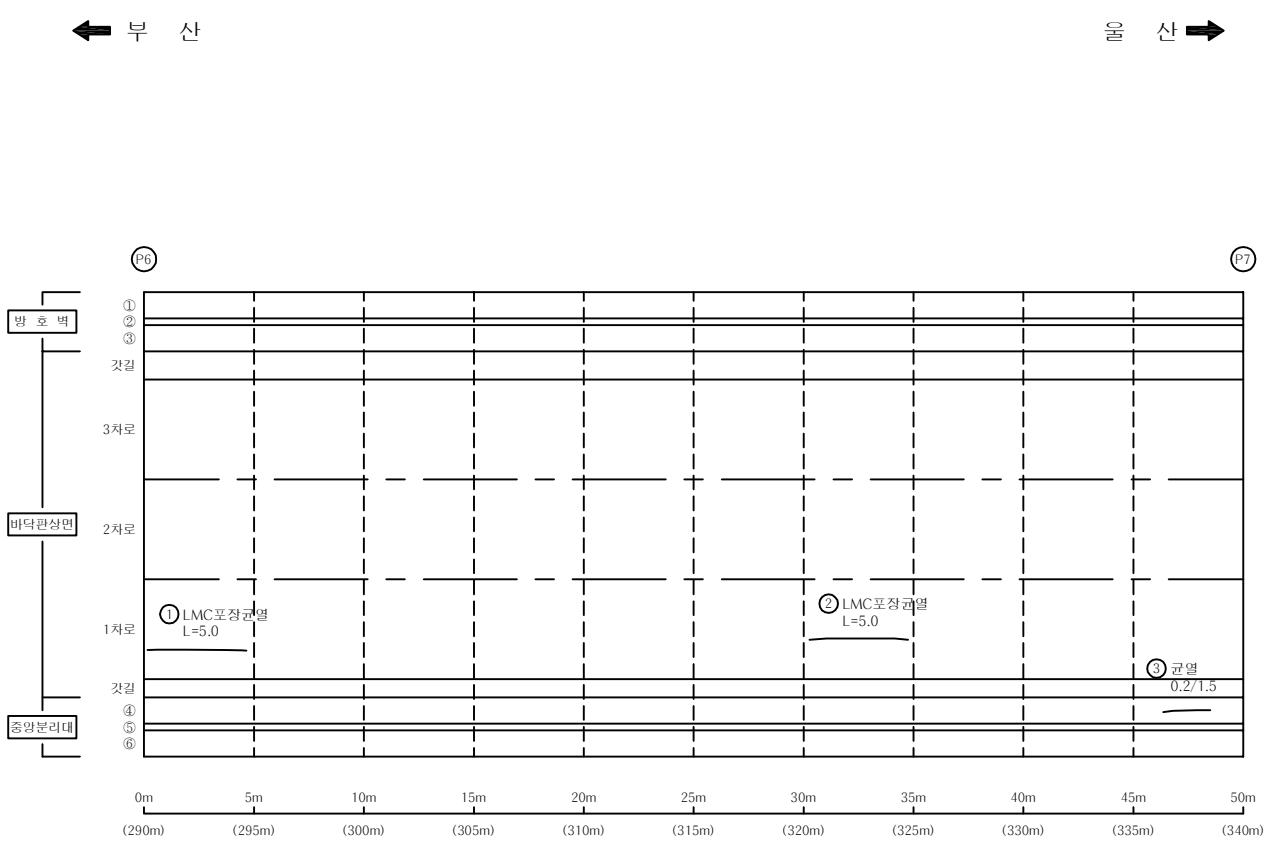
S7

번호	신/구	부재명	손 상 현 황	손 상 규 모						비고
				폭(㎜)	길이(m)	너비(m)	개소	단위	물량	
1	신	포장	LMC포장균열		5.0		1	m	5.00	
2	신	포장	LMC포장균열		5.0		1	m	5.00	
3	신	방호벽	균열	0.2	1.5		1	m	1.50	
4										
5										
6										
7										
8										
9										
10										
11										
12										
13										
14										
15										
16										
17										
18										
19										
20										
21										
22										
23										
24										
25										
26										
27										
28										
29										
30

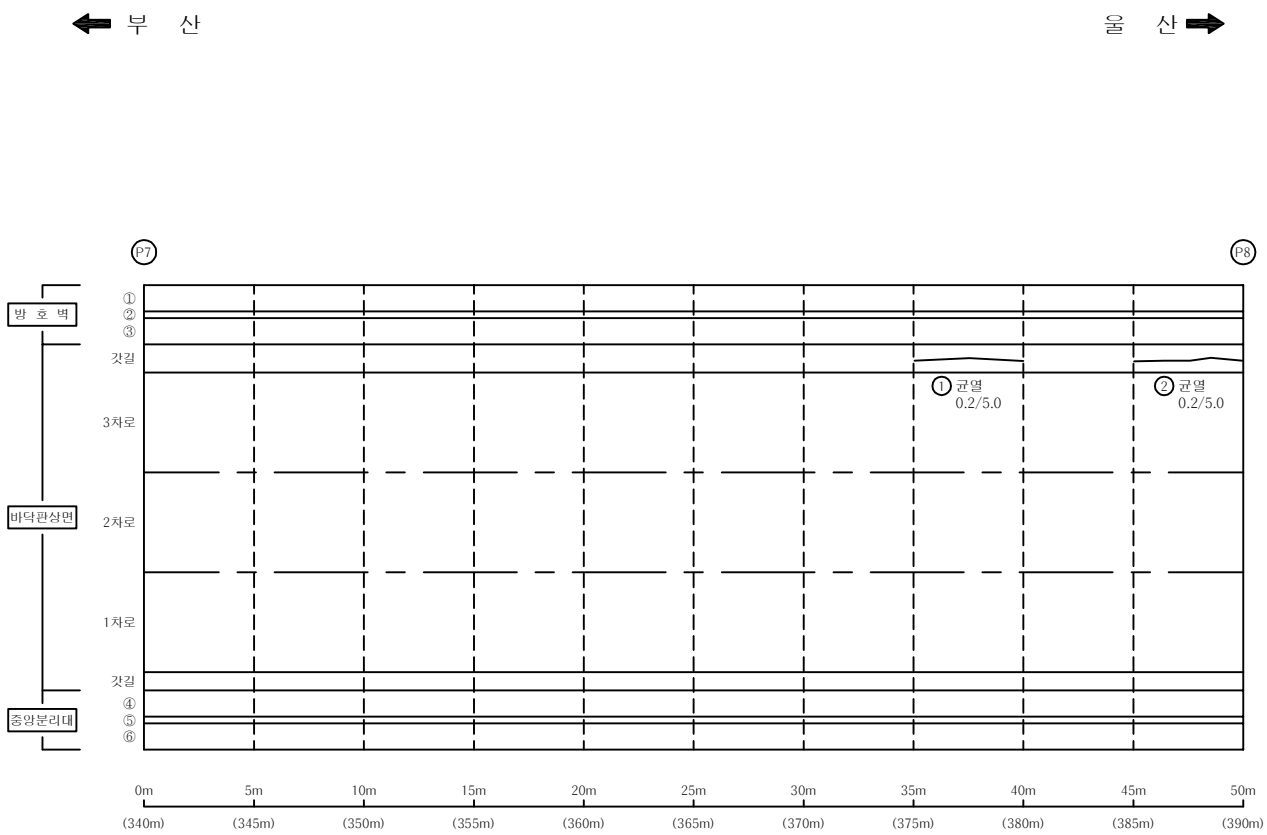
S8

번호	신/구	부재명	손상현황	손상규모						비고
				폭(㎜)	길이(m)	너비(m)	개소	단위	물량	
1	신	방호벽	균열	0.2	5.0		1	m	5.00	
2	신	방호벽	균열	0.2	5.0		1	m	5.00	
3										
4										
5										
6										
7										
8										
9										
10										
11										
12										
13										
14										
15										
16										
17										
18										
19										
20										
21										
22										
23										
24										
25										
26										
27										
28										
29										
30

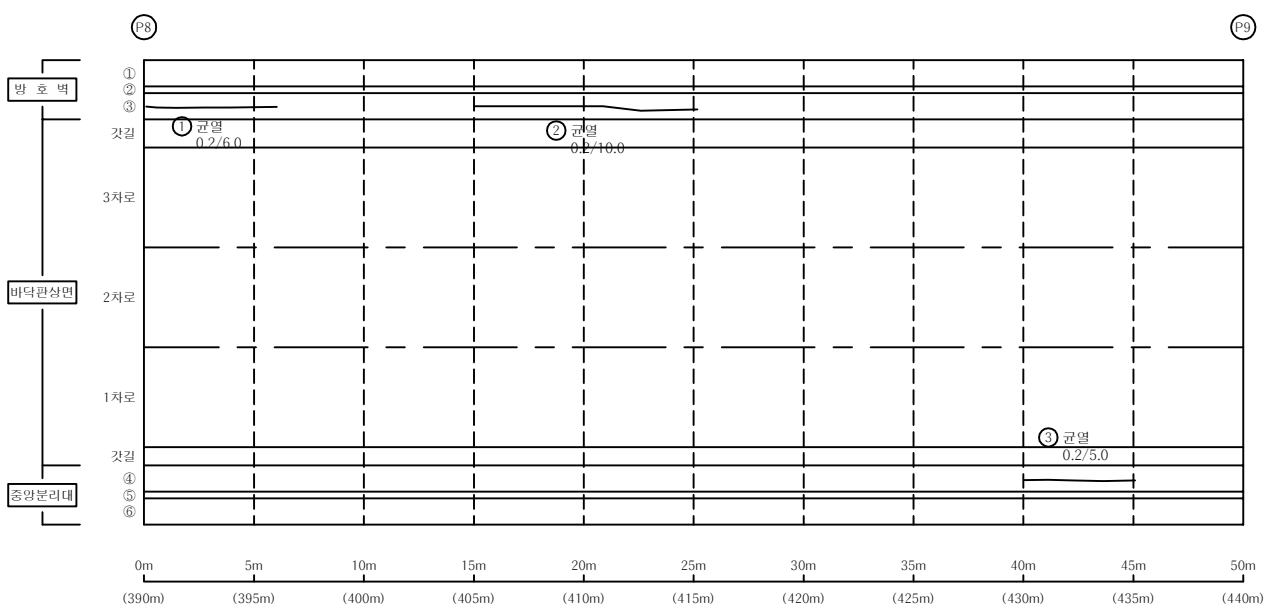
S9

번호	신/구	부재명	손상현황	손상규모						비고
				폭(㎜)	길이(m)	너비(m)	개소	단위	물량	
1	신	방호벽	균열	0.2	6.0		1	m	6.00	
2	신	방호벽	균열	0.2	10.0		1	m	10.00	
3	신	방호벽	균열	0.2	5.0		1	m	5.00	
4										
5										
6										
7										
8										
9										
10										
11										
12										
13										
14										
15										
16										
17										
18										
19										
20										
21										
22										
23										
24										
25										
26										
27										
28										
29										
30

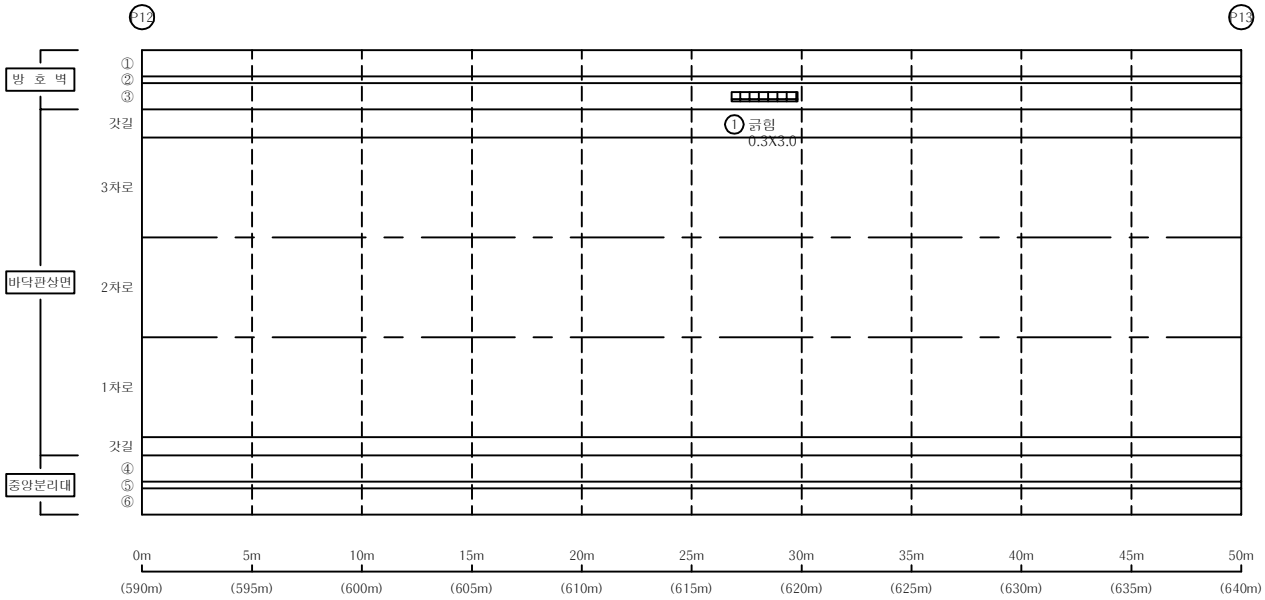
S13

번호	신/구	부재명	손 상 현 황	손 상 규 모						비고
				폭(㎜)	길이(m)	너비(m)	개소	단위	물량	
1	신	방호벽	긁힘		0.3	3.0	1	㎡	0.90	
2										
3										
4										
5										
6										
7										
8										
9										
10										
11										
12										
13										
14										
15										
16										
17										
18										
19										
20										
21										
22										
23										
24										
25										
26										
27										
28										
29										
30

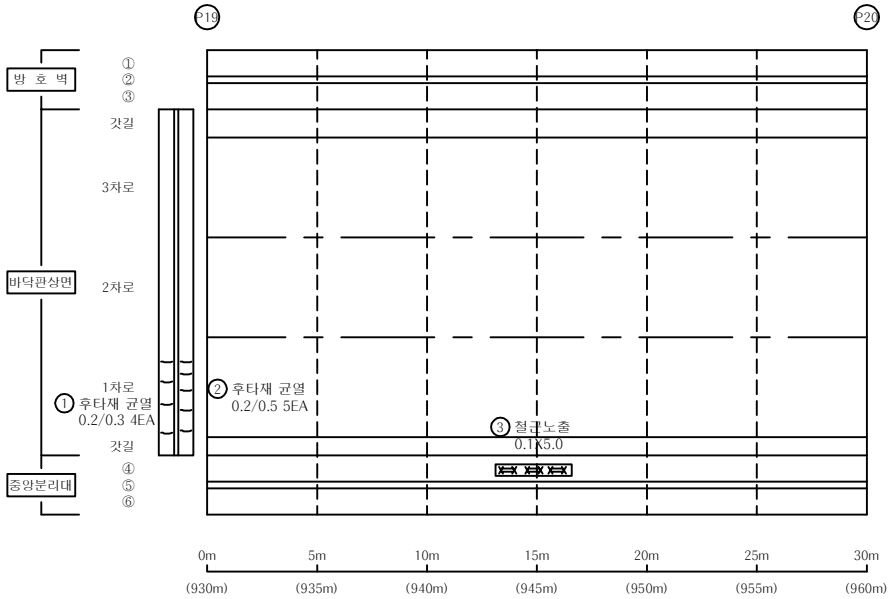
S20

번호	신/구	부재명	손 상 현 황	손 상 규 모						비고
				폭(㎜)	길이(m)	너비(m)	개소	단위	물량	
1	신	신축이음	후타재 균열	0.2	0.3		4	m	1.20	
2	신	신축이음	후타재 균열	0.2	0.5		5	m	2.50	
3	신	방호벽	철근노출		0.1	5.0	1	㎡	0.50	
4										
5										
6										
7										
8										
9										
10										
11										
12										
13										
14										
15										
16										
17										
18										
19										
20										
21										
22										
23										
24										
25										
26										
27										
28										
29										
30

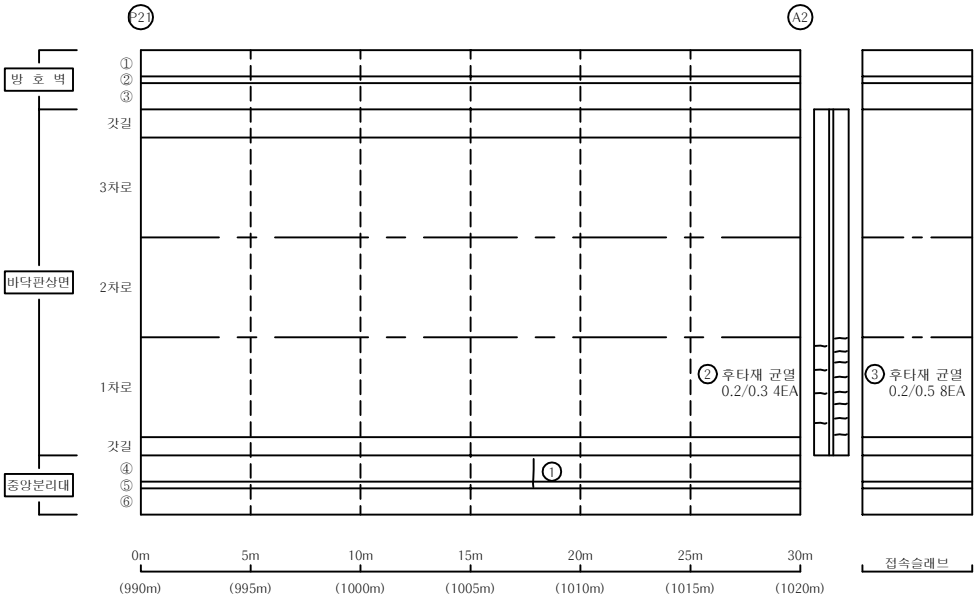
S22

번호	신/구	부재명	손 상 현 황	손 상 규 모						비고
				폭(㎜)	길이(m)	너비(m)	개소	단위	물량	
1	구	방호벽	균열	0.1	1.3		1	m	1.30	
2	신	신축이음	후타재 균열	0.2	0.3		4	m	1.20	
3	신	신축이음	후타재 균열	0.2	0.5		8	m	4.00	
4										
5										
6										
7										
8										
9										
10										
11										
12										
13										
14										
15										
16										
17										
18										
19										
20										
21										
22										
23										
24										
25										
26										
27										
28										
29										
30

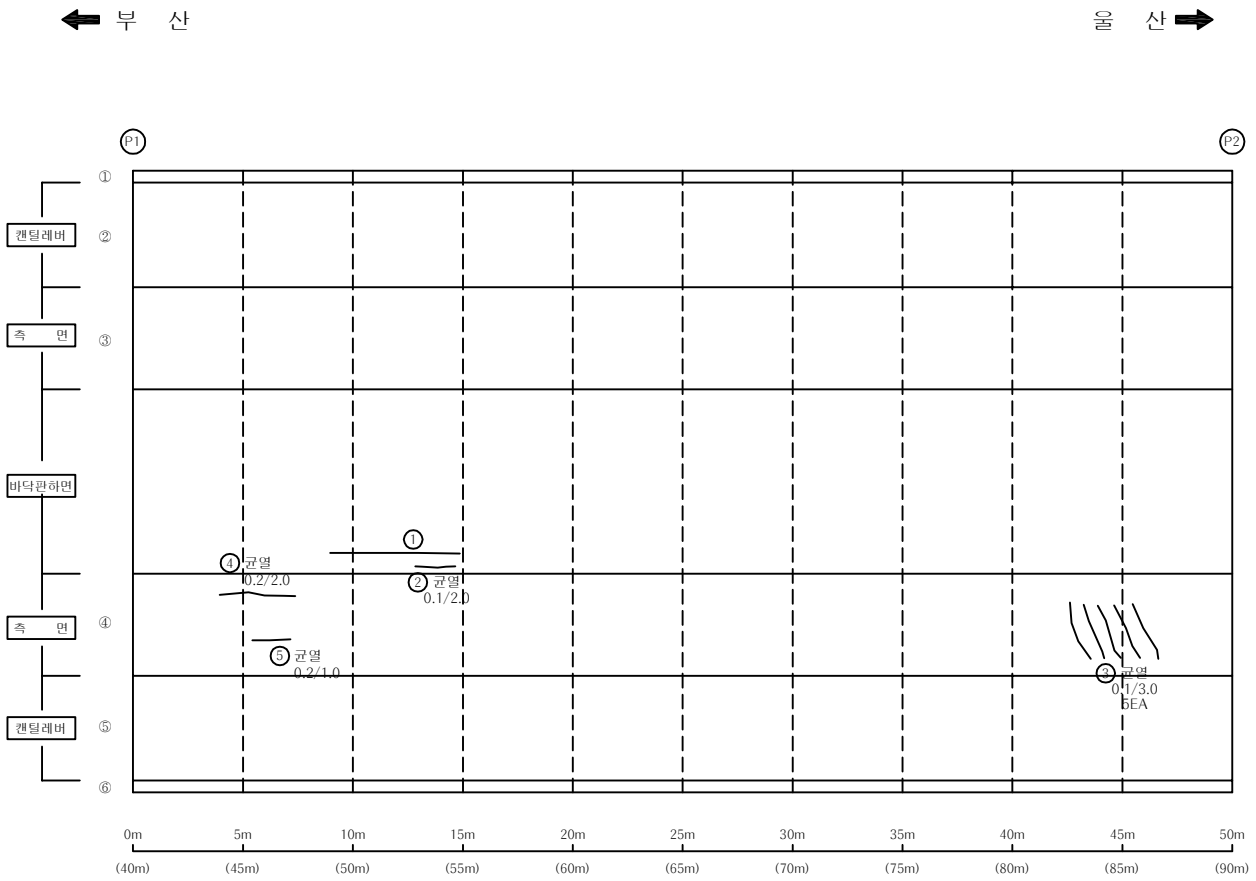
S2

번호	신/구	부재명	손 상 현 황	손 상 규 모						비고
				폭(㎜)	길이(m)	너비(m)	개소	단위	물량	
1	구	복부	균열	0.1	6.0		1	m	6.00	
2	구	복부	균열	0.1	2.0		1	m	2.00	
3	구	우측	균열	0.1	3.0		5	m	15.00	
4	신	우측	균열	0.2	2.0		1	m	2.00	
5	신	우측	균열	0.2	1.0		1	m	1.00	
6										
7										
8										
9										
10										
11										
12										
13										
14										
15										
16										
17										
18										
19										
20										
21										
22										
23										
24										
25										
26										
27										
28										
29										
30

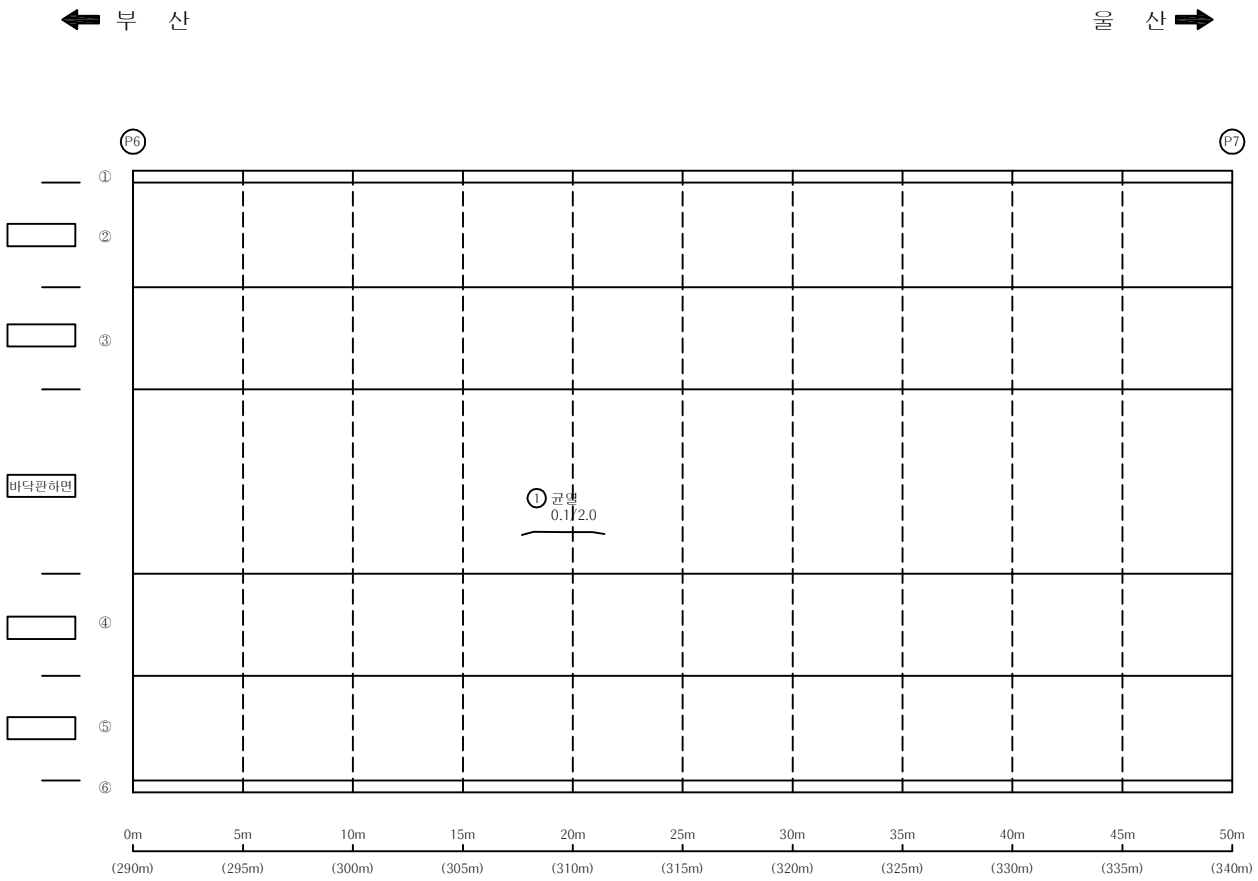
ＩＤ : 회야대교(울산) - 바닥판하면 - S7

번호	신/구	부재명	손 상 현 황	손 상 규 모						비고
				폭(㎜)	길이(m)	너비(m)	개소	단위	물량	
1	신	복부	균열	0.1	2.0		1	m	2.00	
2										
3										
4										
5										
6										
7										
8										
9										
10										
11										
12										
13										
14										
15										
16										
17										
18										
19										
20										
21										
22										
23										
24										
25										
26										
27										
28										
29										
30

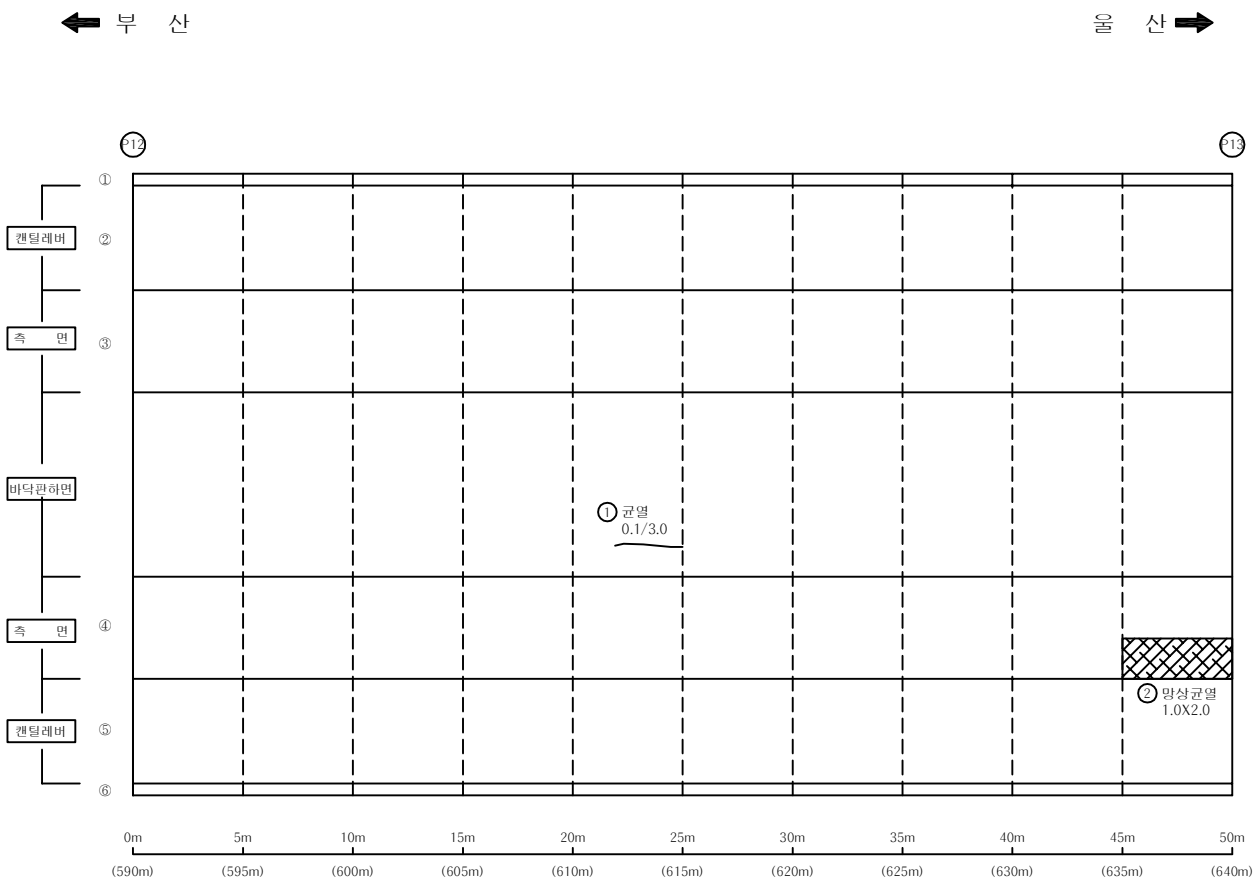
ＩＤ : 회야대교(울산) - 바닥판하면 - S13

번호	신/구	부재명	손 상 현 황	손 상 규 모						비고
				폭(㎜)	길이(m)	너비(m)	개소	단위	물량	
1	신	복부	균열	0.1	3.0		1	m	3.00	
2	신	우측	망상균열		1.0	2.0	1	㎡	2.00	
3										
4										
5										
6										
7										
8										
9										
10										
11										
12										
13										
14										
15										
16										
17										
18										
19										
20										
21										
22										
23										
24										
25										
26										
27										
28										
29										
30

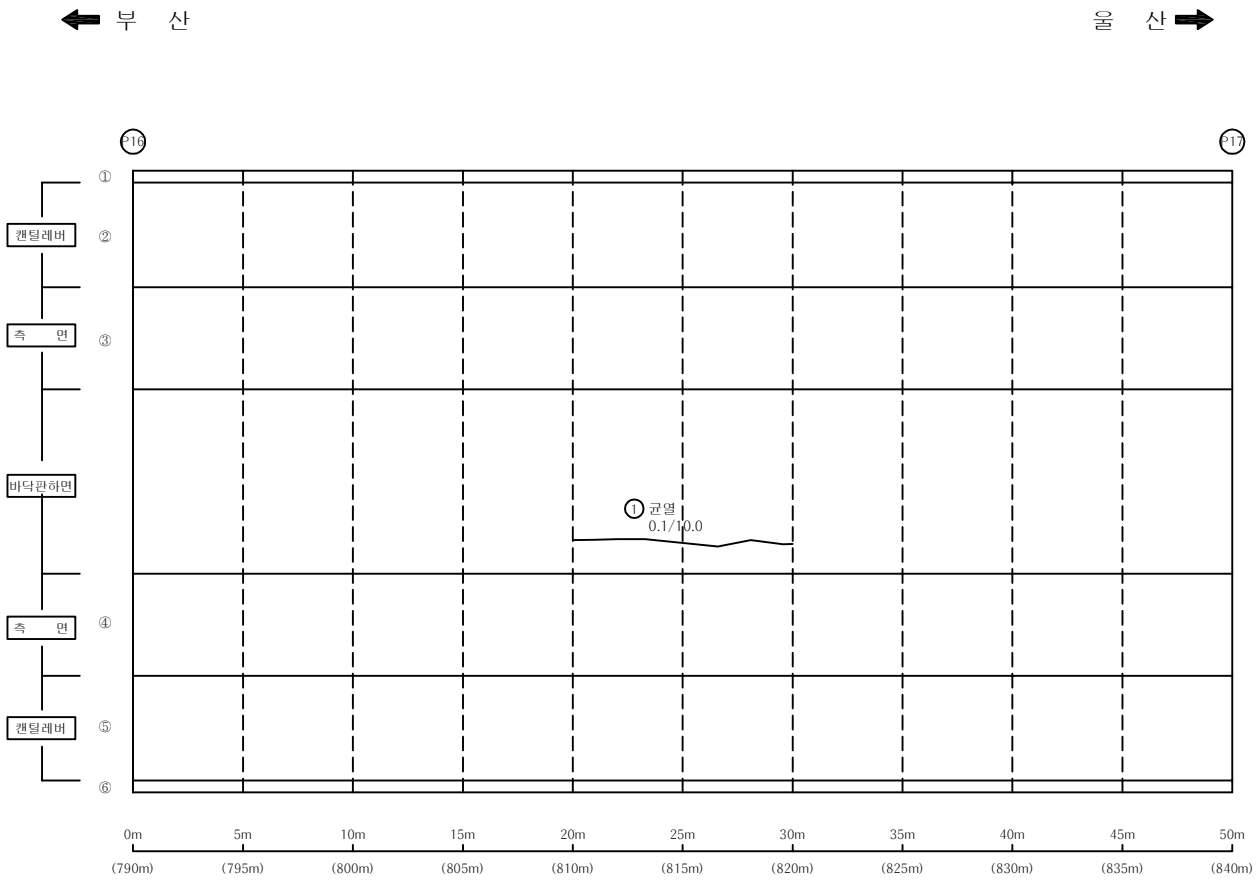
ＩＤ : 회야대교(울산) - 바닥판하면 - S17

번호	신/구	부재명	손 상 현 황	손 상 규 모						비고
				폭(㎜)	길이(m)	너비(m)	개소	단위	물량	
1	신	복부	균열	0.1	10.0		1	m	10.00	
2										
3										
4										
5										
6										
7										
8										
9										
10										
11										
12										
13										
14										
15										
16										
17										
18										
19										
20										
21										
22										
23										
24										
25										
26										
27										
28										
29										
30

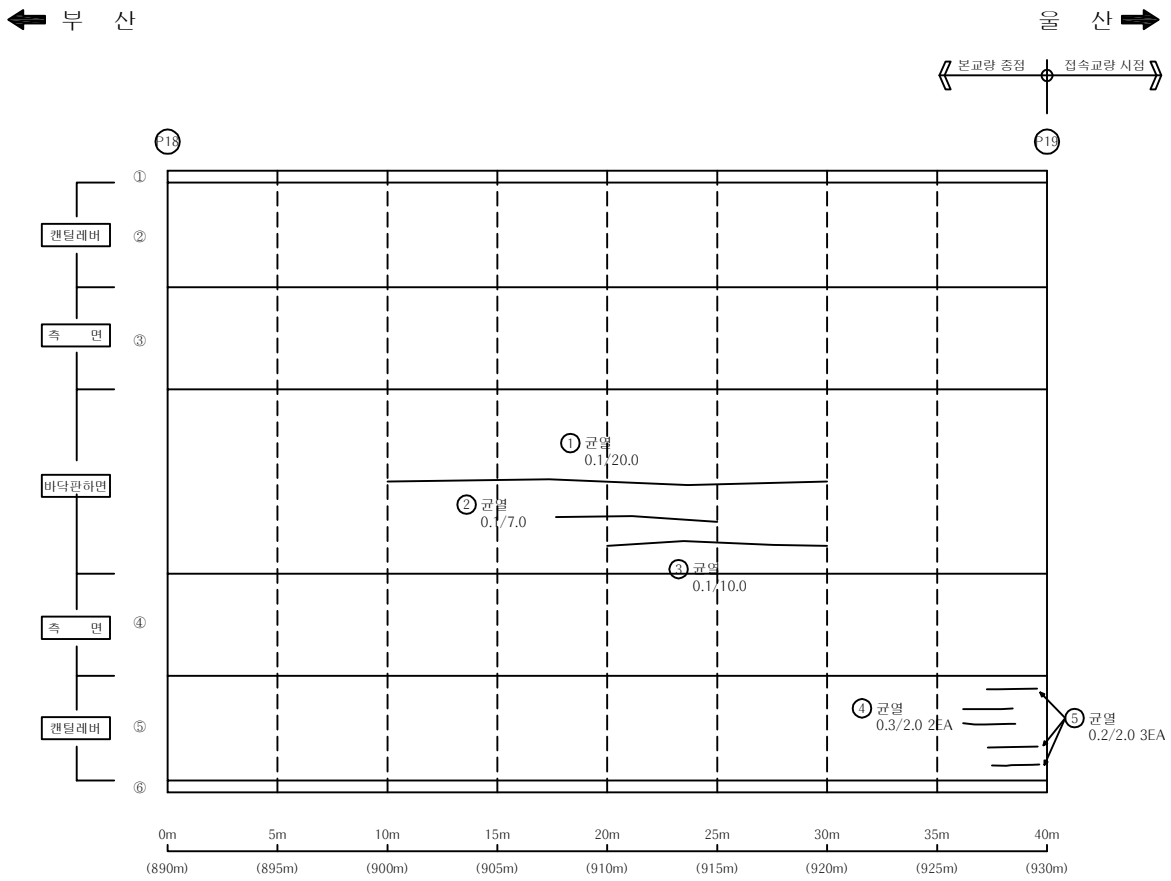
ＩＤ : 회야대교(울산) - 바닥판하면 - S19

번호	신/구	부재명	손 상 현 황	손 상 규 모						비고
				폭(㎜)	길이(m)	너비(m)	개소	단위	물량	
1	신	복부	균열	0.1	20.0		1	m	20.00	
2	신	복부	균열	0.1	7.0		1	m	7.00	
3	신	복부	균열	0.1	10.0		1	m	10.00	
4	신	캔틸레버	균열	0.3	2.0		2	m	4.00	
5	신	캔틸레버	균열	0.2	2.0		3	m	6.00	
6										
7										
8										
9										
10										
11										
12										
13										
14										
15										
16										
17										
18										
19										
20										
21										
22										
23										
24										
25										
26										
27										
28										
29										
30

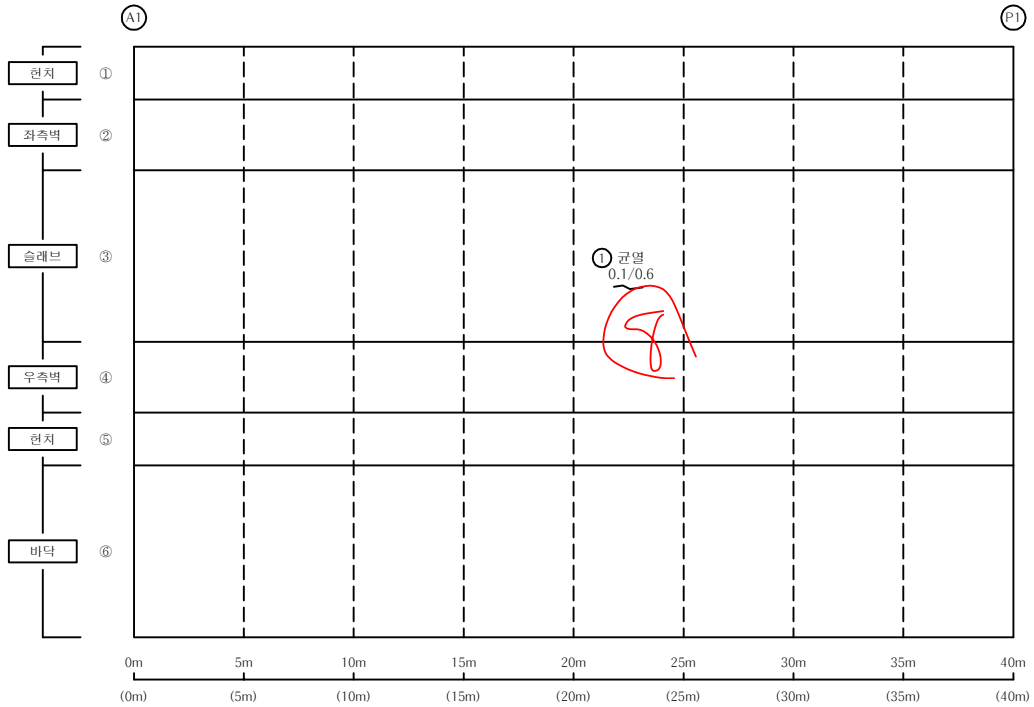
I D : 회야대교(울산) - BOX내부 - S1

번호	신/구	부재명	손 상 현 황	손 상 규 모						비고
				폭(㎜)	길이(m)	너비(m)	개소	단위	물량	
1	구	슬래브	균열	0.1	0.6		1	m	0.60	
2										
3										
4										
5										
6										
7										
8										
9										
10										
11										
12										
13										
14										
15										
16										
17										
18										
19										
20										
21										
22										
23										
24										
25										
26										
27										
28										
29										
30

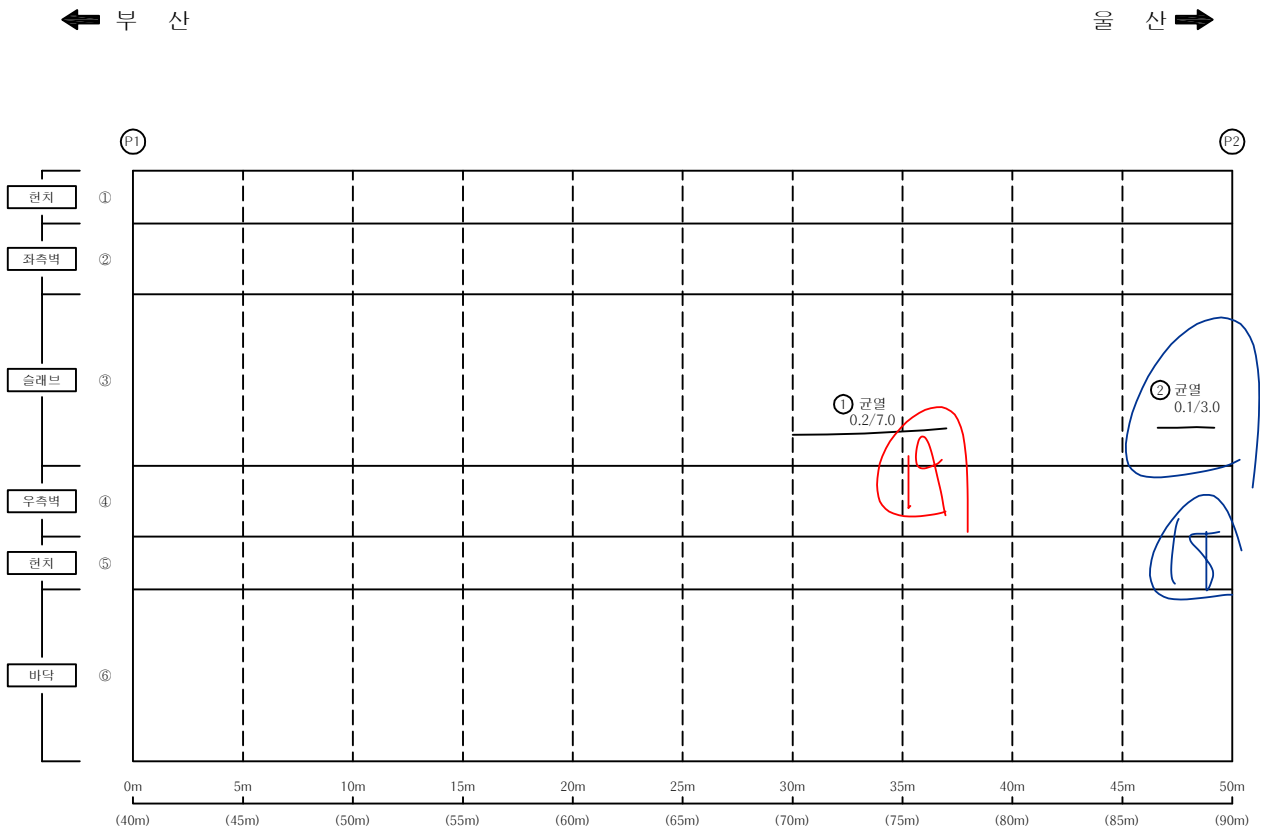
I D : 회야대교(울산) - BOX내부 - S2

번호	신/구	부재명	손 상 현 황	손 상 규 모						비고
				폭(㎜)	길이(m)	너비(m)	개소	단위	물량	
1	구	슬래브	균열	0.2	7.0		1	m	7.00	
2	신	슬래브	균열	0.1	3.0		1	m	3.00	
3										
4										
5										
6										
7										
8										
9										
10										
11										
12										
13										
14										
15										
16										
17										
18										
19										
20										
21										
22										
23										
24										
25										
26										
27										
28										
29										
30

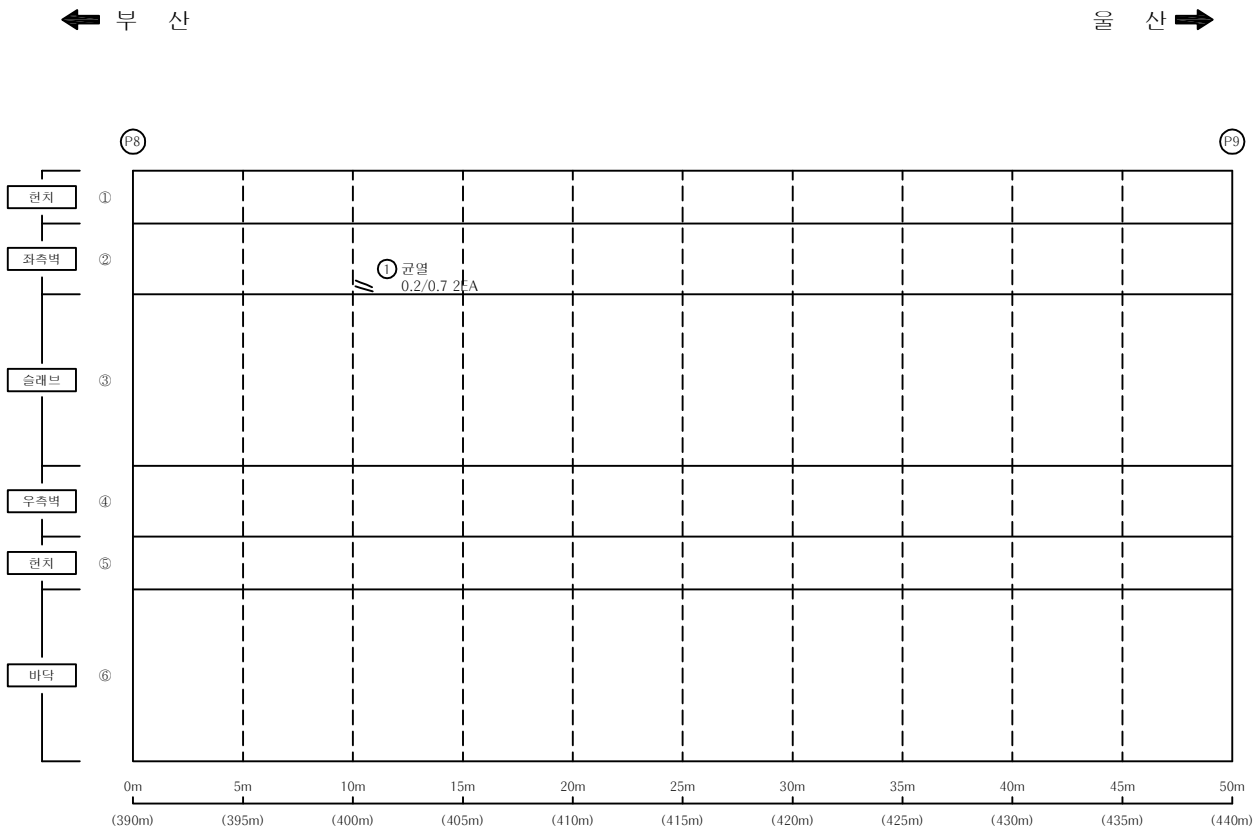
ＩＤ : 회야대교(울산) - BOX내부 - S9

번호	신/구	부재명	손 상 현 황	손 상 규 모						비고
				폭(㎜)	길이(m)	너비(m)	개소	단위	물량	
1	신	좌측	균열	0.2	0.7		2	m	1.40	
2										
3										
4										
5										
6										
7										
8										
9										
10										
11										
12										
13										
14										
15										
16										
17										
18										
19										
20										
21										
22										
23										
24										
25										
26										
27										
28										
29										
30

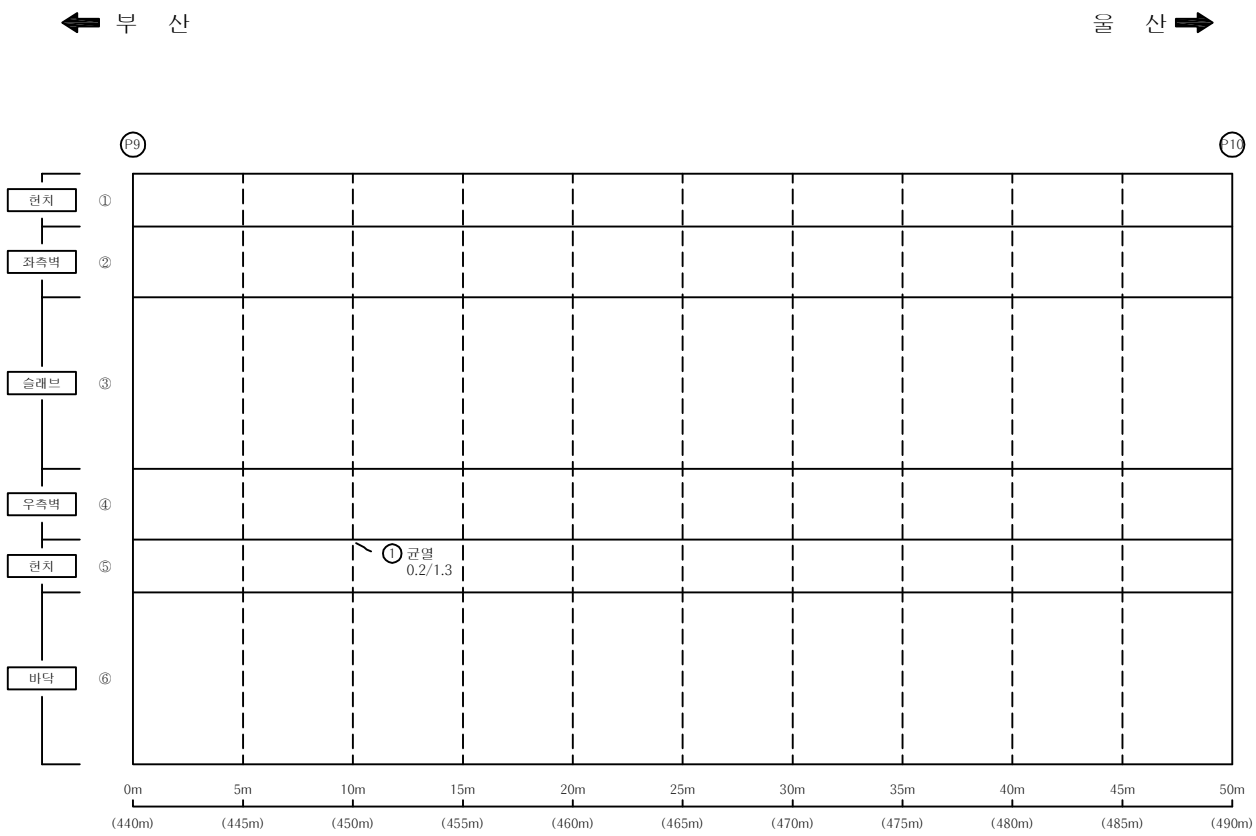
ID : 회야대교(울산) - BOX내부 - S10

번호	신/구	부재명	손 상 현 황	손 상 규 모						비고
				폭(㎜)	길이(m)	너비(m)	개소	단위	물량	
1	신	우측헌치	균열	0.2	1.3		1	m	1.30	
2										
3										
4										
5										
6										
7										
8										
9										
10										
11										
12										
13										
14										
15										
16										
17										
18										
19										
20										
21										
22										
23										
24										
25										
26										
27										
28										
29										
30

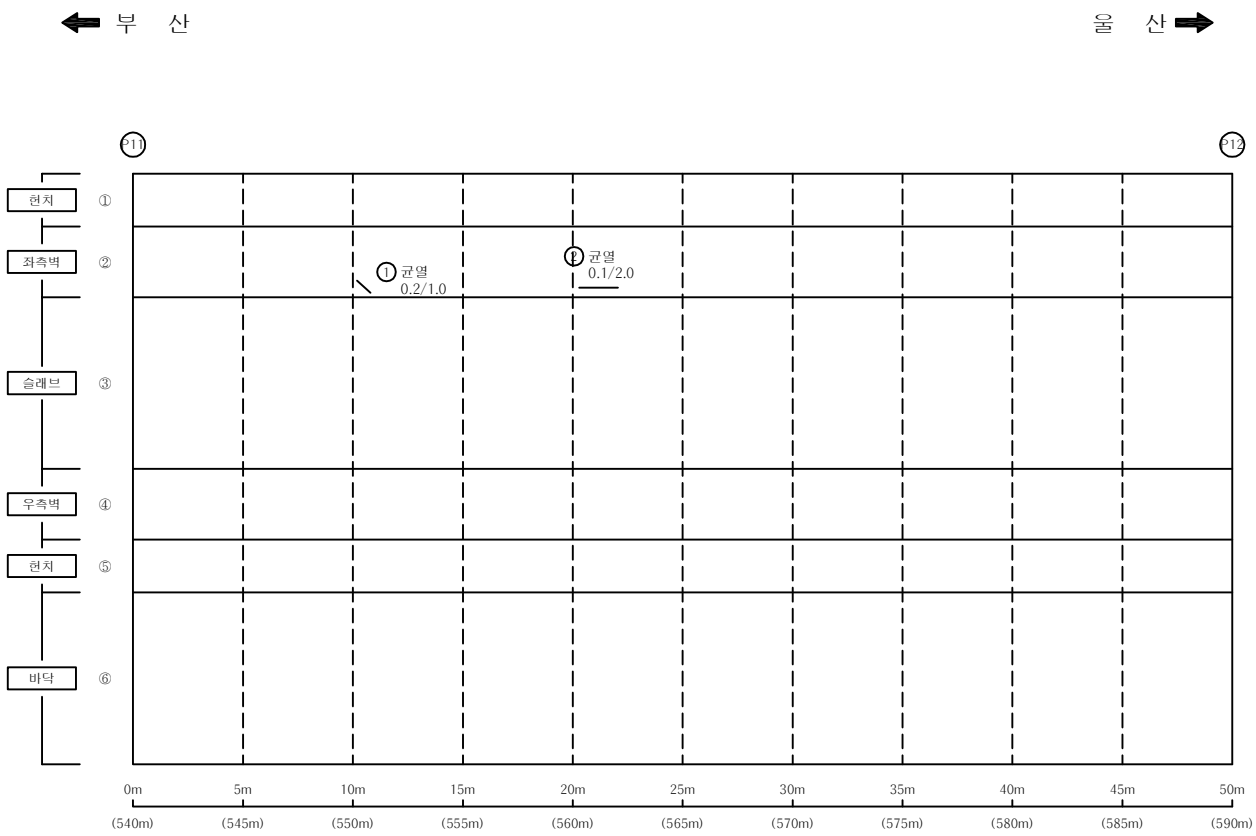
ＩＤ : 회야대교(울산) - BOX내부 - S12

번호	신/구	부재명	손 상 현 황	손 상 규 모						비고
				폭(㎜)	길이(m)	너비(m)	개소	단위	물량	
1	신	좌측헌치	균열	0.2	1.0		1	m	1.00	
2	신	좌측헌치	균열	0.1	2.0		1	m	2.00	
3										
4										
5										
6										
7										
8										
9										
10										
11										
12										
13										
14										
15										
16										
17										
18										
19										
20										
21										
22										
23										
24										
25										
26										
27										
28										
29										
30

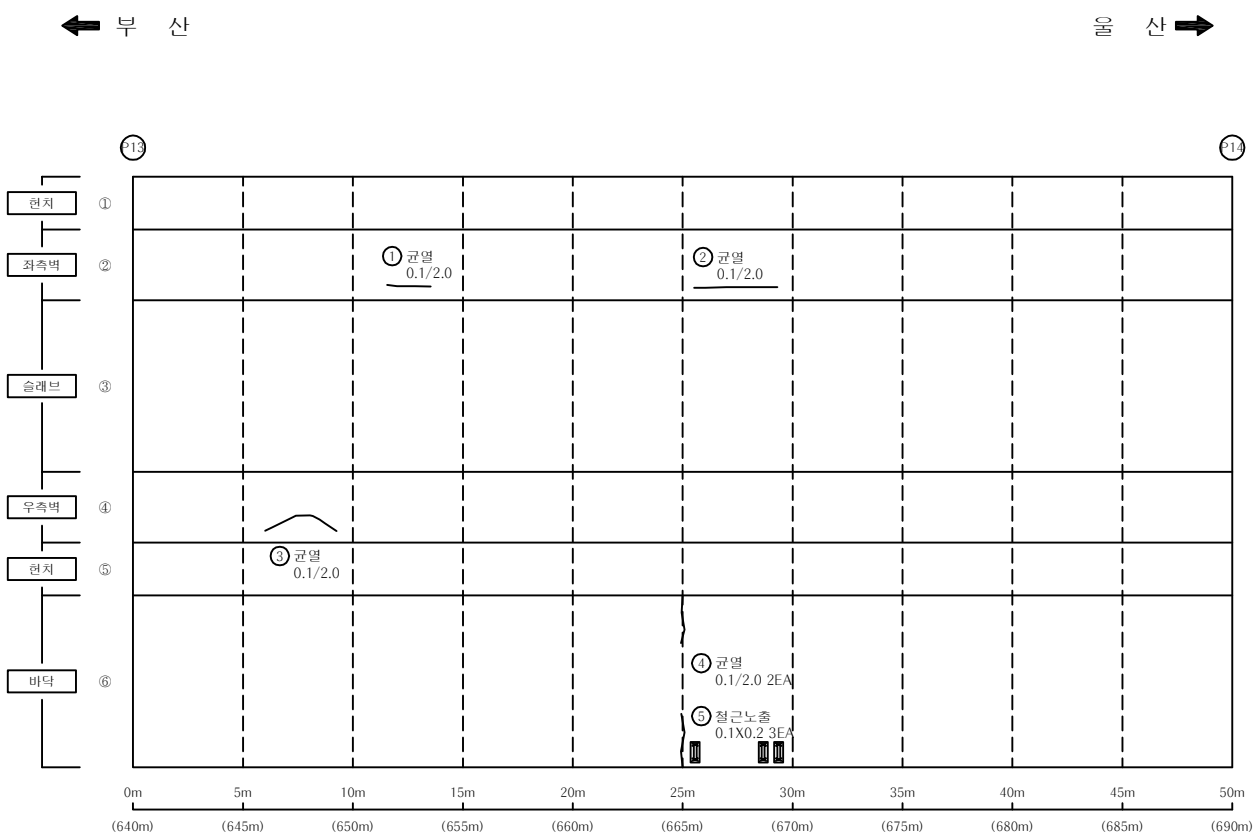
ＩＤ : 회야대교(울산) - BOX내부 - S14

번호	신/구	부재명	손 상 현 황	손 상 규 모						비고
				폭(㎜)	길이(m)	너비(m)	개소	단위	물량	
1	신	좌측헌치	균열	0.1	2.0		1	m	2.00	
2	신	좌측헌치	균열	0.1	2.0		1	m	2.00	
3	신	우측헌치	균열	0.1	2.0		1	m	2.00	
4	신	바닥	균열	0.1	2.0		2	m	4.00	
5	신	바닥	철근노출		0.1	0.2	3	㎡	0.06	
6										
7										
8										
9										
10										
11										
12										
13										
14										
15										
16										
17										
18										
19										
20										
21										
22										
23										
24										
25										
26										
27										
28										
29										
30
