I D : 회야대교(울산) - 바닥판상면 - S1

손 상 물 량 표

용 역 명	2022년 부산울산고속도로 정기 · 정밀안전점검용역
조 사 일 시	2022
책임기술자	박 윤 국
도 면 번 호	001

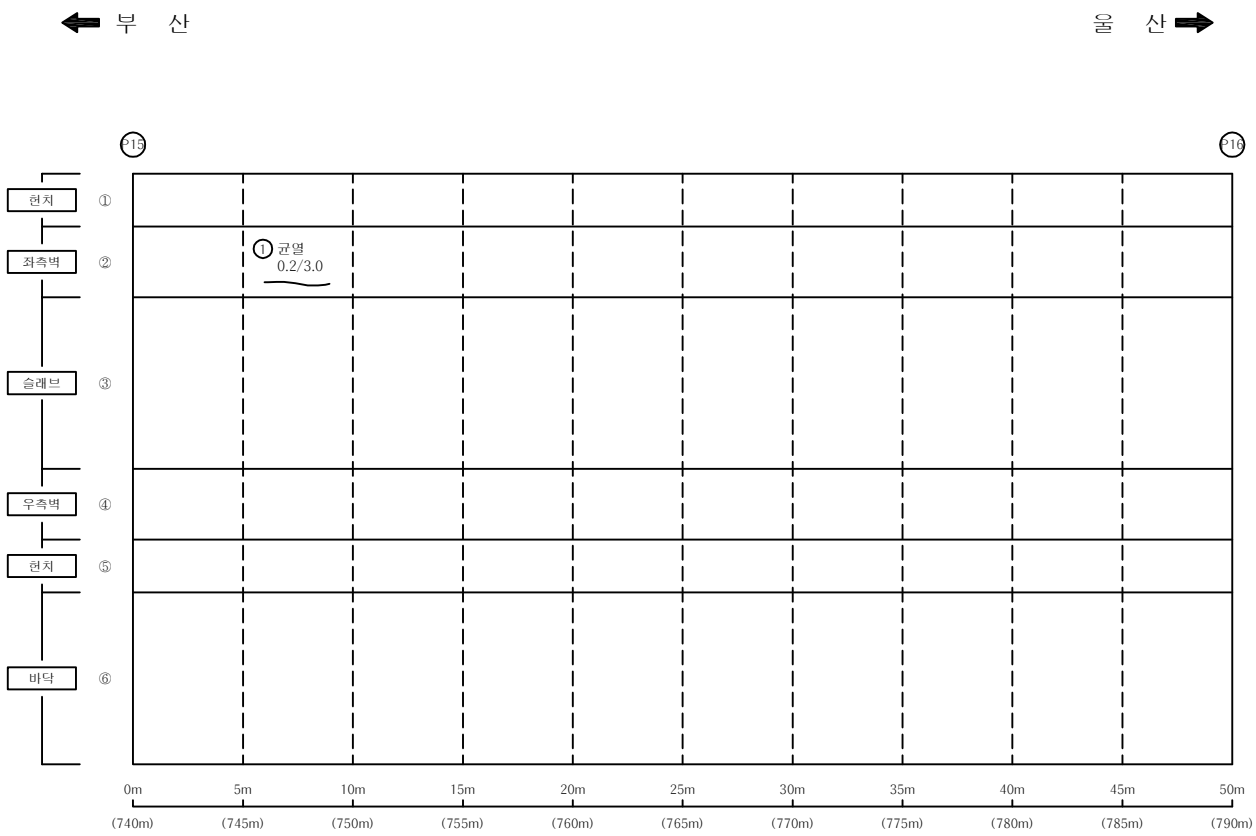
I D : 회야대교(울산) - BOX내부 - S16

번호	신/구	부재명	손 상 현 황	손 상 규 모						비고
				폭(㎜)	길이(m)	너비(m)	개소	단위	물량	
1	신	좌측	균열	0.2	3.0		1	m	3.00	
2										
3										
4										
5										
6										
7										
8										
9										
10										
11										
12										
13										
14										
15										
16										
17										
18										
19										
20										
21										
22										
23										
24										
25										
26										
27										
28										
29										
30

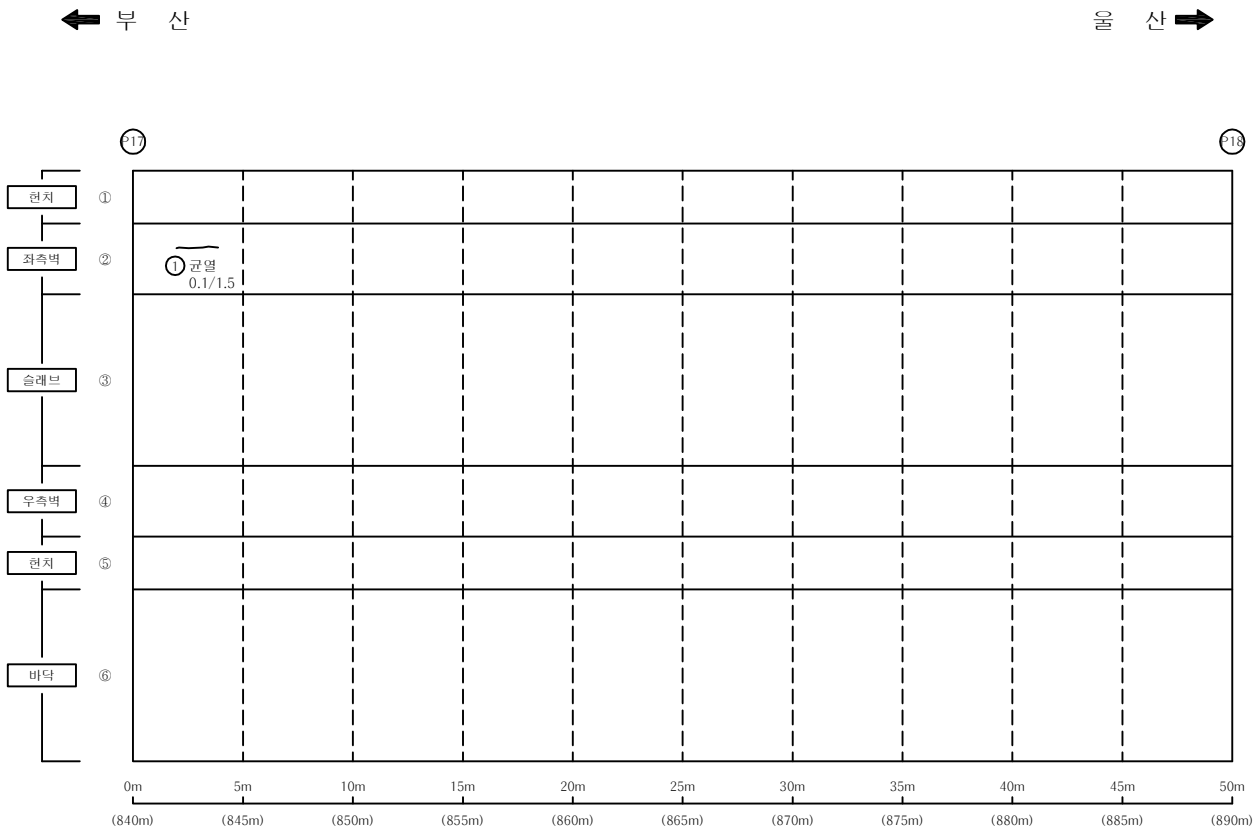
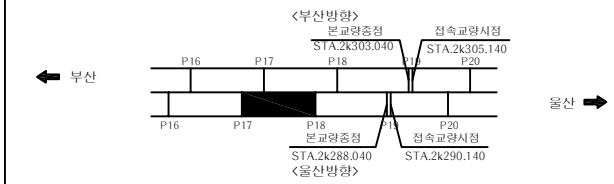
S18

번호	신/구	부재명	손 상 현 황	손 상 규 모						비고
				폭(㎜)	길이(m)	너비(m)	개소	단위	물량	
1	신	좌측	균열	0.1	1.5		1	m	1.50	
2										
3										
4										
5										
6										
7										
8										
9										
10										
11										
12										
13										
14										
15										
16										
17										
18										
19										
20										
21										
22										
23										
24										
25										
26										
27										
28										
29										
30

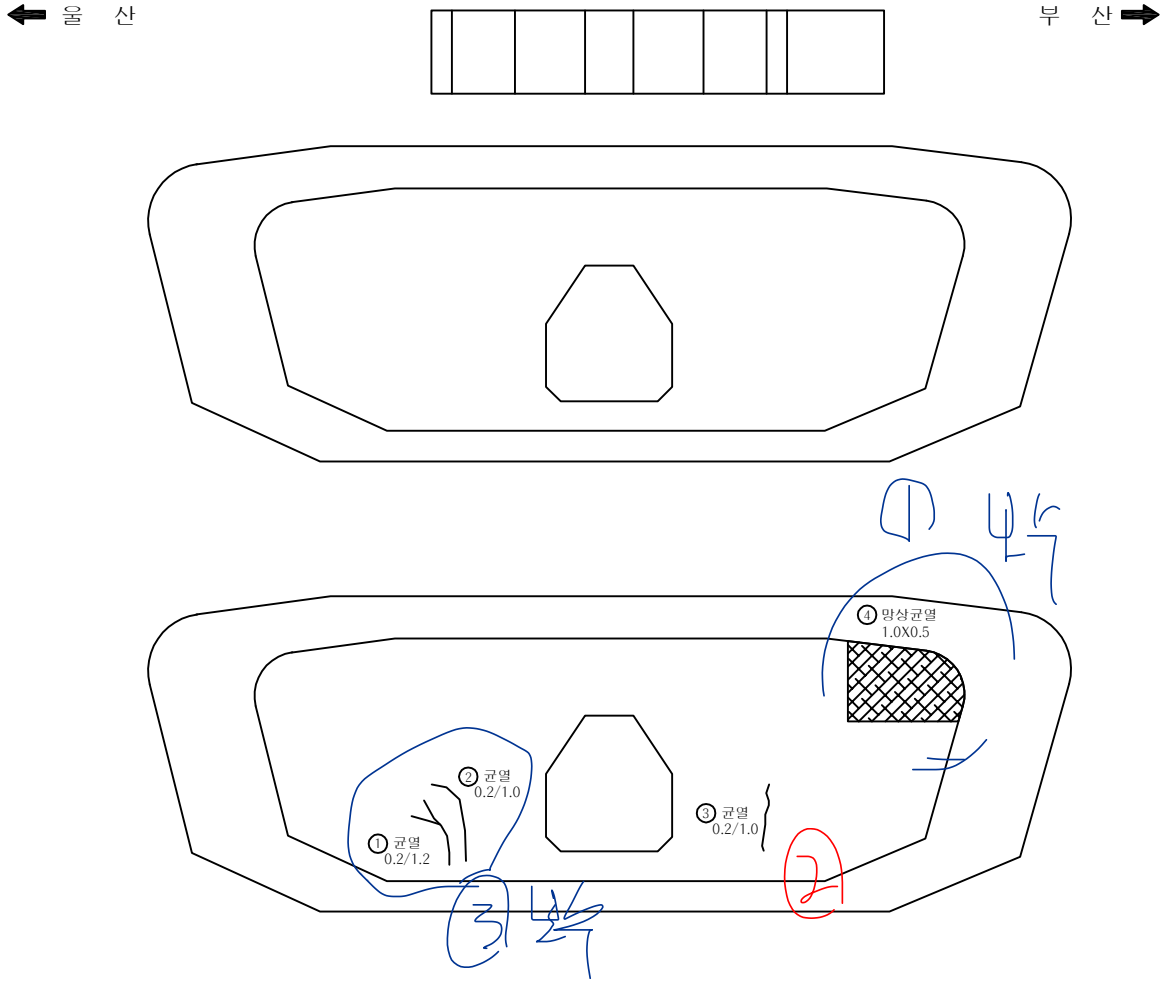
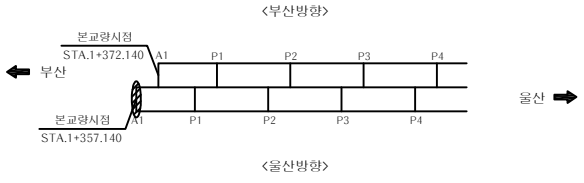
A1

번호	신/구	부재명	손 상 현 황	손 상 규 모						비고
				폭(㎜)	길이(m)	너비(m)	개소	단위	물량	
1	구	배면	균열	0.2	1.2		1	m	1.20	
2	구	배면	균열	0.2	1.0		1	m	1.00	
3	구	배면	균열	0.2	1.0		1	m	1.00	
4	신	배면	망상균열		0.5	1.0	1	㎡	0.50	
5										
6										
7										
8										
9										
10										
11										
12										
13										
14										
15			-							
16										
17										
18										
19										
20										
21										
22										
23										
24										
25										
26										
27										
28										
29										
30

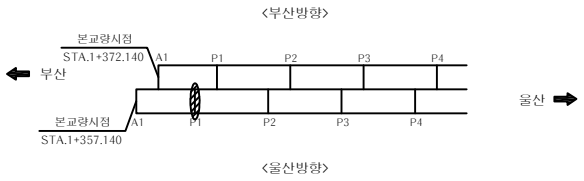
P1

번호	신/구	부재명	손 상 현 황	손 상 규 모						비고
				폭(㎜)	길이(m)	너비(m)	개소	단위	물량	
1	구	내부	망상균열		1.0	1.5	1	㎡	1.50	
2	구	내부	망상균열		0.6	1.5	1	㎡	0.90	
3	구	전면	균열	0.2	0.6		1	m	0.60	
4	구	전면	균열	0.2	0.6		1	m	0.60	
5	구	전면	균열	0.2	0.6		1	m	0.60	
6	구	배면	균열	0.2	0.7		1	m	0.70	
7	신	내부	망상균열		0.0	1.0	1	㎡	0.00	
8	신	배면	균열	0.2	0.7		1	m	0.70	
9	신	배면	균열	0.2	0.7		1	m	0.70	
10										
11										
12										
13										
14										
15										
16										
17										
18										
19										
20										
21										
22										
23										
24										
25										
26										
27										
28										
29										
30

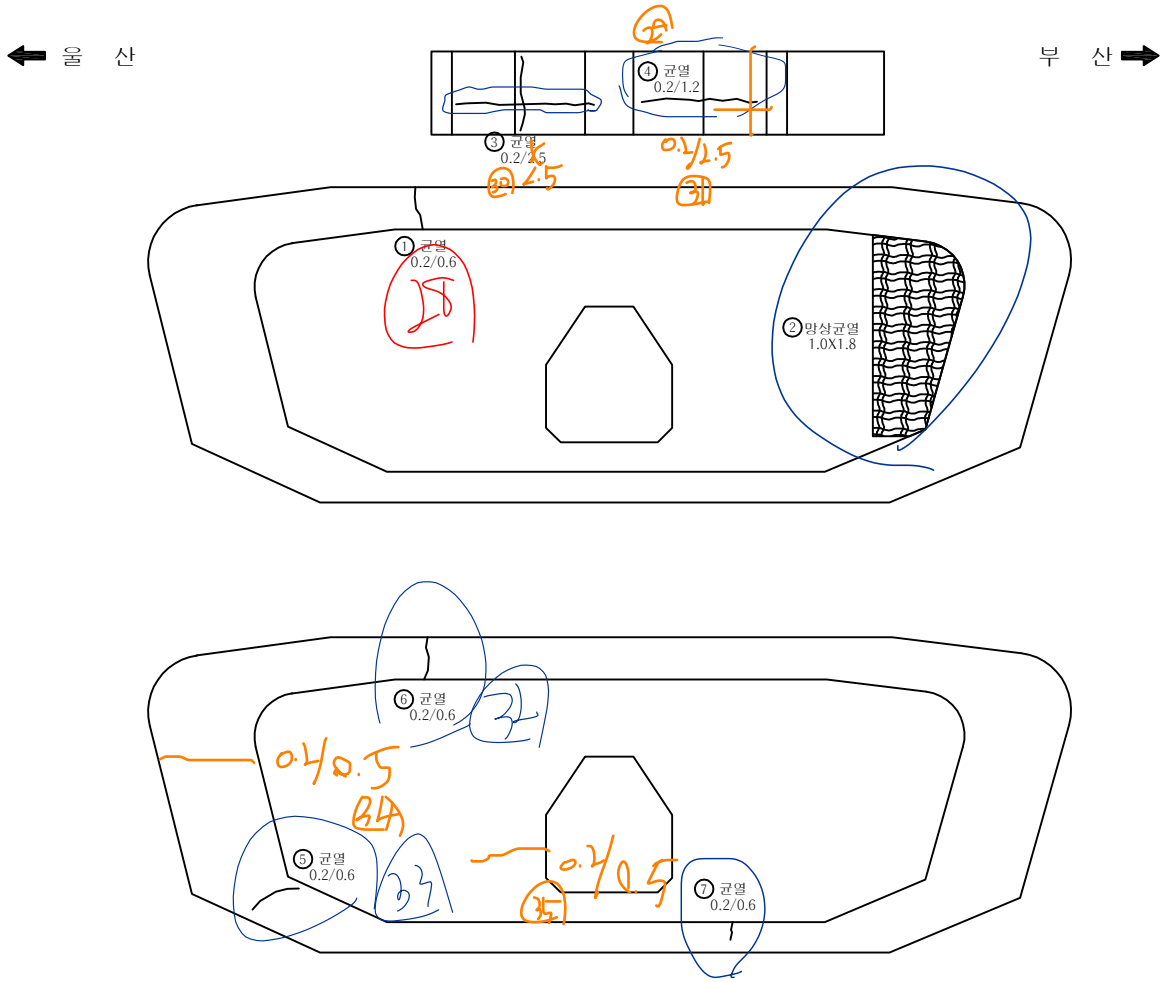
I D : 회야대교(울산) - 격벽(A2방향)(A1방향) - P2

번호	신/구	부재명	손 상 현 황	손 상 규 모						비고
				폭(㎜)	길이(m)	너비(m)	개소	단위	물량	
1	구	전면	균열	0.2	0.6		1	m	0.60	
2	구	배면	균열	0.2	0.6		1	m	0.60	
3	구	배면	균열	0.2	0.6		1	m	0.60	
4	구	배면	균열	0.2	0.6		1	m	0.60	
5	신	배면	균열	0.2	0.7		2	m	1.40	
6										
7										
8										
9										
10										
11										
12										
13										
14										
15										
16										
17										
18										
19										
20										
21										
22										
23										
24										
25										
26										
27										
28										
29										
30

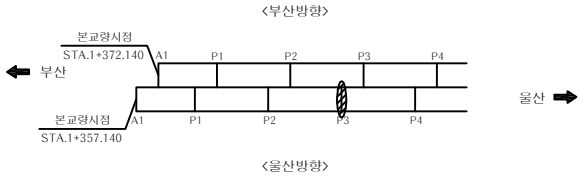
P3

번호	신/구	부재명	손 상 현 황	손 상 규 모						비고
				폭(㎜)	길이(m)	너비(m)	개소	단위	물량	
1	구	전면	균열	0.2	0.6		1	m	0.60	
2	구	전면	망상균열		1.0	1.8	1	㎡	1.80	
3	구	내부	균열	0.2	2.5		1	m	2.50	
4	구	내부	균열	0.2	1.2		1	m	1.20	
5	구	배면	균열	0.2	0.6		1	m	0.60	
6	구	배면	균열	0.2	0.6		1	m	0.60	
7	구	배면	균열	0.2	0.6		1	m	0.60	
8										
9										
10										
11										
12										
13										
14										
15										
16										
17										
18										
19										
20										
21										
22										
23										
24										
25										
26										
27										
28										
29										
30

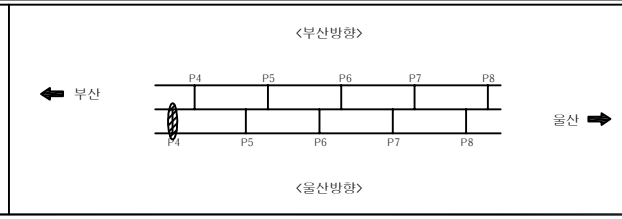
P4

번호	신/구	부재명	손 상 현 황	손 상 규 모						비고
				폭(㎜)	길이(m)	너비(m)	개소	단위	물량	
1	구	내부	균열	0.2	1.5		1	m	1.50	
2	구	내부	망상균열		0.6	1.5	1	㎡	0.90	
3	구	내부	균열	0.2	1.5		1	m	1.50	
4	구	전면	균열	0.2	0.6		1	m	0.60	
5	구	배면	균열	0.2	0.6		1	m	0.60	
6	구	배면	균열	0.2	0.6		1	m	0.60	
7	구	배면	균열	0.2	0.6		2	m	1.20	
8	신	전면	망상균열		1.0	2	1	㎡	2.00	
9										
10										
11										
12										
13										
14										
15										
16										
17										
18										
19										
20										
21										
22										
23										
24										
25										
26										
27										
28										
29										
30

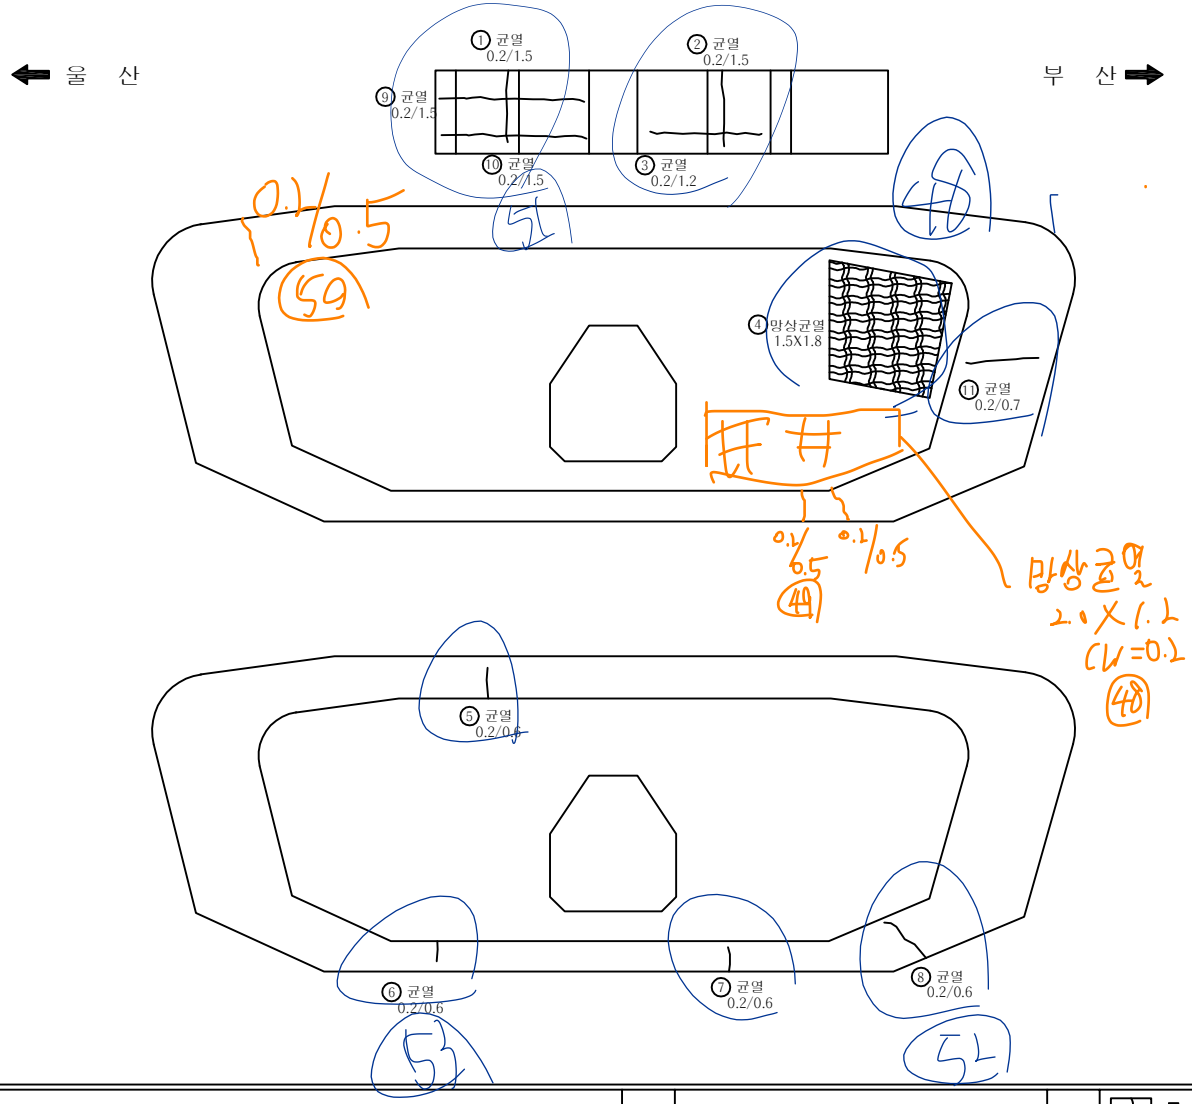
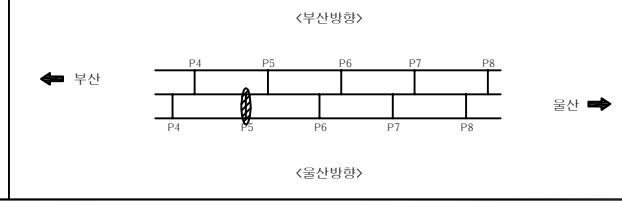
P5

번호	신/구	부재명	손 상 현 황	손 상 규 모						비고
				폭(㎜)	길이(m)	너비(m)	개소	단위	물량	
1	구	내부	균열	0.2	1.5		1	m	1.50	
2	구	내부	균열	0.2	1.5		1	m	1.50	
3	구	내부	균열	0.2	1.2		1	m	1.20	
4	구	전면	망상균열		1.5	1.8	1	㎡	2.70	
5	구	배면	균열	0.2	0.6		1	m	0.60	
6	구	배면	균열	0.2	0.6		1	m	0.60	
7	구	배면	균열	0.2	0.6		1	m	0.60	
8	구	배면	균열	0.2	0.6		1	m	0.60	
9	신	내부	균열	0.2	1.5		1	m	1.50	
10	신	내부	균열	0.2	1.5		1	m	1.50	
11	신	전면	균열	0.2	0.7		1	m	0.70	
12										
13										
14										
15										
16										
17										
18										
19										
20										
21										
22										
23										
24										
25										
26										
27										
28										
29										
30

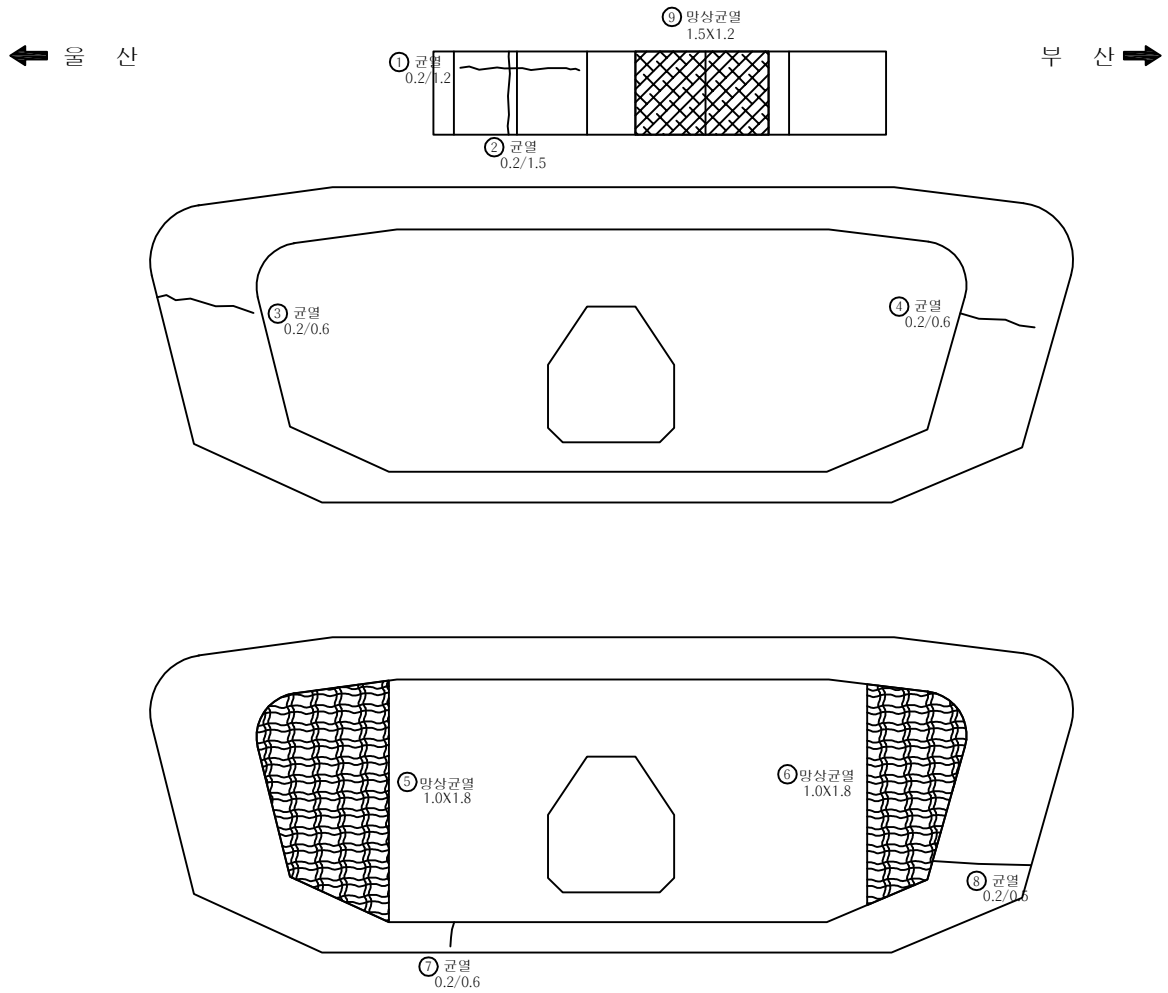
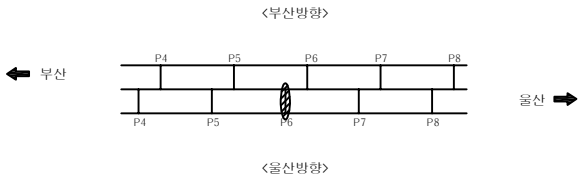
P6

번호	신/구	부재명	손 상 현 황	손 상 규 모						비고
				폭(㎜)	길이(m)	너비(m)	개소	단위	물량	
1	구	내부	균열	0.2	1.2		1	m	1.20	
2	구	내부	균열	0.2	1.5		1	m	1.50	
3	구	전면	균열	0.2	0.6		1	m	0.60	
4	구	전면	균열	0.2	0.6		1	m	0.60	
5	구	배면	망상균열		1.0	1.8	1	㎡	1.80	
6	구	배면	망상균열		1.0	1.8	1	㎡	1.80	
7	구	배면	균열	0.2	0.6		1	m	0.60	
8	구	배면	균열	0.2	0.5		1	m	0.50	
9	신	내부	망상균열		1.2	1.5	1	㎡	1.80	
10										
11										
12										
13										
14										
15										
16										
17										
18										
19										
20										
21										
22										
23										
24										
25										
26										
27										
28										
29										
30

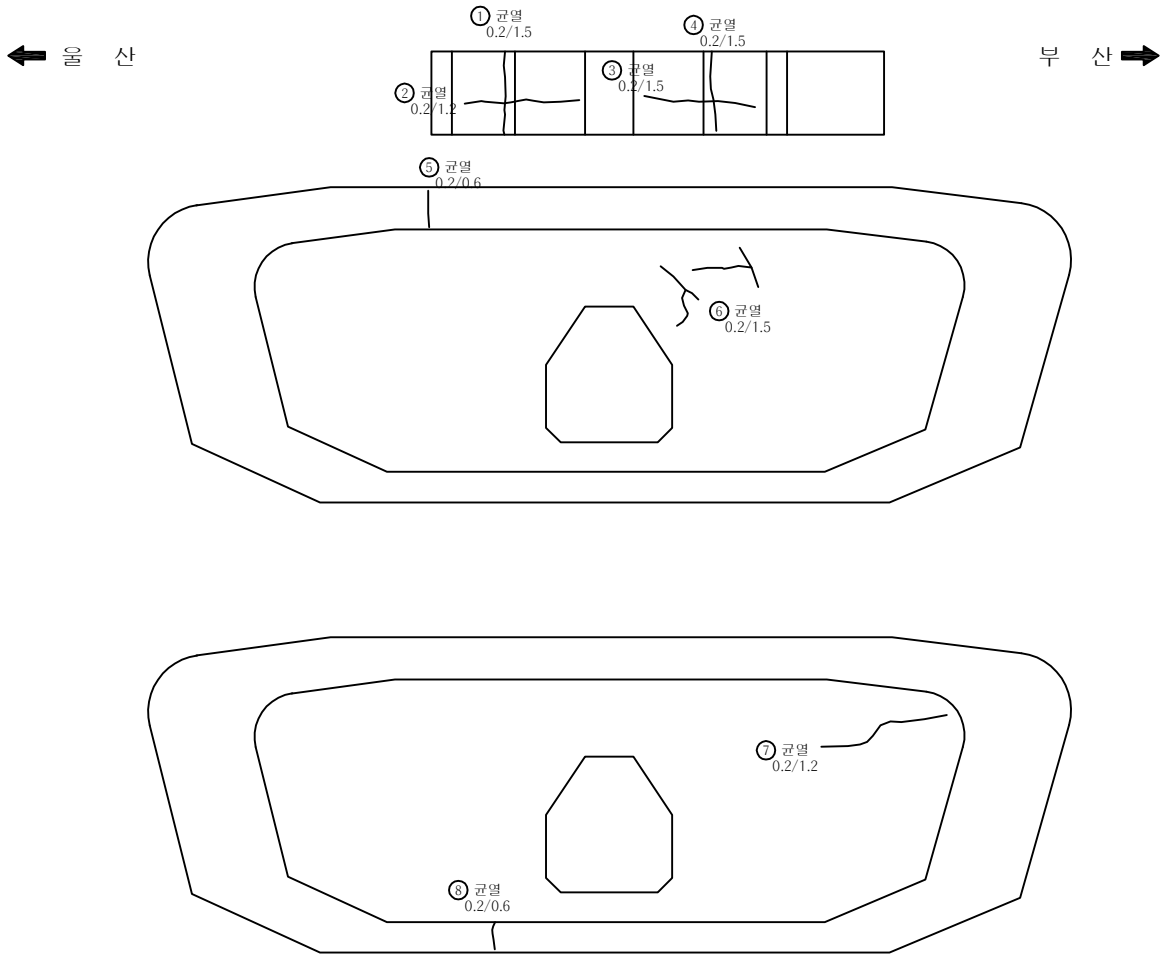
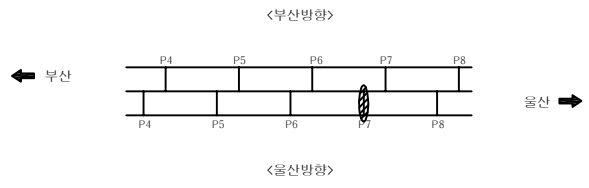
P7

번호	신/구	부재명	손 상 현 황	손 상 규 모						비고
				폭(㎜)	길이(m)	너비(m)	개소	단위	물량	
1	구	내부	균열	0.2	1.5		1	m	1.50	
2	구	내부	균열	0.2	1.2		1	m	1.20	
3	구	내부	균열	0.2	1.5		1	m	1.50	
4	구	내부	균열	0.2	1.5		1	m	1.50	
5	구	전면	균열	0.2	0.6		1	m	0.60	
6	구	전면	균열	0.2	1.5		1	m	1.50	
7	구	배면	균열	0.0	1.2		1	m	1.20	
8	구	배면	균열	0.2	0.6		1	m	0.60	
9										
10										
11										
12										
13										
14										
15										
16										
17										
18										
19										
20										
21										
22										
23										
24										
25										
26										
27										
28										
29										
30

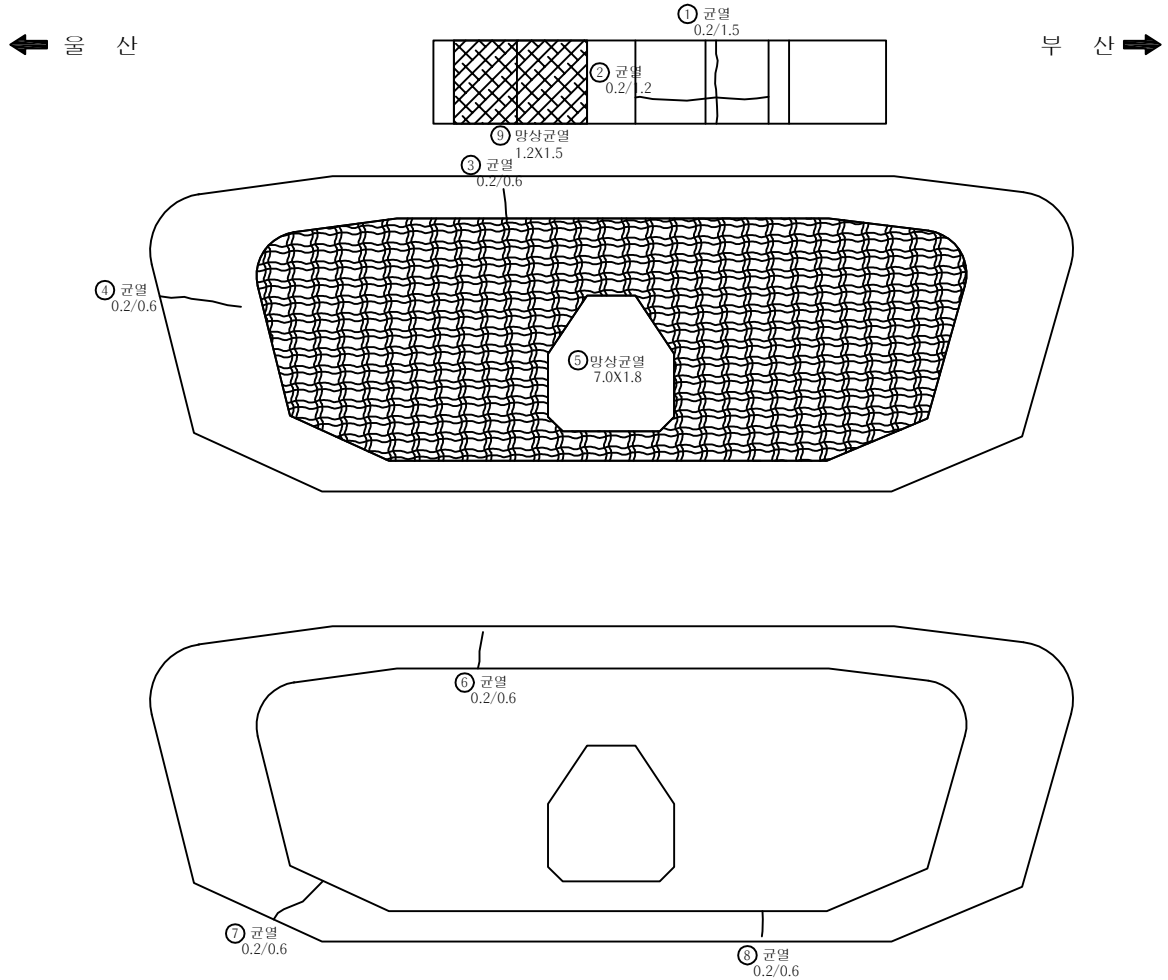
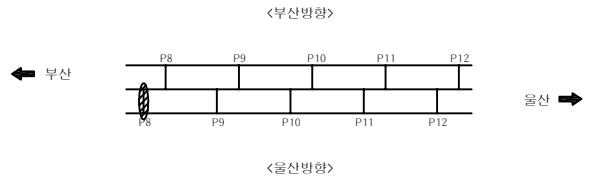
P8

번호	신/구	부재명	손 상 현 황	손 상 규 모						비고
				폭(㎜)	길이(m)	너비(m)	개소	단위	물량	
1	구	내부	균열	0.2	1.5		1	m	1.50	
2	구	내부	균열	0.2	1.2		1	m	1.20	
3	구	전면	균열	0.2	0.6		1	m	0.60	
4	구	전면	균열	0.2	0.6		1	m	0.60	
5	구	전면	망상균열		1.8	7.0	1	㎡	12.60	
6	구	배면	균열	0.2	0.6		1	m	0.60	
7	구	배면	균열	0.2	0.6		1	m	0.60	
8	구	배면	균열	0.2	0.6		1	m	0.60	
9	신	내부	망상균열		1.2	1.5	1	㎡	1.80	
10										
11										
12										
13										
14										
15										
16										
17										
18										
19										
20										
21										
22										
23										
24										
25										
26										
27										
28										
29										
30

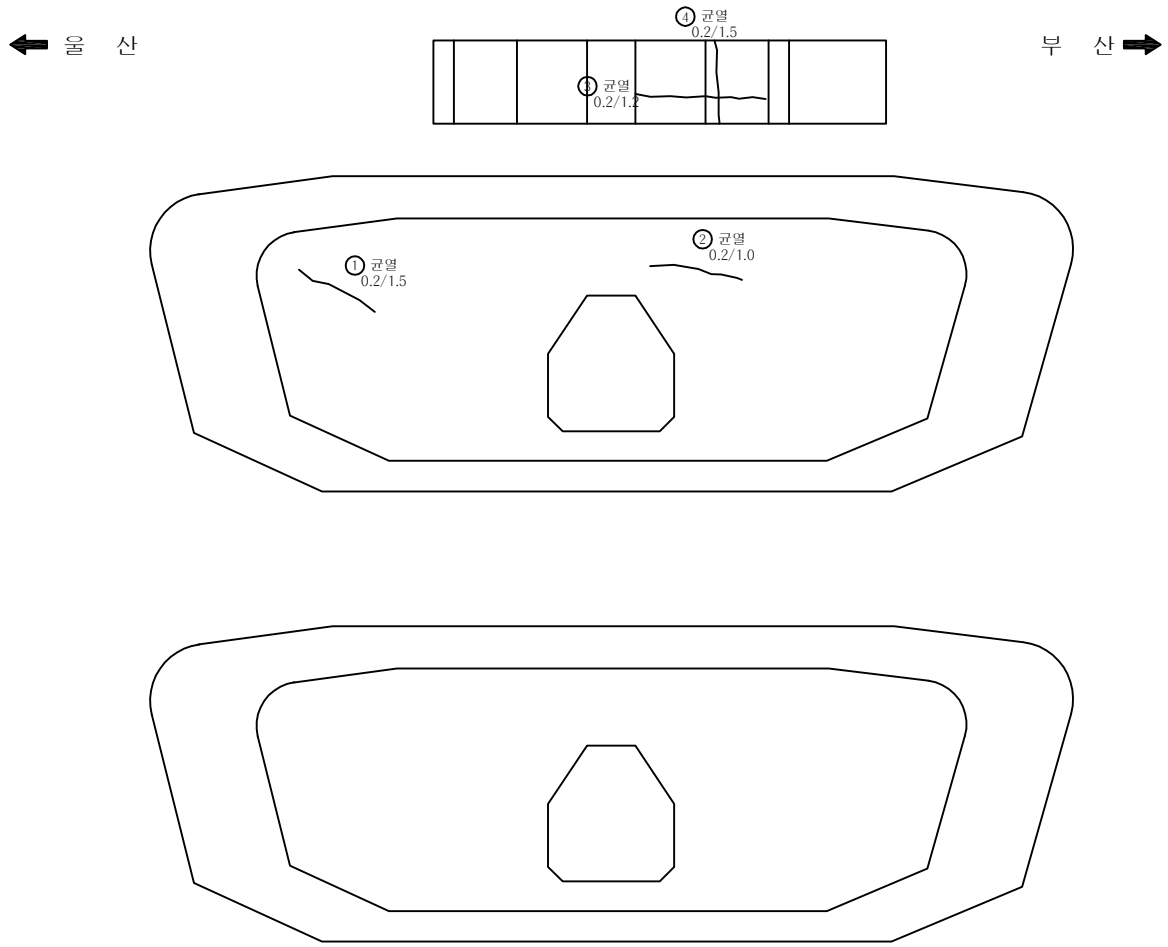
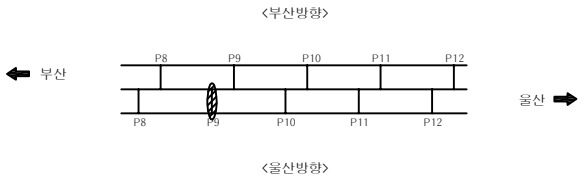
P9

번호	신/구	부재명	손 상 현 황	손 상 규 모						비고
				폭(㎜)	길이(m)	너비(m)	개소	단위	물량	
1	구	전면	균열	0.2	1.5		1	m	1.50	
2	구	전면	균열	0.2	1.0		1	m	1.00	
3	구	내부	균열	0.2	1.2		1	m	1.20	
4	구	내부	균열	0.2	1.5		1	m	1.50	
5										
6										
7										
8										
9										
10										
11										
12										
13										
14										
15										
16										
17										
18										
19										
20										
21										
22										
23										
24										
25										
26										
27										
28										
29										
30

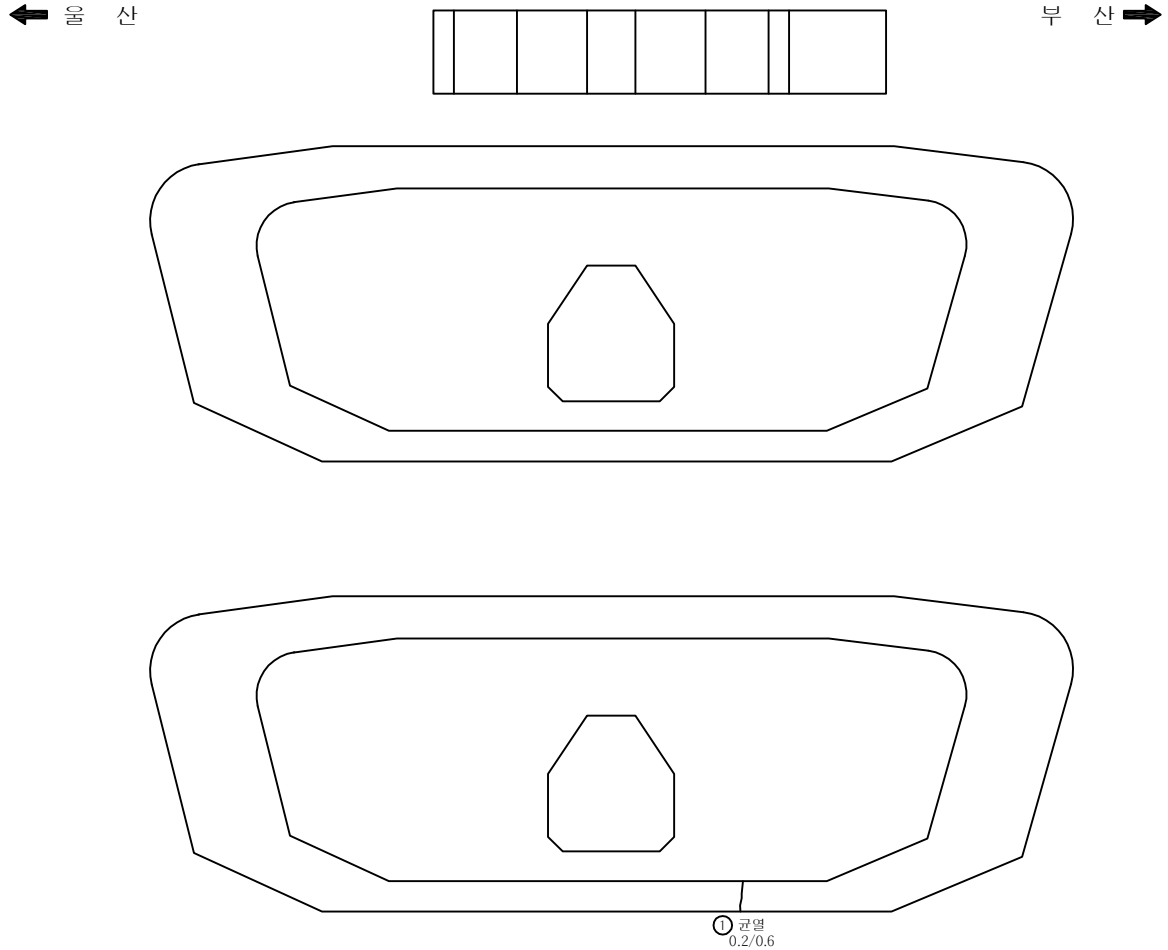
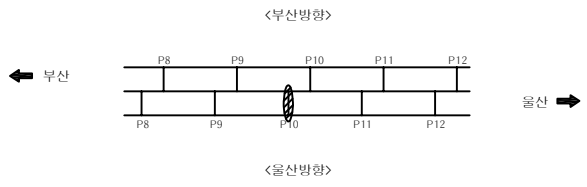
P10

번호	신/구	부재명	손 상 현 황	손 상 규 모						비고
				폭(㎜)	길이(m)	너비(m)	개소	단위	물량	
1	구	배면	균열	0.2	0.6		1	m	0.60	
2										
3										
4										
5										
6										
7										
8										
9										
10										
11										
12										
13										
14										
15										
16										
17										
18										
19										
20										
21										
22										
23										
24										
25										
26										
27										
28										
29										
30

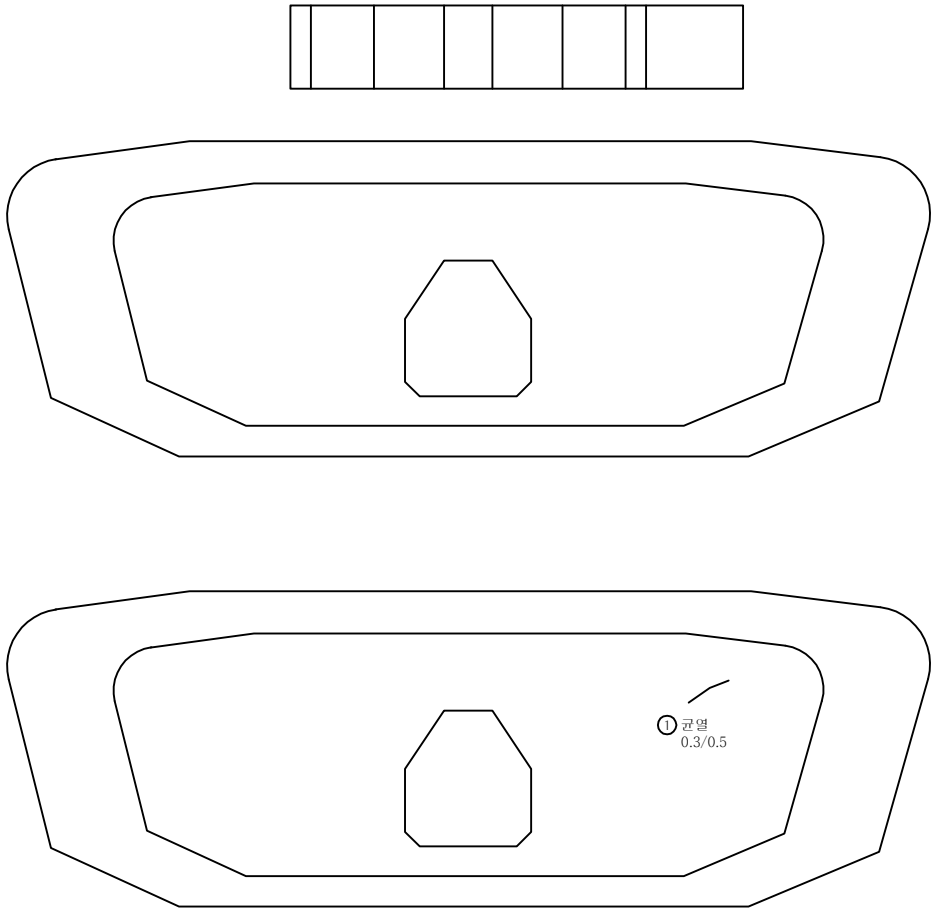
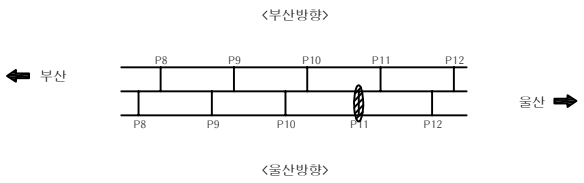
P11

번호	신/구	부재명	손 상 현 황	손 상 규 모						비고
				폭(㎜)	길이(m)	너비(m)	개소	단위	물량	
1	구	배면	균열	0.3	0.5		1	m	0.50	
2										
3										
4										
5										
6										
7										
8										
9										
10										
11										
12										
13										
14										
15										
16										
17										
18										
19										
20										
21										
22										
23										
24										
25										
26										
27										
28										
29										
30

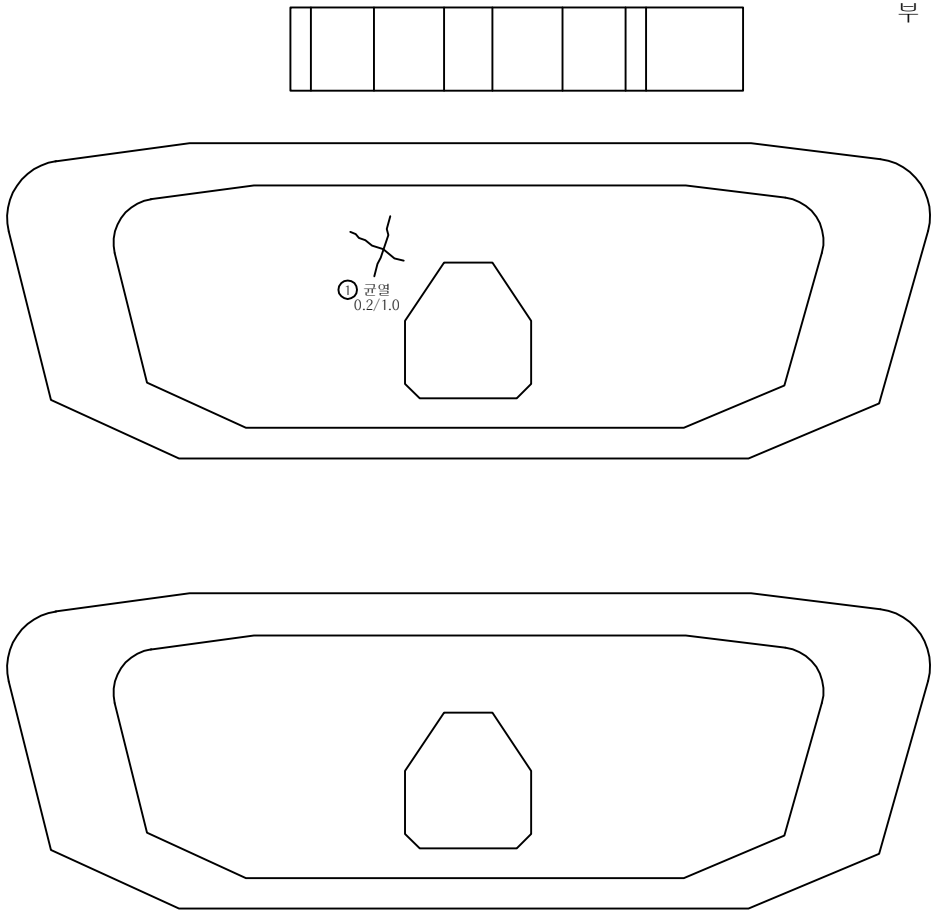
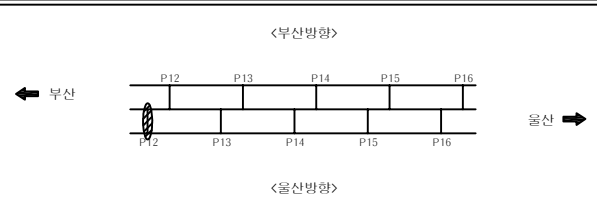
P12

번호	신/구	부재명	손 상 현 황	손 상 규 모						비고
				폭(㎜)	길이(m)	너비(m)	개소	단위	물량	
1	구	전면	균열	0.2	1.0		1	m	1.00	
2										
3										
4										
5										
6										
7										
8										
9										
10										
11										
12										
13										
14										
15										
16										
17										
18										
19										
20										
21										
22										
23										
24										
25										
26										
27										
28										
29										
30

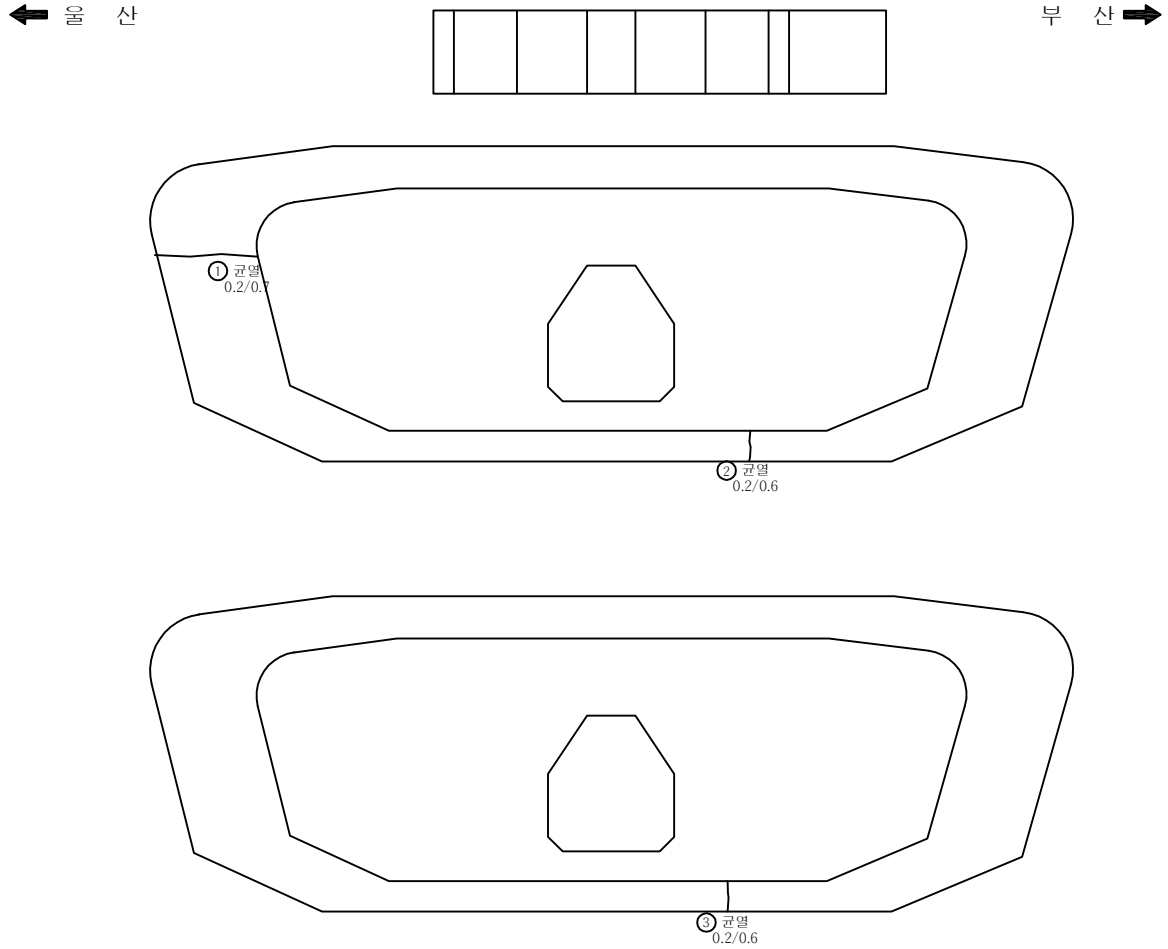
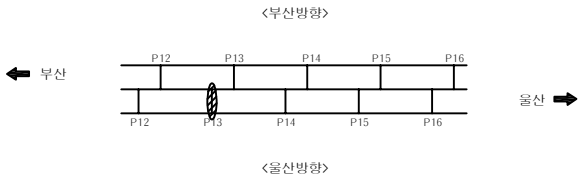
P13

번호	신/구	부재명	손 상 현 황	손 상 규 모						비고
				폭(㎜)	길이(m)	너비(m)	개소	단위	물량	
1	구	전면	균열	0.2	0.7		1	m	0.70	
2	구	전면	균열	0.2	0.6		1	m	0.60	
3	구	배면	균열	0.2	0.6		1	m	0.60	
4										
5										
6										
7										
8										
9										
10										
11										
12										
13										
14										
15										
16										
17										
18										
19										
20										
21										
22										
23										
24										
25										
26										
27										
28										
29										
30

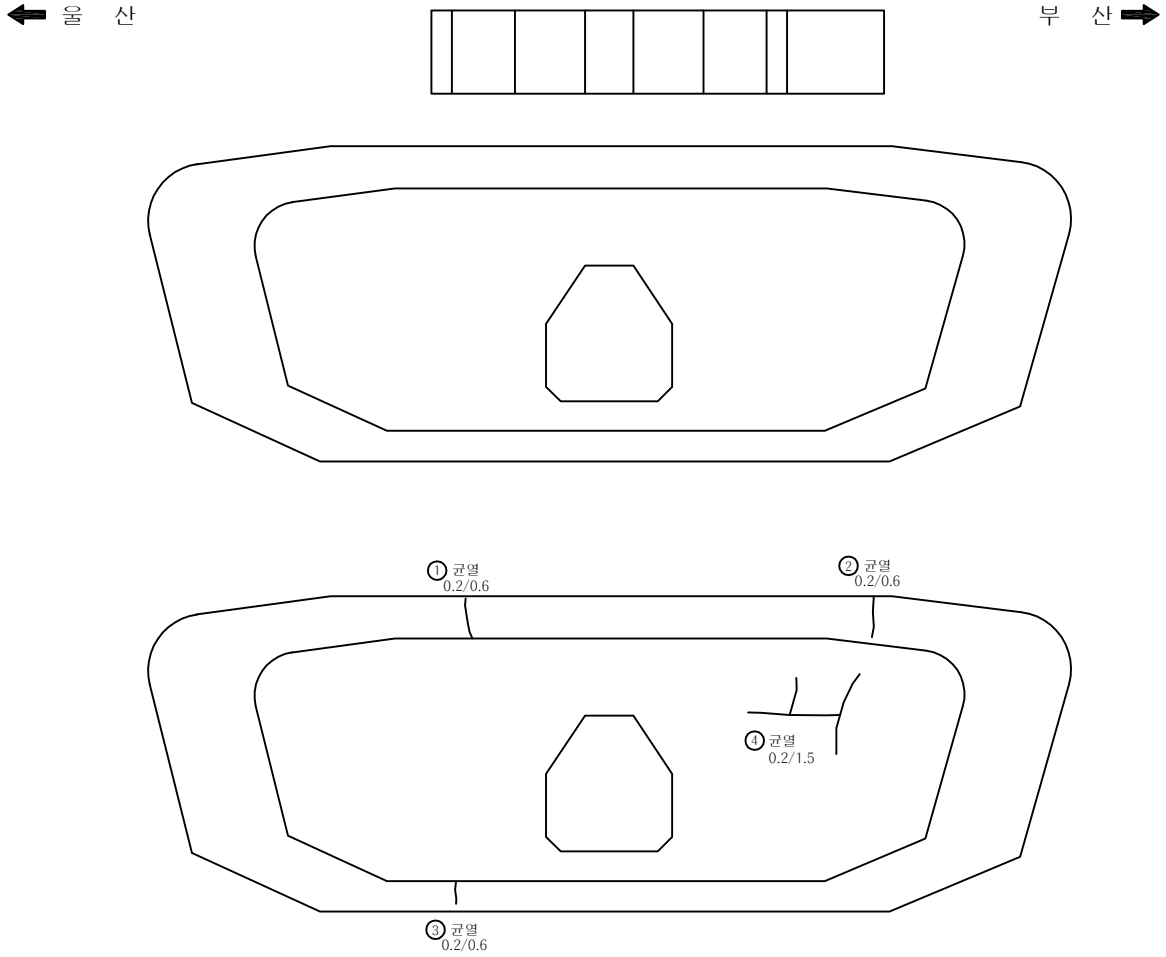
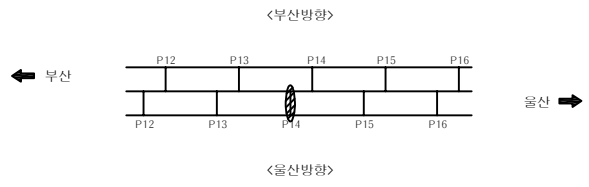
P14

번호	신/구	부재명	손 상 현 황	손 상 규 모						비고
				폭(㎜)	길이(m)	너비(m)	개소	단위	물량	
1	구	배면	균열	0.2	0.6		1	m	0.60	
2	구	배면	균열	0.2	0.6		1	m	0.60	
3	구	배면	균열	0.2	0.6		1	m	0.60	
4	신	배면	균열	0.2	1.5		1	m	1.50	
5										
6										
7										
8										
9										
10										
11										
12										
13										
14										
15										
16										
17										
18										
19										
20										
21										
22										
23										
24										
25										
26										
27										
28										
29										
30

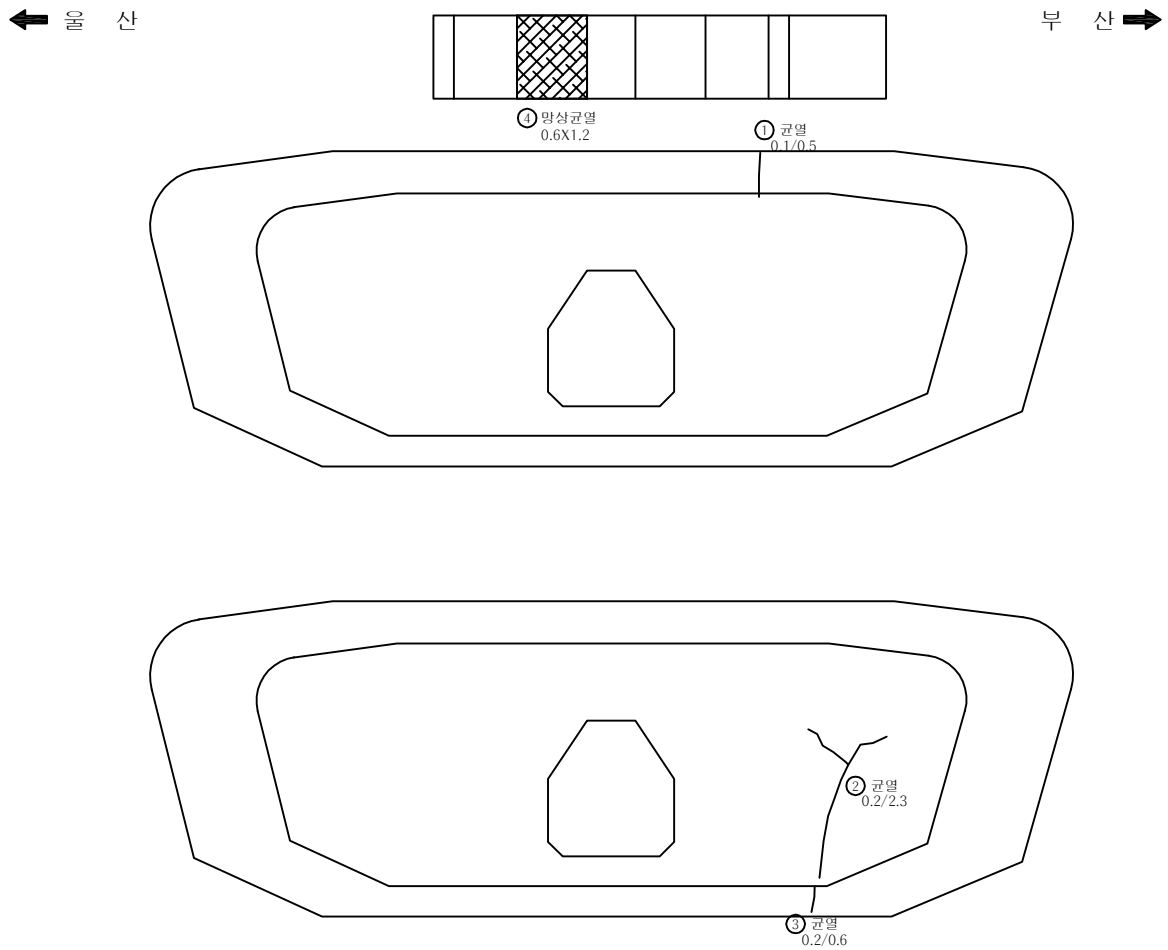
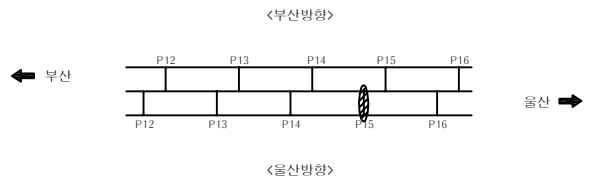
P15

번호	신/구	부재명	손 상 현 황	손 상 규 모						비고
				폭(㎜)	길이(m)	너비(m)	개소	단위	물량	
1	구	전면	균열	0.1	0.5		1	m	0.50	
2	구	배면	균열	0.2	2.3		1	m	2.30	
3	구	배면	균열	0.2	0.6		1	m	0.60	
4	신	내부	망상균열		0.6	1.2	1	㎡	0.72	
5										
6										
7										
8										
9										
10										
11										
12										
13										
14										
15										
16										
17										
18										
19										
20										
21										
22										
23										
24										
25										
26										
27										
28										
29										
30

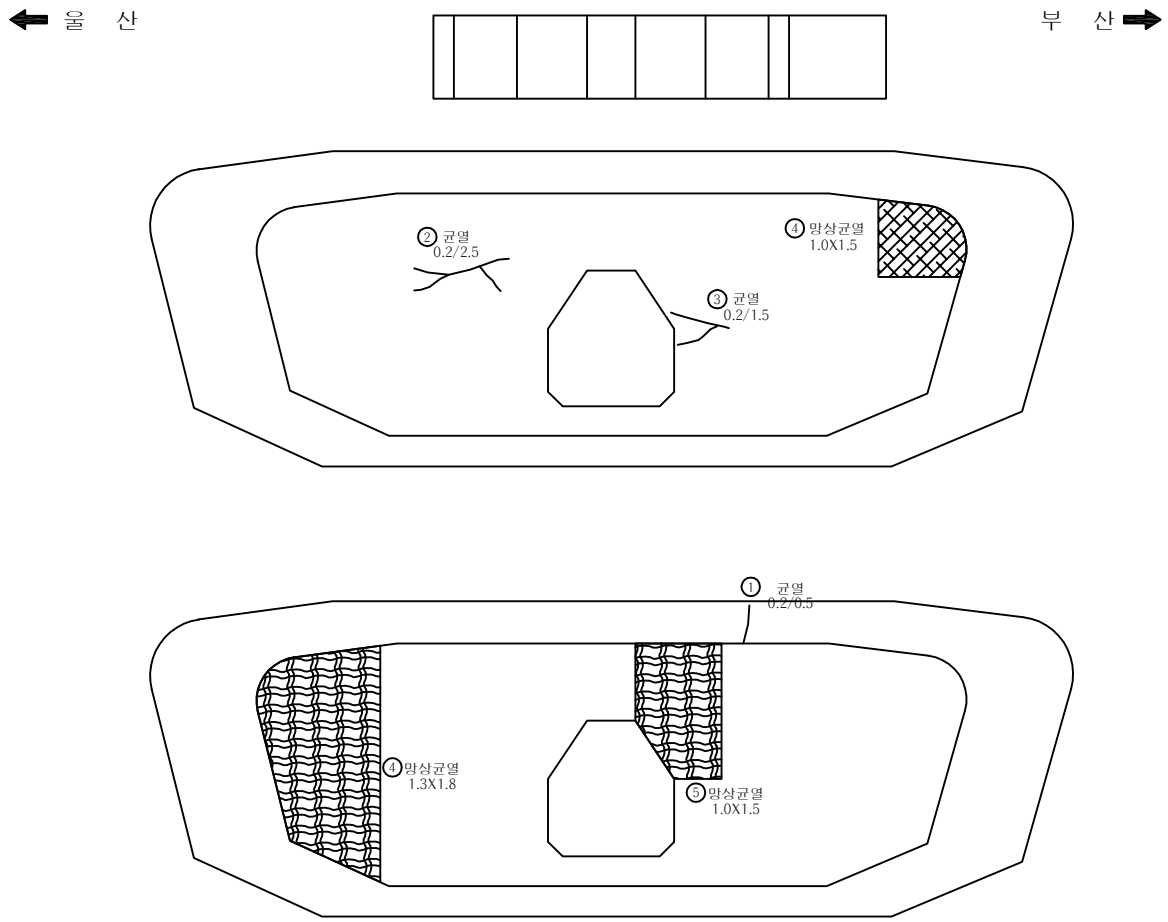
번호	신/구	부재명	손 상 현 황	손 상 규 모						비고
				폭(㎜)	길이(m)	너비(m)	개소	단위	물량	
1	구	배면	균열	0.2	0.5		1	m	0.50	
2	구	전면	균열	0.0	2.5		1	m	2.50	
3	구	전면	균열	0.2	1.5		1	m	1.50	
4	구	배면	망상균열		1.3	1.8	1	㎡	2.34	
5	구	배면	망상균열		1.0	1.5	1	㎡	1.50	
6	신	전면	망상균열		1.0	1.5	1	㎡	1.50	
7										
8										
9										
10										
11										
12										
13										
14										
15										
16										
17										
18										
19										
20										
21										
22										
23										
24										
25										
26										
27										
28										
29										
30
