I D : 회야대교(울산) - 바닥판상면 - S1

손 상 물 량 표

용 역 명	2022년 부산울산고속도로 정기 · 정밀안전점검용역
조 사 일 시	2022
책임기술자	박 윤 국
도 면 번 호	001

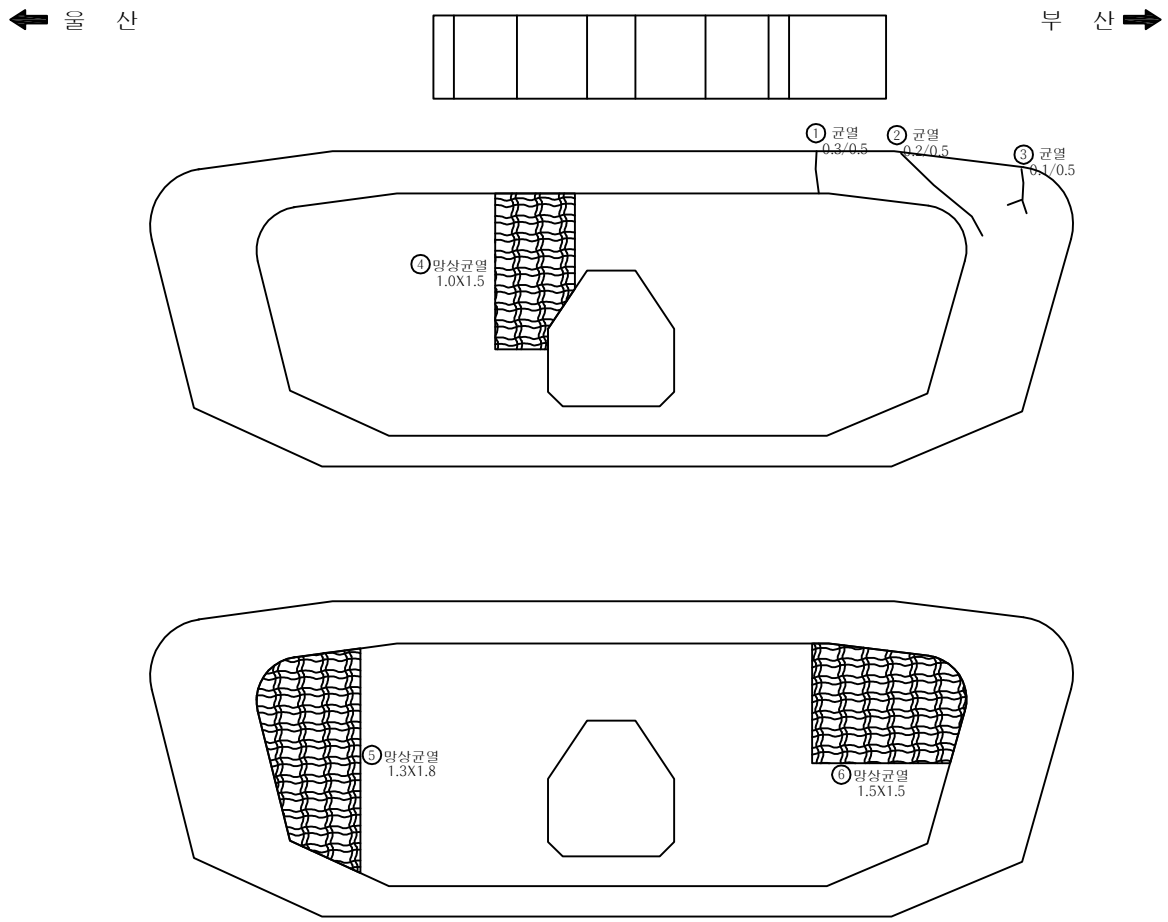
번호	신/구	부재명	손 상 현 황	손 상 규 모						비고
				폭(㎜)	길이(m)	너비(m)	개소	단위	물량	
1	구	전면	균열	0.3	0.5		1	m	0.50	
2	구	전면	균열	0.2	0.5		1	m	0.50	
3	구	전면	균열	0.1	0.5		1	m	0.50	
4	구	전면	망상균열		1.0	1.5	1	㎡	1.50	
5	구	배면	망상균열		1.3	1.8	1	㎡	2.34	
6	구	배면	망상균열		1.5	1.5	1	㎡	2.25	
7										
8										
9										
10										
11										
12										
13										
14										
15										
16										
17										
18										
19										
20										
21										
22										
23										
24										
25										
26										
27										
28										
29										
30

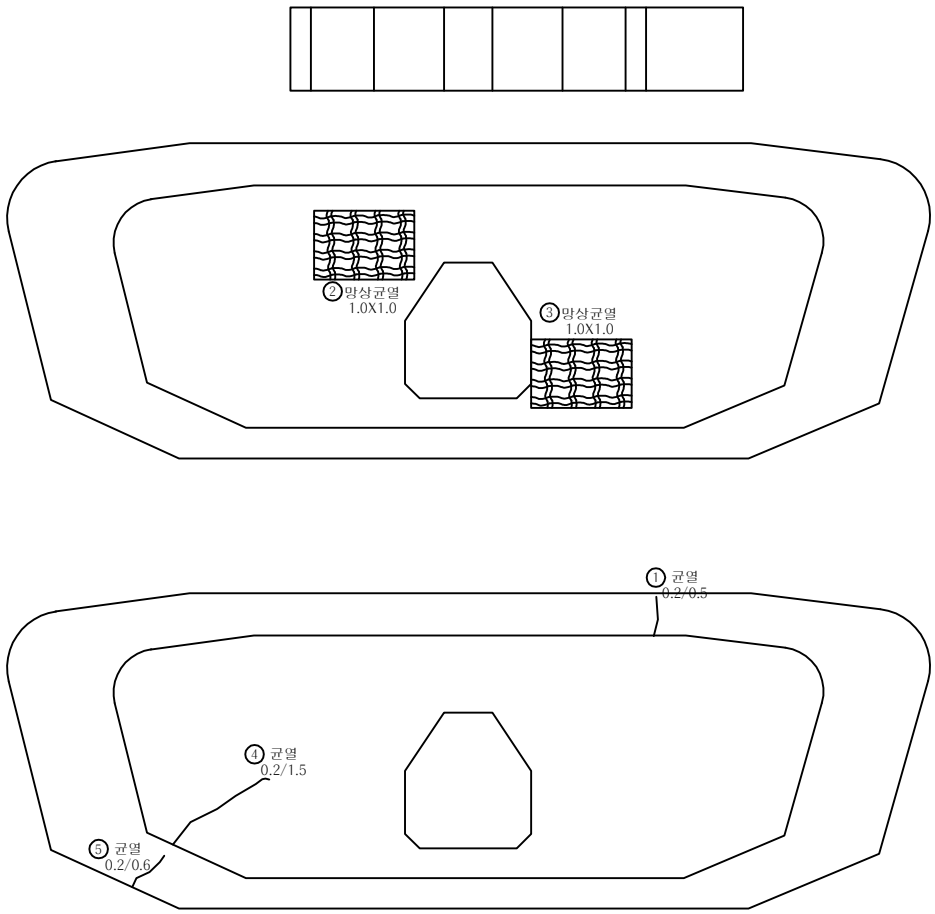
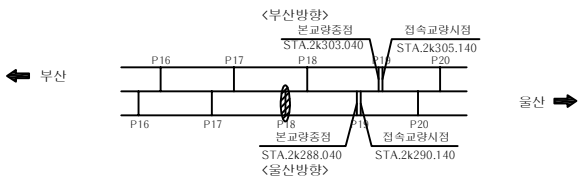
P18

번호	신/구	부재명	손 상 현 황	손 상 규 모						비고
				폭(㎜)	길이(m)	너비(m)	개소	단위	물량	
1	구	배면	균열	0.2	0.5		1	m	0.50	
2	구	전면	망상균열		1.0	1.0	1	㎡	1.00	
3	구	전면	망상균열		1.0	1.0	1	㎡	1.00	
4	구	배면	균열	0.2	1.5		1	m	1.50	
5	구	배면	균열	0.2	0.6		1	m	0.60	
6										
7										
8										
9										
10										
11										
12										
13										
14										
15										
16										
17										
18										
19										
20										
21										
22										
23										
24										
25										
26										
27										
28										
29										
30

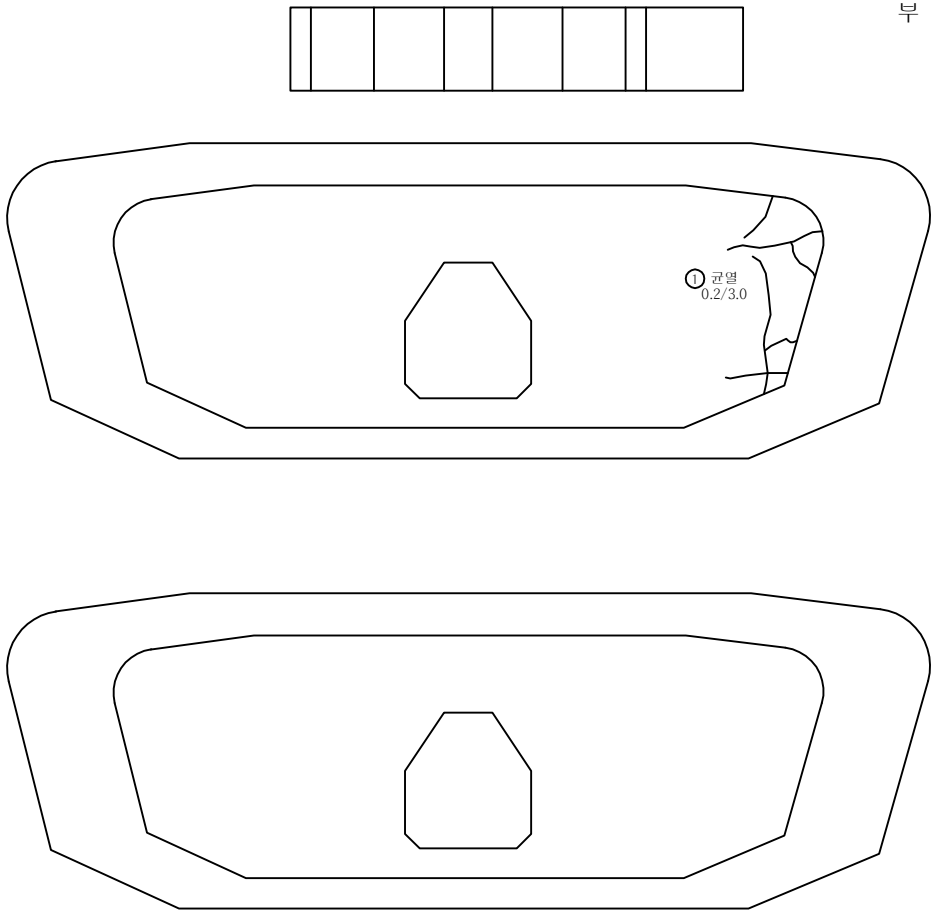
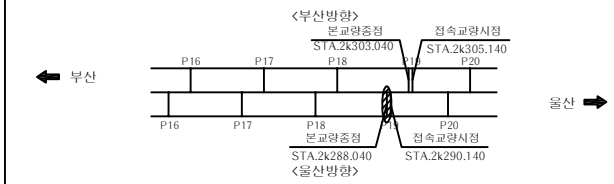
P19

번호	신/구	부재명	손 상 현 황	손 상 규 모						비고
				폭(㎜)	길이(m)	너비(m)	개소	단위	물량	
1	구	전면	균열	0.2	3.0		1	m	3.00	
2										
3										
4										
5										
6										
7										
8										
9										
10										
11										
12										
13										
14										
15										
16										
17										
18										
19										
20										
21										
22										
23										
24										
25										
26										
27										
28										
29										
30

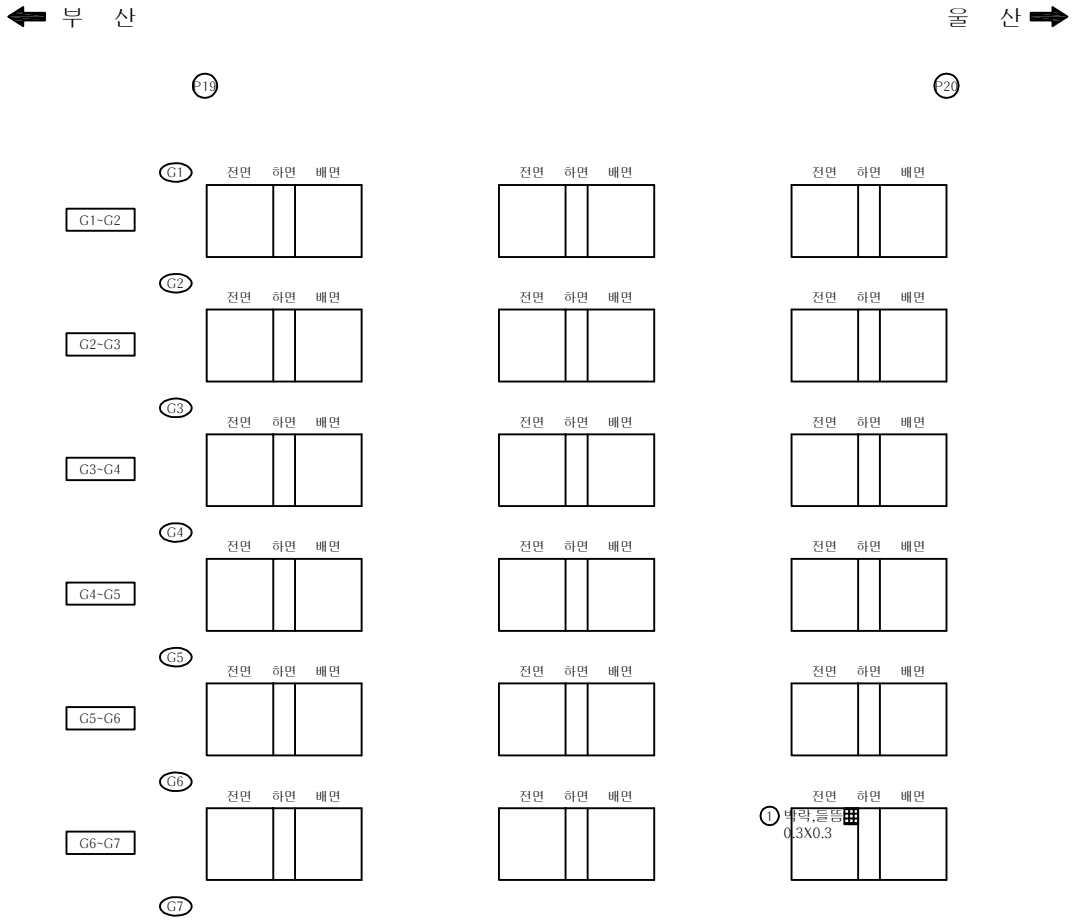
S20

번호	신/구	부재명	손 상 현 황	손 상 규 모						비고
				폭(㎜)	길이(m)	너비(m)	개소	단위	물량	
1	신	G6-7	박락,들뜸		0.3	0.3	1	㎡	0.09	
2										
3										
4										
5										
6										
7										
8										
9										
10										
11										
12										
13										
14										
15										
16										
17										
18										
19										
20										
21										
22										
23										
24										
25										
26										
27										
28										
29										
30

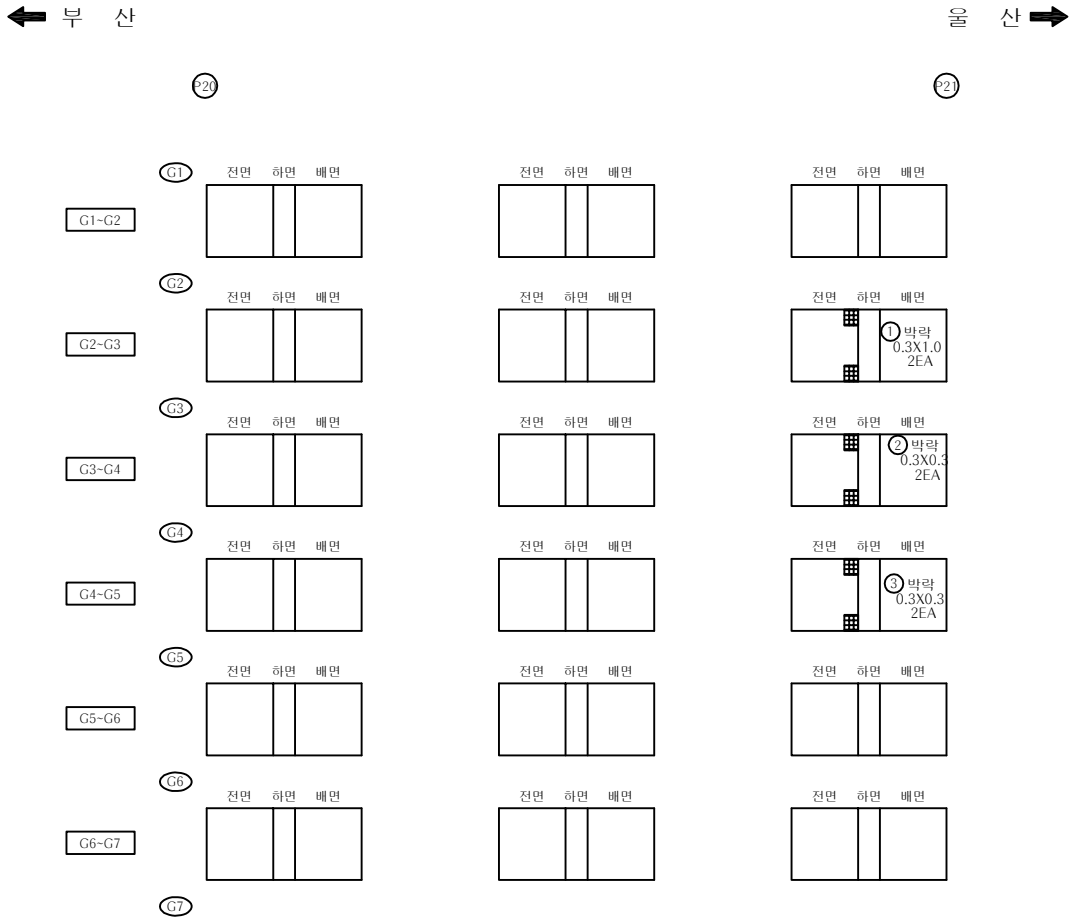
S21

번호	신/구	부재명	손 상 현 황	손 상 규 모						비고
				폭(㎜)	길이(m)	너비(m)	개소	단위	물량	
1	구	G2-3	박락,들뜸		0.3	1.0	2	㎡	0.60	
2	구	G3-4	박락,들뜸		0.3	0.3	2	㎡	0.18	
3	구	G4-5	박락,들뜸		0.3	0.3	2	㎡	0.18	
4										
5										
6										
7										
8										
9										
10										
11										
12										
13										
14										
15										
16										
17										
18										
19										
20										
21										
22										
23										
24										
25										
26										
27										
28										
29										
30

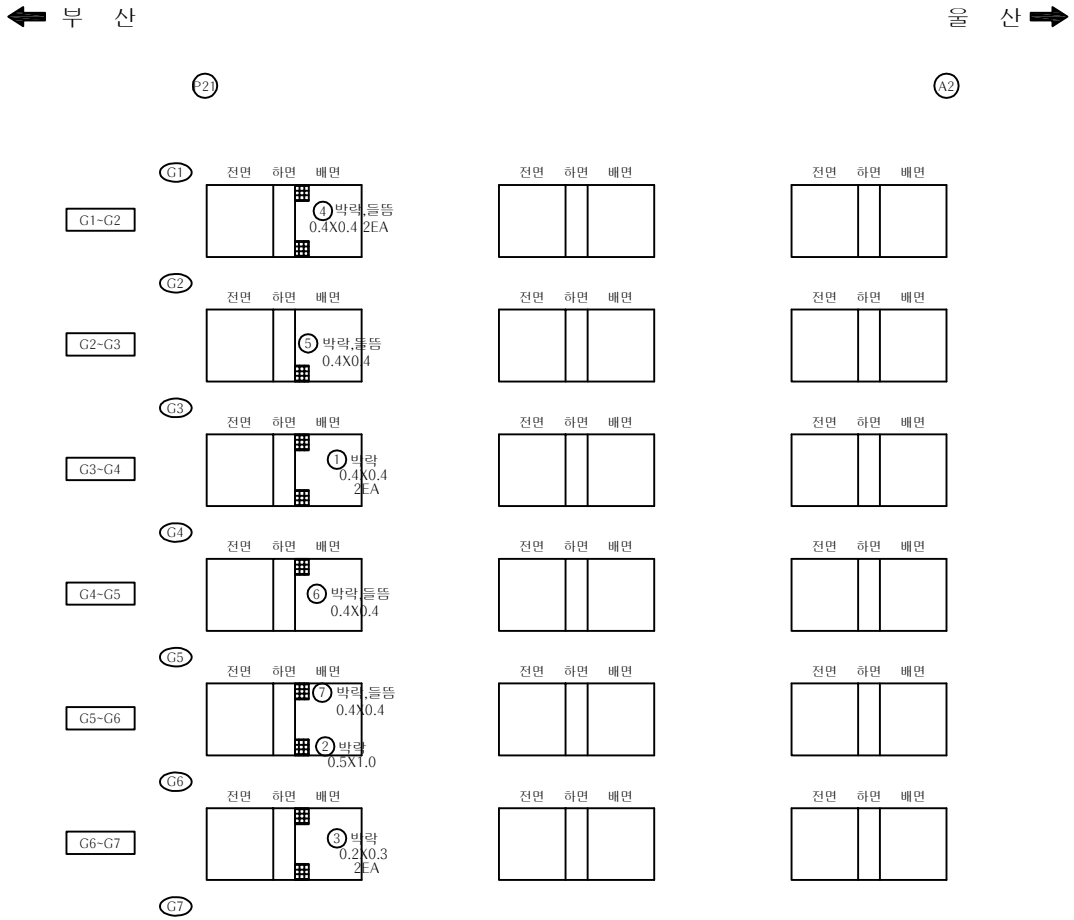
S22

번호	신/구	부재명	손 상 현 황	손 상 규 모						비고
				폭(㎜)	길이(m)	너비(m)	개소	단위	물량	
1	구	G3-4	박락		0.4	0.4	2	㎡	0.32	
2	구	G5-6	박락		0.5	1.0	1	㎡	0.50	
3	구	G6-7	박락		0.2	0.3	2	㎡	0.12	
4	신	G1-2	박락,들뜸		0.4	0.4	2	㎡	0.32	
5	신	G3-4	박락,들뜸		0.4	0.4	1	㎡	0.16	
6	신	G5-6	박락,들뜸		0.4	0.4	1	㎡	0.16	
7	신	G6-7	박락,들뜸		0.4	0.4	1	㎡	0.16	
8										
9										
10										
11										
12										
13										
14										
15										
16										
17										
18										
19										
20										
21										
22										
23										
24										
25										
26										
27										
28										
29										
30

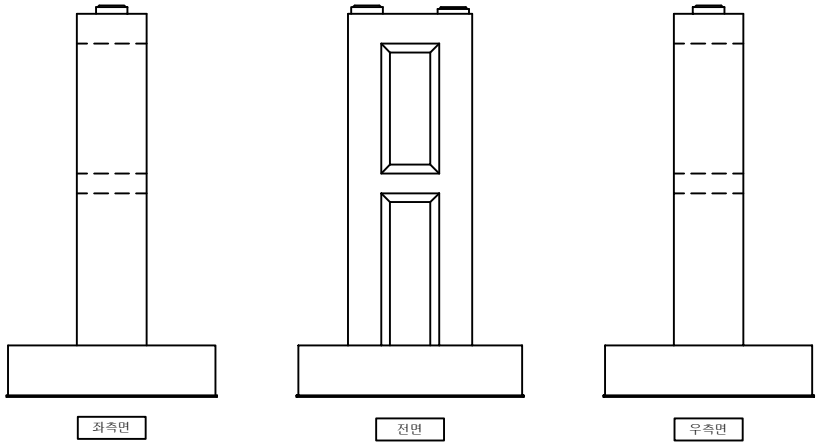
번호	신/구	부재명	손 상 현 황	손 상 규 모						비고
				폭(㎜)	길이(m)	너비(m)	개소	단위	물량	
1	구	기둥	균열	0.1	0.8		1	m	0.80	
2	구	기둥	균열	0.1	2.0		1	m	2.00	
3										
4										
5										
6										
7										
8										
9										
10										
11										
12										
13										
14										
15										
16										
17										
18										
19										
20										
21										
22										
23										
24										
25										
26										
27										
28										
29										
30

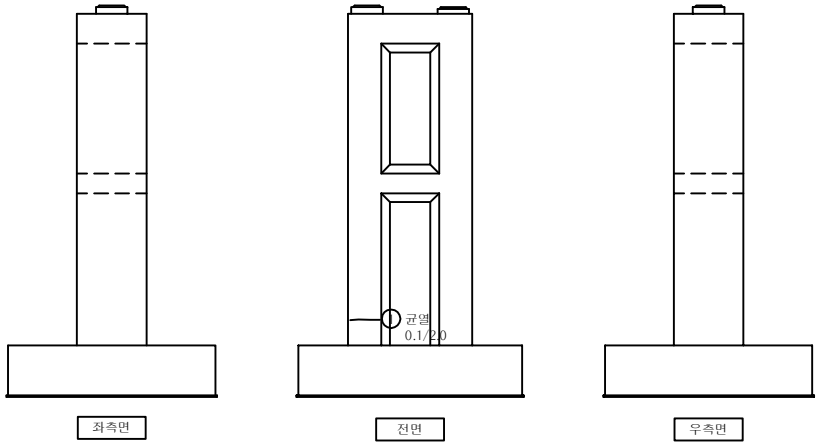
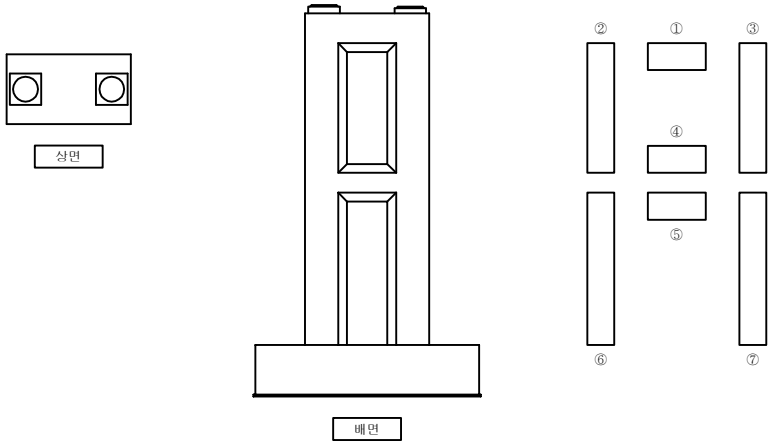
P2

번호	신/구	부재명	손 상 현 황	손 상 규 모						비고
				폭(㎜)	길이(m)	너비(m)	개소	단위	물량	
1	구	기둥	균열	0.1	2.0		1	m	2.00	
2										
3										
4										
5										
6										
7										
8										
9										
10										
11										
12										
13										
14										
15										
16										
17										
18										
19										
20										
21										
22										
23										
24										
25										
26										
27										
28										
29										
30

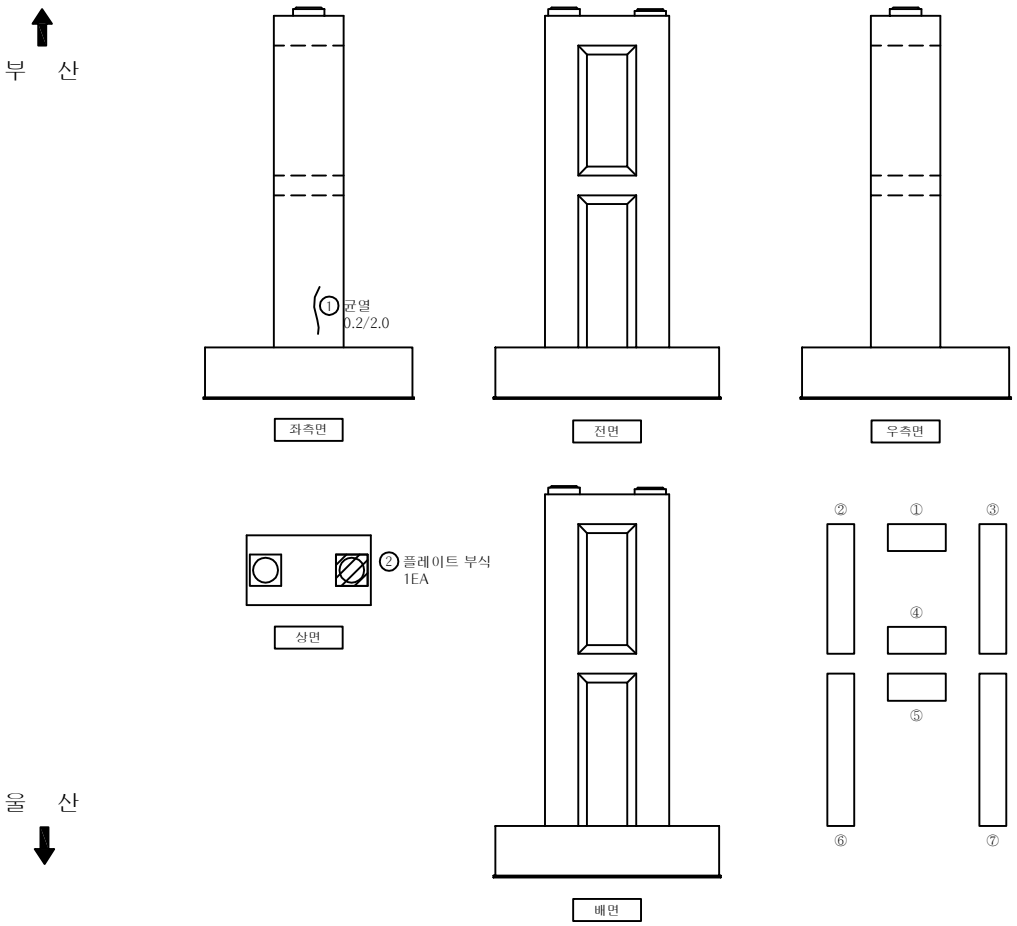
P3

번호	신/구	부재명	손 상 현 황	손 상 규 모						비고
				폭(㎜)	길이(m)	너비(m)	개소	단위	물량	
1	신	기둥	균열	0.2	2.0		1	m	2.00	
2	신	교량받침	플레이트 부식				1	EA	1.00	
3										
4										
5										
6										
7										
8										
9										
10										
11										
12										
13										
14										
15										
16										
17										
18										
19										
20										
21										
22										
23										
24										
25										
26										
27										
28										
29										
30

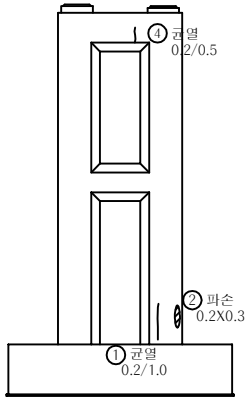
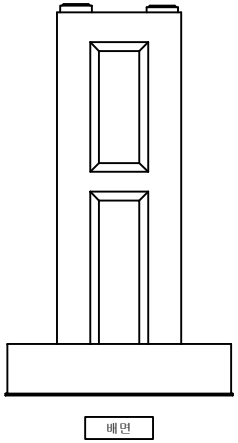
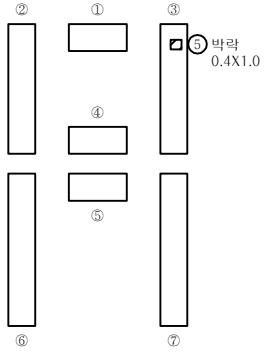
P4

번호	신/구	부재명	손 상 현 황	손 상 규 모						비고
				폭(㎜)	길이(m)	너비(m)	개소	단위	물량	
1	구	기둥	균열	0.2	1.0		1	m	1.00	
2	구	기둥	파손		0.2	0.3	1	㎡	0.06	
3	구	기둥	균열	0.2	20.0		1	m	20.00	
4	신	코핑	균열	0.2	0.5		1	m	0.50	
5	신	기둥	박락		0.4	1.0	1	㎡	0.40	
6										
7										
8										
9										
10										
11										
12										
13										
14										
15										
16										
17										
18										
19										
20										
21										
22										
23										
24										
25										
26										
27										
28										
29										
30

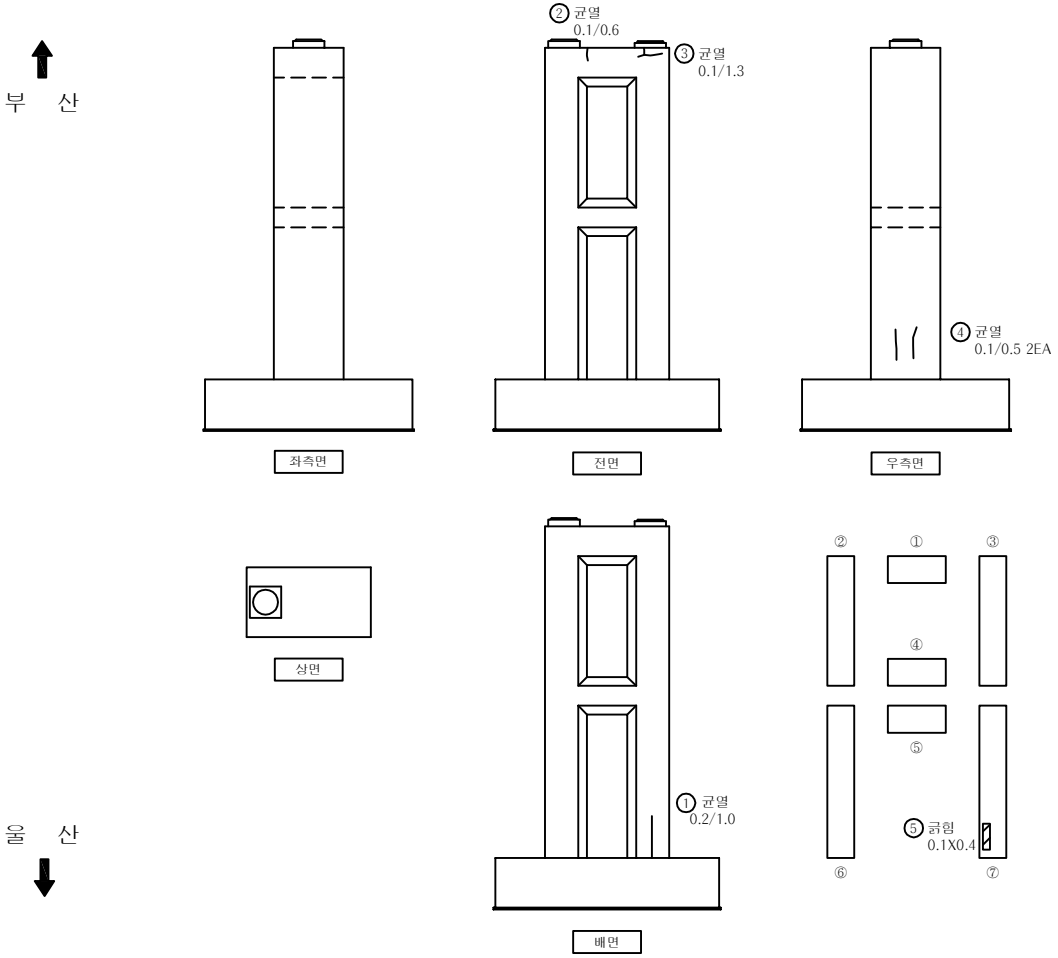
P5

번호	신/구	부재명	손 상 현 황	손 상 규 모						비고
				폭(㎜)	길이(m)	너비(m)	개소	단위	물량	
1	구	기둥	균열	0.2	1.0		1	m	1.00	
2	신	코핑	균열	0.1	0.6		1	m	0.60	
3	신	코핑	균열	0.1	1.3		1	m	1.30	
4	신	기둥	균열	0.1	0.5		2	m	1.00	
5	신	기둥	긁힘		0.1	0.4	1	㎡	0.04	
6										
7										
8										
9										
10										
11										
12										
13										
14										
15										
16										
17										
18										
19										
20										
21										
22										
23										
24										
25										
26										
27										
28										
29										
30

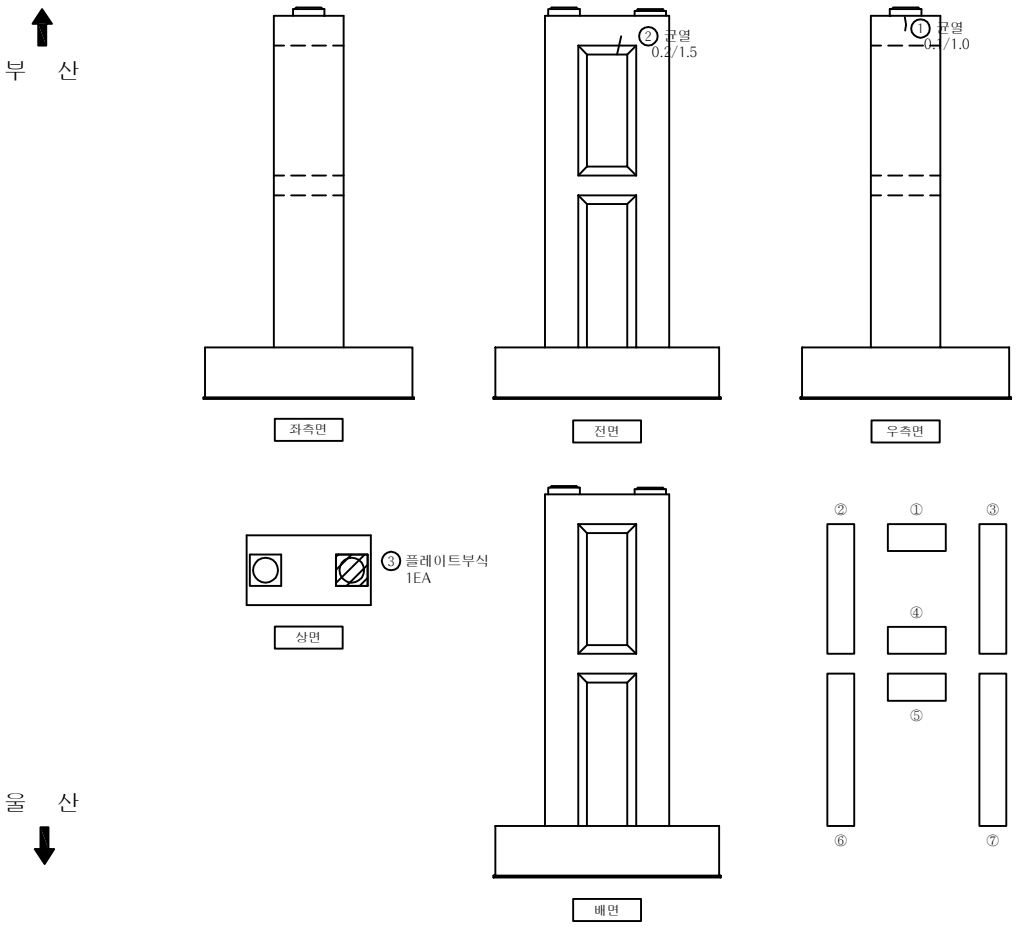
P6

번호	신/구	부재명	손 상 현 황	손 상 규 모						비고
				폭(㎜)	길이(m)	너비(m)	개소	단위	물량	
1	구	코핑	균열	0.1	1.0		1	m	1.00	
2	구	코핑	균열	0.2	1.5		1	m	1.50	
3	신	교량받침	플레이트 부식				1	EA	1.00	
4										
5										
6										
7										
8										
9										
10										
11										
12										
13										
14										
15										
16										
17										
18										
19										
20										
21										
22										
23										
24										
25										
26										
27										
28										
29										
30

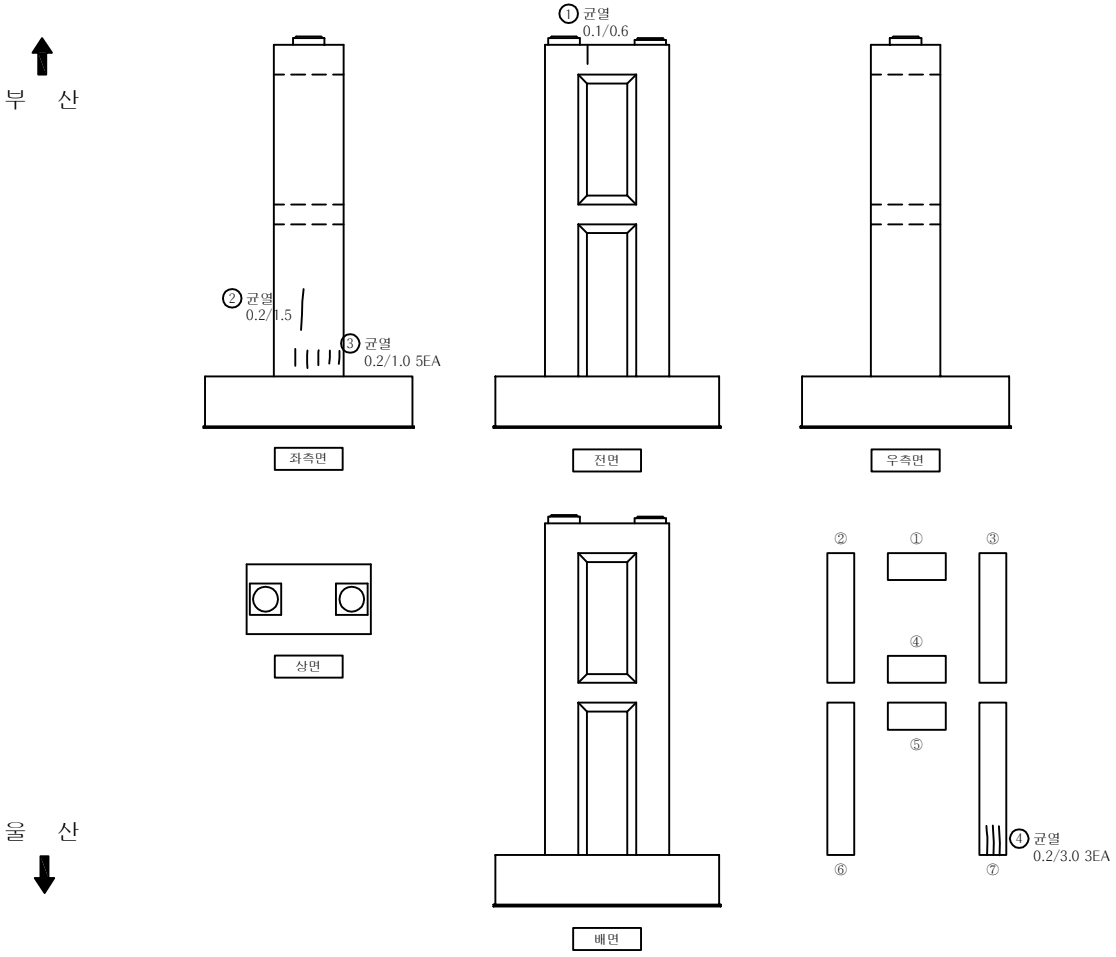
번호	신/구	부재명	손 상 현 황	손 상 규 모						비고
				폭(㎜)	길이(m)	너비(m)	개소	단위	물량	
1	신	코핑	균열	0.1	0.6		1	m	0.60	
2	신	기둥	균열	0.2	1.5		1	m	1.50	
3	신	기둥	균열	0.2	1.0		5	m	5.00	
4	신	기둥	균열	0.2	3.0		3	m	9.00	
5										
6										
7										
8										
9										
10										
11										
12										
13										
14										
15										
16										
17										
18										
19										
20										
21										
22										
23										
24										
25										
26										
27										
28										
29										
30

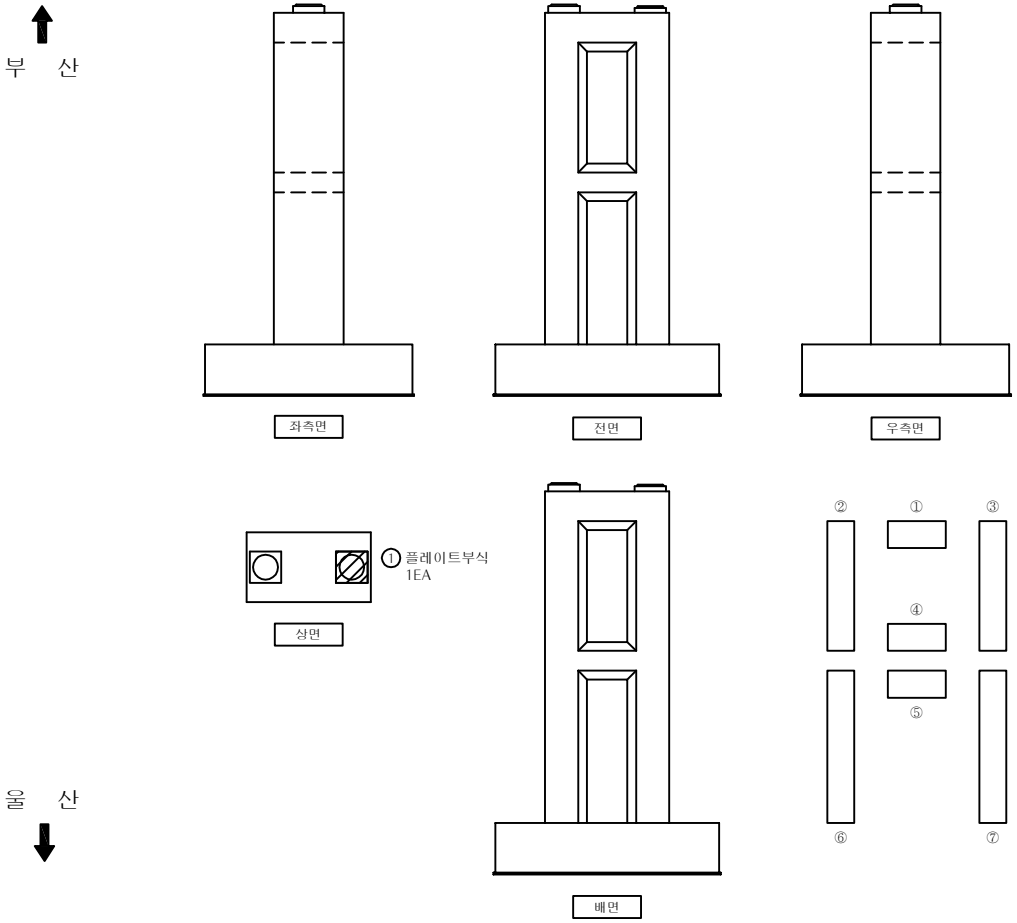
번호	신/구	부재명	손 상 현 황	손 상 규 모						비고
				폭(㎜)	길이(m)	너비(m)	개소	단위	물량	
1	신	교량받침	플레이트 부식				1	EA	1.00	
2										
3										
4										
5										
6										
7										
8										
9										
10										
11										
12										
13										
14										
15										
16										
17										
18										
19										
20										
21										
22										
23										
24										
25										
26										
27										
28										
29										
30

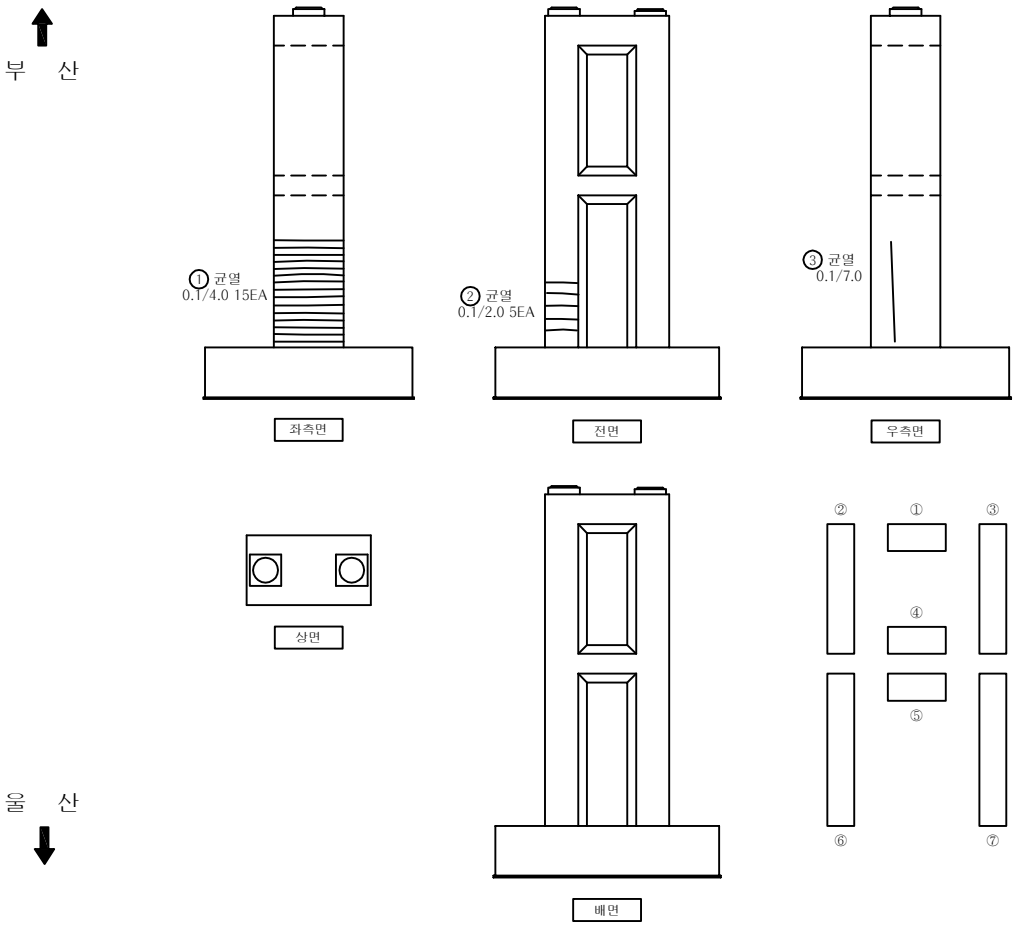
번호	신/구	부재명	손 상 현 황	손 상 규 모						비고
				폭(㎜)	길이(m)	너비(m)	개소	단위	물량	
1	구	기둥	균열	0.1	4.0		15	m	60.00	
2	구	기둥	균열	0.1	2.0		5	m	10.00	
3	구	기둥	균열	0.1	7.0		1	m	7.00	
4										
5										
6										
7										
8										
9										
10										
11										
12										
13										
14										
15										
16										
17										
18										
19										
20										
21										
22										
23										
24										
25										
26										
27										
28										
29										
30

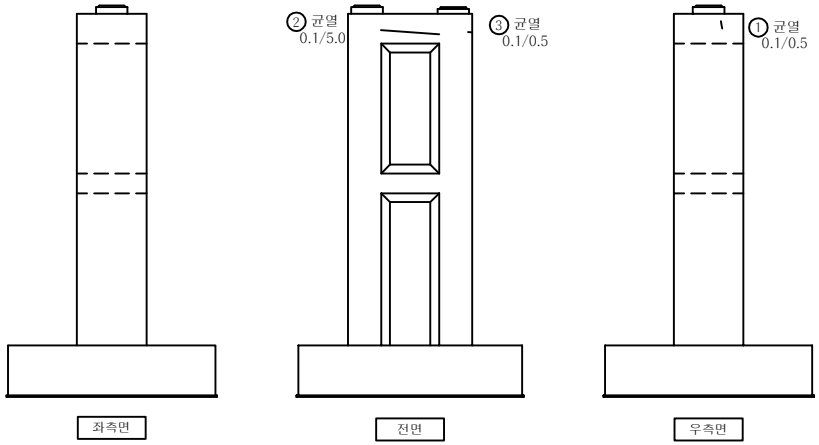
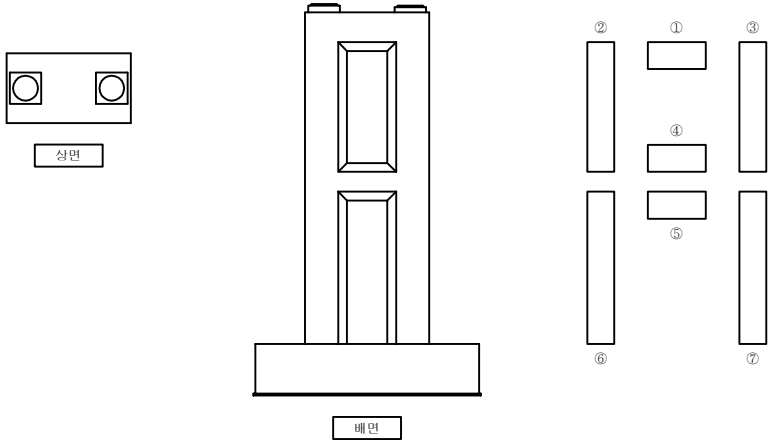
번호	신/구	부재명	손 상 현 황	손 상 규 모						비고
				폭(㎜)	길이(m)	너비(m)	개소	단위	물량	
1	구	코핑	균열	0.1	0.5		1	m	0.50	
2	구	코핑	균열	0.1	5.0		1	m	5.00	
3	구	코핑	균열	0.1	0.5		1	m	0.50	
4										
5										
6										
7										
8										
9										
10										
11										
12										
13										
14										
15										
16										
17										
18										
19										
20										
21										
22										
23										
24										
25										
26										
27										
28										
29										
30

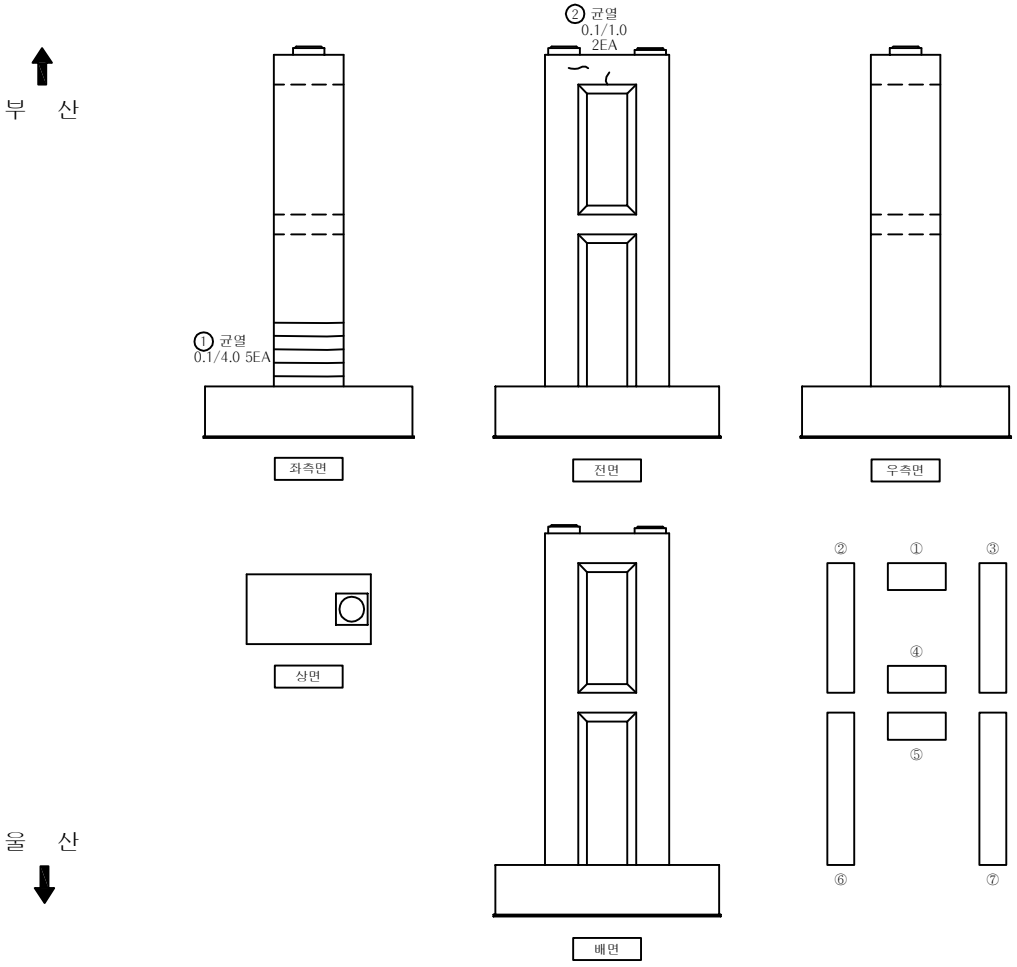
번호	신/구	부재명	손 상 현 황	손 상 규 모						비고
				폭(㎜)	길이(m)	너비(m)	개소	단위	물량	
1	구	기둥	균열	0.1	4.0		5	m	20.00	
2	구	코핑	균열	0.1	1.0		2	m	2.00	
3										
4										
5										
6										
7										
8										
9										
10										
11										
12										
13										
14										
15										
16										
17										
18										
19										
20										
21										
22										
23										
24										
25										
26										
27										
28										
29										
30

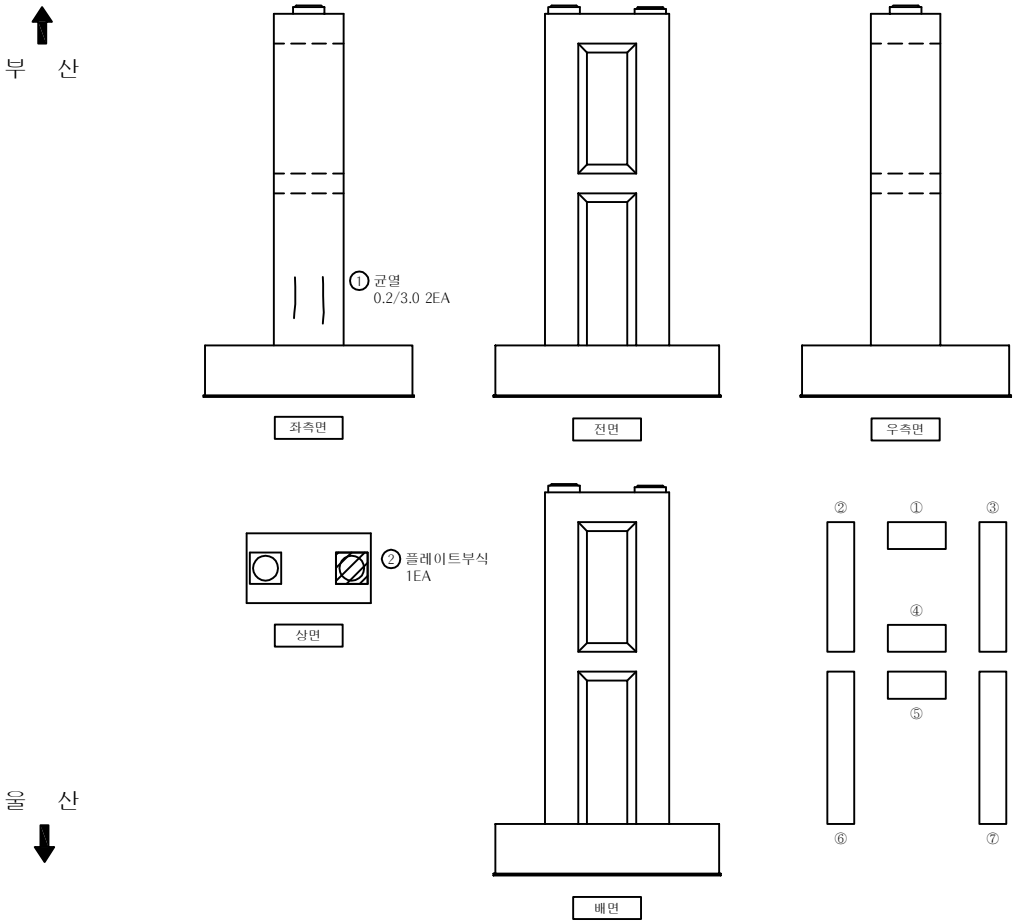
번호	신/구	부재명	손 상 현 황	손 상 규 모						비고
				폭(㎜)	길이(m)	너비(m)	개소	단위	물량	
1	신	기둥	균열	0.2	3.0		2	m	6.00	
2	신	교량받침	플레이트 부식				1	EA	1.00	
3										
4										
5										
6										
7										
8										
9										
10										
11										
12										
13										
14										
15										
16										
17										
18										
19										
20										
21										
22										
23										
24										
25										
26										
27										
28										
29										
30

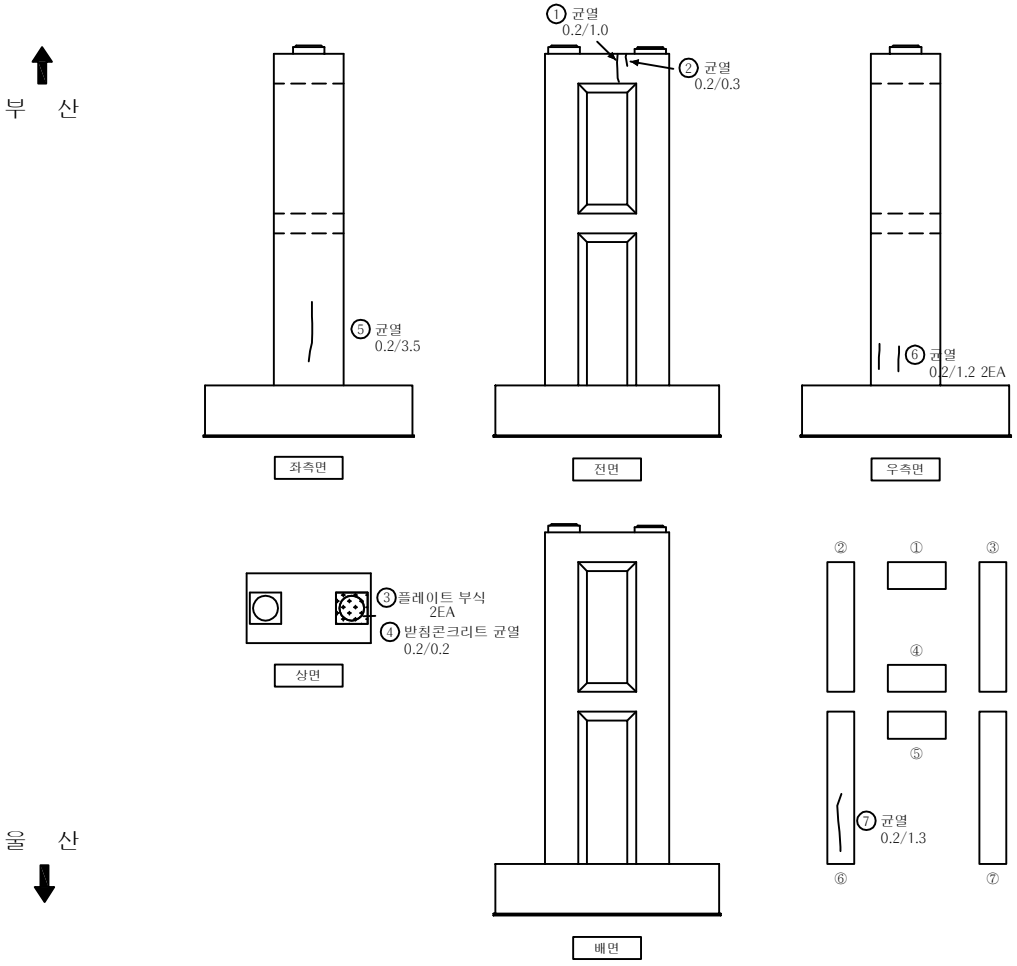
번호	신/구	부재명	손 상 현 황	손 상 규 모						비고
				폭(㎜)	길이(m)	너비(m)	개소	단위	물량	
1	구	코핑	균열	0.2	1.0		1	m	1.00	
2	구	코핑	균열	0.2	0.3		1	m	0.30	
3	구	교량받침	플레이트 부식				1	EA	1.00	
4	신	교량받침	받침콘크리트 균열	0.2	0.2		1	m	0.20	
5	신	기둥	균열	0.2	3.5		1	m	3.50	
6	신	기둥	균열	0.2	1.2		2	m	2.40	
7	신	기둥	균열	0.2	1.3		1	m	1.30	
8										
9										
10										
11										
12										
13										
14										
15										
16										
17										
18										
19										
20										
21										
22										
23										
24										
25										
26										
27										
28										
29										
30

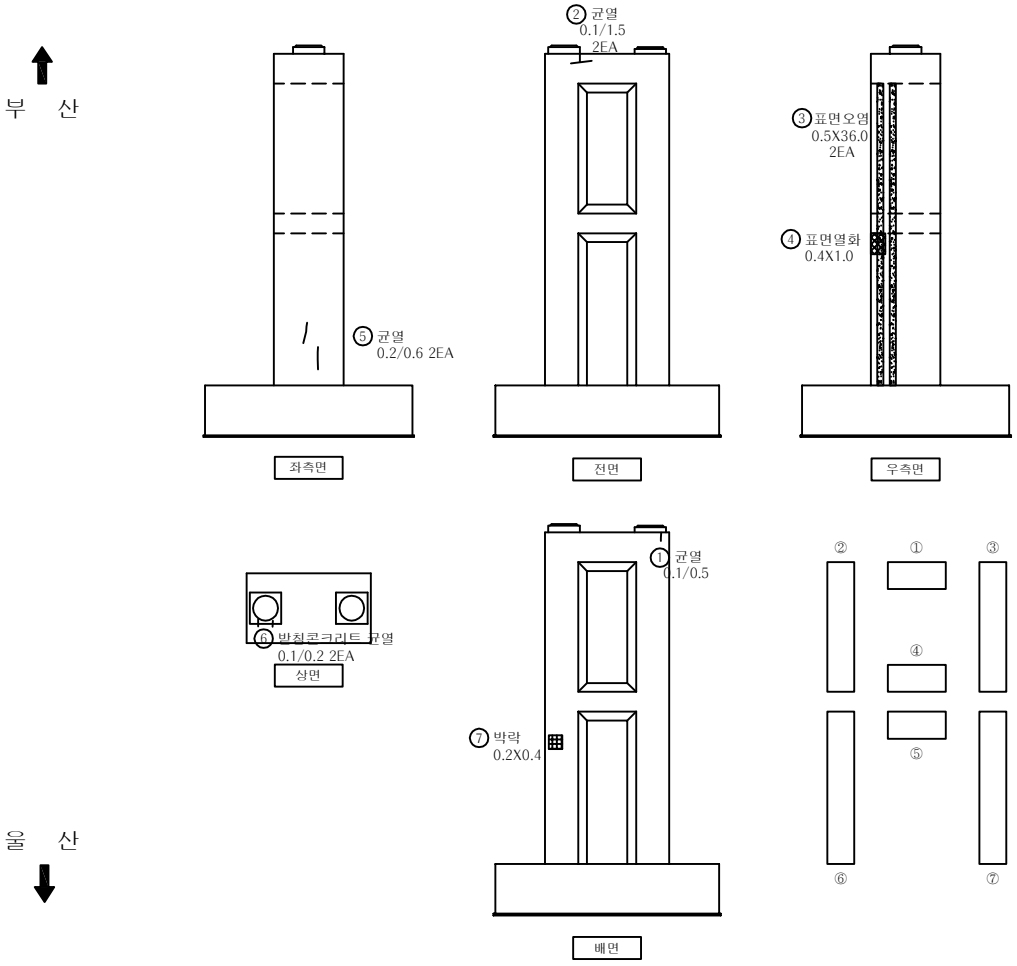
번호	신/구	부재명	손 상 현 황	손 상 규 모						비고
				폭(㎜)	길이(m)	너비(m)	개소	단위	물량	
1	구	코핑	균열	0.1	0.5		1	m	0.50	
2	구	코핑	균열	0.1	1.5		2	m	3.00	
3	구	기둥	표면오염		0.5	36.0	2	㎡	36.00	
4	신	기둥	표면열화		0.4	1.0	1	㎡	0.40	
5	신	기둥	균열	0.2	0.6		2	m	1.20	
6	신	교량받침	받침콘크리트 균열	0.1	0.2		2	m	0.40	
7	신	기둥	박락		0.2	0.4	1	㎡	0.08	
8										
9										
10										
11										
12										
13										
14										
15										
16										
17										
18										
19										
20										
21										
22										
23										
24										
25										
26										
27										
28										
29										
30

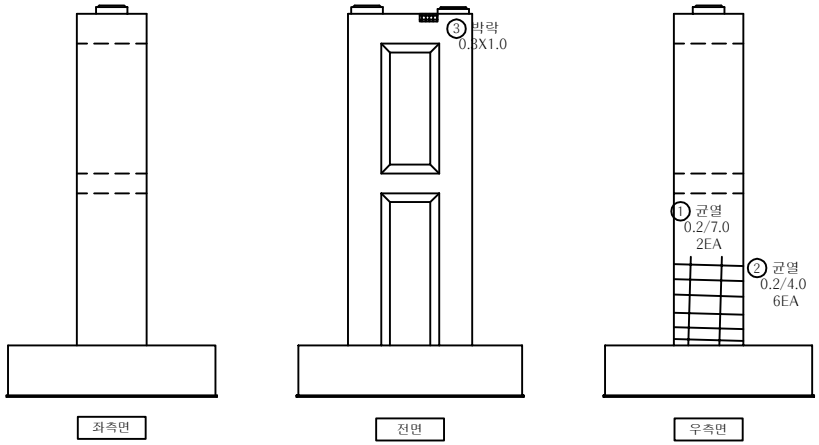
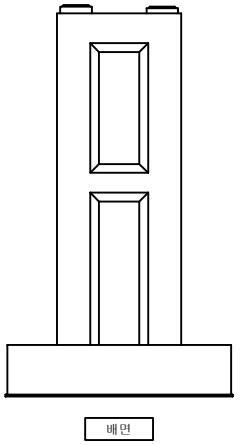
번호	신/구	부재명	손 상 현 황	손 상 규 모						비고
				폭(㎜)	길이(m)	너비(m)	개소	단위	물량	
1	구	기둥	균열	0.2	7.0		2	m	14.00	
2	구	기둥	균열	0.2	4.0		6	m	24.00	
3	구	코핑	박락		0.3	1.0	1	㎡	0.30	
4	신	교량받침	플레이트 부식				1	EA	1.00	
5										
6										
7										
8										
9										
10										
11										
12										
13										
14										
15										
16										
17										
18										
19										
20										
21										
22										
23										
24										
25										
26										
27										
28										
29										
30

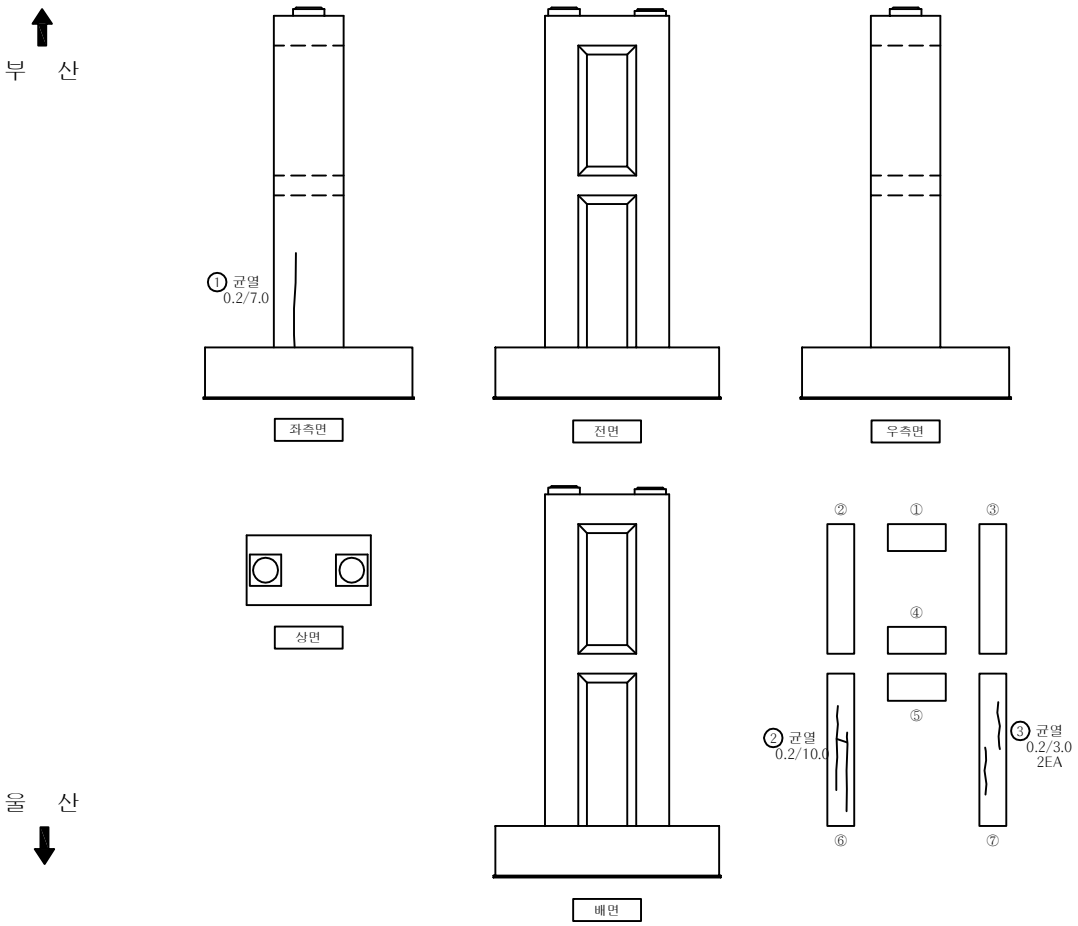
I D : 회야대교(울산) - 교각 - P16

번호	신/구	부재명	손 상 현 황	손 상 규 모						비고
				폭(㎜)	길이(m)	너비(m)	개소	단위	물량	
1	구	기둥	균열	0.2	7.0		1	m	7.00	
2	구	기둥	균열	0.2	10.0		1	m	10.00	
3	구	기둥	균열	0.2	3.0		2	m	6.00	
4										
5										
6										
7										
8										
9										
10										
11										
12										
13										
14										
15										
16										
17										
18										
19										
20										
21										
22										
23										
24										
25										
26										
27										
28										
29										
30

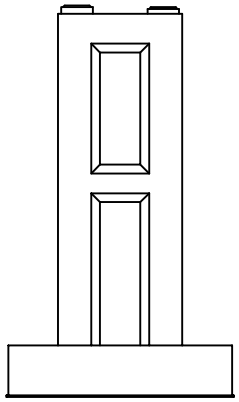
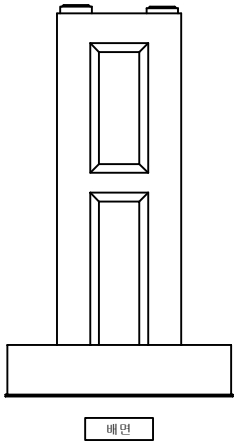
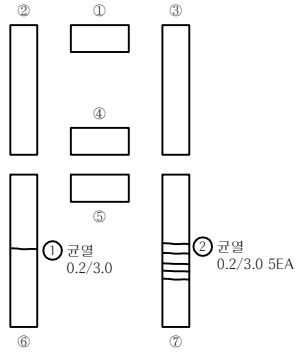
번호	신/구	부재명	손 상 현 황	손 상 규 모						비고
				폭(㎜)	길이(m)	너비(m)	개소	단위	물량	
1	신	기둥	균열	0.2	3.0		1	m	3.00	
2	신	기둥	균열	0.2	3.0		5	m	15.00	
3										
4										
5										
6										
7										
8										
9										
10										
11										
12										
13										
14										
15										
16										
17										
18										
19										
20										
21										
22										
23										
24										
25										
26										
27										
28										
29										
30
