I D : 회야대교(울산) - 바닥판상면 - S1

손 상 물 량 표

용 역 명	2022년 부산울산고속도로 정기 · 정밀안전점검용역
조 사 일 시	2022
책임기술자	박 윤 국
도 면 번 호	001

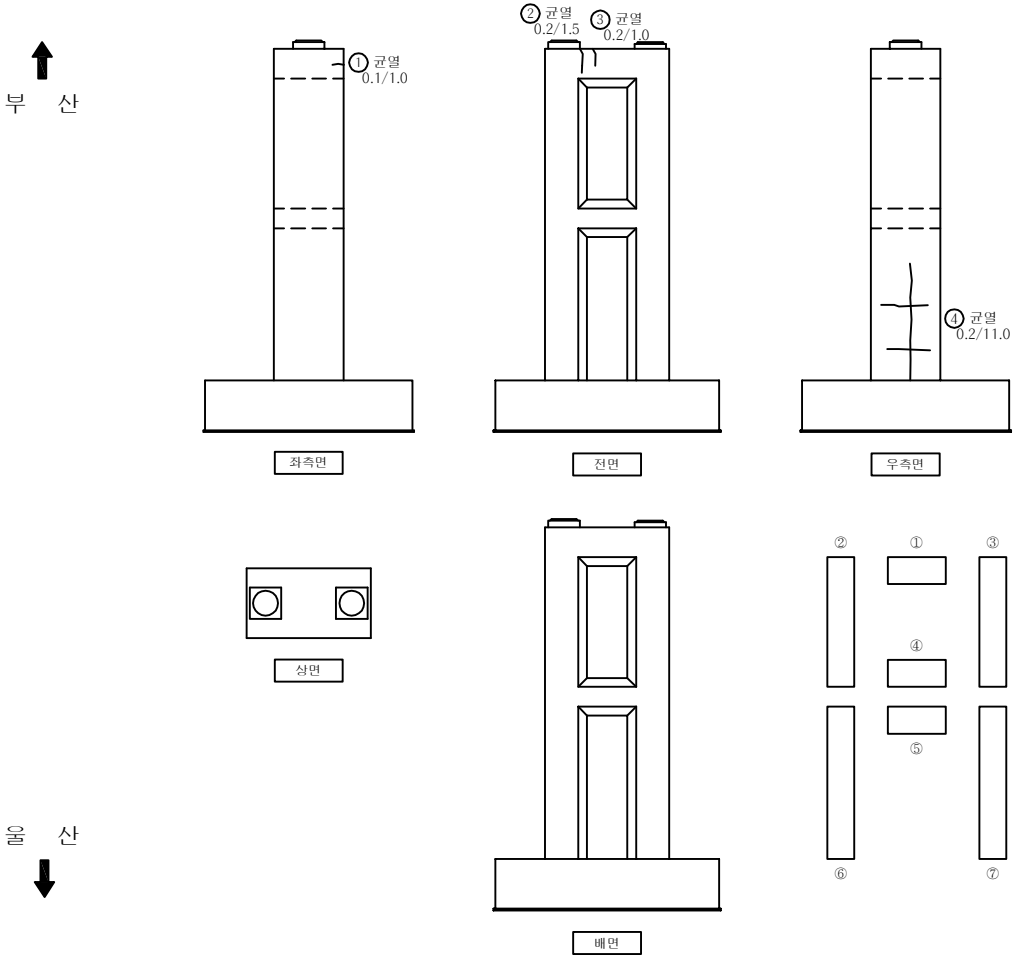
ＩＤ : 회야대교(울산) - 교각 - P18

번호	신/구	부재명	손 상 현 황	손 상 규 모						비고
				폭(㎜)	길이(m)	너비(m)	개소	단위	물량	
1	구	코핑	균열	0.1	1.0		1	m	1.00	
2	구	코핑	균열	0.2	1.5		1	m	1.50	
3	구	코핑	균열	0.2	1.0		1	m	1.00	
4	신	기둥	균열	0.2	11.0		1	m	11.00	
5										
6										
7										
8										
9										
10										
11										
12										
13										
14										
15										
16										
17										
18										
19										
20										
21										
22										
23										
24										
25										
26										
27										
28										
29										
30

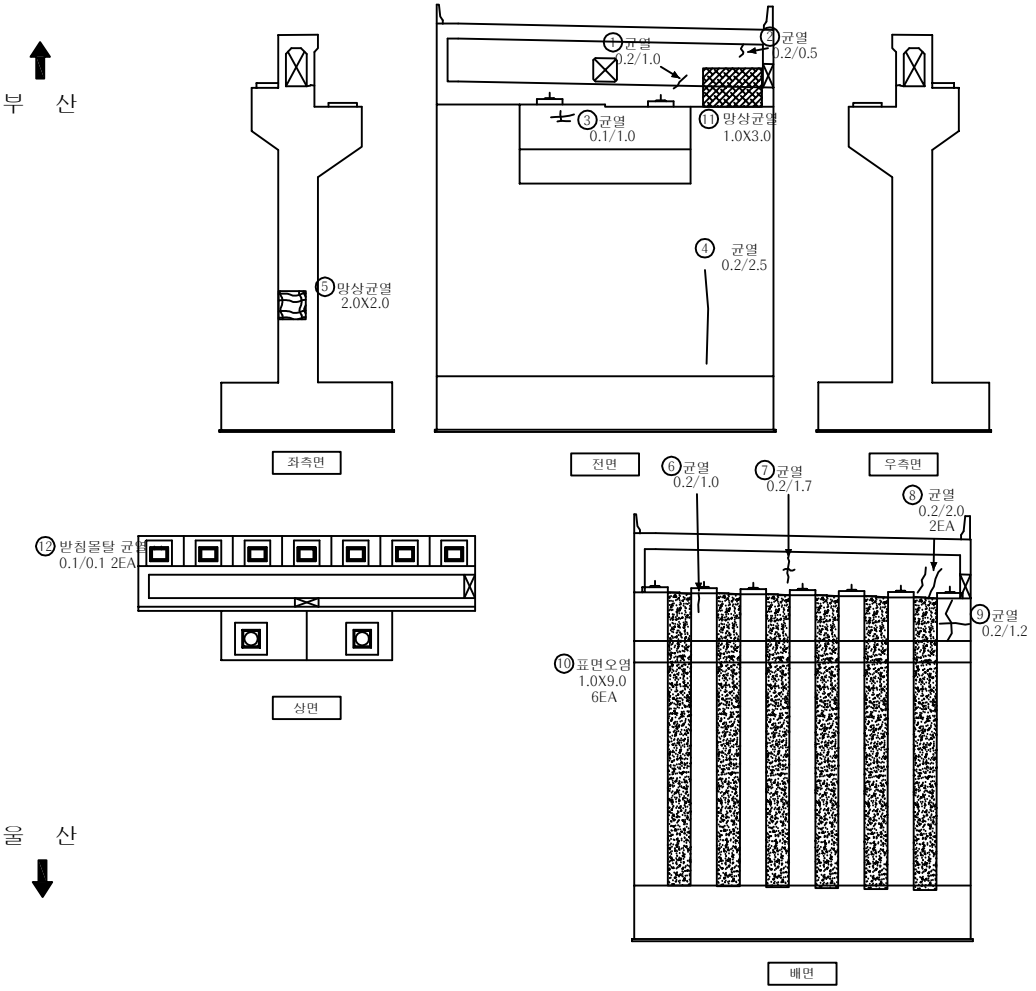
ＩＤ : 회야대교(울산) - 교각 - P19

번호	신/구	부재명	손 상 현 황	손 상 규 모						비고
				폭(㎜)	길이(m)	너비(m)	개소	단위	물량	
1	구	흉벽	균열	0.2	1.0		1	m	1.00	
2	구	흉벽	균열	0.2	0.5		1	m	0.50	
3	구	구체	균열	0.1	1.0		1	m	1.00	
4	구	구체	균열	0.2	2.5		1	m	2.50	
5	구	좌측	망상균열		2.0	2.0	1	㎡	4.00	
6	구	흉벽	균열	0.2	1.0		1	m	1.00	
7	구	흉벽	균열	0.2	1.7		1	m	1.70	
8	구	흉벽	균열	0.2	2.0		2	m	4.00	
9	구	구체	균열	0.2	1.2		1	m	1.20	
10	구	구체	표면오염		1.2	1.2	6	㎡	8.64	
11	신	흉벽	망상균열		1	3	1	㎡	3.00	
12	신	교량받침	받침몰탈 균열	0.1	0.1		2	m	0.20	
13										
14										
15										
16										
17										
18										
19										
20										
21										
22										
23										
24										
25										
26										
27										
28										
29										
30

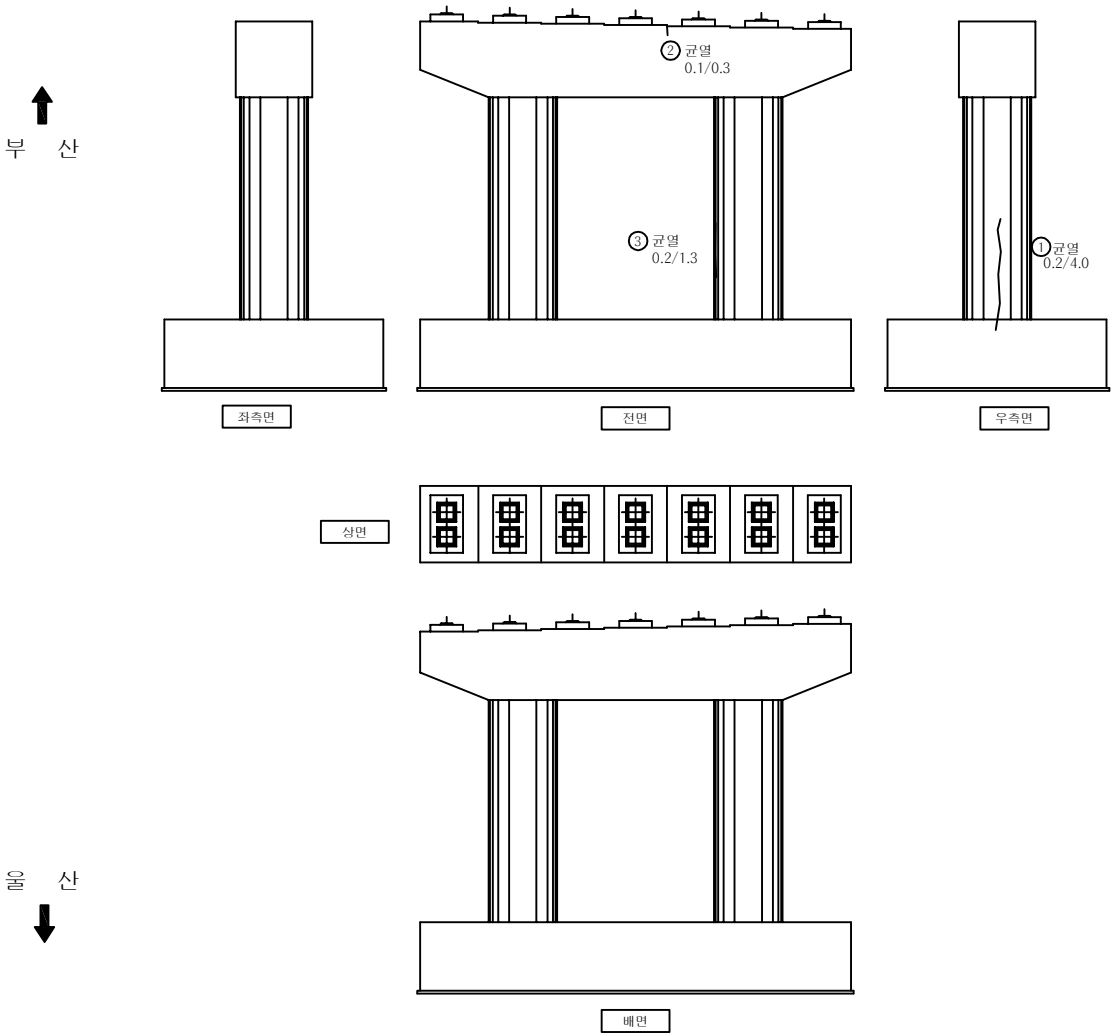
I D : 회야대교(울산) - 교각 - P20

번호	신/구	부재명	손 상 현 황	손 상 규 모						비고
				폭(㎜)	길이(m)	너비(m)	개소	단위	물량	
1	구	기둥	균열	0.2	4.0		1	m	4.00	
2	신	코핑	균열	0.1	0.3		1	m	0.30	
3	신	기둥	균열	0.2	1.3		1	m	1.30	
4										
5										
6										
7										
8										
9										
10										
11										
12										
13										
14										
15										
16										
17										
18										
19										
20										
21										
22										
23										
24										
25										
26										
27										
28										
29										
30

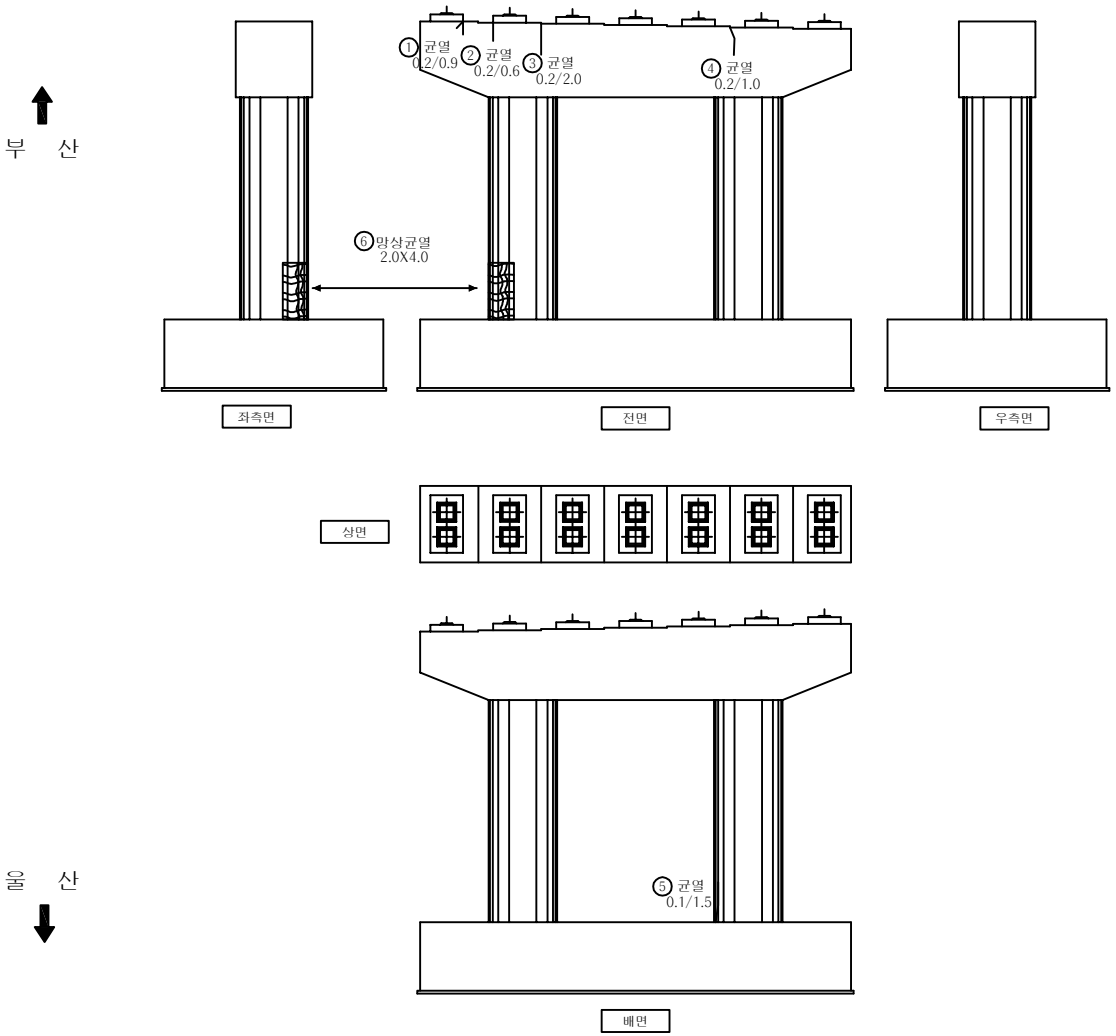
I D : 회야대교(울산) - 교각 - P21

번호	신/구	부재명	손 상 현 황	손 상 규 모						비고
				폭(㎜)	길이(m)	너비(m)	개소	단위	물량	
1	구	코핑	균열	0.2	0.9		1	m	0.90	
2	구	코핑	균열	0.2	0.6		1	m	0.60	
3	구	코핑	균열	0.2	2.0		1	m	2.00	
4	구	코핑	균열	0.2	1.0		1	m	1.00	
5	구	기둥	균열	0.1	1.5		1	m	1.50	
6	구	기둥	망상균열		2.0	4.0	1	㎡	8.00	
7										
8										
9										
10										
11										
12										
13										
14										
15										
16										
17										
18										
19										
20										
21										
22										
23										
24										
25										
26										
27										
28										
29										
30

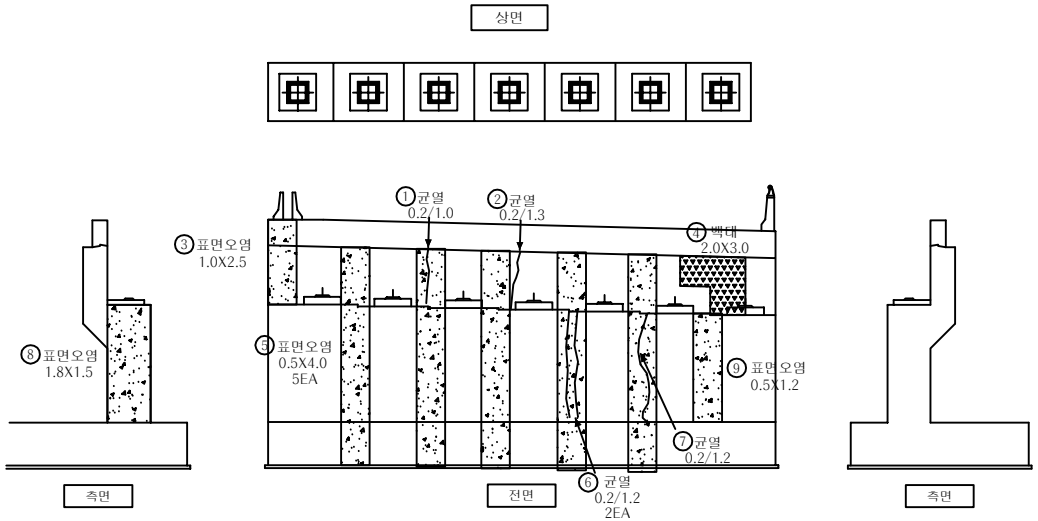
I D : 회야대교(울산) - 교대 - A2

번호	신/구	부재명	손 상 현 황	손 상 규 모						비고
				폭(㎜)	길이(m)	너비(m)	개소	단위	물량	
1	구	흉벽	균열	0.2	1.0		1	m	1.00	
2	구	흉벽	균열	0.2	1.3		1	m	1.30	
3	구	흉벽	표면오염		1.0	2.5	1	㎡	2.50	
4	구	흉벽	백태		2.0	3.0	1	㎡	6.00	
5	구	교대	표면오염		0.5	4.0	5	㎡	10.00	
6	구	구체	균열	0.2	1.2		1	m	1.20	
7	구	구체	균열	0.2	1.2		1	m	1.20	
8	구	좌측	표면오염		1.5	1.8	1	㎡	2.70	
9	신	구체	표면오염		0.5	1.2	1	㎡	0.60	
10										
11										
12										
13										
14										
15										
16										
17										
18										
19										
20										
21										
22										
23										
24										
25										
26										
27										
28										
29										
30
