I D : 회야대교(울산) - 바닥판상면 - S1

용 역 명	2023년 부산울산고속도로 정밀안전진단용역
조 사 일 시	2023
책임기술자	오 현 승
도 면 번 호	001

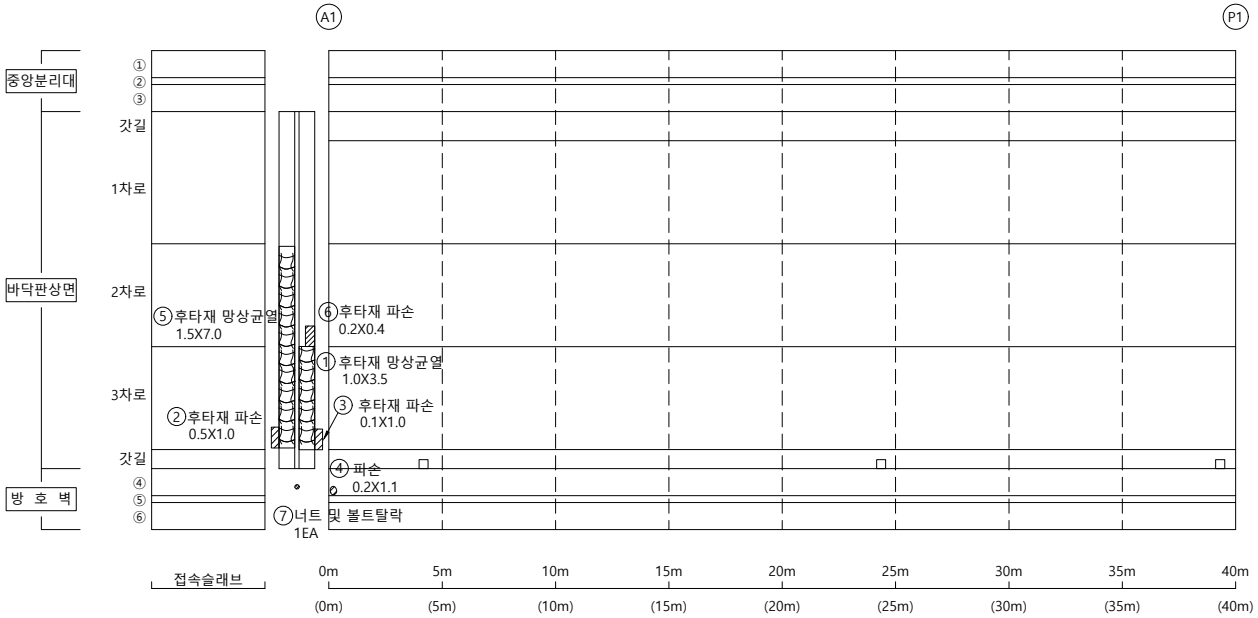
번호	신/구	부재명	손 상 내 용	손 상 규 모						비 고
				폭(mm)	길이(m)	너비(m)	개 소	물 량	단위	
1	구	신축이음	후타재 망상균열		1.0	3.5	1	3.50	㎡	
2	구	신축이음	후타재 파손		0.5	1.0	1	0.50	㎡	
3	구	신축이음	후타재 파손		0.1	1.0	1	0.10	㎡	
4	구	방호벽	파손		0.2	1.1	1	0.22	㎡	
5	구	신축이음	후타재 망상균열		1.5	7.0	1	10.50	㎡	
6	신	신축이음	후타재 파손		0.2	0.4	1	0.08	㎡	
7	신	신축이음	너트 및 볼트탈락				1	1.00	EA

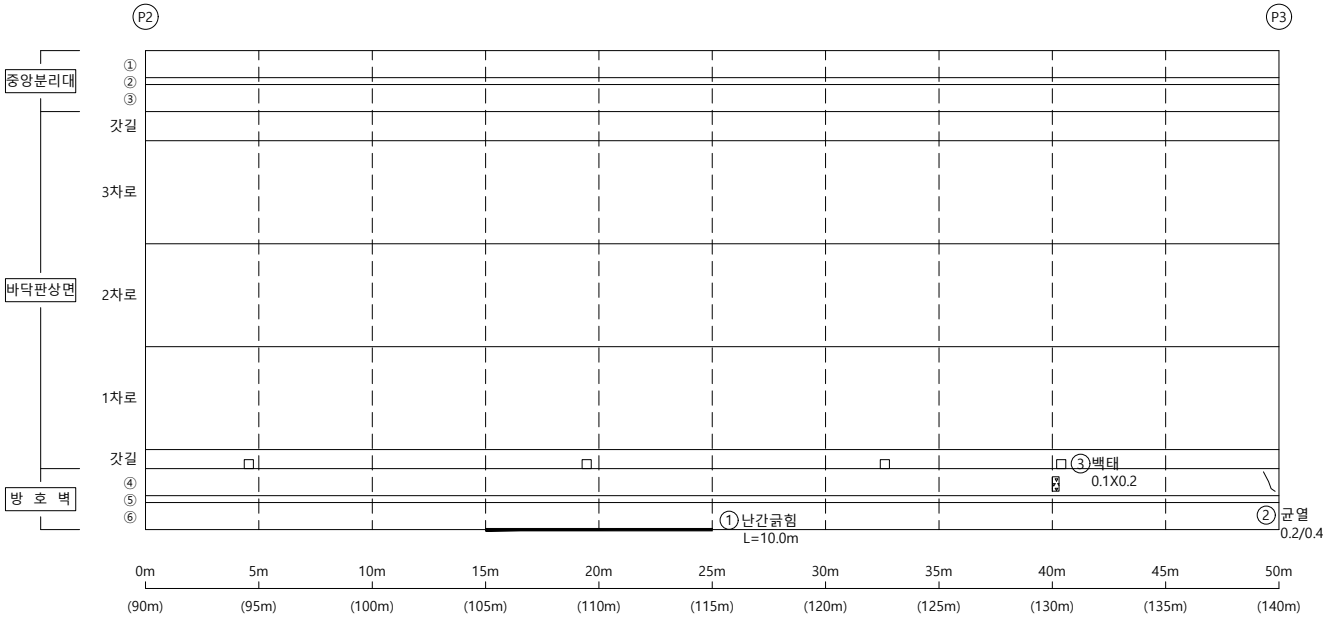
I D : 회야대교(울산) - 바닥판상면 - S3

번호	신/구	부재명	손 상 내 용	손 상 규 모						비 고
				폭(mm)	길이(m)	너비(m)	개 소	물 량	단위	
1	구	방호벽	난간긁힘		10.0		1	10.00	m	
2	구	방호벽	균열(0.3mm미만)	0.2	0.4		1	0.40	m	
3	신	방호벽	백태		0.1	0.2	1	0.02	㎡

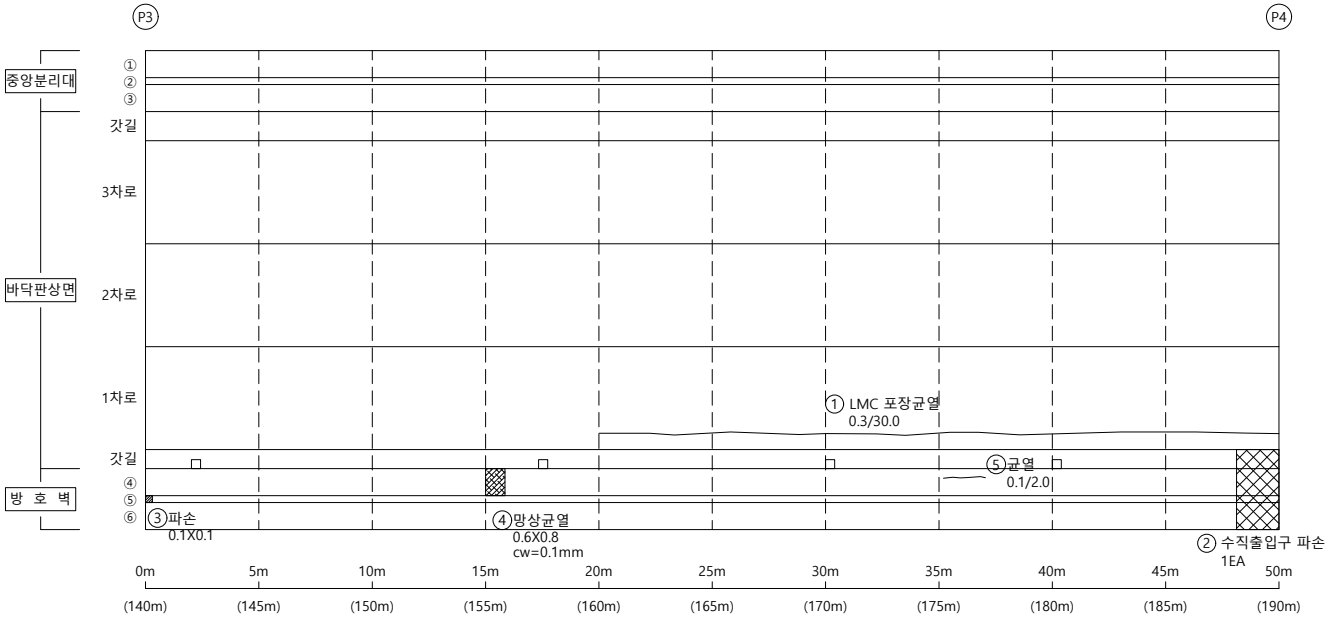
I D : 회야대교(울산) - 바닥판상면 - S4

번호	신/구	부재명	손 상 내 용	손 상 규 모						비 고
				폭(mm)	길이(m)	너비(m)	개 소	물 량	단위	
1	구	포장	LMC포장균열	0.3	30.0		1	30.00	m	변경
2	구	점검시설	수직출입구 파손				1	1.00	EA	
3	신	방호벽	파손		0.1	0.1	1	0.01	㎡	
4	신	방호벽	망상균열		0.6	0.8	1	0.48	㎡	CW=0.1
5	신	방호벽	균열(0.3mm미만)	0.1	2.0		1	2.00	m

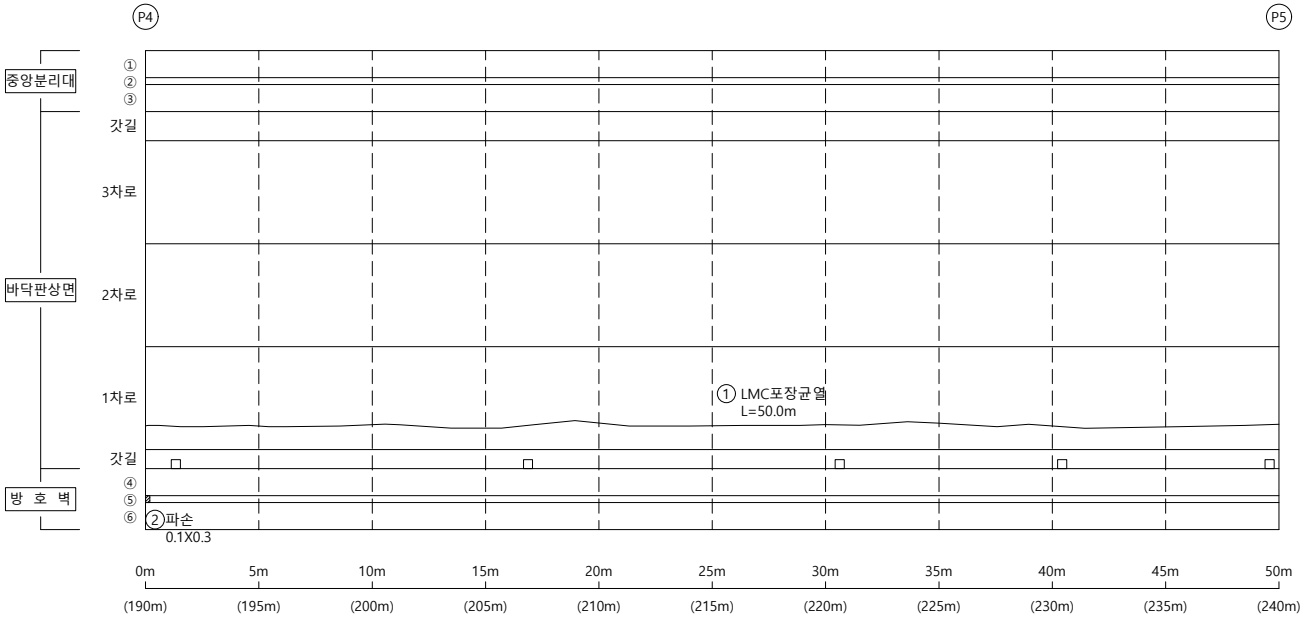
번호	신/구	부재명	손 상 내 용	손 상 규 모						비 고
				폭(mm)	길이(m)	너비(m)	개 소	물 량	단위	
1	구	포장	LMC포장균열		50.0		1	50.00	m	변경
2	신	방호벽	파손		0.1	0.3	1	0.03	㎡

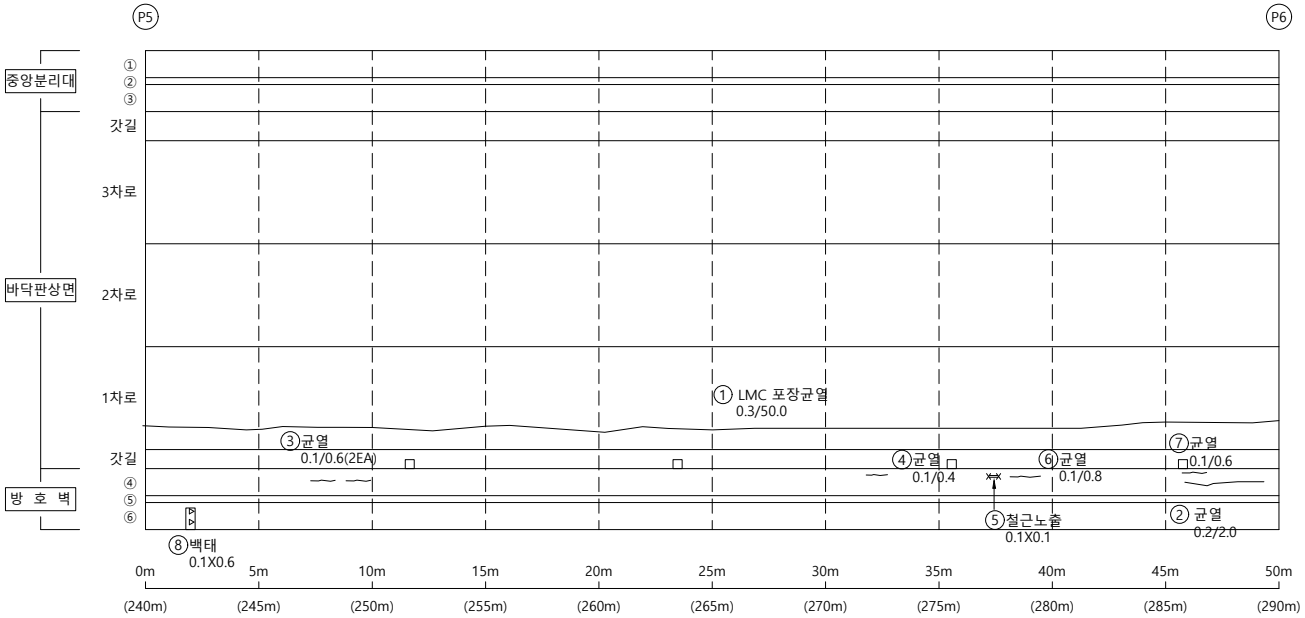
번호	신/구	부재명	손 상 내 용	손 상 규 모						비 고
				폭(mm)	길이(m)	너비(m)	개 소	물 량	단위	
1	구	포장	LMC포장균열	0.3	50.0		1	50.00	m	변경
2	구	방호벽	균열(0.3mm미만)	0.2	2.0		1	2.00	m	
3	신	방호벽	균열(0.3mm미만)	0.1	0.6		2	1.20	m	
4	신	방호벽	균열(0.3mm미만)	0.1	0.4		1	0.40	m	
5	신	방호벽	철근노출		0.1	0.1	1	0.01	㎡	
6	신	방호벽	균열(0.3mm미만)	0.1	0.8		1	0.80	m	
7	신	방호벽	균열(0.3mm미만)	0.1	0.6		1	0.60	m	
8	신	우측	백태		0.1	0.6	1	0.06	㎡

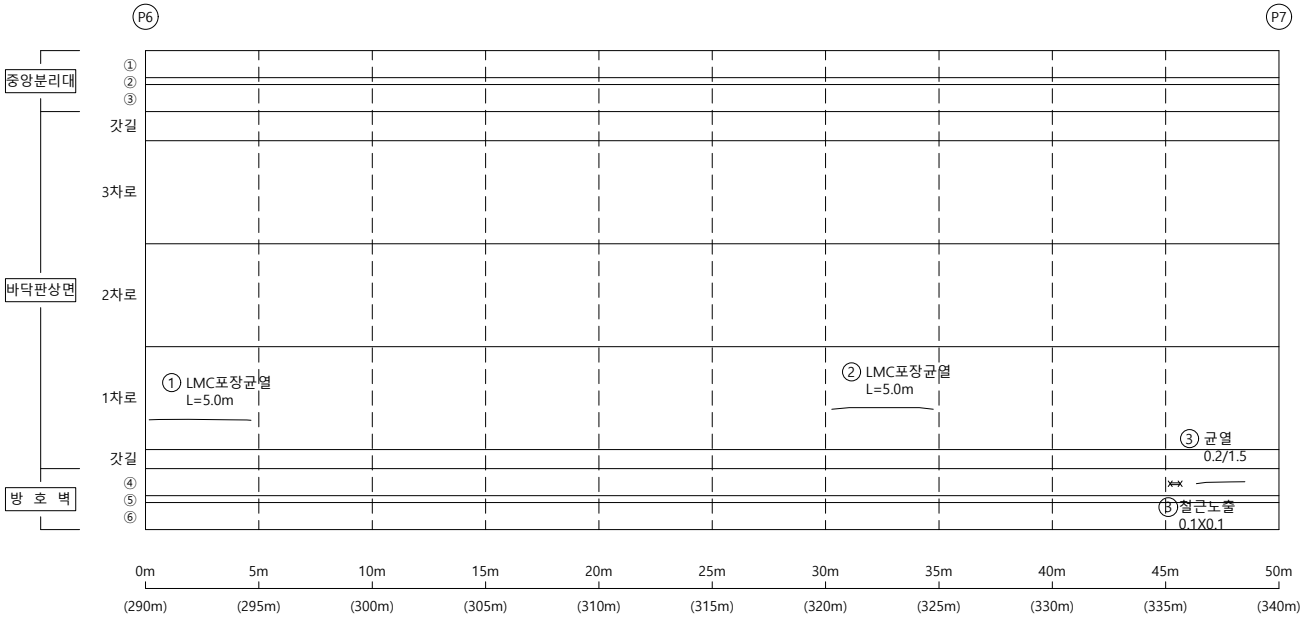
I D : 회야대교(울산) - 바닥판상면 - S7

번호	신/구	부재명	손 상 내 용	손 상 규 모						비 고
				폭(mm)	길이(m)	너비(m)	개 소	물 량	단위	
1	구	포장	LMC포장균열		5.0		1	5.00	m	
2	구	포장	LMC포장균열		5.0		1	5.00	m	
3	구	방호벽	균열(0.3mm미만)	0.2	1.5		1	1.50	m	
4	신	방호벽	철근노출		0.1	0.1	1	0.01	㎡

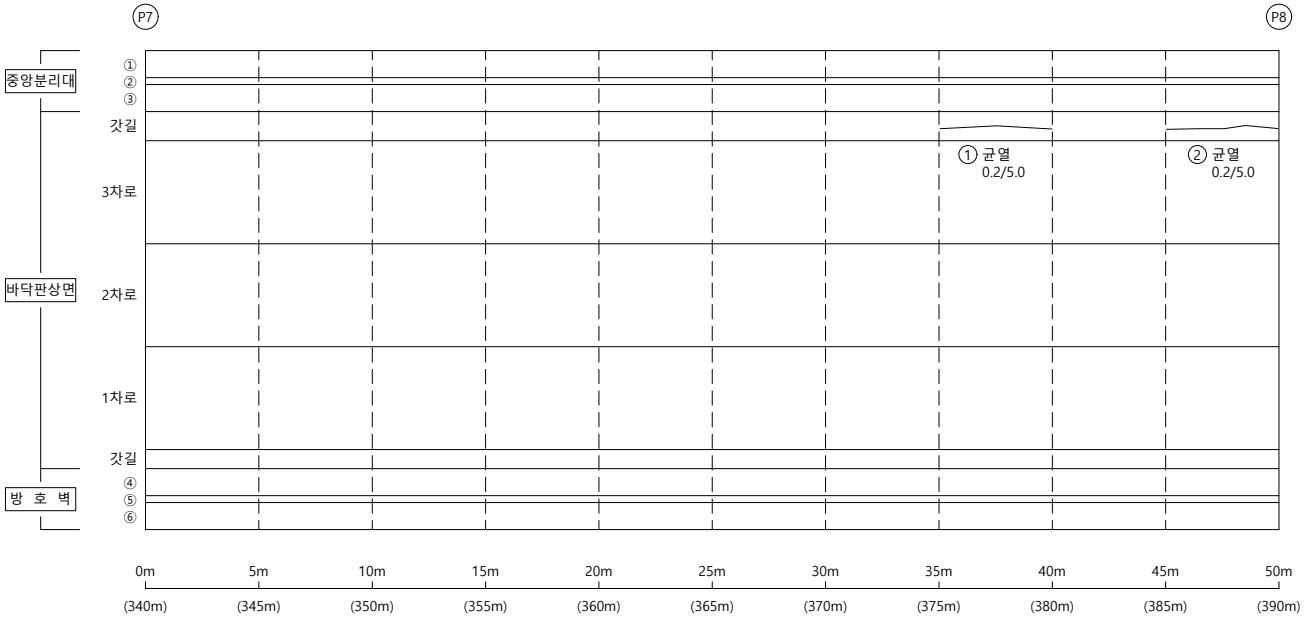
번호	신/구	부재명	손 상 내 용	손 상 규 모						비 고
				폭(mm)	길이(m)	너비(m)	개 소	물 량	단위	
1	구	중분대	균열(0.3mm미만)	0.2	5.0		1	5.00	m	
2	구	중분대	균열(0.3mm미만)	0.2	5.0		1	5.00	m

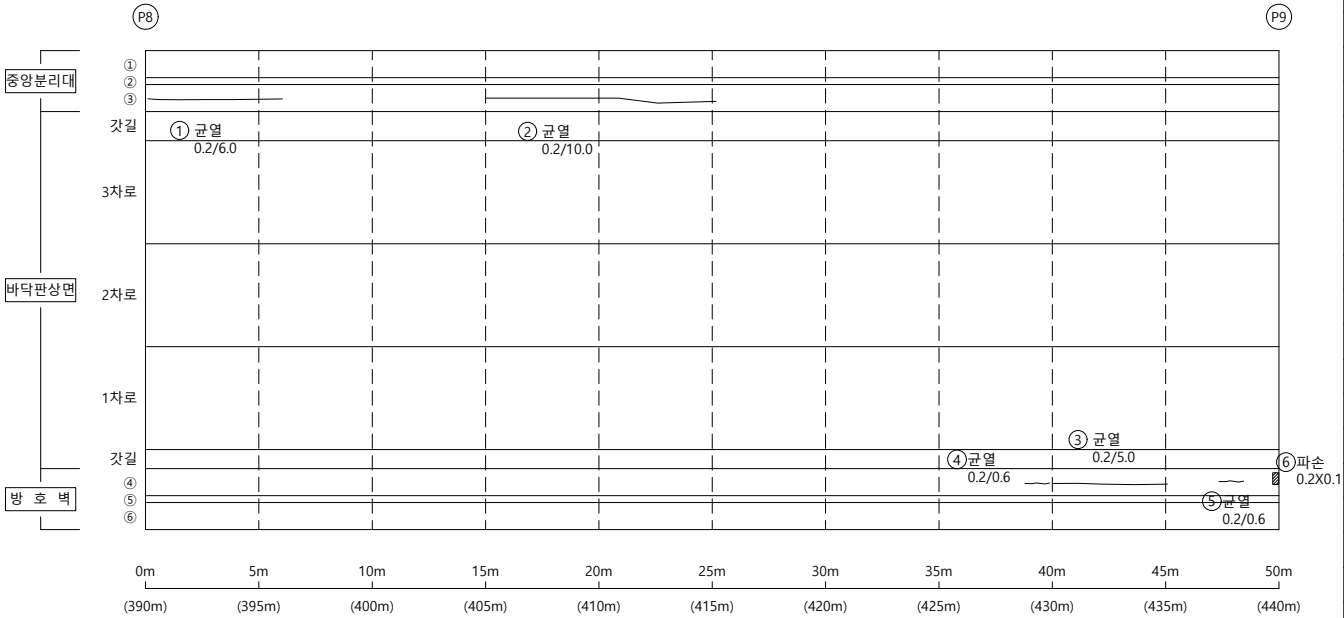
번호	신/구	부재명	손 상 내 용	손 상 규 모						비 고
				폭(mm)	길이(m)	너비(m)	개 소	물 량	단위	
1	구	중분대	균열(0.3mm미만)	0.2	6.0		1	6.00	m	
2	구	중분대	균열(0.3mm미만)	0.2	10.0		1	10.00	m	
3	구	방호벽	균열(0.3mm미만)	0.2	5.0		1	5.00	m	
4	신	방호벽	균열(0.3mm미만)	0.2	0.6		1	0.60	m	
5	신	방호벽	균열(0.3mm미만)	0.2	0.6		1	0.60	m	
6	신	방호벽	파손		0.2	0.1	1	0.02	㎡

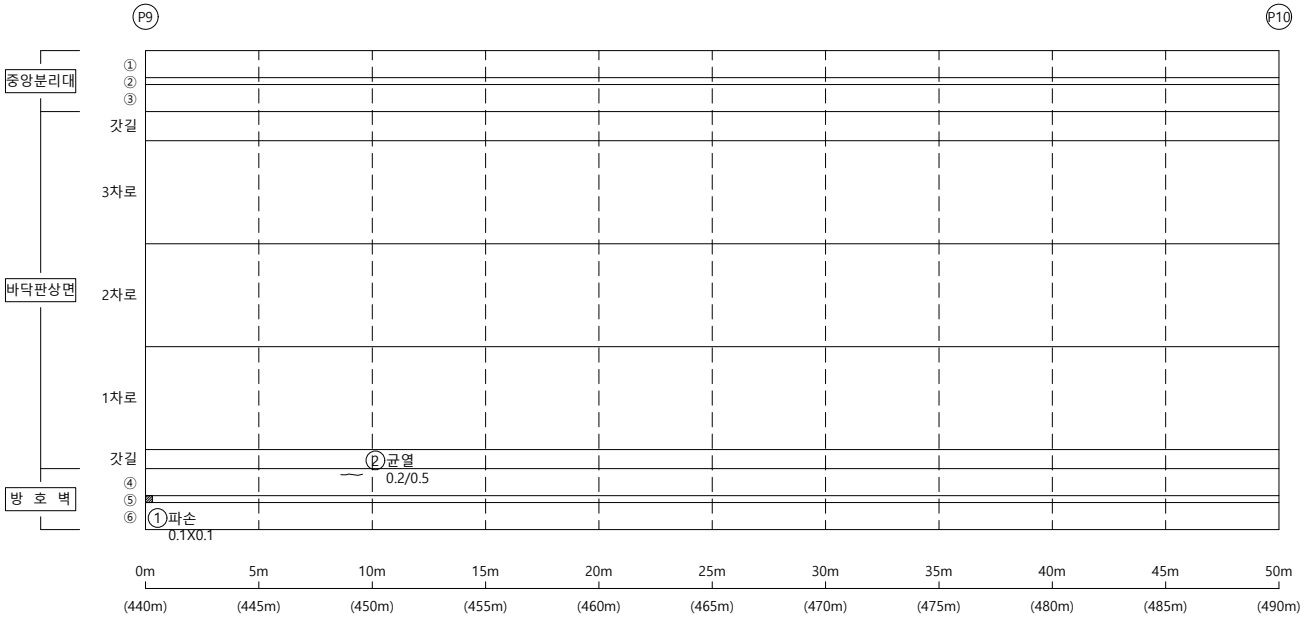
I D : 회야대교(울산) - 바닥판상면 - S10

번호	신/구	부재명	손 상 내 용	손 상 규 모						비 고
				폭(mm)	길이(m)	너비(m)	개 소	물 량	단위	
1	신	방호벽	파손		0.1	0.1	1	0.01	㎡	
2	신	방호벽	균열(0.3mm미만)	0.2	0.5		1	0.50	m

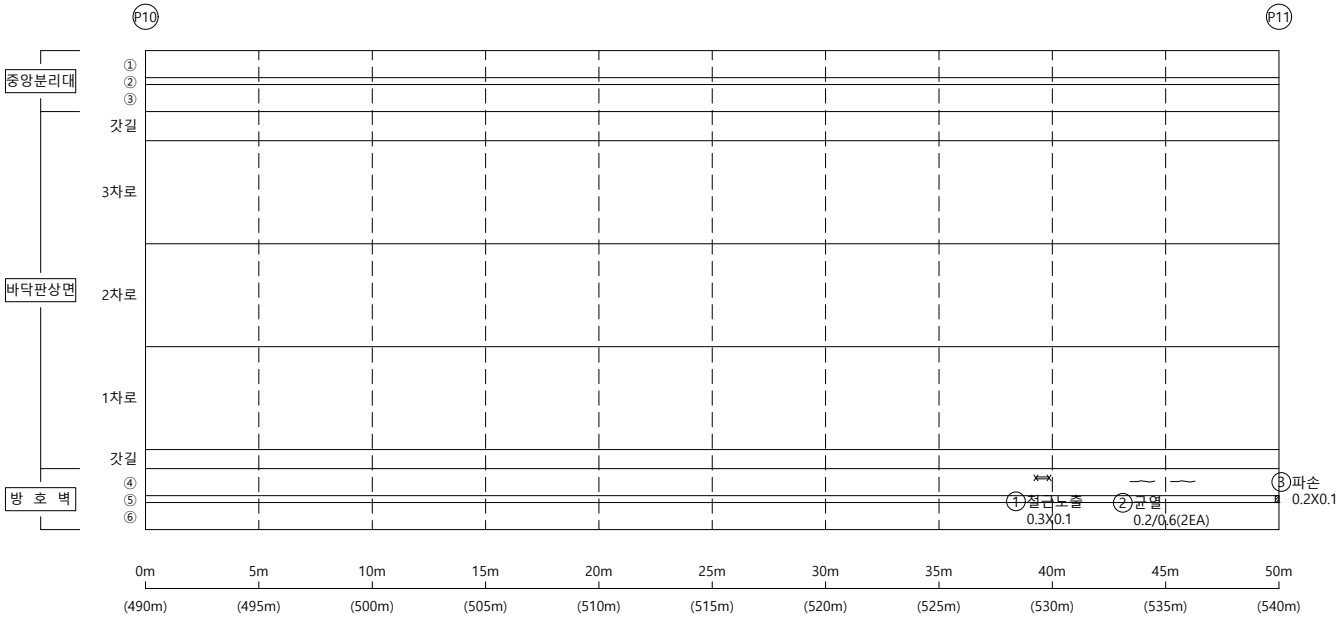
번호	신/구	부재명	손 상 내 용	손 상 규 모						비 고
				폭(mm)	길이(m)	너비(m)	개 소	물 량	단위	
1	신	방호벽	철근노출		0.3	0.1	1	0.03	㎡	
2	신	방호벽	균열(0.3mm미만)	0.2	0.6		2	1.20	m	
3	신	방호벽	파손		0.2	0.1	1	0.02	㎡

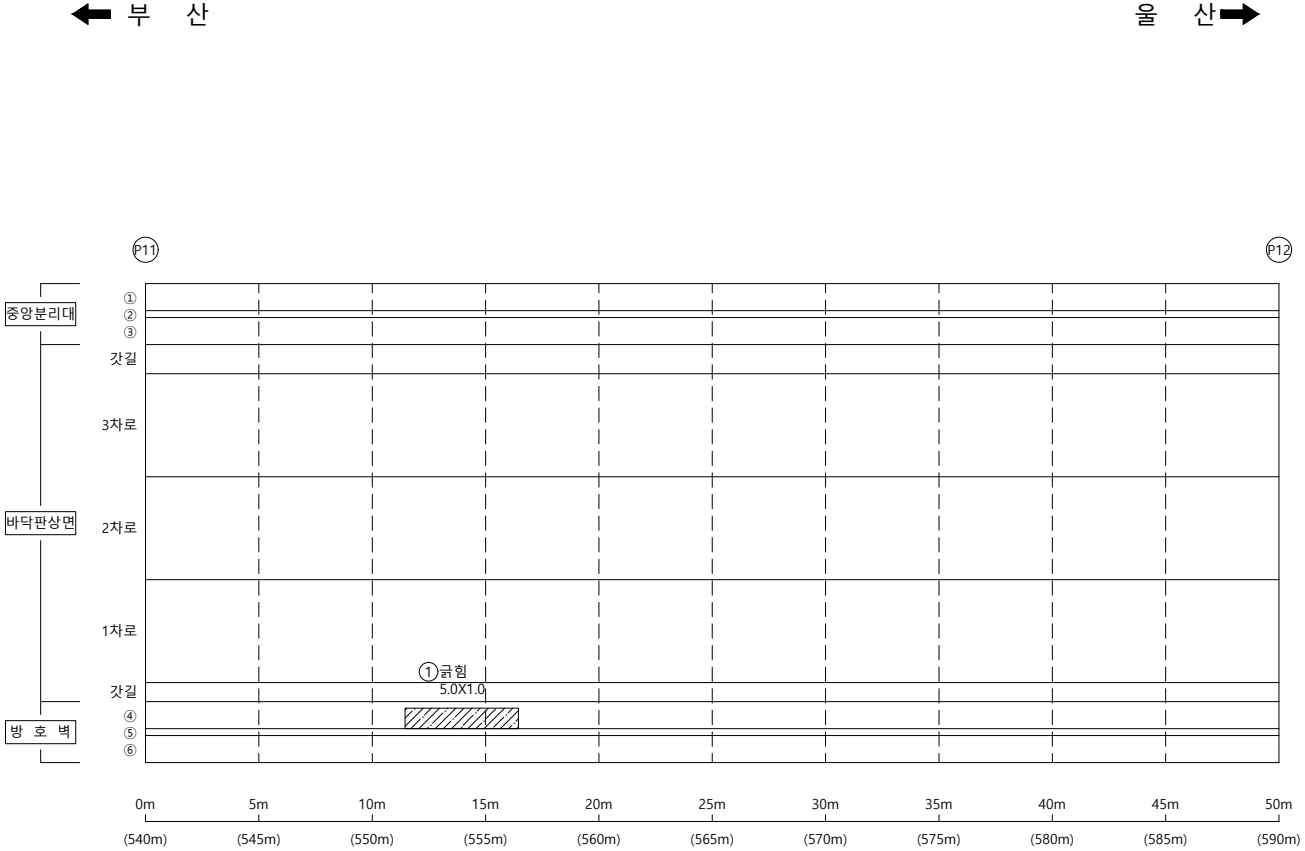
I D : 회야대교(울산) - 바닥판상면 - S12

번호	신/구	부재명	손 상 내 용	손 상 규 모						비 고
				폭(mm)	길이(m)	너비(m)	개 소	물 량	단위	
1	신	중분대	긁힘		5.0	1.0	1	5.00	㎡

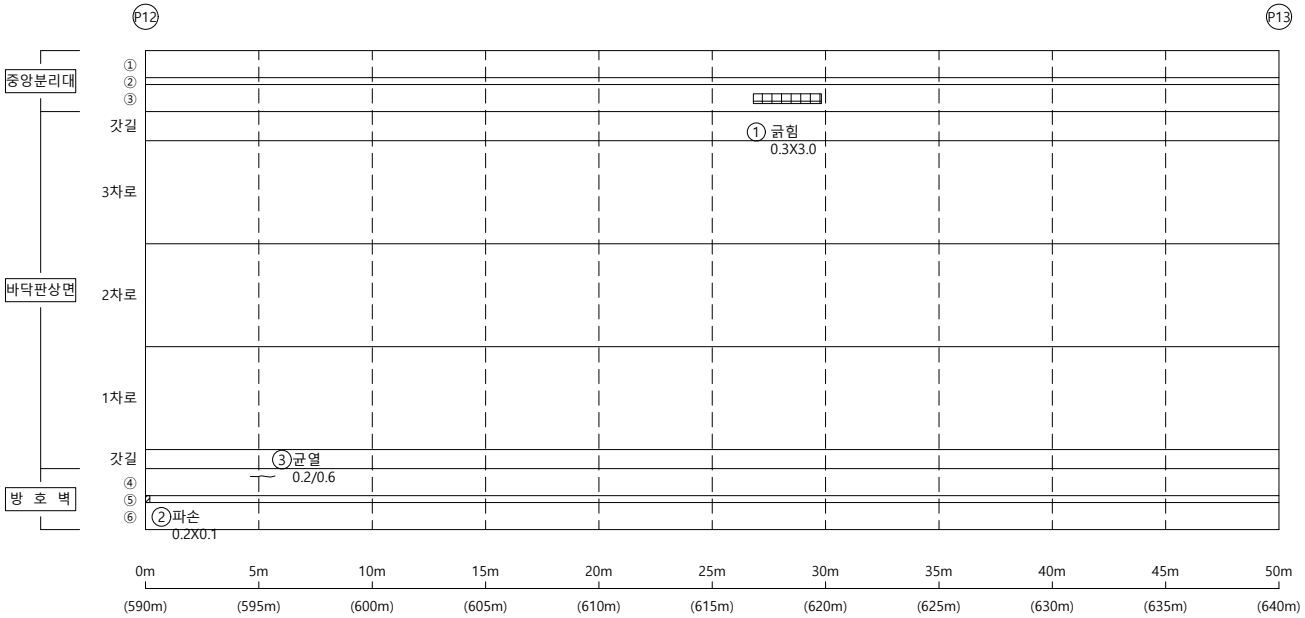
I D : 회야대교(울산) - 바닥판상면 - S13

번호	신/구	부재명	손 상 내 용	손 상 규 모						비 고
				폭(mm)	길이(m)	너비(m)	개 소	물 량	단위	
1	구	중분대	긁힘		0.3	3.0	1	0.90	㎡	
2	신	방호벽	파손		0.2	0.1	1	0.02	㎡	
3	신	방호벽	균열(0.3mm미만)	0.2	0.6		1	0.60	m

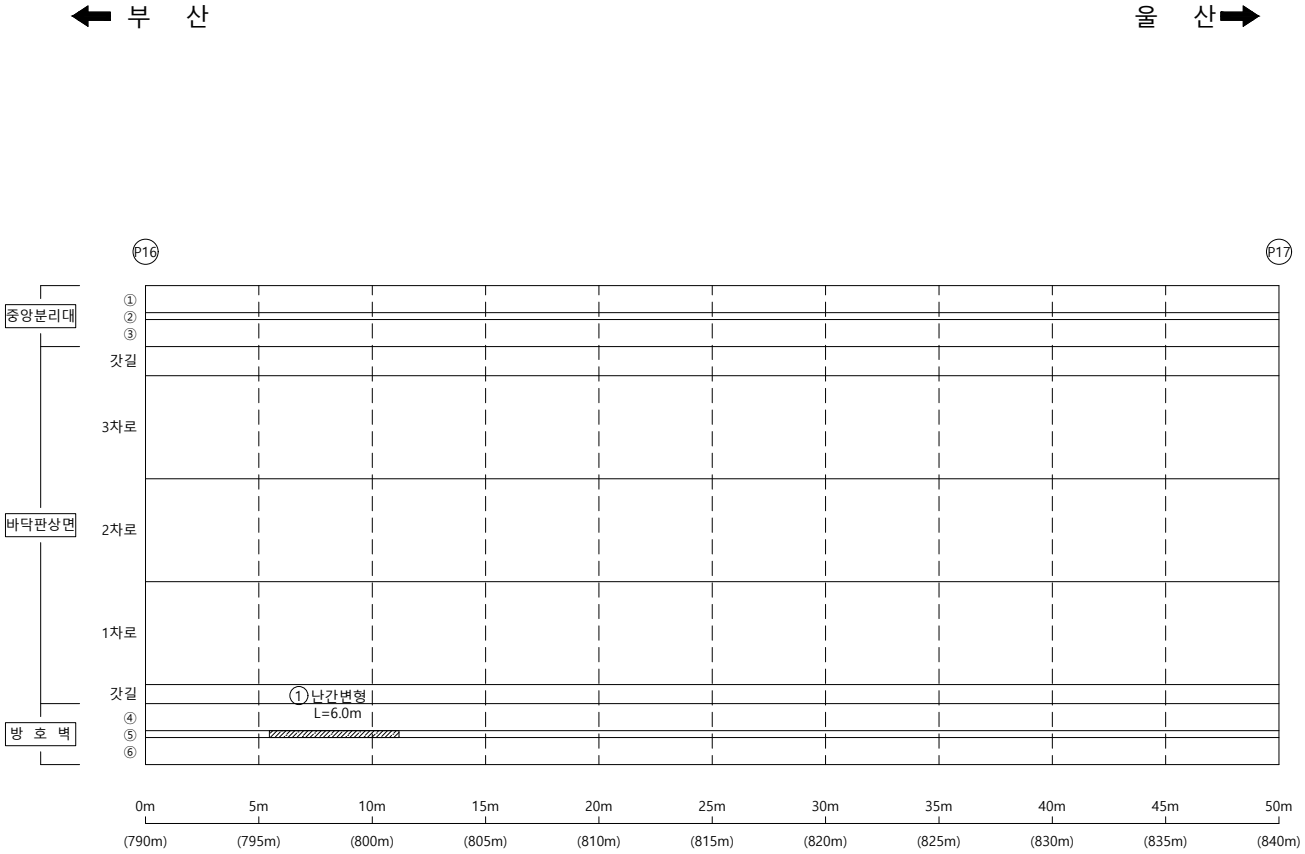
I D : 회야대교(울산) - 바닥판상면 - S17

번호	신/구	부재명	손 상 내 용	손 상 규 모						비 고
				폭(mm)	길이(m)	너비(m)	개 소	물 량	단위	
1	구	방호벽	난간변형		6.0		1	6.00	m

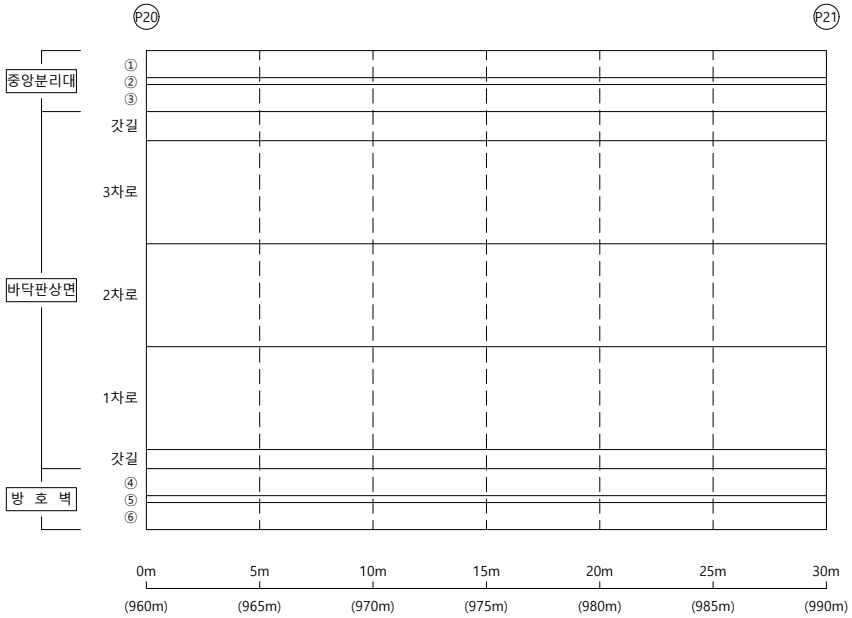
I D : 회야대교(울산) - 바닥판상면 - S21

번호	신/구	부재명	손 상 내 용	손 상 규 모						비 고
				폭(mm)	길이(m)	너비(m)	개 소	물 량	단위	
1	구	방호벽	균열(0.3mm미만)	0.1	1.3		1	1.30	m	
2	구	신축이음	후타재 균열	0.2	0.3		4	1.20	m	
3	구	신축이음	후타재 균열	0.2	0.5		8	4.00	m	
4	신	방호벽	균열(0.3mm미만)	0.1	1.3		1	1.30	m	
5	신	신축이음	유간토사퇴적		1.0		1	1.00	m	
6	신	중분대	박락		0.6	1.3	1	0.78	㎡	
7	신	포장	LMC포장균열	0.5	6.0		1	6.00	m	
8	신	포장	망상균열		1.0	5.5	1	5.50	㎡	CW=0.1

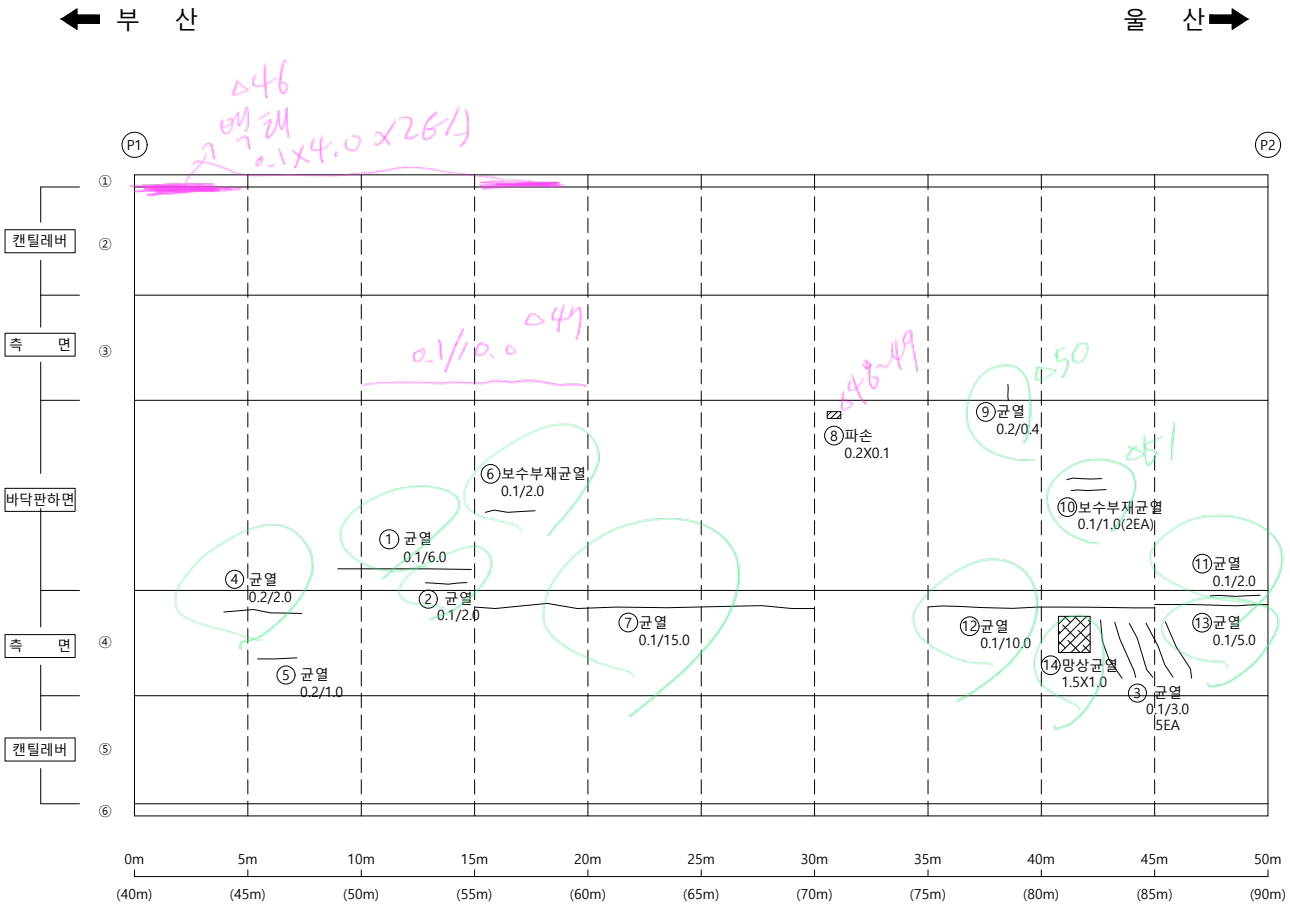
I D : 회야대교(울산) - 바닥판하면 - S2

번호	신/구	부재명	손 상 내 용	손 상 규 모						비 고
				폭(mm)	길이(m)	너비(m)	개 소	물 량	단위	
1	구	하면	균열(0.3mm미만)	0.1	6.0		1	6.00	m	
2	구	하면	균열(0.3mm미만)	0.1	2.0		1	2.00	m	
3	구	우측	균열(0.3mm미만)	0.1	3.0		5	15.00	m	
4	구	우측	균열(0.3mm미만)	0.2	2.0		1	2.00	m	
5	구	우측	균열(0.3mm미만)	0.2	1.0		1	1.00	m	
6	신	하면	보수부재균열(0.3mm미만)	0.1	2.0		1	2.00	m	
7	신	우측	균열(0.3mm미만)	0.1	15.0		1	15.00	m	
8	신	하면	파손		0.1	0.2	1	0.02	㎡	
9	신	좌측	균열(0.3mm미만)	0.2	0.4		1	0.40	m	
10	신	하면	보수부재균열(0.3mm미만)	0.1	1.0		2	2.00	m	
11	신	우측	균열(0.3mm미만)	0.1	2.0		1	2.00	m	
12	신	우측	균열(0.3mm미만)	0.1	10.0		1	10.00	m	
13	신	우측	균열(0.3mm미만)	0.1	5.0		1	5.00	m	
14	신	우측	망상균열		1.5	1.0	1	1.50	㎡

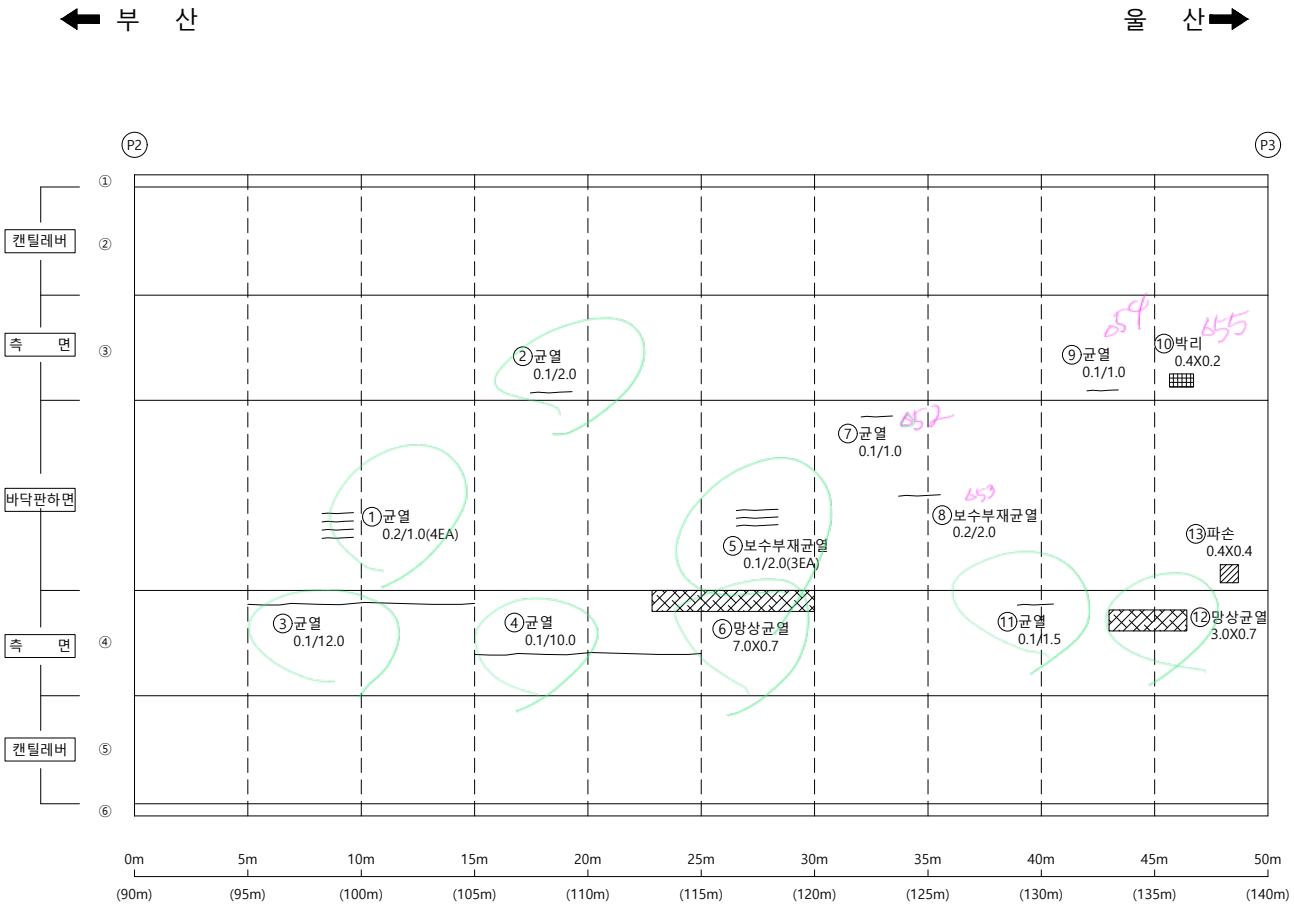
I D : 회야대교(울산) - 바닥판하면 - S3

번호	신/구	부재명	손 상 내 용	손 상 규 모						비 고
				폭(mm)	길이(m)	너비(m)	개 소	물 량	단위	
1	신	하면	균열(0.3mm미만)	0.2	1.0		4	4.00	m	
2	신	좌측	균열(0.3mm미만)	0.1	2.0		1	2.00	m	
3	신	우측	균열(0.3mm미만)	0.1	12.0		1	12.00	m	
4	신	우측	균열(0.3mm미만)	0.1	10.0		1	10.00	m	
5	신	하면	보수부재균열(0.3mm미만)	0.1	2.0		3	6.00	m	
6	신	우측	망상균열		7.0	0.7	1	4.90	㎡	
7	신	하면	균열(0.3mm미만)	0.1	1.0		1	1.00	m	
8	신	하면	보수부재균열(0.3mm미만)	0.2	2.0		1	2.00	m	
9	신	좌측	균열(0.3mm미만)	0.1	1.0		1	1.00	m	
10	신	좌측	박리		0.4	0.2	1	0.08	㎡	
11	신	우측	균열(0.3mm미만)	0.1	1.5		1	1.50	m	
12	신	우측	망상균열		3.0	0.7	1	2.10	㎡	
13	신	하면	파손		0.4	0.4	1	0.16	㎡

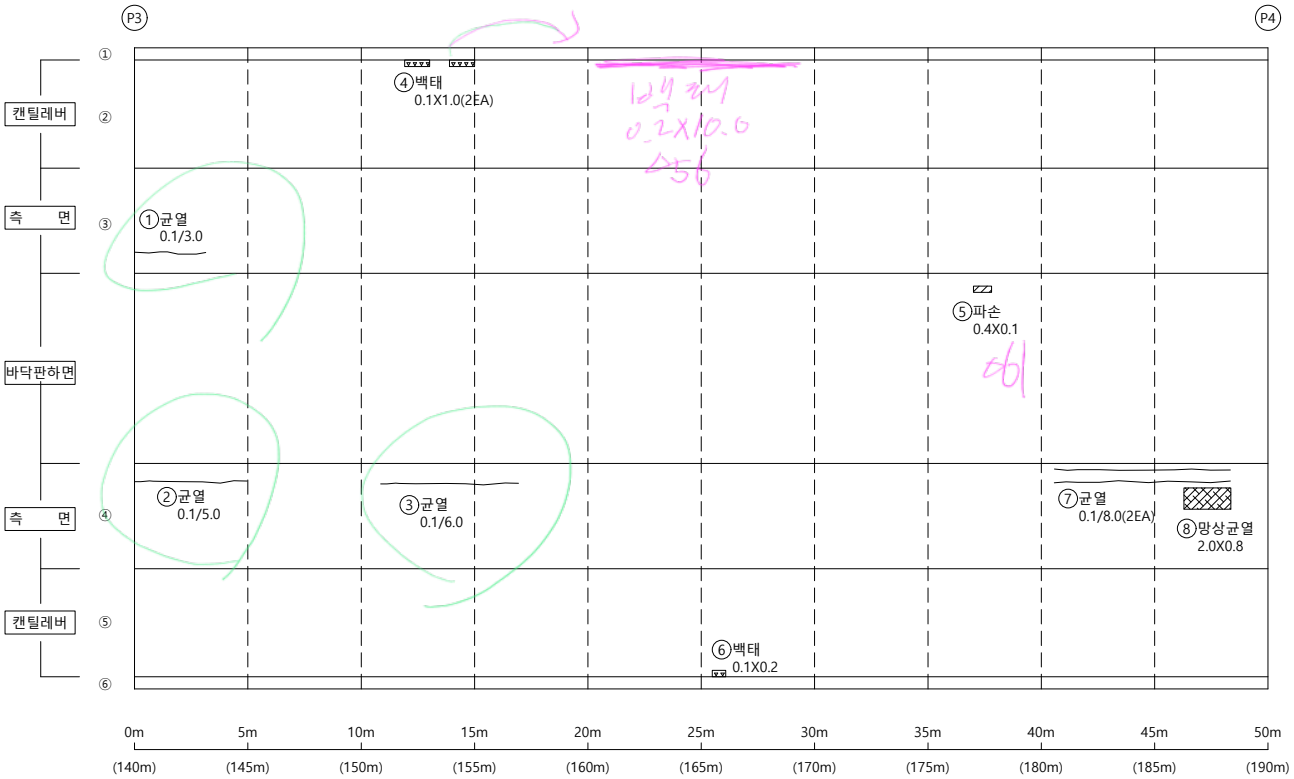
I D : 회야대교(울산) - 바닥판하면 - S4

번호	신/구	부재명	손 상 내 용	손 상 규 모						비 고
				폭(mm)	길이(m)	너비(m)	개 소	물 량	단위	
1	신	좌측	균열(0.3mm미만)	0.1	3.0		1	3.00	m	
2	신	우측	균열(0.3mm미만)	0.1	5.0		1	5.00	m	
3	신	우측	균열(0.3mm미만)	0.1	6.0		1	6.00	m	
4	신	캔틸레버	백태		1.0	0.1	2	0.20	㎡	
5	신	하면	파손		0.4	0.1	1	0.04	㎡	
6	신	캔틸레버	백태		0.1	0.2	1	0.02	㎡	
7	신	우측	균열(0.3mm미만)	0.1	8.0		2	16.00	m	
8	신	우측	망상균열		2.0	0.8	1	1.60	㎡

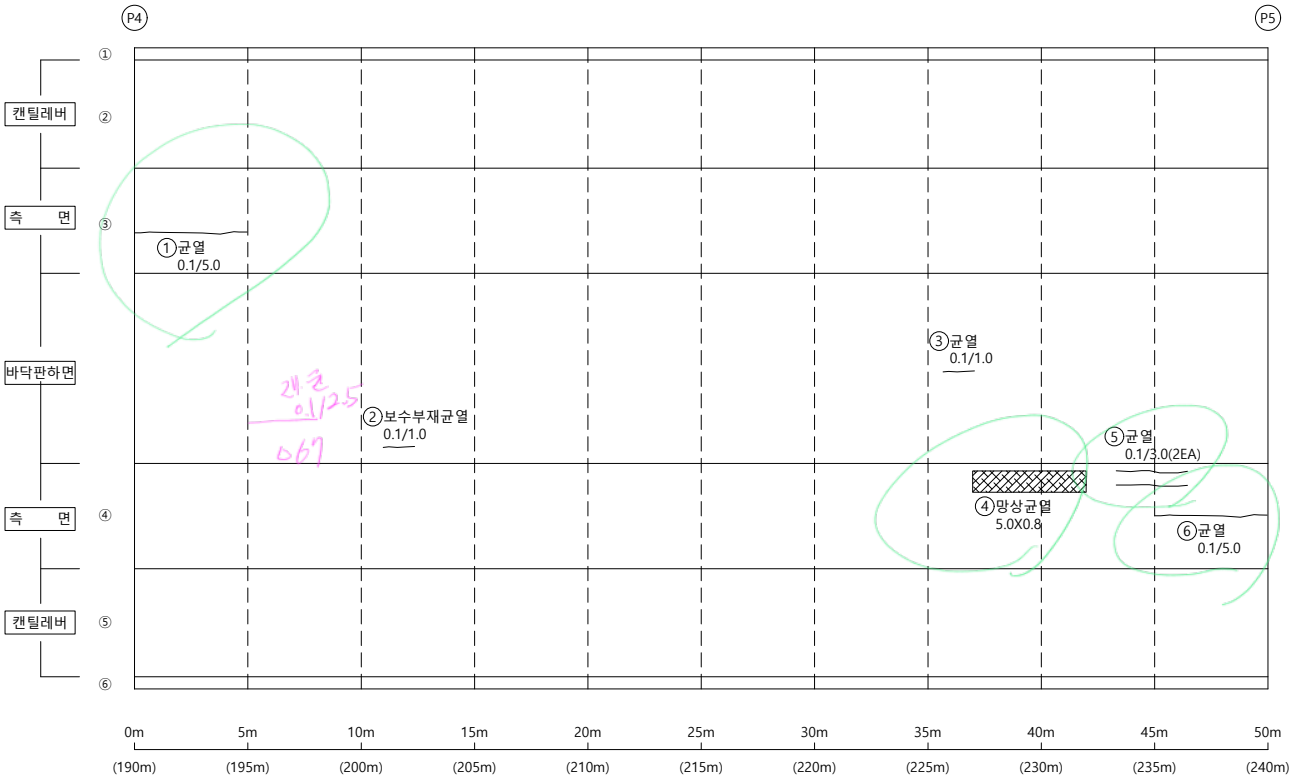
I D : 회야대교(울산) - 바닥판하면 - S5

번호	신/구	부재명	손 상 내 용	손 상 규 모						비 고
				폭(mm)	길이(m)	너비(m)	개 소	물 량	단위	
1	신	좌측	균열(0.3mm미만)	0.1	5.0		1	5.00	m	
2	신	하면	보수부재균열(0.3mm미만)	0.1	1.0		1	1.00	m	
3	신	하면	균열(0.3mm미만)	0.2	1.0		1	1.00	m	
4	신	우측	망상균열		5.0	0.8	1	4.00	㎡	
5	신	우측	균열(0.3mm미만)	0.1	3.0		2	6.00	m	
6	신	우측	균열(0.3mm미만)	0.1	5.0		1	5.00	m

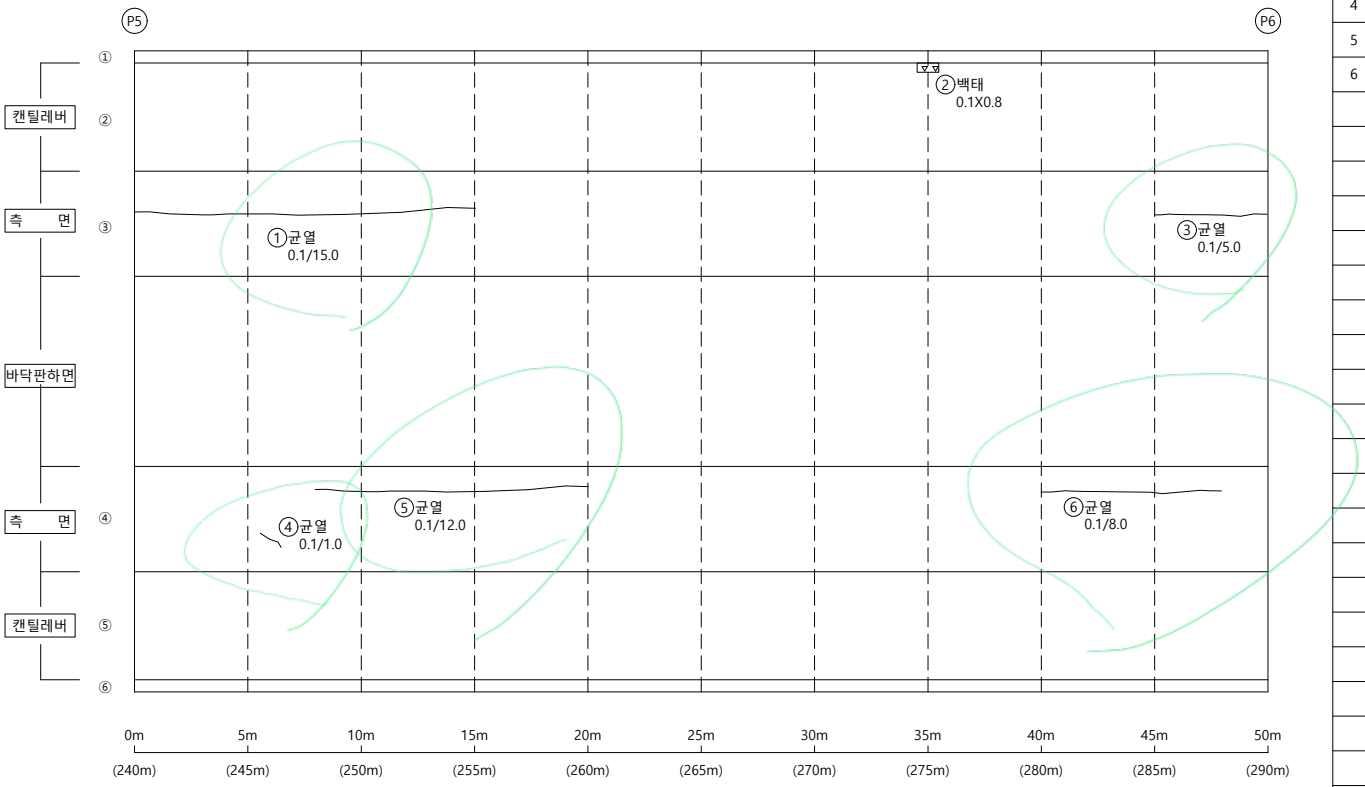
I D : 회야대교(울산) - 바닥판하면 - S6

번호	신/구	부재명	손 상 내 용	손 상 규 모						비 고
				폭(mm)	길이(m)	너비(m)	개 소	물 량	단위	
1	신	좌측	균열(0.3mm미만)	0.1	15.0		1	15.00	m	
2	신	캔틸레버	백태		0.1	0.8	1	0.08	㎡	
3	신	좌측	균열(0.3mm미만)	0.1	5.0		1	5.00	m	
4	신	우측	균열(0.3mm미만)	0.1	1.0		1	1.00	m	
5	신	우측	균열(0.3mm미만)	0.1	12.0		1	12.00	m	
6	신	우측	균열(0.3mm미만)	0.1	8.0		1	8.00	m

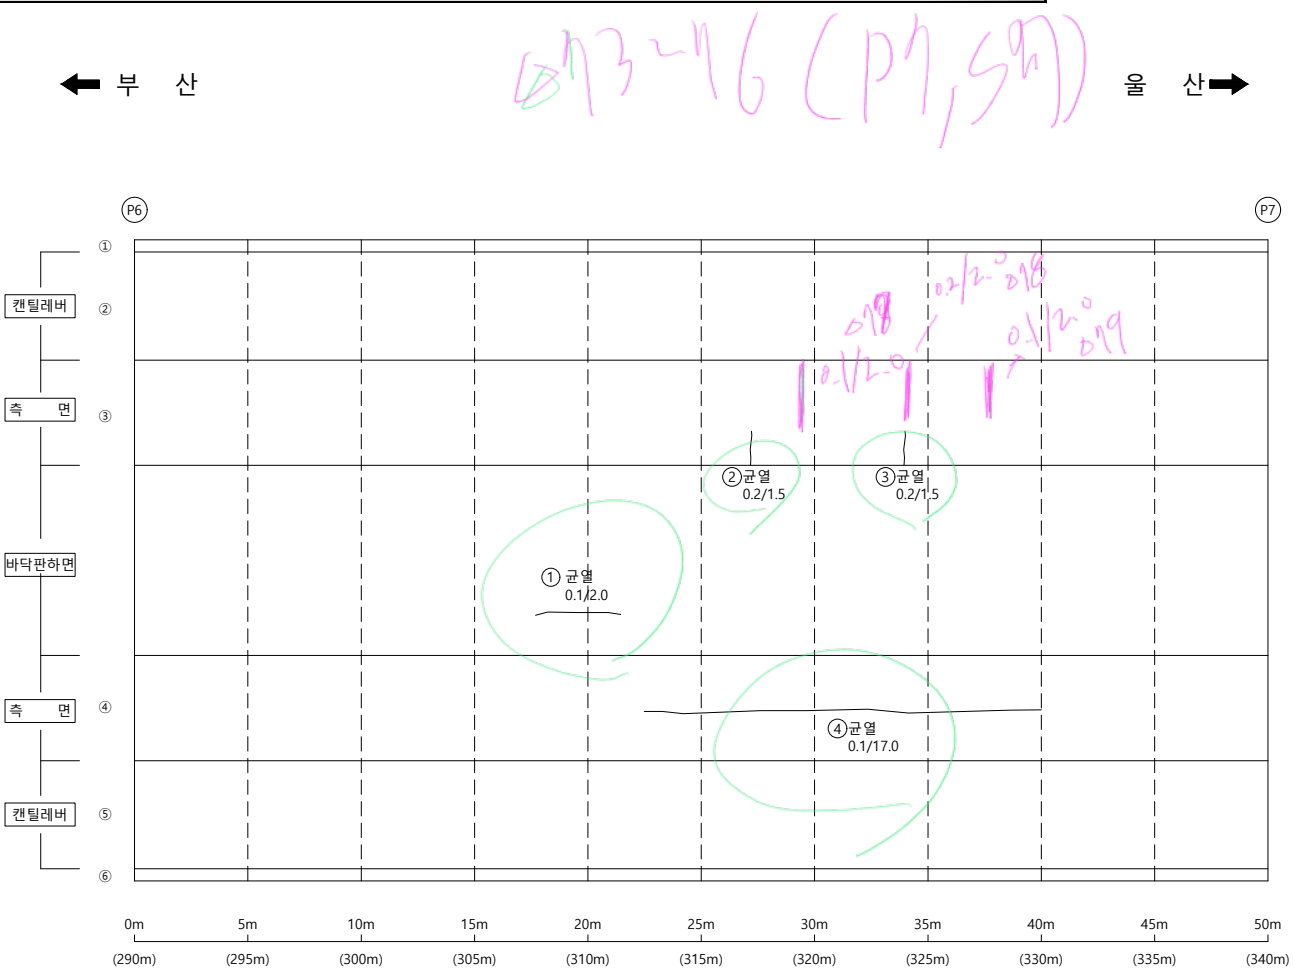
I D : 회야대교(울산) - 바닥판하면 - S7

번호	신/구	부재명	손 상 내 용	손 상 규 모						비 고
				폭(mm)	길이(m)	너비(m)	개 소	물 량	단위	
1	구	하면	균열(0.3mm미만)	0.1	2.0		1	2.00	m	
2	신	좌측	균열(0.3mm미만)	0.2	1.5		1	1.50	m	
3	신	좌측	균열(0.3mm미만)	0.2	1.5		1	1.50	m	
4	신	우측	균열(0.3mm미만)	0.1	17.0		1	17.00	m

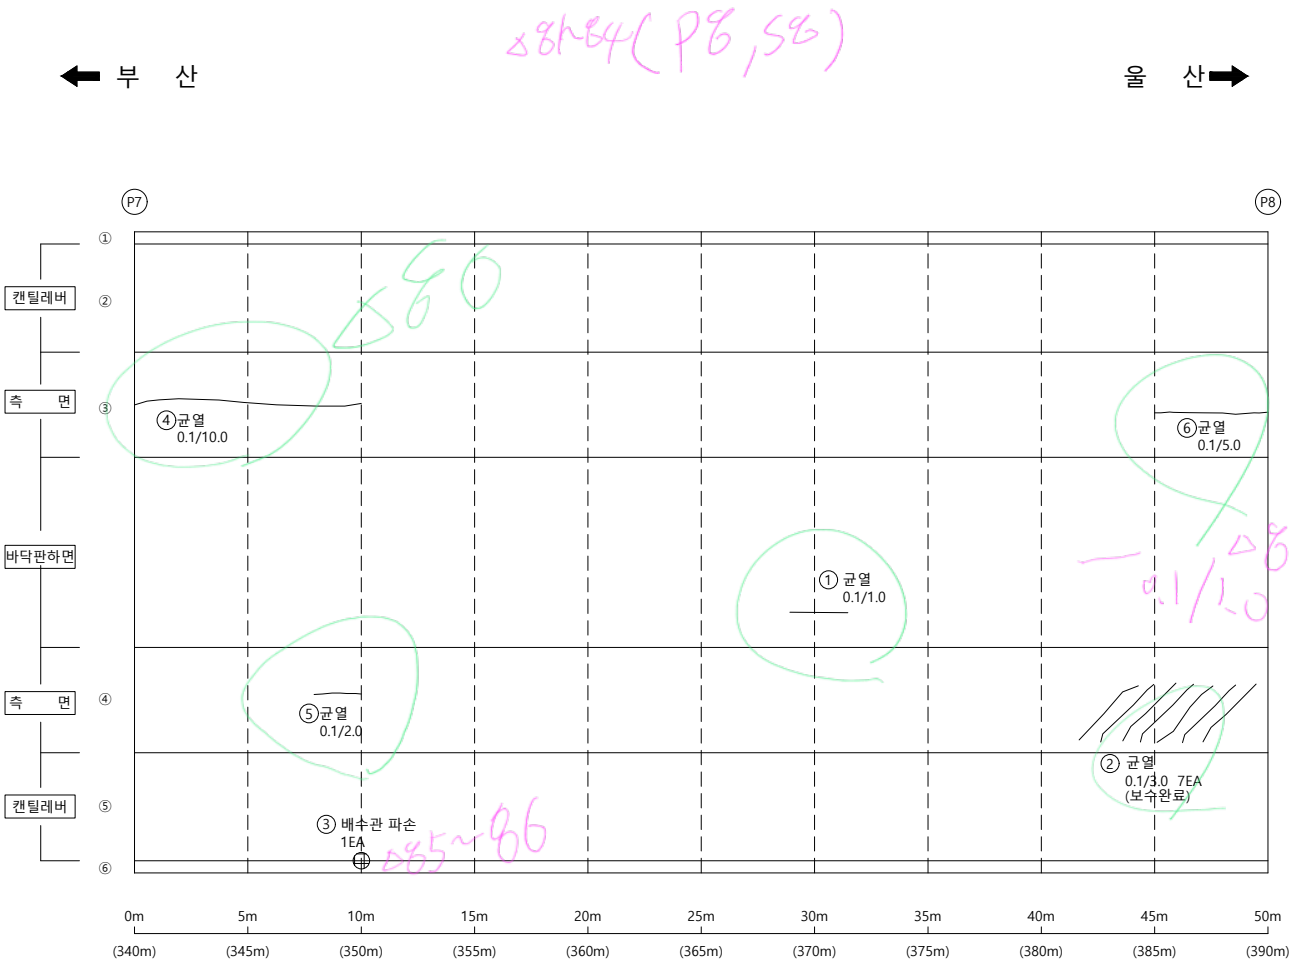
I D : 회야대교(울산) - 바닥판하면 - S8

번호	신/구	부재명	손 상 내 용	손 상 규 모						비 고
				폭(mm)	길이(m)	너비(m)	개 소	물 량	단위	
1	구	하면	균열(0.3mm미만)	0.1	1.0		1	1.00	m	
2	구	우측	균열(0.3mm미만)	0.1	3.0		7	21.00	m	보수
3	구	배수시설	배수관 파손				1	1.00	EA	
4	신	좌측	균열(0.3mm미만)	0.1	10.0		1	10.00	m	
5	신	우측	균열(0.3mm미만)	0.1	2.0		1	2.00	m	
6	신	좌측	균열(0.3mm미만)	0.1	5.0		1	5.00	m

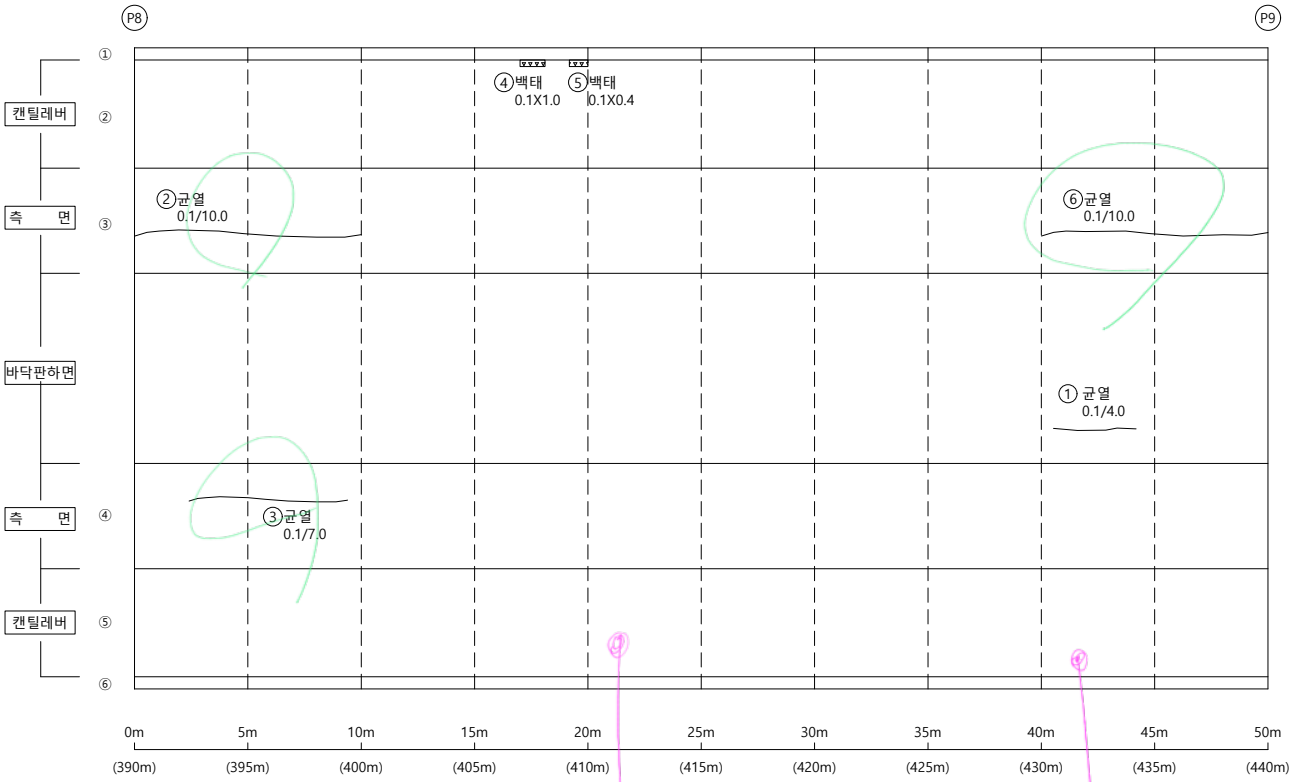
I D : 회야대교(울산) - 바닥판하면 - S9

번호	신/구	부재명	손 상 내 용	손 상 규 모						비 고
				폭(mm)	길이(m)	너비(m)	개 소	물 량	단위	
1	구	하면	균열(0.3mm미만)	0.1	4.0		1	4.00	m	
2	신	좌측	균열(0.3mm미만)	0.1	10.0		1	10.00	m	
3	신	우측	균열(0.3mm미만)	0.1	7.0		1	7.00	m	
4	신	캔틸레버	백태		1.0	0.1	1	0.10	㎡	
5	신	캔틸레버	백태		0.1	0.4	1	0.04	㎡	
6	신	좌측	균열(0.3mm미만)	0.1	10.0		1	10.00	m
