I D : 회야대교(울산) - 바닥판상면 - S1

용 역 명	2023년 부산울산고속도로 정밀안전진단용역
조 사 일 시	2023
책임기술자	오 현 승
도 면 번 호	001

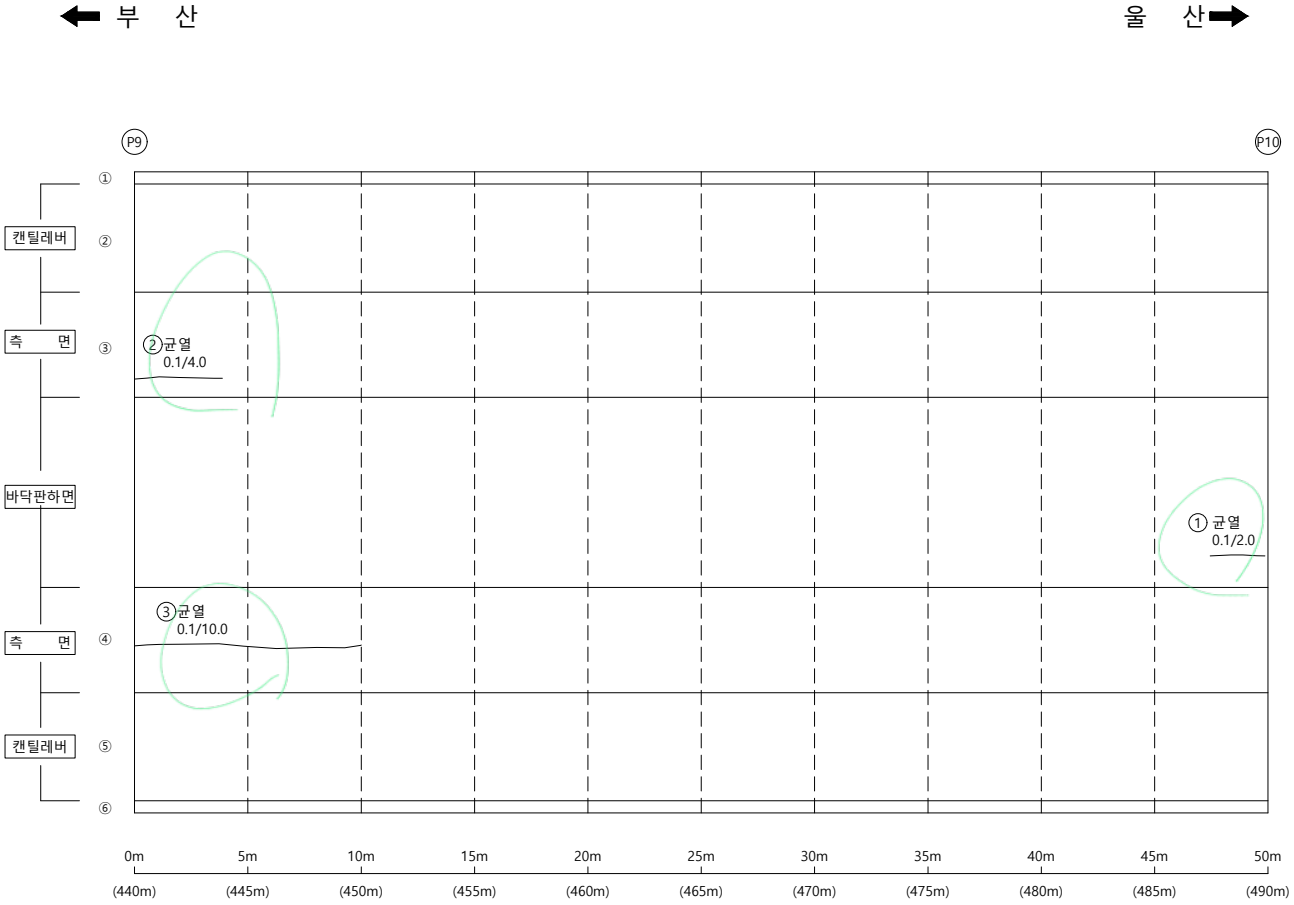
I D : 회야대교(울산) - 바닥판하면 - S10

번호	신/구	부재명	손 상 내 용	손 상 규 모						비 고
				폭(mm)	길이(m)	너비(m)	개 소	물 량	단위	
1	구	하면	균열(0.3mm미만)	0.1	2.0		1	2.00	m	
2	신	좌측	균열(0.3mm미만)	0.1	4.0		1	4.00	m	
3	신	우측	균열(0.3mm미만)	0.1	10.0		1	10.00	m

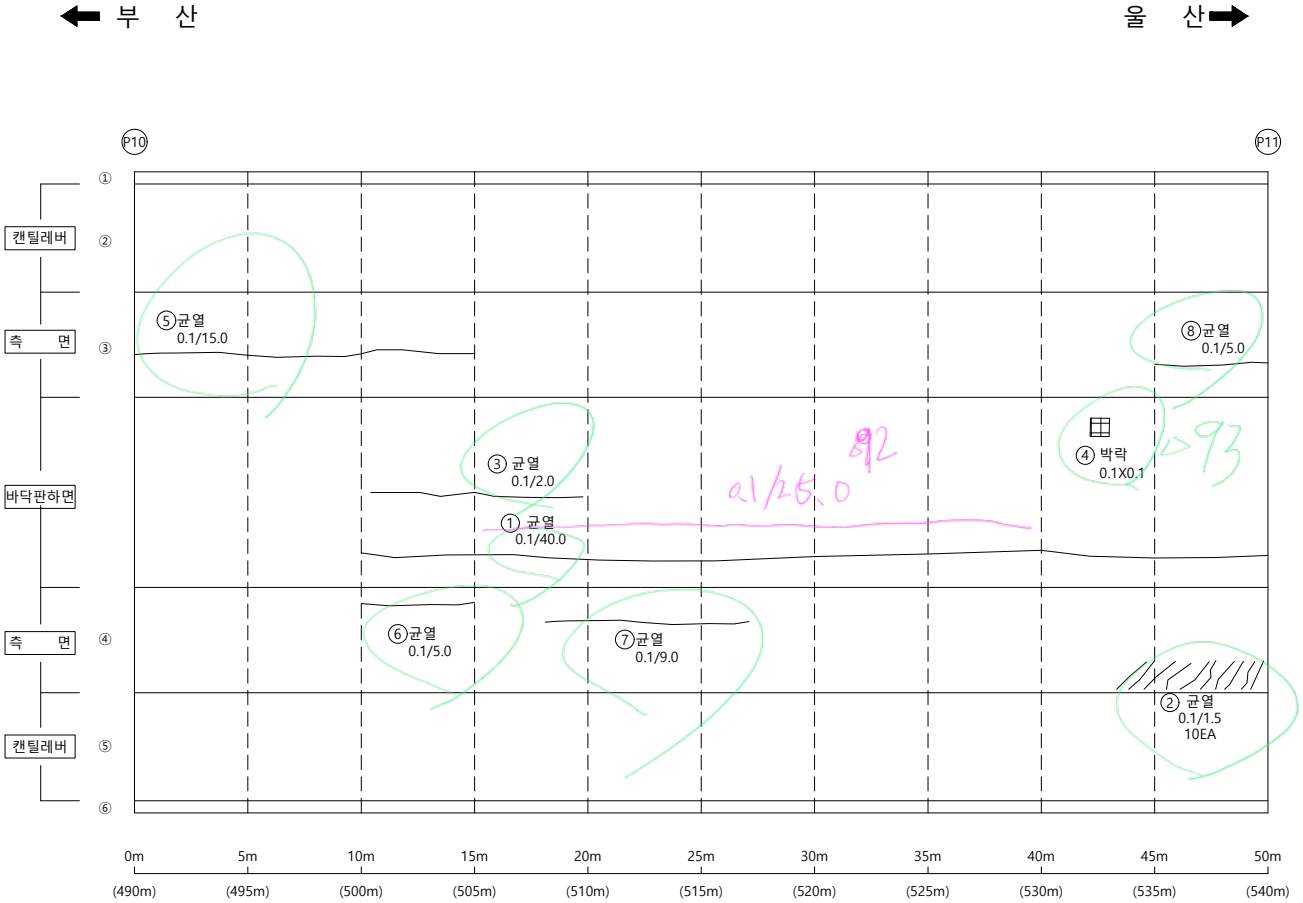
I D : 회야대교(울산) - 바닥판하면 - S11

번호	신/구	부재명	손 상 내 용	손 상 규 모						비 고
				폭(mm)	길이(m)	너비(m)	개 소	물 량	단위	
1	구	하면	균열(0.3mm미만)	0.1	40.0		1	40.00	m	
2	구	우측	균열(0.3mm미만)	0.1	1.5		10	15.00	m	
3	구	하면	균열(0.3mm미만)	0.1	2.0		1	2.00	m	
4	구	하면	박락		0.1	0.1	1	0.01	㎡	
5	신	좌측	균열(0.3mm미만)	0.1	15.0		1	15.00	m	
6	신	우측	균열(0.3mm미만)	0.1	5.0		1	5.00	m	
7	신	우측	균열(0.3mm미만)	0.1	9.0		1	9.00	m	
8	신	좌측	균열(0.3mm미만)	0.1	5.0		1	5.00	m

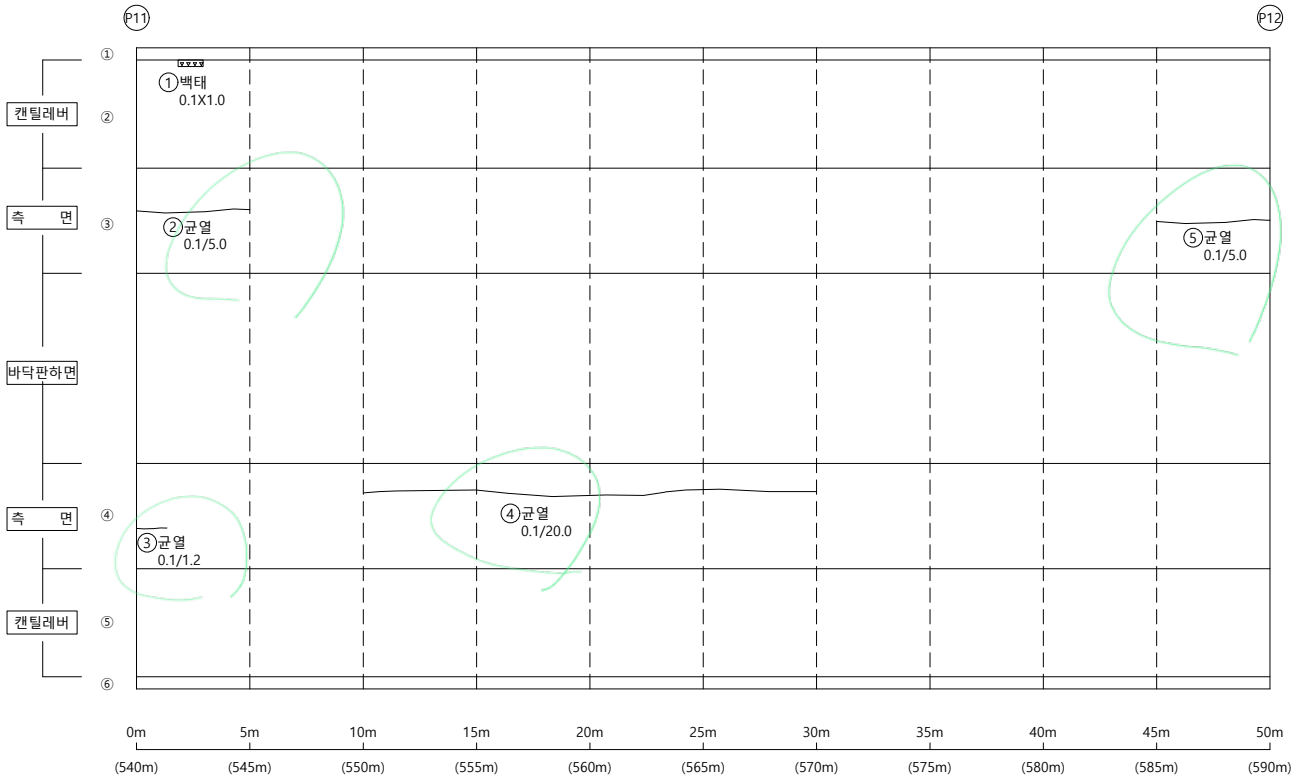
I D : 회야대교(울산) - 바닥판하면 - S12

94~99 (P12, S12)

번호	신/구	부재명	손 상 내 용	손 상 규 모						비 고
				폭(mm)	길이(m)	너비(m)	개 소	물 량	단위	
1	신	캔틸레버	백태		0.1	1.0	1	0.10	㎡	
2	신	좌측	균열(0.3mm미만)	0.1	5.0		1	5.00	m	
3	신	우측	균열(0.3mm미만)	0.1	1.2		1	1.20	m	
4	신	우측	균열(0.3mm미만)	0.1	20.0		1	20.00	m	
5	신	좌측	균열(0.3mm미만)	0.1	5.0		1	5.00	m

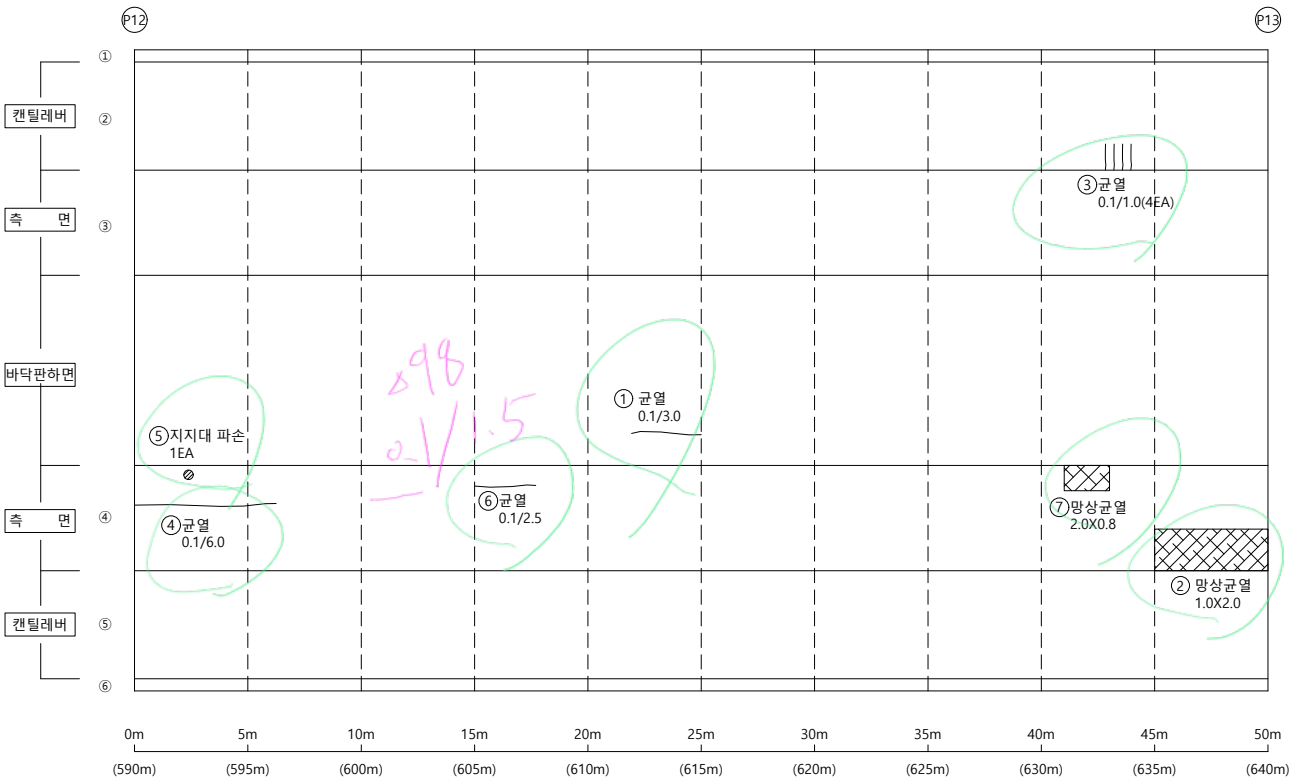
번호	신/구	부재명	손 상 내 용	손 상 규 모						비 고
				폭(mm)	길이(m)	너비(m)	개 소	물 량	단위	
1	구	하면	균열(0.3mm미만)	0.1	3.0		1	3.00	m	
2	구	우측	망상균열		1.0	2.0	1	2.00	㎡	
3	구	캔틸레버	균열(0.3mm미만)	0.1	1.0		4	4.00	m	
4	신	우측	균열(0.3mm미만)	0.1	6.0		1	6.00	m	
5	신	배수시설	지지대 파손				1	1.00	EA	
6	신	우측	균열(0.3mm미만)	0.1	2.5		1	2.50	m	
7	신	우측	망상균열		2.0	0.8	1	1.60	㎡

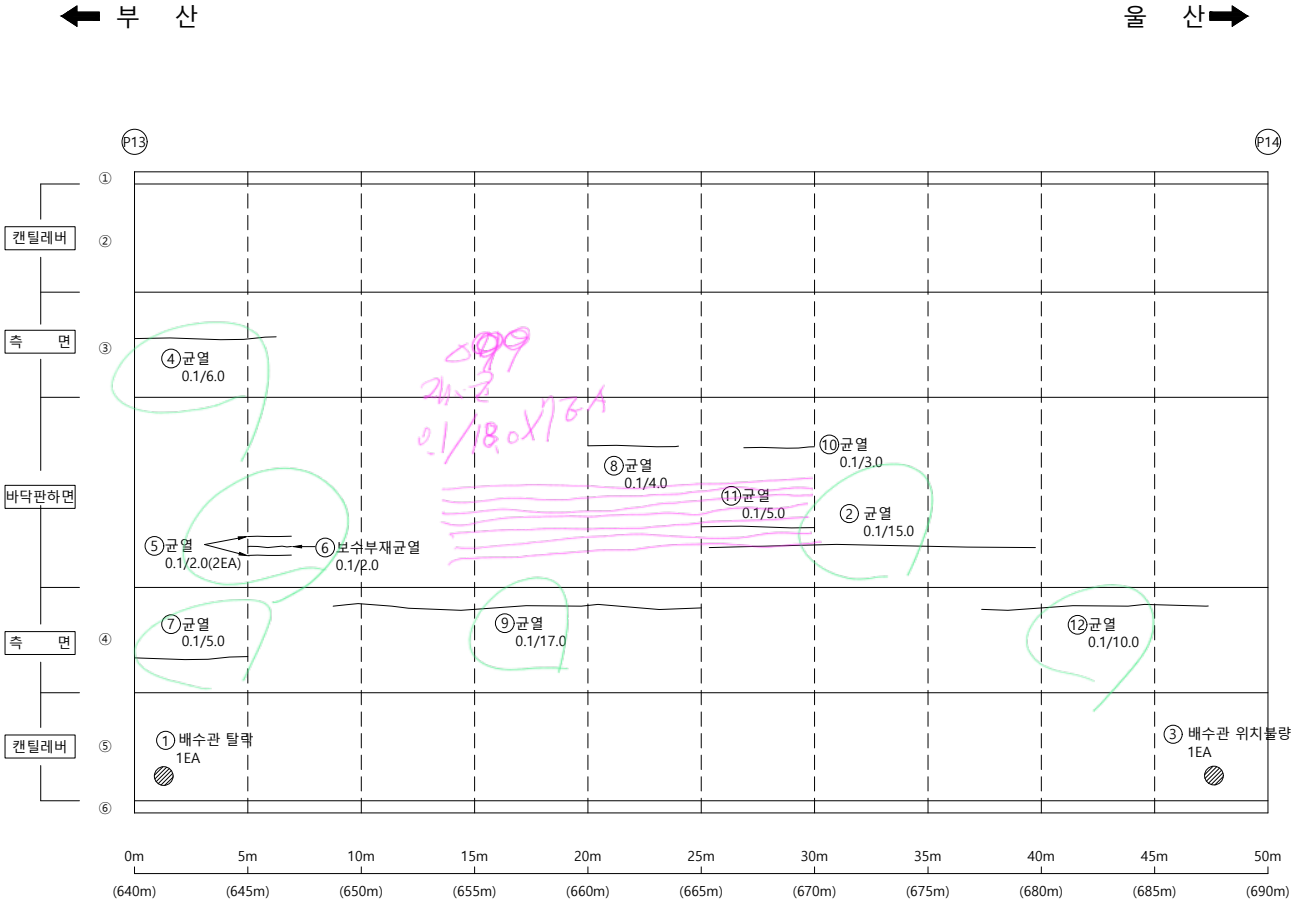
I D : 회야대교(울산) - 바닥판하면 - S14

번호	신/구	부재명	손 상 내 용	손 상 규 모						비 고
				폭(mm)	길이(m)	너비(m)	개 소	물 량	단위	
1	구	배수시설	배수관 탈락				1	1.00	EA	
2	구	하면	균열(0.3mm미만)	0.1	15.0		1	15.00	m	
3	구	배수시설	배수관 위치불량				1	1.00	EA	
4	신	좌측	균열(0.3mm미만)	0.1	6.0		1	6.00	m	
5	신	하면	균열(0.3mm미만)	0.1	2.0		2	4.00	m	
6	신	하면	보수부재균열(0.3mm미만)	0.1	2.0		1	2.00	m	
7	신	우측	균열(0.3mm미만)	0.1	5.0		1	5.00	m	
8	신	하면	균열(0.3mm미만)	0.1	4.0		1	4.00	m	
9	신	우측	균열(0.3mm미만)	0.1	17.0		1	17.00	m	
10	신	하면	균열(0.3mm미만)	0.1	3.0		1	3.00	m	
11	신	하면	균열(0.3mm미만)	0.1	5.0		1	5.00	m	
12	신	우측	균열(0.3mm미만)	0.1	10.0		1	10.00	m

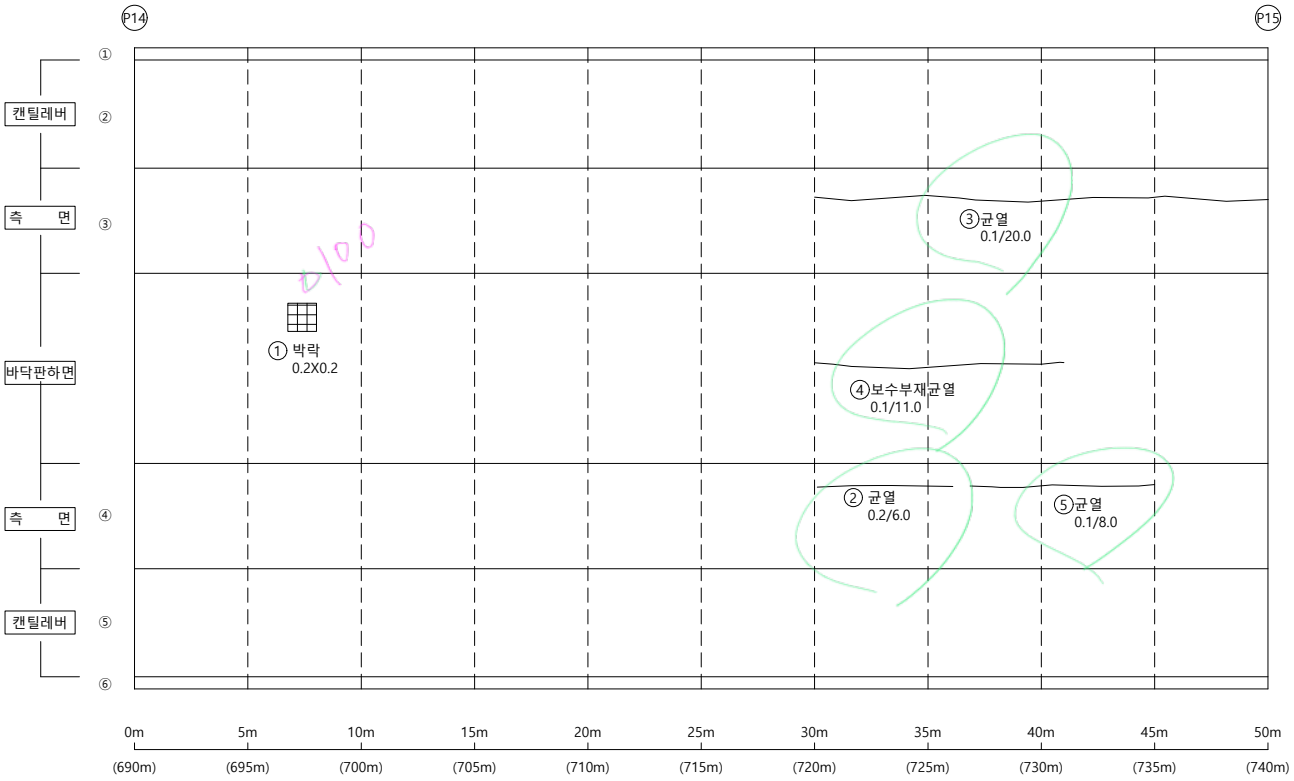
번호	신/구	부재명	손 상 내 용	손 상 규 모						비 고
				폭(mm)	길이(m)	너비(m)	개 소	물 량	단위	
1	구	하면	박락		0.2	0.2	1	0.04	㎡	
2	구	우측	균열(0.3mm미만)	0.2	6.0		1	6.00	m	
3	신	좌측	균열(0.3mm미만)	0.1	20.0		1	20.00	m	
4	신	하면	보수부재균열(0.3mm미만)	0.1	11.0		1	11.00	m	
5	신	우측	균열(0.3mm미만)	0.1	8.0		1	8.00	m

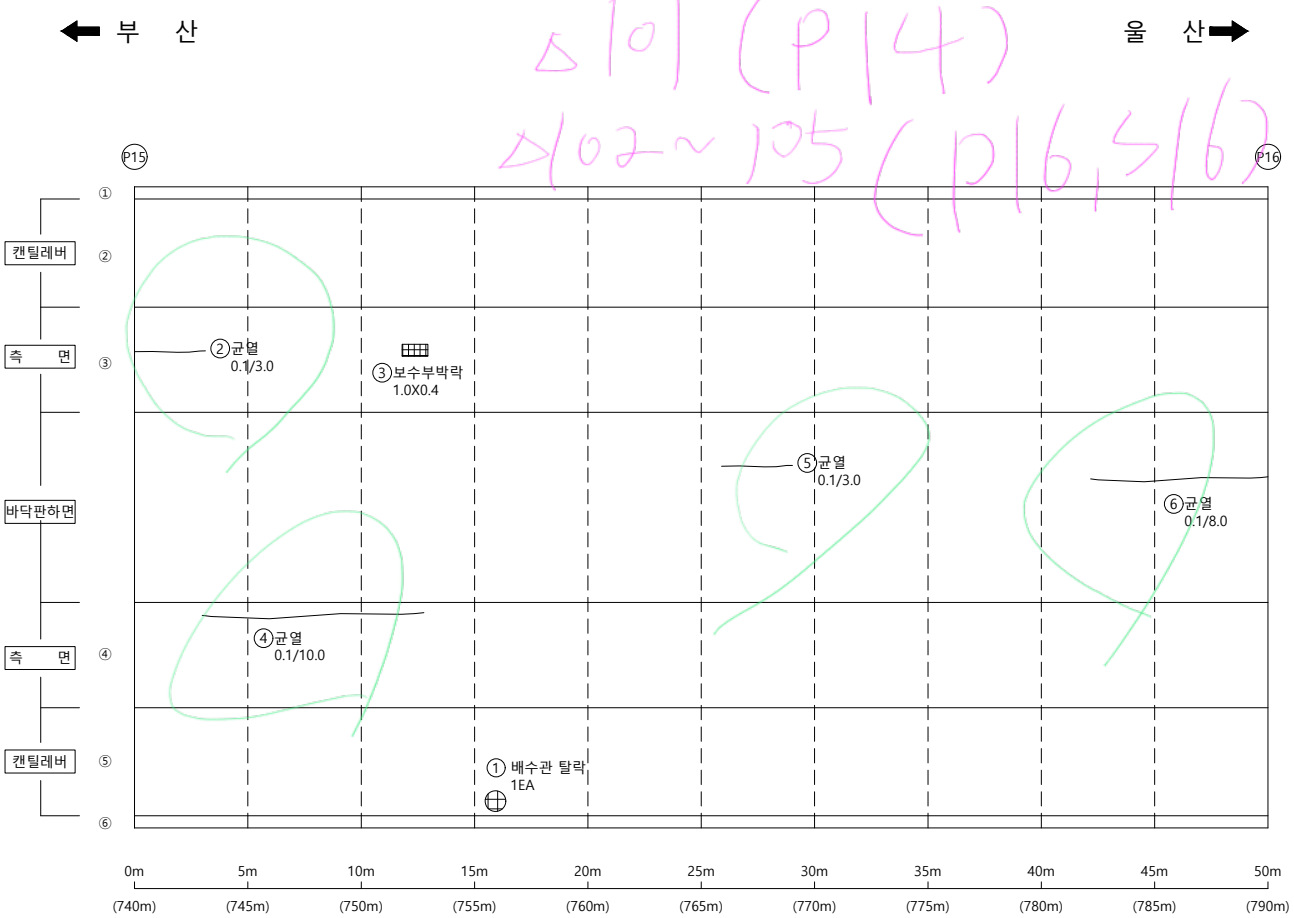
I D : 회야대교(울산) - 바닥판하면 - S16

번호	신/구	부재명	손 상 내 용	손 상 규 모						비 고
				폭(mm)	길이(m)	너비(m)	개 소	물 량	단위	
1	구	배수시설	배수관 탈락				1	1.00	EA	
2	신	좌측	균열(0.3mm미만)	0.1	3.0		1	3.00	m	
3	신	좌측	보수부박락		1.0	0.4	1	0.40	㎡	
4	신	우측	균열(0.3mm미만)	0.1	10.0		1	10.00	m	
5	신	하면	균열(0.3mm미만)	0.1	3.0		1	3.00	m	
6	신	하면	균열(0.3mm미만)	0.1	8.0		1	8.00	m

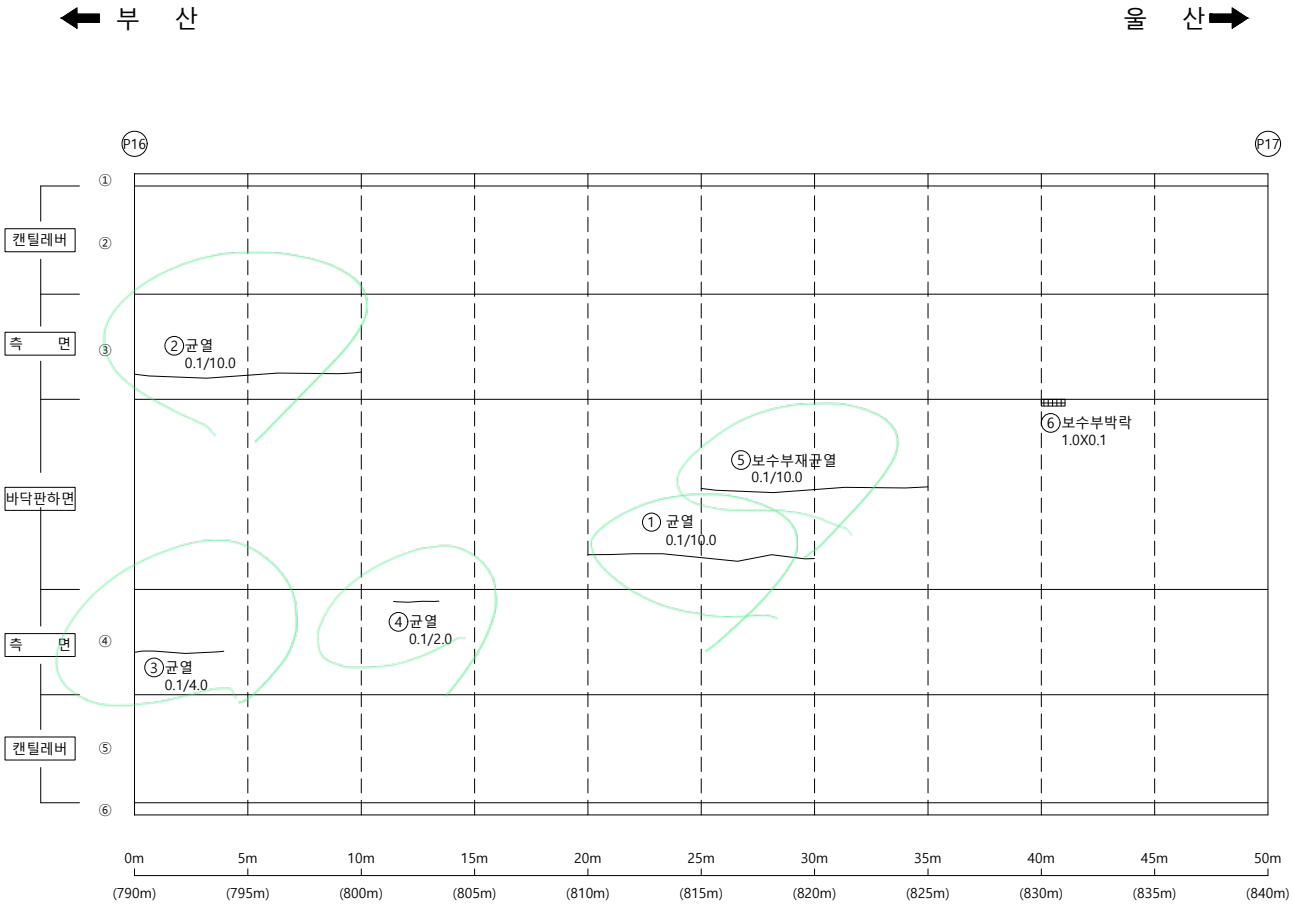
I D : 회야대교(울산) - 바닥판하면 - S17

번호	신/구	부재명	손 상 내 용	손 상 규 모						비 고
				폭(mm)	길이(m)	너비(m)	개 소	물 량	단위	
1	구	하면	균열(0.3mm미만)	0.1	10.0		1	10.00	m	
2	신	좌측	균열(0.3mm미만)	0.1	10.0		1	10.00	m	
3	신	우측	균열(0.3mm미만)	0.1	4.0		1	4.00	m	
4	신	우측	균열(0.3mm미만)	0.1	2.0		1	2.00	m	
5	신	하면	보수부재균열(0.3mm미만)	0.1	10.0		1	10.00	m	
6	신	하면	보수부박락		1.0	0.1	1	0.10	㎡

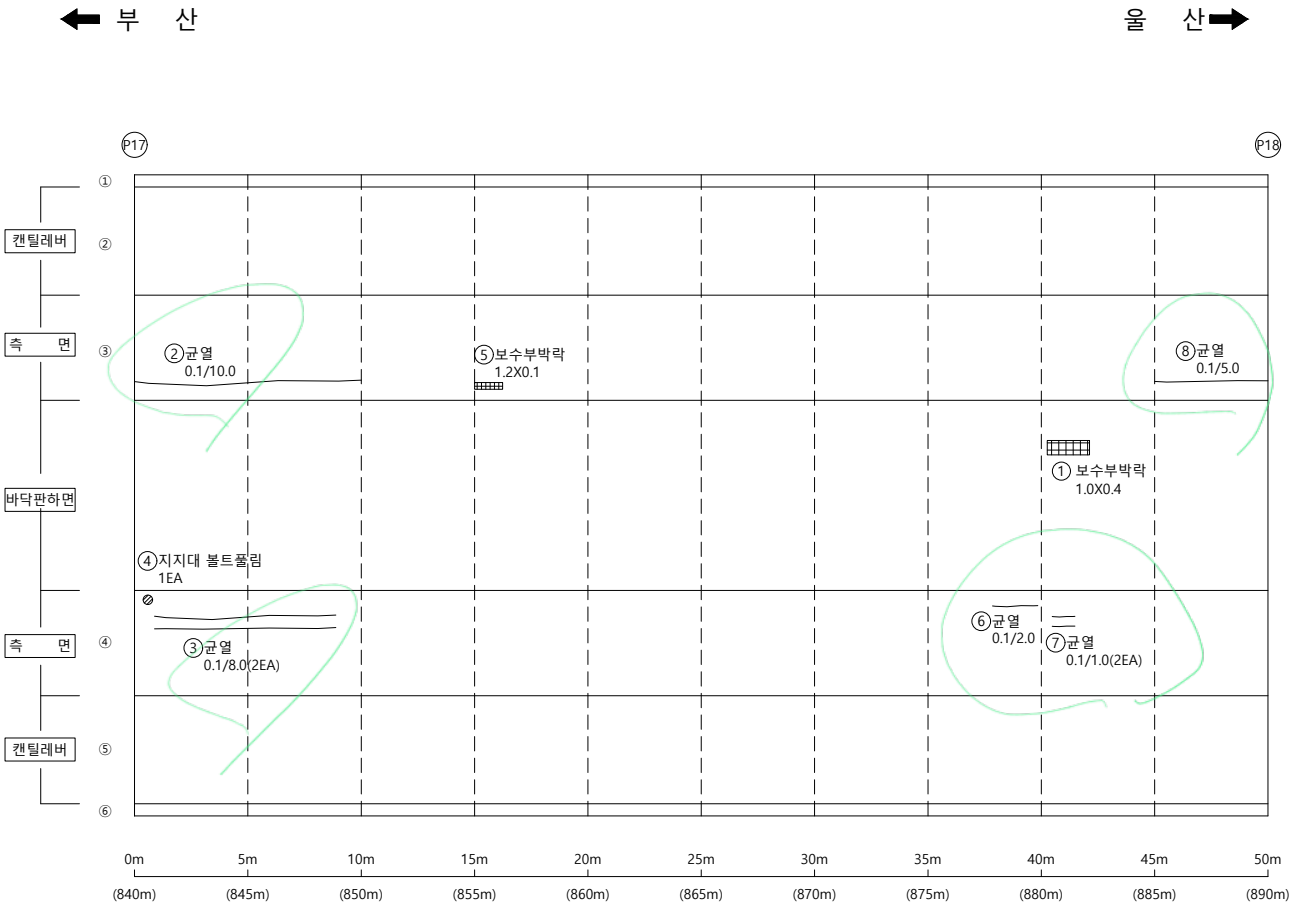
I D : 회야대교(울산) - 바닥판하면 - S18

번호	신/구	부재명	손 상 내 용	손 상 규 모						비 고
				폭(mm)	길이(m)	너비(m)	개 소	물 량	단위	
1	구	하면	보수부박락		1.0	0.4	1	0.40	㎡	
2	신	좌측	균열(0.3mm미만)	0.1	10.0		1	10.00	m	
3	신	우측	균열(0.3mm미만)	0.1	8.0		2	16.00	m	
4	신	배수시설	지지대 볼트풀림				1	1.00	EA	
5	신	좌측	보수부박락		1.2	0.1	1	0.12	㎡	
6	신	우측	균열(0.3mm미만)	0.1	2.0		1	2.00	m	
7	신	우측	균열(0.3mm미만)	0.1	1.0		2	2.00	m	
8	신	좌측	균열(0.3mm미만)	0.1	5.0		1	5.00	m

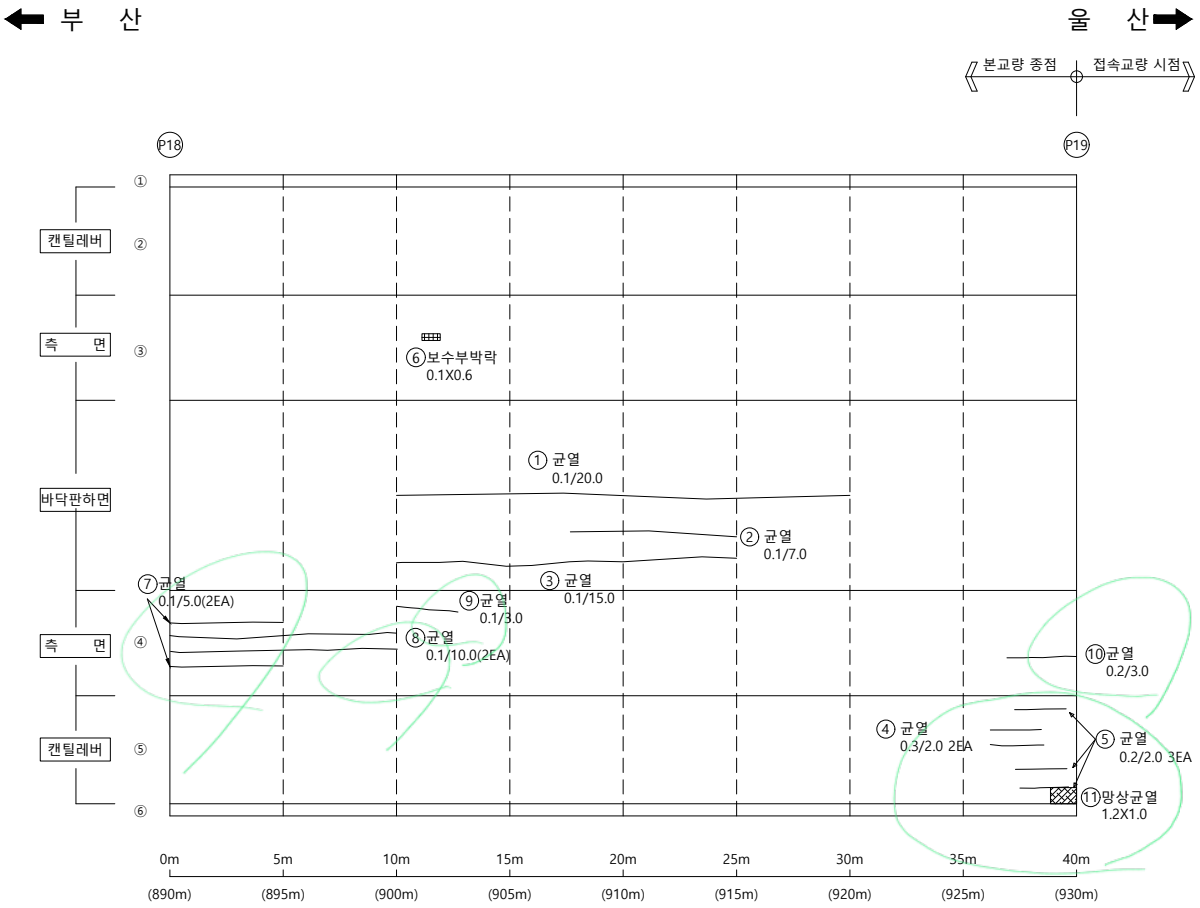
I D : 회야대교(울산) - 바닥판하면 - S19

번호	신/구	부재명	손 상 내 용	손 상 규 모						비 고
				폭(mm)	길이(m)	너비(m)	개 소	물 량	단위	
1	구	하면	균열(0.3mm미만)	0.1	20.0		1	20.00	m	
2	구	하면	균열(0.3mm미만)	0.1	7.0		1	7.00	m	
3	구	하면	균열(0.3mm미만)	0.1	15.0		1	15.00	m	
4	구	캔틸레버	균열(0.3mm이상)	0.3	2.0		2	4.00	m	
5	구	캔틸레버	균열(0.3mm미만)	0.2	2.0		3	6.00	m	
6	신	좌측	보수부박락		0.1	0.6	1	0.06	㎡	
7	신	우측	균열(0.3mm미만)	0.1	5.0		2	10.00	m	
8	신	우측	균열(0.3mm미만)	0.1	10.0		2	20.00	m	
9	신	우측	균열(0.3mm미만)	0.1	3.0		1	3.00	m	
10	신	우측	균열(0.3mm미만)	0.2	3.0		1	3.00	m	
11	신	캔틸레버	망상균열		1.0	1.2	1	1.20	㎡

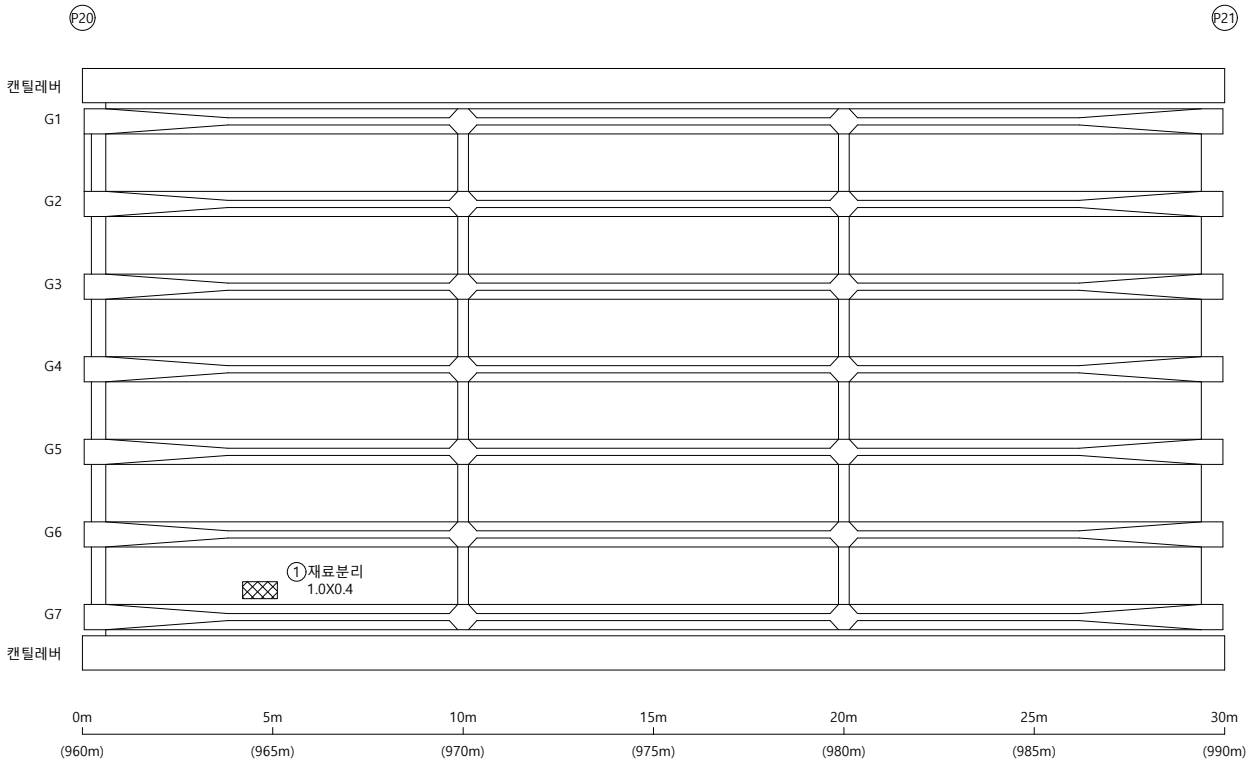
I D : 회야대교(울산) - 바닥판하면 - S21

번호	신/구	부재명	손 상 내 용	손 상 규 모						비 고
				폭(mm)	길이(m)	너비(m)	개 소	물 량	단위	
1	신	G6-G7	재료분리		1.0	0.4	1	0.40	㎡

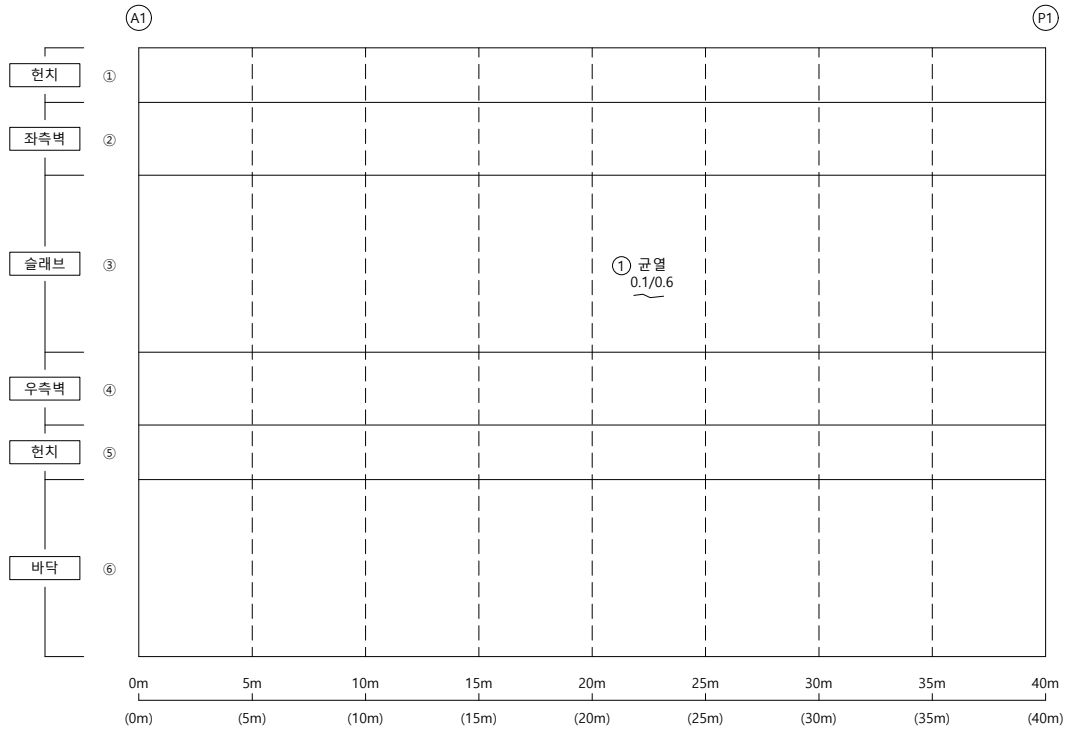
번호	신/구	부재명	손 상 내 용	손 상 규 모						비 고
				폭(mm)	길이(m)	너비(m)	개 소	물 량	단위	
1	구	슬래브	균열(0.3mm미만)	0.1	0.6		1	0.60	m

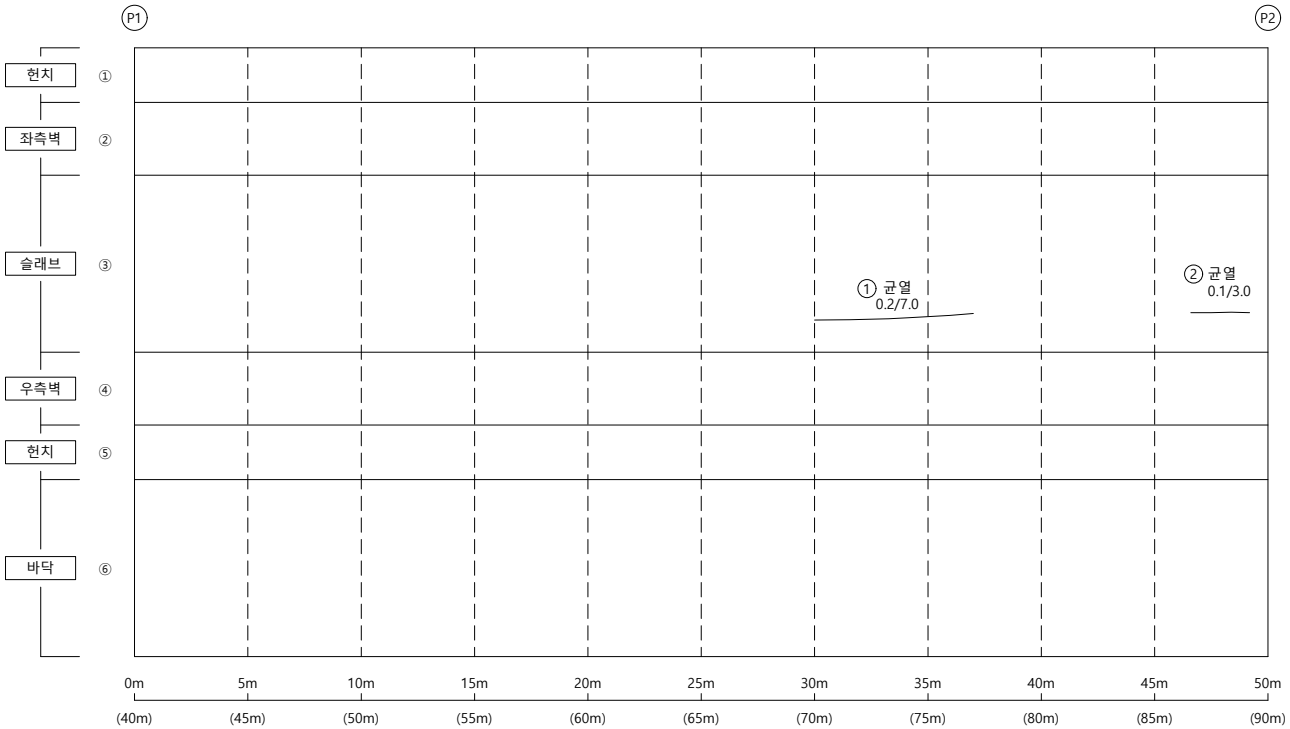
번호	신/구	부재명	손 상 내 용	손 상 규 모						비 고
				폭(mm)	길이(m)	너비(m)	개 소	물 량	단위	
1	구	슬래브	균열(0.3mm미만)	0.2	7.0		1	7.00	m	
2	구	슬래브	균열(0.3mm미만)	0.1	3.0		1	3.00	m

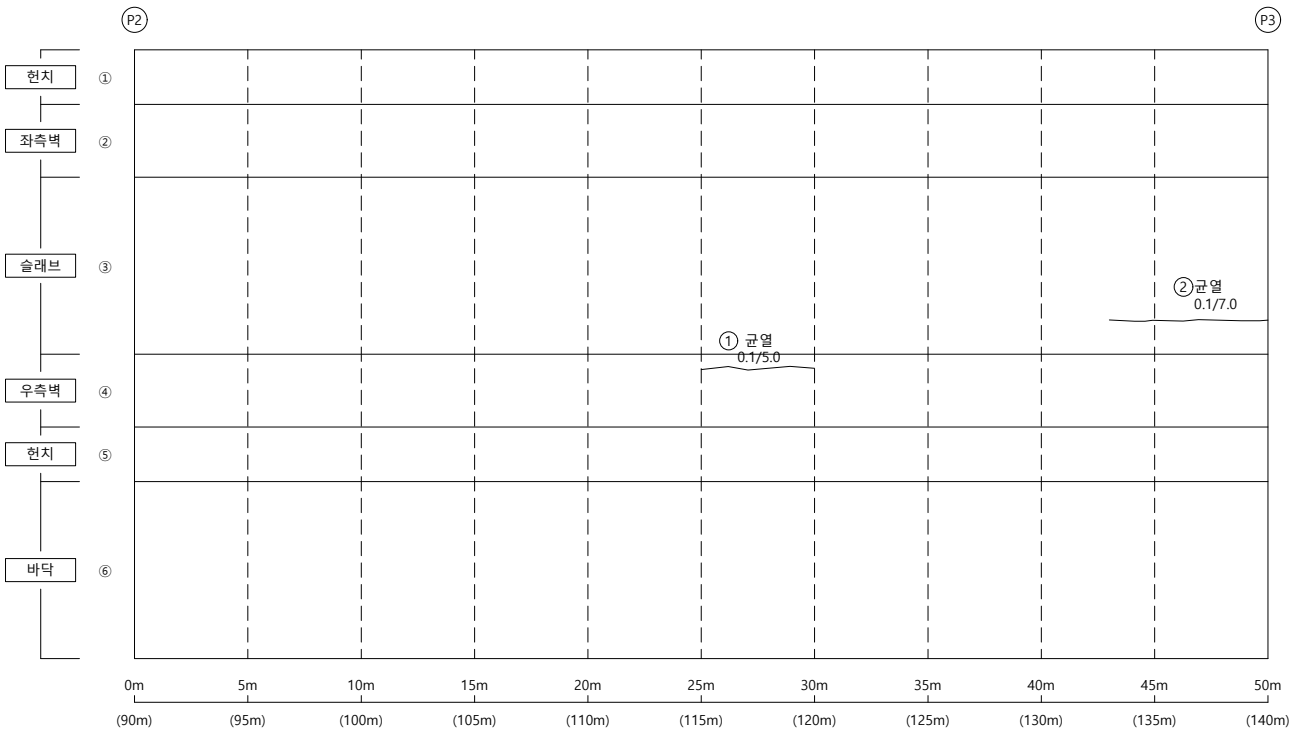
번호	신/구	부재명	손 상 내 용	손 상 규 모						비 고
				폭(mm)	길이(m)	너비(m)	개 소	물 량	단위	
1	구	우측	균열(0.3mm미만)	0.1	5.0		1	5.00	m	
2	신	슬래브	균열(0.3mm미만)	0.1	7.0		1	7.00	m

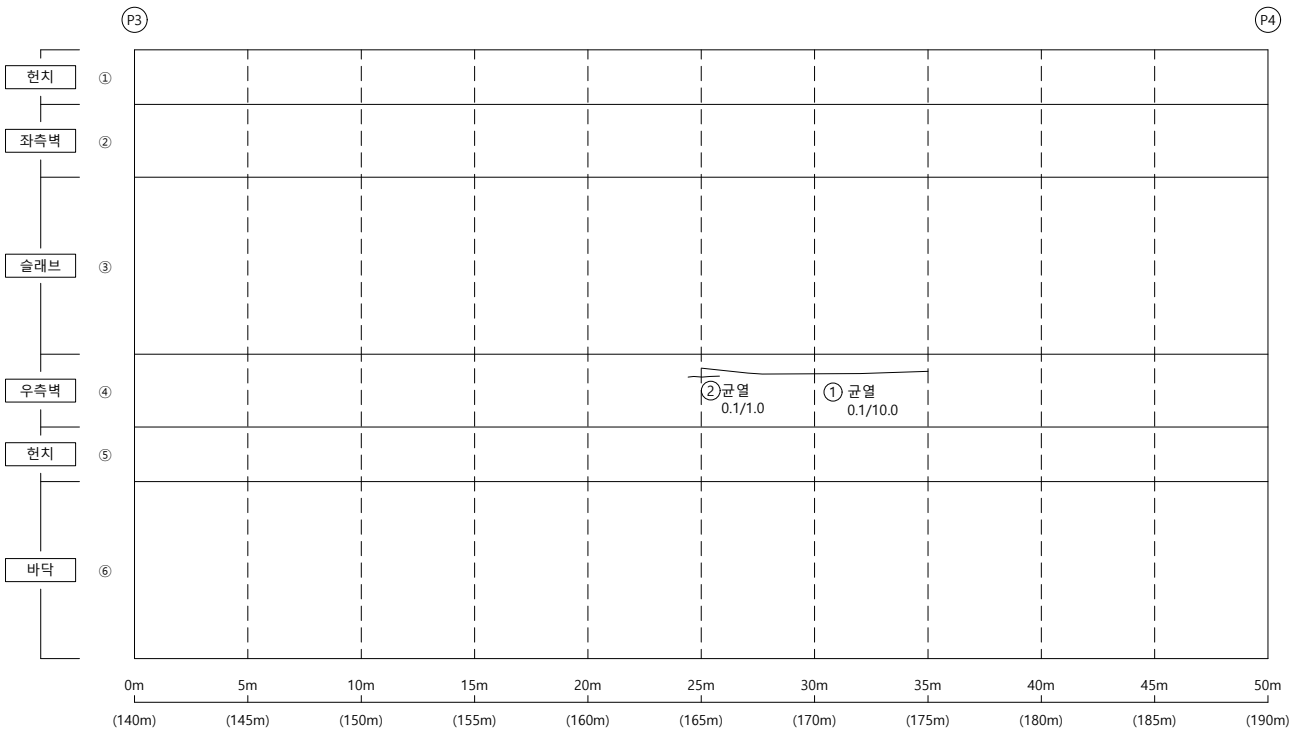
번호	신/구	부재명	손 상 내 용	손 상 규 모						비 고
				폭(mm)	길이(m)	너비(m)	개 소	물 량	단위	
1	구	우측	균열(0.3mm미만)	0.1	10.0		1	10.00	m	
2	신	우측	균열(0.3mm미만)	0.1	1.0		1	1.00	m

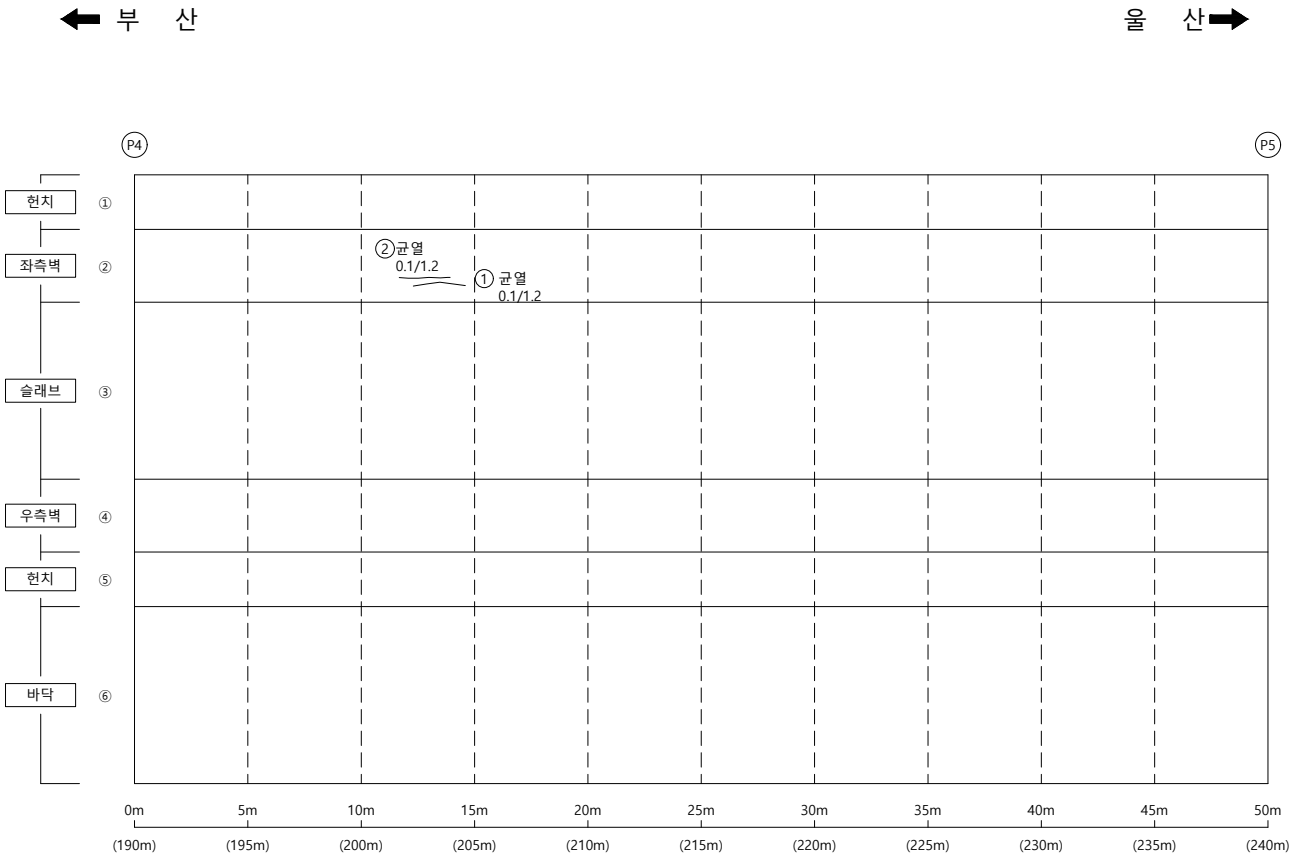
I D : 회야대교(울산) - BOX내부 - S5

번호	신/구	부재명	손 상 내 용	손 상 규 모						비 고
				폭(mm)	길이(m)	너비(m)	개 소	물 량	단위	
1	구	좌측	균열(0.3mm미만)	0.1	1.2		1	1.20	m	
2	신	좌측	균열(0.3mm미만)	0.1	1.2		1	1.20	m

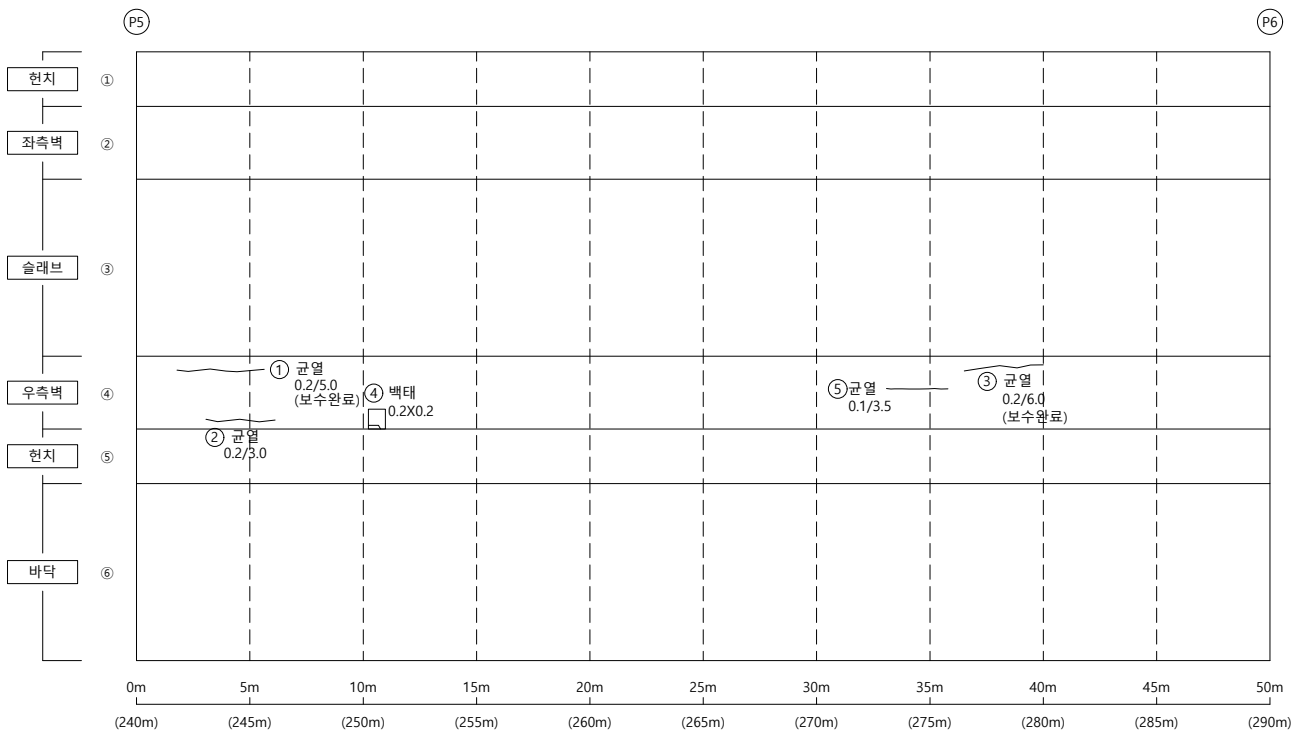
번호	신/구	부재명	손 상 내 용	손 상 규 모						비 고
				폭(mm)	길이(m)	너비(m)	개 소	물 량	단위	
1	구	우측	균열(0.3mm미만)	0.2	5.0		1	5.00	m	보수
2	구	우측	균열(0.3mm미만)	0.2	3.0		1	3.00	m	
3	구	우측	균열(0.3mm미만)	0.2	6.0		1	6.00	m	보수
4	구	우측	백태		0.2	0.2	1	0.04	㎡	
5	신	우측	균열(0.3mm미만)	0.1	3.5		1	3.50	m

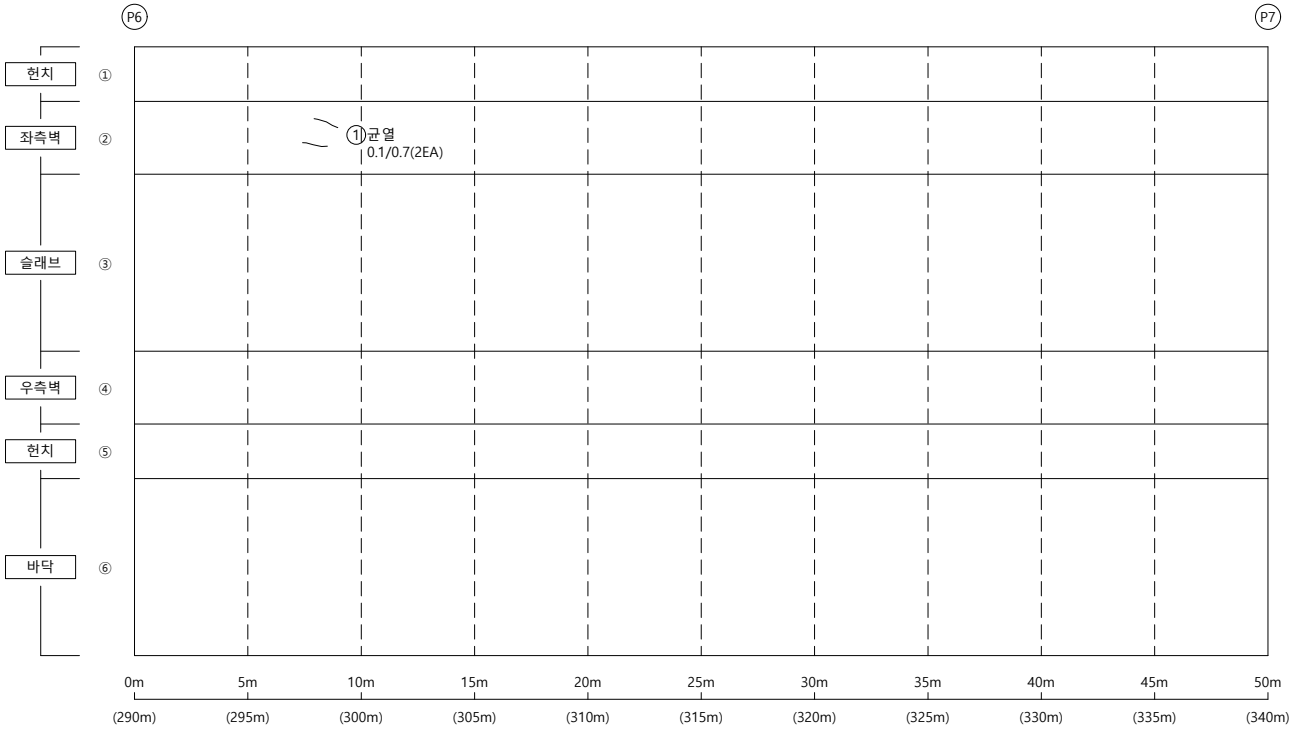
번호	신/구	부재명	손 상 내 용	손 상 규 모						비 고
				폭(mm)	길이(m)	너비(m)	개 소	물 량	단위	
1	신	좌측	균열(0.3mm미만)	0.1	0.7		2	1.40	m

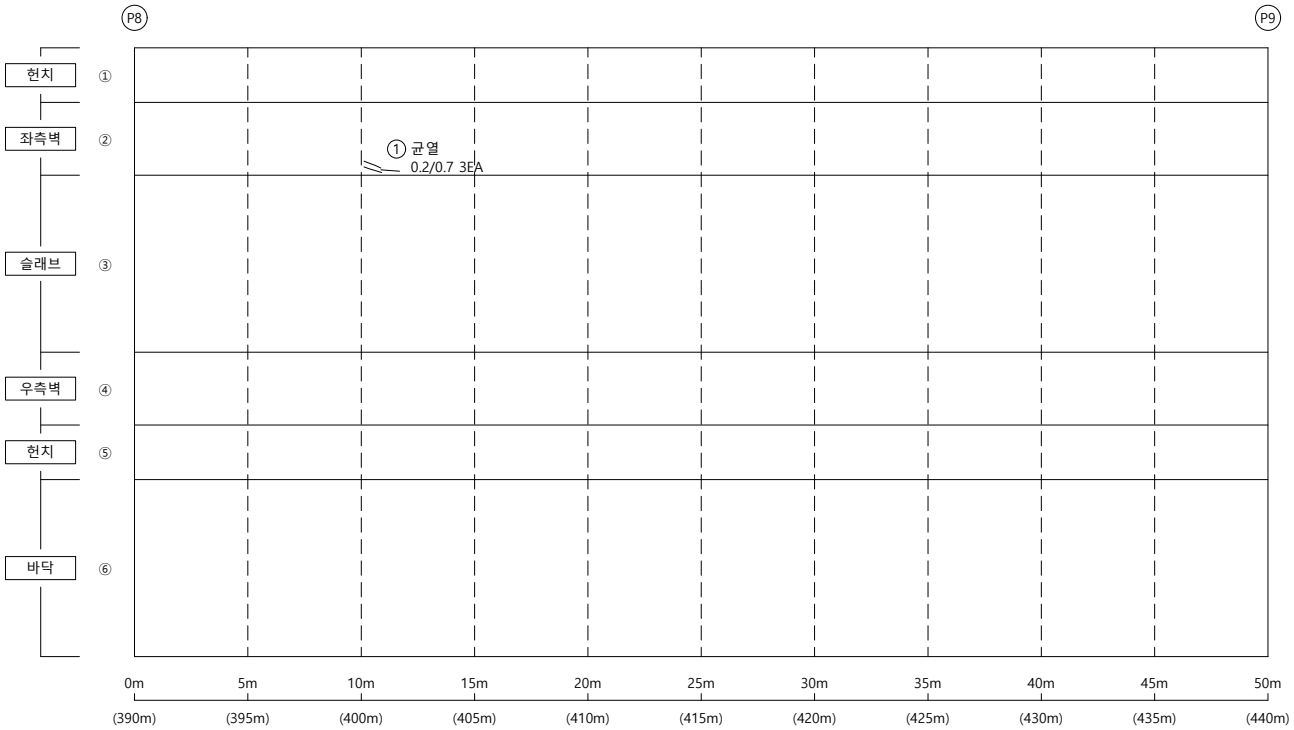
번호	신/구	부재명	손 상 내 용	손 상 규 모						비 고
				폭(mm)	길이(m)	너비(m)	개 소	물 량	단위	
1	구	좌측	균열(0.3mm미만)	0.2	0.7		3	2.10	m

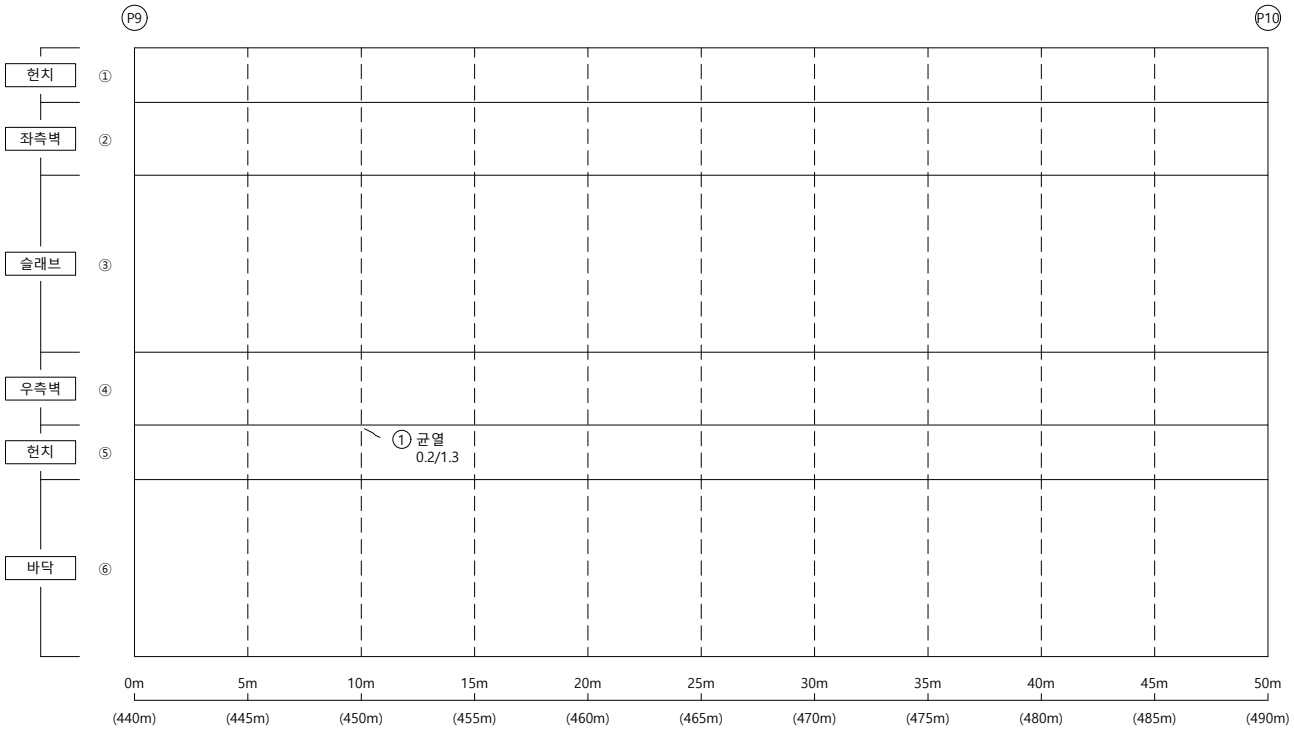
번호	신/구	부재명	손 상 내 용	손 상 규 모						비 고
				폭(mm)	길이(m)	너비(m)	개 소	물 량	단위	
1	구	우측헌치	균열(0.3mm미만)	0.2	1.3		1	1.30	m

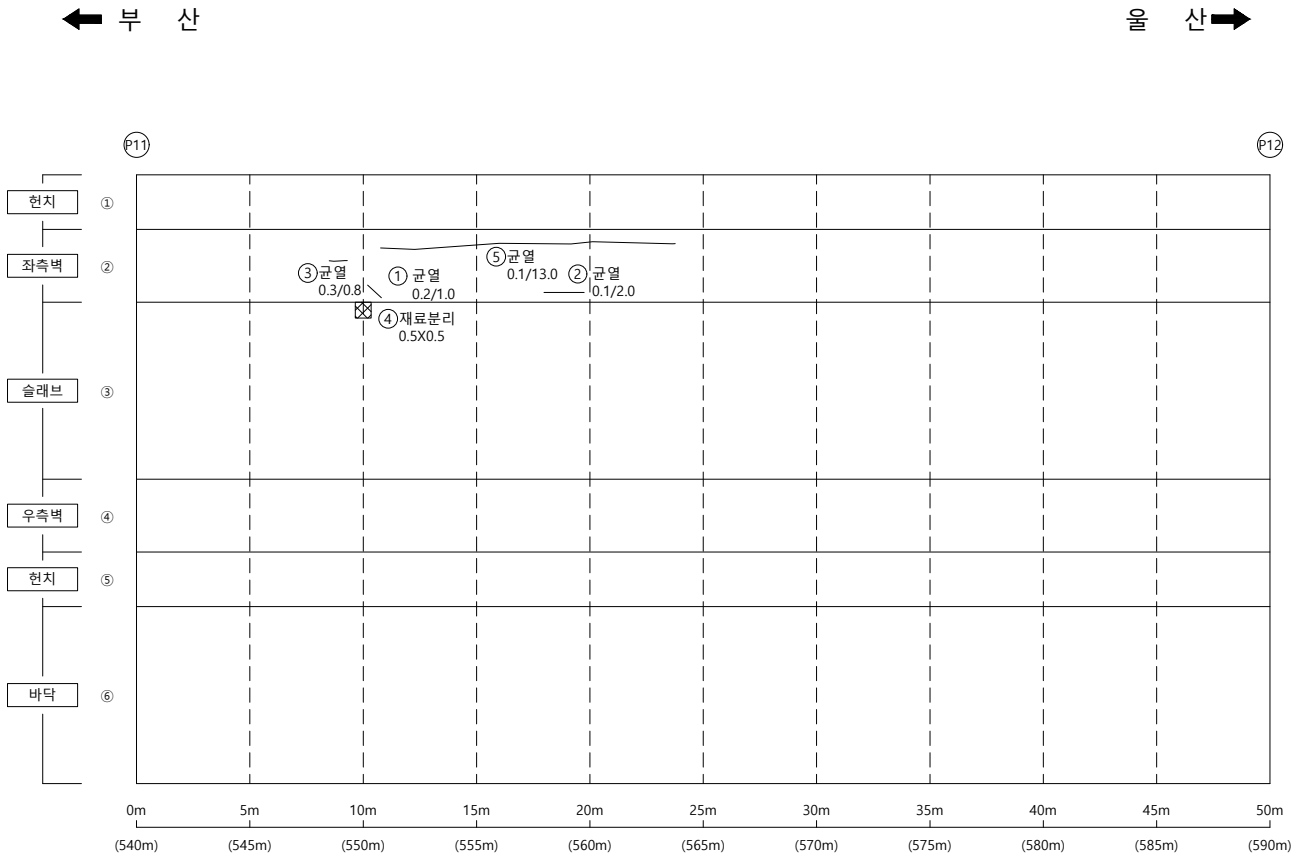
I D : 회야대교(울산) - BOX내부 - S12

번호	신/구	부재명	손 상 내 용	손 상 규 모						비 고
				폭(mm)	길이(m)	너비(m)	개 소	물 량	단위	
1	구	좌측헌치	균열(0.3mm미만)	0.2	1.0		1	1.00	m	
2	구	좌측헌치	균열(0.3mm미만)	0.1	2.0		1	2.00	m	
3	신	좌측	균열(0.3mm이상)	0.3	0.8		1	0.80	m	
4	신	슬래브	재료분리		0.5	0.5	1	0.25	㎡	
5	신	좌측	균열(0.3mm미만)	0.1	13.0		1	13.00	m
