I D : 회야대교(울산) - 바닥판상면 - S1

용 역 명	2023년 부산울산고속도로 정밀안전진단용역
조 사 일 시	2023
책임기술자	오 현 승
도 면 번 호	001

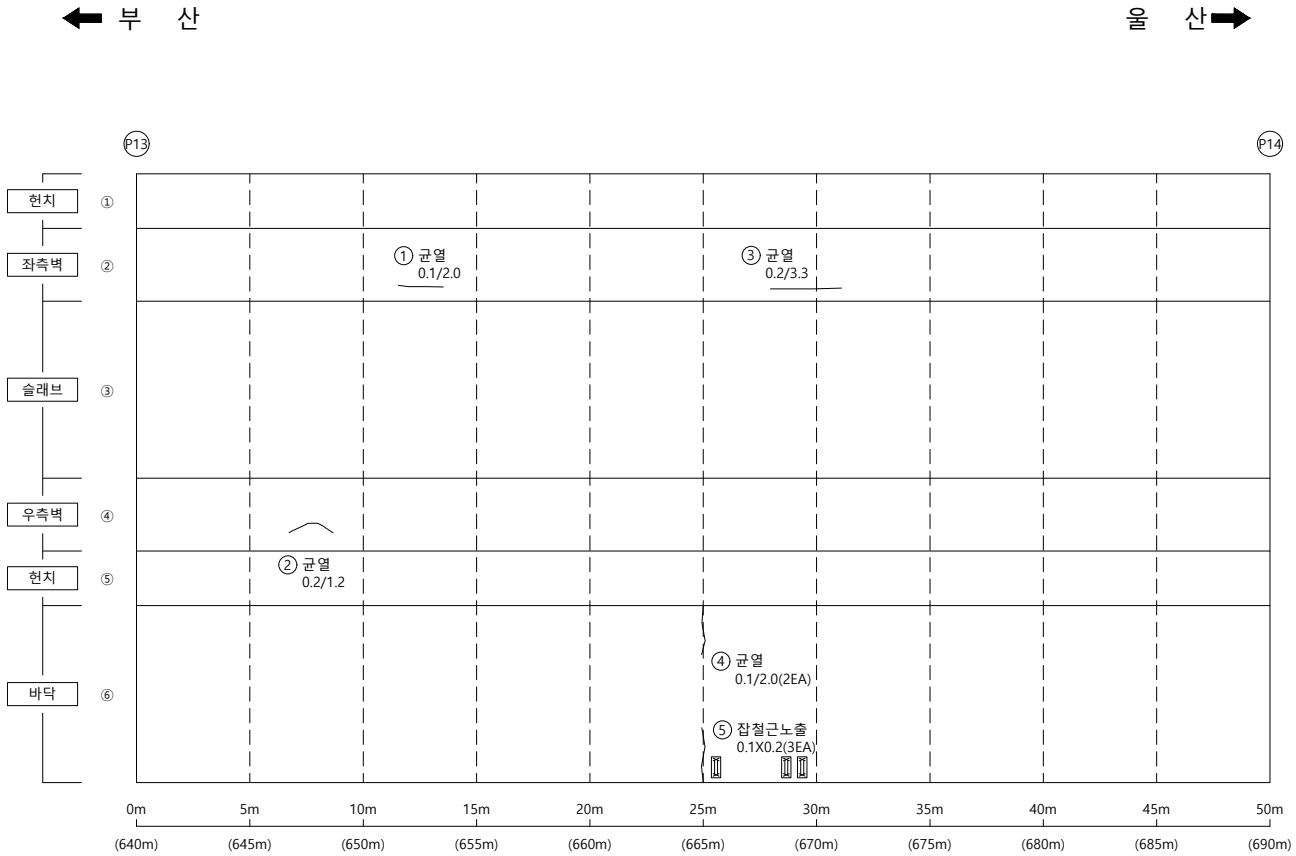
I D : 회야대교(울산) - BOX내부 - S14

번호	신/구	부재명	손 상 내 용	손 상 규 모						비 고
				폭(mm)	길이(m)	너비(m)	개 소	물 량	단위	
1	구	좌측헌치	균열(0.3mm미만)	0.1	2.0		1	2.00	m	
2	구	좌측헌치	균열(0.3mm미만)	0.2	1.2		1	1.20	m	
3	구	우측헌치	균열(0.3mm미만)	0.2	3.3		1	3.30	m	
4	구	바닥	균열(0.3mm미만)	0.1	2.0		2	4.00	m	
5	구	바닥	잡철근노출		0.1	0.2	3	0.06	㎡

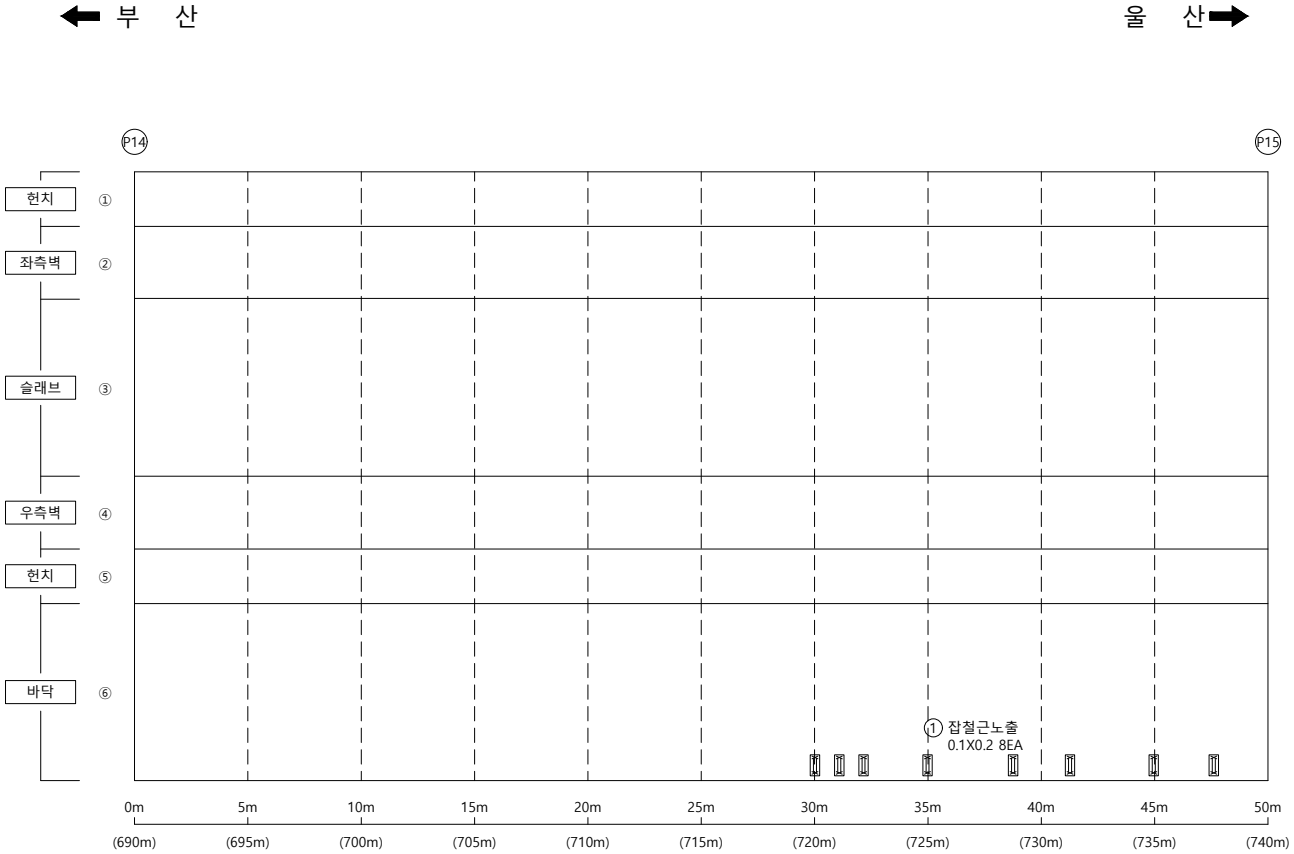
번호	신/구	부재명	손 상 내 용	손 상 규 모						비 고
				폭(mm)	길이(m)	너비(m)	개 소	물 량	단위	
1	구	바닥	잡철근노출		0.1	0.2	8	0.16	㎡

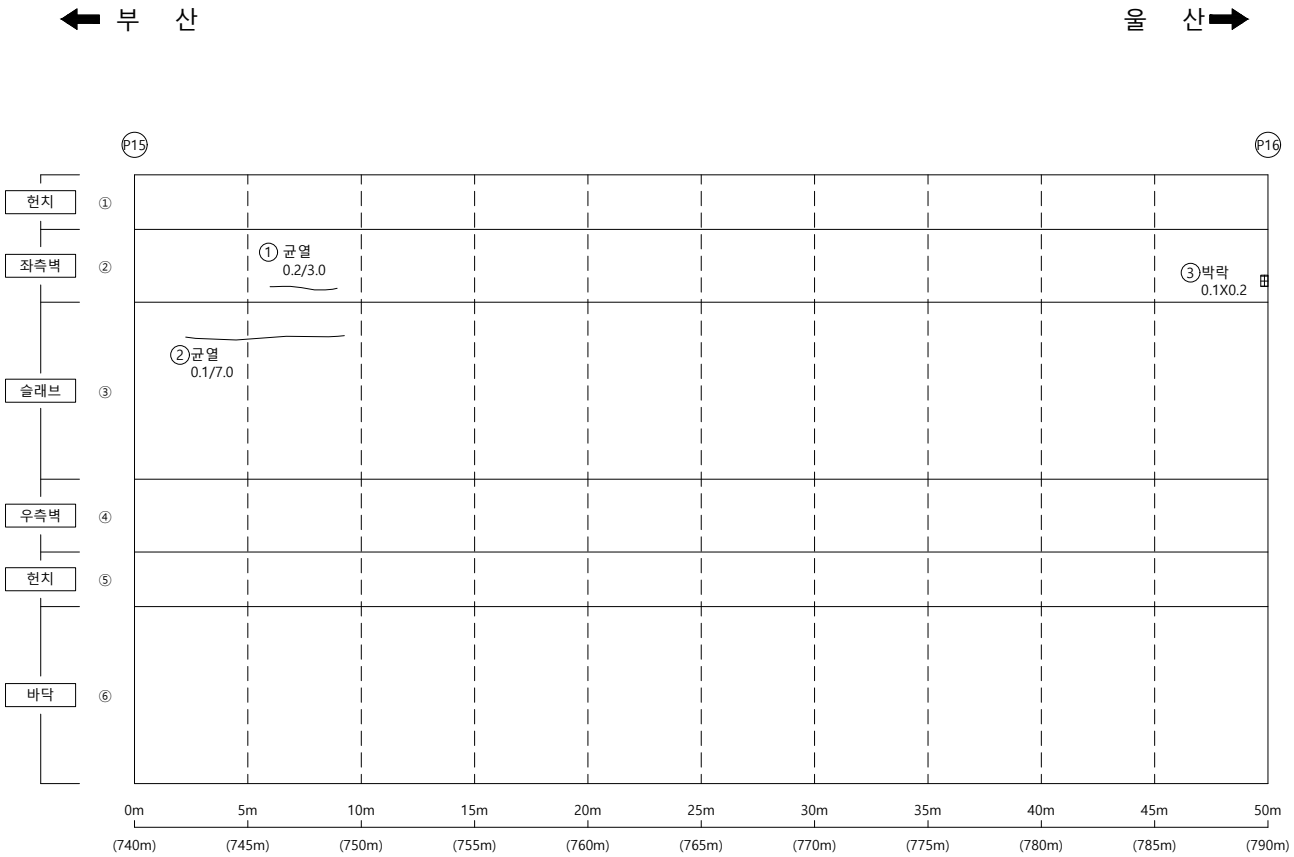
I D : 회야대교(울산) - BOX내부 - S16

번호	신/구	부재명	손 상 내 용	손 상 규 모						비 고
				폭(mm)	길이(m)	너비(m)	개 소	물 량	단위	
1	구	좌측	균열(0.3mm미만)	0.2	3.0		1	3.00	m	
2	신	슬래브	균열(0.3mm미만)	0.1	7.0		1	7.00	m	
3	신	좌측	박락		0.1	0.2	1	0.02	㎡

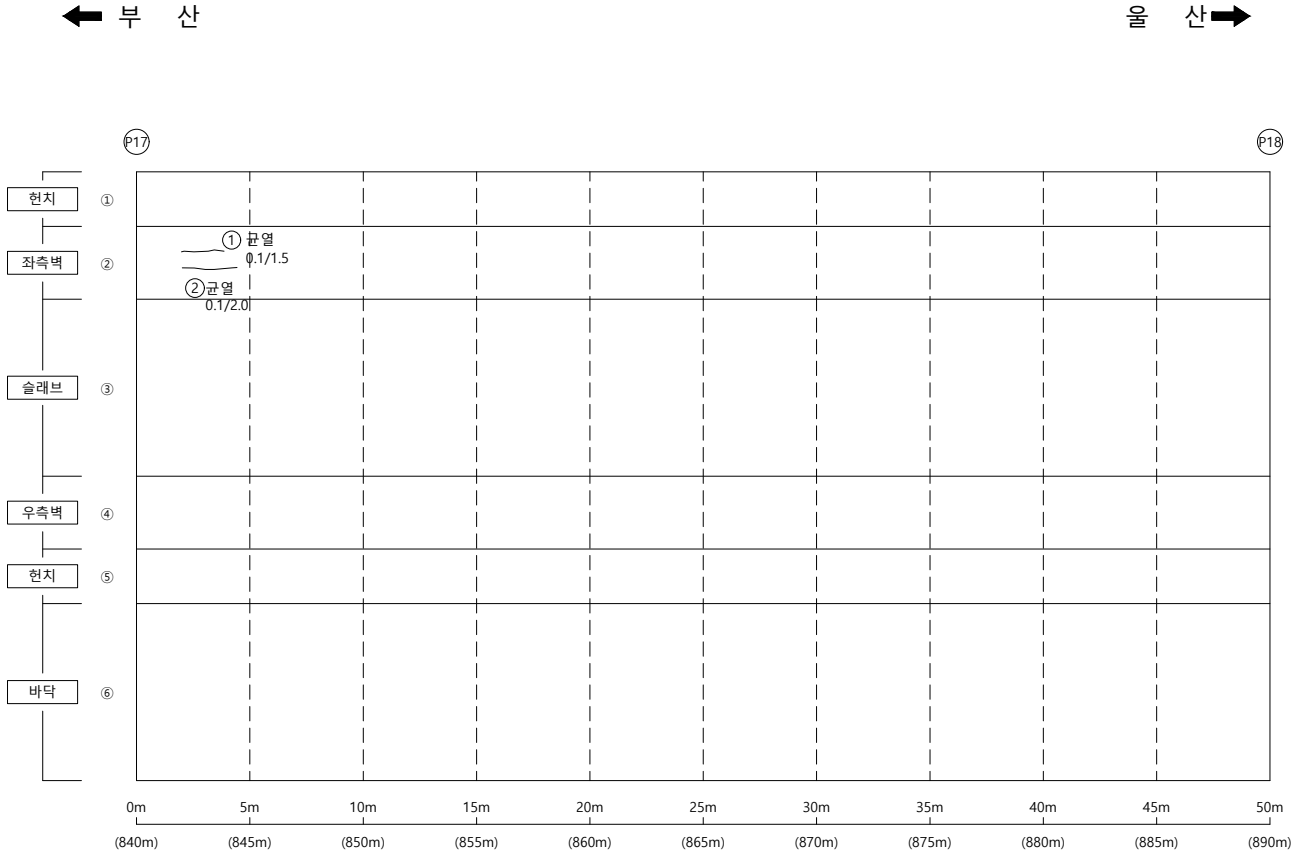
번호	신/구	부재명	손 상 내 용	손 상 규 모						비 고
				폭(mm)	길이(m)	너비(m)	개 소	물 량	단위	
1	구	좌측	균열(0.3mm미만)	0.1	1.5		1	1.50	m	
2	신	좌측	균열(0.3mm미만)	0.1	2.0		1	2.00	m

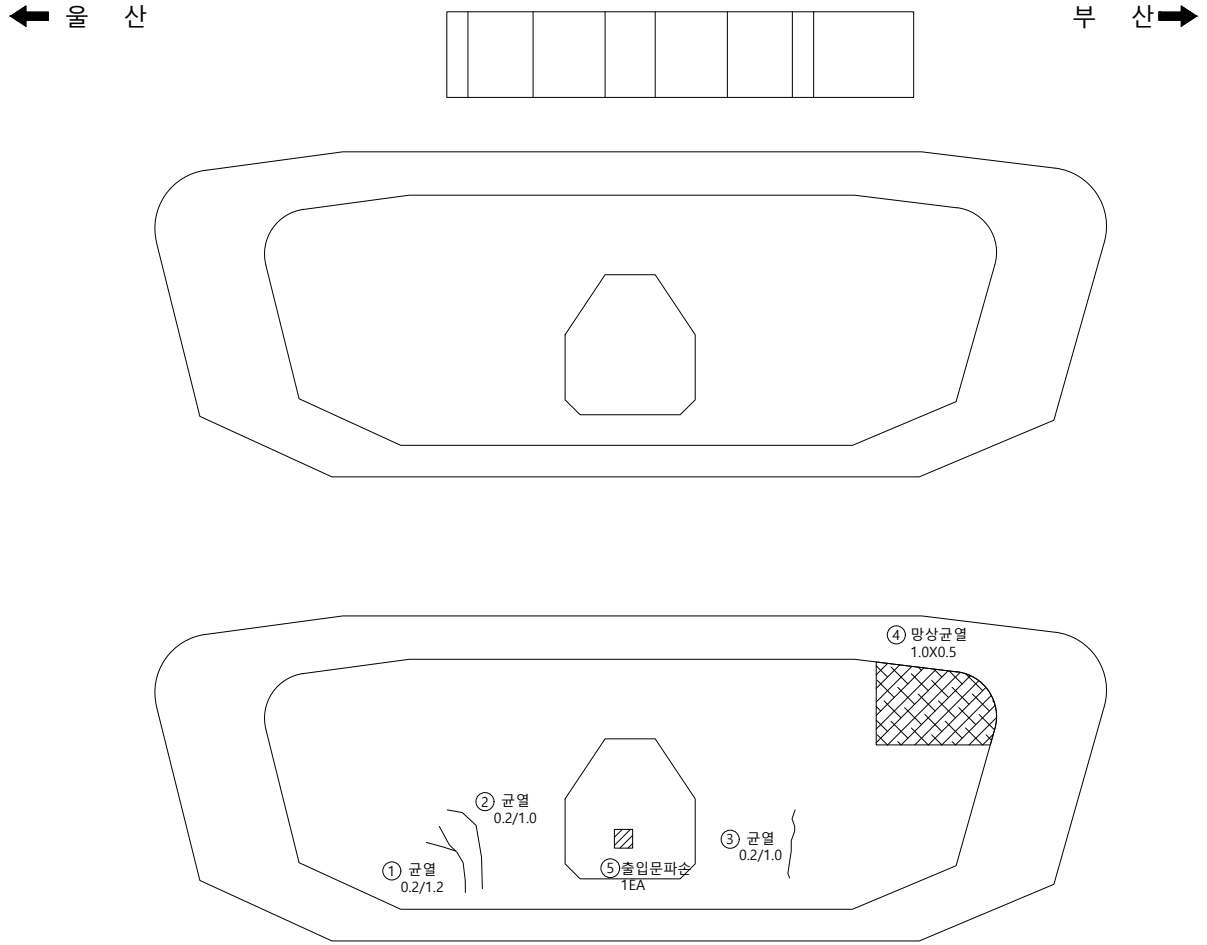
I D : 회야대교(울산) - 격벽 - A1

번호	신/구	부재명	손 상 내 용	손 상 규 모						비 고
				폭(mm)	길이(m)	너비(m)	개 소	물 량	단위	
1	구	배면	균열(0.3mm미만)	0.2	1.2		1	1.20	m	
2	구	배면	균열(0.3mm미만)	0.2	1.0		1	1.00	m	
3	구	배면	균열(0.3mm미만)	0.2	1.0		1	1.00	m	
4	구	배면	망상균열		0.5	1.0	1	0.50	㎡	
5	신	내부	출입문 파손				1	1.00	EA

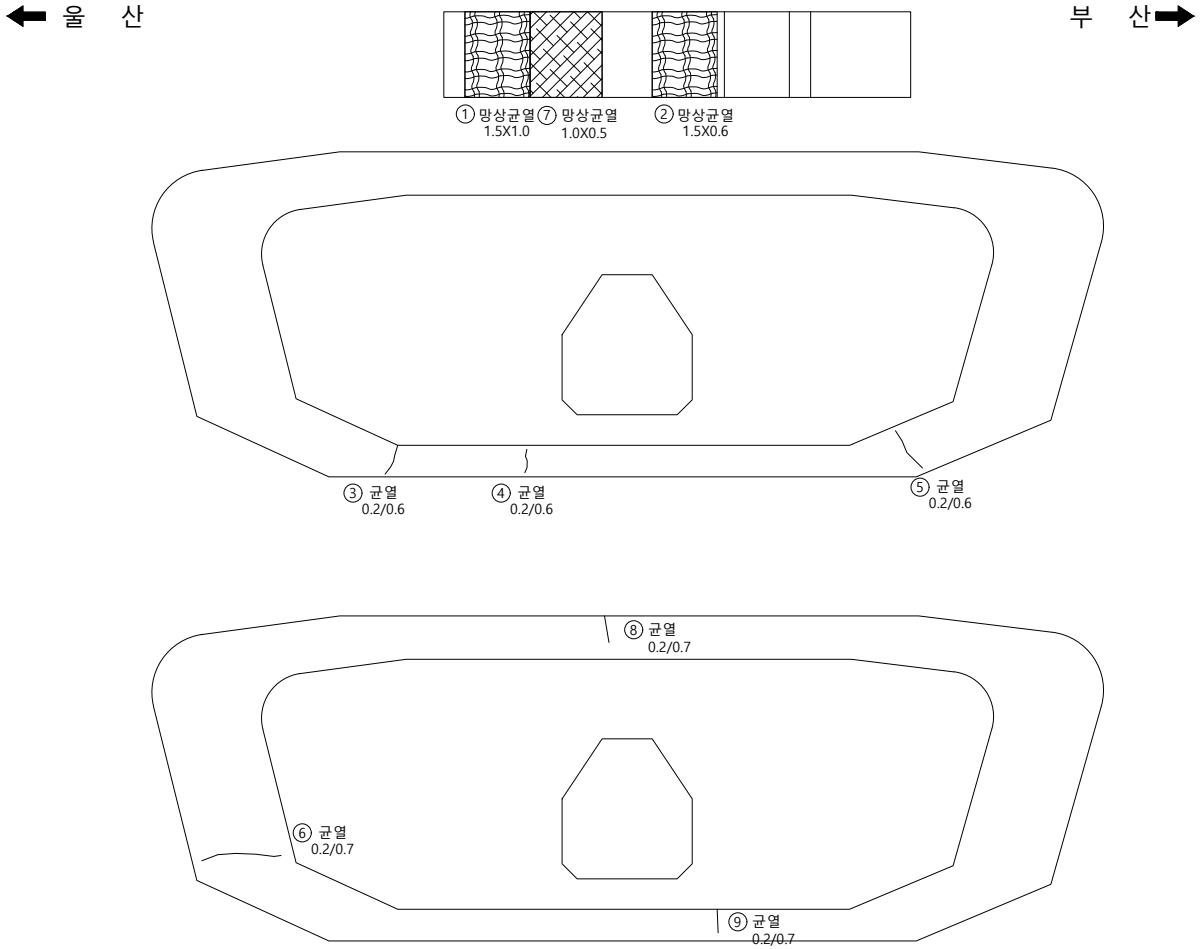
I D : 회야대교(울산) - 격벽(A2방향)(A1방향) - P1

번호	신/구	부재명	손 상 내 용	손 상 규 모						비 고
				폭(mm)	길이(m)	너비(m)	개 소	물 량	단위	
1	구	내부	망상균열		1.0	1.5	1	1.50	㎡	
2	구	내부	망상균열		0.6	1.5	1	0.90	㎡	
3	구	전면	균열(0.3mm미만)	0.2	0.6		1	0.60	m	
4	구	전면	균열(0.3mm미만)	0.2	0.6		1	0.60	m	
5	구	전면	균열(0.3mm미만)	0.2	0.6		1	0.60	m	
6	구	배면	균열(0.3mm미만)	0.2	0.7		1	0.70	m	
7	구	내부	망상균열		0.5	1.0	1	0.50	㎡	
8	구	배면	균열(0.3mm미만)	0.2	0.7		1	0.70	m	
9	구	배면	균열(0.3mm미만)	0.2	0.7		1	0.70	m

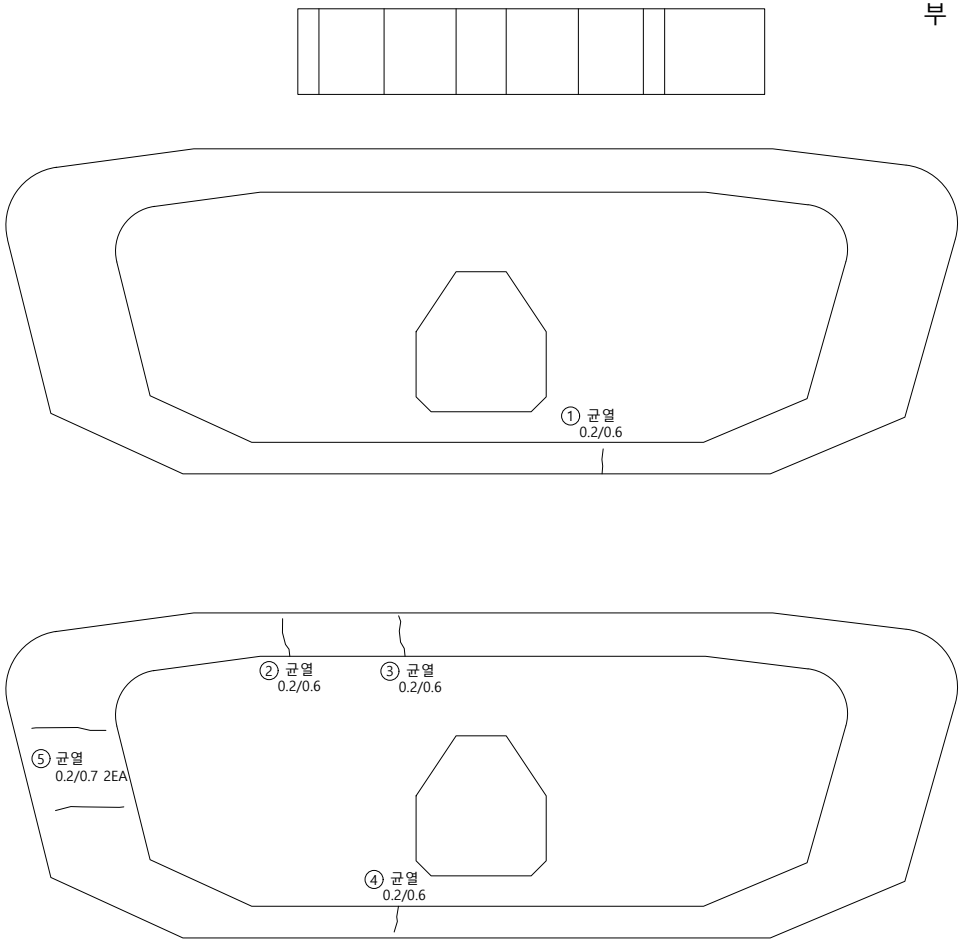
I D : 회야대교(울산) - 격벽(A2방향)(A1방향) - P2

번호	신/구	부재명	손 상 내 용	손 상 규 모						비 고
				폭(mm)	길이(m)	너비(m)	개 소	물 량	단위	
1	구	전면	균열(0.3mm미만)	0.2	0.6		1	0.60	m	
2	구	배면	균열(0.3mm미만)	0.2	0.6		1	0.60	m	
3	구	배면	균열(0.3mm미만)	0.2	0.6		1	0.60	m	
4	구	배면	균열(0.3mm미만)	0.2	0.6		1	0.60	m	
5	구	배면	균열(0.3mm미만)	0.2	0.7		2	1.40	m

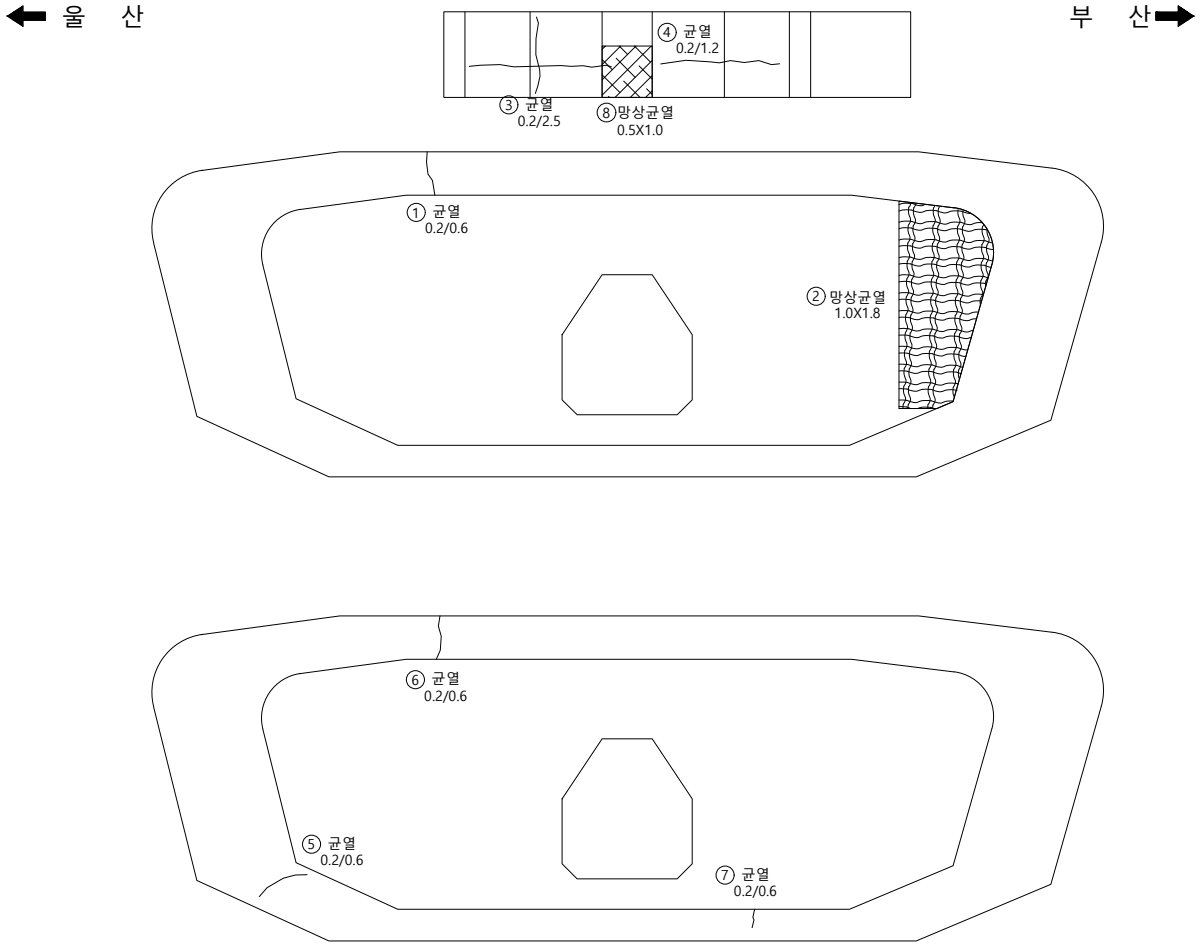
I D : 회야대교(울산) - 격벽(A2방향)(A1방향) - P3

번호	신/구	부재명	손 상 내 용	손 상 규 모						비 고
				폭(mm)	길이(m)	너비(m)	개 소	물 량	단위	
1	구	전면	균열(0.3mm미만)	0.2	0.6		1	0.60	m	
2	구	전면	망상균열		1.0	1.8	1	1.80	㎡	
3	구	내부	균열(0.3mm미만)	0.2	2.5		1	2.50	m	
4	구	내부	균열(0.3mm미만)	0.2	1.2		1	1.20	m	
5	구	배면	균열(0.3mm미만)	0.2	0.6		1	0.60	m	
6	구	배면	균열(0.3mm미만)	0.2	0.6		1	0.60	m	
7	구	배면	균열(0.3mm미만)	0.2	0.6		1	0.60	m	
8	신	내부	망상균열		0.5	1.0	1	0.50	㎡

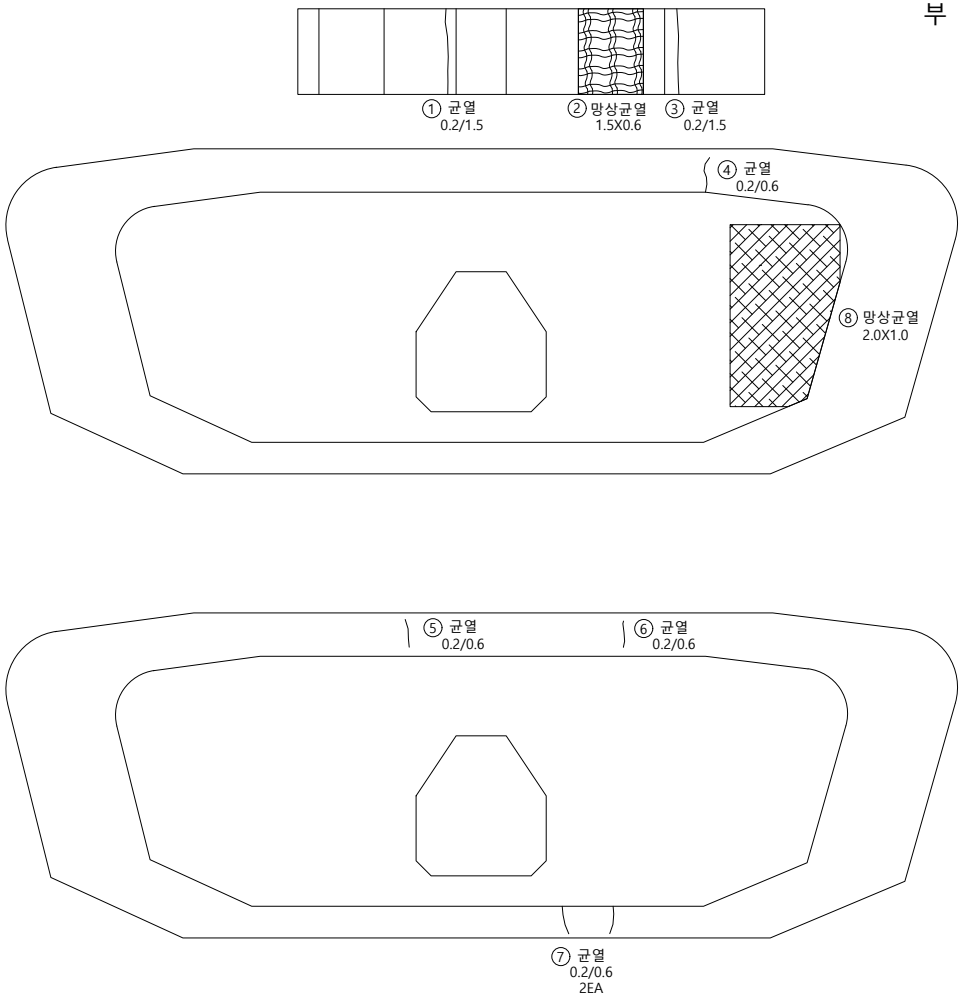
I D : 회야대교(울산) - 격벽(A2방향)(A1방향) - P4

번호	신/구	부재명	손 상 내 용	손 상 규 모						비 고
				폭(mm)	길이(m)	너비(m)	개 소	물 량	단위	
1	구	내부	균열(0.3mm미만)	0.2	1.5		1	1.50	m	
2	구	내부	망상균열		0.6	1.5	1	0.90	㎡	
3	구	내부	균열	0.2	1.5		1	1.50	m	
4	구	전면	균열(0.3mm미만)	0.2	0.6		1	0.60	m	
5	구	배면	균열(0.3mm미만)	0.2	0.6		1	0.60	m	
6	구	배면	균열(0.3mm미만)	0.2	0.6		1	0.60	m	
7	구	배면	균열(0.3mm미만)	0.2	0.6		2	1.20	m	
8	구	전면	망상균열		1.0	2.0	1	2.00	㎡

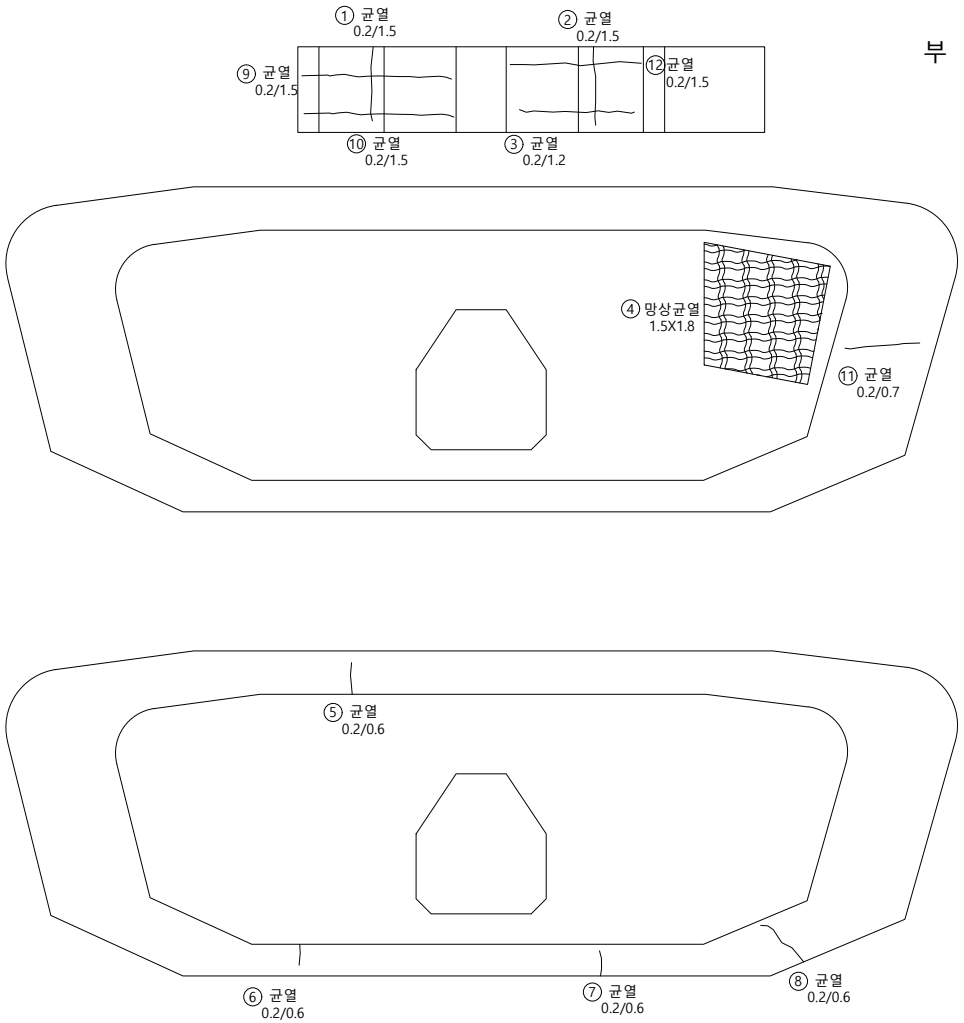
I D : 회야대교(울산) - 격벽(A2방향)(A1방향) - P5

번호	신/구	부재명	손 상 내 용	손 상 규 모						비 고
				폭(mm)	길이(m)	너비(m)	개 소	물 량	단위	
1	구	내부	균열(0.3mm미만)	0.2	1.5		1	1.50	m	
2	구	내부	균열(0.3mm미만)	0.2	1.5		1	1.50	m	
3	구	내부	균열(0.3mm미만)	0.2	1.2		1	1.20	m	
4	구	전면	망상균열		1.5	1.8	1	2.70	㎡	
5	구	배면	균열(0.3mm미만)	0.2	0.6		1	0.60	m	
6	구	배면	균열(0.3mm미만)	0.2	0.6		1	0.60	m	
7	구	배면	균열(0.3mm미만)	0.2	0.6		1	0.60	m	
8	구	배면	균열(0.3mm미만)	0.2	0.6		1	0.60	m	
9	구	내부	균열(0.3mm미만)	0.2	1.5		1	1.50	m	
10	구	내부	균열(0.3mm미만)	0.2	1.5		1	1.50	m	
11	구	전면	균열(0.3mm미만)	0.2	0.7		1	0.70	m	
12	신	내부	균열(0.3mm미만)	0.2	1.5		1	1.50	m

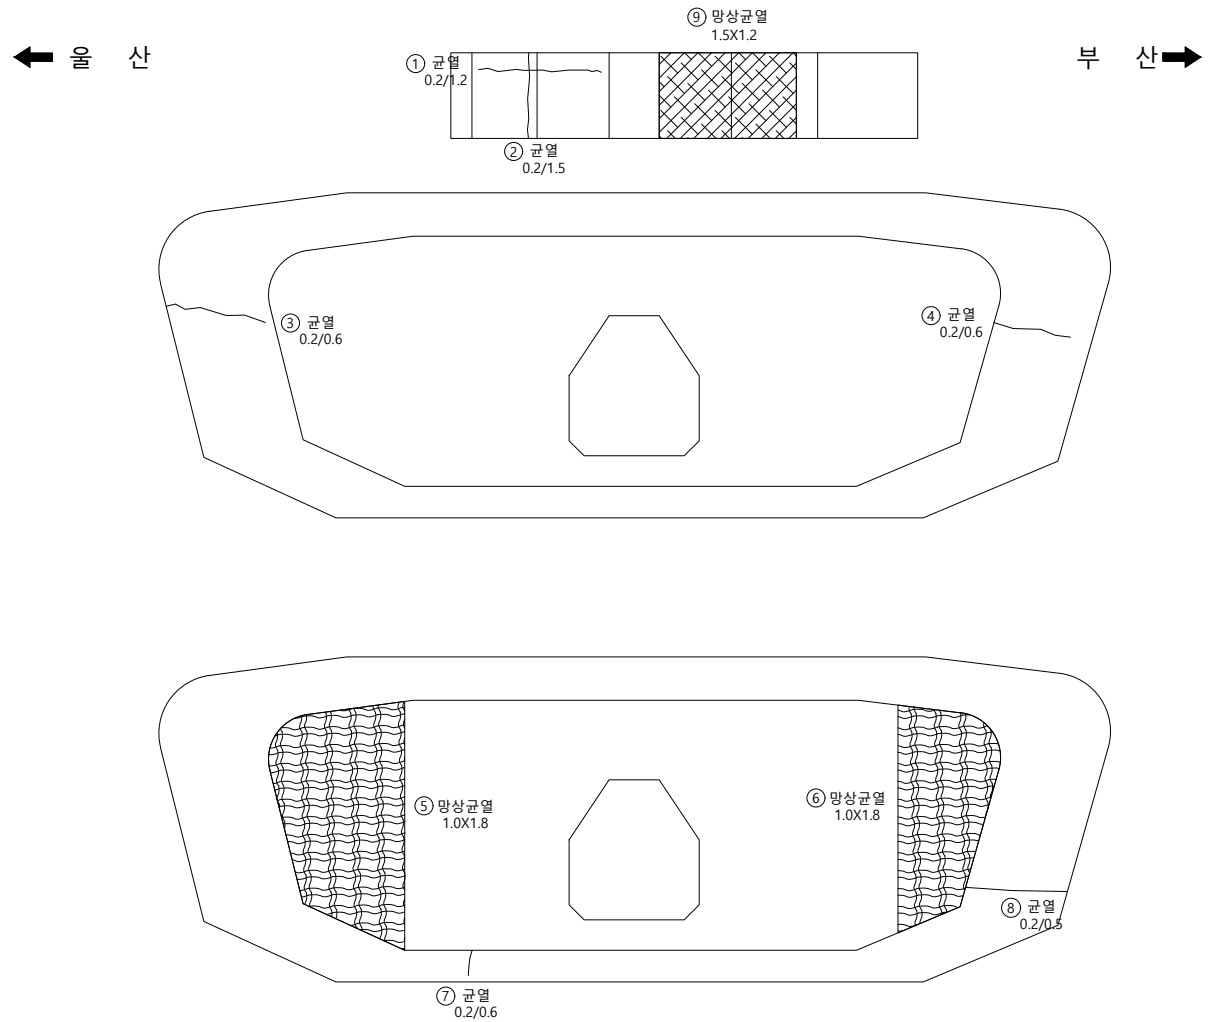
I D : 회야대교(울산) - 격벽(A2방향)(A1방향) - P6

번호	신/구	부재명	손 상 내 용	손 상 규 모						비 고
				폭(mm)	길이(m)	너비(m)	개 소	물 량	단위	
1	구	내부	균열(0.3mm미만)	0.2	1.2		1	1.20	m	
2	구	내부	균열(0.3mm미만)	0.2	1.5		1	1.50	m	
3	구	전면	균열(0.3mm미만)	0.2	0.6		1	0.60	m	
4	구	전면	균열(0.3mm미만)	0.2	0.6		1	0.60	m	
5	구	배면	망상균열		1.0	1.8	1	1.80	㎡	
6	구	배면	망상균열		1.0	1.8	1	1.80	㎡	
7	구	배면	균열(0.3mm미만)	0.2	0.6		1	0.60	m	
8	구	배면	균열(0.3mm미만)	0.2	0.5		1	0.50	m	
9	구	내부	망상균열		1.2	1.5	1	1.80	㎡

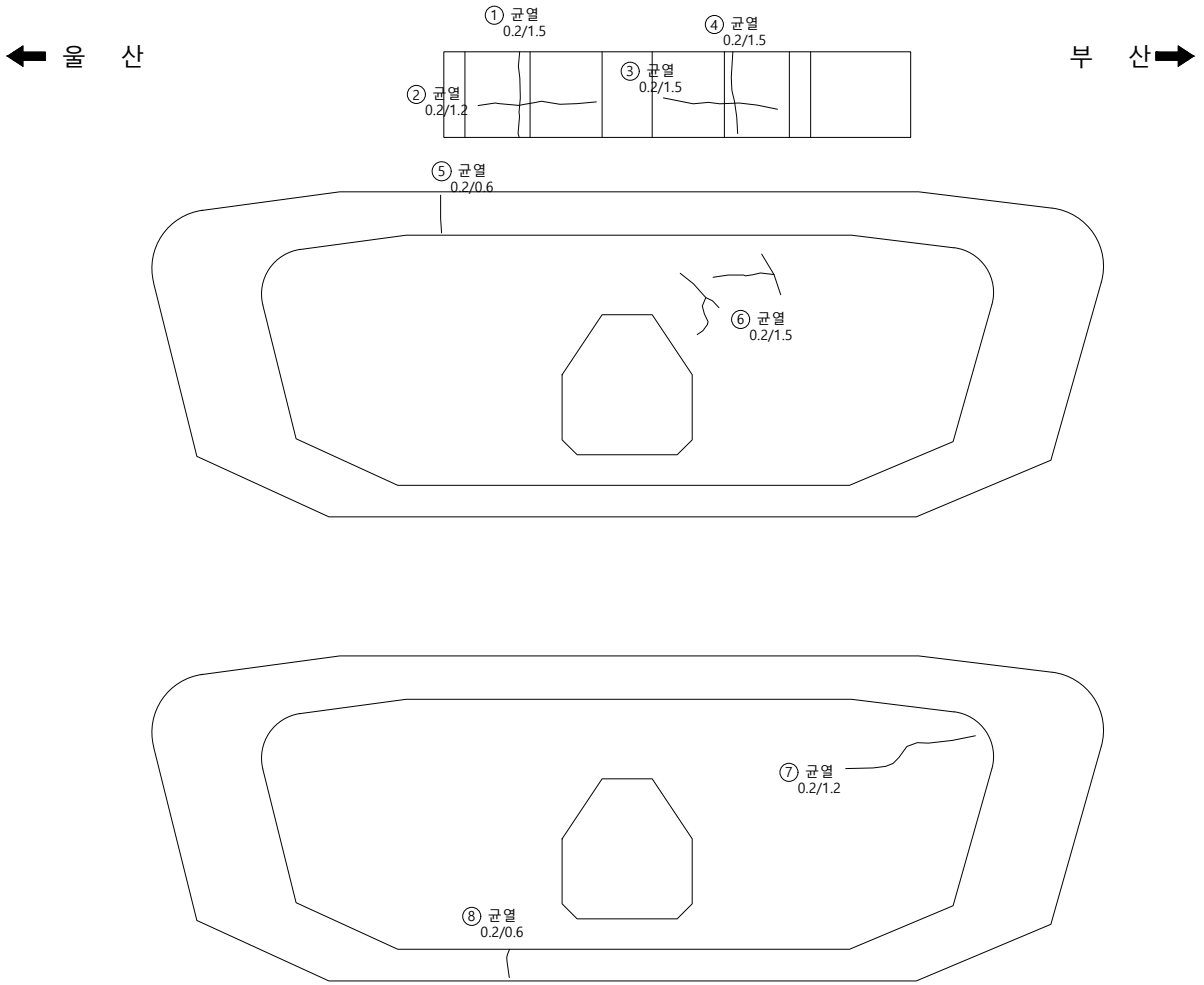
I D : 회야대교(울산) - 격벽(A2방향)(A1방향) - P7

번호	신/구	부재명	손 상 내 용	손 상 규 모						비 고
				폭(mm)	길이(m)	너비(m)	개 소	물 량	단위	
1	구	내부	균열(0.3mm미만)	0.2	1.5		1	1.50	m	
2	구	내부	균열(0.3mm미만)	0.2	1.2		1	1.20	m	
3	구	내부	균열(0.3mm미만)	0.2	1.5		1	1.50	m	
4	구	내부	균열(0.3mm미만)	0.2	1.5		1	1.50	m	
5	구	전면	균열(0.3mm미만)	0.2	0.6		1	0.60	m	
6	구	전면	균열(0.3mm미만)	0.2	1.5		1	1.50	m	
7	구	배면	균열(0.3mm미만)	0.2	1.2		1	1.20	m	
8	구	배면	균열(0.3mm미만)	0.2	0.6		1	0.60	m

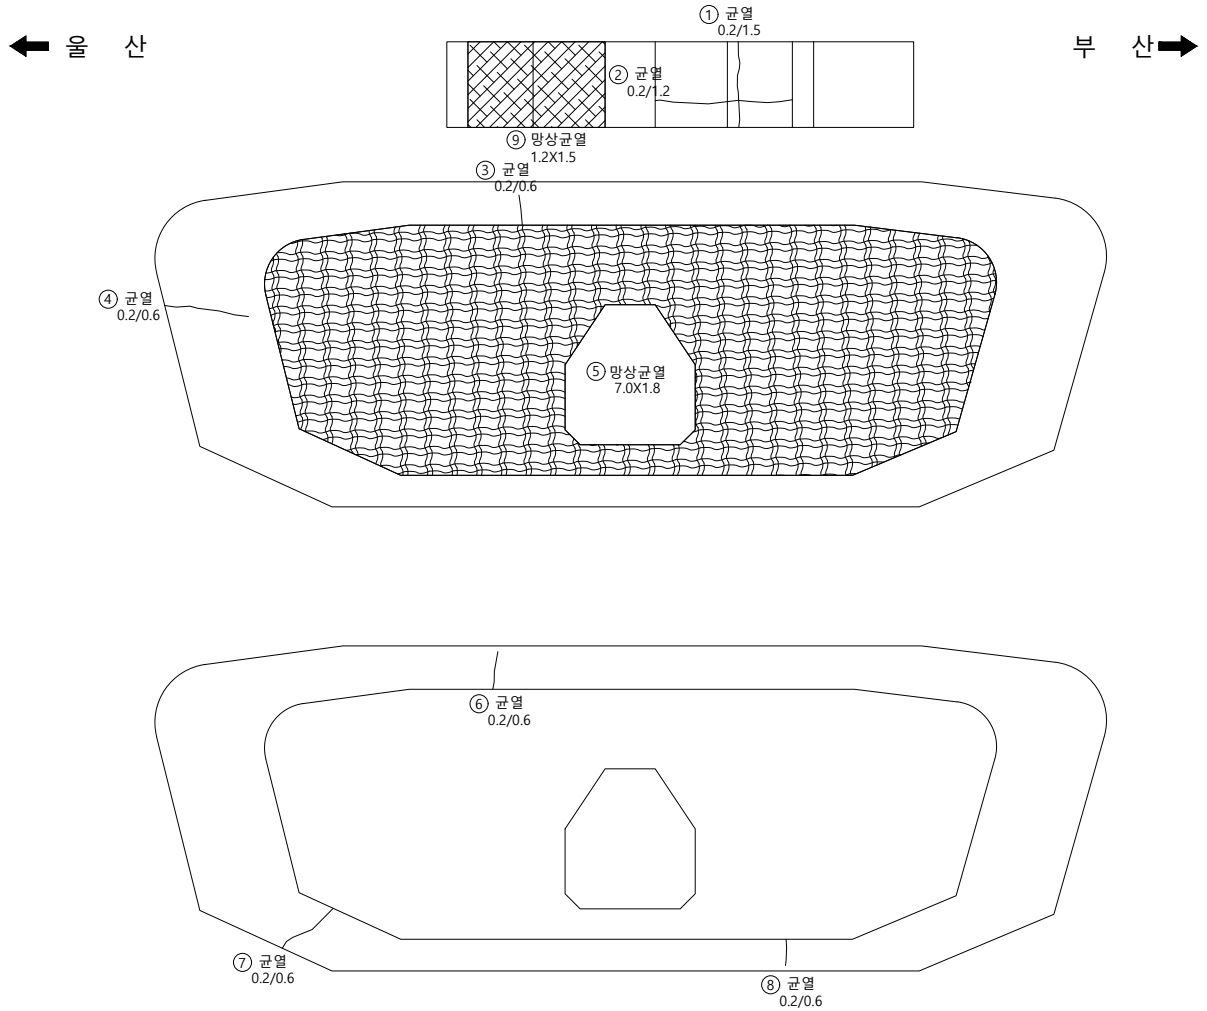
I D : 회야대교(울산) - 격벽(A2방향)(A1방향) - P8

번호	신/구	부재명	손 상 내 용	손 상 규 모						비 고
				폭(mm)	길이(m)	너비(m)	개 소	물 량	단위	
1	구	내부	균열(0.3mm미만)	0.2	1.5		1	1.50	m	
2	구	내부	균열(0.3mm미만)	0.2	1.2		1	1.20	m	
3	구	전면	균열(0.3mm미만)	0.2	0.6		1	0.60	m	
4	구	전면	균열(0.3mm미만)	0.2	0.6		1	0.60	m	
5	구	전면	망상균열		1.8	7.0	1	12.60	㎡	
6	구	배면	균열(0.3mm미만)	0.2	0.6		1	0.60	m	
7	구	배면	균열(0.3mm미만)	0.2	0.6		1	0.60	m	
8	구	배면	균열(0.3mm미만)	0.2	0.6		1	0.60	m	
9	구	내부	망상균열		1.2	1.5	1	1.80	㎡

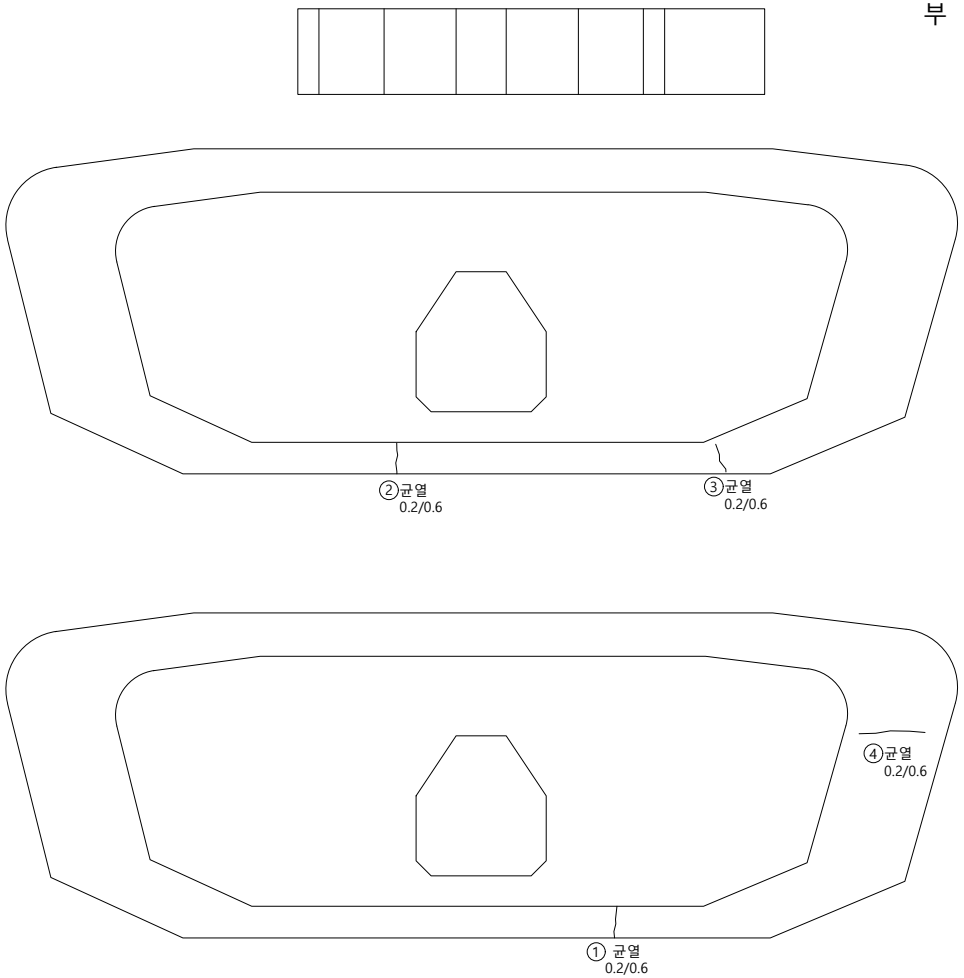
I D : 회야대교(울산) - 격벽(A2방향)(A1방향) - P10

번호	신/구	부재명	손 상 내 용	손 상 규 모						비 고
				폭(mm)	길이(m)	너비(m)	개 소	물 량	단위	
1	구	배면	균열(0.3mm미만)	0.2	0.6		1	0.60	m	
2	신	전면	균열(0.3mm미만)	0.2	0.6		1	0.60	m	
3	신	전면	균열(0.3mm미만)	0.2	0.6		1	0.60	m	
4	신	배면	균열(0.3mm미만)	0.2	0.6		1	0.60	m

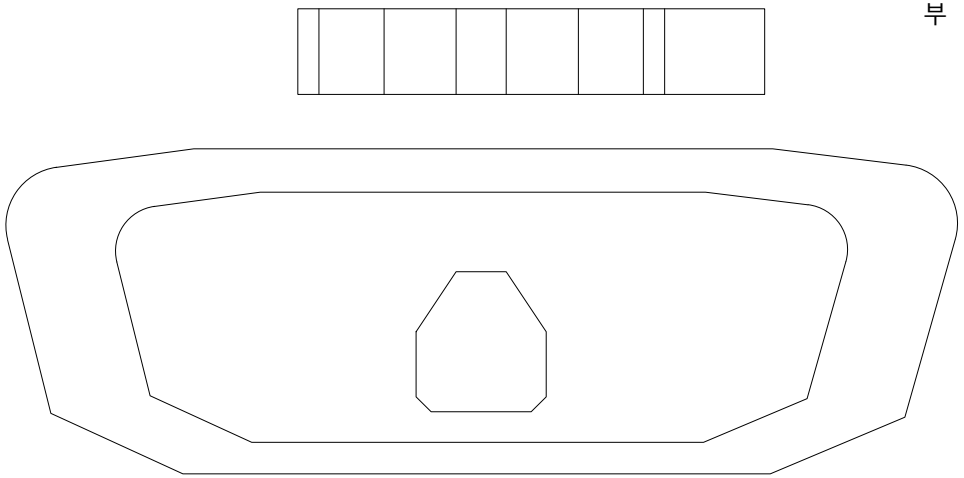
I D : 회야대교(울산) - 격벽(A2방향)(A1방향) - P14

번호	신/구	부재명	손 상 내 용	손 상 규 모						비 고
				폭(mm)	길이(m)	너비(m)	개 소	물 량	단위	
1	구	배면	균열(0.3mm미만)	0.2	0.6		1	0.60	m	
2	구	배면	균열(0.3mm미만)	0.2	0.6		1	0.60	m	
3	구	배면	균열(0.3mm미만)	0.2	0.6		1	0.60	m	
4	구	배면	균열(0.3mm미만)	0.2	1.5		1	1.50	m

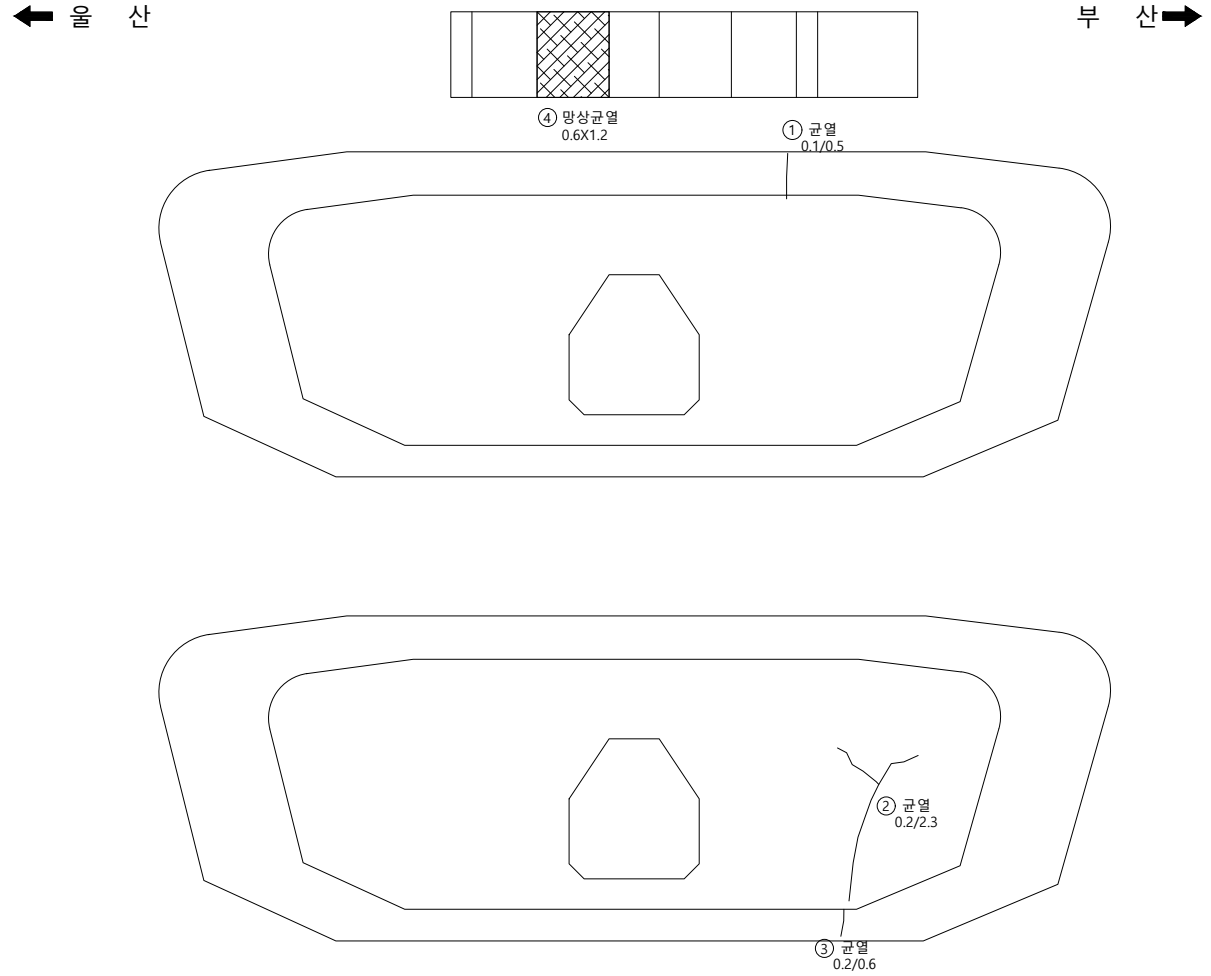
I D : 회야대교(울산) - 격벽(A2방향)(A1방향) - P15

번호	신/구	부재명	손 상 내 용	손 상 규 모						비 고
				폭(mm)	길이(m)	너비(m)	개 소	물 량	단위	
1	구	전면	균열(0.3mm미만)	0.1	0.5		1	0.50	m	
2	구	배면	균열(0.3mm미만)	0.2	2.3		1	2.30	m	
3	구	배면	균열(0.3mm미만)	0.2	0.6		1	0.60	m	
4	구	내부	망상균열		0.6	1.2	1	0.72	㎡

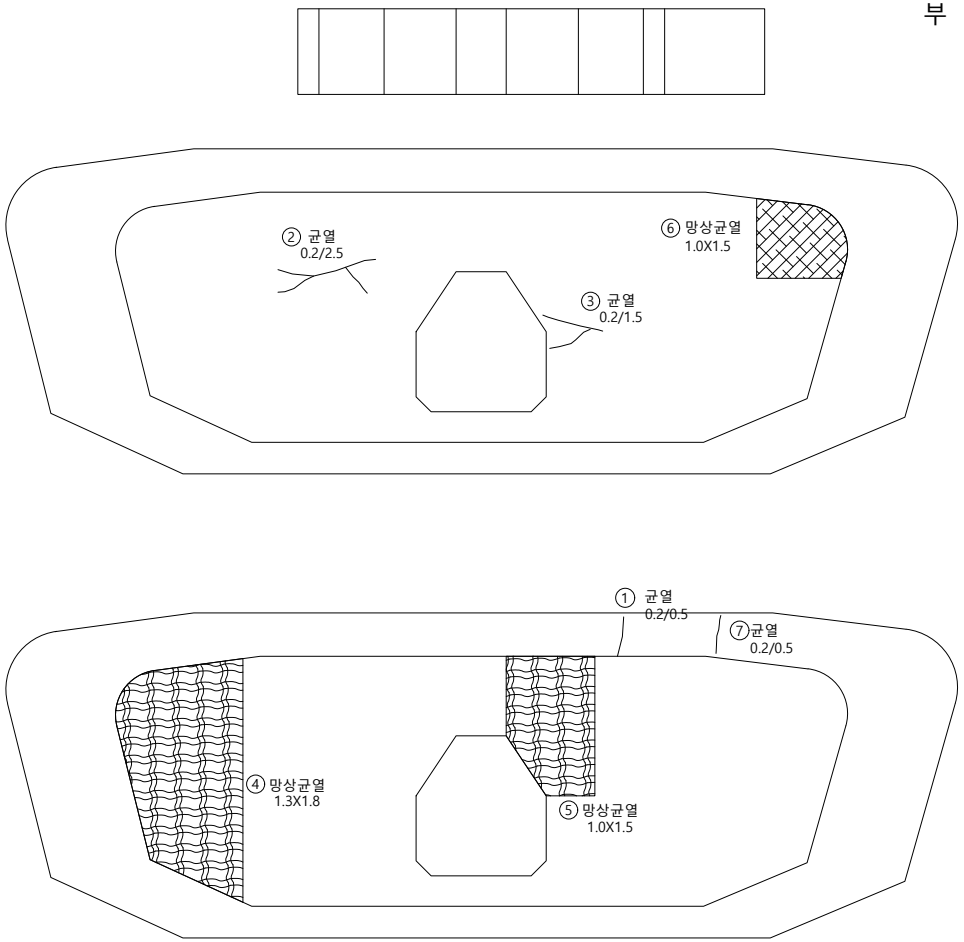
I D : 회야대교(울산) - 격벽(A2방향)(A1방향) - P16

번호	신/구	부재명	손 상 내 용	손 상 규 모						비 고
				폭(mm)	길이(m)	너비(m)	개 소	물 량	단위	
1	구	배면	균열(0.3mm미만)	0.2	0.5		1	0.50	m	
2	구	전면	균열(0.3mm미만)	0.2	2.5		1	2.50	m	
3	구	전면	균열(0.3mm미만)	0.2	1.5		1	1.50	m	
4	구	배면	망상균열		1.3	1.8	1	2.34	㎡	
5	구	배면	망상균열		1.0	1.5	1	1.50	㎡	
6	구	전면	망상균열		1.0	1.5	1	1.50	㎡	
7	신	배면	균열(0.3mm미만)	0.2	0.5		1	0.50	m

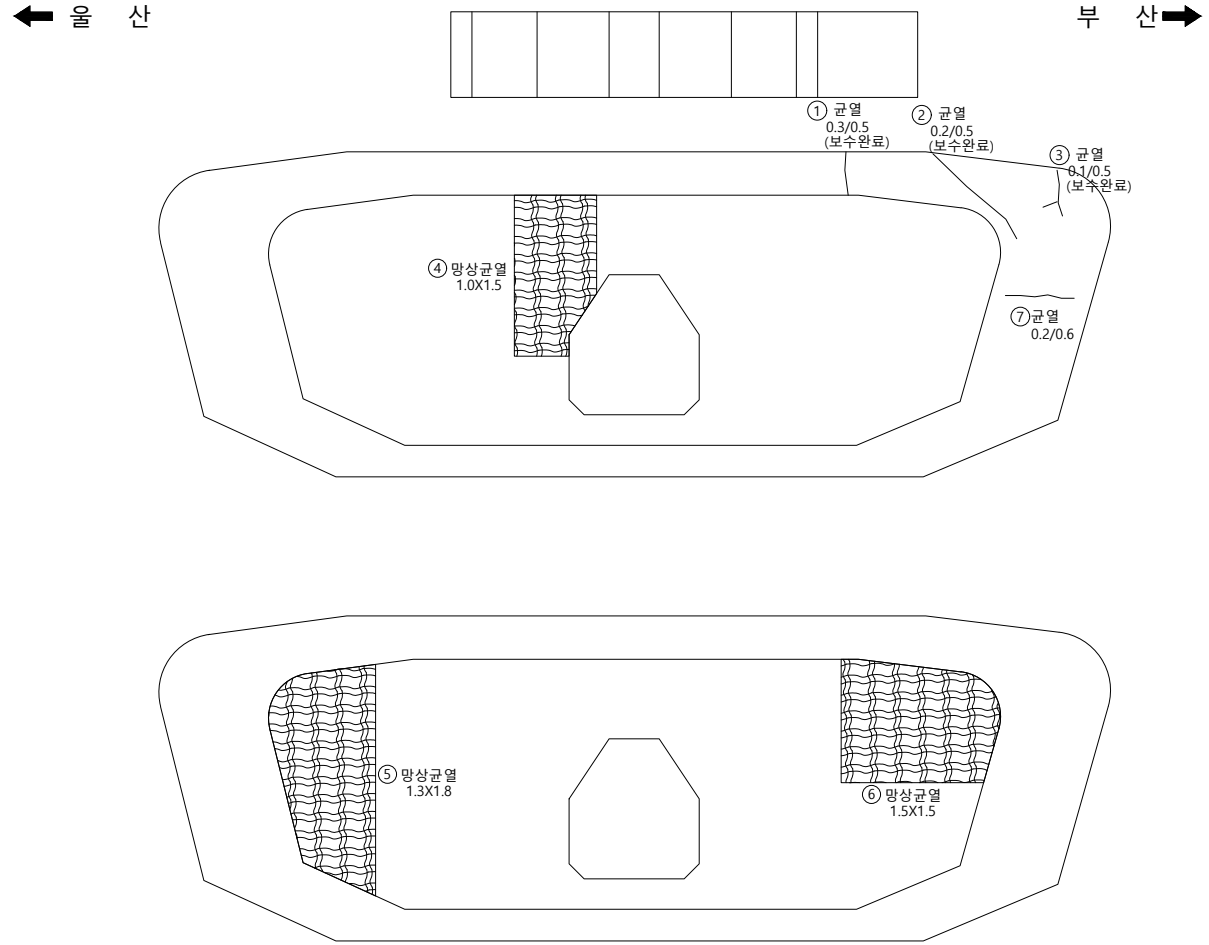
I D : 회야대교(울산) - 격벽(A2방향)(A1방향) - P17

번호	신/구	부재명	손 상 내 용	손 상 규 모						비 고
				폭(mm)	길이(m)	너비(m)	개 소	물 량	단위	
1	구	전면	균열(0.3mm미만)	0.3	0.5		1	0.50	m	보수
2	구	전면	균열(0.3mm미만)	0.2	0.5		1	0.50	m	보수
3	구	전면	균열(0.3mm미만)	0.1	0.5		1	0.50	m	보수
4	구	전면	망상균열		1.0	1.5	1	1.50	㎡	
5	구	배면	망상균열		1.3	1.8	1	2.34	㎡	
6	구	배면	망상균열		1.5	1.5	1	2.25	㎡	
7	신	전면	균열(0.3mm미만)	0.2	0.6		1	0.60	m

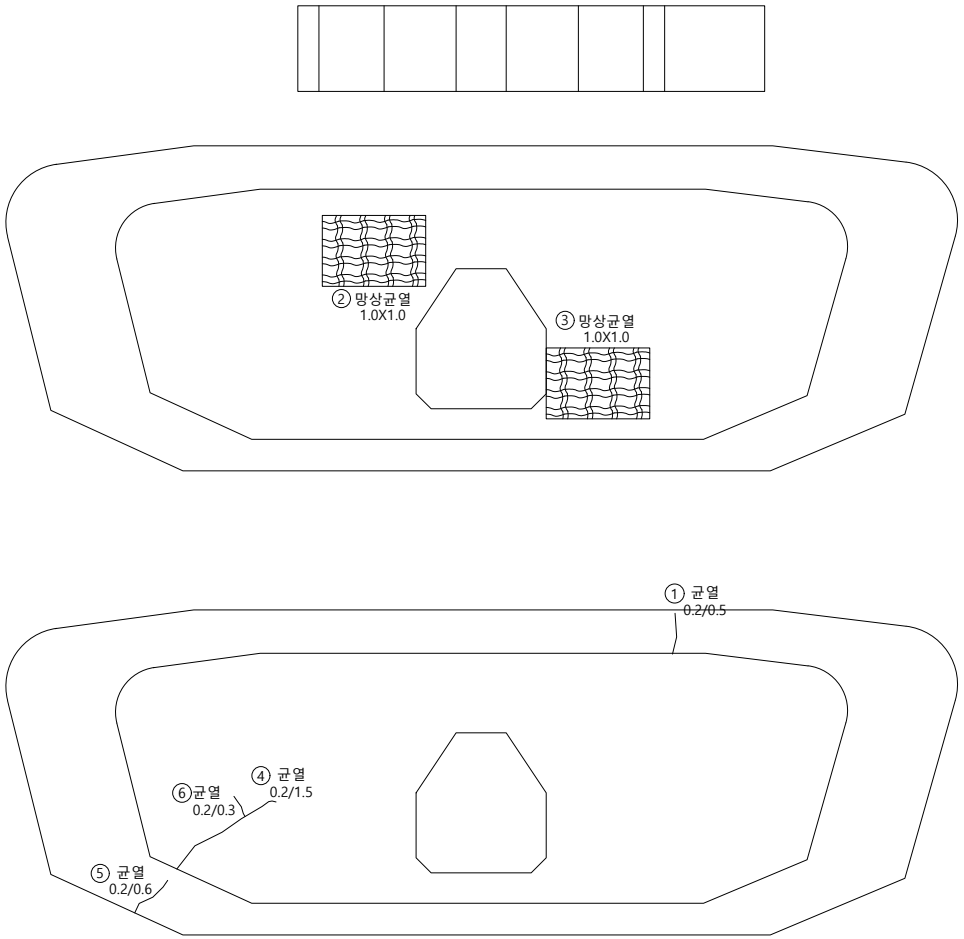
I D : 회야대교(울산) - 격벽(A2방향)(A1방향) - P18

번호	신/구	부재명	손 상 내 용	손 상 규 모						비 고
				폭(mm)	길이(m)	너비(m)	개 소	물 량	단위	
1	구	배면	균열(0.3mm미만)	0.2	0.5		1	0.50	m	
2	구	전면	망상균열		1.0	1.0	1	1.00	㎡	
3	구	전면	망상균열		1.0	1.0	1	1.00	㎡	
4	구	배면	균열(0.3mm미만)	0.2	1.5		1	1.50	m	
5	구	배면	균열(0.3mm미만)	0.2	0.6		1	0.60	m	
6	신	배면	균열(0.3mm미만)	0.2	0.3		1	0.30	m

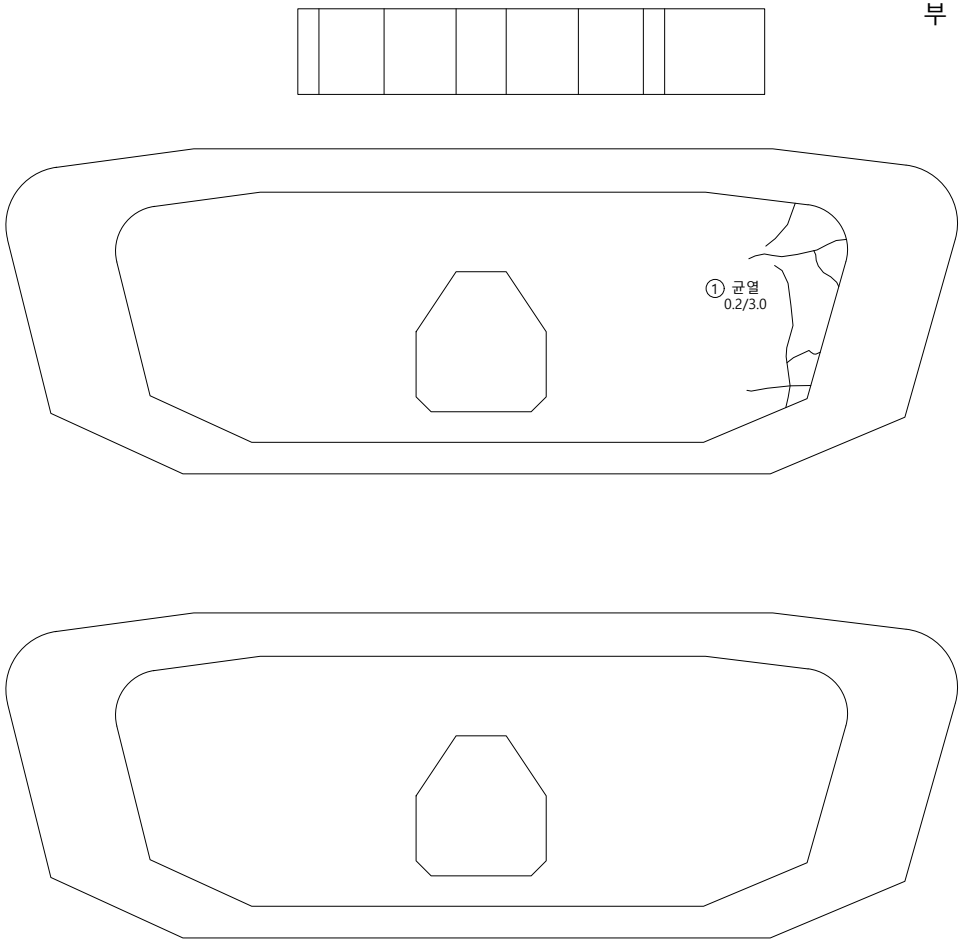
I D : 회야대교(울산) - 격벽(A2방향)(A1방향) - P19

번호	신/구	부재명	손 상 내 용	손 상 규 모						비 고
				폭(mm)	길이(m)	너비(m)	개 소	물 량	단위	
1	구	전면	균열(0.3mm미만)	0.2	3.0		1	3.00	m
