I D : 회야대교(울산) - 바닥판상면 - S1

용 역 명	2023년 부산울산고속도로 정밀안전진단용역
조 사 일 시	2023
책임기술자	오 현 승
도 면 번 호	001

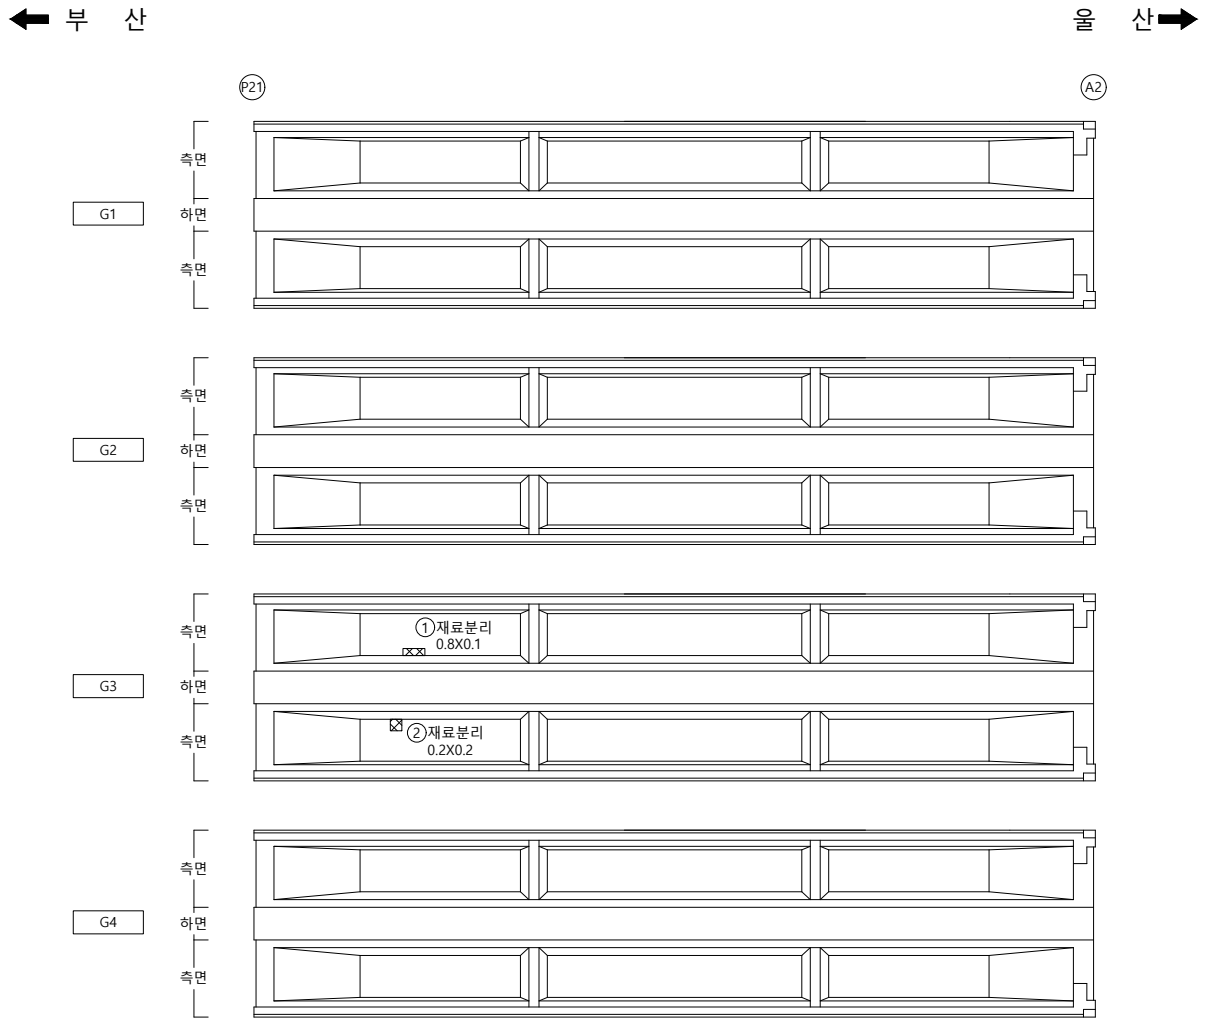
I D : 회야대교(울산) - 주형 - S22

번호	신/구	부재명	손 상 내 용	손 상 규 모						비 고
				폭(mm)	길이(m)	너비(m)	개 소	물 량	단위	
1	신	G3	재료분리		0.8	0.1	1	0.08	㎡	
2	신	G3	재료분리		0.2	0.2	1	0.04	㎡

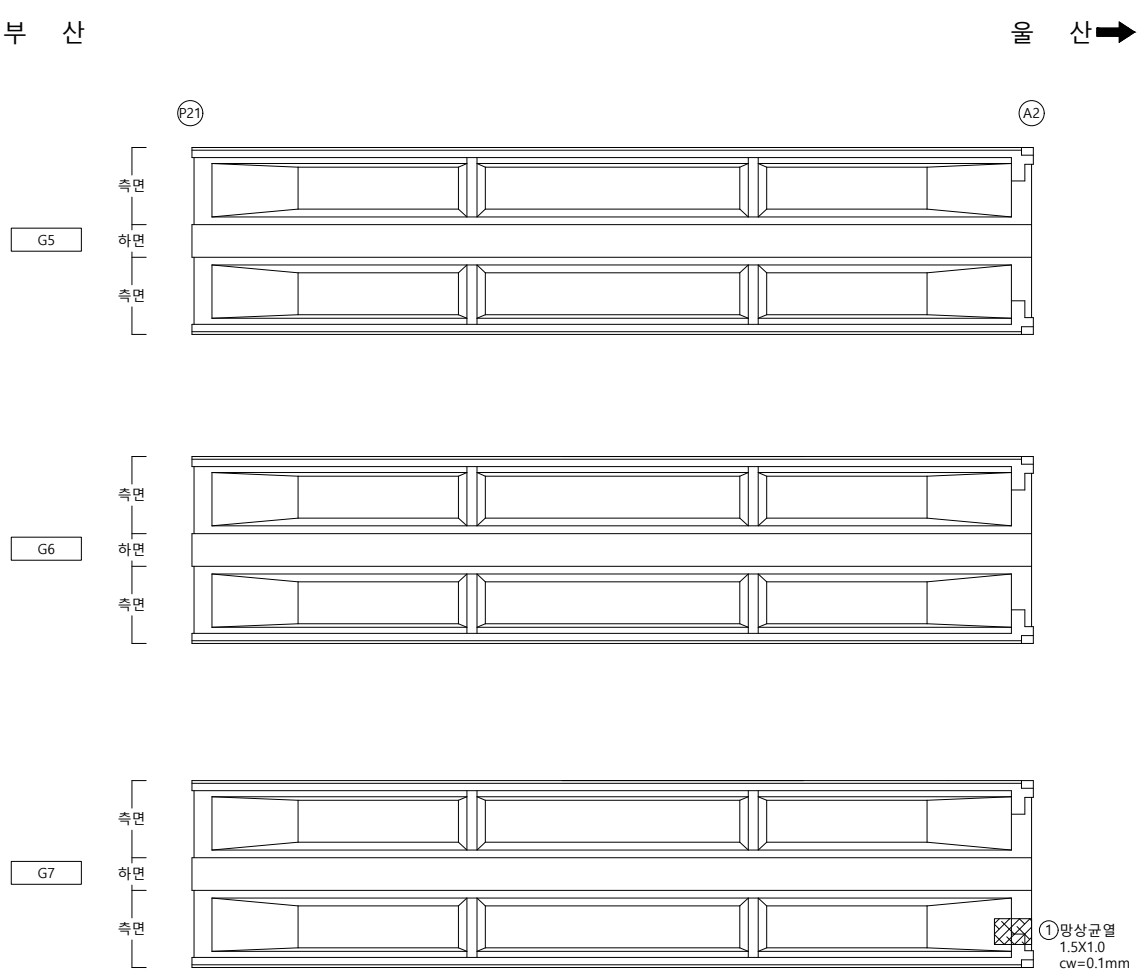
번호	신/구	부재명	손 상 내 용	손 상 규 모						비 고
				폭(mm)	길이(m)	너비(m)	개 소	물 량	단위	
1	신	G7	망상균열		1.5	1.0	1	1.50	㎡	CW=0.1

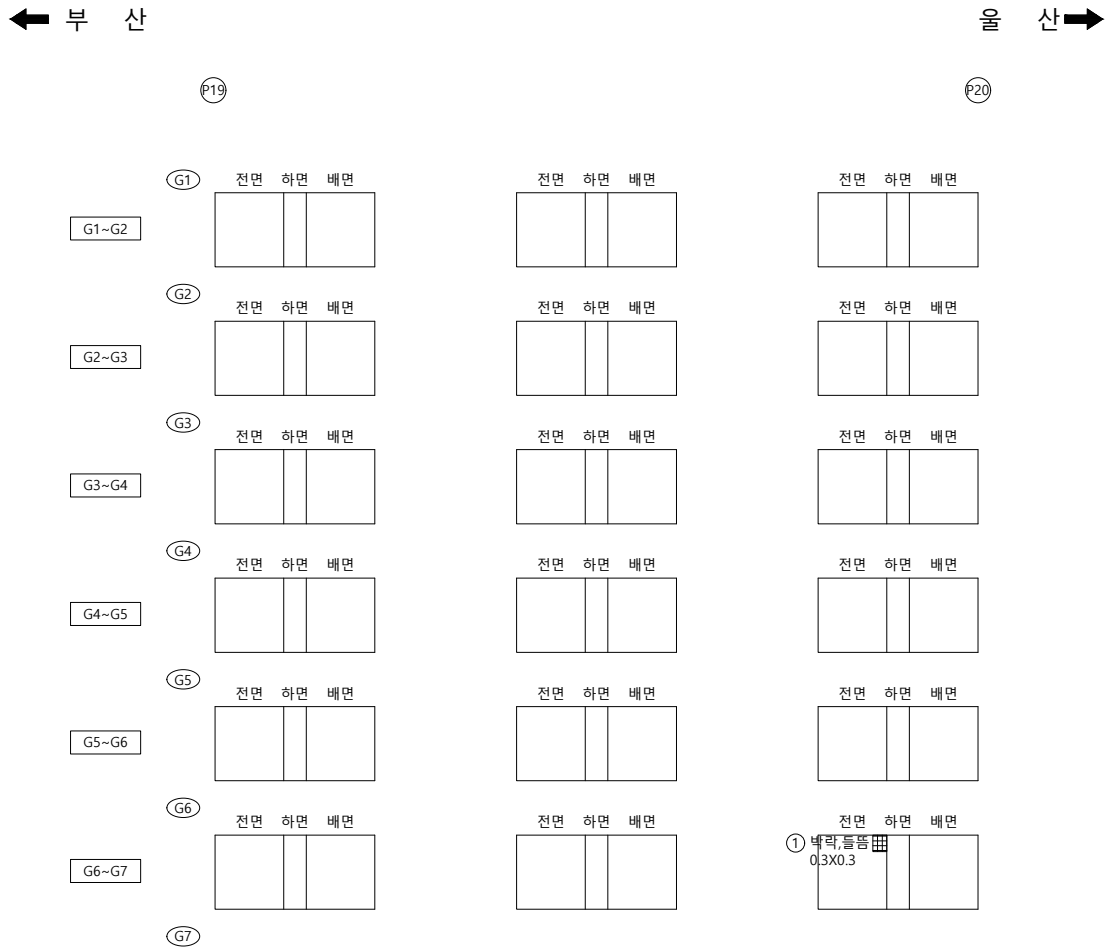
I D : 회야대교(부산) - 가로보 - S20

번호	신/구	부재명	손 상 내 용	손 상 규 모						비 고
				폭(mm)	길이(m)	너비(m)	개 소	물 량	단위	
1	구	G6-7	박락,들뜸		0.3	0.3	1	0.09	㎡

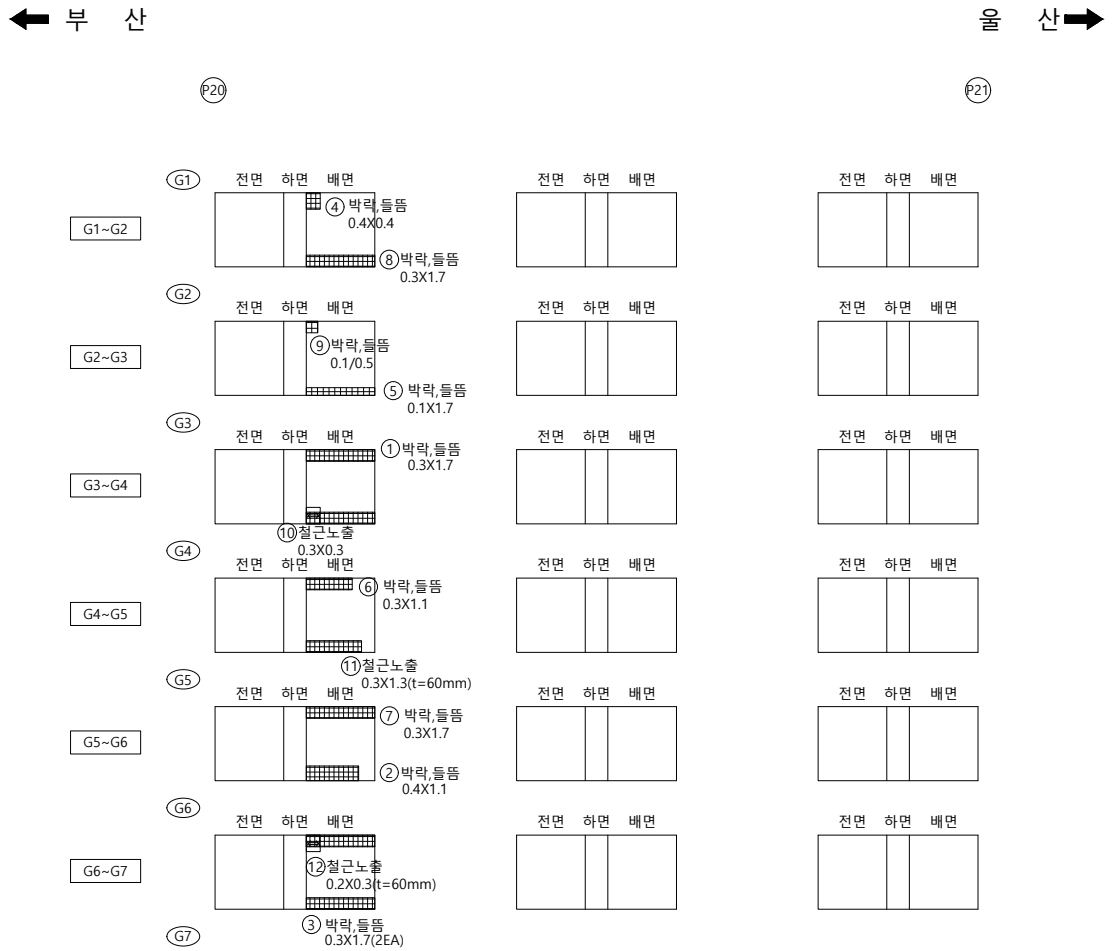
I D : 회야대교(부산) - 가로보 - S21

번호	신/구	부재명	손 상 내 용	손 상 규 모						비 고
				폭(mm)	길이(m)	너비(m)	개 소	물 량	단위	
1	구	G3-4	박락,들뜸		0.3	1.7	2	1.02	㎡	변경
2	구	G5-6	박락,들뜸		0.4	1.1	1	0.44	㎡	변경
3	구	G6-7	박락,들뜸		0.3	1.7	2	1.02	㎡	변경
4	구	G1-2	박락,들뜸		0.4	0.4	1	0.16	㎡	변경
5	구	G3-4	박락,들뜸		0.1	1.7	1	0.17	㎡	변경
6	구	G5-6	박락,들뜸		0.3	1.1	1	0.33	㎡	변경
7	구	G6-7	박락,들뜸		0.3	1.7	1	0.51	㎡	변경
8	구	G1-2	박락,들뜸		0.3	1.7	1	0.51	㎡	변경
9	신	G2-3	박락,들뜸		0.3	0.3	1	0.09	㎡	
10	신	G3-4	철근노출		0.3	0.3	1	0.09	㎡	
11	신	G4-5	철근노출		0.3	1.3	1	0.39	㎡	t=60mm
12	신	G6-7	철근노출		0.2	0.3	1	0.06	㎡	t=60mm

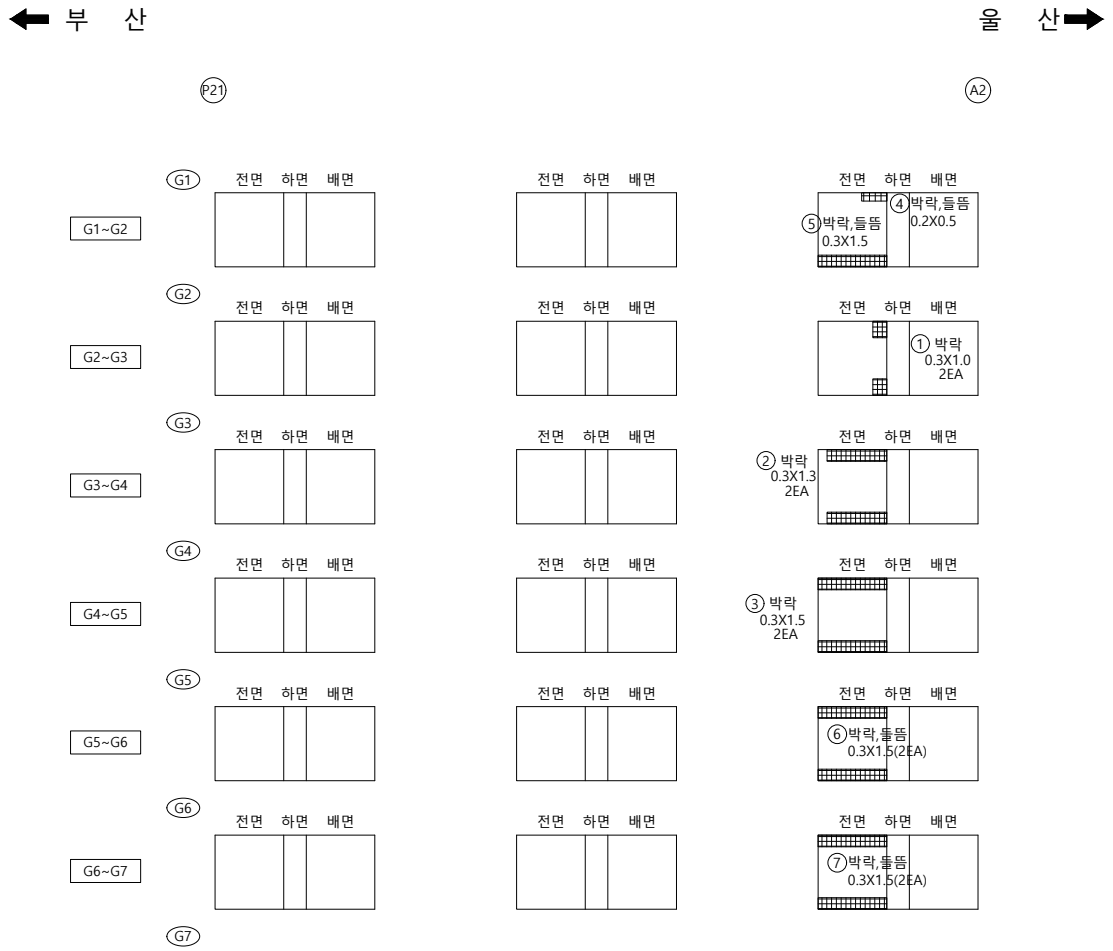
I D : 회야대교(부산) - 가로보 - S22

번호	신/구	부재명	손 상 내 용	손 상 규 모						비 고
				폭(mm)	길이(m)	너비(m)	개 소	물 량	단위	
1	구	G2-3	박락		0.3	1.0	2	0.60	㎡	
2	구	G3-4	박락		0.3	1.3	2	0.78	㎡	변경
3	구	G4-5	박락		0.3	1.5	2	0.90	㎡	변경
4	신	G1-2	박락,들뜸		0.2	0.5	1	0.10	㎡	
5	신	G1-2	박락,들뜸		0.3	1.5	1	0.45	㎡	
6	신	G5-6	박락,들뜸		0.3	1.5	2	0.90	㎡	
7	신	G5-6	박락,들뜸		0.3	1.5	2	0.90	㎡

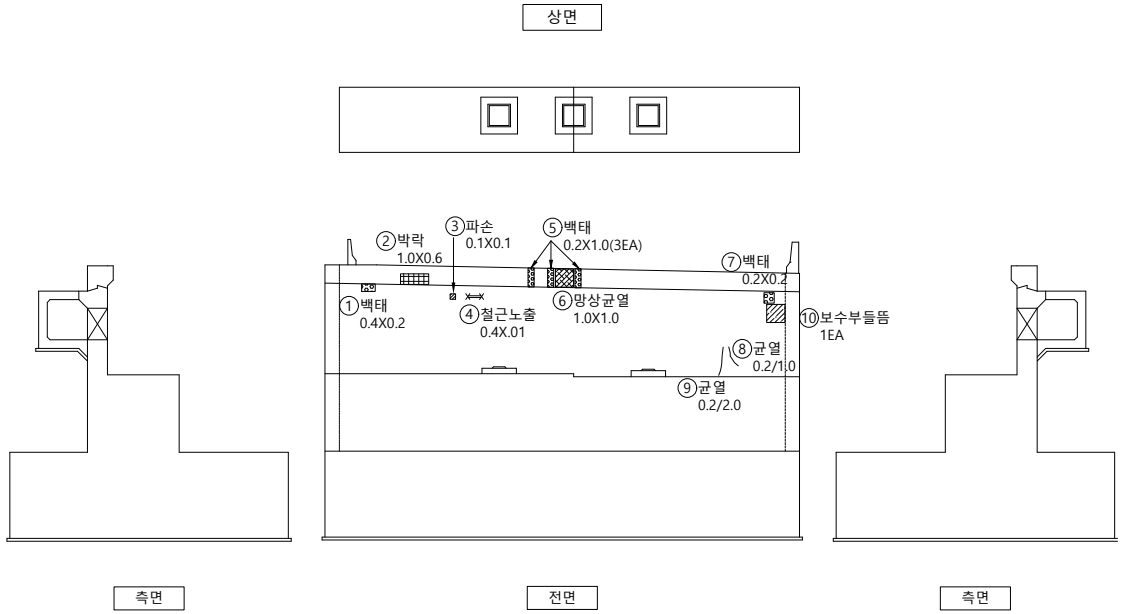
I D : 회야대교(울산) - 교대 - A1

번호	신/구	부재명	손상내용	손상규모						비고
				폭(mm)	길이(m)	너비(m)	개소	물량	단위	
1	신	흉벽	백태		0.4	0.2	1	0.08	㎡	
2	신	흉벽	박락		1.0	0.6	1	0.60	㎡	
3	신	흉벽	파손		0.1	0.1	1	0.01	㎡	
4	신	흉벽	철근노출		0.4	0.1	1	0.04	㎡	
5	신	흉벽	백태		0.2	1.0	3	0.60	㎡	
6	신	흉벽	망상균열		1.0	1.0	1	1.00	㎡	
7	신	흉벽	백태		0.2	0.2	1	0.04	㎡	
8	신	흉벽	균열(0.3mm미만)	0.2	1.0		1	1.00	m	
9	신	흉벽	균열(0.3mm미만)	0.2	2.0		1	2.00	m	
10	신	흉벽	보수부들뜸		0.6	0.5	1	0.30	㎡

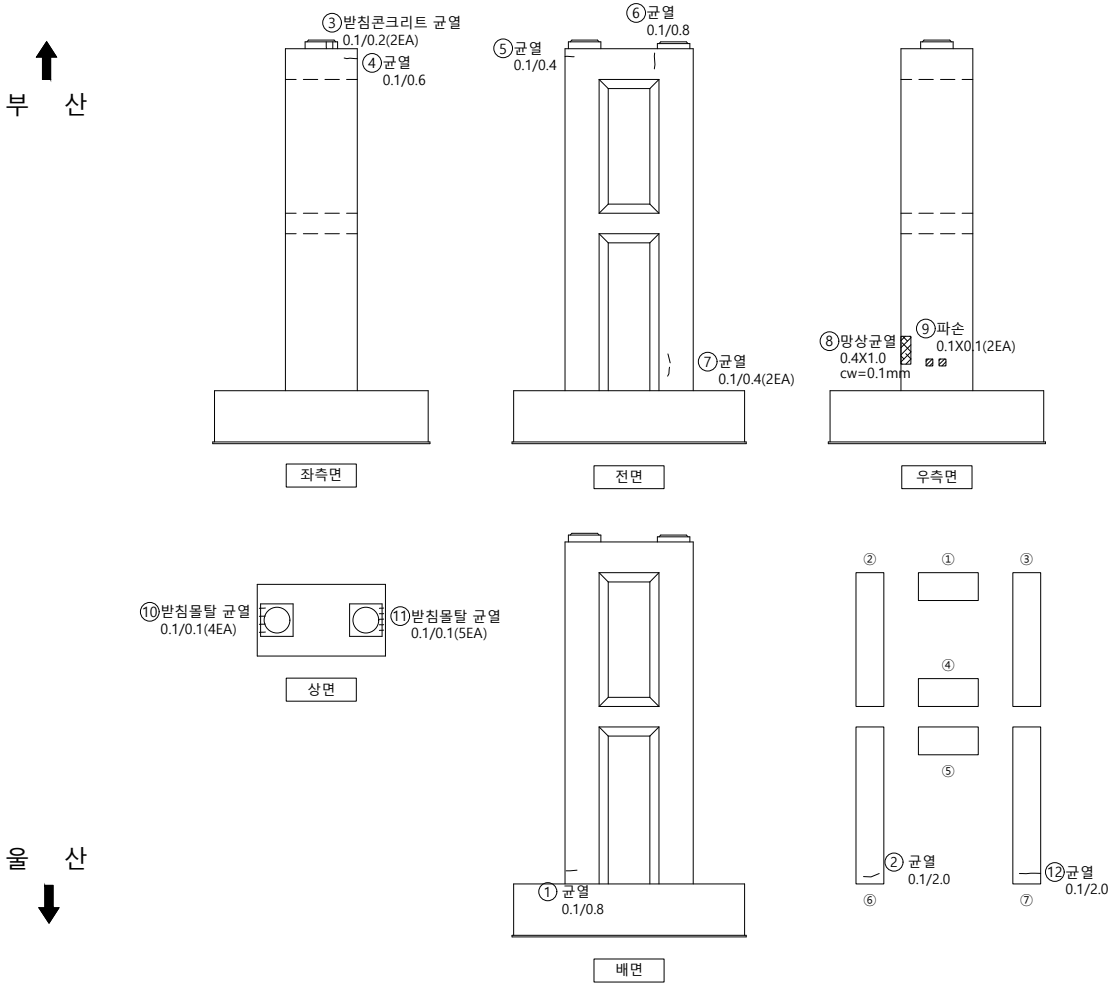
I D : 회야대교(울산) - 교각 - P1

번호	신/구	부재명	손 상 내 용	손 상 규 모						비 고
				폭(mm)	길이(m)	너비(m)	개 소	물 량	단위	
1	구	기둥	균열(0.3mm미만)	0.1	0.8		1	0.80	m	
2	구	기둥	균열(0.3mm미만)	0.1	2.0		1	2.00	m	
3	신	교량받침	받침콘크리트균열	0.1	0.2		2	0.40	m	
4	신	코핑	균열(0.3mm미만)	0.1	0.6		1	0.60	m	
5	신	코핑	균열(0.3mm미만)	0.1	0.4		1	0.40	m	
6	신	코핑	균열(0.3mm미만)	0.1	0.8		1	0.80	m	
7	신	기둥	균열(0.3mm미만)	0.1	0.4		2	0.80	m	
8	신	기둥	망상균열		0.4	1.0	1	0.40	㎡	CW=0.1
9	신	기둥	파손		0.1	0.1	2	0.02	㎡	
10	신	교량받침	받침몰탈 균열	0.1	0.1		4	0.40	m	
11	신	교량받침	받침몰탈 균열	0.1	0.1		5	0.50	m	
12	신	기둥	균열(0.3mm미만)	0.1	2.0		1	2.00	m

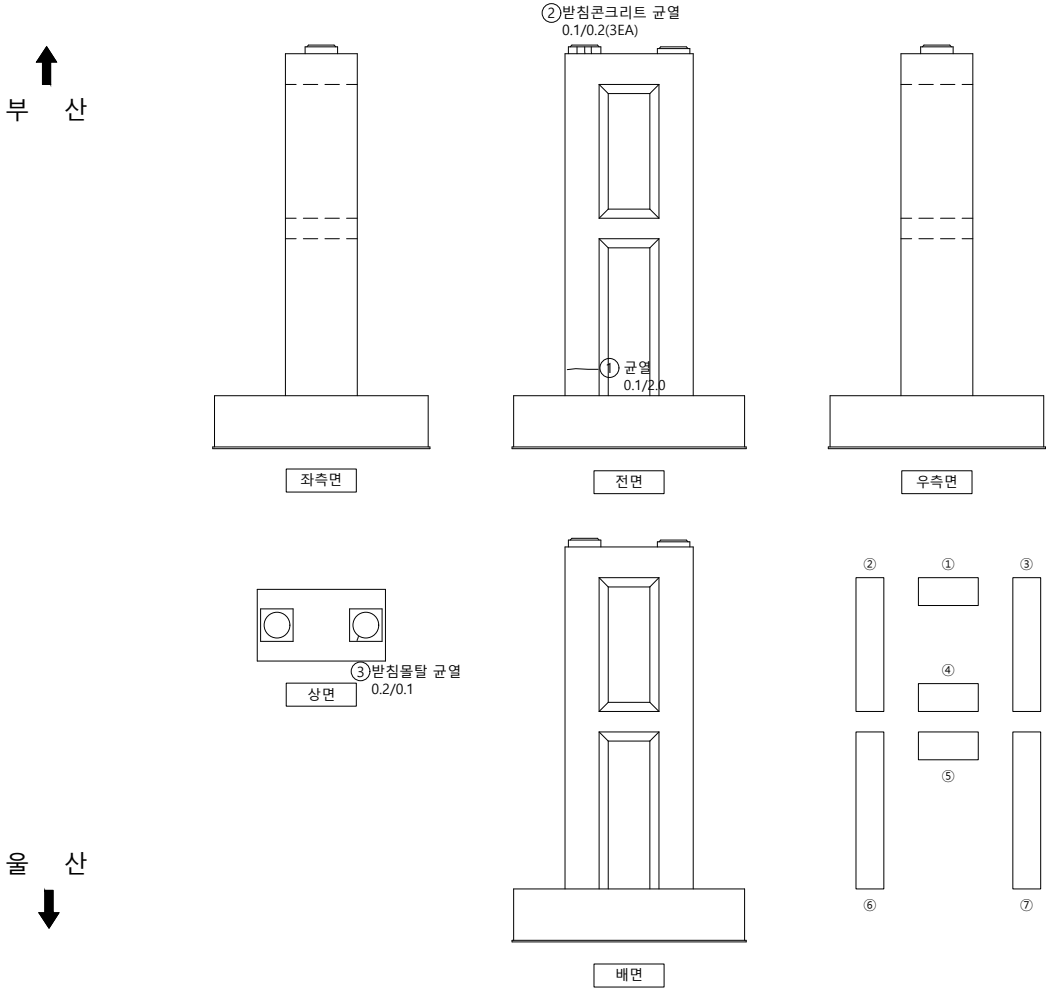
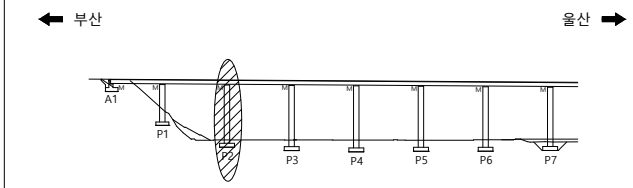
I D : 회야대교(울산) - 교각 - P2

번호	신/구	부재명	손 상 내 용	손 상 규 모						비 고
				폭(mm)	길이(m)	너비(m)	개 소	물 량	단위	
1	구	기둥	균열(0.3mm미만)	0.1	2.0		1	2.00	m	
2	신	교량받침	받침콘크리트균열	0.1	0.2		3	0.60	m	
3	신	교량받침	받침몰탈 균열	0.2	0.1		1	0.10	m

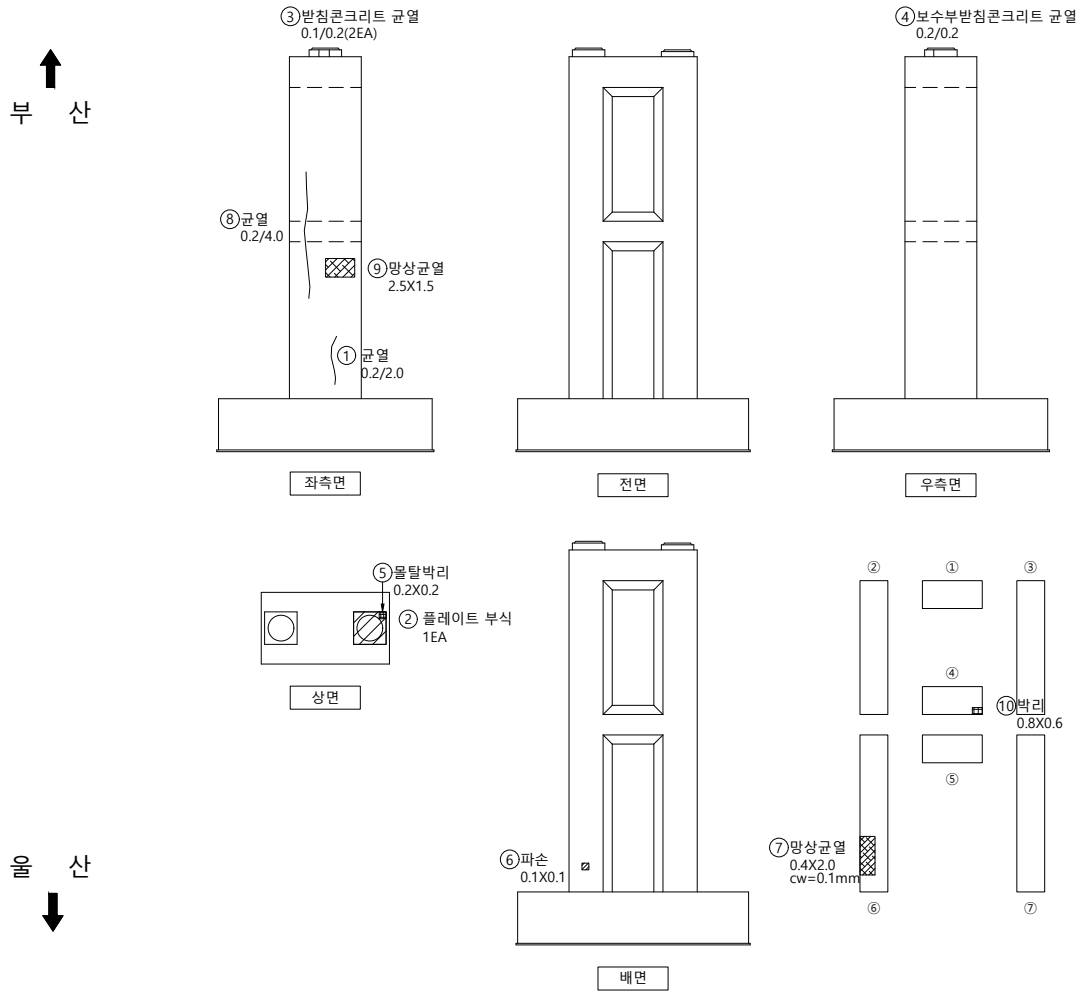
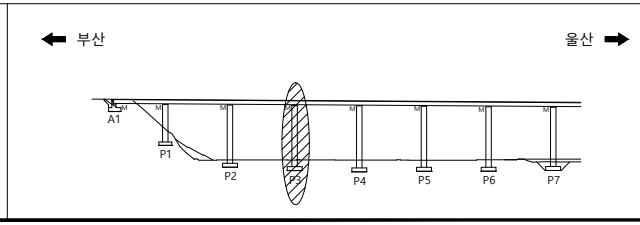
I D : 회야대교(울산) - 교각 - P3

번호	신/구	부재명	손 상 내 용	손 상 규 모						비 고
				폭(mm)	길이(m)	너비(m)	개 소	물 량	단위	
1	구	기둥	균열(0.3mm미만)	0.2	2.0		1	2.00	m	
2	구	교량받침	플레이트 부식				1	1.00	EA	
3	신	교량받침	받침콘크리트균열	0.1	0.2		2	0.40	m	
4	신	교량받침	보수부받침콘크리트균열	0.2	0.2		1	0.20	m	
5	신	교량받침	몰탈박리		0.2	0.2	1	0.04	㎡	
6	신	기둥	파손		0.1	0.1	1	0.01	㎡	
7	신	기둥	망상균열		0.4	2.0	1	0.80	㎡	CW=0.1

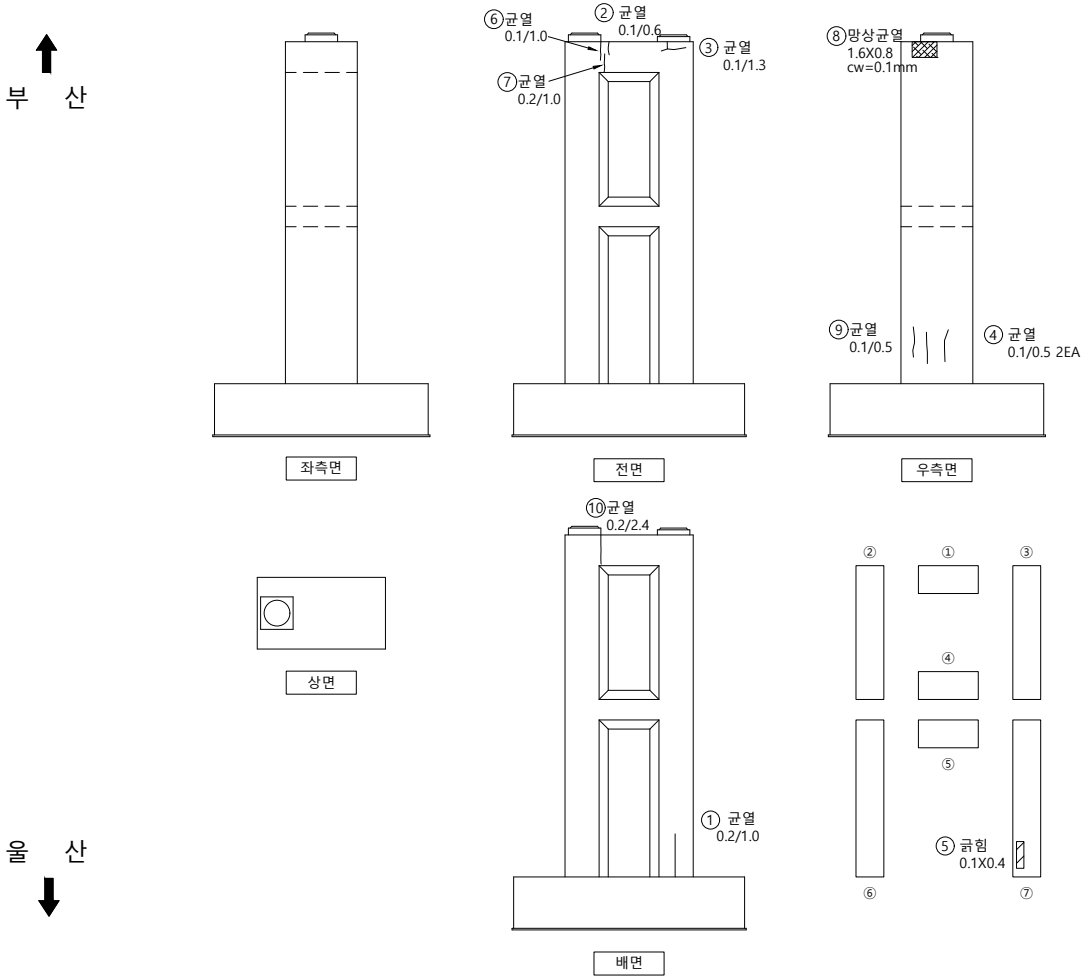
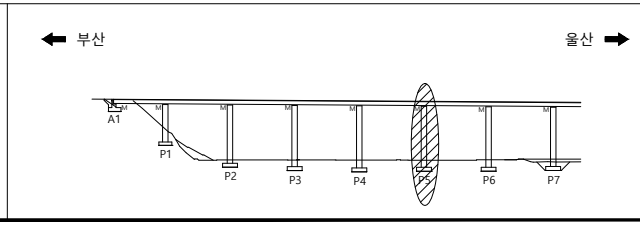
I D : 회야대교(울산) - 교각 - P5

번호	신/구	부재명	손 상 내 용	손 상 규 모						비 고
				폭(mm)	길이(m)	너비(m)	개 소	물 량	단위	
1	구	기둥	균열(0.3mm미만)	0.2	1.0		1	1.00	m	
2	구	코핑	균열(0.3mm미만)	0.1	0.6		1	0.60	m	
3	구	코핑	균열(0.3mm미만)	0.1	1.3		1	1.30	m	
4	구	기둥	균열(0.3mm미만)	0.1	0.5		2	1.00	m	
5	구	기둥	긁힘		0.1	0.4	1	0.04	㎡	
6	신	코핑	균열(0.3mm미만)	0.1	1.0		1	1.00	m	
7	신	코핑	균열(0.3mm미만)	0.2	1.0		1	1.00	m	
8	신	코핑	망상균열		1.6	0.8	1	1.28	㎡	CW=0.1
9	신	기둥	균열(0.3mm미만)	0.1	0.5		1	0.50	m	
10	신	코핑	균열(0.3mm미만)	0.2	2.4		1	2.40	m

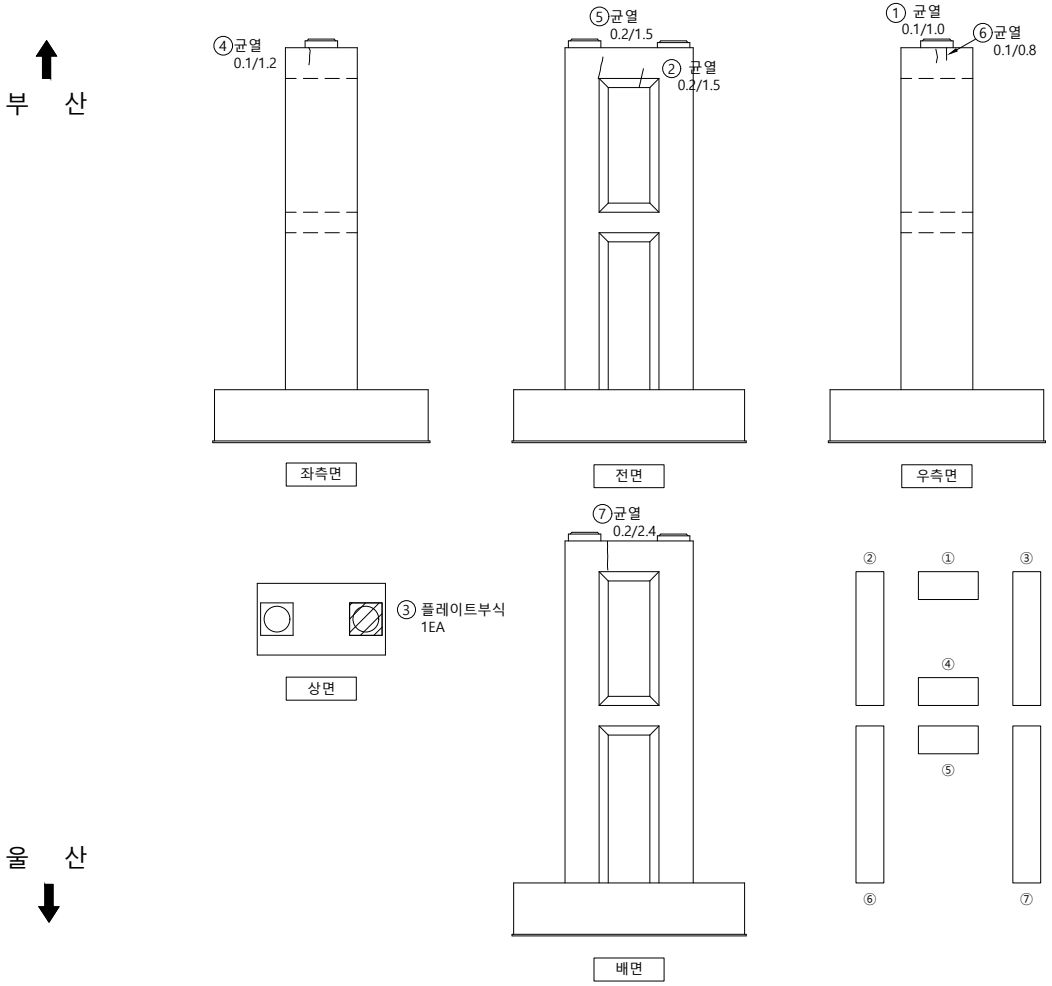
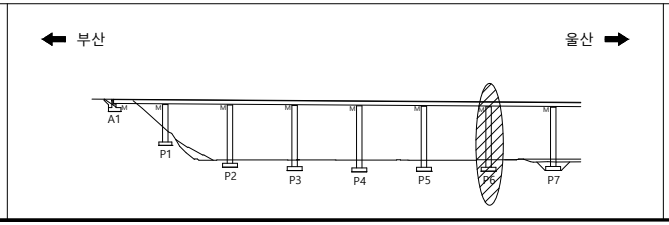
I D : 회야대교(울산) - 교각 - P6

번호	신/구	부재명	손 상 내 용	손 상 규 모						비 고
				폭(mm)	길이(m)	너비(m)	개 소	물 량	단위	
1	구	코핑	균열(0.3mm미만)	0.1	1.0		1	1.00	m	
2	구	코핑	균열(0.3mm미만)	0.2	1.5		1	1.50	m	
3	구	교량받침	플레이트 부식				1	1.00	EA	
4	신	코핑	균열(0.3mm미만)	0.1	1.2		1	1.20	m	
5	신	코핑	균열(0.3mm미만)	0.2	1.5		1	1.50	m	
6	신	코핑	균열(0.3mm미만)	0.1	0.8		1	0.80	m	
7	신	코핑	균열(0.3mm미만)	0.2	2.4		1	2.40	m

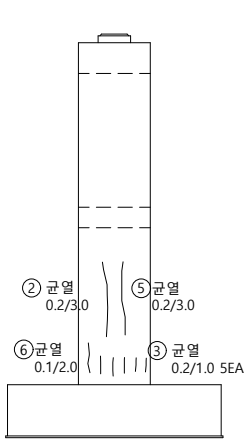
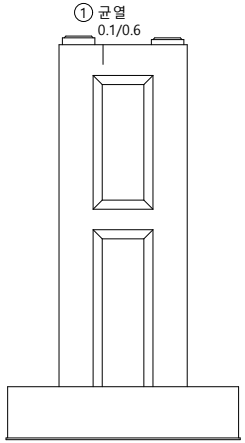
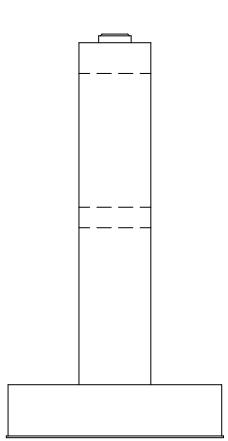
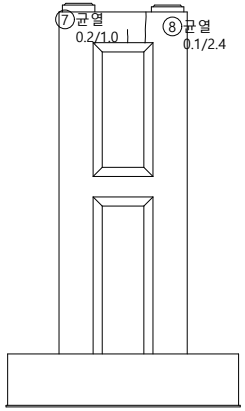
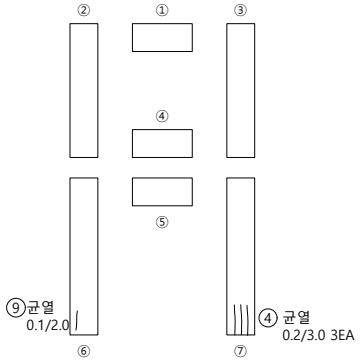
I D : 회야대교(울산) - 교각 - P7

번호	신/구	부재명	손 상 내 용	손 상 규 모						비 고
				폭(mm)	길이(m)	너비(m)	개 소	물 량	단위	
1	구	코핑	균열(0.3mm미만)	0.1	0.6		1	0.60	m	
2	구	기둥	균열(0.3mm미만)	0.2	3.0		1	3.00	m	변경
3	구	기둥	균열(0.3mm미만)	0.2	1.0		5	5.00	m	
4	구	기둥	균열(0.3mm미만)	0.2	3.0		3	9.00	m	
5	신	기둥	균열(0.3mm미만)	0.2	3.0		1	3.00	m	
6	신	기둥	균열(0.3mm미만)	0.1	2.0		1	2.00	m	
7	신	코핑	균열(0.3mm미만)	0.2	1.0		1	1.00	m	
8	신	코핑	균열(0.3mm미만)	0.1	2.4		1	2.40	m	
9	신	기둥	균열(0.3mm미만)	0.1	2.0		1	2.00	m

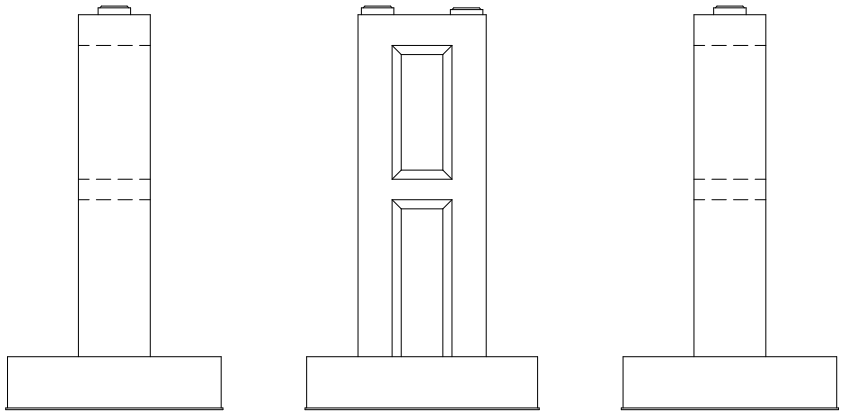
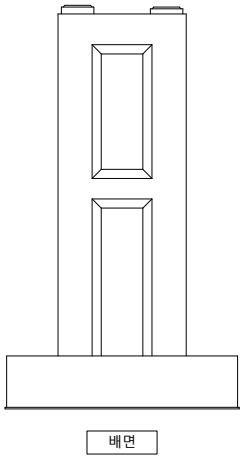
I D : 회야대교(울산) - 교각 - P8

번호	신/구	부재명	손 상 내 용	손 상 규 모						비 고
				폭(mm)	길이(m)	너비(m)	개 소	물 량	단위	
1	구	교량받침	플레이트 부식				1	1.00	EA	
2	신	교량받침	받침몰탈 균열	0.2	0.2		2	0.40	m

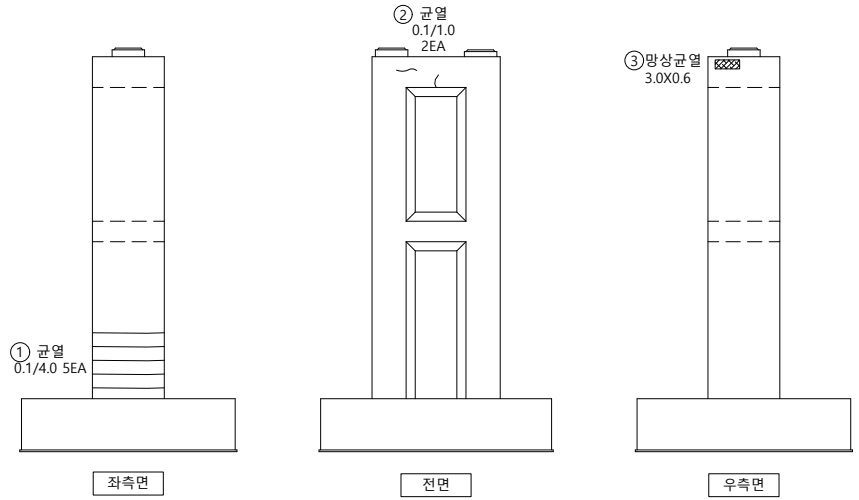
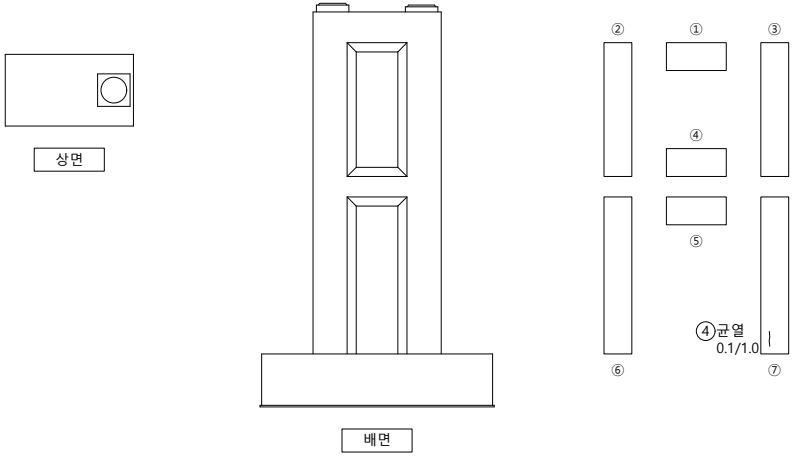
I D : 회야대교(울산) - 교각 - P11

번호	신/구	부재명	손 상 내 용	손 상 규 모						비 고
				폭(mm)	길이(m)	너비(m)	개 소	물 량	단위	
1	구	기둥	균열(0.3mm미만)	0.1	4.0		5	20.00	m	
2	구	코핑	균열(0.3mm미만)	0.1	1.0		2	2.00	m	
3	신	코핑	망상균열		3.0	0.6	1	1.80	㎡	CW=0.1
4	신	기둥	균열(0.3mm미만)	0.1	1.0		1	1.00	m

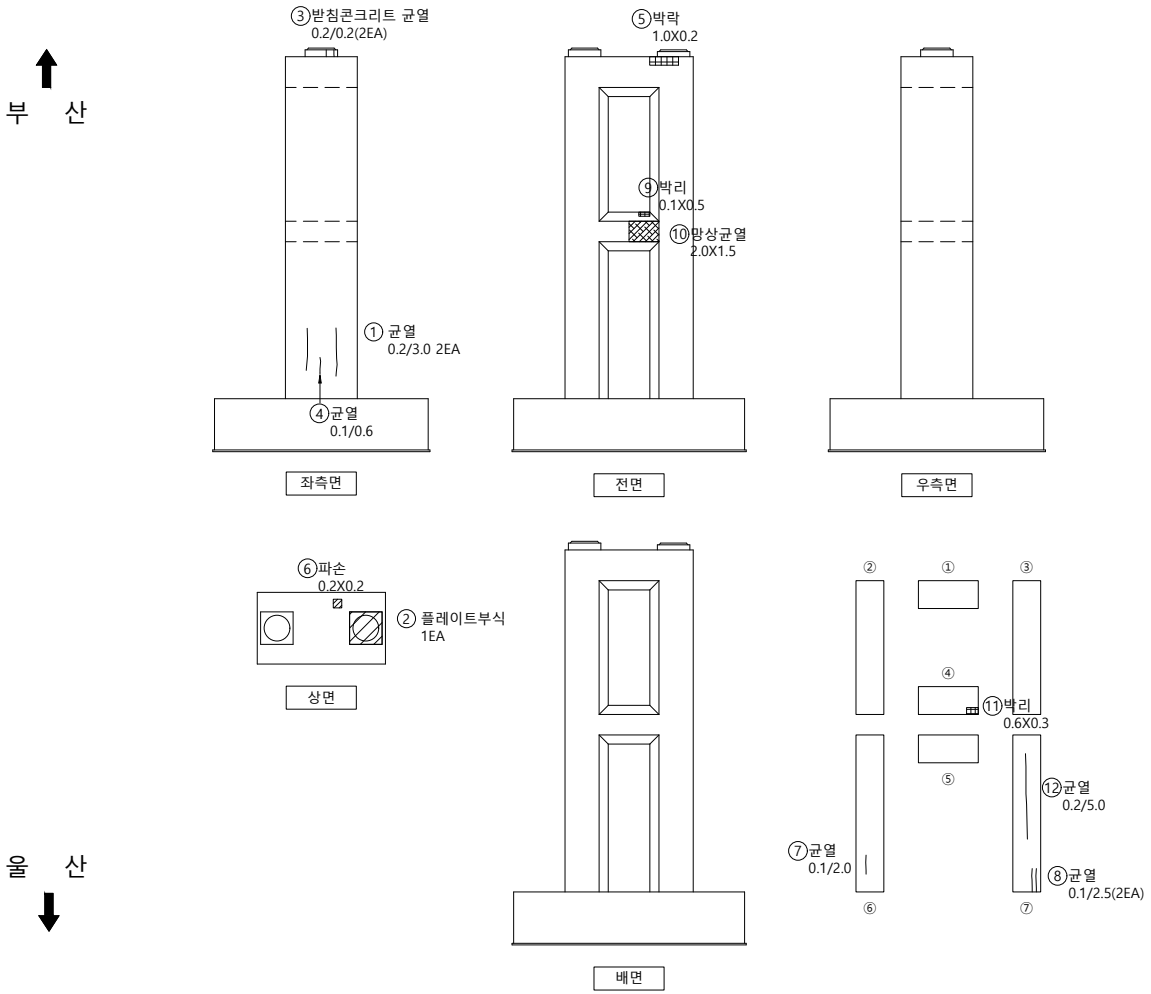
I D : 회야대교(울산) - 교각 - P12

번호	신/구	부재명	손 상 내 용	손 상 규 모						비 고
				폭(mm)	길이(m)	너비(m)	개 소	물 량	단위	
1	구	기둥	균열(0.3mm미만)	0.2	3.0		2	6.00	m	
2	구	교량받침	플레이트 부식				1	1.00	EA	
3	신	교량받침	받침콘크리트균열	0.2	0.2		2	0.40	m	
4	신	기둥	균열(0.3mm미만)	0.1	0.6		1	0.60	m	
5	신	코핑	박락		1.0	0.2	1	0.20	㎡	
6	신	코핑	파손		0.2	0.2	1	0.04	㎡	
7	신	기둥	균열(0.3mm미만)	0.1	2.0		1	2.00	m	
8	신	기둥	균열(0.3mm미만)	0.1	2.5		2	5.00	m	
9	신	기둥	박리		0.1	0.5	1	0.05	㎡	
10	신	기둥	망상균열		2.0	1.5	1	3.00	㎡	
11	신	기둥	박리		0.6	0.3	1	0.18	㎡	
12	신	기둥	균열(0.3mm미만)	0.2	5.0		1	5.00	m

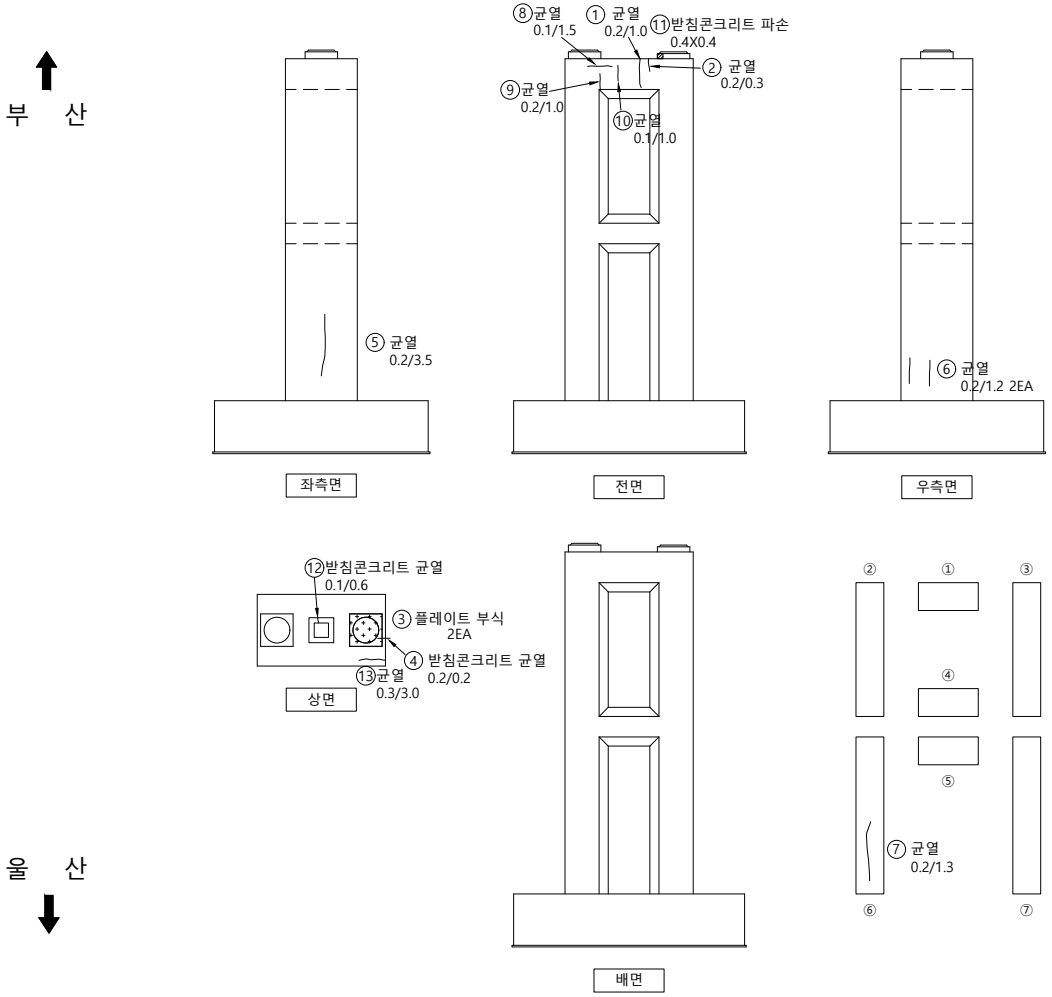
I D : 회야대교(울산) - 교각 - P13

번호	신/구	부재명	손 상 내 용	손 상 규 모						비 고
				폭(mm)	길이(m)	너비(m)	개 소	물 량	단위	
1	구	코핑	균열(0.3mm미만)	0.2	1.0		1	1.00	m	
2	구	코핑	균열(0.3mm미만)	0.2	0.3		1	0.30	m	
3	구	교량받침	플레이트 부식				1	1.00	EA	
4	구	교량받침	받침콘크리트 균열	0.2	0.2		1	0.20	m	
5	구	기둥	균열(0.3mm미만)	0.2	3.5		1	3.50	m	
6	구	기둥	균열(0.3mm미만)	0.2	1.2		2	2.40	m	
7	구	기둥	균열(0.3mm미만)	0.2	1.3		1	1.30	m	
8	신	코핑	균열(0.3mm미만)	0.1	1.5		1	1.50	m	
9	신	코핑	균열(0.3mm미만)	0.2	1.0		1	1.00	m	
10	신	코핑	균열(0.3mm미만)	0.1	1.0		1	1.00	m	
11	신	교량받침	받침콘크리트 파손		0.4	0.4	1	0.16	㎡	
12	신	교량받침	받침콘크리트 균열	0.1	0.6		1	0.60	m	
13	신	코핑	균열(0.3mm미만)	0.3	3.0		1	3.00	m

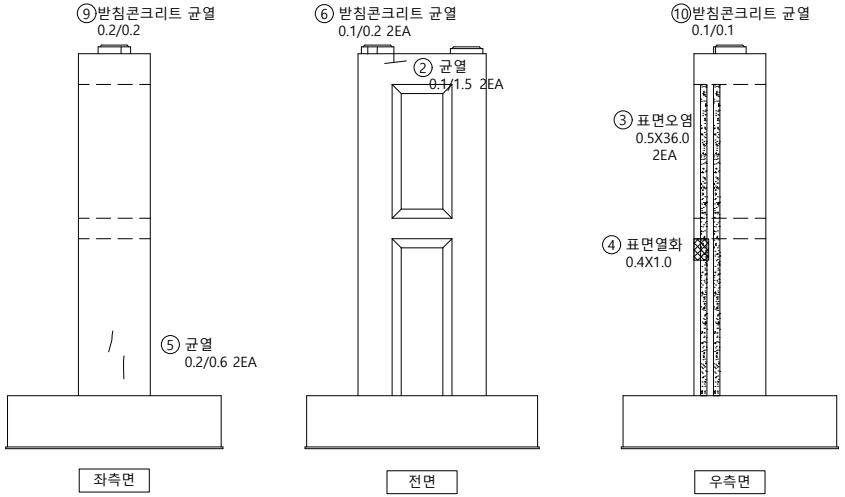
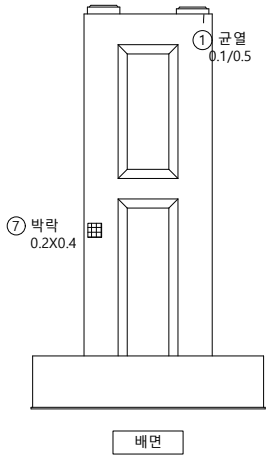
I D : 회야대교(울산) - 교각 - P14

번호	신/구	부재명	손 상 내 용	손 상 규 모						비 고
				폭(mm)	길이(m)	너비(m)	개 소	물 량	단위	
1	구	코핑	균열(0.3mm미만)	0.1	0.5		1	0.50	m	
2	구	코핑	균열(0.3mm미만)	0.1	1.5		2	3.00	m	
3	구	기둥	표면오염		0.5	36.0	2	36.00	㎡	
4	구	기둥	표면열화		0.4	1.0	1	0.40	㎡	
5	구	기둥	균열(0.3mm미만)	0.2	0.6		2	1.20	m	
6	구	교량받침	받침콘크리트 균열	0.1	0.2		2	0.40	m	
7	구	기둥	박락		0.2	0.4	1	0.08	㎡	
8	신	교량받침	받침몰탈 균열	0.1	0.1		2	0.20	m	
9	신	교량받침	받침콘크리트 균열	0.2	0.2		1	0.20	m	
10	신	교량받침	받침콘크리트 균열	0.1	0.1		1	0.10	m

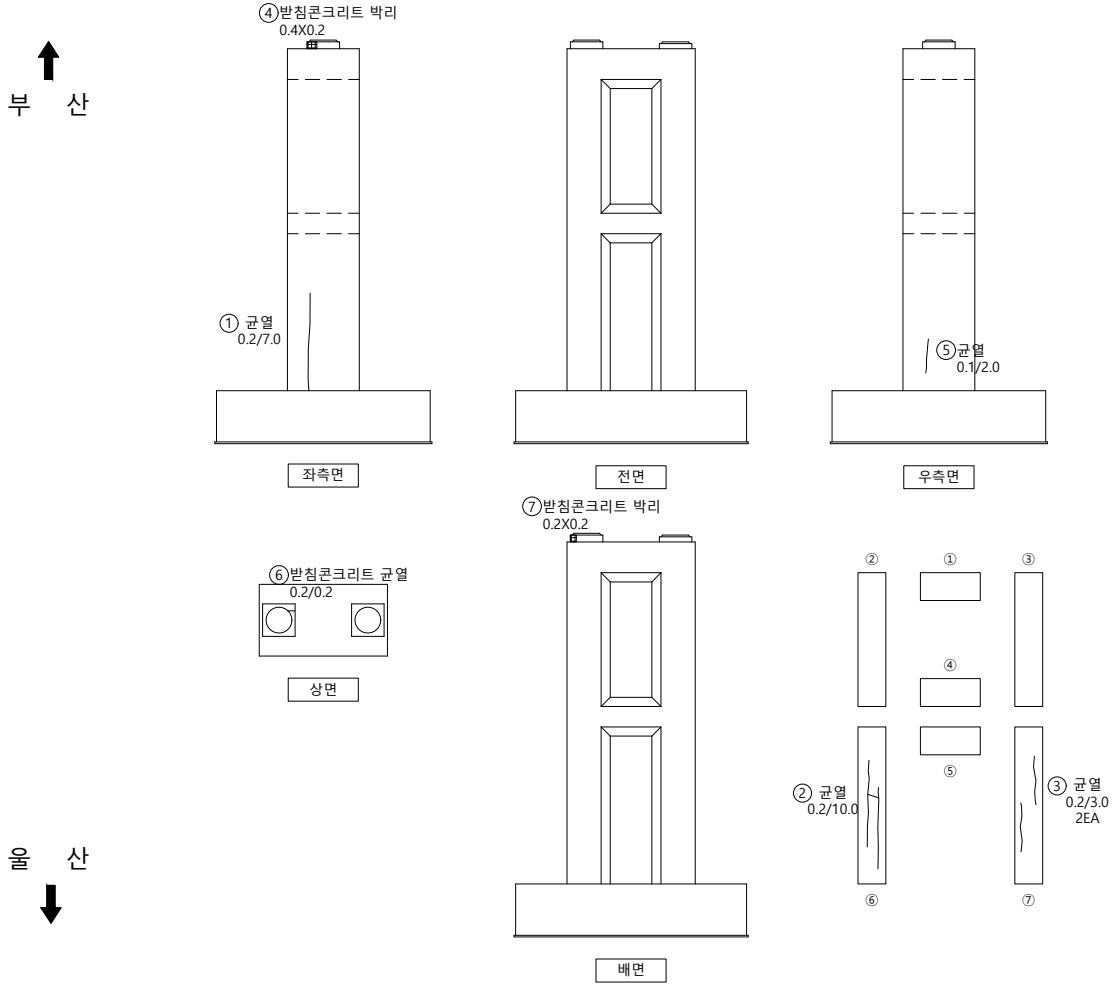
I D : 회야대교(울산) - 교각 - P16

번호	신/구	부재명	손 상 내 용	손 상 규 모						비 고
				폭(mm)	길이(m)	너비(m)	개 소	물 량	단위	
1	구	기둥	균열(0.3mm미만)	0.2	7.0		1	7.00	m	
2	구	기둥	균열(0.3mm미만)	0.2	10.0		1	10.00	m	
3	구	기둥	균열(0.3mm미만)	0.2	3.0		2	6.00	m	
4	신	교량받침	받침콘크리트 박리		0.4	0.2	1	0.08	㎡	
5	신	기둥	균열(0.3mm미만)	0.1	2.0		1	2.00	m	
6	신	교량받침	받침콘크리트 균열	0.2	0.2		1	0.20	m	
7	신	교량받침	받침콘크리트 박리		0.2	0.2	1	0.04	㎡

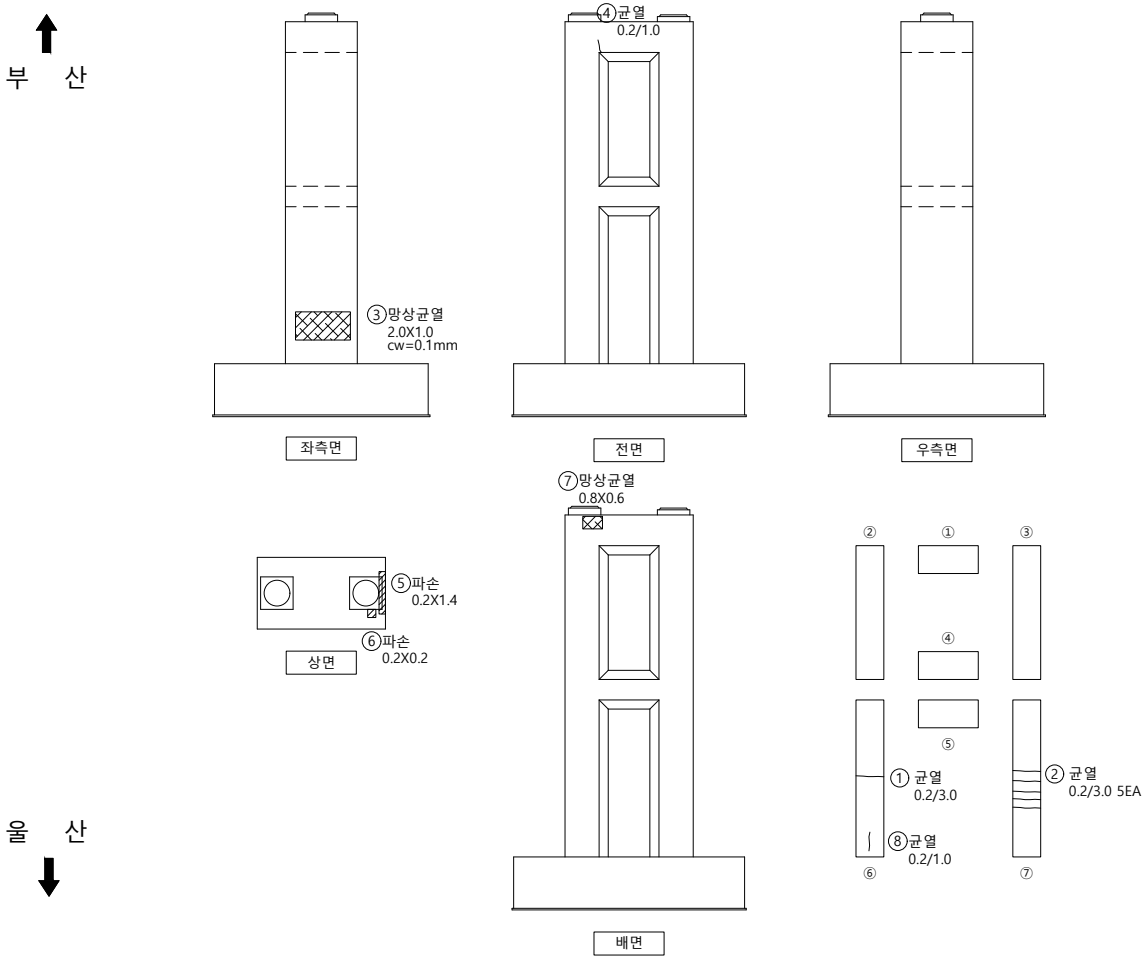
I D : 회야대교(울산) - 교각 - P17

번호	신/구	부재명	손 상 내 용	손 상 규 모						비 고
				폭(mm)	길이(m)	너비(m)	개 소	물 량	단위	
1	구	기둥	균열(0.3mm미만)	0.2	3.0		1	3.00	m	
2	구	기둥	균열(0.3mm미만)	0.2	3.0		5	15.00	m	
3	신	기둥	망상균열		2.0	1.0	1	2.00	㎡	CW=0.1
4	신	코핑	균열(0.3mm미만)	0.2	1.0		1	1.00	m	
5	신	코핑	파손		1.4	0.2	1	0.28	㎡	
6	신	코핑	파손		0.2	0.2	1	0.04	㎡	
7	신	코핑	망상균열		0.8	0.6	1	0.48	㎡	
8	신	기둥	균열(0.3mm미만)	0.2	1.0		1	1.00	m

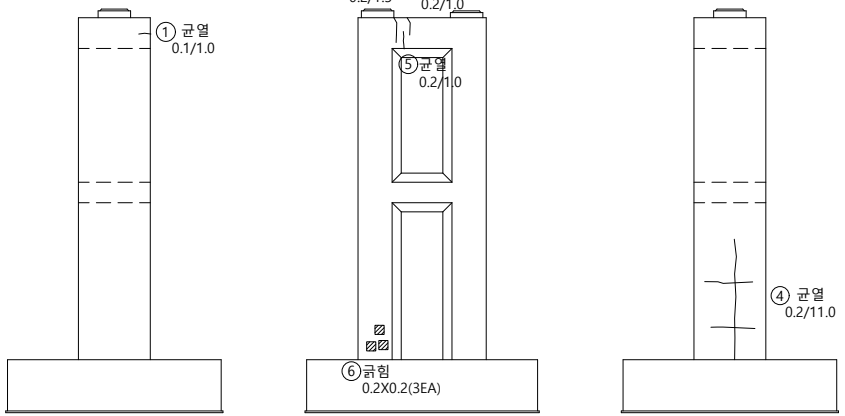
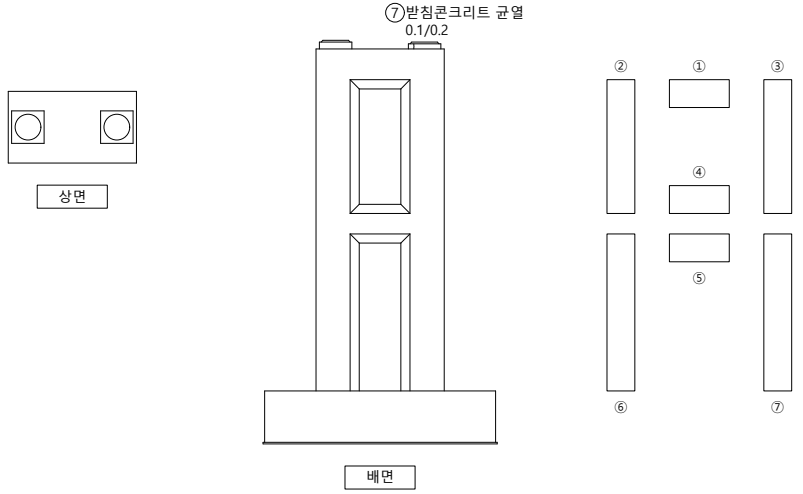
I D : 회야대교(울산) - 교각 - P18

번호	신/구	부재명	손 상 내 용	손 상 규 모						비 고
				폭(mm)	길이(m)	너비(m)	개 소	물 량	단위	
1	구	코핑	균열(0.3mm미만)	0.1	1.0		1	1.00	m	
2	구	코핑	균열(0.3mm미만)	0.2	1.5		1	1.50	m	
3	구	코핑	균열(0.3mm미만)	0.2	1.0		1	1.00	m	
4	구	기둥	균열(0.3mm미만)	0.2	11.0		1	11.00	m	
5	신	코핑	균열(0.3mm미만)	0.2	1.0		1	1.00	m	
6	신	기둥	긁힘		0.2	0.2	3	0.12	㎡	
7	신	교량받침	받침콘크리트 균열	0.1	0.2		1	0.20	m

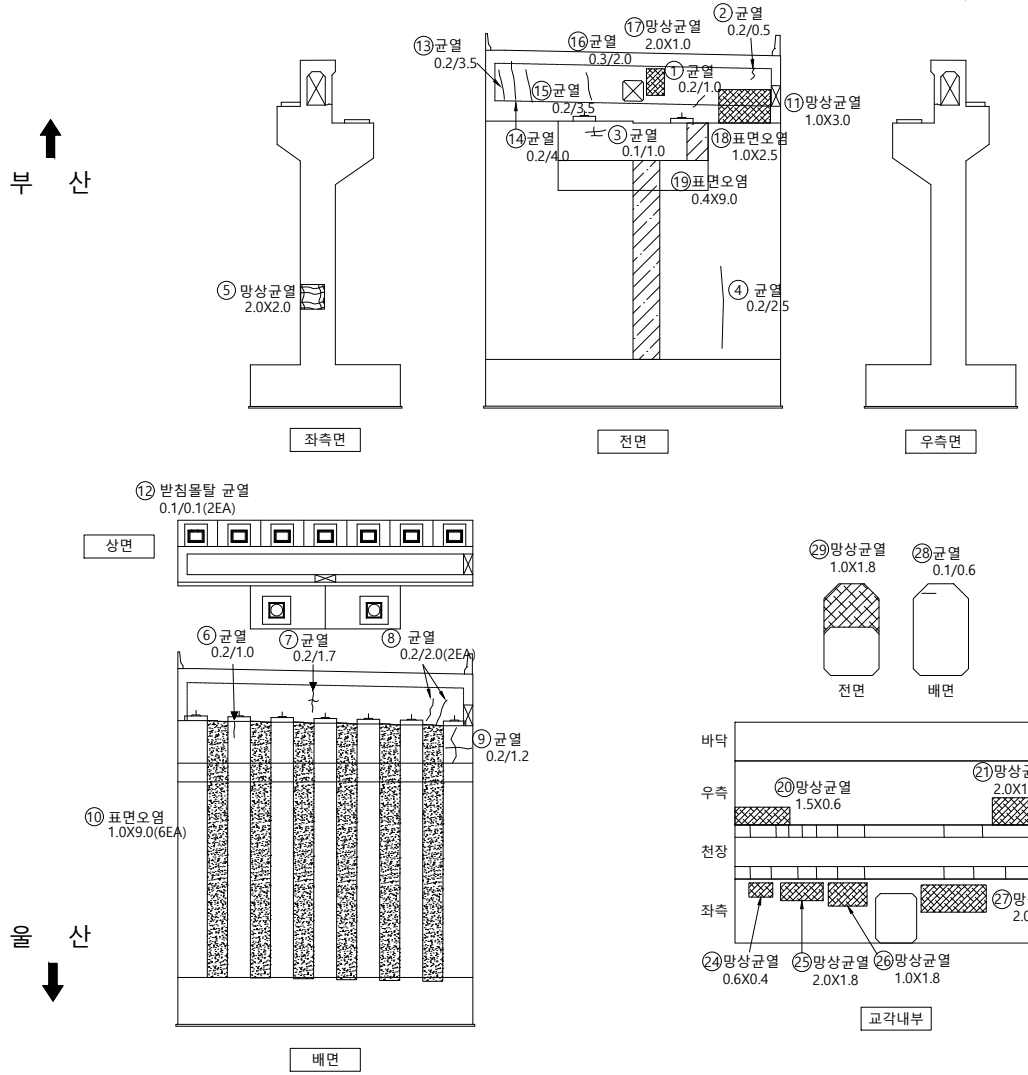
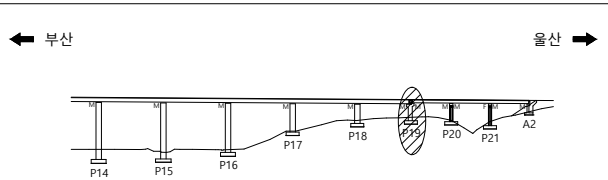
I D : 회야대교(울산) - 교각 - P19

번호	신/구	부재명	손 상 내 용	손 상 규 모						비 고
				폭(mm)	길이(m)	너비(m)	개 소	물 량	단위	
1	구	흉벽	균열(0.3mm미만)	0.2	1.0		1	1.00	m	
2	구	흉벽	균열(0.3mm미만)	0.2	0.5		1	0.50	m	
3	구	구체	균열(0.3mm미만)	0.1	1.0		1	1.00	m	
4	구	구체	균열(0.3mm미만)	0.2	2.5		1	2.50	m	
5	구	좌측	망상균열		2.0	2.0	1	4.00	㎡	
6	구	흉벽	균열(0.3mm미만)	0.2	1.0		1	1.00	m	
7	구	흉벽	균열(0.3mm미만)	0.2	1.7		1	1.70	m	
8	구	흉벽	균열(0.3mm미만)	0.2	2.0		2	4.00	m	
9	구	구체	균열(0.3mm미만)	0.2	1.2		1	1.20	m	
10	구	구체	표면오염		1.0	9.0	6	54.00	㎡	
11	구	구체	망상균열		1.0	3.0	1	3.00	㎡	
12	구	교량받침	받침몰탈 균열	0.1	0.1		2	0.20	m	
13	신	흉벽	균열(0.3mm미만)	0.2	3.5		1	3.50	m	
14	신	흉벽	균열(0.3mm미만)	0.2	4.0		1	4.00	m	
15	신	흉벽	균열(0.3mm미만)	0.2	3.5		1	3.50	m	
16	신	흉벽	균열(0.3mm이상)	0.3	2.0		1	2.00	m	
17	신	흉벽	망상균열		2.0	1.0	1	2.00	㎡	CW=0.1
18	신	구체	표면오염		1.0	2.5	1	2.50	㎡	
19	신	구체	표면오염		0.4	9.0	1	3.60	㎡	
20	신	우측	망상균열		1.5	0.6	1	0.90	㎡	
21	신	우측	망상균열		2.0	1.0	1	2.00	㎡	
22	신	우측헌치	균열(0.3mm미만)	0.2	0.4		10	4.00	m	
23	신	좌측헌치	균열(0.3mm미만)	0.2	0.4		11	4.40	m	
24	신	좌측	망상균열		0.6	0.4	1	0.24	㎡

25	신	좌측	망상균열		2.0	1.8	1	3.60	㎡	
26	신	좌측	망상균열		1.0	1.8	1	1.80	㎡	
27	신	좌측	망상균열		2.0	1.0	1	2.00	㎡	
28	신	전면	균열(0.3mm미만)	0.1	0.6		1	0.60	m	
29	신	배면	망상균열		1.0	1.8	1	1.80	㎡
