I D : 회야대교(울산) - 바닥판상면 - S1

용 역 명	2023년 부산울산고속도로 정밀안전진단용역
조 사 일 시	2023
책임기술자	오 현 승
도 면 번 호	001

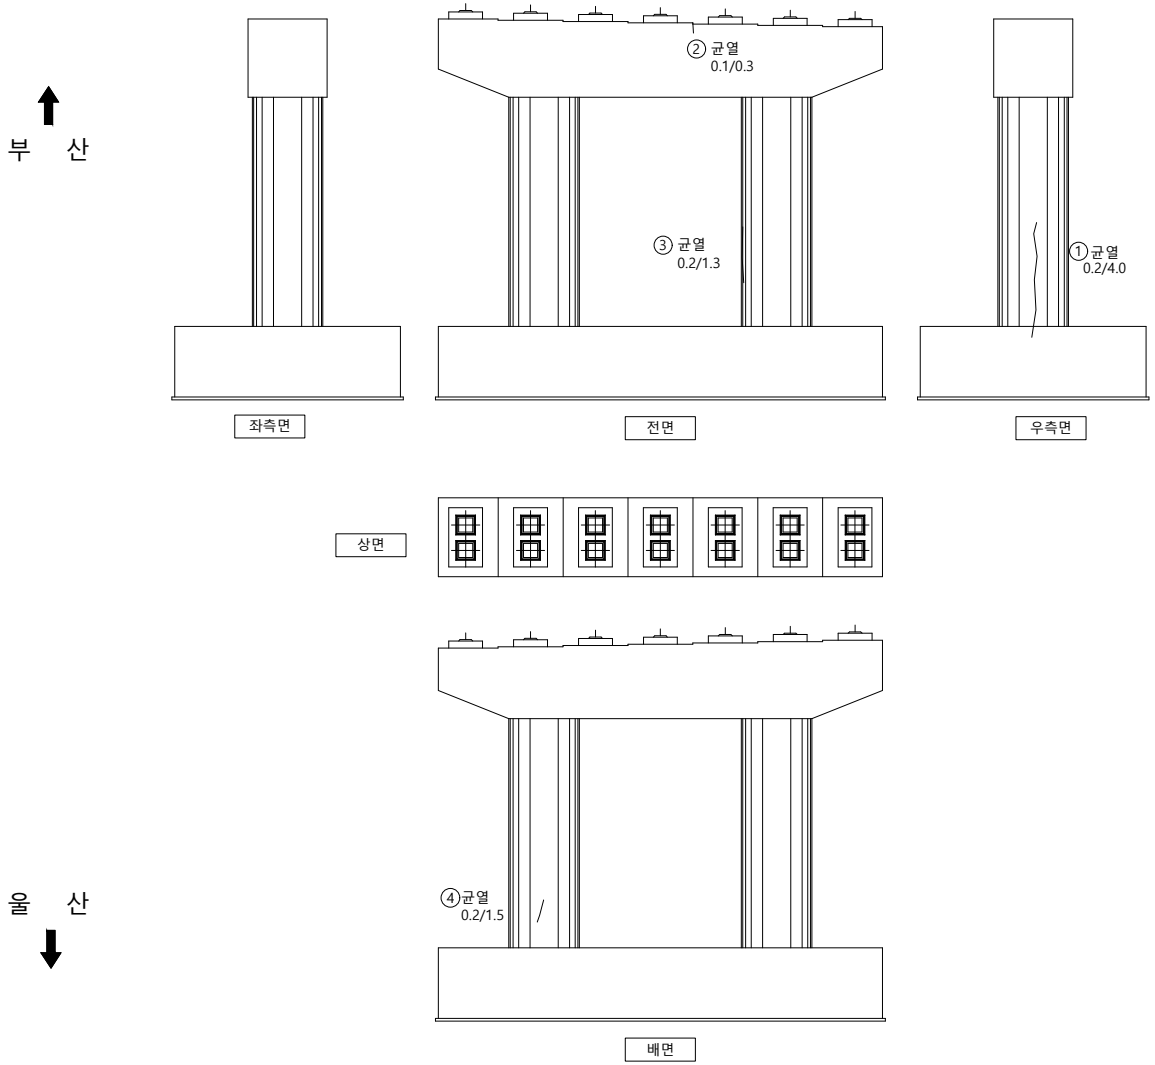
I D : 회야대교(울산) - 교각 - P20

번호	신/구	부재명	손 상 내 용	손 상 규 모						비 고
				폭(mm)	길이(m)	너비(m)	개 소	물 량	단위	
1	구	기둥	균열(0.3mm미만)	0.2	4.0		1	4.00	m	
2	구	코핑	균열(0.3mm미만)	0.1	0.3		1	0.30	m	
3	구	기둥	균열(0.3mm미만)	0.2	1.3		1	1.30	m	
4	신	기둥	균열(0.3mm미만)	0.2	1.5		1	1.50	m

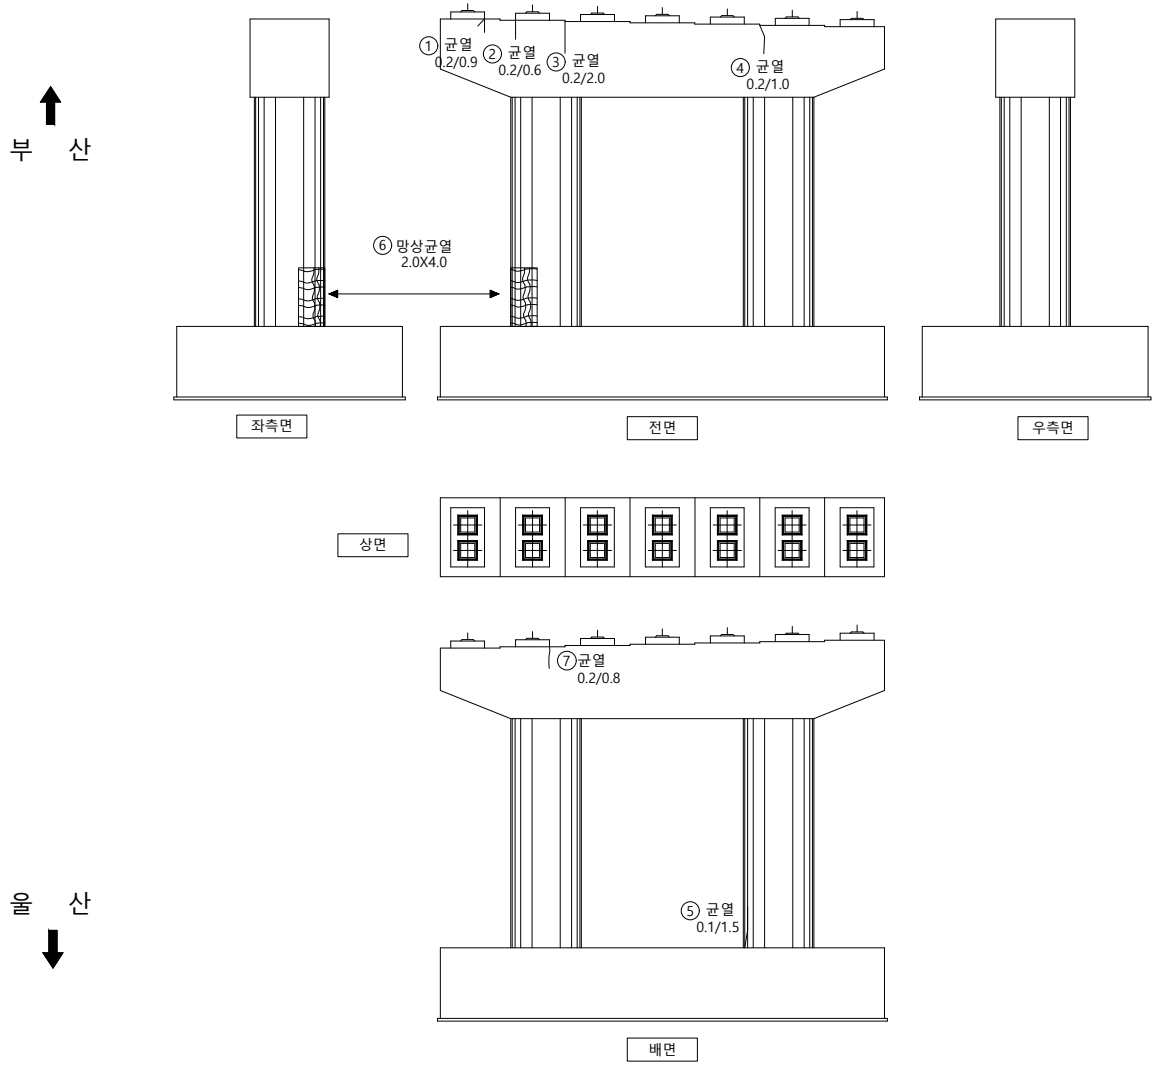
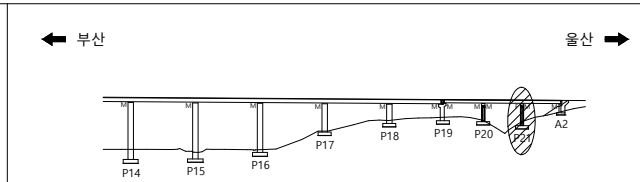
I D : 회야대교(울산) - 교각 - P21

번호	신/구	부재명	손 상 내 용	손 상 규 모						비 고
				폭(mm)	길이(m)	너비(m)	개 소	물 량	단위	
1	구	코핑	균열(0.3mm미만)	0.2	0.9		1	0.90	m	
2	구	코핑	균열(0.3mm미만)	0.2	0.6		1	0.60	m	
3	구	코핑	균열(0.3mm미만)	0.2	2.0		1	2.00	m	
4	구	코핑	균열(0.3mm미만)	0.2	1.0		1	1.00	m	
5	구	기둥	균열(0.3mm미만)	0.1	1.5		1	1.50	m	
6	구	기둥	망상균열		2.0	4.0	1	8.00	㎡	
7	신	코핑	균열(0.3mm미만)	0.2	0.8		1	0.80	m

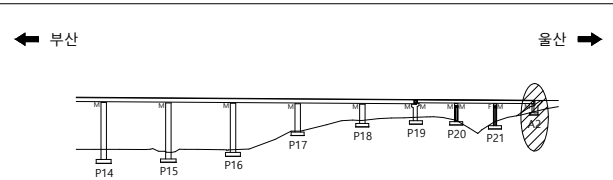
번호	신/구	부재명	손 상 내 용	손 상 규 모						비 고
				폭(mm)	길이(m)	너비(m)	개 소	물 량	단위	
1	구	흉벽	균열(0.3mm미만)	0.2	1.0		1	1.00	m	
2	구	흉벽	균열(0.3mm미만)	0.2	1.3		1	1.30	m	
3	구	흉벽	표면오염		1.0	2.5	1	2.50	㎡	
4	구	흉벽	백태		2.0	3.0	1	6.00	㎡	
5	구	교대	표면오염		0.5	4.0	5	10.00	㎡	
6	구	구체	균열(0.3mm미만)	0.2	1.2		1	1.20	m	
7	구	구체	균열(0.3mm미만)	0.2	1.2		1	1.20	m	
8	구	좌측	표면오염		1.5	1.8	1	2.70	㎡	
9	구	구체	표면오염		0.5	1.2	1	0.60	㎡	
10	신	흉벽	균열(0.3mm미만)	0.2	1.0		1	1.00	m	
11	신	흉벽	균열(0.3mm이상)	0.3	0.8		3	2.40	m	
12	신	흉벽	균열(0.3mm미만)	0.2	0.8		1	0.80	m	
13	신	날개벽	녹물흔적		0.1	1.2	1	0.12	㎡
