I D : 회야대교(울산) - 바닥판상면 - S1

손 상 물 량 표

용 역 명: 2022년 부산울산고속도로 정기 · 정밀안전점검용역

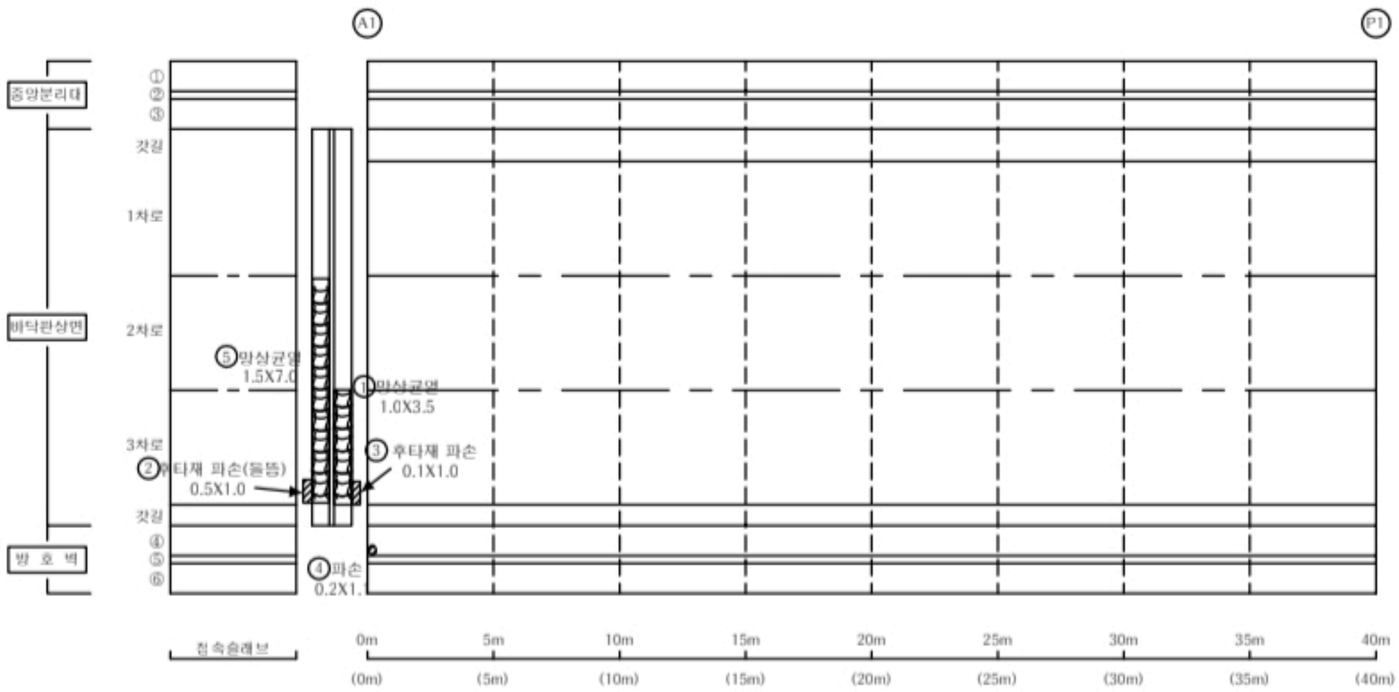
S1

번호	신/구	부재명	손 상 현 황	손 상 규 모						비고
				폭(㎜)	길이(m)	너비(m)	개소	단위	물량	
1	구	신축이음	후타재 망상균열		1.0	3.5	1	㎡	3.50	
2	구	신축이음	후타재 파손		0.5	1.0	1	㎡	0.50	
3	구	신축이음	후타재 파손		0.1	1.0	1	㎡	0.10	
4	구	방호벽	파손(긁힘)		0.2	1.1	1	㎡	0.22	
5	신	신축이음	후타재 망상균열		1.5	7.0	1	㎡	10.50	
6										
7										
8										
9										
10										
11										
12										
13										
14										
15										
16										
17										
18										
19										
20										
21										
22										
23										
24										
25										
26										
27										
28										
29										
30

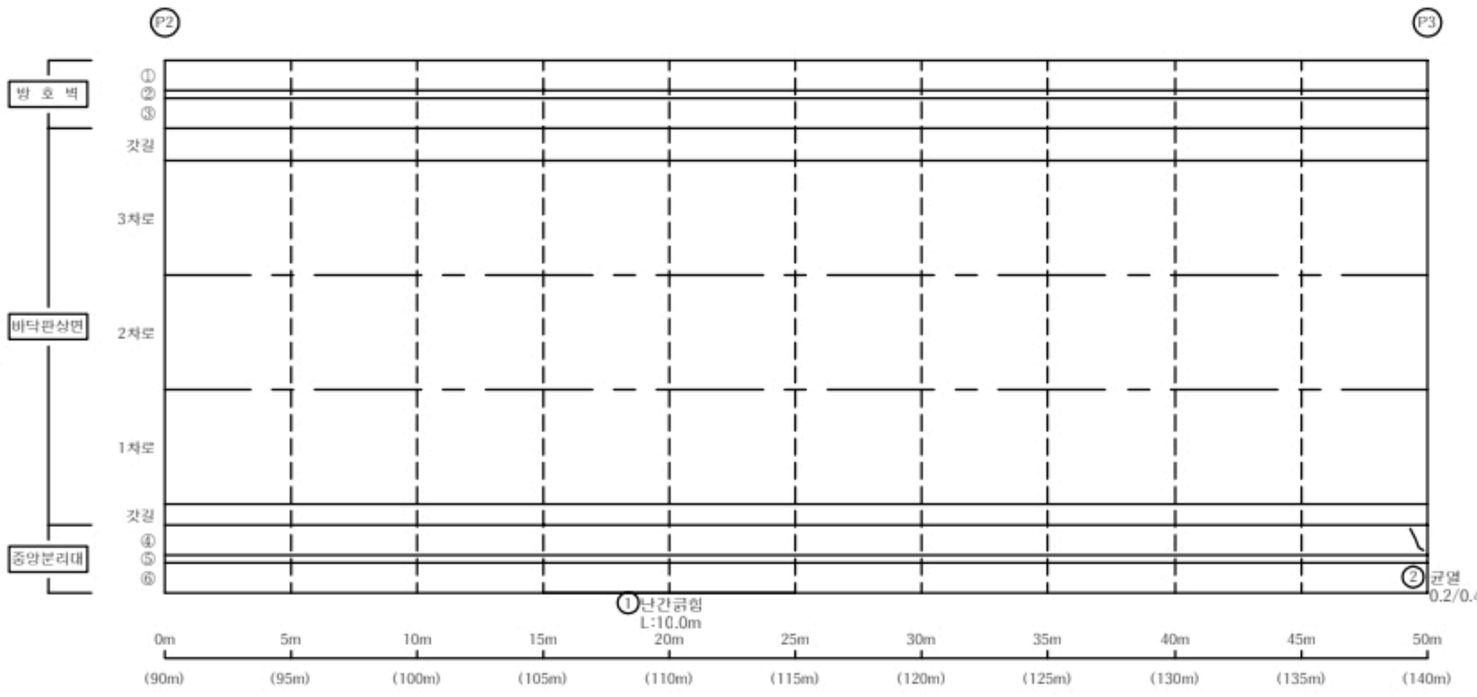
ＩＤ : 회야대교(울산) - 바닥판상면 - S3

번호	신/구	부재명	손 상 현 황	손 상 규 모						비고
				폭(㎜)	길이(m)	너비(m)	개소	단위	물량	
1	구	방호벽	난간긁힘		10.0		1	m	10.00	
2	신	방호벽	균열	0.2	0.4		1	m	0.40	
3										
4										
5										
6										
7										
8										
9										
10										
11										
12										
13										
14										
15										
16										
17										
18										
19										
20										
21										
22										
23										
24										
25										
26										
27										
28										
29										
30

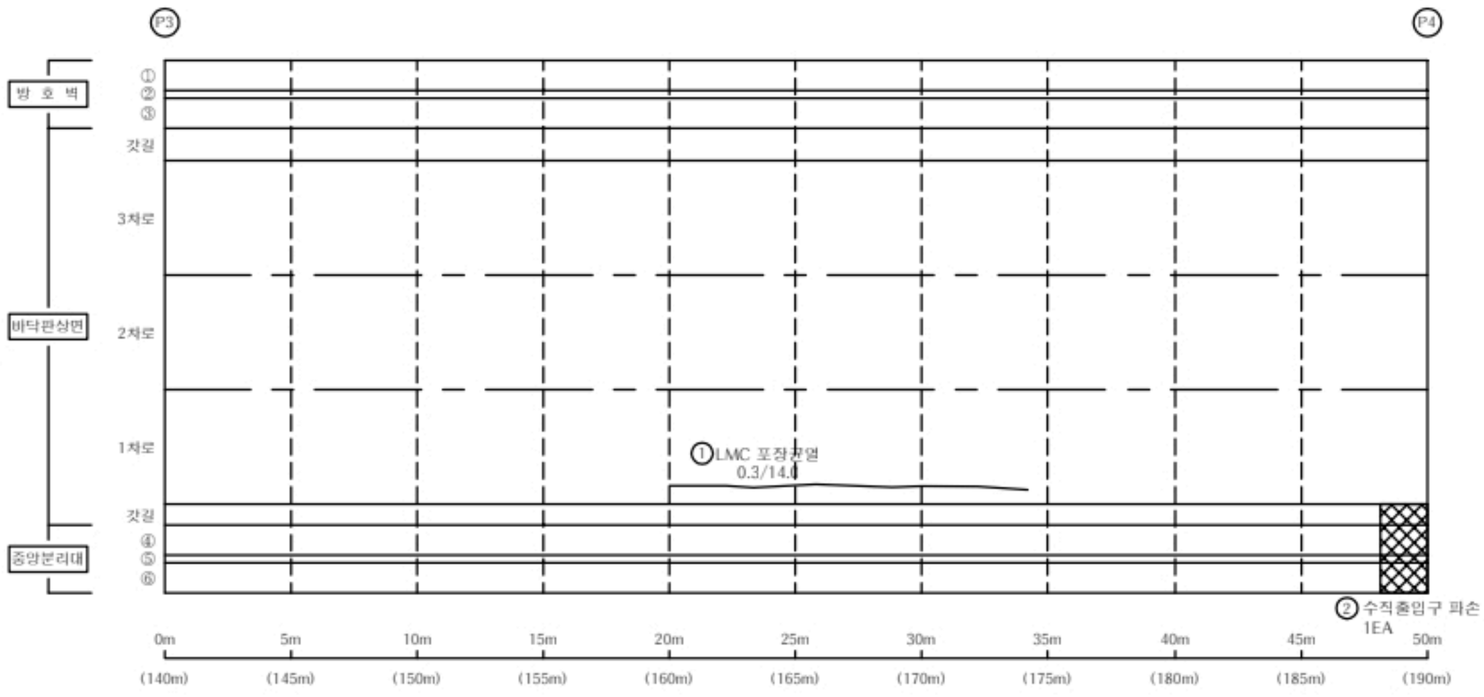
ＩＤ : 회야대교(울산) - 바닥판상면 - S4

번호	신/구	부재명	손 상 현 황	손 상 규 모						비고
				폭(㎜)	길이(m)	너비(m)	개소	단위	물량	
1	신	포장	LMC포장균열		14.0		1	m	14.00	
2	신	점검시설	수직출입구 파손				1	EA	1.00	
3										
4										
5										
6										
7										
8										
9										
10										
11										
12										
13										
14										
15										
16										
17										
18										
19										
20										
21										
22										
23										
24										
25										
26										
27										
28										
29										
30

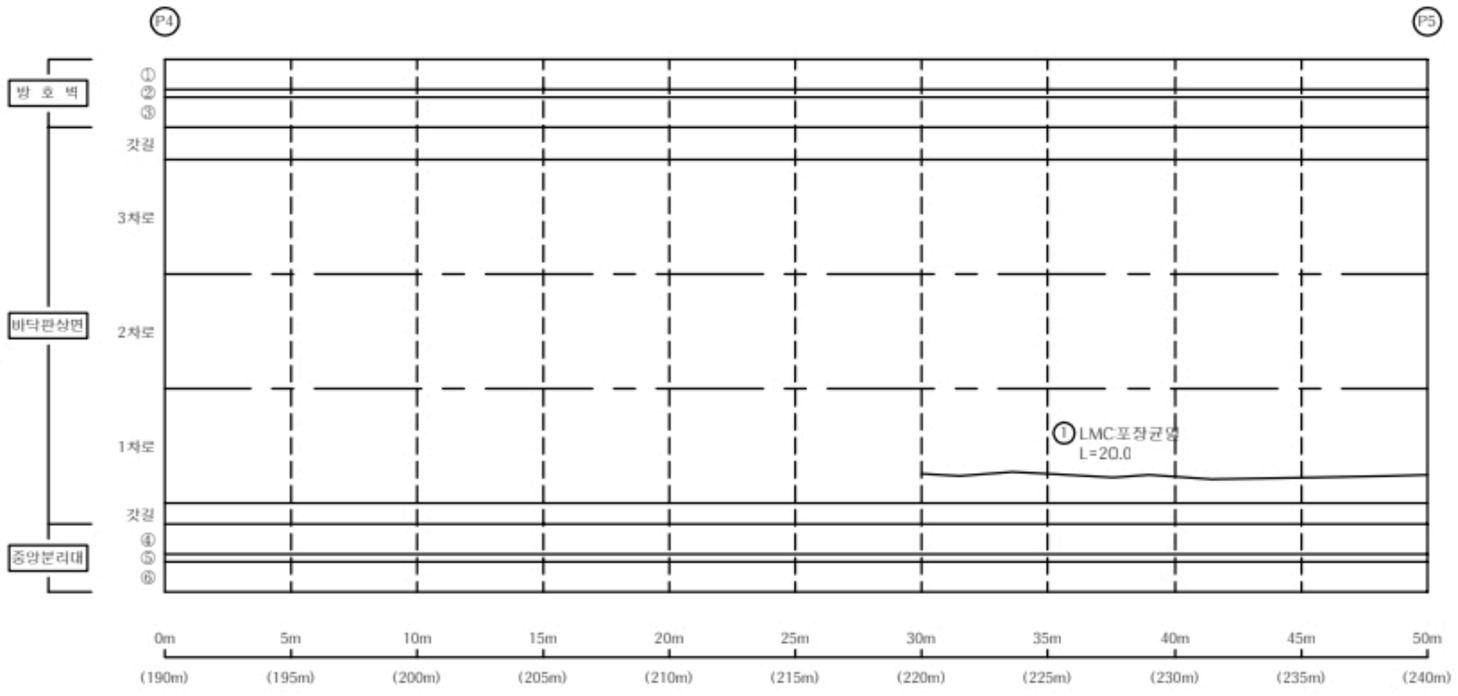
I D : 회야대교(울산) - 바닥판상면 - S5

번호	신/구	부재명	손 상 현 황	손 상 규 모						비고
				폭(㎜)	길이(m)	너비(m)	개소	단위	물량	
1	신	포장	LMC포장균열		20.0		1	m	20.00	
2										
3										
4										
5										
6										
7										
8										
9										
10										
11										
12										
13										
14										
15										
16										
17										
18										
19										
20										
21										
22										
23										
24										
25										
26										
27										
28										
29										
30

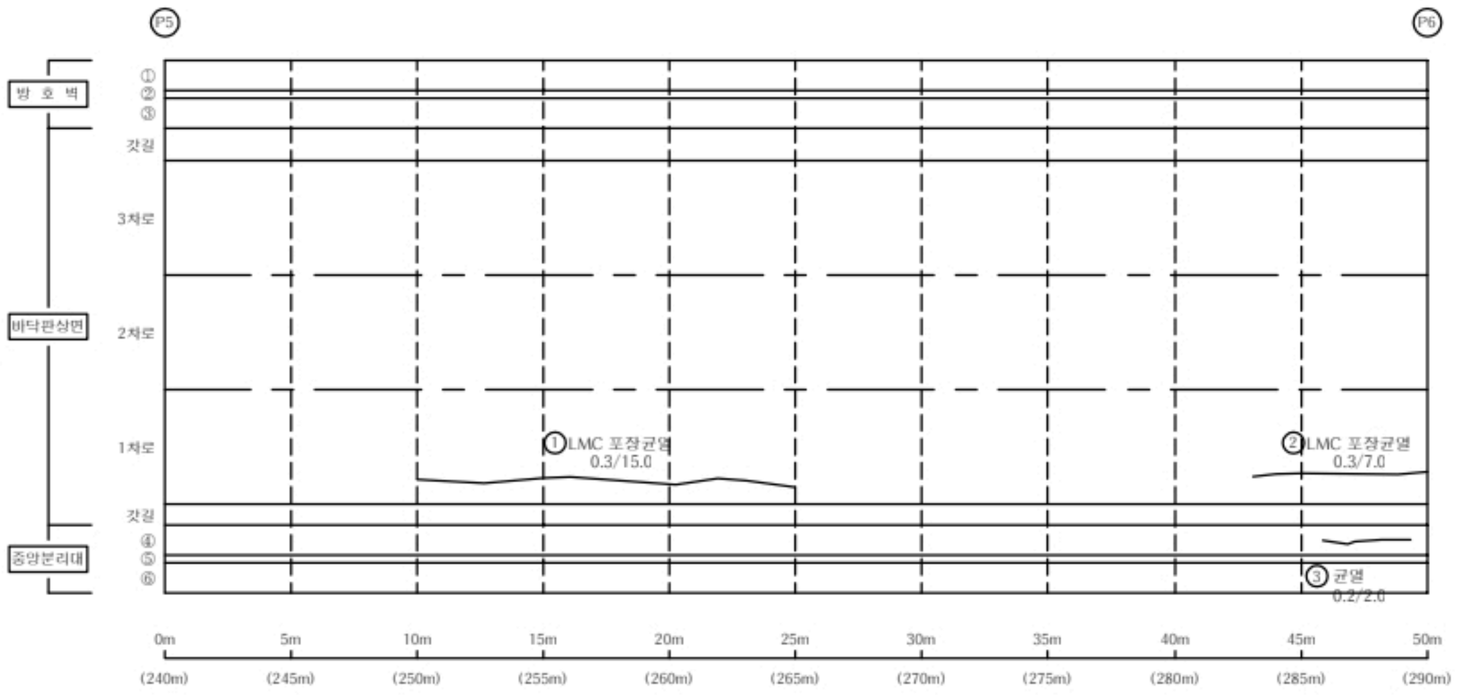
I D : 회야대교(울산) - 바닥판상면 - S6

번호	신/구	부재명	손 상 현 황	손 상 규 모						비고
				폭(㎜)	길이(m)	너비(m)	개소	단위	물량	
1	구	포장	LMC포장균열		15.0		1	m	15.00	
2	구	포장	LMC포장균열		7.0		1	m	7.00	
3	신	방호벽	균열	0.2	2.0		1	m	2.00	
4										
5										
6										
7										
8										
9										
10										
11										
12										
13										
14										
15										
16										
17										
18										
19										
20										
21										
22										
23										
24										
25										
26										
27										
28										
29										
30

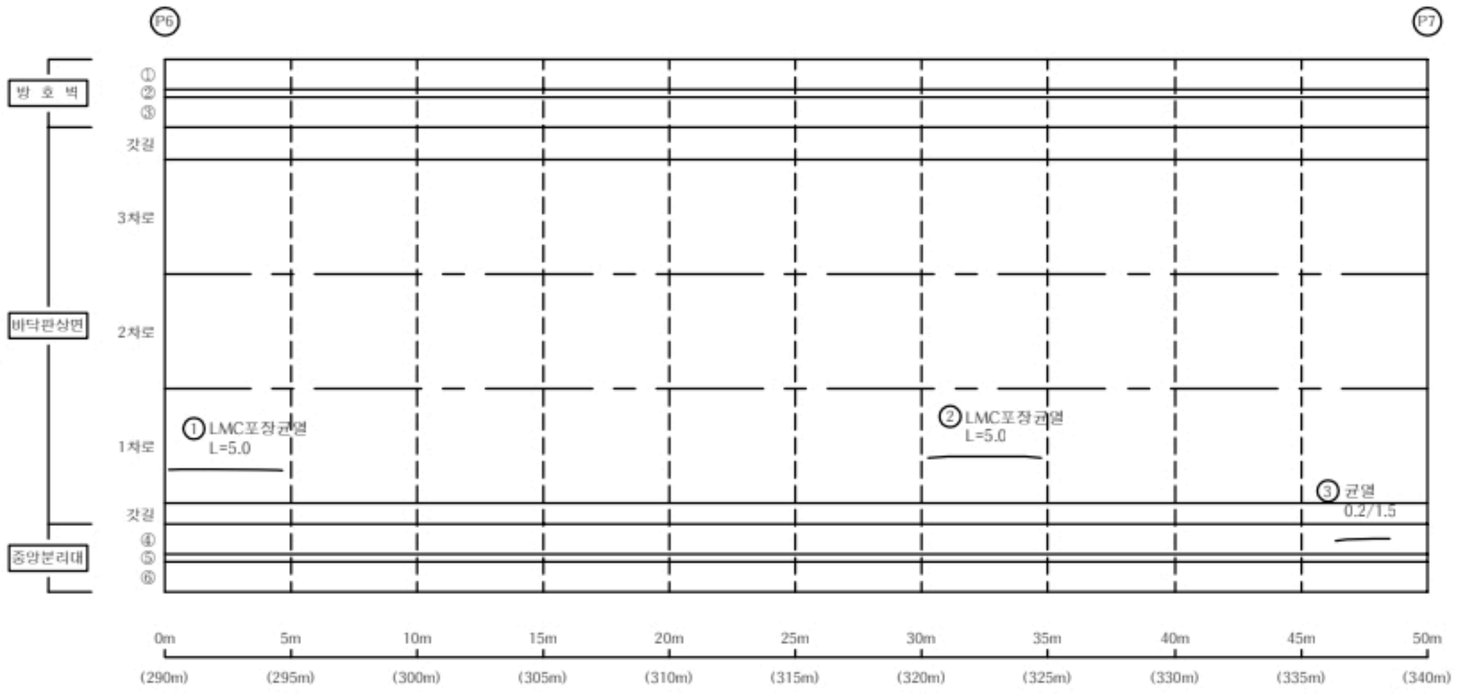
I D : 회야대교(울산) - 바닥판상면 - S7

번호	신/구	부재명	손 상 현 황	손 상 규 모						비고
				폭(㎜)	길이(m)	너비(m)	개소	단위	물량	
1	신	포장	LMC포장균열		5.0		1	m	5.00	
2	신	포장	LMC포장균열		5.0		1	m	5.00	
3	신	방호벽	균열	0.2	1.5		1	m	1.50	
4										
5										
6										
7										
8										
9										
10										
11										
12										
13										
14										
15										
16										
17										
18										
19										
20										
21										
22										
23										
24										
25										
26										
27										
28										
29										
30

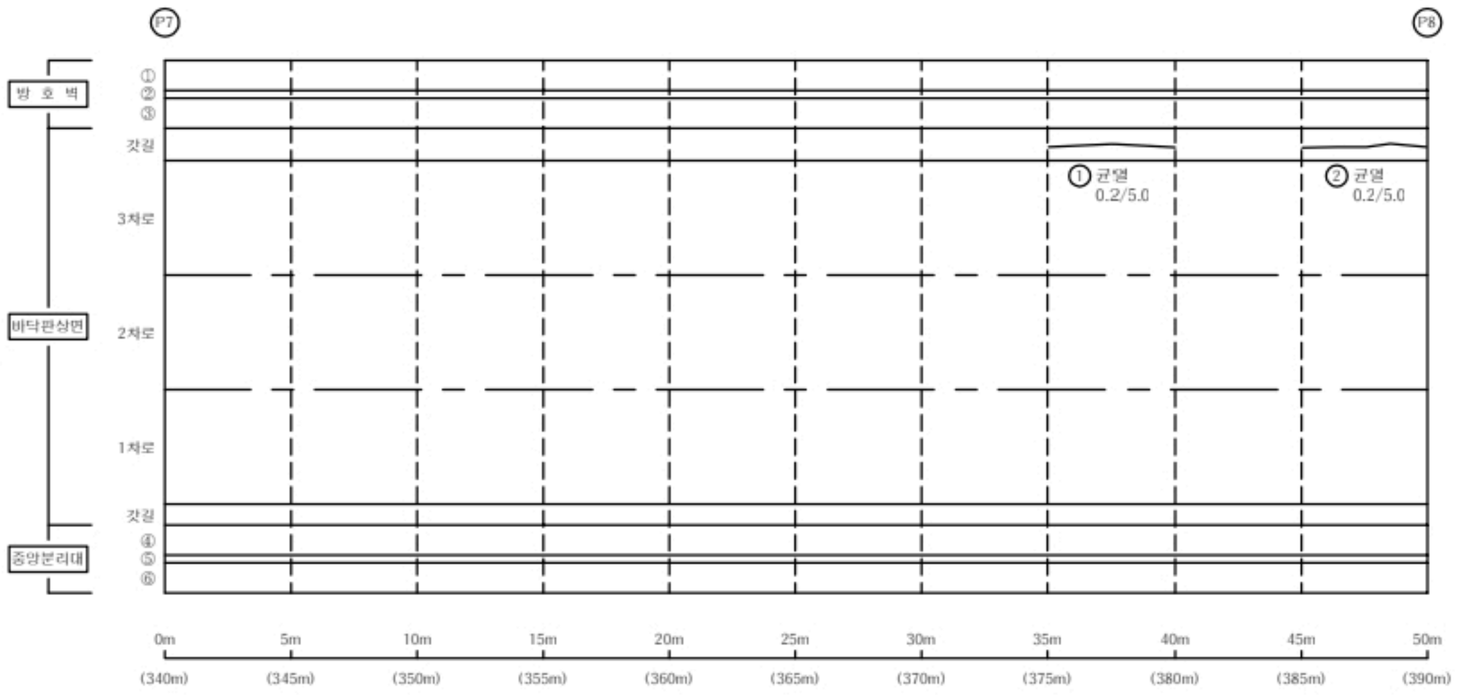
ＩＤ : 회야대교(울산) - 바닥판상면 - S8

번호	신/구	부재명	손 상 현 황	손 상 규 모						비고
				폭(㎜)	길이(m)	너비(m)	개소	단위	물량	
1	신	방호벽	균열	0.2	5.0		1	m	5.00	
2	신	방호벽	균열	0.2	5.0		1	m	5.00	
3										
4										
5										
6										
7										
8										
9										
10										
11										
12										
13										
14										
15										
16										
17										
18										
19										
20										
21										
22										
23										
24										
25										
26										
27										
28										
29										
30

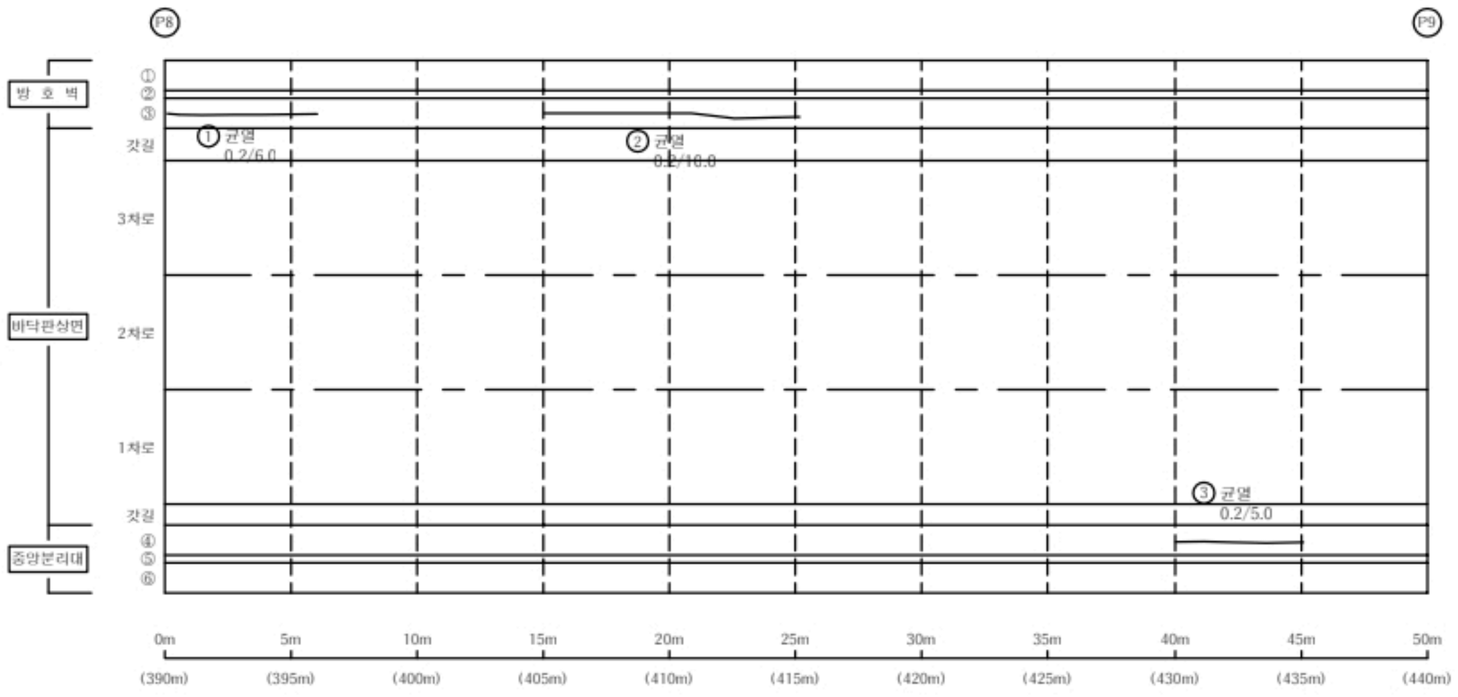
ＩＤ : 회야대교(울산) - 바닥판상면 - S9

번호	신/구	부재명	손 상 현 황	손 상 규 모						비고
				폭(㎜)	길이(m)	너비(m)	개소	단위	물량	
1	신	방호벽	균열	0.2	6.0		1	m	6.00	
2	신	방호벽	균열	0.2	10.0		1	m	10.00	
3	신	방호벽	균열	0.2	5.0		1	m	5.00	
4										
5										
6										
7										
8										
9										
10										
11										
12										
13										
14										
15										
16										
17										
18										
19										
20										
21										
22										
23										
24										
25										
26										
27										
28										
29										
30

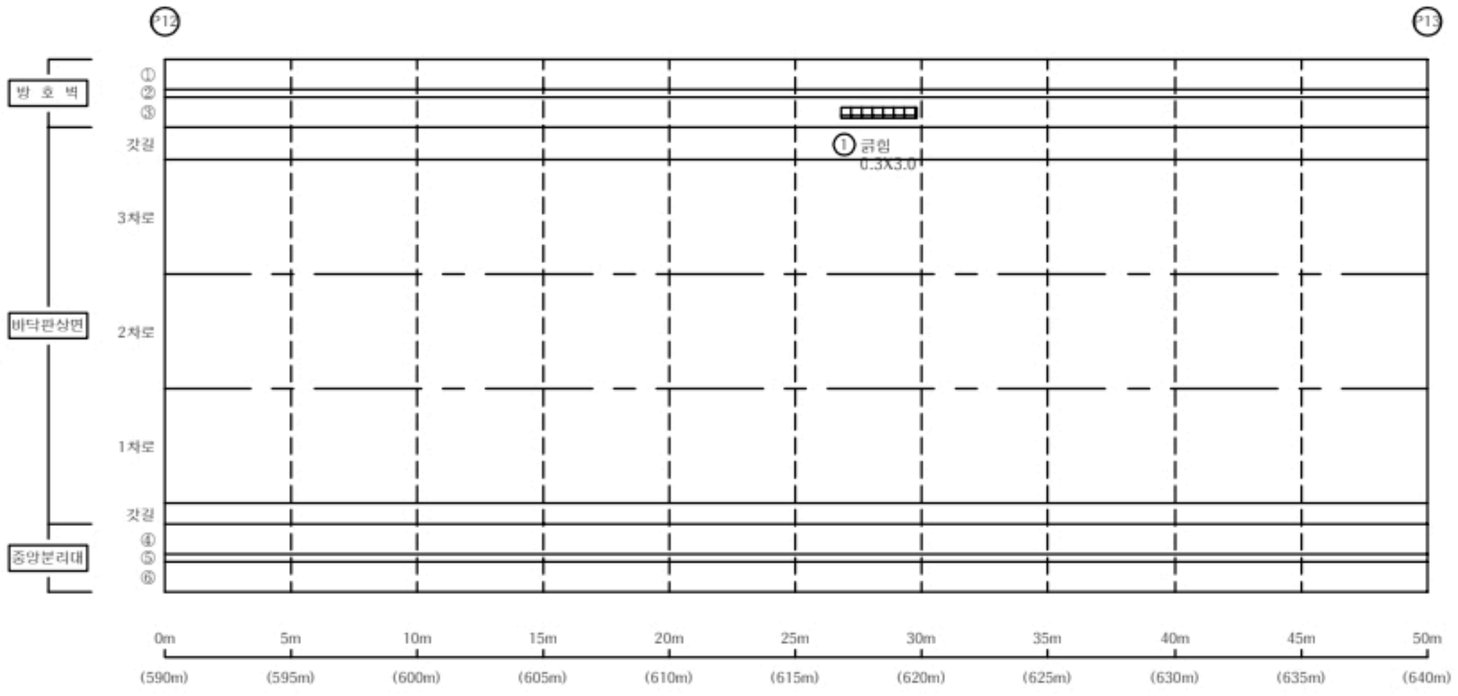
S13

번호	신/구	부재명	손 상 현 황	손 상 규 모						비고
				폭(㎜)	길이(m)	너비(m)	개소	단위	물량	
1	신	방호벽	긁힘		0.3	3.0	1	㎡	0.90	
2										
3										
4										
5										
6										
7										
8										
9										
10										
11										
12										
13										
14										
15										
16										
17										
18										
19										
20										
21										
22										
23										
24										
25										
26										
27										
28										
29										
30

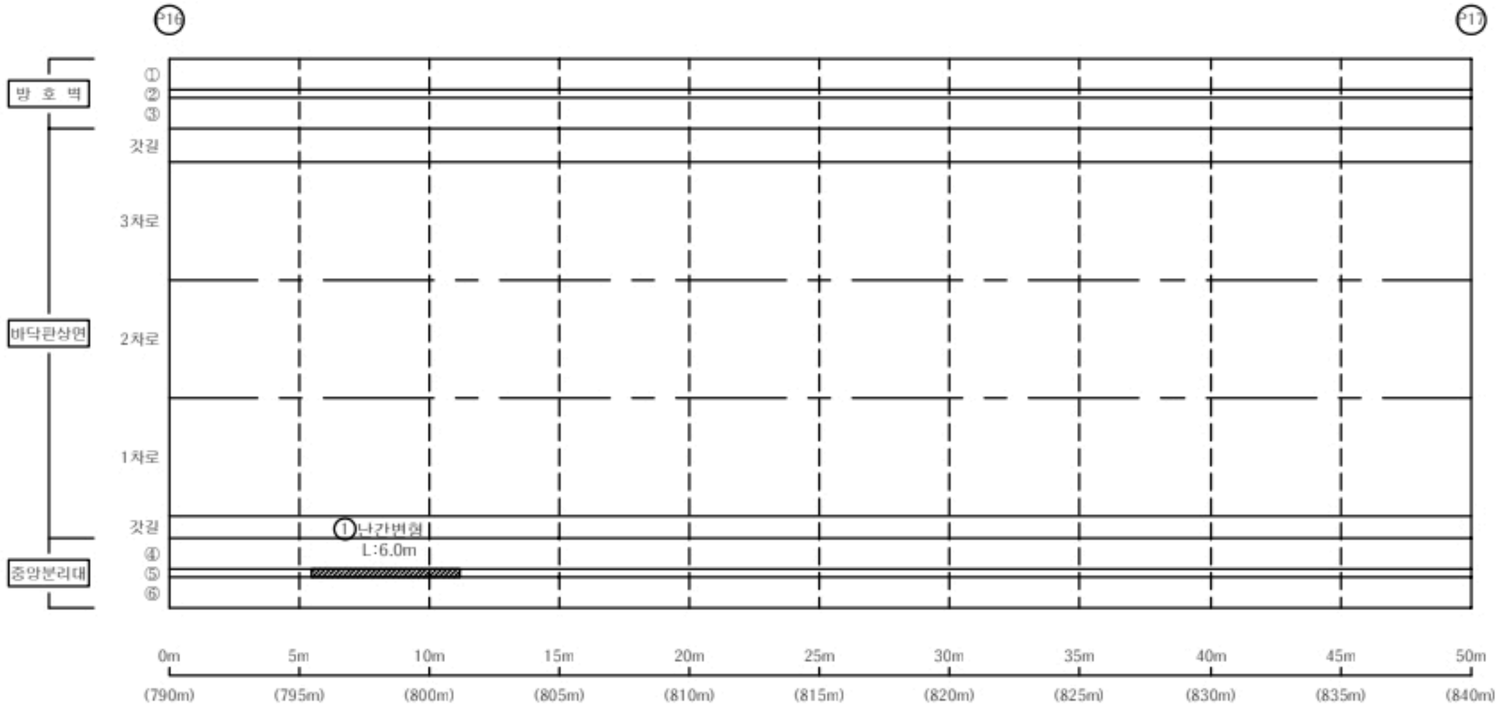
S17

번호	신/구	부재명	손 상 현 황	손 상 규 모						비고
				폭(㎜)	길이(m)	너비(m)	개소	단위	물량	
1	구	방호벽	난간변형		6.0		1	m	6.00	
2										
3										
4										
5										
6										
7										
8										
9										
10										
11										
12										
13										
14										
15										
16										
17										
18										
19										
20										
21										
22										
23										
24										
25										
26										
27										
28										
29										
30

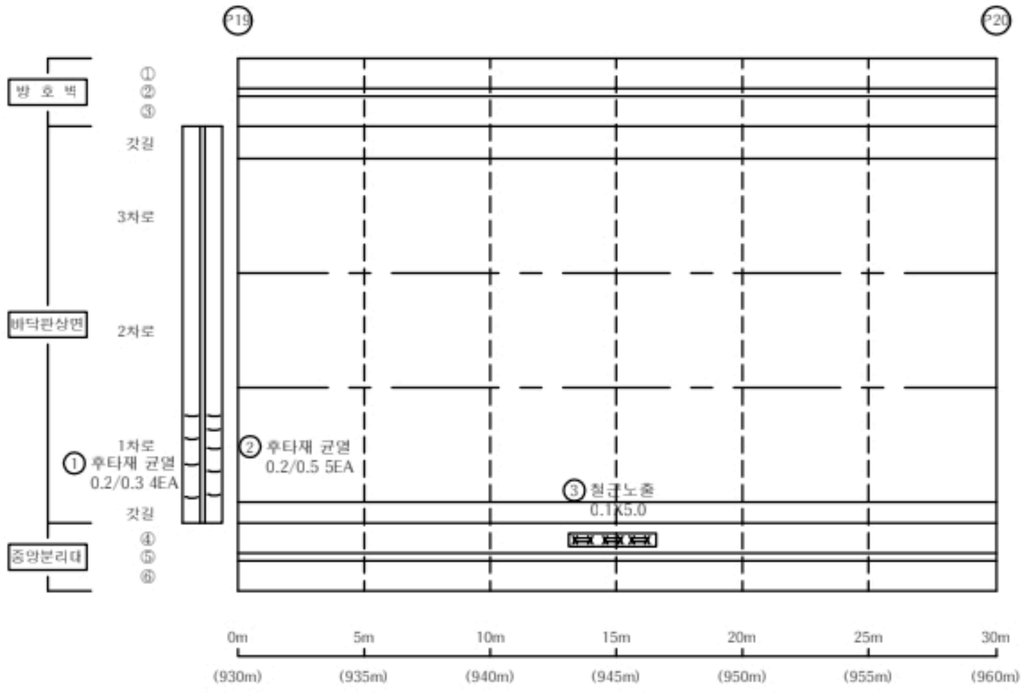
S20

번호	신/구	부재명	손 상 현 황	손 상 규 모						비고
				폭(㎜)	길이(m)	너비(m)	개소	단위	물량	
1	신	신축이음	후타재 균열	0.2	0.3		4	m	1.20	
2	신	신축이음	후타재 균열	0.2	0.5		5	m	2.50	
3	신	방호벽	철근노출		0.1	5.0	1	㎡	0.50	
4										
5										
6										
7										
8										
9										
10										
11										
12										
13										
14										
15										
16										
17										
18										
19										
20										
21										
22										
23										
24										
25										
26										
27										
28										
29										
30

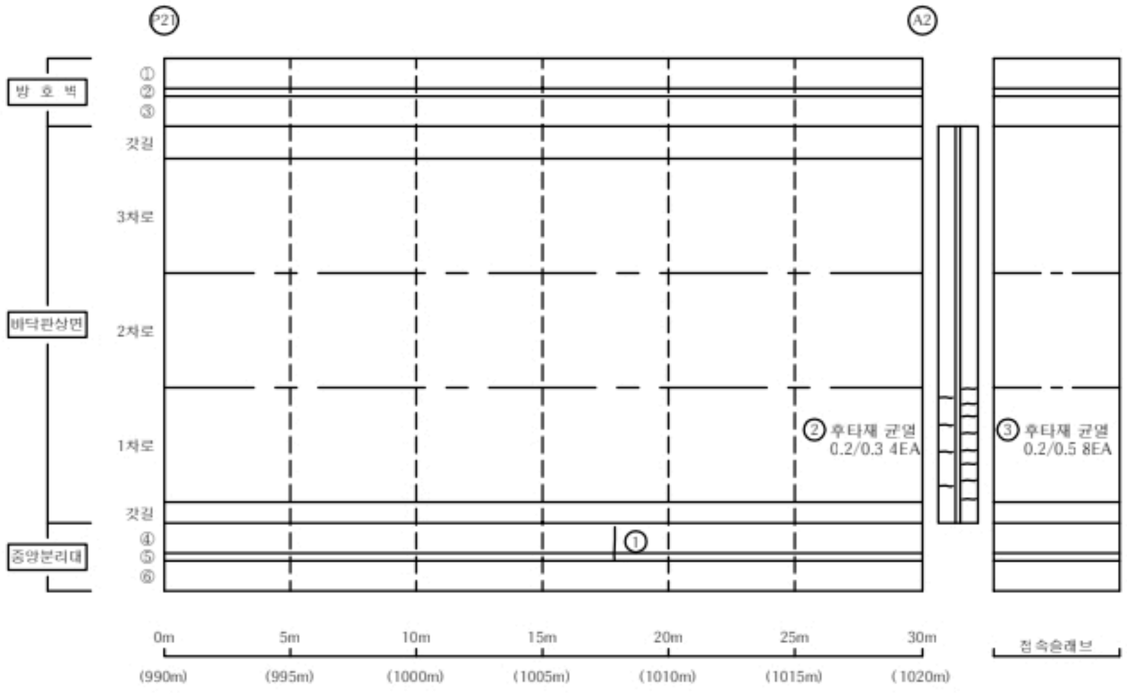
S22

번호	신/구	부재명	손 상 현 황	손 상 규 모						비고
				폭(㎜)	길이(m)	너비(m)	개소	단위	물량	
1	구	방호벽	균열	0.1	1.3		1	m	1.30	
2	신	신축이음	후타재 균열	0.2	0.3		4	m	1.20	
3	신	신축이음	후타재 균열	0.2	0.5		8	m	4.00	
4										
5										
6										
7										
8										
9										
10										
11										
12										
13										
14										
15										
16										
17										
18										
19										
20										
21										
22										
23										
24										
25										
26										
27										
28										
29										
30

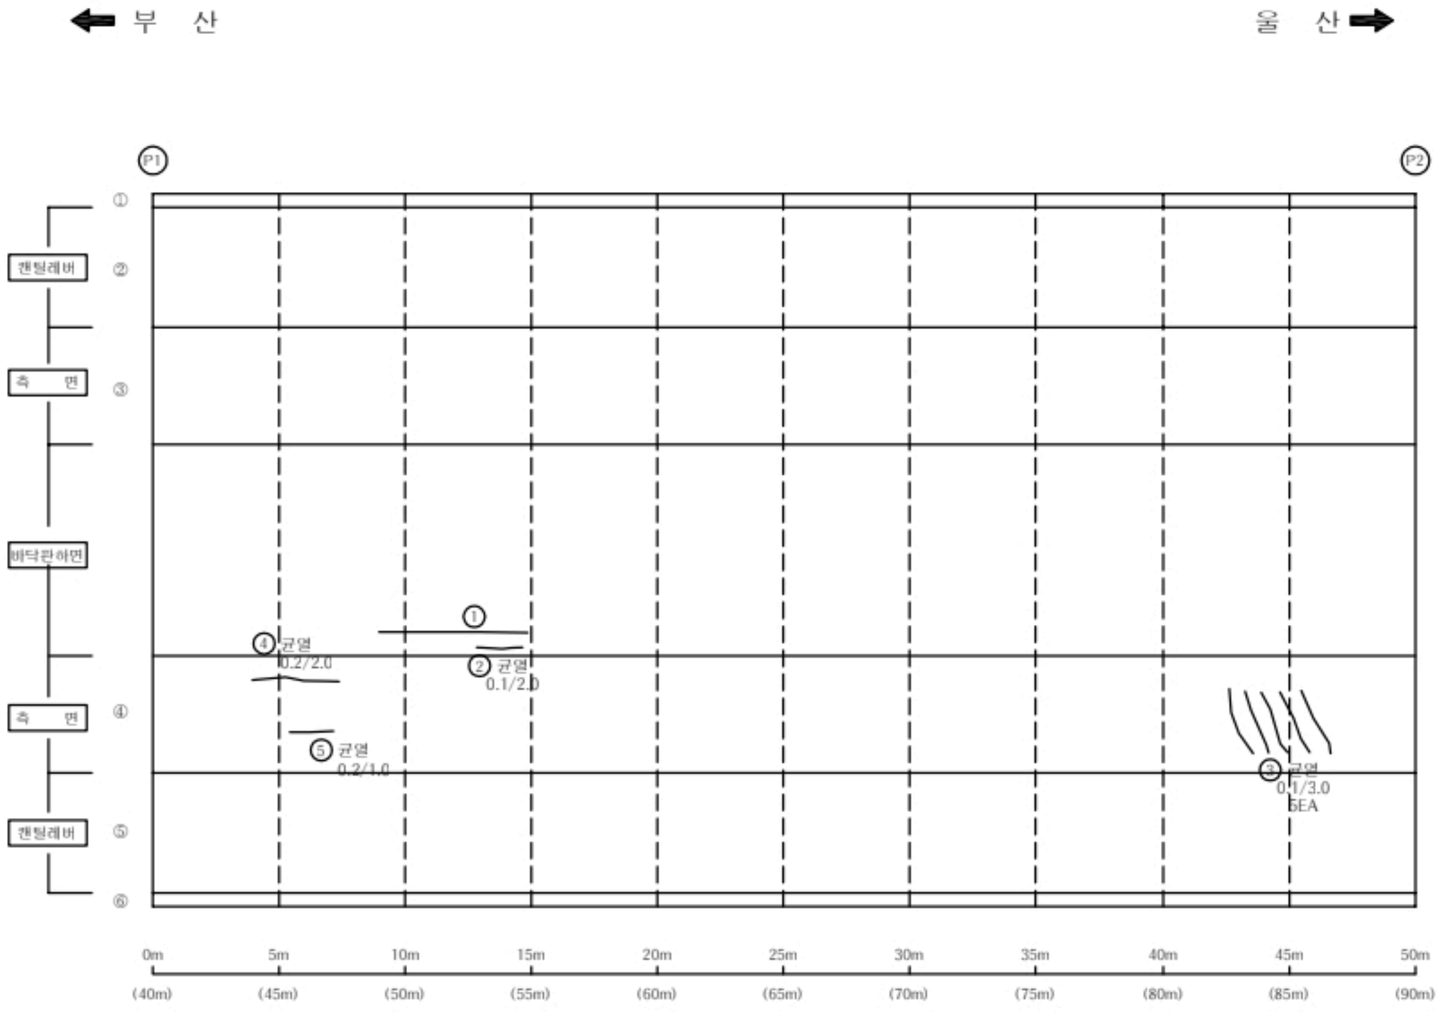
I D : 회야대교(울산) - 바닥판하면 - S2

번호	신/구	부재명	손 상 현 황	손 상 규 모						비고
				폭(mm)	길이(m)	너비(m)	개소	단위	물량	
1	구	복부	균열	0.1	6.0		1	m	6.00	
2	구	복부	균열	0.1	2.0		1	m	2.00	
3	구	우측	균열	0.1	3.0		5	m	15.00	
4	신	우측	균열	0.2	2.0		1	m	2.00	
5	신	우측	균열	0.2	1.0		1	m	1.00	
6										
7										
8										
9										
10										
11										
12										
13										
14										
15										
16										
17										
18										
19										
20										
21										
22										
23										
24										
25										
26										
27										
28										
29										
30

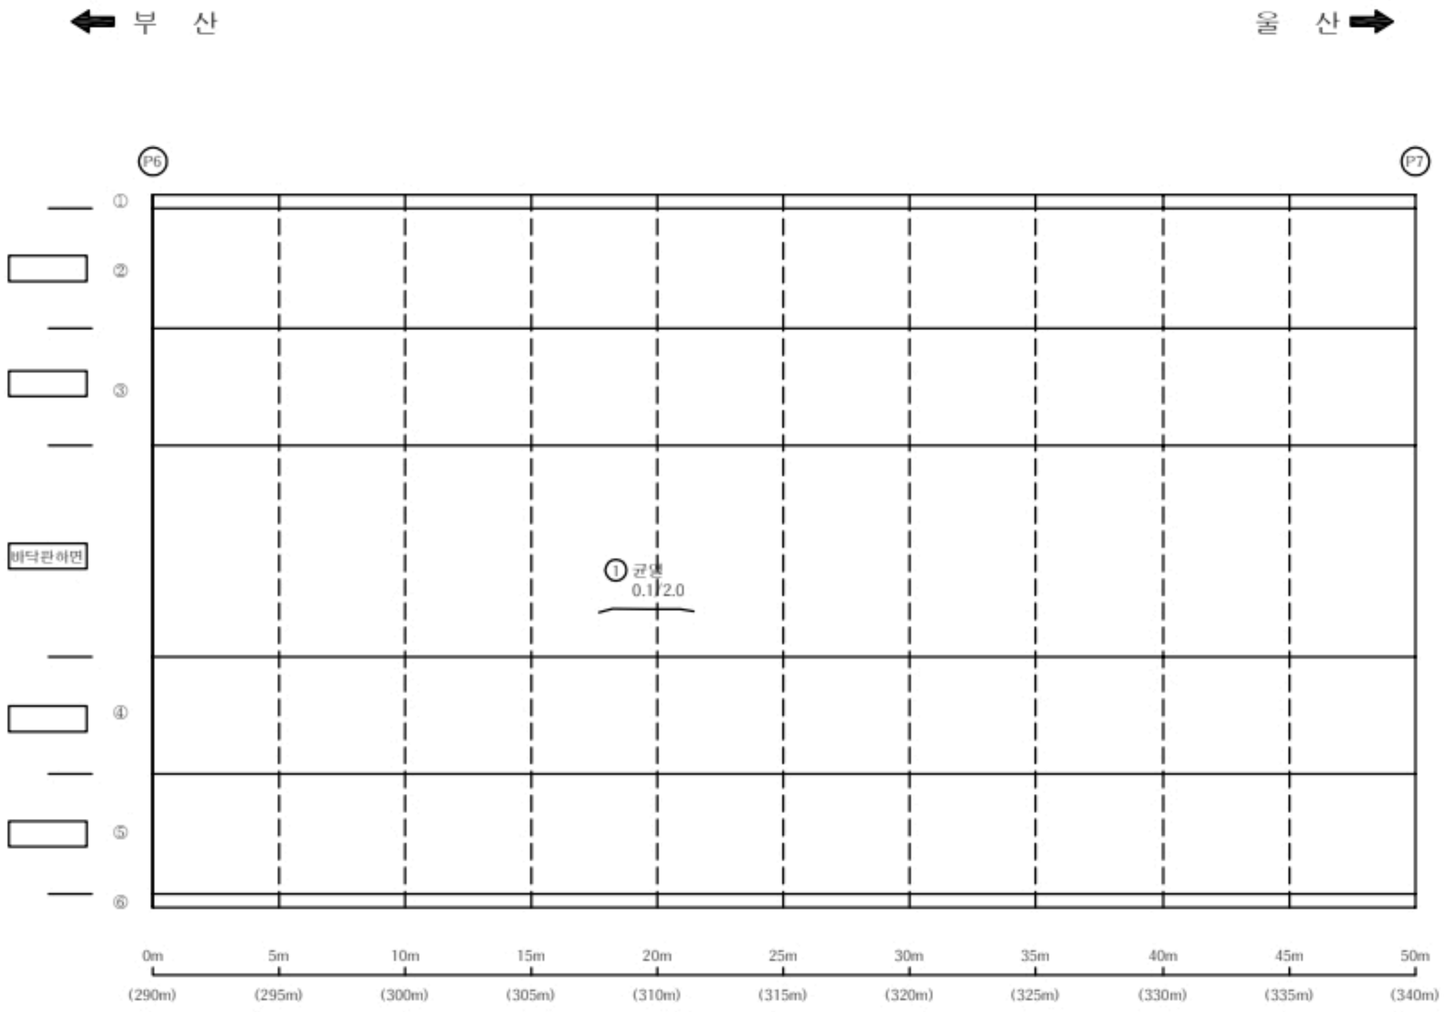
I D : 회야대교(울산) - 바닥판하면 - S7

번호	신/구	부재명	손 상 현 황	손 상 규 모						비고
				폭(mm)	길이(m)	너비(m)	개소	단위	물량	
1	신	복부	균열	0.1	2.0		1	m	2.00	
2										
3										
4										
5										
6										
7										
8										
9										
10										
11										
12										
13										
14										
15										
16										
17										
18										
19										
20										
21										
22										
23										
24										
25										
26										
27										
28										
29										
30

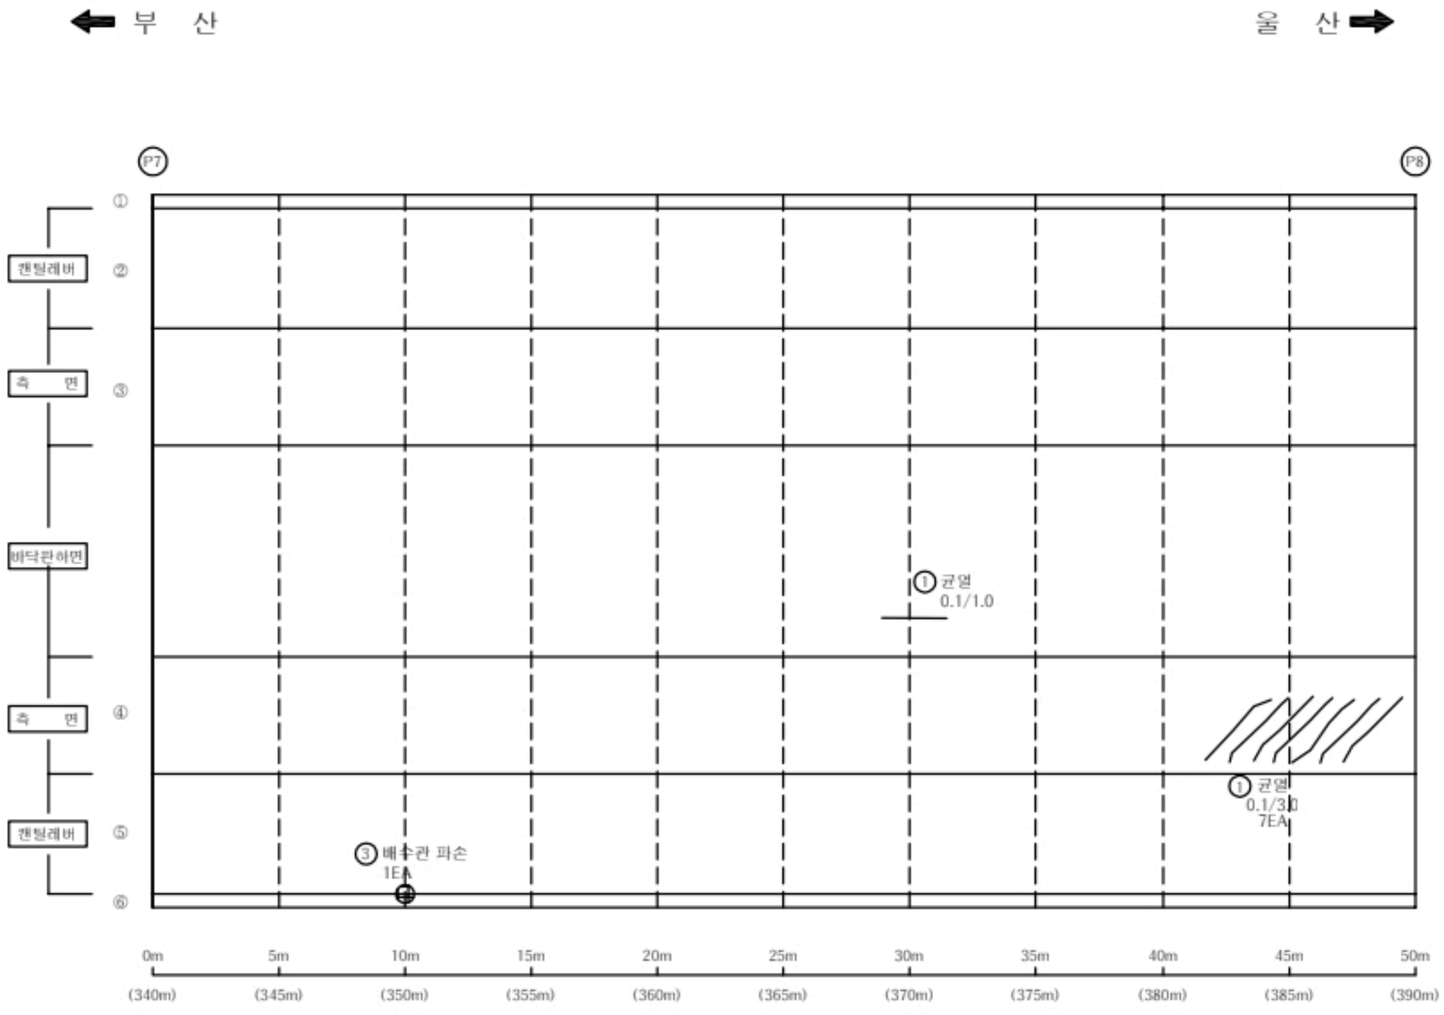
ＩＤ : 회야대교(울산) - 바닥판하면 - S8

번호	신/구	부재명	손 상 현 황	손 상 규 모						비고
				폭(㎜)	길이(m)	너비(m)	개소	단위	물량	
1	구	우측	균열	0.1	3.0		7	m	21.00	
2	신	복부	균열	0.1	1.0		1	m	1.00	
3	신	배수시설	배수관 파손				1	EA	1.00	
4										
5										
6										
7										
8										
9										
10										
11										
12										
13										
14										
15										
16										
17										
18										
19										
20										
21										
22										
23										
24										
25										
26										
27										
28										
29										
30

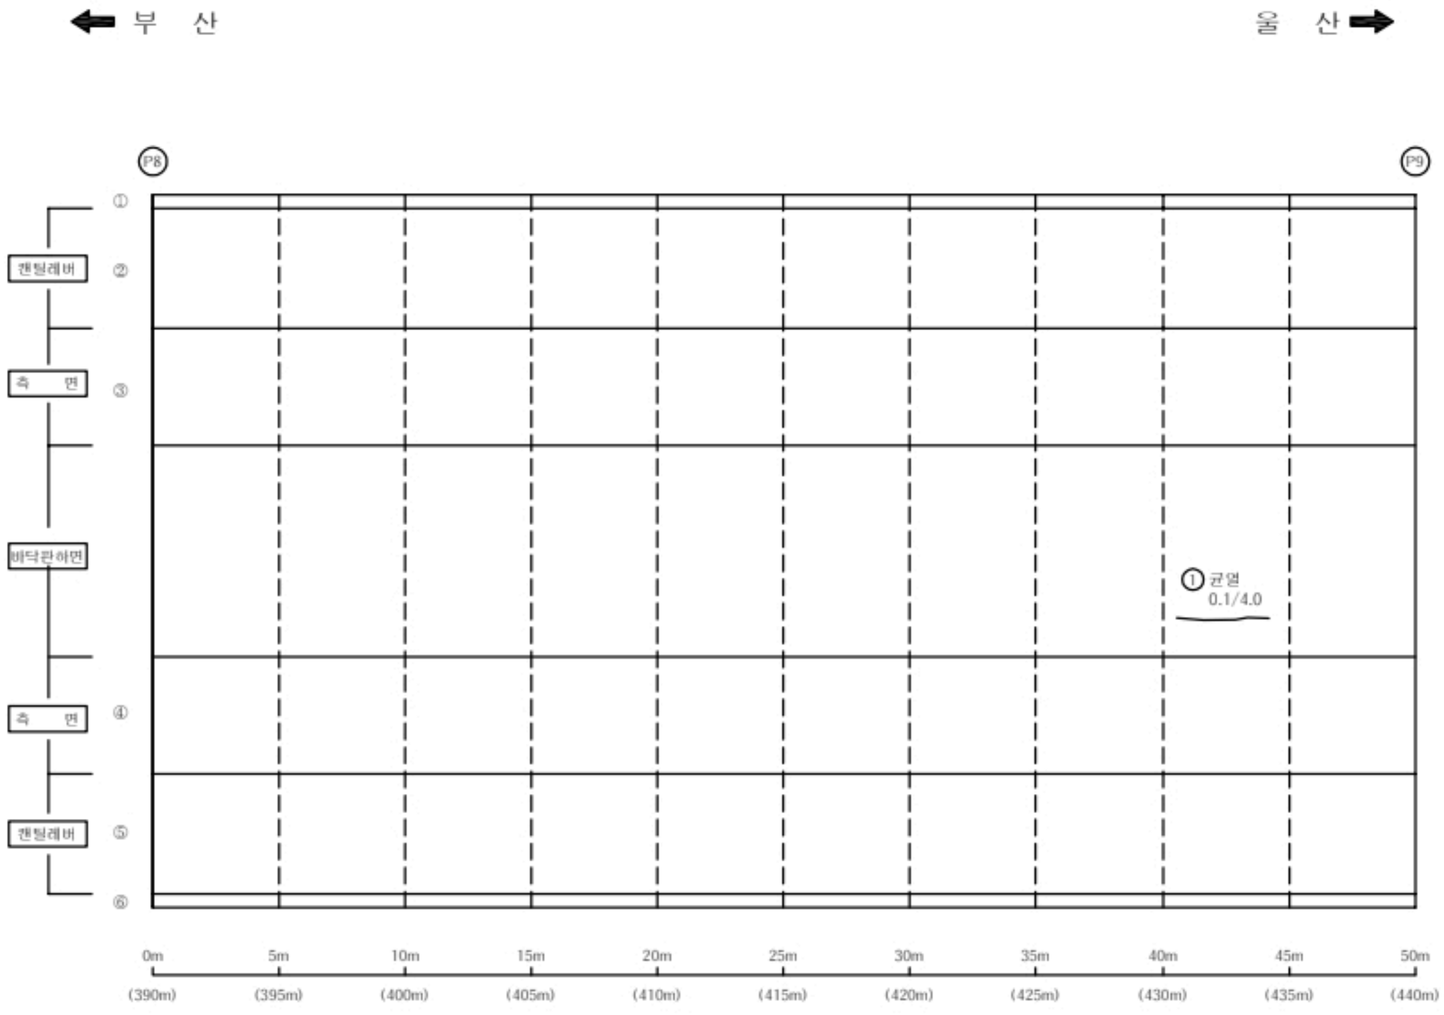
I D : 회야대교(울산) - 바닥판하면 - S9

번호	신/구	부재명	손 상 현 황	손 상 규 모						비고
				폭(㎜)	길이(m)	너비(m)	개소	단위	물량	
1	신	복부	균열	0.1	4.0		1	m	4.00	
2										
3										
4										
5										
6										
7										
8										
9										
10										
11										
12										
13										
14										
15										
16										
17										
18										
19										
20										
21										
22										
23										
24										
25										
26										
27										
28										
29										
30

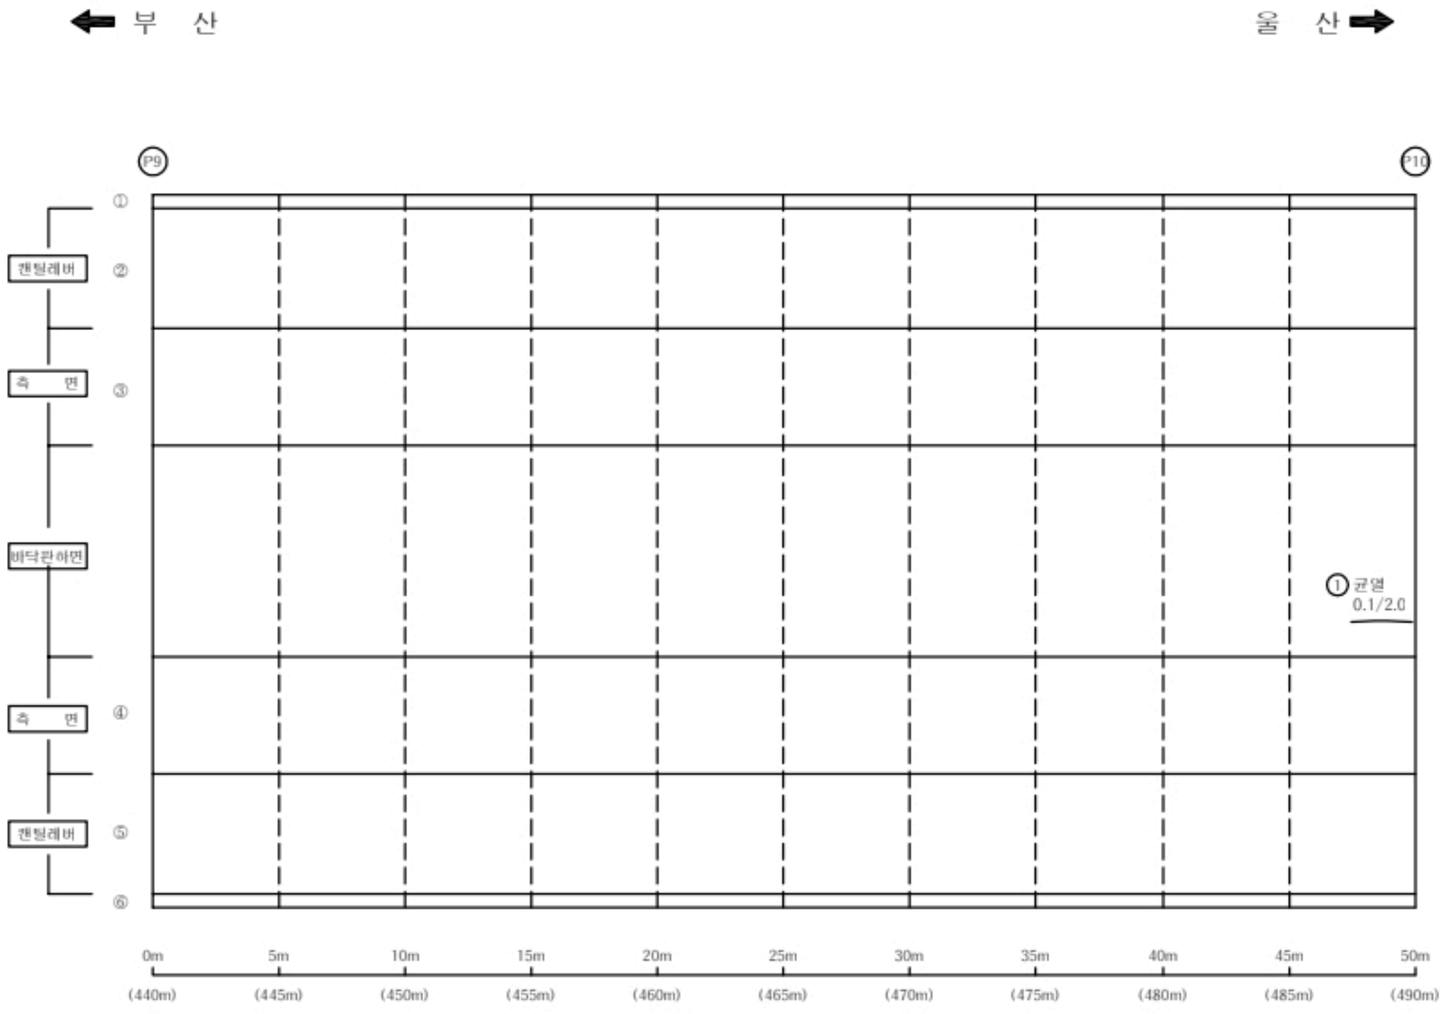
I D : 회야대교(울산) - 바닥판하면 - S10

번호	신/구	부재명	손 상 현 황	손 상 규 모						비고
				폭(㎜)	길이(m)	너비(m)	개소	단위	물량	
1	신	복부	균열	0.1	2.0		1	m	2.00	
2										
3										
4										
5										
6										
7										
8										
9										
10										
11										
12										
13										
14										
15										
16										
17										
18										
19										
20										
21										
22										
23										
24										
25										
26										
27										
28										
29										
30

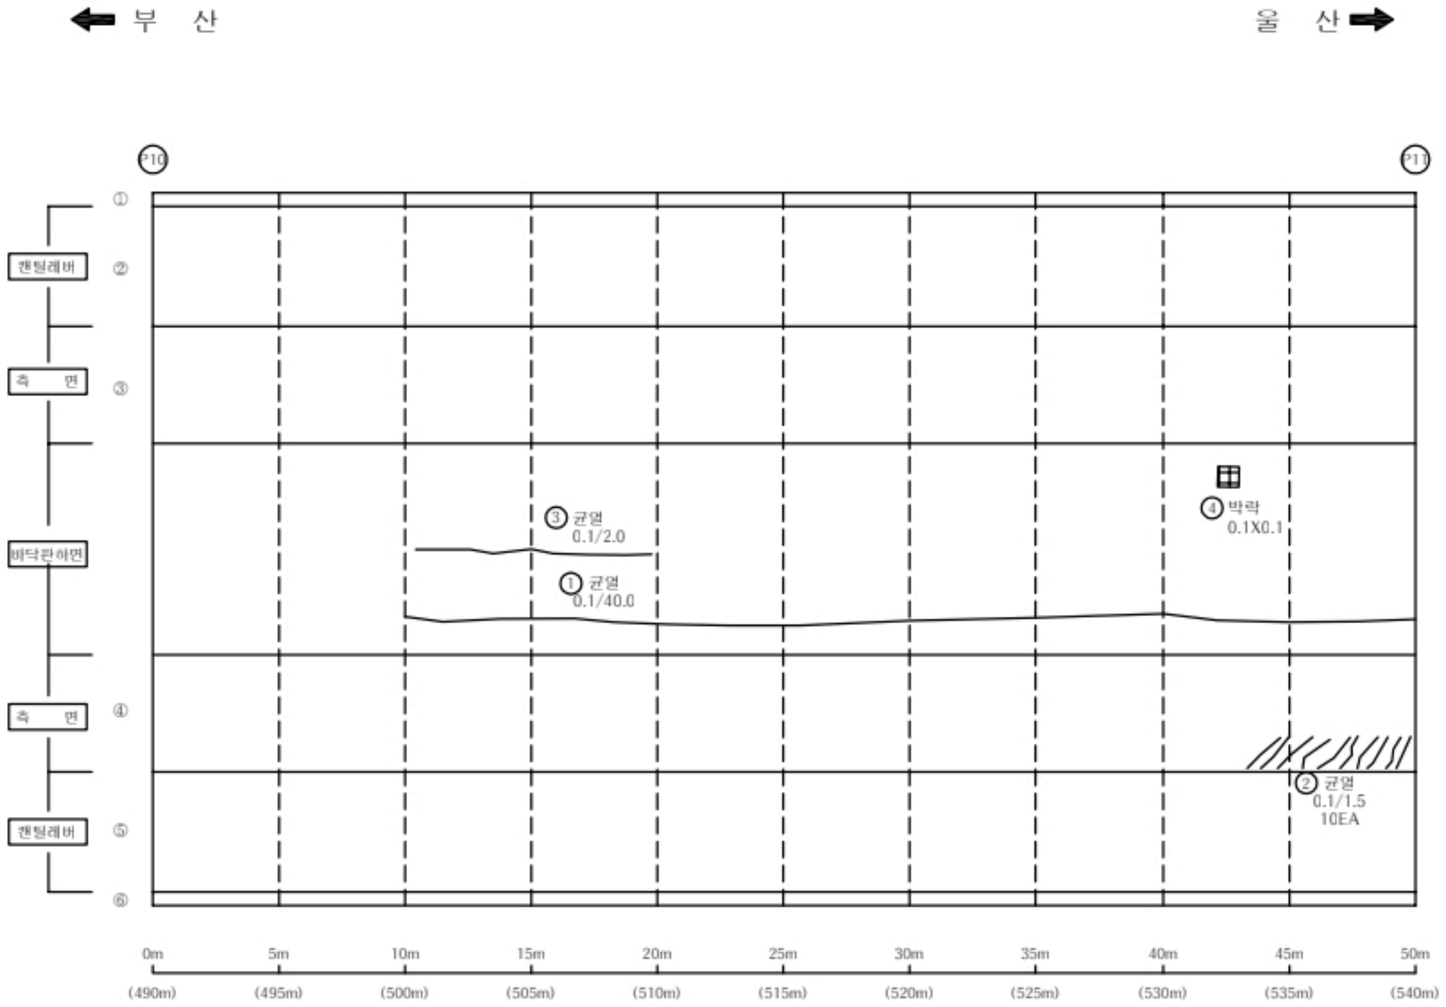
I D : 회야대교(울산) - 바닥판하면 - S11

번호	신/구	부재명	손상현황	손상규모						비고
				폭(mm)	길이(m)	너비(m)	개소	단위	물량	
1	구	복부	균열	0.1	40.0		1	m	40.00	
2	구	우측	균열	0.1	1.5		10	m	15.00	
3	신	복부	균열	0.1	2.0		1	m	2.00	
4	신	복부	박락		0.1	0.1	1	㎡	0.01	
5										
6										
7										
8										
9										
10										
11										
12										
13										
14										
15										
16										
17										
18										
19										
20										
21										
22										
23										
24										
25										
26										
27										
28										
29										
30
